**RİZE İKİZDERE YEŞİLYURT MAHALLESİ EKŞİOĞLU EVİ KORUMA
SORUNLARI VE ÖNERİLERİ**

**YÜKSEK LİSANS TEZİ
MİMARLIK ANABİLİM DALI
RÖLÖVE RESTORASYON PROGRAMI**

İSTANBUL, 2019

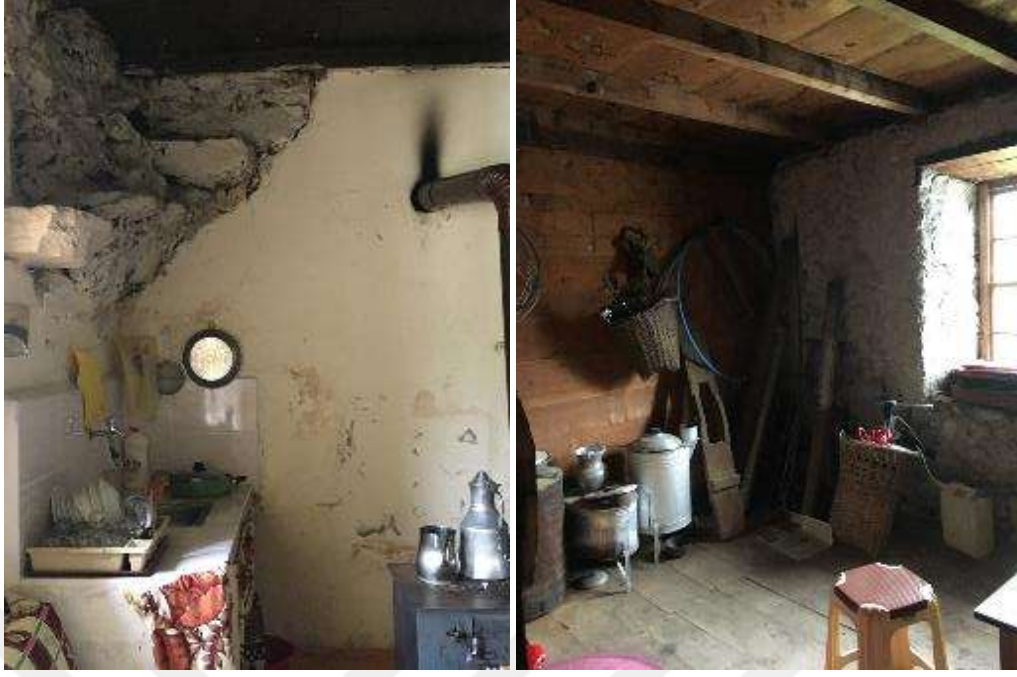
Yığma moloz taş yapım sistemi ve bazı kısımları göz dolma yapım sistemi ile yapılmıştır. Yapının duvar birleşim köşelerinde, yükü iki yöne yaymak için büyük kesme taşlar kullanılmıştır. Yapının bozulan kısımlarını onarmak için çimento malzeme kullanılmıştır (Şekil 3.44). Zemin ve tavan ahşap kaplamadır. Yapının pencere ve kapıları ahşap doğramadır. İki adet balkon bulunan yapıda, balkonlar ahşap kirişlerin dışarıya uzatılması ile oluşturulmuştur. Giriş kapısının solunda bulunan pencerede pencere kapağı bulunmaktadır. Yapının saç ile örtülen çatısı kırma çatıdır.

Şekil 3. 44 Aşhane ve oda mekânlarında müdahale edilen kısımlar, 2018 [11]

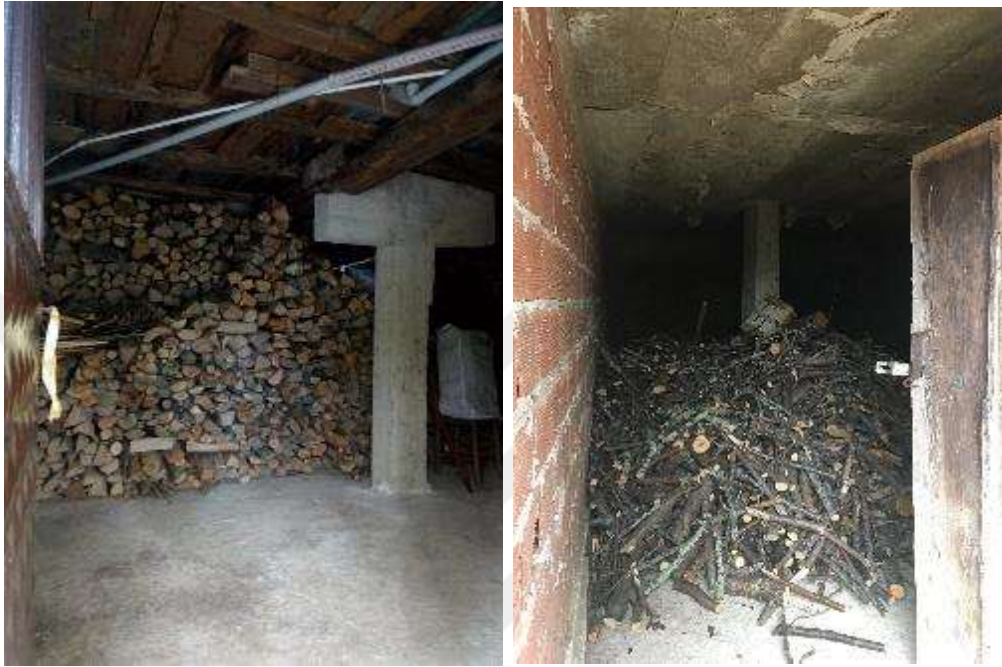
Ahır katı, han katı ve zemin katı olmak üzere 3 kattan oluşmaktadır (Şekil 3. 45). Yapının plan şeması geçiş hayatı aşhaneye dik plan tipolojisidir. Hayvan beslemek için kullanılan ahır katı ve hayvanların yiyeceklerinin depolandığı han katı özgününde tek mekândan oluşmaktaydı fakat kullanıcılar tarafından hisselerine göre tuğla duvar ile ikiye bölünmüştür. Han ve ahıra kendi kapılarından giriş yapılmaktadır (Şekil 3.46).

Şekil 3. 46 Ahır mekânı ikiye ayıran tuğla duvar ve betonarme ek kolon, 2018 [11]

Yığma moloz taş yapım sistemi ve güney cephesinin bazı kısımları göz dolma yapım sistemi ile yapılmıştır (Şekil 3.48). Yapının duvar birleşim köşelerinde, yükü iki yöne yaymak için büyük kesme taşlar kullanılmıştır. Yapının taşıyıcı sisteminde ortaya çıkan sorunları çözmek için ahır ve döşemede betonarme ekler yapılmıştır (Şekil 3.46). Yapının saç ile örtülen çatısı kırma çatıdır.

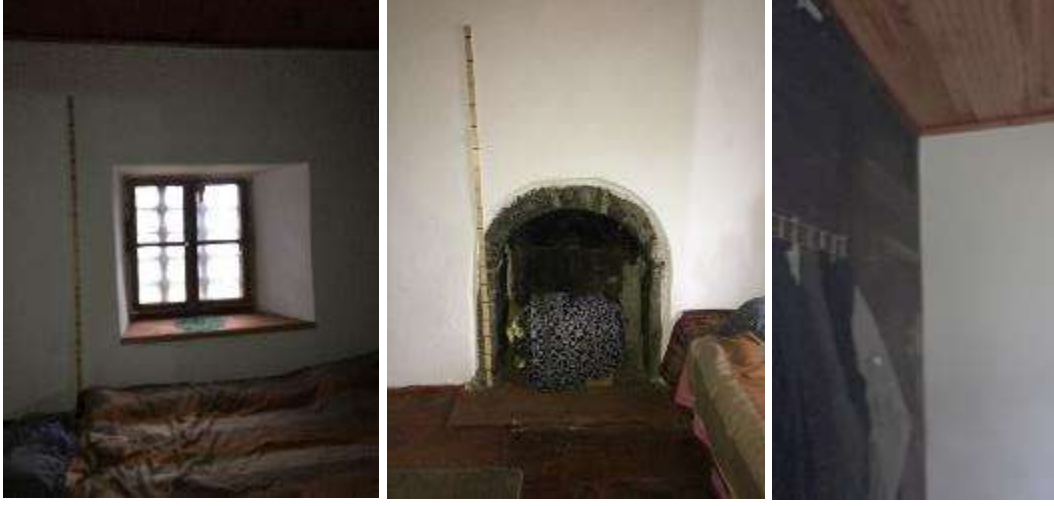
Şekil 4. 16 ZK04 Oda, 2018 [11]

ZKO4 Oda, kuzeyde ZKO5 Wc, batıda ZKO3 Arayer ile çevrilidir. Mekân günümüz ihtiyaçlarını karşılamak için iki odanın birleştirilmesiyle oluşturulmuştur. Tavanı muhdes ahşap kaplama olan mekânın zeminindeki özgün ahşap kaplamaların bozulmasıyla kuzey kısmının yarısına yakını değiştirilip muhdes ahşap kaplama yapılmıştır. Mekânda bir adet sedir ve doğu duvarında bir adet ocak bulunmaktadır. Güney cephe duvarında bir adet çift kanatlı ahşap doğrama pencere bulunmaktadır. Mekânın kuzey ve batı duvarı ahşap, güney ve doğu duvarı taş üzeri sıvadır (Şekil 4. 16).

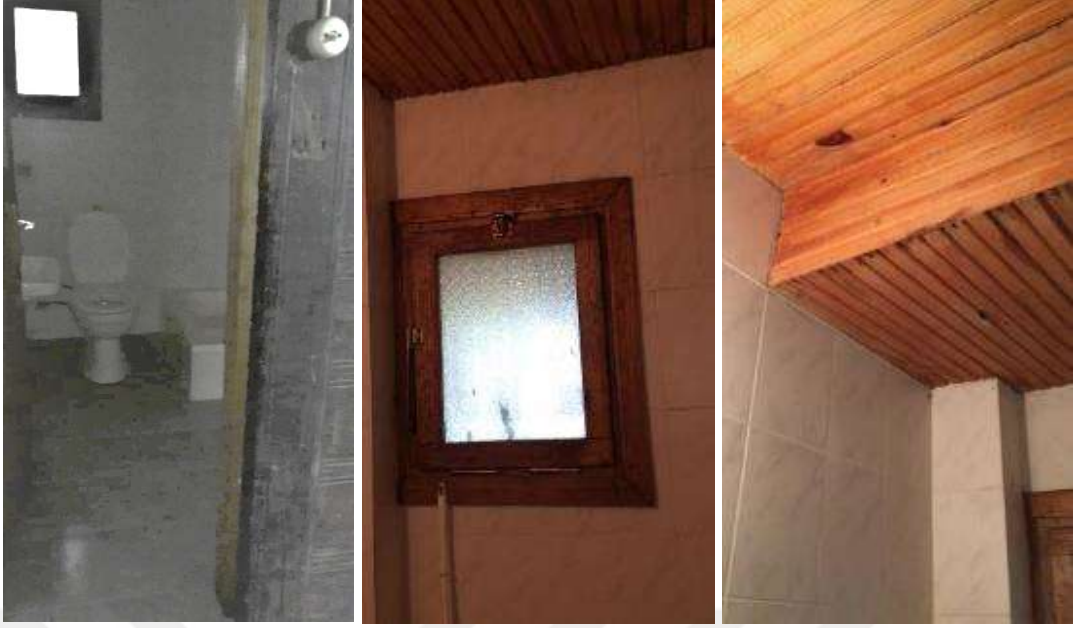
Şekil 4. 17 ZK05 Banyo mekânı, 2018 [11]

ZK05 Banyo güneyde ZK04 Oda, batıda ZK03 Arayer, kuzeyde ZK01 Misafirhane ile çevrilidir. Mekân özgün halinde ambar olarak kullanılmaktaydı. Günümüzde mekân, ıslak hacime dönüştürülmüştür. Mekânın ahşap duvarları üzerine, tuğla duvar örülüp seramik kaplanmıştır. Tavanı muhdes ahşap kaplamadır. Üst katta bulunan K05 WC mekânının, ıslak hacim ihtiyacını karşılayabilmek için yapılan tesisat boşluğu bu mekânda tavanda 20 cm.lik döşeme düşüklüğüne neden olmuştur. Mekânın doğu duvarında bir adet muhdes ahşap pencere bulunmaktadır (Şekil 4. 17).

Yapının zemin katında ıslak hacim için yapılan betonarme ek duvarlar, tuvalet taşı ve duş eki kaldırılıp, zeminde, tavanda ve duvarlarda oluşan hasarlar uygun malzemelerle düzeltilecektir. Tavandaki muhdes ahşap kaplama sökülüp, restitüsyon önerisinde olduğu gibi özgün boyutlarda yeni ahşap kaplamalar uygulanacaktır. Tuvalet ve banyo ihtiyaçları için banyo mekânı yeniden düzenlenecektir.

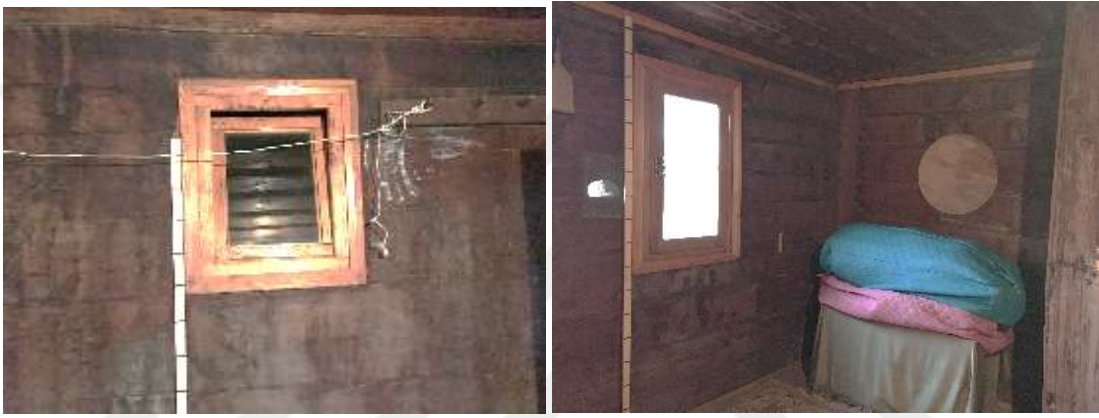
Şekil 4. 31 Mazgal deliği ve sonradan eklenen pencere, 2018 [11]

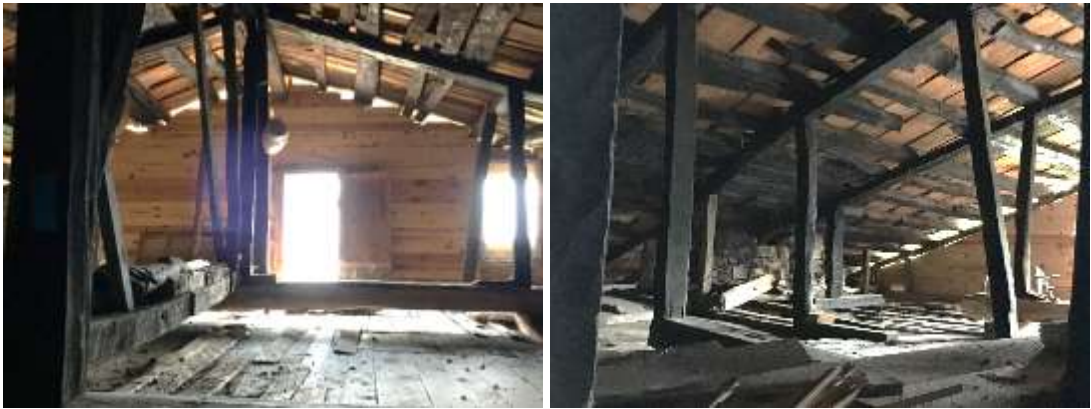
Çatı bozulmalar nedeniyle yeniden yapılmıştır. Özgün hali üç burunlu olan çatı günümüzde kırma çatı olarak kurgulanmıştır. Çatı örtü malzemesi marsilya kiremitidir. Çatı arasına K02 mahalinden kedi merdiveni ile çıkmaktadır. Bölgenin çok yağış alması nedeniyle saçaklar 100cm. genişliğinde yapılmıştır (Şekil 4. 33).

Şekil 4. 33 K10 Çatı mekânı, 2018 [11]

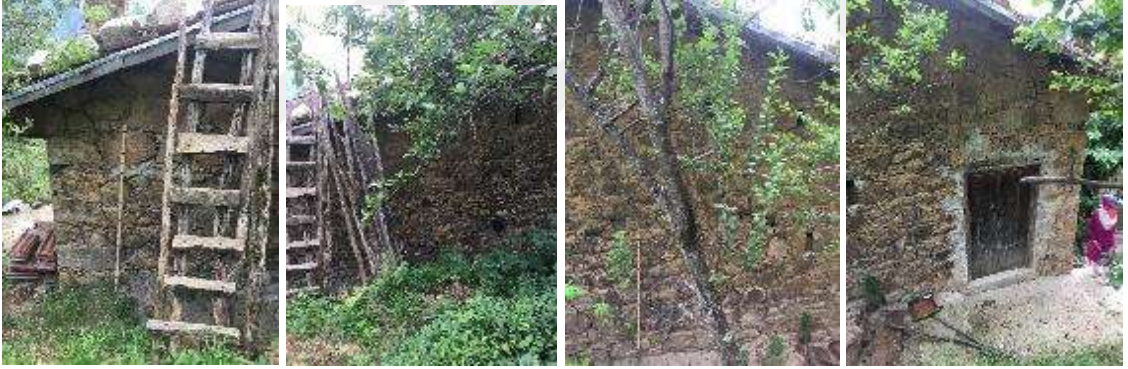
Kuzey cephesi konağın tek katlı olarak görüldüğü çaylık tarafındaki cephe dir. Duvarın tamamı moloz taş duvardır. Duvarda aydınlık penceresinin boşlukları vardır. Fakat bu boşluklar dışarıdan algılanmıyacak şekilde taşlarla kapatılmıştır. Cephede bozulan yerler çimento harç ile onarılmıştır. Cephenin zemine temas ettiği kısımlarda bitkilenmelere rastlanmaktadır. Konağın en sade ve en küçük cephesidir. Konağın girişlerinden biri bu cephede yer alan K9 kapısından yapılmaktadır. Bu girişe ulaşım sağlayan merdivenler betonarmeye dönüştürülmüştür (Şekil 4. 34).

Şekil 4. 34 Kuzey cephesi, 2018 [11]

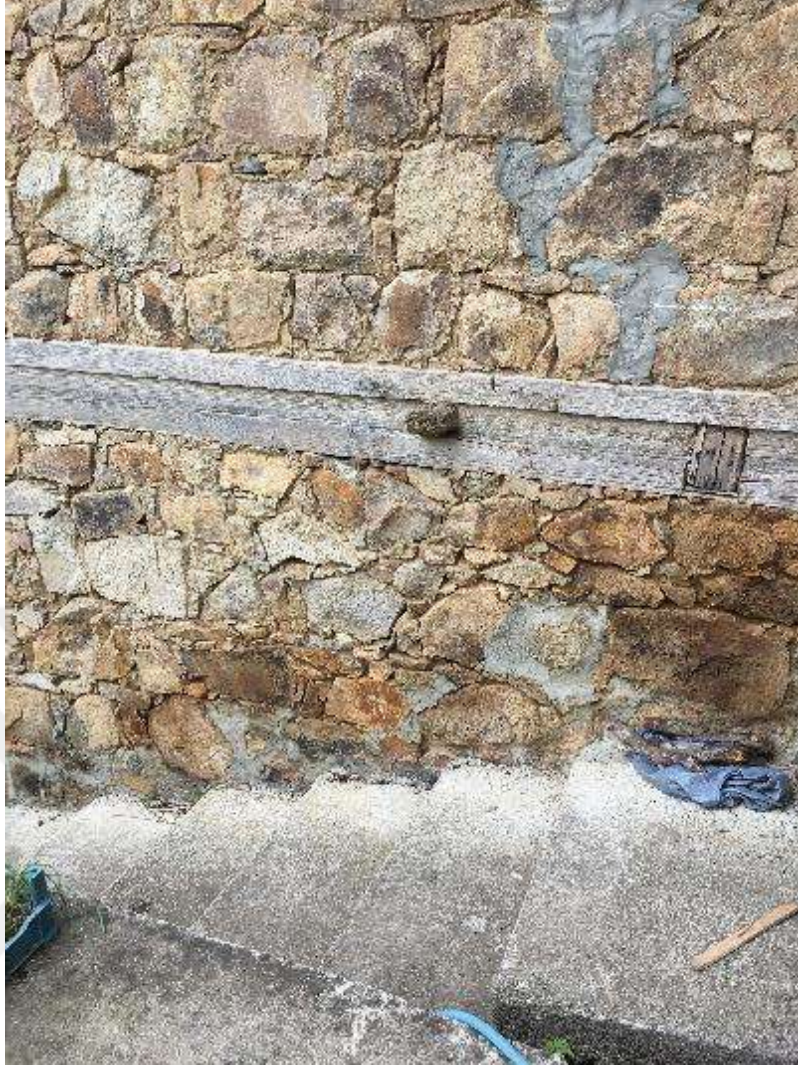
Değişen yaşam şartları ve konfor anlayışı ile birlikte, kullanıcı ihtiyaçları doğrultusunda yapıda bazı değişiklikler yapılmıştır. Yapıda, niteliksiz uygulamaların yapıldığı en yoğun dönem 1990'lı yıllarda özgün elemanlarda ve bazı mekânlarda yapılan değişikliklerdir. Yapının iç mekânında yapılan değişikliklerin yanı sıra, çevresini saran merdivenlerde de yanlış uygulamalar vardır (Şekil 4. 48).

Şekil 4. 48 Beton malzeme ile kaplanan merdivenler, 2018 [11]

Yapı çevresini saran merdivenlerin özgününde taş olduğu sözlü konuşmalardan öğrenilmiştir. Taş malzemenin üzeri beton ile kaplanmıştır. Yapının doğu ve batı girişlerinin önünde, düz bir alan oluşturmak için beton malzeme ile ek uygulama yapılmıştır (Şekil 4. 49).

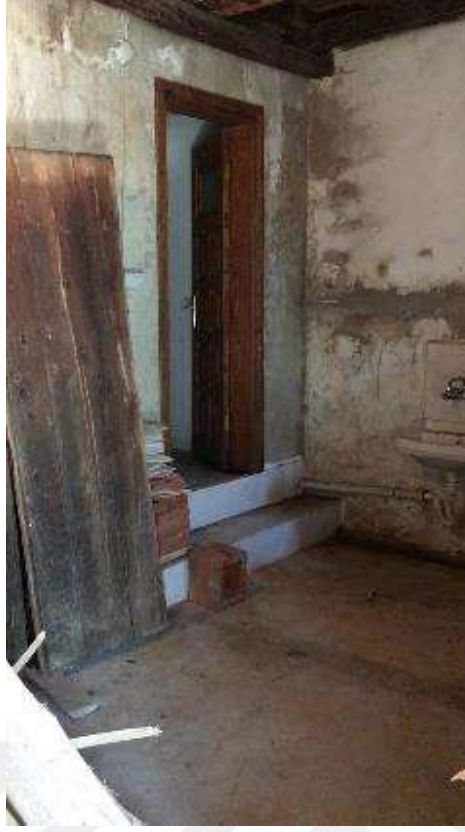
Şekil 4. 50 BK01 Ahır mekânına eklenen wc ve zemin, 2018 [11]

Ekşioğlu Mehmet Ağa Konağı'nda tuvalet ihtiyacı, yapı dışında farklı bir mekânda karşılanmaktaydı. Konfor anlayışının değişmesiyle yapı içerisinde ıslak hacim mekânları oluşturulmuştur. Bu mekânlar oluşturulurken özgününde ambar olan ZK05, K05 ve BK01 Ahır mekânının doğu köşesinde bazı eklemeler ve değişiklikler yapılmıştır. K05' de oluşturulan ıslak hacim mekânın su tesisatları için yapılan eklemeler, ZK05 mekânının tavanında döşeme düşüklüğüne sebep olmuştur. Bu uygulama özgün tavan düzenini bozmuştur. ıslak hacimler için ZK05 ve BK01 ahır mekânında yeni tuğla duvarlar örülmüştür. Özgününde sıkıştırılmış toprak olan BK01 Ahır mekânının zemini, çimento şap ile kaplanmıştır (Şekil 4.50).

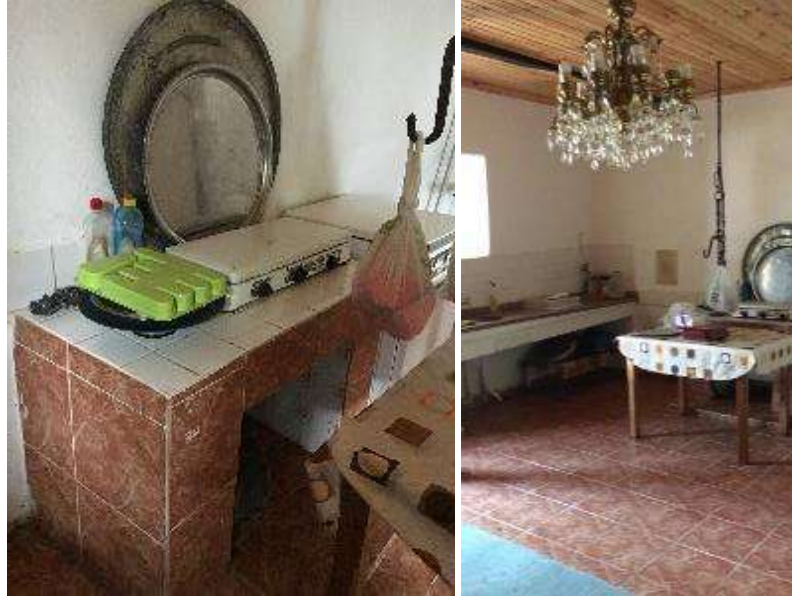
Şekil 4. 51 Eklenen donatılar, 2018 [11]

Zemin katta bulunan ZK01 Misafirhane, ZK02 Aşhane, ZK03 Arayer, ZK04 Oda ve ZK05 Banyo mekânlarının zeminleri, zaman içinde bozulmuştur. Bozulan bu zeminler özgününe uygun olmayacak şekilde ZK01, ZK02 ve ZK05 de seramik, ZK03 ve ZK04 de ahşap kaplanmıştır. ZK03 Arayer’de BK01 Ahır mekânına geçişi sağlayan açılıp kapanan merdiven kapağı, döşeme değiştirilirken kaldırılmıştır. Oluşan kapak boşluğu döşeme ile kapatılmıştır. ZK01 Misafirhane, ZK02 Aşhane ve ZK04 Oda ve ZK05 Banyo mekânlarının tavan kaplamaları da kullanıcı tarafından değiştirilmiştir. ZK05, ZK02 Misafirhane ve ZK04 Oda’nın tavanları ahşap kaplama yapılmıştır. ZK02 Aşhane günümüz mutfaktır. Aşhanede kullanılmayan ocak metal plaka ile kapatılmıştır. Ocağın önüne yemek pişirme ihtiyacını karşılamak için yeni donatı eklenmiştir. Aşhane’nin batı duvarına, su tesisatı getirilmiş ve tezgâh eklenmiştir (Şekil 4. 51).

ZK02 Aşhanede, batı duvarına bitişik yapılan tezgâh ve ocak önüne yapılan ek donatı kaldırılmalıdır. Zemine ve tavana uygulanan muhdes kaplamalar kaldırılıp, restitüsyon kararları dikkate alınarak uygun kaplamalar ile kaplanacaktır. Günümüz mutfak ihtiyaçlarını karşılamak için restorasyon projesinde önerilen yapıya zarar vermeden takıp sökülebilir yeni donatı elamanları kullanılacaktır. Mutfakta tavandan sarkan zincirin pasları temizlenecek ve özgün rengine boyanacaktır. ZK01 Misafirhane mekânında zemin ve döşemelere özgün boyutlarda ve malzeme de yeni kaplama yapılmalı. ZK03 Arayerde muhdes zemin kaplaması kaldırılacak, özgün boyutlarda ki kaplama uygulanırken ahır mekânına geçişi sağlayan kapak yapılan anoloji çalışması sonucunda yeniden üretilip, yerine takılacaktır. Tavanda üst kat döşemesini taşıyan ahşap kirişler emrenye edilip, böceğe karşı ilaçlanacaktır.

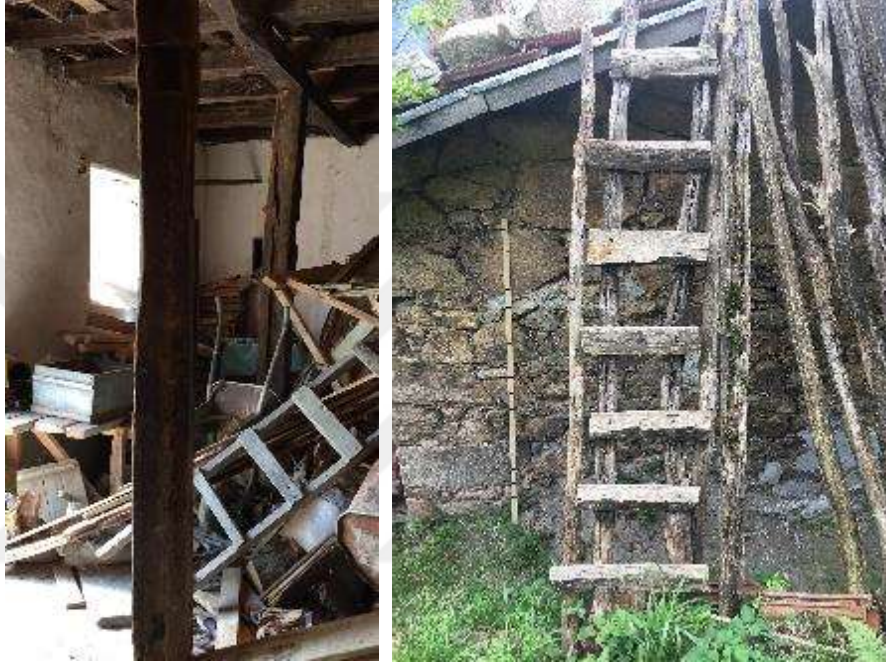
Şekil 4. 55 Dikme ve cephede bulunan bozulmalar, 2018 [11]

Ekşioğlu Mehmet Ağa Konağı'nda, çevre evlerin aksine taşıyıcı sisteminde çok büyük sorunlar ile karşılaşılmamıştır. Yapıda bulunan ahşap dikmelerde çürüme tespit edilmiştir. Yapının beden duvarlarında yer yer dökülen sıvalar ve taşlar bulunmaktadır. Cephede eksilen sıva ve taşlar, yapıyı dış etkenlere karşı savunmasız hale getirmiştir (Şekil 4. 55).

Cephede yer yer sıvaları dökülen yapının, özellikle göz dolma ve sıra hatıl moloz taş yapım tekniği ile yapılan kısımlarında bazı taş elemanları kaybolmuştur. Kaybolan taşlar tamamlanmalı ve özgün derz harcı eksik olan yerlerde uygulanmalıdır. Cephede sağlamlığını yitiren taşlar yenileri ile değiştirilmelidir.

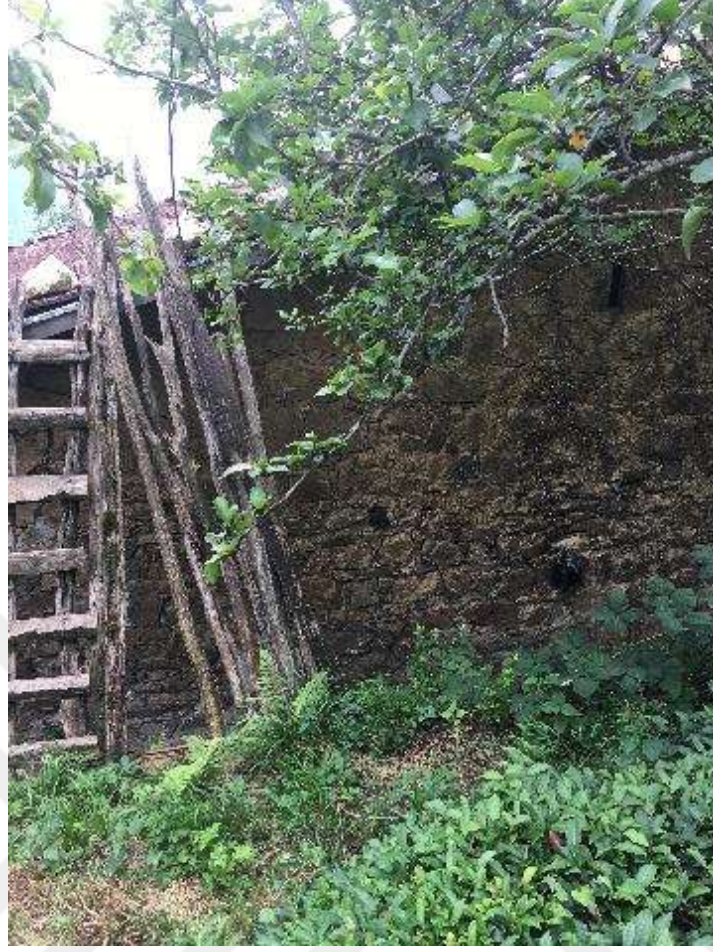
Şekil 4. 56 Soba dumanından kararan cephe, 2018 [11]

Yapının ana yapım malzemeleri taş ve ahşaptır. Yapıdaki bozulmaların temel sebebi belli aralıklarla düzenli bakım yapılmamasıdır. Yılın büyük bir kısmını yağışla geçiren, kış aylarında da yoğun kar yağışı alan bölgede, geniş saçaklı çatılar; yapıların beden duvarlarını sudan uzak tutmak ve bozulmaları en aza indirmek için yapılır. Güneş alma süresi, don etkileri ve hâkim rüzgârlar yapının cephesinde bulunan taş ve ahşap malzemeyi olumsuz etkilemektedir. Isınma amaçlı yapı içerisinde kurulan sobaların dumanı kuzey cephesindeki taşlarda kararmaya sebep olmuştur (Şekil 4. 56).

ZK01 de bulunan metal plakası sökülen ocak ile BK01, ZK01, ZK04, ZK06, K01, K04, K06' da bulunan ocakların iç temizliği yapılacaktır. Taşlarda oluşan kararmalar temizlenecektir.

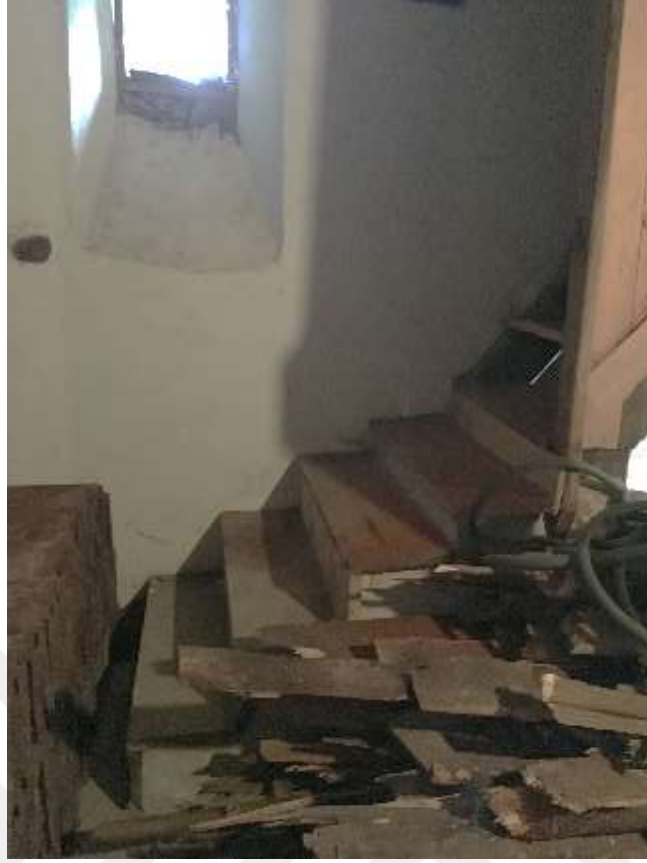
Şekil 4. 57 Betonarme basamaklar, 2018 [11]

BK01 Ahır mekânının zemin malzemesi özgün halinde sıkıştırılmış topraktır. Fakat günümüzde çimento harç ile kaplanmıştır. Sürekli kapalı kalan Ahır mekânında havasızlıktan ve nemden dolayı, üst kat döşemesini taşıyan dikmelerde çürüme ve mantarlaşma meydana gelmiştir. ZK03 Arayer mekânıyla ulaşımı sağlayan merdivenin ilk beş basamağı zeminden aldığı sudan dolayı çürümüştür. Çürüyen merdiven basamakları betonarme olarak yeniden yapılmıştır (Şekil 4. 57).

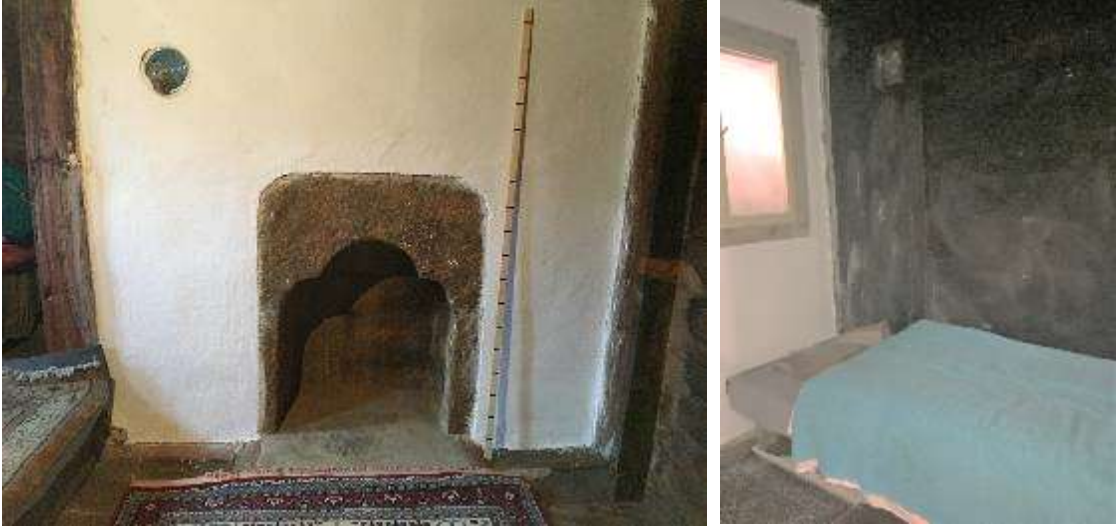
Şekil 4. 58 Baca delikleri, 2018 [11]

Özgün kullanımında ambar olan mekânlarda yapılan işlev değişikliklerinden dolayı kullanıcı pencereye ihtiyaç duymuş ve ahşap karkas duvarlarda pencere boşluğu açmıştır. Bazı odalarda ısınma amaçlı soba için baca deliği açılmıştır (Şekil 4. 58).

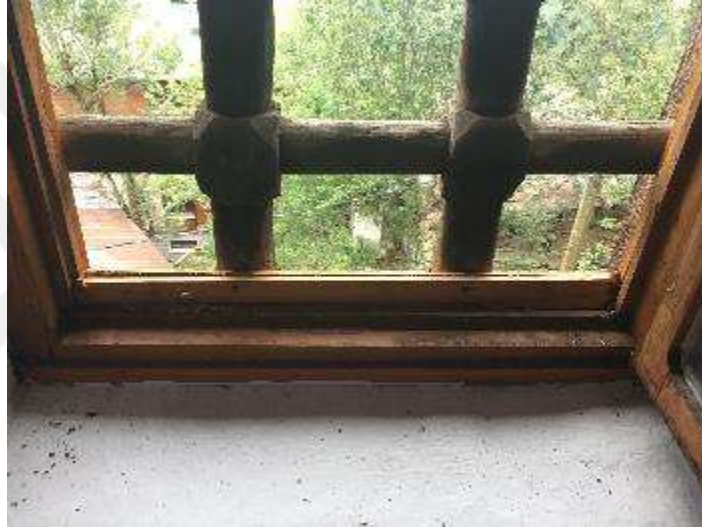
Şekil 5. 8 Özgün ahşap lokmalı parmaklık, 2018 [11]

Yapının cephesinde bulunan, ahşap pencere parmaklıklarından bazıları iklim şartlarına dayanamamış ve günümüze ulaşamamıştır. Bozulan ahşap lokmalı parmaklık yerine, metal parmaklıklar takılmıştır.

Yapının Kuzey, Doğu ve Batı cephelerinde bulunan muhdes metal kapıların yerine K9 kapısı esas alınarak yeni çizim yapılmıştır. Aydınlık pencerelerine eklenen ahşap doğramalar özgüne uygun olacak şekilde çizilmiştir. Pencere önlerinde bulunan metal parmaklıklar yerine yapıdaki özgün ahşap lokmalı parmaklıklar esas alınıp parmaklık çizilmiştir (Şekil 5. 8).

Bozulmuş olan pencere doğramaları, özgün detayları doğrultusunda yenilenecek, emprenye edilip, böceğe karşı ilaçlanacaktır. Yapının özgününde bulunan, ahşap sekizgen lokmalı parmaklık yerine takılan demir parmaklıklar sökülmeli, özgününe uygun üretilen parmaklıklar takılacaktır.
