**19. YÜZYILDA ADANA VİLAYETİ'NDEKİ KAMU YAPILARI**

**NUR UMAR**

**DOKTORA TEZİ  
MİMARLIK ANABİLİM DALI  
RÖLÖVE - RESTORASYON PROGRAMI**

**İSTANBUL, 2017**

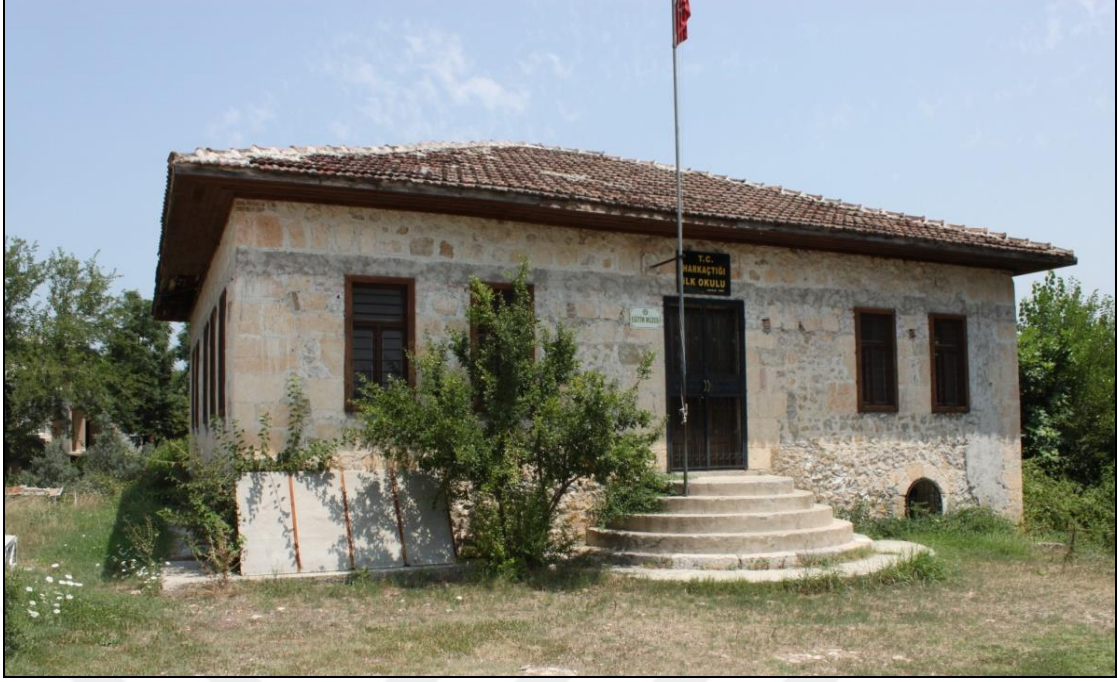
Şekil 3. 107 Kadirli Harkaçtıđı İlkokulu, 2015

Yapıya ait ilk d nem fotođraflarında kapı ve pencerelerin dairesel kemerli olduđu g r lmektedir. 1950'li yıllardaki fotođraflara baktığımızda ise yapının  zg n dođramalarını yitirdiđi, kapı ve pencerelerinin deđiştirilerek d z atkılı forma d n şt r ld đi anlaşılmaktadır. G n m zde yerinde yapılan incelemelerde yapının onarım ge irmiş olduđu, yeniden derzleme yapıldıđı tespit edilmiştir. Fakat bu derzleme esnasında, cephede bazı noktalarda rastlanan  imento siva izlerine bakılarak, kısmi olarak  imento siva ile m dahale yapıldıđı s ylenebilmektedir. İ  mekan b t nsel

olarak iyi görünmekle beraber, yapının ahşap kaplı döşemeleri yıpranmış ve bazı noktalarda çökmeler gerçekleşmiştir.

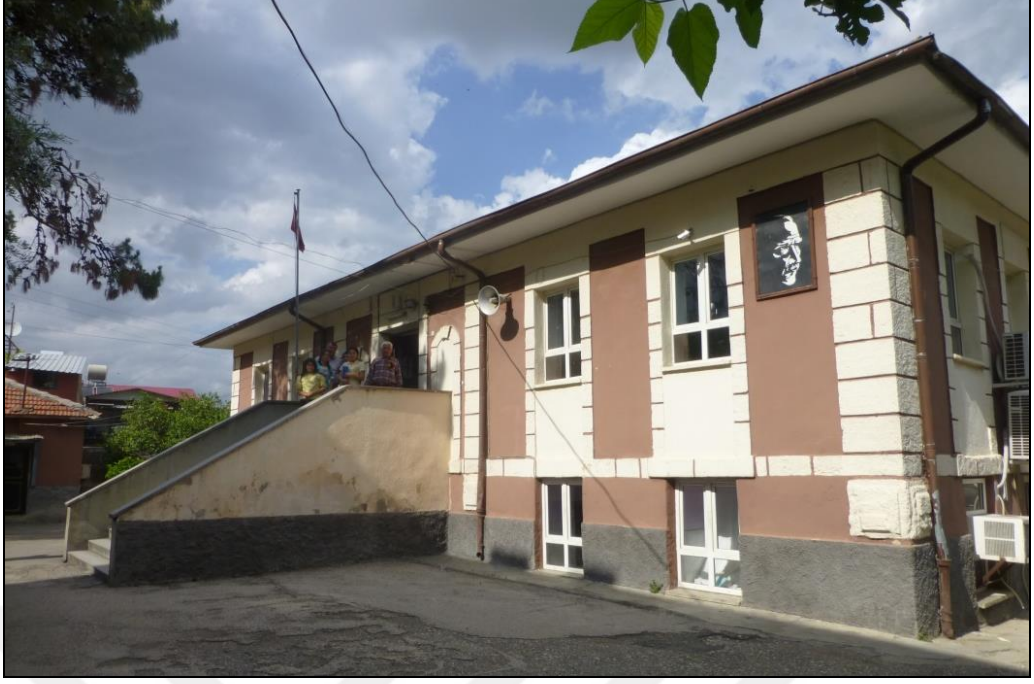
Şekil 3. 109 İstiklal İlköğretim Okulu (Sis Hamiyet Mektebi), 2014

Yapı özgün plan ve yapım sistemini korumuş olmasına rağmen çatısı ve cephesi büyük oranda farklılaşmıştır. Pencere ve kapıların formları, doluluk boşluk oranları ve özgün doğramaları değişmiştir. Arka cephede bodrum kat girişi için büyük bir kapı açılmıştır, tam üstünde yer alan pencere aynı oranda genişletilerek balkon çıkması eklenmiştir. Yapının çatısı yenilenmiştir. Günümüzde arka cephenin sağ kanadının önüne çeşme inşa edilmiştir. Cephelerde yer alan elektrik kabloları ve klima üniteleri görüntü kirliliği oluşturmaktadır.

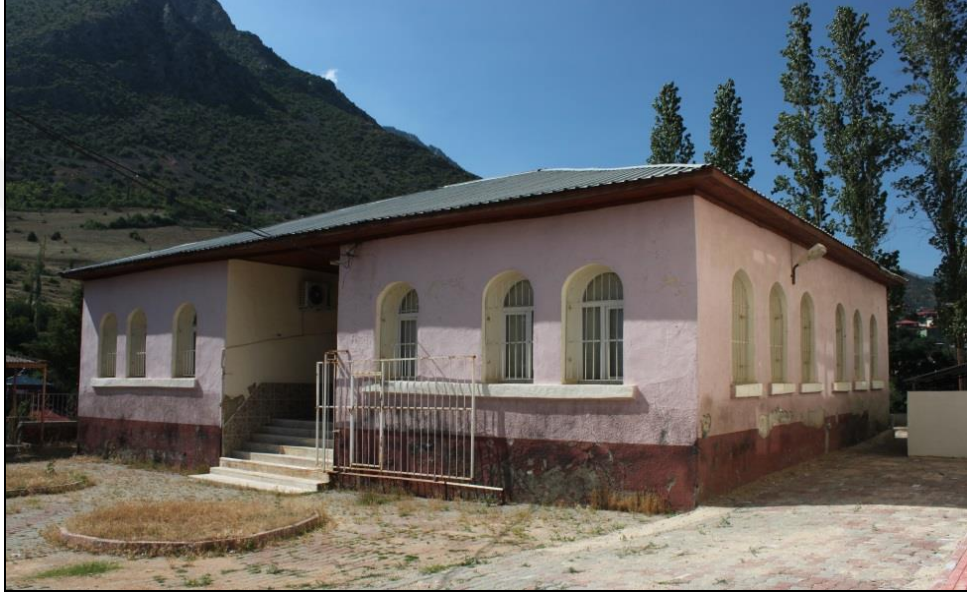
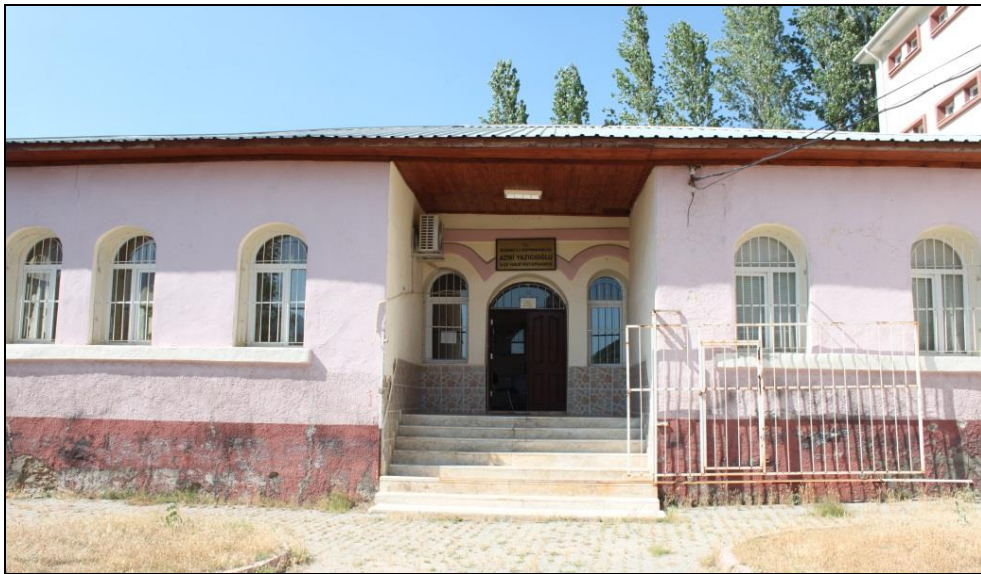
Günümüzde onarım geçirmiş olan yapının özđün pencere ve kapı dođramaları pvc ile deđiştirilerek pencere önleri demir parmaklıkla kapatılmıştır. Çatısı alüminyum ile kaplanmış olup, cephelerinde sıva ve boya yenilenmiştir.

Şekil 3. 110 Saimbeyli (Haçin) İlkokulu, 2015

Şekil 3. 111 Saimbeyli (Haçin) İlkokulu, 2015

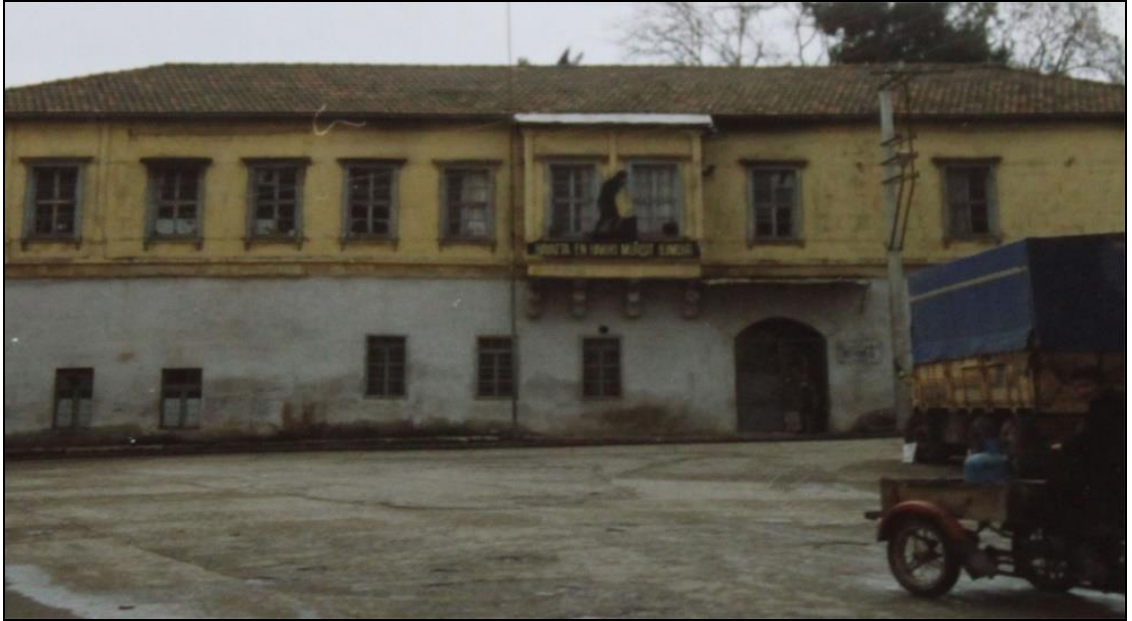
Yapının 1993 yılına ait fotoğraflarından; cephelerinde yıpranma, kirlenme ve sıva dökülmeleri olduğu fark edilmektedir. İç mekânlarda tavan ve döşemelerde kullanılan ahşaplarda bozulma, çürüme ve açılmalar dikkat çekmektedir. Balkon taşıyan ahşap taşıyıcılarda strüktürel bozulmalar, duvarlarda sıva ve boyalarda dökülmeler gözlenmiştir. Yapının 1998 yılına ait fotoğraflarından 1993 yılındaki haline kıyasla daha iyi durumda olduğu tespit edilmiş olup, yapının 93-98 yılları arasında bir restorasyon çalışması geçirdiği anlaşılmaktadır. 1998 yılına ait fotoğraflarda yapının en büyük probleminin üst örtü ile ilgili olduğu görülmektedir. Bu bölgede yer yer çökmeler meydana geldiği yapının inceleme raporlarında ayrıca belirtilmiştir. Bu tarihten sonra yeniden restore edilen yapı, 1997 yılında Özel Tarsus SEV İlköğretim Okulu'na devredilmiştir. Günümüzde cepheleri sıvalı ve iyi durumda olan yapının sadece ahşap pencere doğramalarındaki aşınmalar ve cephesinde yer alan iklimlendirme elemanlarının oluşturduğu kötü görünüm dikkat çekmektedir.

Şekil 3. 112 Misak-ı Milli İlkokulu,1993 [68]

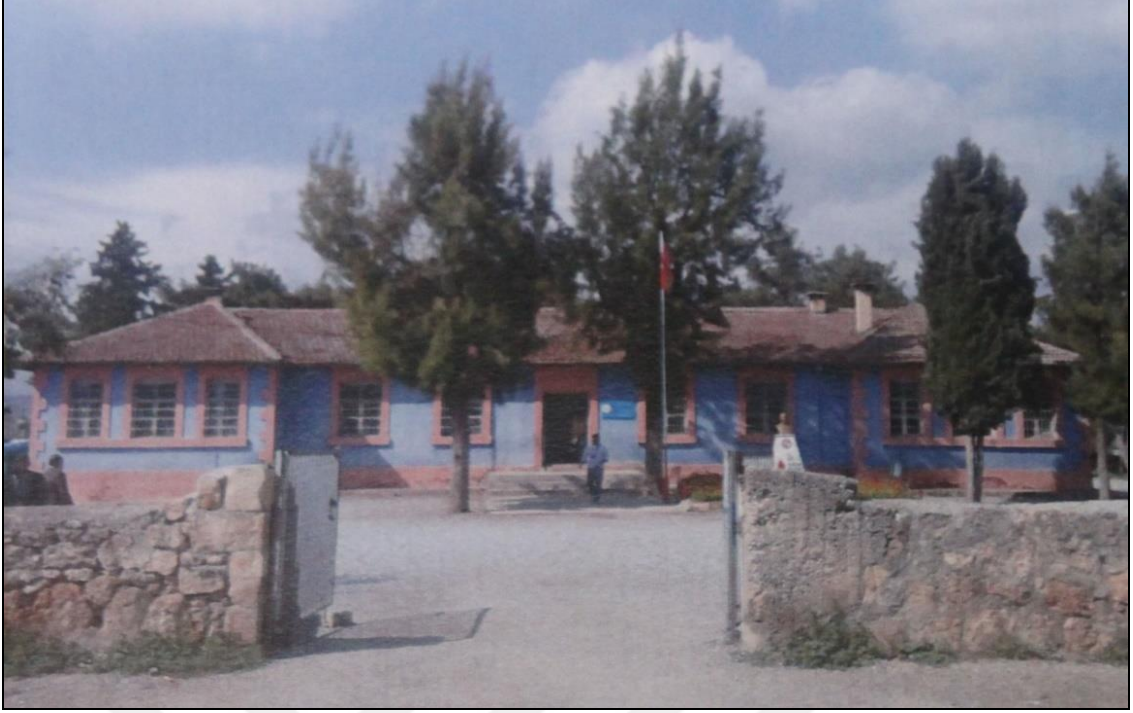
Şekil 3. 115 Tarsus Jandarma Mektebi (Özbek Köy Mektebi), 2012 [70]

Yapının dış cepheleri büyük oranda özgün karakterini korumuştur, ancak sıva ve boya müdahalelerinin yapıldığı tespit edilmiştir. Cephesinde yer alan taşlarda erimeler ve derzlerde boşalmalar görülmektedir. İç mekâna yapılan müdahalelerde sıva, boya ve çimento yoğun olarak kullanılmış; iç bölümün tavanı kontrplak ile kapatılmıştır.

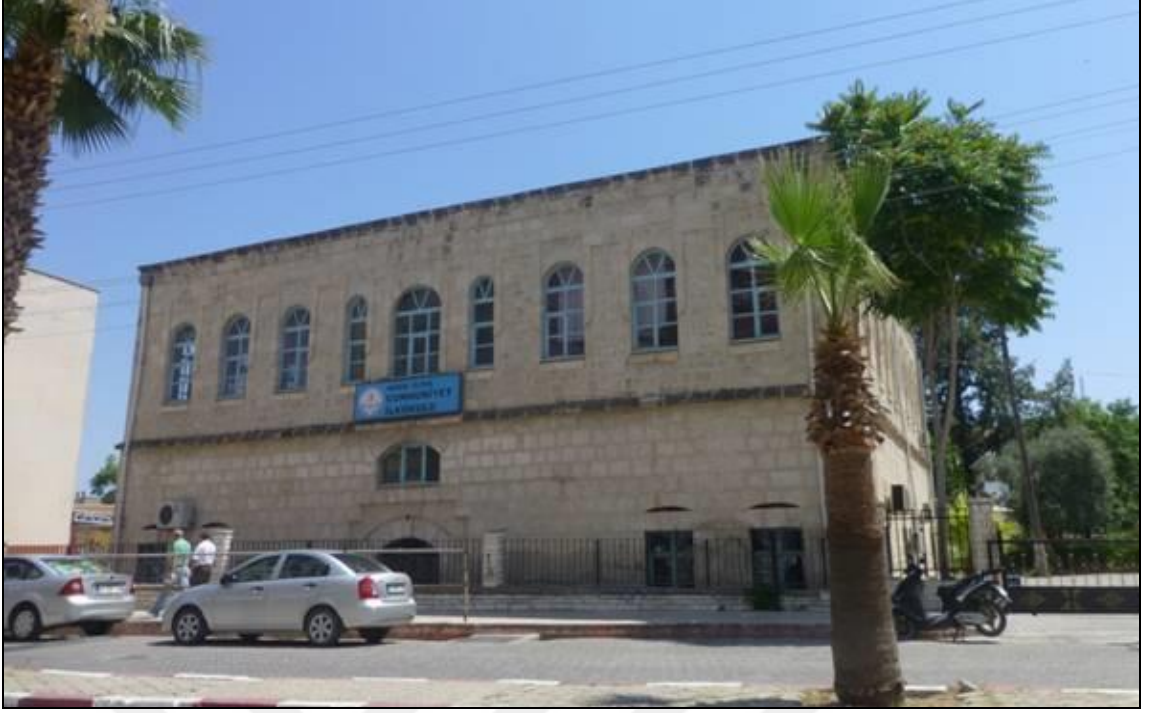
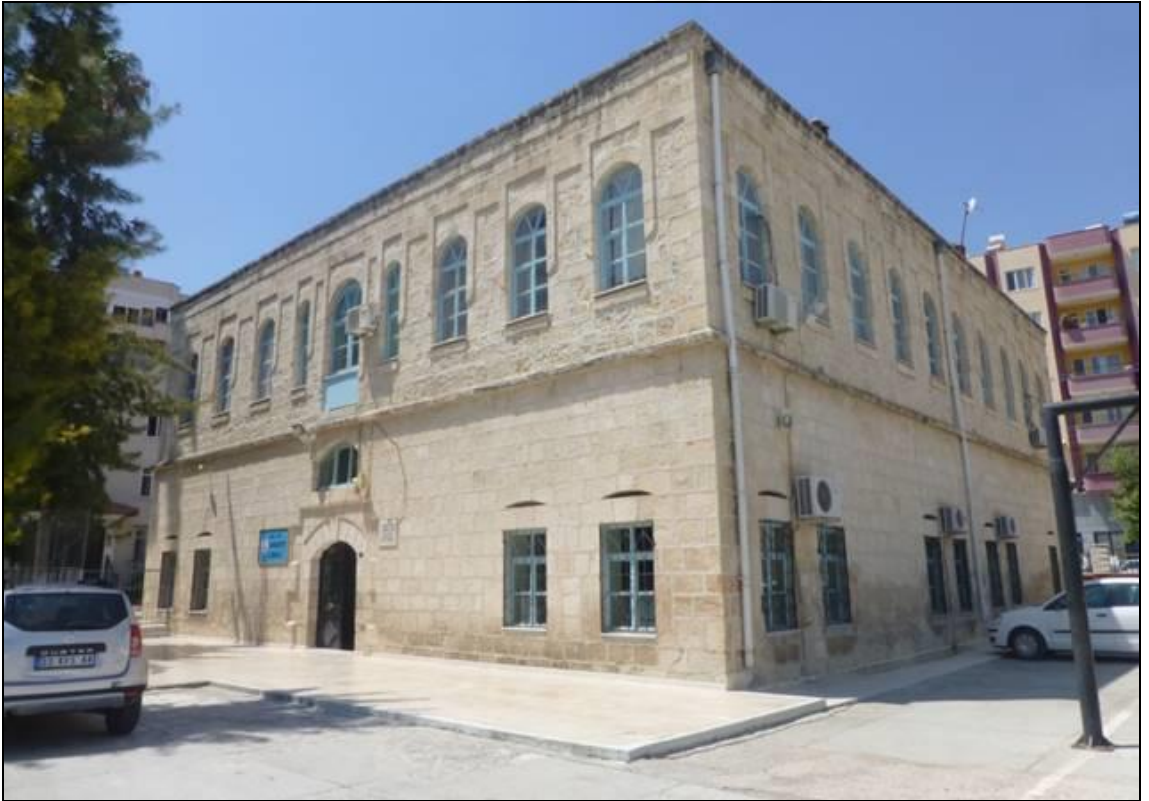
Günümüzde yapının cepheleri ve iç planı büyük oranda özgünlüğünü korumuştur. Dış cephede ara kat ve üst kat silmeleri ile yağmur iniş borusunun geçtiği taşlar üzerinde kararmalar mevcuttur. Bazı bölümlerde rutubete bağlı olarak taşlar üzerinde renk değişimleri olmuştur. Cephe üzerine monte edilen iklimlendirme elemanları kötü bir görünüm oluşturmaktadır. Giriş katında zemin döşeme kaplaması mermer ile değiştirilmiş, sınıf kapıları ahşap malzeme ile yenilenmiş ve iç mekânda duvarların bir kısmı ahşap ile kaplanarak panolar oluşturulmuştur.

Şekil 3. 116 Silifke Kız Numune Okulu (Cumhuriyet İlköğretim Okulu), 2014

Şekil 3. 117 Silifke Kız Numune Okulu (Cumhuriyet İlköğretim Okulu), 2014

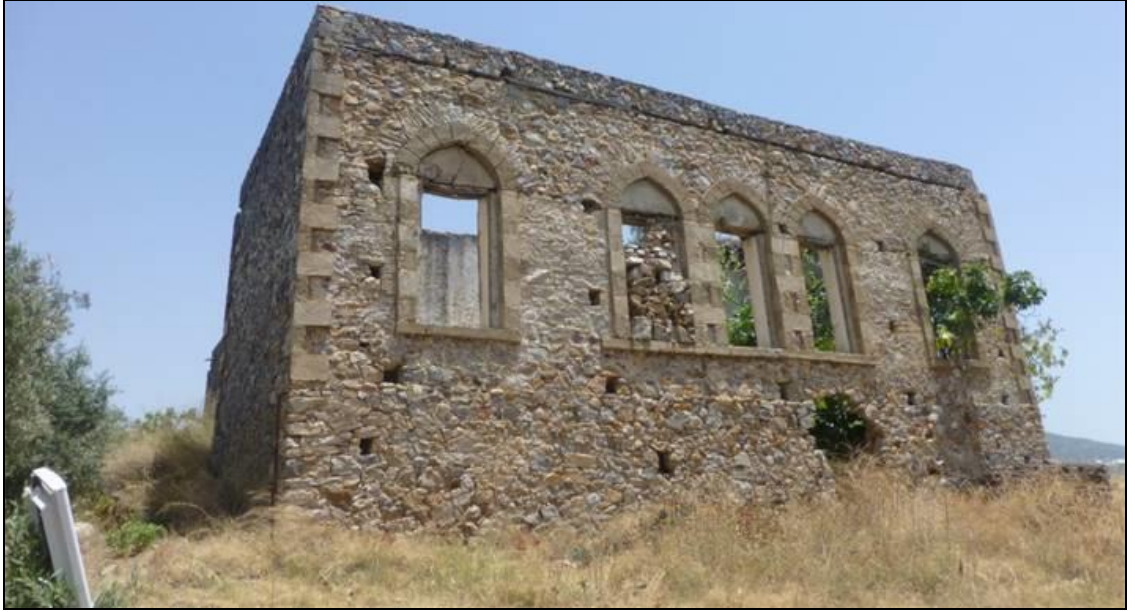
Şekil 3. 119 Anamur Ferizler Köy Okulu Sol Yan Cephe, 2014

Yapı ilk yapıldığı 1920'li yıllardan 1959 yılına kadar okul olarak kullanımını sürdürmüştür. 1959 yılından sonra terk edilen yapı günümüzde işlevsiz bir haldedir. Yapının beden duvarları ayakta olup, çatısı ve iç duvarlarının bir kısmı yıkılmıştır. Ayakta kalan iç duvarları sıvalıdır fakat büyük strüktürel çatlaklar gözlenmektedir. İç mekân döşemesi kaybolmuş olup, yapının iç kısımlarında bitkilenme, ağaç oluşumuna rastlanmaktadır. Yapı beden duvarlarında oyuklar bulunmaktadır. Sağ yan cephede bir pencerenin içi moloz taş ile doldurulmuştur. Günümüzde terk edilmiş durumda olan

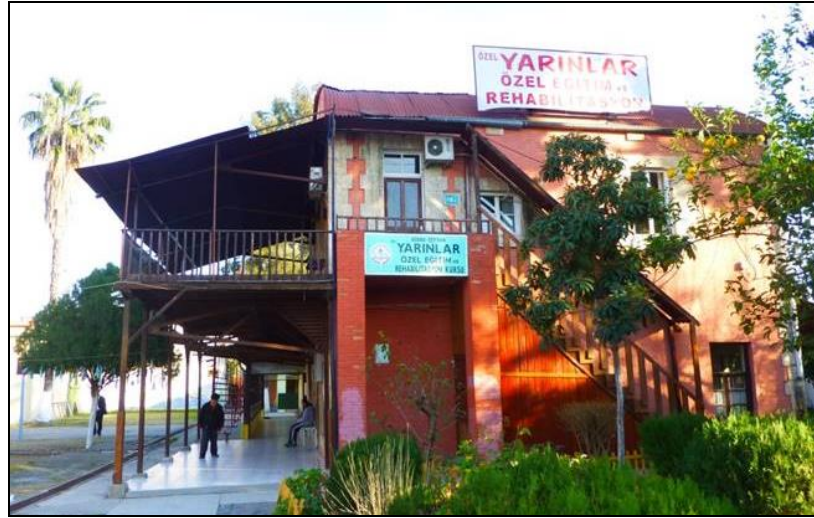
Şekil 3. 134 Adana Eski İstasyon Binası, 2014

Bina, Bağdat demiryolu hattının Adana'dan teğet geçmesi üzerine önemini yitirmiş, 1912 yılından sonra banliyö tren istasyonu olarak kullanılmıştır. Raylarının sökülmesiyle işlevsiz kalan binanın, 1999 yılında rölövesi çıkarılarak mevcut hasarları tespit edilmiş ve sonrasında restorasyonu yapılmıştır [7]. Günümüzde engelliler okulu olarak hizmet vermektedir. Bu süreç içerisinde ihtiyacı karşılaması amacıyla tek katlı yapının önü tuğla, ahşap ve cam elemanlarla; üzeri ise çinko ile kapatılarak kapalı bir koridor oluşturulmuştur.

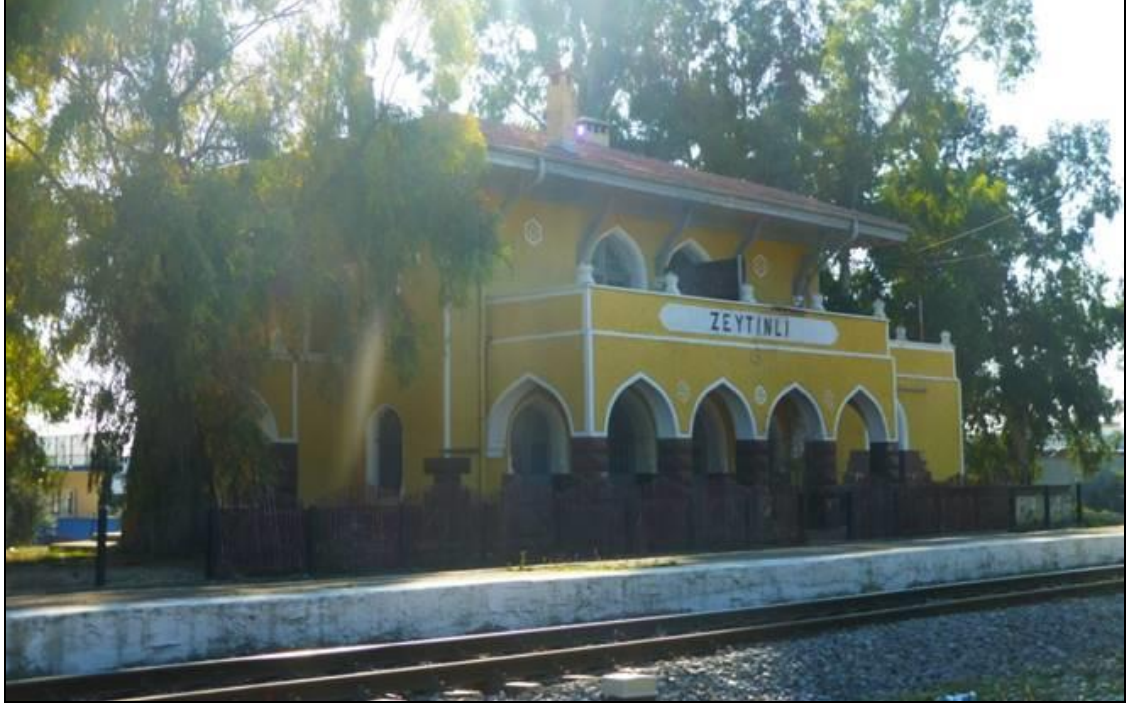
Şekil 3. 135 Adana Zeytinli İstasyon Binası, 2014

Günümüzde görünüm olarak iyi durumda olan yapının yakın zamanda onarım geçirdiği düşünülmektedir. Tek aile için tasarlanmış lojman katı, iki aileye hizmet verecek hale dönüştürülmüştür [73]. Yapının dış görünüş olarak özgün mimari karakterini koruduğu tespit edilmiştir. Yalnızca cephesinde yer yer kirlenmeler ve elektrik kabloları göze çarpmaktadır.

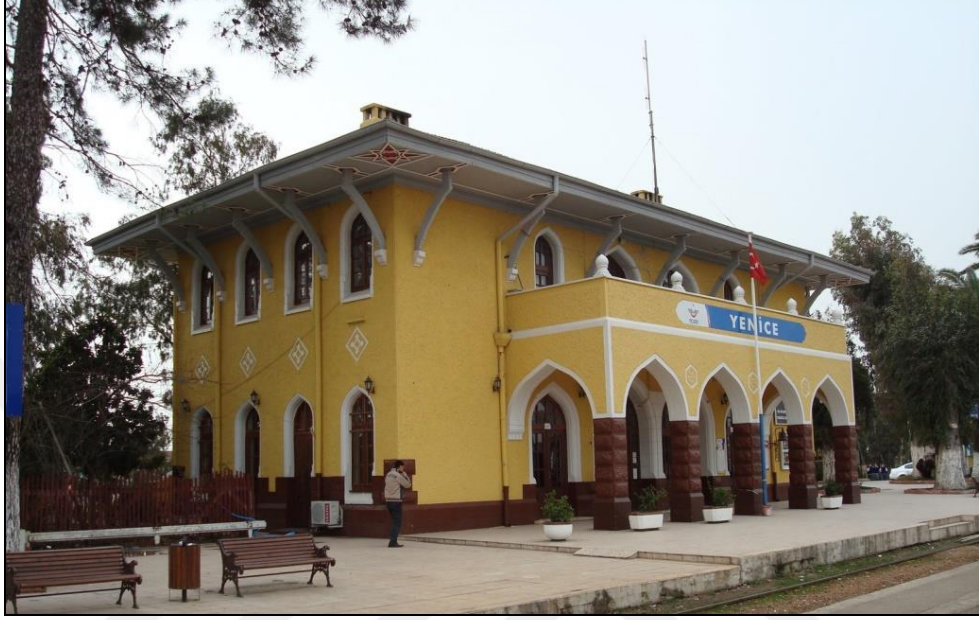
Şekil 3. 136 Adana Yenice İstasyon Binası, 2014

Günümüzde iyi durumda olan yapının geçtiğimiz yıllarda onarım geçirdiği düşünülmektedir. Yapının dış görünüş olarak özgün mimari karakterini koruduğu sadece cephesinde yer yer kirlenmeler olduğu göze çarpmaktadır.

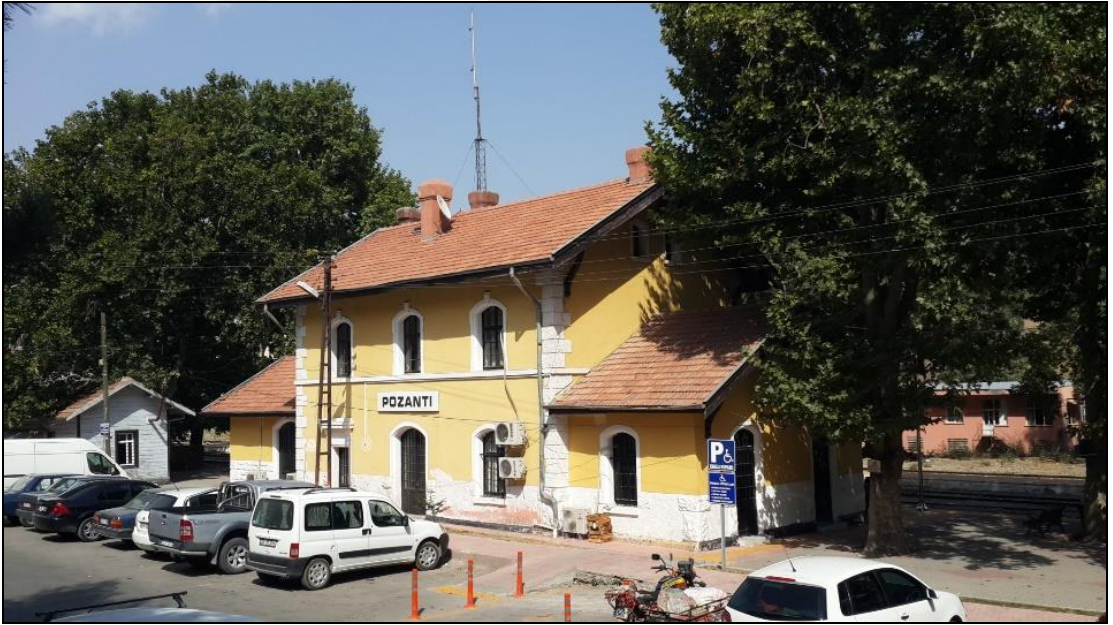
Şekil 3. 141 Pozantı İstasyon Binası

Günümüzde görünüm olarak iyi durumda olan yapının yakın zamanda onarım geçirdiği düşünülmektedir. Cephesinde yer yer kirlenmeler, sıva dökülmeleri, elektrik kabloları, klima üniteleri ve tesisat boruları göze çarpmaktadır. Mimari karakterini büyük oranda koruyan yapının, ilk yapıldığı dönemlerde kapı ve tüm pencerelerinin basık kemerli-söveli olduğu, kilit taşlarının belirginleştirildiği görülmektedir. Günümüzde ise birinci kat pencerelerinde kilit taşları bulunmamaktadır.

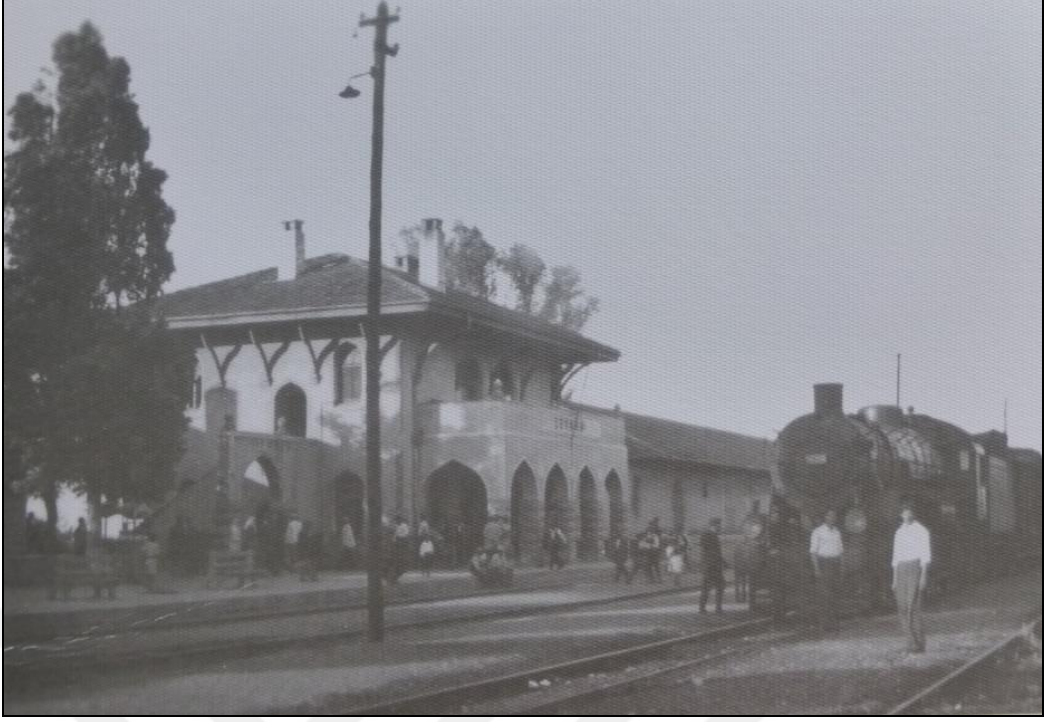
Şekil 3. 142 Ceyhan İstasyon Binası<sup>1</sup>

Günümüzde görünüm olarak iyi durumda olan yapının yakın zamanda onarım geçirdiği düşünülmektedir. Yapının özgün mimari karakterini koruduğu gözlenmektedir. Sadece cephesinde yer yer kirlenmeler, elektrik kabloları ve saçak altı ahşaplarının boyalarında soyulmalar göze çarpmaktadır.

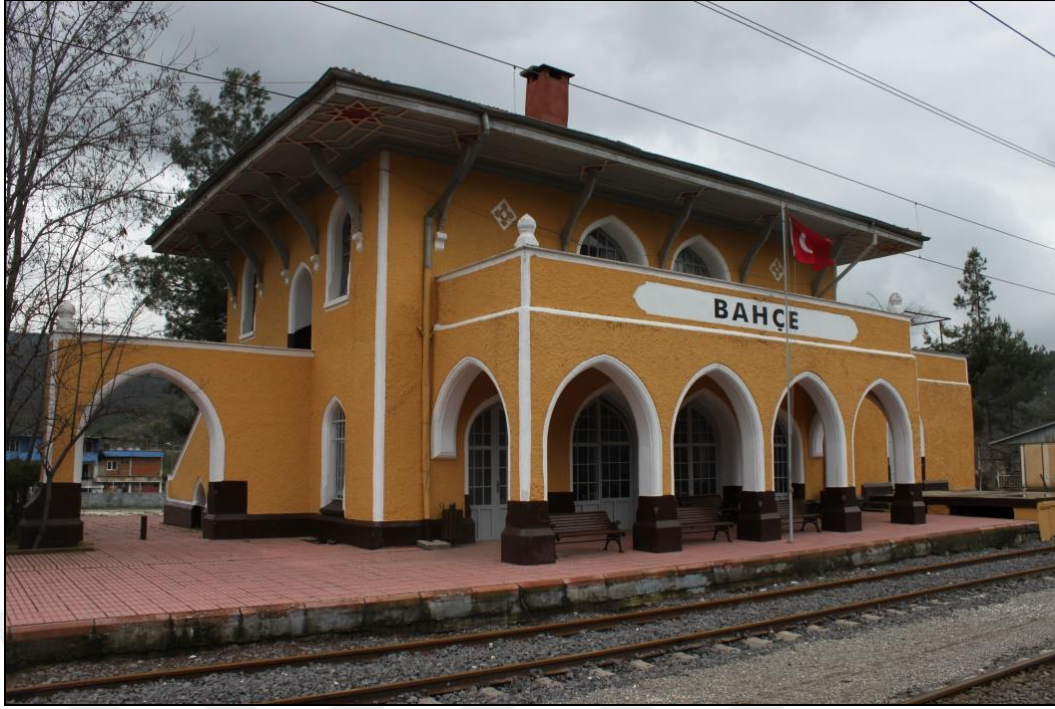
Şekil 3. 144 Bahçe İstasyon Binası, 2015

Günümüzde yapı görünüm olarak iyi durumdadır. Yakın zamanda onarım geçirdiği tahmin edilmektedir. Özgün mimari karakterini koruduğu gözlenen yapının sadece cephesindeki elektrik kabloları görüntü kirliliği oluşturmaktadır.

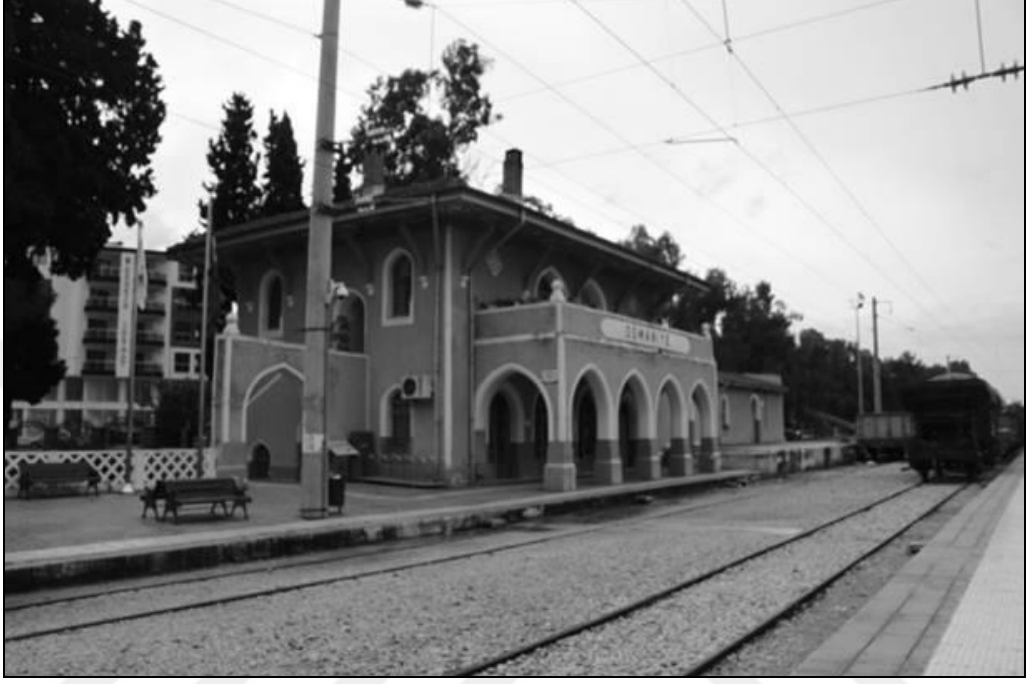
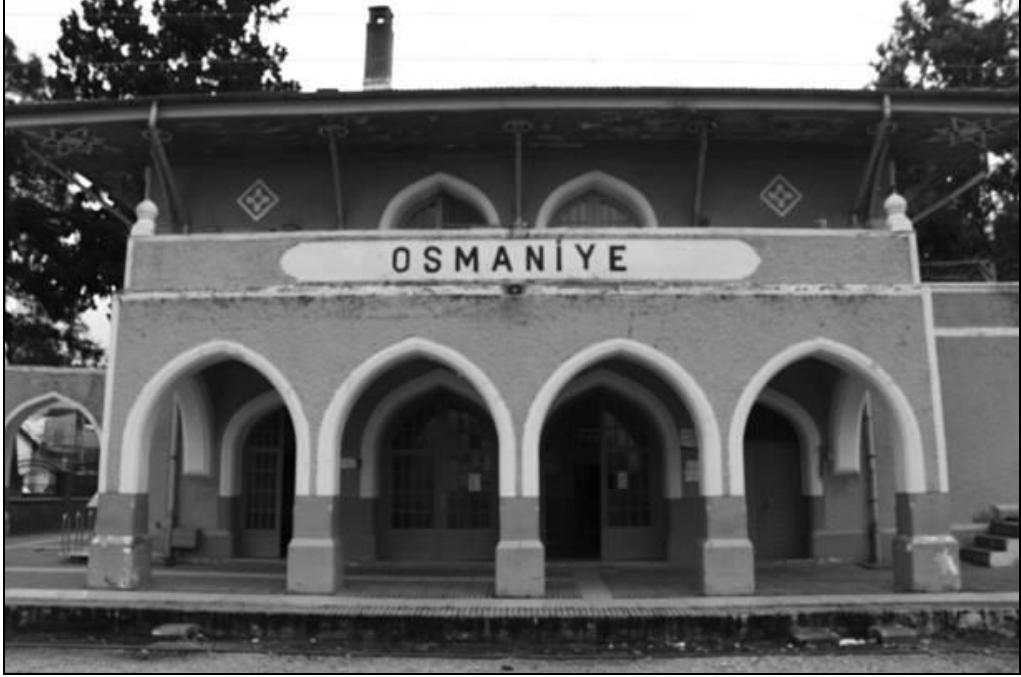
Günümüzde görünüm olarak iyi durumda olan yapının yakın zamanda onarım geçirdiği düşünülmektedir. Yapı özgün mimari karakterini korumaktadır. Sadece cephesinde yer yer kirlenmelere ve sıva dökülmelerine rastlanmaktadır.

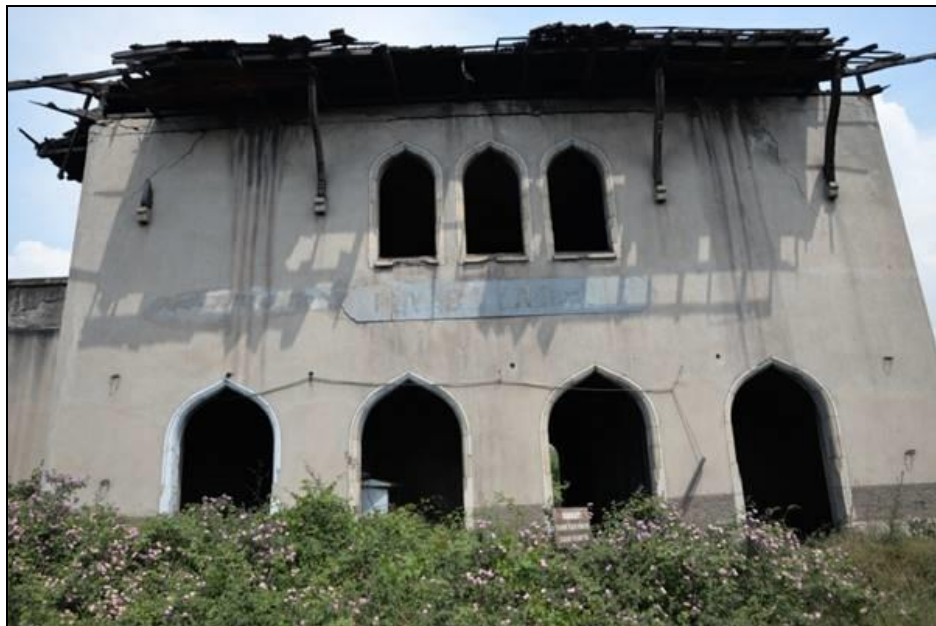
durumdadır. Yapının ana beden duvarları ayakta olup, ön cephesi özgünlüğünü korumakla birlikte kapı ve pencere doğramalarının neredeyse tamamı yok olmuştur. Cephesinde kirlilik, pencere silmelerinde bozulmalar, saçağı taşıyan eliböğründelerinde kaybolmalar göze çarpmaktadır. Yapının çatısı büyük oranda yıkılmış ve saçağındaki ahşapların yok olmuş olduğu tespit edilmiştir. Yapının iç mekânı da kötü durumda olup, duvarlarda kılcal çatlaklar, sıvalarda bozulmalar, dökülmeler ve döşemede aşınmalar göze çarpmaktadır.

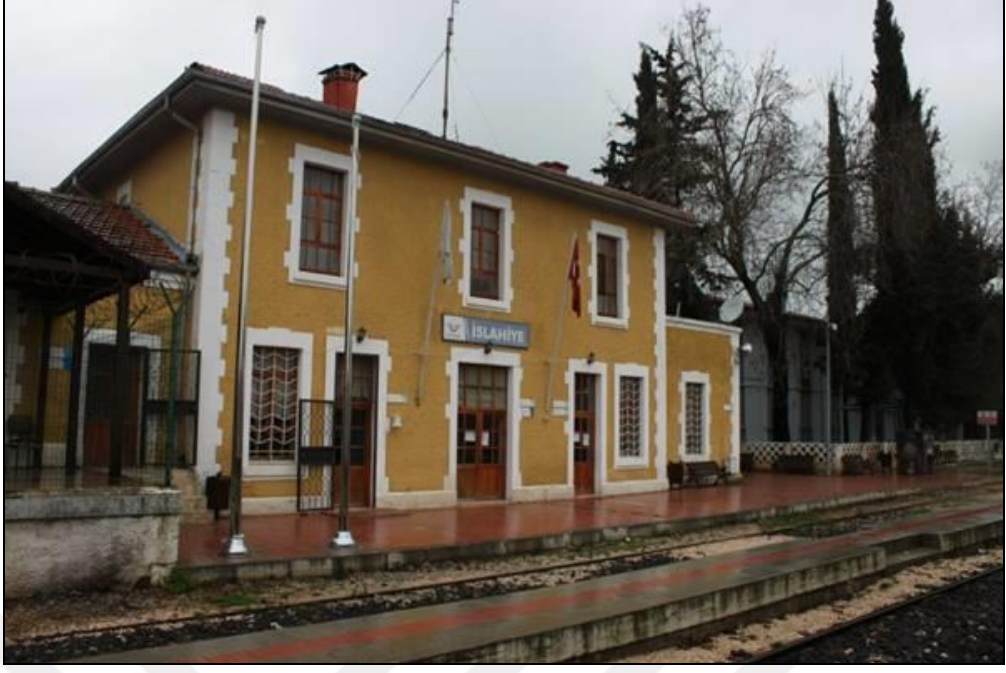
Günümüzde iyi durumda olan yapının restorasyon geçirdiği anlaşılmaktadır. Yapının özgün doğramalarının günümüze ulaşmadığı gözlenmiş, yerine yeni üretilen ahşap doğramalar takıldığı tespit edilmiştir. Zemin kat pencerelerinde yer alan demir korkulukların da formlarından yola çıkarak sonradan yapıldığı düşünülmektedir.

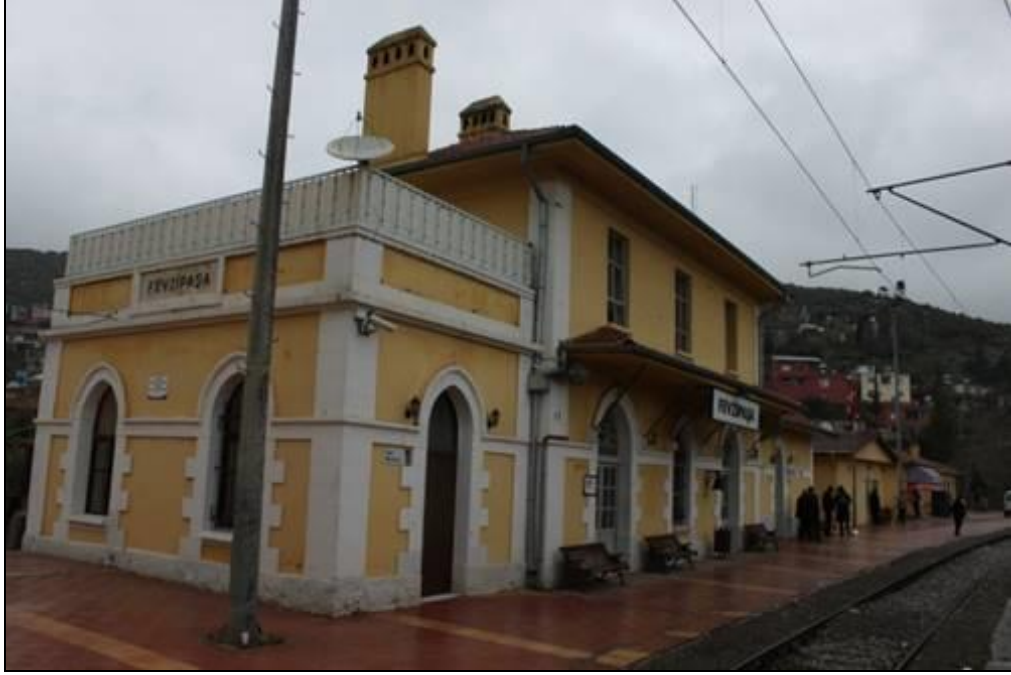
Günümüzde taşıyıcı yapı olarak iyi durumda olduğu görülen yapının alt katının özgünlüğünü koruduğu, üst kat cephesinin ise değiştiği görülmektedir. Yapının üst katının müdahale geçirdiği ve cephesinin ortasında yer alan saçığın betonarmeye çevrildiği anlaşılmaktadır.

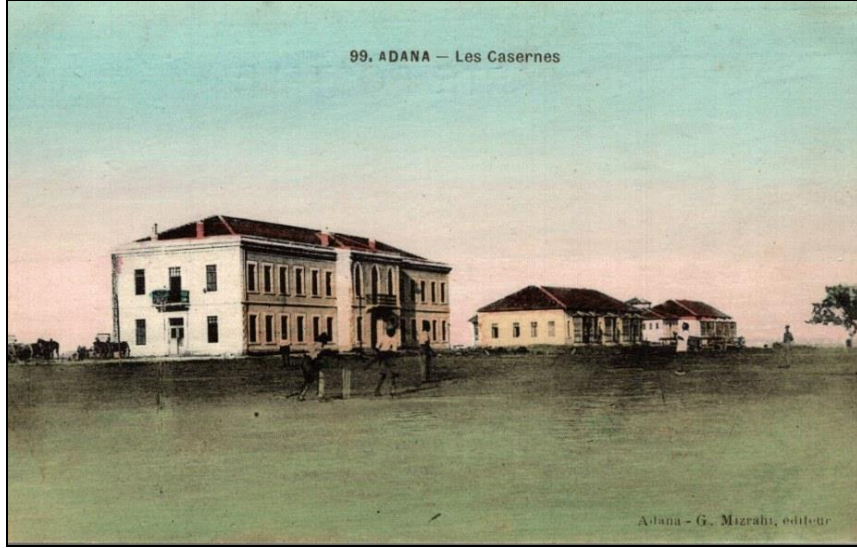
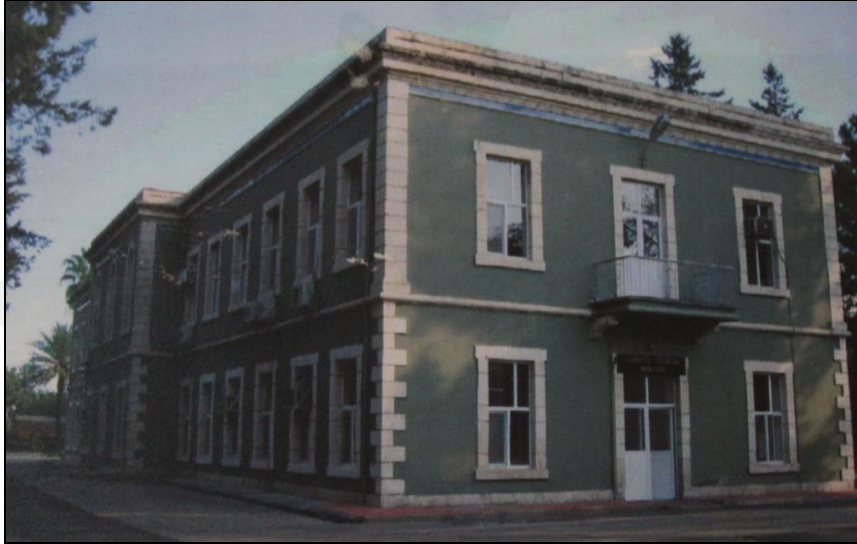
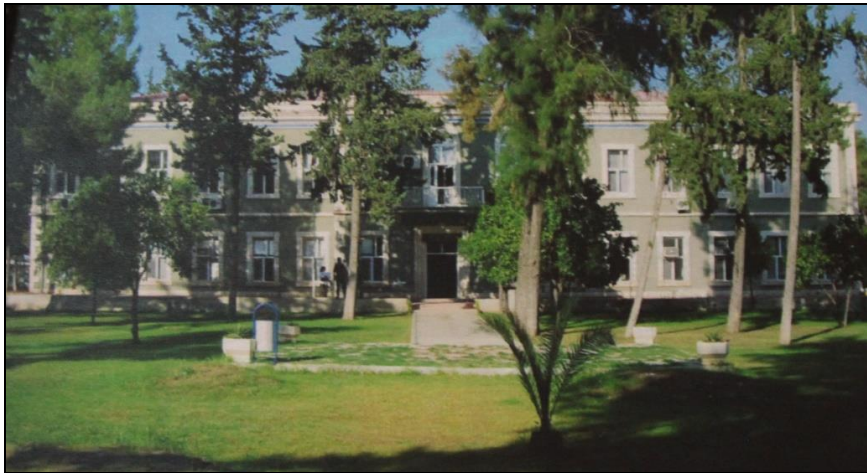
Yapının cephesi büyük oranda özgünlüğünü korumuş, ancak pencere doğramaları pvc ile değiştirilmiştir. Günümüzde yapının sıvası ve boyası yenilenmiştir. İç mekânda özgün hali ahşap olduğu söylenen döşemeler betonarmeye çevrilmiş ve asma tavan uygulaması yapılmıştır. Ön ve arka cephesine yapının görünümünü olumsuz etkileyen klima üniteleri ve aydınlatma elemanları yerleştirilmiştir.

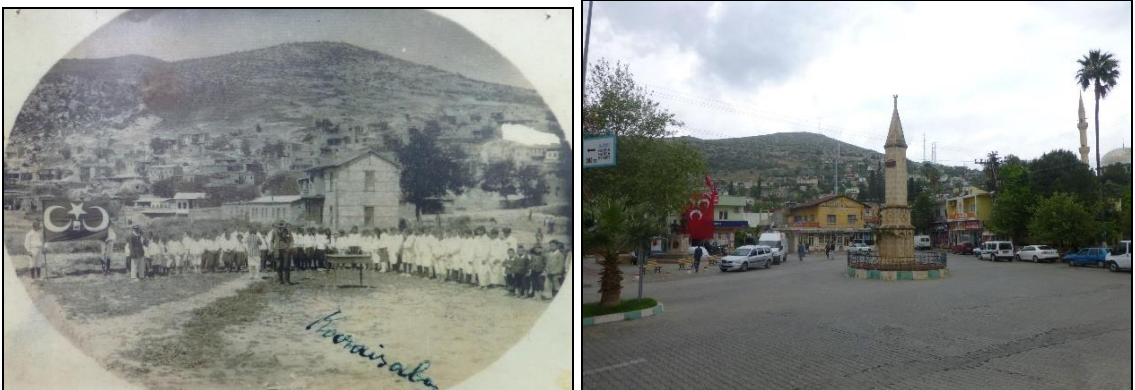
Günümüzde yapı büyük ölçüde değişime uğramış ve özgünlüğünü kaybetmiştir. Birinci kat betonarme ile müdahale görmüş, ek yapılarak genişletilmiştir. Birinci kat cephesi ahşap doğramalı geniş pencere ve kapılarla değiştirilerek dükkân olarak kullanılmaya başlanmıştır. Yan cephedeki pencerelerin boyutları kısaltılmış, doğramalar tamamen değiştirilmiştir. Yapının özgün halindeki cumba günümüze ulaşamamıştır. Ön cephede birinci katın planda genişletilmesi sonucunda teras oluşmuştur.

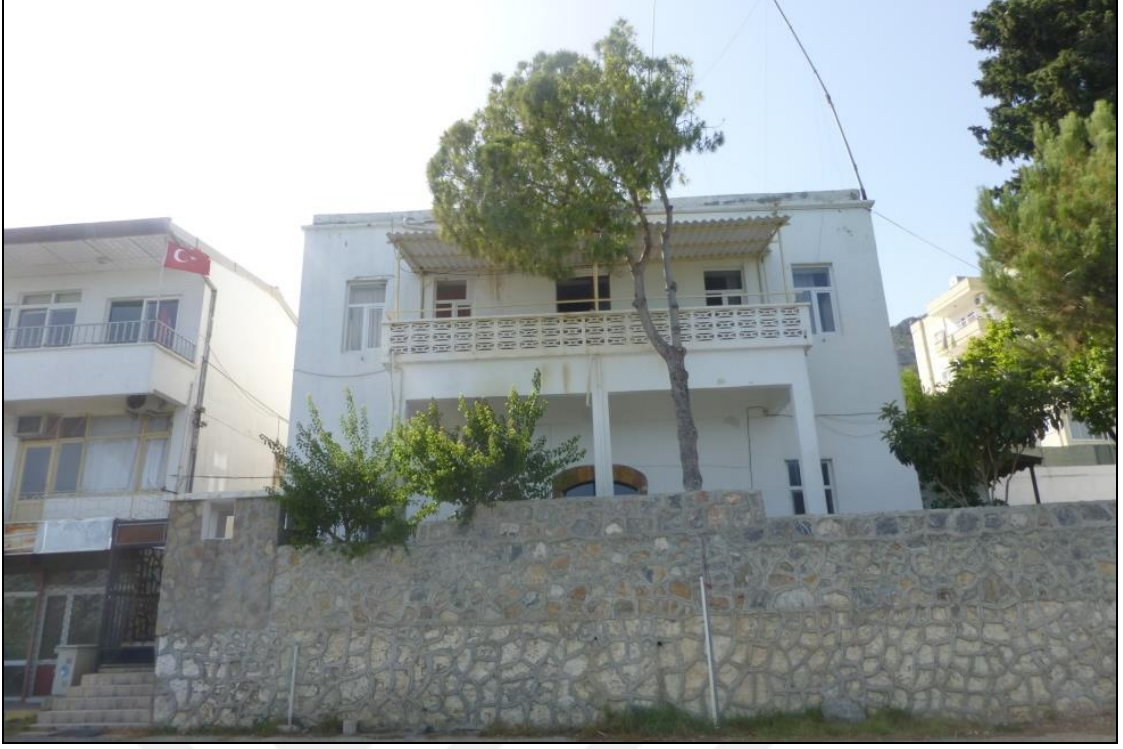
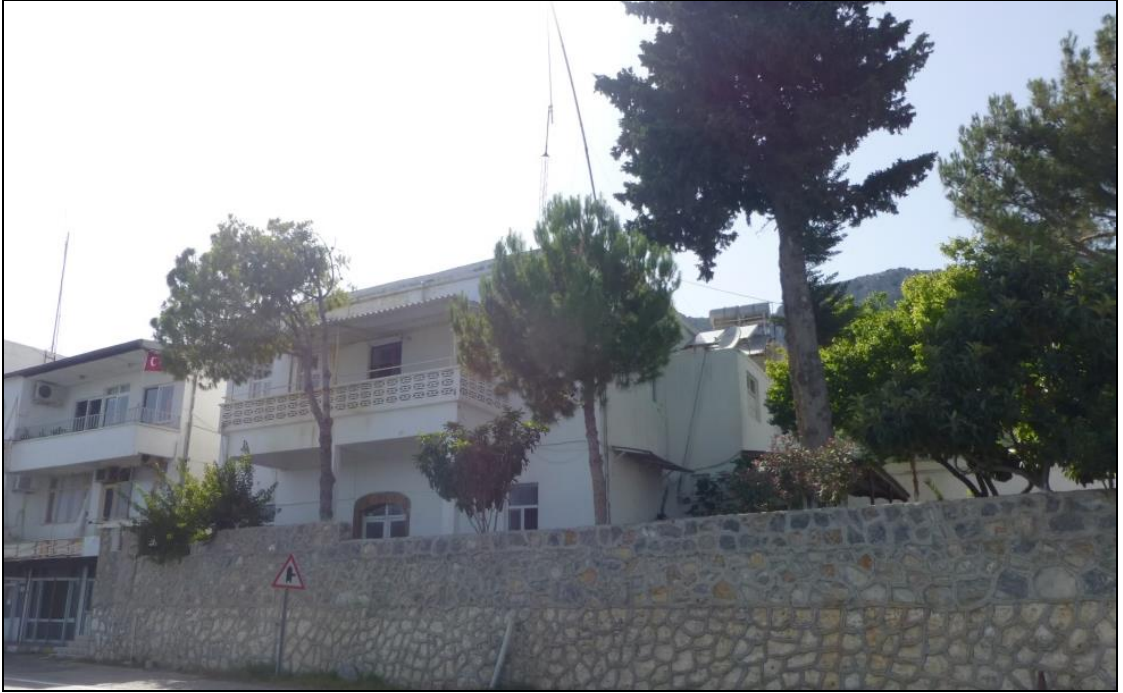
Aydıncık ilçe merkezinde yapılan araştırmalarda, 20.yy başlarına tarihlendirilen yapının ilk haline dair herhangi bir belgeye ulaşılamamıştır. Günümüze ulaşan yapının ana kütlelerinin özgün olduğu, ön cephede yer alan balkonun ve yan cephedeki betonarme çıkmanın ek olduğu düşünülmektedir. Cephesi sıvalı olan yapıda büyük bir hasar görülmemektedir. Cephede yer yer siva dökülmeleri ve kirlenmeler olduğu fark edilmiş, cepheden geçen elektrik kablolarının görüntü kirliliği oluşturduğu tespit edilmiştir. Yapıdaki pencere açıklıklarının özgün olup olmadığı belirlenememiştir ancak pencere kapı doğramalarının değiştirildiği anlaşılmaktadır.

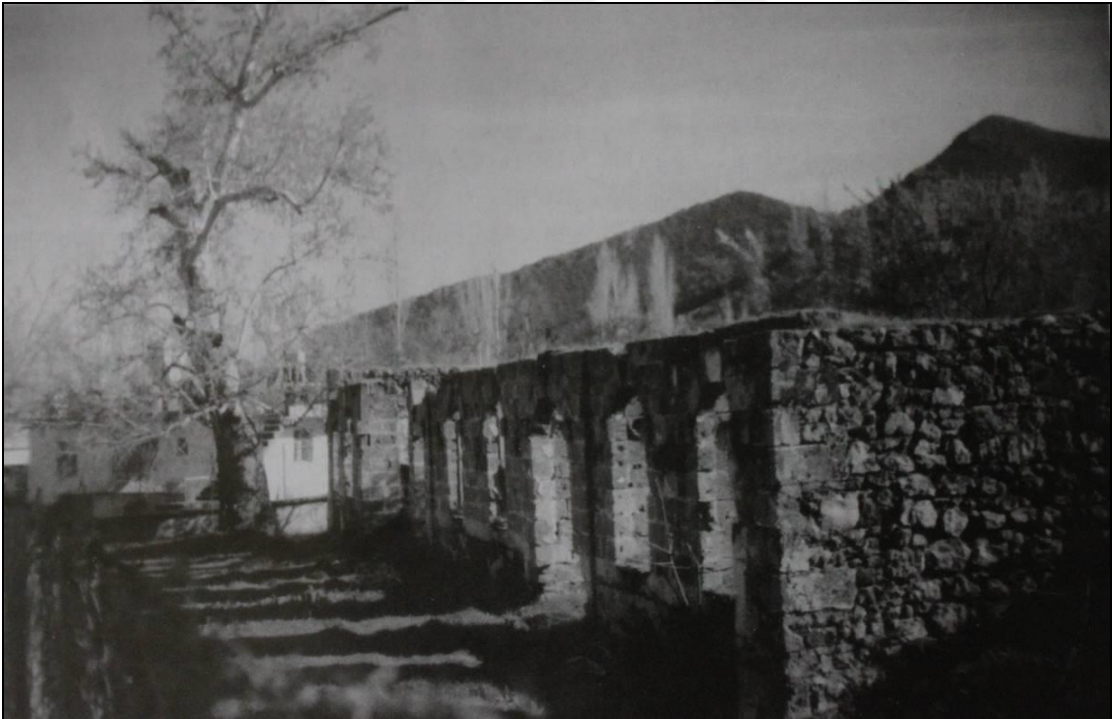
Yapı 1940'lı yıllara kadar kullanılmış olup, bu tarihten sonra kendi haline bırakılmıştır. Günümüzde sadece beden duvarları ayakta kalan yapının çatısı tamamen yıkılmış, döşemeleri, pencere ve kapı doğramaları yok olmuştur. Yapının çevresinde bitkilenmeler görülmektedir. 20.yy başlarına ait askeri yapı olması, yapım sistemini ve cephe düzenini muhafaza etmesi açısından koruma altına alınması gerekmektedir.

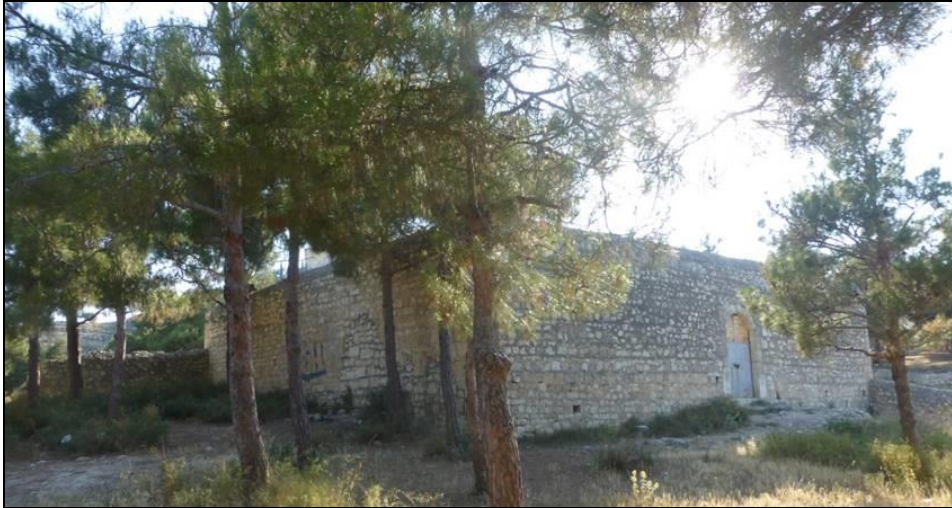
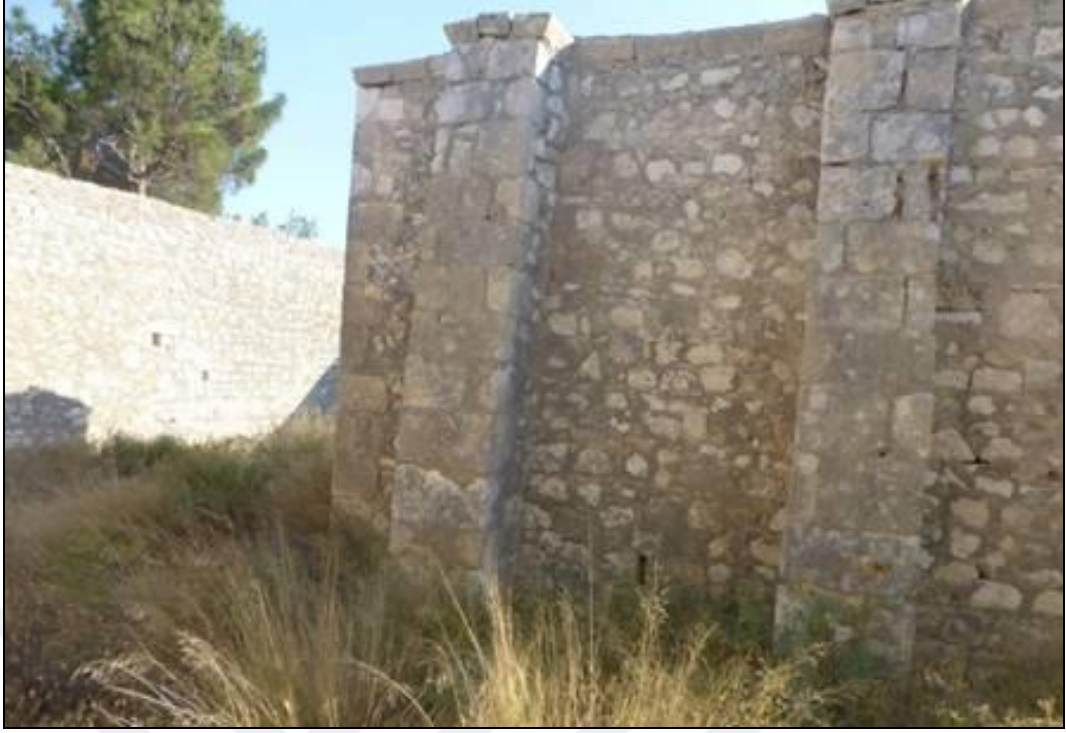
Yapılan araştırmalar sonucu yapının ilk haline dair bir veri elde edilememesi nedeniyle, yapıdaki deđişimlerden söz edilememektedir. Günümüzde üst örtüsü ve döşemesi olmayan yapının iç kısımlarında yoğun bitkilenmeler oluşmuştur. Beden duvarlarının iyi durumda olduđu tespit edilmiştir. İç kısımda yer alan ikinci yapının içine girilememiştir. Binanın, Silifke ilçesinde günümüze ulaşabilmiş son Osmanlı savunma yapısı olması nedeniyle korunması gerekmektedir.

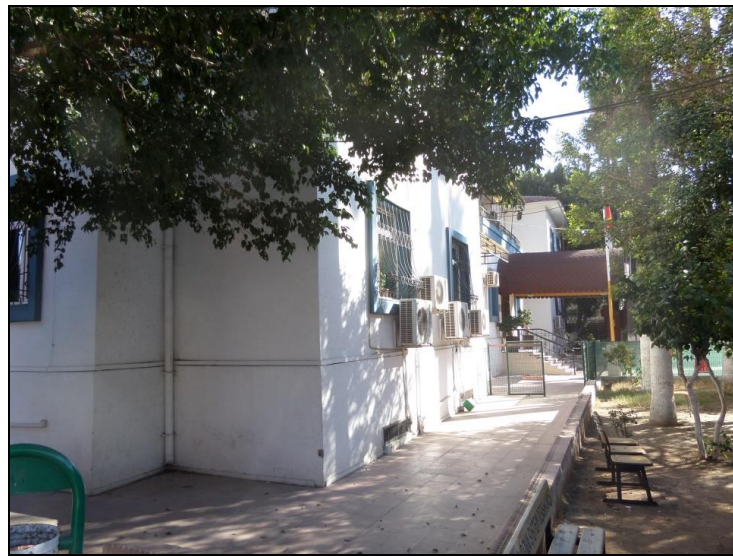
Yapı günümüze kadar varlığını sürdürmüştür. Mersin Devlet Hastanesi kompleksi içerisinde yer almakta ve Mersin Kamu Hastaneleri Birliği Genel Sekreterliği olarak kullanılmaktadır. Yerinde yapılan tespitlerde; yakın dönemde onarım geçirdiği, dış cephesinin boyandığı, doğramalarının değiştirildiği ve pencere önlerinin demir ferforjelerle kapatıldığı anlaşılmaktadır. Yapının ana giriş merdivenleri beton olarak yeniden yapılmış ve üstü yarım silindir şeklinde bir tente ile kapatılmıştır. Yapı günümüzde dış görünüş olarak büyük oranda özgünlüğünü korumakla birlikte cephede yer alan iklimlendirme elemanları yapının algılanmasını zorlaştırarak, görüntü kirliliği oluşturmaktadır.
