**19. YÜZYILDA ADANA VİLAYETİ'NDEKİ KAMU YAPILARI**

**NUR UMAR**

**DOKTORA TEZİ  
MİMARLIK ANABİLİM DALI  
RÖLÖVE - RESTORASYON PROGRAMI**

**İSTANBUL, 2017**

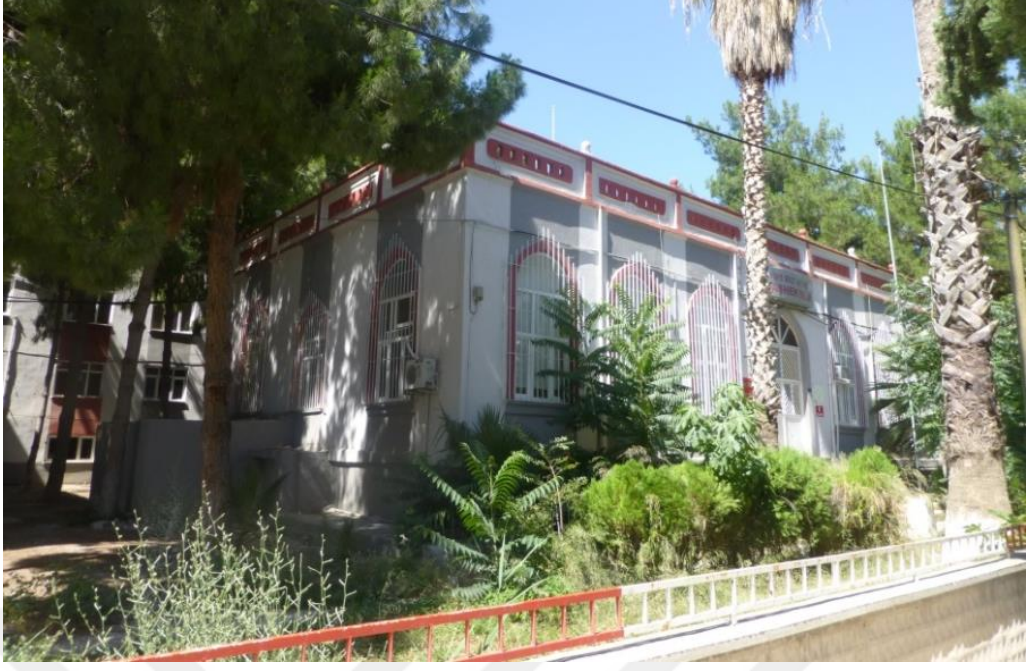
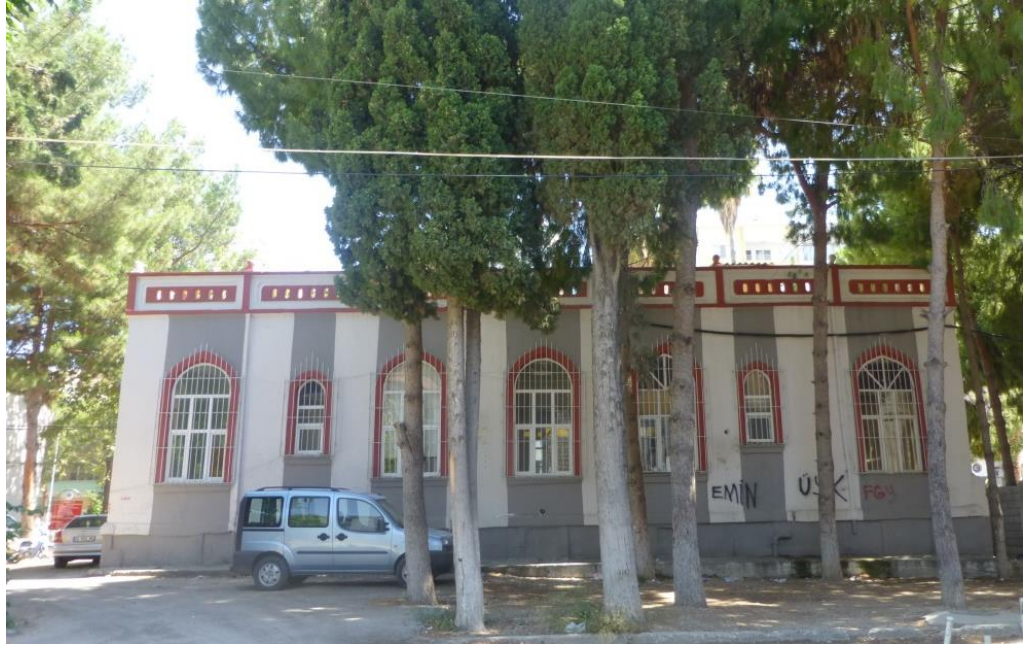
Yapı günümüzde ayakta olup, taşıyıcı yapı olarak iyi durumda olduğu görülmektedir. Cephesi büyük oranda özgün karakterini korumakla birlikte batı yan cephesindeki betonarme ekler ve yenilenen iç mekânlardan, yapının bugüne kadar çeşitli müdahaleler geçirdiği anlaşılmaktadır. Günümüzde Silifke Devlet Hastanesi Başhekimliği olarak kullanılan yapının sıva ve boya renkleri yenilenmiş, pencere-kapı doğramaları değiştirilmiş ve pencerelerinin önüne demir korkuluklar eklenmiştir. Ana giriş kapısı dış merdivenin yeniden yapıldığı, cephelerinde yer alan klima donatılarının ve kabloların görüntü kirliliği oluşturduğu tespit edilmiştir.

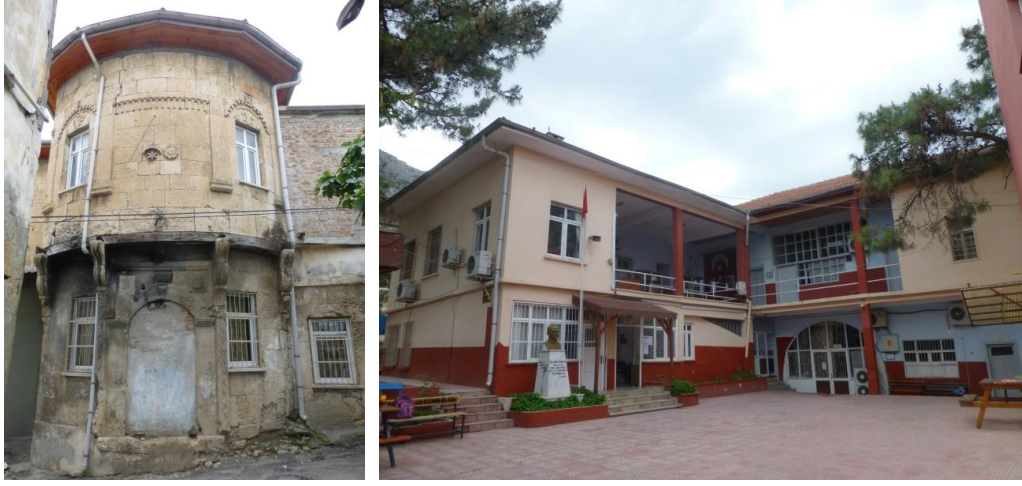
Cephe biçimleniři ve bezemeleri ile Osmanlı kamu mimarisinden farklı olan yapının ilk yapım amacı bilinmemektedir. İřgal yılları ve sonrasında hastane olarak hizmet vermesi nedeniyle eski hastane olarak anılmaktadır. Günümüzde Kız Meslek Lisesi olarak kullanılmakta olup, bu iřleve uyarlanması için büyük müdahalelere maruz kalmıřtır. Güney cephesine batı yönünde betonarme iki katlı ek bir yapı yapılarak, açık bir koridor yardımı ile iki yapı birleřtirilmiřtir. Sınıfa dönüřtürölmek için ilk halinde olmayan pencere ve kapılar eklenmiř ve yapılan müdahalelerle güney cephesi tamamen özgünlüđünü yitirmiřtir. Günümüz okul yapısında güney cephe, ön giriř cephesi olarak kullanılmaktadır. İlk halini en çok koruyan kısım kuzey cephesi olmasına rađmen, dođu yönünde tek katlı betonarme bir bina eklenerek cephenin zemin katı tamamen kapatılmıřtır. Güney cephenin sađ yanında, üst kat duvarı betonarme ve tuđla ile yeniden inřa edilmiřtir. Güney cephedeki giriř kapısı kullanılmadıđı için tuđla ile kapatılmıř, üzeri sıvanmıřtır. Zemin kat duvarlarında yer alan tařların üst katlara kıyasla daha çok bozulduđu görölmektedir. Tařların yüzeyinde renk deđiřimleri ve aşınmalar olmuřtur. Dairesel çıkmanın altında yer alan ahřapta bozulmalar ve çürümeler; ahřabın hemen üzerinde bulunan tařlarda da aşınmalar ve kararmalar tespit edilmiřtir. Yapının kitabesinin sol yanındaki bezeme yok olmuřtur. Yapının kapı ve pencerelerinde özgün dođrama kalmamıř olup, birçođu pvc ile deđiřtirilmiřtir. Zemin kat pencerelerinin önüne demir korkuluklar eklenmiřtir. Yapının cephelerinde görölen yađmur suyu iniř boruları, baca ve klima donatıları gibi elemanlar göröntü kirliliđi oluşturarak, yapının algılanmasını zorlařtırmaktadır. Yapı; Kozan'daki nadir Osmanlı yapılarından olması, Osmanlı'nın son döneminde hastane olarak kullanılması ve özgün mimarisi nedeniyle korunmaya deđerdir.

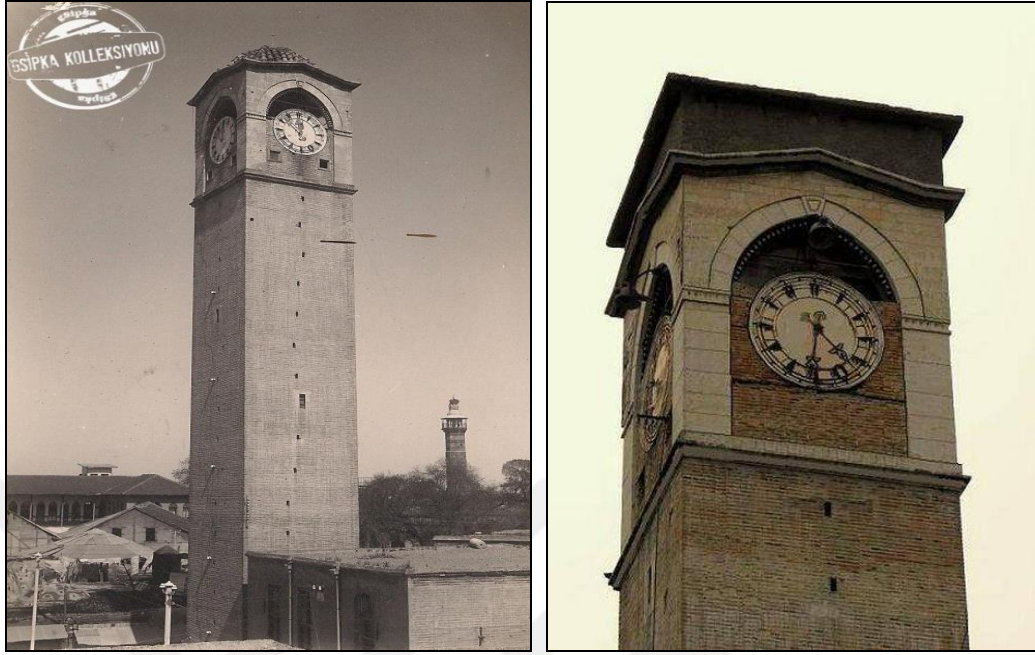
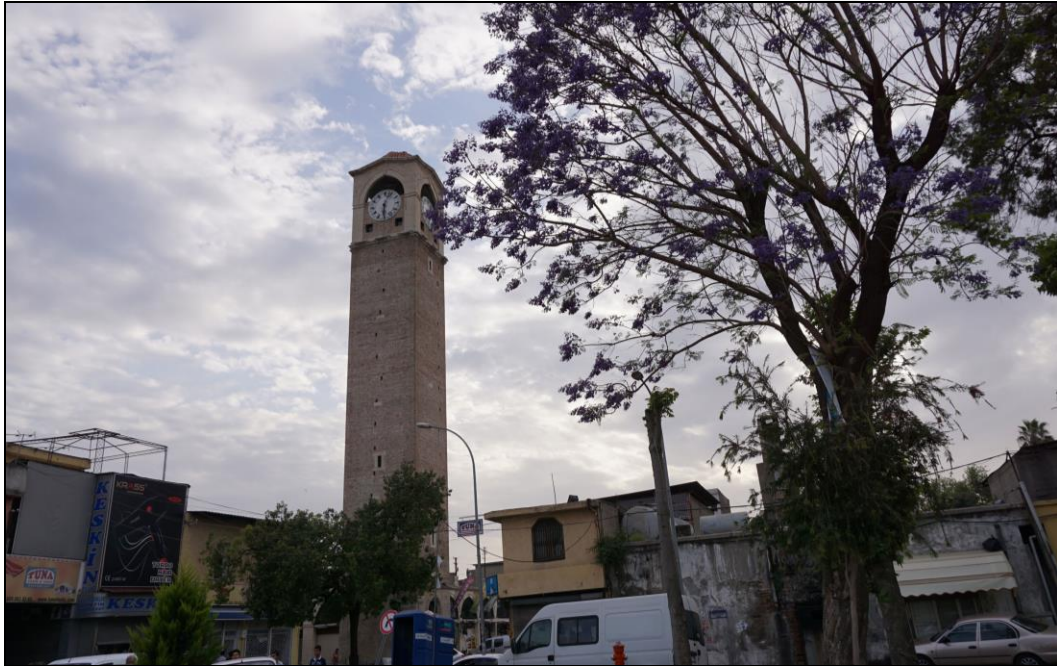
Yapı günümüze kadar ayakta kalıp işlevini sürdürmektedir. Fransız işgali döneminde hasar görmesi nedeniyle 1925 yılında onarılmıştır. Bu onarım sırasında kulenin üst

bölümü ve örtüsü tamamen farklılaşmıştır. 2014 yılında saatin bozulması nedeniyle ikinci bir tamirat geçirmiş ve üst örtüsü özgün formuna geri getirilmiştir.

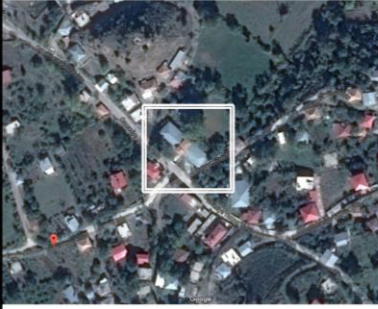
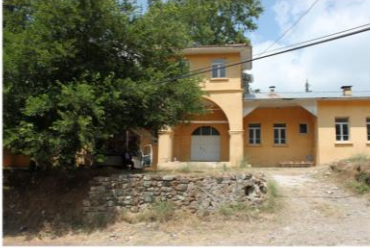
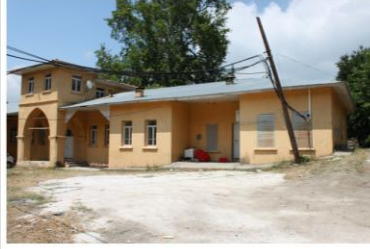
BOZULMA NEDENLERİ:				UZUN SÜRELİ DOĞAL ETKENLER				İşlev kapsamında: - Orman müdürlüğü hizmet binası olarak kullanılmıştır. <b>Malzeme ve yapım tekniği kapsamında:</b> - Zemin kat tabanına beton şap döşenmiştir. <b>(2004)</b> - Yapının özgün ahşap merdiveni kaldırılarak ahşap malzeme ile yeniden inşa edilmiştir. - Islak hacimlerde seramik kaplanmıştır. - Duvar sıvası, boyası, kapı ve pencere doğramaları ile elektrik tesisatı yenilenmiştir. - Çatısı onarılmıştır			
				İNSANLARIN NEDEN OLDUĞU HASARLAR

- Bitkilenme							
				- Metal elemanlarda korozyon ve paslanma							
				Yapının geçirdiği niteliksiz onarımlar							
YAPININ TAŞIYICILIK DURUMU: (X) İyi ( ) Orta ( )Kötü ( ) Yıkık				GENEL KORUNMUŞLUK DURUMU: ( ) İyi (X) Orta ( ) Kötü							
Yapının taşıyıcılık sorunu yoktur. Yüzeysel bozulmalar gözlemlenmiştir.				Yapı plan, cephe düzeni ve kütle olarak özgünlüğünü korumasına rağmen malzeme ve yapım sistemi olarak özgünlüğünü yeterince koruyamaması nedeniyle orta düzeyde sınıflandırılmıştır.							
PLAN DÜZENİ: (X) İyi ( ) Orta ( )Kötü				CEPHE DÜZENİ: (X) İyi ( ) Orta ( ) Kötü							
Özgün plan şeması tamamen okunabilir durumdadır.				Özgün cephe düzeni tamamen okunabilmektedir.							
KÜTLE: (X) İyi ( ) Orta ( )Kötü				MALZEME VE YAPIM TEKNİĞİ: ( ) İyi (X) Orta ( ) Kötü							
Yapının özgün kütle oranları ve düzeni tamamen okunabilmektedir.				Yapım tekniği günümüzde korunmasına rağmen yapılan müdahaleler sonucunda merdivenleri, döşeme ve dış cephe kaplamaları değiştirilmiştir.

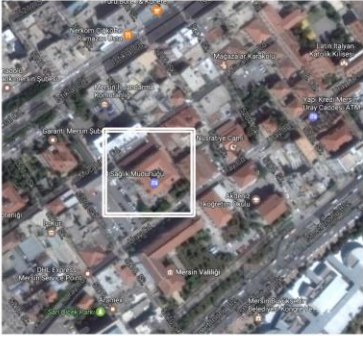
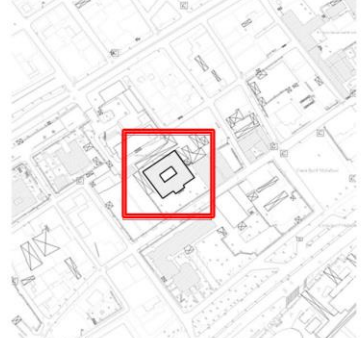
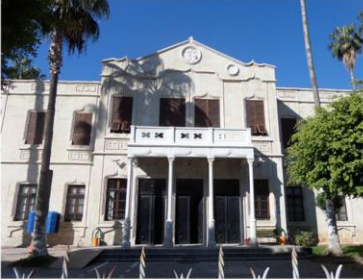
BOZULMA NEDENLERİ:	UZUN SÜRELİ DOĞAL ETKENLER		<b>Cephe düzeni kapsamında (1925 sonrası)</b> - Ön cephede yer alan Osmanlı mührü Atatürk rölyefi ile değiştirilmiştir. <b>Kütle kapsamında</b> - Zemin katın ortasında yer alan havuz kaldırılmıştır. <b>Malzeme ve yapım tekniği kapsamında (2012)</b> - İç mekanlar betonarme olarak yeniden yapılmıştır. - Pencere kapı doğramaları, korkuluklar, merdivenler, tavanlar ve yer döşeme kaplamaları yenilenmiştir				
	İNŞANLARIN NEDEN OLDUĞU HASARLAR

- Yangın (1925) - Yangın sırasında yapının orjinal ahşap kısımları yanmıştır. - Yapının geçirdiği niteliksiz onarımlar *Yapının iç mekanlarının betonarmeye dönüştürülmesi						
KORUNMUŞLUK DURUMU:	TAŞIYICI YAPI DURUMU: (X) İyi ( ) Orta ( ) Kötü ( ) Yıkık		KORUNMUŞLUK DURUMU: ( ) İyi ( ) Orta (X) Kötü				
	Yapının taşıyıcılık sorunu yoktur. Yüzeysel bozulmalar gözlemlenmiştir.		Yapı plan, cephe düzeni ve kütle olarak özgünlüğünü korumasına rağmen malzeme ve yapım sistemi olarak özgünlüğünü koruyamaması nedeniyle kötü düzeyde sınıflandırılmıştır.				
	PLAN DÜZENİ: (X) İyi ( ) Orta ( ) Kötü		CEPHE DÜZENİ: (X) İyi ( ) Orta ( ) Kötü				
KORUNMUŞLUK DURUMU:	Özgün plan şeması tamamen okunabilir durumdadır.		Özgün cephe düzeni tamamen okunabilmektedir.				
	KÜTLE: (X) İyi ( ) Orta ( ) Kötü		MALZEME VE YAPIM TEKNİĞİ: ( ) İyi ( ) Orta (X) Kötü				
	Yapının özgün kütle oranları ve düzeni tamamen okunabilmektedir.		Yapının dış yığma duvarları korunmasına rağmen iç mekanda yapım tekniği ve malzeme değiştirilmiştir.

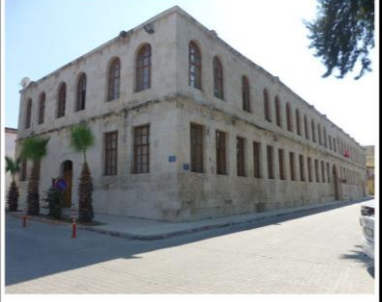
BOZULMA NEDENLERİ:	UZUN SÜRELİ DOĞAL ETKENLER			GEÇİRDİĞİ MÜDAHALELER:	<p><b>Kütle kapsamında:</b></p> <ul style="list-style-type: none"> <li>- Yapının ana giriş kapısı üzerinde yer alan iki adet sütunla taşınan taş çıkma kaldırılmıştır.</li> </ul> <p><b>Malzeme ve yapım tekniği kapsamında:</b></p> <ul style="list-style-type: none"> <li>- Pencere, kapı doğramaları değiştirilmiştir.</li> <li>- İç mekanda yer döşemeleri karo seramik ve tavan kaplamaları ahşap ile kaplanarak tamamen yenilenmiştir.</li> </ul>

- Diş cephede taş yüzeylerinde kararma, renk değişimi								
KORUNMUŞLUK DURUMU:	İNŞANLARIN NEDEN OLDUĞU HASARLAR			KORUNMUŞLUK DURUMU:	<p><b>GENEL KORUNMUŞLUK DURUMU:</b></p> <p>( ) İyi (x) Orta ( ) Kötü</p> <p>Yapı plan olarak özgünlüğünü korumasına rağmen kütle, cephe düzeni, malzeme ve yapım sistemi olarak özgünlüğünü yeterince koruyamaması nedeniyle orta düzeyde sınıflandırılmıştır.</p>

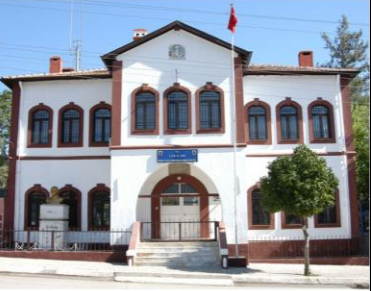
BOZULMA NEDENLERİ:	UZUN SÜRELİ DOĞAL ETKENLER		<b>İşlev kapsamında:</b> <ul style="list-style-type: none"> <li>- Cezaevi, Öğrenci yurdu, Milli eğitim ilçe müdürlüğü, Halk eğitim merkezi, İl özel idare binası olarak kullanılmıştır.</li> <li>- 2013 yılında Jandarma Komutanlığına dönüştürülmüş ve günümüzde bu işlevini sürdürmektedir.</li> </ul> <b>Malzeme ve yapım tekniği kapsamında:</b> <ul style="list-style-type: none"> <li>- Özgün kat döşemeleri ve merdivenleri betonarmeye çevrilmiş, döşemelerin üzeri karo seramik ile kaplanmıştır.</li> <li>- Özgün pencere ve kapı doğramaları değişmiş, cephesi yeniden sıvanmıştır.</li> <li>- Pencerelerin dışına demir korkuluklar eklenerek, arka cepheye ikinci bir giriş kapısı açılmıştır.</li> </ul>					
	İNSANLARIN NEDEN OLDUĞU HASARLAR

- Dış cephede sıvalı yüzeylerde kirlenme, renk değişimi		- Yapının geçirdiği niteliksiz onarımlar		GENEL KORUNMUŞLUK DURUMU:				
* Özgün yapı elemanlarının değiştirilmesi		- Kötü kullanım		( ) İyi (X) Orta ( ) Kötü

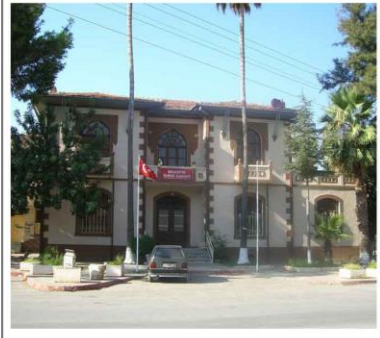
BOZULMA NEDENLERİ:	UZUN SÜRELİ DOĞAL ETKENLER	GEÇİRDİĞİ MÜDAHALELER:	<b>İşlev kapsamında:</b>

- Yapının sıvalı yüzeylerinde, sıvada kabarma, dökülme		1933-63 Kaymakamlık lojmanı 1968-89 Belediye binası 1989 Mersin üniversitesi meslek yüksekokulu 2015 Belediye kültür ve sosyal işler genel müdürlüğü olarak kullanılmıştır.		
BOZULMA NEDENLERİ:	İNSANLARIN NEDEN OLDUĞU HASARLAR	GEÇİRDİĞİ MÜDAHALELER:	<b>Kütle kapsamında:</b>

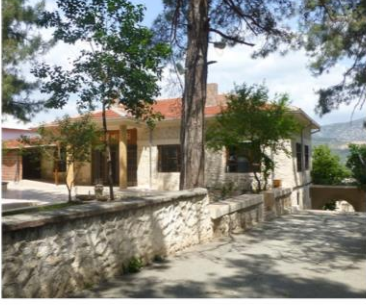
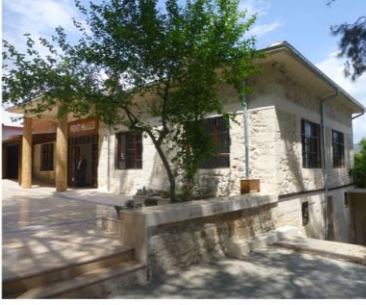
UZUN SÜRELİ DOĞAL ETKENLER			İŞLEV KAPSAMINDA:			- Belediye binası - 2008 - 2012, Kozmek (Kozan Meslek Edindirme Kursu) olara kullanılmıştır. - 2012- Günümüz, Kent Müzesi olarak kullanılmaktadır.

- Yapının taş yüzeylerinde karama, renk değişimi									
İNSANLARIN NEDEN OLDUĞU HASARLAR			MALZEME VE YAPIM TEKNİĞİ KAPSAMINDA:			- Betonarme ile güçlendirme - Kapı ve pencere doğramalarının değişimi - İç mekanın asma tavan ile örtülmesi - Zemin döşemesinin karo seramik ile kaplanması yapılmıştır.

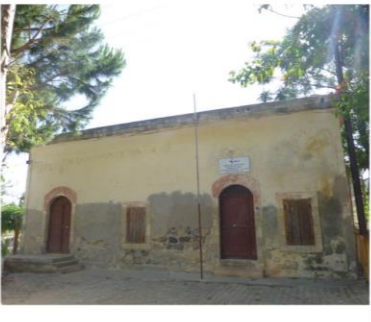
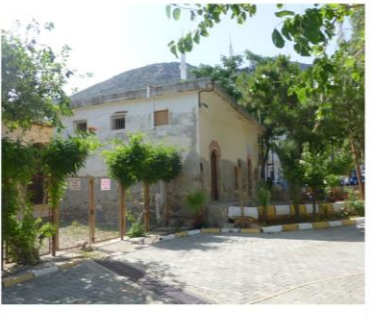
BOZULMA NEDENLERİ:	UZUN SÜRELİ DOĞAL ETKENLER		GEÇİRDİĞİ MÜDAHALELER:					
	<ul style="list-style-type: none"> <li>- Sıvalı yüzeylerde, sıvada kabarma ve dökülme</li> <li>- Sıvalı yüzeylerde kirlenme, renk değişimi</li> <li>- Rutubet</li> </ul>							
KORUNMUŞLUK DURUMU:	İNSANLARIN NEDEN OLDUĞU HASARLAR		İşlev kapsamında:					
	<ul style="list-style-type: none"> <li>- Yapının geçirdiği nitelsiz onarımlar</li> <li>* Özgün yapı elemanlarının ve doğramalarının değiştirilmesi</li> <li>* Çimento içerikli sıva yapılması</li> <li>- Kötu kullanım</li> <li>*Kablo ve tesisat borularının geçişi için duvarlarda delikler açılması</li> </ul>		<ul style="list-style-type: none"> <li>- Tekel deposu</li> <li>- Kazı evi olarak kullanılmaya devam etmektedir.</li> </ul>					
YAPININ TAŞIYICILIK DURUMU:		YAPININ TAŞIYICILIK DURUMU:		GENEL KORUNMUŞLUK DURUMU:				
( ) İyi (X) Orta ( ) Kötu ( ) Yıkık		( ) İyi (X) Orta ( ) Kötu ( ) Yıkık		( ) İyi (X) Orta ( ) Kötu

Yapının taşıyıcılık sorunu yoktur. Yüzeysel bozulmalar ve malzeme kaybı vardır.		Yapının taşıyıcılık sorunu yoktur. Yüzeysel bozulmalar ve malzeme kaybı vardır.		Yapı plan ve kütler olarak özgünlüğünü korumasına rağmen cephe düzeni, malzeme ve yapım sistemi olarak özgünlüğünü yeterince koruyamaması nedeniyle orta düzeyde sınıflandırılmıştır.				
KORUNMUŞLUK DURUMU:	PLAN DÜZENİ:		CEPHE DÜZENİ:

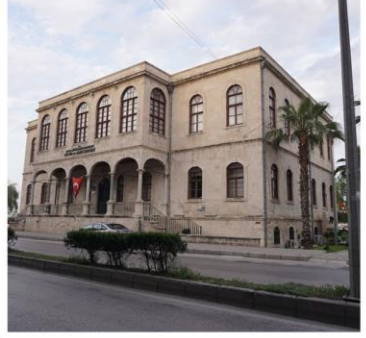
BOZULMA NEDENLERİ:	UZUN SÜRELİ DOĞAL ETKENLER		GEÇİRDİĞİ MÜDAHALELER:	<b>İşlev kapsamında:</b>

- Dış cephe taş yüzeylerde karama - Dış cephe taş yüzeyinde aşınma			- 1. Dünya savaşı sırasında askeri depo olarak kullanılmıştır. - 1. Dünya savaşı sonrasında okul olarak kullanımına devam edilmiştir.	
BOZULMA NEDENLERİ:	İNSANLARIN NEDEN OLDUĞU HASARLAR		GEÇİRDİĞİ MÜDAHALELER:	<b>Kütle kapsamında:</b>

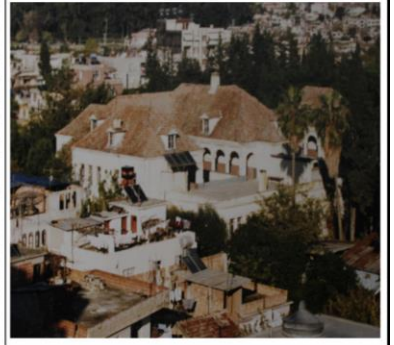
BOZULMA NEDENLERİ:	UZUN SÜRELİ DOĞAL ETKENLER			GEÇİRDİĞİ MÜDAHALELER:	<b>İşlev kapsamında:</b>

- Dış cephe taş yüzeylerde karama - Dış cephe taş yüzeyinde aşınma				- Kız Öğretmen Okulu, Erkek Öğretmen Okulu, Eğitim Enstitüsü, Mühendislik Fakültesi, Anadolu Lisesi ve Adana Fen Lisesi olarak 'Eğitim' işlevini sürdürmüştür.				
BOZULMA NEDENLERİ:	İNSANLARIN NEDEN OLDUĞU HASARLAR			GEÇİRDİĞİ MÜDAHALELER:	<b>Cephe düzeni kapsamında:</b>

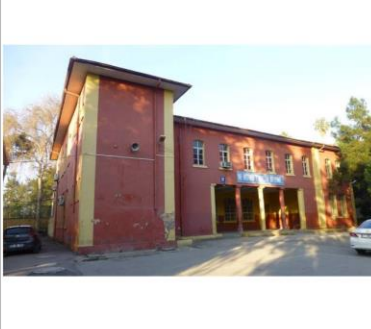
BOZULMA NEDENLERİ:	UZUN SÜRELİ DOĞAL ETKENLER			GEÇİRDİĞİ MÜDHALELER:	<b>Kütle kapsamında:</b>

- Dış cephe sıva kabarması ve dökülmesi				- Yapının sol tarafına öne doğru uzanacak şekilde ek yapılmıştır, böylelikle yapının planı L şekline dönüşmüştür.						
KORUNMUŞLUK DURUMU:	İNSANLARIN NEDEN OLDUĞU HASARLAR			KORUNMUŞLUK DURUMU:	<b>Plan düzeni kapsamında:</b>

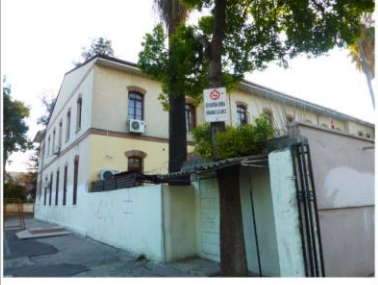
BOZULMA NEDENLERİ:	UZUN SÜRELİ DOĞAL ETKENLER		GEÇİRDİĞİ MÜDAHALELER:	<b>Plan düzeni kapsamında:</b>			
	<ul style="list-style-type: none"> <li>- Dış cephe sıva kabarması ve dökülmesi</li> <li>- Sivali yüzeylerde kirlenme, renk değişimi</li> </ul>			<ul style="list-style-type: none"> <li>- Giriş bölümünde solda kalan iki kolon arası demir doğrama ile kapatılarak ayrı bir oda oluşturulmuştur.</li> </ul>			
BOZULMA NEDENLERİ:	İNSANLARIN NEDEN OLDUĞU HASARLAR		GEÇİRDİĞİ MÜDAHALELER:	<b>Cephe düzeni kapsamında:</b>			
	<ul style="list-style-type: none"> <li>- Yapının geçirdiği niteliksiz onarımlar</li> <li>*Çok müdahale görmüş olması</li> <li>*Özgün yapım sistemi ve yapı elemanlarının değişimi</li> <li>- Niteliksiz eklentiler</li> <li>*Cepheye yerleştirilen aydınlatma elemanı, megafon, klima ünitesi vb. elemanlar</li> </ul>			<ul style="list-style-type: none"> <li>- Günümüzde özgün halinden farklı olarak cephe kademelenilerek hareketli hale getirilmiştir. Sağda kalan küçük boyutlu pencereler büyük boyutlu olarak yapılmış böylelikle cephede tek tip pencere oluşturulmuştur.</li> </ul>

KORUNMUŞLUK DURUMU:	YAPININ TAŞIYICILIK DURUMU: (X) İyi ( ) Orta ( ) Kötü ( ) Yıkık		KORUNMUŞLUK DURUMU:	GENEL KORUNMUŞLUK DURUMU: ( ) İyi ( ) Orta (X) Kötü			
	Yapının taşıyıcılık sorunu yoktur. Yüzeysel bozulmalar gözlemlenmiştir.			Yapı kütle olarak özgünlüğünü korumasına rağmen plan düzeni, cephe düzeni, malzeme ve yapım sistemi olarak özgünlüğünü yeterince koruyamaması nedeniyle kötü düzeyde sınıflandırılmıştır.			
KORUNMUŞLUK DURUMU:	PLAN DÜZENİ: ( ) İyi ( ) Orta ( ) Kötü		KORUNMUŞLUK DURUMU:	CEPHE DÜZENİ: ( ) İyi (X) Orta ( ) Kötü			
	Özgün plan şeması kısmen okunabilmektedir.			Özgün cephe düzeni kısmen okunabilmektedir.			
KORUNMUŞLUK DURUMU:	KÜTLE: (X) İyi ( ) Orta ( ) Kötü		KORUNMUŞLUK DURUMU:	MALZEME VE YAPIM TEKNİĞİ: ( ) İyi ( ) Orta (X) Kötü			
	Yapının özgün kütle oranları ve düzeni tamamen okunabilmektedir.			Yapı yeniden inşa edildiği için malzeme ve yapım tekniği korunamamıştır.

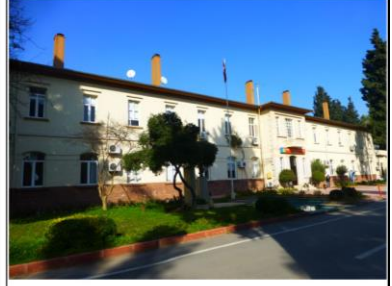
BOZULMA NEDENLERİ:		UZUN SÜRELİ DOĞAL ETKENLER		<b>Cephe düzeni ve kütle kapsamında:</b> - Cephenin ortasında yer alan balkon çıkması sonradan eklenmiştir. - Giriş kısmı sıvasız bırakılarak diğer kısımlar farklı bir renkle boyanmıştır. <b>Malzeme ve yapım tekniği kapsamında:</b> - Pencere kapı doğramaları değişmiştir. - Yapının merdiven, döşeme ve tavanı betonarmeye dönüştürülmüştür.			
		İNSANLARIN NEDEN OLDUĞU HASARLAR

- Dış cephe sıva kabarması ve dökülmesi					
		- Yapının geçirdiği niteliksiz onarımlar *Çok müdahale görmüş olması *Özgün yapı elemanlarının değişimi

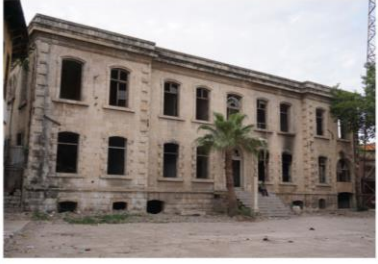
BOZULMA NEDENLERİ:	UZUN SÜRELİ DOĞAL ETKENLER		İŞLEV KAPSAMINDA: - Çevik kuvvet binası  Plan düzeni kapsamında: - Çevik kuvvet binası olarak kullanıldığı dönemde planında bazı değişiklikler yapılarak, bina içerisinde kullanılan ana merdivenin yeri değiştirilmiştir.  Kütle kapsamında: - Özgün balkonun yerine, farklı boyutlarda betonarme taşıyıcı balkon ve yeni korkuluk eklenmiştir. - Ahşap kırma çatısı kaybolmuştur  Malzeme ve yapım tekniği kapsamında: - Kat döşemeleri ve merdiven betonarmeye dönüştürülmüştür.				
	İNSANLARIN NEDEN OLDUĞU HASARLAR

- Dış cephe sıvalı yüzeylerde, sıvada kabarma ve dökülme - Taş yüzeylerde karama, renk değişimi - Taş, tuğla yüzeylerde aşınma - Rutubet		- Bakımsızlık ve terk * Pencere camları kırılmış ve doğramaları kaybolmuştur. * İç mekanda döşeme kaplamaları kaybolmuştur. * Arka cephede çatı parapetleri kırılmıştır. * Giriş merdivenlerinin her iki yanında yer alan taş ve demir korkulukları ve küpeşterleri kaybolmuştur.

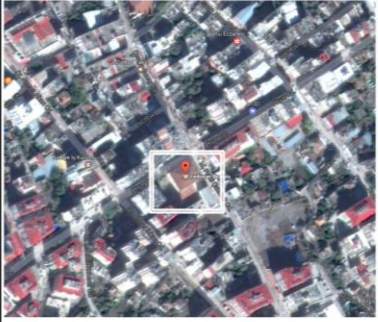
BOZULMA NEDENLERİ:	UZUN SÜRELİ DOĞAL ETKENLER		<b>Plan düzeni kapsamında:</b> - Özgün halinde bulunan bodrum kat onarım sırasında doldurularak iptal edilmiştir. <b>Cephe düzeni kapsamında:</b> - Yan cephesinde zemin katta yer alan üçlü pencereleri kapatılmıştır. <b>Kütle kapsamında:</b> - Çatısı sökülerek, üzerine betonarme kat eklenmesi ile iki katlı hale dönüştürülmüştür. - Çatısı yeniden kırma şeklinde inşa edilerek, marsilya kiremit ile kaplanmıştır. - 1990'lı yıllarda avlusuna yeni yapılar eklenmiştir. <b>Malzeme ve yapım tekniği korunmuşluk durumu:</b> - Pencere ve kapıları özgün doğramalarını yitirmiş, bazı pencerelerde doğrama olarak pvc kullanıldığı tespit edilmiştir.

- Dış cephede sıvalı yüzeylerde, sıvada kabarma ve dökülme							
KORUNMUŞLUK DURUMU:	İNSANLARIN NEDEN OLDUĞU HASARLAR		GENEL KORUNMUŞLUK DURUMU:					
	- Yapının geçirdiği nitelsiz onarımlar *Özgün yapı elemanlarının değişimi - Nitelsiz eklentiler *Cephelerine klima, uydu anteni, kablo vb üniteler montajı yapılması		( ) İyi ( ) Orta ( ) Kötu ( ) Yıkık Yapı, taşıyıcı sistem ve yapım malzemesi bakımından iyi durumdadır. Kaplama malzemesinde basit değişiklikler vardır.					
KORUNMUŞLUK DURUMU:	YAPININ TAŞIYICILIK DURUMU:		Yapı; cephe düzeni, kütle, malzeme ve yapım sistemi olarak yeterince korunamaması nedeniyle kötü düzeyde sınıflandırılmıştır.					
	PLAN DÜZENİ: ( ) İyi ( ) Orta ( ) Kötu Yapının planı incelenememiştir.		CEPHE DÜZENİ: ( ) İyi (x) Orta ( ) Kötu Özgün cephe düzeni kısmen okunabilmektedir.					
KORUNMUŞLUK DURUMU:	KÜTLE:		MALZEME VE YAPIM TEKNİĞİ:					
	( ) İyi (x) Orta ( ) Kötu Özgün kütle oranları ve düzeni kısmen okunabilmektedir. Kat eklenmesi yapılmıştır.		( ) İyi ( ) Orta (x) Kötu Yapının dış yığma duvarları korunmasına rağmen iç mekanda yapım tekniği ve malzeme değiştirilmiştir.

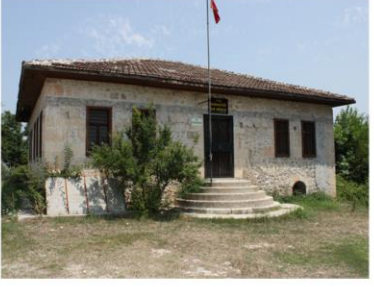
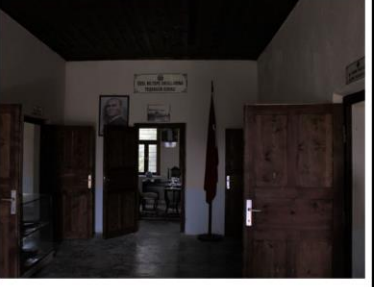
BOZULMA NEDENLERİ:		UZUN SÜRELİ DOĞAL ETKENLER		GEÇİRDİĞİ MÜDAHALELER:			
		- Ahşap elemanların fiziksel dayanımını yitirmesi		<p><b>Cephe düzeni kapsamında:</b></p> <ul style="list-style-type: none"> <li>- 1950 yılı öncesinde Dairesel kemerli kapı ve pencereler düz dikdörtgen forma dönüşmüştür.</li> <li>- Yapının ana giriş kapısı beton ile yeniden yapılmıştır.</li> </ul> <p><b>Malzeme ve yapım tekniği korunmuşluk durumu:</b></p> <ul style="list-style-type: none"> <li>- Özgün doğramalarını yitirmiştir</li> <li>- Cepheye bazı noktalarda yeniden derzleme yapılmıştır.</li> <li>- Çimento ile müdahale edilmiştir.</li> </ul>			
		İNSANLARIN NEDEN OLDUĞU HASARLAR

- Yapının geçirdiği niteliksiz onarımlar *Özgün yapı elemanlarının değişimi *Çimento sıva kullanılması					
		- Döşemede çökme					
YAPININ TAŞIYICILIK DURUMU: ( ) İyi (x) Orta ( ) Kötü ( ) Yıkık		GENEL KORUNMUŞLUK DURUMU: ( ) İyi (x) Orta ( ) Kötü					
Yapının taşıyıcılık sorunu yoktur. Yüzeysel bozulmalar ve malzeme kaybı vardır.		Yapı; plan düzeni ve kütle olarak korunmasına rağmen cephe düzeni, malzeme ve yapım sistemi olarak yeterince korunamaması nedeniyle orta düzeyde sınıflandırılmıştır.					
PLAN DÜZENİ: (x) İyi ( ) Orta ( ) Kötü		CEPHE DÜZENİ: ( ) İyi (x) Orta ( ) Kötü					
Özgün plan şeması tamamen okunabilir durumdadır.		Özgün cephe düzeni kısmen okunabilmektedir.					
KÜTLE: (x) İyi ( ) Orta ( ) Kötü		MALZEME VE YAPIM TEKNİĞİ: ( ) İyi (x) Orta ( ) Kötü					
Özgün kütle oranları ve düzeni tamamen okunabilmektedir.		Yapının, yapım tekniği korunmasına rağmen malzemelerinde değişiklikler vardır.

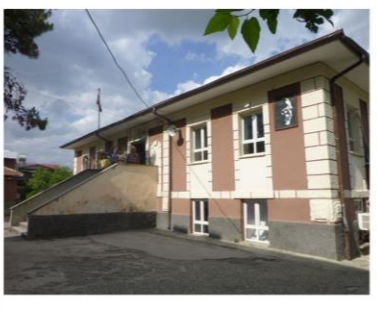
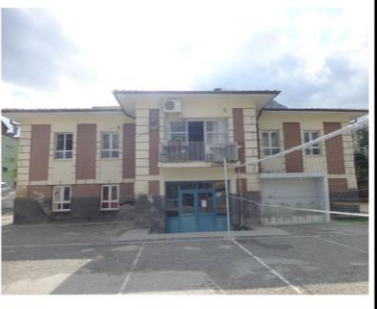
BOZULMA NEDENLERİ:			UZUN SÜRELİ DOĞAL ETKENLER				<b>Cephe düzeni kapsamında:</b> - Kapi ve pencere formları, doluluk – boşluk oranları değiştirilmiştir. - Ana girişe betonarme merdiven eklenmiştir. - Arka cephede bodrum kat girişi için kapi açılmıştır. Üstünde yer alan pencere aynı oranda genişletilmiştir. <b>Kütle kapsamında:</b> - Arka cepheye balkon çıkması eklenmiştir. - Arka cephenin sağ kanadının önüne çeşme inşa edilmiştir. <b>Malzeme ve yapım tekniği korunmuşluk durumu:</b> - Çatısı betonarme olarak yenilenmiştir. - Pencere kapi doğramaları değiştirilmiştir.				
			İNSANLARIN NEDEN OLDUĞU HASARLAR

- Dış cephede sıvalı yüzeylerde, kabarma ve dökülme - Sıvalı yüzeylerde kirlenme, renk değişimi - Bitkilenme								
			- Yapının geçirdiği niteliksiz onarımlar *Özgün yapı elemanlarının değişimi - Niteliksiz eklentiler *İklimlendirme ve aydınlatma elemanları ile ses sisteminin cepheye yerleştirilirken duvarlar da delikler açılması								
YAPININ TAŞIYICILIK DURUMU: ( ) İyi (X) Orta ( ) Kötü ( ) Yıkık			GENEL KORUNMUŞLUK DURUMU: ( ) İyi ( ) Orta (X) Kötü								
Yapının taşıyıcılık sorunu yoktur. Yüzeysel bozulmalar ve malzeme kaybı vardır.			Yapı; plan düzeni korunmasına rağmen cephe düzeni, kütle, malzeme ve yapım sistemi olarak yeterince korunamaması nedeniyle orta düzeyde sınıflandırılmıştır.								
KORUNMUŞLUK DURUMU:			PLAN DÜZENİ: (X) İyi ( ) Orta ( ) Kötü				CEPHE DÜZENİ: ( ) İyi ( ) Orta (X) Kötü				
			Özgün plan şeması tamamen okunabilir durumdadır.				Özgün cephe düzeni yarınsından azı okunabilmektedir. Doluluk boşluk oranları ve organizasyonda değişimler vardır.

KÜTLE: ( ) İyi (X) Orta ( ) Kötü				MALZEME VE YAPIM TEKNİĞİ: ( ) İyi (X) Orta ( ) Kötü				
			Özgün kütle oranları ve düzeni kısmen okunabilmektedir. Yapıya eklemeler vardır.				Yapının, yapım tekniği korunmasına rağmen çatısı ve malzemelerinde değişiklikler vardır.				
HAZIRLAYAN : NUR UMAR										İNCELEME TARİHİ: 30.04.2014

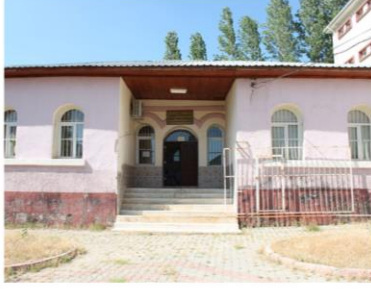
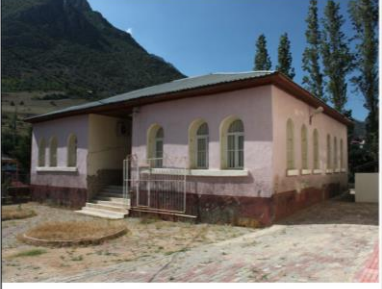
BOZULMA NEDENLERİ:	UZUN SÜRELİ DOĞAL ETKENLER	GEÇİRDİĞİ MÜDAHALELER:	<b>Malzeme ve yapım tekniği kapsamında:</b> <ul style="list-style-type: none"> <li>- Özgün pencere kapı doğramaları pimapen pencere ile değiştirilerek pencere önleri demir parmaklıkla kapatılmıştır.</li> <li>- Yapının giriş kapısı betonarme olarak yeniden yapılmıştır.</li> <li>- Çatısı alüminyum kaplanmış, cephesindeki sıva ve boya yenilenmiştir.</li> </ul>

İNSANLARIN NEDEN OLDUĞU HASARLAR				
<ul style="list-style-type: none"> <li>- Svalı yüzeylerde, sıvada kabarma ve dökülme</li> <li>- Rutubet</li> <li>- Bitkilendirme</li> </ul>					
<ul style="list-style-type: none"> <li>- Yapının geçirdiği niteliksiz onarımlar <ul style="list-style-type: none"> <li>* Özgün yapı elemanlarının değişimi</li> <li>* Çimento sıva uygulaması</li> </ul> </li> <li>- Niteliksiz eklenmeler <ul style="list-style-type: none"> <li>* İklimlendirme ve aydınlatma elemanları ile ses sisteminin cepheye yerleştirilirken duvarlar da delikler açılması</li> </ul> </li> </ul>					
YAPININ TAŞIYICILIK DURUMU: ( ) İyi (x) Orta ( ) Kötü ( ) Yıkık		GENEL KORUNMUŞLUK DURUMU: ( ) İyi (x) Orta ( ) Kötü			
Yapının taşıyıcılık sorunu yoktur. Yüzeysel bozulmalar ve malzeme kaybı vardır.		Yapı; plan düzeni korunmasına rağmen plan, cephe düzeni, kütle olarak korunmasına rağmen malzeme ve yapım sistemi olarak yeterince korunamaması nedeniyle orta düzeyde sınıflandırılmıştır.

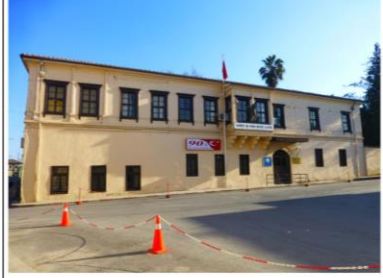
BOZULMA NEDENLERİ:	UZUN SÜRELİ DOĞAL ETKENLER		GEÇİRDİĞİ MÜDAHALELER:		<b>Cephe düzeni kapsamında:</b> - Yapının sol yan cephesindeki kapı pencereye dönüştürülmüştür. <b>Malzeme ve yapım tekniği kapsamında:</b> - Çatısı onarılmıştır. - Yapının pencere kapı doğramaları ve sıvaları özgün malzeme ile yenilenmiştir.

- Sıvalı yüzeylerde kirlenme, renk değişimi - Sıvada kabarma ve dökülme									
KORUNMUŞLUK DURUMU:	İNSANLARIN NEDEN OLDUĞU HASARLAR		GENEL KORUNMUŞLUK DURUMU:		Yapının malzemelerinde değişimler olmasına rağmen plan düzeni, cephe düzeni, kütle, malzeme ve yapım sistemi olarak korunduğu için iyi düzeyde sınıflandırılmıştır.

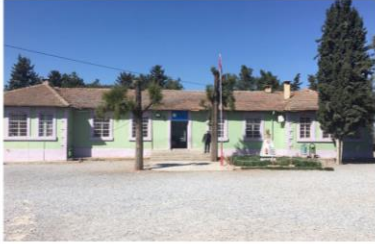
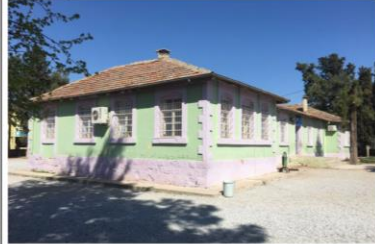
BOZULMA NEDENLERİ:	UZUN SÜRELİ DOĞAL ETKENLER		GEÇİRDİĞİ MÜDAHALELER:

<ul style="list-style-type: none"> <li>- Taş yüzeylerde aşınma</li> <li>- Derz boşalması</li> </ul>							
BOZULMA NEDENLERİ:	İNSANLARIN NEDEN OLDUĞU HASARLAR		<p><b>Malzeme ve yapım tekniği kapsamında:</b></p> <ul style="list-style-type: none"> <li>- Dış cephe sıvası yenilenmiştir.</li> <li>- Pencere önlerine demir parmaklık eklenmiştir.</li> <li>- İç mekanlarda çimento sıva kullanılmış, tavanı betonarmeye dönüştürülmüştür.</li> </ul>					
	<ul style="list-style-type: none"> <li>- Niteliksiz onarım</li> <li>*Çimento sıva uygulaması</li> <li>- Niteliksiz eklentiler</li> <li>*Cepheye yerleştirilen iklimlendirme elemanları ile ses sistemi</li> </ul>							
YAPININ TAŞIYICILIK DURUMU: (x) İyi ( ) Orta ( ) Kötü ( ) Yıkık		Yapının taşıyıcılık sorunu yoktur. Yüzeysel bozulmalar gözlemlenmiştir.		GENEL KORUNMUŞLUK DURUMU: ( ) İyi (x) Orta ( ) Kötü				
Yapının taşıyıcılık sorunu yoktur. Yüzeysel bozulmalar gözlemlenmiştir.				Yapı; cephe düzeni ve kütle olarak korunmasına rağmen malzeme ve yapım sistemi olarak yeterince korunamaması nedeniyle orta düzeyde sınıflandırılmıştır.

KORUNMUŞLUK DURUMLARI:	PLAN DÜZENİ: ( ) İyi ( ) Orta ( ) Kötü		KORUNMUŞLUK DURUMLARI:					
KORUNMUŞLUK DURUMLARI:	KÜTLE: (x) İyi ( ) Orta ( ) Kötü		CEPHE DÜZENİ: (x) İyi ( ) Orta ( ) Kötü					
	Özgün kütle oranları ve düzeni korunmuştur.							
				Özgün cephe düzeni tamamen okunabilmektedir.				
				MALZEME VE YAPIM TEKNİĞİ: ( ) İyi (x) Orta ( ) Kötü				
				Yapının yapım tekniği korunmasına rağmen malzemelerinde değişiklikler vardır.				
HAZIRLAYAN : NUR UMAR						İNCELEME TARİHİ: 08.02.2014

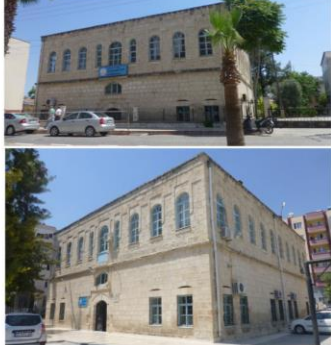
BOZULMA NEDENLERİ:		UZUN SÜRELİ DOĞAL ETKENLER		GEÇİRDİĞİ MÜDAHALELER:			
		- Dış cephede ara kat ve üst kat silmeleri ile yağmur iniş borusunun geçtiği taş yüzeylerinde karamalar.		Malzeme ve yapım tekniği kapsamında:

- Taş yüzeylerde aşınma		- Giriş katında zemin döşemesi mermer ile değiştirilmiş			
		İNSANLARIN NEDEN OLDUĞU HASARLAR		- Sınıf kapıları ahşap malzeme ile yenilenmiş

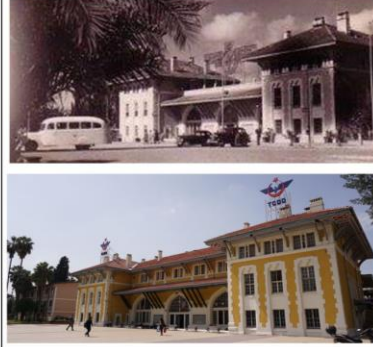
BOZULMA NEDENLERİ:	UZUN SÜRELİ DOĞAL ETKENLER			GEÇİRDİĞİ MÜDHALELER:	<b>Cephe düzeni ve kütle kapsamında:</b>

- Sivri yüzeylerde, kabarma ve dökülme - Sivri yüzeylerde kirlenme, renk değişimi				- 1935 yılı öncesinde ana geçiş mekanına fazladan bir kat eklenerek yan kulelerle eşit yüksekliğe getirilmiştir.			
BOZULMA NEDENLERİ:	İNSANLARIN NEDEN OLDUĞU HASARLAR			BOZULMA NEDENLERİ:	<b>Malzeme kapsamında:</b>

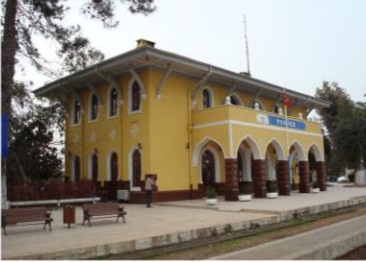
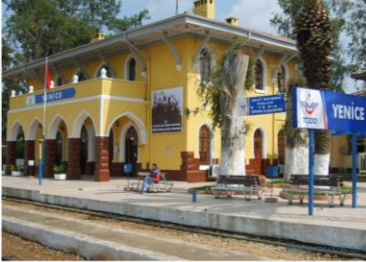
BOZULMA NEDENLERİ:	UZUN SÜRELİ DOĞAL ETKENLER		GEÇİRDİĞİ MÜDHALELER:					
	<ul style="list-style-type: none"> <li>- Yapının dış cephesinde sıvalı yüzeylerde kirlenme, renk değişimi</li> <li>- Saçak altındaki boyalı ahşap yüzeylerde soyulma</li> </ul>							
KORUNMUŞLUK DURUMU:	İNSANLARIN NEDEN OLDUĞU HASARLAR		<p><b>Malzeme kapsamında:</b></p> <ul style="list-style-type: none"> <li>- Yapının kapı ve pencere doğramaları değiştirilmiştir.</li> <li>- Dış cephe sıvası ve boyası yenilenmiştir.</li> </ul>					
	<ul style="list-style-type: none"> <li>- Niteliksiz eklentiler</li> <li>*Yapının dış cephesinde elektrik kablolarının monte edilmesi</li> </ul>							
YAPININ TAŞIYICILIK DURUMU: (X) İyi ( ) Orta ( )Kötü ( ) Yıkık		Yapının taşıyıcılık sorunu yoktur. Yüzeysel bozulmalar gözlemlenmiştir.		GENEL KORUNMUŞLUK DURUMU: ( ) İyi (X) Orta ( ) Kötü

Yapının taşıyıcılık sorunu yoktur. Yüzeysel bozulmalar gözlemlenmiştir.				Yapı; plan, cephe düzeni, kütle ve yapım sistemi olarak korunmasına rağmen malzeme olarak yeterince korunması nedeniyle orta düzeyde sınıflandırılmıştır.				
KORUNMUŞLUK DURUMU:	PLAN DÜZENİ: (X) İyi ( ) Orta ( )Kötü		CEPHE DÜZENİ: (X) İyi ( ) Orta ( ) Kötü					
	Özgün plan şeması tamamen okunabilir durumdadır.							
KORUNMUŞLUK DURUMU:	KÜTLE: (X) İyi ( ) Orta ( )Kötü		MALZEME VE YAPIM TEKNİĞİ: ( ) İyi (X) Orta ( ) Kötü					
	Özgün kütle oranları ve düzeni tamamen okunabilmektedir.							
HAZIRLAYAN : NUR UMAR		İNCELEME TARİHİ:08.02.2014

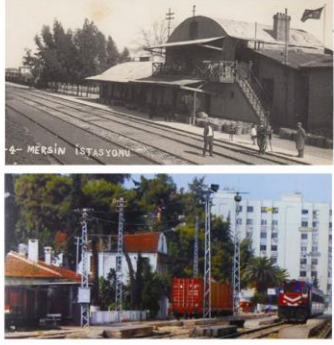
BOZULMA NEDENLERİ:	UZUN SÜRELİ DOĞAL ETKENLER		GEÇİRDİĞİ MÜDAHALELER:	<b>Cephe düzeni ve kütle kapsamında:</b>

- Yapının dış cephesinde sivali yüzeylerde kirlenme, renk değişimi			- Yapının önünde yer alan ahşap balkon çıkması ve merdiven kaldırılmıştır.					
BOZULMA NEDENLERİ:	İNSANLARIN NEDEN OLDUĞU HASARLAR		GEÇİRDİĞİ MÜDAHALELER:	<b>Malzeme kapsamında:</b>

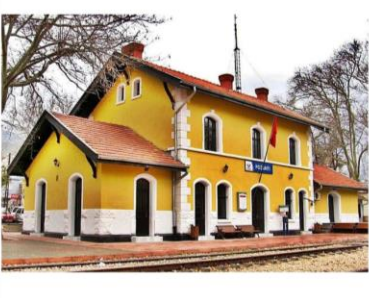
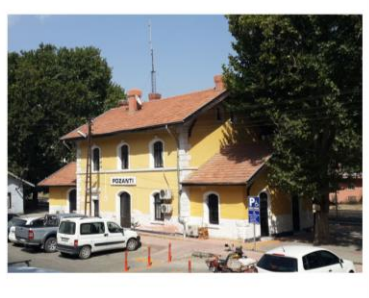
BOZULMA NEDENLERİ:	UZUN SÜRELİ DOĞAL ETKENLER			GEÇİRDİĞİ MÜDAHALELER:	Cephe düzeni kapsamında:

- Yapının dış cephesinde svalı yüzeylerde kirlenme, renk değişimi				- Alt kat kapı ve pencere kemerleri üzerinde yer alan kilit taşları kaldırılmıştır.			
KORUNMUŞLUK DURUMU:	İNSANLARIN NEDEN OLDUĞU HASARLAR			Malzeme kapsamında:

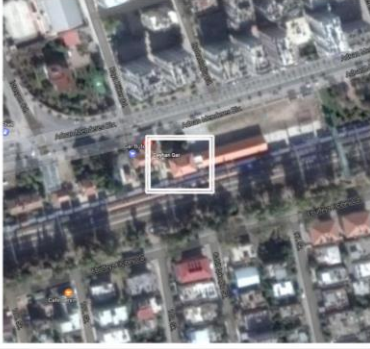
BOZULMA NEDENLERİ:	UZUN SÜRELİ DOĞAL ETKENLER		GEÇİRDİĞİ MÜDAHALELER:					
	<ul style="list-style-type: none"> <li>- Yapının dış cephesinde sıvalı yüzeylerde kirlenme, renk değişimi</li> <li>- Saçak altındaki boyalı ahşap yüzeylerde soyulma</li> </ul>							
KORUNMUŞLUK DURUMU:	İNSANLARIN NEDEN OLDUĞU HASARLAR		<p><b>Malzeme kapsamında:</b></p> <ul style="list-style-type: none"> <li>- Yapının kapı ve pencere doğramalarında değişimler gözlemlenmiştir.</li> <li>- Dış cephe sıva ve boyası yenilenmiştir.</li> </ul>					
	<ul style="list-style-type: none"> <li>- Nitelsiz eklentiler</li> <li>*Yapının dış cephesinde elektrik kablolarının, tesisat borularının monte edilmesi</li> </ul>							
YAPININ TAŞIYICILIK DURUMU: (X) İyi ( ) Orta ( )Kötü ( ) Yıkık		Yapının taşıyıcılık sorunu yoktur. Yüzeysel bozulmalar gözlemlenmiştir.		GENEL KORUNMUŞLUK DURUMU: ( ) İyi (X) Orta ( ) Kötü

Yapının taşıyıcılık sorunu yoktur. Yüzeysel bozulmalar gözlemlenmiştir.				Yapı; cephe düzeni, kütle ve yapım sistemi olarak korunmasına rağmen malzeme olarak yeterince korunması nedeniyle orta düzeyde sınıflandırılmıştır.				
KORUNMUŞLUK DURUMU:	PLAN DÜZENİ: ( ) İyi ( ) Orta ( )Kötü		KORUNMUŞLUK DURUMU:					
	Yapının planı incelenememiştir.							
KORUNMUŞLUK DURUMU:	KÜTLE: (X) İyi ( ) Orta ( )Kötü		<p>CEPHE DÜZENİ: (X) İyi ( ) Orta ( ) Kötü</p> <p>Özgün cephe düzeni tamamen okunabilmektedir.</p>					
	Özgün kütle oranları ve düzeni tamamen okunabilmektedir.							
				MALZEME VE YAPIM TEKNİĞİ: ( ) İyi (X) Orta ( ) Kötü				
				Yapının yapım tekniği korunmasına rağmen malzemelerinde değişimler vardır.				
HAZIRLAYAN : NUR UMAR						İNCELEME TARİHİ:02.05.2014

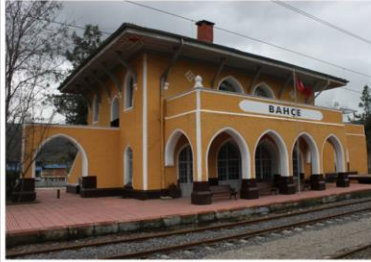
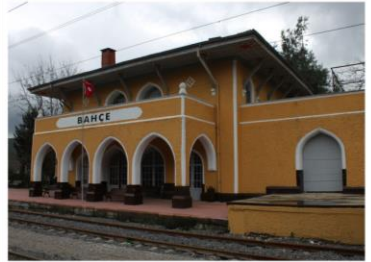
BOZULMA NEDENLERİ:	UZUN SÜRELİ DOĞAL ETKENLER		GEÇİRDİĞİ MÜDAHALELER:					
	<ul style="list-style-type: none"> <li>- Yapının dış cephesinde sıvalı yüzeylerde kirlenme, renk değişimi</li> <li>- Saçak altındaki boyalı ahşap yüzeylerde soyulma</li> </ul>							
BOZULMA NEDENLERİ:	İNSANLARIN NEDEN OLDUĞU HASARLAR		<p><b>Malzeme kapsamında:</b></p> <ul style="list-style-type: none"> <li>- Yapının kapı ve pencere doğramalarında değişimler gözlenmiştir.</li> <li>- Dış cephe sıva ve boyası yenilenmiştir.</li> </ul>					
	<ul style="list-style-type: none"> <li>- Niteliksiz eklentiler</li> <li>*Yapının dış cephesinde elektrik kablolarının, tesisat borularının monte edilmesi</li> </ul>							
YAPININ TAŞIYICILIK DURUMU: (X) İyi ( ) Orta ( ) Kötü ( ) Yıkık		GENEL KORUNMUŞLUK DURUMU: ( ) İyi (X) Orta ( ) Kötü						
Yapının taşıyıcılık sorunu yoktur. Yüzeysel bozulmalar gözlemlenmiştir.		Yapı; cephe düzeni, kütle ve yapım sistemi olarak korunmasına rağmen malzeme olarak yeterince korunması nedeniyle orta düzeyde sınıflandırılmıştır.

KORUNMUŞLUK DURUMU:	PLAN DÜZENİ: ( ) İyi ( ) Orta ( ) Kötü		CEPHE DÜZENİ: (X) İyi ( ) Orta ( ) Kötü					
	Yapının planı incelenememiştir.		Özgün cephe düzeni tamamen okunabilmektedir.					
KORUNMUŞLUK DURUMU:	KÜTLE: (X) İyi ( ) Orta ( ) Kötü		MALZEME VE YAPIM TEKNİĞİ: ( ) İyi (X) Orta ( ) Kötü					
	Özgün kütle oranları ve düzeni tamamen okunabilmektedir.		Yapının yapım tekniği korunmasına rağmen malzemelerinde değişimler vardır.					
HAZIRLAYAN : NUR UMAR						İNCELEME TARİHİ: 12.02.2015

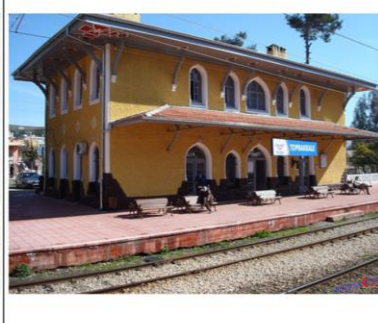
BOZULMA NEDENLERİ:		UZUN SÜRELİ DOĞAL ETKENLER		GEÇİRDİĞİ MÜDAHALELER:			
		<ul style="list-style-type: none"> <li>- Yapının dış cephesinde sıvalı yüzeylerde kirlenme, renk değişimi</li> <li>- Saçak altındaki boyalı ahşap yüzeylerde soyulma</li> </ul>					
BOZULMA NEDENLERİ:		İNSANLARIN NEDEN OLDUĞU HASARLAR		<p><b>Malzeme kapsamında:</b></p> <ul style="list-style-type: none"> <li>- Yapının kapı ve pencere doğramalarında değişimler gözlenmiştir.</li> <li>- Dış cephe sıva ve boyası yenilenmiştir.</li> </ul>			
		<ul style="list-style-type: none"> <li>- Nitelsiz eklentiler</li> <li>*Yapının dış cephesinde elektrik kablolarının, tesisat borularının ve iklimlendirme elemanlarının monte edilmesi</li> </ul>					
YAPININ TAŞIYICILIK DURUMU: (X) İyi ( ) Orta ( )Kötü ( ) Yıkık		Yapının taşıyıcılık sorunu yoktur. Yüzeysel bozulmalar gözlemlenmiştir.		GENEL KORUNMUŞLUK DURUMU: ( ) İyi (X) Orta ( ) Kötü

Yapının taşıyıcılık sorunu yoktur. Yüzeysel bozulmalar gözlemlenmiştir.				Yapı; cephe düzeni, kütle ve yapım sistemi olarak korunmasına rağmen malzeme olarak yeterince korunması nedeniyle orta düzeyde sınıflandırılmıştır.			
KORUNMUŞLUK DURUMU:		PLAN DÜZENİ: ( ) İyi ( ) Orta ( )Kötü		CEPHE DÜZENİ: (X) İyi ( ) Orta ( ) Kötü			
		Yapının planı incelenememiştir.		Özgün cephe düzeni tamamen okunabilmektedir.			
KORUNMUŞLUK DURUMU:		KÜTLE: (X) İyi ( ) Orta ( )Kötü		MALZEME VE YAPIM TEKNİĞİ: ( ) İyi (X) Orta ( ) Kötü			
		Özgün kütle oranları ve düzeni tamamen okunabilmektedir.		Yapının yapım tekniği korunmasına rağmen malzemelerinde değişimler vardır.			
HAZIRLAYAN : NUR UMAR						İNCELEME TARİHİ:13.02.2015

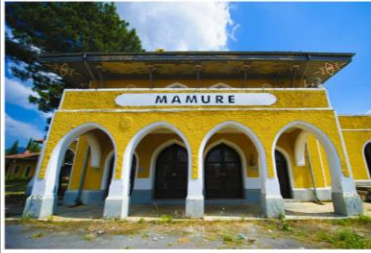
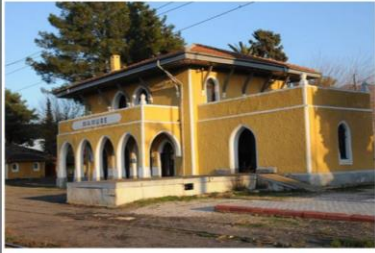
BOZULMA NEDENLERİ:	UZUN SÜRELİ DOĞAL ETKENLER		GEÇİRDİĞİ MÜDAHALELER:	<b>Malzeme kapsamında:</b> - Yapının kapı ve pencere doğramalarında değişimler gözlenmiştir. - Dış cephe sıva ve boyası yenilenmiştir.

- Yapının dış cephesinde sıvalı yüzeylerde kirlenme, renk değişimi - Saçak altındaki boyalı ahşap yüzeylerde soyulma							
BOZULMA NEDENLERİ:	İNSANLARIN NEDEN OLDUĞU HASARLAR		GEÇİRDİĞİ MÜDAHALELER:	<b>Malzeme kapsamında:</b> - Yapının kapı ve pencere doğramalarında değişimler gözlenmiştir. - Dış cephe sıva ve boyası yenilenmiştir.

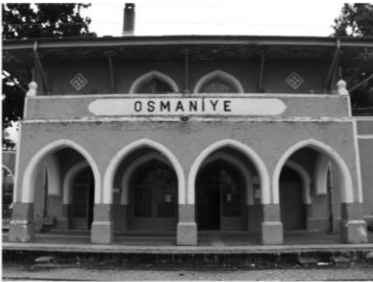
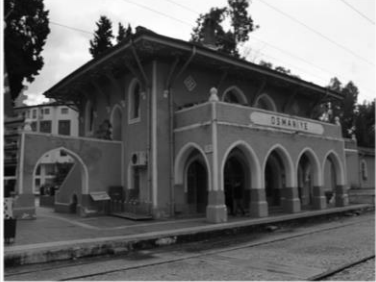
BOZULMA NEDENLERİ:	UZUN SÜRELİ DOĞAL ETKENLER		GEÇİRDİĞİ MÜDAHALELER:	<b>Malzeme kapsamında:</b> - Yapının kapı ve pencere doğramalarında değişimler gözlenmiştir. - Dış cephe sıva ve boyası yenilenmiştir.

- Yapının dış cephesinde sıvalı yüzeylerde kirlenme, renk değişimi - Saçak altındaki boyalı ahşap yüzeylerde soyulma							
KORUNMUŞLUK DURUMU:	İNSANLARIN NEDEN OLDUĞU HASARLAR

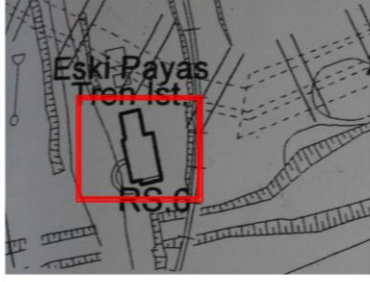
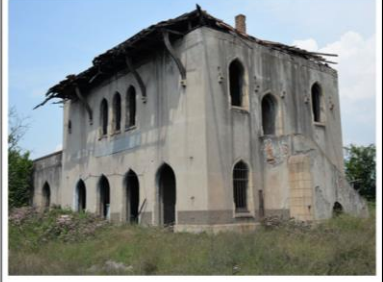
BOZULMA NEDENLERİ:	UZUN SÜRELİ DOĞAL ETKENLER		GEÇİRDİĞİ MÜDAHALELER:					
	<ul style="list-style-type: none"> <li>- Svalı yüzeylerde, kabarma ve dökülme</li> <li>- Svalı yüzeylerde kirlenme, renk değişimi</li> <li>- Kılcal çatlak oluşumu</li> </ul>							
KORUNMULUK DURUMU:	İNSANLARIN NEDEN OLDUĞU HASARLAR		<p><b>İşlev kapsamında:</b></p> <ul style="list-style-type: none"> <li>- Yapı 1972 yılında İstemir'e devredilmiştir. Bu dönemde yolcu istasyonu işlevini yitirmiştir.</li> </ul> <p><b>Kütle kapsamında:</b></p> <ul style="list-style-type: none"> <li>- Yapının içerisinde yer alan bazı açıklıklar briket benzeri bir malzeme ile kapatılmıştır.</li> </ul> <p><b>Malzeme kapsamında:</b></p> <ul style="list-style-type: none"> <li>- Daha önceleri bir onarım geçirdiği anlaşılmaktadır. Pencere denizliklerinin alt kısımlarında delikli tuğla kullanılmıştır.</li> </ul>

<ul style="list-style-type: none"> <li>- Bakımsızlık, terk</li> <li>*Özgün malzemelerinin yitirilmiş olması</li> <li>*İç mekan döşemelerinde aşınmalar</li> <li>*Pencerelerin çevresinde yer alan taş sövelerde kopma ve bozulma</li> <li>*Çatının çökmesi ahşap eliböğründelerinin bir kısmının ve saçağının kaybolması</li> <li>*İç duvarlarda çatlaklar</li> </ul>							
YAPININ TAŞIYICILIK DURUMU: ( ) İyi ( ) Orta (x)Kötü ( ) Yıkık		GENEL KORUNMUŞLUK DURUMU: ( ) İyi ( ) Orta (x) Kötü						
Strüktürel çatlaklar, malzeme kaybı, yüzeysel bozulmalar başlamıştır, fakat yapı ayakta.		Yapı, plan düzeni, cephe düzeni, kütle, malzeme ve yapım sistemi olarak yeterince korunması nedeniyle kötü düzeyde sınıflandırılmıştır.						
KORUNMULUK DURUMU:	PLAN DÜZENİ: ( ) İyi (x) Orta ( ) Kötü		CEPHE DÜZENİ: ( ) İyi (x) Orta ( ) Kötü					
	Özgün plan şeması kısmen okunabilir durumdadır.		Özgün cephe düzeni kısmen okunabilmektedir.

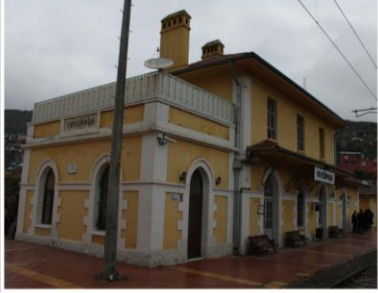
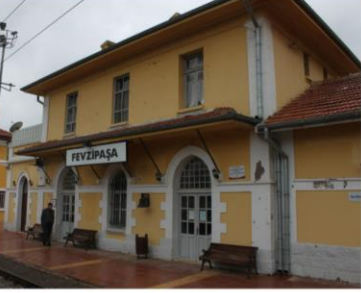
BOZULMA NEDENLERİ:	UZUN SÜRELİ DOĞAL ETKENLER		GEÇİRDİĞİ MÜDHALELER:	<p><b>Cephe düzeni kapsamında:</b></p> <ul style="list-style-type: none"> <li>- Üst kat pencere formlarının değiştirildiği anlaşılmaktadır.</li> </ul> <p><b>Malzeme ve yapım tekniği kapsamında:</b></p> <ul style="list-style-type: none"> <li>- Üst kat döşemesi ve yapının cephesinin ortasında yer alan saçak betonarmeye çevrilmiştir.</li> </ul>	
	<ul style="list-style-type: none"> <li>- Sivali yüzeylerde, sıvada kabarma ve dökülme</li> <li>- Sivali yüzeylerde kirlenme, renk değişimi</li> <li>- Kılcal çatlak oluşumu</li> </ul>				
KORUNMUŞLUK DURUMLARI:	İNŞANLARIN NEDEN OLDUĞU HASARLAR		YAPININ TAŞIYICILIK DURUMU:	GENEL KORUNMUŞLUK DURUMU:	
	<ul style="list-style-type: none"> <li>- Nitelsiz eklentiler</li> <li>*Yapının dış cephesinde elektrik kablolarının, kamera donatılarının, tesisat borularının ve iklimlendirme elemanlarının monte edilmesi</li> </ul>			<p>( ) İyi (X) Orta ( ) Kötu</p> <p>Yapı plan düzeni ve kütle olarak korunmasına rağmen cephe düzeni, malzeme ve yapım sistemi olarak yeterince korunması nedeniyle orta düzeyde sınıflandırılmıştır.</p>

KORUNMUŞLUK DURUMLARI:	YAPININ TAŞIYICILIK DURUMU:		YAPININ TAŞIYICILIK DURUMU:	YAPININ TAŞIYICILIK DURUMU:	
	<p>(X) İyi ( ) Orta ( ) Kötu</p> <p>Yapının taşıyıcılık sorunu yoktur. Yüzeysel bozulmalar gözlemlenmiştir.</p>			<p>( ) İyi (X) Orta ( ) Kötu</p> <p>Yapı plan düzeni ve kütle olarak korunmasına rağmen cephe düzeni, malzeme ve yapım sistemi olarak yeterince korunması nedeniyle orta düzeyde sınıflandırılmıştır.</p>	
KORUNMUŞLUK DURUMLARI:	PLAN DÜZENİ:		KORUNMUŞLUK DURUMLARI:	CEPHE DÜZENİ:	
	<p>(X) İyi ( ) Orta ( ) Kötu</p> <p>Özgün plan şeması tamamen okunabilir durumdadır.</p>			<p>( ) İyi (X) Orta ( ) Kötu</p> <p>Özgün cephe düzeni kısmen okunabilmektedir.</p>	
KORUNMUŞLUK DURUMLARI:	KÜTLE:		KORUNMUŞLUK DURUMLARI:	MALZEME VE YAPIM TEKNİĞİ:	
	<p>(X) İyi ( ) Orta ( ) Kötu</p> <p>Özgün kütle oranları ve düzeni tamamen okunabilmektedir.</p>			<p>( ) İyi (X) Orta ( ) Kötu</p> <p>Yapının yapım tekniği büyük oranda korunmasına rağmen yapı elemanlarının yapım tekniği ve malzemelerinde değişimler vardır.</p>

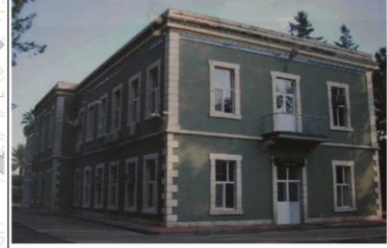
BOZULMA NEDENLERİ:	UZUN SÜRELİ DOĞAL ETKENLER			GEÇİRDİĞİ MÜDAHALELER:	<b>Malzeme ve yapım tekniği kapsamında:</b> - Yapının pencere ve kapı doğramaları pvc ile değiştirilmiştir. - Asma tavan uygulaması yapılmıştır. - İç mekanda özgün hali ahşap olduğu söylenen döşemeler betonarme olarak yenilenmiştir. - Günümüzde yapının sıvası ve boyası yenilenmiştir.				
	İNŞANLARIN NEDEN OLDUĞU HASARLAR

- Sıvalı yüzeylerde, kabarma ve döküme									
- Sıvalı yüzeylerde kirlenme, renk değişimi									
- Niteliksiz onarım									
- Niteliksiz eklentiler									
*Yapının dış cephesinde elektrik kablolarının, aydınlatma ve iklimlendirme elemanlarının monte edilmesi									
YAPININ TAŞIYICILIK DURUMU: (X) İyi ( ) Orta ( ) Kötü ( ) Yıkık		GENEL KORUNMUŞLUK DURUMU: ( ) İyi (X) Orta ( ) Kötü							
Yapının taşıyıcılık sorunu yoktur. Yüzeysel bozulmalar gözlemlenmiştir.		Yapı; plan düzeni, cephe düzeni ve kütle olarak korunmasına rağmen malzeme ve yapım sistemi olarak yeterince korunması nedeniyle orta düzeye sınıflandırılmıştır.							
KORUNMUŞLUK DURUMU:	PLAN DÜZENİ: (X) İyi ( ) Orta ( ) Kötü			CEPHE DÜZENİ: (X) İyi ( ) Orta ( ) Kötü					
	Özgün plan şeması tamamen okunabilir durumdadır.			Özgün cephe düzeni tamamen okunabilmektedir.					
	KÜTLE: (X) İyi ( ) Orta ( ) Kötü			MALZEME VE YAPIM TEKNİĞİ: ( ) İyi (X) Orta ( ) Kötü

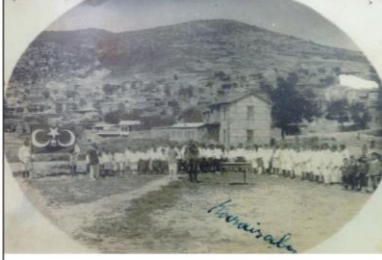
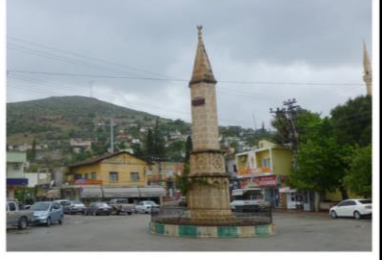
BOZULMA NEDENLERİ:	UZUN SÜRELİ DOĞAL ETKENLER		<b>Cephe düzeni kapsamında:</b> - Birinci kat cephesi ahşap doğramalı camlı pencereler, kapılarla değiştirilerek dükkan olarak kullanılmaya başlanmıştır. - Yan cephedeki pencerelerin boyutları kısaltılmış, doğramalar tamamen değiştirilmiştir. <b>Kütle kapsamında:</b> - Yapının özgün halindeki cumba günümüze ulaşamamıştır. - Ön cephede birinci kat planda genişletilmiş ve teras oluşturulmuştur. <b>Malzeme ve yapım tekniği kapsamında:</b> - Birinci kat betonarme ekler yapılmıştır.						
	İNSANLARIN NEDEN OLDUĞU HASARLAR

- Sıvalı yüzeylerde, kabarma ve dökülme - Sıvalı yüzeylerde kirlenme, renk değişimi - Niteliksiz onarım - Niteliksiz ek									
YAPININ TAŞIYICILIK DURUMU: ( ) İyi (X) Orta ( ) Kötü ( ) Yıkık		GENEL KORUNMUŞLUK DURUMU: ( ) İyi ( ) Orta (X) Kötü							
Yapının taşıyıcılık sorunu yoktur. Yüzeysel bozulmalar ve malzeme kaybı vardır.		Yapı; cephe düzeni, kütle, malzeme ve yapım sistemi olarak yeterince korunması nedeniyle kötü düzeyde sınıflandırılmıştır.							
KORUNMUŞLUK DURUMU:	PLAN DÜZENİ: ( ) İyi ( ) Orta ( ) Kötü		CEPHE DÜZENİ: ( ) İyi ( ) Orta (X) Kötü						
	Yapının planı incelenememiştir.		Özgün cephe düzeni tamamen kaybolmuştur.						
KORUNMUŞLUK DURUMU:	KÜTLE: ( ) İyi (X) Orta ( ) Kötü		MALZEME VE YAPIM TEKNİĞİ: ( ) İyi (X) Orta ( ) Kötü						
	Özgün kütle oranları ve düzeni kısmen okunabilmektedir.		Yapının yapım tekniği büyük oranda korunmasına rağmen yapı elemanlarının yapım tekniği ve malzemelerinde değişimler vardır.

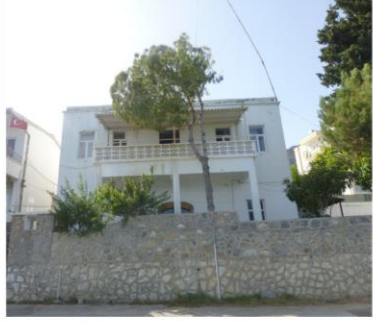
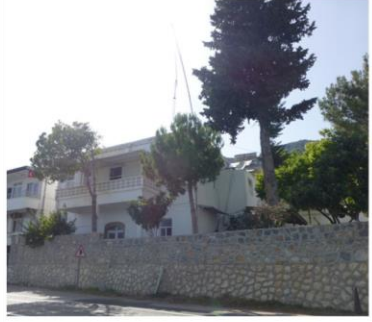
BOZULMA NEDENLERİ:	UZUN SÜRELİ DOĞAL ETKENLER		GEÇİRDİĞİ MÜDAHALELER:					
	<ul style="list-style-type: none"> <li>Sivali yüzeylerde, kabarma ve dökülme</li> <li>Sivali yüzeylerde kirlenme, renk değişimi</li> </ul>							
KORUNMUŞLUK DURUMU:	İNŞANLARIN NEDEN OLDUĞU HASARLAR		<p><b>Cephe düzeni ve kütle kapsamında:</b></p> <ul style="list-style-type: none"> <li>Günümüze ulaşan yapının ana kütlelerinin orjinal olduğu, ön cephede yer alan balkonun ve yan cephedeki betonarme çıkmanın ek olduğu düşünülmektedir.</li> </ul> <p><b>Malzeme kapsamında:</b></p> <ul style="list-style-type: none"> <li>Yapıdaki pencere ve kapı doğramalarının değiştiği anlaşılmaktadır.</li> </ul>					
	<ul style="list-style-type: none"> <li>Niteliksiz eklentiler</li> <li>*Yapının dış cephesinde elektrik kablolarının, tesisat borularının ve iklimlendirme elemanlarının montajı</li> </ul>

YAPININ TAŞIYICILIK DURUMU: ( ) İyi (x) Orta ( ) Kötü ( ) Yıkık		GENEL KORUNMUŞLUK DURUMU: ( ) İyi ( ) Orta (x) Kötü						
Yapının taşıyıcılık sorunu yoktur. Yüzeysel bozulmalar ve malzeme kaybı vardır.		Yapı; cephe düzeni, kütle, malzeme ve yapım sistemi olarak yeterince korunması nedeniyle kötü düzeyde sınıflandırılmıştır.						
KORUNMUŞLUK DURUMU:	PLAN DÜZENİ: ( ) İyi ( ) Orta ( ) Kötü		CEPHE DÜZENİ: ( ) İyi (x) Orta ( ) Kötü					
	Yapının planı incelenememiştir.		Özgün cephe düzeni kısmen okunabilmektedir.					
KORUNMUŞLUK DURUMU:	KÜTLE: ( ) İyi (x) Orta ( ) Kötü		MALZEME VE YAPIM TEKNİĞİ: ( ) İyi (x) Orta ( ) Kötü					
	Özgün kütle oranları ve düzeni kısmen okunabilmektedir.		Yapının yapım tekniği büyük oranda korunmasına rağmen yapı elemanlarının yapım tekniği ve malzemelerinde değişimler vardır.					
HAZIRLAYAN : NUR UMAR						İNCELEME TARİHİ: 26.06.2014

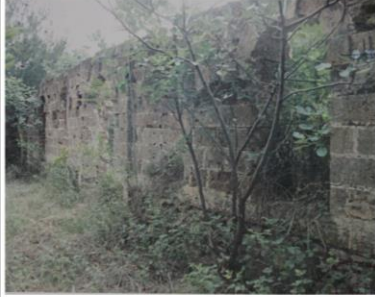
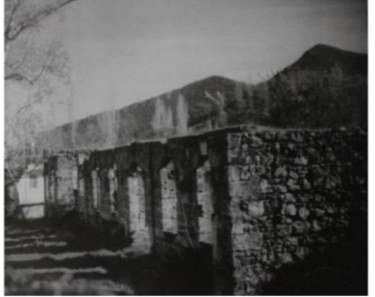
BOZULMA NEDENLERİ:	UZUN SÜRELİ DOĞAL ETKENLER		GEÇİRDİĞİ MÜDAHALELER:	<b>İşlev kapsamında:</b> - Yapı 1940'lı yıllara kadar kullanılmış olup, bu tarihten sonra kendi haline bırakılmıştır.

- Bitkilenme							
	İNŞANLARIN NEDEN OLDUĞU HASARLAR							
- Bakımsızlık terk		* Günümüzde sadece beden duvarları ayakta kalan yapının çatısı tamamen yıkılmış, döşemeleri ve pencere kapı doğramaları yok olmuştur.						
YAPININ TAŞIYICILIK DURUMU: ( ) İyi ( ) Orta ( )Kötü (x) Yıkık		GENEL KORUNMUŞLUK DURUMU: ( ) İyi ( ) Orta (x) Kötü						
Yapı kısmen yıkılmıştır.		Yapı; plan düzeni, cephe düzeni, kütle, malzeme ve yapım sistemi olarak korunması nedeniyle kötü düzeyde sınıflandırılmıştır.						
KORUNMUŞLUK DURUMLARI:	PLAN DÜZENİ: ( ) İyi (x) Orta ( )Kötü		KORUNMUŞLUK DURUMLARI:	CEPHE DÜZENİ: ( ) İyi (x) Orta ( ) Kötü				
	Özgün plan şeması kısmen okunabilmektedir.			Özgün cephe düzeni kısmen okunabilmektedir.				
	KÜTLE: ( ) İyi (x) Orta ( )Kötü			MALZEME VE YAPIM TEKNİĞİ: ( ) İyi ( ) Orta (x) Kötü				
Özgün kütle oranları ve düzeni kısmen okunabilmektedir.		Yapının sadece dış duvarları yapım tekniği olarak korunmuştur. Yapı elemanları ve malzemelerinde kayıplar vardır.

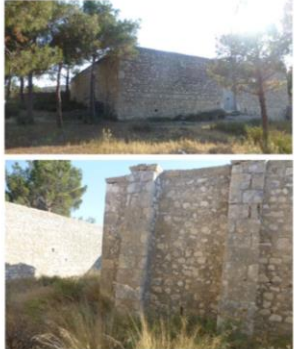
BOZULMA NEDENLERİ:	UZUN SÜRELİ DOĞAL ETKENLER		GEÇİRDİĞİ MÜDAHALELER:	<p>- Yaptığımız araştırmalar sonucu yapının ilk haline dair bir veri elde edemedik nedeniyle, yapıdaki değişimlerden söz etmek mümkün görünmemektedir.</p> <p><b>Malzeme kapsamında:</b></p> <p>- Yapının duvar örgüsünde bazı noktalarda taşların ve sıvanın değişiminden yapının yakın dönemde onarım geçirdiği anlaşılmaktadır.</p>

- Bitkilene						
BOZULMA NEDENLERİ:	İNSANLARIN NEDEN OLDUĞU HASARLAR		GEÇİRDİĞİ MÜDAHALELER:	<p><b>GENEL KORUNMUŞLUK DURUMU:</b> ( ) İyi (x) Orta ( ) Kötü</p> <p>Yapı; plan ve cephe düzeni olarak korunmasına rağmen kütle, malzeme ve yapım sistemi olarak yeterince korunması nedeniyle orta düzeyde sınıflandırılmıştır.</p>

- Bakımsızlık, terk						
KORUNMUŞLUK DURUMU:	YAPININ TAŞIYICILIK DURUMU: ( ) İyi (x) Orta ( ) Kötü ( ) Yıkık		KORUNMUŞLUK DURUMU:	Yapının taşıyıcılık sorunu yoktur. Yüzeysel bozulmalar ve malzeme kaybı vardır.			
	PLAN DÜZENİ: (x) İyi ( ) Orta ( ) Kötü			CEPHE DÜZENİ: (x) İyi ( ) Orta ( ) Kötü			
KORUNMUŞLUK DURUMU:	Özgün plan şeması tamamen okunabilmektedir.		KORUNMUŞLUK DURUMU:	Özgün cephe düzeni tamamen okunabilmektedir.			
	KÜTLE: ( ) İyi (x) Orta ( ) Kötü			MALZEME VE YAPIM TEKNİĞİ: ( ) İyi (x) Orta ( ) Kötü			
KORUNMUŞLUK DURUMU:	Özgün kütle oranları ve düzeni kısmen okunabilmektedir.		KORUNMUŞLUK DURUMU:	Yapının sadece dış duvarları yapım tekniği olarak korunmuştur. Yapı elemanları ve malzemelerinde kayıplar vardır.			
	HAZIRLAYAN : NUR UMAR			İNCELEME TARİHİ: 23.06.2014

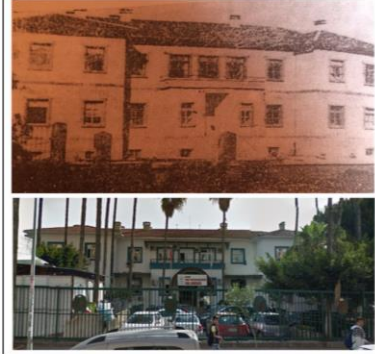
BOZULMA NEDENLERİ:	UZUN SÜRELİ DOĞAL ETKENLER		GEÇİRDİĞİ MÜDAHALELER:	<b>Cephe düzeni kapsamında:</b>

- Svalı yüzeylerde kirlenme, renk değişimi			- Yapının girişinin üstü yarım silindirik şekilde bir tente ile kapatılmıştır.	
BOZULMA NEDENLERİ:	İNSANLARIN NEDEN OLDUĞU HASARLAR		GEÇİRDİĞİ MÜDAHALELER:	<b>Malzeme kapsamında:</b>
