**19. YÜZYILDA ADANA VİLAYETİ'NDEKİ KAMU YAPILARI**

**NUR UMAR**

**DOKTORA TEZİ  
MİMARLIK ANABİLİM DALI  
RÖLÖVE - RESTORASYON PROGRAMI**

**İSTANBUL, 2017**

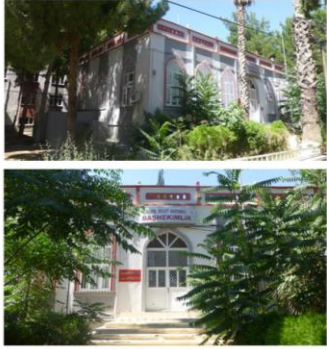
BOZULMA NEDENLERİ:	UZUN SÜRELİ DOĞAL ETKENLER		<b>Cephe düzeni kapsamında:</b> Pencerelerinin önüne demir korkuluklar eklenmiştir <b>Kütle kapsamında:</b> - Yapının sol yan cephesine betonarme ek yapılmıştır. <b>Malzeme kapsamında:</b> - Yapının iç mekânları yenilenmiştir. - Yapının sıva ve boyaları yenilenmiştir. - Zemini karo ile kaplanmıştır. - Pencere-kapı doğramaları değişmiştir - Giriş kapısı önündeki merdivenin yeniden yapıldığı anlaşılmaktadır.

- Cephede sıvalı yüzeylerde kirlenme, renk değişimi							
BOZULMA NEDENLERİ:	İNSANLARIN NEDEN OLDUĞU HASARLAR		<b>GENEL KORUNMUŞLUK DURUMU:</b> ( ) İyi (X) Orta ( ) Kötü Yapı, taşıyıcı sistem ve yapım malzemesi bakımından iyi durumdadır. Kaplama malzemesinde basit değişiklikler vardır.

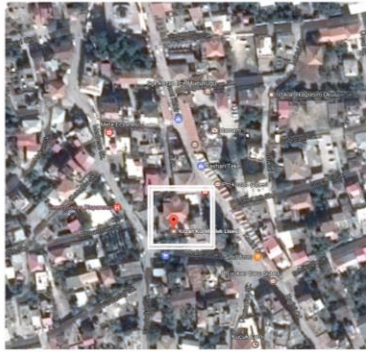
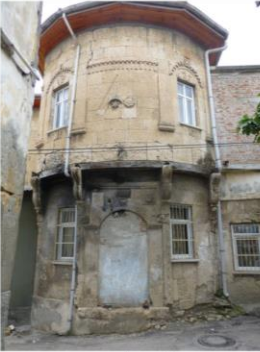
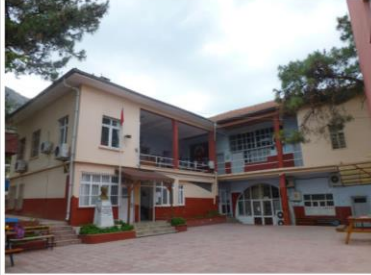
- Taş yüzeylerde karama, renk değişimi								
	- Taş yüzeylerde aşınma								
- Çıkma altında yer alan ahşap yüzeylerde çürüme ve bozulmalar		<p><b>Cephe düzeni kapsamında:</b></p> <ul style="list-style-type: none"> <li>- Ön cephede yer alan giriş kapısı kullanılmadığı için tuğla ile kapatılmış üstü sıvanmıştır.</li> <li>- Zemin kat pencerelerinin önüne demir korkuluklar eklenmiştir.</li> <li>- Sınfa dönüştürülmek için ilk halinde olmayan pencere ve kapılar eklenmiştir.</li> </ul> <p><b>Plan düzeni ve kütle kapsamında:</b></p> <ul style="list-style-type: none"> <li>- Arka cephesine betonarme iki katlı ek bir yapı yapılmıştır, açık bir koridor yardımı ile iki yapı birleştirilmiştir.</li> <li>- Yapının ön cephesinin sol yanına tek katlı betonarme bir bina eklenmiştir.</li> </ul> <p><b>Malzeme ve yapım tekniği kapsamında:</b></p> <ul style="list-style-type: none"> <li>- Yapının kapı ve pencerelerinde özgün doğrama kalmamış olup, çoğu pvc ile değiştirilmiştir.</li> <li>- Ön cephenin sağ yanında yer alan bölümün üst kat duvarı betonarme ve tuğla ile yeniden inşa edilmiştir.</li> </ul>

- Sıvalı yüzeylerde kirlenme, renk değişimi									
İNSANLARIN NEDEN OLDUĞU HASARLAR									
- Nitelsiz onarım									
- Vandalizm (Duvarlarının üzerine yazılar yazılması)
