**KAPADOKYA BÖLGESİ KAYA OYMA YAPI SORUNLARI VE ÇÖZÜM
ÖNERİLERİ**

**YÜKSEK LİSANS TEZİ
MİMARLIK ANABİLİM DALI
YAPI PROGRAMI**

İSTANBUL, 2015

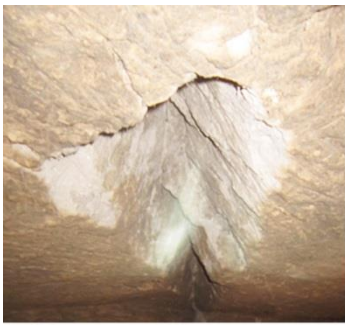
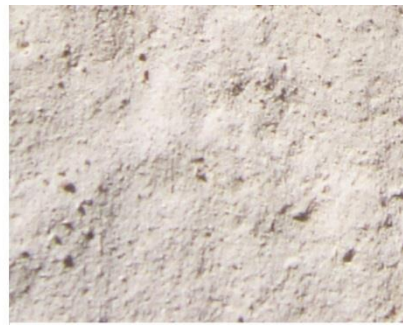
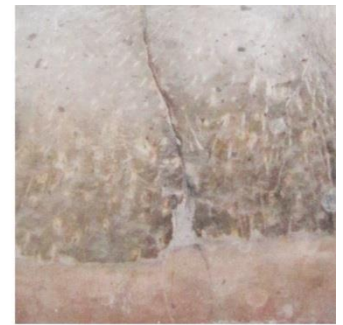
Oyuklanma, taneli yapıdaki taşlarda dış etkiler nedeniyle iri tanelerin zayıflayarak yerinden çıkmasıdır [64] (Şekil 4. 1). Bu durum taş yüzeyinde gelişigüzel oyuklar şeklinde gözlenir.

Çatlak, oluşum sırasında ya da doğal afetler, zemin oturmaları ve titreşim etkileri gibi nedenlerle malzemede oluşan yarıklardır. Çatlaklar, yüzeyde görülen kılcal çatlaklar ve derin olan yapısal çatlaklar olmak üzere ikiye ayrılır [64] (Şekil 4.1).

Şekil 4. 1 Kapadokya Bölgesi'nde taşta hasar türlerinden parça kopması, oyuklanma ve yapısal çatlak

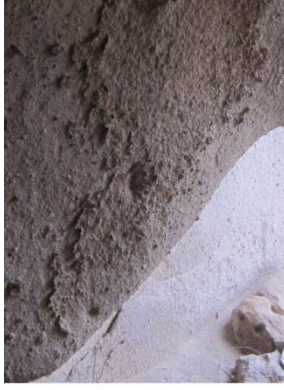
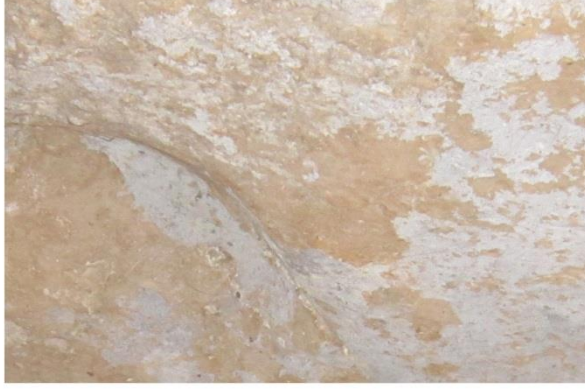
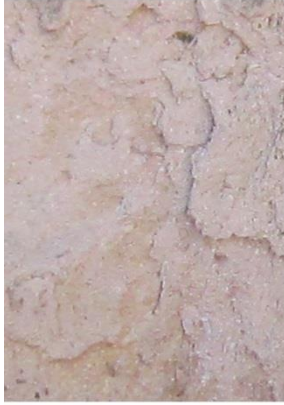
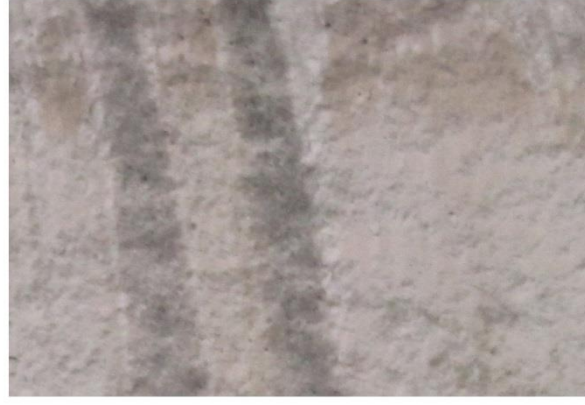
Yapraklanma, taş yüzeyinin tabakalar halinde kabarak yaprak görünümünde, çeşitli kalınlıklarda ve geniş tabakalar halinde ayrılmasıdır. Üst tabakaların alt tabaka yüzeyi ile ilişkisi zayıflar ve zamanla dökülmeler meydana gelir [64] (Şekil 4. 2).

Yüzey kirliliği, genellikle hava kirliliğine bağlı olarak ortaya çıkan, yüzeylerin yağmur suyu ile yıkanabilen bölümlerinde oluşan gri renkli ve ince bir tabaka şeklindedir. Bu bozulma türü genellikle süreksiz, ince ve yüzeyseldir [64] (Şekil 4. 2).

Şekil 4. 2 Kapadokya Bölgesi'nde taş hasar türleri: Kavlanma, yapraklanma ve yüzey kirliliği

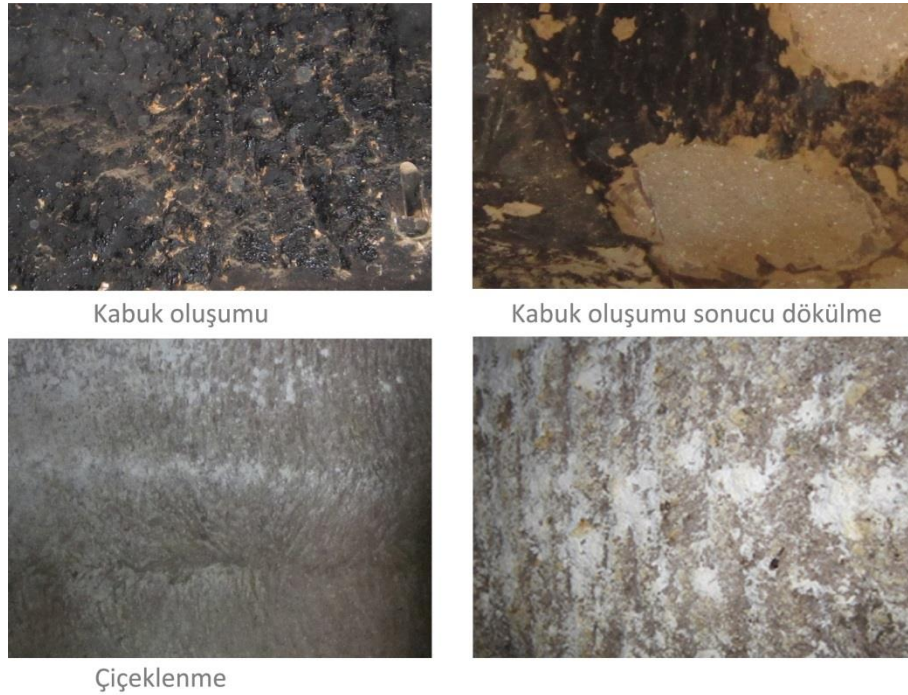
Alçı taşının hacmi kalsiyum karbonatın ($CaCO_3$) hacminden 1.7 kat fazla olduğu için taşta kabarıp dökülme şeklinde hasarlar da görülebilir [65] (Şekil 4. 3). Kirlilik devam ettiği sürece kabuk giderek kalınlaşır ve geçirimsiz bir örtü oluşturarak taş yüzeyinin nefes almasını engeller [64] (Şekil 4. 3).

Şekil 4. 3 Kapadokya Bölgesi'nde taş hasar türleri: Kabuk oluşumu, kabuk oluşumu sonucu dökülme ve çiçeklenme

Çiçeklenme; hava kirliliği, su, ıslanma-kuruma etkisi, kullanılan kimyasal maddeler sonucu suda çözünebilen tuzların gözenekli kayaçların bünyesine girmesiyle oluşan bir hasar türüdür [64, 65] (Şekil 4. 3). Taş gözeneklerine giren tuzlar, buharlaşma sonucu taş yüzeyinde ve kılcal çatlaklarda birikir. Biriken tuz osmoz² şartlarını oluşturup sürekli tuz birikimine sebep olur [65]. Tuzların birikmesi sonucunda taş yüzeyi, beyaz ve pudramsı bir görünüm alır [64] (Şekil 4. 3).

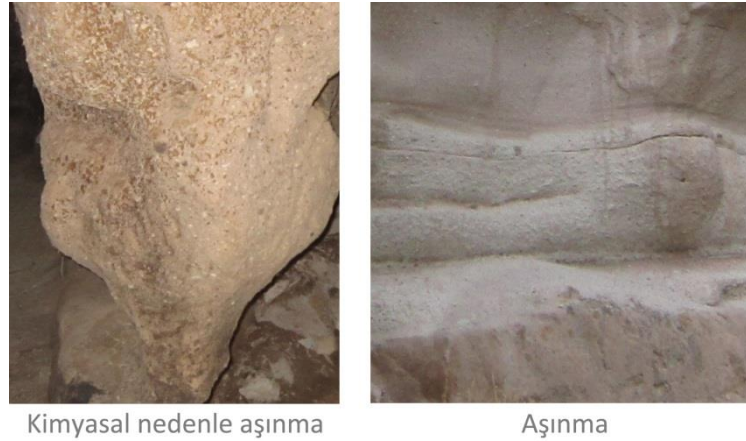
Aşınma, taş yüzeyinde deformasyon, kenarlarda yumuşama, yuvarlaklaşma ve elemanın kesitinde incelme meydana gelmesi durumudur [64] (Şekil 4. 4). Fiziksel/ mekanik ve kimyasal aşınma olarak ikiye ayrılır [68]. Fiziksel-Mekanik Aşınma ısı gerilme, gerilme boşalması, su basıncı, tuz oluşumu ve biyolojik etkenlerden dolayı meydana gelebilir [68]. Kimyasal aşınma, taşın çözünmesi (Şekil 4. 4), sıvı ile etkileşim, oksitlenme, canlı organizma etkisi, erime oluşturan (karstik) etkenlerden dolayı meydana gelebilir [68].

Şekil 4. 4 Kapadokya Bölgesi'nde taş hasarı türlerinden aşınma

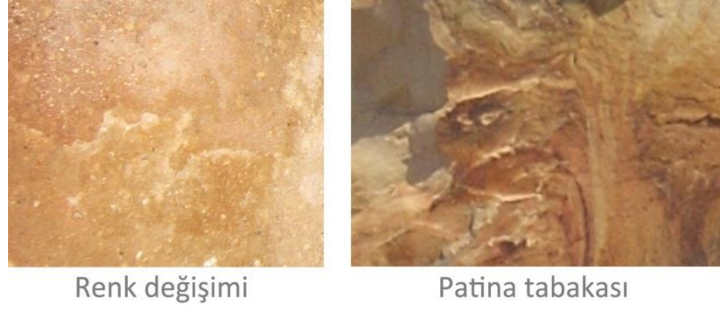
Renk değişimi, gün ışığı, ultraviyole (UV) ışınları, su, nem ya da mikroorganizma etkisiyle taşı oluşturan minerallerin kimyasal değişime uğraması sonucunda, taşın çeşitli bölgelerinde meydana gelen lekelenme ve renksel farklılaşmalarıdır [64] (Şekil

Taşın ocaktan çıkarıldıktan sonra yüzeyinde oluşan kahverengi veya turuncu renkli tabakaya “patina” denir (Şekil 4. 5). Kirlilikle karıştırılmamalıdır. Kirli kabukta sülfür fazla iken patinanın ana maddesi kalsiyum oksalattır. Taş yüzeyinden bu tabakayı kaldırmak yüzeyi tahribata açık hale getirir [65].

Şekil 4. 5 Kapadokya Bölgesi'nde taş hasarı türlerinden renk değişimi

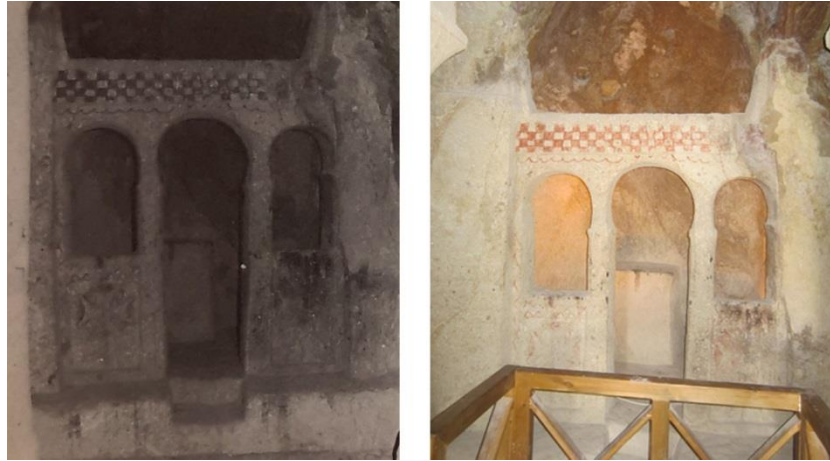
Şekil 4.11'deki planda ve Şekil 4.15'teki DD kesitte görüldüğü gibi orta apsis tavanında kabuk oluşumu, çiçeklenme, parça kopması hasarları ile apsis tavanı alt kısmından duvar ile zeminin birleşimine kadar devam eden bir çatlak mevcuttur. Orta apsis templon duvarı güneybatı (GB) penceresi tabanında renk değişimi ve pencerenin yanından başlayarak duvar bitimine kadar devam eden çiçeklenme vardır (Şekil 4. 15). Rodley'in kitabından alınan [74] Şekil 4.14'teki 1985 yılı orta apsisi templon duvarı fotoğrafı ile günümüz fotoğrafı karşılaştırıldığında değişim olmadığı görülmektedir.

Şekil 4. 14 Malta Haçlı Kilise orta apsis templon duvarı 1985 [102] ve 2014 yılları fotoğrafı

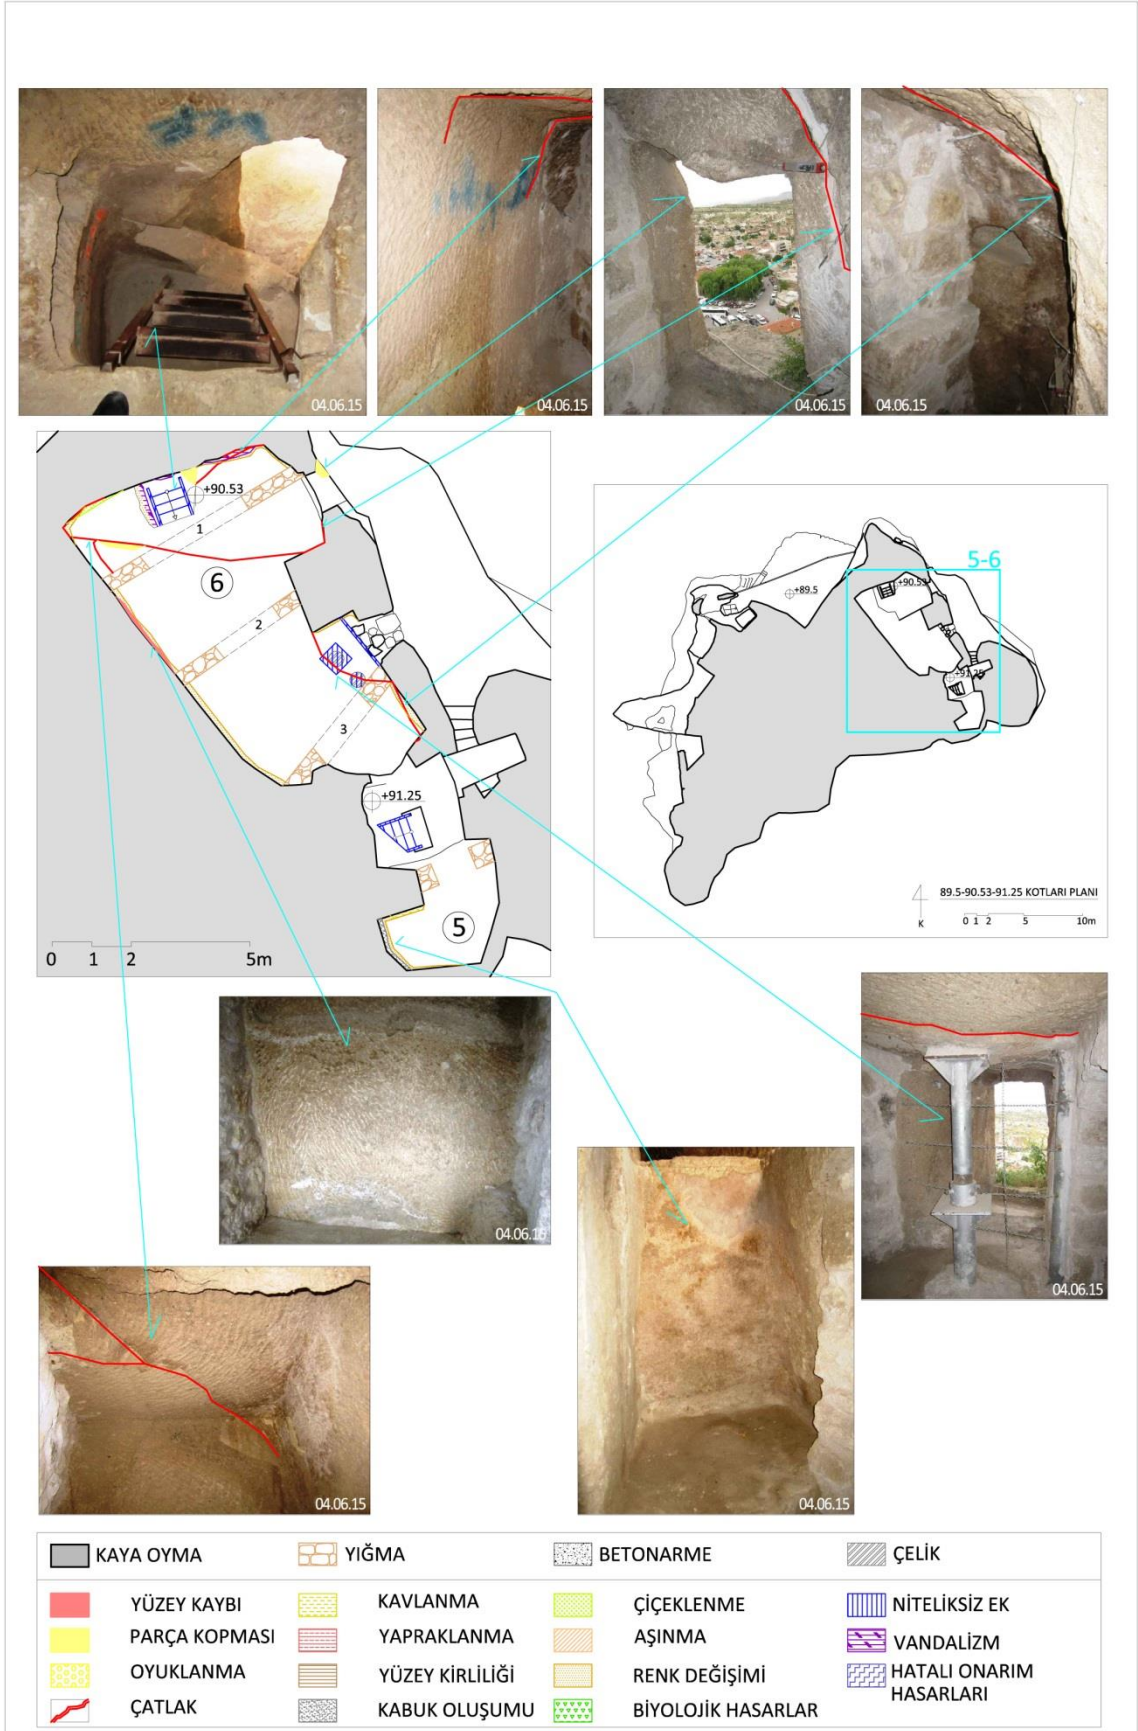
2. ve 3. kemerin arasındaki alanın batı duvarında ve kuzeyinde bulunan çıkıntı şeklindeki duvarda renk değişimi vardır. Aynı mekânda bulunan pencere açıklığı niteliksiz eklerle pencereden düşmeyi engellemek için kapatılmıştır. Bu pencere önündeki tavanda çatlak bulunmaktadır ve bu çatlağın kopmalara veya kaya düşmesine neden olmaması için niteliksiz çelik ek kolonlar yapılmıştır (Şekil 4.16).

3. kemer ile sınırlanan alanın doğu duvarında renk değişimi ve tavanında çatlak mevcuttur (Şekil 4.16).

Şekil 4. 16 Ortahisar Kalesi 5 ve 6 no.lu mekânların hasarları

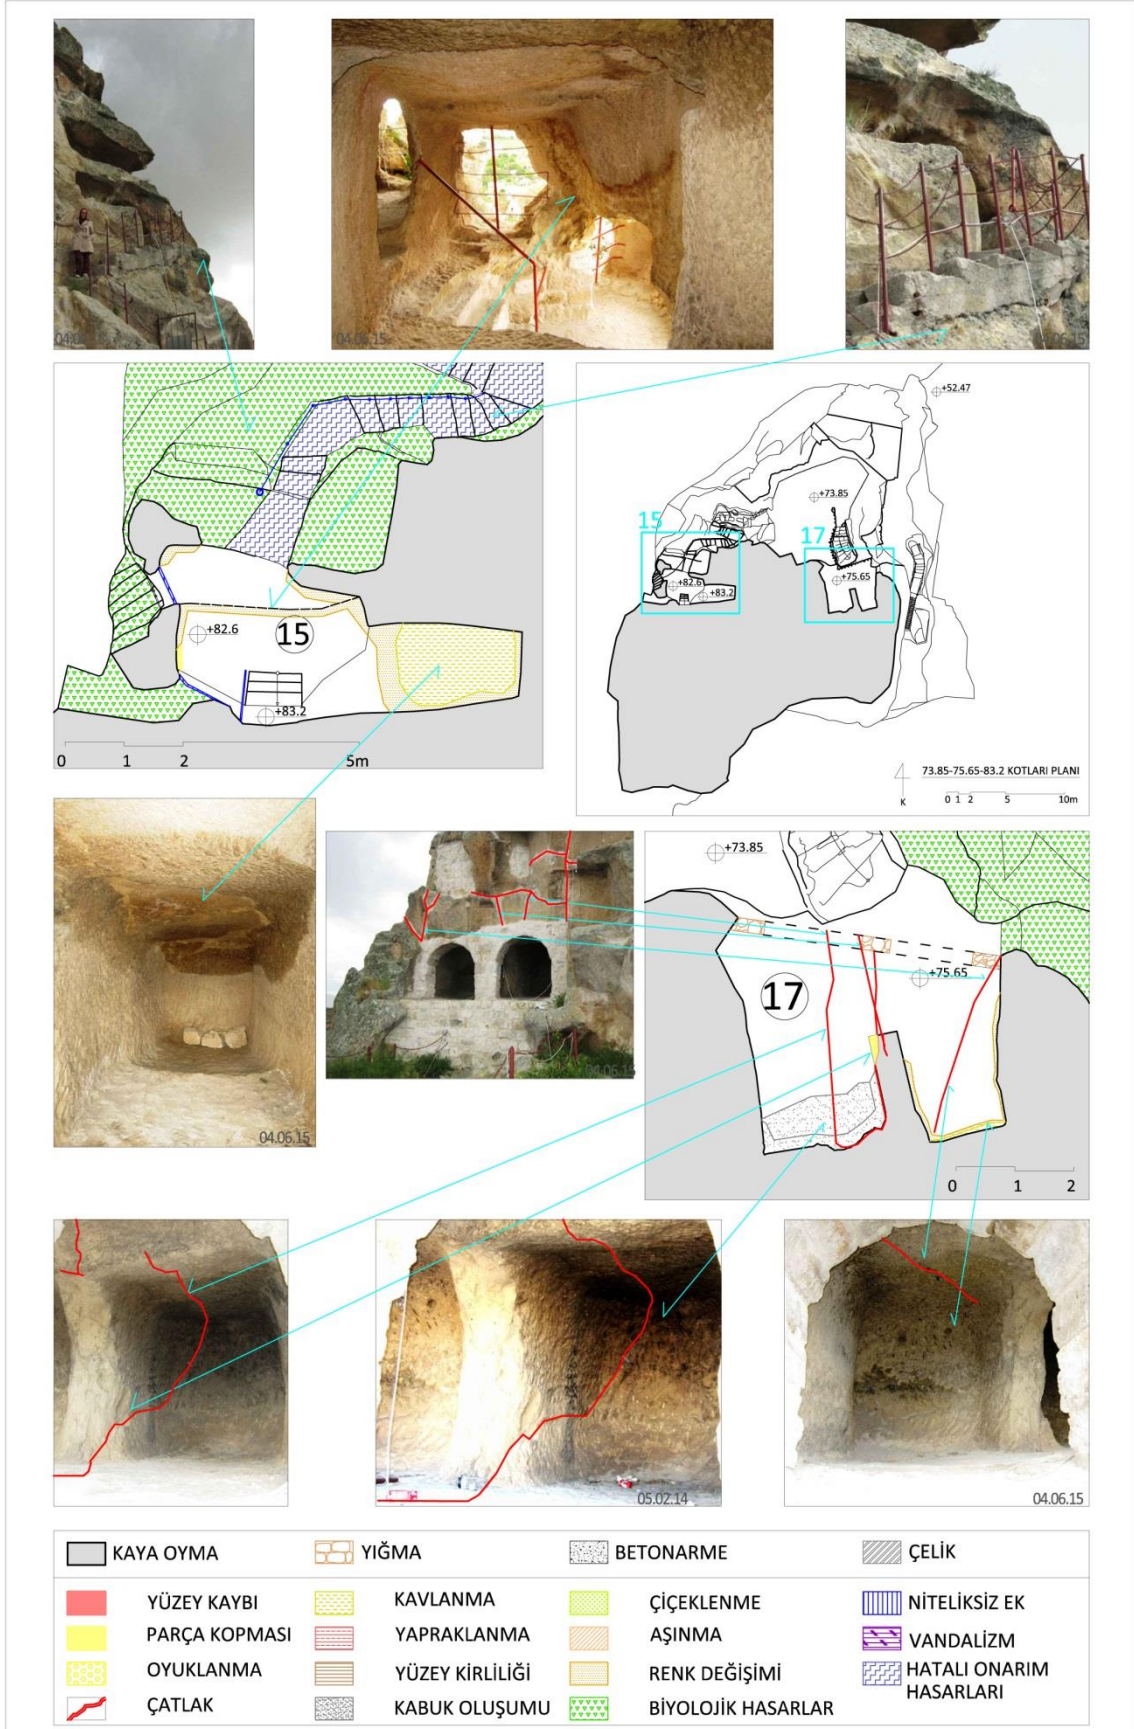
Kalenin +82.6 kotunda bulunan 15 no.lu mekâna çıkılan merdivenlerde malzeme olarak kullanılan çimentodan dolayı hatalı onarım hasarı ve merdiven korkuluklarında niteliksiz ekler bulunmaktadır (Şekil 4.18). Bu mekânın dış yüzeyinde ise kara yosunu, liken ve yüksek bitki türünde biyolojik hasarlar görülmektedir (Şekil 4.17).

Vandalizm kaynaklı hasarlar

Şekil 4. 18 Ortahisar Kalesi 15 ve 17 no.lu mekânların hasarları

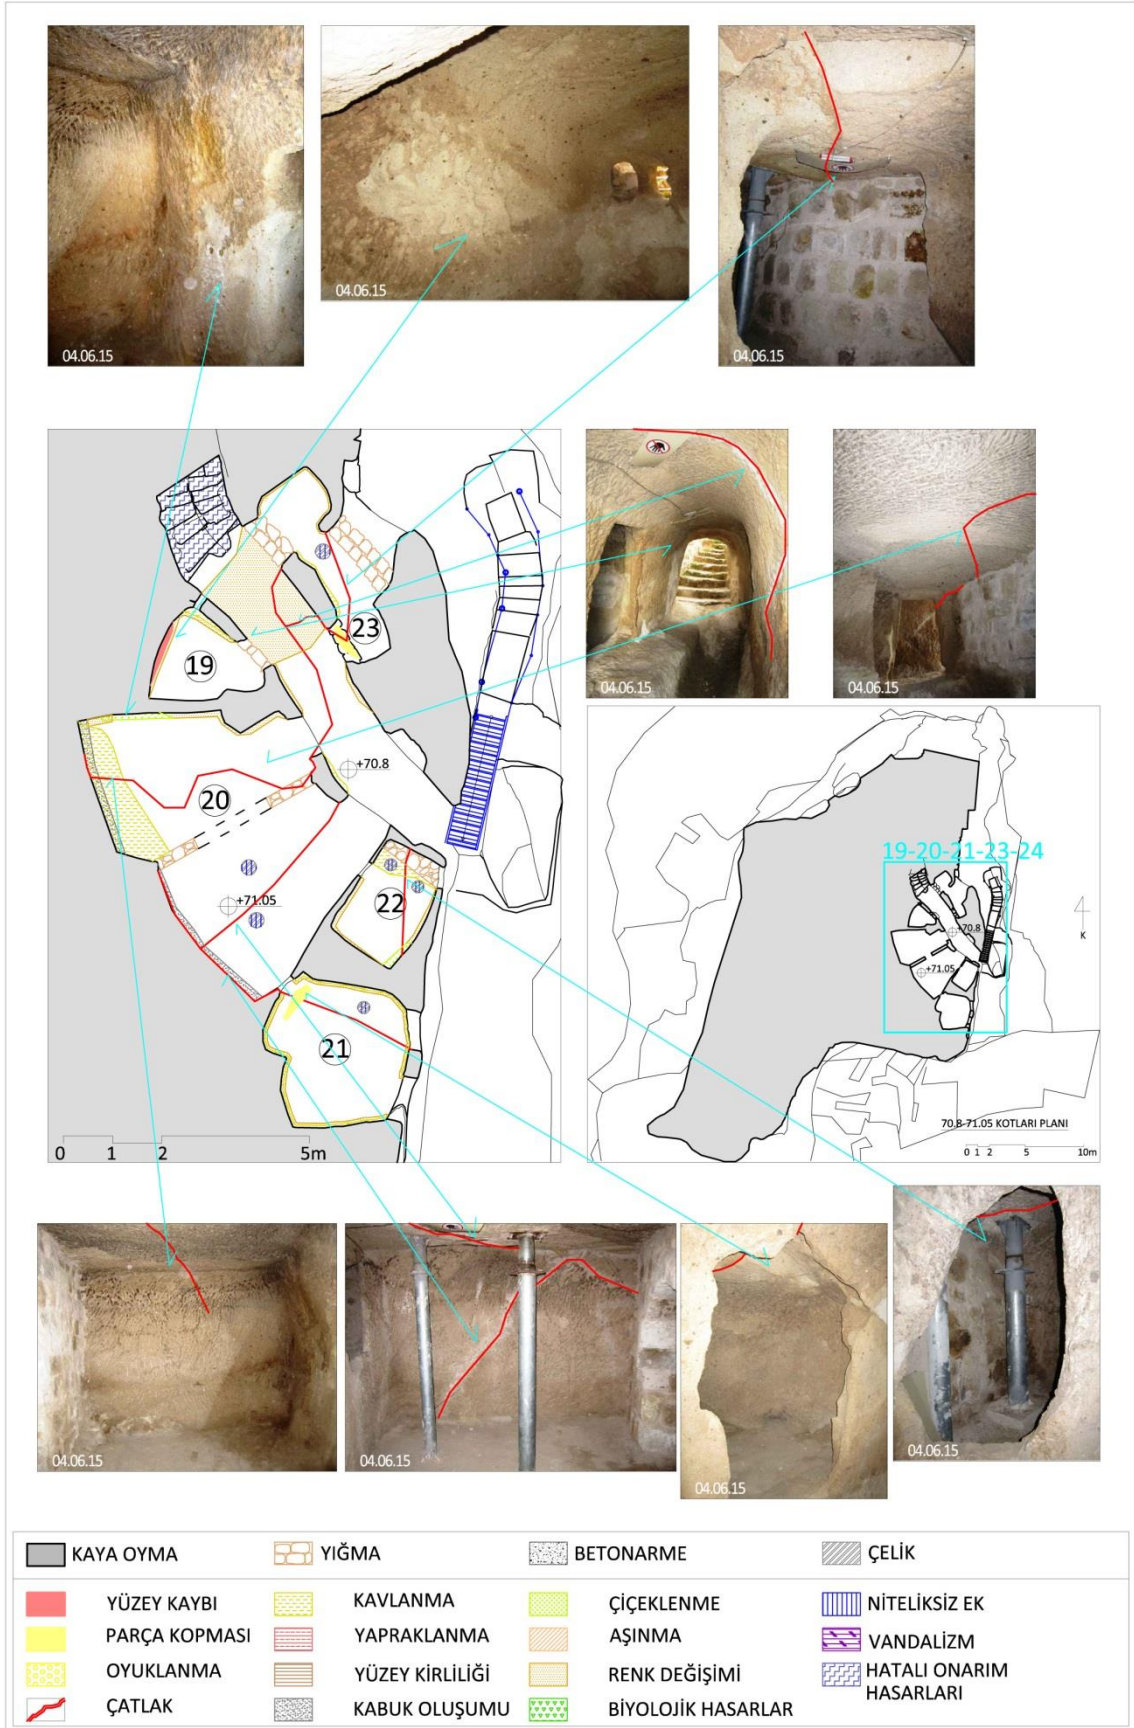
Kalenin +71.05 kotunda bulunan 19 no.lu mekânın batı ve kuzey duvarında renk değişimi, ayrıca batı duvarında yüzey kaybı, kuzey duvarında ise kavlanma mevcuttur (Şekil 4.19). +71.05 kotundaki 20 no.lu mekân içindeki kısımlar, alanda restorasyon kapsamında yığma tekniğiyle oluşturulan taş duvar esas alınarak kuzey ve güney alanları şeklinde ikiye ayrılmıştır. Kuzey alanının batı duvarından başlayan çatlak, alanın tavanından geçerek +70.8 kotundaki koridorun tavanında devam etmektedir. Bu alanın kuzey duvarında çiçeklenme ve renk değişimi, batı duvarında kabuk oluşumu ve tavanında kavlanma görülmektedir. 20 no.lu mekânın güney alanının batı ve güney duvarları ile tavanında çatlaklar bulunmaktadır. Mekândaki tavan çatlaklarının kopmalara veya kaya düşmesine neden olmaması için niteliksiz çelik ek kolonlar yapılmıştır. Bu alanın batı duvarında kabuk oluşumu da mevcuttur (Şekil 4.19).

21 no.lu mekânın duvarlarında renk değişimi ve kavlanma hasarları gözlenmektedir. Bu alanın tavanında parça kopması vardır ve tavanında 20 no.lu mekânın güney alanı güney duvarı çatlağı devam etmektedir. Bu çatlak sebebiyle oluşabilecek kopma veya kaya düşmelerini engellemek amacıyla niteliksiz çelik ek kolon yapılmıştır. 22 no.lu mekân tavanında kavlanma ve çatlak vardır. Bu çatlak nedeniyle oluşabilecek tehlikeleri engellemek amacıyla niteliksiz çelik ek kolonlar oluşturulmuştur. Bu alanın KD duvarına yığma tekniğiyle taş duvar örülmüştür, GD duvarında ise renk değişimi ve çiçeklenme mevcuttur. Mekânın GB ve KB duvarlarında renk değişimi bulunmaktadır (Şekil 4.19).

23 no.lu mekânda bulunan açıklıklardan ikisi yığma tekniğinde örülen taş duvarlar ile kapatılmıştır. Bu mekân tavanında bulunan çatlak niteliksiz ek çelik kolon ile desteklenmiştir. Alana girilen kapı boşluğu tavanında parça kopması vardır. Mekânın batı duvarında kavlanma, kuzey ve doğu duvarında renk değişimi mevcuttur. +70.8 kotunda bulunan koridorun batı duvarlarında, tavanında ve doğu duvarında renk değişimi, doğu duvarında ayrıca kavlanma vardır. Koridordan üst kotlara çıkmak için kullanılan merdivende çimento kullanılması hatalı onarım hasarına neden olmuştur. Koridor tavanında 20 no.lu mekânda da devam eden çatlak mevcuttur. Alt kotlardan +70.8 kotuna çıkılan merdivenlerde ve korkuluklarda niteliksiz ekler kullanılmıştır (Şekil 4.19).

Şekil 4. 19 Ortahisar Kalesi 19, 20, 21, 22 ve 23 no.lu mekânların hasarları

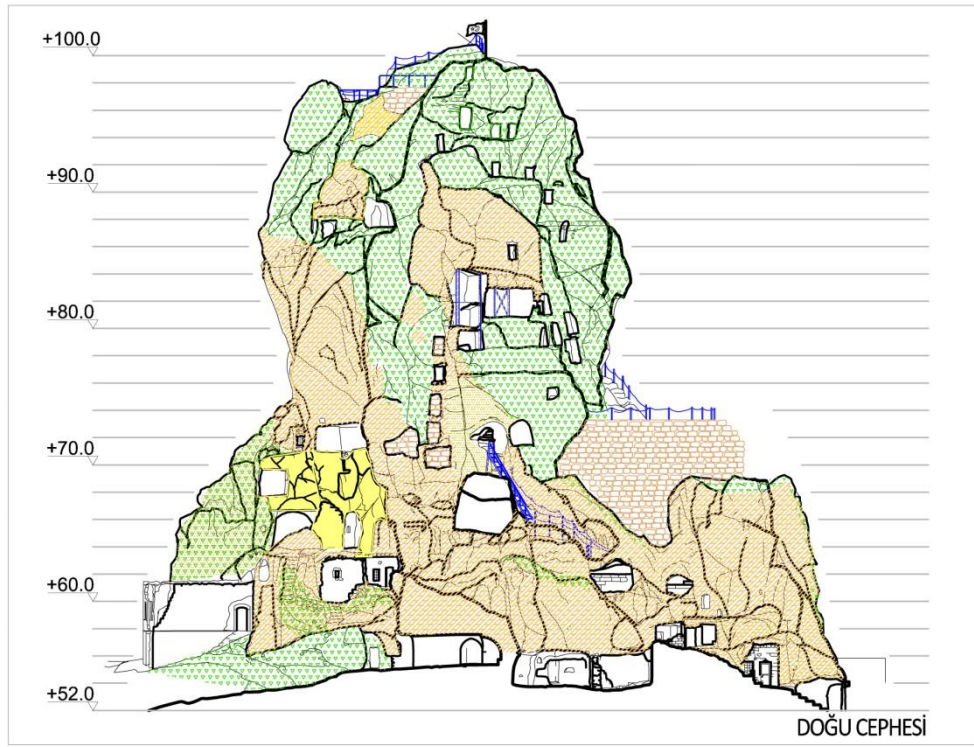
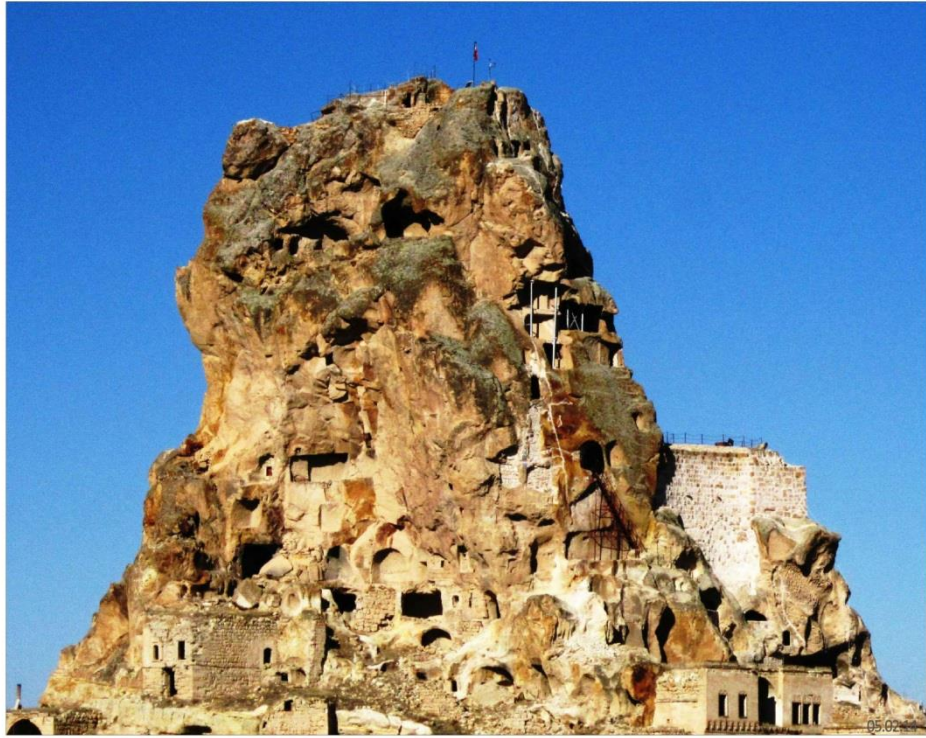
Şekil 4. 20 Ortahisar Kalesi doğu cephesi hasarları

Kalenin dış cephesinde en fazla liken, kara yosunu ve yüksek bitkiler şeklinde oluşmuş biyolojik hasarlar görülmektedir. Kalenin doğu cephesinde +52.0-60.0 kotları arasında biyolojik hasar, aşınma, kavlanma; +60.0-70.0 kotları arasında biyolojik hasar, renk değişimi, parça kopması, kavlanma, aşınma ve niteliksiz ekler mevcuttur. Bu kottaki ve +70.0-80.0 kotları arasındaki bazı pencere boşlukları yağma tekniğinde taş duvar örülerek kapatılmıştır. +70.0-80.0 kotları arasında biyolojik hasar, renk değişimi, parça kopması, kavlanma, aşınma ve niteliksiz ekler; +80.0-90.0 kotları arasında kavlanma, biyolojik hasar, aşınma hasarları ve niteliksiz ekler bulunmaktadır. +90.0-100.0 kotları arasında biyolojik hasar, aşınma, kavlanma, niteliksiz ekler ve oyuklanma vardır. +64.0-74.0 kotları arasında bulunan terasın yağma duvarları yeniden örülmüştür (Şekil 4.20).

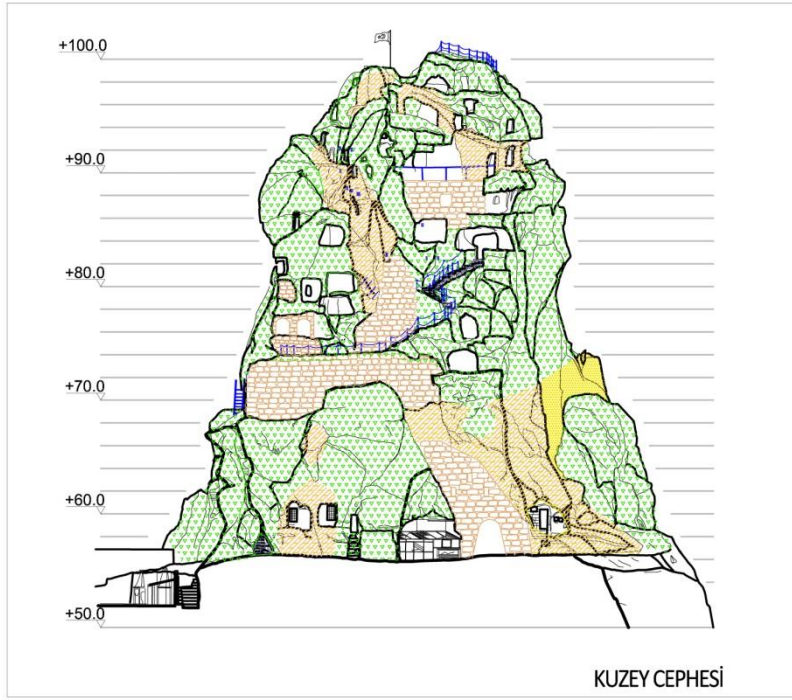
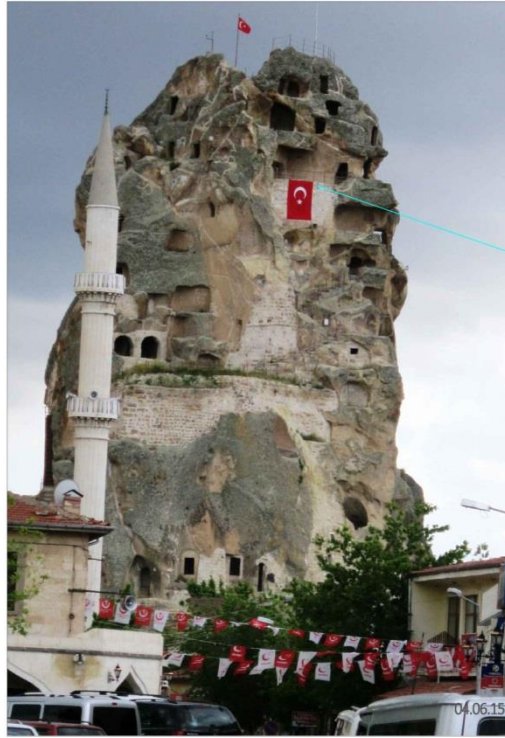
Şekil 4. 21 Ortahisar Kalesi kuzey cephesi hasarları

Kalenin kuzey cephesinin her kotunda biyolojik hasar görülmektedir. +50.0-60.0 kotları arasında aşınma ve kavlanma hasarları bulunmaktadır. Bu kotlar arasındaki bazı kısımlara yağma duvar örülmüştür. +60.0-80.0 kotları arasında aşınma, kavlanma, niteliksiz ekler ve parça kopması mevcuttur. Bu kotlar arasında bazı alanlara yağma duvarlar oluşturulmuş ve bazı çatlaklar üzerine çatlağın açılmasını engellemek amacıyla çengel şekilli çelikler saplanmıştır. Bu çeliklerin kaya oyma yapı çatlaklarında kullanımının uygun olmayacağı düşünülmekte ve niteliksiz ek olarak kabul edilmektedir. +80.0-100 kotları arasında kavlanma, aşınma ve niteliksiz ekler vardır. Bu kotta düşmesi muhtemel olan kayaları yerinde sabit durdurmak amacıyla bazı ek saplama çelikler kullanılmıştır. +85.0-90.00 kotları arasında yağma olarak yeniden oluşturulan terasın zemininde kullanılan ahşap kaplama doğru uygulanmamıştır ve ahşap aralarından su ahşap altına girmektedir. Bu hatalı onarım hasarı teras altındaki 15 no.lu mekânda (Şekil 4.18) kavlanmaya neden olmaktadır (Şekil 4.21).

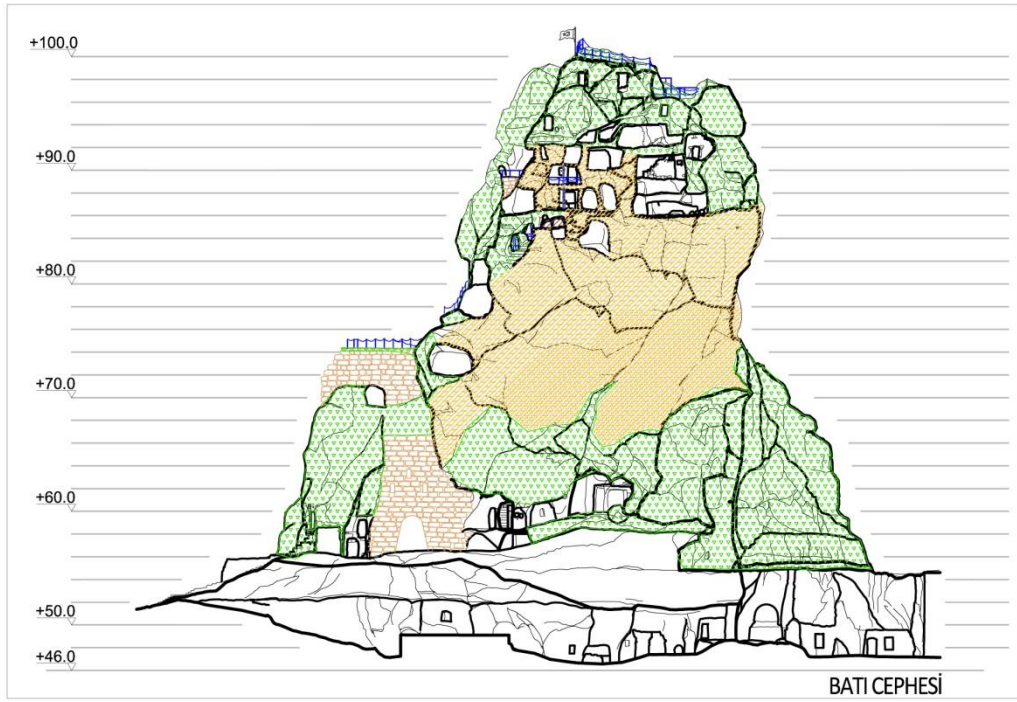
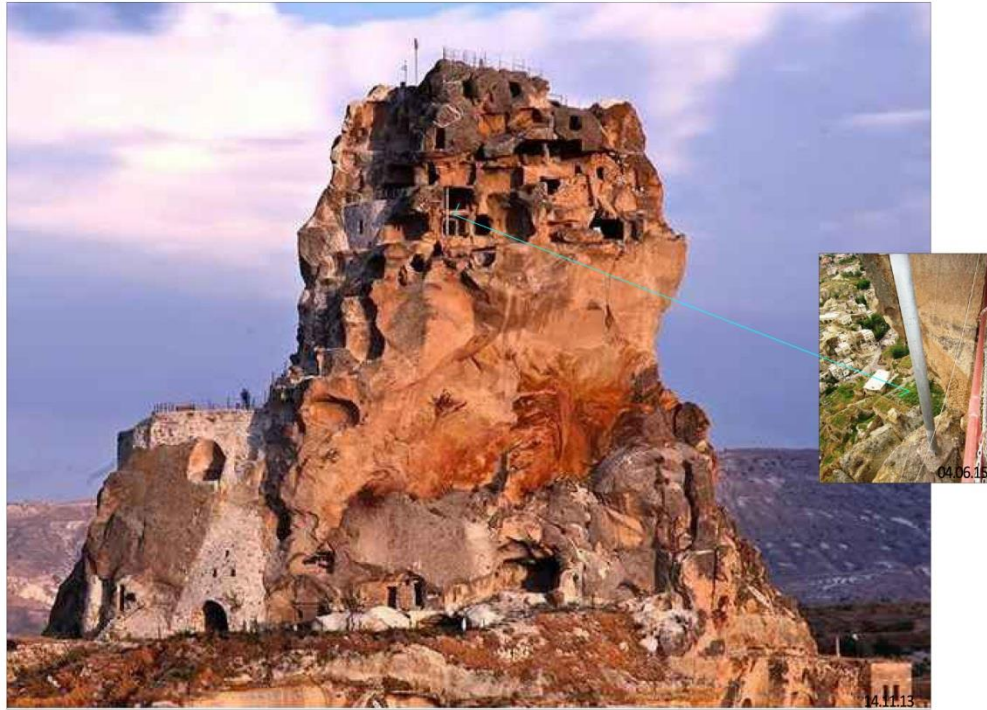
Şekil 4. 22 Ortahisar Kalesi batı cephesi hasarları

Kalenin batı cephesi +46.0-60.0 kotları arasında biyolojik hasar vardır ve bazı alanlara yağma duvar örülmüştür. 60.0-80.0 kotları arasında biyolojik hasar, aşınma, kavlanma, renk değişimi (patina tabakası) ve niteliksiz ekler mevcuttur ve bazı alanlara yağma duvar örülmüştür. +80.0-100.0 kotları arasında niteliksiz ekler, aşınma, kavlanma ve biyolojik hasar mevcuttur. Bu cephede +86.0-90.0 kotları arasında üstündeki kayanın düşmesini engellemek amacıyla düşme ihtimali olan konsol bir kaya üzerine yerleştirilmiş niteliksiz ek bir kolon bulunmaktadır (Şekil 4.22).

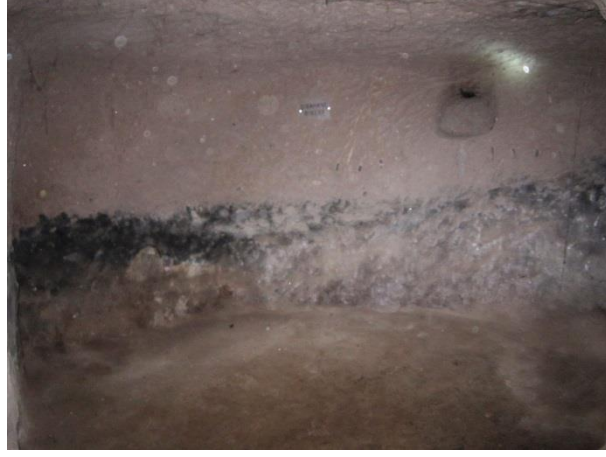
Şekil 4. 24 Mazi Yeraltı Şehri'nde yeni bulunan mekân

Restorasyon esnasında rölövede olmayan yeni mekânlar bulunmuş, bulunan mekânın duvarları yenileme amacıyla yeniden kazınmış ve onarım hasarları oluşturulmuştur. Bulunan alanın şirahane olduğu tahmin edilerek şirahane görüntüsü elde etmek için duvarların alt kısmı çimento ile sıvanmış ve bu kısımlarda da hatalı onarım hasarları meydana getirilmiştir (Şekil 4.24).

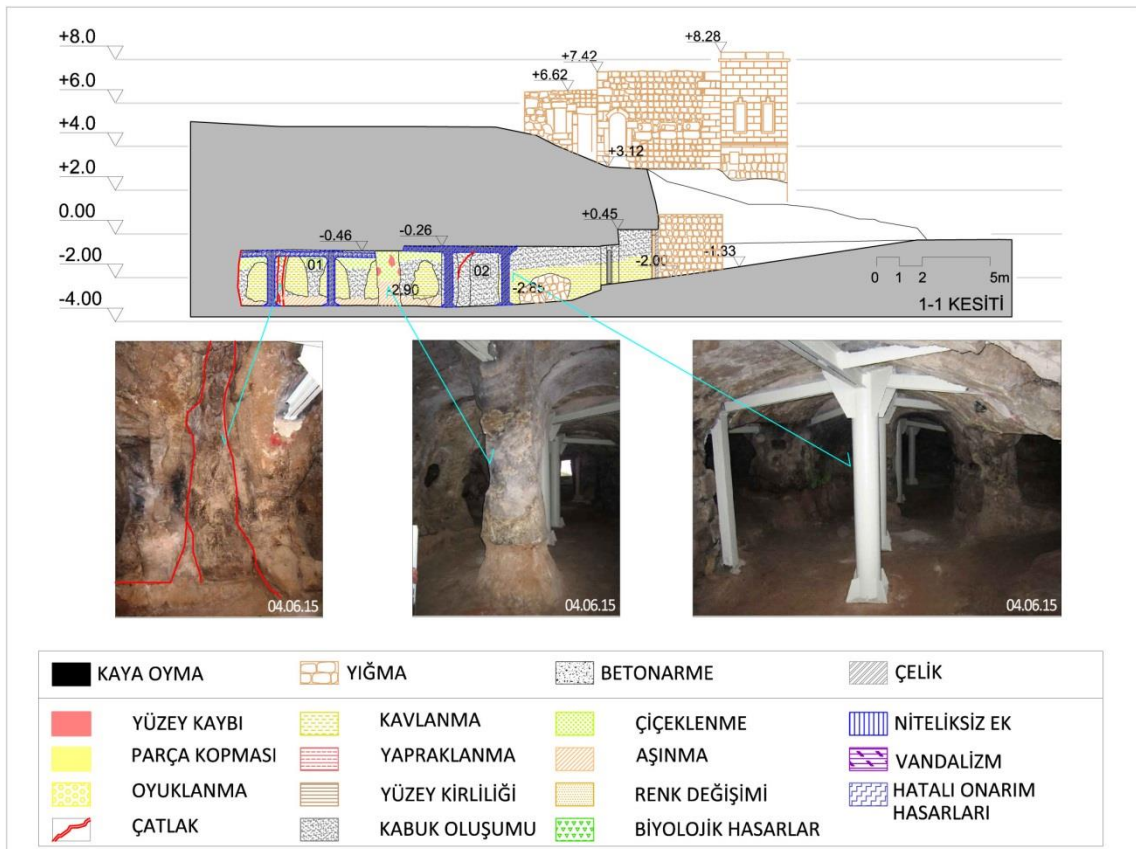
Şekil 4. 25 Mazı Yeraltı Şehri 1 ve 2 no.lu mekânların hasarları(1-1 kesiti)

Şekil 4.25 ve Şekil 4.26'da görülen -2.85 ve -2.90 kotları arasında yer alan ve ortasında bir kaya kolon bulunan 01 no.lu mekânın tavanında ve duvarlarında bulunan çatlaklardan dolayı çökme veya parça kopması gerçekleşmemesi için mekâna niteliksiz çelik ekler yerleştirilmiştir. Bu mekândaki çelik kirişlerin kaya ile birleşiminin çimento ile yapılması hatalı onarım hasarlarına neden olmuştur (Şekil 4. 25, Şekil 4.26). 01 no.lu alanın -2.90 m. kotunu çevreleyen tüm duvarlarında kabuk oluşumu ve aşınma; tavanında çiçeklenme ve parça kopması vardır. Bu kottaki duvar içine oyulmuş yemliklerde (taka) kavlanma bulunmaktadır. Bu alanın batı duvarındaki yemliklerin alt kısımlarında alg türünden biyolojik hasarlar mevcuttur. Mekân ortasındaki kaya kolonun alt kısımlarında aşınma, üst kısımlarında çiçeklenme ve yüzey kaybı vardır. 01 no.lu mekânın -2.85 kotu alanında niteliksiz ekler ve hatalı onarım hasarları mevcuttur. Bu alanın tavanında çatlaklar, doğu duvarında kabuk oluşumu ve kavlanma, güney duvarında ise kabuk oluşumu ve aşınma görülmektedir (Şekil 4. 25, Şekil 4.26). -2.63 kotundaki 1A no.lu mekân yığma tekniğiyle yapılan taş bir duvar ile 01 no.lu mekândan ayrılmıştır. Bu mekânın tavanında 01 no.lu mekânda da devam eden bir çatlak bulunmaktadır. Alanın tüm duvarlarında kabuk oluşumu ve aşınma hasarları vardır. Tavanın KB kısmında renk değişimi, GD kısmında ise çiçeklenme mevcuttur (Şekil 4.26). 01B no.lu mekân tavanında ve duvarlarında çatlaklar bulunmaktadır. Çatlakları desteklemek amacıyla niteliksiz ekler oluşturulmuştur. Çelik kolon ve kirişlerin kaya ile birleşiminde çimento kullanıldığı için hatalı onarım hasarları oluşmuştur. Mekân tavanının güney kısmında kabuk oluşumu, kuzey kısmında ise renk değişimi mevcuttur. Tüm duvarlarda kabuk oluşumu ve aşınma vardır (Şekil 4.26).

-2.39 kotundaki 02 no.lu alanın duvar ve tavanında kabuk oluşumu mevcuttur. Bu mekânın -1.93 kotundaki alanının tavanında bir çatlak, kuzey duvarında aşınma, kavlanma ve renk değişimi ile batı duvarlarında çiçeklenme, kavlanma ve kabuk oluşumu hasarları vardır (Şekil 4.25, Şekil 4.26). -2.01 kotunda bulunana 02A no.lu alanın batısında bulunan girintiler yığma tekniğiyle taş duvar örülerek kapatılmıştır. Yığma duvar ve kaya birleşim yerlerinde kabuk oluşumu hasarı mevcuttur. Bu alan tavanında bir çatlak, tavanının kuzey kısmında kabuk oluşumu, güney kısmında ise çiçeklenme vardır (Şekil 4.26).

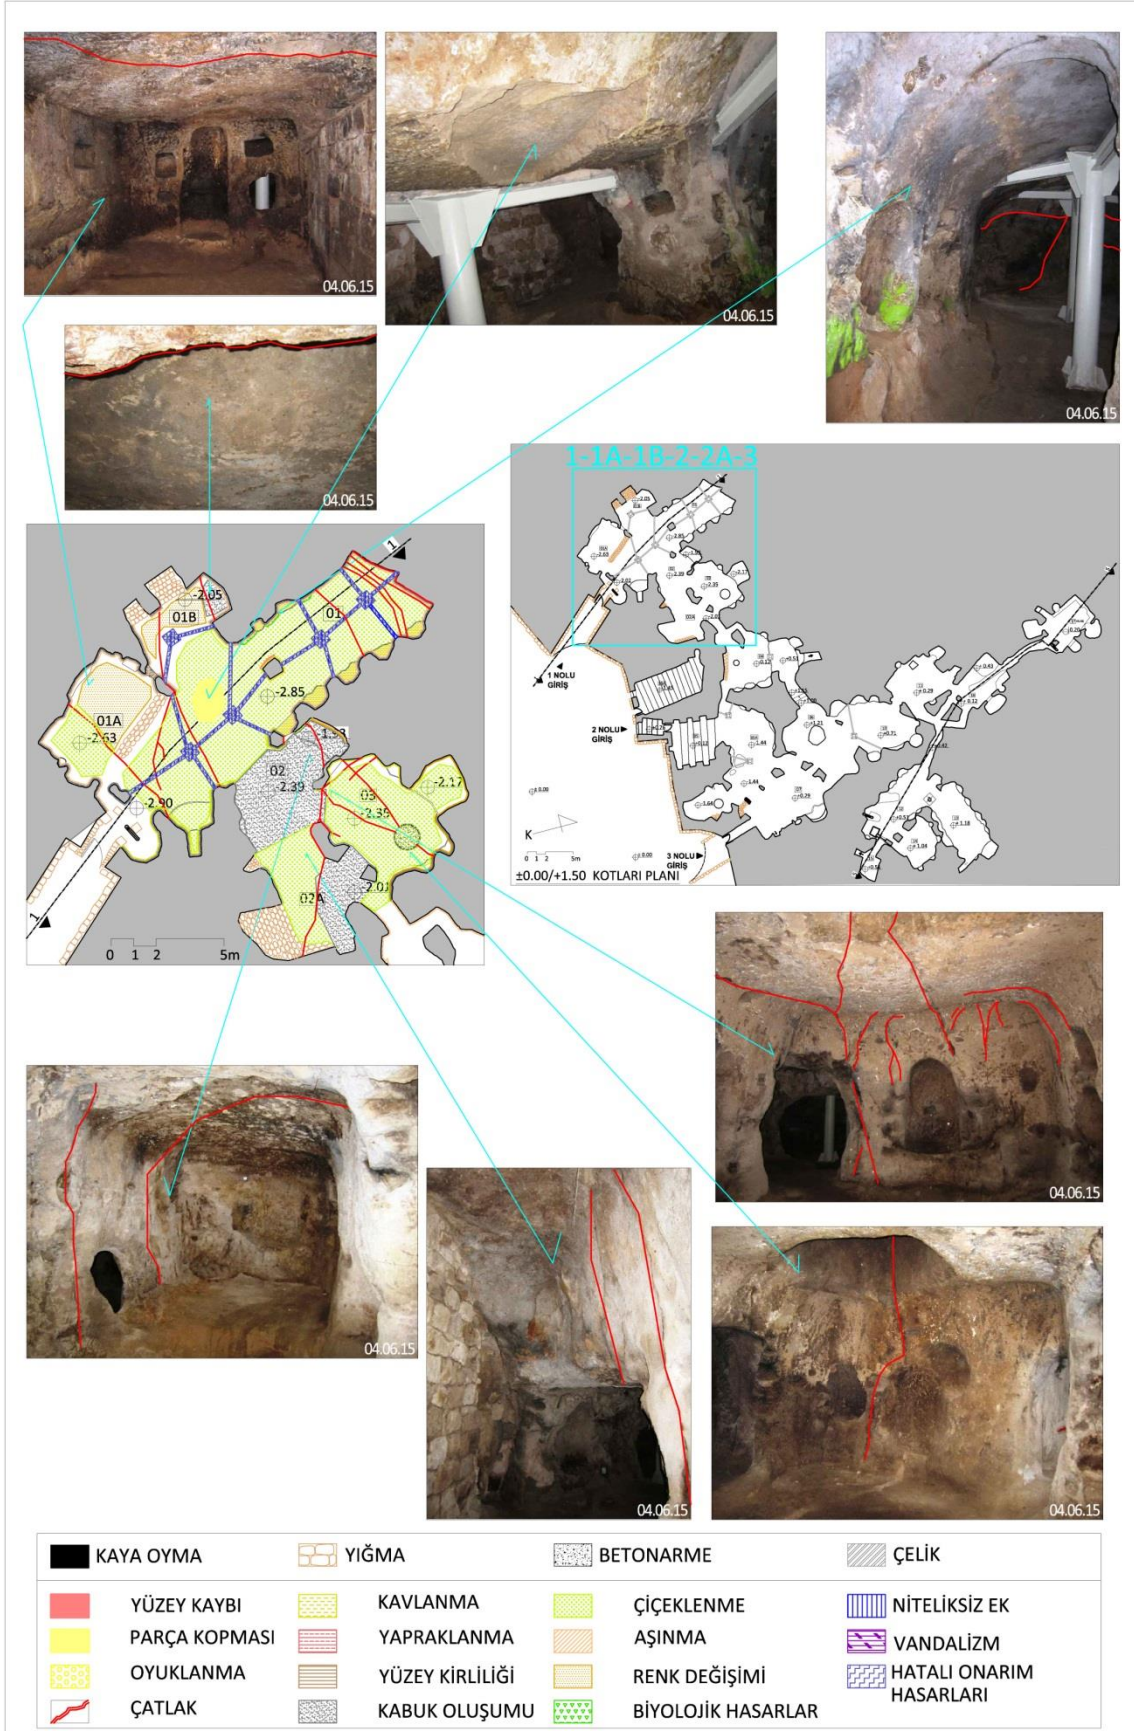
Şekil 4. 26 Mazı Yeraltı Şehri 1, 1A, 1B, 2, 2A ve 3 no.lu mekânların hasarları

-2.35 kotunda bulunan 03 no.lu mekân tavanında, duvarlarında ve havalandırma bacasında devam eden pek çok çatlak ve çiçeklenme hasarı mevcuttur. Baca içerisinde kabuk oluşumu ve çiçeklenme de vardır. Alanın batı ve KB duvarlarında kavlanma; kuzey ve doğu duvarlarında kabuk oluşumu ve renk değişimi; güney duvarında ise kabuk oluşumu mevcuttur. 03 no.lu alanın -2.17 kotundaki kısmının tavanında çiçeklenme, duvarlarında ise renk değişimi bulunmaktadır (Şekil 4.26).

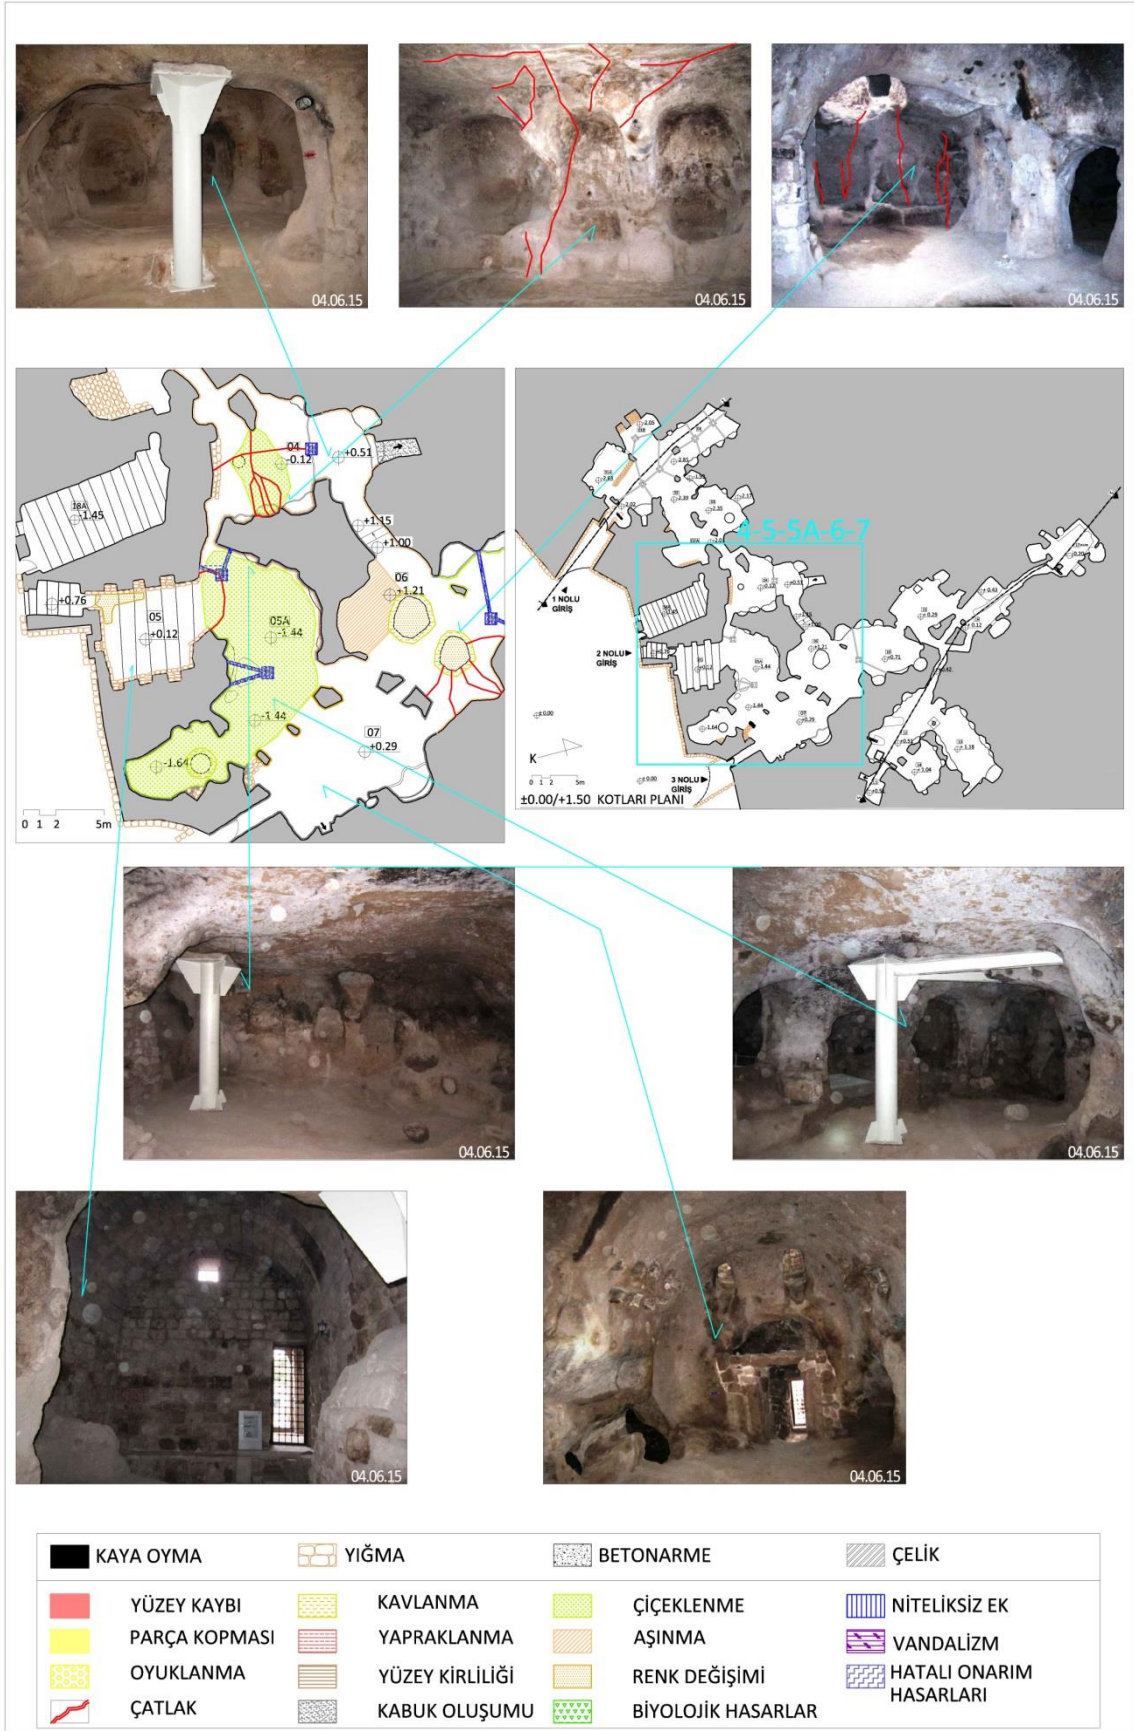
Şekil 4. 27 Mazı Yeraltı Şehri 4, 5, 5A, 6 ve 7 no.lu mekânların hasarları

Şekil 4.27'deki planda -0.12 kotundaki 04 no.lu mekân tavanında çiçeklenme ile duvarlarda da devam eden çatlaklar mevcuttur. Alanın batısına yığma tekniğiyle taş duvar örülmüştür. Mekânın tüm duvarlarında aşınma mevcuttur. Doğu duvarında ve KB duvarlarında kabuk oluşumu görülmüştür. Alanda niteliksiz ekler oluşturulmuş ve bu eklerin yanlış uygulanması hatalı onarım hasarına neden olmuştur. Alanın kuzeyindeki tünelin genelinde kabuk oluşumu vardır (Şekil 4.27).

-1.44 ve -1.64 kotları arasındaki 05A no.lu mekânın tüm tavanında çiçeklenme hasarı görülmektedir. 05A mekânının -1.44 kotundaki tavanındaki çatlakları desteklemek amacıyla niteliksiz ekler ve hatalı onarım hasarları oluşmuştur. Bu kottaki alanın KB duvarlarında kabuk oluşumu ve kavlanma, doğu duvarlarında renk değişimi ve batı duvarlarında kabuk oluşumu mevcuttur. 05A no.lu mekânda -1.64 kotundaki alanın duvarlarında kabuk oluşumu vardır. Alanın doğusundaki bir girinti taş duvar ile kapatılmıştır. Bu alanda bir adet havalandırma bacası bulunmaktadır. Baca içinde çiçeklenme, etrafında ise kavlanma hasarları vardır. 05A no.lu mekândan 04 no.lu mekâna geçilen koridorun güney duvarında aşınma, kuzey duvarında ise aşınma ve kabuk oluşumu mevcuttur (Şekil 4.27).

+1.21 kotundaki 06 no.lu mekândan 04 no.lu mekâna geçilen koridorun kuzey duvarında aşınma, güney duvarında kabuk oluşumu hasarı vardır. 06 no.lu mekânda 2 adet havalandırma bacası bulunmakta ve bu bacaların içinde renk değişimi, çevresinde kabuk oluşumu hasarları görülmektedir. Alanın tavanının GB kısmında aşınma, doğu kısmında ise duvarda ve bacada da devam eden farklı büyüklüklerde pek çok çatlak bulunmaktadır. Mekânın kuzey, batı ve doğu duvarlarında aşınma, güney duvarlarında ise kabuk oluşumu mevcuttur. 06 no.lu mekân ile 10 no.lu mekân arasında niteliksiz çelik ekler bulunmaktadır. Bu ek hatalı kullanım hasarı da oluşturmaktadır (Şekil 4.27).

+0.29 m. kotunda bulunan 07 no.lu mekânın batı duvarı hariç diğer duvarlarında kabuk oluşumu görülmektedir. Batı duvarlarında ise renk değişimi mevcuttur. Güneyde bulunan girişin duvarlarında kabuk oluşumu mevcuttur ve girişin yanındaki girinti yığma tekniğiyle taş duvar örülerek kapatılmıştır (Şekil 4.27).
