**KAPADOKYA BÖLGESİ KAYA OYMA YAPI SORUNLARI VE ÇÖZÜM
ÖNERİLERİ**

**YÜKSEK LİSANS TEZİ
MİMARLIK ANABİLİM DALI
YAPI PROGRAMI**

İSTANBUL, 2015

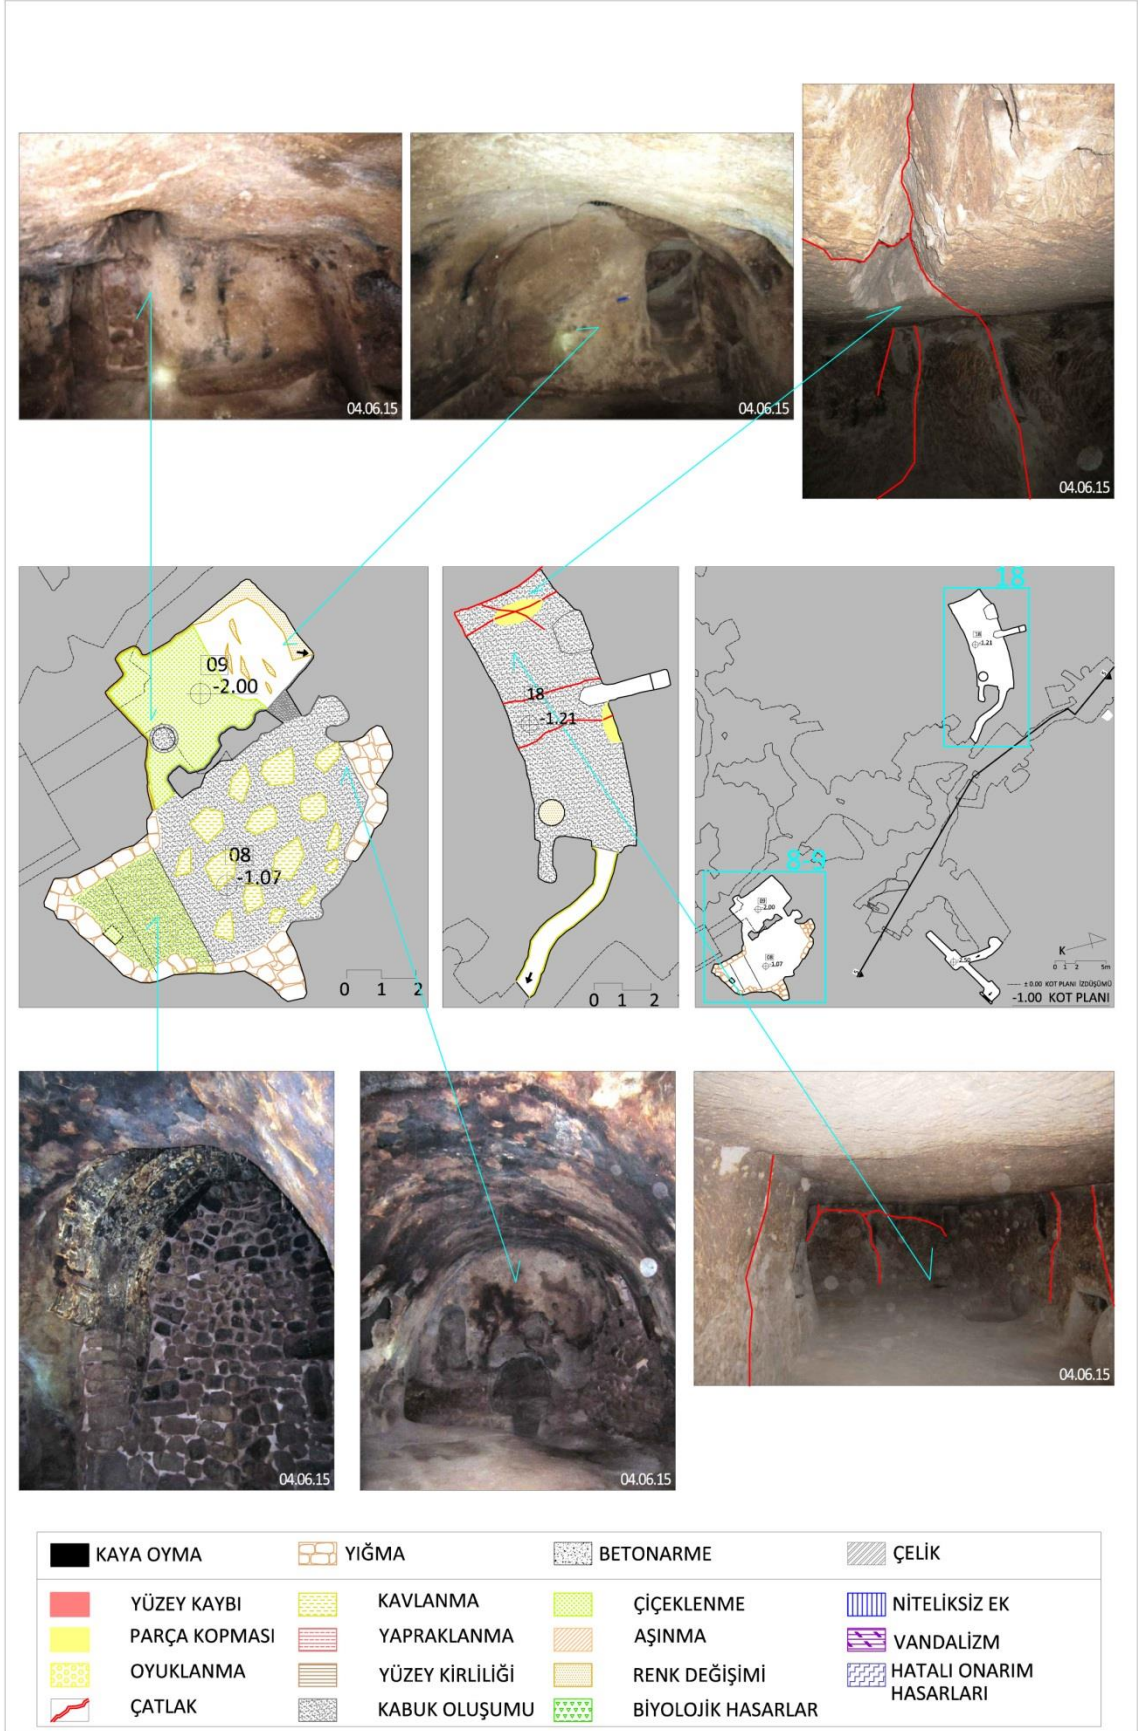
Şekil 4. 28 Mazı Yeraltı Şehri 8, 9 ve 18 no.lu mekânların hasarları

Şekil 4.28'deki planda -1.07 kotunda bulunan 08 no.lu mekânın tavanında kabuk oluşumu, çiçeklenme ve kavlanma hasarları mevcuttur. Bu mekândaki kaya oyma duvarlar, tavan ve bazı girintiler taş duvarlar ve tavan örülerek kapatılmıştır. Kaya duvarlarda ve taş yüzeylerde kabuk oluşumu vardır (Şekil 4.28).

-2.00 kotundaki 09 no.lu mekânın tavanında çiçeklenme ve renk değişimi hasarları mevcuttur. Doğu duvarı hariç diğer duvarlarda renk değişimi vardır. Doğu duvarında kabuk oluşumu bulunmaktadır. Alanın güneyinde bulunan havalandırma bacasında ve çevresinde kabuk oluşumu vardır (Şekil 4.28).

Şekil 4.28'de görülen -1.21 kotundaki 18 no.lu mekânın tüm tavanında ve duvarlarında kabuk oluşumu vardır. Tavanda ve duvarda da devam eden çatlaklar mevcuttur. Çatlaklardan birinin etrafında ve kuzey duvarının bir kısmında parça kopması oluşmuştur. Mekânın doğu kısmında bulunan havalandırma bacasında ise renk değişimi bulunmaktadır. Bu alanı 11 no.lu mekân ile bağlayan koridorun duvarlarında kavlanma vardır (Şekil 4.28).

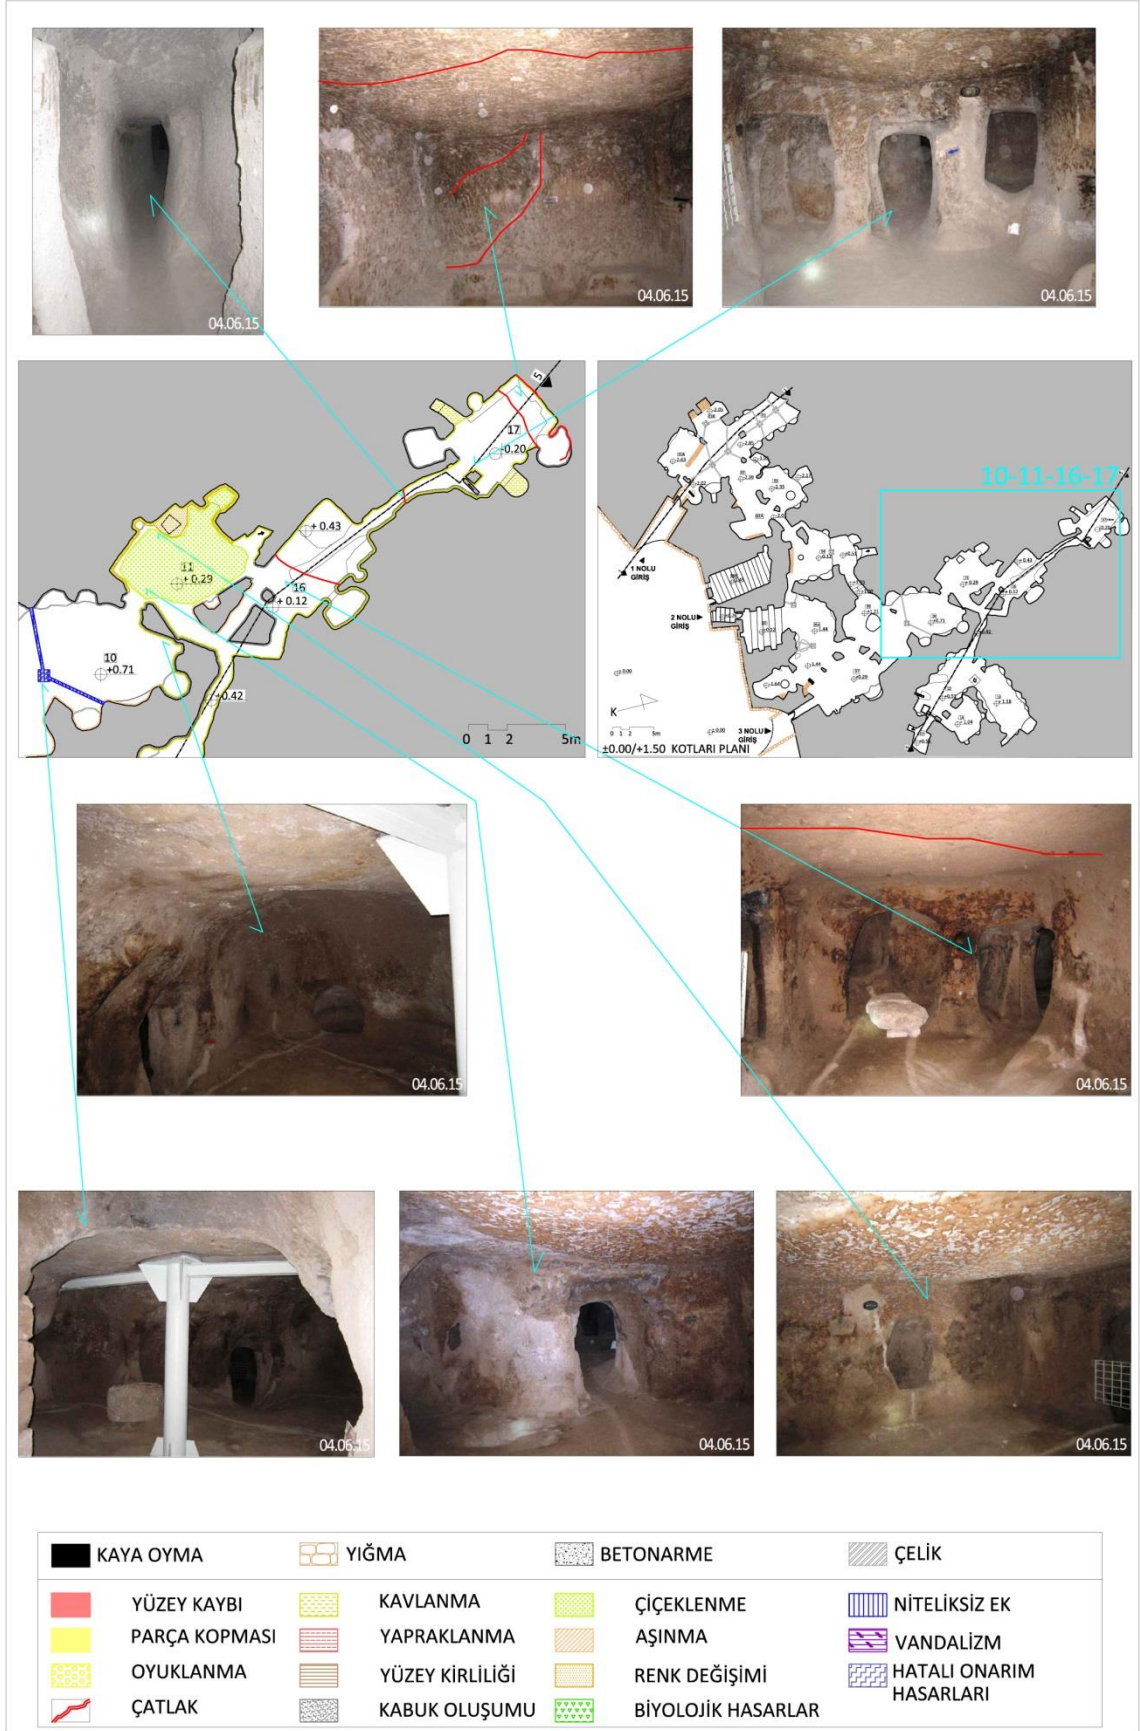
Şekil 4. 29 Mazı Yeraltı Şehri 10, 11, 16 ve 17 no.lu mekânların hasarları

Şekil 4.29'daki +0.71 kotunda bulunan 10 no.lu mekândaki niteliksiz çelik ekler mevcuttur. Bu eklerin kaya ile birleşiminin çimento kullanılarak yapılması hatalı onarım hasarlarına neden olmuştur. Bu mekânın batı duvarlarında kabuk oluşumu, doğu duvarlarında aşınma, kuzey duvarlarında ise kabuk oluşumu ve kavlanma hasarları mevcuttur (Şekil 4.29).

+0.29 m. kotunda bulunan 11 no.lu mekân tavanında çiçeklenme oluşmuştur. Alanın batı duvarlarında kavlanma ve renk değişimi mevcuttur. Doğu duvarlarında kabuk oluşumu ve aşınma, güney duvarlarında renk değişimi, kavlanma ve kabuk oluşumu görülmektedir. 11 no.lu mekândan 16 veya 12 no.lu mekânlara geçilebilen koridor duvarlarında aşınma, kabuk oluşumu ve kavlanma hasarları bulunmaktadır Bu alandan 18 no.lu mekâna gidilen tünel duvarlarında kavlanma mevcuttur. Ayrıca bu kottan üst kotlara çıkan mekânın batısındaki düşey tünelde ve çevresinde renk değişimi vardır (Şekil 4.29).

Şekil 4.29'daki 16 no.lu mekânın tavanında ve duvarında da devam eden bir çatlak bulunmaktadır. Bu mekânın doğu duvarında ve duvar içindeki girintilerin alt kısımlarında kabuk oluşumu, üst kısımlarında kavlanma vardır. Alanın kuzey ve batı duvarlarında kabuk oluşumu ve kavlanma hasarları mevcuttur. Güney kısmındaki kaya kolonda ise kabuk oluşumu görülmektedir (Şekil 4.29, Şekil 4.30).

16 no.lu mekândan -0.20 m. kotundaki 17 no.lu alana geçilen koridorun tüm duvarlarında kavlanma, doğu duvarında ise kavlanma ve kabuk oluşumu mevcuttur (Şekil 4.29, Şekil 4.30). Koridor tavanında ve duvarlarda da devam eden bir çatlak bulunmaktadır (Şekil 4.29). 17 no.lu mekânın tavanında ve KB duvarında iki, doğu duvarındaki girinti içinde ve giriş duvarında birer çatlak bulunmaktadır (Şekil 4.30).

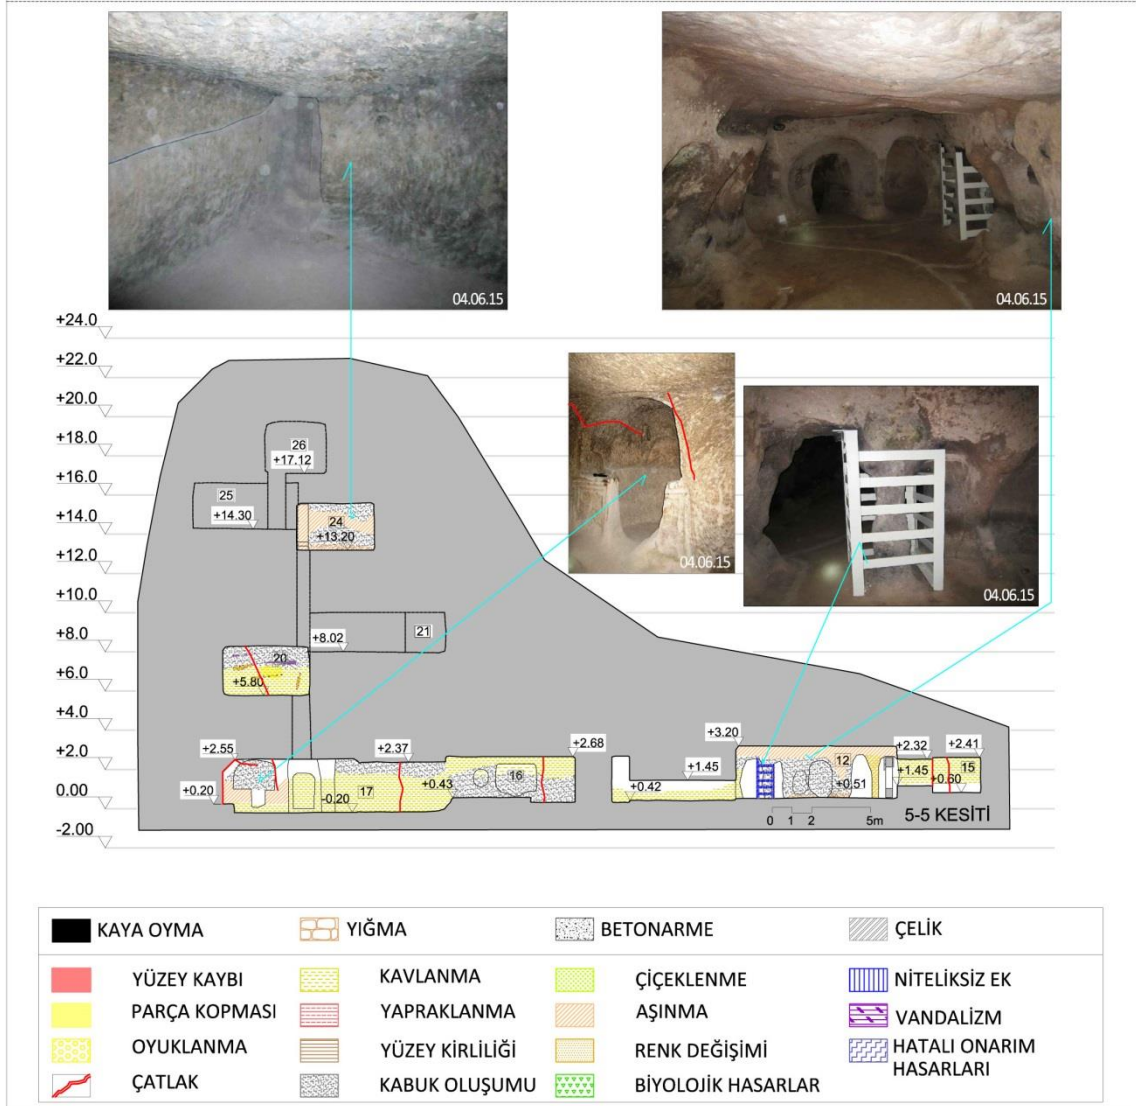
Şekil 4. 30 Mazi Yeraltı Şehri 12, 15, 16, 17, 20 ve 24 no.lu mekânların hasarları (5-5 kesiti)

14 no.lu mekândan +0.60 kotundaki 15 no.lu mekâna geilen koridor giriřindeki sng tařının st kısımlarında kabuk oluřumu vardır. 15 no.lu alana girilen tnelin duvarlarında kavlanma ve tavanında renk deęiřimi vardır (řekil 4.30, řekil 4.31).

15 no.lu mekâna girilen koridor duvarlarında kavlanma mevcuttur. Alanın tavanında ve duvarlarında  adet atlak ve renk deęiřimi hasarı ile duvarlarında kavlanma grlmektedir (řekil 4.30, řekil 4.31).

+5.80 kotundaki 20 no.lu alanın tüm duvarlarında Vandalizm hasarları, duvarların üst kısmında kabuk oluşumu, alt kısmında kavlanma vardır. Tavanda ve duvarlarda da devam eden çatlaklar mevcuttur (Şekil 4.30). Alanın KD duvarında ve tavandaki çatlaklar etrafındaki iki yerde parça kopması, üst ve alt kotlarla ulaşımı sağlayan düşey tünellerde aşınma görülmektedir (Şekil 4.30, Şekil 4.32).

+13.20 m. kotundaki 24 no.lu mekân tavanında ve duvarlarında devam eden bir çatlak ile GB duvarı köşesinde bir çatlak vardır. Bu alanın duvarlarında ve üst kota çıkan düşey tünelin merdivenlerinde aşınma ve kabuk oluşumu mevcuttur (Şekil 4.30). Bu alanın kuzeybatısından başlayan koridorun duvarlarında aşınma ve kabuk oluşumu görülmektedir (Şekil 4.33).

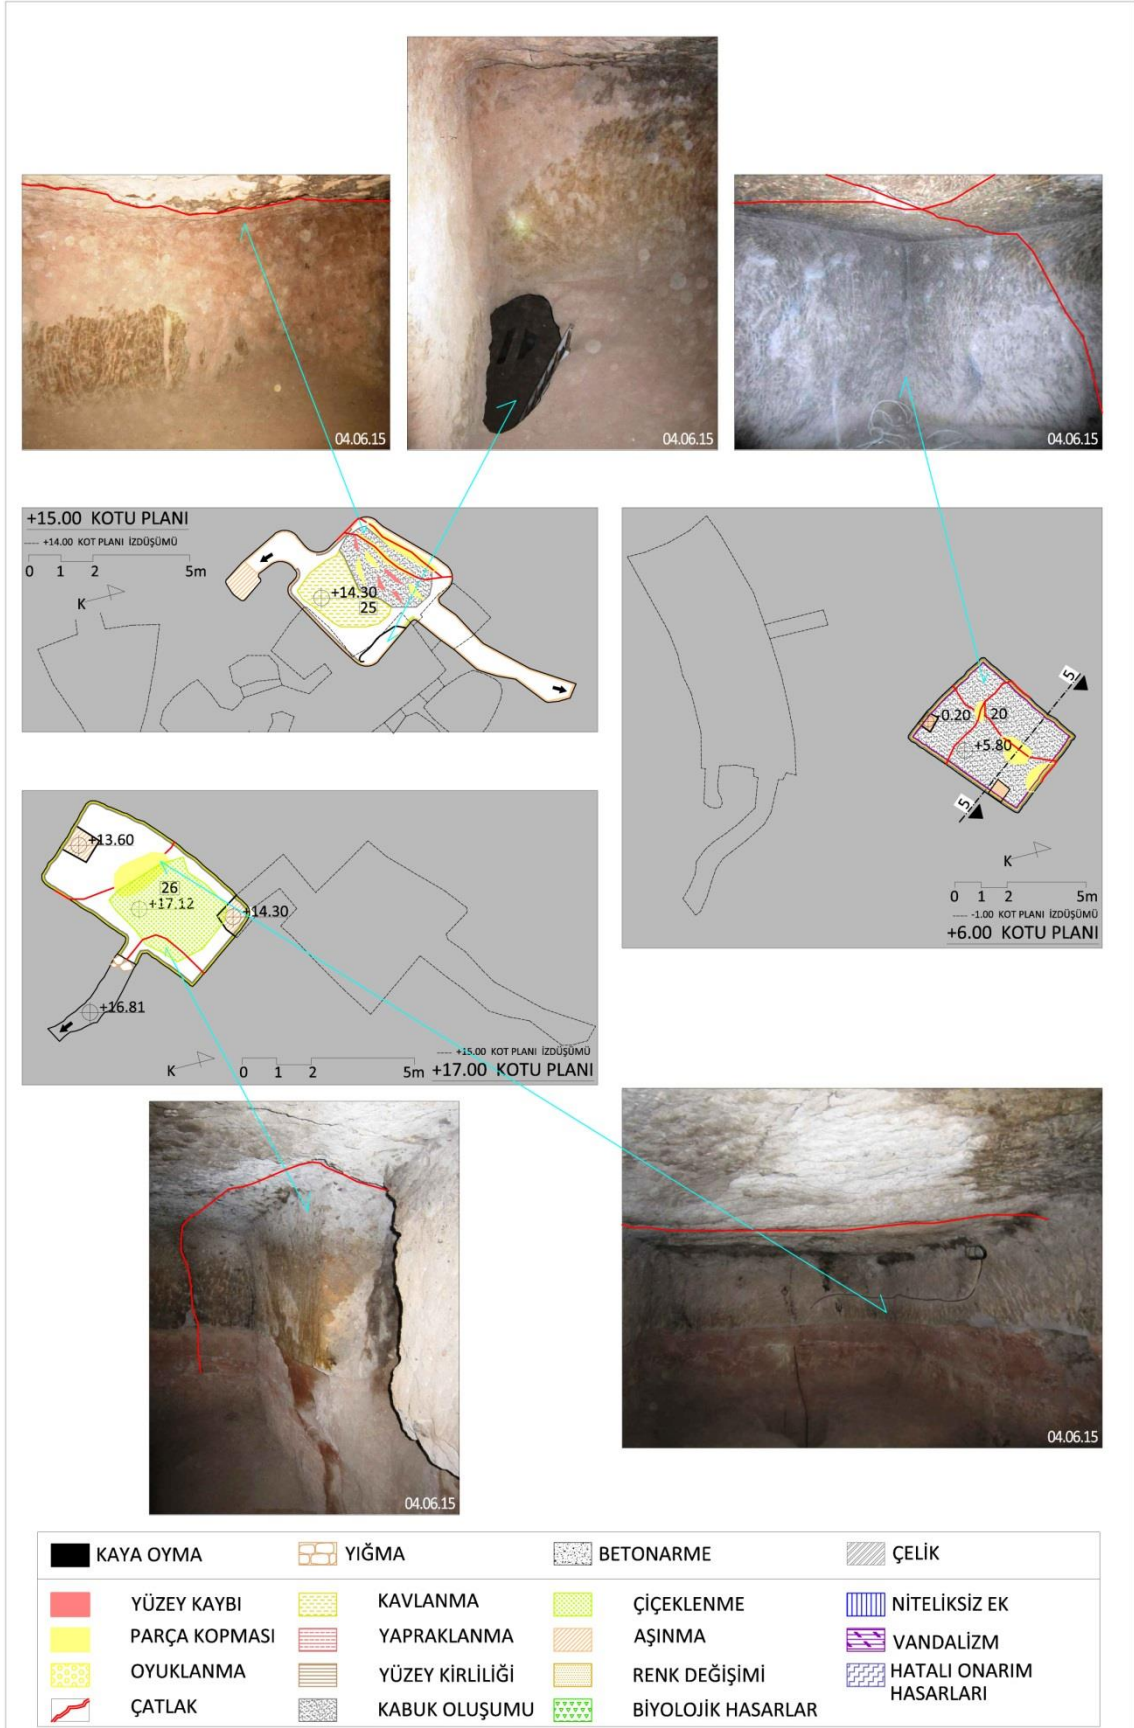
Şekil 4. 32 Mazı Yeraltı Şehri 20, 25 ve 26 no.lu mekânların hasarları

+14. kotunda yer alan 25 no.lu mekânın tavanında kavlanma, kabuk oluşumu, parça kopması ve yüzey kaybı gözlenmektedir. Mekânın tavanında ve duvarlarında devam eden çatlaklar bulunmaktadır. Alanın güney ve batı duvarında aşınma ve kabuk oluşumu, kuzey duvarında aşınma, doğu duvarında aşınma ve çiçeklenme vardır. Batı ve doğu kısmındaki tünellerin duvarlarında aşınma mevcuttur (Şekil 4.32).

+17.12 m. kotundaki yeraltı şehrinin ulaşılmış en yüksek mekânı olan 26 no.lu alandan düşük kottaki alanlara ulaşmak için kullanılan düşey tünellerde aşınma mevcuttur. Bu mekânın tavanında ve duvarlarda da devam eden çatlaklar bulunmaktadır. Tavanda çiçeklenme ve tavan çatlağı etrafında parça kopması vardır. Alanın tüm duvarlarında kabuk oluşumu ve kavlanma hasarları görülmektedir. Bu mekânın güney kısmında başlayan tünel taş duvar ile kapatılmıştır (Şekil 4.32).

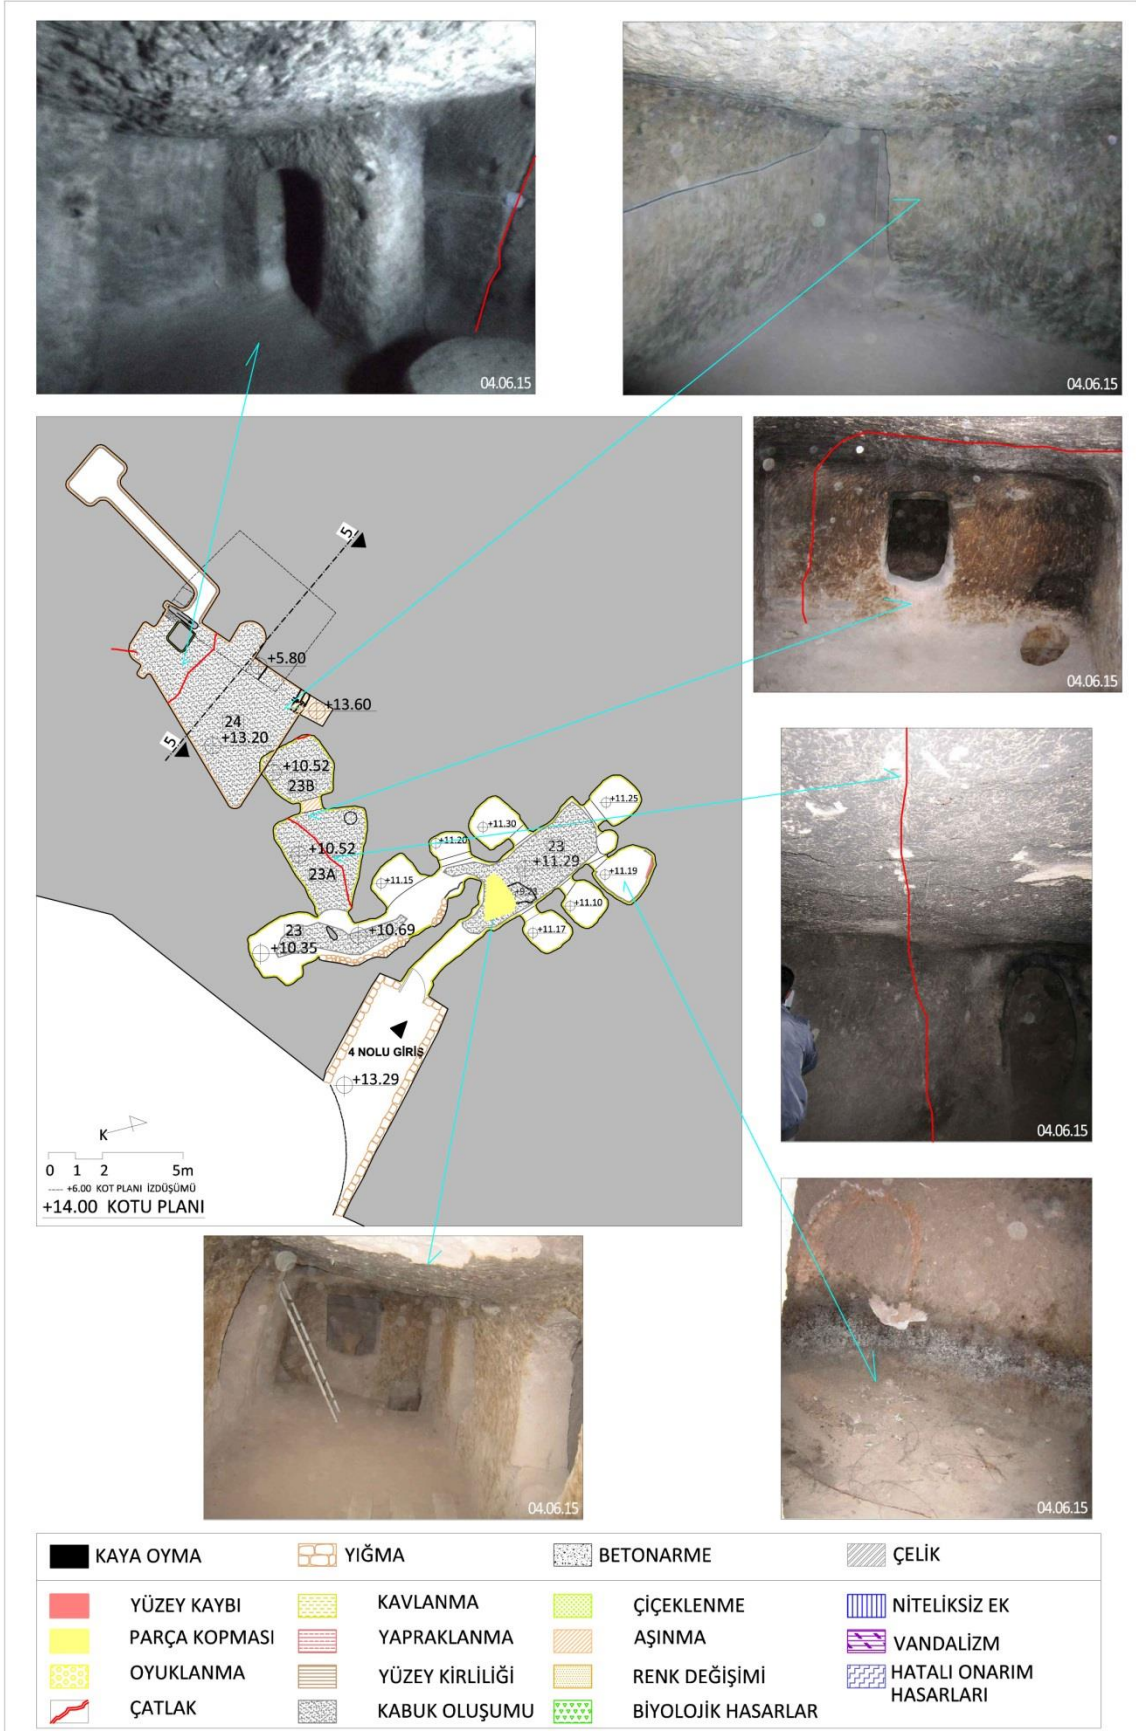
Şekil 4. 33 Mazı Yeraltı Şehri 23, 23A, 23B ve 24 no.lu mekânların hasarları

+13.29 kotundan girişi sağlanan +9.23 kotundaki 23 no.lu mekânın tavanında kabuk oluşumu ve parça kopması mevcuttur. 23 no.lu alandaki girintilerde ve tüm duvarlarda kavlanma görülmektedir. +11.19 kotundaki girintide ise kabuk oluşumu ve yüzey kaybı oluşmuştur. +10.69 kotunun doğu kısmına taş duvarlar örülmüştür. +10.52 kotunda yer alan 23A no.lu alanın tavanında ve duvarlarda da devam eden bir çatlak bulunmaktadır. Tavanın tümünde ve zemindeki delikte kabuk oluşumu, duvarlarda ise kavlanma vardır. 23A no.lu mekândan aynı kottaki 23B no.lu mekâna geçiş kapısının tabanında ve taban çevresinde aşınma oluşmuştur. 23B mekânının duvarlarında kavlanma, tavanında kabuk oluşumu mevcuttur. Bu alanın KB duvarında çatlak mevcuttur (Şekil 4.33).

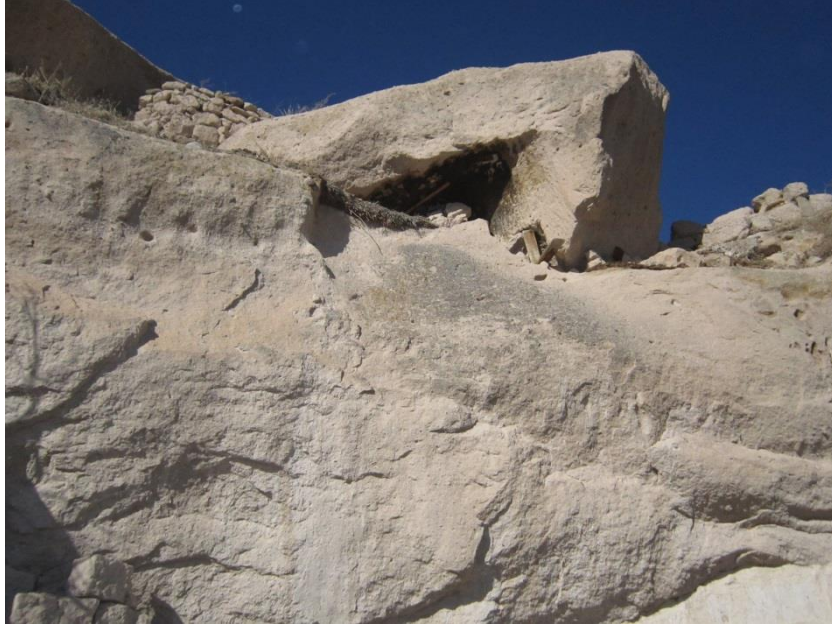
Şekil 4. 34 Sivil mimarlık eserinin oluşturulduğu kaya yüzeyi

Sivil mimarlık yapısı olarak incelenen konut ve ahır, Bahçeli Köyü'nün güneyinde bulunan bir kayaya oyularak oluşturulmuştur. Bu sivil mimarlık yapısında konut kısmı üç oda ve ahır kısmı dört mekândan oluşmaktadır. Konut odaları O1, O2 ve O3, ahır bölümleri A1, A2, A3 ve A4 olarak isimlendirilmiştir. Bu mekânların oyulduğu kayanın dış yüzeyinde aşınma, kabuk oluşumu, yapraklanma, bitkisel hasar ve renk değişimi görülmektedir. (Şekil 4.34, Şekil 4.35).

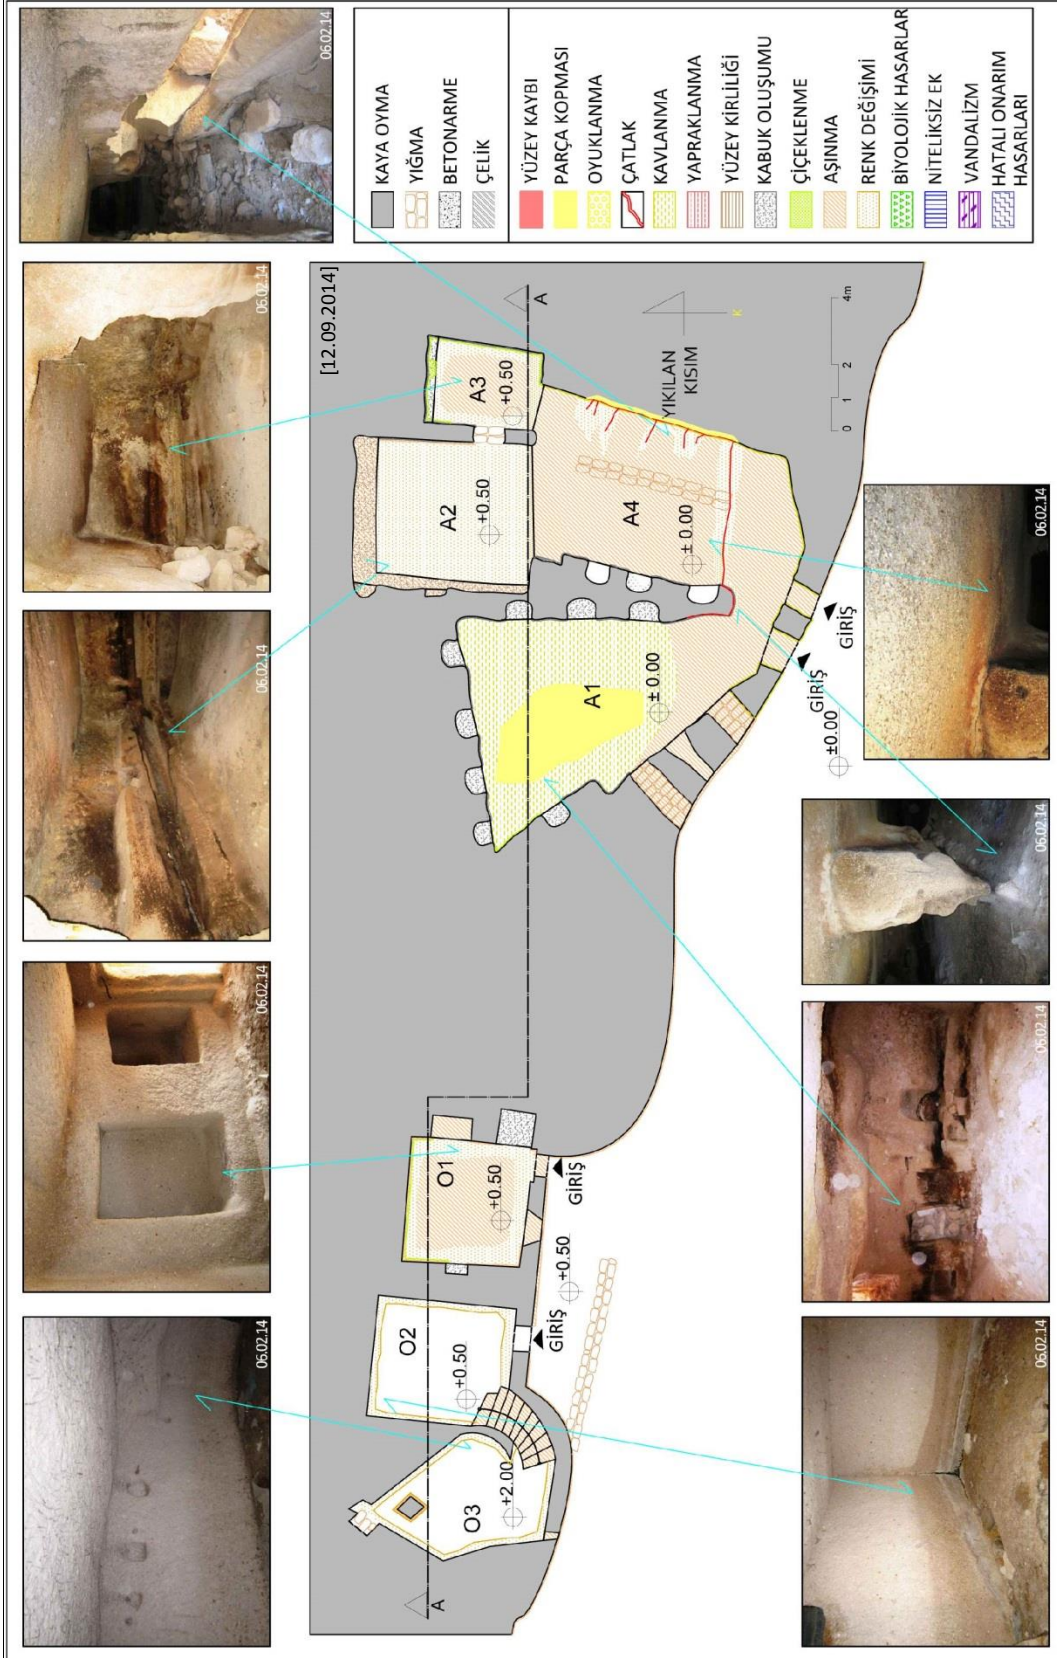
Şekil 4. 35 Bahçeli Köyü sivil mimarlık yapısı hasarları (plan)

Konut kısmında, +0.50 kotunda bulunan O1 no.lu mekânın tavanında ve tüm duvarlarında aşınma ve renk değişimi oluşmuştur. Güney duvarı hariç diğer duvarlarda çiçeklenme de bulunmaktadır. Mekânın doğusunda bulunan ve eşya koymak için kullanıldığı düşünülen girintilerden (yükçük) güneydekinin tavanında kabuk oluşumu, kuzeydekinin ise tavan ve duvarlarında aşınma mevcuttur. Alanın batısındaki girintide ise kabuk oluşumu vardır. Alanın pencere ve kapısında da aşınma vardır (Şekil 4.35, Şekil 4.36).

İki girişi olan ahır kısmının 0.00 kotundaki A1 no.lu mekân tavanının kuzey kısmında kavlanma ve parça kopması, güney kısmında ise aşınma mevcuttur. Alanın yemlik olarak kullanılan tüm girintilerinde kabuk oluşumu vardır. Bu mekânın doğu duvarında çatlak, kabuk oluşumu, kavlanma ve aşınma; kuzey duvarında kabuk oluşumu, çiçeklenme ve kavlanma; batı duvarında çiçeklenme, kabuk oluşumu ve aşınma mevcuttur. Alanın üç penceresinden ikisi yağma duvar örülerek kapatılmıştır. Tüm pencere ve girişlerin tavanında ve kenarlarında aşınma mevcuttur (Şekil 4.35, Şekil 4.36).

A3 no.lu mekânın tavanında aşınma ve renk deęişimi mevcuttur. Duvarlarında ve yemliklerinde kabuk oluşumu ve çiçeklenme vardır (Şekil 4.35, Şekil 4.36).

A4 no.lu mekânın ortasına yağma tekniğiyle bir taş duvar örülmüştür. Mekânın doğu kısmı duvarından parçalar kopmuş kalan kısımlarda kavlanma oluşmuştur. Mekânın doğu kısmının tavanında ise pek çok çatlak ve çatlaklar etrafında renk deęişimi mevcuttur. Bu çatlaklardan biri A1 ve A4 no.lu mekân arasındaki duvarın güney kısmı ile A1 no.lu mekânın doğu duvarında devam etmektedir. A4 no.lu mekânın batı duvarında ve bu duvarın ortasında bulunan girintide kabuk oluşum mevcuttur. A1-A4 no.lu mekânlar arasındaki duvarın taban ve tavanına bakıldığında taban kesitinde tavan kesitine göre asidik hayvan gübreleri nedeniyle yaklaşık %80 oranında aşınma oluşmuştur (Şekil 4.35, Şekil 4.36).

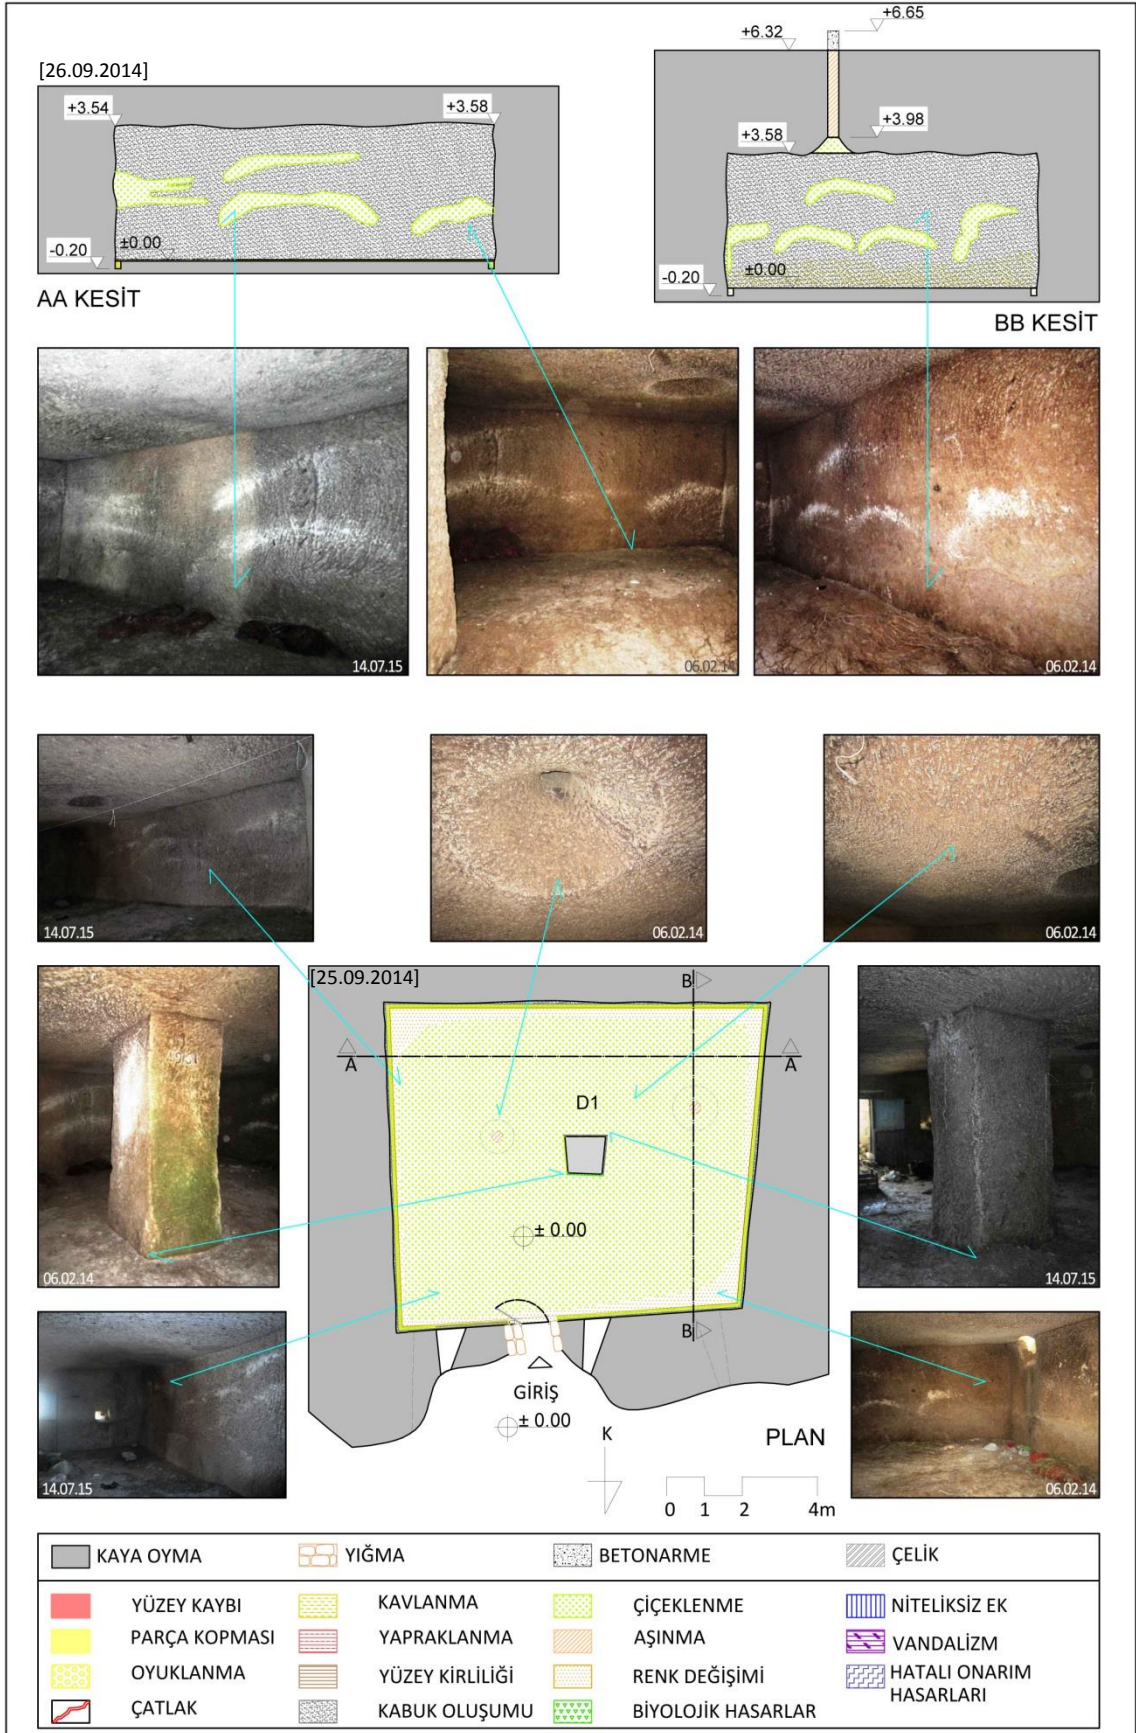
Şekil 4. 37 Bahçeli Köyü depo yapısı hasarları (plan ve AA-BB kesitleri)

Alanın girişindeki kapı kenarlarına bims blok kullanılarak yığma duvar örülmüştür. Alanın pencerelerinde herhangi bir hasar görülmemiştir (Şekil 4.37).

Depo alanları nem tutan kaya alanlarda oluşturulduğu için bu depoda olan çiçeklenme ve kabuk oluşumu türünden hasarlar pek çok depoda görülmesi muhtemel genel hasarlardır.

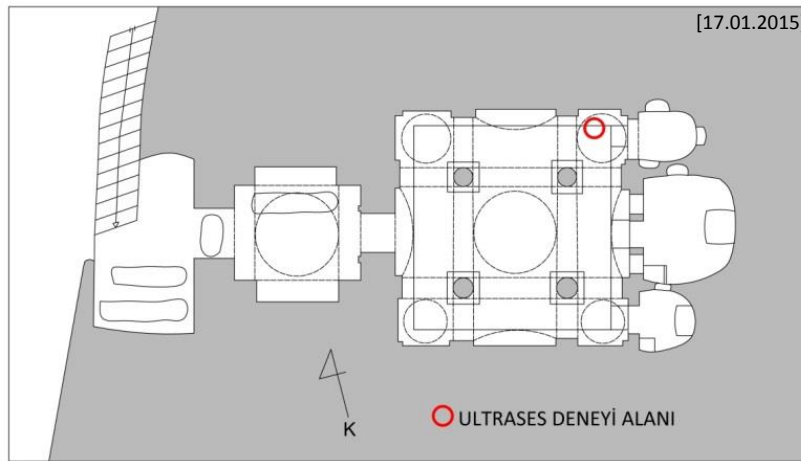
Şekil 5. 14 Malta Haçlı Kilise’de ultrases geçiş hızı ölçümü alanı

Ultrases geçiş hızı değerleri Çizelge 5.2’ de görülen malzemenin ultrases geçiş hızı yaz ölçümü değerleri kış değerlerinin yaklaşık dört katıdır. Bu veriye dayanarak malzeme gözeneklerinin yazın kışa göre daha dolu olduğu düşünülmektedir.

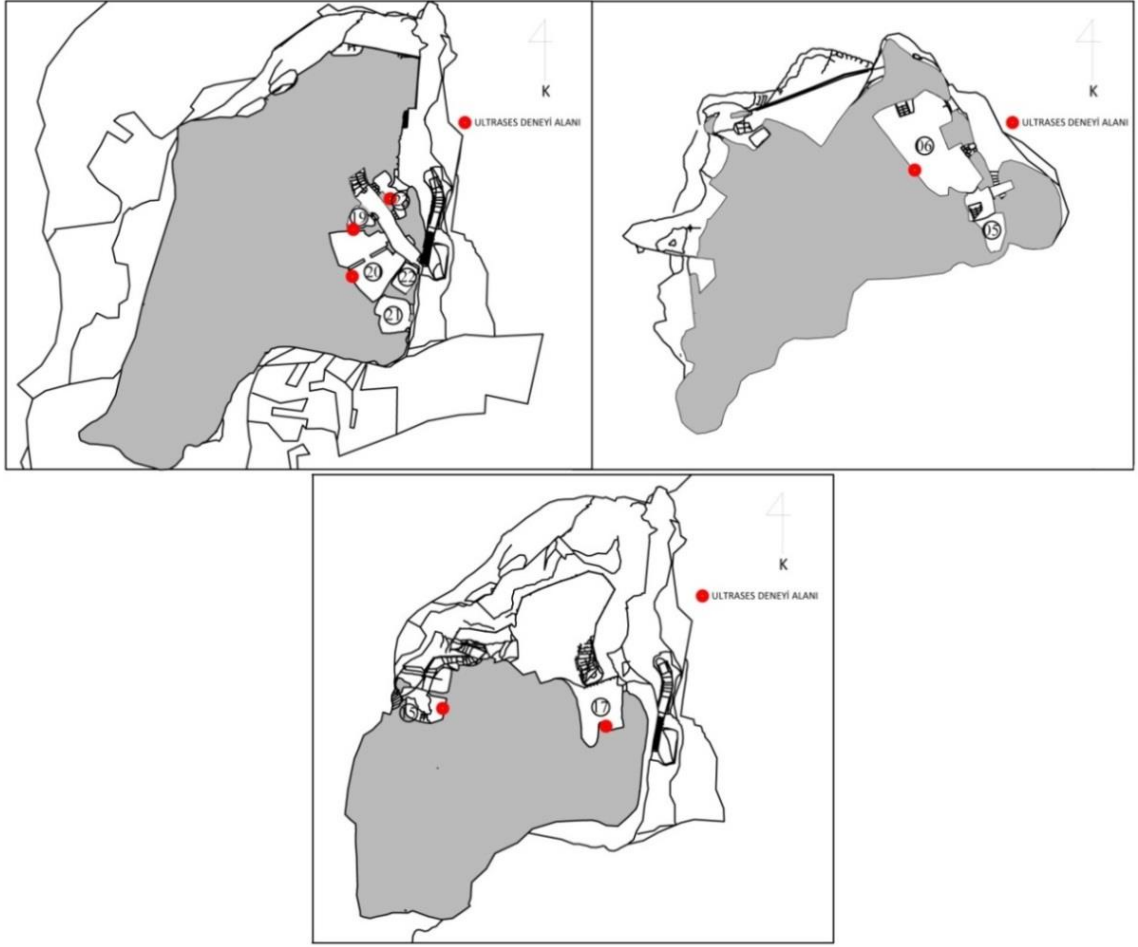
Şekil 5. 19 Ortahisar Kalesi ultrases geçiş hızı ölçümü alanları

Ultrases geçiş hızı değerleri Çizelge 5.8'de görülen OK-06 ve OK-17 no.lu malzemelerden elde edilen hız değerleri dışındaki alanlarda ses geçiş hızı kış aylarında yazıya göre daha düşük çıkmıştır. Bu veriye dayanarak OK-06 ve OK-17 no.lu malzeme gözeneklerinin kışın yazıya göre daha dolu olduğu, OK-15, OK-19 ve OK-20 malzeme gözeneklerinin yazın kışa göre daha dolu olduğu ve OK-23 no.lu malzemenin yaz ve kış aylarında gözeneklerinin doluluk oranının değişmediği düşünülmektedir.

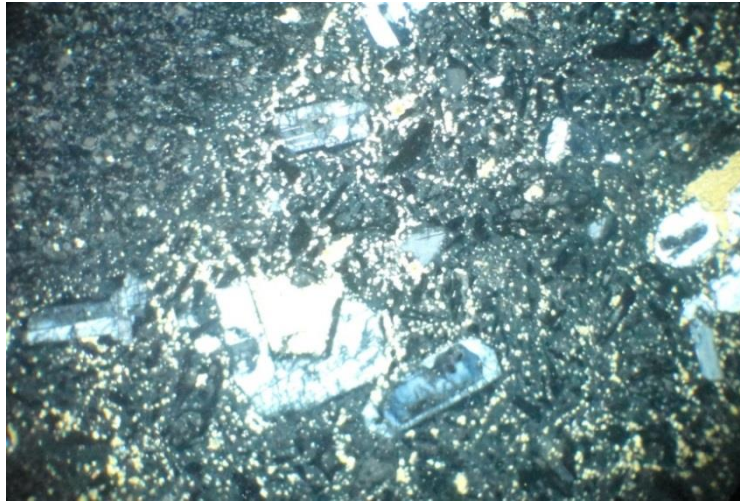
Şekil 5. 24 OK-23 kayacı mikroskop görünümü (Çift nikol, kesit boyu 4 mm) [92]

OK-23 kayacı sarımsı bej genel renkli bir kayadır. İnce-orta tane boyutludur ve dağılgan özelliktedir. % 10'luk HCl asidi ile muamele edildiğinde reaksiyon göstermemesi kalsit, dolomit gibi karbonat grubu mineraller içermediğini işaret etmektedir [92].

Şekil 5.24'te ince kesiti görülen OK-23 no.lu kayaç, mikroskopik incelemeye göre volkanik porfiritik, yarı mikrolitli ve çok camsı matriks içinde fenokristaller ve yabancı kayaç parçaları içerir. Fenokristaller kuvars, plajiyoklaz, biotit, amfibol ve sanidin tanelerinden meydana gelmiştir. Matriks oranı %75-80 civarında olup, mikrolitler, opak mineraller ve volkanik camdan oluşmuştur (Şekil 5.24)[92].

yaklaşık %3-5 oranında olması kayacın su emerek veya ortamdaki katyon ile doyurularak şişme durumunun oluşma ihtimalini azalmaktadır. OK-15 VE OK-23 numunelerinin porfirik yapıda olması malzemede oyuklanma, yapraklanma ve aşınma türü hasarların meydana gelmesine neden olabilir.

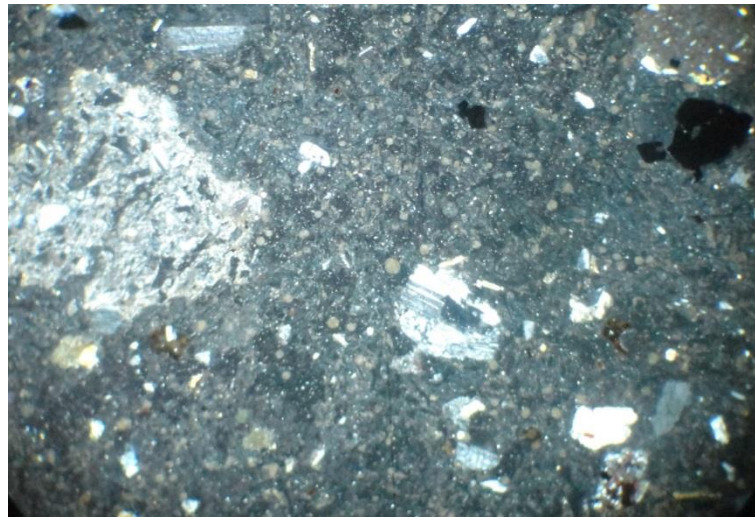
Şekil 5. 32 MA-02 kayacı mikroskop görünümü (Çift nikol, kesit boyu 4 mm) [92]

Mikroskobik incelemeye göre MA-02 no.lu kayaç, volkanik porfirik dokulu ve tüf karakterlidir. Kayaç %20-25 mineral taneleri ve %75-80 oranında matriks kısımdan meydana gelmiştir. Taneler kuvars, plajiyoklaz, sanidin, biotit ve amfibol mineralleridir. Volkanik camda alterasyon çok yaygındır (Şekil 5.33) [92].

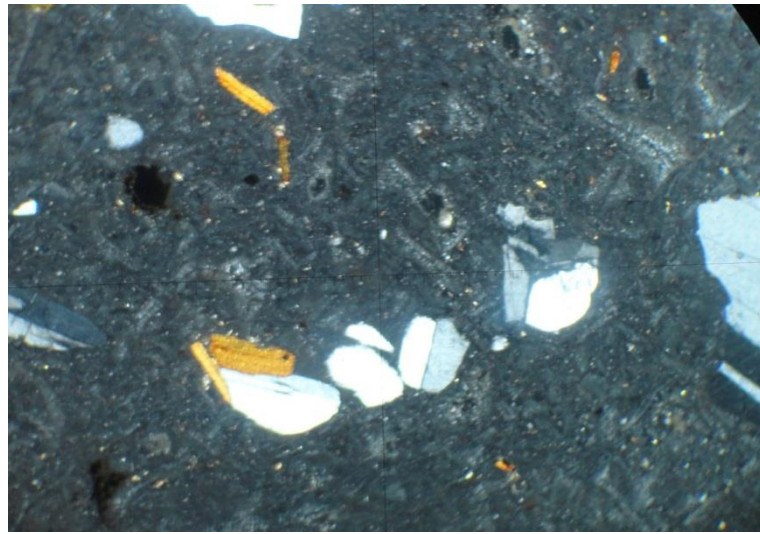
Şekil 5. 33 MU-01 kayacı mikroskop görünümü (Çift nikol, kesit boyu 4 mm) [92]

Mikroskobik incelemeye göre MU-01 no.lu kayaç, volkanik porfiritik, yarı mikrolitli ve çok camsı matriks içinde fenokristaller ve yabancı kayaç parçaları içerir. Fenokristaller; kuvars, plajiyoklaz, biotit, amfibol ve sanidin tanelerinden meydana gelmiştir. Matriks oranı %75-80 civarında olup, matriks içeriği mikrolitler, opak mineraller ve volkanik camdan oluşmuştur (Şekil 5.33) [92].

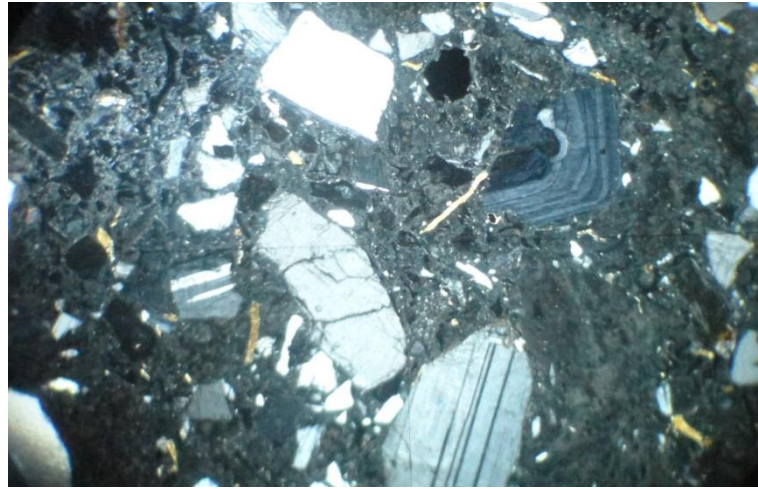
Şekil 5. 40 EA-04 kayacı mikroskop görünümü (Çift nikol, kesit boyu 4 mm) [92]

Mikroskobik incelemeye göre Şekil 5.40'ta ince kesiti görülen EA-04 no.lu kayaç, volkanik porfirik dokuludur ve fenokristaller (mineral ve kristal parçaları) ile onları çevreleyen mikrolit ile volkanik cam matriksten meydana gelmiştir. Matriks oranı

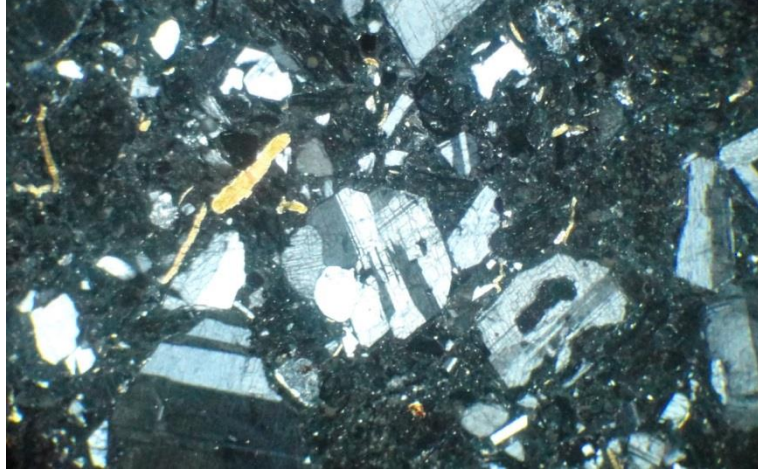
Şekil 5. 41 EO-03 kayacı mikroskop görünümü (Çift nikol, kesit boyu 4 mm) [92]

Mikroskobik incelemeye göre EO-03 no.lu kayaç tuf dokuludur ve bol mineral-kristal ile onları çevreleyen camsı hamurlu bir yapısı vardır. Mineraller kuvars, plajiyoklaz, sanidin ve biotittir. Matriks ve mineral+kayaç parçası oranı yarı yarıyadır. Matriksin camında ikincil dönüşümler yaygındır. Matriks mikrolitleri iri tanelere aittir (Şekil 5.41) [92].

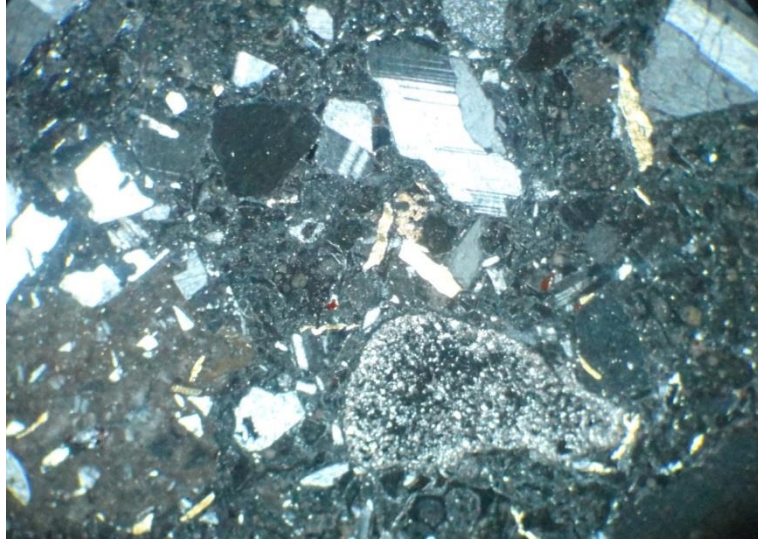
Şekil 5. 42 DE-01 kayacı mikroskop görünümü (Çift nikol, kesit boyu 4 mm) [92]

Mikroskobik incelemeye göre Şekil 5.42’de ince kesiti görülen DE-01 no.lu kayaç, volkanik tuf dokuludur ve volkanik cam, mineral-kristal parçaları ile kayaç parçalarından oluşmaktadır. Matriksin oranı % 65-70 civarındadır. Geri kalan %30-35’lik kısım ise mineral tanelerinden ve kayaç parçalarından oluşmuştur. Taneler kuvars, plajiyoklaz, sanidin ve biotit mineralleridir. Kayaç parçaları volkanik kayaç niteliğindedir. Kuvarslar aşınmış taneler halindedir. Plajiyoklazlar iri taneli, polisentetik ikizli¹ ve zonlanma göstermektedir. Azda olsa yeşil renkli, ayrıışmış hornblendler² de görülmektedir (Şekil 5.42) [92].

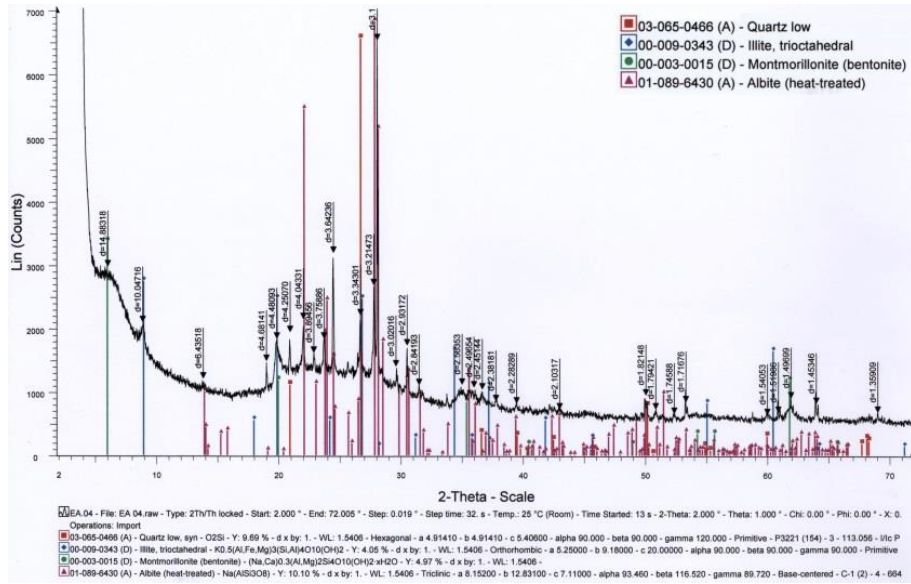
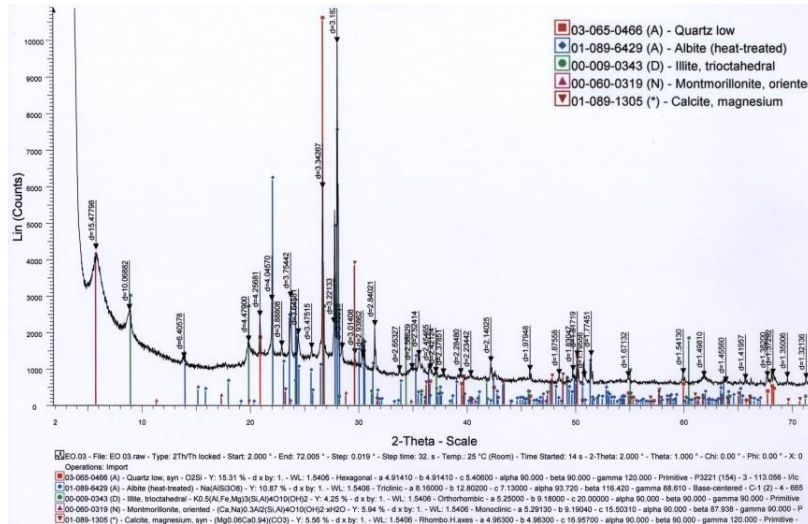
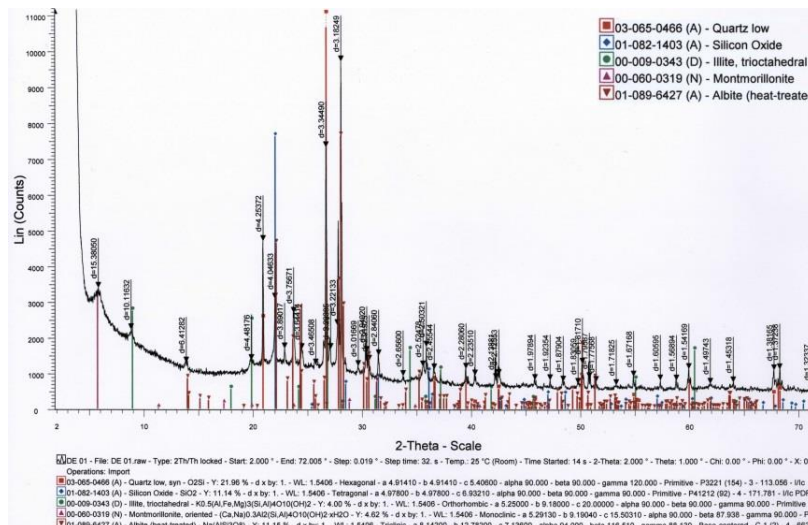
Numunelerde illit ve smektit grubu mineral miktarı yaklaşık %5-10'dur. Bu mineraller su emerek veya ortamdaki katyon ile doyurularak şişebilir. Şekil 5.43, Şekil 5.44 ve Şekil 5.45'teki XRD analizi grafiklerinin tümünde montmorillonit (bentonit) olduğu görülmektedir. Özellikle montmorillonit sodyumla doyurulduğunda kalınlığı 16 katına kadar artabilmektedir. Çiçeklenme hasarı görülen kısımlarda montmorillonit
