**ANADOLU'NUN AKDENİZ BÖLGESİ
KIYI KALELERİ**

Y. Mimar Restoratör E. Selcen CESUR

DOKTORA TEZİ

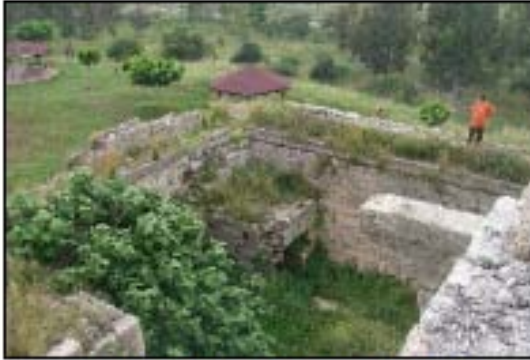
Resim 4.3 Cın Kule, batı köşesi ve avluyu saran bitkiler, 2007 (E.S.C.)

- Kapıları ve görevlisi bulunmadığından kuleye giriş kontrolü değildir.
- Avlu içi otsu ve odunsu bitkilerle örtülmüştür.
- Oldukça geniş, düz bir platform üzerinde yer alan kulenin etrafı açıktır ve rekreasyon alanları oluşturmak üzere çalışmalar yapılmaktadır (Resim 4.3).

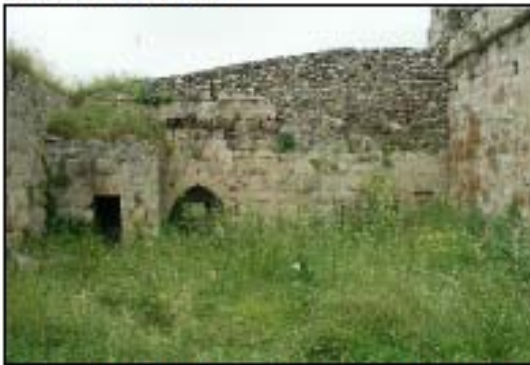
Resim 4.4 Cın Kule, kuzeydoğu duvarında moloz taşla yapılmış ek duvar, 2007 (E.S.C.)

- Kuzeydoğu duvarı üzerine sonradan eklenen moloz taş duvar üzerinde eğimli bir çatı izi görülür. Ayrıca avlu duvarları üzerinde görülen beton dereler, bir dönem avluyu kapatan bir çatının varlığına işaret eder (Resim 4.4).
- Doğal şartlara açık olan kule duvarlarında nemlenmenin etkileri taş yüzeylerde açıkça görülebilir.

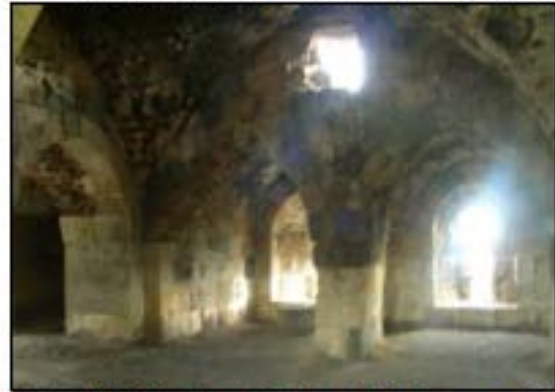
Resim 4.25 1. kat güneydoğu iç görünüşü, onarım gören alt kısımlar, 2007 (E.S.C.)

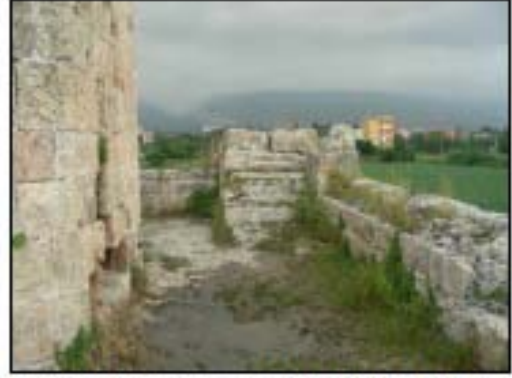
Resim 4.28 Terastan güneydoğuya bakış, biriken sular ve yeşeren otlar, arkada teras kapısı tonozu, 2007 (E.S.C.)

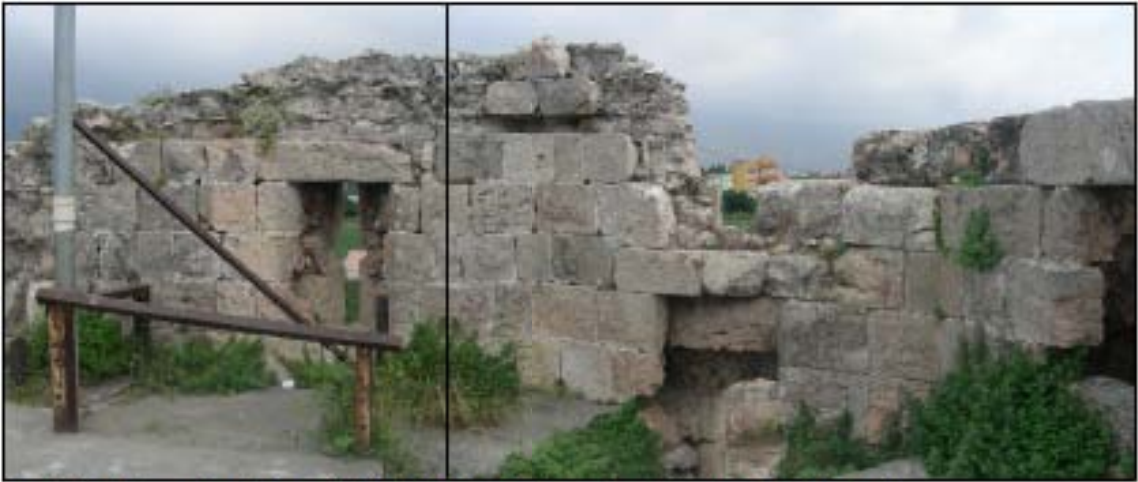
Resim 4.31 Terastan basık kemerli dar bir kapı ile ulaşılan en üst gözlem katı, 2007 (E.S.C.)

Kuzey ve kuzeybatı duvarları yıkık olan bu katın mevcut duvarlarında mazgallar düzenlenmiştir. Basamaklarla ulaşılan zemine şap dökülmüştür (Resim 4.31).

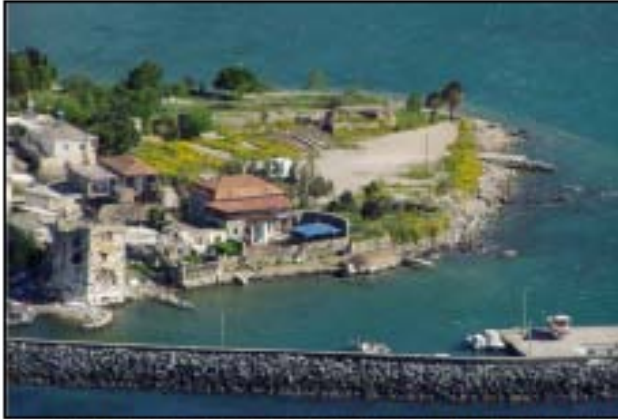
Resim 4.40 Kalenin güney görünüşü, 2007 (Yum.Bld. Arşivi)

- Kuzey, doğu, güney duvarları büyük oranda yok olan kalenin rölövesi, restitüsyon ve restorasyon projeleri hazırlanmış ve Adana Bölge Koruma Kurulu onayından geçmiştir. Tespit yapıldığı tarihte restorasyona yönelik bir çalışma yapılmamaktadır.
- Alanda yeni yapılaşma yoktur. Fakat geçmiş dönemlerde yapılan binaların bazılarının (güneyde) kalenin duvar kalıntıları üzerine yapılmış olması, mevcut izlerin silinmesine yol açmıştır (Resim 4.40).

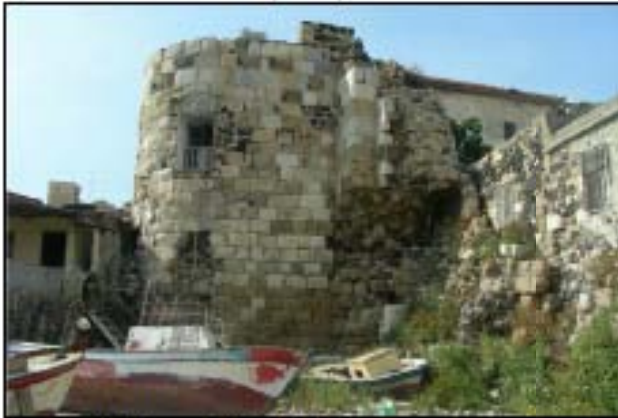
Resim 4.42 G burcu, 2007 (E.S.C.)

- Az sayıda burcu günümüze ulaşan kalenin G burcu hemen yanı başındaki eve dahil edilerek, konut amaçlı kullanılmaktadır (Resim 4.42). Kullanım amacına uygun biçimde değişiklikler yapılmıştır.
- G burcu arkasındaki yeni yapının duvarları kalenin yapı malzemelerinin bu yapıların inşasında kullanıldığını göstermektedir.

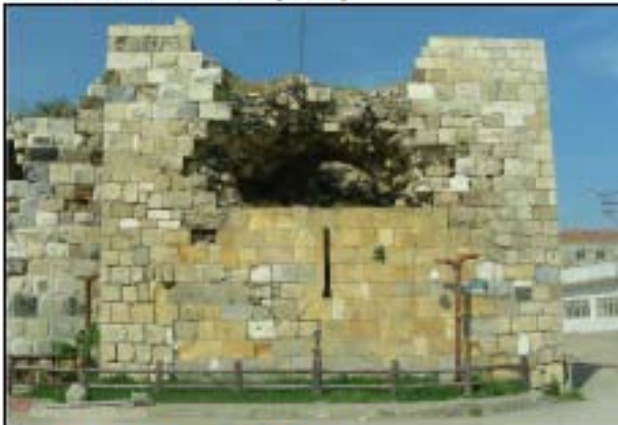
Resim 4.43 A burcu, 2007 (E.S.C.)

- A burcunun batı ve güney duvarları ile kuzey burç ve duvarları müdahale görmüştür. Yapılan müdahalelerde çimento esaslı harç kullanımı görülmüştür (Resim 4.43).
- C burcunda da restorasyon yapılmış, Aburcunda kullanılan türdeki taş orada da kullanılmıştır.

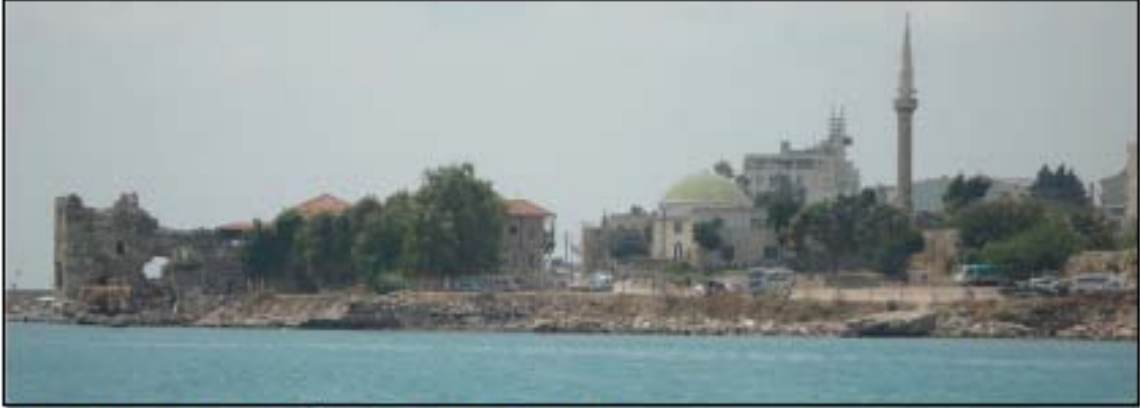
Resim 4.44 Kalenin yıkılan doğu cephesi, 2008 (Boaz Arşivi)

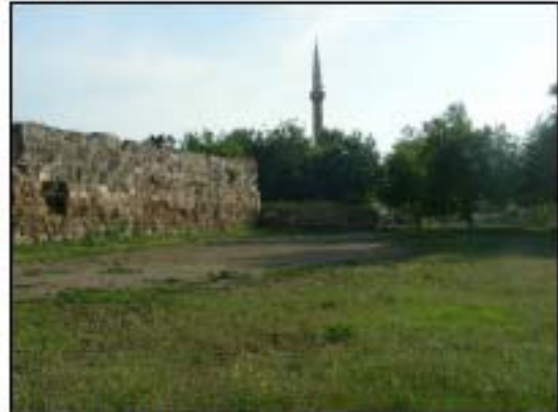
Resim 4.51 Kuzey cephesinde neredeyse temel seviyesinde yıkık E burcu, 2007 (E.S.C.)

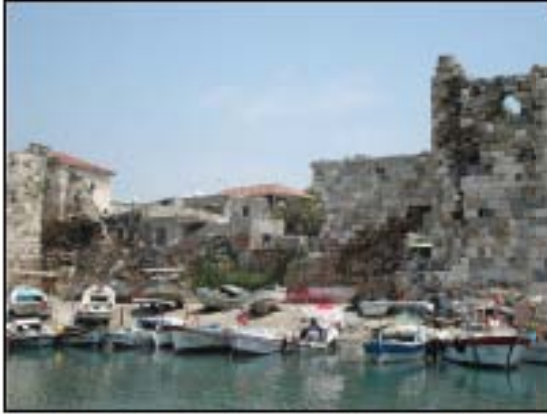
Resim 4.52 G ve F burçları arasındaki duvar, 2006 (Boaz Arşivi)

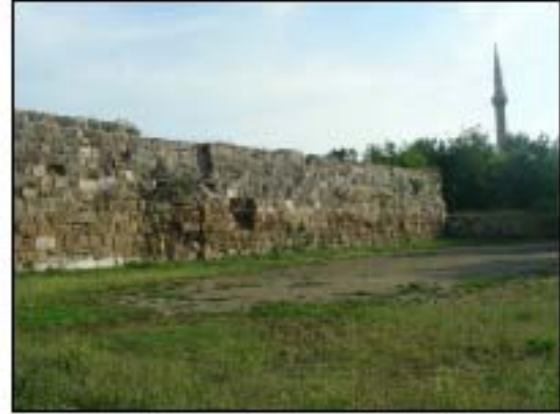
Resim 4.53 Kuzey cephesinde neredeyse temel seviyesinde yıkık E burcu, 2007 (E.S.C.)

Kuzeydoğudaki burçsuz beden duvarı 86m. uzunluğundadır (Resim 4.53). C-D burçları arasındaki duvar 25m. uzunluğunda, 2.20m. genişliğindedir. Güney batı duvarı 32m. uzunluğunda (F-G arası) (Resim 4.52), 2m. genişliğindedir. Yüksekliği dış tarafta 9.5 m., iç tarafta 6.5m.'dir. Kuzey duvarlarında duvar kalınlığı 2.20 m.den 3.60'a, sonra da 4.40m. ye çıkmaktadır. Kuzey duvarlarının yüksekliği 6.5-8.7m. arasında değişmektedir.

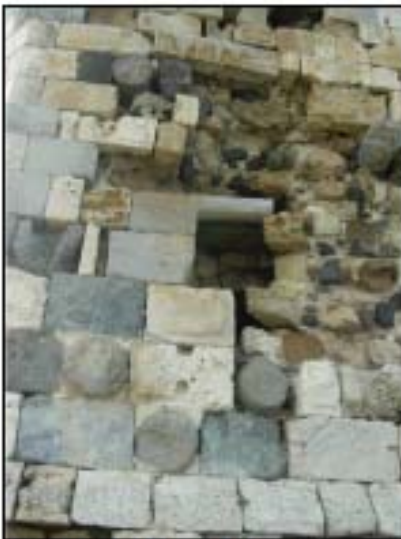
Resim 4.63 F burcunda malzeme çeşitliliği, 2007 (E.S.C.)

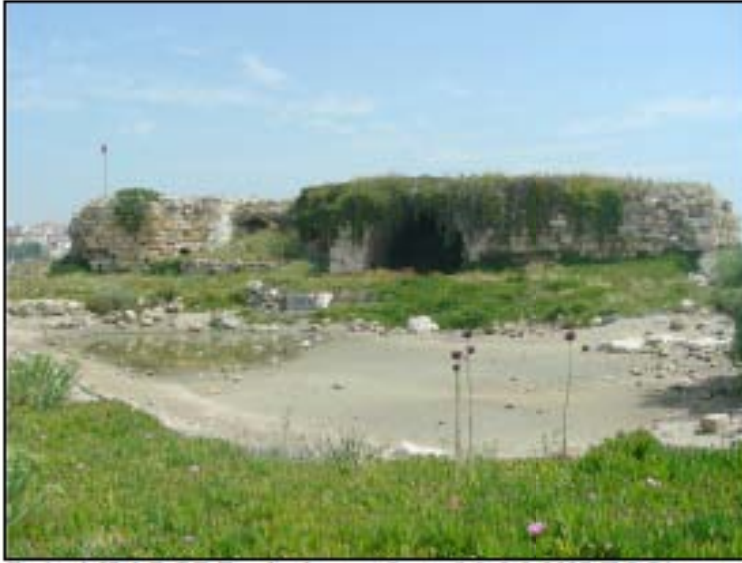
Resim 4.67 A,B,C,D,E mekanlarının güney görünüşü, 2007 (E.S.C.)

- Kalede tespit yapıldığı 2007 yılında ada üzerindeki yapı kitlesi bitki örtüsü ile kaplanmış ve yapı zeminleri büyük miktarda moloz dolgu ile kaplanmıştı. Ayrıca taş yüzeylerde çok miktarda malzeme eksilmesi ve aşınması, derz boşalması görülmekteydi. Herhangi bir bakım, onarım, temizlik olmadığından, yapı kullanılmadığından atıl ve hasarlı durumdaydı (Resim 4.67).
- Adanın ortasında yer alan ve duvar kalıntılarıyla çevrelenmiş, kum ile dolmuş kısım ile ilgili de ayrıntılı bilgi bulunmamaktadır. Bu alanda kazı yapılması gereklidir.

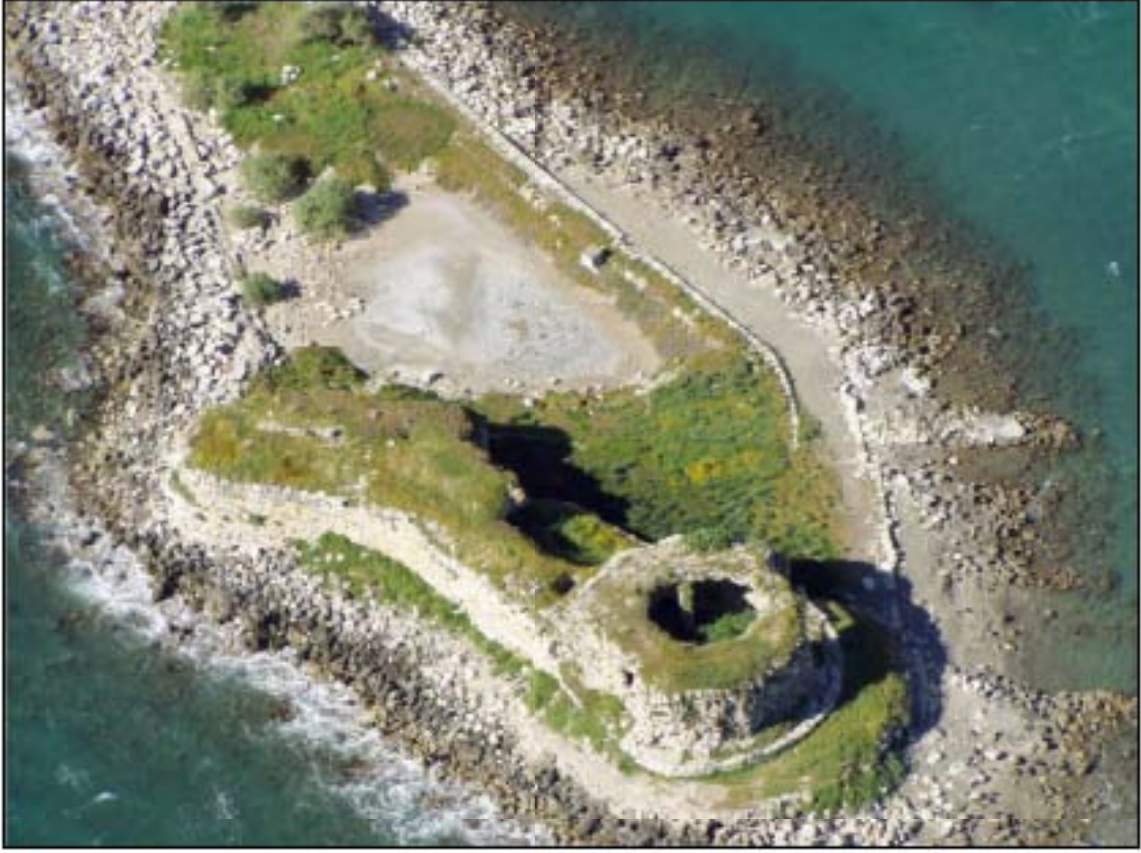
Resim 4.73 Ada Kalesi'nin restorasyon öncesindeki durumu (Yumurtalık Bld. Arşivi)

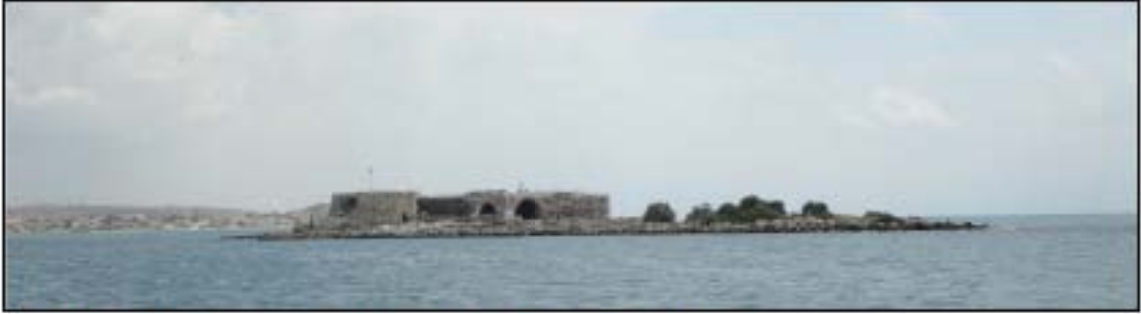
Resim 4.74 2008 yılı restorasyonu sırasında yapının durumu (Boaz Arşivi)

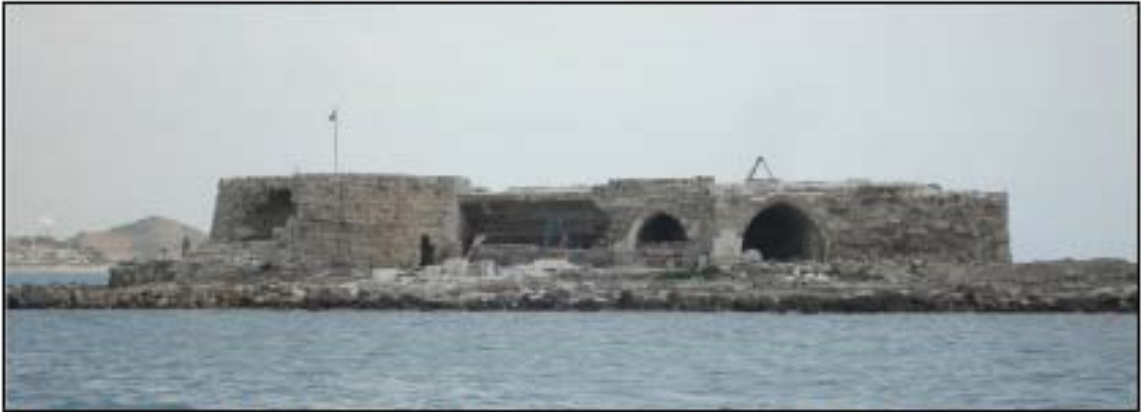
Resim 4.75 Kalenin bitkilerden arınmış, temizlenmiş, restorasyon sürecindeki hali (Boaz Arşivi)

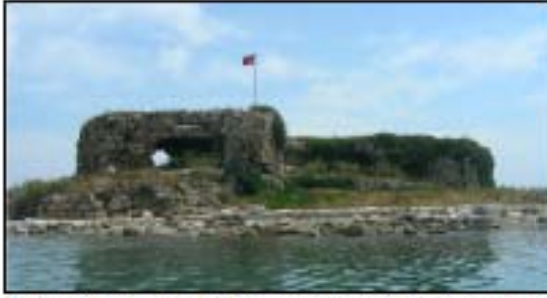
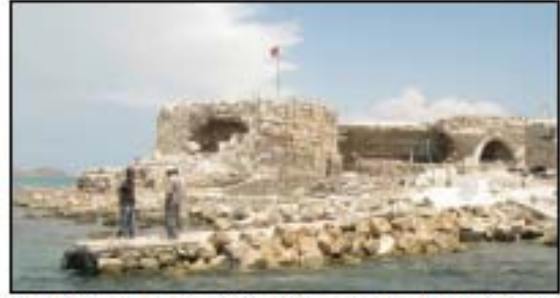
Resim 4.76 Batı cephesinin restorasyon öncesi, 2007 (E.S.C) ve Resim 4.77 R.sonrası görünümü, 2008 (Boaz Arşivi)

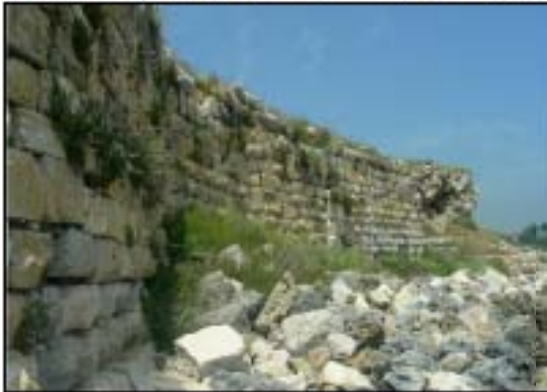
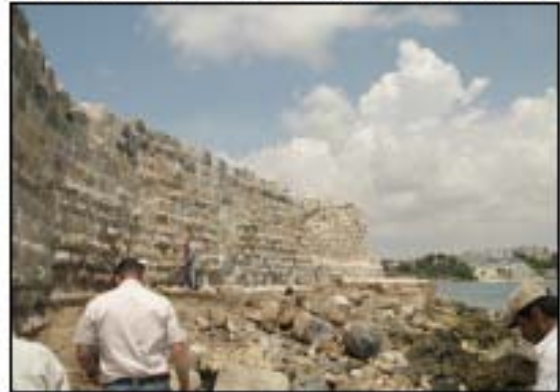
Resim 4.78 Yapının kuzeydoğu duvarının restorasyon öncesi, 2007 (E.S.C) ve Resim 4.79 Restorasyon sonrası görünümü, 2008 (Boaz Arşivi)

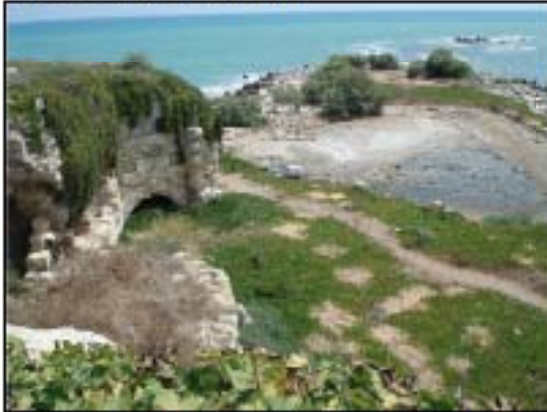
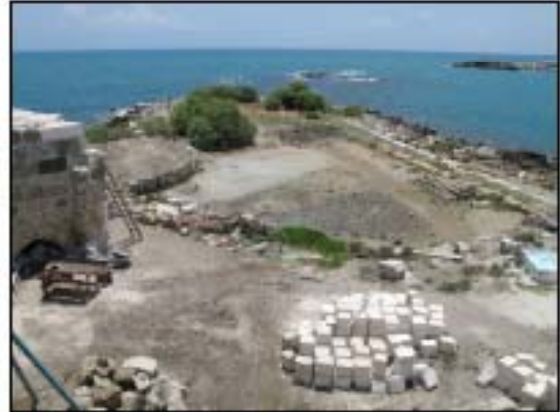
Resim 4.80, 4.81 Yapının sınırları ortasında kalan bölüm (G) (2006, 2008, Boaz Arşivi).

Bu alanı (G) çevreleyen ve temel seviyesinde kalan duvarlar 2.80-3.00m kalınlığındadır. Temel duvarları yapının kapsadığı sınırı çepçevre dolanmaktadır. Havuza benzeyen alanda, varsa başka kalıntıların ortaya çıkarılması için kazı yapılması gereklidir. Güney uçta, ağaçlar altındaki kalıntıların anlaşılması için de kazı yapılmıştır.

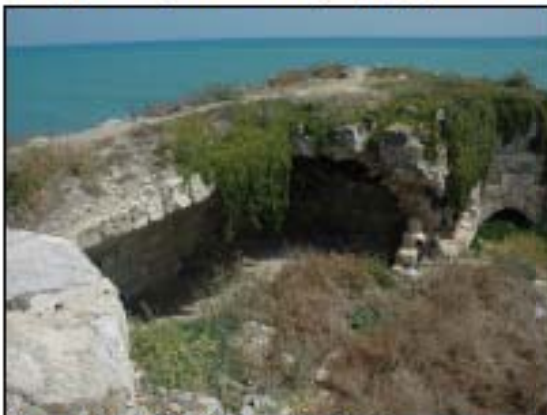
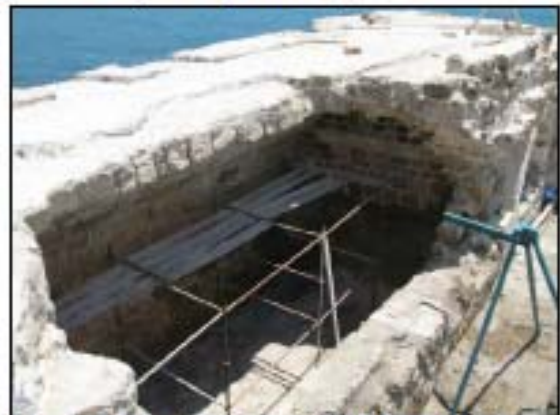
Resim 4.82, 4.83 Beşik tonozlu B mekanının restorasyondan önceki ve sonraki görünümü (2008, Boaz Arşivi).

Duvar ve zemindeki sıvalar ile terasta bu mek ana ulaşan pişmiş topraktan borular (Resim 4.83), burasının bir sarnıç olabileceğini düşündürür. 11.35x4.90m. boyutlarındadır. Avluya bakan duvarı yıkılmıştır (Resim 4.82-4.83).

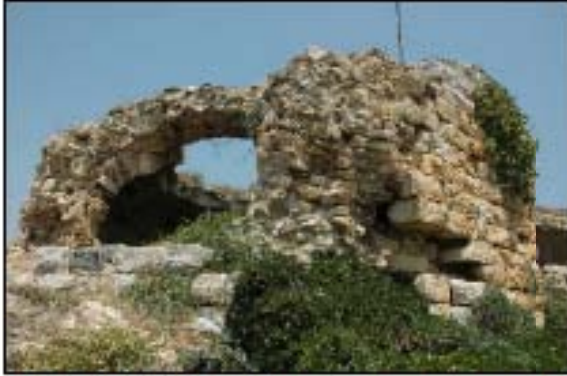
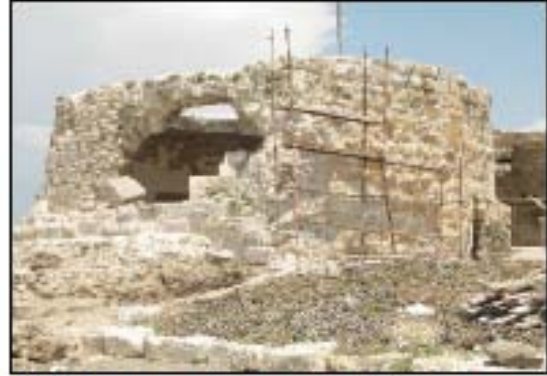
Resim 4.84, 4.85 Kuzeydeki A mekanının restorasyon öncesi (2006) ve sonrasında batı görünüşü (2008, Boaz Arşivi)

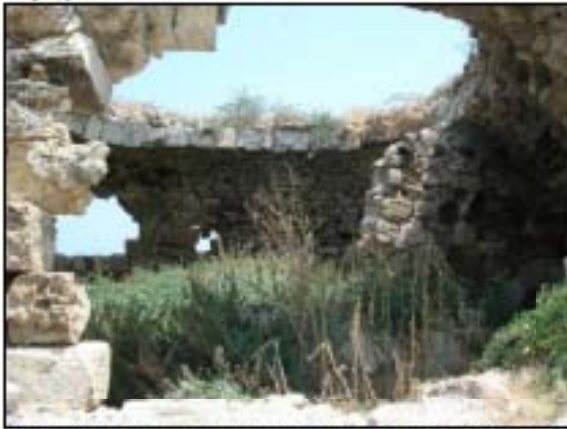
- A mekanı için 2007 yılındaki görünümü (Resim 4.69). Molozla ve bitki ile örtülmüş ve mazleme hasarları çok yoğunur.
- Ayas Deniz Kalesi, 1322 yılındaki Memluk saldırısı sırasında kara kalesi ile beraber tahrip edilmiş ve 2008 yılına kadar onarılmamıştır. Adana Bölge Koruma Kurulu tarafından onaylanan rölövesi ile restitüsyon, restorasyon projeleri bulunan kalede 2008 yılında restorasyon yapılmıştır ve tespit edilen sorunlar giderilmiştir. Restorasyon sonrasında yerinde tespit yapma imkanı olmamıştır. Ancak elde edilen görsel veriler tezde sunulmuştur.

Resim 4.86 A mekanının restorasyon öncesi görünüşü (2006)

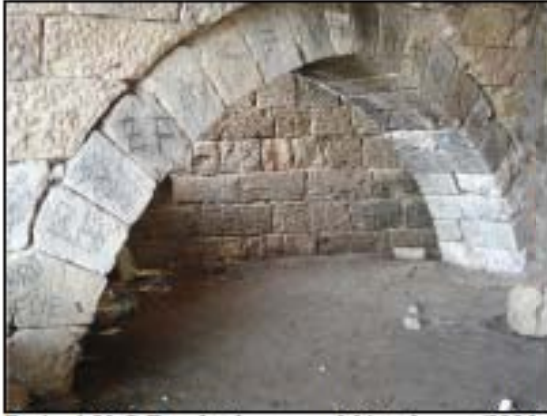
Resim 4.91 C-D mekanları arasındaki taş kemer (2006, Boaz Arşivi)

İç mekanlardaki duvarlar insanların yarattığı kirlilik izlerini taşmaktadır. D mekanı tonozu sıvalıdır.

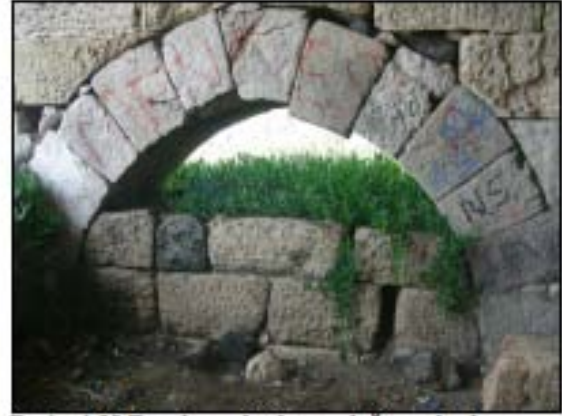
Resim 4.92 D mekanından batıya doğru açılan kemer (2007, E.S.C.)

Kemerin açıklığı belli bir seviyeye kadar taşla örülerek kapatılmıştır. Taşların işleniş farklılık gösterir.

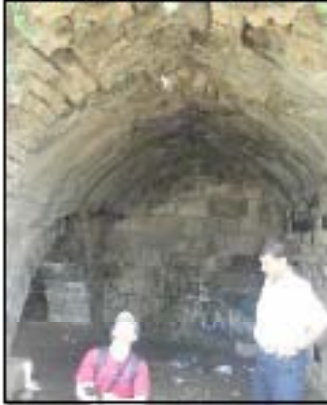
Resim 4.93 D, iç görünüşü (2007, E.S.C.)

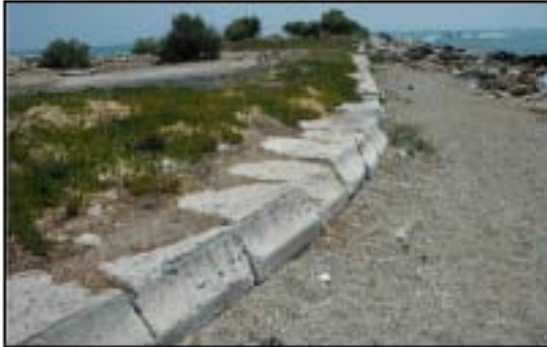
Resim 4.98 Temel seviyesinde kalan dış duvar, 2006 (BA)

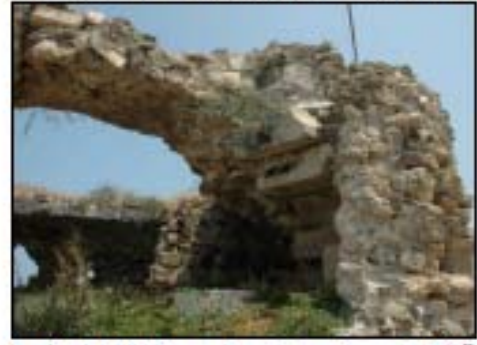
Resim 4.104 Yapım sisteminin açıkça görüldüğü batı duvan, 2006 (Boaz Arşivi)

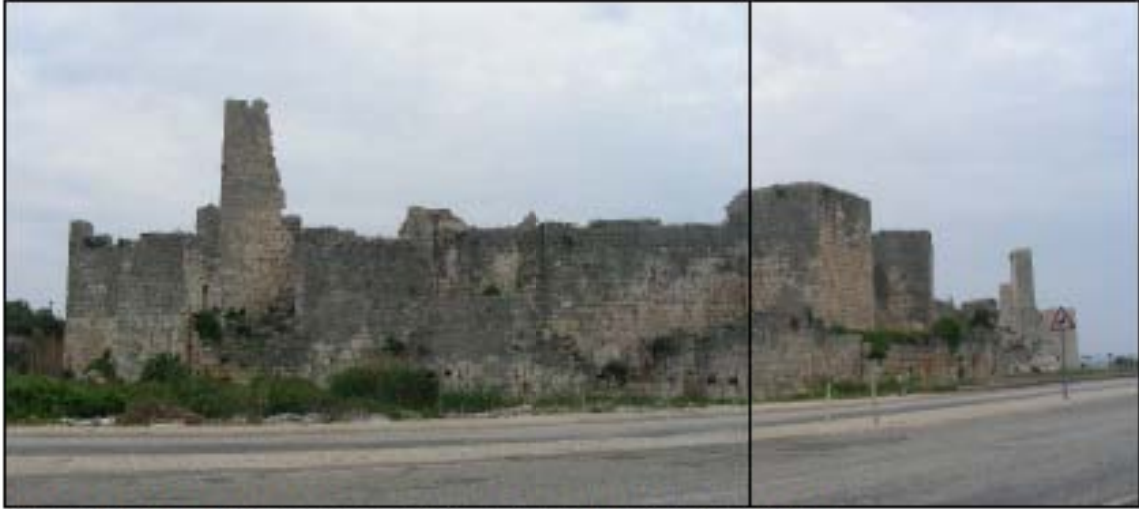
Resim 4.106 Korykos Kara Kalesi kuzeydoğu görünüşü ve önündeki karayolu, 2007 (E.S.C.)

- Kara Kalesi kuzeyinde yer alan ve kaleye çok yakın geçirilen Antalya-Mersin Karayolu, hem Korykos Antik kentinin hem de kalenin kuzeyine ilişkin verilerin üstünden geçirilmiştir (Resim 4.106).
- Yolun kenarında bir heykel gibi duran kalenin etrafı bitki ve molozlarla doludur.
- Esas girişi doğudan, asma köprüyle olması gereken kaleye günümüzde kuzeybatıdan giriş yapılmaktadır.
- Batı köşesinde yer alan burç müdahale görmüştür (H burcu).

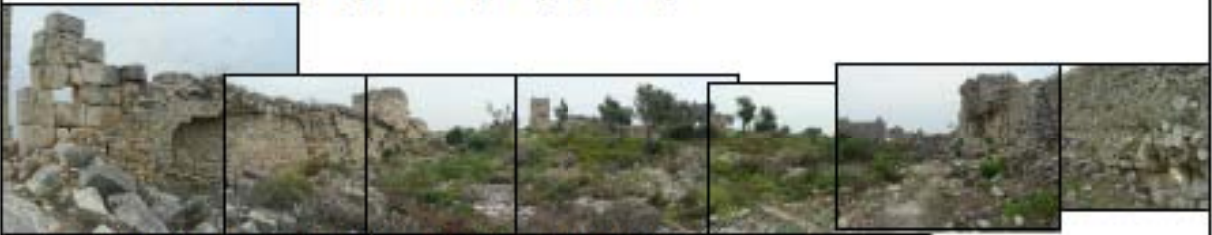
Resim 4.107 İç avlu görünüşü, doğuya doğru bakış, 2007 (E.S.C.)

- Kalenin içi büyük bir arkeolojik alana dönüşmüştür (Resim 4.107). Yüzyıllardır el değmemiş duvarları ve avlusuyla bir arkeoloji ve mimari gözlem laboratuvarı haline geldiği söylenebilir. Yapım tekniği ve malzeme özellikleri yönünden tüm veriler açıktır. Malzeme bozulmalarına hemen her yerde rastlanır.
- Yıkıntılar üzerinde yoğun bitki örtüsü gelişmiştir.
- Kaledeki kiliselerin iç yüzeylerinde yapılan freskler hala mevcuttur fakat dış şartlara açıktır. Ayrıca işlevi tespit edilemeyen yapılar vardır.

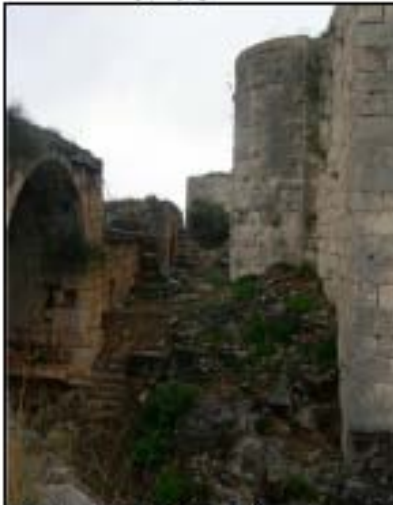
Resim 4.109, 4.110 Doğu ve kuzey dış avludaki yıkıntılar, kazı gerektiren alanlar, 2007 (E.S.C.)

- Dış avlu da yıkıntılarla ve bitkilerle doludur. Molozların ve niteliksiz yığınların temizlenmesi, kale içindeki yeni yapıların da ortaya çıkmasını sağlayacaktır. Böyle bir kale için üç sarnıç tespit edilmiş olması, daha fazlasının toprak altında olduğunu düşündürmektedir. Kale avlusunda sirkülasyonu sağlayan özgün merdivenler de hala mevcuttur (Resim 4.109). Kale için kapsamlı ve özenli bir kazı ile temizlik gerekmektedir (Resim 4.110).

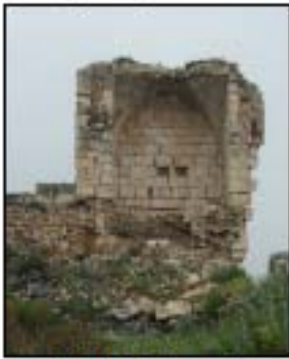
Resim 4.130 R burcu, batı görünüşü, 2007

Ermeni ya da Haçlı işçiliğine tek kanıt R burcundaki tonoz, Korintian sütun başlığı üzerindedir (Foss-Winfield, 1986:23) (Resim 4.130).

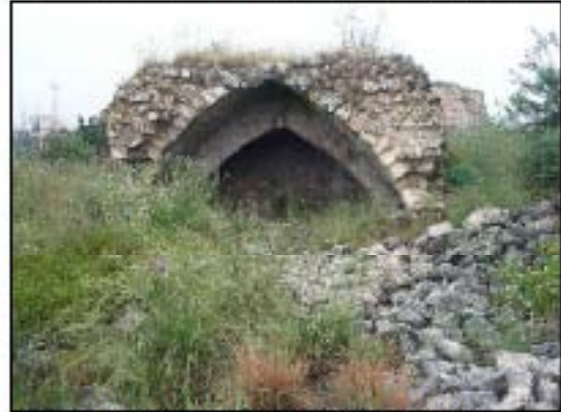
Resim 4.149 3 no'lu yapı, sarnıç, 2007 (E.S.C.)
Beşik tonozlu yapının duvarları çok hasar görmüştür.

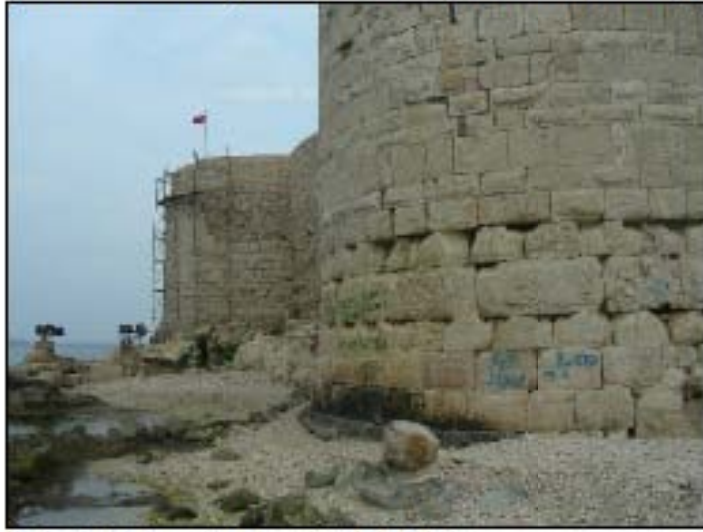
Resim 4.154 Kuzeybatı köşesi, 2007 (E.S.C.)

- Malzeme hasarları kaledeki başlıca sorunu oluşturur. Kenetlerin korozyon nedeniyle taşı parçalaması (Resim 4.154, Resim 4.155), kaplaması düşen duvarların dolgularının doğal şartlara açık hale gelmesiyle çözülmeye başlaması ve yüzey kayıplarının artması (Resim 4.156, Resim 4.157), az da olsa bitkilenme, üst örtünün yok olması nedeniyle duvarların suyla etkileşiminin artması, insan eliyle verilen zararlar (graffitiler, vb.) tespit edilen hasarlardır.

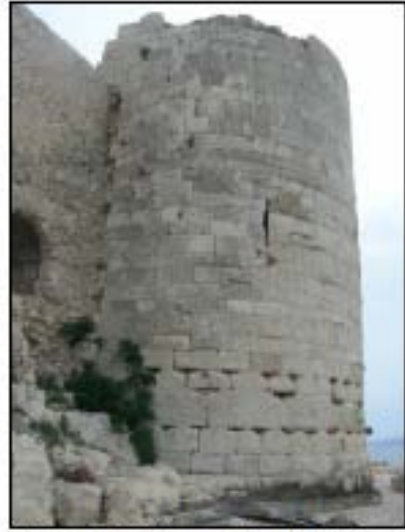
Resim 4.155 G burcu, 2007 (E.S.C.)

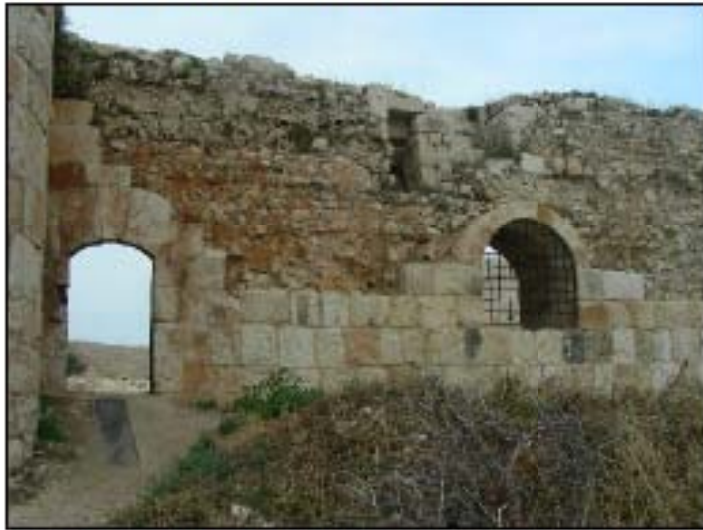
Resim 4.156 Batı duvarındaki taş kaplamaların düşmesiyle oluşan bozulmalar, 2007 (E.S.C.)

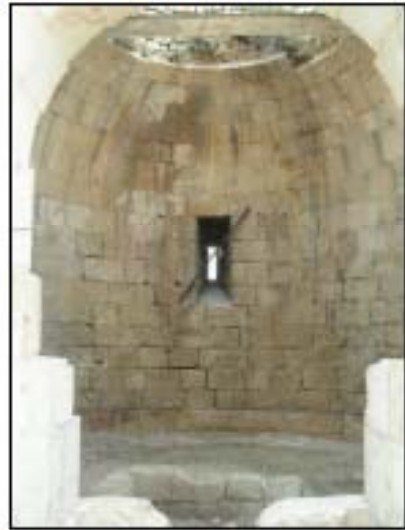
Resim 4.157 K1 iç görünüşü, 2007 (E.S.C.)

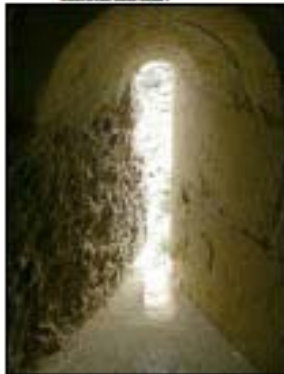
Resim 4.158 C burcu merdiven mazgahı, 2007 (E.S.C.)

- 2007 yılında tespit yapılırken devam etmekte olan restorasyonda kullanılan taşların nitelik olarak eski taşlarla uyumuna daha fazla dikkat edilmesi ve işçilik olarak daha hassas olunması gerektiği düşünülmüştür (Resim 4.158).

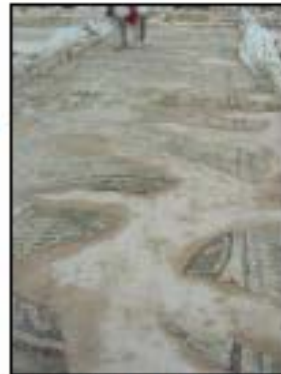
Resim 4.159 Avlu içindeki duvar kalıntıları arasında, döşemede ortaya çıkarılan mozaikler, 2007 (E.S.C.)

- Zeminde ortaya çıkarılan mozaiklerin korunmasına ilişkin alınan tedbirler restorasyon projesinde işlenmiştir. Bu tespit 2007 yılına aittir ve ziyaretçilerin mozaikler üzerinde bir önlem olmaksızın yürüdükleri görülmüştür (Resim 4.159).

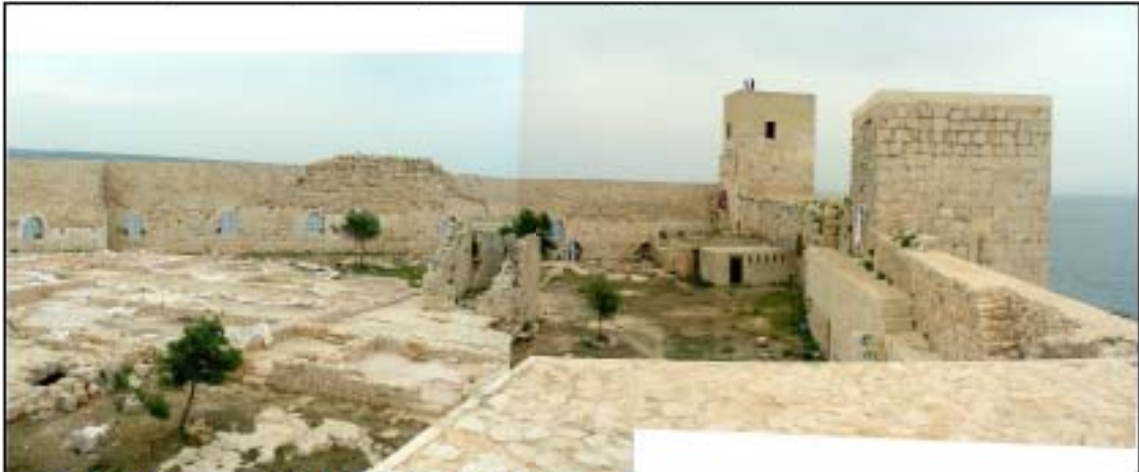
Resim 4.164 E burcundan kale içine bakış, 2007 (E.S.C.)

Kalenin doğu köşesindeki yapı grubunun önüne inşa edilmiş tek katlı yeni yapı bir ektir (Kaledeki wc'ler). Özgün yapı grubuna neredeyse bitişik yapılmıştır (Resim 4.164).

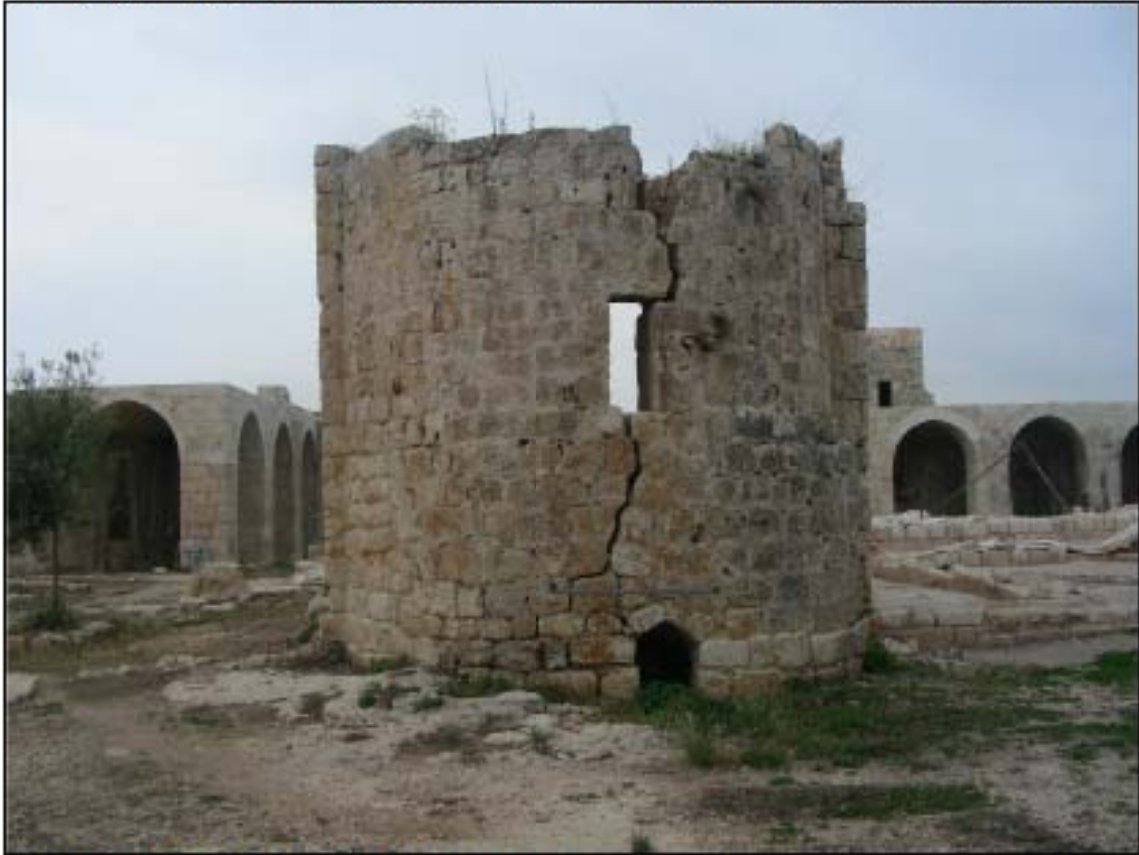
Resim 4.191 I. avlu içindeki kilise kalıntısı, 2007 (E.S.C.)

Avluda üçüncü boyutta varlığı görülebilen tek yapı bu şapelidir. Hasarlı doğu duvarı ayakta (Resim 4.191).

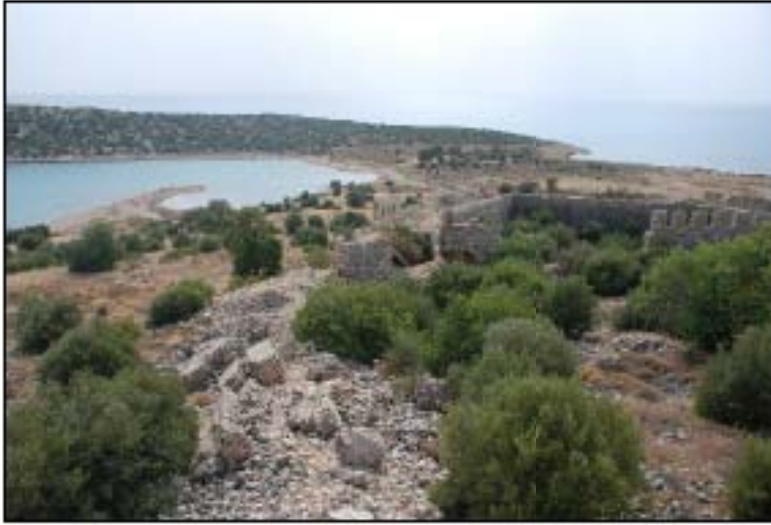
Resim 4.200 Liman Kalesi yıkık doğu duvarları, 2009 (E.S.C.)

- Kale terk edilmişlik, işlevsizlik nedeniyle bakımsızdır. Doğu ve batı yönlerinde tespit edilemeyen bir nedenle duvarları yıkılmıştır (Resim 4.200).
- Kültür Bakanlığı denetimindedir fakat askeri bölge içindedir. Kaleye giriş ancak Akdeniz Bölge Komutanlığı'ndan alınan izinden sonra gerçekleşmektedir.

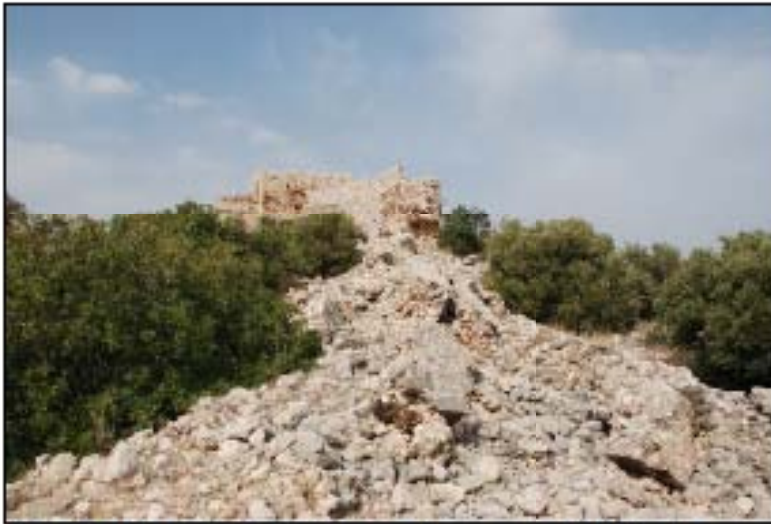
Resim 4.201 Liman Kalesi bitki ve yıkıntıların arasında yıkık doğu duvarı, 2009 (E.S.C.)

- Kale çevresinde ve avlu içinde yoğun bitkilendirme görülür. Ağaçlar ve otsu bitkiler yapıyı içte ve dışta sarmış durumdadır (Resim 4.201).
- Mekanlar üzerindeki tüm çatı örtüleri yok olmuştur. Dolayısıyla doğal şartlara açık durumdadır.

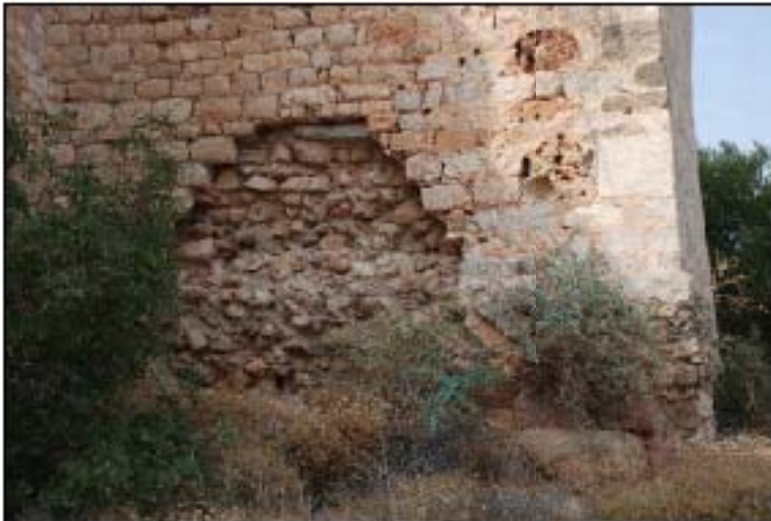
Resim 4.202 Liman Kalesi D burcunda malzeme sorunları, 2009 (E.S.C.)

- Geriye kalan mevcut duvarlarda malzeme sorunları görülür (Resim 4.202). Derz çözülmesi, malzeme eksiklikleri, aşınma, rutubet ve kirlilik bunlardan bazılarıdır.
- Taşlar üzerinde çimento harcıyla yapılmış onarımlara rastlanır.
- Kalenin güncel bir rölövesi bulunmamaktadır.

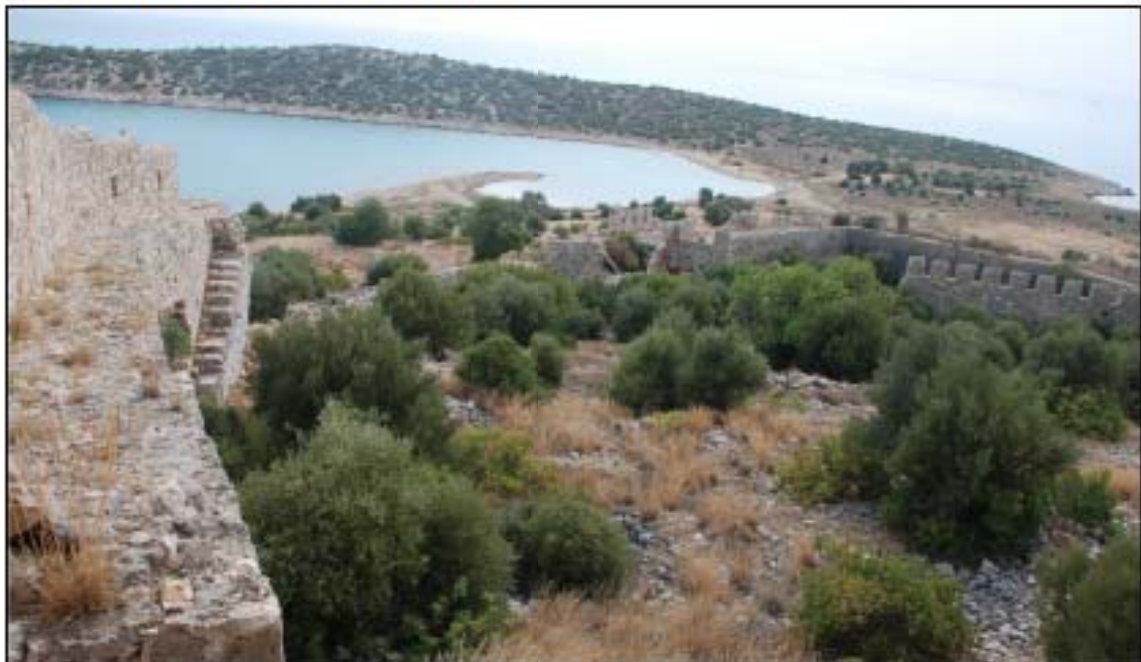
Resim 4.204 Liman Kalesi yıkık batı duvarları, 2009 (E.S.C.)

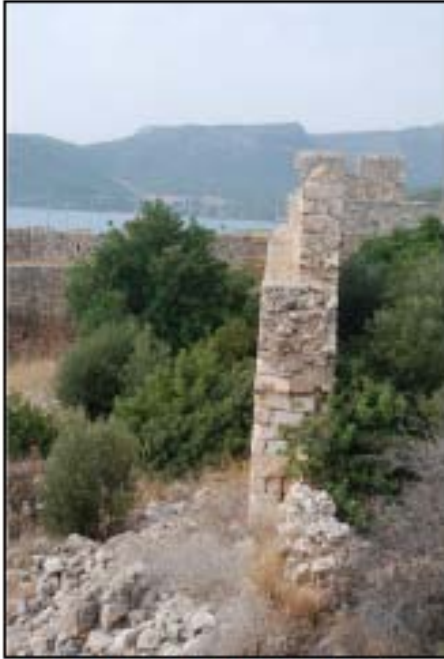
Resim 4.205 İki avluyu ayıran duvar ve üzerindeki kapı izi, 2009 (E.S.C.)

Kalenin kapıları günümüze ulaşmamıştır. Büyük ihtimalle yıkılan doğu ve batı duvarları üzerinde yer almaktaydı. Tespit edilebilen tek kapı, izi iki avluyu ayıran duvar üzerindeki kemerli açıklık kalıntısıdır (Resim 4.205, 4.206).

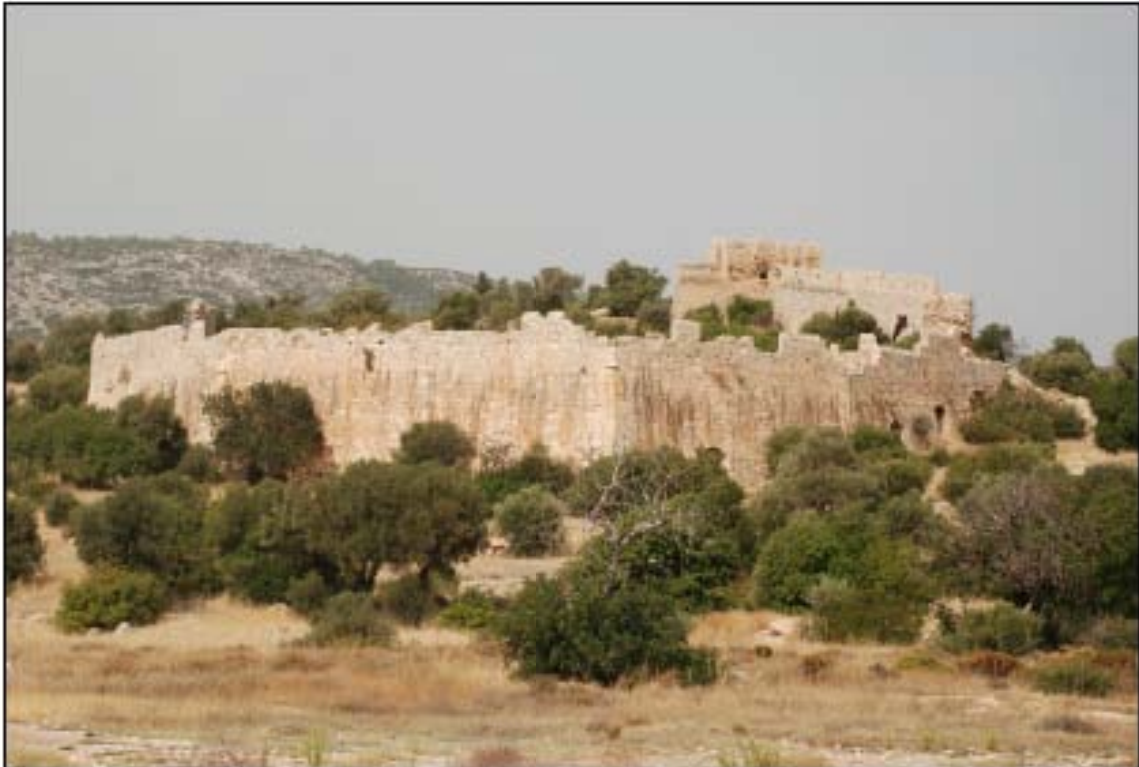
Resim 4.207 Liman Kalesi güneydoğu görünüşü, 2009 (E.S.C.)

Duvarlarda onarım izleri açıkça görülmektedir. Güney duvar düzgün kesme taşla yapılmıştır ve duvar dışı doğru eğimli olarak inşa edilmiştir (Resim 4.207). Tam güneydeki iki köşede, üst kotta yarım daire profilli sülme kalıntıları görülür. Bu duvarlar Gazimagosa ve Girne kalelerinin duvarlarına benzer. Güney duvarları 3.20m. genişlik, ortalama 10.70m. yüksekliktedir. Güneydoğu duvarlarında genişlik 2.95m. dir. Batı duvarı 2.60m. genişliktedir. Kuzey duvarı yaklaşık 8m. yüksekliğinde, 1.55m. genişliktedir. Avluyu ikiye ayıran ara duvar da 1.55m. kalınlıktadır ve kuzeyde yerden yüksekliği 3.90m.'dir.

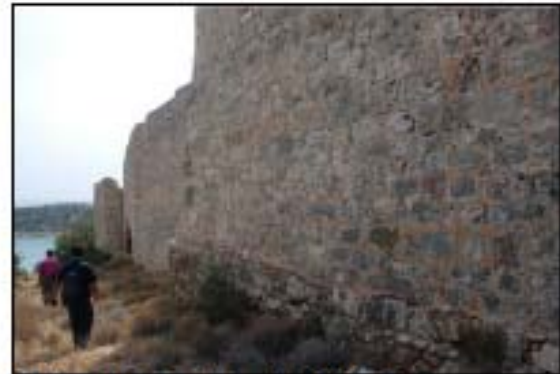
Resim 4.213 Kuzey köşesi, 2009 (E.S.C.)
Moloz taşlı farklı bir duvar örgüsü D burcunun temelinde, kuzey köşede görülür.

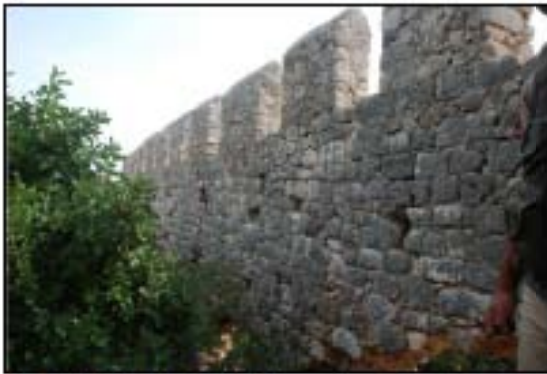
Resim 4.222 Avlu dandanlarının kuzeyden görünüşü, 2009 (E.S.C.)
Bu dandanların mazgalları kuzey avlusuna dönük yapılmıştır. Dolayısıyla güney avlusu için bir savunma düzeneği oluşturulmuştur.

Dandanlar müdahale görmüştür. Dişler doldurulup yer yer içine mazgal yapılmıştır.

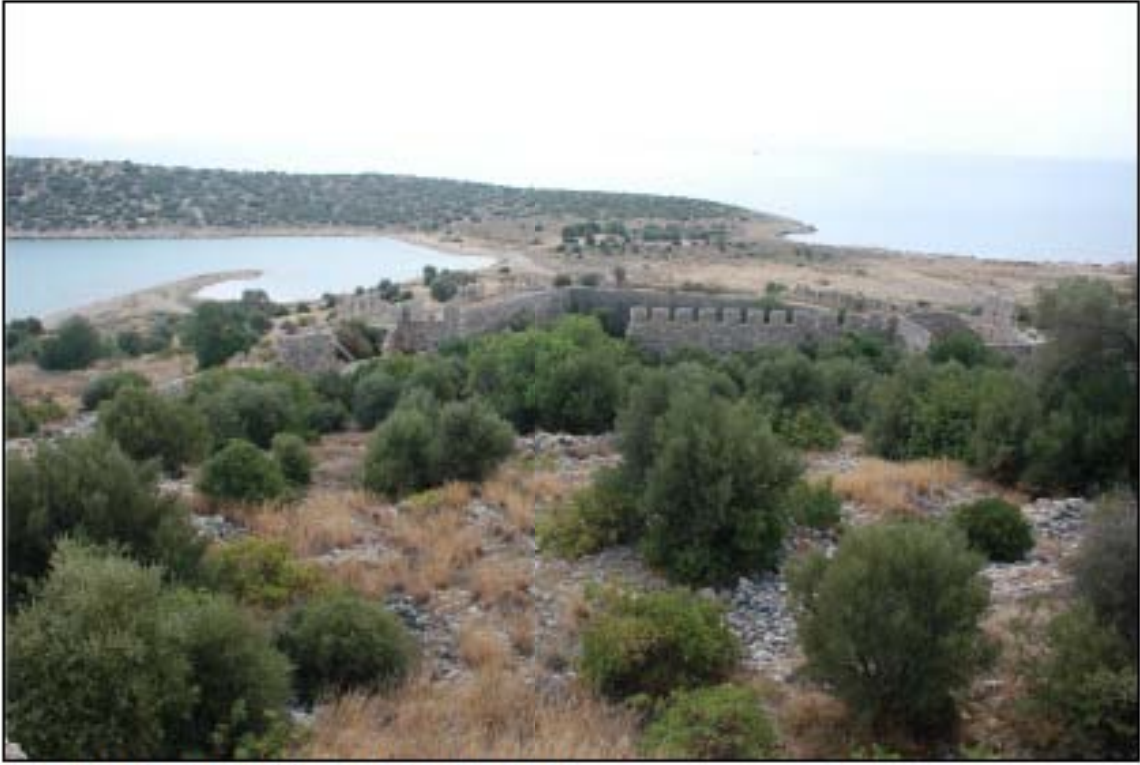
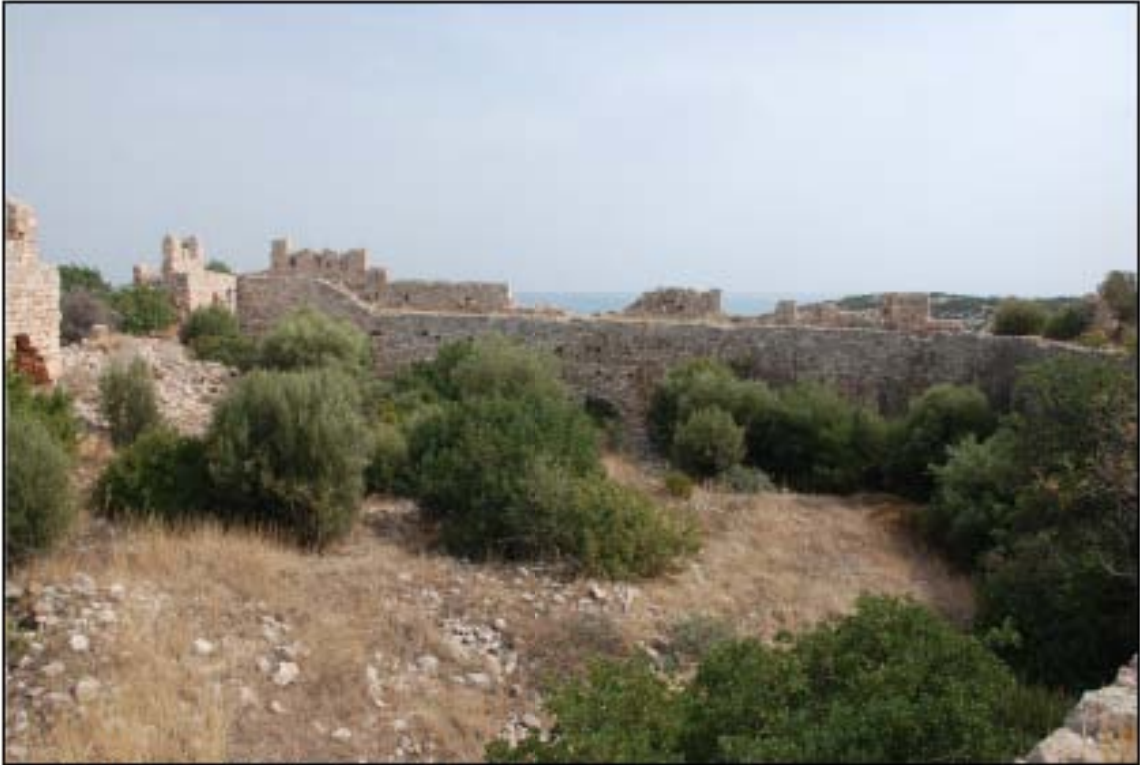
Resim 4.230 Kuzeyden ikinci avluya bakış, 2009 (E.S.C.)

Resim 4.231 Batıdan Avlu 1'in görünüşü, 2009 (E.S.C.)

Bitki ve taşlarla örtülmüş alanda avluların içinde başka yapıların olup olmadığının anlaşılabilmesi için kazı ve temizlik yapılması gereklidir (Resim 4.230, Resim 4.231). Kale ile ilgili daha fazla bilgi ancak bu şekilde elde edilebilecektir.

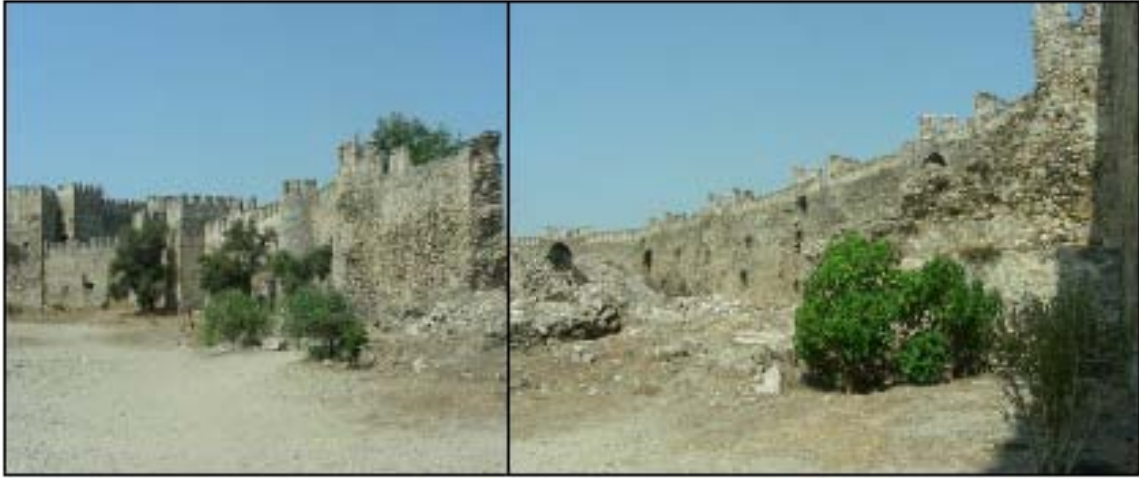
Resim 4.234 Avlu 1 ve Avlu 2 arasındaki yıkılmış duvar, 2008 (E.S.C.)

- İşlevsizlik bu büyük kaleyi bakımsız bırakmıştır. Avlular arasında yıkılmış olan duvarlar vardır (Resim 4.234). Ayrıca avlu içinde duvar kalıntıları ortaya çıkarılmış, eski yaşama dair izler bulunmuştur. Yapılacak kazılarla kalenin geçmişine dair daha fazla bilgiye ulaşılabilecektir. Ayrıca yapıya bir işlev verilmesi, onu yaşatacak en önemli etken olacaktır.
