**ANADOLU'NUN AKDENİZ BÖLGESİ
KIYI KALELERİ**

Y. Mimar Restoratör E. Selcen CESUR

DOKTORA TEZİ

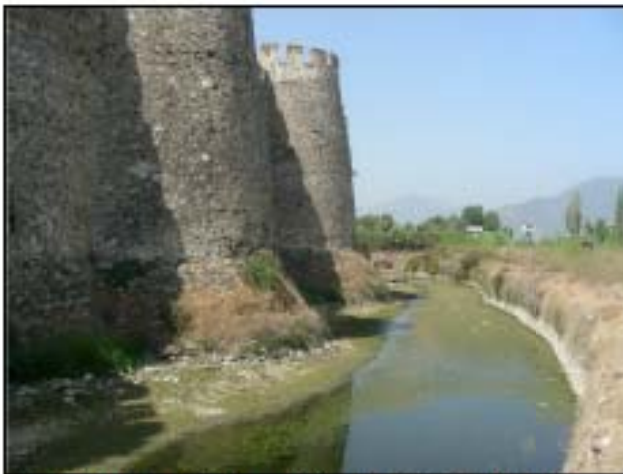
Resim 4.236 Hendek, kuzeydoğu görünüşü, 2008 (E.S.C.)

- Kalenin yapısal sorunları olduğu kadar çevresel sorunları da vardır. İki yönden kaleyi çevreleyen hendek ve onu saran bataklık ıslah edilmelidir (Resim 4.236). Kale çevresi için peyzaj düzenlemesi yapılmalı, özgün girişi canlandırılmalıdır.

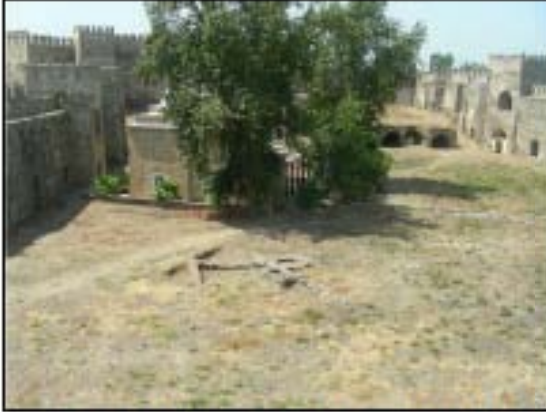
Resim 4.261 İkinci avludaki cami, önündeki su haznesi ve bozulan su yolu, 2008 (E.S.C.) Cami 1565 tarihli'dir.

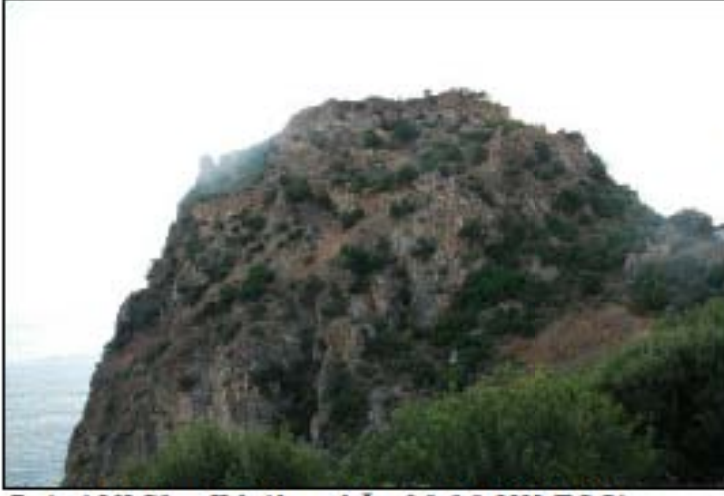
Resim 4.269 Güney Kalesi kuzeydoğu görünüşü, 2009 (E.S.C.)

- Kale, işlevsizlik, terk edilmişlik nedeniyle bakımsız kalmıştır. Ulaşımı zordur (Resim 4.269).
- Kalenin güncel bir rölovesi bulunmamaktadır.

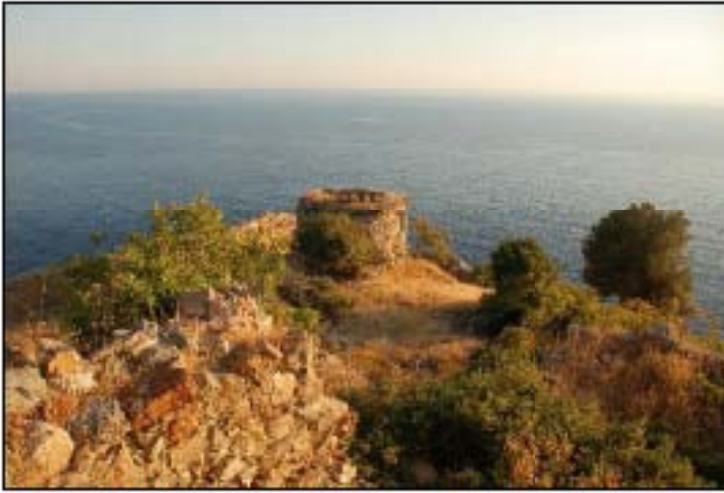
Resim 4.270 Güney Kalesi, avlunun güneyi, 2009 (E.S.C.)

- Kalenin içi düzenli bakım yapılmadığından ağaçlar, otlarla kaplanmıştır. Avlu içindeki yıkıntıları da örten otlar, ağaçlar yıkıntıları içinde gelişip büyüyerek yapılara zarar vermeye başlamıştır.
- Kalenin ana kapısı bitki örtüsü nedeniyle zor ulaşılır durumdadır.
- Zemini tamamen kaplayan otlar, dibi görünmeyen bir göl gibi, alan tanımayanlar için can güvenliği tehlikesi oluşturmaktadır.
- Avlu içinde çok sayıda yapı kalıntısı görülür. İşlevlerinin ve biçimlerinin tam olarak görülebilmesi için kazı yapılması gereklidir (Resim 4.270).

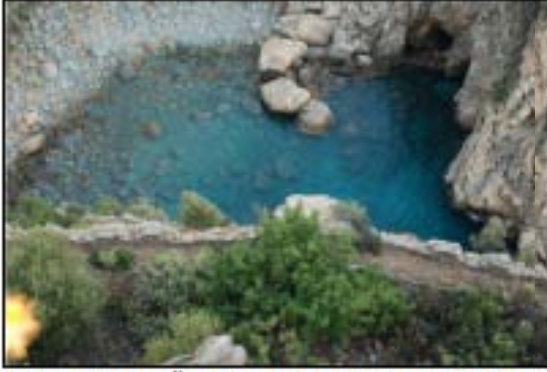
Resim 4.278 Doğu yönünde, dış surlar, 2009 (E.S.C.)

Alt surlarda seyirdim yolu ile beraber şimdi yok olan dendanların varlığı görülmektedir (Resim 4.278). Doğudaki bu duvarlarda seyirdim merdiveni görülmemiştir. Duvarın kalınlığı yaklaşık 1.80m'dir. Yüksekliği arazi eğimiyle beraber değişmektedir (Resim 4.279). Üst kottaki iç surlarda kalınlık 1.30-1.60m. arasındadır. Batıdaki surlar neredeyse zemin seviyesinde yıkıktır. Kuzeydeki ve güneydeki duvarlar kimi yerde tabya gibi ileri çıkma yapar (Resim 4.280). Duvarlar üzerinde burç gibi görünen, ancak duvarları desteklemek için ya da köşe noktalarını güçlendirmek için yapılmış payandalar vardır (E) (Resim 4.281).

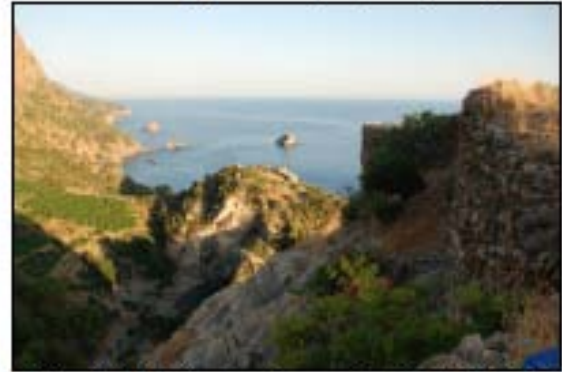
Resim 4.281 Doğu, iç surda payanda (E), 2009 (E.S.C.)

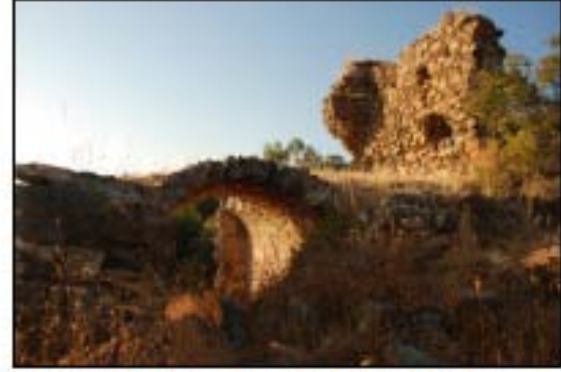
Resim 4.293 Avlunun kuzeyindeki yapı kalıntıları, 2009 (E.S.C.)

Bitki örtüsü ve moloz yığınlarının dolu olduğu avluda tonozlu başka yapı kalıntıları da bulunmaktadır. Fakat işlevlerinin anlaşılması zordur (Resim 4.293). Kesin bilgi edinebilmek için temizlik ve kazı gereklidir.

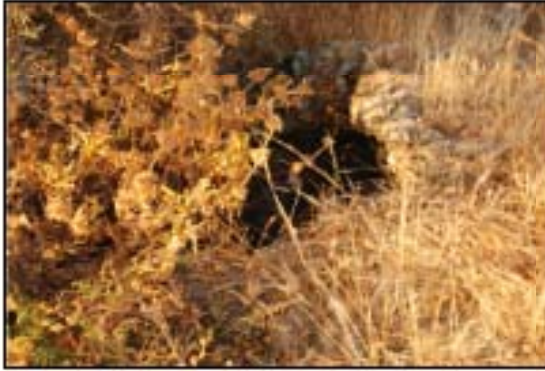
Resim 4.294 Avluda, doğu duvarı yakınındaki sarnıç kalıntısı, 2009 (E.S.C.)

Kalelerin vazgeçilmez unsurlarından olan sarnıçlardan doğu duvarına yakın alanlarda iki tane tespit edilmiştir. Sayısının daha fazla olduğu muhakkaktır. Fakat tespit için kazı ve temizlik gereklidir (Resim 4.294).

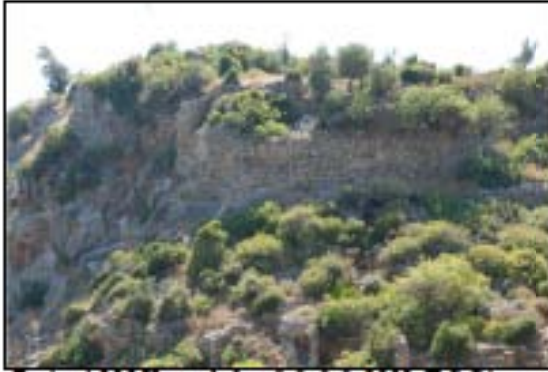
Resim 4.305 Kuzeydoğu görünüşü, 2009 (E.S.C.)

- Alanda günümüze kadar yapılan çalışmalar daha çok erken dönem yapıları ve kent dokusu üzerinde olmuştur. Arkeolojik çalışmalarda kale ikinci planda kalmıştır.
- İşlevsizlik ve terkedilmişlik kalenin büyük oranda yok olmasına neden olmuştur (Resim 4.305).

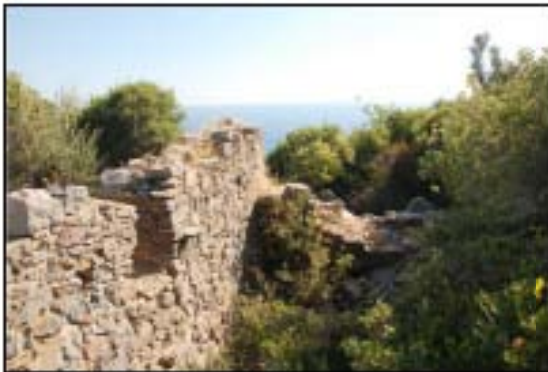
Resim 4.306 Kale içindeki duvar kalıntıları ve bitki örtüsü, 2009 (E.S.C.)

- Yıkıntı haline dönüşen kalenin kuzey duvarları ayakta, diğer kısımları neredeyse tamamen yıkıktır. Hatta batısındaki kayalıklarda çöküntü olduğu anlaşılmaktadır.
- Kale dışında ve içinde bitki örtüsü her yeri örtmektedir. Hem zemini, hem de görüşü kapatmaktadır (Resim 4.306).
- Kale içinde çok az miktarda duvar ayakta kalmıştır. Daha fazlasının olup olmadığı ancak kazı ve temizlik sonrası anlaşılabilir.

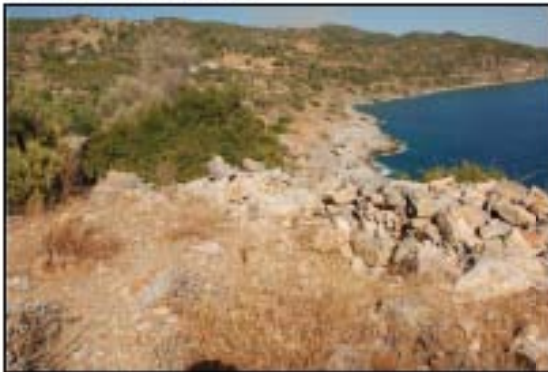
Resim 4.307 Güneydoğu, zemin seviyesine inmiş duvarlar, 2009 (E.S.C.)

- Güney ve batı yönündeki duvarlar neredeyse tamamen yok olmuştur. Batı yönündeki kayalıklar denize doğru çökmüştür (Resim 4.307).

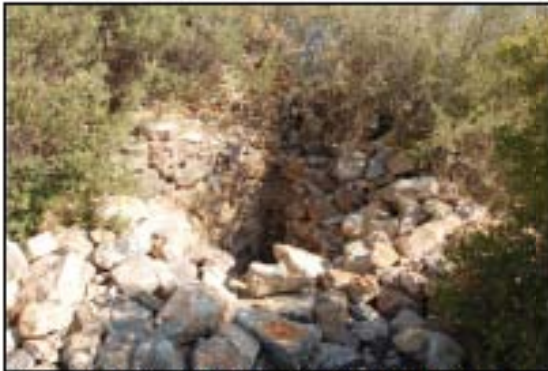
Resim 4.308 Kale içinde kazılarak açılmış çukurlar, 2009 (E.S.C.)

- İzinsiz kazılar duvarların bütünlüğünü bozmakta, belki de önemli verileri yok etmektedir (Resim 4.308).

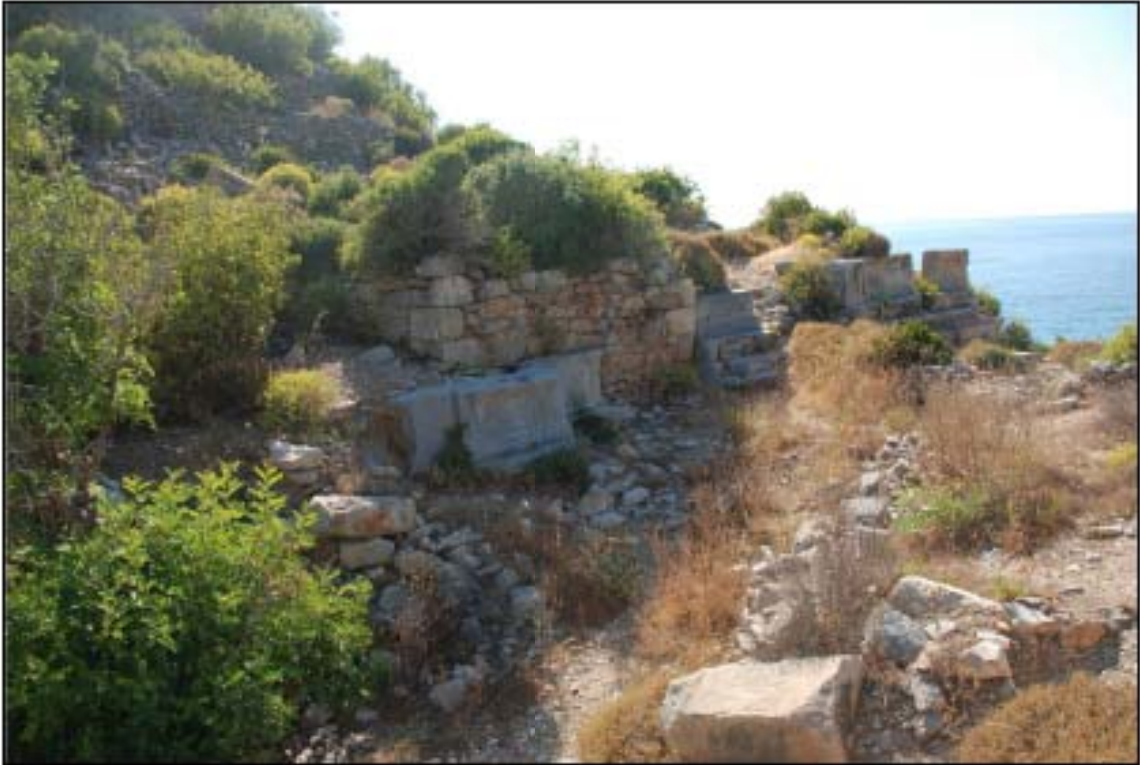
Resim 4.314 Kuzeyde, kalenin eteğinde Roma dönemi kalıntıları, 2009

Kıstakta kalan, antik kentin liman caddesinde sıralı dizilmiş, yazıtlı, heykel kasesi oldukları belirtilen blok taşlar (Bean, Mitford, 1965: 24-29) da doğal şartların etkisine maruz kalmaktadır (Resim 4.314).

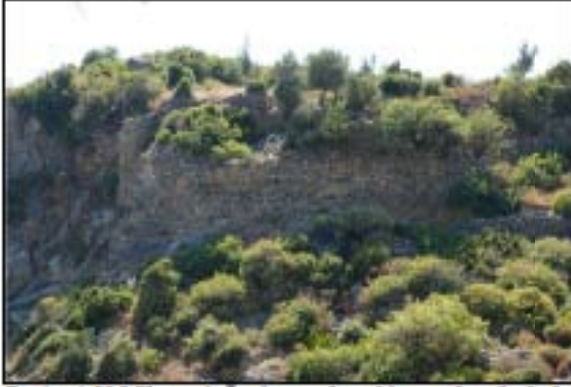
Resim 4.315 Kuzeydoğu duvarı, kayalık temel ve üstünde moloz taş duvarlar, 2009 (E.S.C.)

Kaleden günümüze ulaşan duvarlar geç döneme tarihlenmektedir (Karamut, Türkmen, 1997: 291). Kale tahrip olduğundan mazgal ya da benzeri savunma elemanlarına rastlanmamıştır. Kuzey yönünde duvar kalınlığı 0.90m, duvar yüksekliği 4.52m. olarak ölçülmüştür. Güneybatı yönünde ise duvar kalınlığının 0.60m. olduğu tespit edilmiştir (Resim 4.315, 4.316).

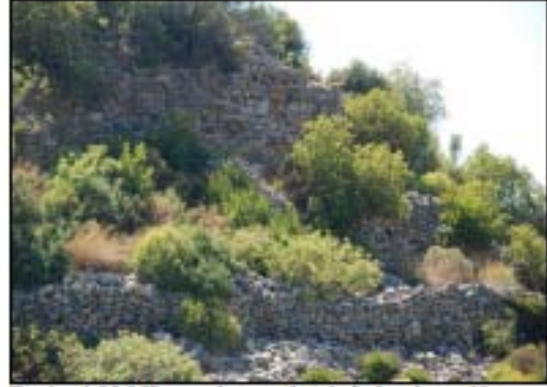
Resim 4.316 Kuzey duvarı altında kalıntıların düzenlenmesiyle oluşturulduğu anlaşılan alçak duvarlar, 2009 (E.S.C.)

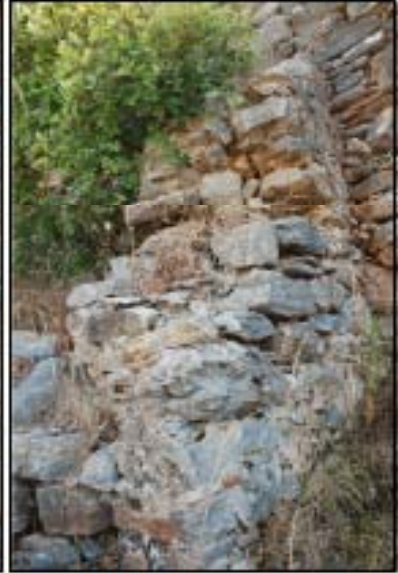
Resim 4.319 Kuzey, giriş kapısı duvar kalıntısı, 2009 (E.S.C.)

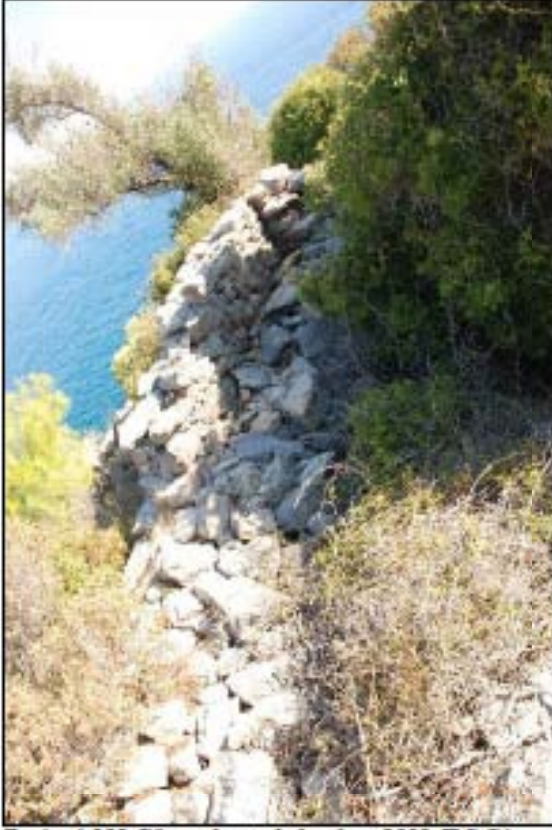
Resim 4.322 Güney duvarı kalıntıları, 2009 (E.S.C.)

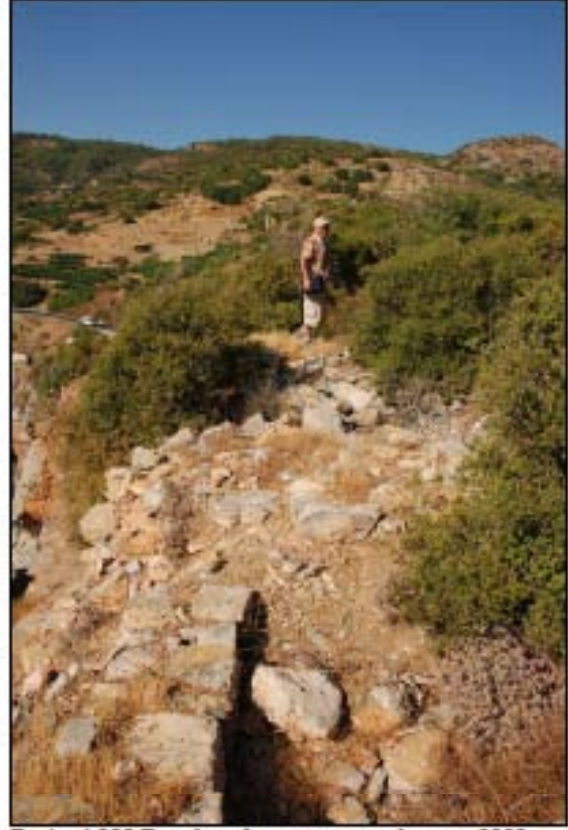
Resim 4.323 Batı duvarlarının mevcut durumu, 2009 (E.S.C.)

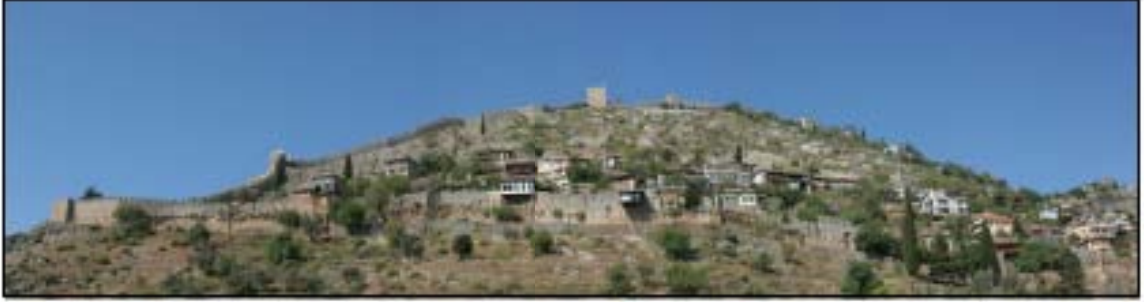
Resim 4.331 Alanya Kalesi, güney görünüşü, 2007 (A.D. Ertuğrul)

- Alanya Kalesi, günümüze oldukça sağlam biçimde ulaşmıştır (Resim 4.331). Duvarlar, bazı iç duvarlar dışında bütünlüğünü korumaktadır. Şüphesiz kullanılan malzeme ve yapım tekniğinin bunda büyük payı vardır. Kale bir şehri barındırmıştır, içindeki yaşam halihazırda sürmektedir. Terkedilmiş olmaması yapıyı günümüze taşımıştır. Kalenin bütünlüğünü aktaran güncel rölövesi yoktur.

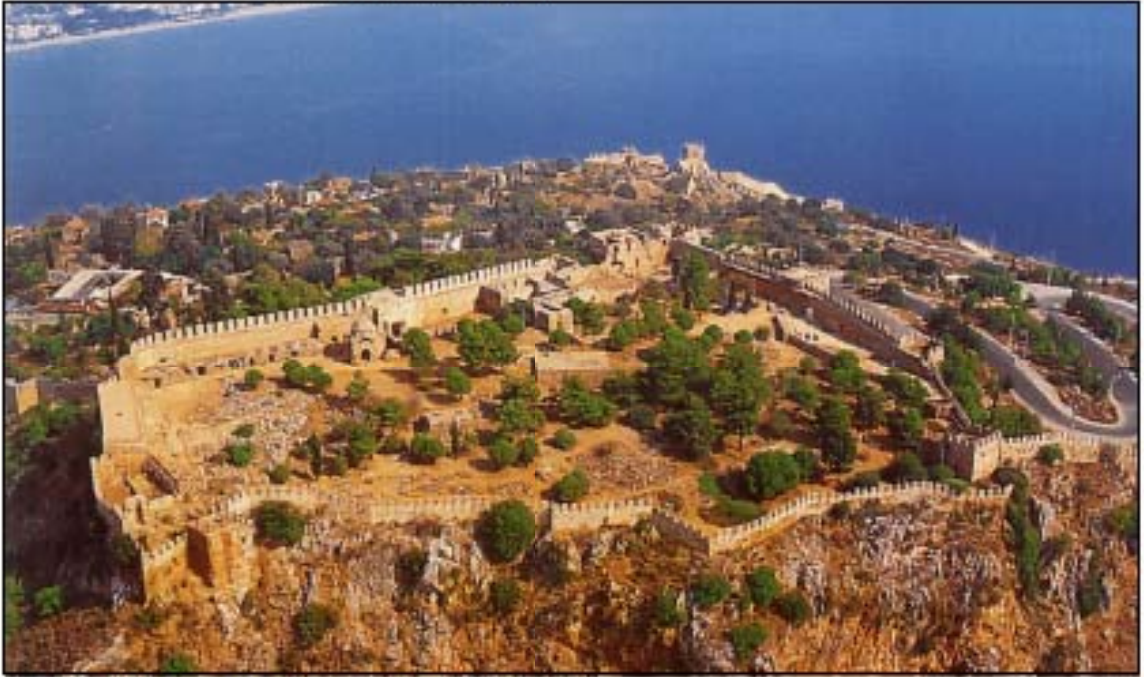
Resim 4.332 İç kalenin havadan görünüşü (Yetkin, 2002:38)

- Oldukça geniş bir alanı çevreleyen kale içine motorlu araçlarla girilebilmektedir. Asfalt döşeli güzergah iç kalede son bulmaktadır (Resim 4.332). Turistlerin ilgisi çok fazladır. Dolayısıyla insan eliyle verilen zararlar da vardır (Graffiti vb.)
- Kale içinde farklı dönemlere ait pek çok yapı ve yapı kalıntısı bulunmaktadır. Bu yapılar da kazı ve restorasyonlarla korunmaya, gün ışığına çıkarılmaya çalışılmaktadır.

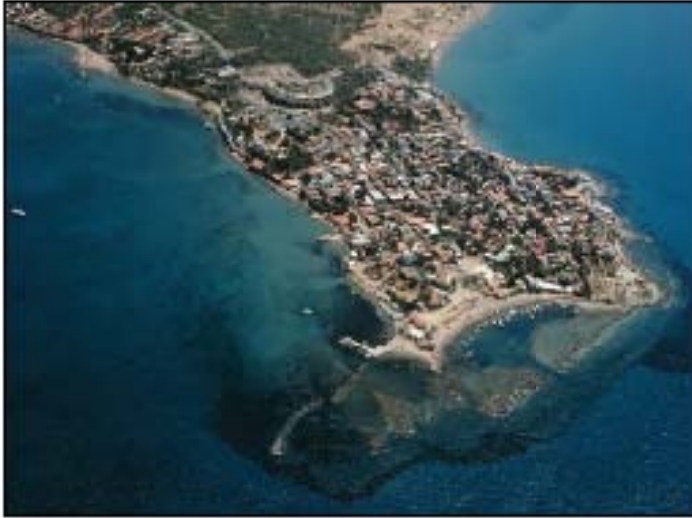
Resim 4.356 Side, batı görünüşü (Google Earth)

- Side surlarının deniz tarafındaki kısımları yok olmuştur. Sebebi ise Roma İmparatorluğu dönemindeki barış ortamında surların taşlarının sökülerek, yeni yapılan binalarda, örneğin tiyatromun yapımında kullanılmış olmasıdır.
- Selçuklu ve Osmanlı döneminde uzun süre yerleşim görmeyen şehir kumlar altında kalmıştır.
- Turizm bölgenin önemli gelir kaynağıdır. Bu durum tarihi çevrenin korunması konusunda olumsuz etkiler yaratmıştır (Resim 4.356).

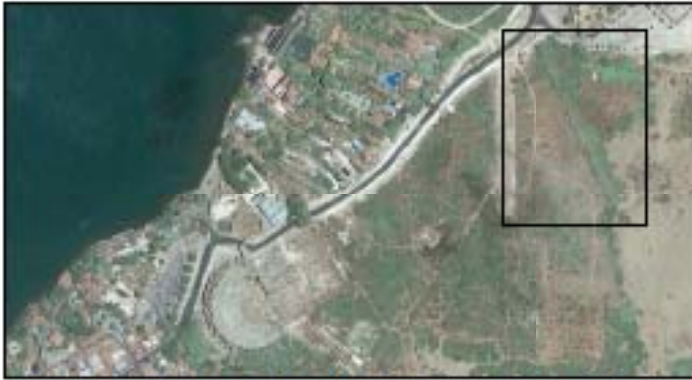
Resim 4.357 Side, kara surlarının havadan görünüşü (Google Earth)

- Kara surlarından geriye şehrin kuzeydoğusundaki çok az bir bölüm kalmıştır (Resim 4.357). Doğudaki kısımların temelleri hala kumlar altındadır. Kuzeydekiler ise artık turistik tesislerin içinde, altında kalmıştır.
- Yıllardır yapılan kazılar ağırlıklı olarak tiyatro, agora, sütunlu cadde gibi kentin anıtsal yapıları üzerinde olmuştur. Surlar biraz daha ikinci planda kalmış gibi görünmektedir.
- Şehir içine bağlanan ana ulaşım hattı şehrin ana kapısı yıkıntıları üzerinden geçmektedir.

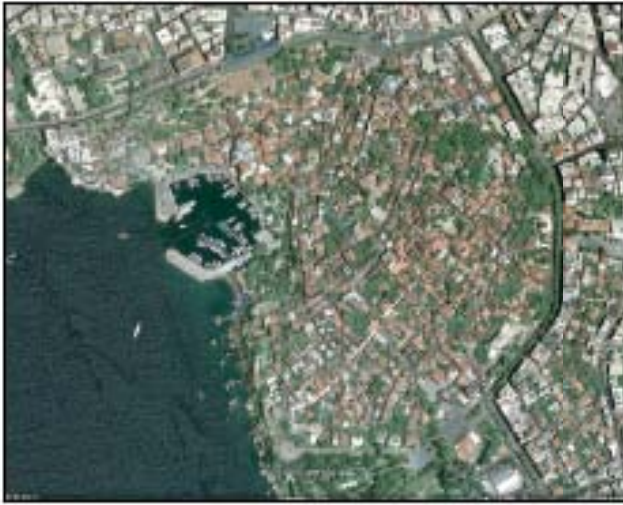
Resim 4.371 Antalya Kaleiçi hava fotoğrafı (G. Earth)

- Kale 19. yüzyıla kadar varlığını korurken 20. yüzyılın ilk yarısında (1930'lu yıllar) şehrin hava alamadığı gerekçesiyle bazı duvar ve burçları dışında yıktırılmıştır. Koruma sorunları açısından değerlendirildiğinde en büyük zararı bu nedenle görmüştür. Plan konturunu günümüzde korumaktadır (Resim 4.371). Mevcut duvarlar ve burçlar da dönem içinde surlara bitişik yapılan binalarla kapanmıştır. Burçlar ya da kapılar işlevi değiştirilerek kullanılmıştır.

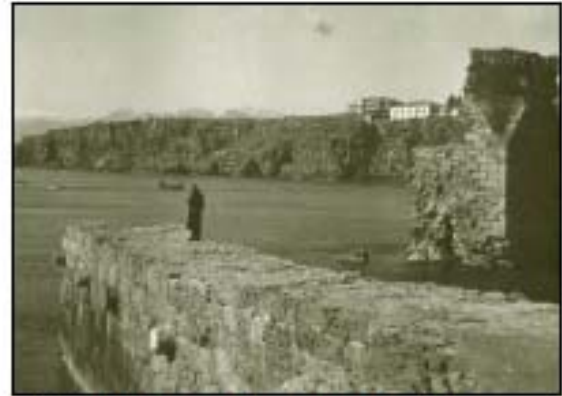
Resim 4.377 Liman surları ve güney deniz burcu
(www.antalyamiz.com)

Piri Reis haritasında Antalya limanının girişindeki iki kule arasında gerilen zincir, limanı kapatmaktaydı. Liman kalelerinde varlığından hep bahsedilen bu uygulamanın Antalya Kalesi'nde olduğunu Piri Reis anlatmaktadır. Deniz içindeki kalıntıları eski fotoğraflarda görülen kulelerden (Resim 4.377, 4.378, 4.379) bugün eser kalmamıştır.

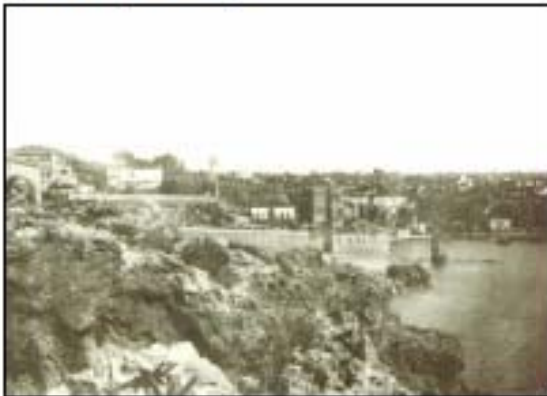
Resim 4.378 Kuzeybatı surları ve kuzey deniz burcu kalıntısı (www.antalyamiz.com)

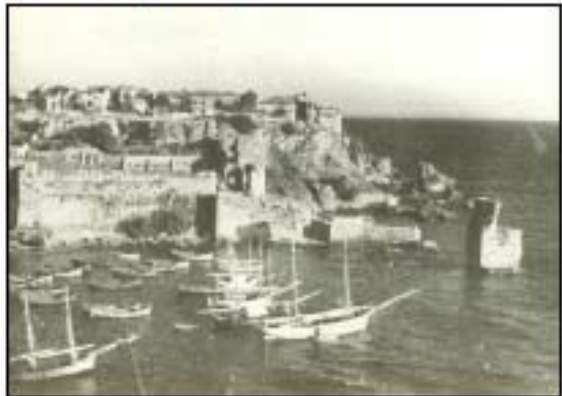
Resim 4.379 Liman güneybatı surları
(www.antalyamiz.com)

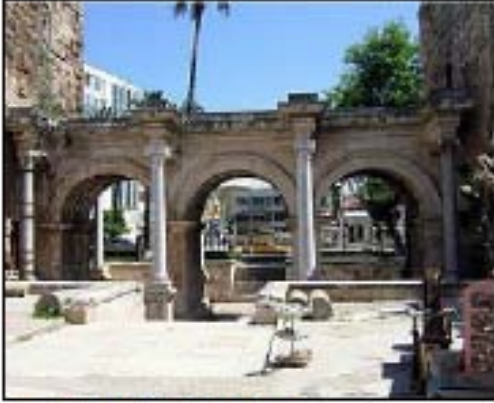
Resim 4.380 Hadrianus Kapısı
(www.antalya.bel.tr)

Kaleye girişin dört ana yöne açılan dört ana kapıdan olduğu belirtilir. Hadrianus Kapısı kalenin günümüze ulaşan dış kapularından biridir (Resim 4.380, Resim 4.381). İki dörtgen burç arasındaki üç açıklıklı kapının arkasında bir avlu olduğu görüşü yaygındır (Sönmez, 2008: 146). Kapının rölövesi mevcuttur.

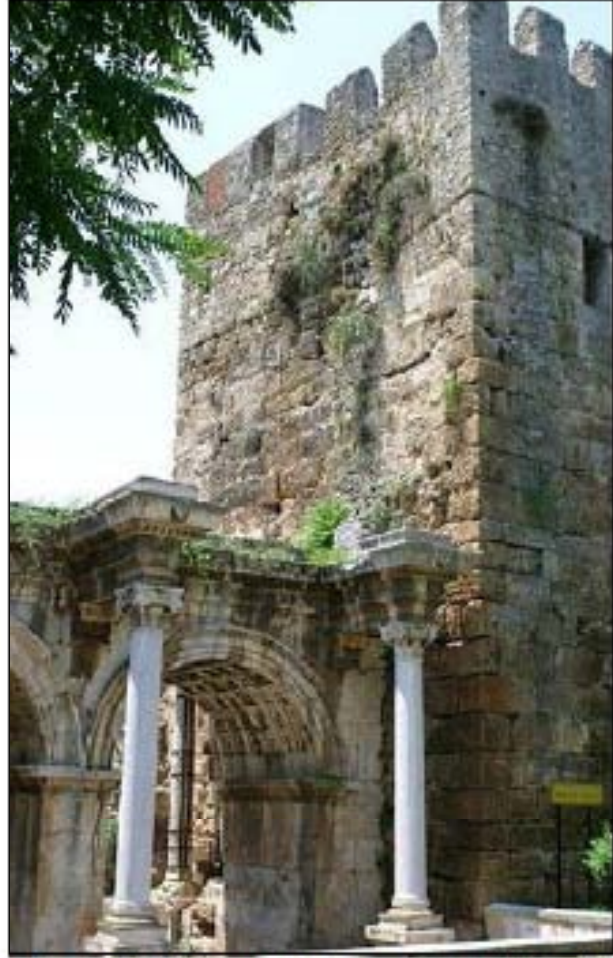
Resim 4.381 Hadrianus (bat) Kapısı ve güneyindeki burç ile bağlantısı (www.afrodisiastourism.com)

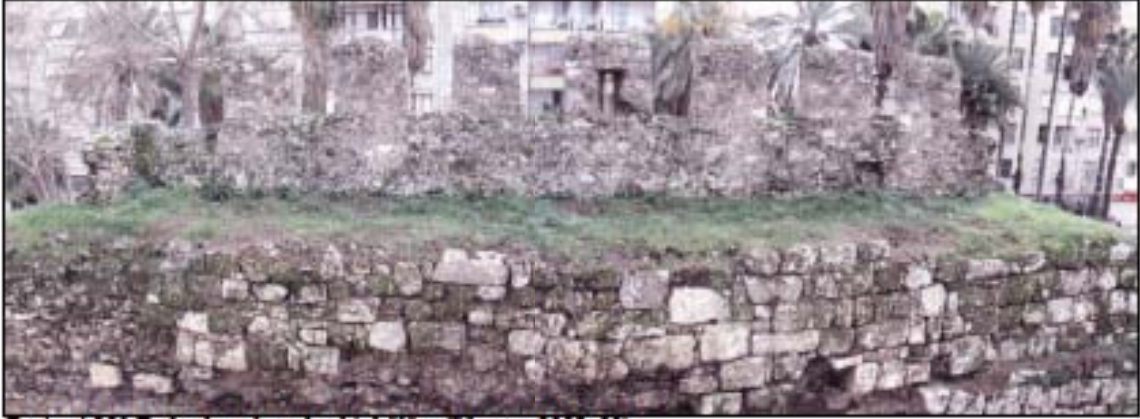
Resim 4.391 Doğu duvarlarından bir bölüm (Sönmez, 2008: 99)

Dendanlar daha çok Ortaçağ Türk dönemi (Selçuklu, Karamanoğulları)'nda yapılan Anamur ve Alanya kaleleri ile benzerlik gösterir. Üzerlerinde mazgal olmayan, siperleri dolu, üçgen harpuştalıdır. Duvarlar gibi dendanlar da sıkça onarılmıştır (Resim 4.391, Resim 4.392).

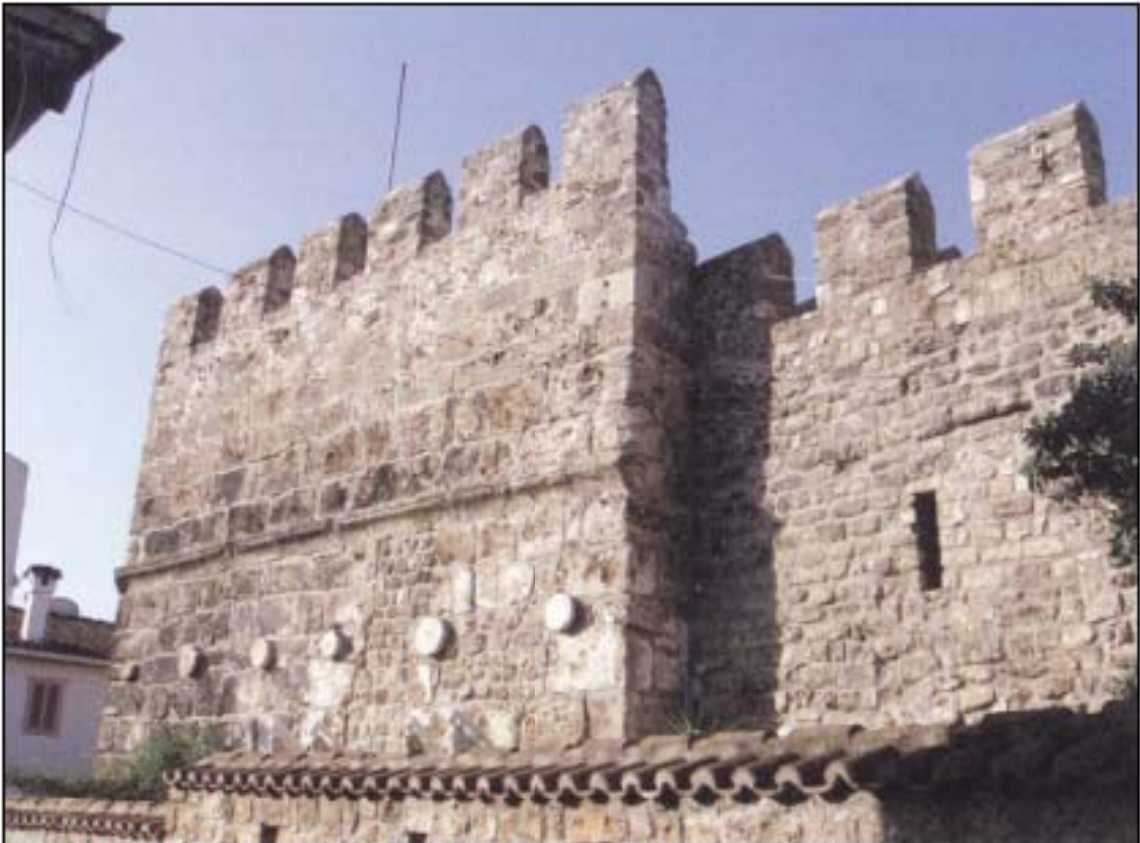
Resim 4.392 Batı, liman duvarlarında dendanlar (Sönmez, 2008: 75)

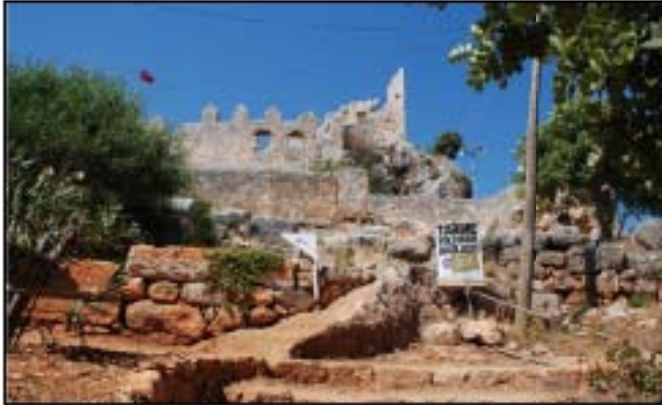
Resim 4.395 Güneybatı, iç görünüş ve avlu, 2009 (E.S.C.)

- Kaleköy, Kültür Bakanlığı denetiminde Açık Hava Müzesi olarak kullanılmaktadır. Dolayısıyla bakımlı ve kontrollü bir kaledir (Resim 4.395).
- Yakın zamanda çok kapsamlı olmayan onarım yapılmıştır ve özel sektörün de katkısı sağlanmıştır.

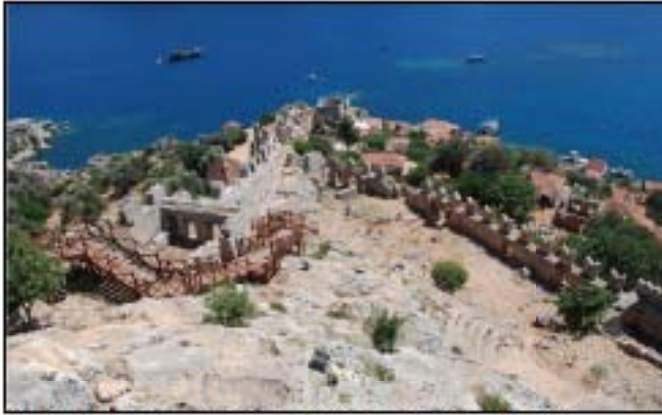
Resim 4.396 Güneybatı, iç görünüş ve avlu, 2009 (E.S.C.)

- Kalede daha önce zorlukla sağlanan düşey sirkülasyon, artık 2009 yılında yapılan ahşap merdivenle sağlanmaktadır. Yapıya zarar vermeyen ve sökülebilir olan bu geçici çözüm, kaleyi ve muhteşem manzarayı tepeden rahatça izleme olanağı sağlamıştır (Resim 4.396).

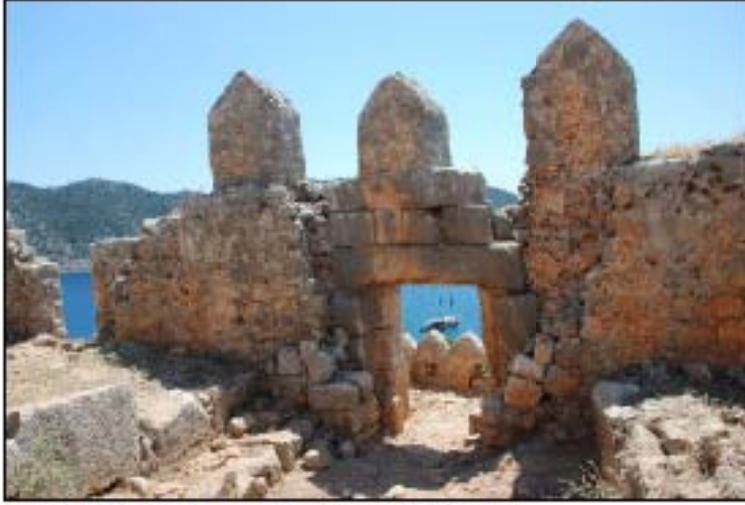
Resim 4.404 K1, ana kapı iç görünüşü, 2009 (E.S.C.)

Ana kapı K1 doğu köşesine yakındır. Yedi basamak çıkılarak ulaşılan kapı önünde alçak mazgallarla çevrili bir sahanlık vardır (Resim 4.404, 4.405). Lentosu ve söveleri antik dönemlere işaret eder. Batı duvarında şimdi bozulmuş olan açıklık da taş hizalarına bakıldığında sonradan açılmış bir kapı gibi görünmektedir (Resim 4.406).

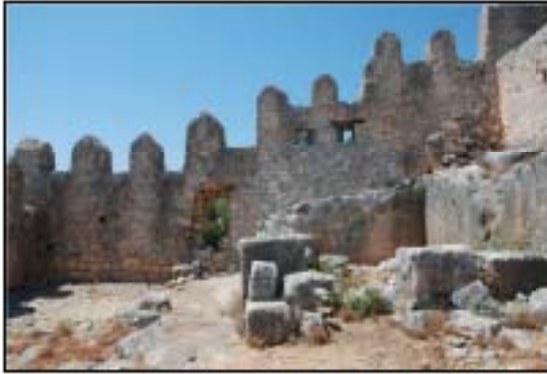
Resim 4.406 Güneybatı duvarındaki kapı açıklığı, 2009 (E.S.C.)

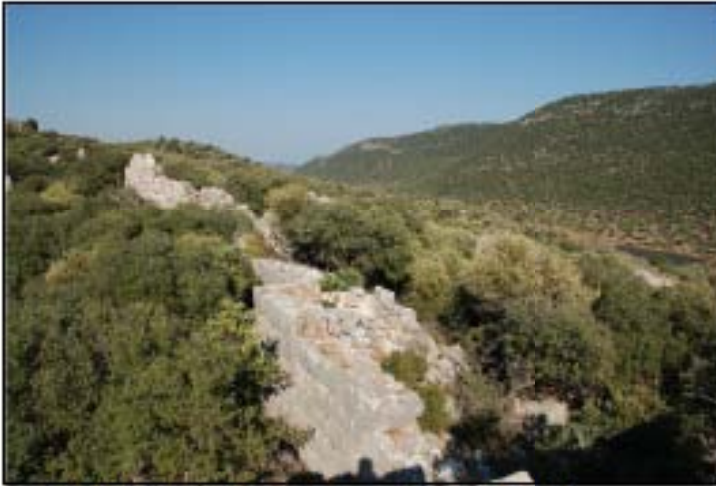
Resim 4.435 Güneybatı, iç görünüş ve avlu, 2009 (E.S.C.)

- Kale ve çevresi bitkilerle örtülmüştür. Ayrıca zaman içinde yıkılan ve dağılan surlar ve yapı duvarları taş yığını olarak avluyu doldurmuştur (Resim 4.435). Dolayısıyla yapı içinin algılanması zorlaşmıştır. Arkeolojik çalışmalar sınırlıdır.

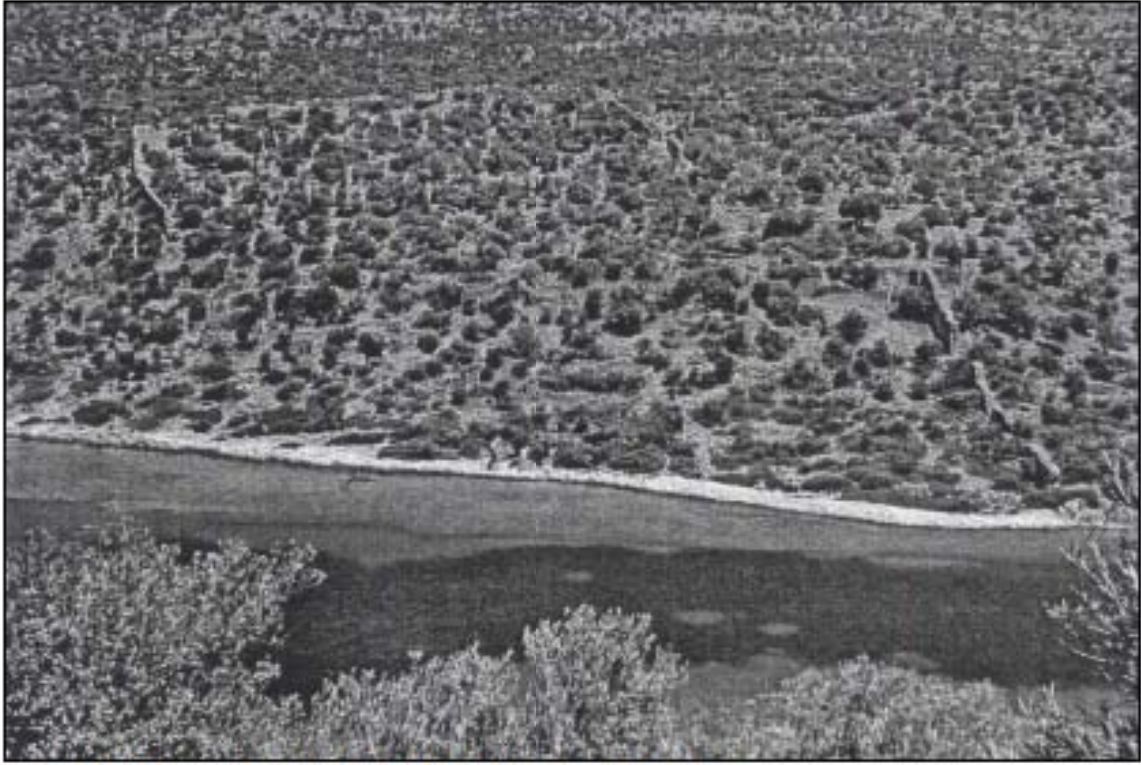
Resim 4.437 Güneyden kalenin görünüşü (Vann, Leadbetter, 2006: 853)

Deniz surları ile ilgili yer üstünde bir iz kalmamıştır. İzler denizaltında devam etmektedir. Bölgede bilinmeyen bir tarihteki deprem, yer kayması gibi bir afetle bir çöküntü olduğu ve öndeki surların gömüldüğü sanılmaktadır.

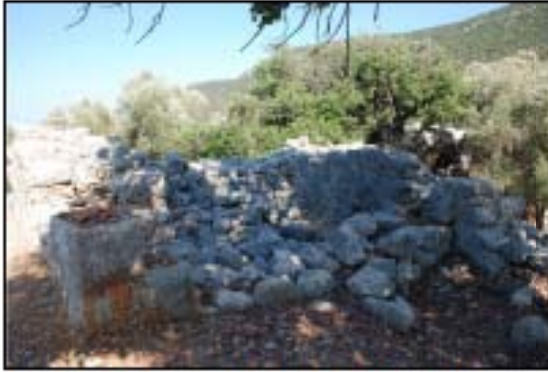
Resim 4.450 F burcu kalıntıları, 2009 (E.S.C.)

Kalenin 10 adet burcu vardır. Hepsisi dörtgen burçlardır ve 4'ü yıkılmıştır (E, F, I, L) (Resim 4.450, 4.451). Yıkılan güney duvarı üzerinde günümüze ulaşan tek burç (J) yaklaşık 6m. yüksekliğindedir. İki katlı G burcu dikdörtgendir ve duvarı içinde Roma dönemine (Diocletian hükümdarlığı dönemi) tarihlenen bir mil taşı bulunmaktadır. Yapıyla ilgili daha detaylı tespit yapmayı yıkıntılar ve bitki örtüsü zorlaştırdığından burçlarla ilgili daha ayrıntılı bilgiler verilememektedir.

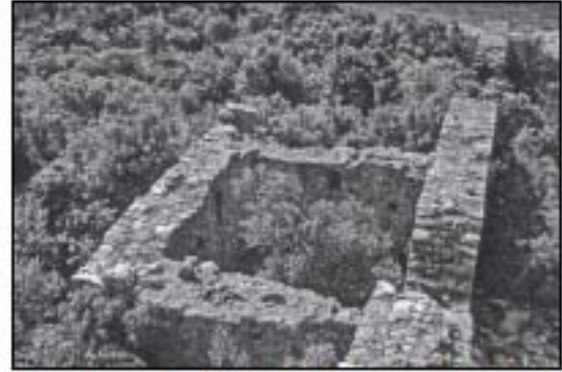
Resim 4.451 I burcu kalıntıları (Vann, Leadbetter, 2006: 859)

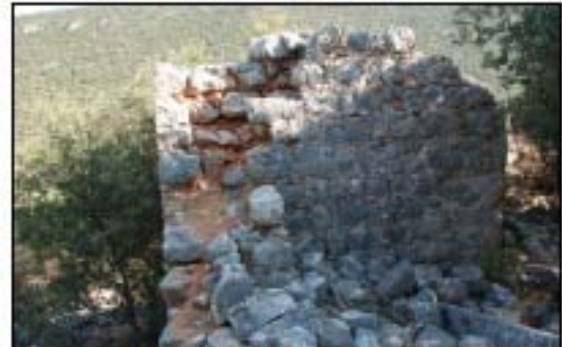
Pek çok yerinde Hellenistik dönem taş işçiliğinin görüldüğü kalede denize doğru inen, boğumdan sonraki iki yan duvar daha geç dönemlerde yapılmıştır. Bunlar moloz taş ve harçlı duvarlardır. Kuzey duvarında dış yüzde kesme taşlar kullanılırken iç kısımda, üst taraflarda moloz taş kullanım görülür (Resim 4.452). Doğu duvarı ise neredeyse tamamen moloz taş ile yapılmıştır. Yüzeyinde kalm bir derz tabakası vardır (Resim 4.453, 4.454). Taş yüzeylerini kapatacak kadar olan bu tabaka kireç esaslı harçla yapılmıştır (Vann, Leadbetter, 2006: 850). Moloz taşlı duvarlarda ahşap hatlı izleri görülmektedir. Kuzeydeki burç kalıntılarında dairesel kesitli ahşap hatlı boşlukları tespit edilmiştir. Ortaçağ yapı kalıntılarının olduğu duvarlarda tuğla ile derzleme yapılmıştır (Resim 4.455).

Resim 4.455 Kuzeydeki geç dönem duvarlarında onarım, 2009 (E.S.C.)

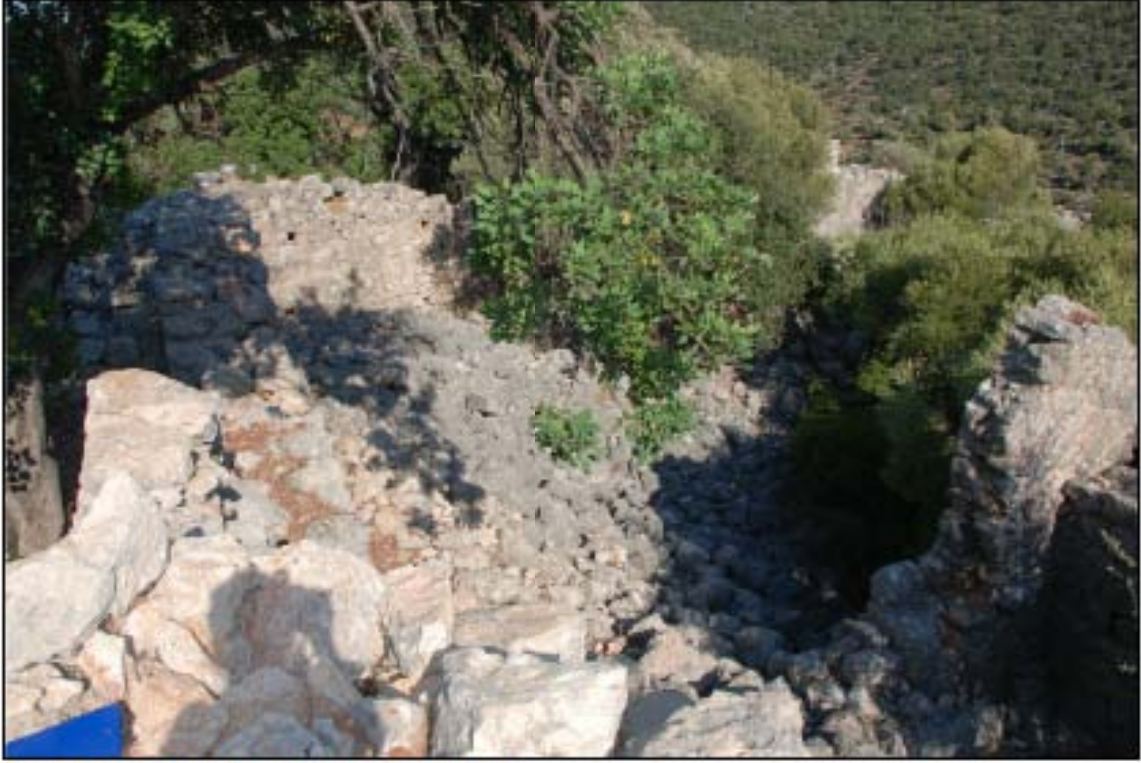
Resim 4.456 Kale içindeki yıkıntılar, 2009 (E.S.C.)

Kale içinde bir yıkıntılar denizi vardır. Hem yürümeyi hem de yapıyı algılamayı zorlaştıran yıkıntıların altındaki yapıların işlevini anlamak mümkün olamamaktadır. Birkaç belli yapı dışında belirlenebilen yapı çok azdır. Kazı ve temizlik, özellikle de ağaçlarla ilgili bir düzenleme gereklidir (Resim 4.456, 4.457).

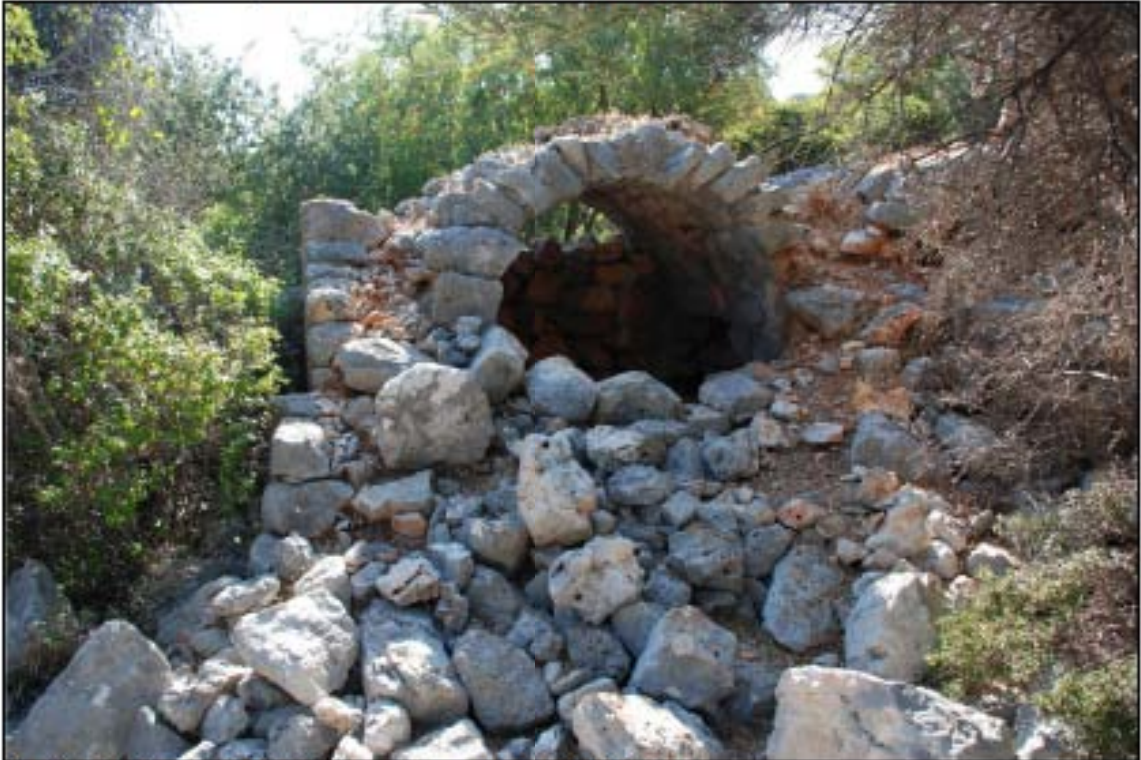
Resim 4.457 Sur içinde, işlevi bilinmeyen tonozlu yapı , 2009 (E.S.C.)

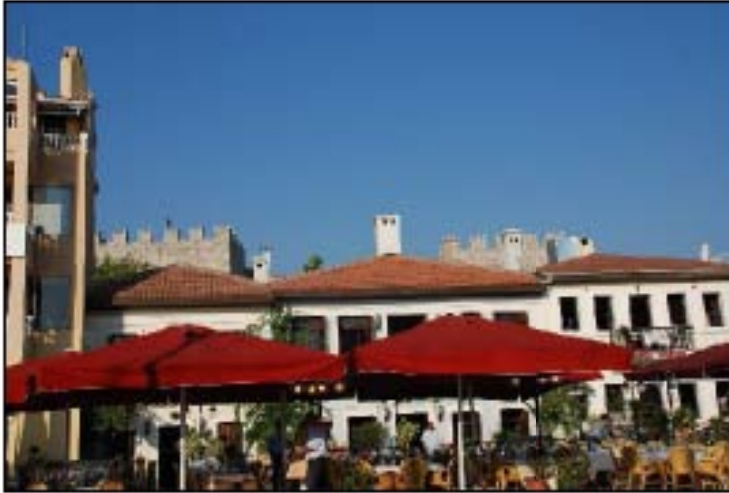
Resim 4.460 Kalenin güneybatıdan, kıyıdan görünememeziği, 2009 (E.S.C.)

- Marmaris Kalesi turistik bir merkezde bulunması dolayısıyla turizmin tarihi çevreye yarattığı baskıyı yaşamaktadır. Deniz kıyısındaki konumu değişmiş, önüne yapılan turistik tesislerin gerisinde kalmış, dışarıdan zor algılanır hale gelmiştir (Resim 4.460).
- Şehir merkezinde olması ve işlevlendirilmesi kaleyi sağlam ve bakımlı tutmamıştır.

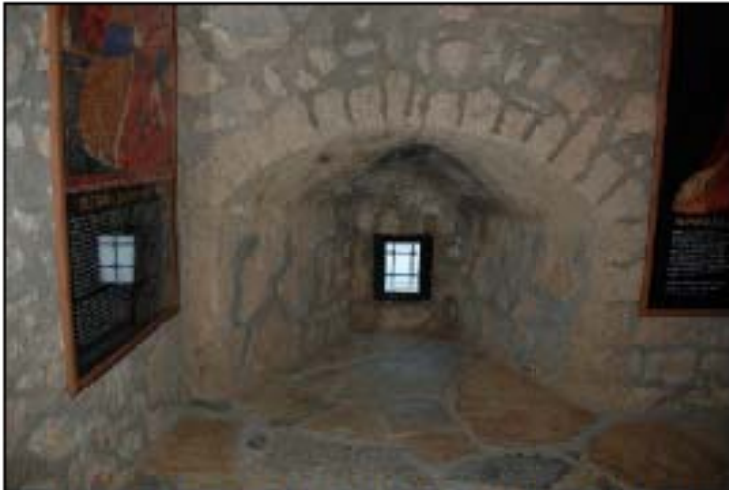
Resim 4.461 B burcu bodrum katında derz uygulaması, 2009 (E.S.C.)

- Avlunun peyzajında kullanılan bitkiler ve düzenleme, avluyu algılamayı engellemektedir.
- Kale restorasyon geçirmiştir, bakımlıdır. Ancak yapılan uygulamalarda çimento esash harçlarla da çokça müdahale yapıldığı görülmüştür. İç ve dış duvarlarda, zeminde bu uygulamaların örnekleri vardır (Resim 4.461).

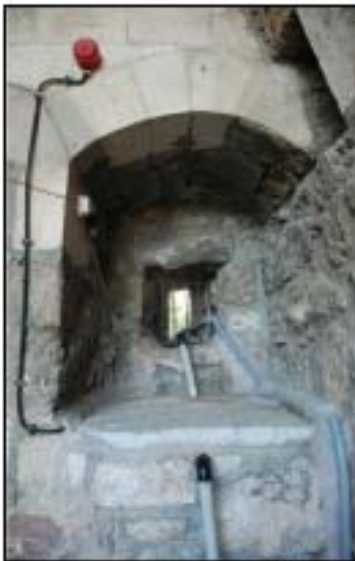
Resim 4.462 Giriş kapısı doğusundaki mazgalda tesisat bağlantıları, 2009 (E.S.C.)

- Müze için gerekli olan tesisatın montajı tarihi yapılara uygun nitelikte değildir (Resim 4.462). Özellikle yüzeyde yapılacak bu tarz uygulamalar yapının önemine uygun kalitede ve biçimde olmalıdır.
- Güneydoğu köşesindeki B burcunda malzeme sorunları görülmüştür. Derz çözülmesi, bitkisel organizma etkisi, rutubet gibi sorunlar tespit edilmiştir (Resim 4.463).
- Burçlardan suyu uzaklaştıran çötenlerin uygun detay ve malzemede olmadığı görülmüştür.

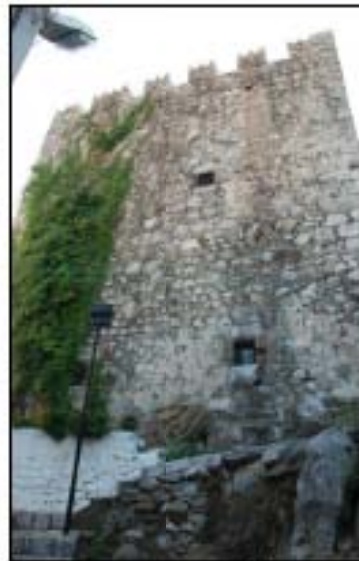
Resim 4.463 B burcu doğu görünüşü, 2009 (E.S.C.)

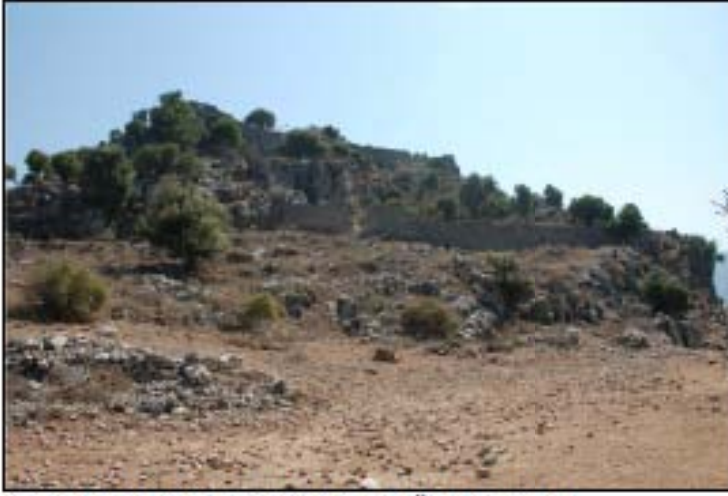
Resim 4.491 Batı görünüşü ve giriş açıklığı, 2009 (E.S.C.)

- Terkedilmişlik, işlevsizlik yapıyı doğal şartlara açık olduğundan, olumsuz etkilemiştir.
- Bir ada üzerinde yer alması ulaşılabilirliğini zorlaştırmıştır.
- Özellikle yat turizminin ağırlıklı olduğu bölgede, yöre halkının yapıya çok fazla ilgi göstermediği, kumsala kadar gidip kaleyi gezmediği belirlenmiştir. Bunda kaledeki terkedilmişlik görüntüsü de muhakkak etkili olmuştur (Resim 4.491).

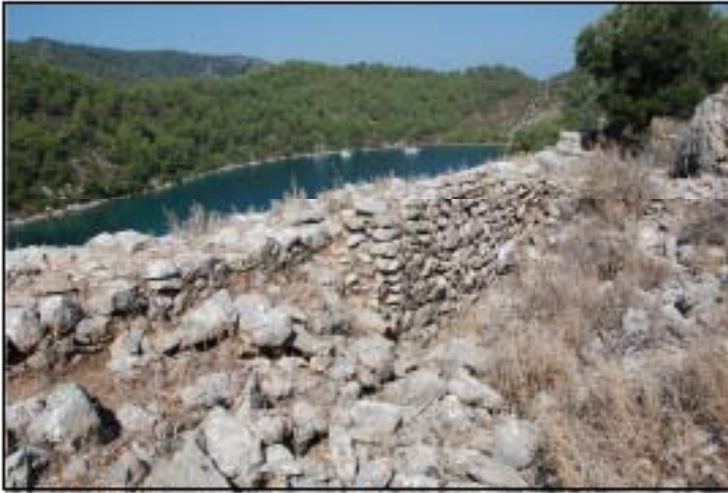
Resim 4.492 Batı iç duvarı ve avludaki taş yığınları ile bitki örtüsü, 2009 (E.S.C.)

- Zaman içinde yıkılan ya da dağılan moloz taş duvarlar avlu içini kaplamıştır (Resim 4.492). Yoğun bitki örtüsünün de kapatıcı etkisi kale içini sarmıştır. Bu durum özellikle zeminde algıyı ve güvenli yürümeyi zorlaştırmaktadır.

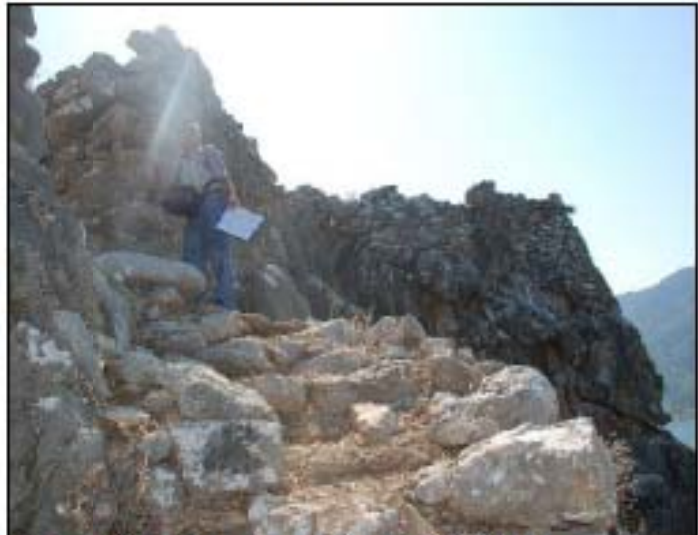
Kalenin ana kapısı batıda, kumsala açılan yöndedir (Katalog 16-C) (Resim 4.497). Mimari özellikleri kaybolmuştur (Resim 4.498). Açıklığın iki yanındaki duvar kalınlığı 0.60m.dir (Resim 4.499). İkinci kapı (K2) da özelliklerini yitirmiş ancak açıklığı bozulmamıştır. Duvar kalınlığı 1.60m., kapının genişliği 1.50m.dir. Şimdi bozulmuş olan ikinci kapı önündeki basamaklar iki kotu birbirine bağlamaktadır (Resim 4.500).

Resim 4.499 K1, iç görünüşü, 2009 (E.S.C.) Resim 4.500 - K2, bozulan merdivenler, 2009 (E.S.C.)

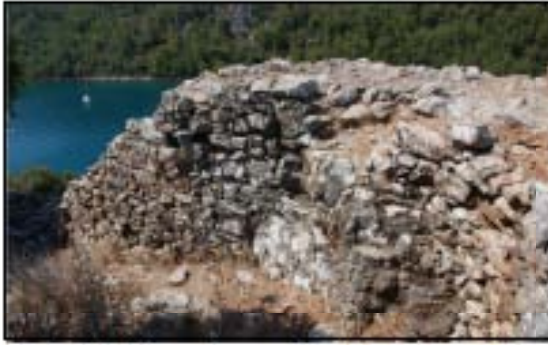
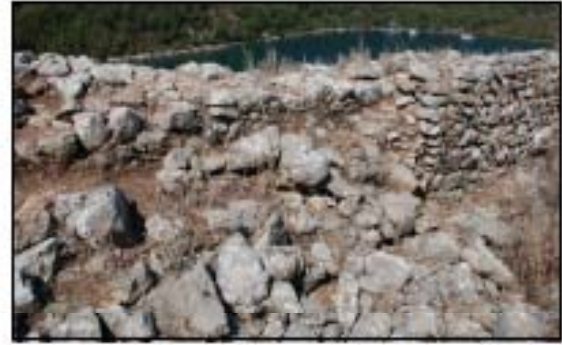
Resim 4.504 Kuzey duvarında seyirdim yolu merdiveni kalıntısı, 2009 (E.S.C.)

Resim 4.505 Batı duvarında seyirdim yolu merdiveni kalıntısı, 2009 (E.S.C.)

Seyirdim yollarına ulaşımı sağlayan merdivenler kuzey ve batı duvarlarında tespit edilmiştir. Genişliği 0.50-0.60m 'dir. Basamaklar bozulduğundan sayısı ve diğer özellikleri tespit edilememiştir (Resim 4.504, 4.505).

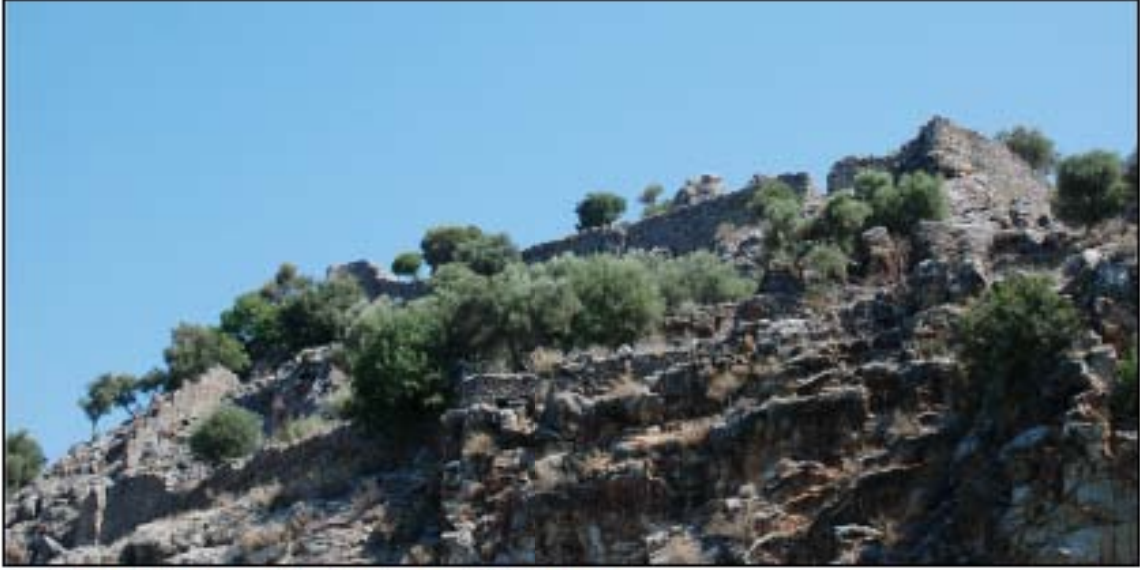
Alt avlunun batı ucundaki duvar yıkıntıları ve molozlar arasında da bir yapı kalıntısı görülmüş, ancak moloz yoğunluğu nedeniyle tespit yapılamamıştır (Resim 4.514).

Resim 4.514 Alt avlunun yıkılan batı duvarları, 2009 (E.S.C.)

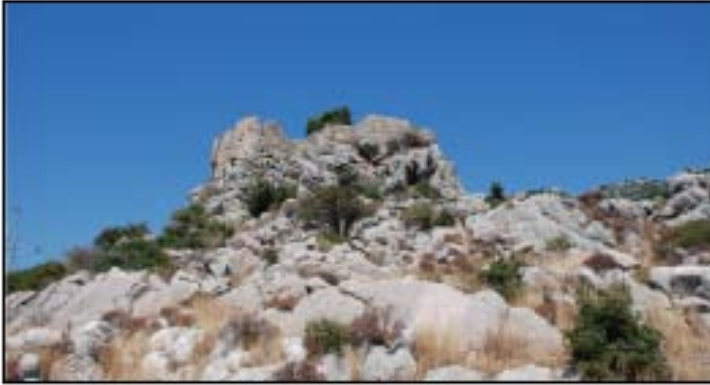
Resim 4.520 Güney görünüşü, 2009 (E.S.C.)

- Terkedilmişlik ve işlevsizlik Selimiye Kalesi'ni harap hale dönüştürmüştür. Ulaşım zorluğu turistik bölgedeki kaleyi etkilemiştir (Resim 4.520).
