**ANADOLU'NUN AKDENİZ BÖLGESİ
KIYI KALELERİ**

Y. Mimar Restoratör E. Selcen CESUR

DOKTORA TEZİ

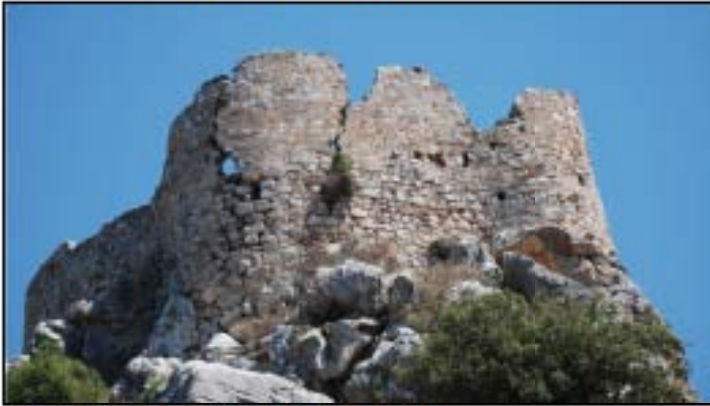
Resim 4.521 Batı görünüşü, 2009 (E.S.C.)

- Üst örtüsü mevcut olmadığından yapı doğal şartlara tamamen açık hale gelmiştir. Ciddi yapısal sorunlar vardır (Resim 4.521).

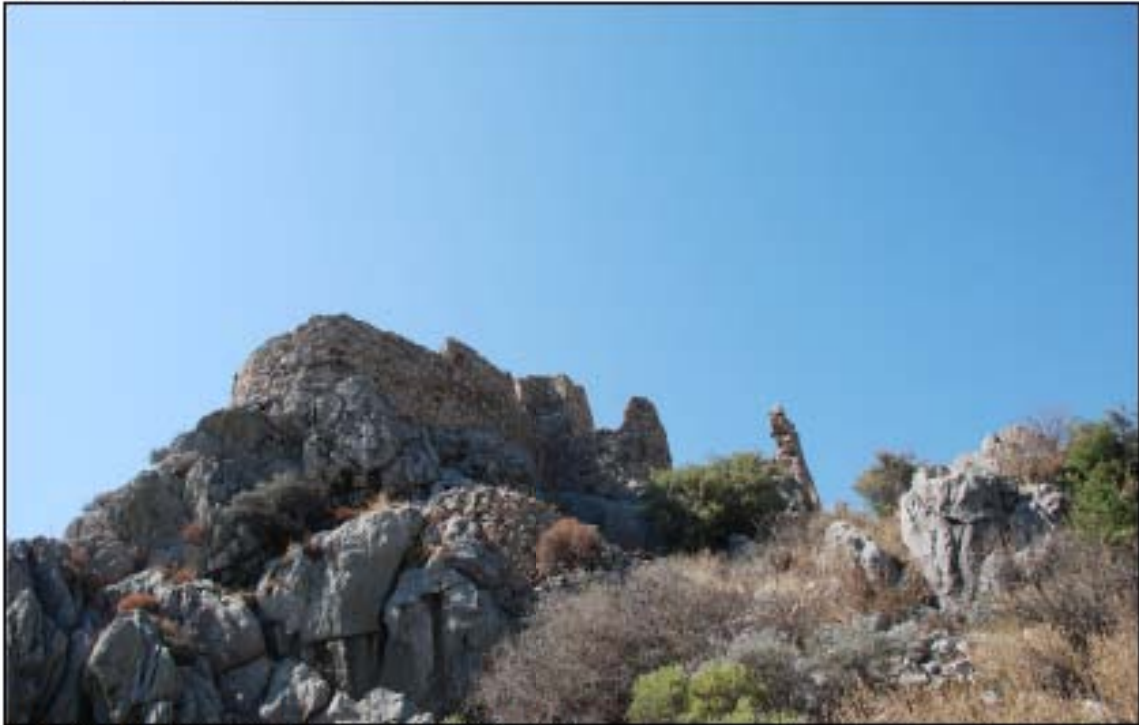
Resim 4.527 Kalenin güneydoğu görünüşü, 2009 (E.S.C.)

Güneydoğu duvarı alt kotunda ikinci bir çevre duvarına işaret eden duvar kalıntıları görülmektedir (Resim 4.527).

Tepedeki duvarlar dışında eteklere yakın noktalarda yıkık moloz taş duvarlar göze çarpar. Bu duvarların yapısı alt kotta çevreleyen surlar olabileceği sanılmaktadır (Resim 4.527). Kesin bir kamuya varabilmek için kazı yapılması gereklidir.

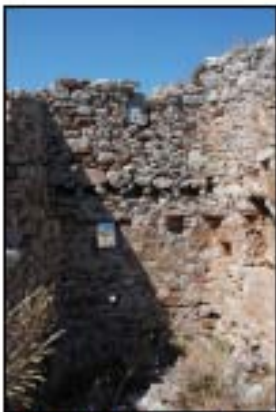
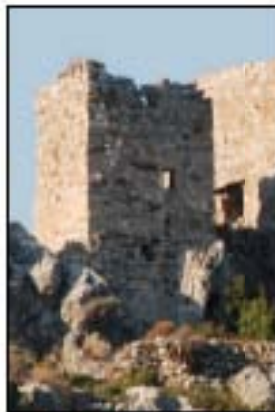
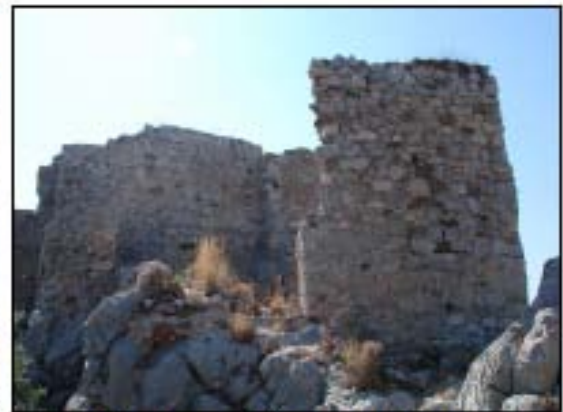
Resim 4.540 I burcu, iç görünüşü, 2009 (E.S.C.)

Resim 4.541- I burcu, kuzey görünüşü, 2009 (E.S.C.)

Resim 4.542 - I burcu, doğu görünüşü, 2009 (E.S.C.)

Duvar kalıntılarına bakılırsa burcun girişi dörtgenin güney duvarı üzerinde, doğuya yakındır. Kuzey duvarı üzerinde teras zeminini oluşturan ahşap kiriş yerleri görünmektedir. Aynı duvar üzerinde değişik boyutlarda beş adet gözlem açıklığı ile bir niş bulunur. İçi dolgularla kapanmış burcun zemini ile ilgili bilgi edinilememiştir. Üst örtüsü ise yok olmuştur (Resim 4.540, 4.541, 4.542).

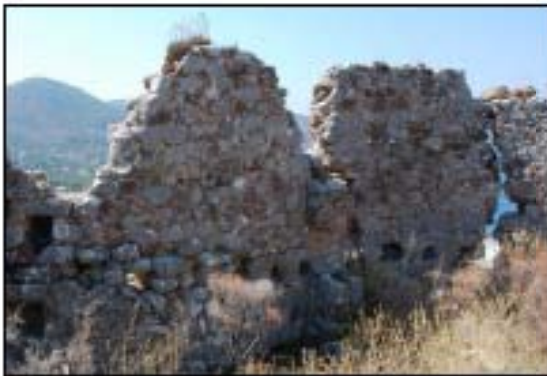
Resim 4.545 Batı duvarındaki duvara monte boru hattı, 2009 (E.S.C.)

Kale içinde bölünmüş üç odadan oluşan mekanlar vardır. Batıdaki ovaya hakim odanın batı duvarında, duvara bitişik olarak aşağıya doğru inen, yer yer yıkılmış bir boru hattı, yapıda bir sarnıç olduğuna işaret etmektedir (Resim 4.545). Yıkıntılar ve bitki örtüsü nedeniyle yeri tespit edilememiştir. Ancak üzerinde bulunduğu kayalara oyulmuş olması muhtemeldir.

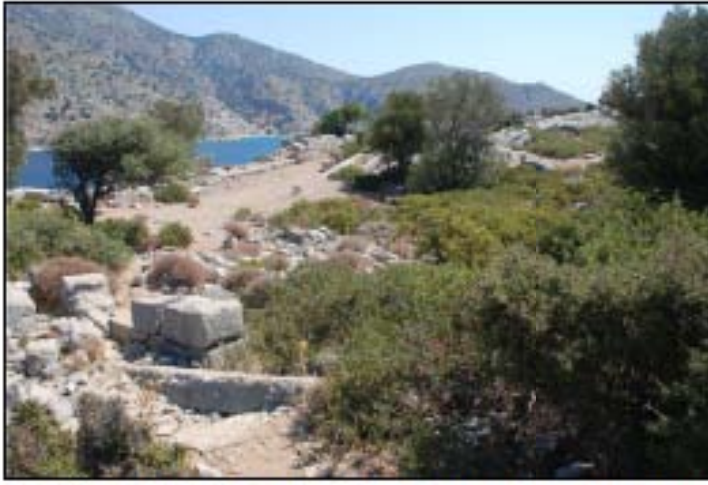
Resim 4.557 A burcundan kale içine, doğuya doğru bakış, 2009 (E.S.C.)

- Pek çok kalede olduğu gibi terk edilmişlik ve işlevsizlik Bozukkale'de de karşımıza çıkmaktadır (Resim 4.557).
- Özellikle yatları ile koya gelen turistler tarafından ziyaret edilen kalede kılavuz ya da bir sorumlu bulunmamaktadır.
- Tüm ihtiyaçların deniz yolundan sağlandığı bölgeye karadan ulaşmak çok zordur. Ulaşılabilirliğinin zorluğu belki de kaleyi ve güzel doğayı koruyan başlıca etken olmuştur.

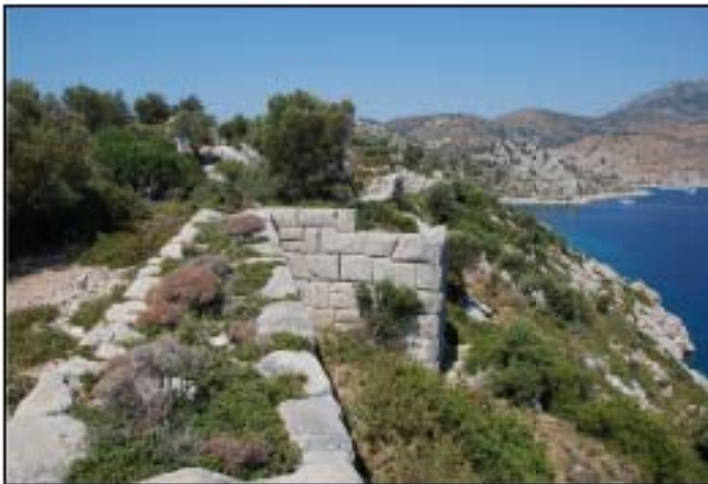
Resim 4.559 Duvarlar, kale içi ve dışında bitkilerin örttüğü yüzeyler, 2009 (E.S.C.)

- Avluyu kaplayan bitki örtüsü ve yer yer molozlar kale içindeki izleri örtmektedir. Özellikle su (belki de yağ?) ile ilgili yapılmış kanallar ve toplama hazneleri yapıya ayrıcalık katmaktadır. Bitki örtüsü ve molozların arkeolojik bir çalışmayla temizlenmesi ve bu özgün kalıntıların ortaya çıkarılması gereklidir (Resim 4.559).
- Kalenin içinde yer aldığı Loryma antik kenti ile ilgili çalışmalar daha çok kuzeybatıdaki şehirde devam etmektedir. Kalenin güncel bir rolüvesi henüz yoktur.

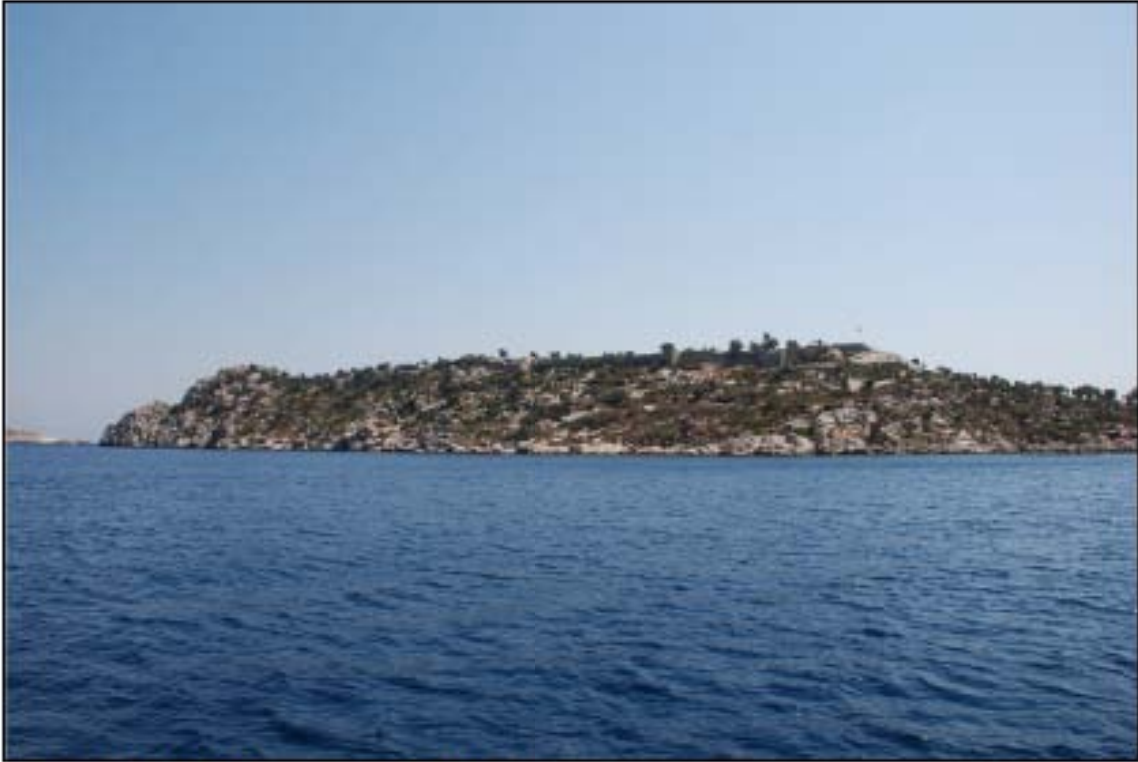
Resim 4.560 Bozukkale kuzey görünüşü, 2009 (E.S.C.)

Deniz seviyesinden yaklaşık 15-20m. yüksekteki kalenin duvarları ve burçları genel olarak aynı seviyededir (Resim 4.560). Sağlam duvarlara sahip kalenin neden yıkıldığı konusundaki bilgi, arkeolojik çalışmalar sonuçlandırıldığında açığa çıkacaktır. Böyle büyük taşlarla, kalın duvarlarla yapılan kalenin çepeçevre hemen hemen aynı seviyede yıkık olması ilginçtir (Resim 4.561). Etrafa saçılan taşların miktarı ve taşların boyutu göz önüne alındığında kalenin tamamlanamadığı gibi bir ihtimal de söz konusu olabilir. Bu konuda yöre halkından alınan bilgilerde kalenin yapımının yarım kaldığına dair bir rivayet de vardır.

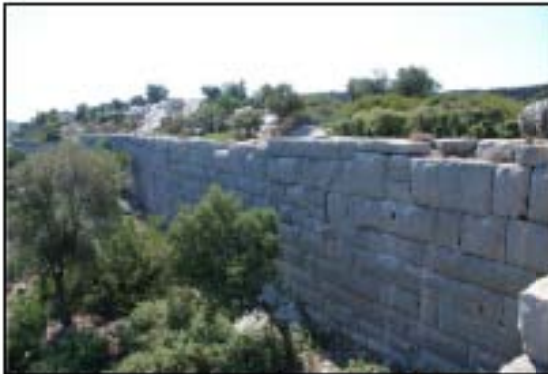
Resim 4.566 Kuzey duvarları, 2009 (E.S.C.)

Kale duvarları mevcut haliyle sağlamdır (Resim 4.566). Duvar kalınlığı 2.35-2.40m.'dir (Resim 4.567). Duvarlar dışta 2.5 ile 4.5 m. yüksekliğe sahiptir. İçte ise molozlardan dolayı 0.80m. civarındadır. Doğu köşesine yakın noktalarda daha küçük boyutlu taşlar kullanıldığı, buralarda duvarların daha hasarlı olduğu gözlenmiştir. Seyirdim yolları ve merdivenlerle ilgili bilgi verebilecek bir iz yoktur.

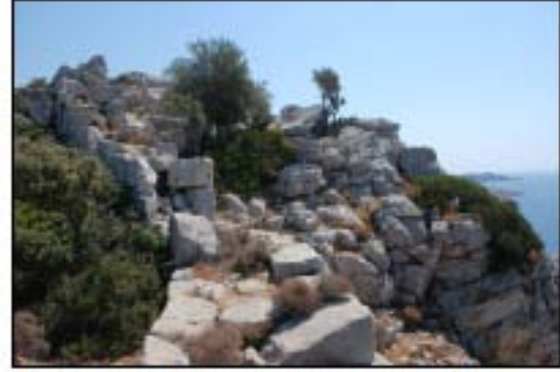
Resim 4.569 G burcu? kalıntıları, 2009 (E.S.C.)

Bozukkale'nin 9 dörtgen, 1 dairesel burcu vardır (Resim 4.568). Kalenin güney ucunda da bir dairesel burç olduğunu gösteren kaynaklar vardır. Ancak yerindeki tespitlerde bir burca dair izler görülemedi (Resim 4.569). Burcun olduğu yerde (G) bir su toplama ve aktarım sistemi bulunmaktadır.

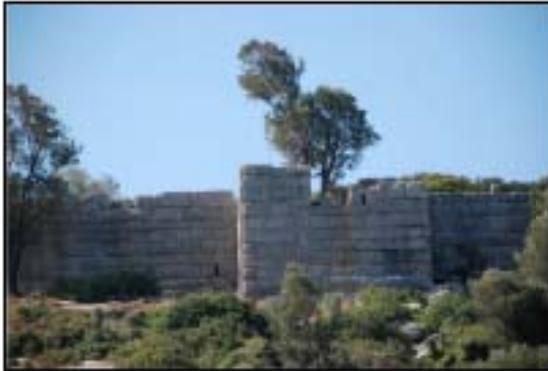
Resim 4.570 B burcu kuzey görünüşü, 2009 (E.S.C.)

Mazgallar burçlarda görülmüştür (Resim 4.574, 4.575). Yalnız kuzeyde, sur üzerinde, zemine yakın seviyede, iki ayrı noktada görülen ince uzun dörtgen açıklıklar mazgala benzerdir. Ancak zemin seviyesinin altında kalmaktadır. Bu açıklıkların işlevinin anlaşılması için avluda kazı gereklidir (Resim 4.570).

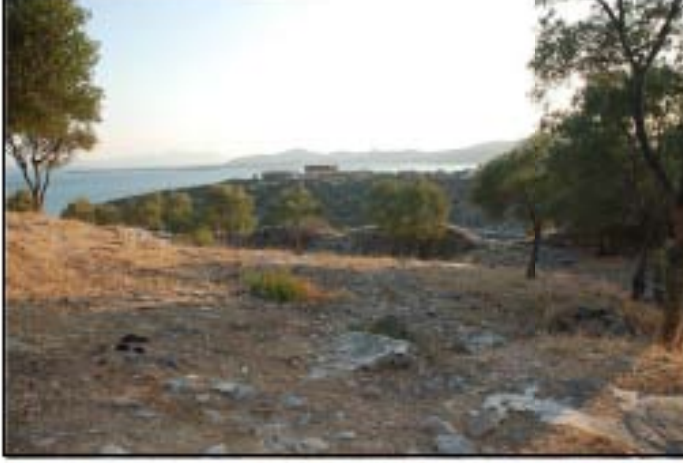
Resim 4.592 Avlunun batı kısmının görünüşü, 2009 (E.S.C.)

- 50 yıldır kazı yapılan antik şehirde, kale ikinci planda kalmış gibi görünmektedir. Şehir kalıntılarına göre daha geç dönem yapısı olması belki bu sorucuyu getirmiştir.
- Kale işlevsiz ve kontrolsizdir. Otlak alanı olarak kullanıldığı anlaşılmaktadır (Resim 4.592).
- Turizmin köyü ve çevreyi etkilemeye başladığı, tepeleri saran betonarme bloklardan, sızelerden anlaşılmaktadır. Bu noktada tarihi çevre için gerekli önlemlerin alınması zorunludur.

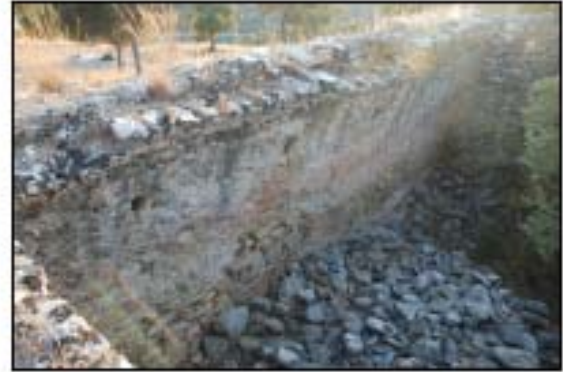
Kalenin en yüksek noktasında yapılan sarnıç (K), dıştan yaklaşık 6.80x5.30m. boyutlarındadır. Bir kırmızı zemin üstünde, bir kırmızı altındadır. Duvarların iç yüzünde sıva kalıntıları bulunmaktadır (Resim 4.624, 4.625).

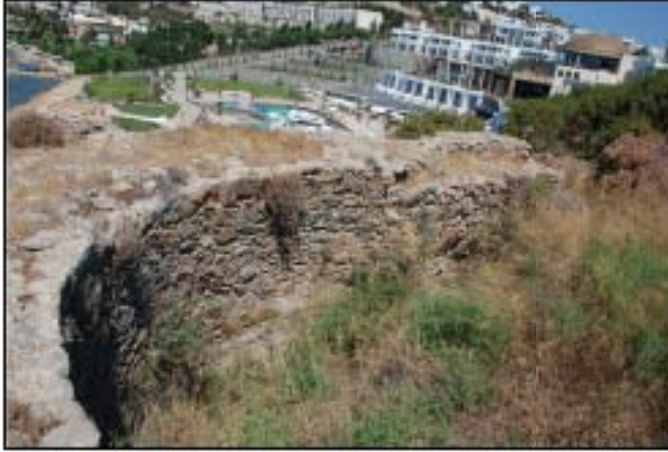
Resim 4.630 Kadı Kalesi güneybatı köşesi, arkada turistik tesisler, 2009 (E.S.C.)

- Kale işlevsiz ve terk edilmiştir. Kalabalıklar içinde yalnız kalmış insanları hatırlatır. Etrafını saran lüks turizm tesisleri içinde bakımsız ve harap durumdadır (Resim 4.630). Sit alanı içinde kalsa da turizm tesislerinin baskısı altındadır. Hem deniz hem de karaya hakim oluşu konumunu cazip hale getirmektedir.
- Neredeyse bütünüyle toprak altında kalan kalenin avlusu bitkiler ve atıklarla dolmuş görünmektedir.

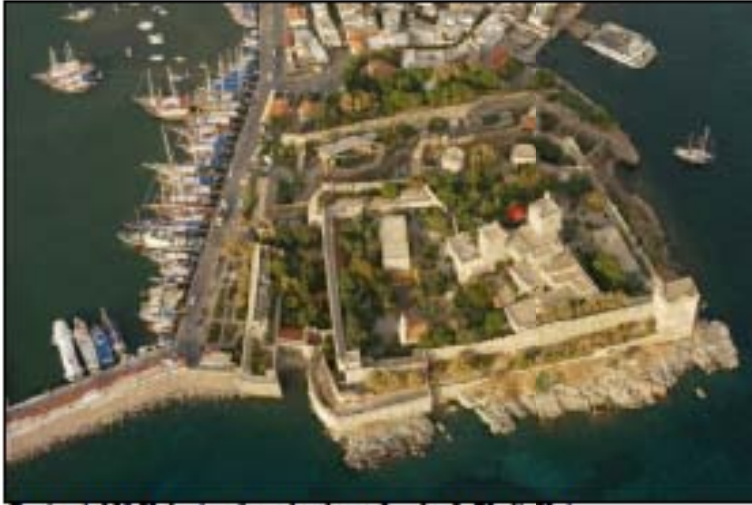
Resim 4.650 Kalenin güneyden hava fotoğrafı (Kadir Kir)

- Kale 1960'lı yıllarda çok hasarlı bir durumda iken restore edilip, müzeye çevrilmiştir. İşlevi, yapıyı güncel ve bakımlı tutmuştur.
- Özgün durumunda üç tarafı su ile bulaşan kalenin batısına bir mendirek yapılarak denizle ilişkisi kuvvetli olan kalenin bu özelliğine zarar verilmiştir (Resim 4.650, Resim 4.654, Şekil 4.41). Oysa ki kıyı kalelerinin denizle irtibat, onların savunma sistemini anlatan en önemli vasıfıdır.
- Kalenin kuzeydeki rampalı özgün girişi kullanılmamaktadır. Kuzey bandoğı kültürel etkinlikler için kullanıldığından ana kapı ikinci planda kalmıştır.

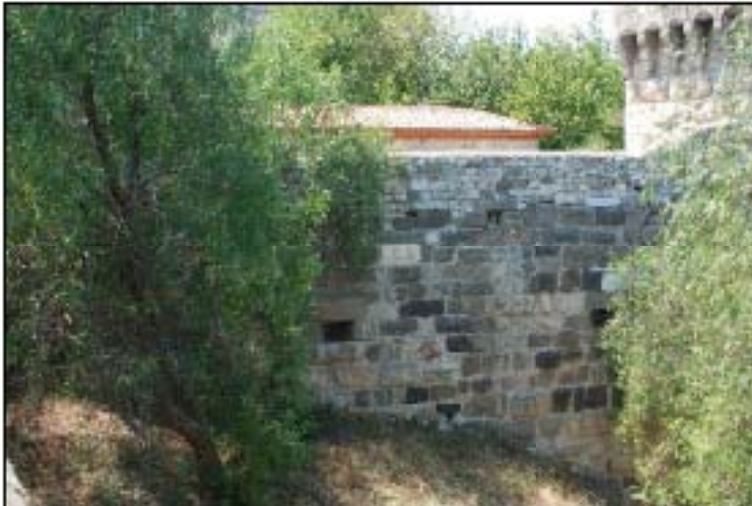
Resim 4.651 Kuzey iç hendek duvarında pencereler, sağda F kulesi, 2009 (E.S.C.)

- Restore edilen ve işlevi dolayısıyla ihtiyaç duyulan yapılar kazandırılan kalenin kuzeyinde görülen pencereler, kaleden henüz gün yüzüne çıkmamış mekanlar olarak algılanmıştır. Kaynaklarda bahsedilen mahzenler belki de buralarda yer almaktadır (Resim 4.651). Bu mekanların araştırılması, gerekirse temizlenip işlevlendirilmesi, kalenin geçmişiyle ilgili bilgileri de artırması sebebiyle yararlı olacaktır.
- Kalenin güncel bir rolüvesi bulunmamaktadır.

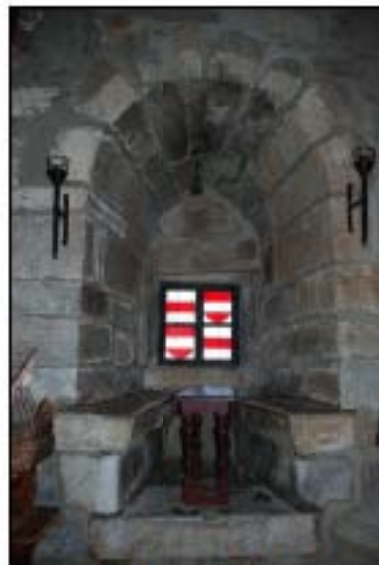
Resim 4.653 I burcu güney penceresi, hatalı onarım, 2009 (E.S.C.)

- Sualtı Arkeoloji Müzesi olarak kullanılan kale oldukça ilgi görmektedir. Kulelerde şövalyelerin günlük yaşamına dair canlandırılmalar yapılmıştır (Resim 4.652).
- Kulelerde yer yer hatalı onarımlar ve onların sonuçlarını görmek mümkündür. Çimento esaslı harçla yapılan müdahaleler yapı taşlarını olumsuz etkilemiştir (Resim 4.653).
- Malzemelerde de bozulmalar tespit edilmiştir. Yüzey aşınması, malzeme eksikliği, biriklenme, demir çürütmesi, yüzey kirliliği, nem etkisi karşılaşılan sorunlardır.

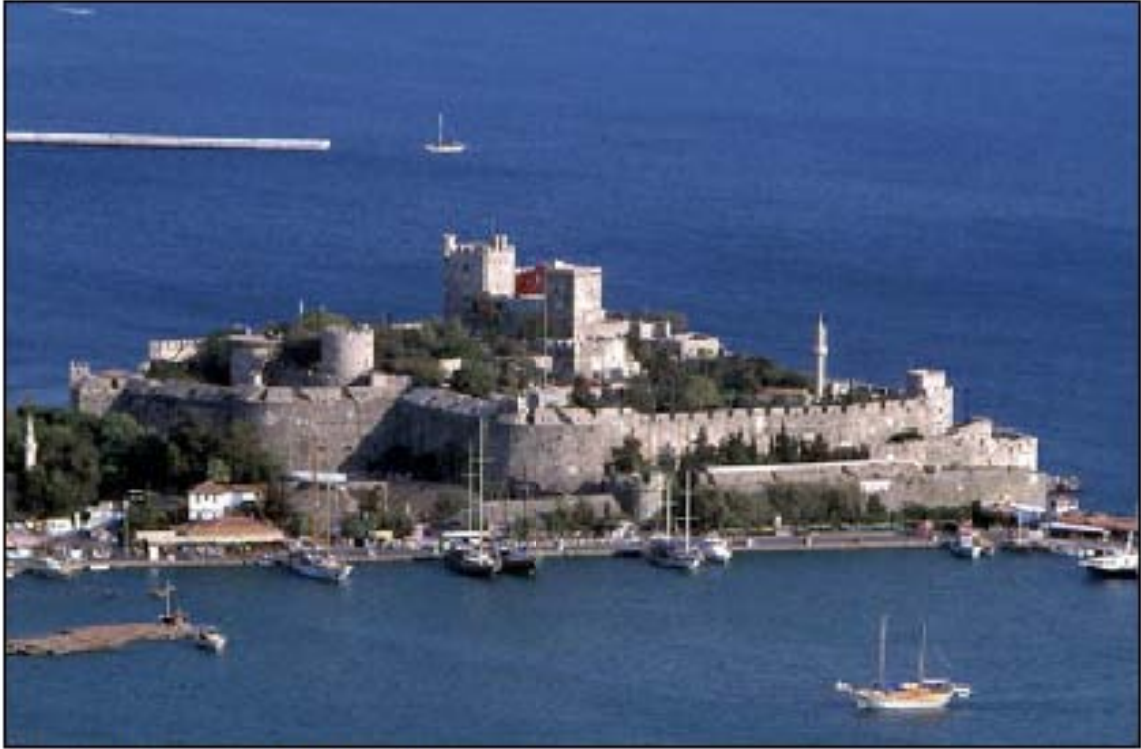
Resim 4.656 Kuzeybatı görünüşü (Cem Karan)

Bir yarımada üzerinde yer alan kalenin hendekleri denizden sevkedilen sularla doldurularak adaya dönüştürülüp kara ile bağlantısı kesilebilmekteydi. 1954'de kuzeybatısına yapılan rıhtımla (Alpözen, 2002: 9) kale, bu yönde denizle bütünleşen özelliklerini kaybetmiştir (Resim 4.656).

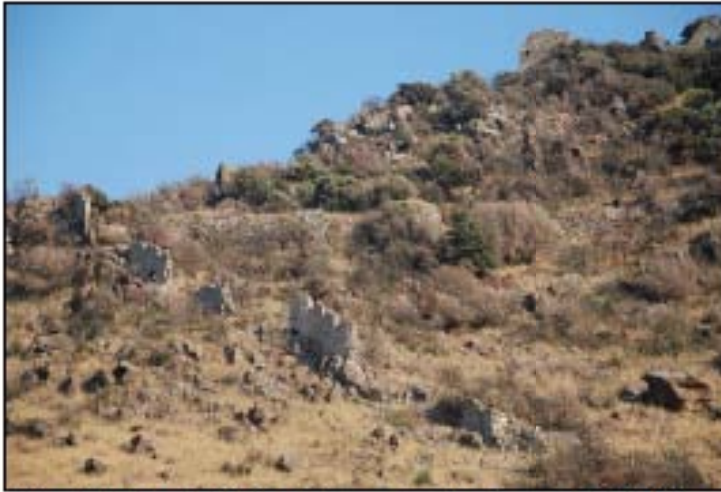
Resim 4.697 Aspat Kalesi kalıntılarının kuzeybatıdan görünüşü, 2009 (E.S.C.)

- Terkedilmişlik, işlevsizlik yapının yaşadığı sorunların başlıcalarıdır (Resim 4.697).
- Üzerinde yer aldığı tepeye ulaşım zorluğu vardır. Arazinin kayganlığı tepeye tırmanmayı güçleştirmektedir.
- Araziyi saran yoğun bitki örtüsü özellikle güney ve güneydoğuda belirgindir.
- Son yıllarda yapılan çalışmalar neticesinde kalenin bir krokisi çıkarılmış, kaledeki yerleşimin genel özellikleri belirlenmiştir.
- Bakımsızlık malzeme sorunlarına da sebep olmuştur.

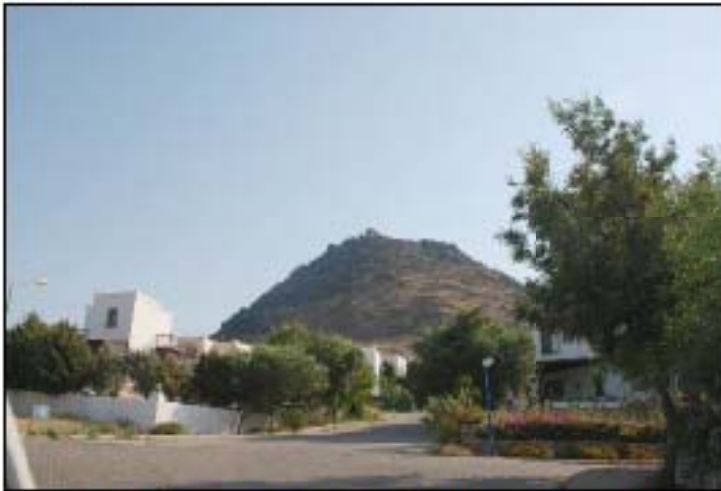
Resim 4.698 Doğu görünüşü, ön planda tatil yerleşimi, 2009 (E.S.C.)

- Sit alanı içinde yer alan kalenin yakınlarda yapılaşma vardır. Fakat kaleye, surlara direkt bir olumsuz etkisi yoktur. Ancak eteklerine çok yakın olması kale etrafındaki eski yerleşimlerin izlerini silmesi (belki de silmiş olması) bakımından olumsuzdur (Resim 4.698).

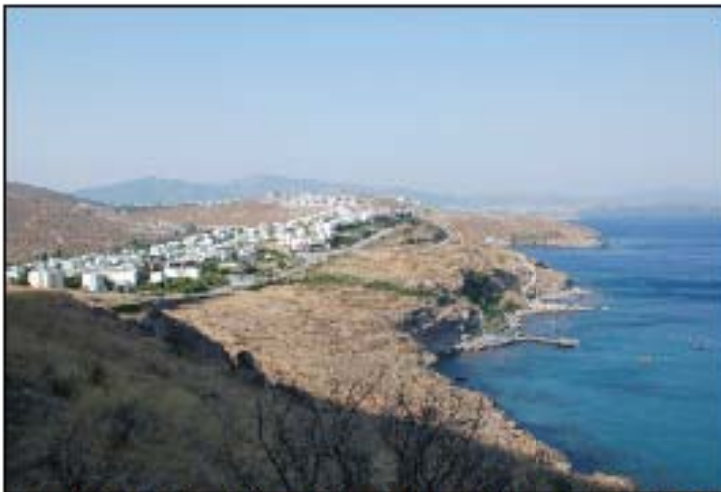
Resim 4.699 Kalenin doğusundaki tesisler ve eski liman kalıntıları, 2009 (E.S.C.)

- Kalenin doğusunda yerleşimin limanına ait kalıntılar görülmektedir. Kalıntılar, arkeolojik araştırmaların yalnız karada değil, sualtında da yapılması gerektiğini göstermektedir (Resim 4.699).

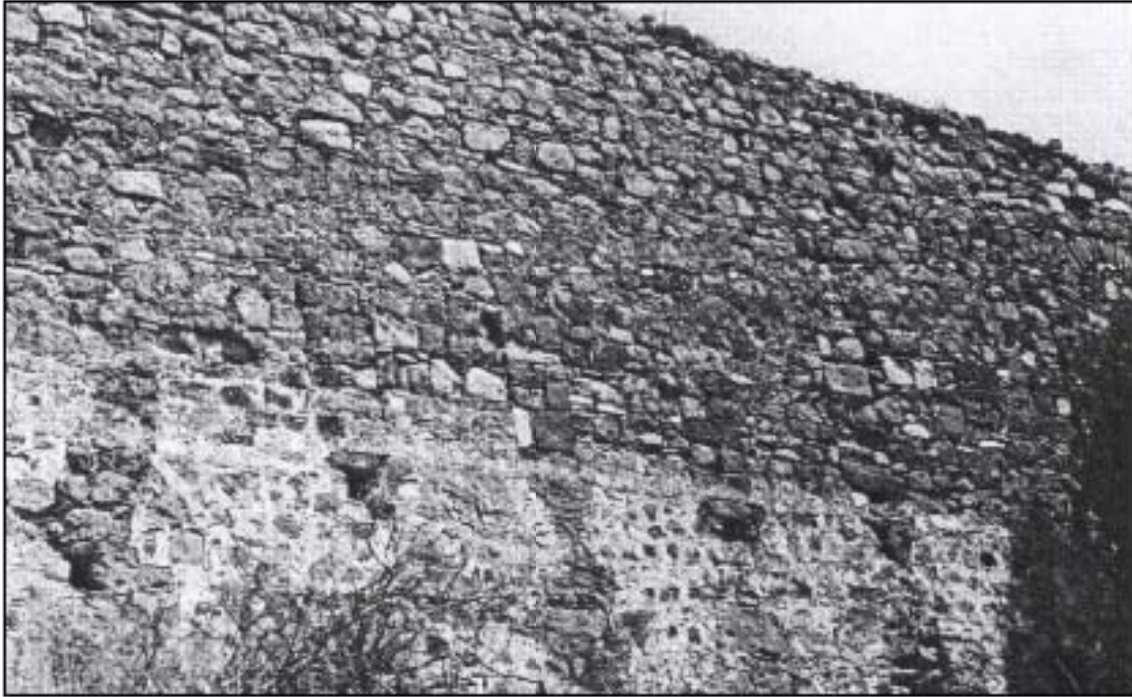
Maalesef iç kaleye bizzat çıkılmadığı için duvarları ile ilgili ayrıntılı ve güncel bilgi verilememektedir. C. Foss'un aktarmasına göre iç kale duvarları "alışık oluştuktan kalındır" ve içeriden, mevcut zeminden yüksekliği 5m.'dir. Güney duvarı üzerindeki mazgalları bir dönem onarımda kapatılmıştır. İç kale (Resim 4.706, 4.707) duvar diplerinde iki taş merdiven bulunmaktadır (Foss, 1990: 160).

Resim 4.707 İç kale güney duvarı üzerinde, duvar örülerek kapatılmış açıklıklar (Foss, 1990: plate XV)

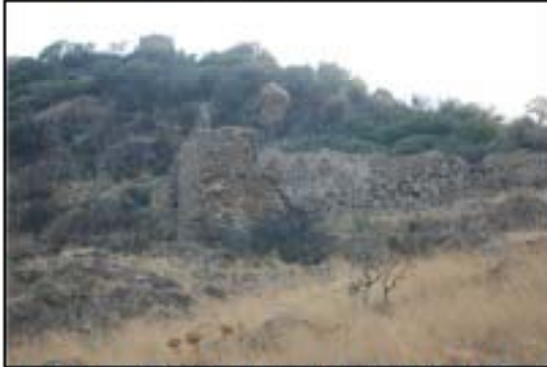
Resim 4.708 Kuzeydoğu burcu (C), 2009 (E.S.C.)

Dış surlarda ikisi çok hasarlı 4 burç kalıntısı vardır. 3 tanesi at nalı biçimlidir ve beden duvarına sonradan eklenmiş gibi bir görüntüleri vardır. Çünkü yapı taşları iki duvarı bağlar şekilde örülmemiştir. Yüksek duvarlı olan burçlarda mazgal açıklığı tespit edilememiştir (Resim 4.708, 4.709, 4.710).

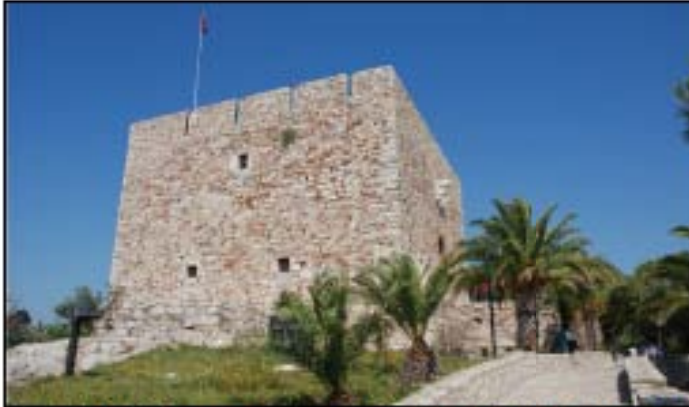
Resim 4.725 Kule ve çevresinin kuzeybatıdan görünüşü, 2009 (E.S.C.)

- Güvercinada Kalesi bölgede turizmin merkezi olmuş bir kentte bulunmaktadır ve halihazırda bir park, açık hava müzesi gibi kullanılmaktadır. Bu nedenle kale içinde bazı düzenlemeler yapılmıştır (Resim 4.725). Ancak peyzajı ve çevre düzenlemesi için alanın iyi araştırılması, kazı gerektiren ya da inceleme gerektiren bölümlerin restorasyonda değerlendirilmesi sağlanmalıdır.
- Kalenin Bölge Koruma Kurulu'ndan onaylı projeleri bulunmaktadır. Yerel yönetim restorasyonu için gerekli çalışmaları yapmaktadır.

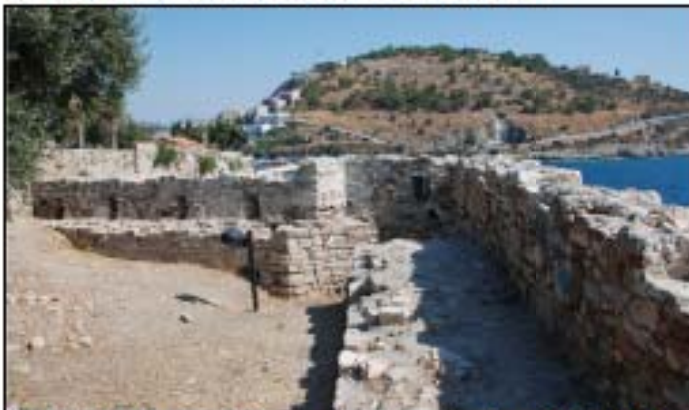
Resim 4.727 Batı duvarlarında malzeme bozulmaları, 2009 (E.S.C.)

- Duvarlarda harpuştan olmadığından doğal şartlara bağlı malzeme hasarları artmaktadır (Resim 4.727).
- İnsan eliyle verilen zararlar da tespit edilebilmektedir (renkli boyalarla yapılmış graffitiler gibi) (Resim 4.727).
- Onarımlarda çimento esaslı dolgu malzemesi kullanılması ilerleyen zamanlarda yapıyı olumsuz etkileyecektir.

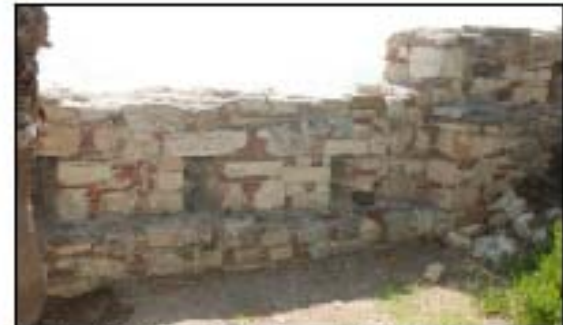
Adayı çepeçevre dolanan surlar 0.70 ile 3.00m. arasında genişliklere sahiptir. Kuzey yönünde duvar kalınlığı 2.00-2.10m., batı yönünde 0.70-3.00m. arasındadır. Duvarlar arazi eğimiyle beraber kademeli olarak yükselip, alçalmaktadır (Resim 4.738, 4.739). Seyirdim yolu ve merdivenleri özellikle kuzey ve batı duvarlarında mevcuttur. Alan içinde moloz ve toprak dolgular olduğundan merdivenler yer yer gömülmüştür (Resim 4.740). Merdivenlerin basamak sayısı araziye göre değişse de, genişliği 0.65-0.75m. arasındadır. Duvarların üst bölümleri genellikle zarar görmüştür (Resim 4.741).

Resim 4.741 Güneybatı duvarı, 2009 (E.S.C.)

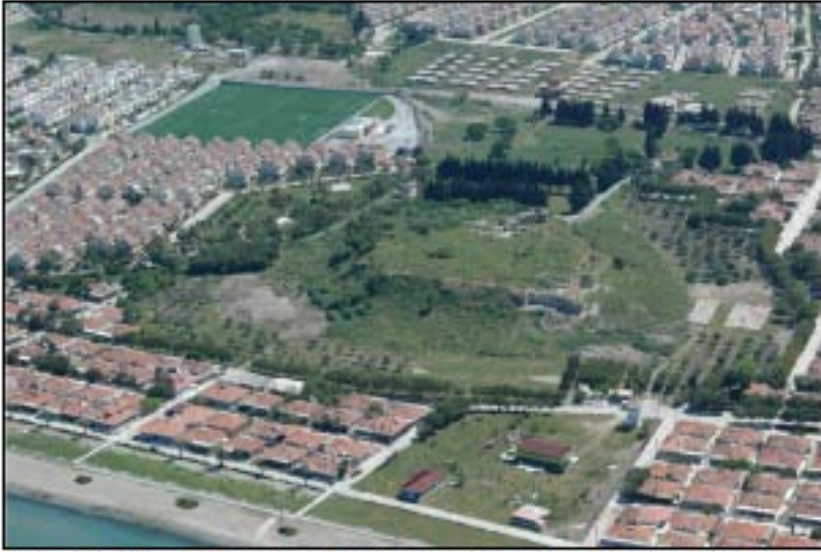
Resim 4.760 Kadi Kalesi ve etrafını çeviren turizm tesisleri (Kuşadası Bld. Arşivi)

- Kadi Kalesi yüzyıllardır terk edilmişliğin sonucu olarak toprak ve bitki örtüsü altında kalmıştır. Bu durum belki de içinde barındırdıklarının zarar görmeyen günümüze ulaşmasını sağlamıştır. Son yıllarda yapılan kazılarla kalenin mimarisi ve tarihi gün yüzüne çıkmaya başlamıştır.
- Arkeolojik sit alanı içinde kalan kalenin çevresi turistik tesis ve yerleşimle sıkı sınırlıdır. Bu nedenle kıyı ile ilişkisi pek anlaşılabilir değildir (Resim 4.760).

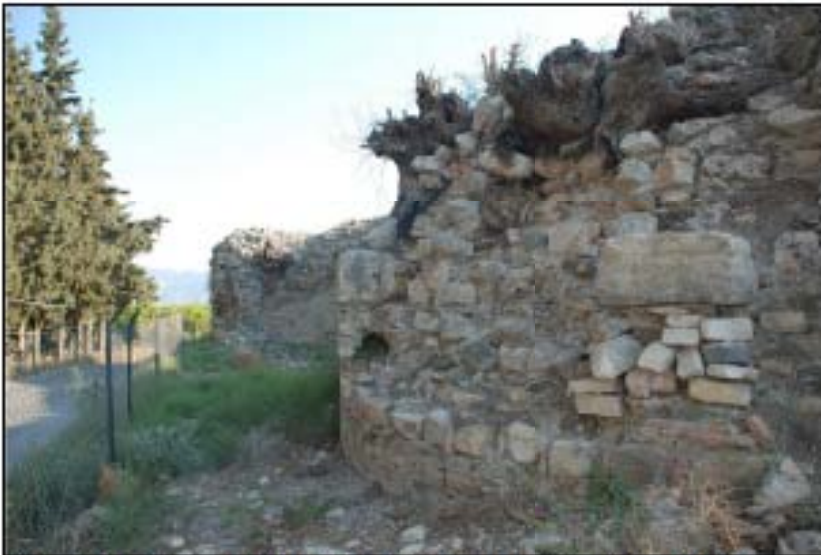
Resim 4.761 Kuzeydoğu burçlarındaki malzeme bozulmaları, 2009 (E.S.C.)

- Kalenin nispeten gün yüzünde olan kısımlarında özellikle malzeme sorunları dikkat çeker. Burçlar üzerinde büyüyen odunsu, büyük ağaçlar duvarlara zarar vermiştir (Resim 4.761). Ne kadar temizlene de yapıları ve kale içini saran bitki örtüsünü kontrol etmek mümkün olamamaktadır. Belli zaman aralıklarında yapılabilen kazılarda da bu durumla mücadele edilmektedir.

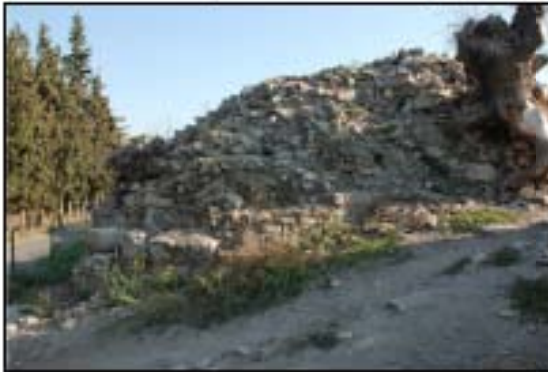
Burçların çoğu gömülü haldedir (Resim 4.774). Kuzeydeki burçlar çok harap durumdadır (Resim 4.775). 15 burç içinde en dikkat çekici olanı en doğudaki büyük dairesel burçtur (Resim 4.776). Bütün ovayı gözleyebilecek noktada yer alan burcun kalenin en vurgulu elemanı (başkule) olduğu söylenir (Foss, Winfield, 1986: 146). Müller-Wiener plan krokisinde burçlara çıkan seyirdim merdivenleri gösterilmiştir. Muhtemelen hepsi toprak altındadır. Kazı yapıp etrafı temizlenen güneybatı burcu, mevcutta en iyi durumda olanıdır. Etrafı temizlenince dış yüzde üç basamakla yükselen temeller ortaya çıkmıştır (Resim 4.777).

Resim 4.775 Harap haldeki N burcu, 2009 (E.S.C.)

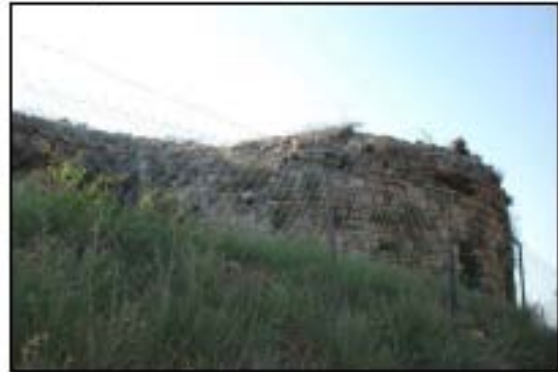
Resim 4.776 Doğudaki büyük burçtan (O) geriye kalanlar, 2009 (E.S.C.)

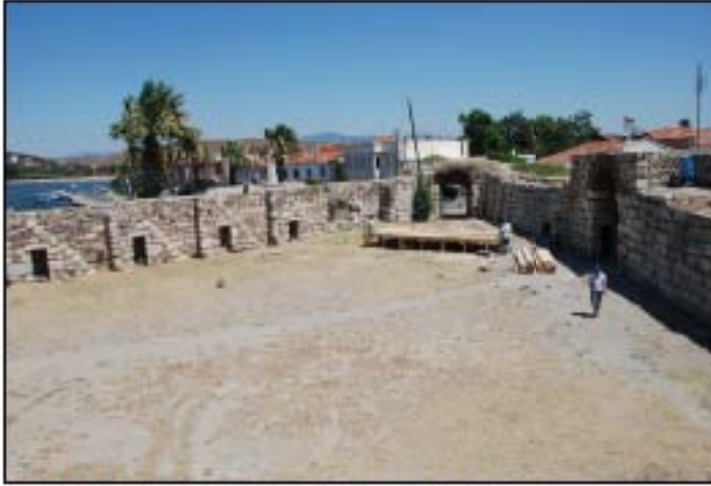
Resim 4.783 İç kale doğu görünüşü, 2009 (E.S.C.)

- Kalede yerleşim sürdüğü için terkedilmişlik gibi bir sorunu yoktur. Yalnız iç kale bu anlamda daha şanssızdır. İşlevsizdir. Ziyaretçiler için kısa bir turla gezilebilecek alanın, çalışma yaptığımız dönemde Belediye tarafından sosyal ve kültürel etkinlikler için kullanılmaya başlandığı görülmüştür (Resim 4.783).
- Liman tarafına ve kale kuzeyine dolgu yapılarak yol geçirilmiştir.

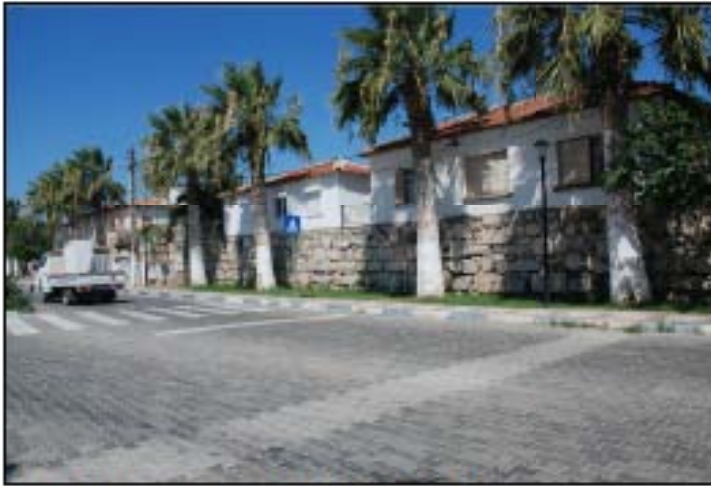
Resim 4.784 Şehrin doğu dış surları, 2009 (E.S.C.)

- Dış surlarla ilgili en önemli durum yerleşimin sur duvarlarına oturtulması ya da yapılaşma amacıyla duvarların yıkılarak yok edilmesidir (Resim 4.784).
- Turizmin gelişmekte olduğu Sigacık'da turistik tesisler, sur içinde komut dokusu olduğundan, kalenin denize yakın tarafında gelişmeye başlamıştır.

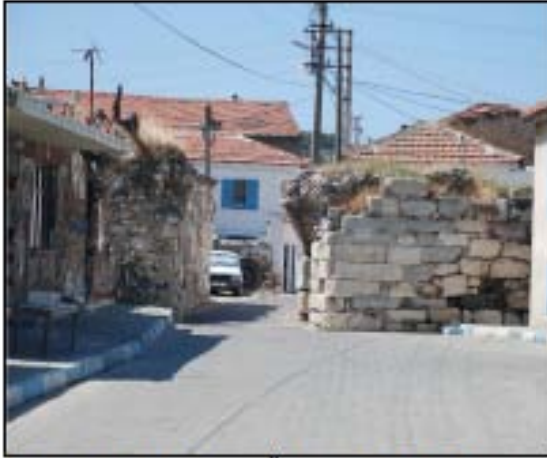
Resim 4.789 K1, kuzeydoğu kapısı, 2009 (E.S.C.)

Kalenin üç ana kapısı vardır ancak ikisi günümüze ulaşmıştır. Tonozla kapatılmış tek geçitli kapılar, surlar üzerinde birer dış yapılar. Harap durumdaki kapıların kanatları yok olmuştur. K1 kapısı yaklaşık 7.76x3.30m'lik iç mekana sahiptir. Üst örtüsü yıkılmıştır (Resim 4.789). Surlar bu kapıda doğuya doğru genişlemektedir. K2 (Ayasulug) kapısı duvardan 1.5m. taşkındır. Tuğla tonozla örtülmüş, tek geçitlidir (Resim 4.790). K3'ün yerinde bugün bir sokak vardır (Resim 4.791). K4 iç kaleyi yerleşime bağlar (Resim 4.792). Tuğla kemerli kapının duvarı içinde seyirdim yoluna çıkan 0.83m. genişliğinde merdiven holü vardır. Kapının kemer geçildikten sonra ulaşılan geçiş mekanı yıkılmıştır. 2.70x2.10m.'lik duvar içinde kalan kısmı mevcuttur. Müller-Wiener kapının geçiş mekanından doğuya açılarak yerleşime bağlandığını göstermiştir (Müller-Wiener, 1962: 101) (bkz. Katalog 25-F, Şekil 4.48).

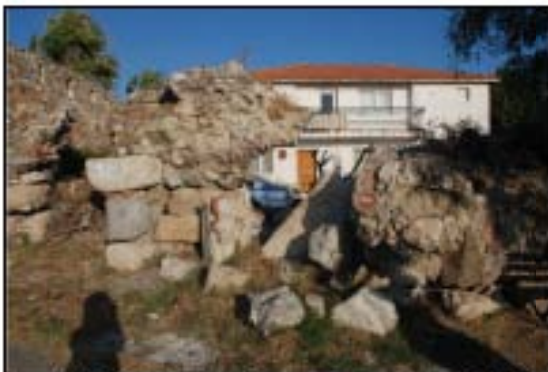
Kuzeybatı duvarı da oldukça hasarlıdır (Resim 4.798, 4.799). Kuzeydoğu duvarı ile keşiştiği köşede tuğla kemerli yıkık bir duvar kalıntısı vardır. Burada da duvar kalınlığı 1.50m., yükseklik 2.80-4.20m. arasındadır (Resim 4.800).

Resim 4.798 Kuzeybatı duvarında kemerli, yıkık bölüm, 2009 (E.S.C.)

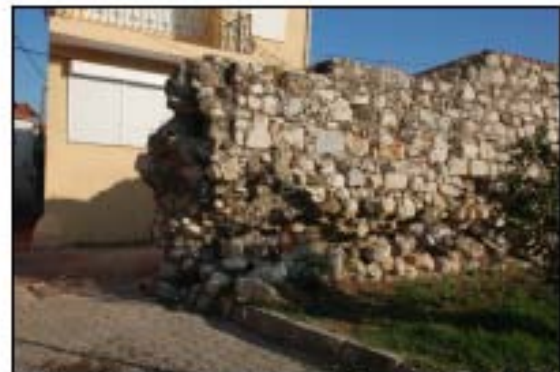
Resim 4.799 Kuzeybatı duvarında kesinti, 2009 (E.S.C.)

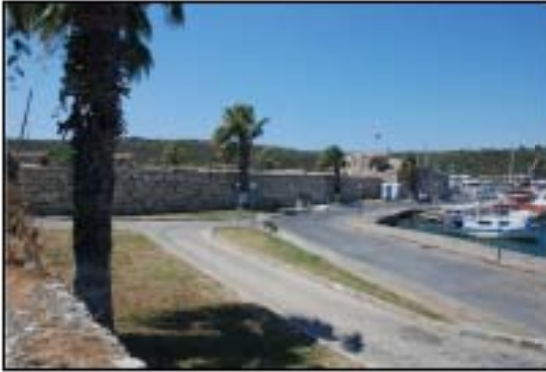
İç kalenin kuzey duvarında kalınlık 2.00m., yükseklik 3.60m.'dir. Duvarın dendanları yok olmuştur (Resim 4.801). Ancak seyirdim yolunda, deniz tarafında 0.85m.'lik duvar hizası tespit edilmiştir. Duvarda sak aralıklarla yerleştirilmiş 7 merdiven bulunmaktadır. Bunlar, 10 basamaklı, 0.50m. genişlikte merdivenlerdir (Resim 4.802). Batı duvarı ise kalenin en kalın duvarıdır. 2.15m.'lik duvarın seyirdim yolunda iç tarafa 0.90, dış tarafa 0.85m. duvar izi görülmektedir. Batı ve doğu duvarı üzerinde de birer merdiven vardır.

Resim 4.801 İç kalede kuzey duvarının görünüşü, 2009 (E.S.C.)

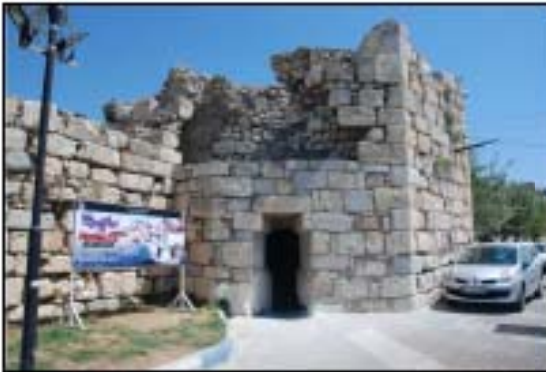
Resim 4.803 B burcunun kuzey görünüşü, 2009 (E.S.C.)

Güneybatıda yer alan sekizgen burç (B) tek katlıdır ve tuğla kubbe ile örtülmüştür. Zemin katında batıya açılan bir kapı vardır (Resim 4.803). Ana giriş kapısı iç kale avlusundadır (Resim 4.804). Giriş nişinin üzerinde taş konsollara oturan kemerli açıklığın yağ mazgalı olduğu tahmin edilmektedir. Kapının doğraması yoktur. Girişin iki yanında, duvarın içinden terasa çıkan 0.83m. genişliğinde tuğla tonozlu, 17 basamaklı merdivenleri vardır. Terastaki mazgal ve dandanlar çok hasar görmüştür. Teras zemini sıkıştırılmış topraktır. B burcunun özgün tuğla kubbesinin iç yüzünde 6 adet pişmiş topraktan boru dikkati çeker.

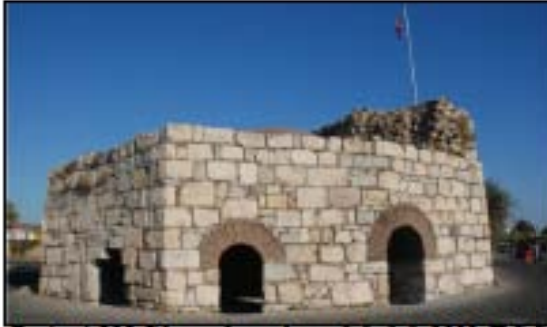
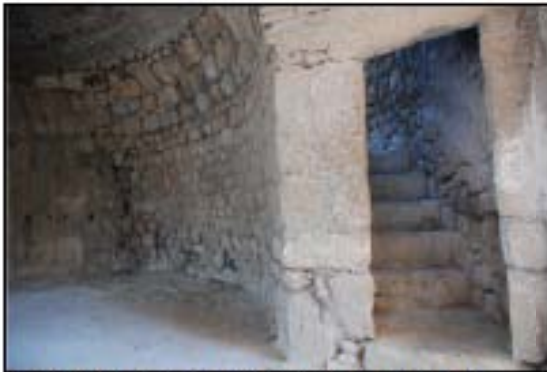
Resim 4.805 C burcu kuzeybatı görünüşü, 2009 (E.S.C.)

Resim 4.807 C burcu iç görünüşü, 2009 (E.S.C.)

Kuzeybatıdaki, kenarları eşit olmayan dokuzgen biçimli büyük burç (C) da aynı özellikleri taşır. Kuzeybatıya yönelmiş üç su kesimi top mazgalı buhanan zemin katı, tuğla kubbe ile örtülmüştür (Resim 4.805, 4.807). Mazgallar onarımdan geçirilmiş ve özgün niteliklerini biri dışında kaybetmiştir. Üst örtüsünün dış dolgu yoktur. İç kale girişi üzerindeki taş konsolların yağ mazgalı olması muhtemeldir (Resim 4.806). İç kalenin doğusundaki burç (D) yıkılmıştır. Sadece tuğla kemerli giriş kapısı günümüze ulaşmıştır (Resim 4.808).

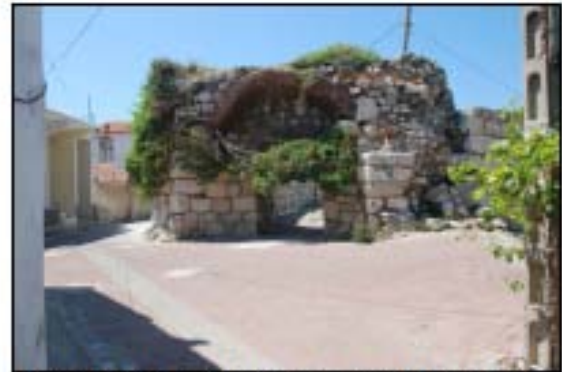
Resim 4.808 D burcu mevcut durumu, 2009 (E.S.C.)

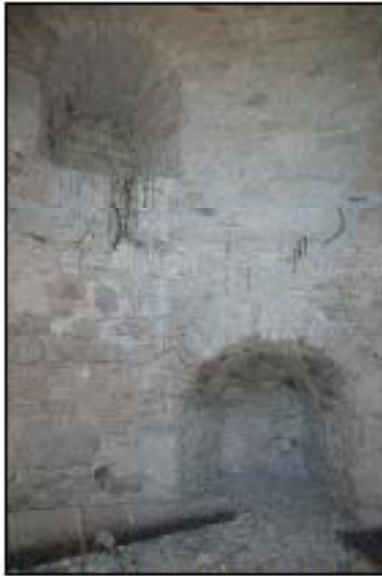
Resim 4.819 Doğu burçlarından H'nin mevcut durumu, 2009 (E.S.C.)

- Kalenin ön (batı) burçları restore edilip sergi amaçlı kullanılmakta, arka burçları ise (doğu) bakımsız ve kullanılmamaktadır (Resim 4.819).
- Oldukça geniş kale hendeği işlevsizdir. Özellikle güneyde bitki örtüsü ile sınırlıdır (Resim 4.820). Yine güneyde kale içinde sergiye alınacak eserler tasnif için bekletilmektedir.

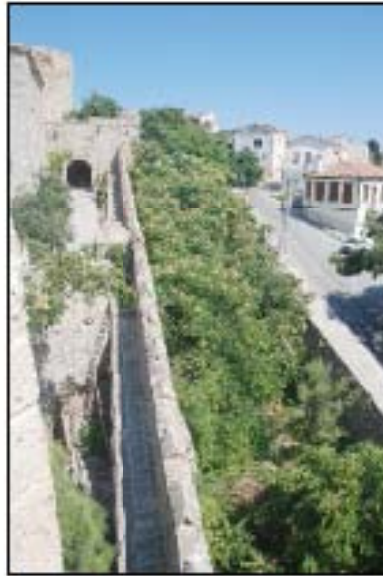
Resim 4.820 Bitkilerle sınırlı güneybatı hendeği, 2009 (E.S.C.)

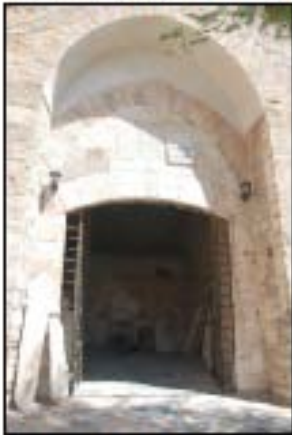
Resim 4.828 K2, batı görünüşü, 2009 (E.S.C.)

Kale içine bağlanan kitabeli, basık kemerli ikinci kapının (K2) parmaklıklı demir kapı kanatları özgün değildir (Resim 4.828). Kapının üstünde kalenin mescidi yer almakta (Resim 4.829), geçidinde ise kitabeli, hala kullanılan su hazneli bir çeşme vardır (Resim 4.830). Geniş, kemerli kuzey kapısında kanat yoktur. Bu kapıyla kale içine girilir.
