MUDANYA GİRİTLİ MAHALLESİ GELENEKSEL
KONUTLARININ MİMARLIK ÖZELLİKLERİ
ÜZERİNE BİR ARAŞTIRMA

Mimar Gülhan AYDOĞAN

YÜKSEK LİSANS TEZİ

İSTANBUL, 1994

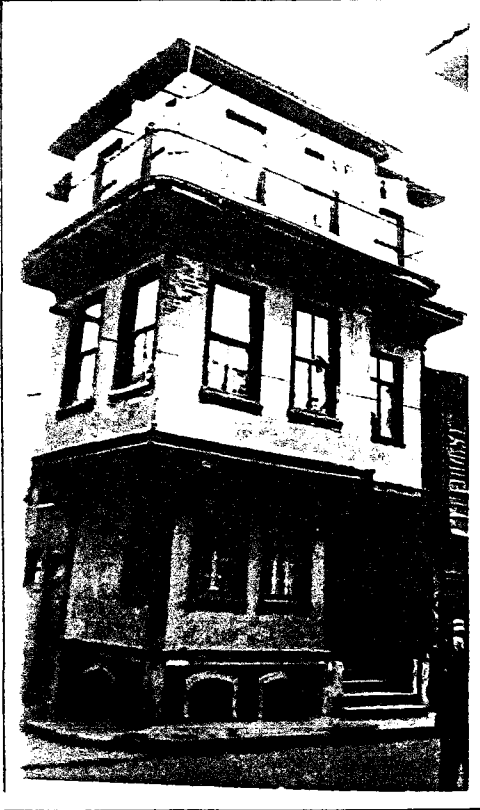
Resim No: 14 Fevzi Paşa Cad.No: 16 (44)
Restorasyon öncesi durumu
Bursa K.T.V.K.K. arşivi 1977

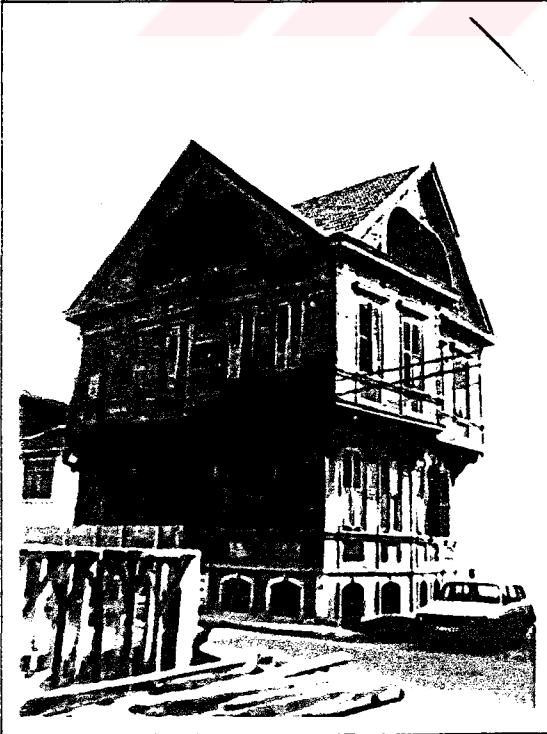
Resim No: 16 12 Eylül Cad. No: 76 (5)
Restorasyon öncesi durumu
Bursa K.T.V.K.K. arşivi 1977

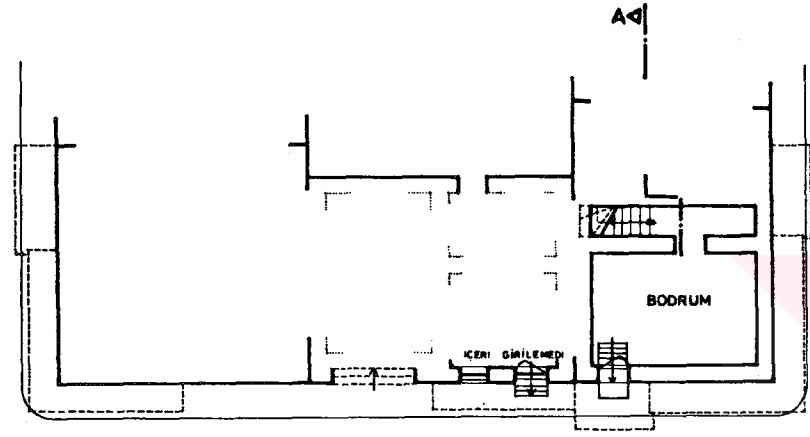
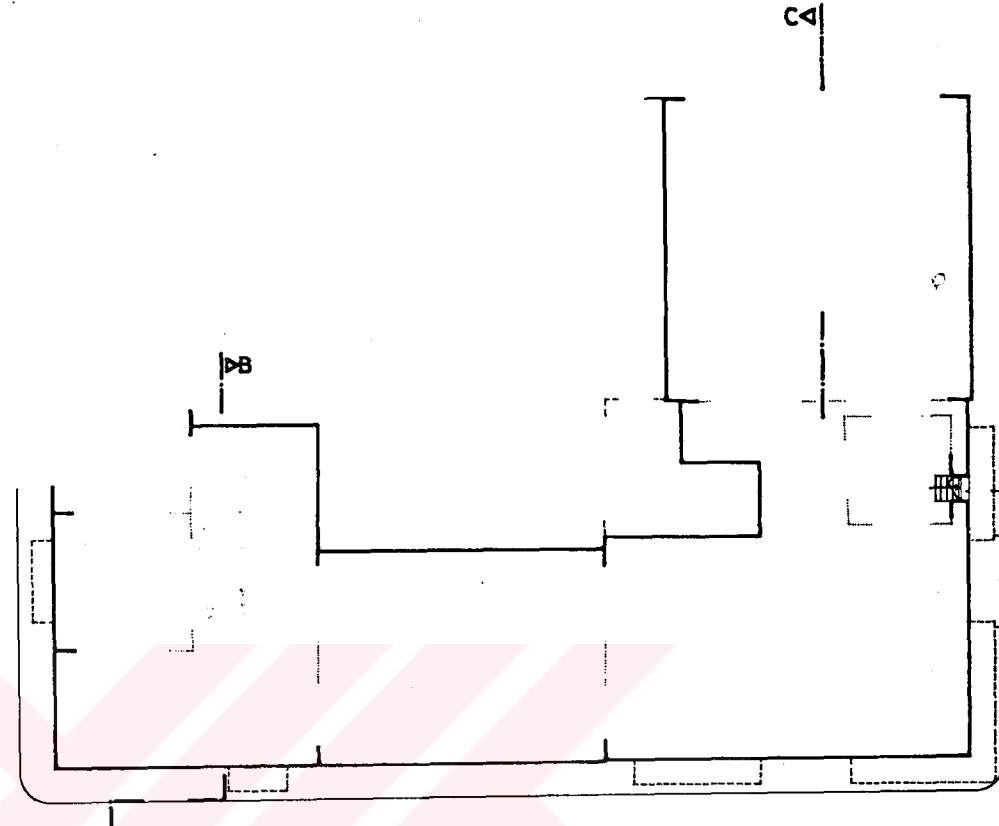
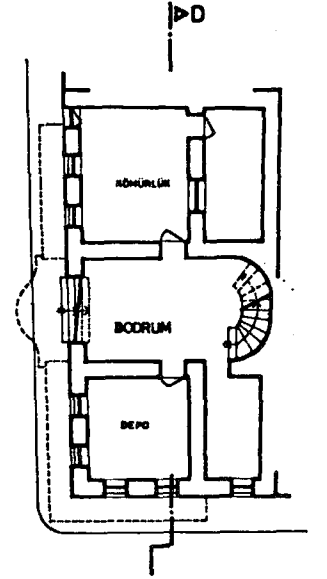
Yapının bodrum kat tavan döşemesi yükseltilmiştir. Bodrum kat pencereleri onarım sırasında kapatılmıştır. Bodrum kata sokaktan ayrı bir giriş eklenmiştir. (Bkz. R.No.)

Yapının bodrum katı kullanılmadığından bodruma inen merdivenlerde kopmalar olmuştur. Ayrıca iç ve dış avluda döşemeler vardır. Tüm pencereler camlanmıştır. Demir korkuluklar pesterlenmiştir. Zemin döşemesi, üstünde bulunan moloz yığılarından dolayı görülmemektedir.

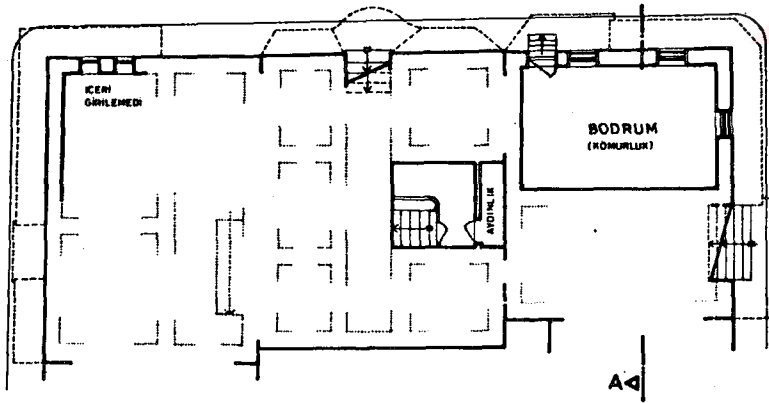
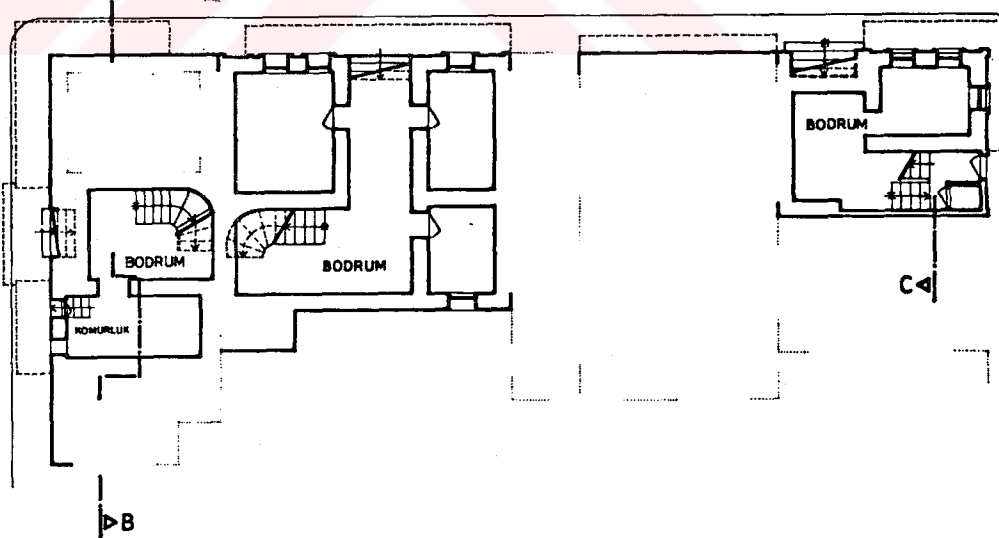
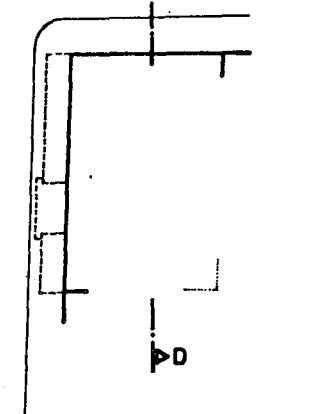
Bodrum kat kömürlük amaçlı, zemin katın beşinci olarak kullanılmakta ve genelinde iyi durumdadır.

Zemin kat ve sokaktan tüm bodrum kat pencereleri kırılmıştır. Bodrum ulaşılan bodrum kat iç avluda döşemeler vardır. Bodrum kata inen kömürlük amaçlı kule-merdiven basamaklarından bazıları kırılmıştır. Ön cephe elektrik tesisatı da bulunmamaktadır. pencere kasa ve camları kopmuştur.

Yapının restorasyon geçirmiş olması nedeniyle bodrum katta çok fazla onarım gerektirir.

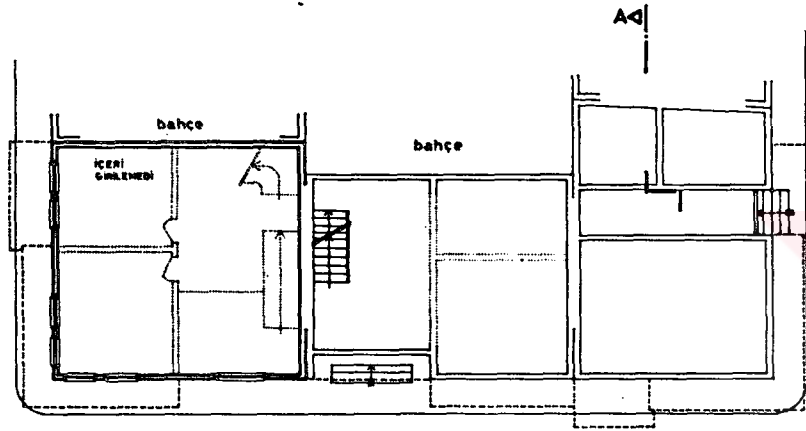
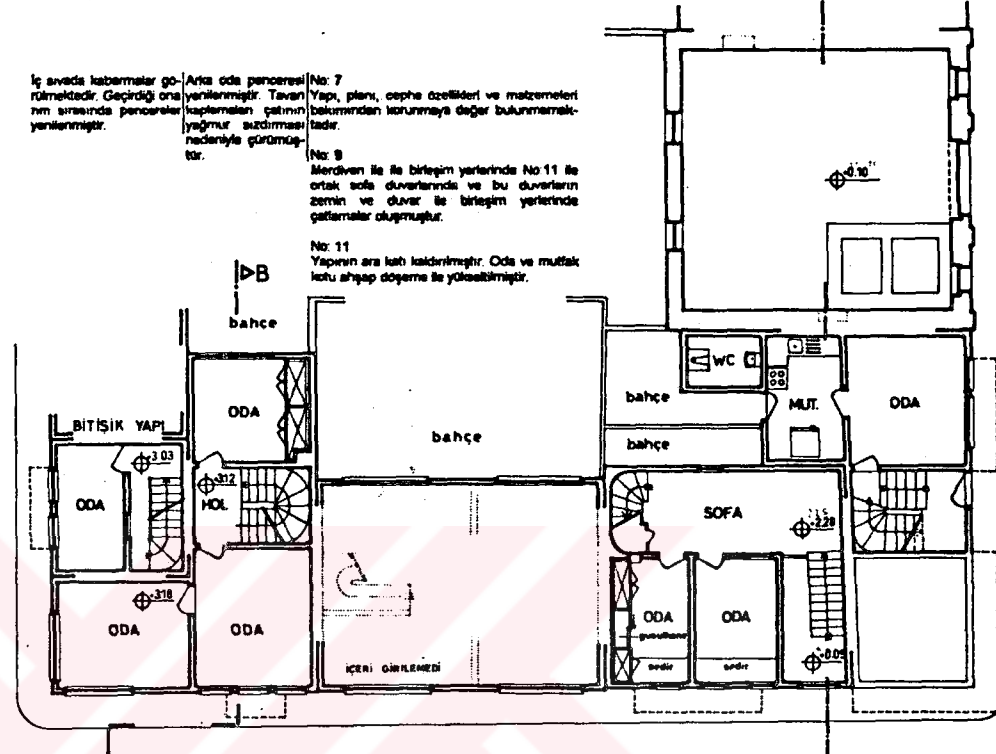
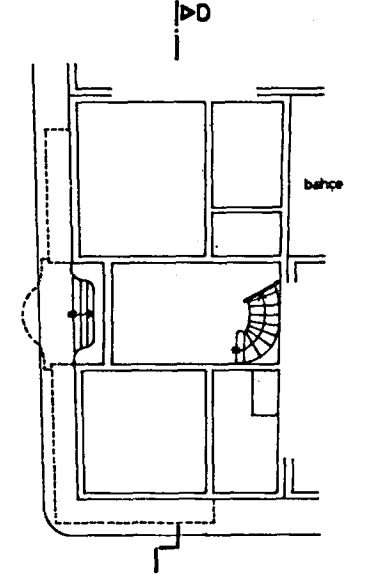
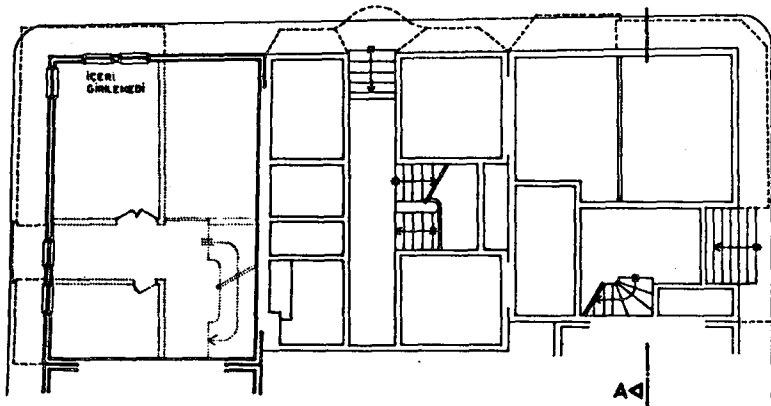
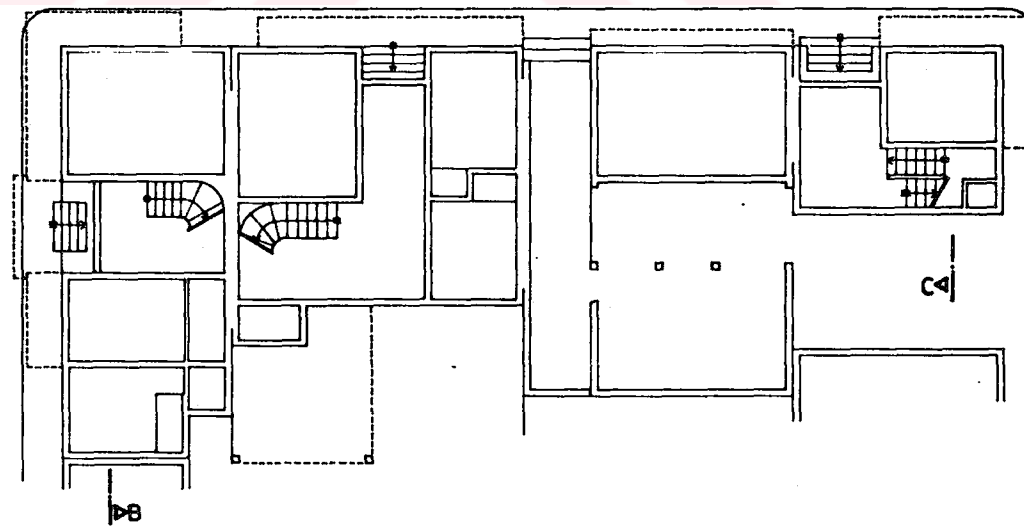
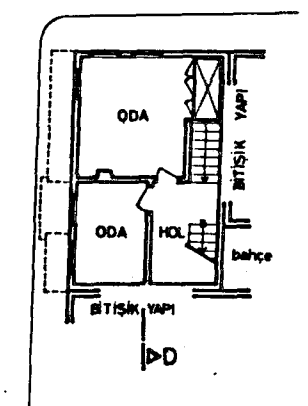
Yapının günümüzde kullanılmaması daha çabuk yıpranmasına neden olmaktadır.

Merdiven basamaklarında çatlaklar vardır iç avluda katbarmalar bırakılmıştır.

Geçirdiği restorasyon sırasında pencere sayısı, boyutları ve açılım sisteminin değiştirildiği değerlendirilmiştir.

Yapı kullanılmadığından çok fazla yıpranmıştır. Svaler dökülmüştür. Pencere camları kırılmıştır. İçeri girilmediğinden içi tahribat görülenmiştir.

Diş ve iç svaler yenilenmiştir. Önarımlar sırasında balkon penceresi boyutlandırılmıştır. 1977 yılına ait fotoğraflardan da anlaşılacağı gibi küçük oda önündeki balkonun sonradan eklendiği görülmektedir.

Dümbel ön penceresi yenilenmiştir. Tavan kaplamasında açılmalar görülmekte ve yapı bu kısımdan içeri yağmur sızdırmaktadır.

Arka oda penceresi yenilenmiştir. Tavan kaplamaları çatıdan bakıldığında korunmaya değer bulunmamaktadır. Yağmur sızdırması nedeniyle görülmektedir.

No: 7
Genel yapı sistemi ile örtüşmeyen yapı, plan, cephe detayları ve malzemeleri bakımından korunmaya değer bulunmamaktadır.

No: 8
Tavan ve zemin kaplamaları, 1,2,3 nolu duvarların arasından No 11 deki yapıda devam etmektedir. Bu duvarlar ile yapının birleşim yerlerinde ayrılmalar olmuştur. Ayrıca bu duvarlarda sızdırmalar da vardır. Bu nedenlerle bahsedilen duvarların yapısı sonradan eklendiği kanaatine varılmıştır. Bu durumda No: 8 ve No: 11 deki yapıların arasında tek bir yapı olduğu, ancak bahsedilen duvarlar ayrılarak iki ayrı yapı haline dönüştürüldüğü seplanmıştır.

No: 11
Çirko işleri, yağmur akıtıcı ve çatı emme sistemi tahribatları görülmektedir.

Yapı kullanıldığı dolayısıyla balkon yapıldığı için iyi durumdadır. Ancak balkon çirko kaplamaları yenilenmiştir.

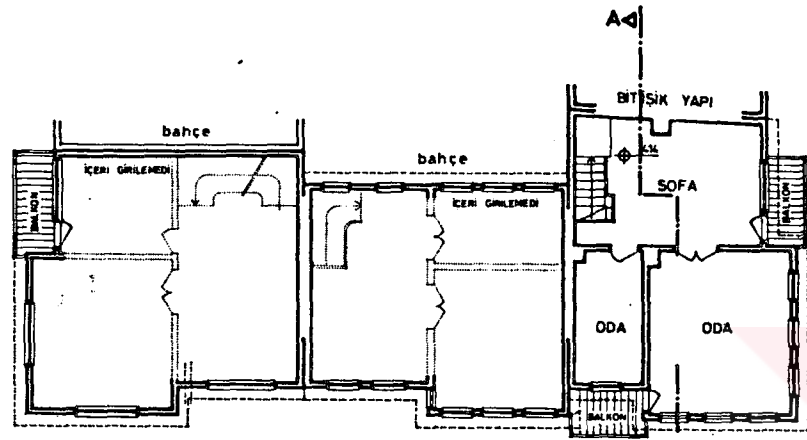
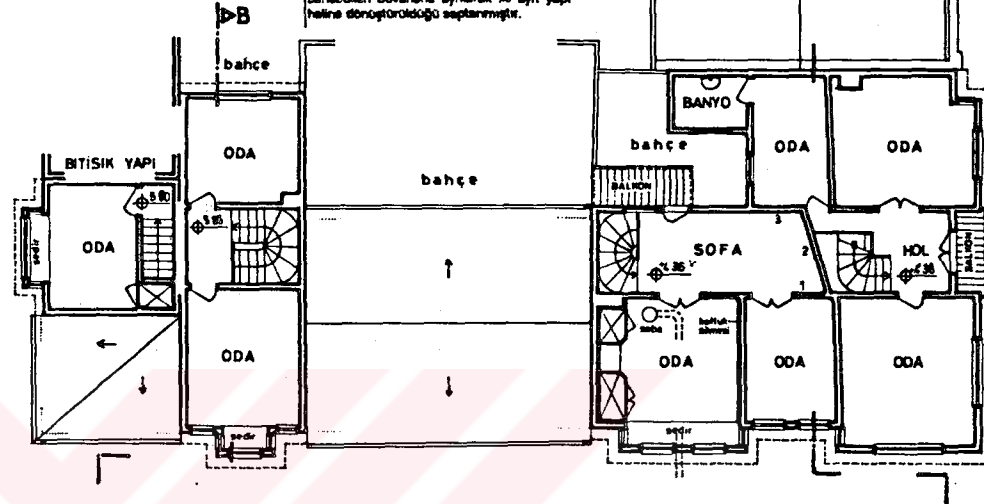
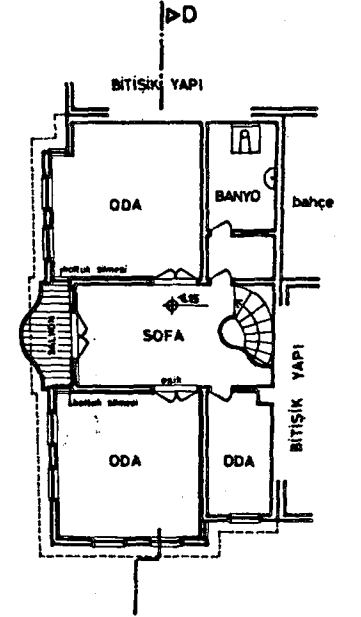
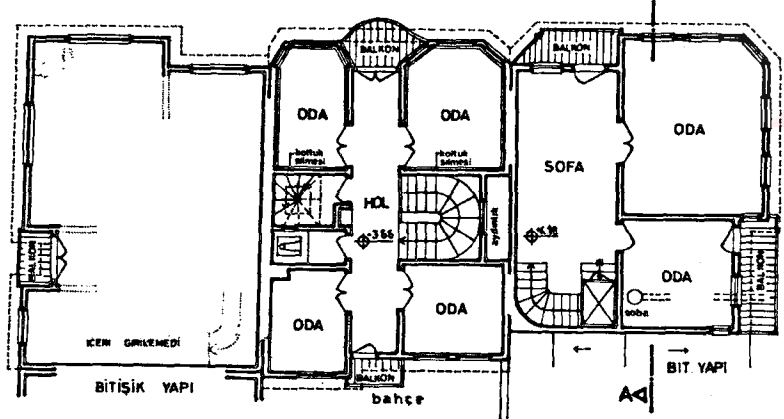
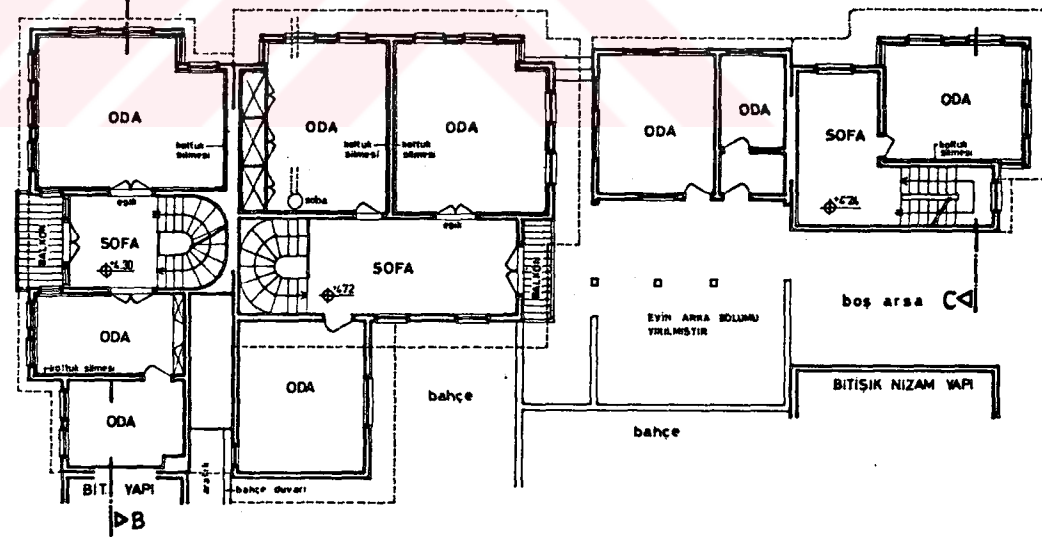
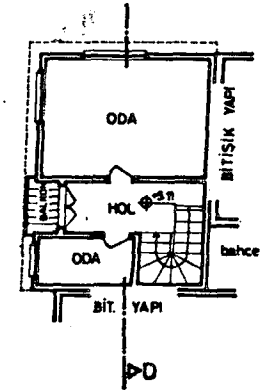
Yapılan onarımlar sırasında küçük oda kapısı, tavan kaplamaları ve iç svaler yenilenmiştir.

İç svalerde kabarmalar görülmektedir. Merdiven basamaklarında kopmalar vardır. Arka cephede balkon korkuluğu kaybolmuştur.

Oda pencereleri, adet ve boyutları değiştirilerek yenilenmiştir.

İç svalerde kabarmalar görülmektedir. Geçirdiği onarımlar sırasında pencereler yenilenmiştir.

İç svalerde kabarmalar görülmektedir. Tavan kaplamalarında ise ayrılmalar başlamıştır. Balkon korkuluğu tamamen kopmuştur.

Yapının ayakta kalan ön bölümünde duvarlar statik açıdan kötü durumdadır. İçerideki svaler ve dış cephe kaplamalarında dökümler vardır. Tüm yapılar kullanılabilecek durumda değildir. Yapı en kötü durumda.

Yapının onarımlar sırasında plan değişikliği yapılmamıştır. İçerideki onarımlar sırasında pencereler değiştirilmiştir. Merdiven basamaklarında kopmalar başlamıştır. İç svalerde kabarmalar görülmektedir.

Pencere sayısı, ebatları ve açılım sistemi değiştirilmiştir. Merdiven basamaklarında kopmalar başlamıştır. İç svalerde kabarmalar görülmektedir.

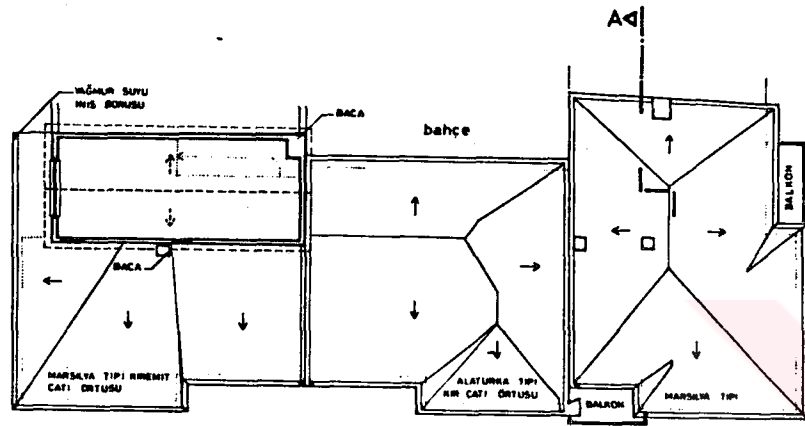
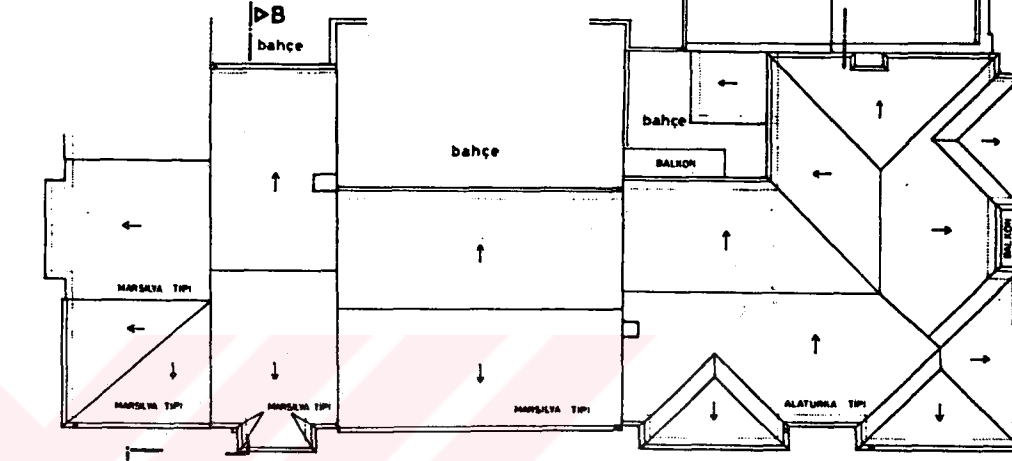
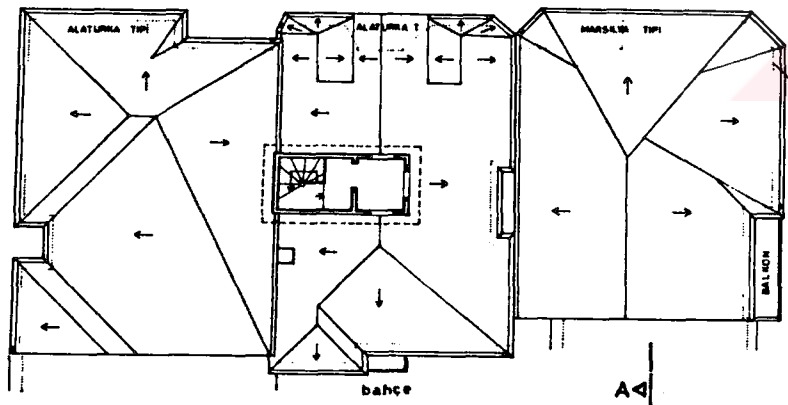
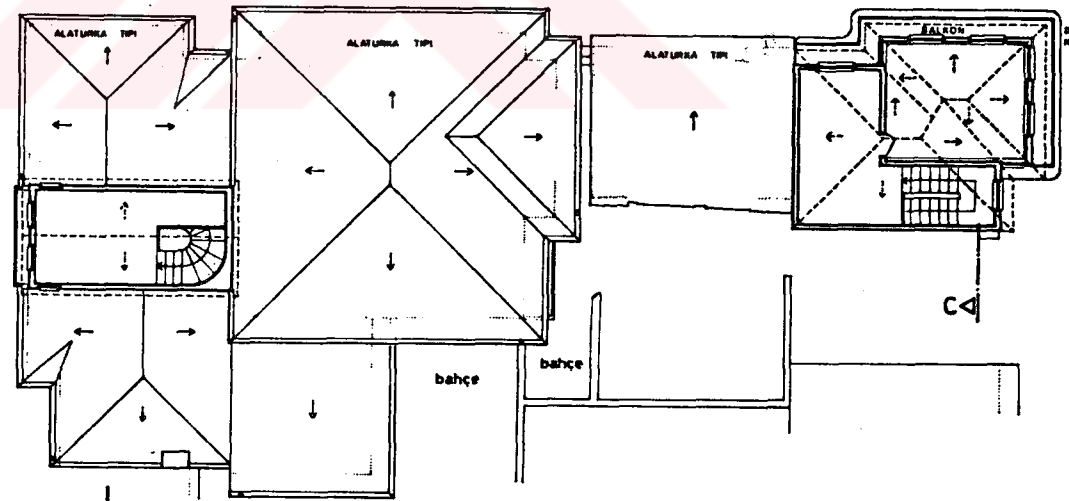
Kaplama tahtası ve çatı ortasında kopmuş bulunan taşınmaz onarılmıştır. Dökülmüş bulunan ve kalan duvar sıvaları, kopmuş olan yağmur inç boruları yenilecektir.

Yapı onarım geçirdiği için çatısı iyi Alaturka kıramitler tahrip olmuştur. Çatının Onarım sırasında yapının çatısı durumdadır, ancak bacaları yenilenecektir. eğimi ve kırma noktaları aynı uygulanarak çinko işleri, yağmur olukları ve çatı malzemesi yenilecektir.

Yapının çatısına uzun duvarlarından bir kısmı yıkılmıştır. Yapı rutubete maruz kıramitler tahrip olmuştur. Dolayısıyla içi için yağmur ve kar suyunun geçirmesi onarılması gerekmektedir.

No: 7 Geleneksel yapı sistemi ile üretilmiş yapı, planı, cephe özellikleri ve malzemeleri bakımından korunmaya değer bulunmamaktadır.

No: 9 ve No: 11 Bu yapıların çatı örtüsü ortaktır. Bacaları tahrip olmuştur. Çatı ve bacalarda görülen kırma ve kopmalar giderilecektir.

Sagak ve alın ahşaplarında yıpranmalar görülmektedir. Bakımı yapılan çatı iyi durumdadır.

Kırımış kaplama tahtaları ve kırma taşları yenilecektir. Çiğneme iç ve dış sıvaları dökülmüştür. Pencere kasalarında kopmalar görülmektedir ve camları kırılmıştır. Yapının çatısında tahrip olan taşınmaz ve baca yenilecektir.

Yapı zeminde bakım yapılmamıştır. Sagak altı tavanlarında ayrıntılar görülmektedir. Yağmur inç boruları çökmüştür. Çatının taşıyıcı elemanlarında ve kıramit ortasında tahrip olan yerler onarılmıştır.

Yapının sırtı bölümlerinde çatı taşıyıcı elemanlarında ve çatı ortasında çok fazla tahribat vardır. Malzemeler beyeri ve kırma taşlarından dolayı yıprandığından tamirle yenilenmesi uygundur.

Yapı onarım geçirdiğinden iyi durumdadır.

Sonralı dönemde yapılan onarım sırasında çatı örtüsü alaturka kıramit ile marsilya tipi olarak yenilenmiştir. Ancak tahrip olan taşınmaz ve yağmur inç boruları onarılmıştır.

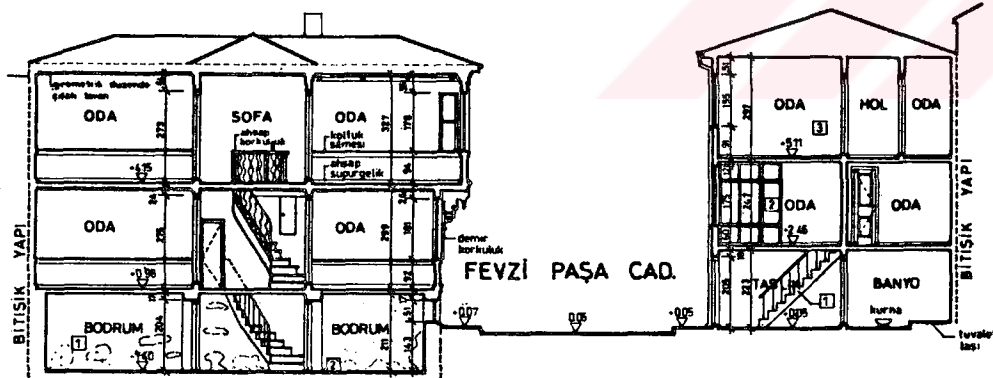
1. Zemin kaplamasında çatlaklar olmuştur.
2. Basamaklarda kırılma ve kopmalar görülmektedir.
3. Wc yapımı sonrası sızdıran sızıntıdır. Su gideri iyi bağlanmadığından sık sık taşma olmaktadır ve yapı rutubet almaktadır.
4. Arka cephe pencereleri yenilenmiştir.
5. Çatı katı oca duvarlarında kabarmalar vardır.
6. Çatı arası yeni duvarlarında kırımlar olduğundan, içeride yağmur ve kar suyu birikerek döşemeyi çürütmektedir.
7. Baca sızı ve tuğlalarında çökme tehlikesi görülmektedir.

1. Mutfak zemininde bulunan su gideri sık sık tıkanarak mekan su basmaktadır.
2. Yapı sahipleri tarafından özgün durumunun dışında olduğu belirtilen mekan, görünümünde oca olarak kullanılmaktadır. Yapı onarım geçirdiği için genelde iyi durumdadır.

1. Onarım sırasında odalar arasındaki duvar kaldırılarak ortak bölme yapılmıştır.
2. İç sızı ve boyalar yenilenmiştir. Yapı iyi durumdadır.

1. 1977 yılındaki fotoğraftan da görüldüğü üzere onarım sonrasında zemin kat lotu -30cm yukarı kaldırılmıştır (Bkz. R.No.).
2. Yapının bodrum katına önceleri evin içinden tek bir giriş varken, onarım sonrasında sokaldan da ayrıca bir giriş verilmiştir.

1. Basamaklarda çatlaklar görülmektedir.
2. Dolap iç rafın kopmuştur. Kapaklarında ayrımlar başlamıştır.
3. İç sızılarda kabarma ve dokümler vardır.

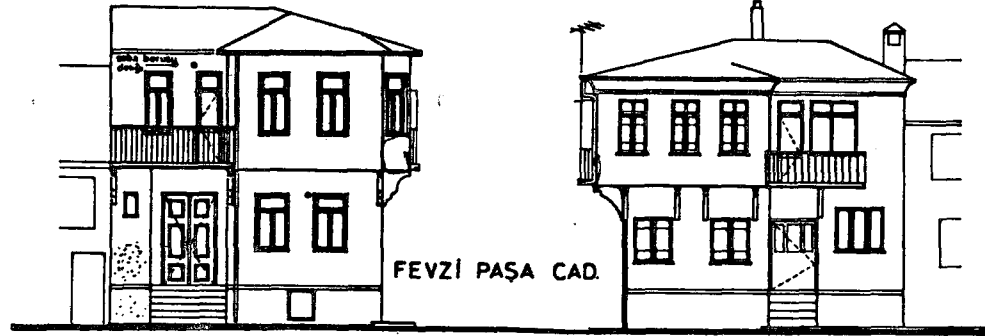
No:5
ŞÜKRÜ ÇAVUŞ SOKAK CEPHESİ

Yapının 1977 yılındaki fotoğraflardan da görüleceği gibi yapının zemin döşemesi - 30 cm yukarıya kaldırılmıştır. Kapı cephesi ile aynı yüzeydedir. Zemin kat pencereleri ve giriş kapısı sonraki dönemde yapılan onarım sırasında yenilenmiştir.

Onarımı yapılmış bulunan yapının ahşap halinin büyük çoğunluğunun korunmuş olması çok olmaktadır. 1977'deki eski fotoğrafla (Bkz. R.N.) karşılaştırıldığında pencere alt pervazlarının farklı yapıldığı ve saçak altına geometrik biçimle feston eklenmiş görülmüştür.

Yapının zemin kat köşe mekânı eldivan olarak Yapının diş avazında, özellikle alın kısmında kullanılmaktadır. Bu kısımdaki sıva kat kullanılmaktadır. Bu büyük miktarda dökülmeler vardır. Yağmur kısımdaki sıva kat kaldırılmıştır. Mutfak ve Güç kat pencereleri ahşap kaplıdır. Diş avazının diş yenilenmesi sırasında kat korozyon görülmüştür. Pencerelerin kim camları kırık. Ahşap olan giriş kapısında köpürmüş bulunan yerler tahli ile kapatılmıştır.

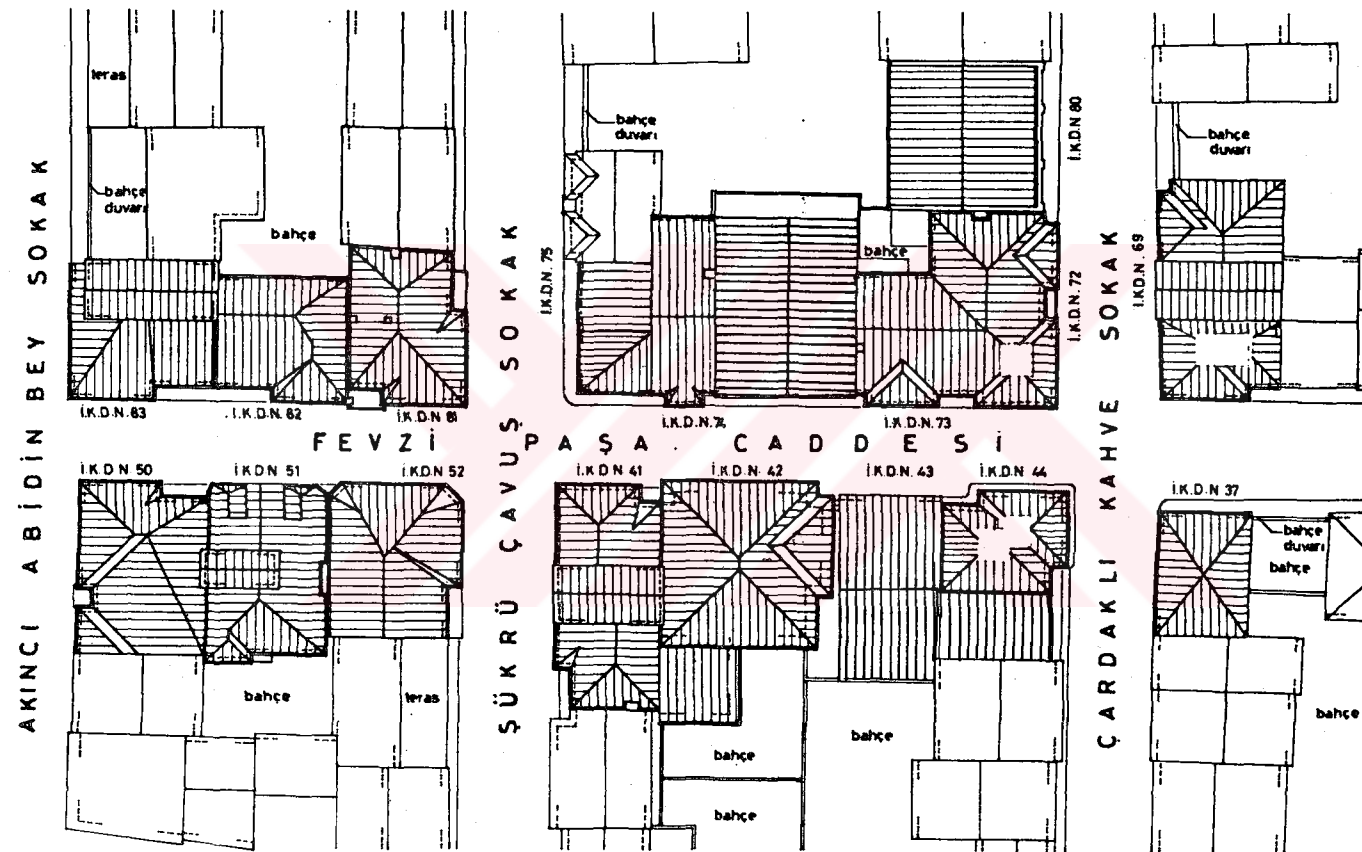
ÇARDAKLI KAHVE SOKAK CEPHESİ

Bodrum kat avazında dökülmeler görülmektedir. Bodrum kat korkulukları korozyona uğramıştır. Pencere kanat ve camları kopmuşlardır. Diş cephe boyasında kabarma ve dökülmeler vardır. Alın ahşap profillerinde çürümüş kusurlar bulunmaktadır.

Görünümde kömürlük olarak kullanılan mekan, aynı şekilde kullanılmaya devam edecektir.

Merdiven basamaklarında kopuk kusurlar tamamlanacaktır. İç ve dış sıva ve boyaların özgün durumu örnek alınarak yenilenecektir. Pencere karnat ve cam takılacaktır. Zemin döşemesi temizlenecektir.

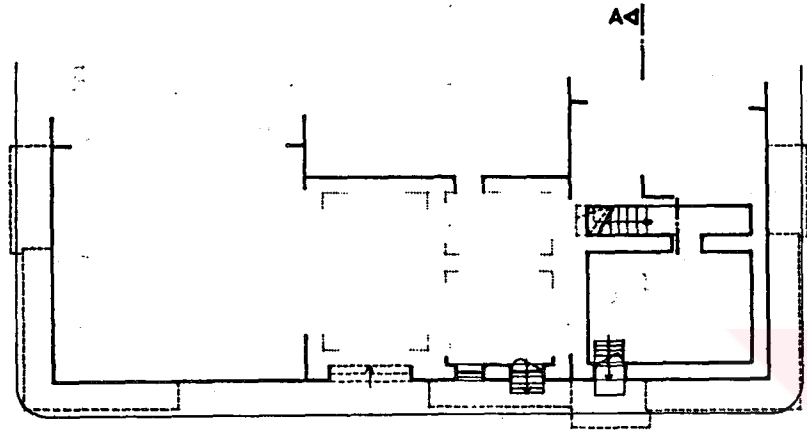
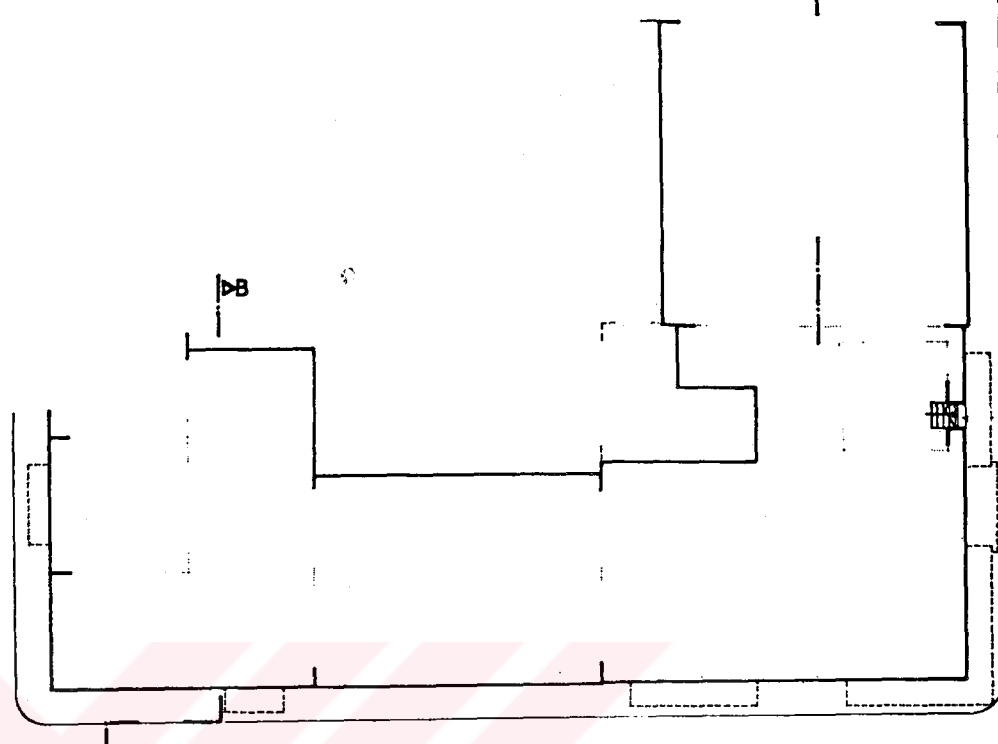
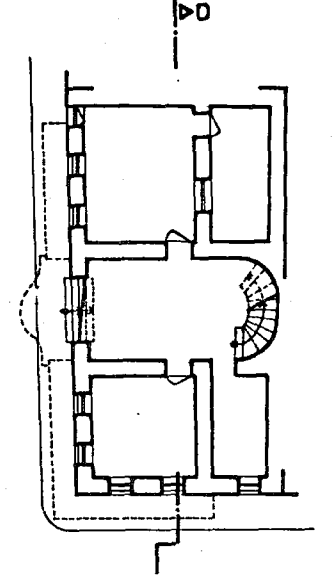
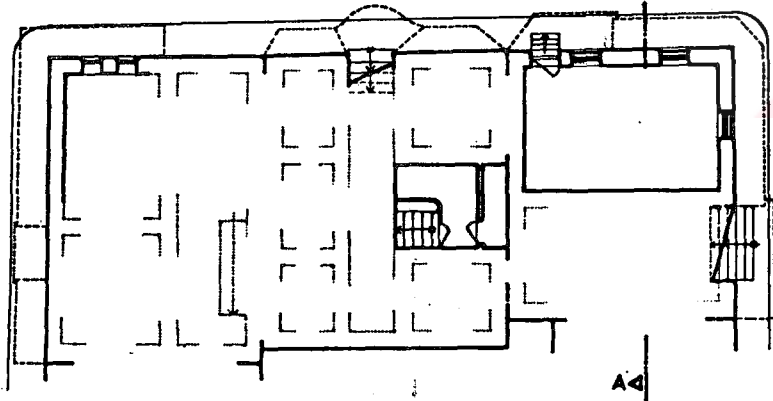
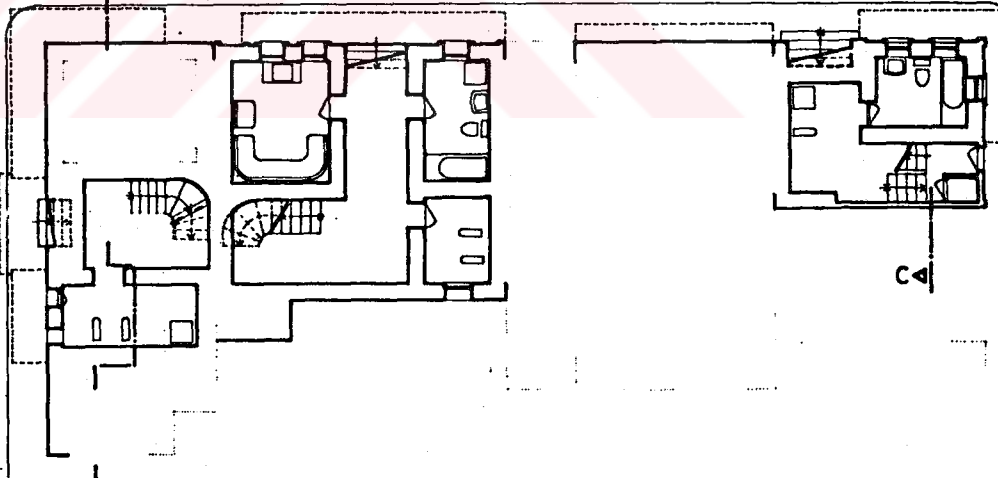
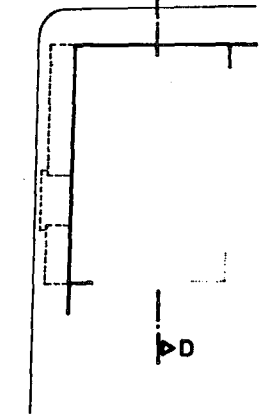
Yapının sathi (Bkz.R.No: 1) tasvirinde bodrum kat penceresi görülmektedir. Ancak görünümde bodrum kat kapısı ve ön cephe penceresi kapatılmıştır. Yapının içinden bodruma inen bölün kapatılmıştır.

Kömürlük olarak kullanılan mekan aynı şekilde kullanılmaya devam edecektir.

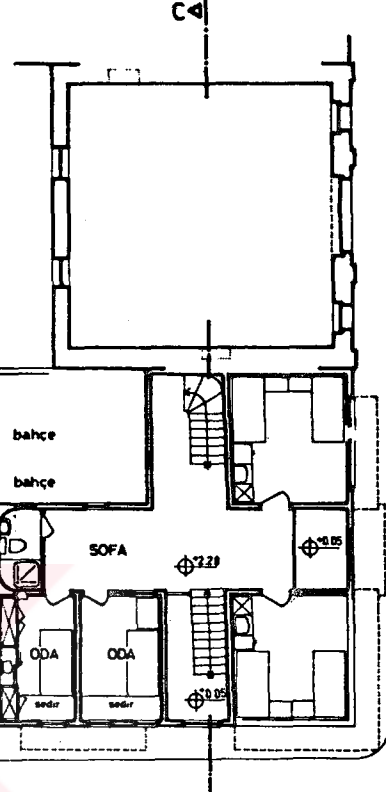
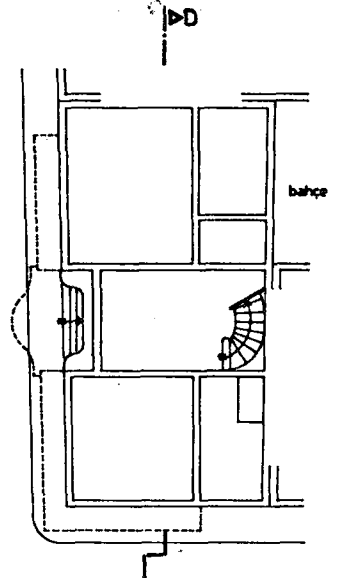
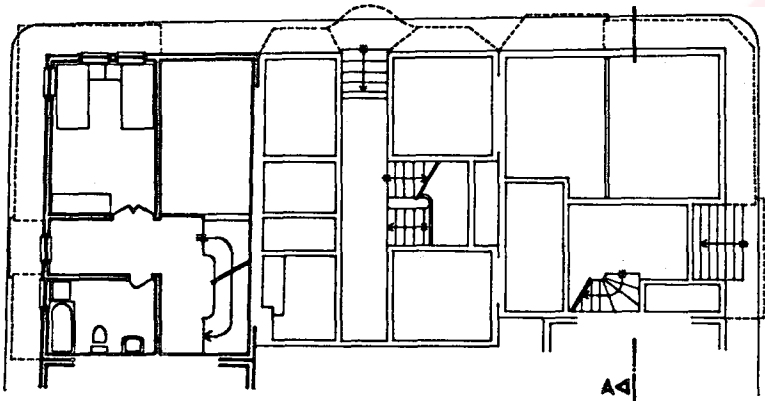
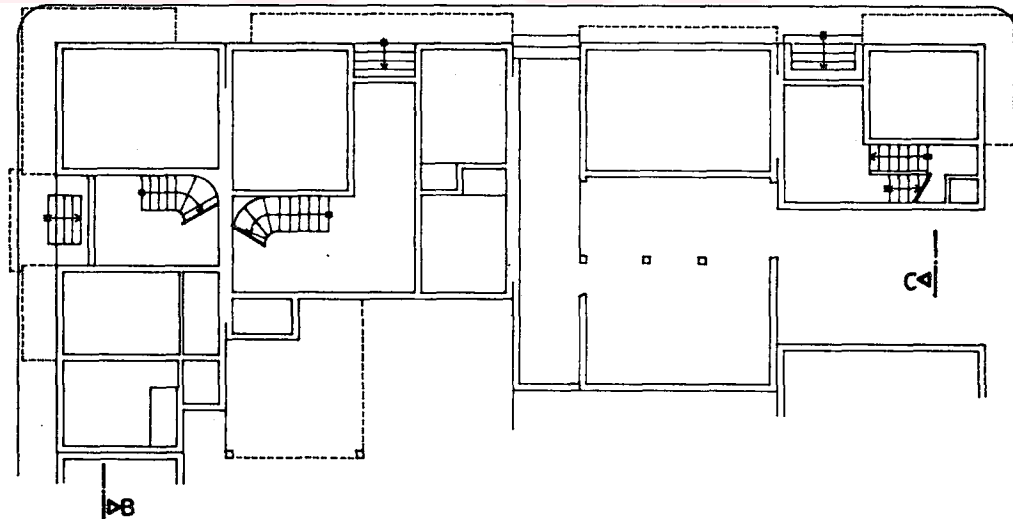
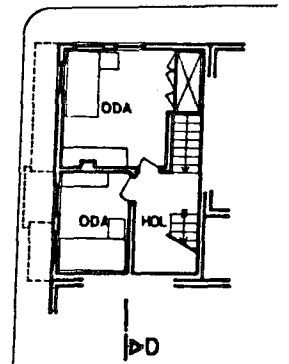
Yapının içine girilmediğinden planı net olarak bilinememektedir. Bakım yapılmadığından dolayı her geçen gün biraz daha yıpranmaktadır.

Merdiren basamaklarında tahrip olmuş basamaklar yenilenecektir. İç avruda az miktarda görülen kabarma ve düşümler bökümler olarak yenilenecektir. Odaların içine koyulacak lavabo tesisasyon en az zarar verecek şekilde bir köşeden indirilecektir.

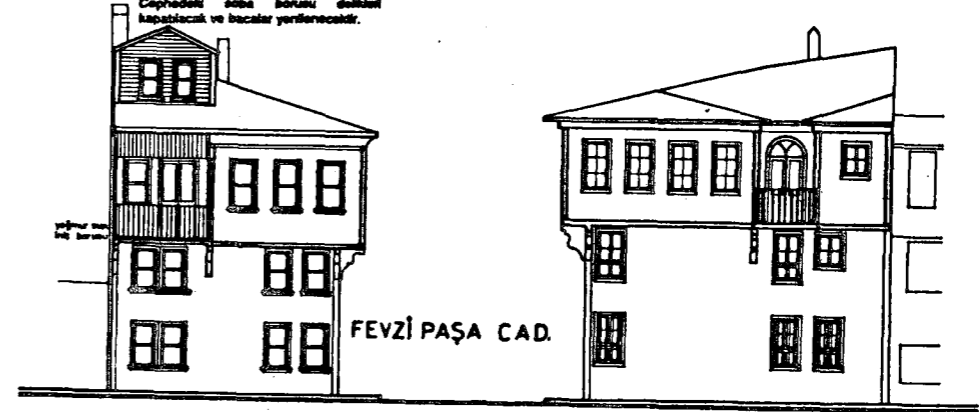
AKINCI ABİDİN BEY SOKAK CEPHESİ

Yapı sacak altı festeru gibi fazlasından ayrılmıştır. Pencere altı paravanları eski durumundaki gibi uygulanacaktır. Genelde iyi durumda olduğunda başka bir müdahaleye gerek yoktur.
