**SİDE MÜZESİ'NDE BULUNAN ANTİK DÖNEM TAŞ
ESERLERİN BAKIM ONARIM ÇALIŞMALARI VE
MEVCUT DURUMLARININ İNCELENMESİ**

DOKTORA TEZİ

KONYA- 2015

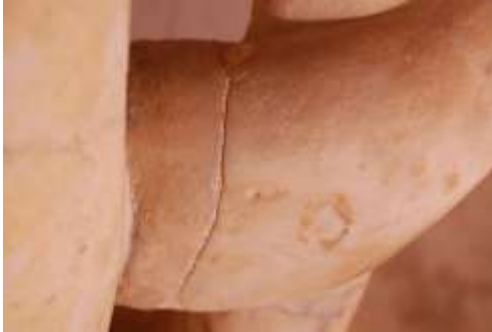
Resim 3: Asklepios heykeli kırık ve çatlaklar detay

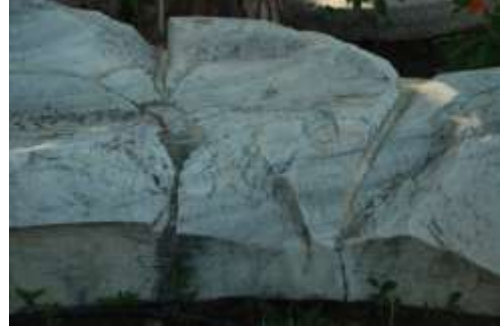
Resim 2: Koltuk kırık ve çatlaklar detay

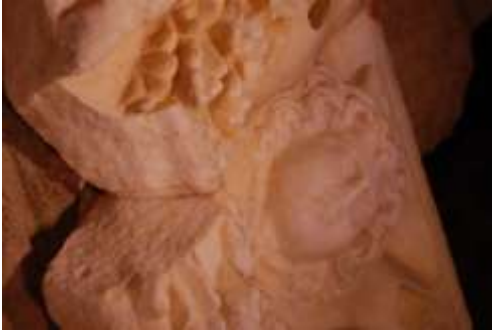
Resim 3: Lahit Parçası kırık ve çatlak detay

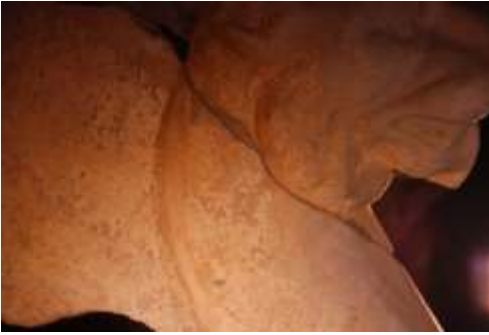
Resim 3: Aslanlı Konsol Ayağı kırık ve çatlaklar detay

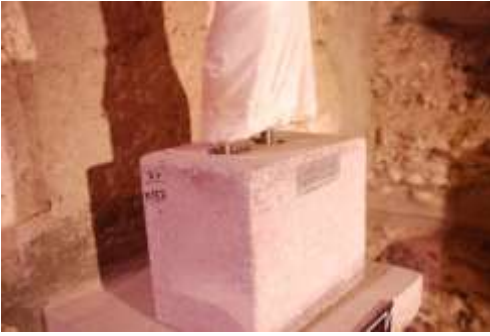
Resim 3: Heykel Asklepios pim ve yapıştırıcı
detay

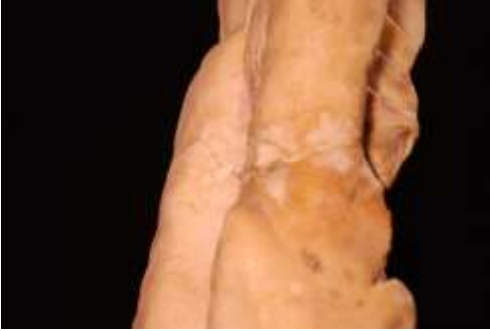
Resim 3: Heykelcik Parçası kırık ve çatlaklar
detay

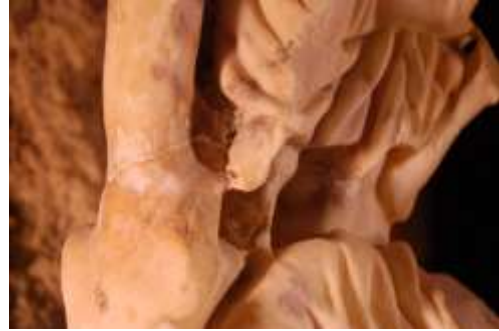
Resim 4: Heykelcik Parçası kırık ve çatlaklar
detay

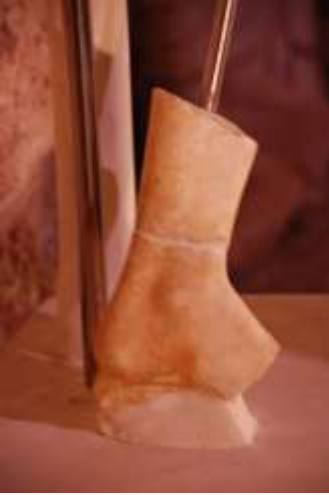
Resim 3: Apollo Heykeli kırık ve çatlaklar detay

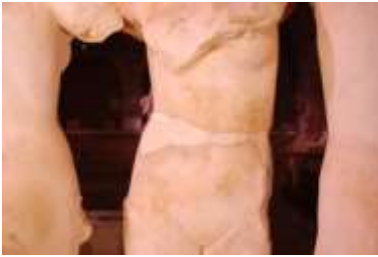
Resim 3: Heykel Grubu kırık ve çatlaklar detay

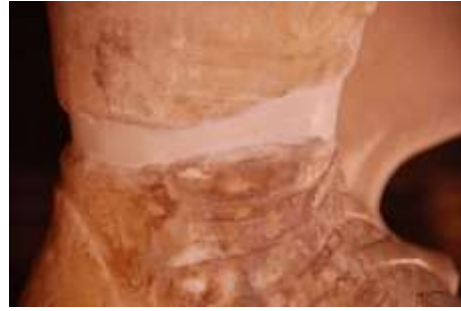
Resim 4: Heykel Parçası (Ayak) kırık ve çatlaklar detay
