**SOMA'DA OSMANLI DÖNEMİ SİVİL**  
**MİMARLIK ÖRNEKLERİ KORUMA**  
**SORUNLARI VE ÇÖZÜM ÖNERİLERİ**

**Ekim, 2019**

**Dokuz Eylül Üniversitesi Fen Bilimleri Enstitüsü  
Yüksek Lisans Tezi  
Mimarlık Anabilim Dalı, Restorasyon Programı**

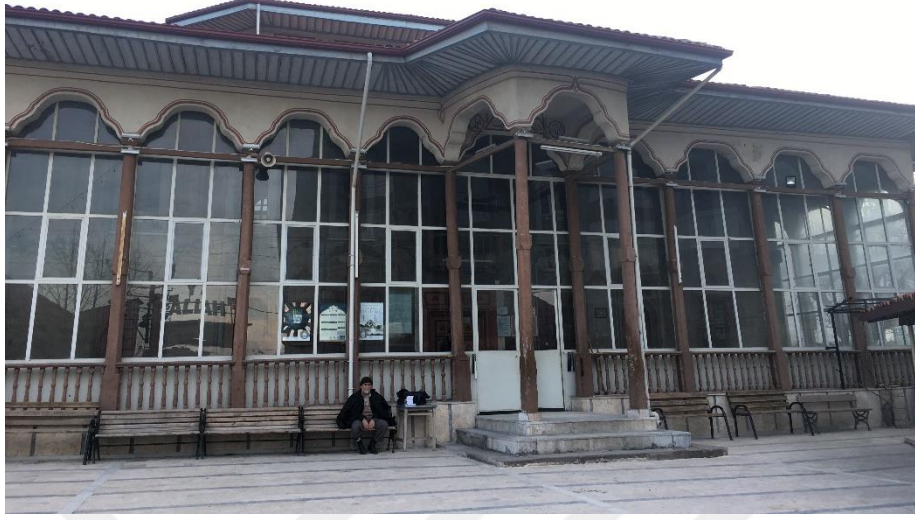
Şekil 2.12 Caminin giriş (kuzey) cephesinden görünümü (Kişisel arşiv, 2017)

Günümüzde cami onarıma ihtiyaç duymamaktadır ancak son cemaat yeri camlarla kapatılmıştır; bu da arka duvardaki kalemişleri, mükebbireler, mihrap nişleri gibi caminin karakteristiğini oluşturan öğelerin algılanamamasına sebep olmaktadır (Şekil 2.12). Bir diğer sorun ise cephede yağmur oluklarının ve yer yer ahşap revak

kolonlarına takılmış floresan ışıklarının oluşturduğu görüntü kirliliğidir. Yağmur olukları farklı biçim ve malzemelerde, cephede göze batan yerlerden inmektedir, dolayısıyla olukların materyal, konum, renk ve çözüm itibariyle özgün halini yansıtmadığı görülmektedir.

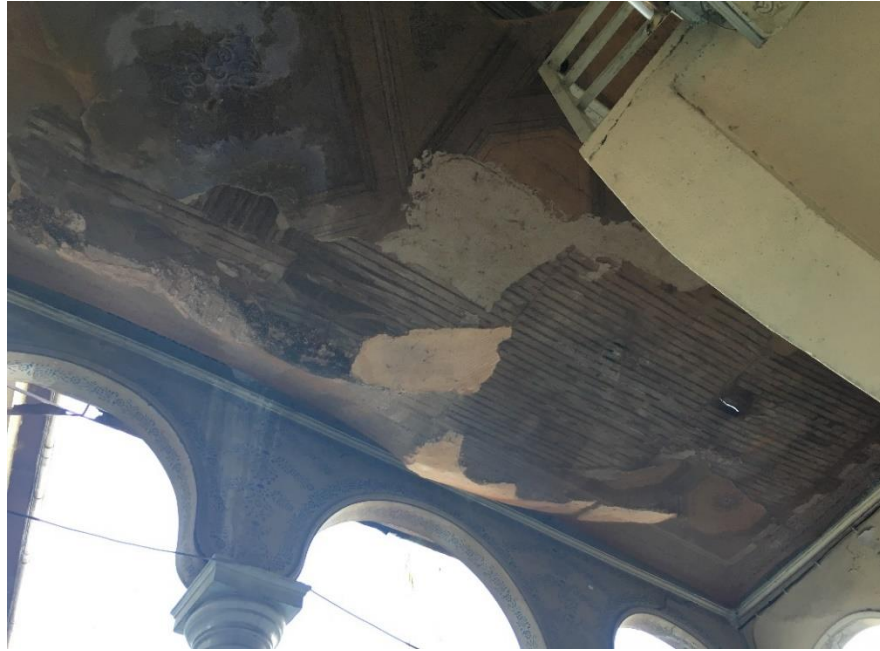
Günümüzde cami esaslı onarıma ihtiyaç duymaktadır. Son cemaat yerinin tavanı çökmek üzeredir (Şekil 2.23). Bağdadi çıtaların çoğu düşmüş veya çürümüş durumdadır. Yetkililer buna çözüm olarak tavanın altına file germiştir, ancak ne yazık ki bu geçici ve uygun olmayan bir çözümdür. Caminin ivedilikle onarılması gerekmektedir. Bunun yanı sıra caminin duvarlarında rutubet kaynaklı malzeme bozulmaları, sıva dökülmeleri, yüzey kirlilikleri, taş malzemede aşınma ve kılcal ile yapısal çatlaklar görülmektedir (Şekil 2.24). Bu çatlaklardan bazıları son cemaat yerindeki kemer ve sütunlardadır. Daha detaylı bozulma analizi yapabilmek için iç ve dış cephelerde sıva raspası yapılmalıdır. Harim bölümü tavanındaki kare plakalardan bazıları düşmüş, bazıları da düşecek durumdadır. Düşen plakalar sonucu görünen ahşap çatı kontrol edildikten sonra yeniden tavan kaplaması yapılmalıdır. Bu yapısal ve malzeme bozulmalarının yanı sıra kuzey cephesindeki niteliksiz aydınlatma ve elektrik kabloları, güney cephesindeki klima ünitesi gibi görüntü kirliliği oluşturan donatılara uygun bir çözüm bulunması gerekmektedir.

Şekil 2.23 Son cemaat yerinin tavanındaki bozulmayı gösteren görüntü (Kişisel arşiv, 2017)

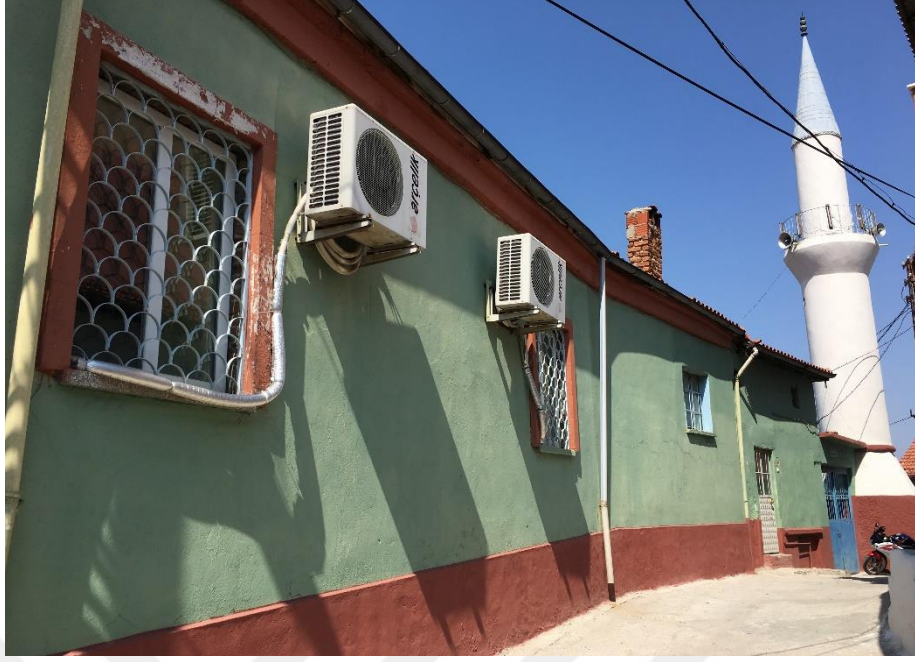
Yapı günümüzde onarıma ihtiyaç duymamaktadır ancak elden geçirilmesi gereken bazı noktalar vardır. Yan cephede bulunan klima üniteleri, pencerelerdeki özgüne uymayan demir parmaklıklar, ahşap olmayan farklı malzemedeki doğramalar, kapı ve pencerelerdeki farklı renk kullanımları, pvc yağmur olukları gibi birçok cephe donatısı özgüne uygun olmayan biçimde onarılmıştır ve görüntü kirliliğine sebep olmaktadır. Genel anlamda basit onarım yöntemiyle çözüm bulunabilecek problemler içeren yapı, korumacı mimarlar tarafından incelenmeli, restütif veriler doğrultusunda özgün haline uygun olacak şekilde yeniden ele alınmalıdır.

Şekil 2.26 Caminin girişinin bulunduğu sokaktan görünümü (Kişisel arşiv, 2018)

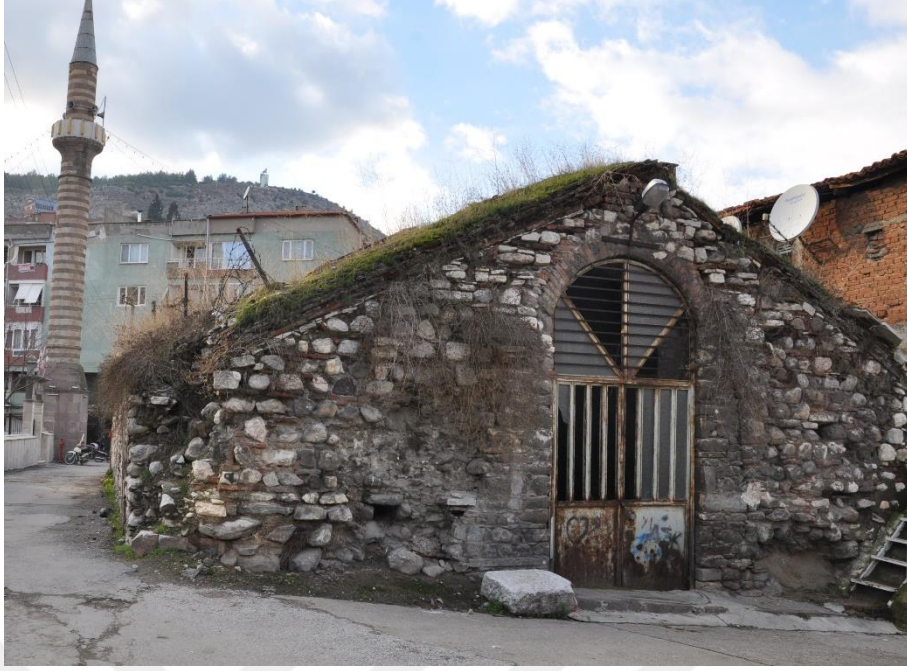
Yapı yaklaşık olarak 1920'lerden 2000'lere kadar balık hali olarak kullanılmıştır. Bu dönemlerde yapı zeminine beton dökülmüş olduğu görülmektedir. Yapı günümüzde esaslı onarıma ihtiyaç duyacak durumdadır. Güneydoğu cephesinde taş duvarda büyük oranda kopmalar meydana gelmiş, çok sayıda taş malzemede kayıplar, düşmeler olduğu görülmektedir (Şekil 2.34). Bunun haricinde süreç içerisinde derz boşalması, bitkisel oluşumlar, niteliksiz ekler (dönem eki olan pencerelerin tuğla ile kapatılması, zemine dökülen beton gibi), sıva dökülmeleri, rutubet kaynaklı malzeme bozulmaları, taş malzemede kırılma, aşınma gibi bozulmaların meydana geldiği görülmektedir. Yapının çatısı tamamen bitkisel oluşumlarla kaplı olduğundan çatı strüktürünün ne durumda olduğu görülememektedir. Ancak çatının saçak yerlerinde formunu kaybettiği ve bitkilerin malzemelere zarar verdiği düşünülmektedir. Soma tarihi ticaret merkezinin önemli anıtsal yapılarından olan bu nitelikli tarihi yapının acilen restitüsyon, restorasyon projeleri hazırlanmalı ve koruma süreci başlatılmalıdır.

Şekil 2.34 Bedestenin doğu cephesi (Kişisel arşiv, 2017)

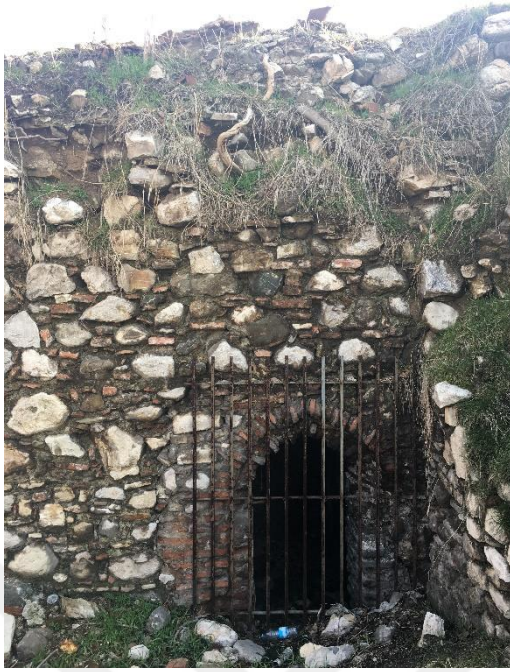
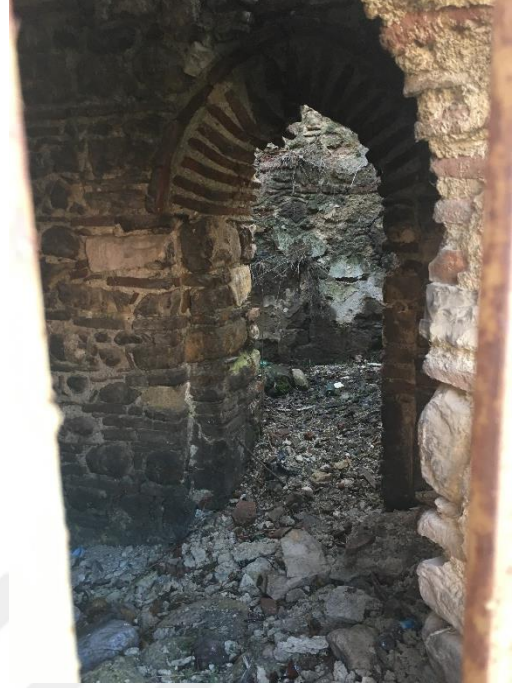
Hamam günümüzde esaslı onarıma ihtiyaç duymaktadır. Yapıda çoğu yerde derz boşalmaları, yer yer taş duvardaki bölgesel taş dökülmeleri, çatının büyük çoğunluğu ve cephelerin bazı kısımlarını kaplayan yoğun bitkisel oluşumlar, çimento yama gibi niteliksiz ekler ve çökme gibi birçok strüktürel bozulma görülmektedir. Yapının restorasyon projesinin ivedilikle hazırlanması ve koruma çalışmalarının başlatılması gerekmektedir. Yapının algılanmasını güçleştiren toprağın dikkatli bir biçimde alınması ile cepheler gün yüzüne çıkarılmalıdır.

Şekil 2.37 a) Yapının toprak altında kalan girişi, b) Yapının demir parmaklık arasından çekilmiş iç mekanının görüntüsü (Kişisel arşiv, 2017)

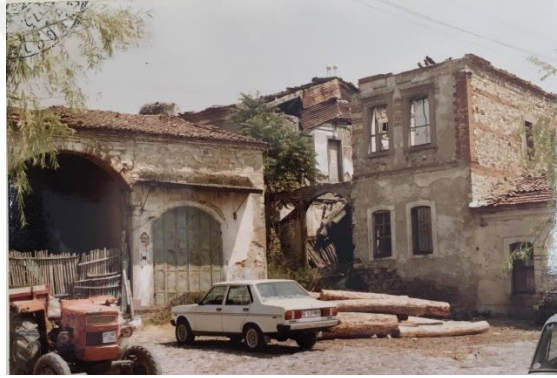
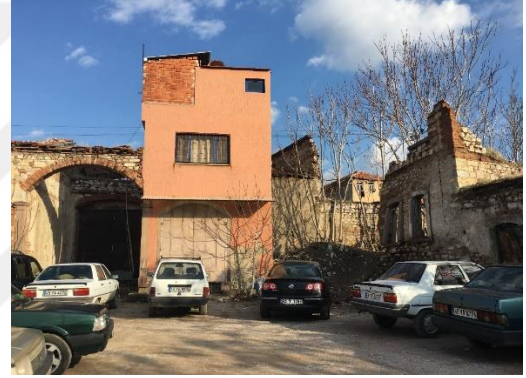
Şekil 2.43 a) Hanın doğusunda bulunan iki katlı konaklama biriminin tam olarak yıkılmadan önceki resmi (İzmir 2 Nolu Kültür Varlıklarını Koruma Bölge Kurulu arşivi, 2004), b) Konaklama biriminin yıkıldıktan sonraki (günümüz) resmi (Kişisel arşiv, 2019)

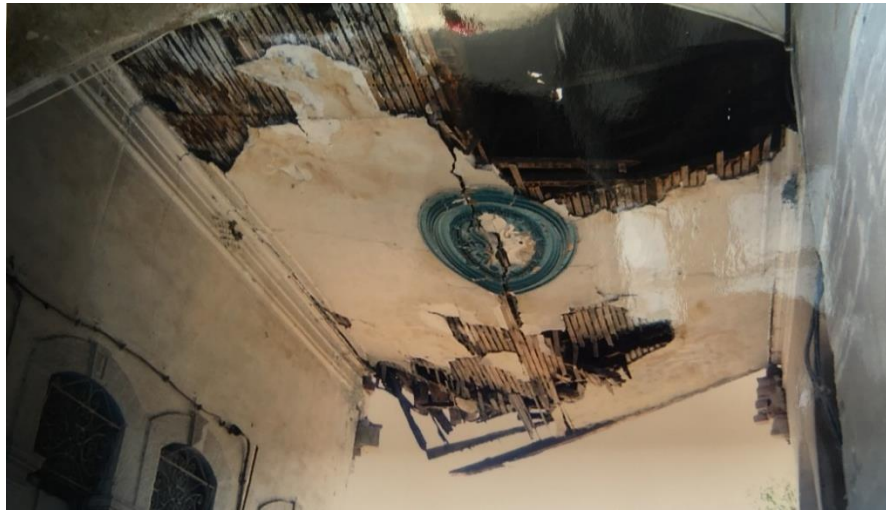
Şekil 2.44 Günümüzde mevcut olmayan giriş tavanı (İzmir 2 Nolu Kültür Varlıklarını Koruma Bölge Kurulu arşivi, 2004)

meydana gelen bozulmaların devam etmemesi için acilen rölöve, restitüsyon, restorasyon projeleri hazırlanarak uygulamaya koyulmalıdır.

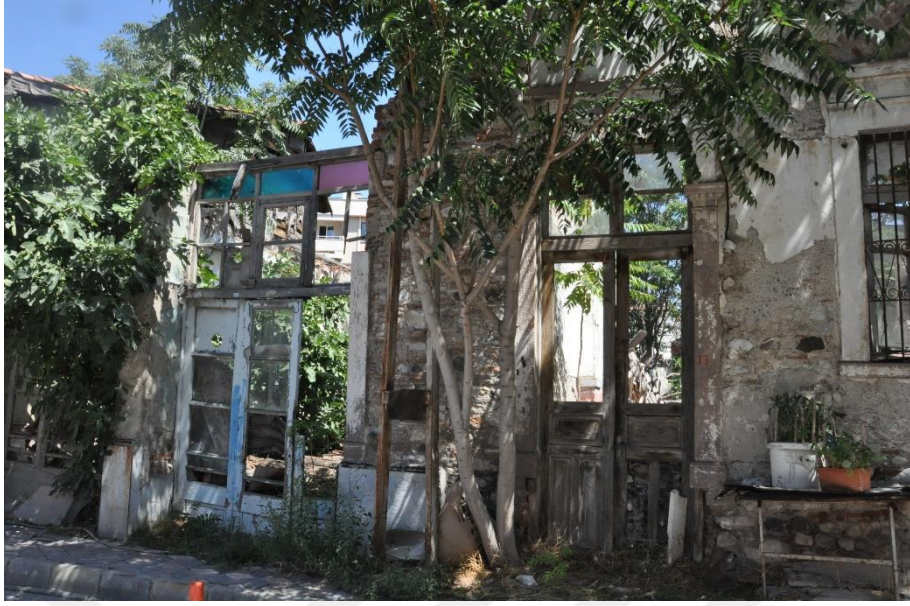
Hem konaklama hem ticari işleve sahip olan hanın konaklama birimleri günümüze ulaşamamıştır (Şekil 2.49). Günümüze ulaşan ticari birimlerinin de bazıları kullanılır durumdayken, bazıları harabe haldedir (Şekil 2.58). Yer yer yığma

Şekil 2.49 Hanın güneybatıda yer alan harabe durumundaki ticari birimleri (Kişisel arşiv, 2017)

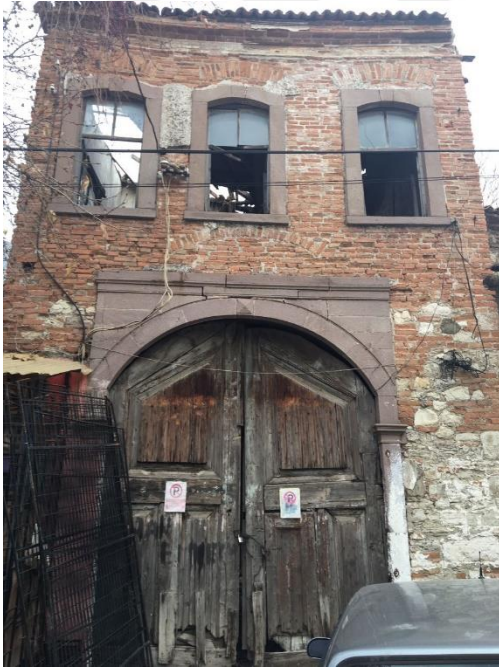
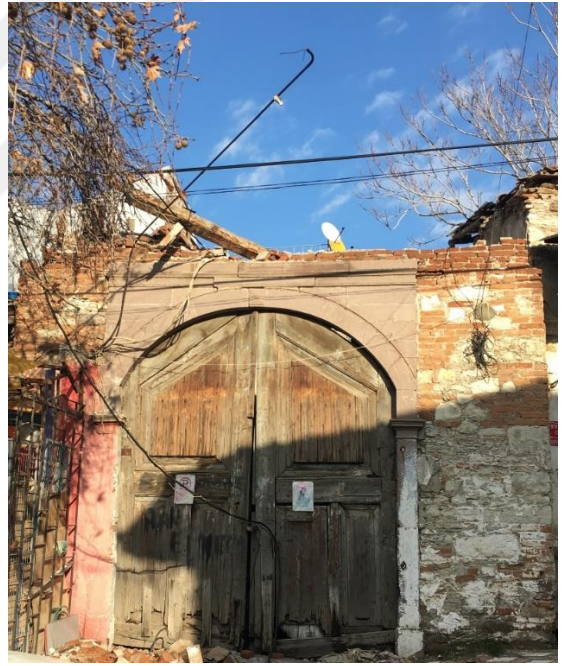
Birçok birimi harabe durumda olan ve birçok bölümün de günümüze ulaşamadığı han, 2017 yılında bir yıkıma daha uğramıştır. Anıtsal girişe sahip olan Fevzi Çakmak Caddesi başındaki meydandan ulaşılan giriş cephesi belirtilmeyen bir nedenle yıkılmıştır (Şekil 2.50). Böylece hanın dönemini yansıtan son iki katlı bölümü de yıkılmıştır (Şekil 2.51). Tarihi yapılarda koruma önlemleri alınmadıkça bu gibi yıkımlar günden güne artmakta, Soma'nın kültürel mirasında azalmalar olmaktadır. Çökme, ayrılma, yapısal çatlak, malzeme kayıpları gibi birçok ciddi bozulmanın görüldüğü yapının ivedilikle koruma altına alınması ve eski belgeleri doğrultusunda restitüsyon, restorasyon projeleri hazırlanıp ayağa kaldırılması gerekmektedir.

Şekil 2.50 a) Hanın Fevzi Çakmak Caddesi başında bulunan giriş cephesinin yıkılmadan önceki hali (Kişisel arşiv, 2016), b) Giriş cephesinin yıkıldıktan sonraki günümüz durumu (Kişisel arşiv, 2018)

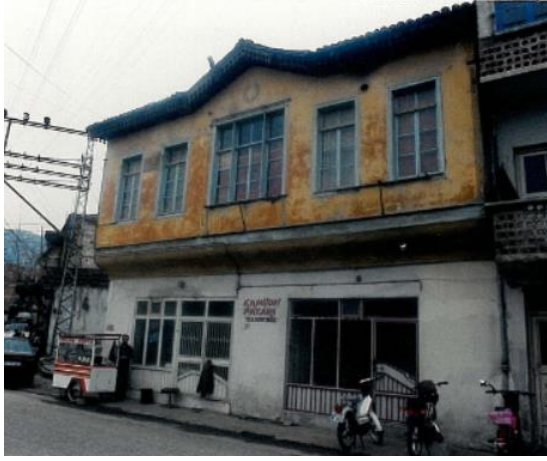
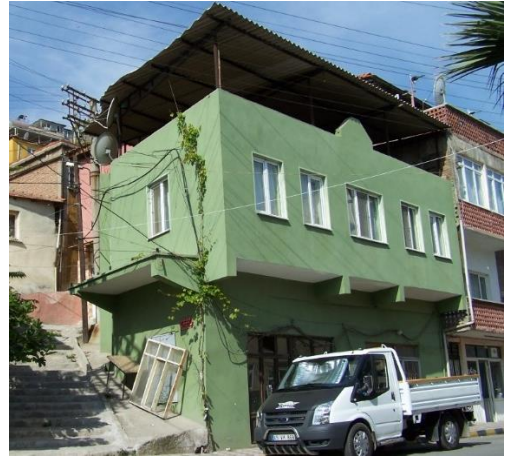
Alanda tescilli grnen ancak gnmze ulaŐamayan 5 adet yapı bulunmaktadır, bu yapılardan; 3 tanesinin parselinde yapıya dair hibir kalıntı bulunmayıp (Őekil 3.6, Őekil 3.7, Őekil 3.8), parsel mevcutta boŐ olarak durmaktadır, 2 tanesi ise zamanında yıkılarak yerlerine yeni, niteliksiz yapılar inŐa edilmiŐtir (Őekil 3.9, Őekil 3.10).

Şekil 3.9 a) 256 Ada 11 Parseldeki mevcutta bulunmayan tescilli yapı (İzmir 2 Nolu Kültür Varlıklarını Koruma Bölge Kurulu arşivi, 1998), b) Tescilli yapının yerine yapılan mevcuttaki niteliksiz yapı (Kişisel arşiv, 2018)

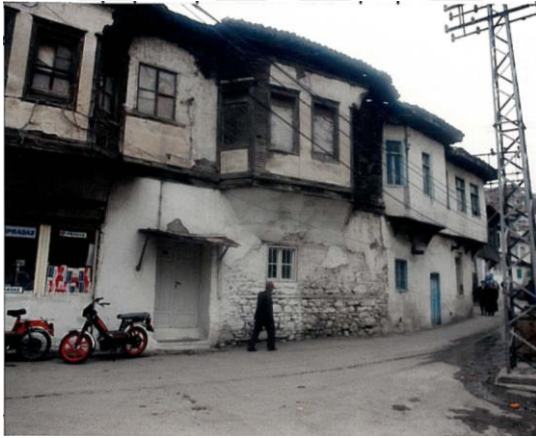
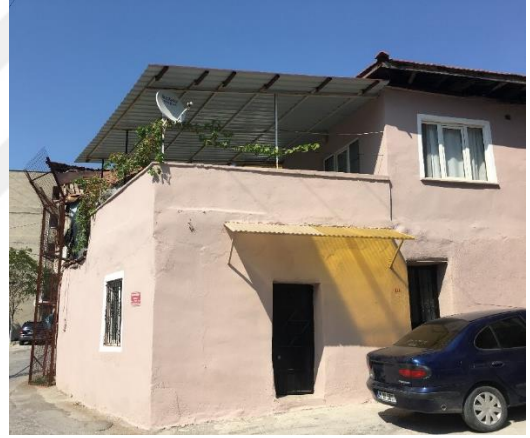
Şekil 3.10 a) 206 Ada 34 Parseldeki (sağdaki yapı) mevcutta bulunmayan tescilli yapı (İzmir 2 Nolu Kültür Varlıklarını Koruma Bölge Kurulu arşivi, 1998), b) Tescilli yapının yerine yapılan mevcuttaki niteliksiz yapı (Kişisel arşiv, 2018)

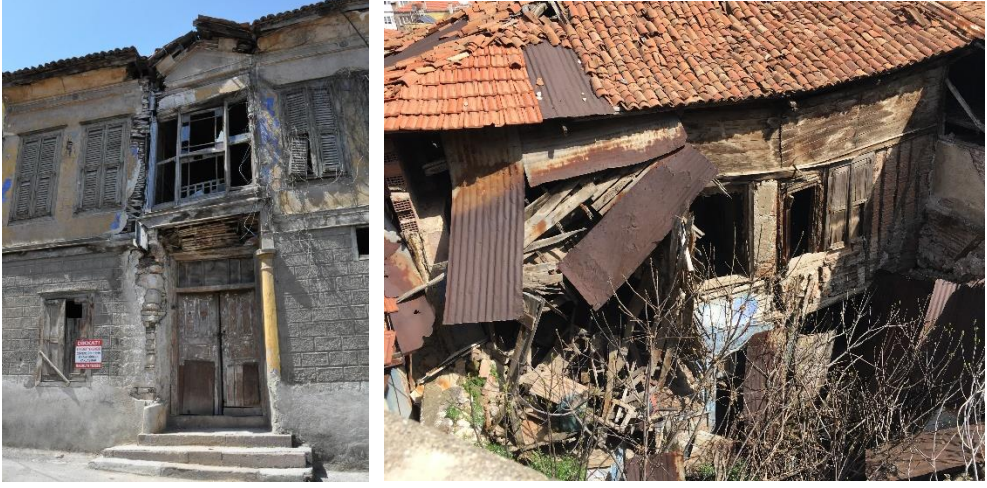
Şekil 3.12 Esaslı onarım yapılması gereken 255 Ada 4 Parseldeki tescilli yapının ön ve arka cephesi (Kişisel arşiv, 2018)

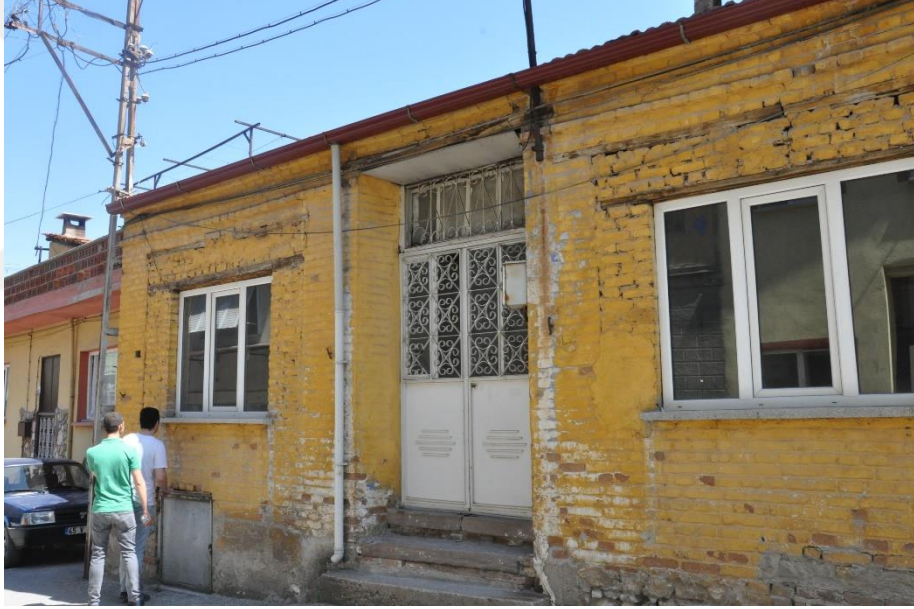
Şekil 3.13 Basit onarım gerektiren yapı örneği (Kişisel arşiv, 2017)

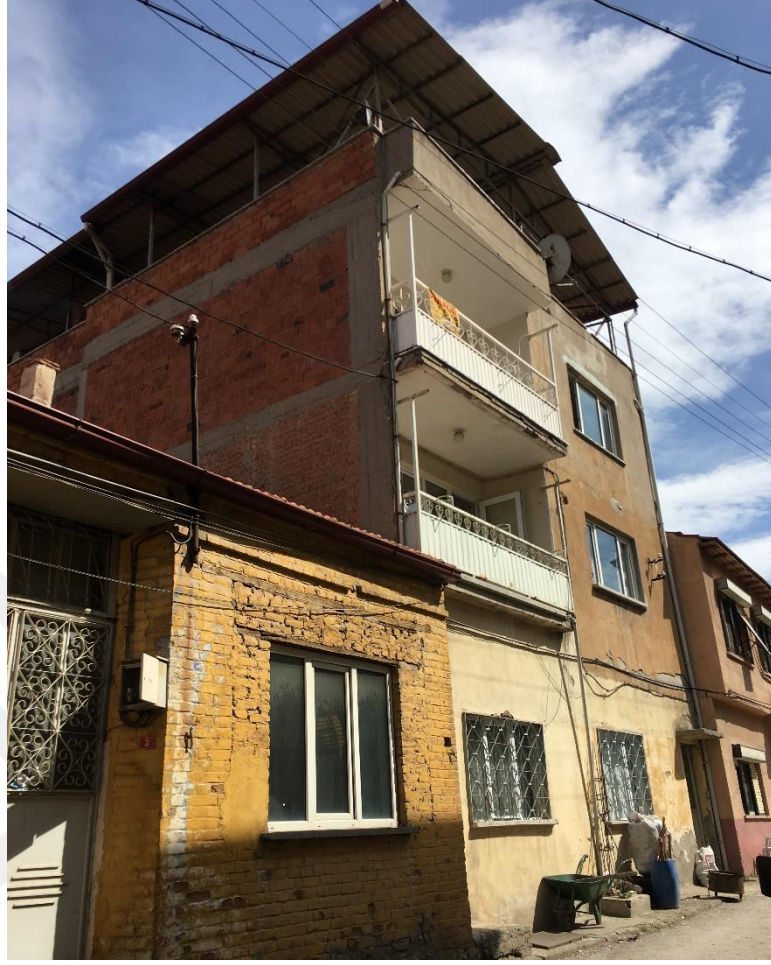
Şekil 3.17 Dokuya aykırı olan yapılara bir örnek (Kişisel arşiv, 2017)

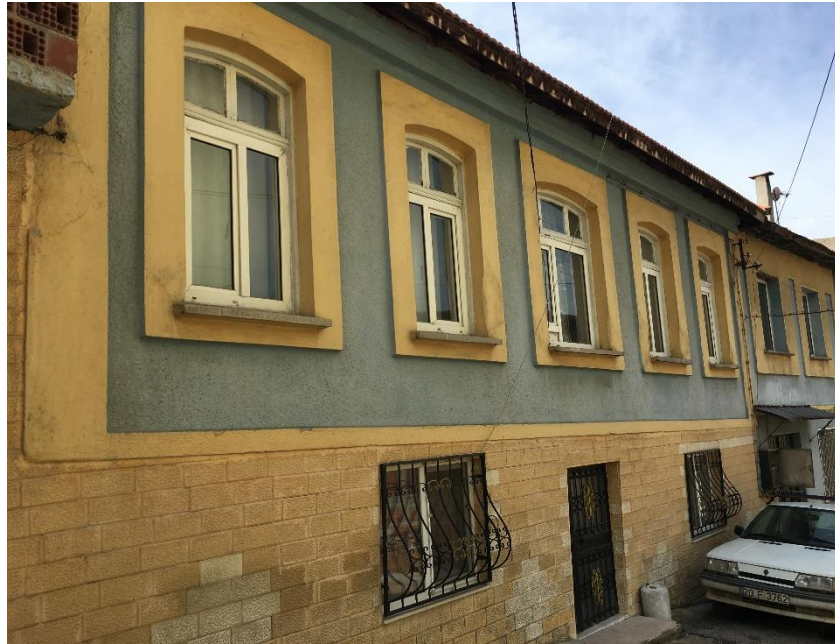
Şekil 3.18 255 Ada 20 Parseldeki değişime uğramış tescilli yapı (Kişisel arşiv, 2017)

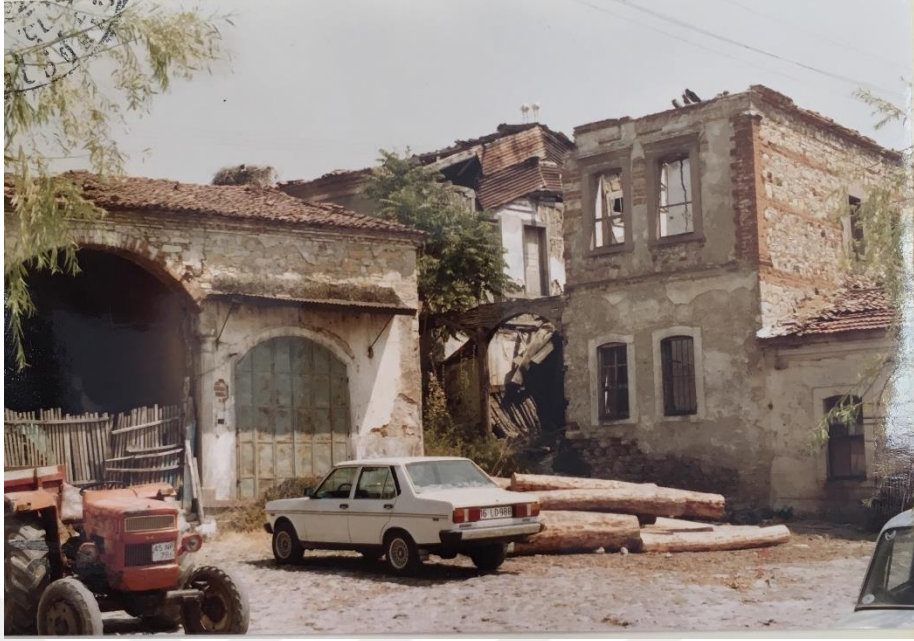
Şekil 3.21 Cengiz Han'ın günümüzde harabe olan doğu kanadındaki iki katlı konaklama yapısı ve yanındaki tek katlı yapı (Özgünde tek katlı olduğu görülen yapı bugün iki katlıdır.) (İzmir 2 Nolu Kültür Varlıklarını Koruma Bölge Kurulu arşivi, 2004)

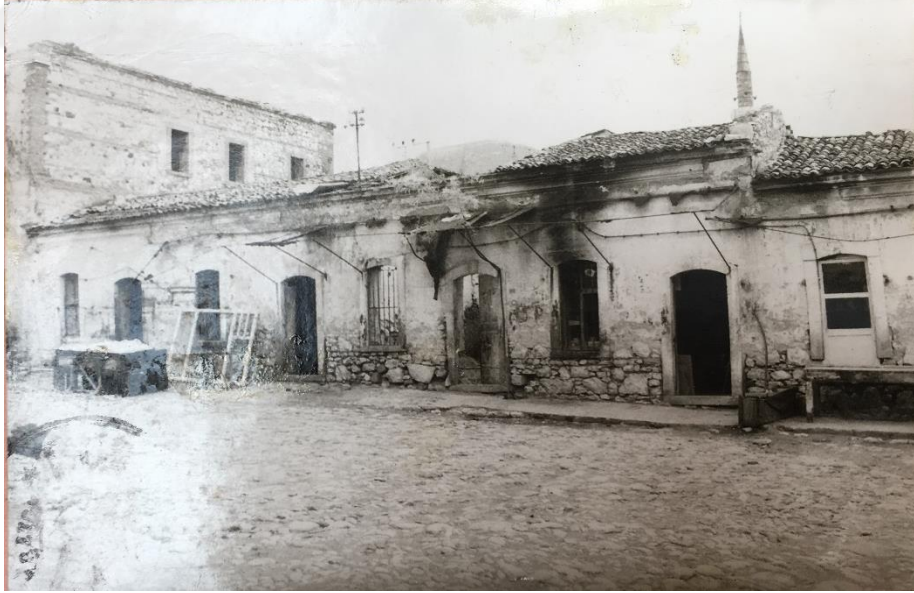
Şekil 3.22 Cengiz Han'ın güney kanadında bulunan günümüzde harabe olan tek katlı yapı (Günümüze çatı ve silmeleri ulaşmadığı için yapının tek mi iki katlı mı olduğu anlaşılamıyordu.) (İzmir 2 Nolu Kültür Varlıklarını Koruma Bölge Kurulu arşivi, 1987)

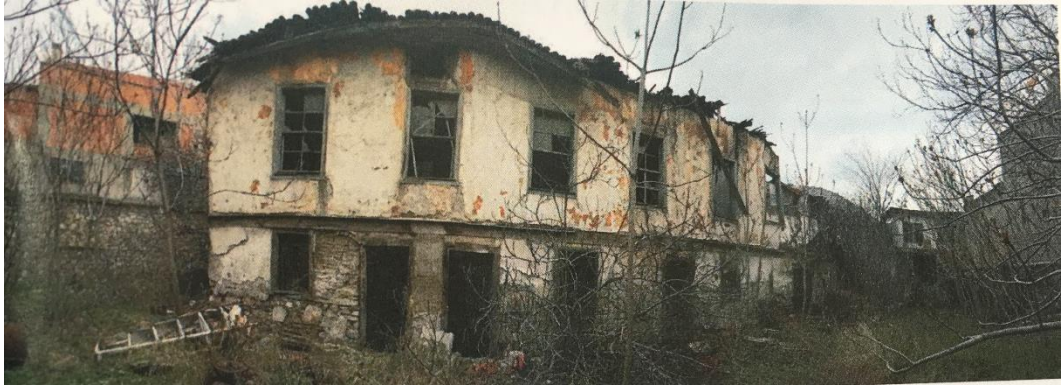
Şekil 3.23 Cengiz Han'ın batısında bulunan bir dönem sinema olarak kullanılan (Günümüzde harabedir.) iki katlı yapı (İzmir 2 Nolu Kültür Varlıklarını Koruma Bölge Kurulu arşivi, 2004)

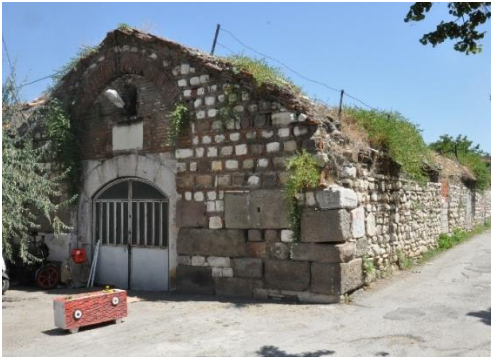
Şekil 3.24 Balcı Han'ın günümüzde harabe olan iki katlı konaklama yapısı (İzmir 2 Nolu Kültür Varlıklarını Koruma Bölge Kurulu arşivi, 2016)

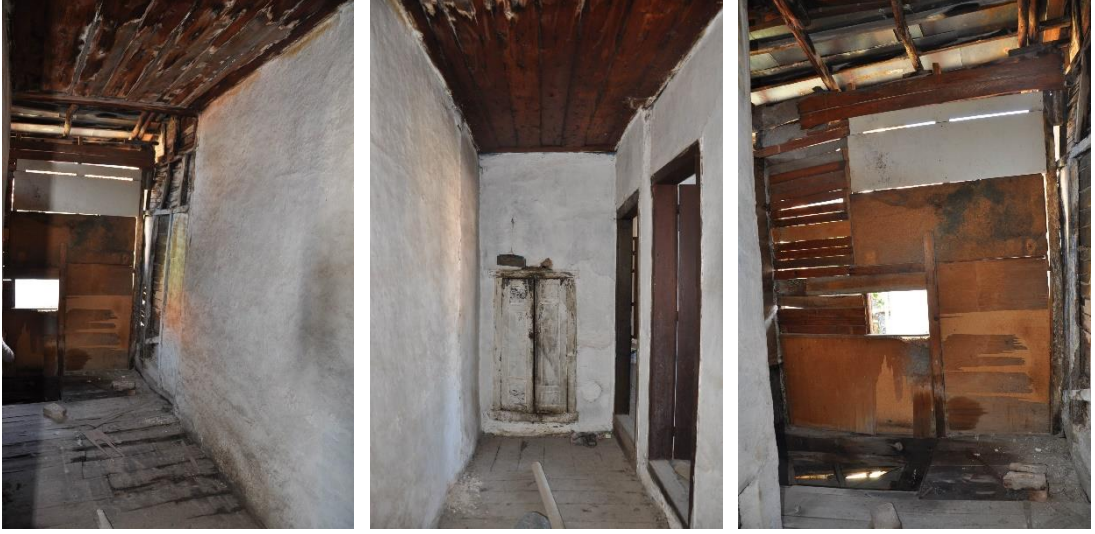
L biçiminde olan dış sofanın odalara girilen kolu sağır duvardır, diğer kolu ise özgünde açık iken, günümüzde sac, beton ve ahşap gibi malzemelerle kapatılmıştır (Şekil 4.32). Yapılan sözlü tarih araştırmalarına göre 55 seneden beri mahallede yaşamakta olan mahalle sakinleri, bu evin sofasının açık olduğunu ve ev sahipleriyle birlikte tüm zamanı sofadada oturup çay içerek, sohbet ederek geçirdiklerinden bahsetmişlerdir. Evin yaşam mekanı olan dış sofa hem bahçeye hem de şehre bakmaktadır (Konut eğimli bir sokağın üst kısmında yer aldığı için üst kattan kent görebilmektedir.). Soma'da kışların sert geçmesi nedeniyle açık olan dış sofanın sonradan kapatılmış olabileceği, odalara girilen sağır kolun da o yöndeki parselde konut bulunduğu için sağır yapılmış olabileceği düşünülmektedir. Sofanın kapatılmasıyla dış sofaya betonarmeden niteliksiz bir oda eki yapılmıştır (Şekil 4.33 (a)). Bu odaya 3 nolu odanın dış sofaya çıkan özgün ahşap kapısından ulaşılmaktadır (Şekil 4.33 (b)).

Şekil 4.31 L biçiminde olan dış sofanın sağır ve kapatılmış bölümleri (Kişisel arşiv, 2019)

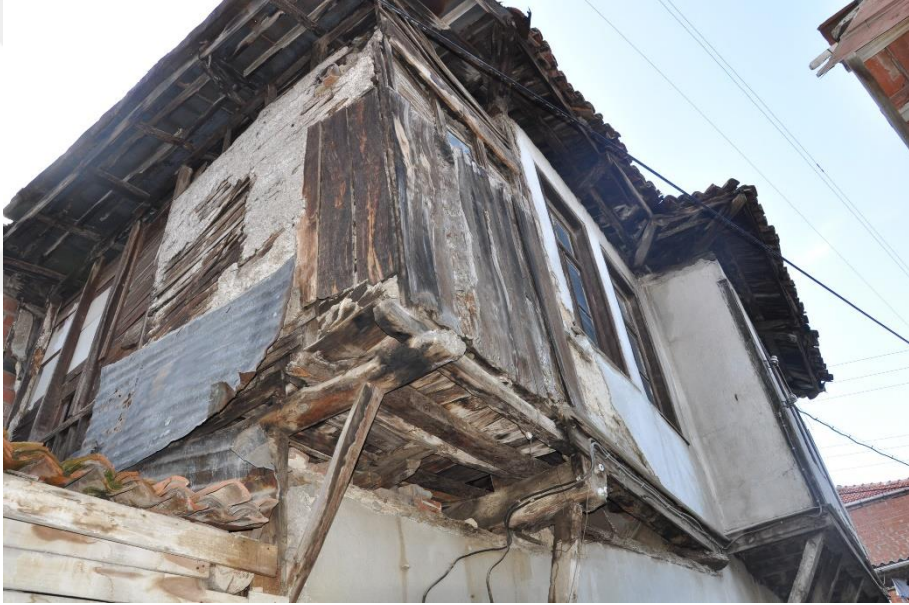
Şekil 4.32 Kapatılan dış sofanın cepheden görüntüsü (Kişisel arşiv, 2019)

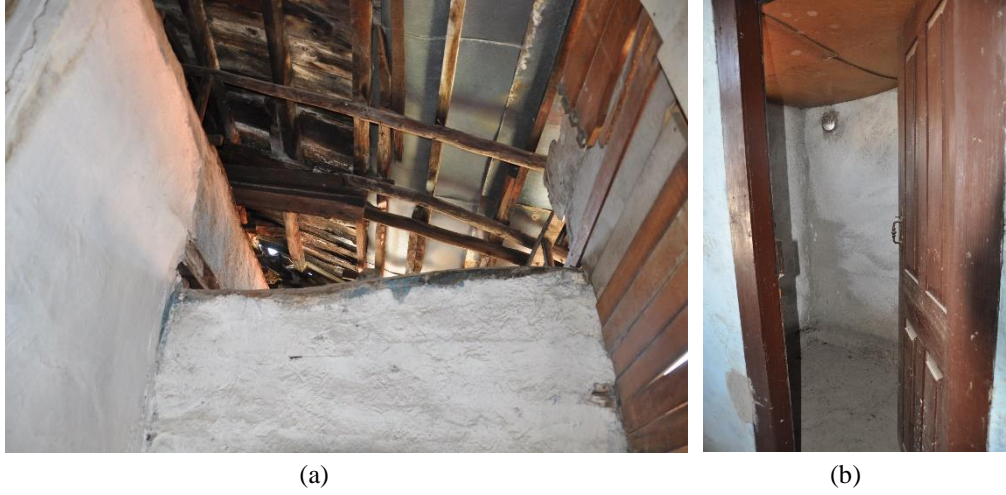
Şekil 4.33 a) Yan sofaya yapılan niteliksiz oda ekinin sofadan görünümü, b) Niteliksiz oda ekinin Oda 3 ten geçilen kapısının resmi (Kişisel arşiv, 2019)

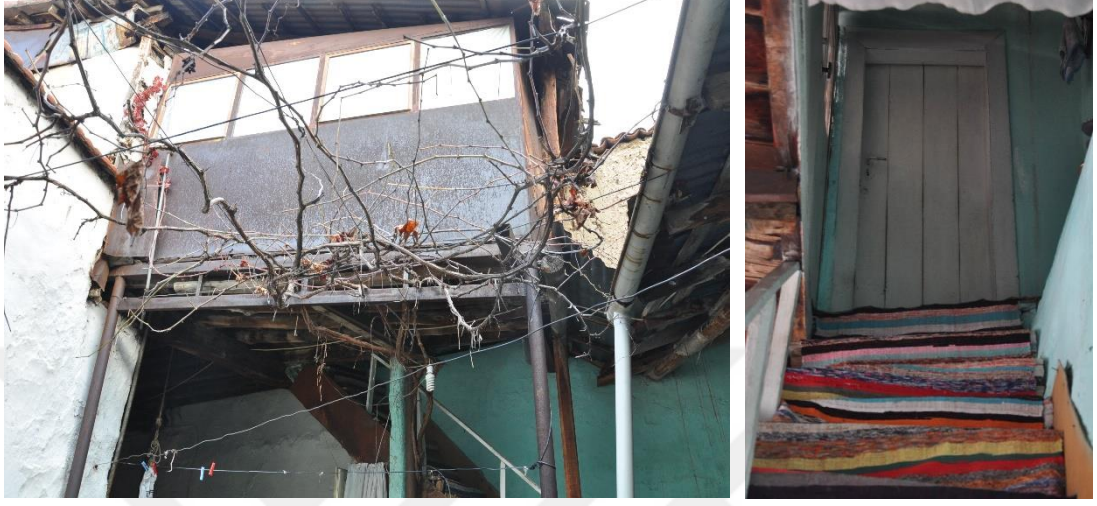
odadan önceki odadır. Avluya bakan bu odadan, sacdan yapılmış, niteliksiz mutfak eki ile, 3 nolu odaya geçiş yapılmaktadır (Şekil 4.47 (a)). Mutfak eki, demir profillerle yerden yükseltilmiş olarak, merdivenin solunda yer almaktadır.

Şekil 4.47 a) Merdivenin solunda bulunan niteliksiz mutfak eki, b) Merdivenden ulaşılan 2 nolu odanın kapısının resmi (Kişisel arşiv, 2019)

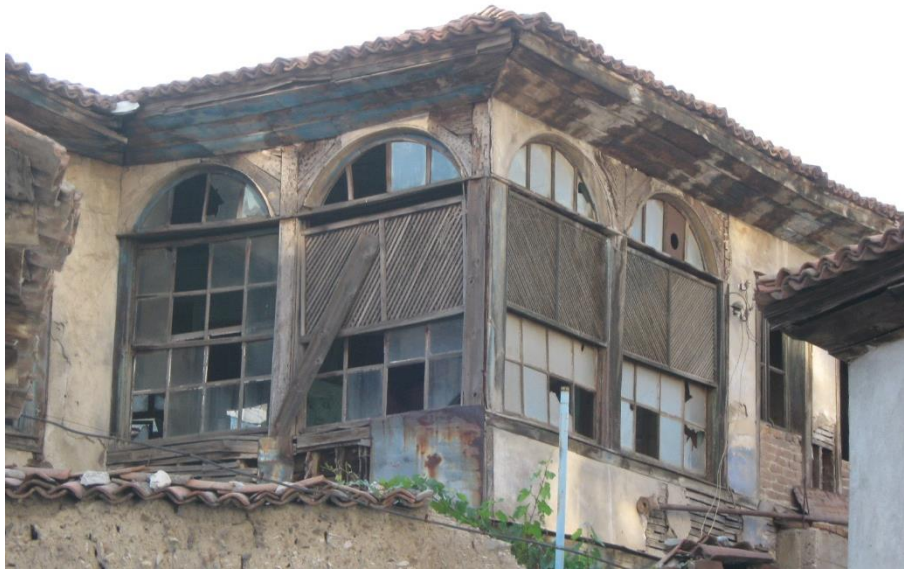
Şekil 4.55 Yapının restore edilmeden önceki resmi (Soma Belediyesi arşivi, 2010)

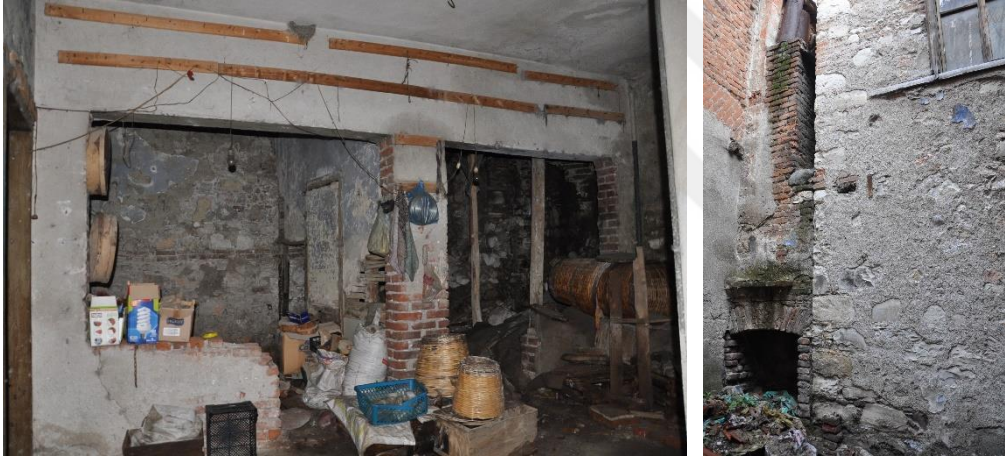
Şekil 4.74 a) Bahçe çıkış kapısının solunda bulunan sonradan yapılmış niteliksiz oda ekleri, b) Yüksek bahçe duvarlarından birinde bulunan tuğla ocak (Kişisel arşiv, 2019)

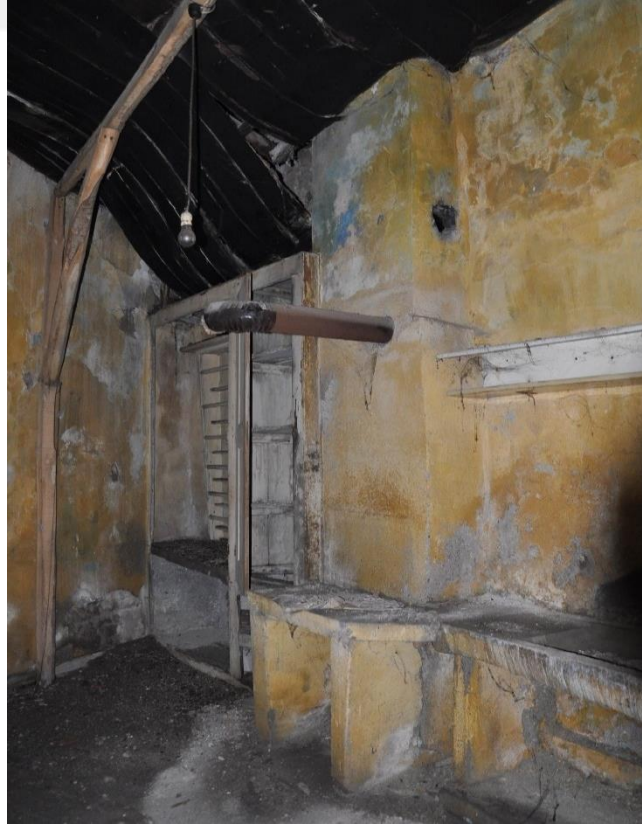
4 nolu odanın güney yönü bitişiğinde mutfak bulunmaktadır (Şekil 4.82). Mutfakta ahşap tabaklık, ahşap raflar, beton banko ve beton lavabo teknesi bulunmaktadır. Zemini beton, tavanı basitçe ve diğer odalardan farklı renkte yapılmış ahşap kaplamadır. Banyoya bu mekandan geçilmektedir. Sofanın sonradan yapılan doğu duvarından, dışarıdaki beton döşemeye açılan bir kapı ile wc ekine ulaşılmaktadır. Bahçenin üst hizasına sonradan yapılmış olan sofanın bu kısımları (betonarme döşeme ve wc eki), yapının özgün diliyle uyuşmayan niteliksiz eklerdir.

Şekil 4.82 Sonradan yapılan üst kattaki mutfak mekanı (Kişisel arşiv, 2019)

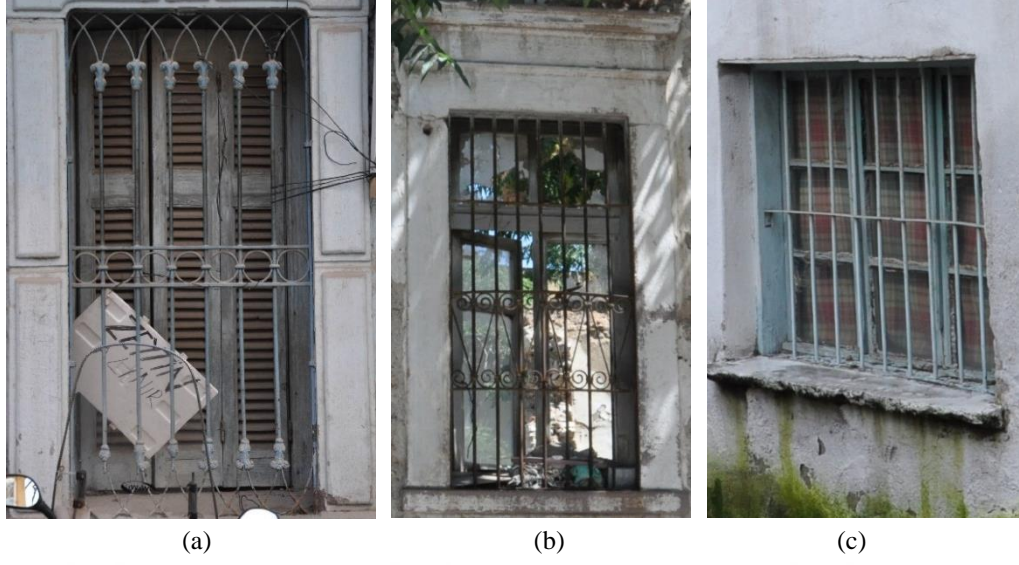
Rum konutlarında; demir parmaklıklar giriş kat pencerelerinde görülebilmektedir, ancak özgün olan ve dönemini yansıtan parmaklıkların sayısı oldukça azdır (Şekil 4.115 (a)). Onların yerine standartlaşmış, yapının tarihi kimliğiyle örtüşmeyen ferforje parmaklıklar takılmıştır (Şekil 4.115 (c)).

Şekil 4.115 a) Rum konutlarında nadiren görülen özgün demir parmaklık örneği, b), c) Sonradan takılan demir parmaklık örnekleri (Kişisel arşiv, 2019)

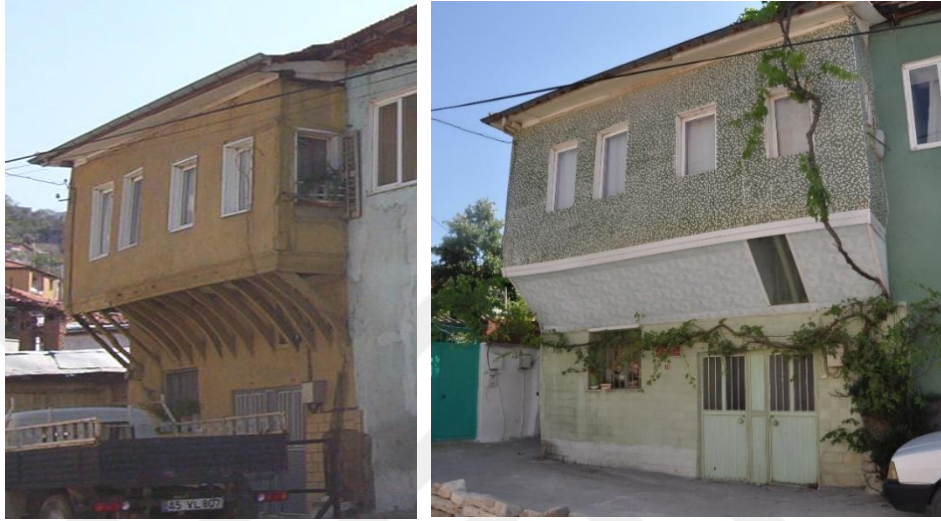
- Yapının özgün ahşap doğramalarının pvc doğramalar ile, özgün ahşap kapılarının metal veya demir kapılar ile değiştirilmesi, cephe kurgusunda saçak bulunmayan yapılara polyester oluklu levhadan saçak eklenmesi, ön cephelere uydu, elektrik panoları, klima üniteleri gibi donatılar konulması (Şekil 5.2), özgün metal kepenk yerine ferforje parmaklık kullanılması, özgünde herhangi bir çıkması bulunmayan yapıların üst katlarına zemin kattan kolon destekli balkon eklenmesi (Şekil 5.3) gibi

müdahaleler yapıların özgün cephe karakterinin değişmesine yol açmaktadır. Değiştirilen cephe kurgusuyla birlikte geçmişte yapı içinde bulunmayan mekanların (mutfak, wc gibi) yapı içine alınması, zemin kat ve üst katın farklı kişilerin kullanımı için ayrılması, açık dış sofalı plan tipindeki konutların sofalarının kapatılması gibi yapılan uygulamalar sonucu yapıların mekan kurguları da değişime uğramıştır.

Şekil 5.1 Özgün cephe karakteri ve malzemelerinin anlaşılamadığı, değişime uğramış bir konut örneği  
a) Yapının değiştirilmeden önceki özgün hali (Soma Belediyesi arşivi, 2010), b) Yapının günümüz durumu (Kişisel arşiv, 2017)

• **Yanlış kullanım ve onarım uygulamalarına ilişkin öneriler:** Alanda korunması acil önem teşkil eden öncelikli yapılar belirlenip koruma altına alındıktan sonra esaslı ve basit onarım gerektiren yapıların onarımına çatıdan başlanarak onarımlarının devam ettirilmesi gerekmektedir. Daha önce alandaki yapılarda yapılmış yanlış onarım ve kullanım sonucu değiştirilen mimari elemanlar da özgün biçimlerine döndürülmelidir.

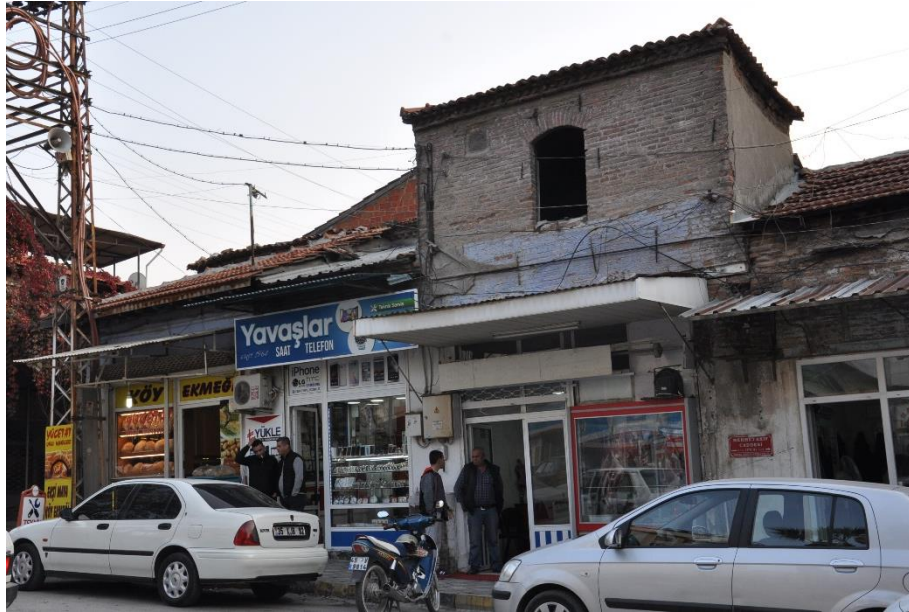
Şekil 5.2 Yapı cephelerinin niteliksiz eklerle kapatılması sonucu tarihi dokusu anlaşılmayan dükkan örnekleri (Kişisel arşiv, 2019)

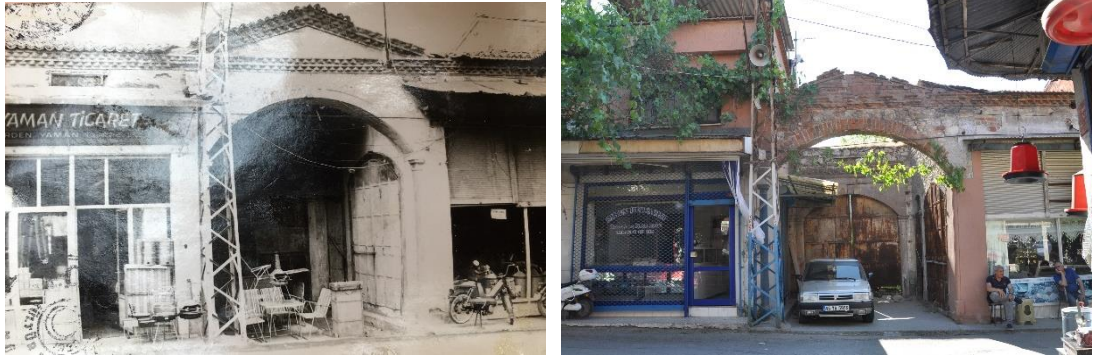
Bazı özgünde tek katlı olan yapılarda üst kata betonarme yeni kat eklemeleri yapıldığı görülmektedir; bu niteliksiz ekler yapının zemin kat duvarlarının ve temelinin üzerinde oluşan yükün artmasına sebebiyet vererek ciddi hasar oluşumlarına zemin hazırlamaktadır (Şekil 5.5).

Şekil 5.5 Cephe kurgusunun değiştirildiği yanlış kullanımlara bir örnek

a) Cengiz Han'ın Kazım Karabekir Caddesi cephesinden olan eski resmi (İzmir 2 Nolu Kültür Varlıklarını Koruma Bölge Kurulu arşivi, 1987), b) Hanın bugünkü durumu (Kişisel arşiv, 2019)

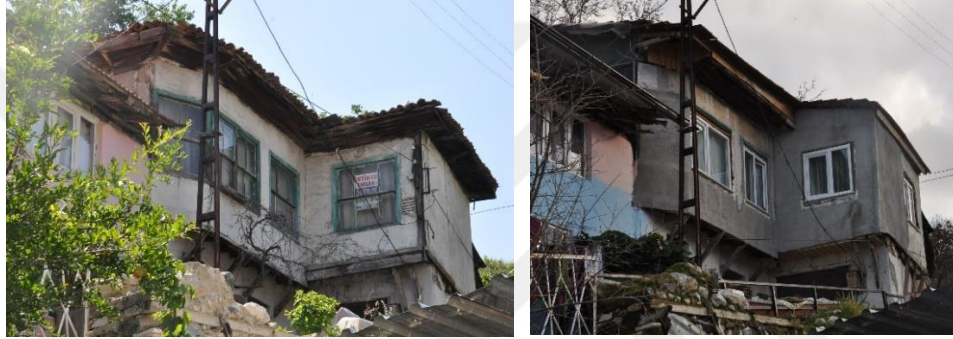
kullanımlarının deęişmesine, özgün öğelerinin zedelenmesine yol açmaktadır (Şekil 5.6). Zarar gören taş duvarların duvar dayanımı açısından bütünlük oluşturmayacak delikli tuęla ile tamamlanması, ısınma problemleri nedeniyle yapı açıklıklarının kapatılması, bozulmaya uğrayan çıkmaların yapının strüktürel sistemiyle uyuşmayan betonarme sistemde yeniden inşa edilmesi, tavan ve döşemeler ‘onarılırken’ özgün ahşap tavan ve döşemelerin sökülerek yapı kimliğiyle uyuşmayan malzemeler ile yenilenmesi gibi uygulamalar alandaki yanlış onarım örneklerinden bazılarıdır. Yapılan tüm bu uygulamalar da yapının tarihi ve estetik deęerinin zarar görmesine neden olmaktadır (Şekil 5.7).

Şekil 5.6 a) Dokuda bulunan geleneksel bir yapının ‘satılık’ durumundaki özgün hali (Kişisel arşiv, 2017), b) Yapının satın alındıktan sonraki ‘onarılmış’ hali (Kişisel arşiv, 2019)

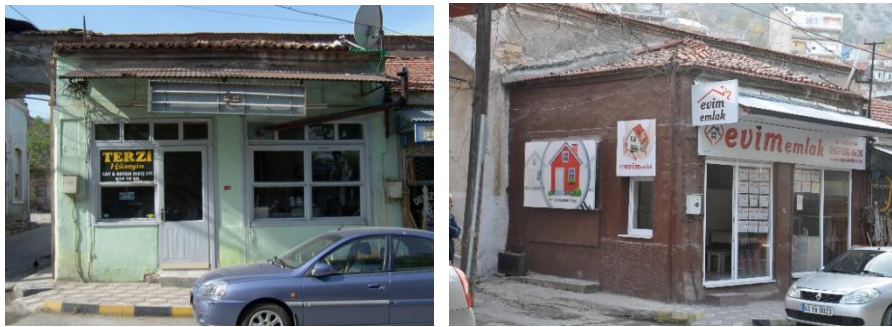
Şekil 5.7 a) Cengiz Han önünde bulunan dükkanın özgün hali (Kişisel arşiv, 2017), b) Dükkanın el deęıştirdikten sonraki ‘onarılmış’ hali (Kişisel arşiv, 2019)

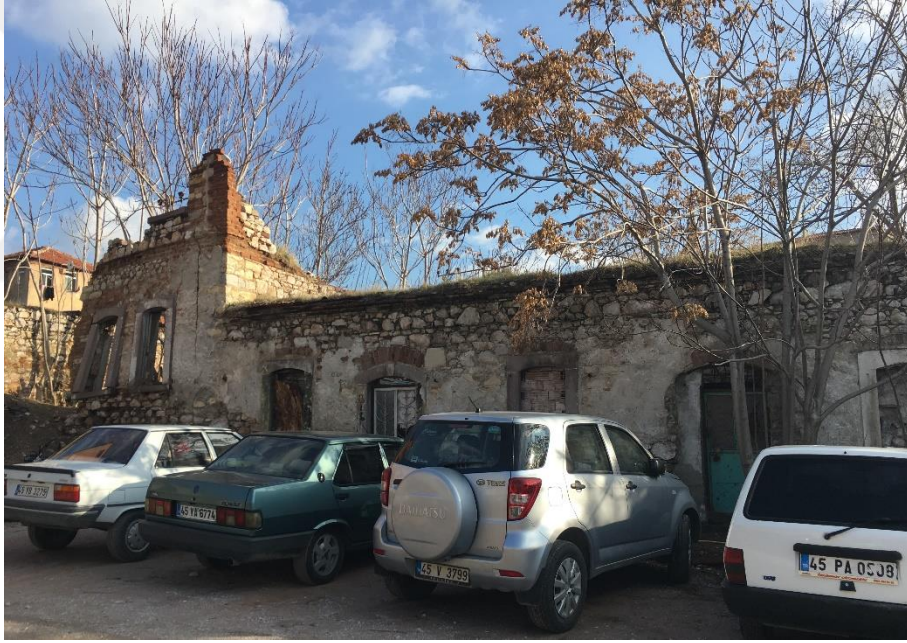
**c) Hatalı işlev kararları:** Soma’da bazı yapılara verildięi görülen hatalı işlevler yapının toplum tarafından kullanılmasını ve yaşamasını engellemektedir. Örneğin; dokudaki eski ticari merkezin önemli anıtsal yapılarından biri olan Nafiz Cengiz Han bugün Avcılar Derneęi ve otoparkı olarak kullanılmaktadır. Kendi içine dönük olan

bu dernek, insanların han içerisine girip çıkmasına olumlu bakmamaktadır. Yapıya işlev verilirken orada bulunan halkın görüşleri ve alanın ihtiyaçları dikkate alınmadığı için yapının çevresiyle uyum sağlayamadığı görülmüştür. Handa bulunan dükkanlardan yalnızca birini onararak kullanan dernek, diğer dükkanları kullanmadığı için onarmamıştır, bu da; koruma çalışmalarının bütünüyle yapılamadığı handa çoğu dükkanın atıl durumda kalmasına sebep olmaktadır (Şekil 5.8). Avlunun otopark olarak kullanılması durumu ise 2004 yılında bir kamyonun hana giriş yaparken giriş aralığının üzerindeki özgün tavanı yıkması gibi geri dönülemez hasarlar oluşmasına yol açmıştır (Şekil 5.9). Dolayısıyla verilen işlev sonucu han, toplumsal bir amaç için kullanılmadığı ve yapının tarihi değerlerinin sürdürülebilirliğini sağlamadığı gibi koruma sorunlarına da çözüm üretmemektedir.

Şekil 5.8 Günümüzde Avcılar Derneği olarak kullanılan hanın onarılmayan, atıl durumda kalmış bölümleri (Kişisel arşiv, 2017)

• **Hatalı işlev kararlarına ilişkin öneriler:** Hatalı işlev kararları verilen yapılarda, özgün işleviyle kullanılması mümkün olanlara özgün işlevlerine döndürülme kararı verilmeli, mümkün olmayanlara ise yapının mekansal kurgusuna uygun, alandaki ihtiyaçlara yönelik, kullanılarak yaşayacak işlev önerileri getirilmelidir (Gökçe, 2018). Venedik Tüzüğü'nün 5. maddesinde belirtildiği gibi; "Anıtların korunması her zaman onları herhangi bir yararlı toplumsal amaç için kullanılmakla kolaylaştırılabilir" (Ahunbay, 2017). Dolayısıyla yapılara işlev önerilirken orada yaşayan halkın istek ve ihtiyaçları göz önünde bulundurulmalıdır. Örneğin, dokuda

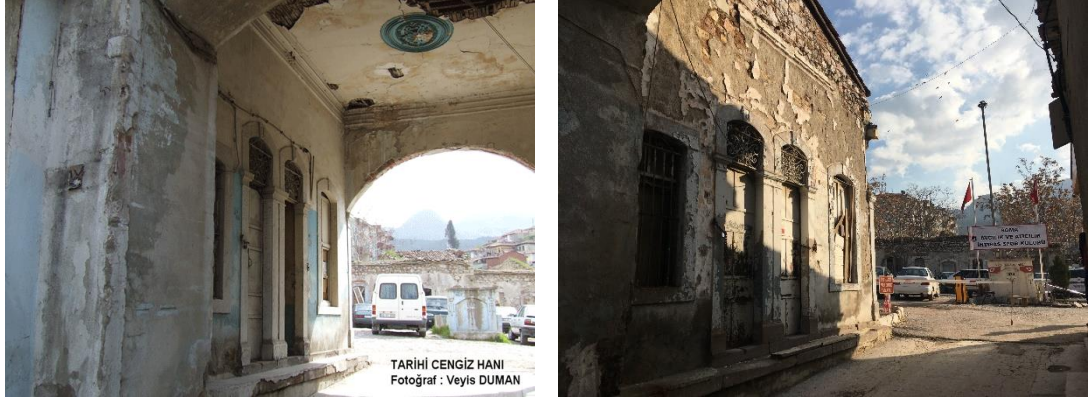
Şekil 5.9 a) Hanın giriş kısmındaki tavanın yıkılmadan önceki hali (Soma Belediyesi, b.t.), b) Yıkıldıktan sonraki, günümüz hali (Kişisel arşiv, 2017)
