**SOMA'DA OSMANLI DÖNEMİ SİVİL**  
**MİMARLIK ÖRNEKLERİ KORUMA**  
**SORUNLARI VE ÇÖZÜM ÖNERİLERİ**

**Ekim, 2019**

**Dokuz Eylül Üniversitesi Fen Bilimleri Enstitüsü  
Yüksek Lisans Tezi  
Mimarlık Anabilim Dalı, Restorasyon Programı**

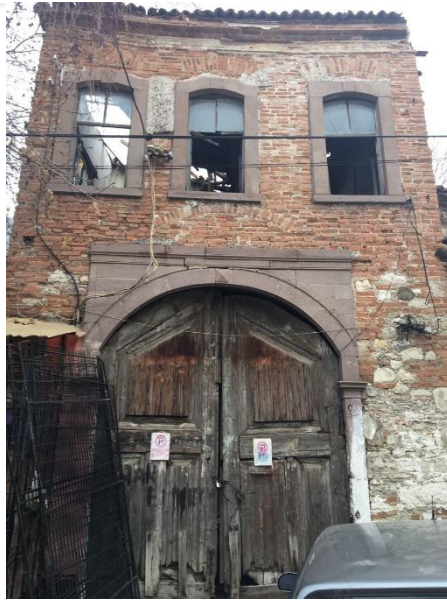
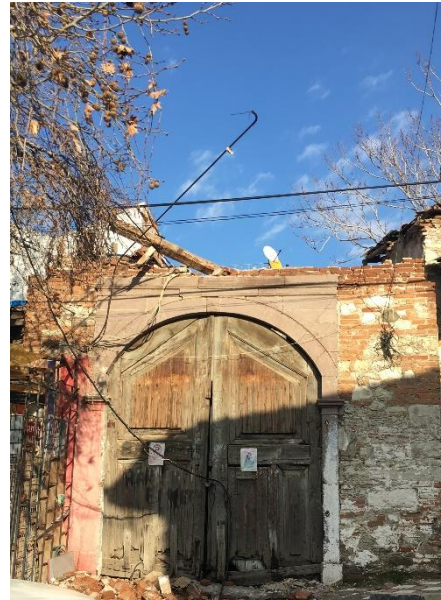
yönetimlerin koruma denetlemeleri yapmamaları nedeniyle günümüze ulaşamamıştır. Sivil mimarlık örneği olan 5 adet yapı ile Balcı Han ve Cengiz Han'ın konaklama bölümleri günümüze ulaşamayan tescilli yapılardandır (Şekil 5.10, Şekil 5.11). Harabe durumuna gelen bu yapılar arasında tümüyle yok olan olan tescilli yapılar da bulunmaktadır (Şekil 5.12). Strüktürel açıdan problemlili olan yapılarda herhangi bir koruma önlemi alınmadığı ve koruma çalışmaları yürütülmediği için yapılar zarar görmeye devam etmektedir. Örneğin, geleneksel ticari merkezin anıtsal yapılarından olan Sabri Balcı Han'ının iki katlı olan giriş kısmı bu tezin yazılması sürecinde yıkılarak harap olmuştur.

Şekil 5.10 a) Balcı Han girişinin yıkılmadan önceki hali (Kişisel arşiv, 2016), b) Yıkıldıktan sonraki hali (Kişisel arşiv, 2017)

- Zamanında tescillenmiş ancak koruma çalışmalarının yapılmaması nedeniyle günümüze ulaşamamış sivil mimarlık örnekleri ile günümüzde harabe durumunda olan anıtsal yapıların; Soma'daki tarihi kompozisyonun önemli öğeleri oldukları için, doku bütünlüğünün korunması ve kültürel kimliğin sürdürülmesi adına yeniden yapılmaları (rekonstrüksiyon) önerilebilir. Rekonstrüksiyon uygulamasının yapılabilmesi için yapıların tescil fişlerinden, eski fotoğraf ve restütif belgelerinden, çevredeki dönem özelliği gösteren benzer yapılarından yararlanılmalıdır (Şekil 5.26). Eğer bu belgeler yeterli değil ise, projede faraziye dönecek noktalar yoğunlukta ise rekonstrüksiyon yapılması önerilmemektedir.

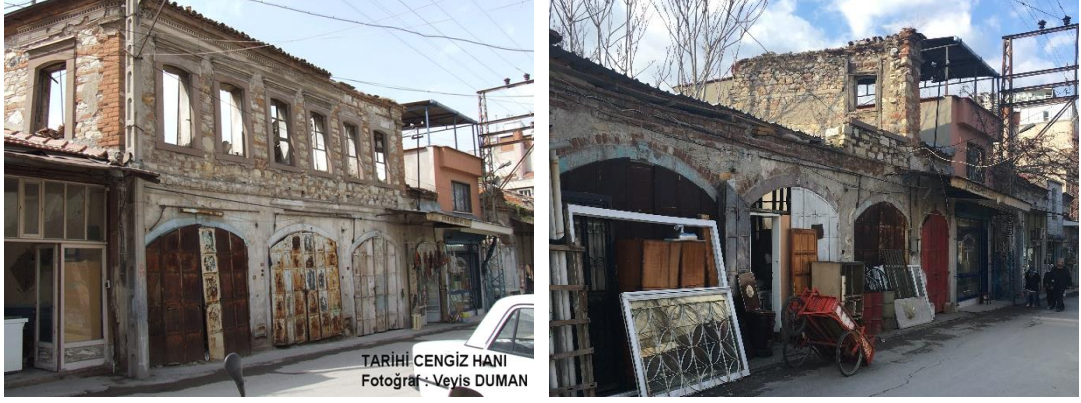
Şekil 5.11 a) Cengiz Han'ın konaklama biriminin yıkılmadan önceki hali (Soma Belediyesi, b.t.), b) Yıkıldıktan sonraki, günümüz hali (Kişisel arşiv, 2017)

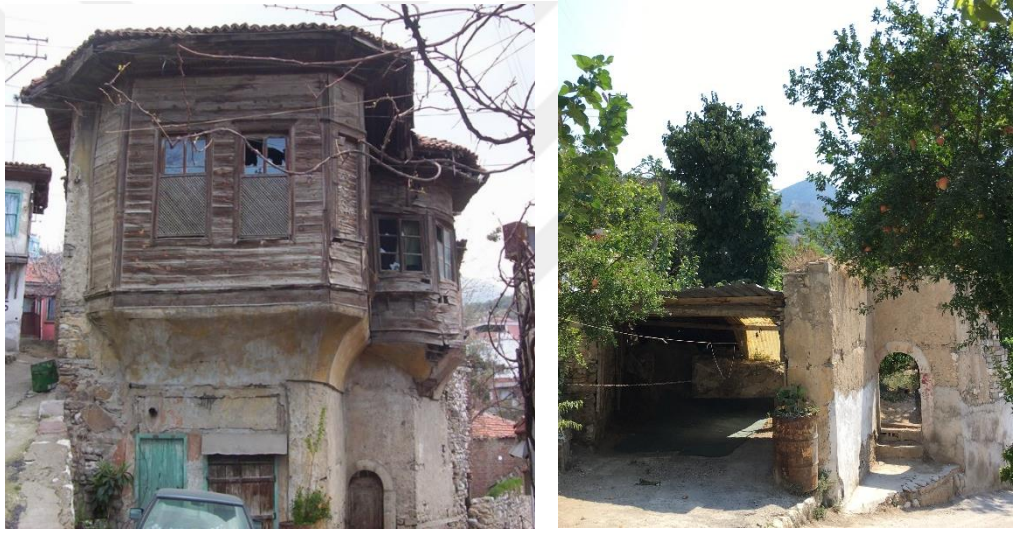
Şekil 5.12 a) Koruma çalışmaları kararının doğru zamanda alınmaması nedeniyle kaybedilen, dokunun en eski yapılarından biri olan 214 Ada 50 parseldeki tescilli yapının yıkılmadan önceki resmi (Soma Belediyesi arşivi, 2010), b) Yapının yıkıldıktan sonraki, günümüz hali (Kişisel arşiv, 2017)

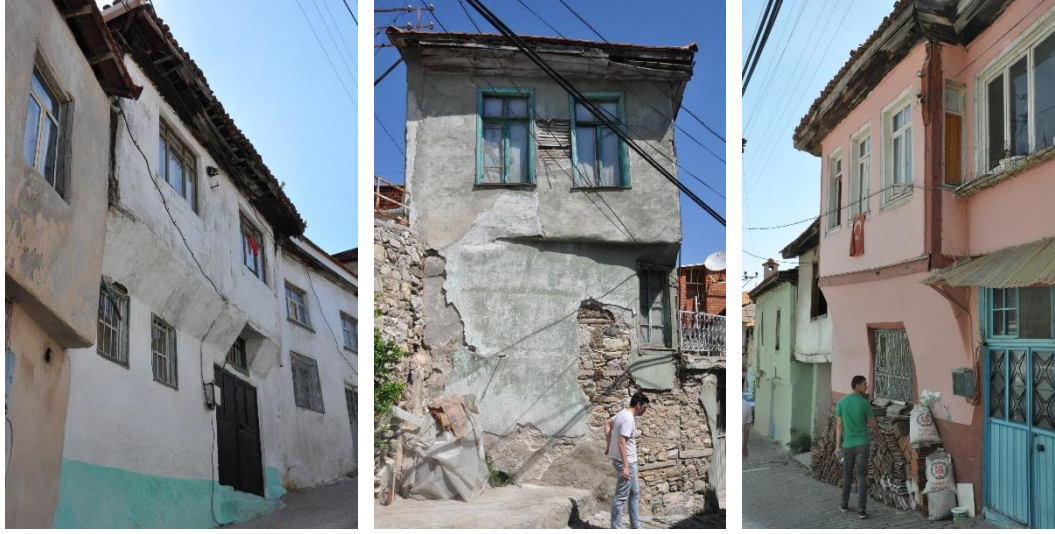
Alanda 156 tane nitelikli tarihi yapı bulunduğu tespit edilmiştir; bu yapılardan 53 tanesi tescillidir (53 tane tescilli yapıdan yukarıda bahsedilen 5 tanesi günümüze ulaşamamıştır). Tescil statüsü kazandırılmamış ancak dokuya uyumlu olan 103 yapı ise koruma altına alınamadıkları için yanlış kullanım ve onarım müdahaleleri görme veya sahiplerinin yeni yapı inşa etme isteği nedeniyle yıkılma tehlikeleriyle karşı karşıya kalmaktadırlar (Şekil 5.13, Şekil 5.14).

Şekil 5.13 Dokuda bulunan nitelikli yapılardan tescilsiz olanlara örnekler (Kişisel arşiv, 2017)

- Alanda tescilli olmayan, dokuya uyumlu 103 tane yapı bulunmaktadır. Bu yapılardan; tarihsel bir süreci yansıtan (tarihi belge ölçütü), yapıldığı dönemin sanat anlayışı, tekniği, yaşam biçimi ve kültürü hakkında bilgi veren (zaman ölçütü) ve korunmaya değer güzellikte olanların (estetik değer ölçütü) koruma altına alınması ve gelecek dönemlere ulaşabilmesi için tescil statüsü kazandırılması gerekmektedir. Tescil niteliği taşıyan bu yapılar; 18-19. yüzyıl mimari özelliklerini yansıtan Türk, Rum konutları ve ticaret (dükkan) yapıları ile Cumhuriyet Dönemi'ne ait olan konut yapılarıdır. Bu tez çalışmasının Ekler bölümünde yer alan envanter föylerinde incelenmiş olan tescilsiz ama nitelikli yapılar bu konuda örnek alınabilir (Ek 2).

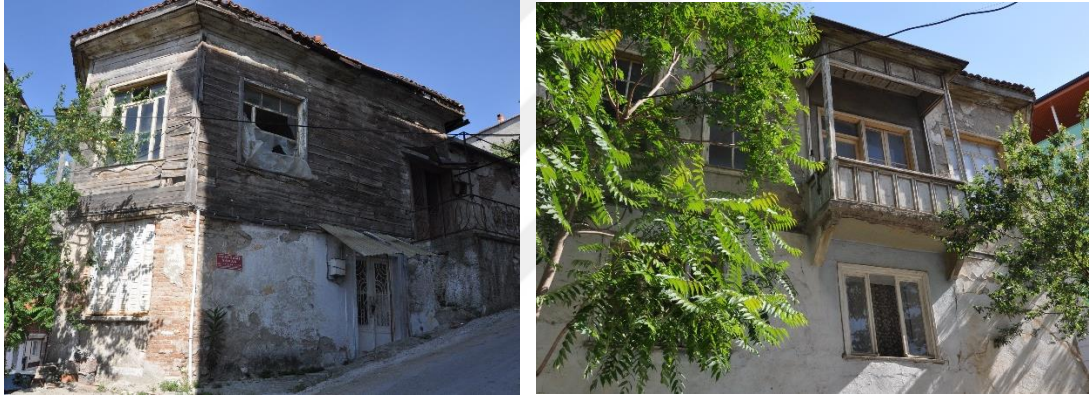
Şekil 5.14 Hem kentsel sit dışında kalan hem de tescilsiz olan Soma'da başka örneği bulunmayan, nitelikli konut (Kişisel arşiv, 2019)

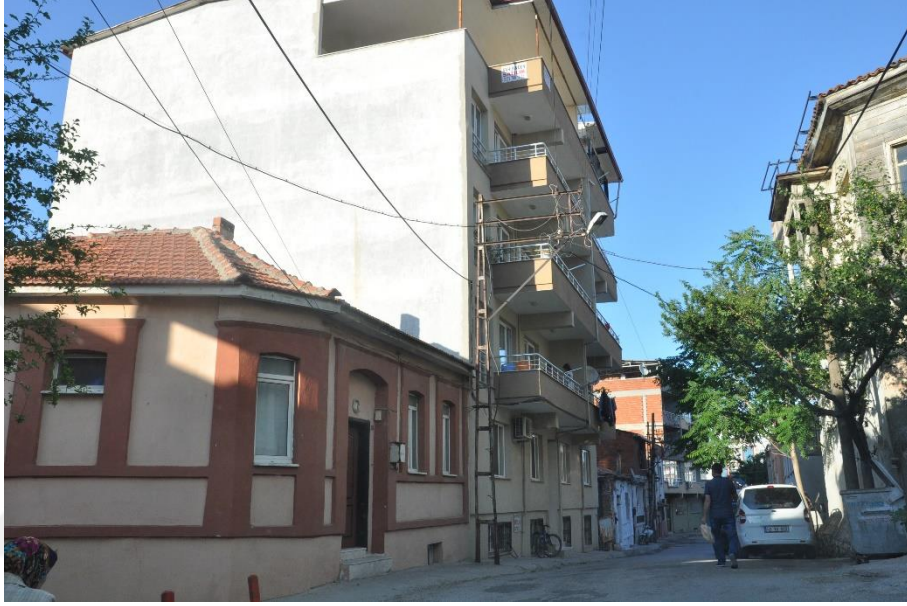
sınırı bitiřinde 4-5 katlı yapılaşmaya izin verilmesiyle; ortaya gerek cephe düzeni, gerek kütle boyutları geleneksel yapılarla uyuşmayan yapılar çıkmıştır (Şekil 5.15, Şekil 5.16). 2003 yılında onaylanan planda özgünü dar sokaklardan oluşan alanda yol genişleme çalışmaları yapmak suretiyle tarihi pek çok yapının yıkılması da önerilmiştir. Bu maddenin uygulanıp uygulanmadığı, uygulandıysa da hangi yapıların bu çalışmalar nedeniyle kaybedildiği bilinmemektedir.

Şekil 5.15 Bodrum + 1 katlı tarihi yapının yanında inşa edilen 5 katlı apartman yapısı (Kişisel arşiv, 2019)

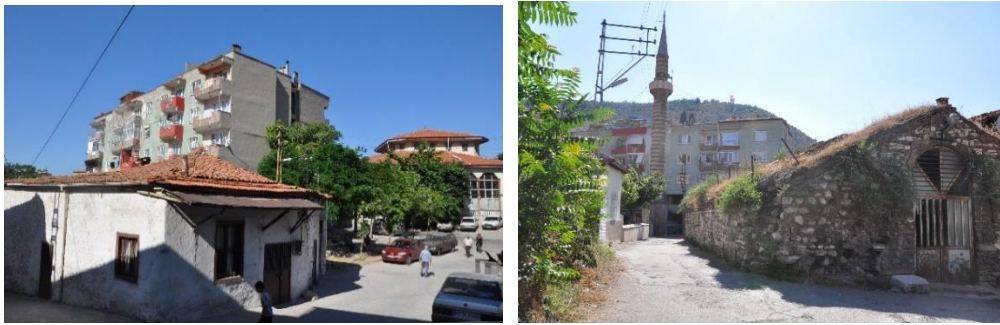
Şekil 5.16 Çarşı Camii'nin yanında (eski Çukur Han'ın yerinde) inşa edilmiş, dokunun her yerinden göze çarpan ve silueti olumsuz etkileyen 5 katlı apartman yapısı (Kişisel arşiv, 2019)

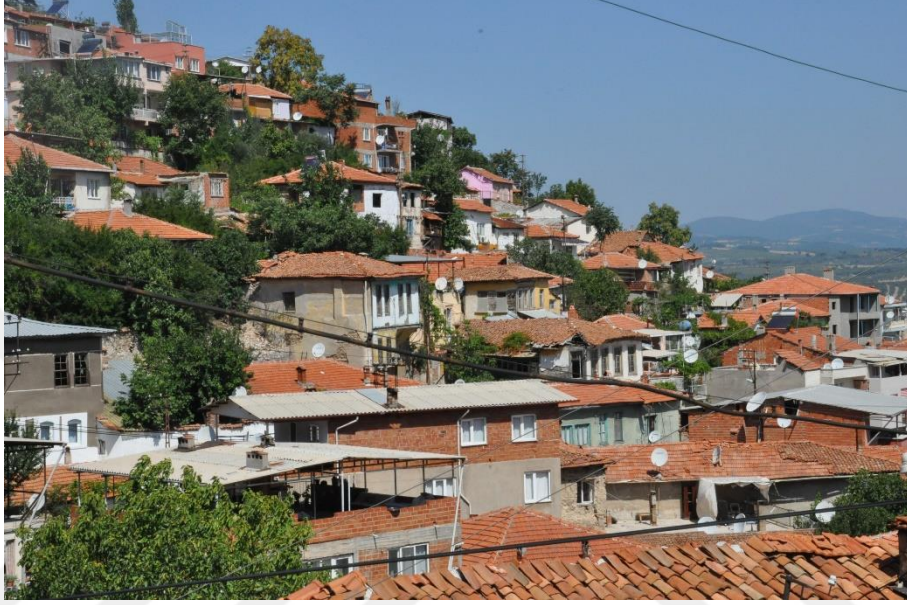
yapıların algılanmasını güçleştiren yapılar da bulunmaktadır (Şekil 5.17). Tarihi yapıların üzerine betonarmeden yapılan ikinci kat ekleri, boş parsellere sıkışık biçimde inşa edilen yeni betonarme yapılar, ekonomik geliri düşük kişilerce inşa edilen gecekondu yapıları yasal olmayan yollar sonucu ortaya çıkmış, doku bütünlüğünü bozan koruma sorunlarından biridir (Şekil 5.18).

Şekil 5.17 Tarihi dokuda bulunan izinsiz inşa edilmiş niteliksiz yapı örnekleri (Kişisel arşiv, 2017)

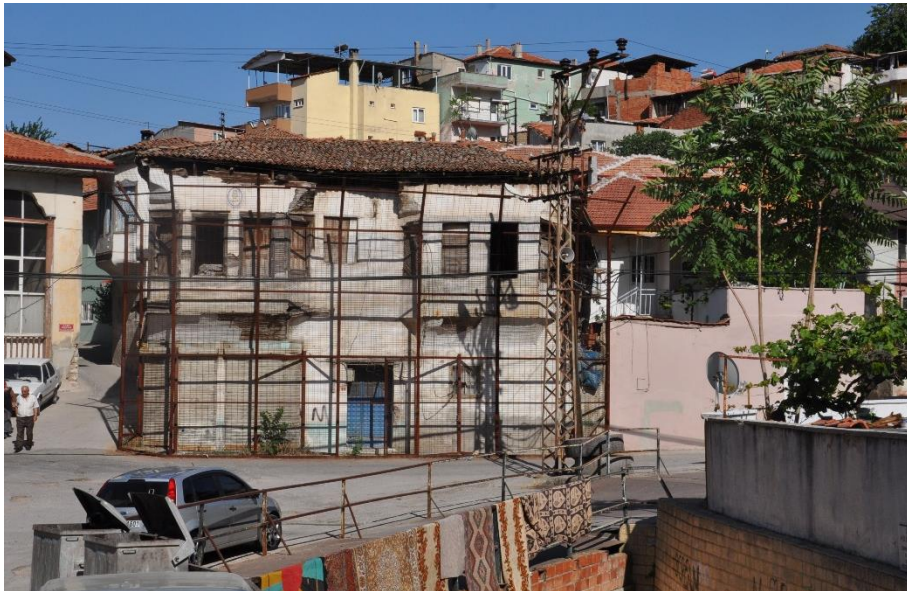
Şekil 5.18 Tarihi yapı arkasında kalan, silueti olumsuz etkileyen, izinsiz inşa edilmiş yapı örnekleri (Kişisel arşiv, 2019)

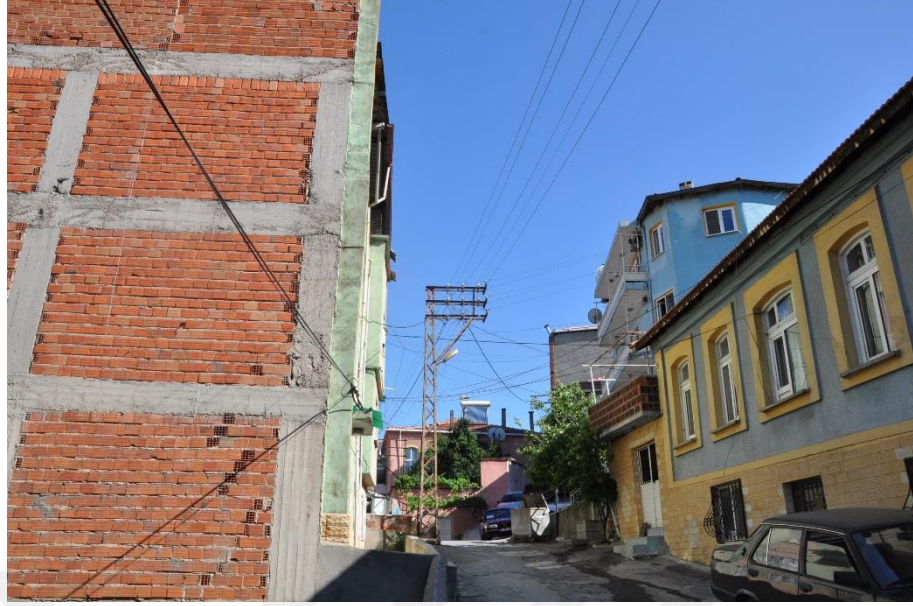
Şekil 5.19 Tarihi dokuda bilinçsizce inşa edilen yapı boyutları geleneksel yapıların ezilmesine neden olmaktadır (Kişisel arşiv, 2019)

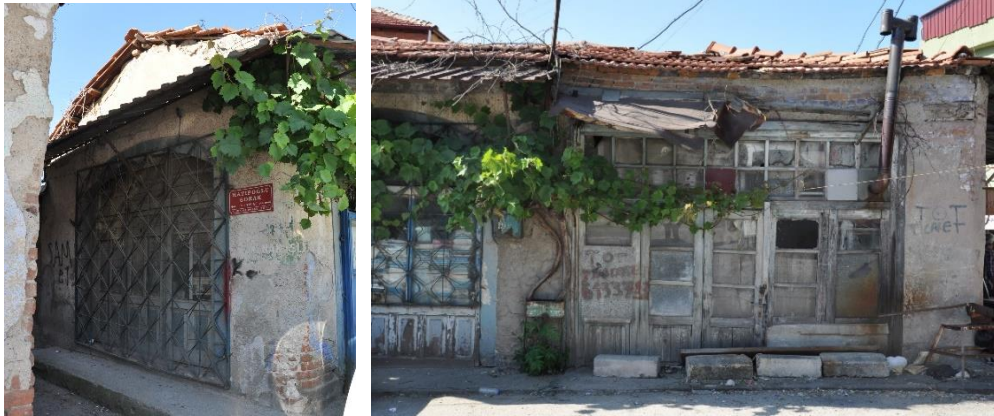
Şekil 5.20 Göç sonucu atıl durumda kalan, geleneksel ticari merkezdeki dükkanlardan bazıları (Kişisel arşiv, 2019)

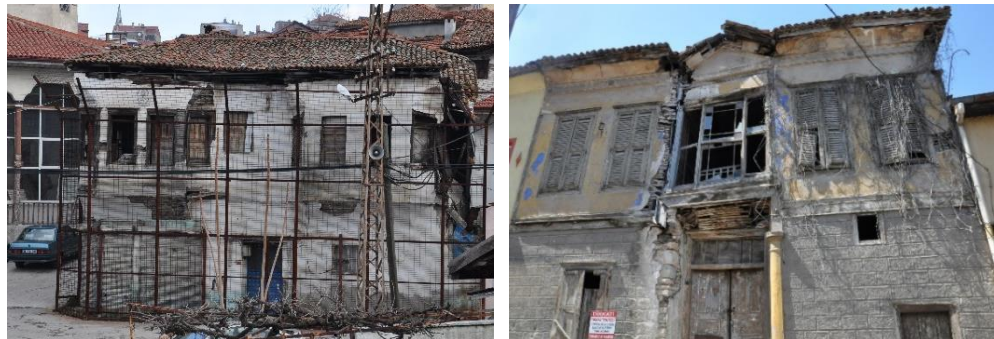
**a) Terke bağlı dokudaki yapılarda oluşan koruma sorunları:** Terk, dokuda tespit edilen en büyük koruma problemlerinden biridir. Çoğu kentte olduğu gibi 20. yüzyılda değişmeye ve gelişmeye başlayan Soma kentinde de (Namazgah Mahallesi'nde) idari ve kamu yapıları odağında yeni bir merkez oluşturulmuştur. Kamu yapıları, idari yapılar, bankalar ve eğitim yapılarının bulunduğu yeni merkeze zamanla ticari dükkanların açılması, çarşıların kurulması, eski, geleneksel ticari merkezin canlılığını kaybetmesine neden olmuştur (Şekil 5.20). Ticari merkezin kayması, sanayileşme gibi yeni iş olanaklarının ortaya çıkması ve çağdaş dönemin şartlarında inşa edilen konut bölgeleri tarihi dokuda yaşayan halkın buldukları alandan göç etmelerine yol açmıştır (Şekil 5.21).

Şekil 5.21 Terk sonrası bakımsız kalarak esaslı onarıma ihtiyaç duyacak hale gelmiş yapılara örnekler (Kişisel arşiv, 2019)

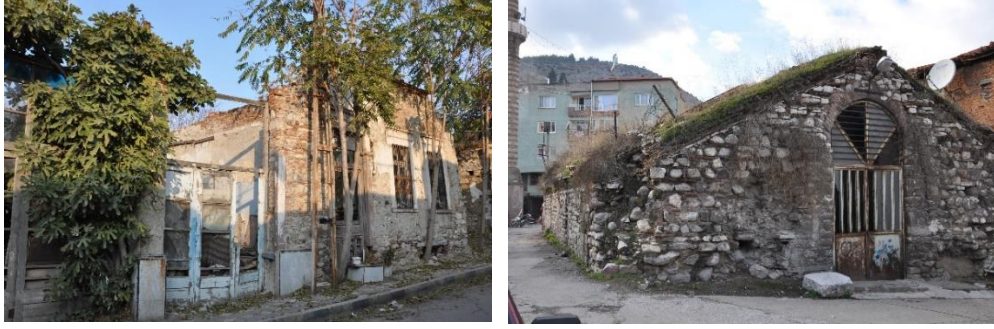
Kentin tarihi dokusunu oluşturan Karamanlı, Cuma ve Samsacı Mahalleleri iç göç vermeye başlayınca dokuda bulunan yapılar terke bağlı olarak bakımsız kalmış, bozulma sorunları zaman içerisinde artarak devam etmiştir. Yalnızca sivil mimarlık örneği olan yapılar değil, değişen kentsel yaşam sonucu işlevini yitiren bedesten, han, hamam gibi anıtsal yapılar da kullanım dışı kalmıştır (Şekil 5.22).

Şekil 5.22 Ticari merkezde işlevsiz kalan anıtsal yapılar (soldaki; Balcı Han, sağdaki; Bedesten) (Kişisel arşiv, 2019)

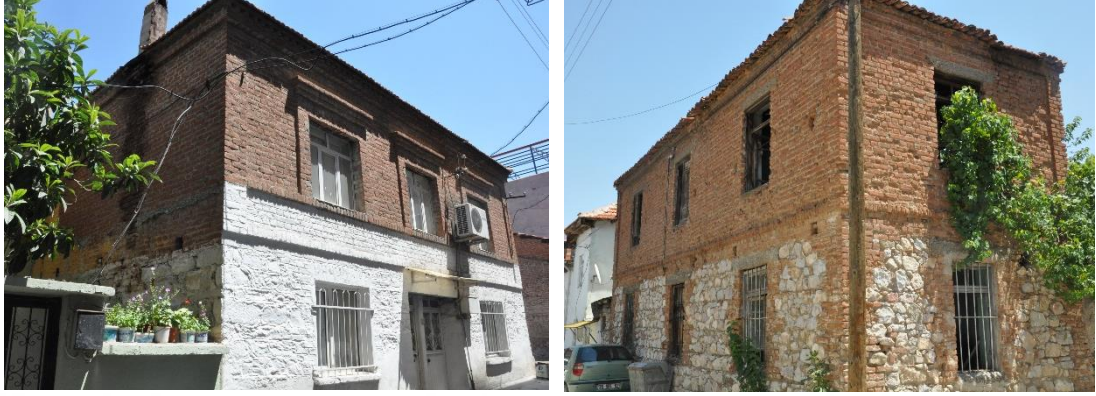
Bölüm 5.1.2’de belirtildiği üzere, alanda 2003 yılında onaylanan bir kentsel sit sınırı bulunmaktadır. Sınırları eksik çizilmiş olan sitin çevresindeki tarihi doku incelendiğinde sınır dışında kalan oldukça nitelikli Rum ve Türk konutlarından oluşan mahallelerin bulunduğu görülmektedir. Hamidiye Mahallesi’nde bulunan Ulupınar Mevkii’ndeki (halk arasında Muhacir Mahallesi olarak bilinen yer) Rum konutları (Şekil 5.23), Samsacı Mahallesi’nde bulunan Karcılar Sokak’taki Türk konutları (Şekil 5.24) ve Karamanlı Mahallesi’nde bulunan Kalem Sokak civarındaki Türk konutları (Şekil 5.25) kentsel sit sınırı dışında kalan nitelikli alanlardır (İzmir 2 Nolu Kültür Varlıklarını Koruma Bölge Kurulu arşivinden alınan 2002 tarihli ilk kentsel sit sınırı haritasında, Ulupınar Mevkii ile Karamanlı Mahallesi Kalem Sokak civarının sit sınırları içerisinde yer aldığı görülmektedir (Ek 3)). Bu mahallelerde bulunan yapılar, sit sınırı dışında kaldıkları ve koruma çerçeveleri belirlenmediği için

her an yıkılma veya yanlış müdahaleler ile değiştirilme tehlikeleriyle karşı karşıya kalmaktadırlar.

Şekil 5.23 Ulupınar Mevkii'ndeki Muhacir mahallesinden bazı konut resimleri (Kişisel arşiv, 2017)

- Alanda bulunan, tüm korunmuş tarihi dokuyu kapsamayan kentsel sit sınırının Bölüm 5.2.3' teki koruma probleminde belirtildiği üzere; Hamidiye Mahallesi'ndeki Ulupınar Mevkii'ni, Samsacı Mahallesi'nde bulunan Karcılar Sokak'ı ve Karamanlı Mahallesi'nde bulunan Kalem Sokak civarını kapsayacak şekilde genişletilmesi gerekmektedir (Şekil 5.28).
- Alanda günümüze kadar yapılan tescil işlemlerinin de yetersiz olduğu görüşü ile tez çalışması kapsamında hazırlanan envanter çalışmasında 25 adet yapının daha kültür varlığı niteliği taşıdığı görüldüğü için, bu yapıların da tescil işlemlerinin başlatılması gerekmektedir.

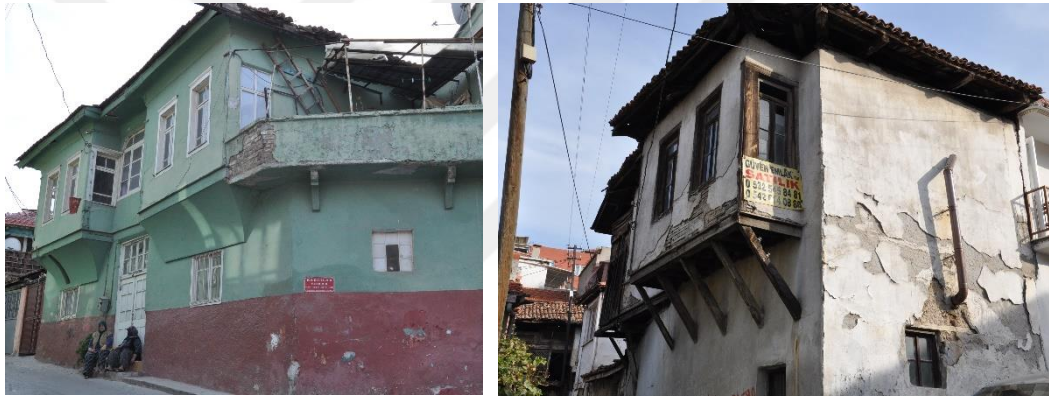
Şekil 5.24 Karacılar Sokak'taki nitelikli Türk konut resimleri (Kişisel arşiv, 2019)

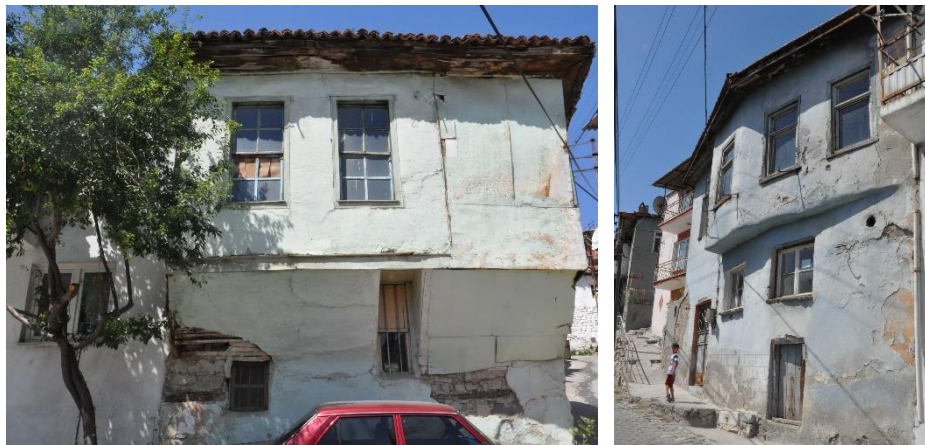
Şekil 5.25 Damgacı Camii'nin yanındaki Türk konutlarından bazıları (Kişisel arşiv, 2017)

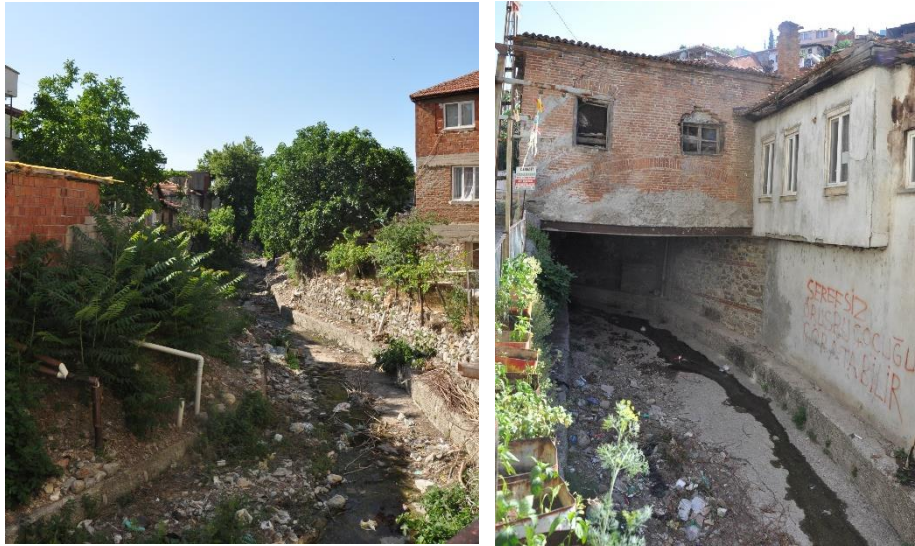
Tescilli anıtsal yapılarla bir merkez oluşturan ticari alanın aktif bir meydana dönüştürülmesi; esnafların alanda ticareti verimli yürütebilmelerini, bugün halkın kokusundan ve görüntüsünden şikayet ettiği bir yer haline dönüşen derenin sıhhileştirilmesi (Şekil 5.27); dere kenarlarında kentsel yeşil boşlukların oluşturulmasıyla halkın vakit geçirebilecekleri yerler meydana gelmesini, yapılara alanın ihtiyacına yönelik işlevler verilmesi; insanların alanda eğitim aldıkları, sosyalleştikleri mekanların oluşmasını sağlayacaktır. Bunlar sonucunda alanın yaşar hale gelmesiyle de; bölgede meydana gelmiş güvensizleşme ve tenhalaşma gibi sosyal sorunlar ile yapıların atıl kalmasıyla oluşan koruma sorunlarına çözüm üretilmiş olunacaktır.

Şekil 5.27 Tüm tarihi doku boyunca devam eden, sıhhileştirilmesi önem arz eden dere yatağı (Kişisel arşiv, 2019)

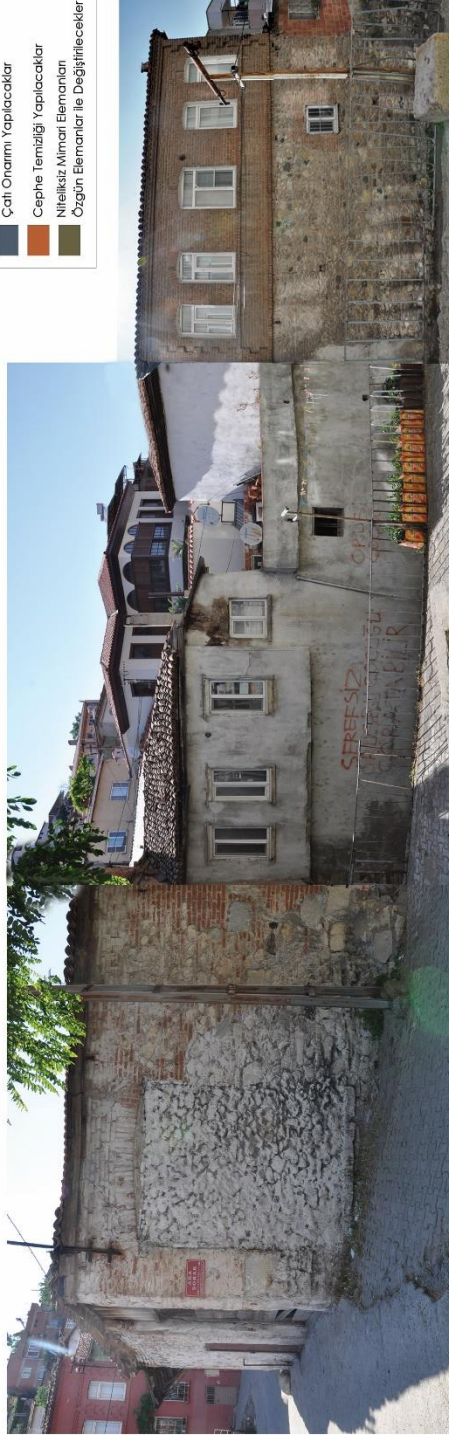
## DERE SİLÜETİ

• Yapının zemin döşemesi aşağıya doğru sehim yapmaktadır. Çatı onarımdan sonra duvarlarla birlikte askıya alınarak döşeme yeniden inşa edilmelidir. Yapı derenin üzerinde bulunduğu için volta döşeme üzerine rutubet önleyici yalıtım serilmelidir.

• Esaslı Onarım gerektiren yapıda sonradan kapatılan açıklıklar açılmalıdır. Açılan boşluklara yapı karakterine uygun malzemede kapı ve pencere doğramaları takılmalıdır.

• Çürümüş görünen ahşap çatıda onarımı yapılmalıdır.

• Yapının dereye bakan cephesi grafitlerden ve yüzey kirliliklerinden arındırmak üzere temizlenmelidir. Yapı dere içinde bulunduğu için zemin kat duvarının rutubete dayanıklılığı kontrol edilerek gerekli su yalıtımı sağlanmalıdır.

• Çatı onarımı yapılmalıdır.

• Açıklıklardaki pvc doğramalar çıkarılarak yapı karakterine uygun ahşap doğramalar takılmalıdır.

• Genel olarak iyi durumda olan yapıda niteliksiz olan pvc doğramalar özgün ahşap doğramalar ile değiştirilmelidir.

• Ön cephede bulunan kılcak çatlaklara özgün harç ile uyumlu malzemelerle enjeksiyon yapılmalıdır.

• Yapı dere içinde bulunduğu için zemin kat duvarının rutubete dayanıklılığı kontrol edilerek gerekli su yalıtımı sağlanmalıdır.

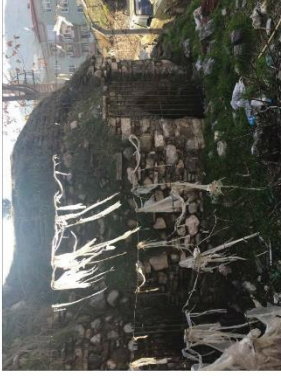
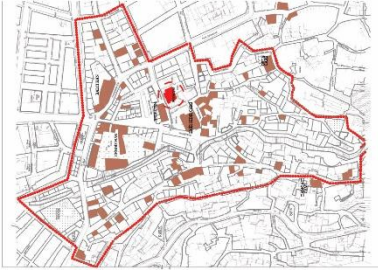
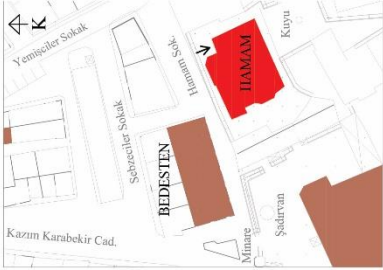
Şekil A.42 44 nolu envanter fişi (Kişisel arşiv, 2019)

<p>Kullanım Durumu: Kullanılıyor <input type="checkbox"/> Kullanılmıyor <input checked="" type="checkbox"/></p> <p>Konumun Durumu: İyi <input type="checkbox"/> Orta <input type="checkbox"/> Kötü <input checked="" type="checkbox"/></p> <p>Cephe Kaplaması: Kireç/Siva <input type="checkbox"/> Taş <input type="checkbox"/> Tuğla <input type="checkbox"/></p> <p>Cephe Öğeleri: Taş/Tuğla Silme <input type="checkbox"/> Aışap Silme <input type="checkbox"/> Aışap /Metal Keçpenk <input type="checkbox"/> Kapı / pencere üstü kemer <input checked="" type="checkbox"/> Söveli kapı / pencereler <input type="checkbox"/> Cumba <input type="checkbox"/> Aışap kafes <input type="checkbox"/> Üçgen Alınlık <input type="checkbox"/> Eli Böğüründe <input type="checkbox"/> Çıkma <input type="checkbox"/> Yükseltilmiş Giriş <input type="checkbox"/> Demir Parmaklık <input type="checkbox"/> Tepe Penceresi <input type="checkbox"/></p>

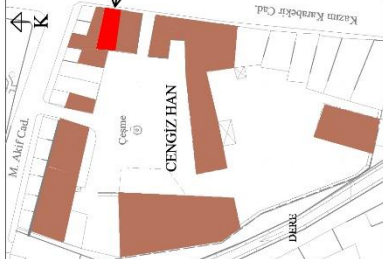
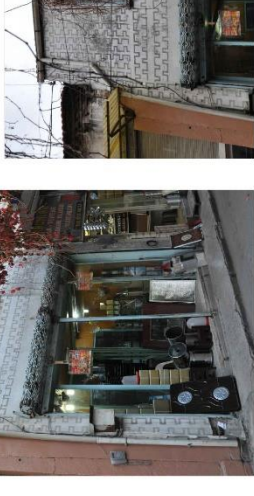
Şekil A.62 67 nolu envanter fişi (Kişisel arşiv, 2019)

<p>Not: Yapı değişime uğradığı için özgeçmiş cephe öğeleri tespit edilememektedir. Ancak alandaki diğer dükkanlarda görüldüğü gibi çatıda tuğla silme ile kaplılarda taş sövesinin olduğu düşünülmektedir.</p>
