**YÜKSEK
LİSANS
TEZİ**

**İSTANBUL TOPHANE KASRI: KORUMA
SORUNLARI VE ÇÖZÜM ÖNERİLERİ**

UĞUR ALANYURT

EKİM 2019

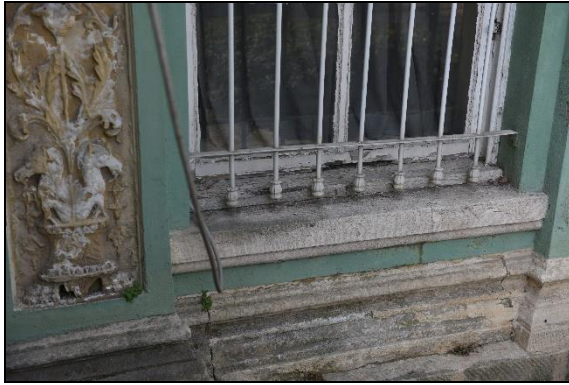
Resim 3.1. Pencere denizliği

Yapının pencere denizliği, söve ve kemerleri taş olup (Resim 3.1 ve 3.2), geri kalan cephe süslemeleri taş taklidi harçtan imal edilmiştir. İç mekânlar zemin katta tuğla, birinci katta ise bağdadi duvarlarla bölünmüştür. Tavanları sıva üzeri kalemişli olan mekânların geçiş açıklıklarında ahşap kapılar bulunmaktadır.

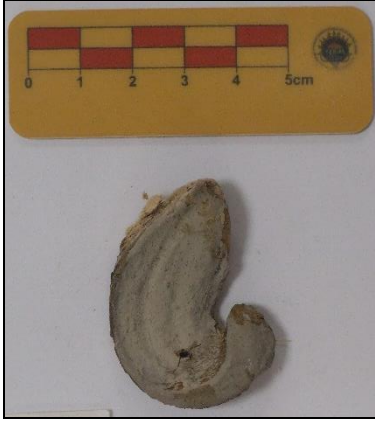
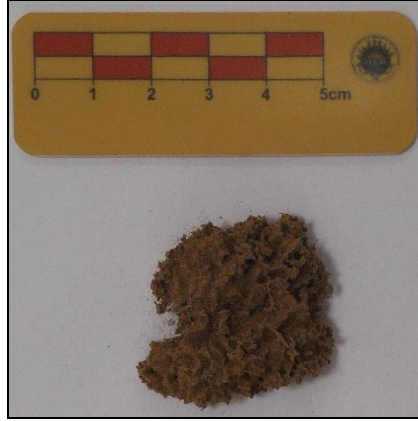
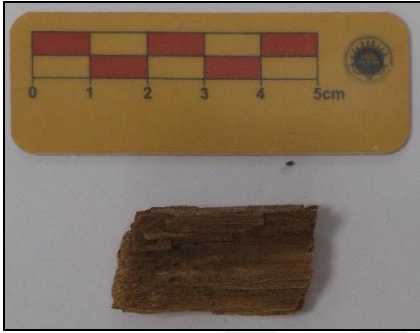
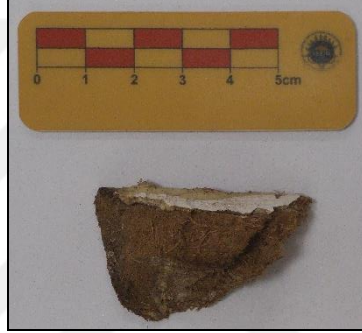
Alınan örneklerden; 7’ nolu örnek; birinci katta yer alan büyük odanın tavanındaki kabartma desenlerden olup, sıkıştırılmış kâğıttan (mukavva) üretilmiştir (Resim 3.5). Alınma amacı sıkıştırma esnasında kullanılmış olan yapışkanın kimyasal özelliklerini belirlemek olup, imkân bulunamadığı için analizi yapılamamıştır ve değerlendirme dışı bırakılmıştır. Örnek 8 kapı kasasından alınmış olup, mantar ve böcek istilasının yoğunluğu nedeniyle analizi gerçekleştirilememiştir (Resim 3.6). Örnek 10 çatıdaki mertekten alınmış olup mantar istilası sonucu çürümüş olduğu için analizi gerçekleştirilememiştir (Resim 3.7). Örnek 12 Zemin kat sofası tavan silmesi olup, sıkıştırılmış ahşap lifli güncel bir malzemedan imal edildiği tespit edildiğinden, değerlendirme dışı bırakılmıştır (Resim 3.8)

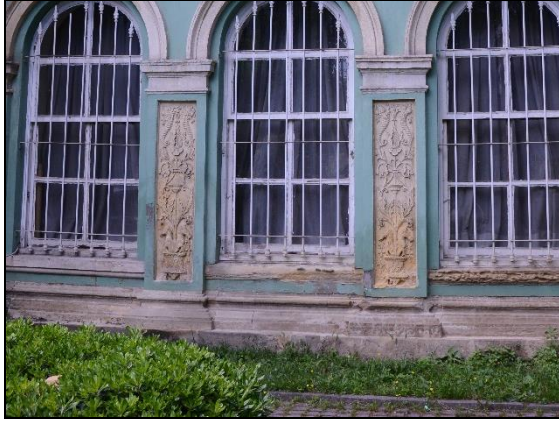
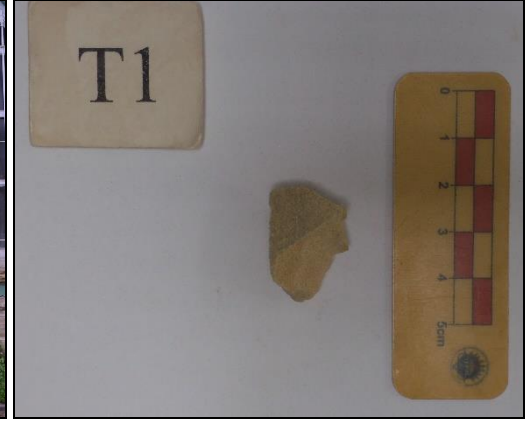
Yapının kuzeybatı cephesinde yer alan, girişin sağındaki pencereden alınan (Resim 3.9), sarı renkli taş örneğidir (Resim 3.10).

Resim 3.9. Örnek 10Örneğin alındığı yer

Resim 3.10. Örnek 10Örneğin fotoğrafı

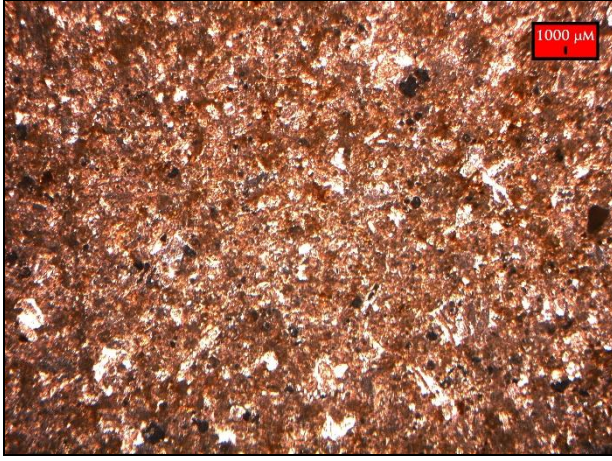
Resim 3.11. İTK-T1 kodlu örneğinin, polarizan mikroskopta ince kesit görüntüsü

İnce kesit görüntüsünden tespit edildiği üzere (Resim 3.11) kuvarşlı, mikrosparitik dokulu kireç taşıdır.

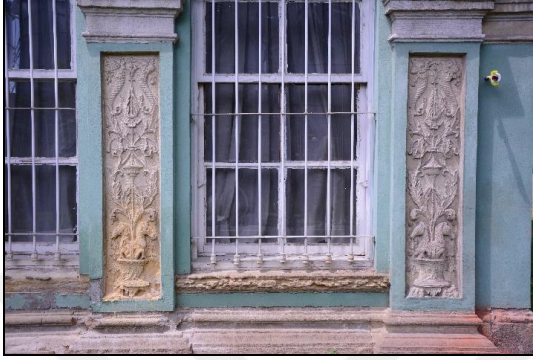
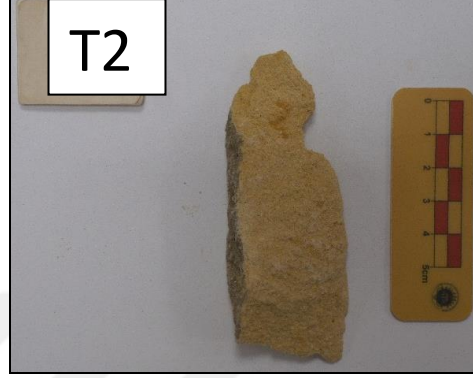
Resim 3.12. Örneğin alındığı yer

Yapının kuzeybatı cephesinde yer alan, girişin İTK-T1 Kodlu pencerenin sağındaki pencereden alınan (Resim 3.12), sarı renkli taş örneğidir (Resim 3.13).

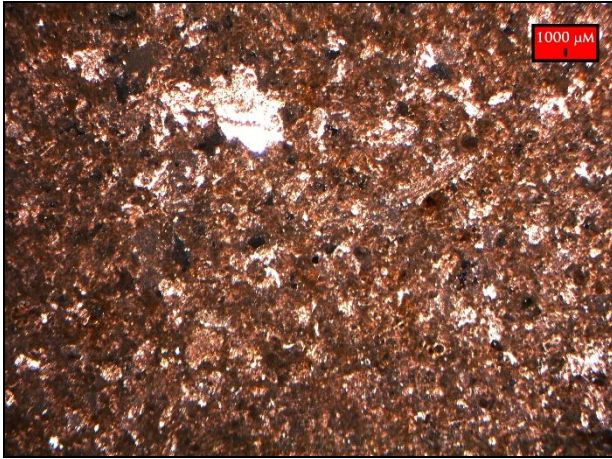
Resim 3.14. İTK-T2 kodlu örneğinin, polarizan mikroskopta ince kesit görüntüsü

İnce kesit görüntüsünden tespit edildiği üzere (Resim 3.14) kuvarslı, mikrosparitik dokulu kireç taşıdır.

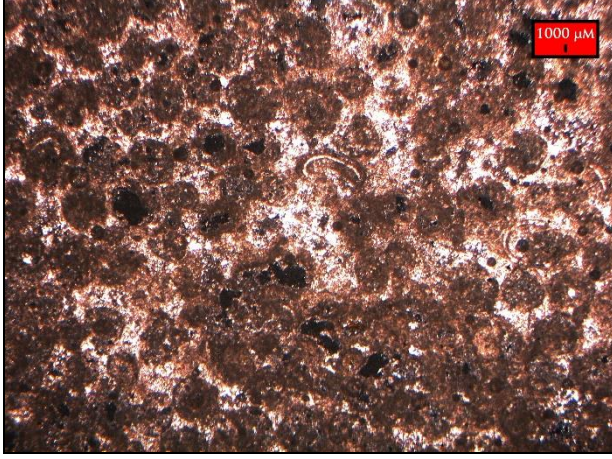
Resim 3.17. İTK-T3 kodlu örneğinin, polarizan mikroskopta ince kesit görüntüsü

İnce kesit görüntüsünden tespit edildiği üzere (Resim 3.17), oosparitik dokulu kireç taşıdır.

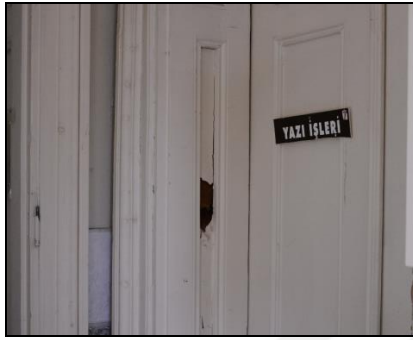
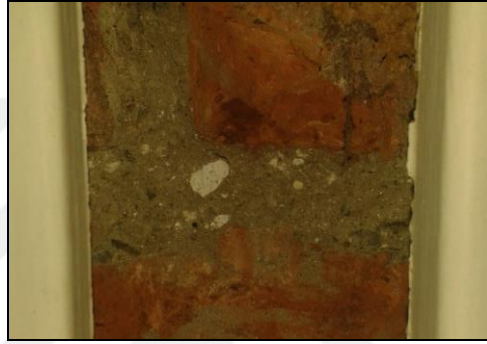
Resim 3.18. Örneğin alınan yer

Zemin kat, tuğla duvarı harç örneğidir. Yapının, günümüzde mutfak olarak kullanılan mekânından, kuzeydeki odaya geçiş kapı kasasının içinden alınmıştır (Resim 3.18). İçerisindeki agrega ve kireç topakları gözle görülebilen harç, gri renklidir (Resim 3.19).

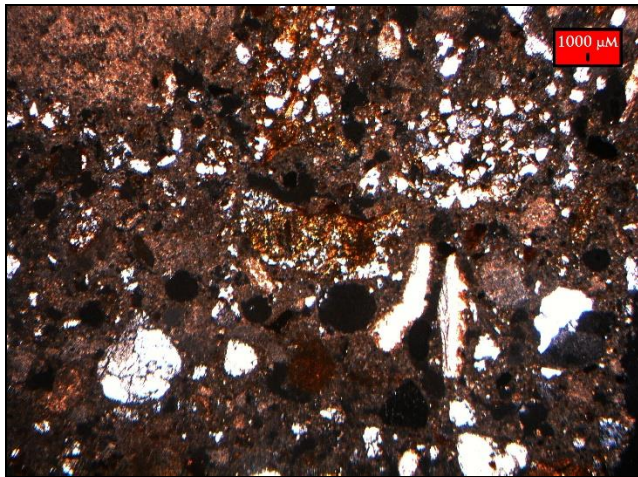
Resim 3.20. İTK-H1 kodlu örneğin, polarizan mikroskofta ince kesit görüntüsü

Petrografik analizlerde; örneğin, bağlayıcı alanının %20-25 oranında olduğu tespit edilmiştir. Bağlayıcının, kendisi ve agregalar ile yaptığı tutunum iyi olduğu, içerisinde %3-5 oranında tuğla parçaları bulunup örneğin kalanının “yarı köşeli-yarı yuvarlak” özellikteki kuvars tanelerinden oluştuğu tespit edilmiştir (Resim 3.20).

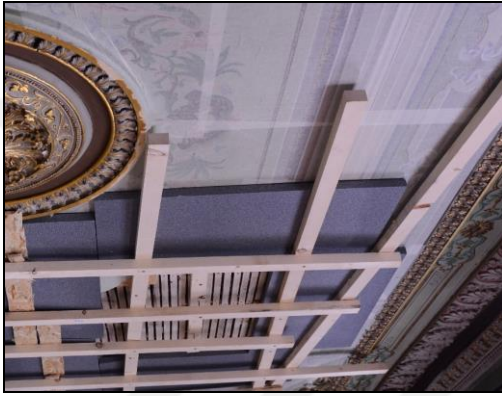
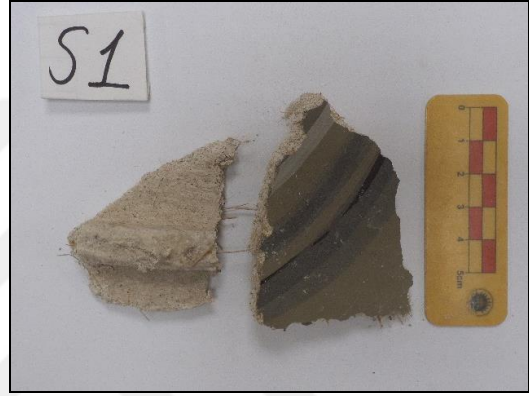
Resim 3.21. Örneğin alındığı yer

Birinci katta yer alan en büyük odanın tavanından düşmüş olan üzeri kalemişli sıva parçasıdır (Resim 3.21). Harcın içerisinde gözle tespit edilecek ebat ve yoğunlukta bitkisel katkı (saman) bulunmaktadır. Tek katmandan oluşan sıva, agrega ebatlarından da belli olduğu üzere ince sıvadır (Resim 3.22).

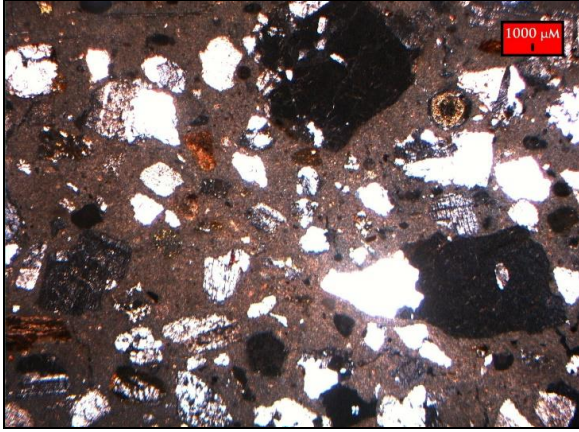
Resim 3.23. İTK-S1 kodlu örneğin, polarizan mikroskopta ince kesit görüntüsü

Petrografik analizlerde; örneğin, bağlayıcı alanının %25-30 oranında olduğu tespit edilmiştir. Bağlayıcının, kendisi ve agregalar ile yaptığı tutunum iyi olduğu, sıva harcının içerisinde %3-5 oranında tuğla parçaları, %10-15 oranında plajiyoklas ve alkali feldspat, %15-20 oranında volkanik kayaç parçaları olduğu görülmektedir. Örneğin kalanı ise “köşeli-yarı köşeli” özellikteki kuvars tanelerinden (Resim 3.23) oluşmaktadır.

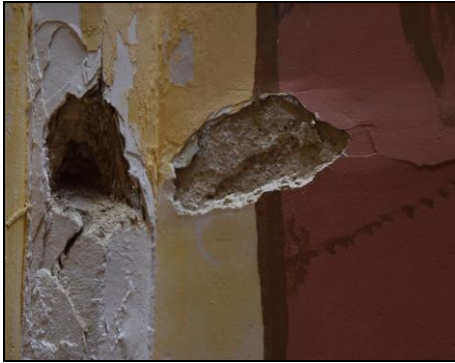
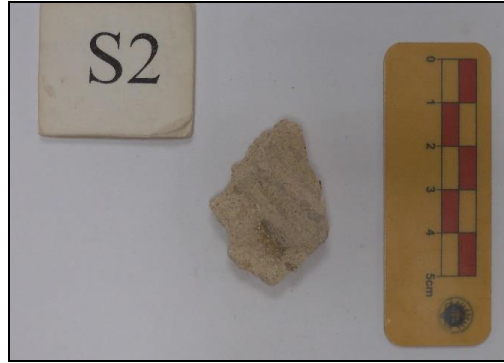
Resim 3.24. Örneğin alındığı yer

Zemin kat merdiven duvarından alınan sıva örneğidir. Üzerinde kalemışı mermer taklidi bulunmaktadır. Bir kısmında alçı ile daha sonra yapılmış olan onarım çalışmaları olduğu genel itibariyle üzerinden birden fazla boya tabakası bulunduğu görülmektedir (Resim 3.24). Harcın içerisinde gözle tespit edilebilecek ebat ve yoğunlukta bitkisel katkı (kıtık) bulunmaktadır (Resim 3.25).

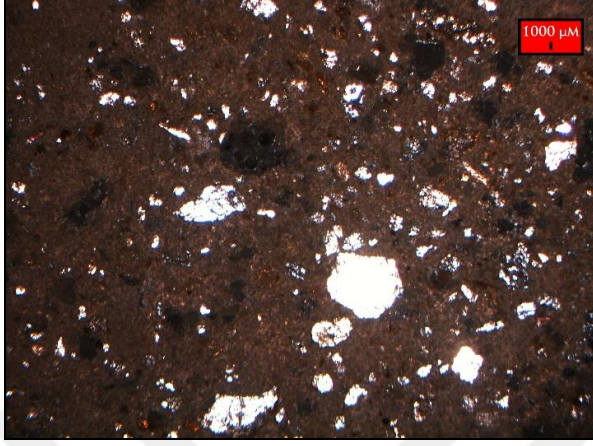
Resim 3.26. İTK-S2 kodlu örneğin, polarizan mikroskopta ince kesit görüntüsü

Petrografik analizlerde; örneğin, bağlayıcı alanının %30-35 oranında olduğu tespit edilmiştir. Bağlayıcının, kendisi ve agregalar ile yaptığı tutunum iyi olduğu, sıva harcının içerisinde %2-3 oranında tuğla parçaları, %5-10 kayaç parçaları olduğu

görülmektedir. Örneğin kalanı ise “köşeli-yarı köşeli” özellikteki kuvars tanelerinden (Resim 3.26) oluşmaktadır.

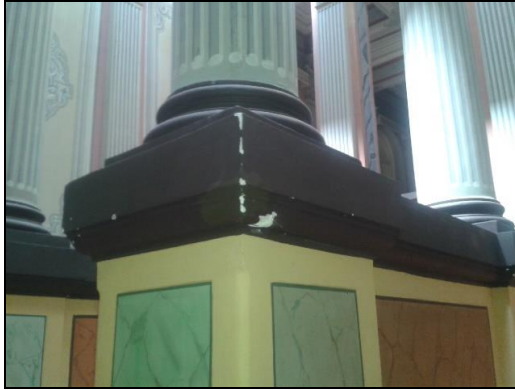
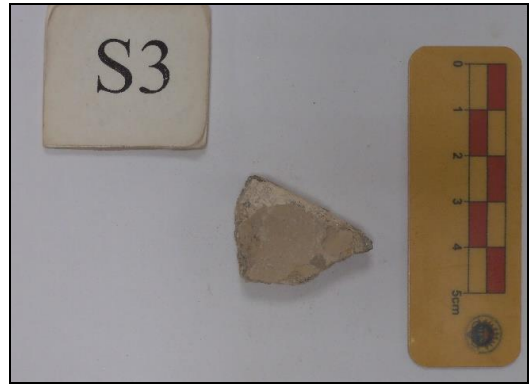
Resim 3.27. Örneğin alındığı yer

Birinci kat kotunda yer alan merdiven kenarı sütunların kaidesinden alınmış sıva harcı örneğidir. Üzerinde, kaidenin keskin hatlarını oluşturan ve zeminin tesviyesini yapan alçı sıva bulunmaktadır. (Resim 3.27). Harcın içerisinde gözle görülebilir bitkisel katkı maddesi (kıtık) bulunmaktadır (Resim 3.28).

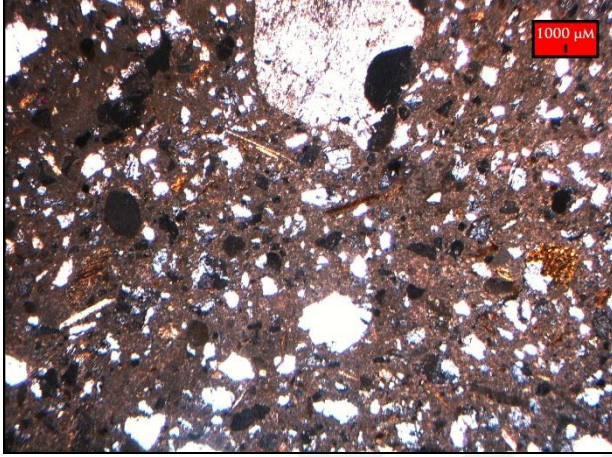
Resim 3.29. İTK-S3 kodlu örneğin, polarizan mikroskopta ince kesit görüntüsü

Petrografik analizlerde; örneğin, bağlayıcı alanının %20-25 oranında olduğu tespit edilmiştir. Bağlayıcının, kendisi ve agregalar ile yaptığı tutunum iyi olduğu, sıva harcının içerisinde, %2-3 oranında kırıntı, %5-10 oranında kayaç parçaları, %10-15 oranında feldispat bulunup, örneğin kalanı yarı yarıya “yarı yuvarlak-yarı köşeli” özellikteki kuvars parçalarından oluşmaktadır (Resim 3.29).

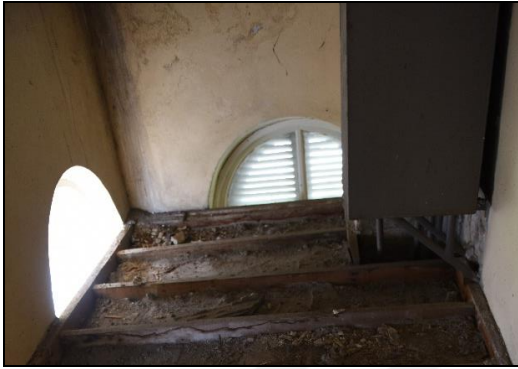
Resim 3.30. Örneğin alındığı yer

Birinci katın güneybatı köşesinde yer alan, sonradan asma tavan yapılarak kullanılan küçük odanın duvarından alınan sıva örneğidir (Resim 3.30). İç cephede kullanılmış olan sıva, iki katmandan oluşmaktadır (Resim 3.31). Kaba sıva katmanı grimsi renkli, ince sıva katmanı ise sarı renklidir. Kaba sıva olan ve İTK-S4b olarak kodlandırılan kısmının petrografik incelemesi yapılmış olup, ince sıvanın dağılgan olması ve miktarının yetersiz olması nedeniyle ince sıvadan kesit alınamamıştır.

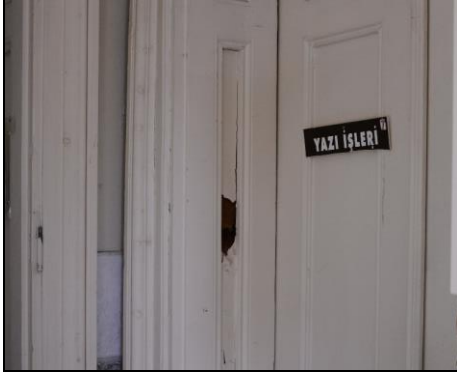
Resim 3.33. Örneğin alındığı yer

Yapının taşıyıcı duvarını ait, mutfak olarak kullanılan mekan ile diğer iç mekanları ayıran duvardan alınan (Resim 3.33), içerisinde gözle görülebilir kil yumruları olan, devetüyü renkli tuğla örneğidir (Resim 3.34).

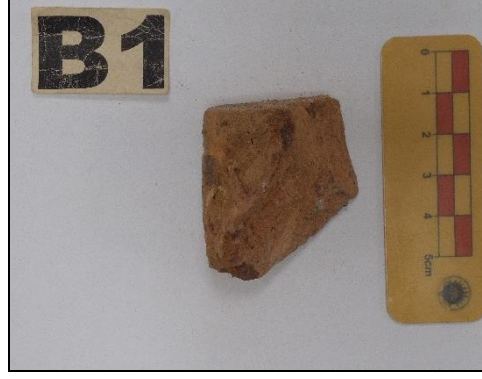
Resim 3.34. Örneğin fotoğrafı

Yapı duvarlarında kullanılan tuğlaları temsilen analiz edilen örnekte; kuvars ve kayaç parçalarının yoğunluğu, yumru şeklinde kil parçalarının bulunması, tuğlanın üretimi öncesinde kilin yeterli derecede saflaştırma işlemine tutulmadığını göstermektedir. İçerisindeki kil olmayan madde yoğunluğu hem heterojen ve gözenekli bir yapıya sahip olmasına, hem de mukavemetinin düşük olmasına neden olmuştur.

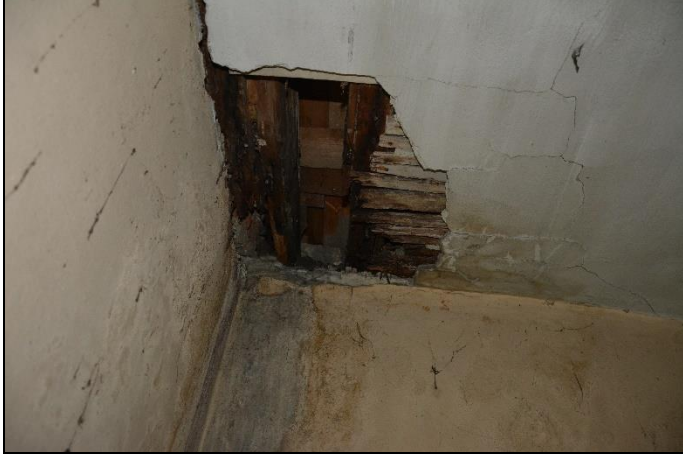
Resim 3.36. Örneğin alındığı yer

Bağdadi tavan çitasından alınan (Resim 3.36), sarı renkli, yıllık halkaları belirgin, 2 mm çaplı uçma delikleri ve galerileri görülen, çürümüş ahşap örneğidir.

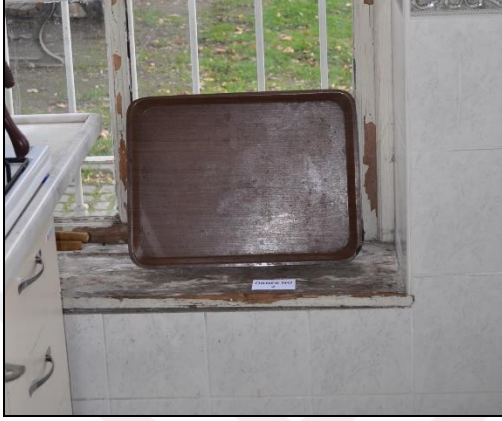
Resim 3.38. Örneğin alındığı yer

Pencere denizliğinden alınan (Resim 3.38), sarı renkli, yıllık halkaları belirgin, çürümüş ahşap örneğidir.

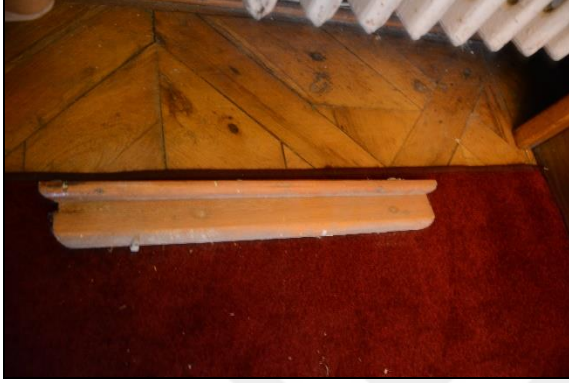
Resim 3.40. Örneğin alındığı yer

Ahşap süpürgelikten alınan (Resim 3.40), açık kahverengi, yıllık halkaları ve öz ışınları belirgin, üzerinde parlak vernik bulunan, 1-2 mm çaplı uçma delikleri ve galerileri yoğun olarak görülen, çürümüş ahşap örneğidir.

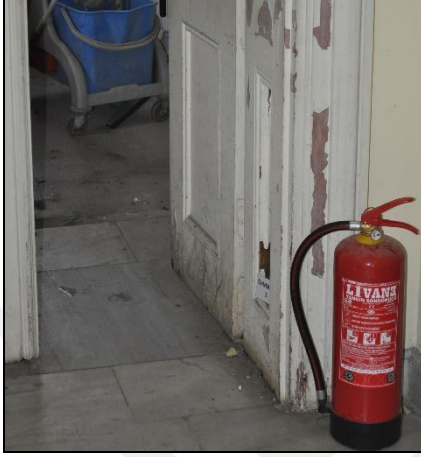
Resim 3.42. Örneğin alındığı yer

Kapı kasasından alınan (Resim 3.42), sarı renkli, yıllık halkaları belirgin, üzerinde 2 mm çaplı uçma delikleri ve galerileri görülen, çürümüş ahşap örneğidir.

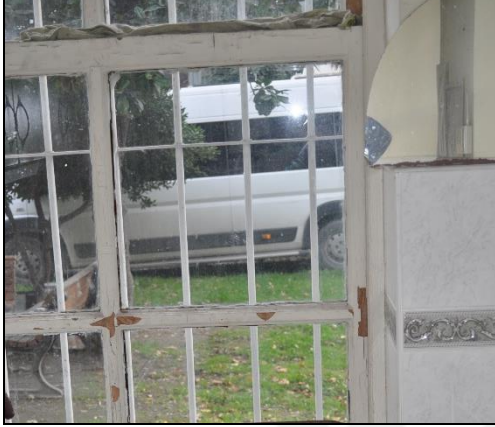
Resim 3.44. Örneğin alındığı yer

Pencere doğramasından alınan (Resim 3.44), sarı renkli, yıllık halkaları belirgin, üzerinde beyaz renkli boya tabakası bulunan, 2 mm çaplı uçma delikleri ve yoğun galeriler görülen, çürümüş ahşap örneğidir.

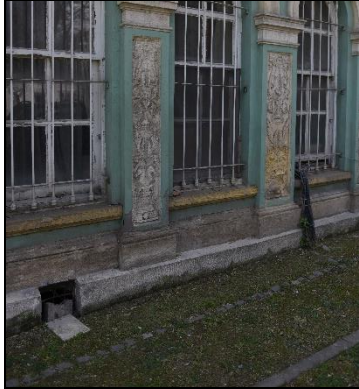
Dış cephede yer alan bahçenin peyzaj çalışmaları esnasında, toprak kotu yükselttilerek ve önüne kapak yapılarak, yapının havalandırma sistemi örtülmüş ve toprak ile yapı arasında rutubetli bir bölge oluşmasına neden olunmuştur (Resim 4.5).

Resim 4.5. Günümüzde teki açık olan havalandırma

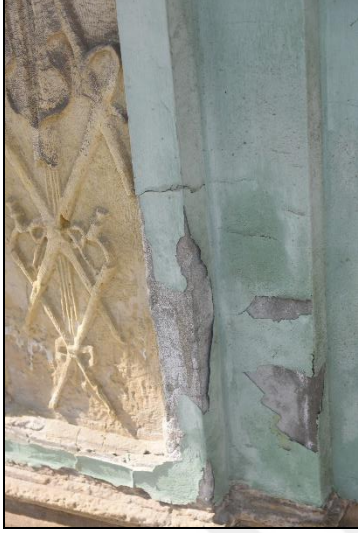
Dış cephede sıva tamiri yapılarak, süslemeler hariç tüm cephede çimento sıva uygulaması yapılmıştır (Resim 4.6). Tuz kaynağı olan çimentodan malzeme içerisinde işlemiş olan tuzlar, ısıl genleşme farkı nedeniyle ve kristalizasyon döngüsünde buldukları gözeneğin çeperlerine baskı yaparlar. Oluşan baskı yapı malzemesinde ayrışmaların olmasına neden olur. Örnekle, sodyum sülfat tuzu

kriztalisayzon döngüsüne uğradıktan sonra 10 molekül kristal suyu aldığıında, 53,5 cm³ olan molekül hacmi, 220,5 cm³ olur (Yıldırım, 2007, s.55).

Resim 4.6. Dökülen boyalı kısımlarda tespit edilen çimento sıva

Tuz ve yapıdaki malzemeler arasındaki genleşme farkı benzer sonuçlar yaratan farklı bir tahribat unsurudur. Sodyum klorürün ısıl genleşmesi 0-100°C arasında % 0.9 iken, granit ve kalsitin %0,3'tür (Yıldırım, 2007, s.61). Çimento sadece içerisindeki çözünebilir tuzlar nedeniyle değil, yüksek porozite değeri ve su çekme özelliğinin fazla olması nedeniyle de bozucu etkiye sebep olmaktadır (Çizelge 4.2.) Yapının cephe duvarlarında ve plastik süslemelerindeki tamirlerde kullanılan çimento içerikli harçlar fiziksel özelliklerinden kaynaklı, özgün malzeme ile uyumsuz olması nedeniyle (Eskici, 2007, s. 265) ve iç yapısında yer alan bağlayıcı aktif killer, alçı ve bazı bazik alkali tuzları içermesi nedeniyle de Tophane Kasrı'nın özgün yapı malzemelerine zarar vermiştir (Kılıç, 2007 s.284).

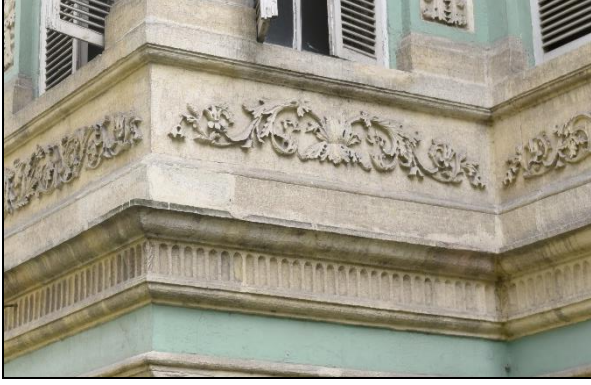
Resim 4.7. Kat silmesi hatalı onarımları

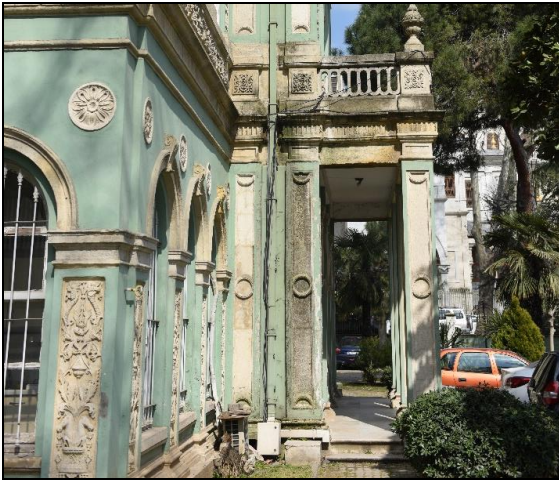
Özgününde çinko olması gereken, günümüzde pimaş boru ile değiştirilmiş olan ve aktardıkları suyu yapı beden duvarının dibine tahliye eden yağmur suyu giderleri, yapının temel kotundaki ıslanmayı ve nemi arttırmaktadır (Resim 4.8).

Resim 4.8. Hatalı üretilen su giderleri

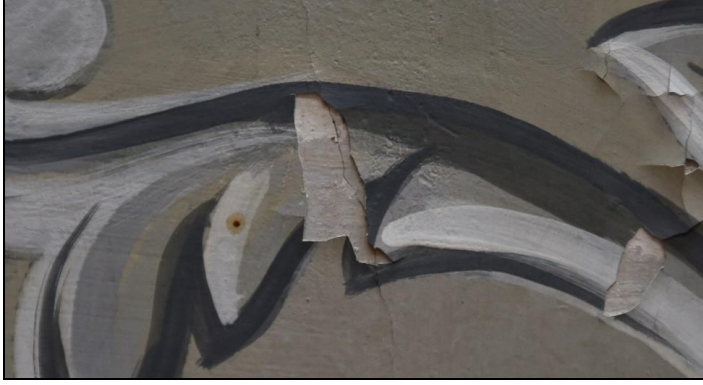
İç mekanda zemin kat duvarlarına alçı sıva yapılmış (Resim 4.9) ve merdiven kovası dâhil birinci kat duvarlarındaki kalem işlerinin üzeri boyanarak, yeniden kalemişi yapılmıştır (Resim 4.10, 4.11).

Resim 4.11. Birinci kat duvarından özgünün üstüne yapılan yeni kalemışı örneği

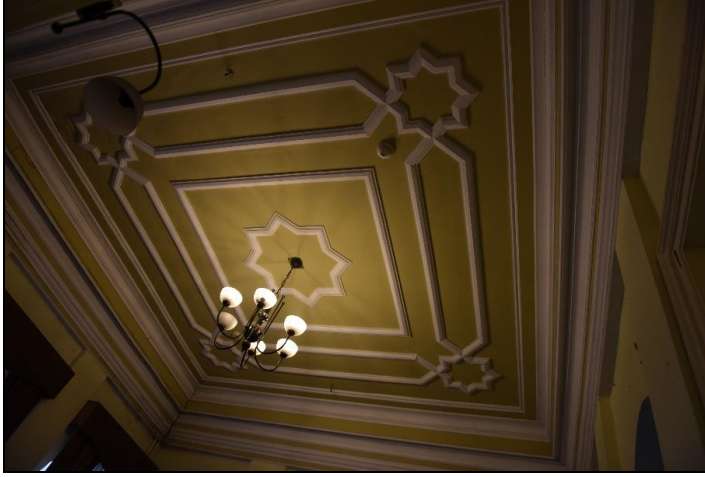
Zemin kat sofasının, yapıya girildiğinde ilk görülen mekân olması ve yapının üst düzey bürokratları ağırlamak için yapılmış olduğu düşünülürse, günümüzde yer alan çitalı tavanın üstünün boyalı olması muhtemeldir (Resim 83). Ayrıca bu tavanın silmelerinin, sunta gibi güncel bir malzeme kullanılarak değiştirilmiş olması tavanda onarım yapıldığını kanıtlamaktadır.

Resim 4.12. Zemin kat sofa tavanı

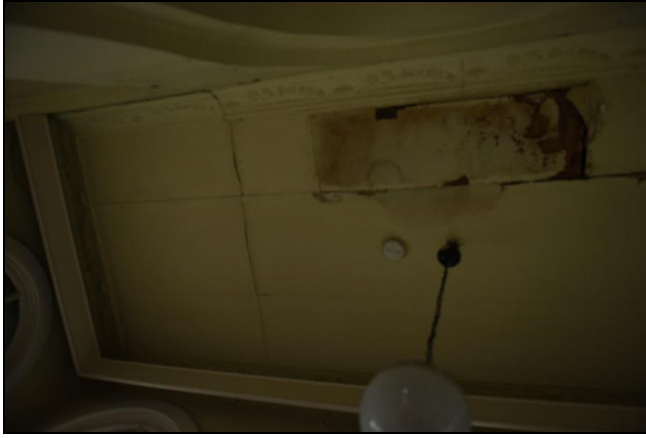
Resim 4.13. Çıkma/Cumba tavanı

Gerek bu kattaki tavanlar, gerekse birinci kattaki çıtalı tavanlar aynı renklerde olup, boyalarının/renklerinin özgün olmadığı düşünülmektedir. Yapının çıkması/cumbasındaki ahşap tavan da, zemin kat sofasına benzer şekilde güncel malzeme ile (kontraplak) değiştirilmiştir (Resim 4.13).

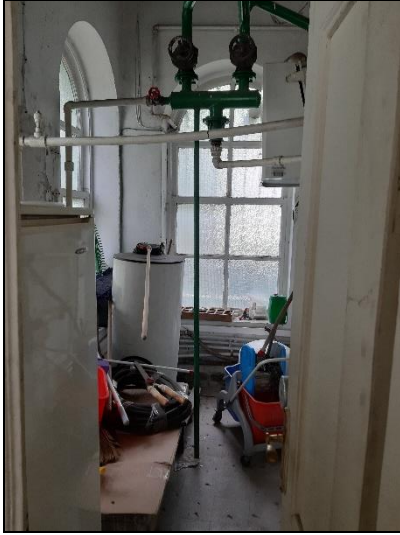
Resim 4.14. Kalorifer kazanı

Yapıdaki gerek kapsamlı ve gerekse lokal olarak yapılan hatalı onarımlar, kullanım süreci boyunca parça parça gerçekleştirilmiş olmalıdır. Yapının ısıtma sistemi, şömine tipi olup konaklama amacıyla kullanılırken kaloriferli sistem (Resim 4.14), derslik olarak kullanılırken de klima sistemi (Resim 4.15) eklenmiştir. Yapı bedeninde ve odalarında tesisat delikleri açılmış ve bacaların şekli değiştirilmiştir.

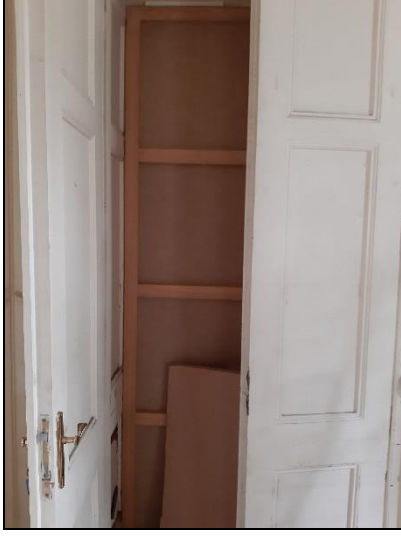
Resim 4.16. Ahşap kapama (arka)

Oda düzenleri, her iki kullanım esnasında da yeniden tasarlanmış olup, geçişler ahşap paravanlarla kapatılmıştır (Resim 4.16). İç mekânlar alçı ile sıvanmış, boya da yenilenmiştir (Resim 4.17).

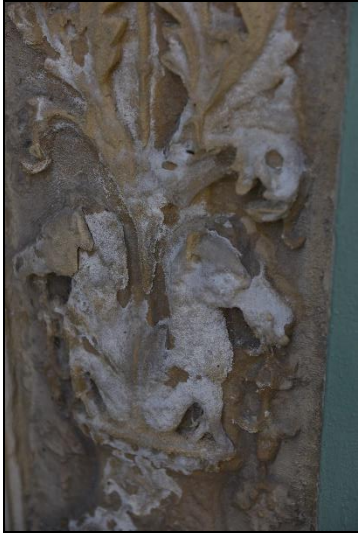
Resim 5.15. Örnek alınan yer detay

1'nolu örnek tamamen tuz kristallerinden oluşmakta olup, yapının ön cephesinin batı kanadından alınmıştır (Resim 5.15). 2'nolu örnek de yapının aynı kanadındaki başka bir taş taklidi sıvasından alınmış olup yapı malzemesi içermektedir (Resim 5.16). 3'nolu örnek aynı bölgedeki pencere denizliğinden alınmış, yine yapı malzemesi örneğidir (Resim 5.17).

Örnek 1, sadece tuz kristallerinden oluşmakta olup yoğun sülfat ve az miktarda klor içerdiği görülmektedir (Çizelge 5.1). Diğer örnekler yapı malzemesi olup yüzdeki kısmın altından alınmıştır. Genel olarak malzeme içerisinde, klor ve sülfata eser miktarda rastlanılmıştır.

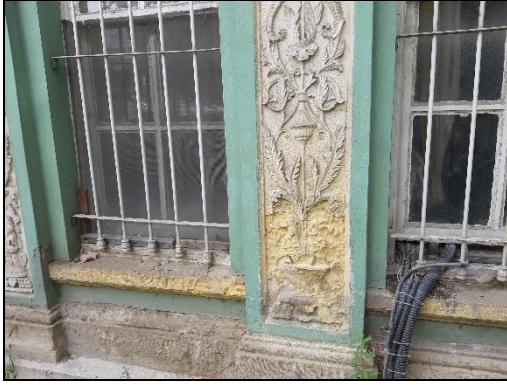
Resim 5.18. Örnek alınan yer

4'nolu örnek (Resim 5.18) yapının güney cephesinde yer alan, yüzey erozyonuna uğramış taş taklidi süslemesinden, 5'nolu örnek (Resim 5.18) ise bunun yanında yer alan yine yüzey erozyonuna uğramış pencere denizliğinden alınmıştır.

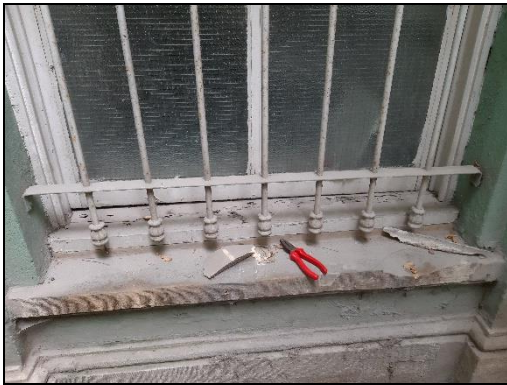
Resim 5.19. Örnek alınan yer

6'nolu örnek üzerinde yüzey erozyonuna bağlı bir tahribat görülmemektedir. Yapının arka (kuzey) cephesinde yer alan pencere denizliğinden (Resim 5.19) alınmıştır.

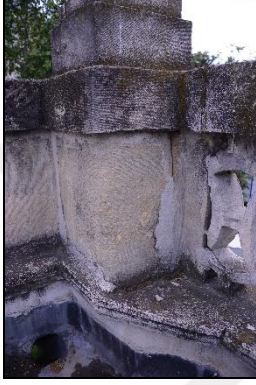
Yapı malzemelerinin yüzeyinde ve yüzeye yakın gözeneklerinde sülfat varlığı tespit edilmiştir. Tüm cephede ve hatalı onarımlarda uygulamış olan çimento sıvanın (Resim 5.21), çekiç murç gibi el aletleriyle raspa edilerek (Resim 5.22), yapıdan uzaklaştırılması gerekmektedir.

Resim 5.21. Parapette yapılmış çimentolu onarım

Yapı bünyesine işlemiş olması muhtemel olan sülfat tuzunun yapıdan uzaklaştırılması için, kâğıt hamuru ile ekstraksiyon işlemi uygulanmalıdır. İşlem öncesi duvar atomize su yöntemi ile ıslatılarak tuzların çözünmesi sağlanır. Duvar yüzeyine saf su ile ıslatılmış kâğıt hamuru kaplanarak, kuruma esnasında tuzların kâğıt hamuruna doğru ilerlemesi ve hamur içine hapsedilmesi sağlanır (Resim 5.23). Bu işlem üç defa uygulandıktan sonra, üçüncü kâğıt hamuruna spot tuz testi yapılarak işleme devam edilip edilmeyeceğine karar verilir.

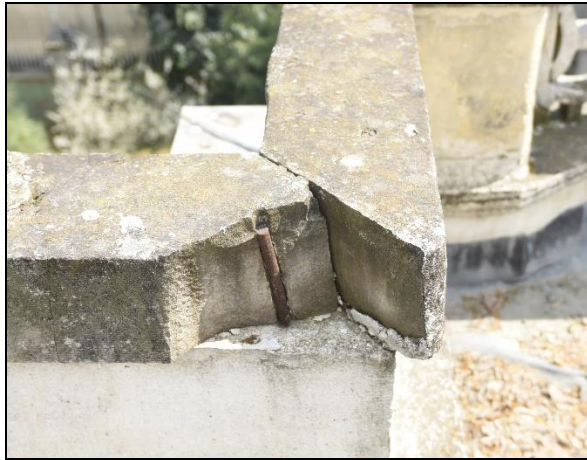
Resim 5.26. Parça kopmasına neden olan donatılar

Çatıda yer alan korkuluk gibi taşlarda oluşan geniş alana sahip kayıpların onarılmasında; eksik kısım şekil ve ebadında kesilen taşın, karbon fiber çubuk donatı ve epoksi kullanılarak tümlenmesi önerilir (Resim 5.26).

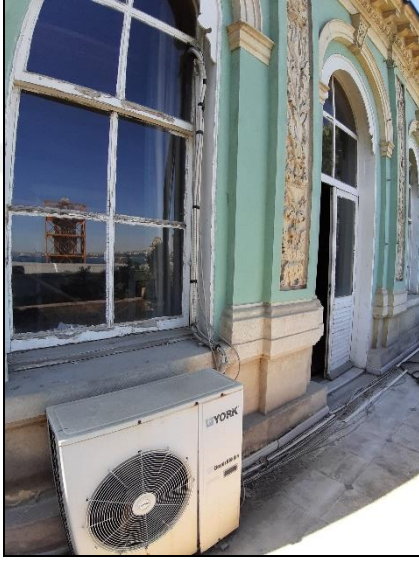
Yapının cephesinde görüntü kirliliđi yaratan klimalara ait ünite ve kablolar yer almaktadır (Resim 5.27). Yađmur oluklarının işlevlerini yerine getirememesinden kaynaklı olarak, bu alanlarda yosun ve kararmaların olduđu görölmektedir. Cephedeki süslemelerin bir kısmında ve balkon korkuluklarında yer yer alçı taşı oluşumları bulunmaktadır (Resim 5.28 ve 5.29).

Resim 5.27. Klima ünitesi ve kabloları

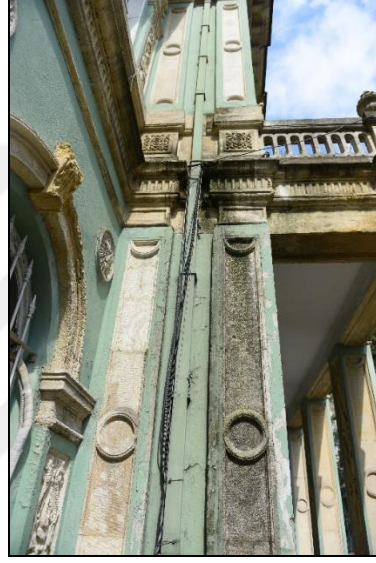
Resim 5.28. Kararma ve yosun

Yosunların temizliđi için; 1/1oranında alkol ve aseton karışımından hazırlanan solventin, sentetik fırça ile uygulanması önerilir. Süslemelerde ve taş korkuluklarda oluşmuş olan alçı taşı tabakalarının temizliđinde ise, sıvaların mukavemeti düşük olduğundan ve ince bir kabuk oluşumu söz konusu olduğundan mekanik yerine kimyasal temizlik yapılmalıdır. Temizlik için; 10 L su içerisinde, 300 gr

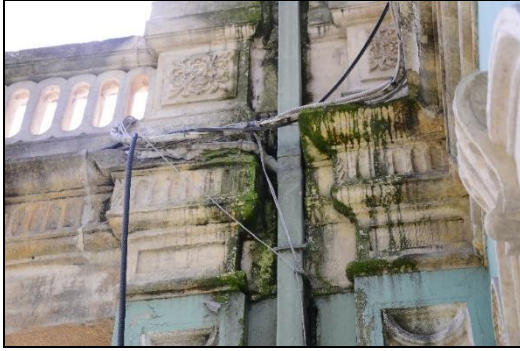
Resim 5.29. Kararma ve yosun

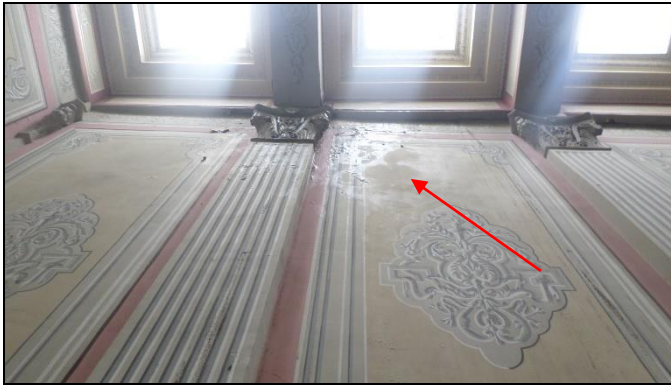
18 Temmuz 2018 tarihinde yaşanan sağanak yağmur ardından yapı gözlemlenmiş ve yapıdaki ıslanmanın merdivenkovası üstündeki aydınlatma pencereleri (Resim 5.31) ve cephe duvarları kısmında (Resim 5.32) olduğu gözlemlenmiştir.

Resim 5.31. Yüzeyde görülen ıslaklık

Kurşun kaplamanın açılarak yağmur suyu aldığı işlevini yitirmiş ahşap parçaların değiştirilmesi, ahşapların böcek ve mantar istilasına karşı korunması mevcut mantar ve böceklerin öldürülmesi ilaçlanması gerekmektedir. Oluk ve derelerin aslına uygun olarak yenilenmesi, aydınlatma pencerelerindeki birleşim detaylarının onarılması gerekmektedir. Çatıdaki giderlerin ağız kısmına süzgeç takılmalı ve tıkanması önlenmelidir. Çatı açıldığında, ayrıca tavan tahtaları ve sıvalarında sağlamlaştırma yapılmadan kapatılmaması gerektiği için, çatı açılmadan önce iskeleye oturan geçici çatı yapılması önerilir.

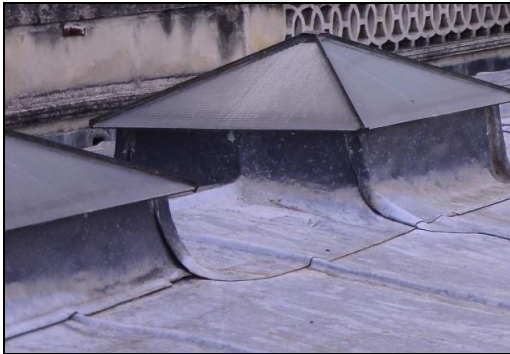
Çatı örtüsü olan kurşunun kaplamanın birleşim detaylarında zamanla genişmeden kaynaklı deformasyonlar olduğu (Resim 5.33), birleşim detaylarının hatalı imal edildiği, görülmektedir. Çatıdaki yağmur derelerinin tahliye için deliklerinin küçük olduğu (Resim 5.34), su giderlerinin özgünlüğünün bozularak pimaşa çevrildiği, çinko rögarının iptal edildiği ve tahrip olan yağmur oluklarının (Resim 5.35), yapıdan suyu tahliye edemediği tespit edilmiştir.

Resim 5.33. Açılan birleşim yerleri

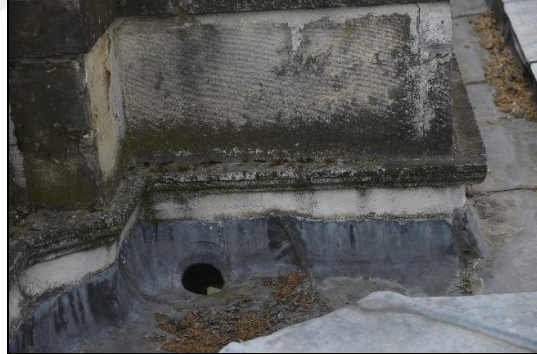
Resim 5.34. Çapı küçük su giderleri

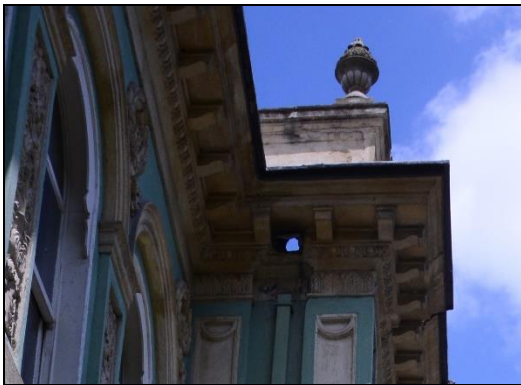
Resim 5.35. Tahliye sistemindeki arızalar

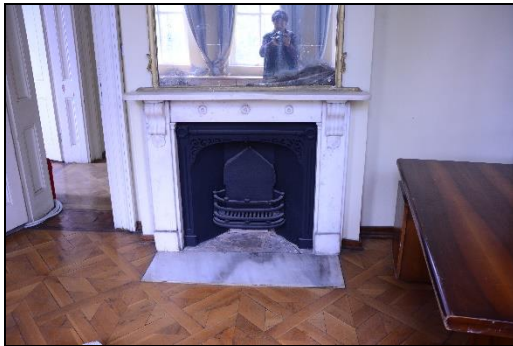
Resim 5.36. Özgün parkeler

Ahşap zemin döşemeleri (Resim 5.36), merdiven hariç, özgün olup sadece işlevini yitirmiş parçaların tekrar kayın ağacından imal edilmiş parkelerle değiştirilmesi gerekmektedir. Merdiven zeminindeki parkelerin sökülmesi (Resim 5.37), özgün malzemeye dair iz tespit edilemezse, kayın parke ile değiştirilmesi önerilir.

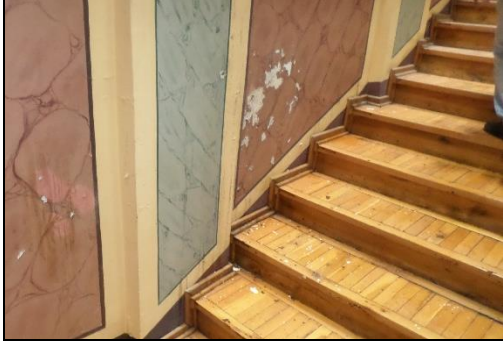
Resim 5.37. Değiştirilmiş basamak parkeleri

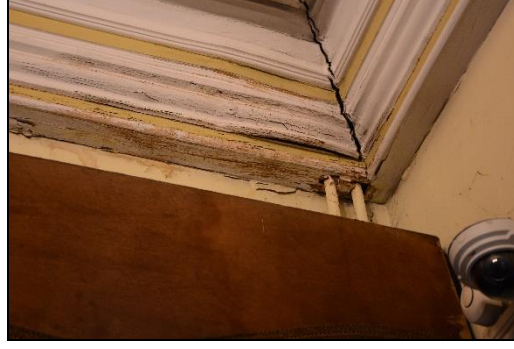
Resim 5.38. Sunta tavan silmesi

Ahşap tavanlarda araştırma raspası yapılarak özgün renklerin ortaya çıkarılması, sıkıştırılmış ahşapla değiştirilen zemin kat sofasının tavan alınlığının yeniden masif ağaçla üretilerek yerine konması önerilir(Resim 5.38).

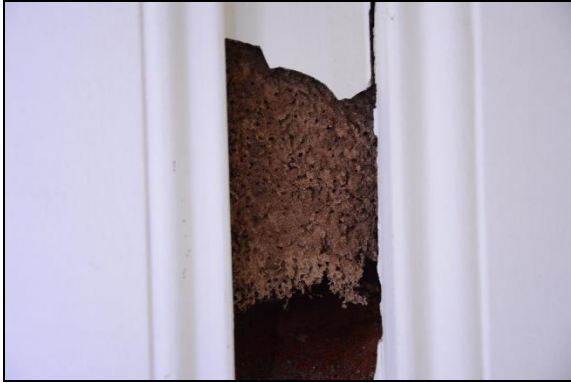
Numune alınan ahşap kapının boyanın dış kısmı yağlı boya olup, içeride oluşmuş olan çürüğün ve böcek yeniklerinin tespiti engellemektedir. Kazara açılan boşluktan alınan örnek analiz edilemeyecek denli tahrip olduğundan (Resim 5.39), tüm kapıların ve pencerelerin üzerindeki yağlı boyaların alınarak böcek ve mantar aktivitelerinin incelenmesi gerekmektedir. Kurtarılabilecek oranda tahrip olanların yarı fumigant biositlerle ilaçlanması önerilir. Değişecek parça ve elemanlarda kapılar için Köknar, pencereler için sarıçam kullanılmalıdır. Kapı ve pencerelerin raspası yapılırken dönem analizi yapılması özgün rengin tespit edilerek, kapı ve pencereler özgün renkte tekrar boyanmalıdır.

Resim 5.39. Yoğun galeri içeren, çürümüş ahşap

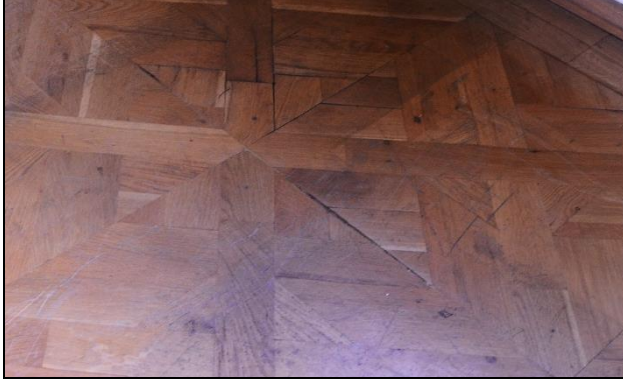
Birinci kat zemininde yer alan parkeler de özgündür ve sadece ahşabın çalışmasından kaynaklı aralarda derz macunu boşalması oluşmuştur (Resim 5.40). Yeniden macun çekilmeli ve üzerindeki vernik, zımpara ile alınarak yeniden vernik yapılmalıdır.

Resim 5.40. Boşalmış derzler ve kararmaya başlamış vernik

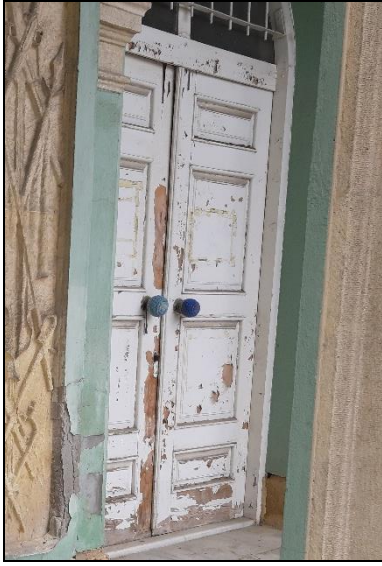
Kapı ve pencerelerin ahşaplarında kısmi boya dökülmeleri bulunmaktadır (Resim 5.41). Araştırma raspası yapılarak mevcut boyanın raspa edilmesi ve kurt yeniği olup olmadığı araştırıldıktan sonra, tespit edilen özgün renge yeniden boyanması önerilir.

Resim 5.41. Ahşap yüzeylerde boya dökülmeleri

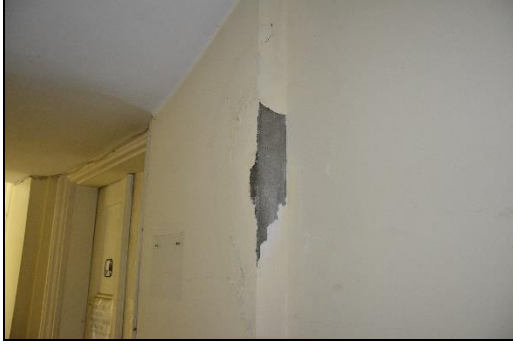
Zemin kat duvarlarının sıvalarının sökülerek, dış cephe gibi çimento ile sıvandığı görülmektedir (Resim 5.42). Tüm duvarlar boyalı olduğu için özgün sıva içeren mekânların olup olmadığı görülememektedir. Bu nedenler duvarlarda araştırma raspası yapıldıktan sonra, çimento sıvaların raspa edilerek yapıdan uzaklaştırılması gerekmektedir.

Resim 5.42. Çimento sıva

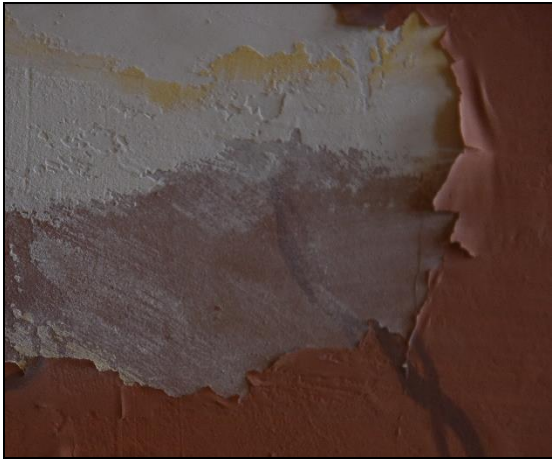
Zemin katta ortadan tek kolla başlayıp sahanlığa ulaştıktan sonra, iki kolla üst kata ulaşan merdivenlerin duvarları mermer taklidi kalemişi ile süslüdür. Dökülen boya tabakalarından görüldüğü üzere; özgün kalemişlerinin üzeri alçı sıva ile kapatılarak yeniden mermer taklidi yapılmıştır (Resim 5.43). Özgün renk ve doku ile uyuşmayan bu onarımların itinalı raspa edilerek, özgün dokunun ortaya çıkarılması gerekmektedir. Özgün kalemişlerinde yapılacak onarım çalışmalarında, akrilik boya kullanılarak, özgün rengin birkaç ton açığı ile kalemişlerinin noktasal olarak tümlenmesi önerilir.

Resim 5.43. Alt katmanda yer alan özgün kalemişi

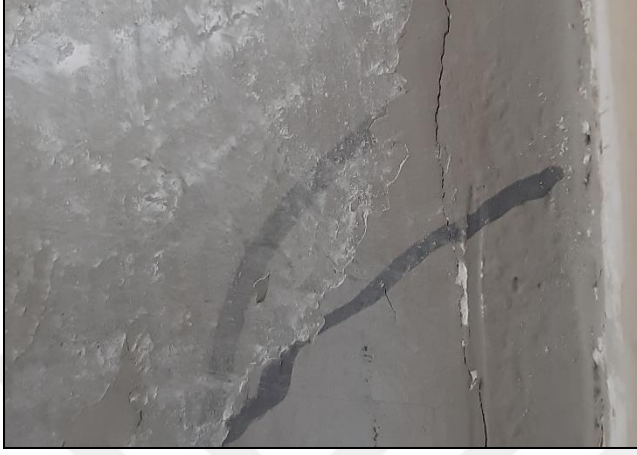
Duvarlarda, boya tabakası dökülmüş kısımların, birkaç santim bisturi ile genişletilmesiyle kısmi araştırma yapılmıştır. Yapılan çalışma da tüm duvarlarda müdahale olduğu tespit edilmiştir. Müdahaleler; kimi zaman özgün boya tabakası raspa edilerek, kimi zamanda özgün boya tabakasının üzerine alçı astar çekilerek

yapılmıştır. Yapılan itinalı mekanik raspada, özgün boya tabakasının desenlerinin son dönemle benzer olmasına karşın, özgün olanın son dönemde yapılandan daha nitelikli olduğu tespit edilmiştir (Resim 5.44).

Resim 5.44. Alt tabakada yer alan özgün kalemışı

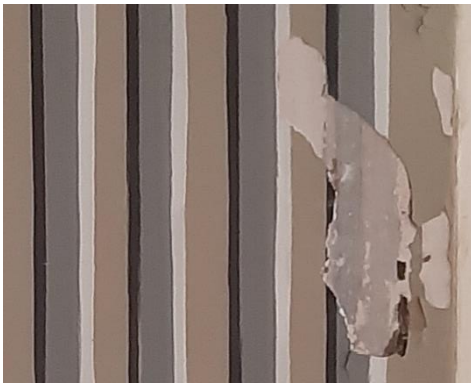
Merdiven kovalarındaki durumdan farklı olarak, duvarlardaki özgün kalemışlerinin, zemindeki sıvaya tutunmasında zafiyet olduğu, birçok yerde üstündeki alçı ve boya katmanına yapıştığı, bu nedenle mekanik yolla raspa edilemeyeceği tespit edilmiştir (Resim 5.45). Özgün boya, son dönem boyası ile fiziken kaynaşmış durumda olduğundan, mevcut kimyasal raspa yöntemleri de, son dönem boyasının, özgün malzemeye zarar vermeden temizliğini imkânsız kılmaktadır.

Resim 5.45. Sütun taklidi, zayıf özgün katmanlar

oluşmamış durumdadır. Bu nedenle özgün kalemişlerinin ortaya çıkarılmasında yaşanacak kayba engel olmak için, özgününden daha niteliksiz olsa da, son dönem kalemişlerinin korunarak, özgün kalemişinin ortaya çıkarılmasının sonraki onarım uygulamalarına bırakılması gerekmektedir. Mevcut kalemişlerinde yer yer tabaka halinde zeminden ayrılmış alanlar bulunmaktadır. Ayrılan tabakaların buharla yumuşatılarak, aseton içerisinde hazırlanmış % 20'lik Paraloid B72 kullanılarak yerine yapıştırılması, tüm kalemişi olan alanlarda 1/1 alkol su karışımının pamukla temizlendikten sonra koruyucu film tabakası yapılmadan bırakılması önerilir.

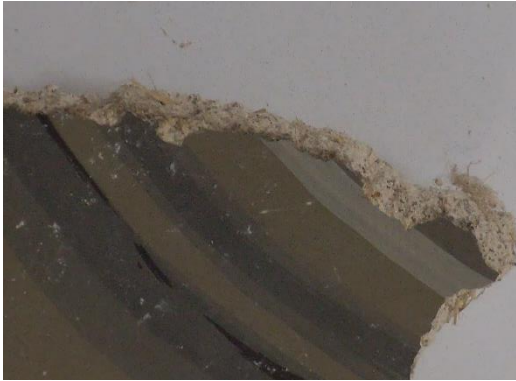
Kalemişi olan tavanların özgün olduğu, düşen parçalarda yapılan gözlemlerde tespit edilmiştir (Resim 5.46). Tavan sıvaları ve kalemişlerinde yağmur sularının ahşaplarda yarattığı çürüklük mantarından kaynaklı lokal sorunlar bulunmaktadır. Çürüklük mantarı oluşmuş ahşapların sağlam kısımlardan, ahşap takviyelerle güçlendirilmesi ve mevcut mantarların biositlerle öldürülmesi gerekmektedir. Düşen ve parçalanan sıvaların, üzerlerindeki desenler dikkate alınarak yeniden birleştirilmesi (Resim 5.47), tavana özgün sıva ile aynı özelliklere sahip kaba sıva yapılması ve parçaların sıva alçısı kullanılarak yerlerine yapıştırılması önerilir.

Resim 5.46. Tek katmandan oluşan tavan kalemişi

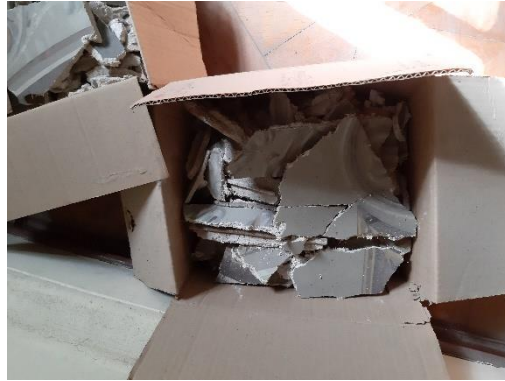
Resim 5.47. Düşen tavan sıvası

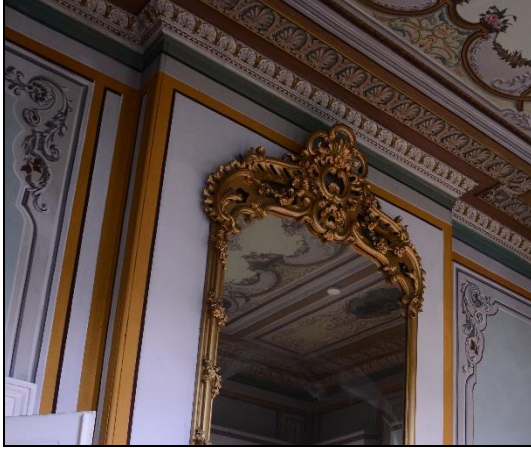
Mermer şöminelerin çalışır durumda olup olmadığı kontrol edilerek çalışır duruma getirilmelidir. Şöminelerin mermerleri iyi durumda olup herhangi bir onarım işlemi gerekmemektedir. Şömine üzerlerindeki aynaların ise gerek camları, gerek altın varakları özgün olup restorasyona ihtiyaç duymamaktadır (Resim 5.48).

Resim 5.48. Özgün aynalar

Mermerler üzerinde zamanla oluşmuş olan kir tabakasının temizliğinde 1/1 etanol su karışımının kullanılması, uygulamanın pamuk ile yapılması önerilir. Varaklı aynalar üzerinde de lokal kir tabakaları bulunmaktadır. Bu tabakaların temizliğinde sentetik tükürük kullanılması önerilir (Emre, 2005 s.50).
