T.C.
GAZİ ÜNİVERSİTESİ
GÜZEL SANATLAR ENSTİTÜSÜ

**YÜKSEK
LİSANS
TEZİ**

**AYASOFYA HÜNKÂR MAHFİLİ AHŞAP
ŞEBEKELERİ: KORUNMA DURUMUNUN
TESPİTİ VE MÜDAHALELER**

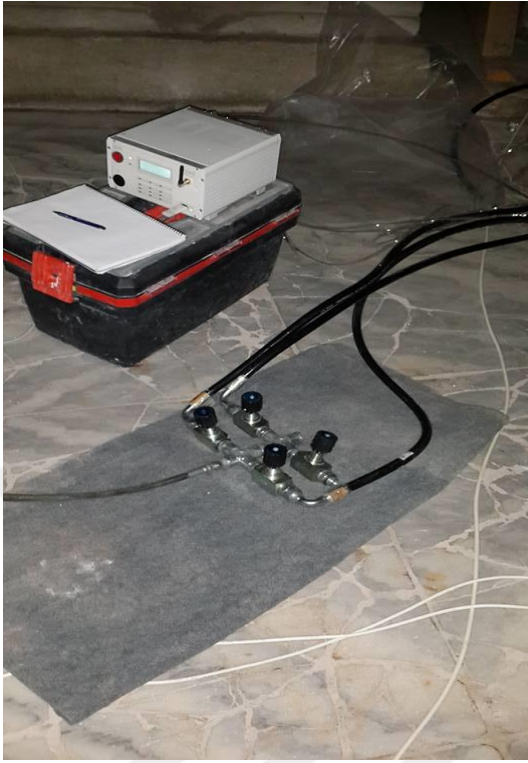
Resim 5.189. Fumigant iletim hattı

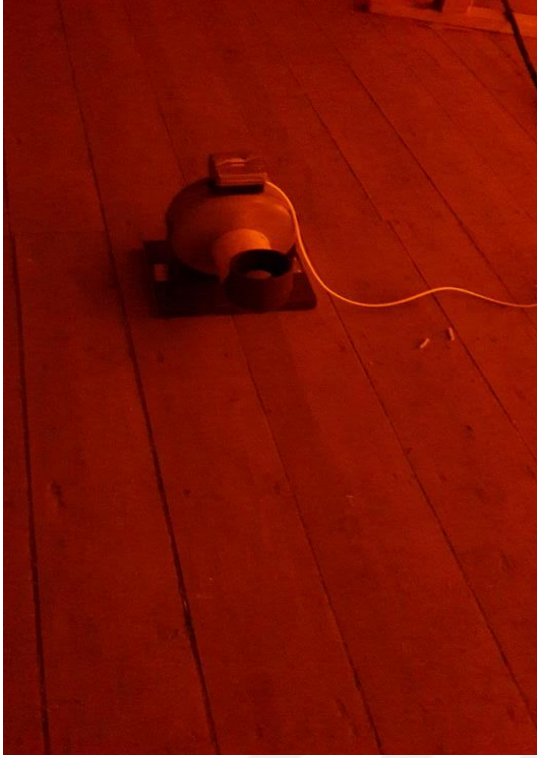
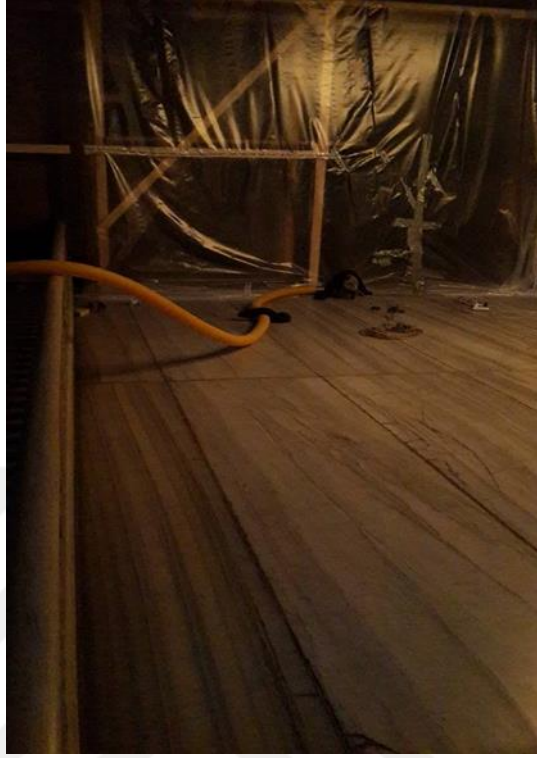
Resim 5.193. Fumigant deşarjı ve havalandırma

Resim 5.194. Fumigant deşarjı ve havalandırma
