**T.C.**  
**ADNAN MENDERES ÜNİVERSİTESİ**  
**FEN BİLİMLERİ ENSTİTÜSÜ**  
**TARIMSAL YAPILAR VE SULAMA ANABİLİM DALI**  
**2015-YL-023**

**TARIM KREDİ KOOPERATİFLERİNCE**  
**KREDİLENDİRİLEN DAMLA SULAMA**  
**SİSTEMLERİNDE PERFORMANS DEĞERLENDİRMESİ**

### TARIM KREDİ KOOPERATİFLERİNCE KREDİLENDİRİLEN DAMLA SULAMA SİSTEMLERİNDE PERFORMANS DEĞERLENDİRMESİ

### PERFORMANCE EVALUATION IN THE DRIP IRRIGATION SYSTEM CREDITED BY AGRICULTURAL CREDIT COOPERATIVES

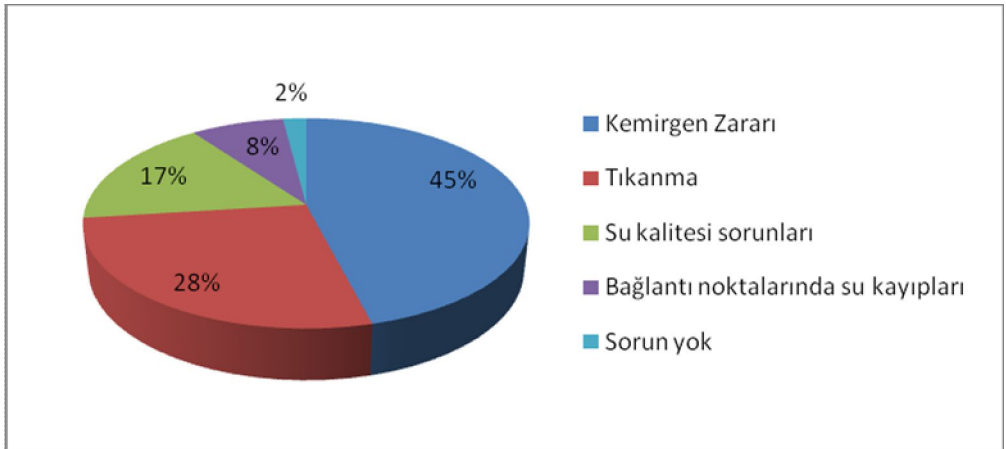
Şekil 4.7. Damla sulama sistemlerinde karşılaşılan sorunlar

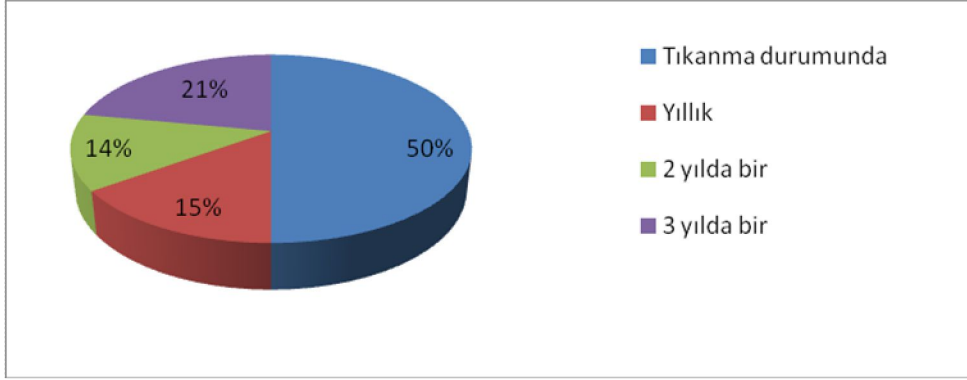
Bir diğer anket konusu olan “sisteme ne kadar sıklıkta bakım yapıldığı”na ilişkin bulgulara ait grafik Şekil 4.8 gösterilmektedir. Sisteme müdahale yada bakım çalışmasının sadece tıkanma durumunda yapılması %50 gibi bir oranla en yüksek düzeyde yer almaktadır. Bu durumun da sistemin zamanla yıpranmasına, sistemden beklenen basınca ulaşılamamasına ve istenilen performansı sağlayamamasına neden olacağı açıktır. Ayrıca ilerleyen dönemlerde yapılacak olan bir bakım çalışması daha yüksek maliyetli de olabilecektir. Yıllık, iki yıl ve üç yıl ve üzeri periyotlarda bakım yapanların oranı ise sırasıyla %15, %14 ve %21 olarak ifade edilmiştir.

Şekil 4.8. Damla sulama sistemlerinde bakım ve onarım sıklıkları

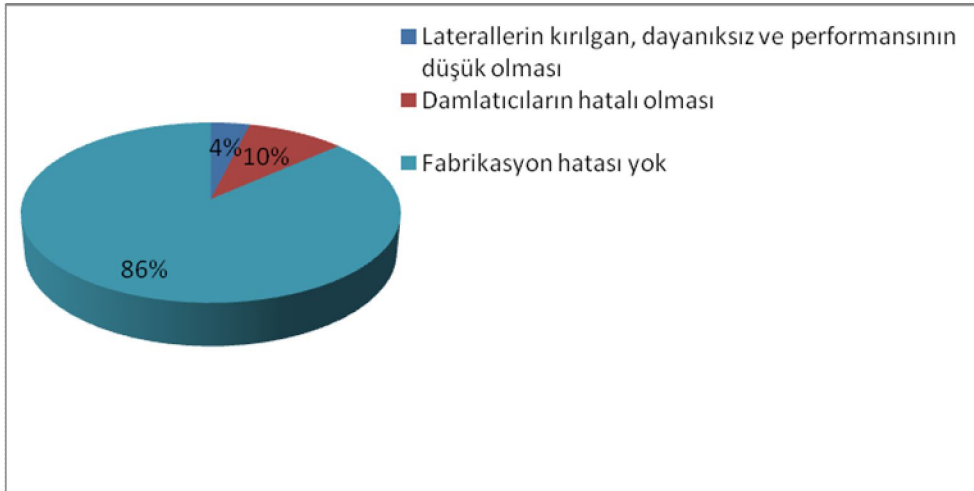
Ankette “malzemelerde en çok karşılaşılan fabrikasyon hataları”nın tespitine yönelik bulgular grafik Şekil 4.9’da gösterilmiştir. %86’lık bir oranla “fabrikasyon hatası olmadığı” ifade edilmiştir. Bu da sulama sistemi malzemesi kullanıcılarının memnuniyetinin önemli bir göstergesi olarak değerlendirilmiştir. 52 işletmeden 5’inde (%10) “damlatıcı hataları”, 2’sinde (%4) ise “laterallerin kırılabilir ve dayanaksız olduğundan” bahsedilmiştir. “Üretici firma performans değerleri ile tarla koşullarındaki performans değerlerinin uyuşmaması” ve “kontrol ünitesinin düzgün çalışmaması” sorunlarından şikayetçi olan herhangi bir işletme sahibine rastlanmamıştır.

Şekil 4.9. Malzemelerde en çok karşılaşılan fabrikasyon hataları
