**MAKİNELERDE TİTREŞİM ANALİZİ İLE KESTİRİMCİ
BAKIM**

YÜKSEK LİSANS TEZİ

Makine Mühendisi Engin YILDIRIM

MANİSA 2014

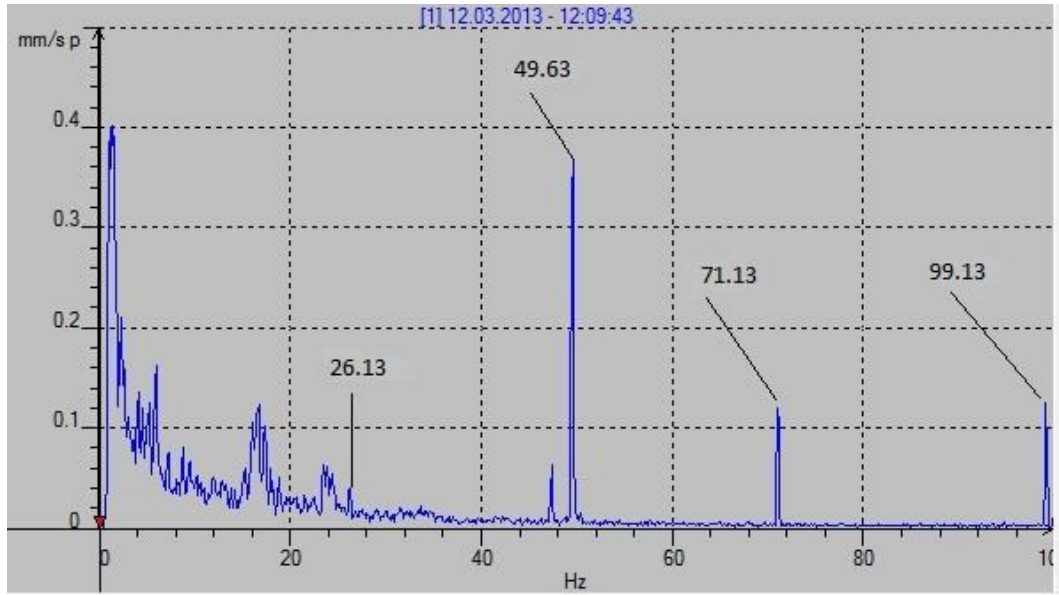
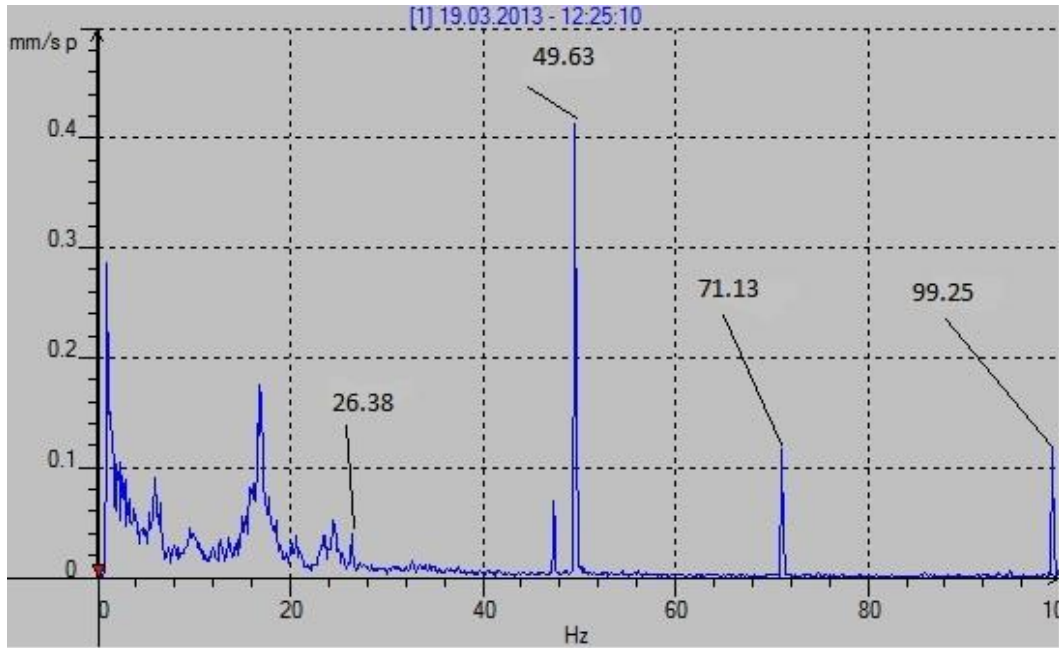
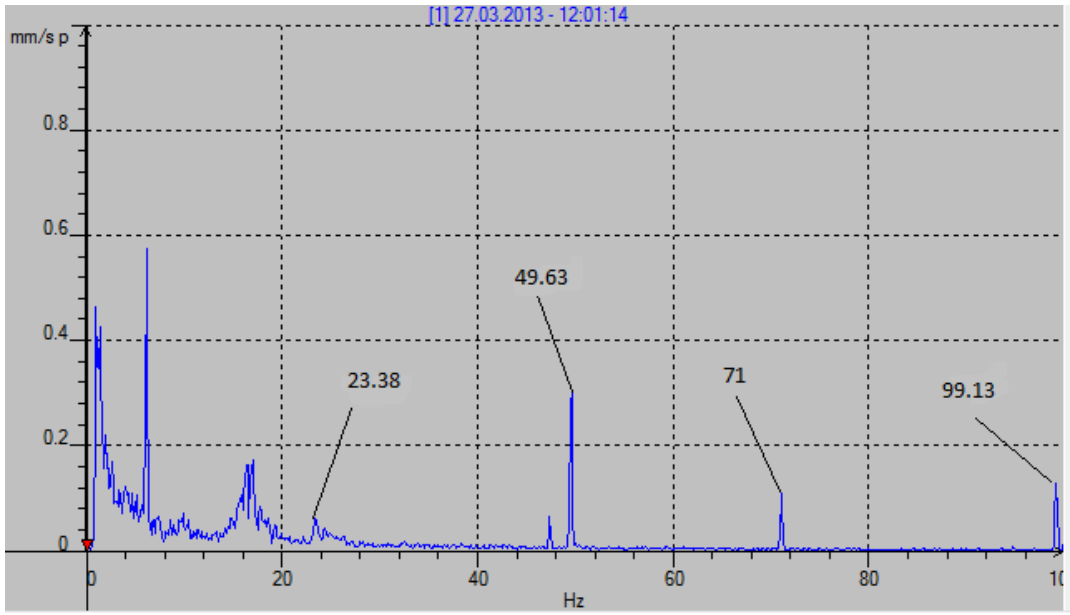
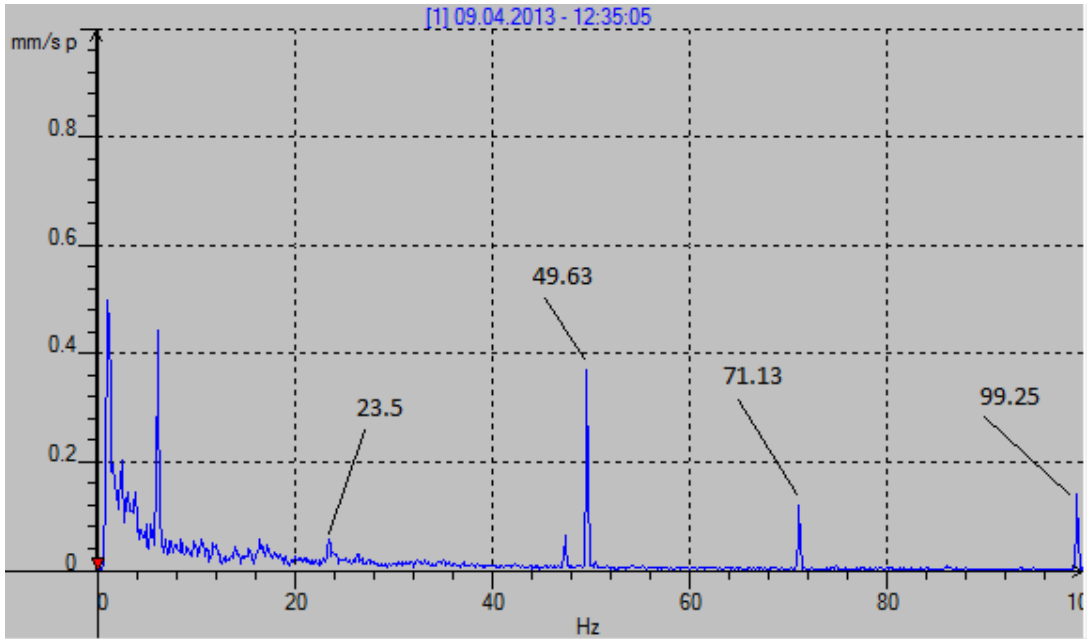
1 numaralı kompresörün her iki yatağından alınan ölçümlerde bu kompresörde gevşek mil hasarı gözlemlenmiştir. Bu durum aşağıdaki grafiklerde gösterilmiştir.

Şekil 9.4. Bir numaralı kompresör birinci yatak titreşim spektrum grafiği (12.03.2013)

Şekil 9.5. Bir numaralı kompresör birinci yatak titreşim spektrum grafiği (19.03.2013)

Şekil 9.6. Bir numaralı kompresör birinci yatak titreşim spektrum grafiği (27.03.2013)

Şekil 9.7. Bir numaralı kompresör birinci yatak titreşim spektrum grafiği (09.04.2013)

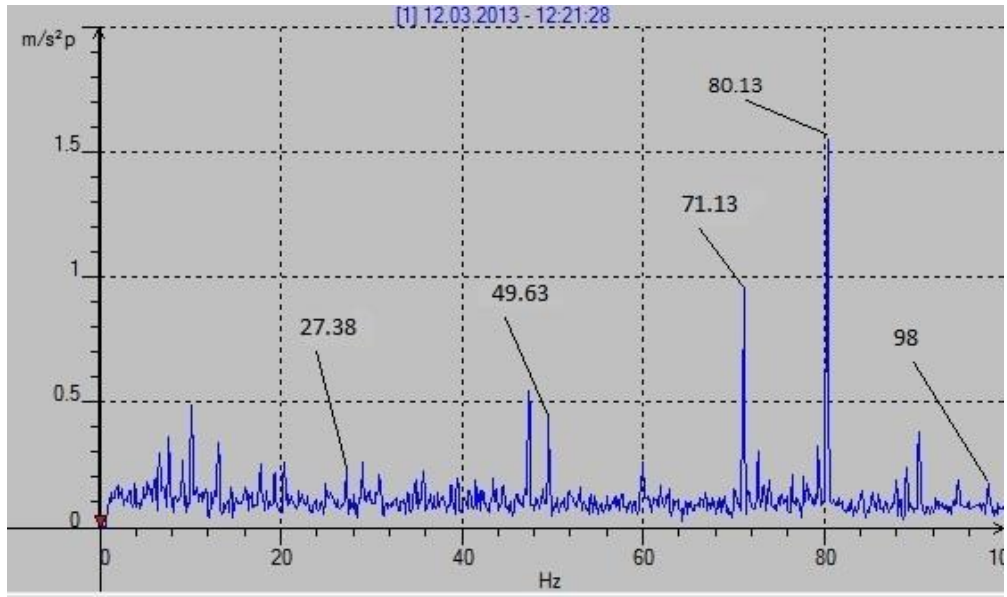
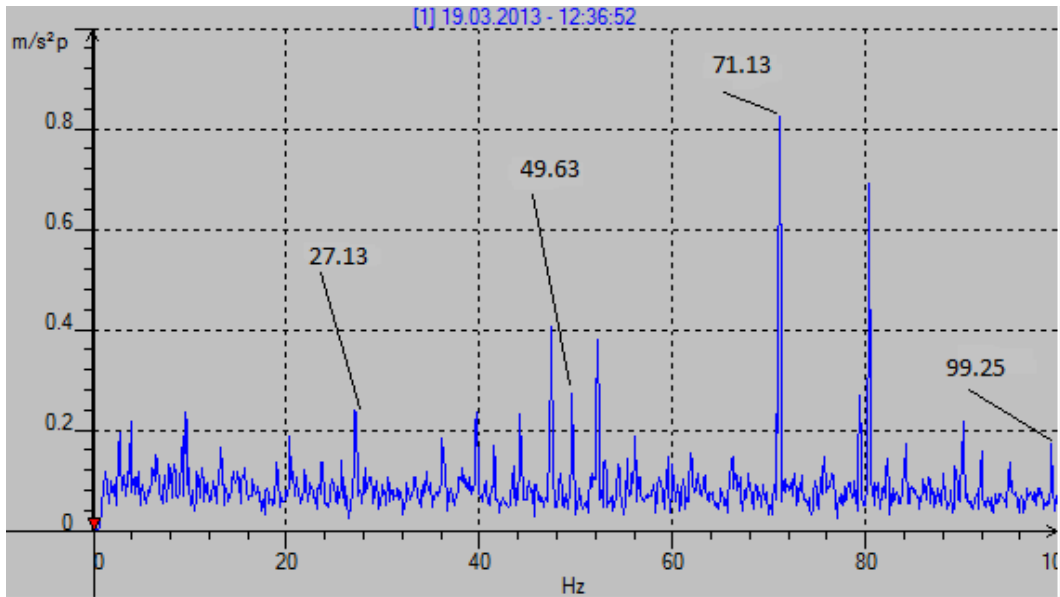
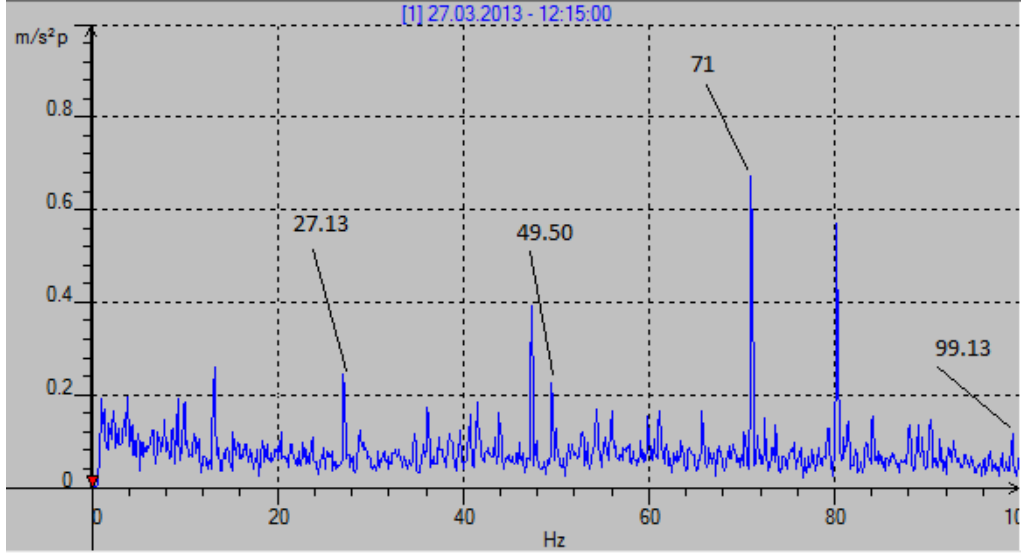
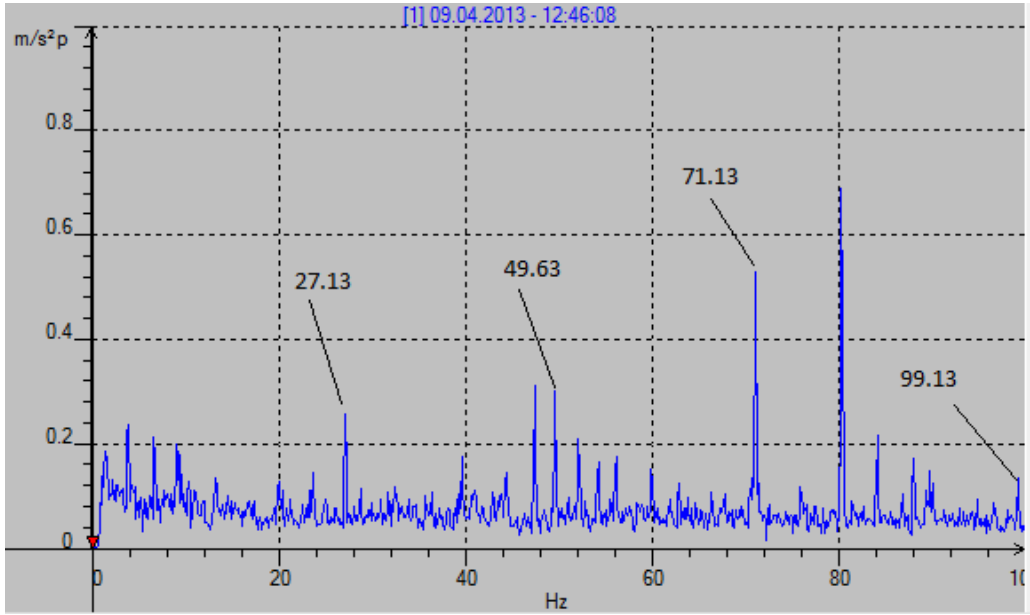
Şekil 9.9. Bir numaralı kompresör birinci yatak titreşim zarf analizi grafiği (12.03.2013)

Şekil 9.10. Bir numaralı kompresör birinci yatak titreşim zarf analizi grafiği (19.03.2013)

Şekil 9.11. Bir numaralı kompresör birinci yatak titreşim zarf analizi grafiği (27.03.2013)

Şekil 9.12. Bir numaralı kompresör birinci yatak titreşim zarf analizi grafiği (09.04.2013)

Yapılan zarf analizi ölçümlerinde de spektrum ölçümlerine benzer durumla karşılaşılmaktadır. Bu durum da bize milde gevşeklik olduğunu doğrulamıştır. 80.13 Hz'de bir anlam yükleyemediğimiz pikin diğer kompresörlerin etkisi ile ortaya çıktığı düşünülmektedir. Son olarak bakım sonrasında alınan ölçümün zarf analizi grafiğine bakalım.

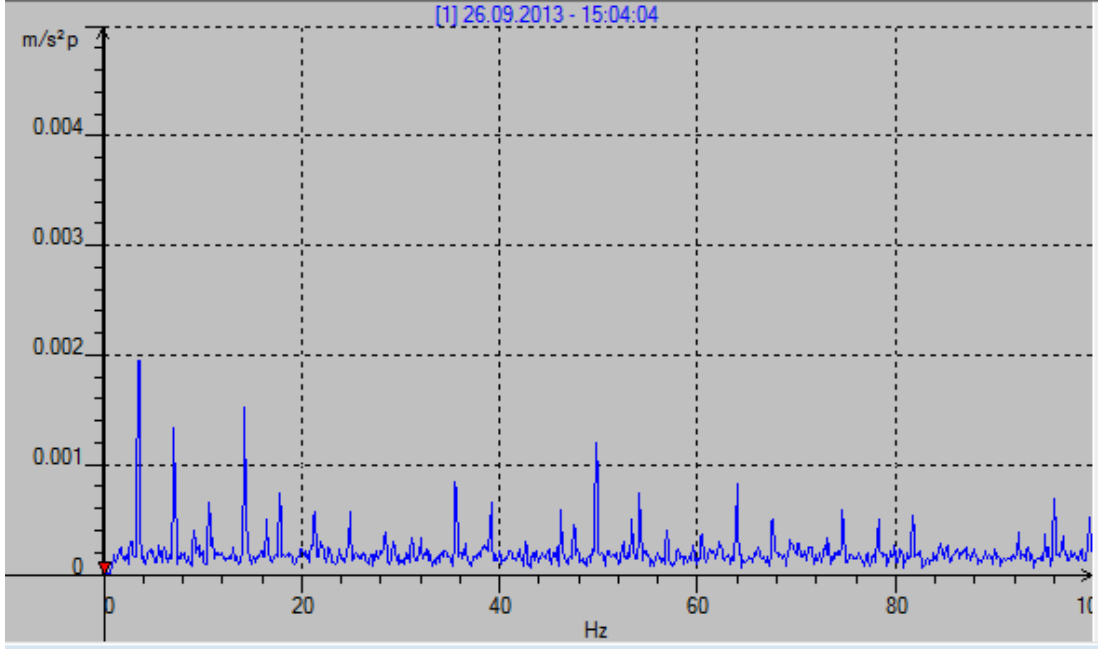
Şekil 9.13. Bir numaralı kompresör birinci yatak titreşim zarf analizi grafiği (26.09.2013)

Hem spektrum analizi ile hem de zarf analizi ile milde gevşeklik olduğu doğrulanmıştır. Daha sonrasındaki bakım çalışması ile bu durum ortadan kaldırılmıştır. Genlik değerlerinin çok küçük olduğuna dikkat edilmelidir. Bu piklere diğer kompresörlerin yada değiştirilen rulmanın neden olduğu düşünülmektedir.

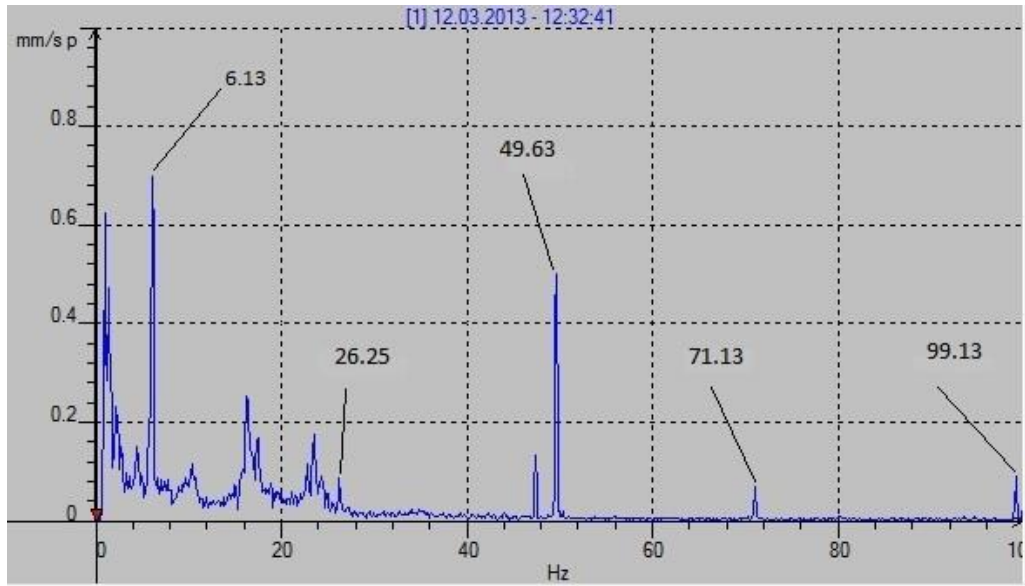
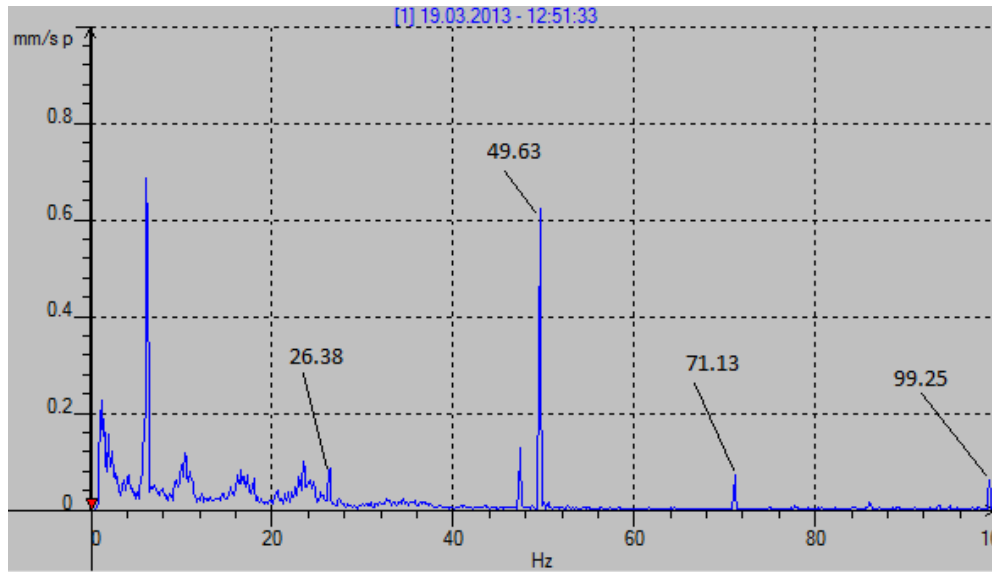
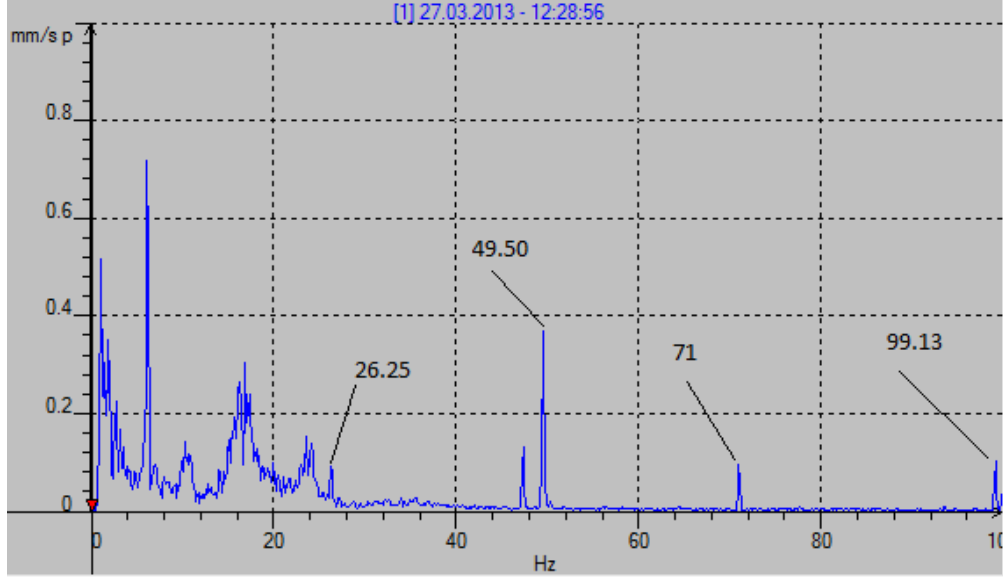
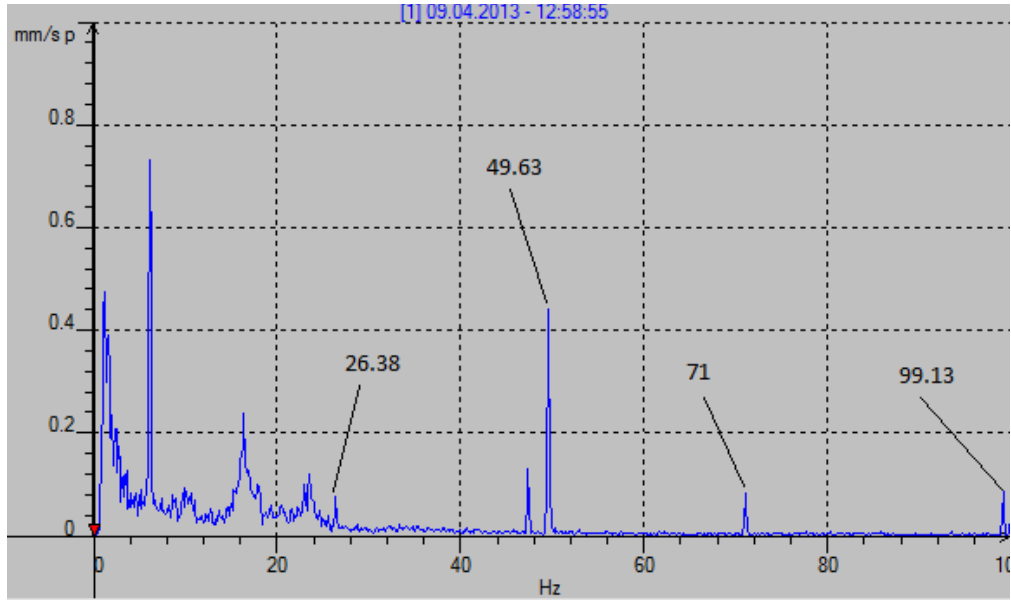
Şekil 9.14. Bir numaralı kompresör ikinci yatak titreşim spektrum grafiği (12.03.2013)

Şekil 9.15. Bir numaralı kompresör ikinci yatak titreşim spektrum grafiği (19.03.2013)

Şekil 9.16. Bir numaralı kompresör ikinci yatak titreşim spektrum grafiği (27.03.2013)

Şekil 9.17. Bir numaralı kompresör ikinci yatak titreşim spektrum grafiği (09.04.2013)

Bu tarihe kadar ikinci yataktan alınan ölçümler, birinci yataktan alınan ölçümlerle benzerlik göstermektedir. Bu yataktan alınan ölçümlerden de mil dönme devrinin 0.5x, 1x, 1.5x, 2x katları görülmektedir. Bazı frekanslarda modülasyonlar görülebilir. Bunlar mil dönme

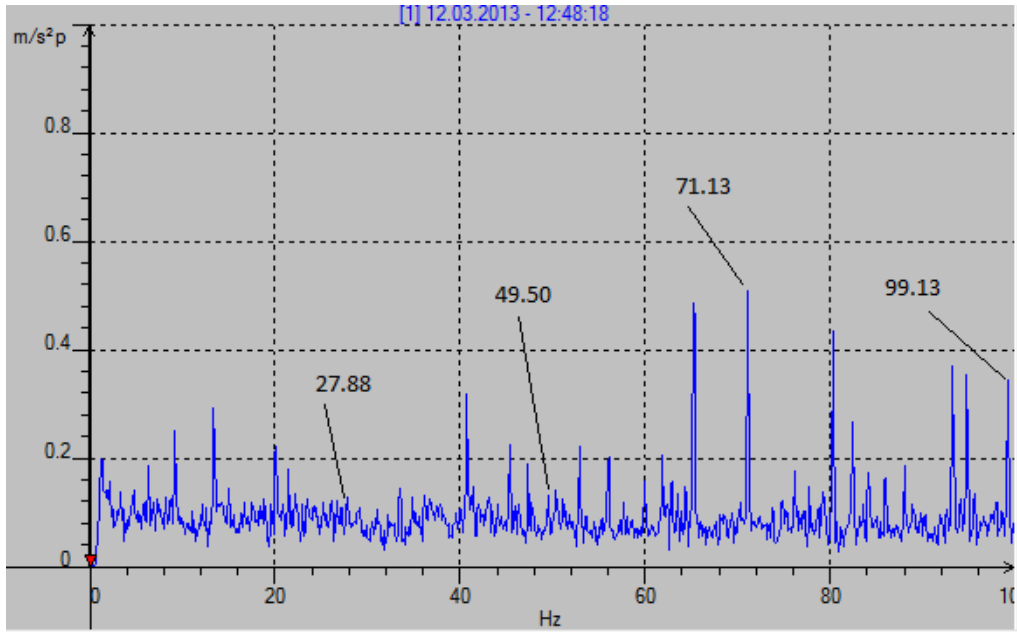
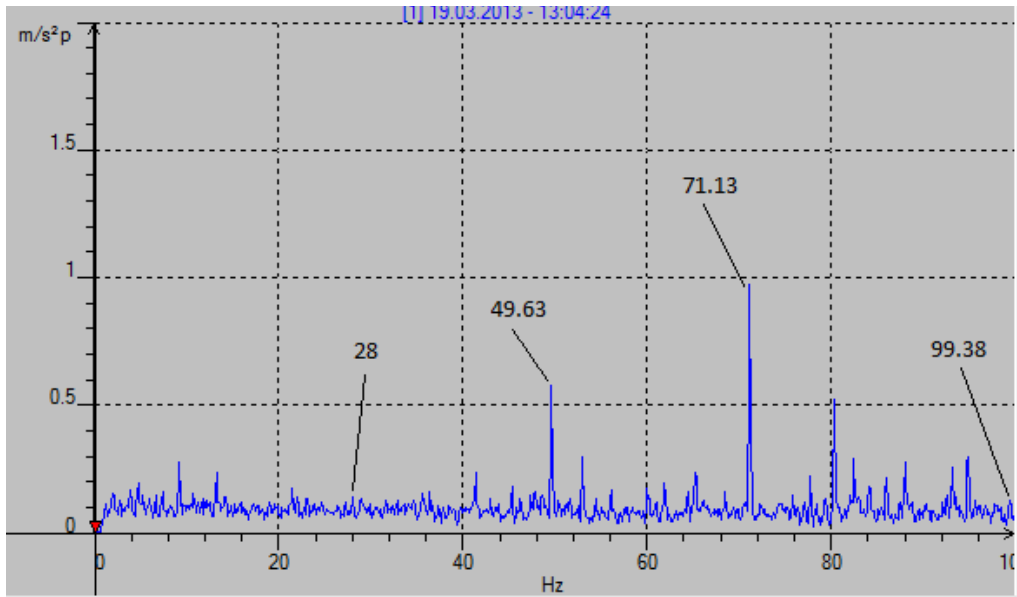
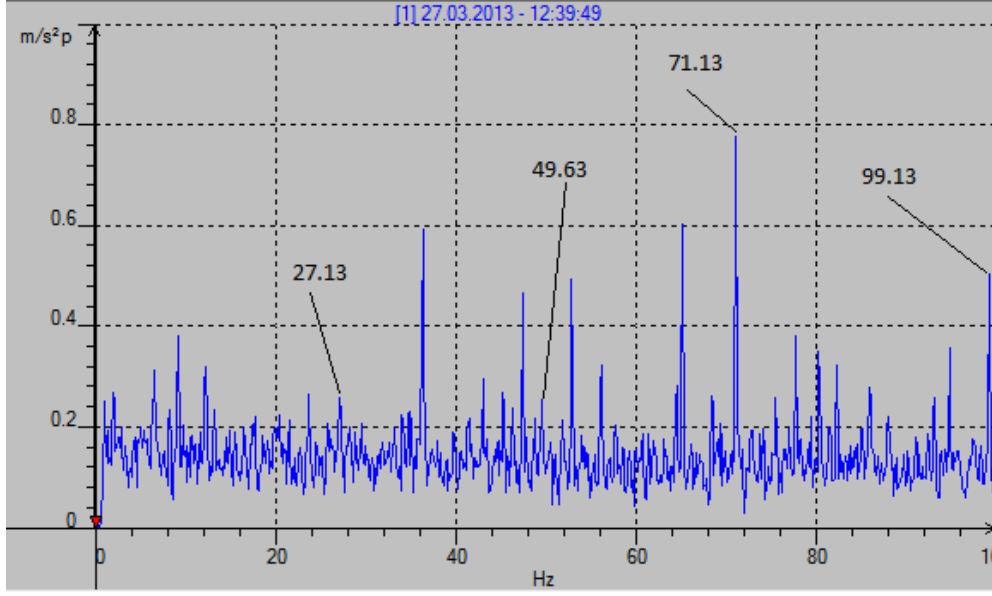
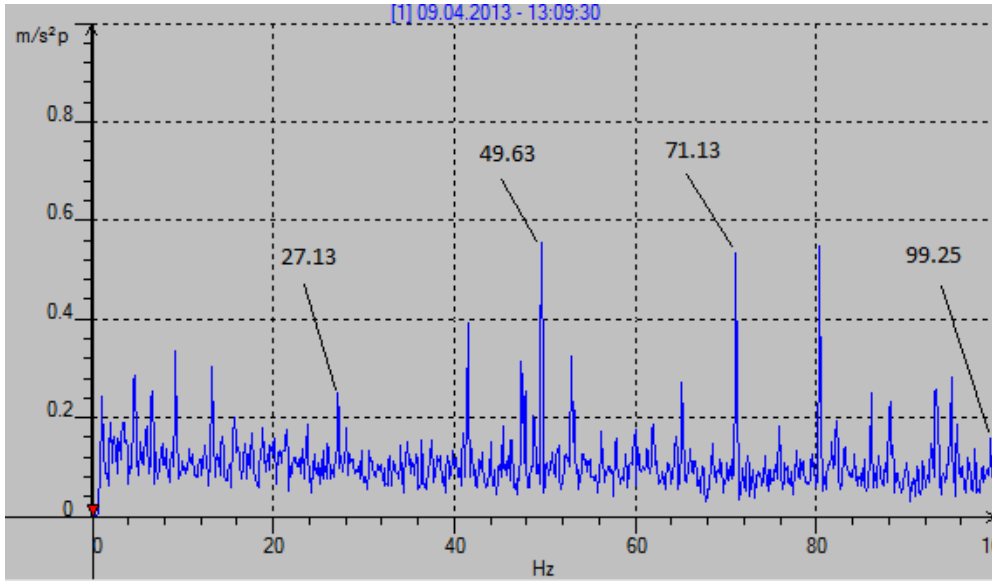
Şekil 9.19. Bir numaralı kompresör ikinci yatak titreşim zarf analizi grafiği (12.03.2013)

Şekil 9.20. Bir numaralı kompresör ikinci yatak titreşim zarf analizi grafiği (19.03.2013)

Şekil 9.21. Bir numaralı kompresör ikinci yatak titreşim zarf analizi grafiği (27.03.2013)

Şekil 9.22. Bir numaralı kompresör ikinci yatak titreşim zarf analizi grafiği (09.04.2013)

Zarf analizi ölçümleri de spektrum analizi ölçümlerini doğrulamaktadır. Burada da mil dönme frekansının 0.5x, 1x, 1.5x, 2x katları görülmüştür. Bu durum milde gevşekliğin açıkça göstergesidir. Sisteme uygulanan bakım çalışması sonrasındaki zarf analizi grafiğine de bakalım.

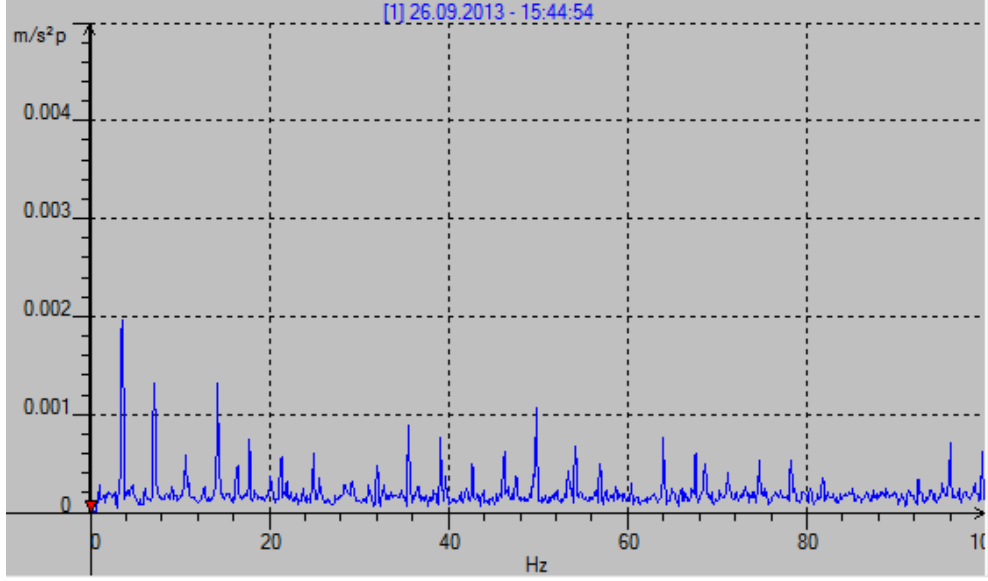
Şekil 9.23. Bir numaralı kompresör ikinci yatak titreşim zarf analizi grafiği (26.09.2013)

Uygulanan bakım çalışmasından sonra sistemde daha önce var olan gevşek mil probleminin ortadan kalktığı görülmektedir. Grafikteki piklerin değerinin çok küçük olduğuna dikkat edilmelidir. Burada meydana gelen piklerin diğer kompresörlerden yada değiştirilen rulmandan kaynaklandığı düşünülmektedir.

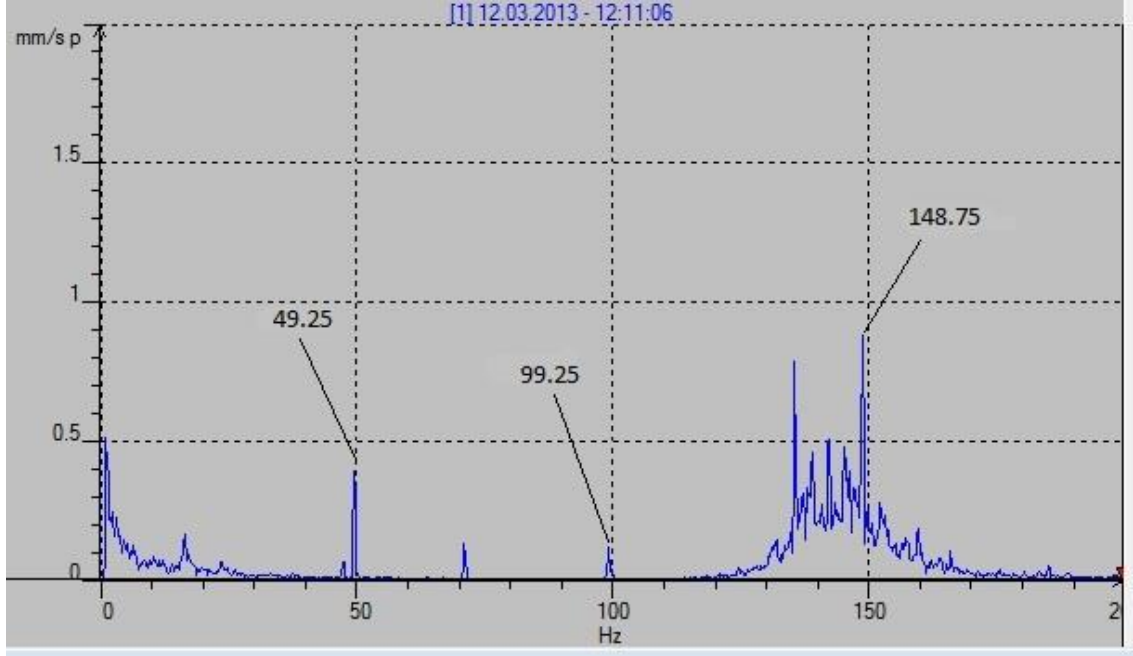
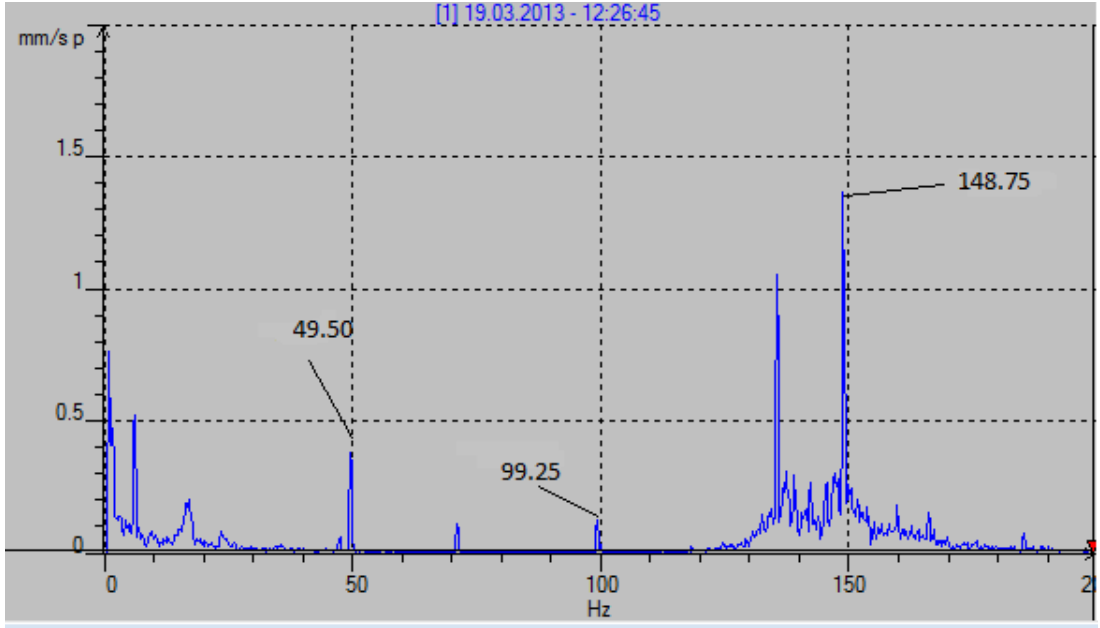
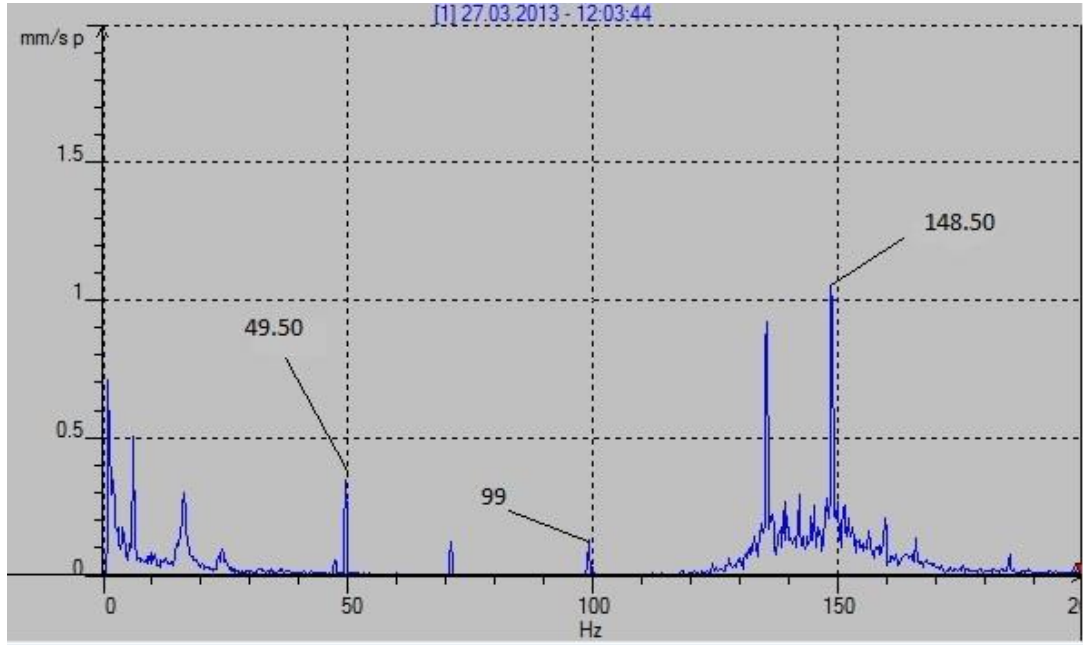
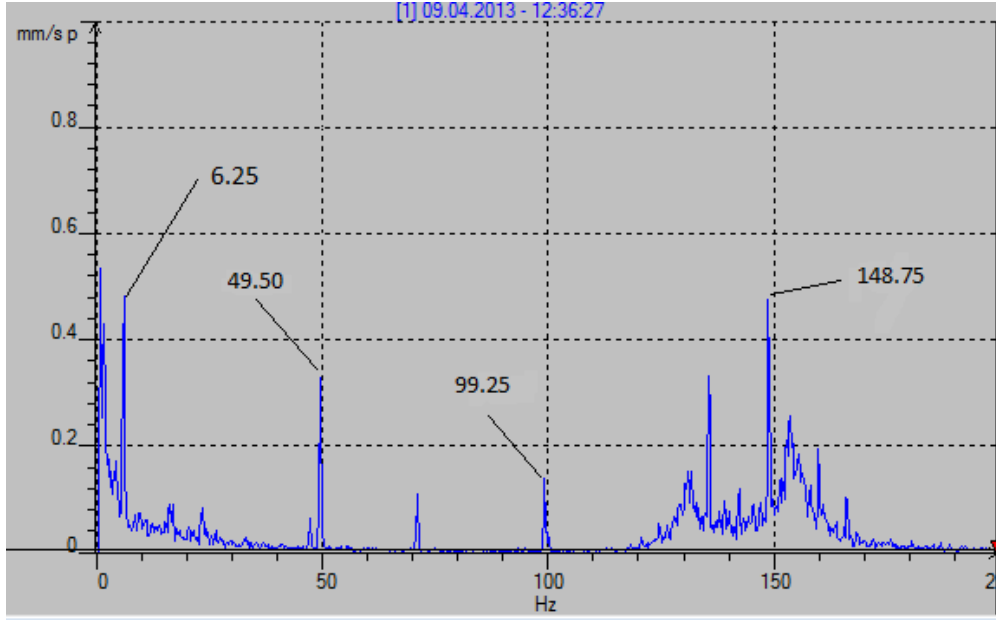
Şekil 9.24. Bir numaralı kompresör birinci yatak titreşim spektrum grafiği (12.03.2013)

Şekil 9.25. Bir numaralı kompresör birinci yatak titreşim spektrum grafiği (19.03.2013)

Şekil 9.26. Bir numaralı kompresör birinci yatak titreşim spektrum grafiği (27.03.2013)

Şekil 9.27. Bir numaralı kompresör birinci yatak titreşim spektrum grafiği (09.04.2013)

Şekil 9.24'ten şekil 9.27'ye kadar olan titreşim ölçümlerinde mil dönme frekansı ve harmoniklerinde pikler görülmektedir. Bu durum milde dengesizliğin açık belirtisidir. 6.25 Hz' de oluşan pikin diğer kompresörlerin etkisinden kaynaklandığı düşünülmektedir. Sistem bakıma alındıktan sonraki duruma da göz atalım. Böylece sistemde mil dengesizliğinin devam edip etmediğini daha iyi anlayabiliriz.

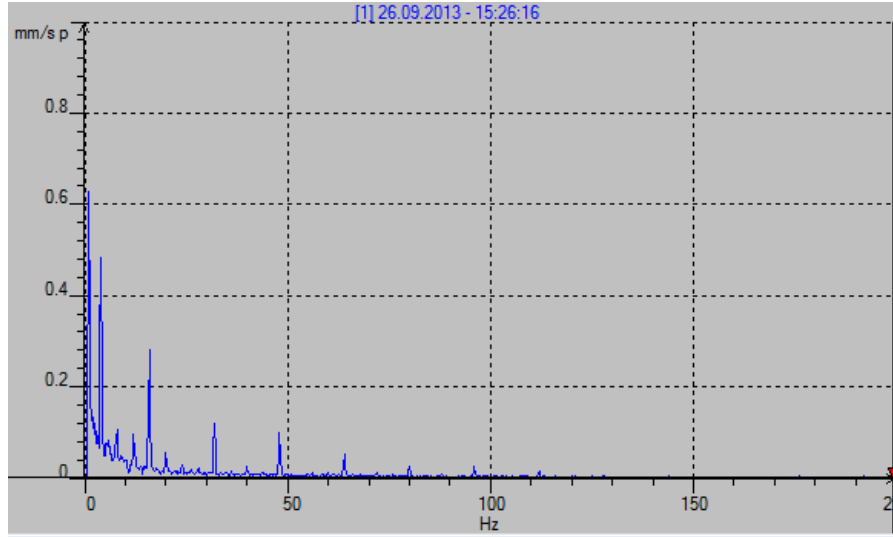
Şekil 9.28. Bir numaralı kompresör birinci yatak titreşim spektrum grafiği (26.09.2013)

Şekil 9.28'den de açıkça görülmektedir ki sistem bakıma alındıktan sonra, sistemde daha önceden var olan milde dengesizlik problemi ortadan kalkmıştır. Oluşan piklerin diğer kompresörlerin etkisinden yada değiştirilen rulmandan kaynaklandığı düşünülmektedir.

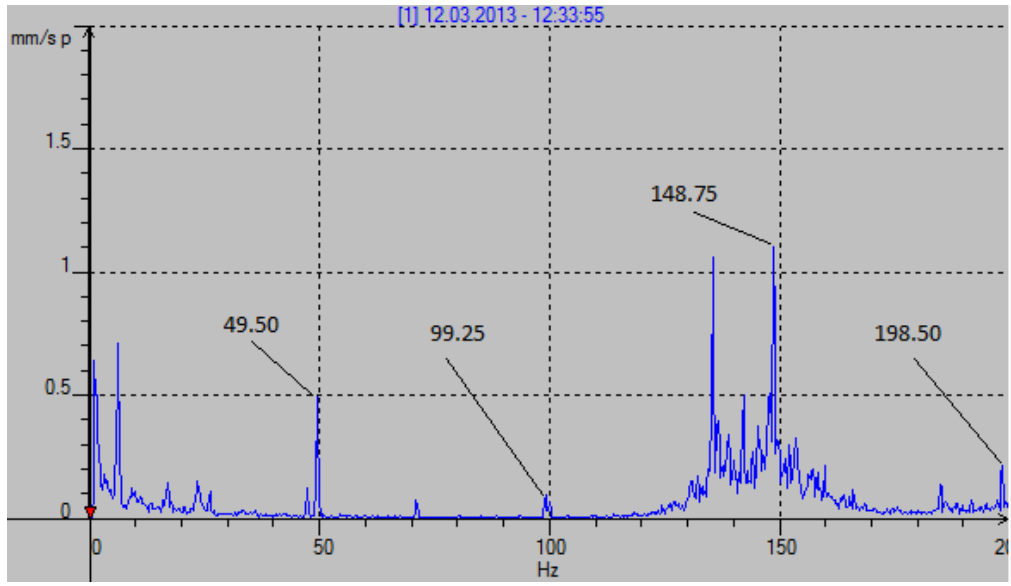
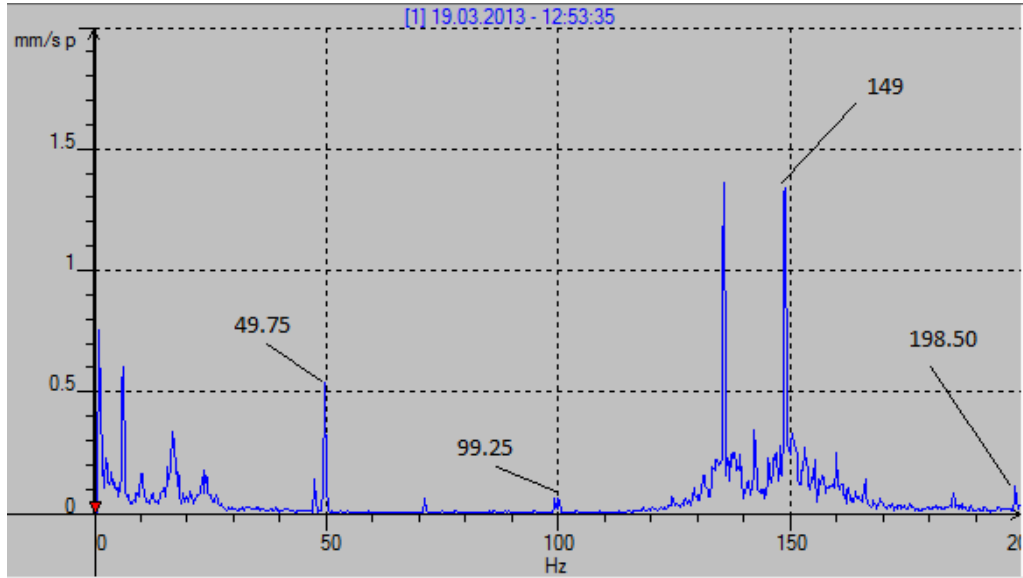
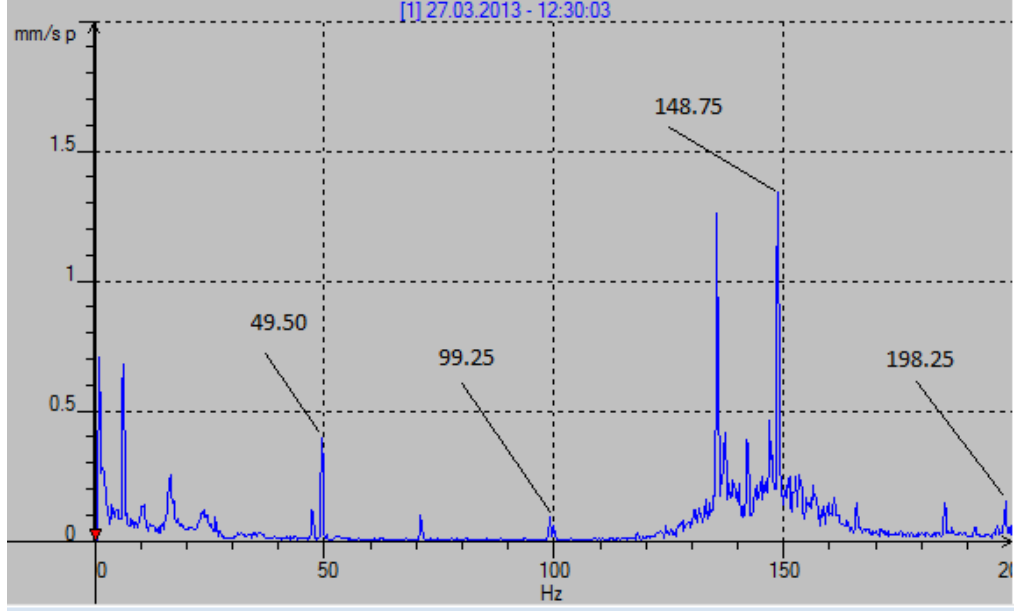
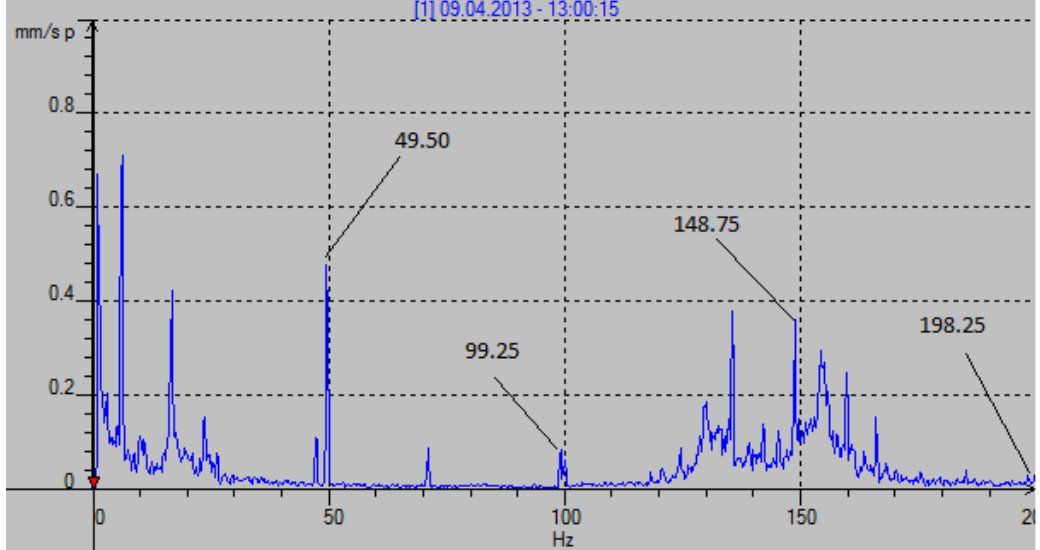
Şekil 9.29. Bir numaralı kompresör ikinci yatak titreşim spektrum grafiği (12.03.2013)

Şekil 9.30. Bir numaralı kompresör ikinci yatak titreşim spektrum grafiği (19.03.2013)

Şekil 9.31. Bir numaralı kompresör ikinci yatak titreşim spektrum grafiği (27.03.2013)

Şekil 9.32. Bir numaralı kompresör ikinci yatak titreşim spektrum grafiği (09.04.2013)

Bu tarihe kadar alınan ölçümlerde mil dönme frekansı ve harmonikleri görülmektedir. Bu durum açıkça milde dengesizliğin işaretidir. Çizelge 5.1'de verilen ISO IS 2372 standartlarına göre değerlendirildiğinde genlik değerleri A sınıfında bulunduğundan bakıma ihtiyaç yoktur.

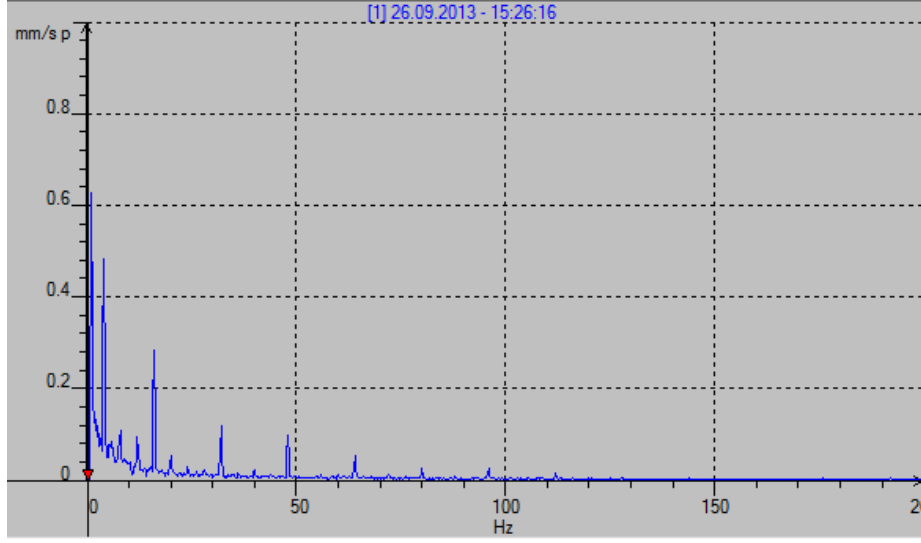
Şekil 9.33. Bir numaralı kompresör ikinci yatak titreşim spektrum grafiği (26.09.2013)

Şekil 9.32'de görüldüğü gibi bakım çalışmasından sonra sistemdeki mil dengesizliği ortadan kalkmıştır. Oluşan piklerin diğer kompresörlerin etkisinden yada değiştirilen rulmandan kaynaklandığı düşünülmektedir.

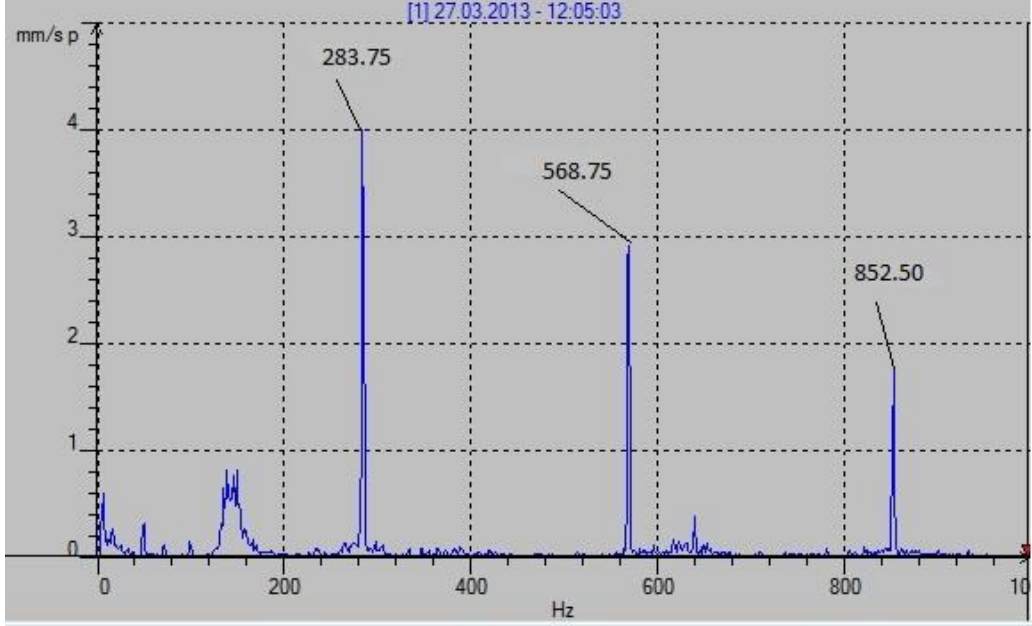
Şekil 9.38. Bir Numaralı kompresör birinci yatak titreşim spektrum grafiği (27.03.2013, 1000 Hz)

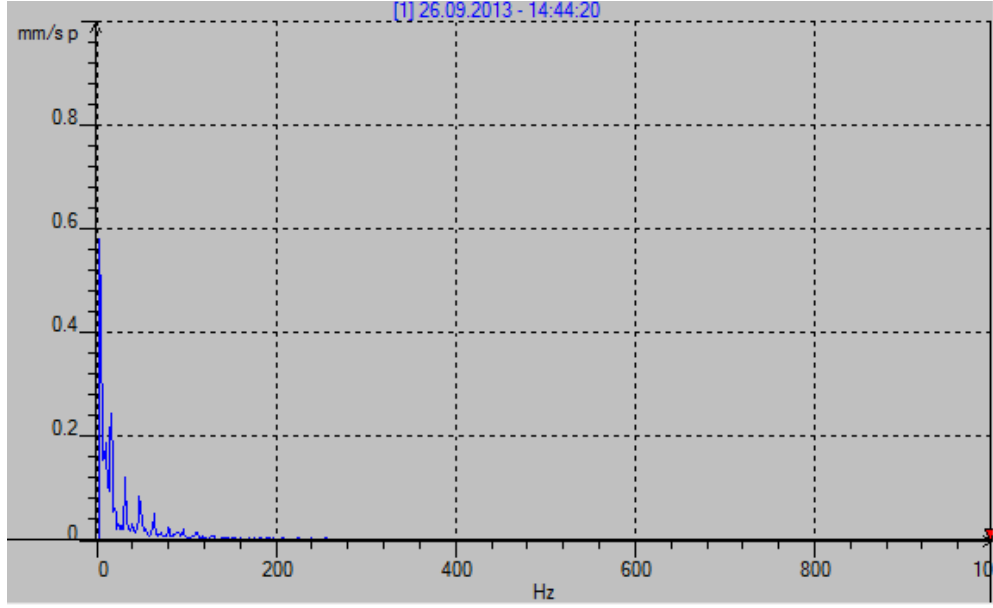
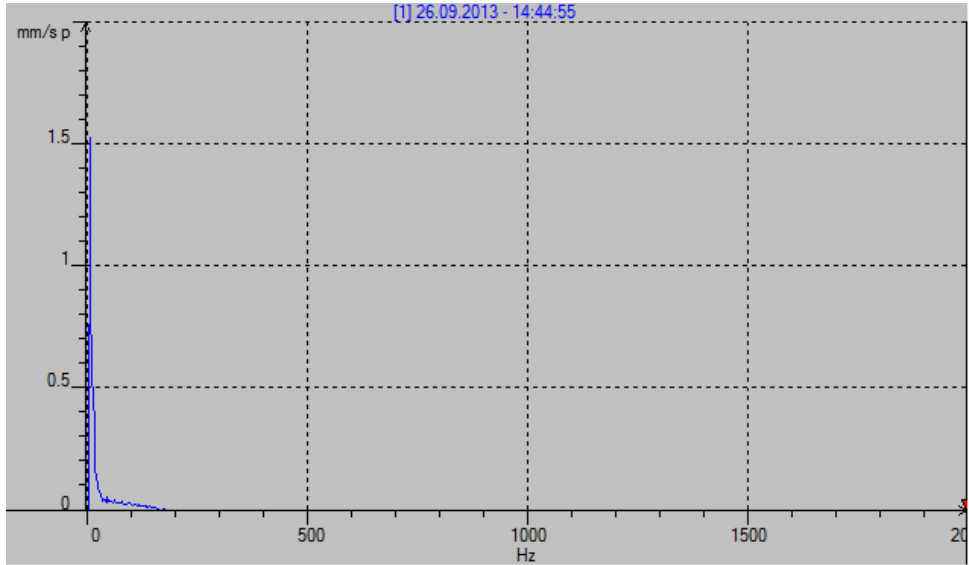
Şekil 9.42. Bir numaralı kompresör birinci yatak titreşim spektrum grafiği (26.09.2013, 1000 Hz)

Şekil 9.43. Bir numaralı kompresör birinci yatak titreşim spektrum grafiği (26.09.2013, 2000 Hz)

Şekil 9.42 ve 9.43'den de anlaşılacağı üzere yapılan bakım çalışmasının ardından dış bilezik temel hasar frekansı ve harmonikleri görülmemektedir. Bu durum hasarın ortadan kalktığıının göstergesidir. Zarf analizi grafikleri de inceleyerek hasar teyit edilebilir.

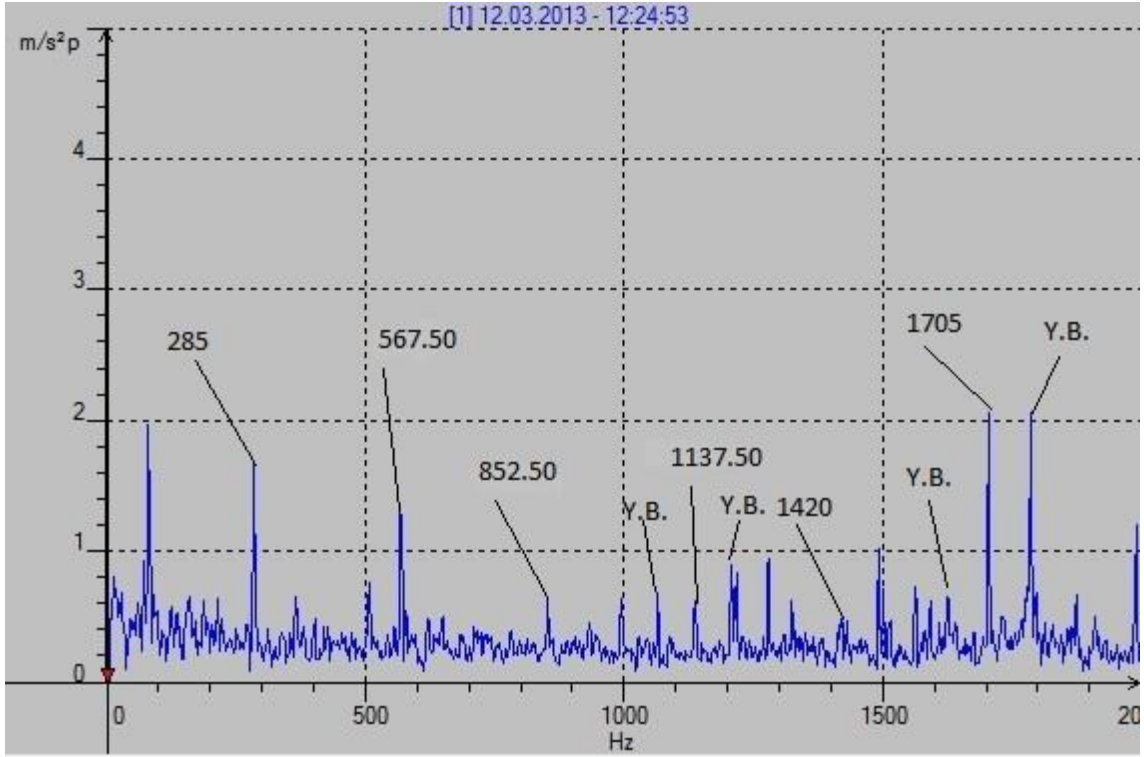
Şekil 9.45. Bir numaralı kompresör birinci yatak titreşim zarf analizi grafiği (12.03.2013,2000 Hz)

Zarf analizinde de frekans aralığı 2000 Hz'e genişletildiğinde yine rulman dış bilezik hasar frekansı ve daha fazla harmonikleri görülmektedir. Bu durum spektrum analizinde elde edilen durumu desteklemektedir. Ayrıca harmoniklerde yan bantların oluştuğu da gözlemlenmektedir.

Rulman hasarının 3. aşamada olduğu göz önünde bulundurularak analizlere devam edilmelidir.

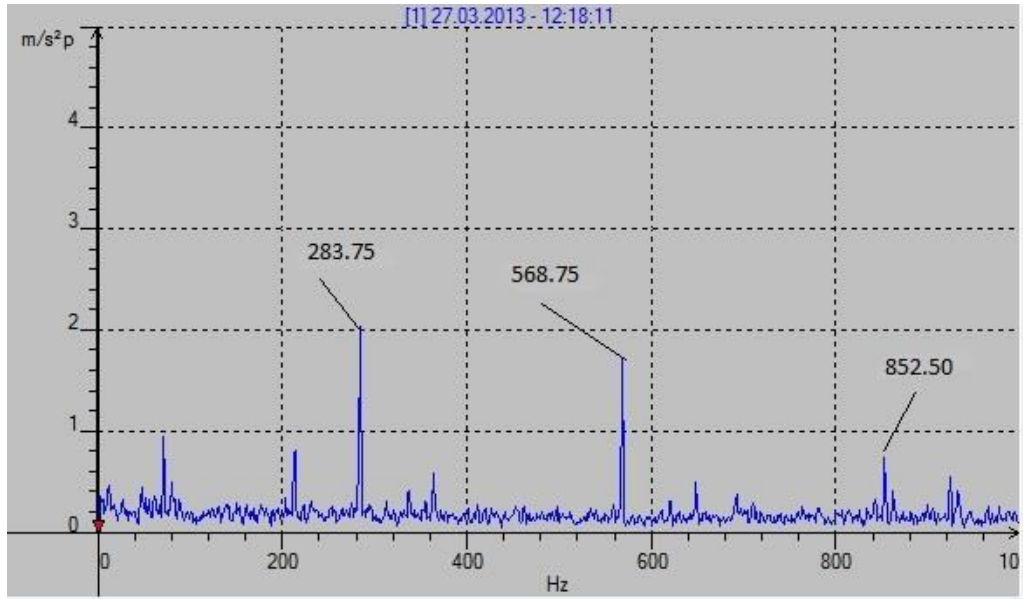
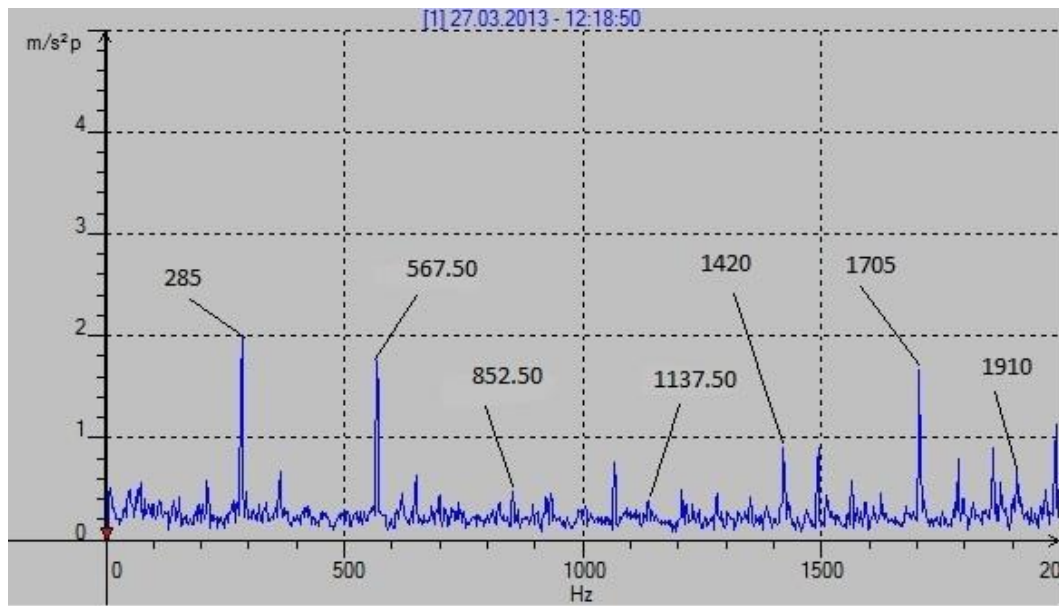
Şekiller 9.48 ve 9.49 27 Mart'ta alınan ölçümlerdir. Bu tarihteki zarf analizinde frekans aralığı genişletildiğinde rulman dış bilezik hasar frekansı ve harmonikleri görülmektedir. Ancak

bu sefer harmonik sayısında bir artış görülmektedir. Bu durum hasarın ilerlediğinin açık bir göstergesidir. Ölçümler alınmaya devam edilmelidir.
