**MAKİNELERDE TİTREŞİM ANALİZİ İLE KESTİRİMCİ
BAKIM**

YÜKSEK LİSANS TEZİ

Makine Mühendisi Engin YILDIRIM

MANİSA 2014

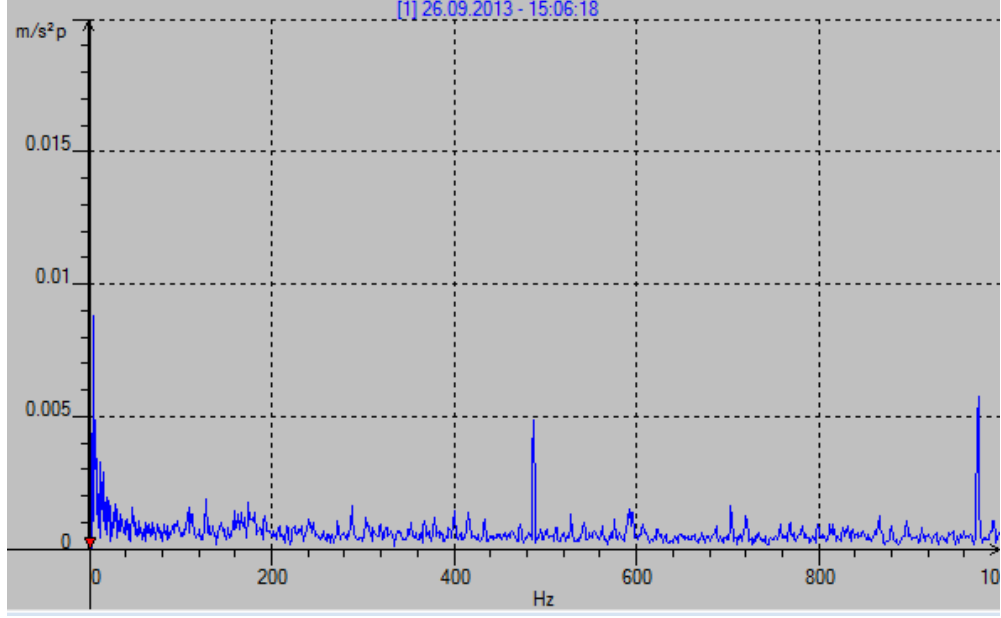
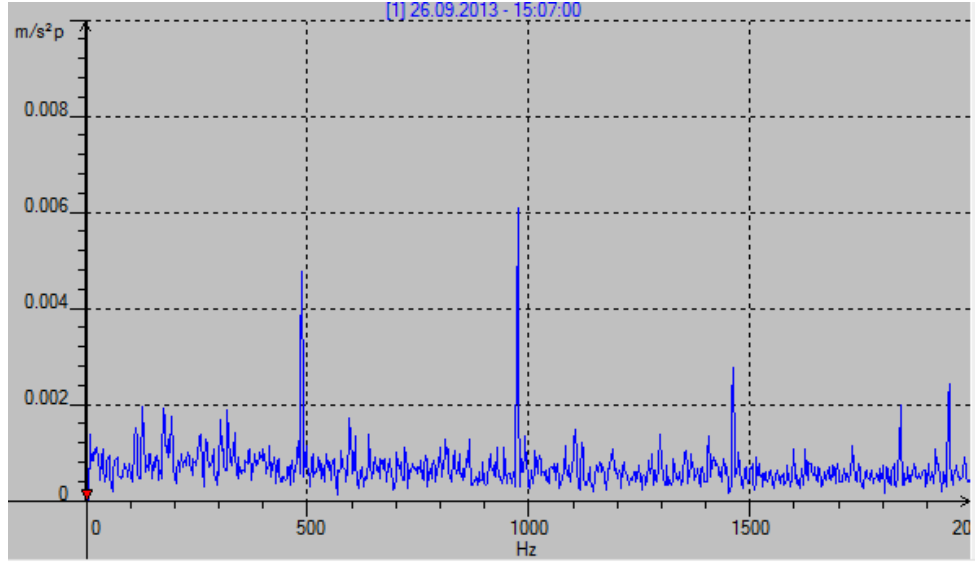
Sistemde bakım çalışmasının ardından dış bilezik temel hasar frekansı ve harmoniklerinin ortadan kalktığı görülmektedir. Bu durum hasarın sona erdiğinin göstergesidir. Var olan piklerin genlik değerlerinin çok küçük olduğu göz önünde bulundurulmalıdır. Bu piklere diğer kompresörlerin yada değiştirilen rulmanın neden olduğu düşünülmektedir.

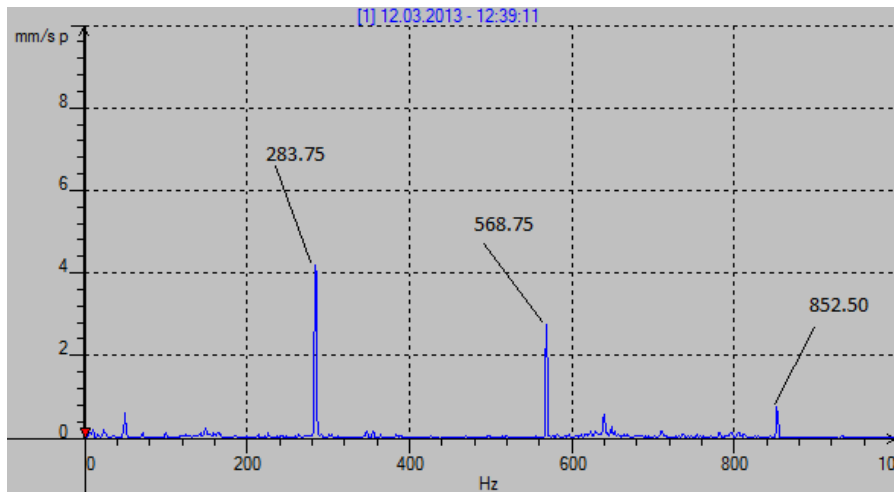
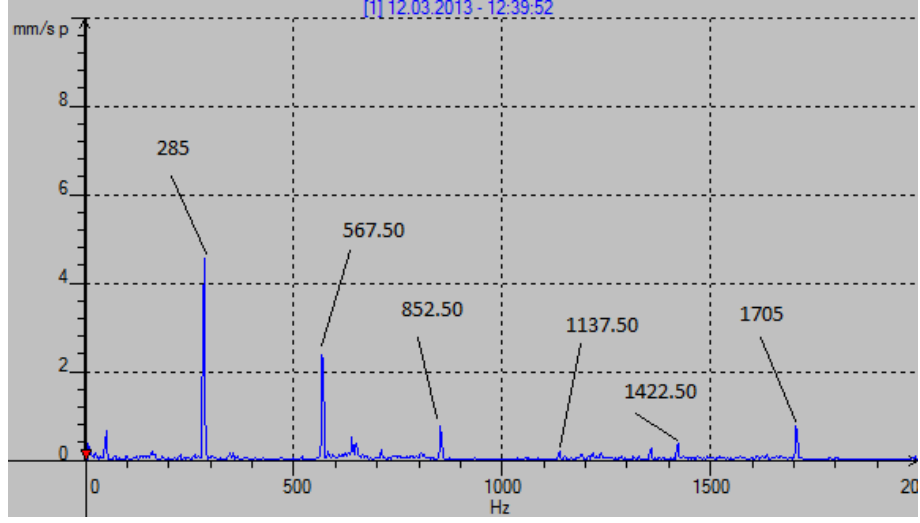
Şekiller 9.54 ve 9.55'te 12 Mart'ta alınan ölçümler gösterilmiştir. Bu ölçümlerde hasar frekansının kendisi ve çok sayıda harmoniği görülmektedir. Hasar frekansının kendisinin ve çok sayıda harmoniğinin oluşması daha önceden de ifade edildiği üzere rulman hasarının dört aşama içerisinde üçüncü aşamada olduğunun göstergesidir. Rulman hala kullanılabilir bir ömre sahiptir. Fakat ölçümler sıklıkla alınmalıdır.

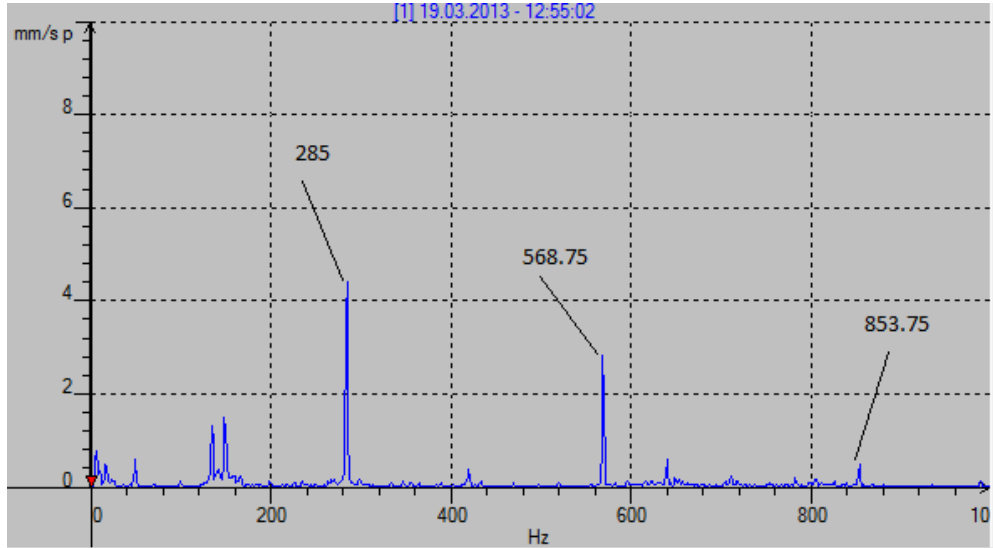
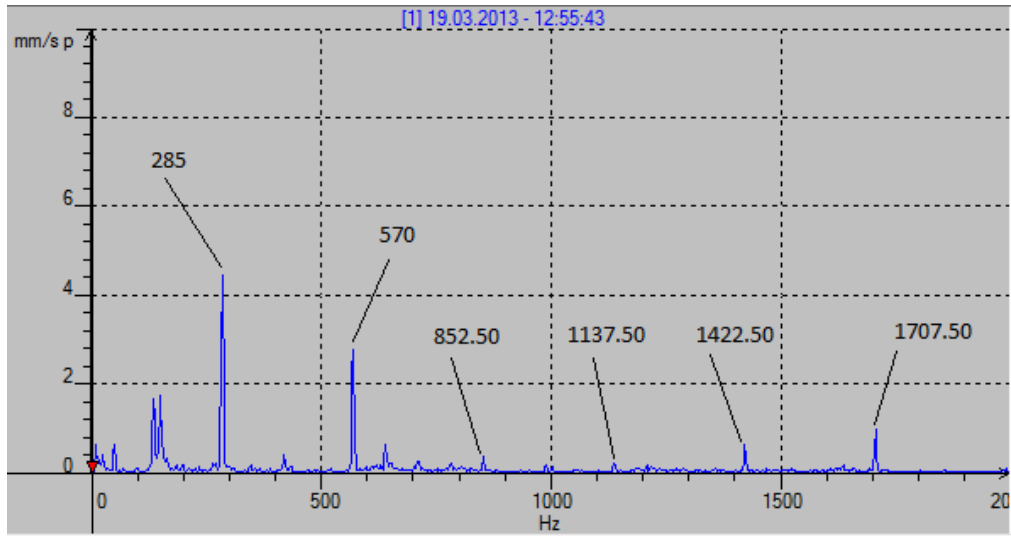
Şekiller 9.56 ve 9.57'de 19 Mart'ta alınan ölçümler gösterilmiştir. Bu tarihteki ölçümlerde de rulman dış bilezik temel hasar frekansı ve harmonikleri görülmeye devam edilmektedir. Bu durum hasarın devam ettiğini göstermektedir.

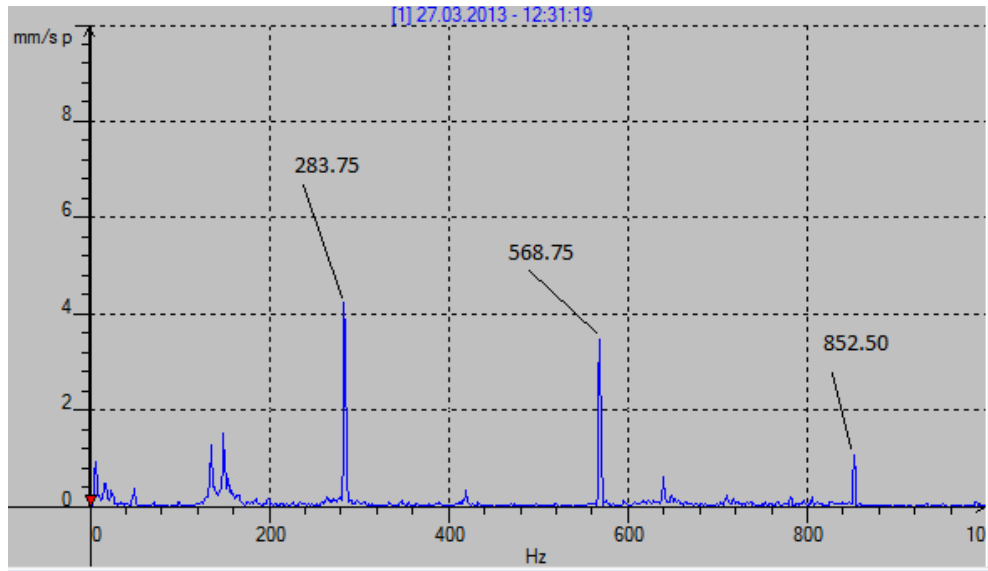
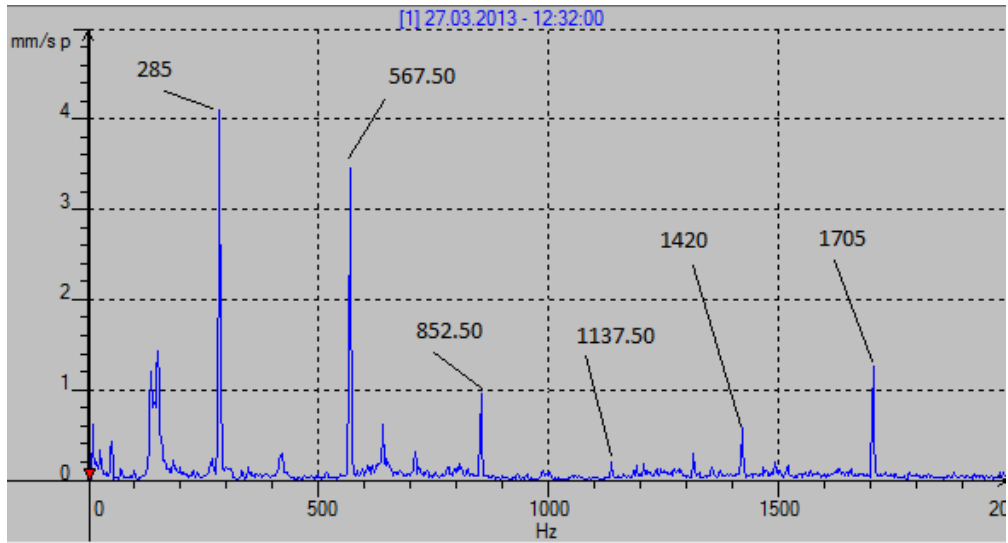
Şekiller 9.58 ve 9.59'da 27 Mart'ta alınan ölçümler gösterilmiştir. Bu tarihteki ölçümlerde, dış bilezik temel hasar frekansı ve çoklu harmonikleri görülmektedir. Bu durum hasarın devam ettiğini göstermektedir.

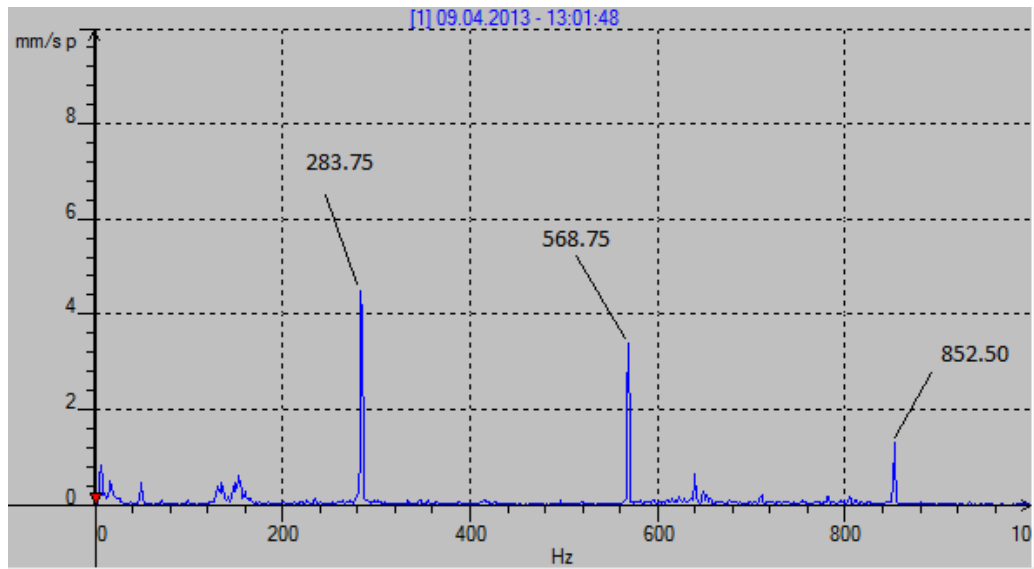
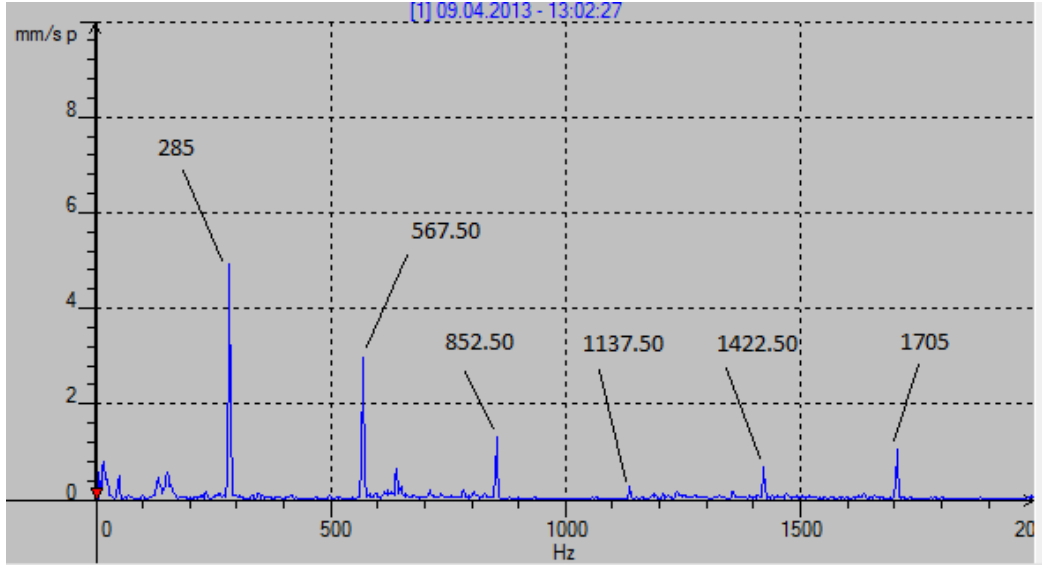
9 Nisan 2013 tarihinde alınan ölçümlerde dış bilezik temel hasar frekansının genliğinde bir miktar artış gözlemlenmiştir. Bu durum hasarın ilerlediğinin bir göstergesidir. Sisteme bakım çalışması uygulandıktan sonraki duruma bakalım.

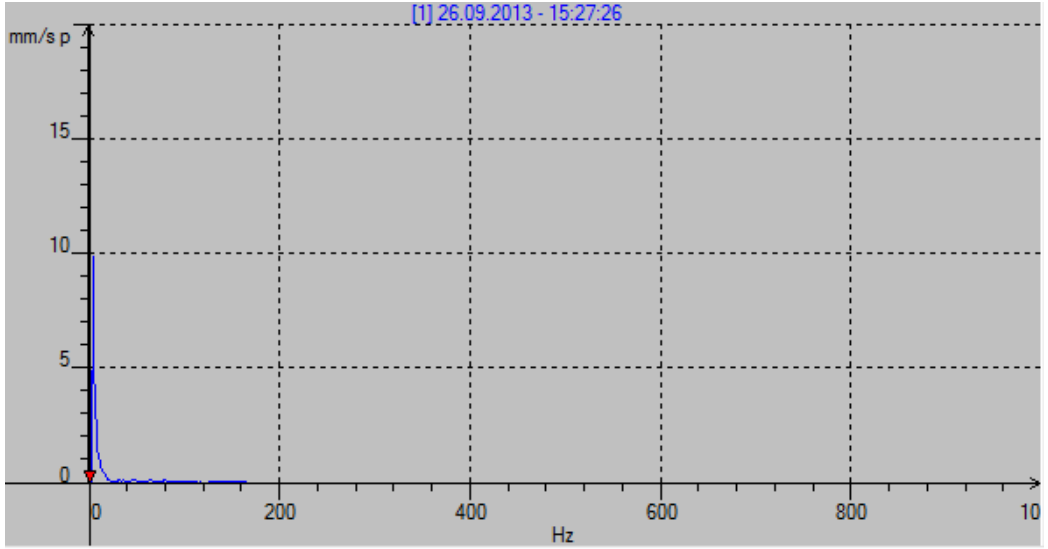
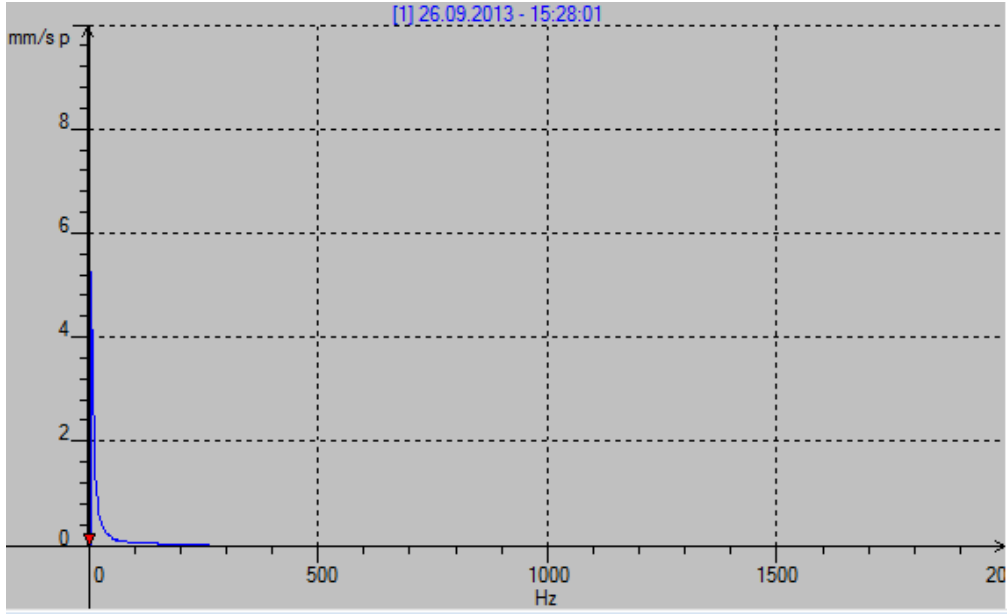
Şekil 9.61 ve 9.62'den de anlaşılacağı üzere dış bilezik hasarı ortadan kalkmıştır. Zarf analizi grafiklerini de inceleyerek dış bilezik hasarı olduğunu gösterelim.

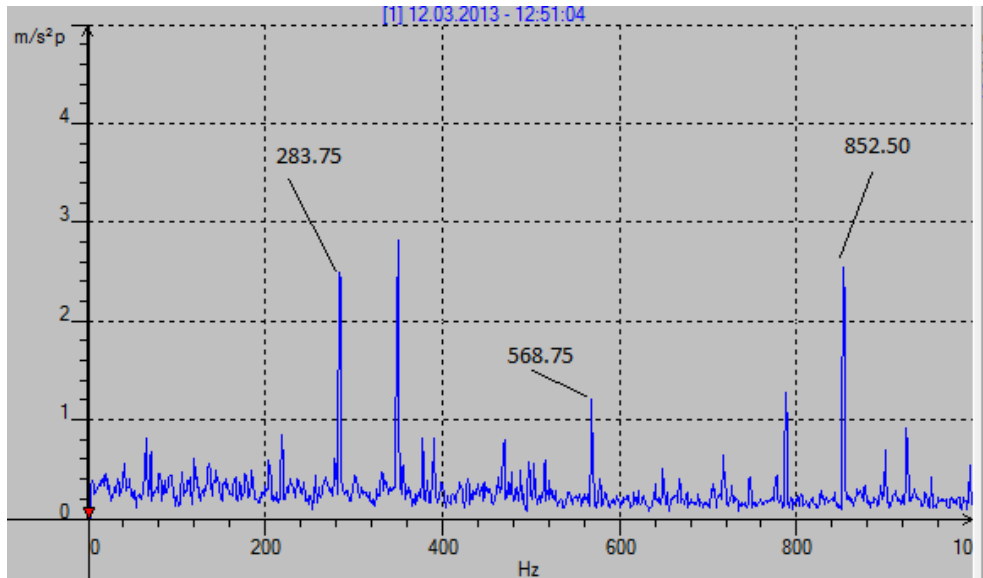
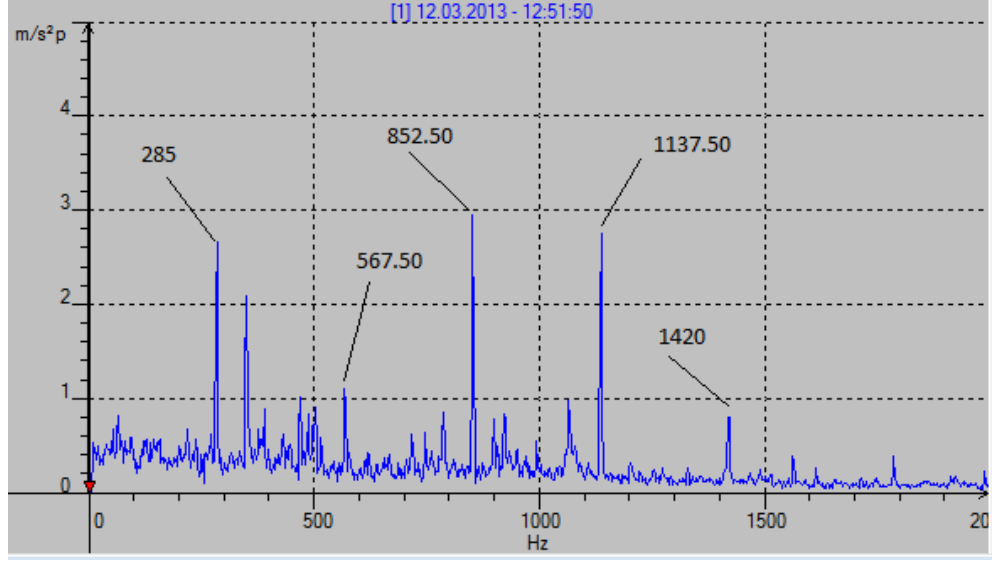
Şekiller 9.64 ve 9.65'te 12 Mart tarihinde alınan ölçümler gösterilmektedir. Gerek 1000 Hz' lik gerekse 2000 Hz' lik ölçümlerde spektrum analizinde olduğu gibi rulman dış bilezik hasar frekansı ve çok sayıda harmonikleri görülmektedir. Yan bantlarında olduğu şekillerden görülmektedir. Bu durumda rulman dört aşama içerisinde üçüncü aşamada yer almaktadır. Ölçümler sık sık alınmalıdır.

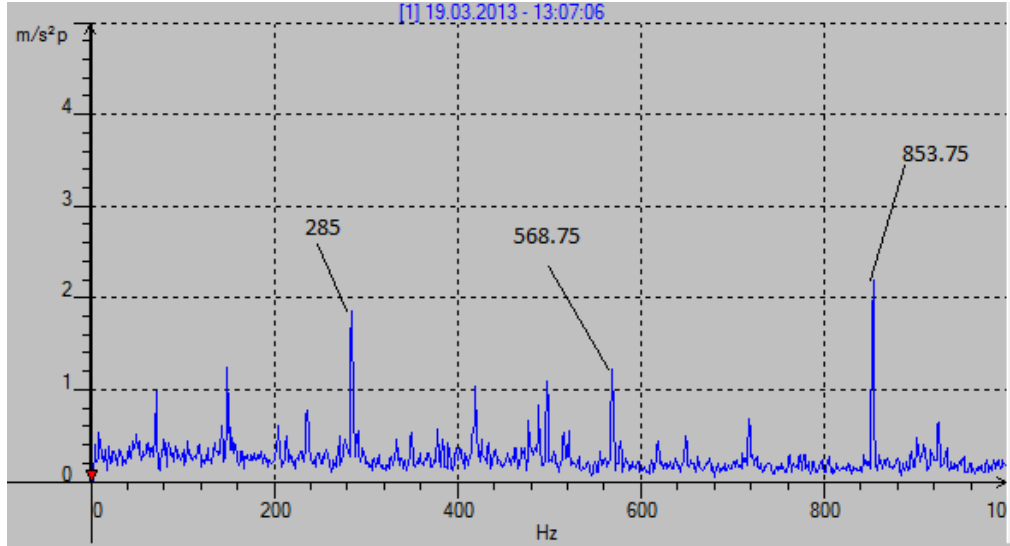
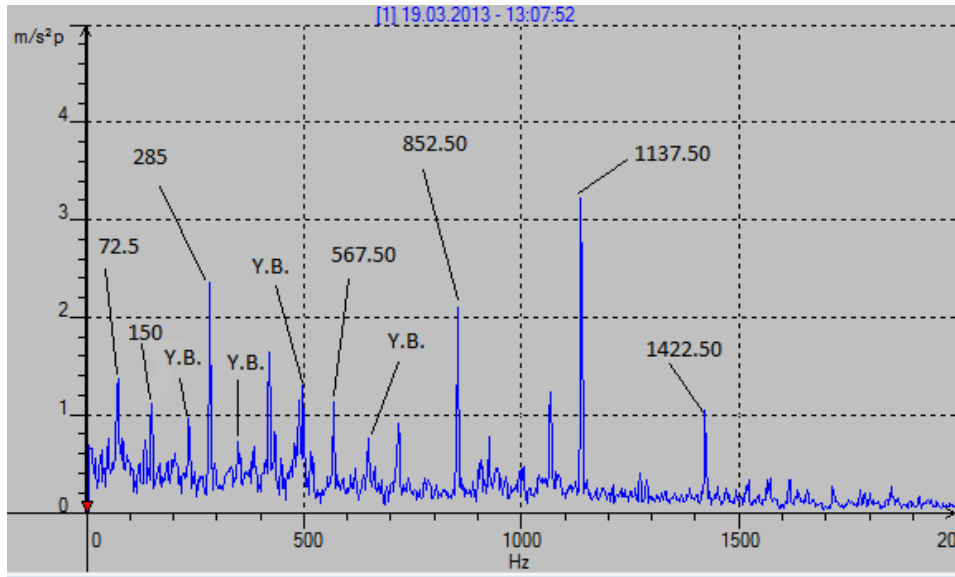
Şekiller 9.66 ve 9.67'de 19 Mart tarihinde alınan ölçümler gösterilmiştir. Bu tarihteki ölçümlerde de dış bilezik temel hasar frekansı ile harmonikleri açıkça görülmektedir. Bu durum hasarın devam ettiğinin göstergesidir. Ayrıca grafiklerin sol tarafında iki frekansa ait pikler görülmektedir. Bu frekanslardan birisi 72.5 Hz'dir (1.5x) ve gevşek mil hasarını gösterirken diğer frekans ise 150 Hz (3x) olup milde dengesizliği temsil eder. Her ikisine de daha önceden değinilmiştir.

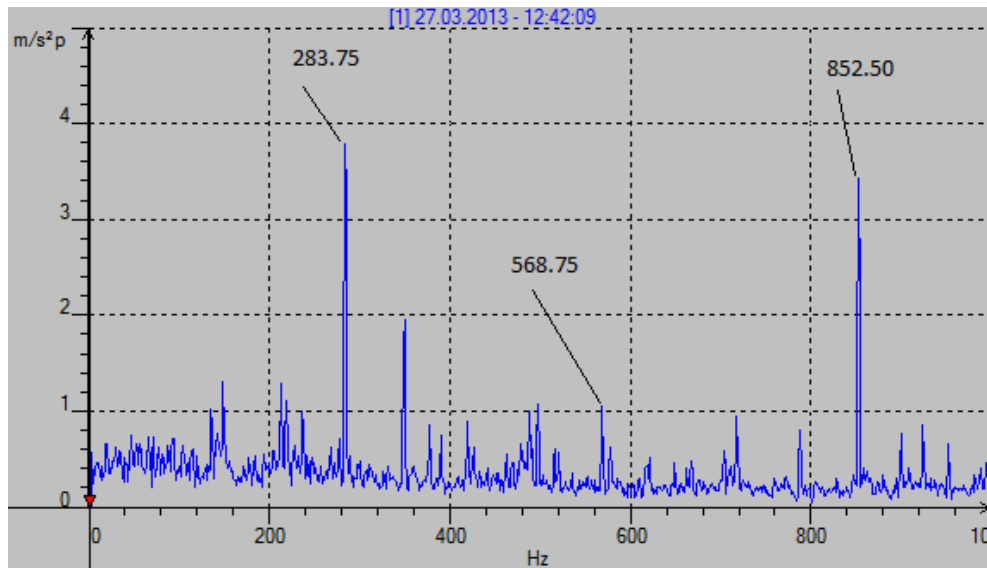
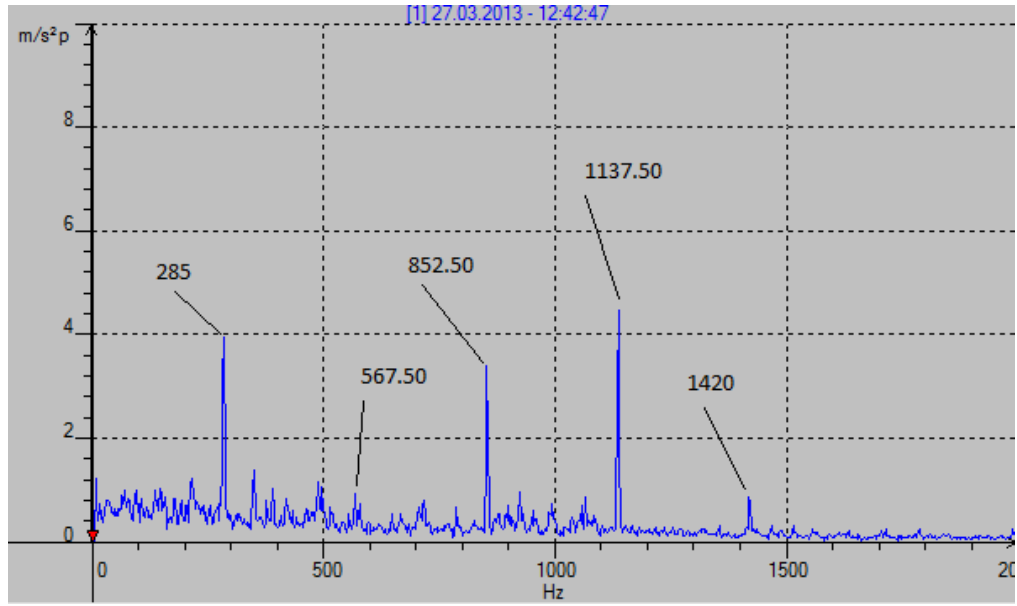
Şekiller 9.68 ve 9.69'da 27 Mart'a alınan ölçümler gösterilmiştir. Bu tarihteki ölçümlerde de dış bilezik hasarı görülmektedir. Ayrıca temel hasar frekansı ve onun 3. harmoniğinin frekansındaki genlik değerlerinde artış söz konusudur. Bu durum hasarın ilerlediğini göstermektedir.

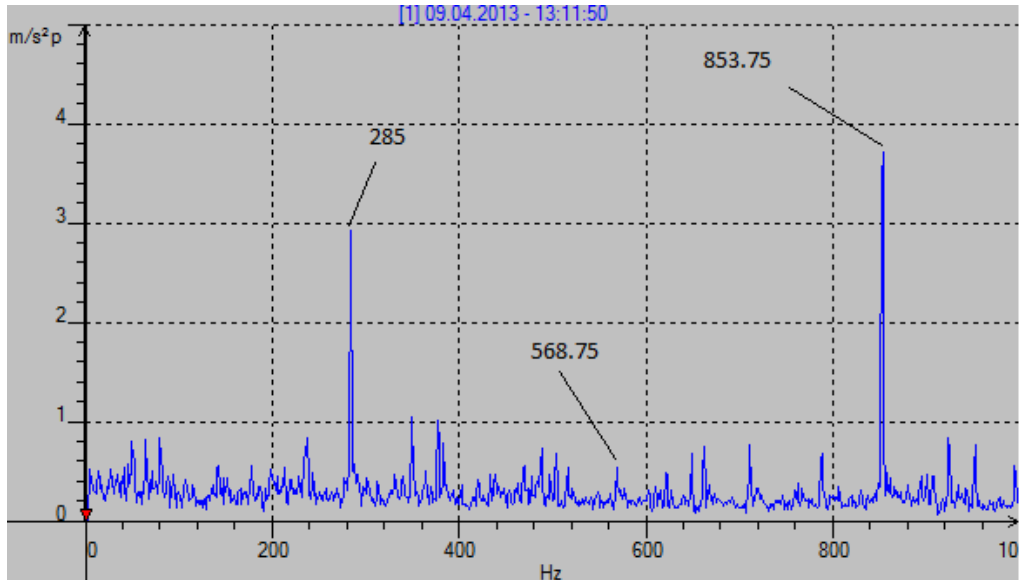
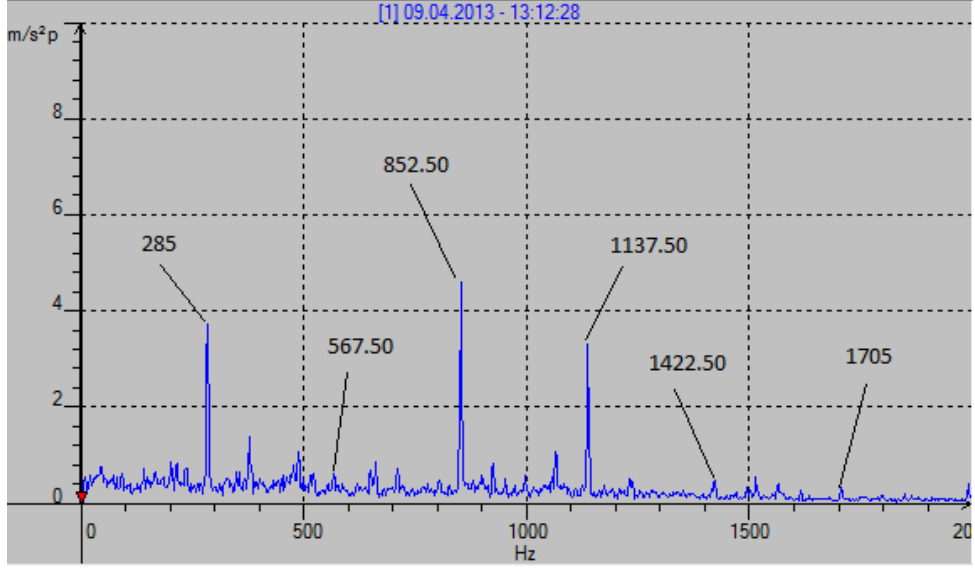
Şekiller 9.70 ve 9.71'de 9 Nisan'da alınan ölçümler gösterilmiştir. Bu tarihteki ölçümlerde dış bilezik hasar frekansı devam etmektedir. Ayrıca harmonik sayısında bir artış görülmektedir. Bu durum hasarın ilerlediğinin kanıtıdır.

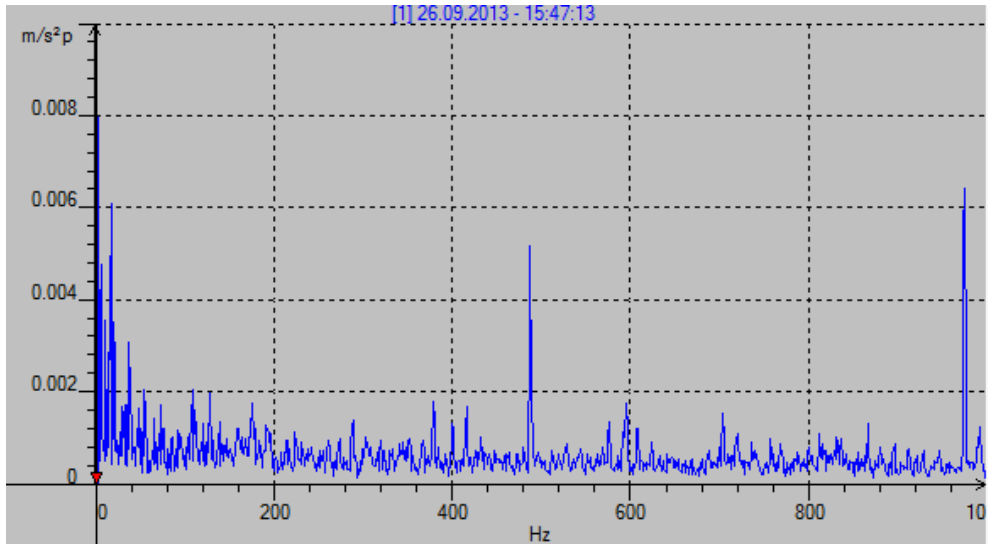
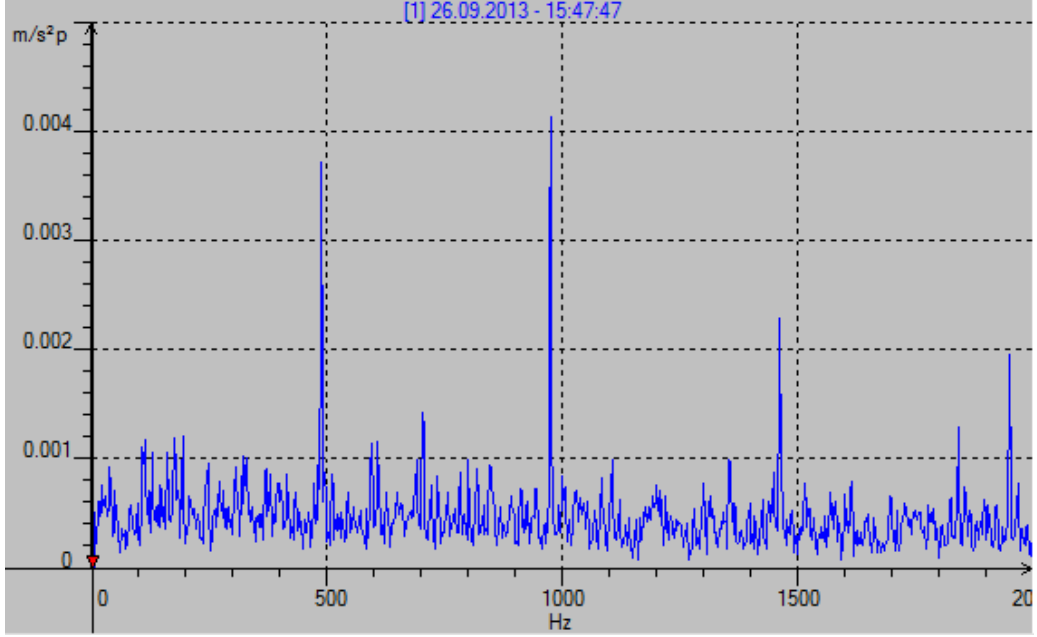
Sisteme uygulanan bakım çalışmasının ardından dış bilezik hasarının ortadan kalktığı görülmektedir. Ayrıca bu tarihte de yine spektrum grafiğindeki değerlerde pikler görülmektedir. Ancak genlik değerlerinin çok küçük olduğuna dikkat edilmelidir. Bu piklere diğer kompresörlerin yada değiştirilen rulmanın neden olduğu tahmin edilmektedir.

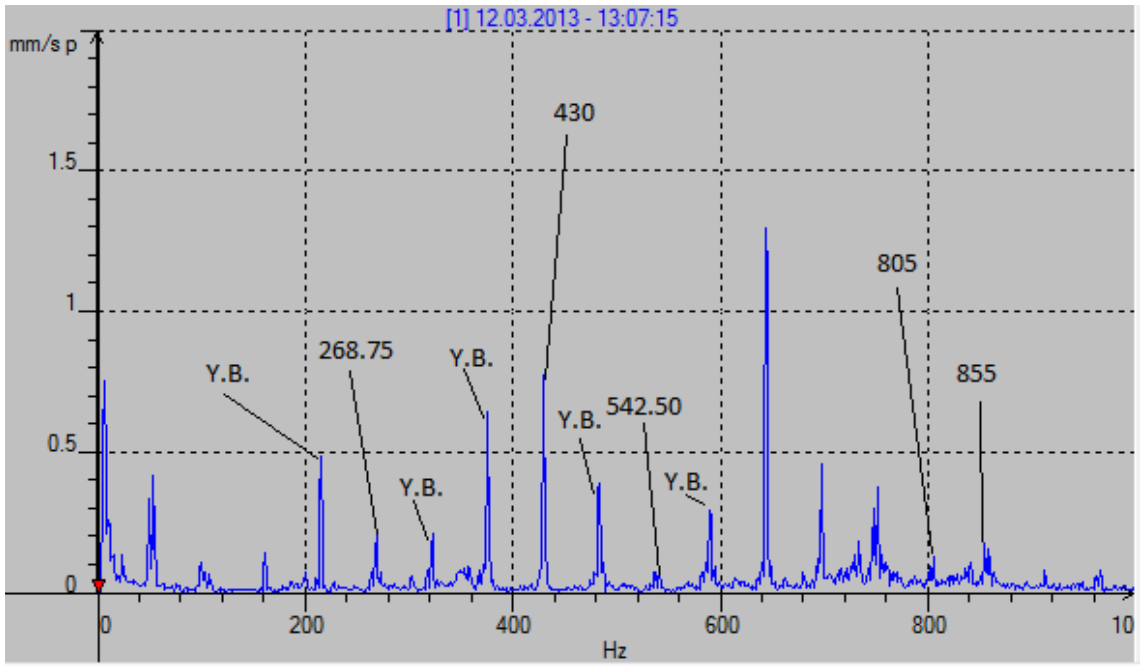
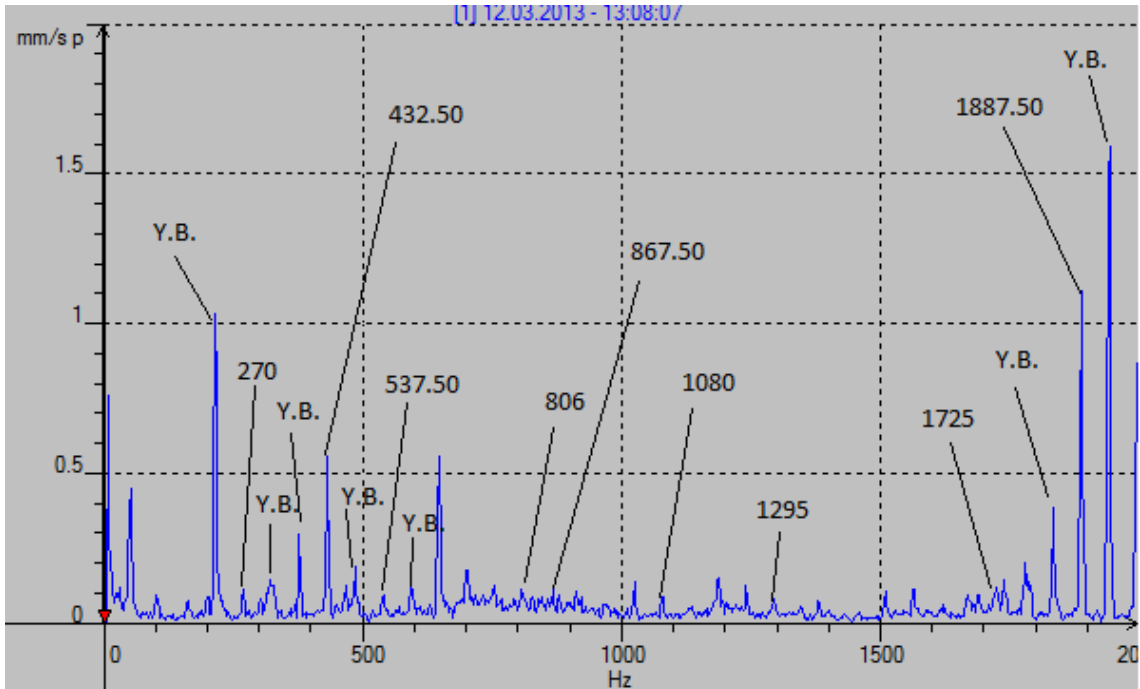
Rulman dış bilezik hasar frekansı 278.28Hz ve rulman iç bilezik hasar frekansı 414.72 Hz olarak hesaplanmıştır. Şekiller 9.74 ve 9.75 12 Mart 2013 tarihinde alınan ölçümlerdir ve bu ölçümlerde hem rulman dış bilezik hasar frekansı ve harmonikleri hem de rulman iç bilezik hasar frekansı ve harmonikleri gözlemlenmiştir. Ayrıca hem dış bilezik hasar frekansı ve harmoniklerinin hem de iç bilezik hasar frekansı ve harmoniklerinin yan bantları oluşmuştur. Dış bilezik hasar frekansının yedinci harmoniği ve bu harmoniğin yan bandı dahi görülmektedir. Özellikle dış bilezik temel hasar frekansının ve harmoniklerinin yan bantlarının genlik değerleri, kendi genlik değerlerinden daha fazladır. Rulman her iki hasar içinde 3. aşamadır. Rulman için tehlikeli bir durum söz konusudur. Ölçümler sık şekilde alınmalıdır.

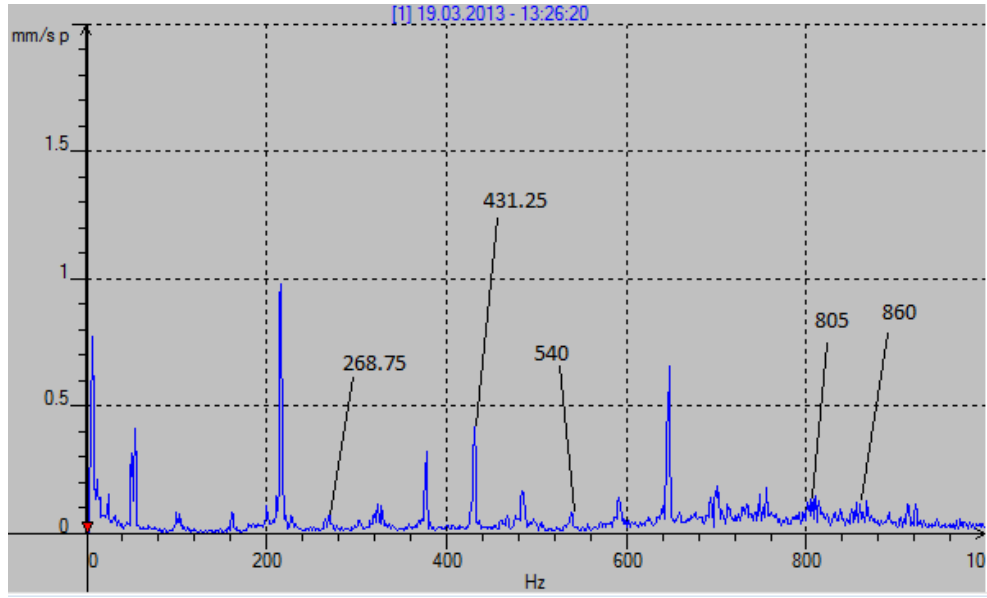
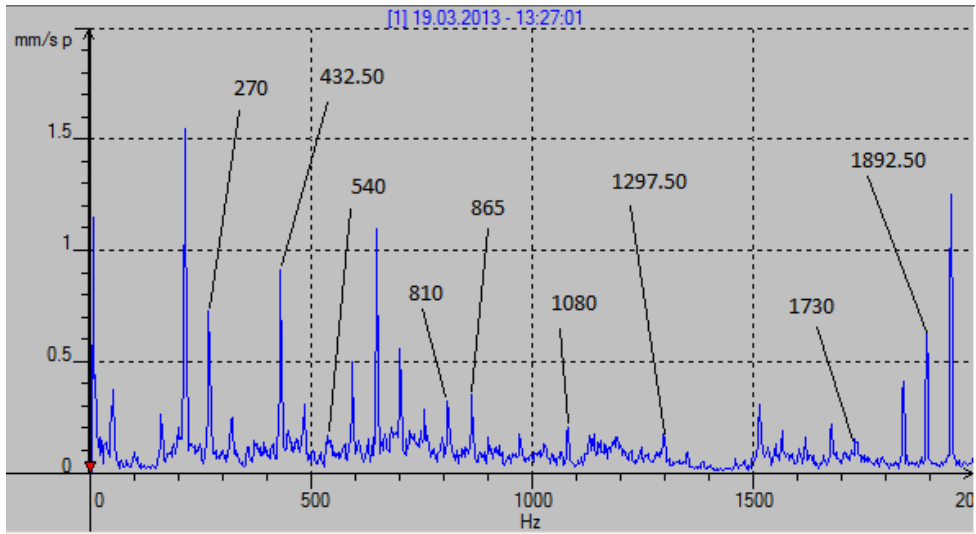
Şekiller 9.76 ve 9.77'de 19 Mart'ta alınan ölçümler gösterilmiştir. Bu tarihteki ölçümlerde dış bilezik hasar frekansının yan bandının genliğinde bir artış söz konusudur. Bu durum hasarın ilerlediğinin göstergesidir. Ölçümler alınmaya devam edilmelidir.

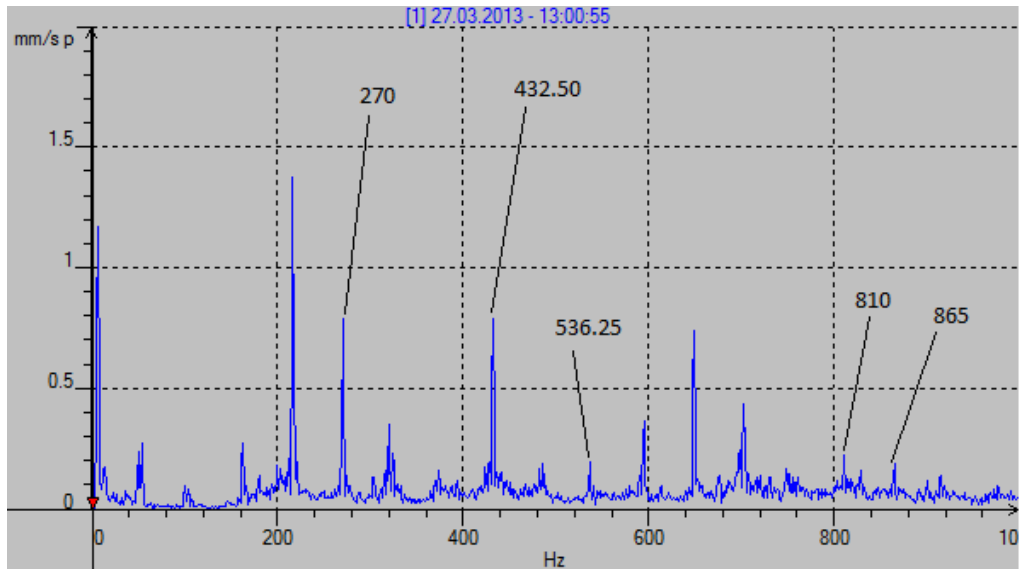
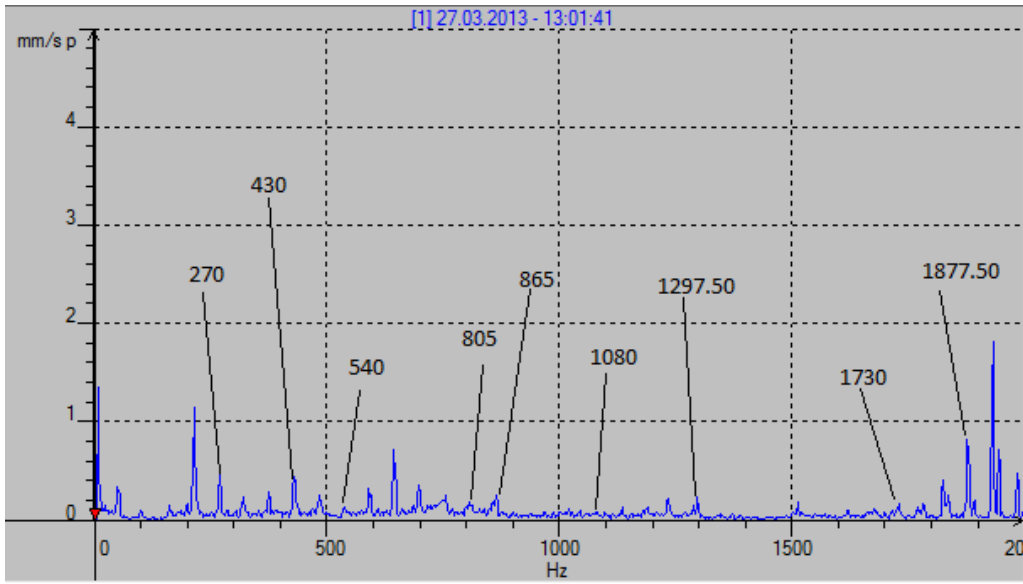
Şekiller 9.78 ve 9.79'ta 27 Mart'ta alınan ölçümler gösterilmiştir. Bu tarihte yapılan ölçümler daha önce yapılan ölçümlerle benzerlik göstermektedir. Dış bilezik hasar frekansının 7. harmoniğinin yan bandının genliği artmıştır. Bu durum hasarın ilerleyerek devam ettiğini göstermektedir. Ölçümler alınmaya devam edilmelidir.

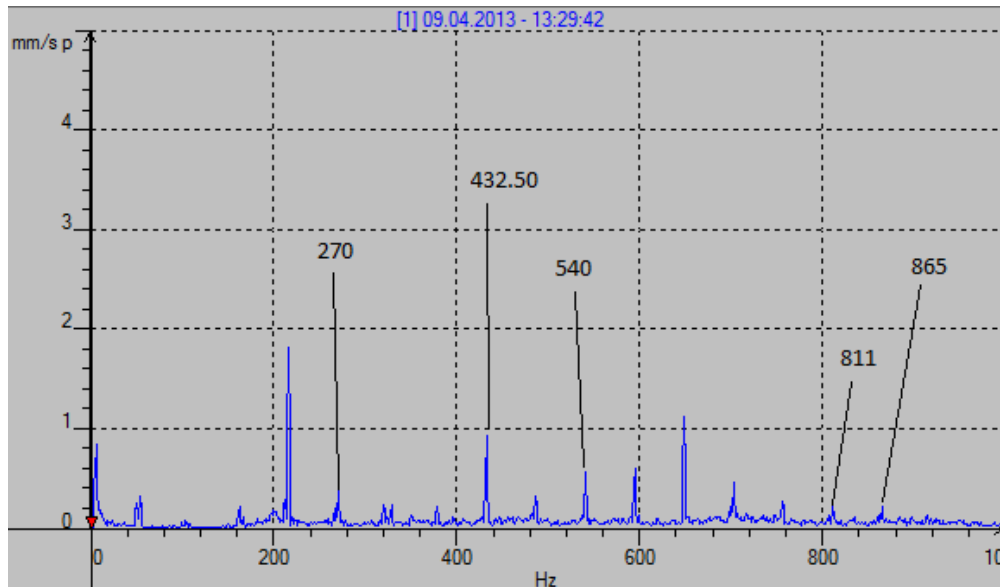
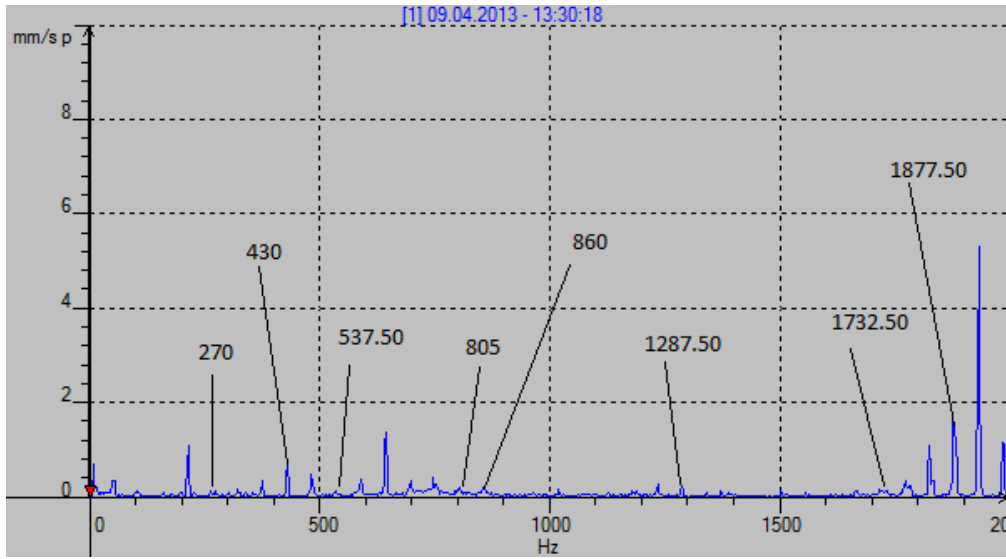
Şekiller 9.80 ve 9.81'de 9 Nisan'da alınan ölçümler gösterilmiştir. Bu tarihteki ölçümlerde özellikle dış bilezik temel hasar frekansının 7. harmoniğinin genliğinde çok ciddi bir artış söz konusudur. Bu durum hasarın ilerlediğini göstermektedir.

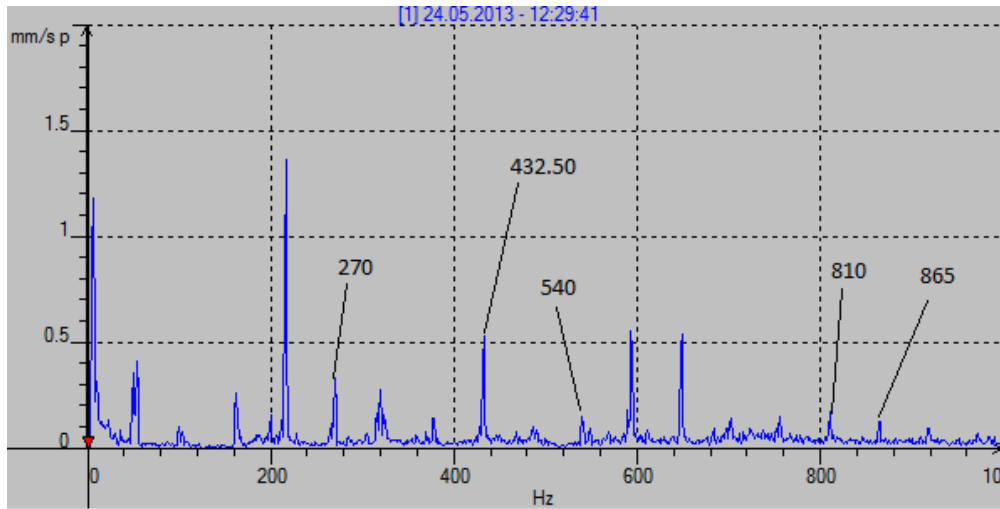
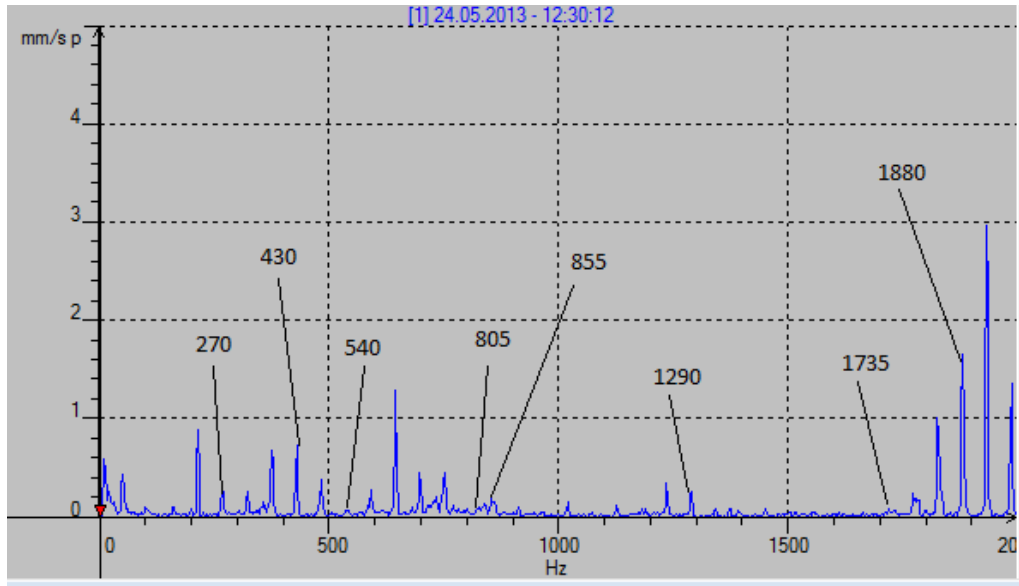
Şekiller 9.82 ve 9.83'te 24 Mayıs tarihine ait ölçümler gösterilmiştir. Bu tarihteki ölçümlerde daha önceki ölçümlere benzerlik göstermektedir. Bu durum bize sistemde hem dış bilezik hem de iç bilezik hasarının olduğunu göstermektedir.

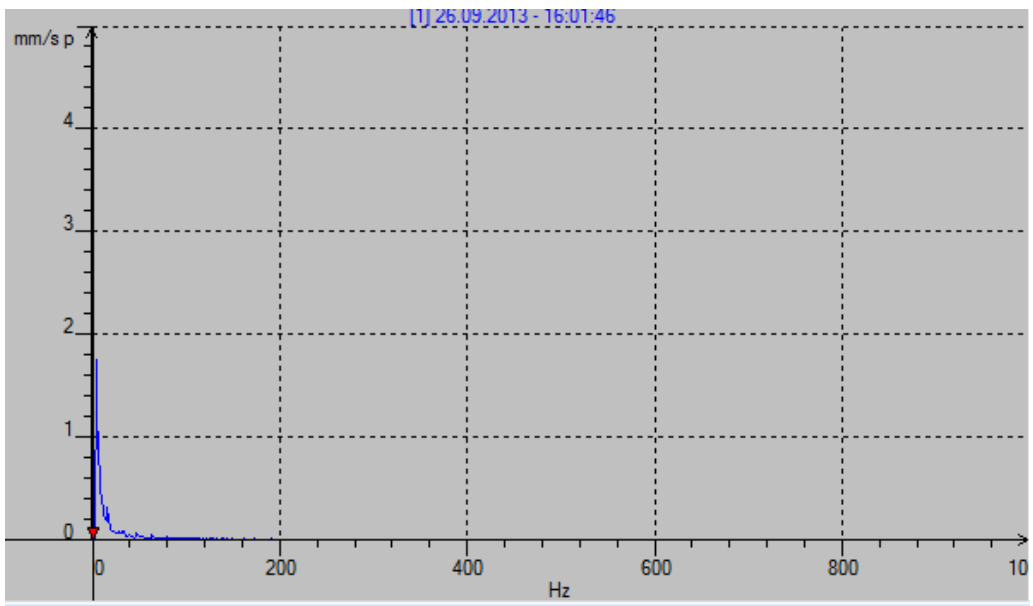
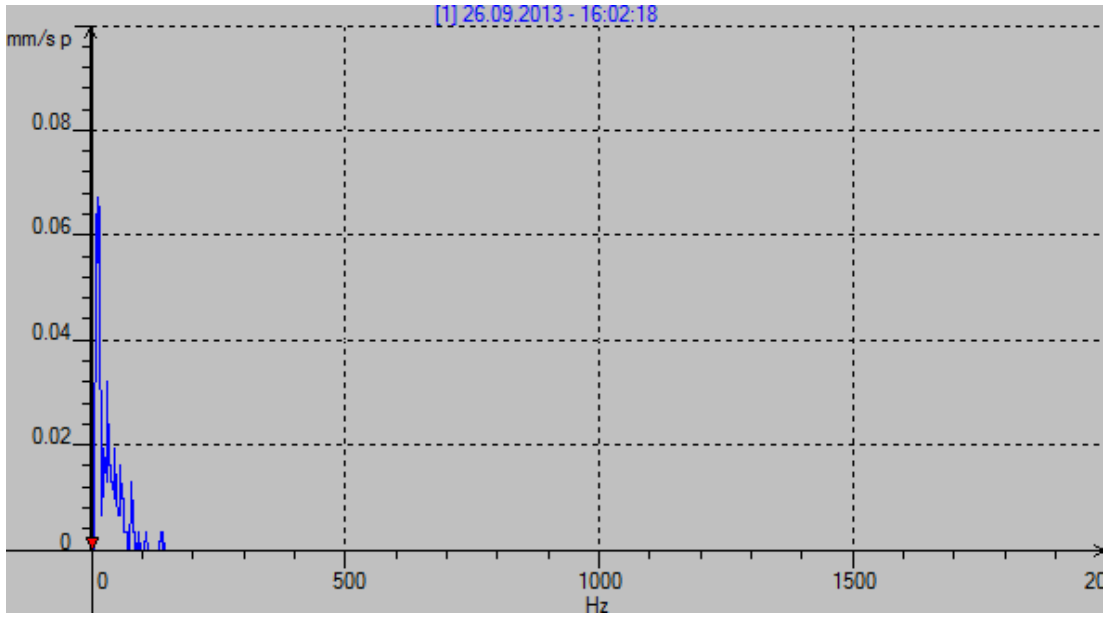
Şekiller 9.84 ve 9.85'te 26 Eylül tarihine ait ölçümler gösterilmiştir. Bu şekillerden de anlaşılacağı üzere bakımdan sonra hasarlar kaybolmuştur. Zarf analizlerini de analiz ederek bu hasarların varlığı teyit edilebilir.

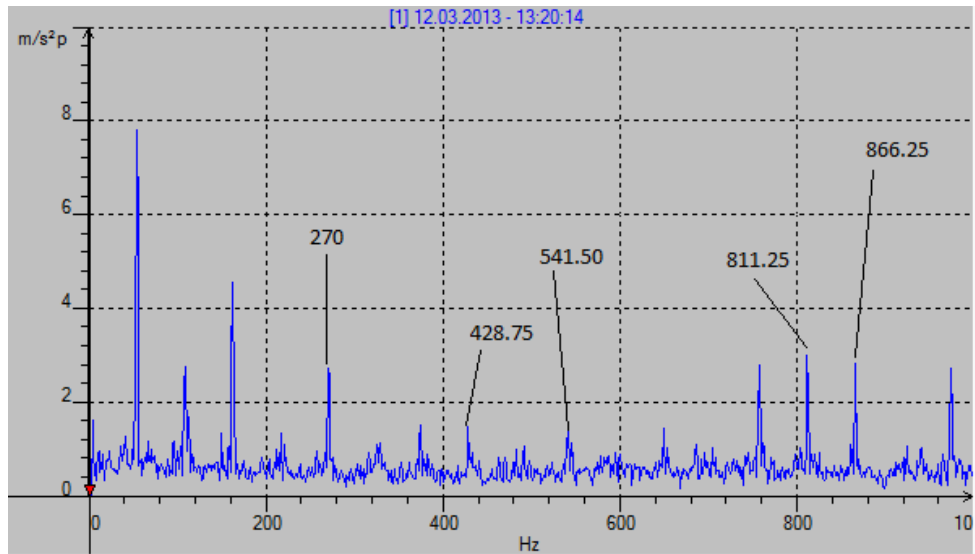
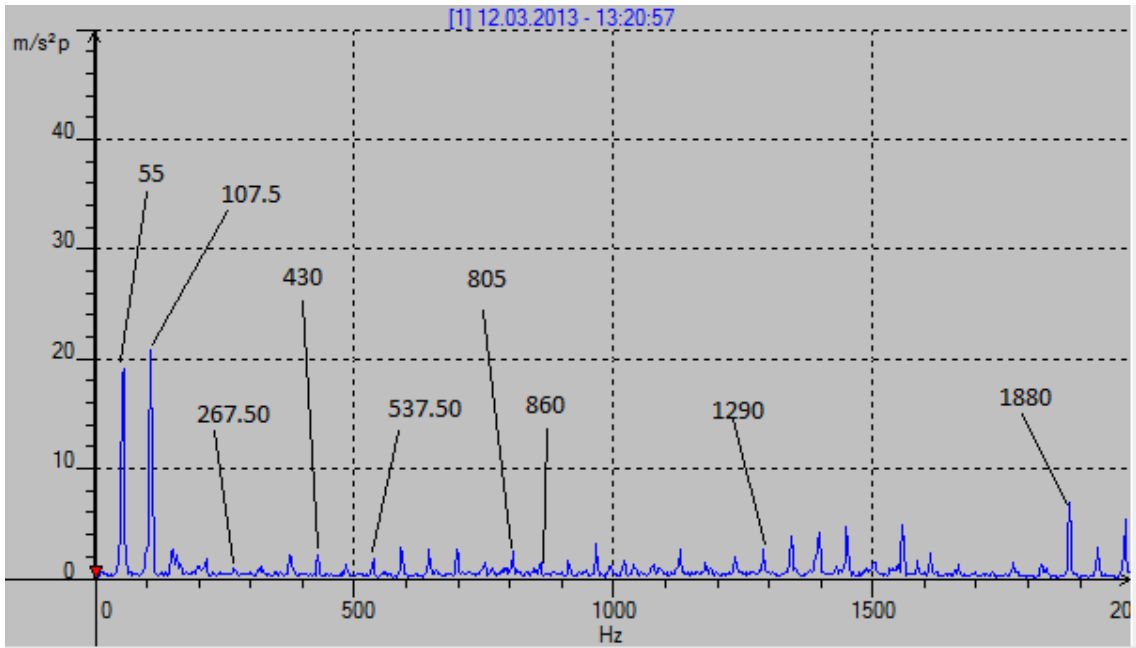
Yapılan zarf analizi incelemesi de spektrum grafiğine benzer bir grafik vermiştir. Dolayısıyla sistemde hem rulman dış bilezik hasarı hem de rulman iç bilezik hasarı olduğunu söyleyebiliriz. Ayrıca 55 Hz ve 107.5 Hz'nin genliği yüksek çıkmıştır. Bu durumun nedeninin dış etkenler yada diğer kompresörlerin etkisinden kaynaklandığı tahmin edilmektedir.
