**MAKİNELERDE TİTREŞİM ANALİZİ İLE KESTİRİMCİ
BAKIM**

YÜKSEK LİSANS TEZİ

Makine Mühendisi Engin YILDIRIM

MANİSA 2014

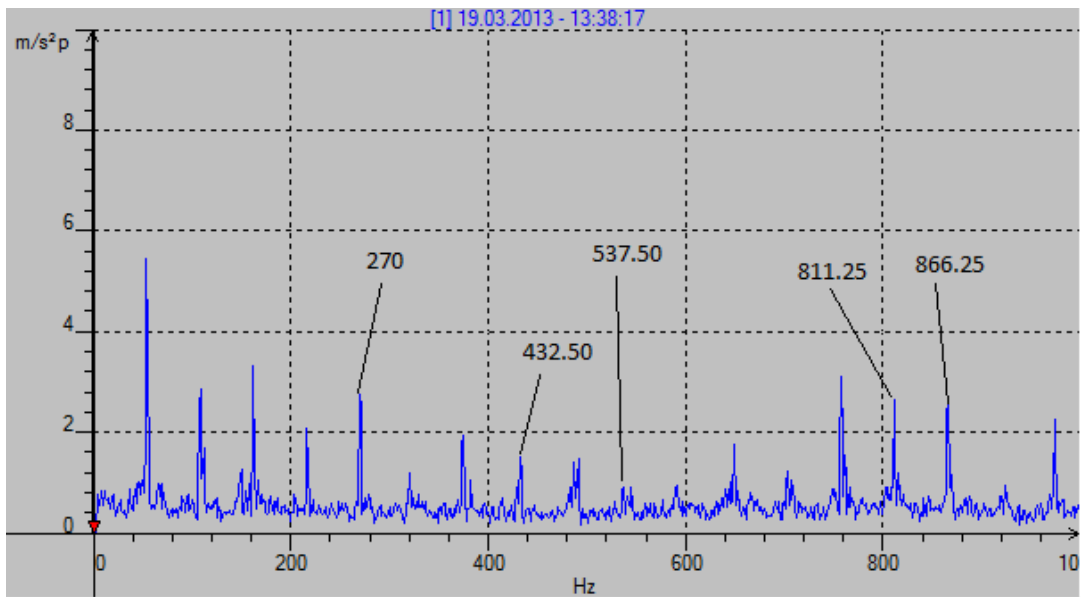
Şekil 9.88. İki numaralı kompresör birinci yatak titreşim zarf analizi grafiği (19.03.2013,1000 Hz)

Şekil 9.88 ve 9.89'da 19 Mart'ta alınan ölçümler gösterilmiştir. Bu tarihteki ölçümlerde bir önceki ölçümlere benzer sonuçlar elde edilmiştir. Bu durum hasarın varlığını ve devam ettiğini göstermektedir. Ölçümler alınmaya devam edilmelidir.

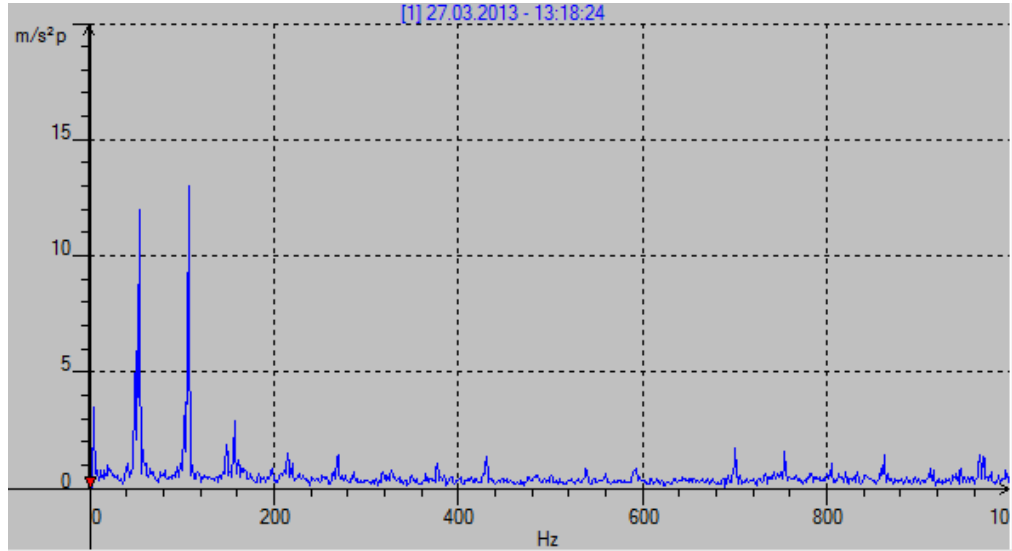
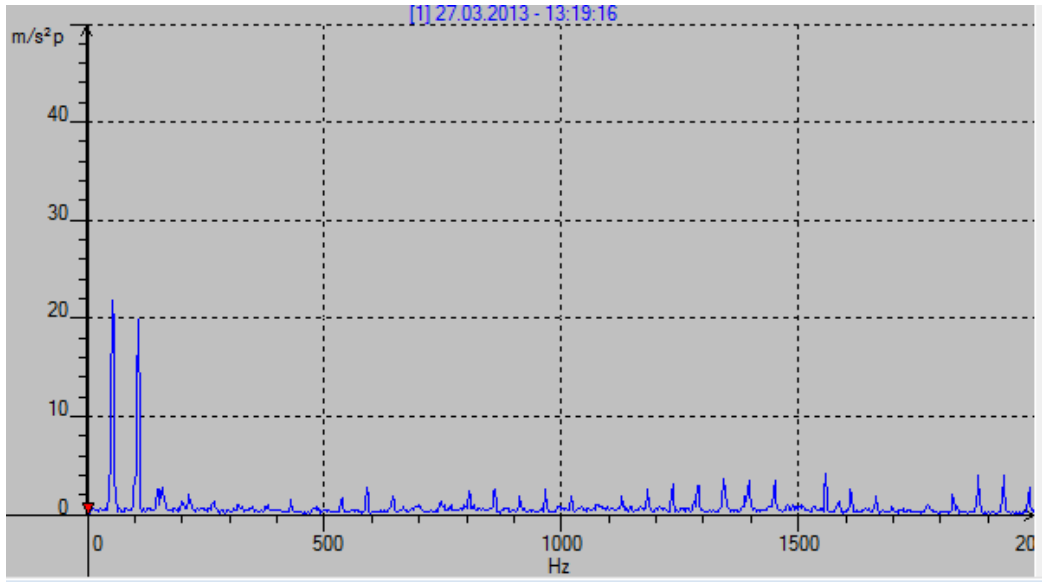
Şekiller 9.90 ve 9.91'de 27 Mart'ta alınan ölçümler gösterilmiştir. Bu tarihteki ölçümler, öncekilere benzerlik göstermektedir. 55 Hz ve 107.5 Hz deki piklerin genliğinde de artış söz konusudur.

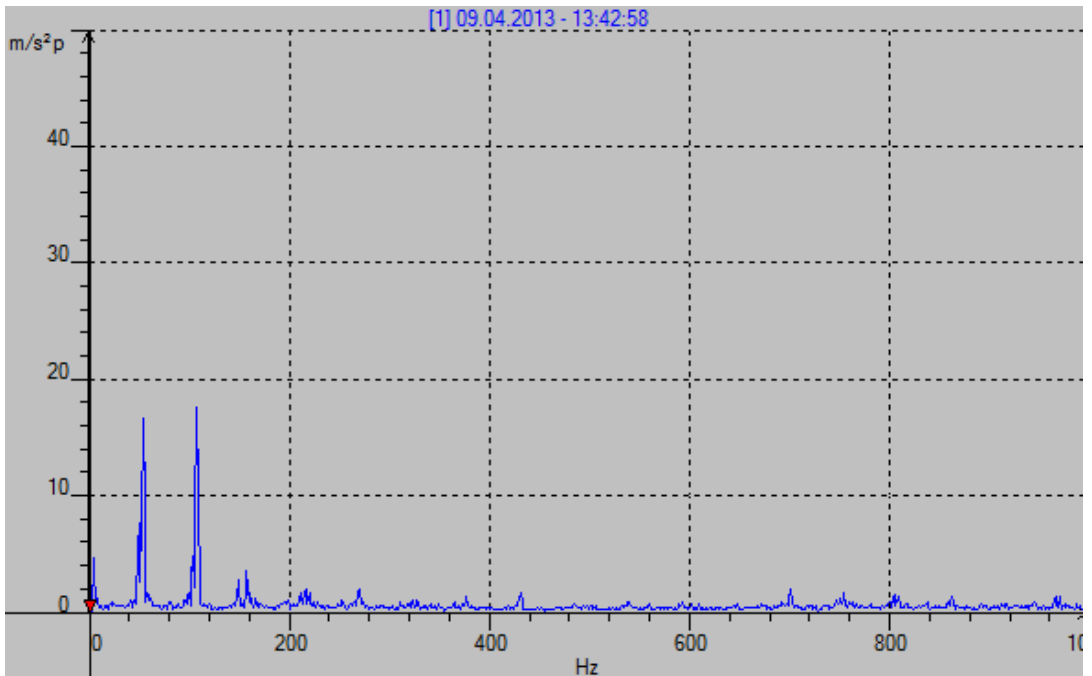
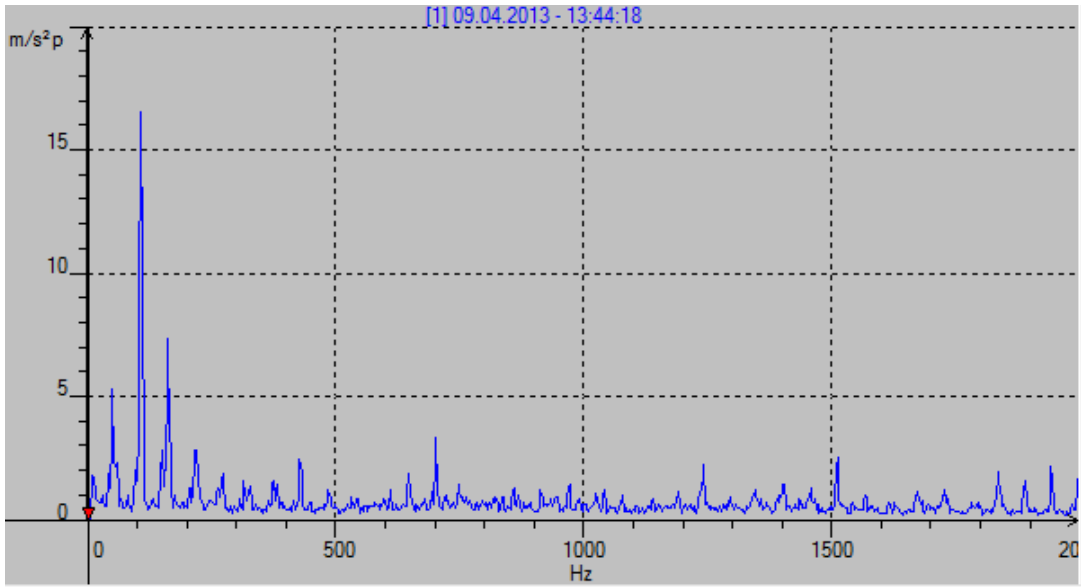
Şekiller 9.92 ve 9.93'te 9 Nisan tarihinde alınan ölçümler gösterilmiştir. Benzer durum devam etmektedir. Ölçüm alınmaya devam edilmelidir.

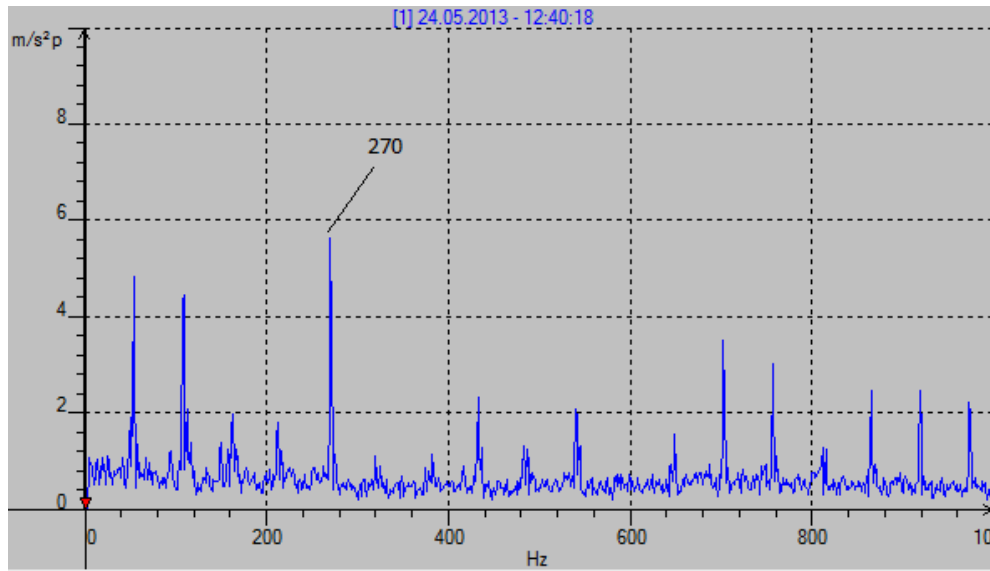
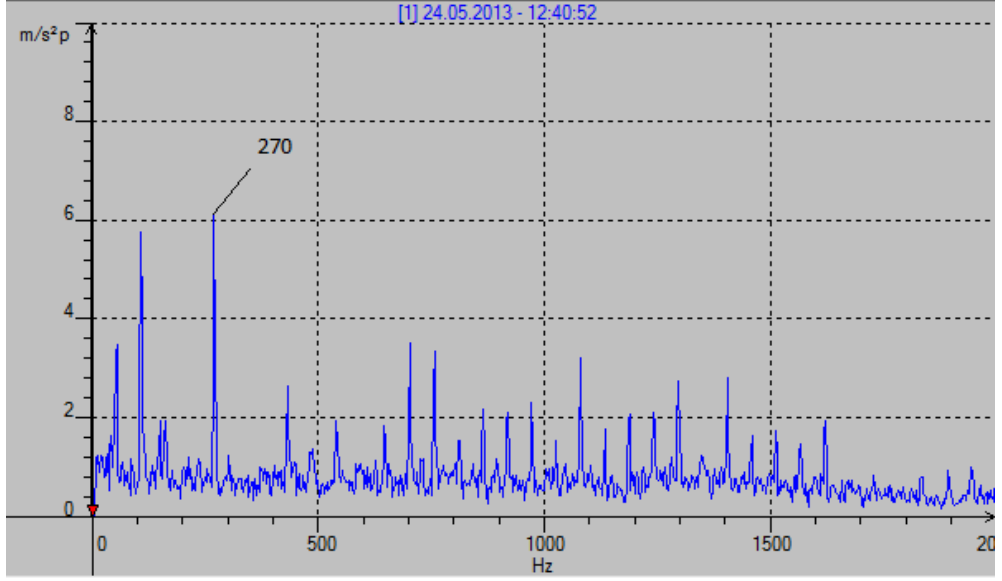
Şekiller 9.91 ve 9.92’de 24 Mayıs tarihinde elde edilen ölçümler gösterilmiştir. Bu şekillerden de anlaşılacağı üzere 55 Hz ve 107.5 Hz’in genliğinde ciddi bir azalma söz konusudur. Bu durumun dış etkenlerden kaynaklandığı tahmin edilmektedir. Ayrıca rulman dış bilezik temel hasar frekansında ciddi bir artış söz konusudur. Bu durum hasarın ilerlediğini göstermektedir.

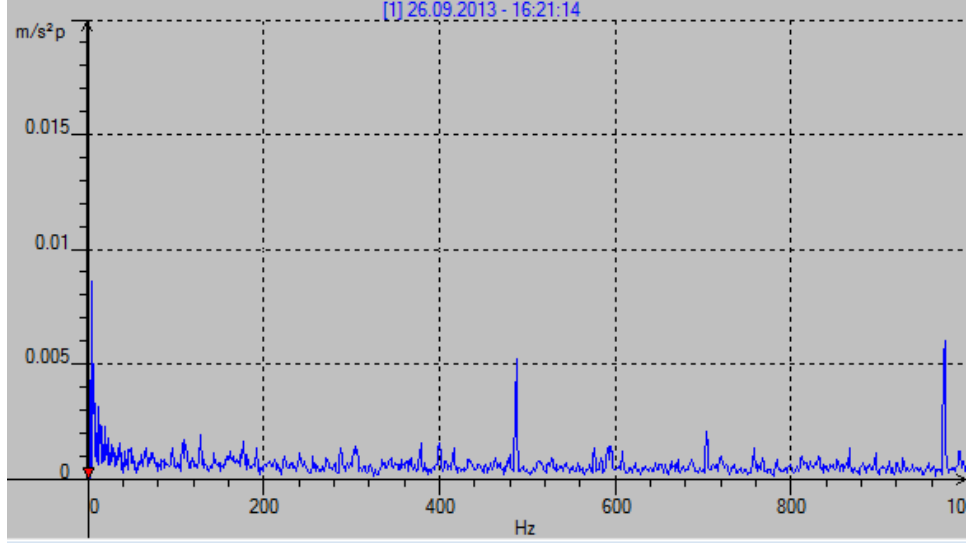
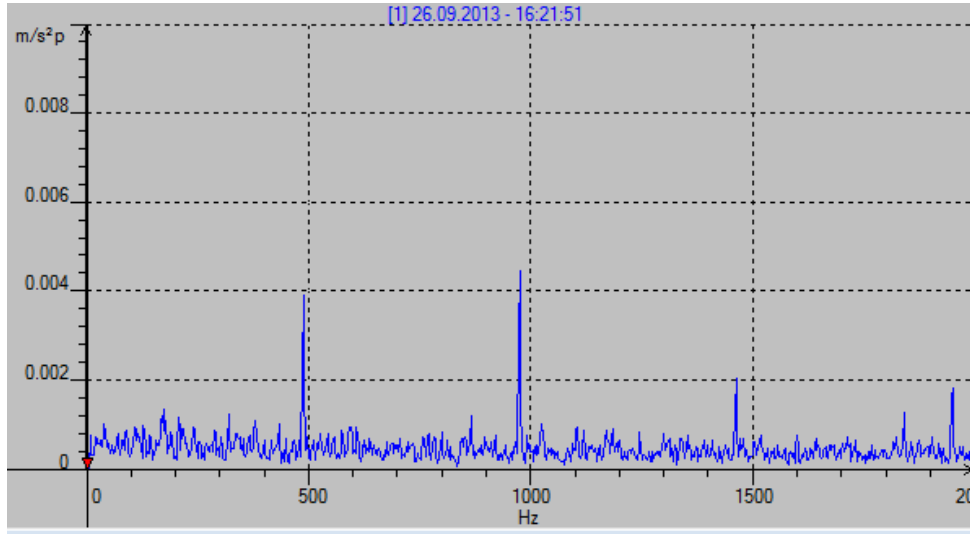
Sisteme yapılan bakım sonrasında hasarların ortadan kalktığı gözlemlenmektedir. Var olan piklerin genlik değerlerinin çok düşük olduğuna dikkat edilmelidir. Bu piklere diğer kompresörlerin etkisi yada değiştirilen rulmanın sebep olduğu tahmin edilmektedir.

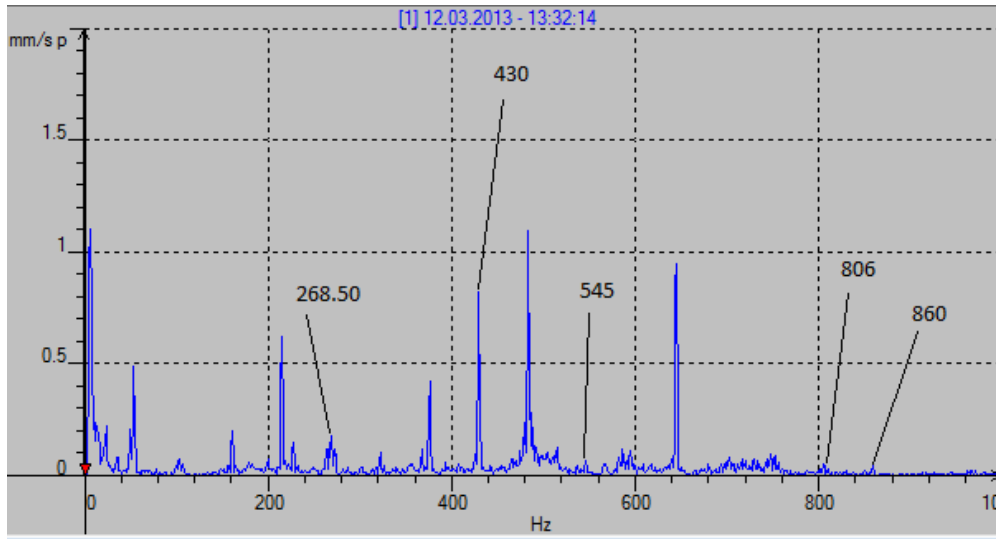
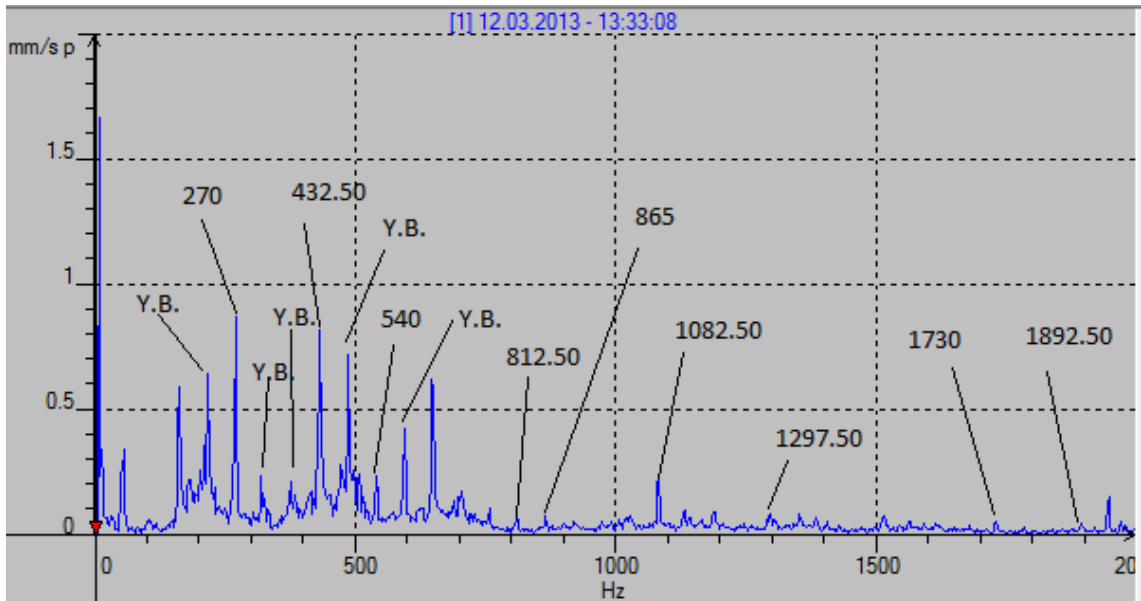
Rulman dış bilezik hasar frekansı 278.28 Hz ve rulman iç bilezik hasar frekansı 414.72 Hz olarak hesaplanmıştır. Sistemde hem rulman dış bilezik hasar frekansı ve harmonikleri hem de rulman iç bilezik hasar frekansı ve harmonikleri mevcuttur. Ayrıca her iki hasar durumu içinde yan bantlarda oluşmuştur. Sistem incelenmeye devam edilmelidir.

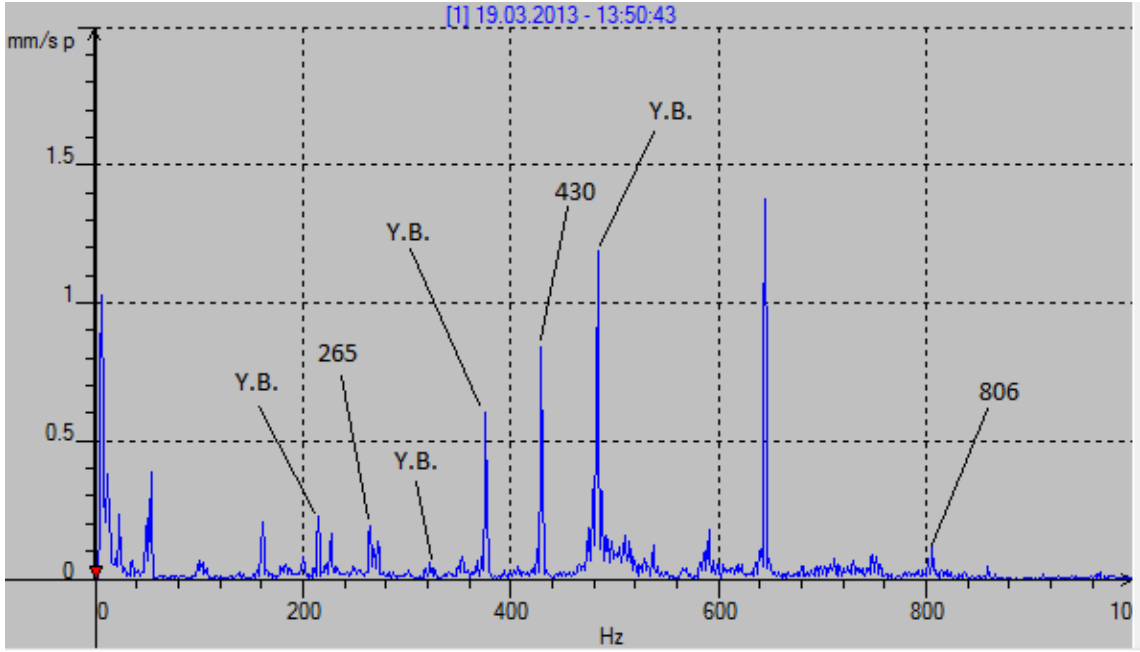
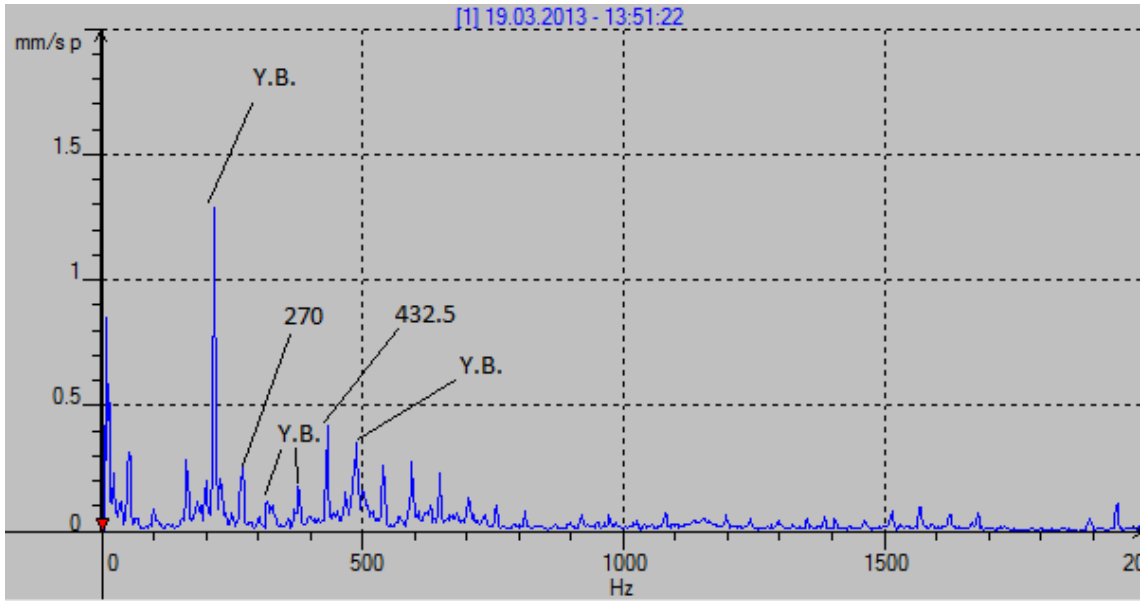
Şekiller 9.100ve 9.101'de 19 Mart'ta alınan ölçümler gösterilmiştir. Bu tarihte alınan ölçümlerde daha önce alınan ölçüme benzer özellikler barındırmaktadır. Ancak özellikle rulman

dış bilezik hasar frekansının yan bandının genliğinde bir artış söz konusudur. Bu durum hasarın ilerleme kaydettiğini göstermektedir.

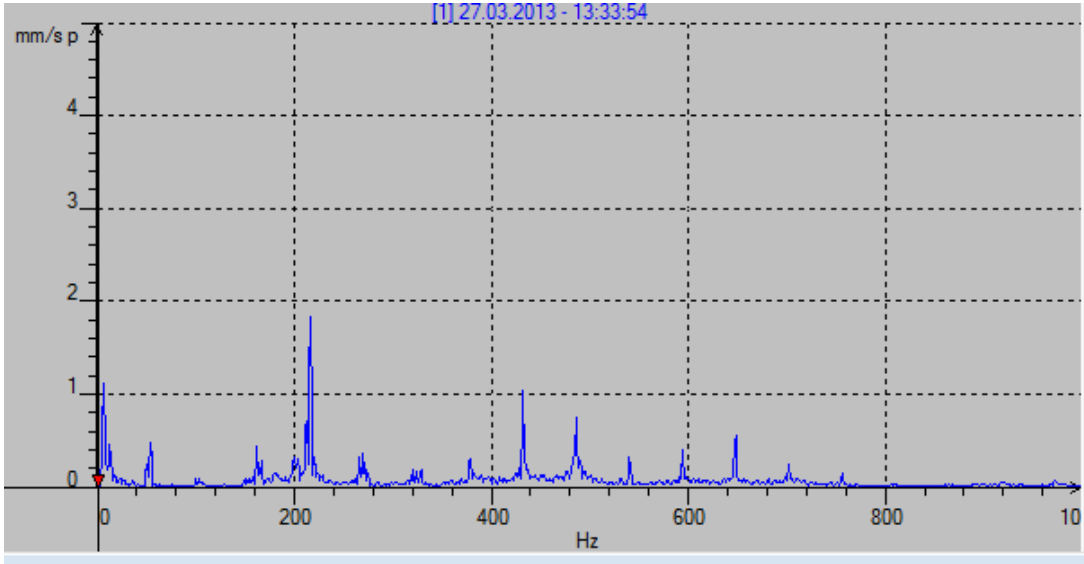
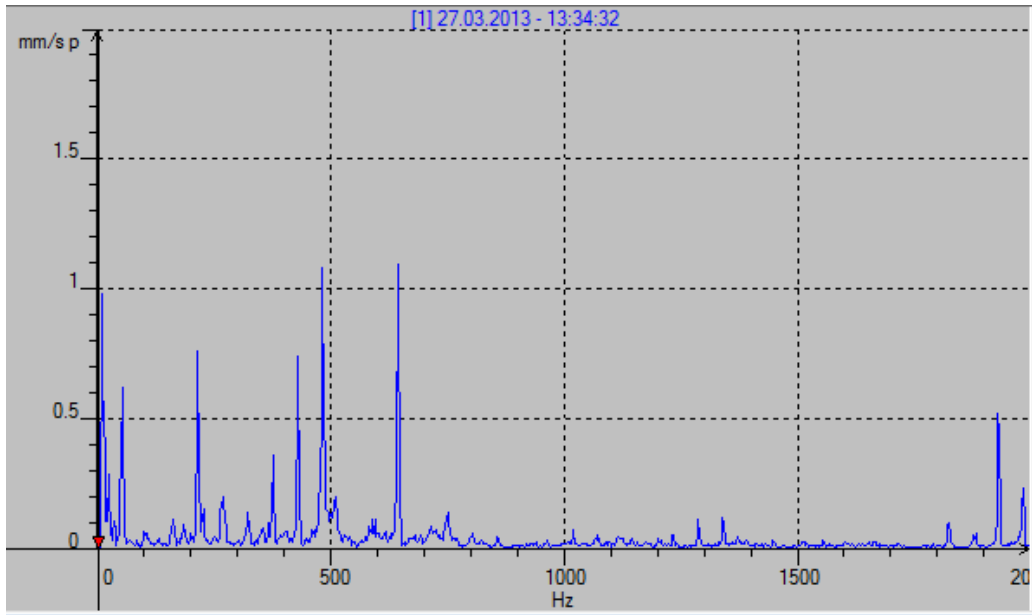
Şekiller 9.102 ve 9.103'te 27 Mart'ta alınan ölçümler gösterilmiştir. Bu tarihte alınan ölçümlerde hem rulman iç bilezik hasar frekansının yan bandının genliğinde artış söz konusu hem de rulman dış bilezik hasar frekansının yedinci harmoniğinin yan bandının genliğinde artış söz konusudur. Bu durum hasarın ilerlediğinin göstergesidir.

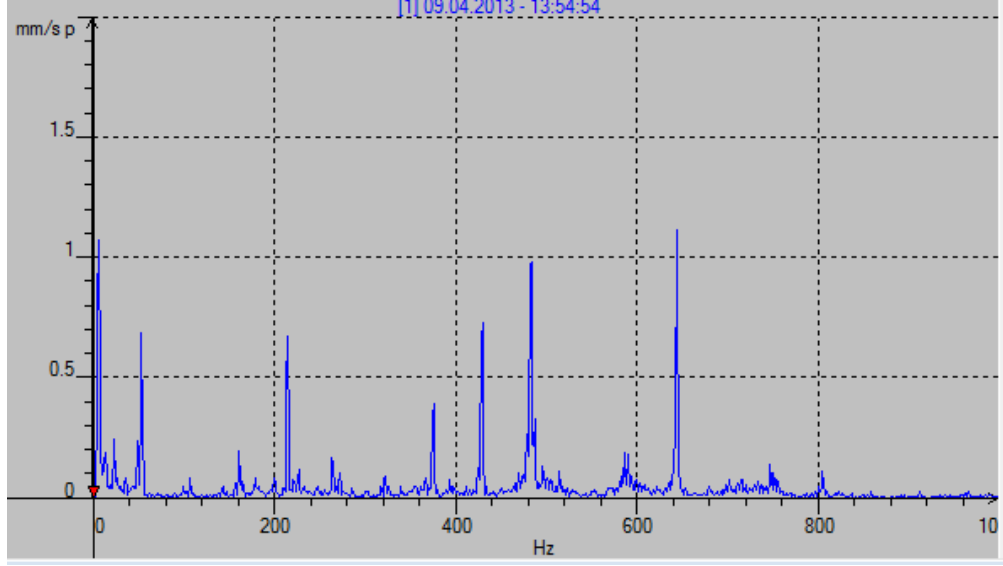
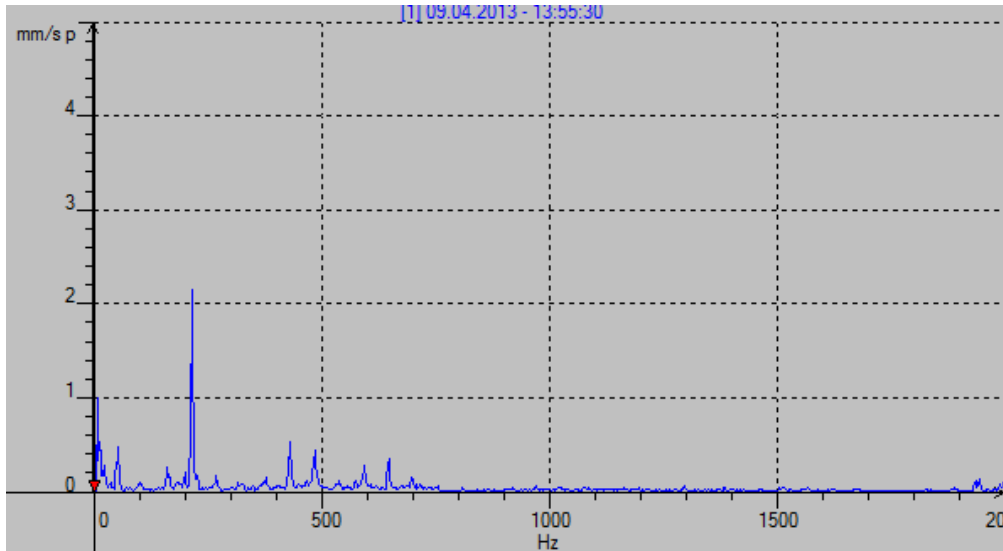
Şekiller 9.104 ve 9.105'te 9 Nisan'da alınan ölçümler gösterilmiştir. Bu tarihte alınan ölçümde özellikle rulman dış bilezik hasar frekansının yan bandının genliği arttığı görülmektedir. Bu durum hasarın ilerlediğinin göstergesidir.

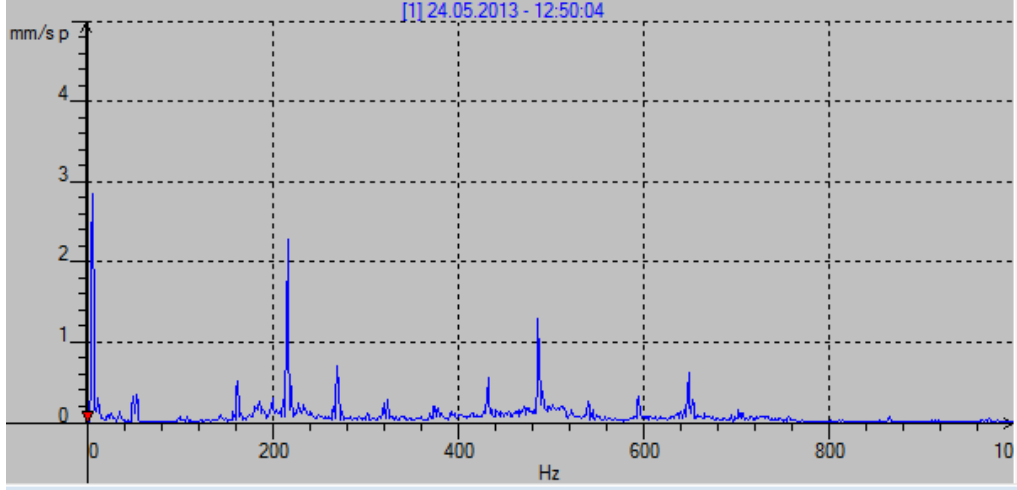
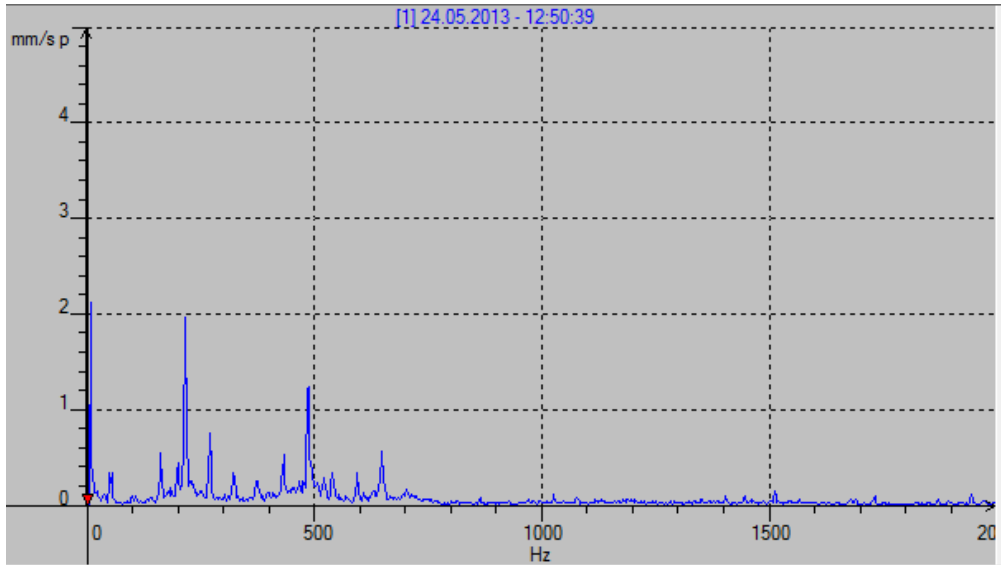
Şekiller 9.106 ve 9.107'de 24 Mayıs'ta alınan ölçümler gösterilmiştir. Grafiklerden de anlaşılacağı üzere sistemdeki hasarlar devam etmektedir. Rulman hasarları 3. aşamadır ve ölçümler alınmaya devam edilmelidir.

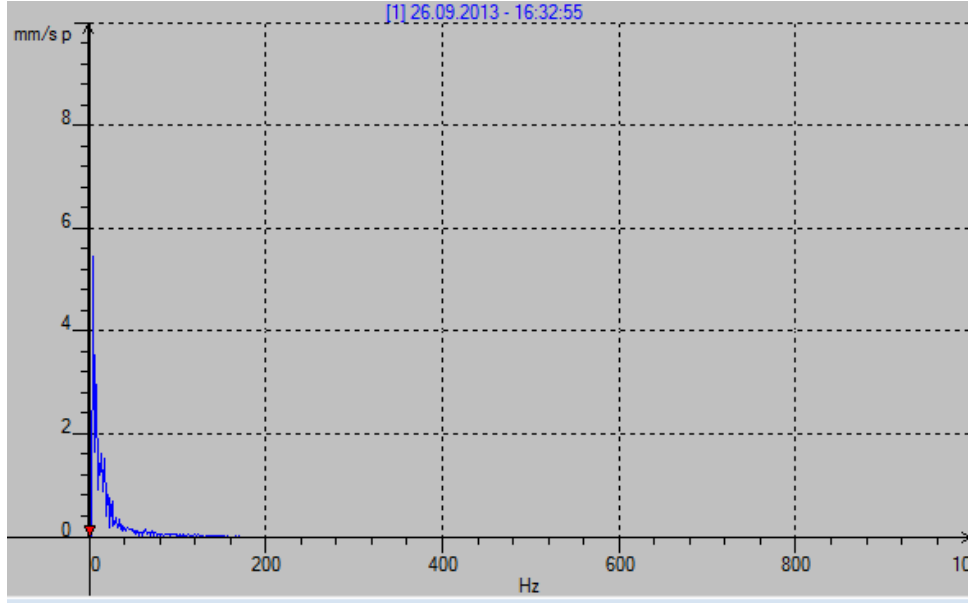
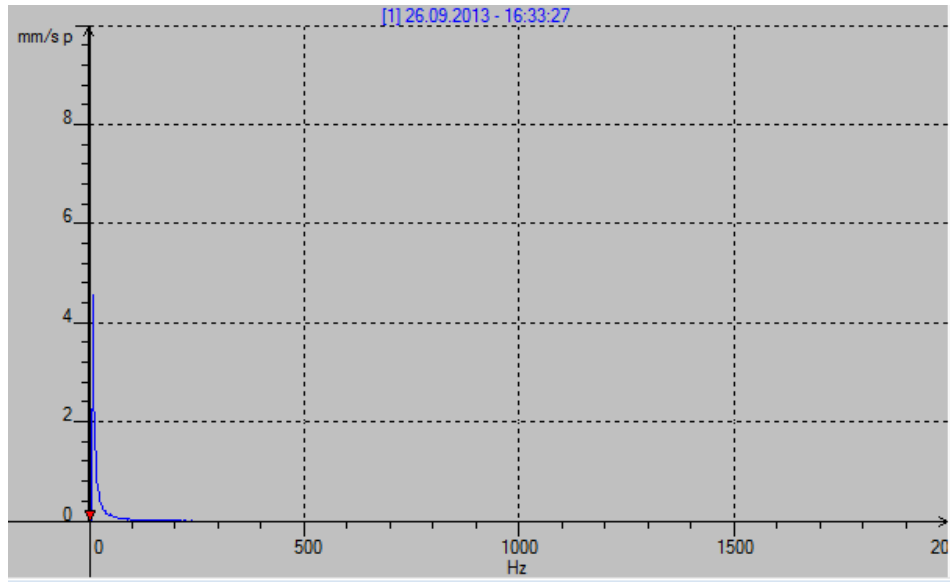
Şekiller 9.108 ve 9.109'da 26 Eylül'de alınan ölçümler gösterilmiştir. Yapılan bakım çalışması sonucunda hasarların ortadan kalktığı grafiklerden de görülmektedir. Sistemde spektrum analizinde görülen dış bilezik ve iç bilezik hasarlarını zarf analizleri ile teyit edebilir.

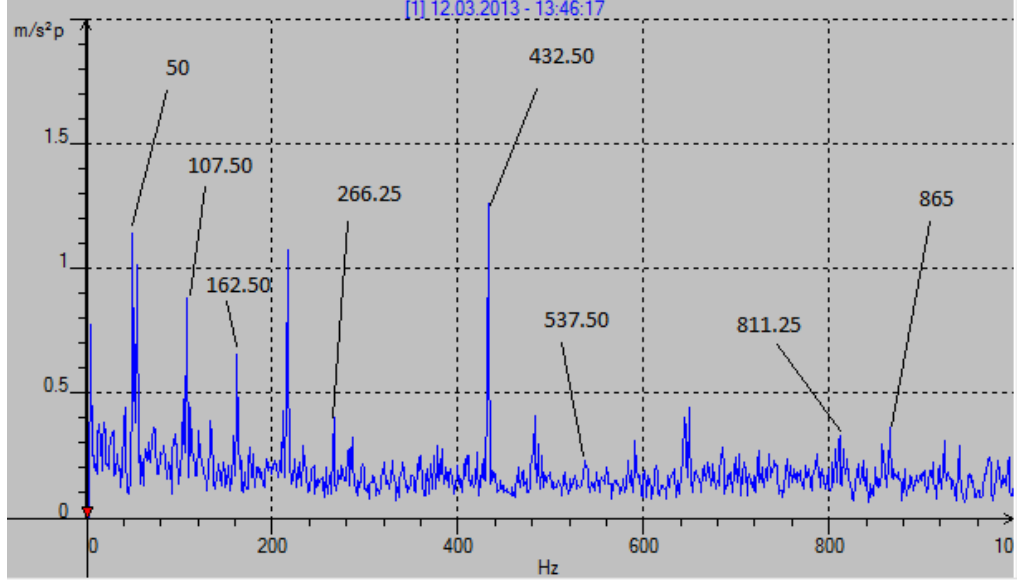
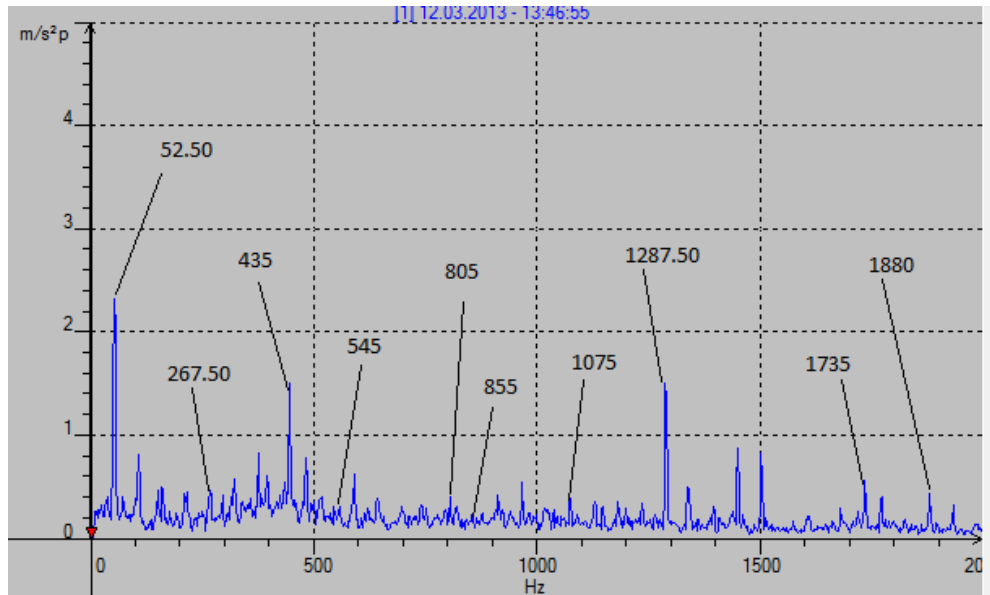
Şekil 9.110 ve 9.111'de 12 Mart'ta alınan ölçümler gösterilmiştir. Zarf analizi de spektrum analizine benzer sonuçlar vermiştir. Bu da rulmanda hem dış bilezik hem de iç bilezik hasarının olduğunu göstermektedir. 52.5 Hz, 107.50 Hz ve 162.50 Hz'de de pikler görülmektedir. Bunların nedeni dış etkenler olarak tahmin edilmektedir. Zarf analizlerini incelemeye devam edelim.

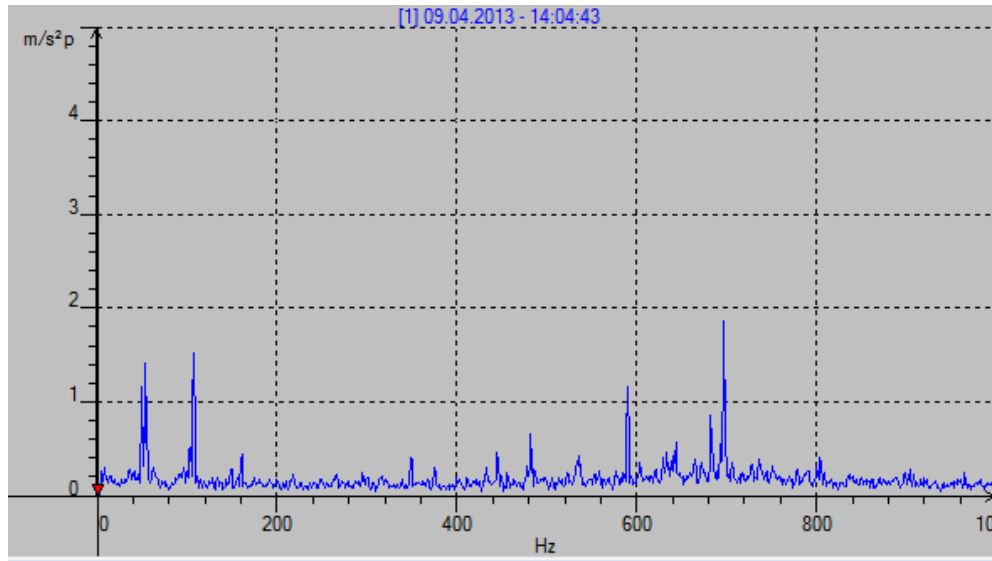
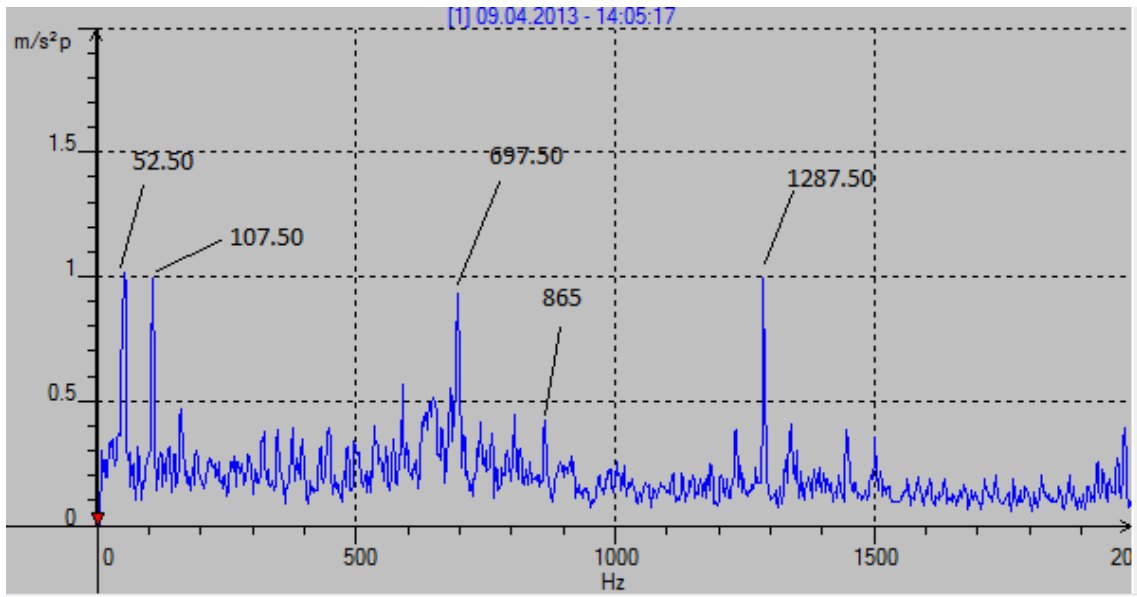
Şekiller 9.116 ve 9.117'de 9 Nisan'a ait ölçümler gösterilmiştir. Bu tarihte alınan ölçümlerde özellikle rulman iç bilezik hasar frekansının ikinci ve üçüncü harmoniklerinin genlik değerlerinde artış söz konusudur.

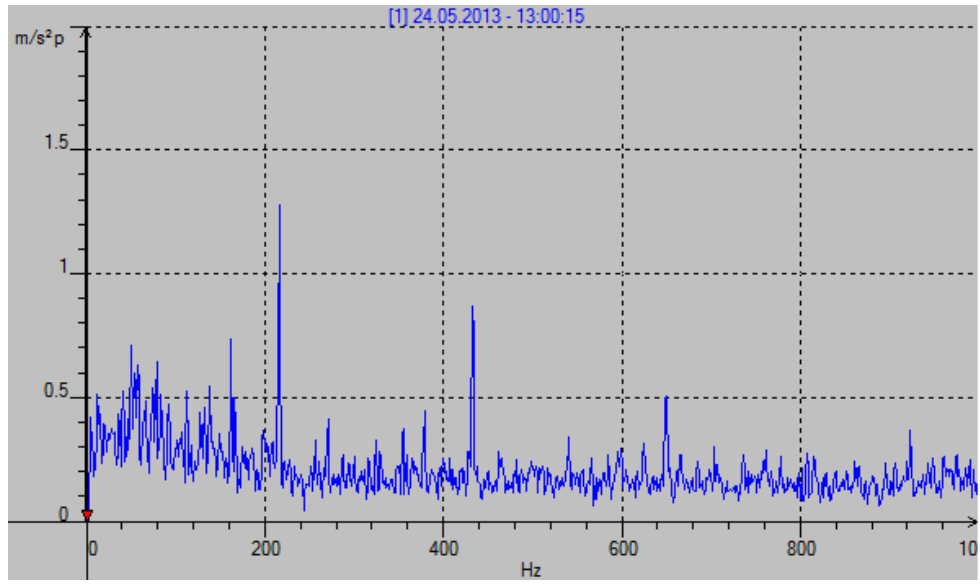
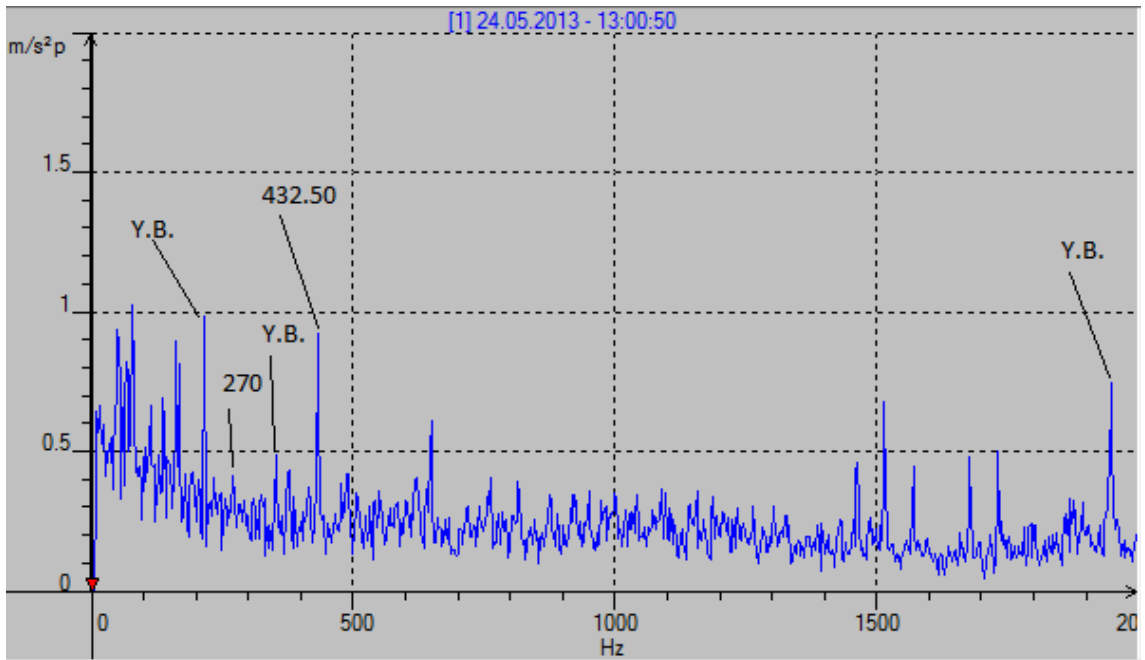
Şekiller 9.118 ve 9.119'da 24 Mayıs'taki ölçümler gösterilmiştir. Bu tarihte alınan ölçümlerde rulman iç bilezik temel hasar frekansında ciddi bir artış söz konusudur. Ayrıca dış

bilezik temel hasar frekansının yedinci harmoniğinin yan bandının genliğinde de ciddi artış söz konusudur. Bu durumlarda hasarın ilerlediğinin kanıtıdır.

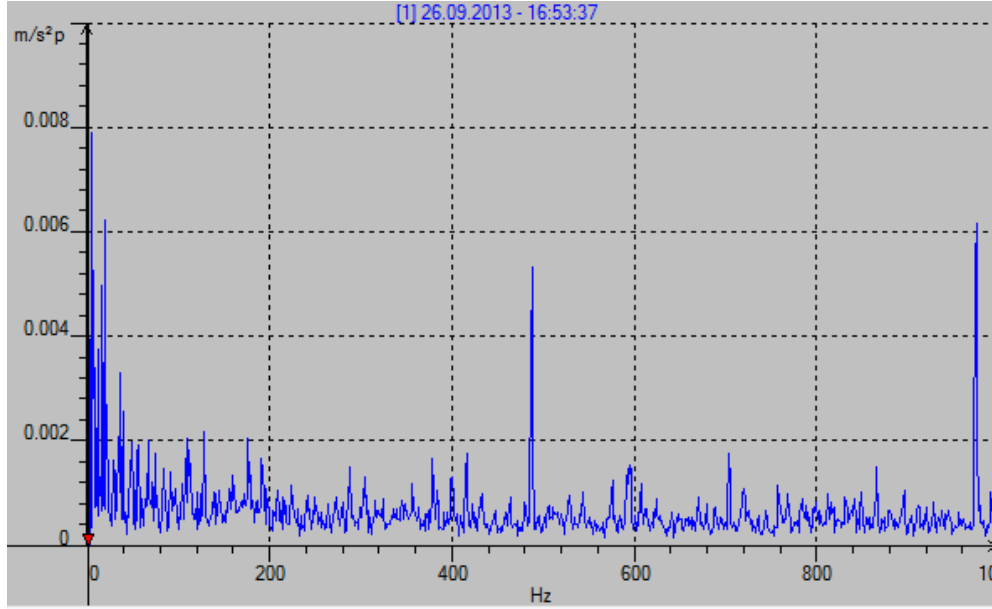
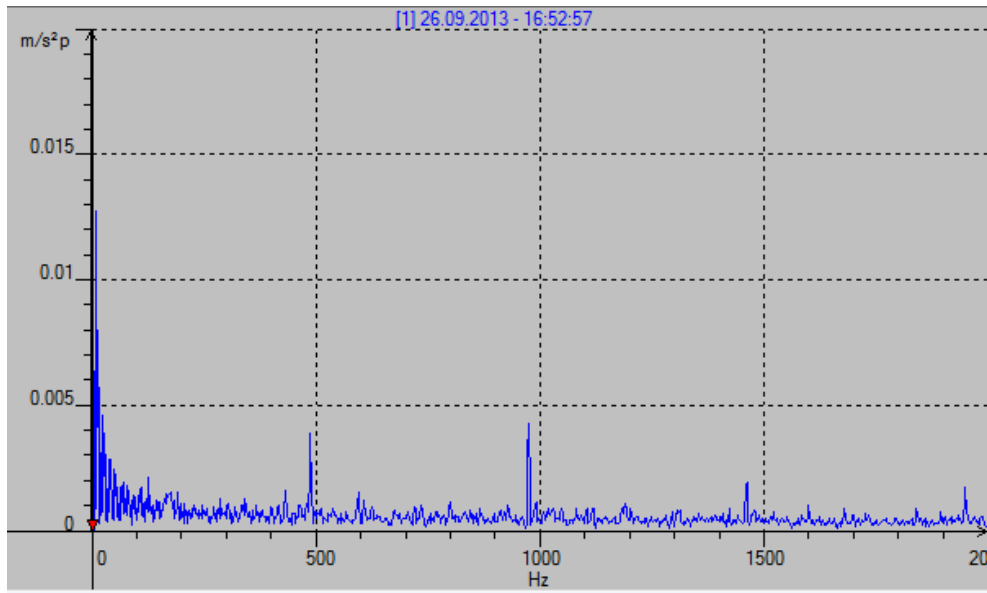
Şekiller 9.120 ve 9.121'de 26 Eylül'deki ölçümler gösterilmiştir. Sisteme yapılan bakım sonrasında hasarların ortadan kalktığı gözlemlenmektedir. Var olan piklerin genlik değerlerinin çok düşük olduğuna dikkat edilmelidir. Bu piklere dış etkenlerin sebep olduğu tahmin edilmektedir.

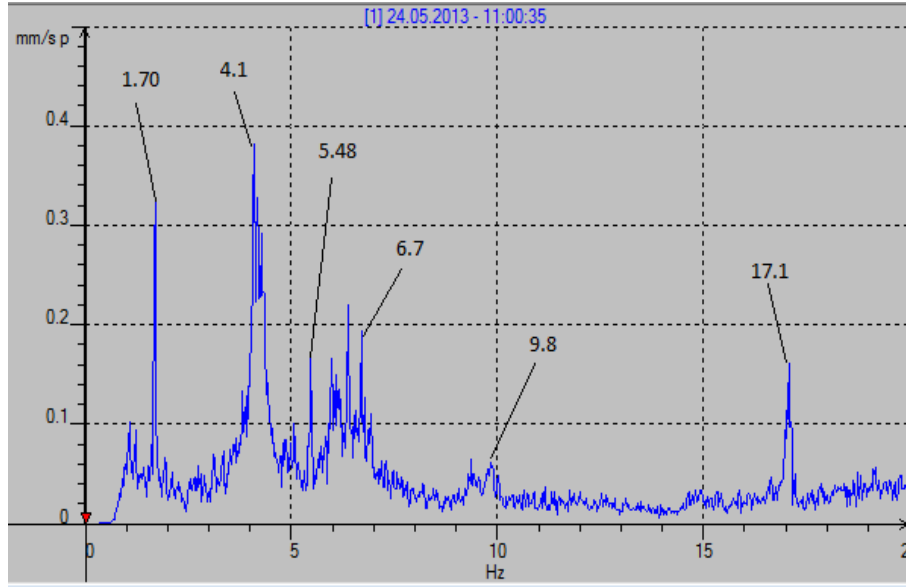
Şekil 9.129. Kaymalı yatak spektrum grafiği (24.05.2013, 20 Hz)

Yapılan ölçümlerde kaymalı yatağın dönme frekansında ve harmoniklerinde pikler görülmektedir. Bu durum kaymalı yataкта yıpranmanın işaretidir. Harmonikler bazı durumlarda modülasyona uğramışlardır.

Kaymalı yatakta ise yıpranma problemi tespiti yapılmıştır. Ancak kaymalı yatak yıpranması acil önlem alınması gereken bir hasar değildir. Ancak titreşim ölçümleri sıklıkla alınarak durum kontrol altında tutulmalıdır. Çünkü gerek kaymalı yatak yıpranması gerekse rulman arızaları genellikle doğrusaldır ve eğilimlerinden bilgi sahibi olunabilir. Fakat çalışma ömürleri azaldığında meydana gelen hasarlar doğrusal olmaktan çıkarlar.
