**İSTANBUL'DA 16-18. YY.'LARA AİT MEDRESELERDEKİ İŞLEV
DEĞİŞİKLİKLERİNİN KORUMA AMAÇLI DEĞERLENDİRİLMESİ**

YÜKSEK LİSANS TEZİ

ENGİN ÖZTÜRK

HAZİRAN 2018

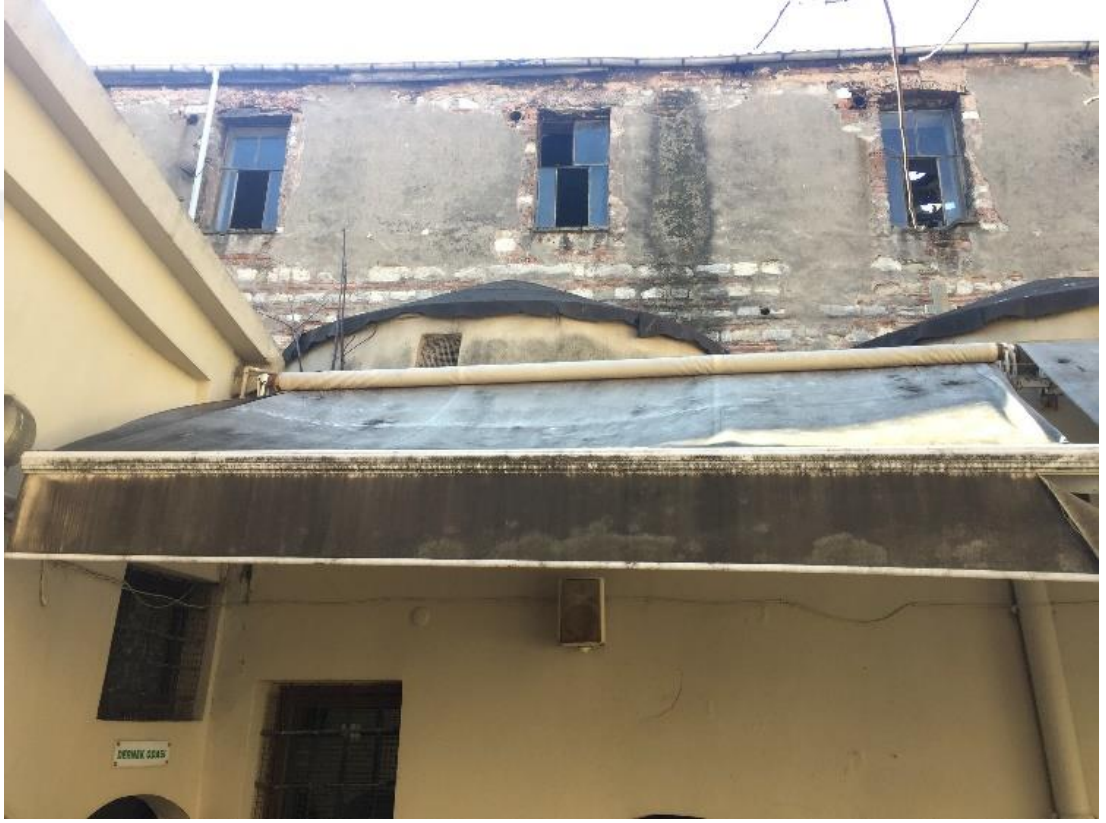
Yapının birçok özgün ögesi günümüze ulaşmamıştır. Öncelikle duvarlar çimentolu sıva ile kapatılmış, bazı duvarlara ise mantolama yapılmıştır. Bu sebeple yapım tekniği ve malzemesi hakkında bir bilgi edinilmemektedir. Kubbelerdeki kurşunlar kaldırılmış onun yerine şhingle çatı örtüsü kullanılmış bazı bölümleri ise zift ile kaplanmıştır.

Şekil 8.Kubbelerin görünümü

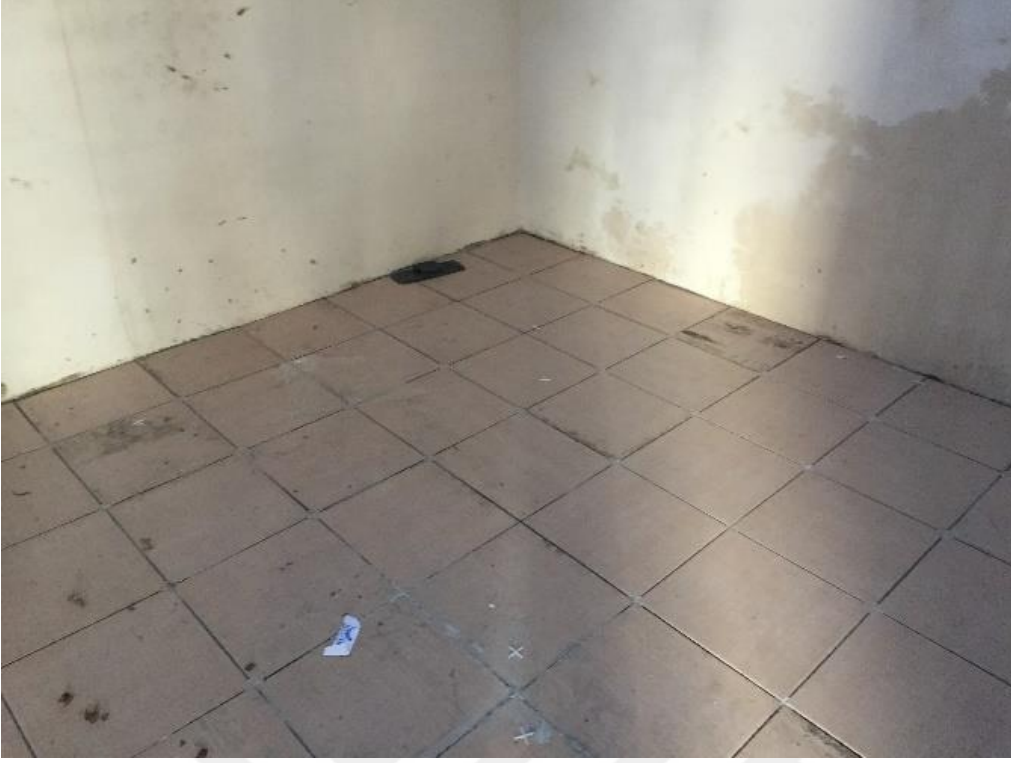
Hücrelerin içlerinin bazısına kalebodur döşenmiş, bazılarının alt döşemesi kaldırılarak moloz dökülmüştür. Kubbelere etrafı binalar ile çevrili olduğu için ışık ve hava alsın diye delikler açılmıştır. Bazı hücreleri ise depo olarak kullanılmaktadır. Dershane ve devamlı kullanılan bir -iki hücrede ise rutubet gözlemlenmiştir.

Şekil 9.Hücre içindeki döşeme kaplamasından görünümü
(Öztürk, 2017)

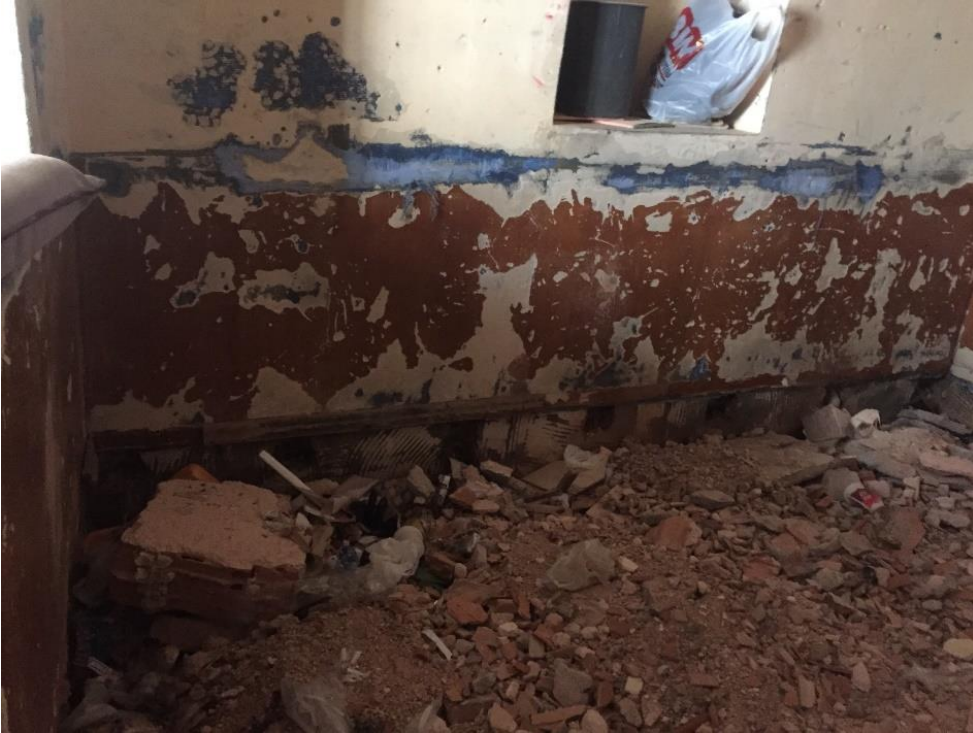
Şekil 10.Döşeme kaldırılmış, duvarlara mantolama yapılmış
(Öztürk, 2017)

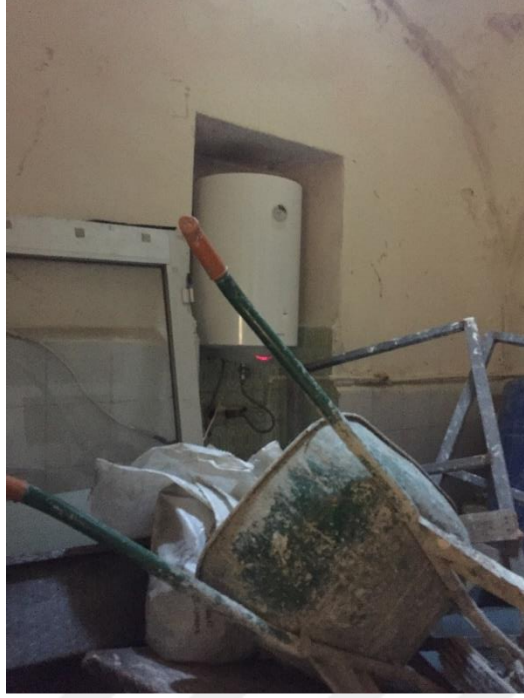
Şekil 11. Depo olarak kullanılan hücreden bir görünüm
(Öztürk, 2017)

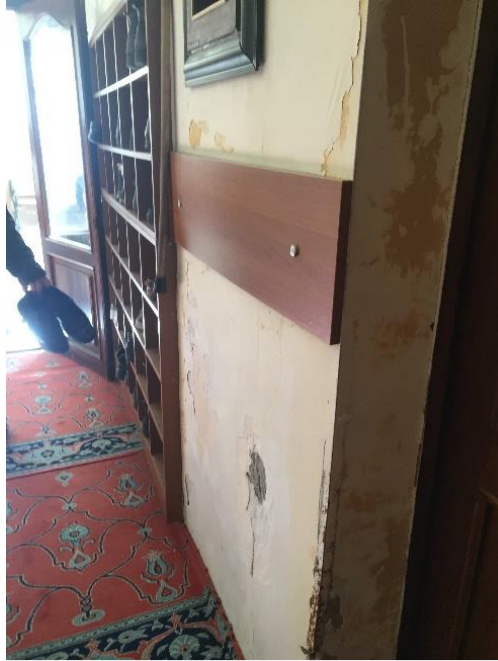
Şekil 12. Dershane girişinde sıva ve boya dökülmeleri
(Öztürk, 2017)

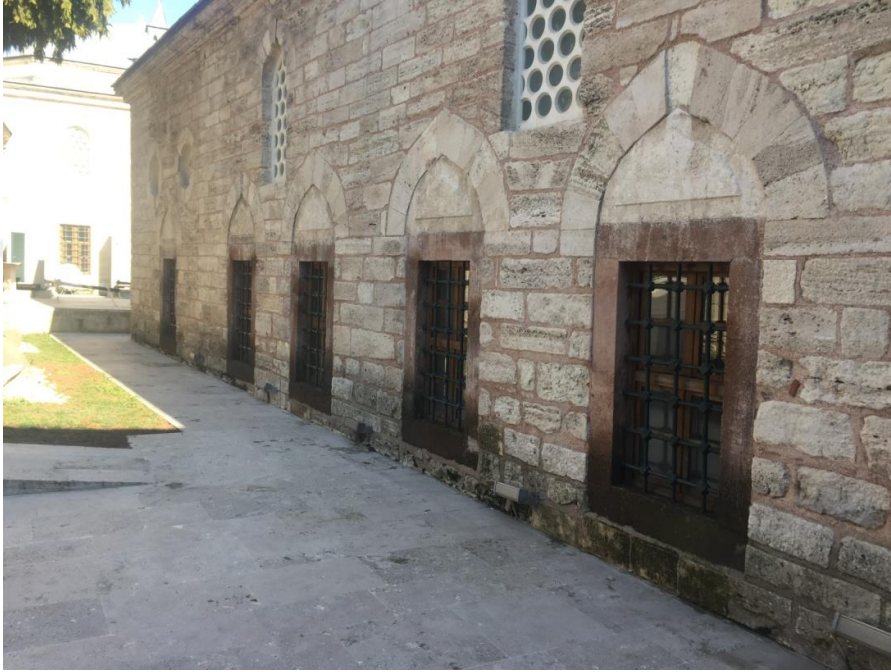
Yapının restorasyonu üzerinden çok vakit geçmediğinden dolayı yapının genel durumu iyi olarak tespit edilmiştir. Sadece dış cephede zemin çizgisi yakın yerlerde sudan kaynaklı kararmalar ve yosunlanma görülmektedir.

Şekil 33.Batı cephesindeki kararmalar
(Öztürk, 2017)

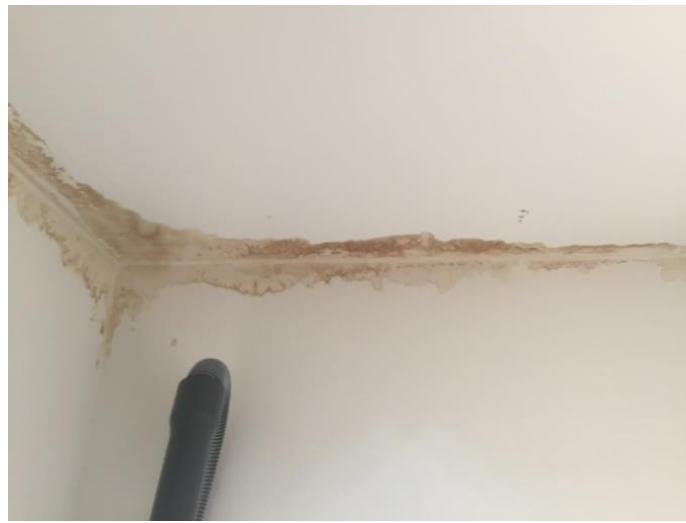
Yapı yeni restorasyondan çıkmasına rağmen yapıda su problemleri gözlemlenmiştir. Özellikle bacalarda ve kubbelerde su sızıntılarına tespit edilmiştir. Ayrıca yapılan çörlen imalatlarında parça kopmaları meydana gelmiştir.

Şekil 53.Hücrelerde ortaya çıkan su problemleri
(Öztürk, 2017)

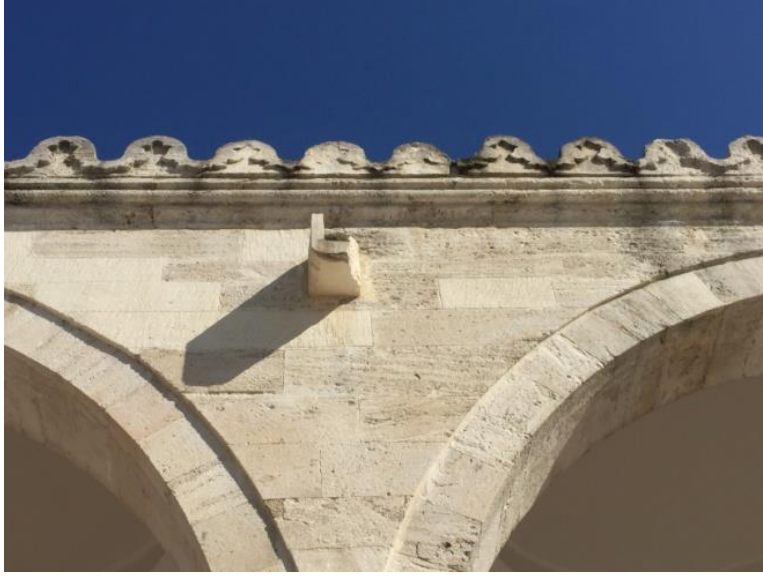
Şekil 54.Çörtenlerde meydana gelen bozulmalar
(Öztürk, 2017)

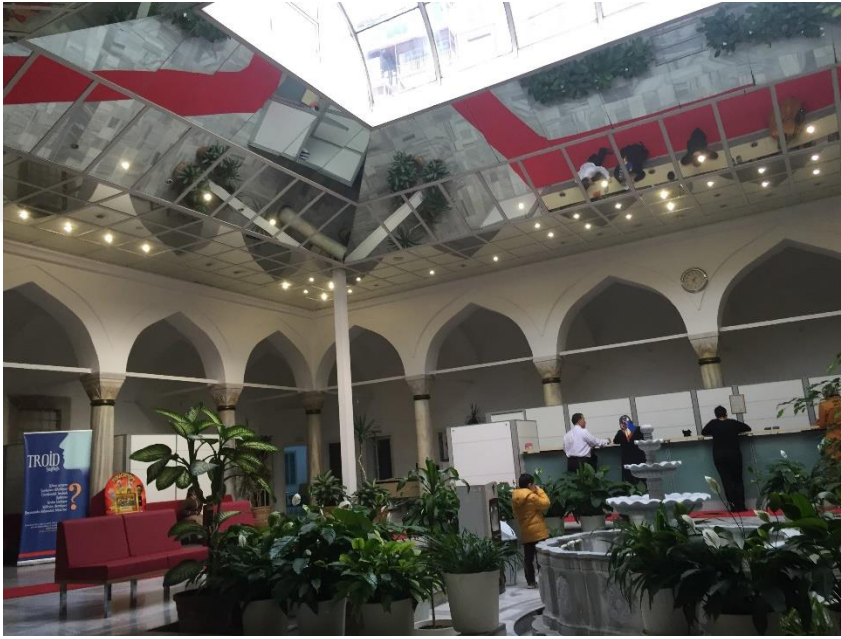
Medresenin günümüzde bir medreseye göre ağır bir işlevi vardır. Medreseye bu işlev verilmek için avlusu kapatılmıştır. Avlu döşemesi mermer kaplanmıştır. Hücre kapıları değiştirilmiş, giriş cephesine hücre eklenmiştir. Ayrıca medrese için yapılan iklimlendirme tesisatları uygun yapılmamıştır.

Şekil 63.Kapatılmış avludan bir görünüm

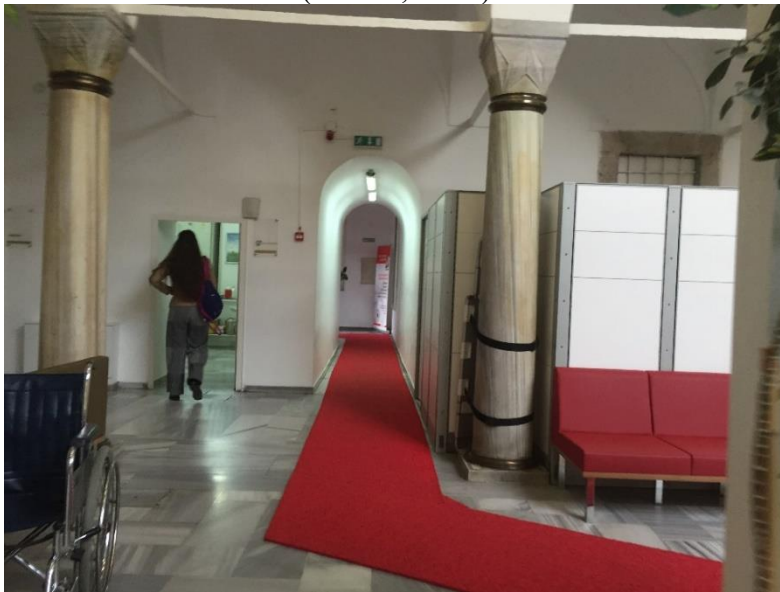
Şekil 64.İkinci giriş holünden bir görünüm

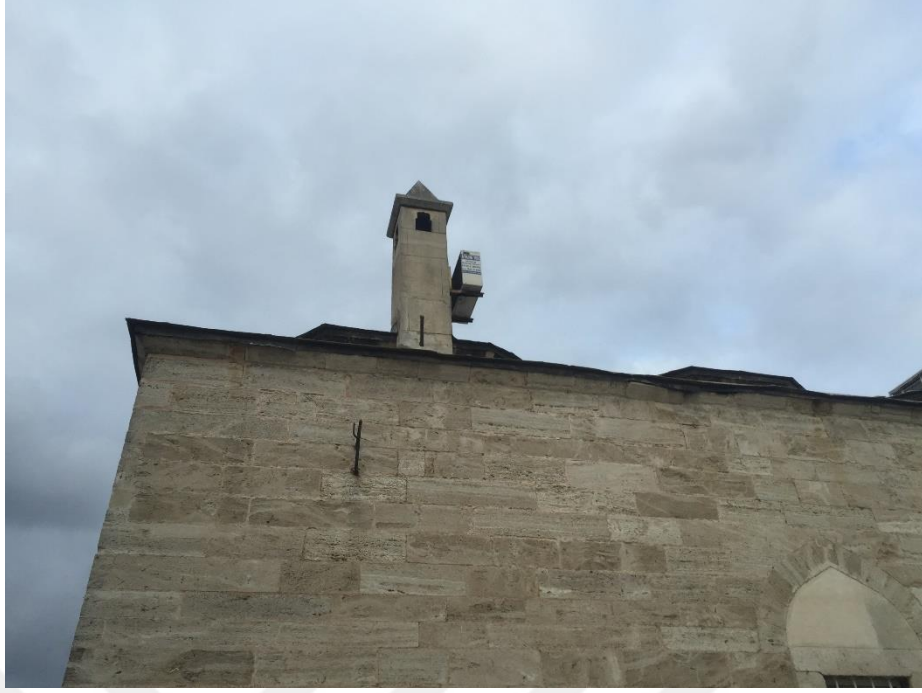
Şekil 65.Bacaya montaj yapılmış dış ünite görünümü
(Öztürk, 2017)

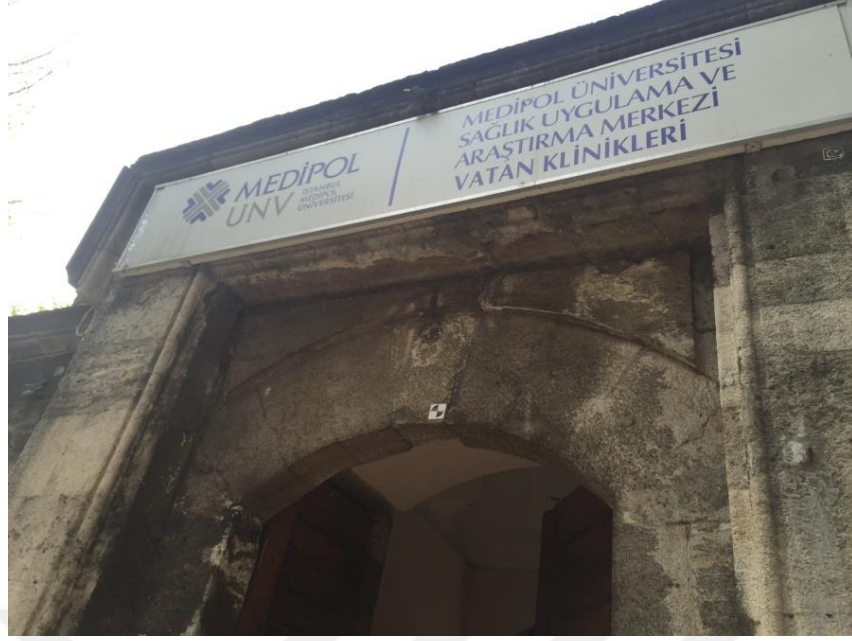
Yapı bulunduğu konum itibari ile aşırı bir biçimde egzoz dumanına maruz kaldığında dolayı yapıda siyah kabuk oluşumları ve yıkanmalar gözlemlenilmektedir. Bunun ile beraber yapıda korozyon ve bazı noktalarında bitkilenmeler tespit edilmiştir.

Şekil 75.Giriş kapısı üzerinde bulunan tabela ve siyah kabuk oluşumu
(Öztürk, 2017)

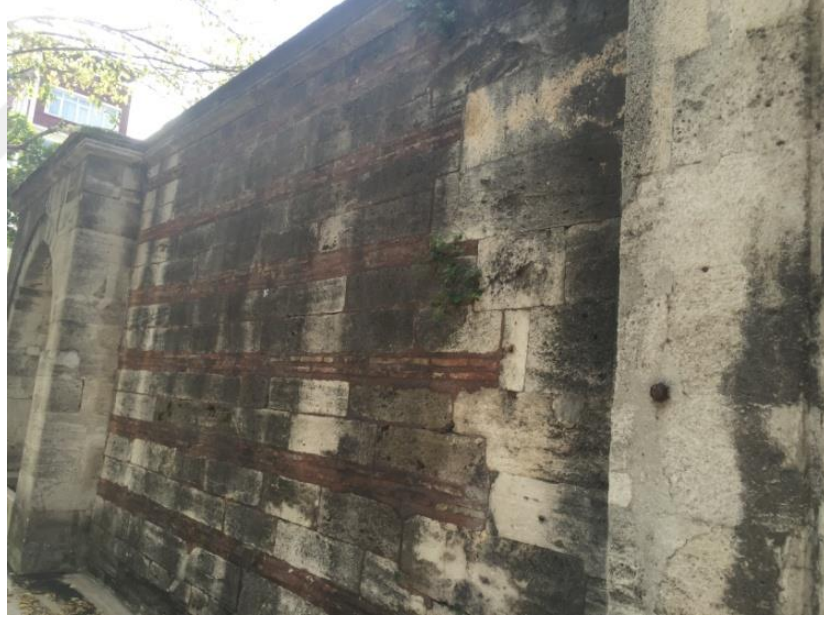
Şekil 76.Cephede siyah kabuk oluşumuna bağlı olarak yıkanmalar
(Öztürk, 2017)

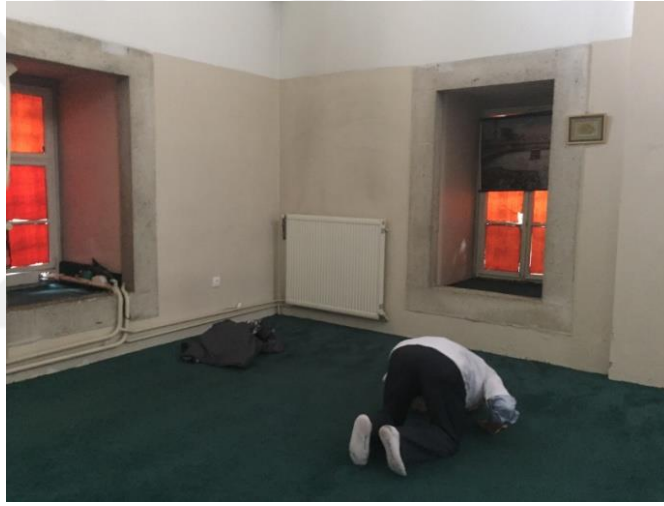
Yapıda ciddi bir yapısal çatlak tespit edilmemiştir. Fakat sudan kaynaklı malzeme bozulmaları dershanesinde ve hücrelerin revaklara bakan kısımlarında ciddi oranda göze çarpmaktadır.

Şekil 78.Dershanede duvarlarda bulunan rutubet izleri
(Öztürk, 2017)

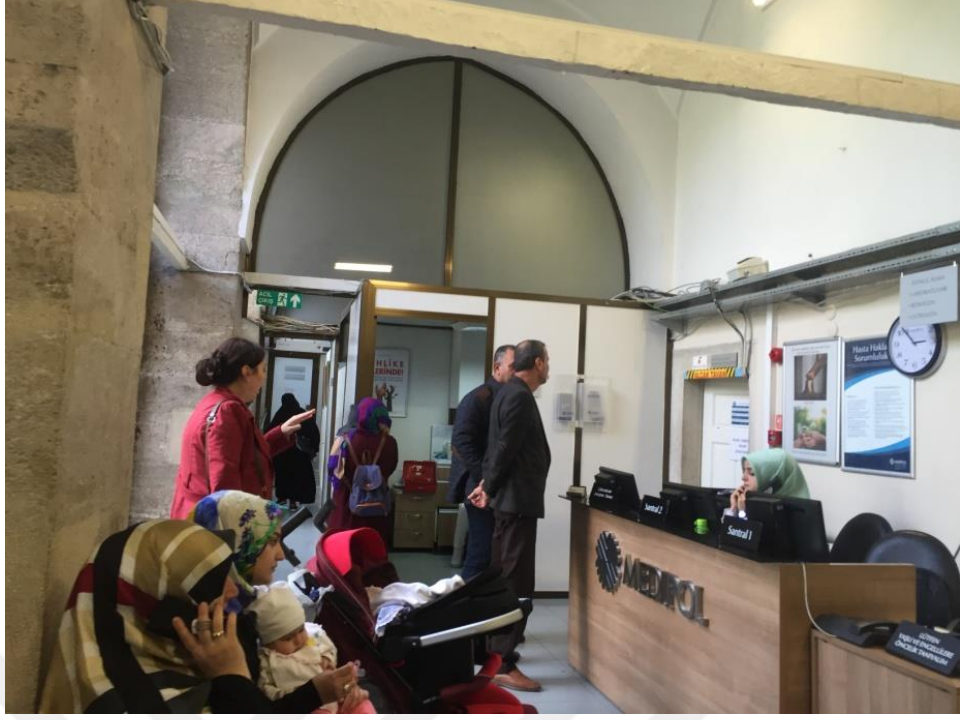
Günümüzde sağlık merkezi olarak kullanılan yapı aslı işlevinden çok uzak bir kullanıma sahiptir. Bu durumun getirmiş olduğu kullanıcı yükü ve işlevden kaynaklı birçok muhdes ek ile yapıya zarar vermiştir. Yapının revakları kapatılarak iç kısımlardada revaklar hücreler doğru bölünerek çeşitli birimler oluşturulmuştur. Genel olarak klima tesisatlar ve hastanenin getirmiş olduğu teknik tesisat yapının birçok noktasında bulunmaktadır. Bugun aslı işlevi ile kullanılan derslane kısmında bile giriş revakları kapatılarak sadece orta alanda bir geçiş koridoru bırakılmıştır.

Şekil 79.Köşe revak kapatılarak odaya çevrilmiş
(Öztürk ,2017)

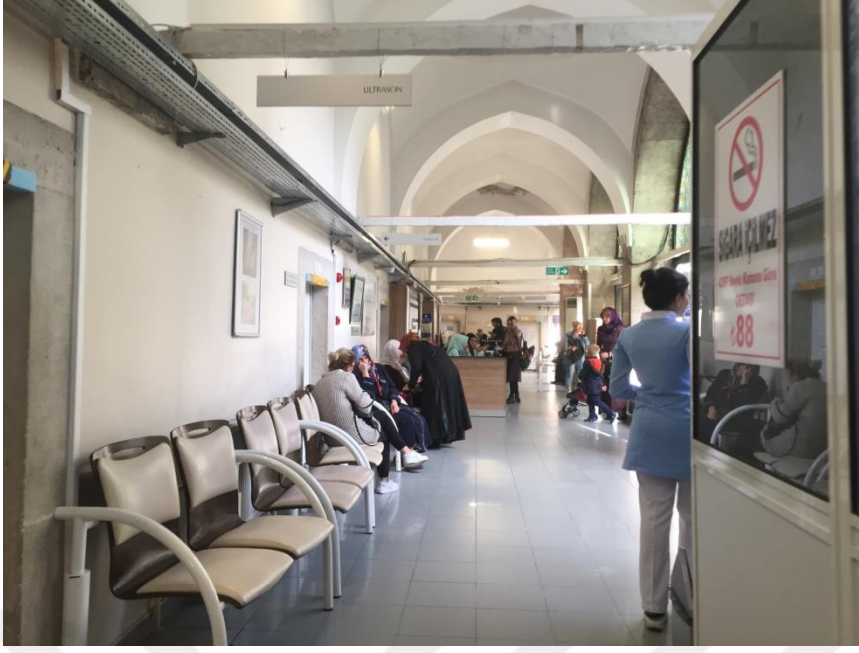
Şekil 80.Dershane revağmiteliksiz olarak kapatılmış
(Öztürk, 2017)

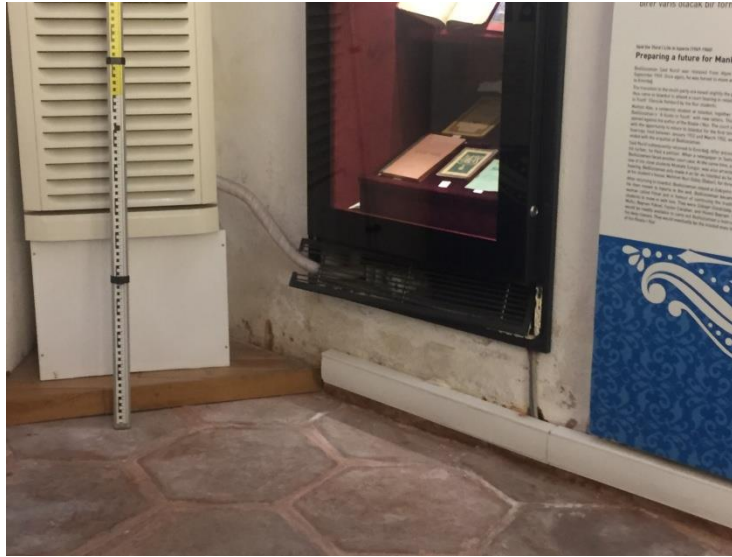
Yapının en son restorasyonu üzerinden çok zaman geçmemesine rağmen yapıda iç ve dış cephelerde zemin suyuna bađlı olarak rutubetlenme, bazı yerlerde ise üst kotlarda rutubetlenmeler gözlemlenmektedir.

Şekil 94.Müze kısmındaki su problemleri
(Öztürk, 2017)

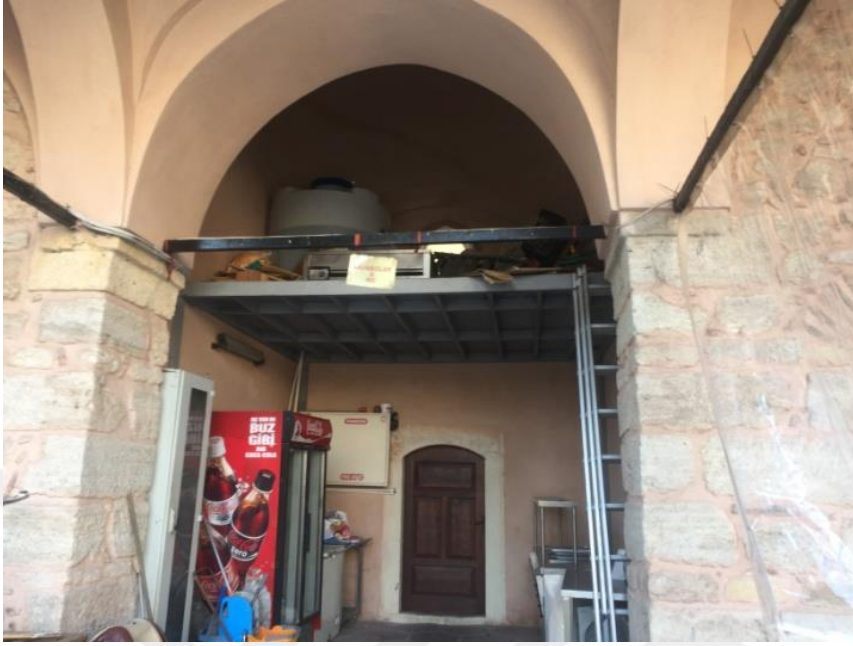
Resmi yazışmalarda da dikkat çekilen husus olan tesisat problemleri medrese genelinde göze çarpmaktadır. Ayrıca bir bölümde hücre girişi ikiye bölünerek ara kat

ıkarılmıřtır. Bunlar haricinde medresede gnmz řartlarını saęlamak amacı ile eřitli uygulamalar yapılmıřtır.

řekil 97.Hcre giriřine yapılmıř asma kat
(ztrk, 2017)

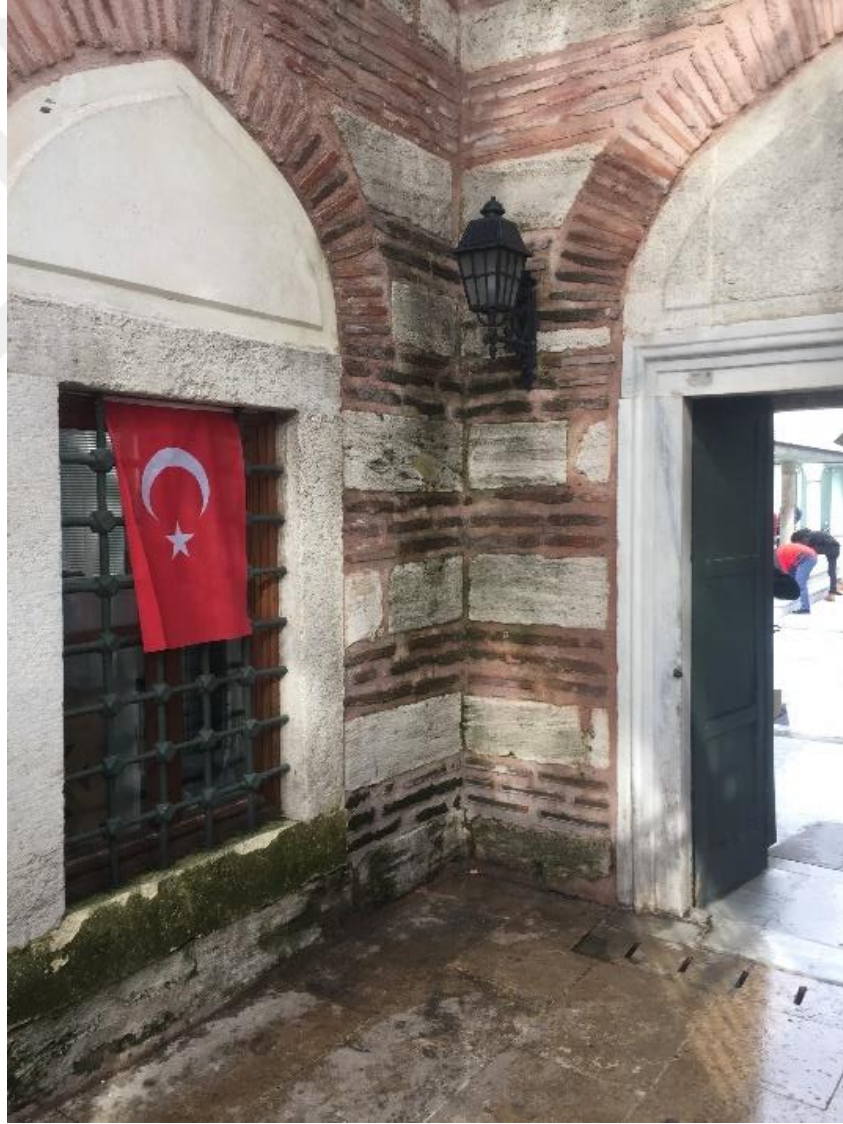
Yapının restorasyonu yeni olduğu için aşırı bir bozulma tespit edilmemiştir. Fakat zemin suyundan dolayı cephe diplerinde siyahlaşmalar meydana gelmiştir. Bazı noktalarda ise çatı suyundan dolayı rutubetlenmeler görülmüştür.

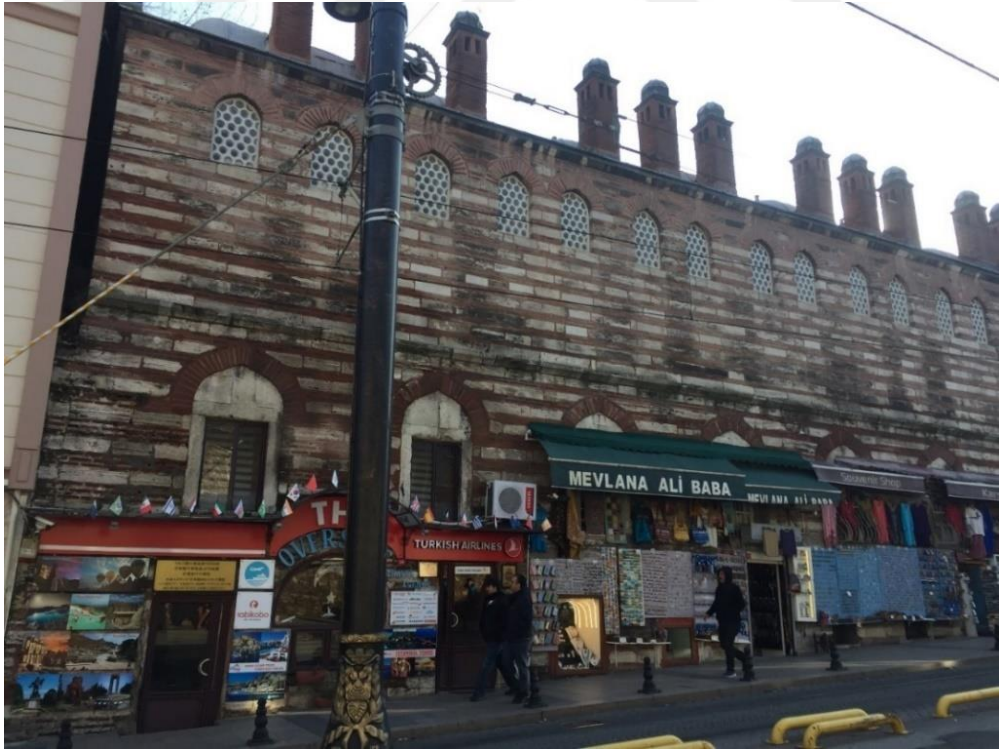
Medresenin genelinde doğal etkenlerden dolayı meydana gelen, siyah kabuk oluşumu, bitkilenme, nemlenmeden kaynaklı sorunlar, korozyon gibi bozulmalar görülmektedir.

Şekil 144.Siyah kabuk oluşumu, yağmurdan dolayı cephede yıkanmalar, çimento ile derzleme
(Öztürk, 2017)

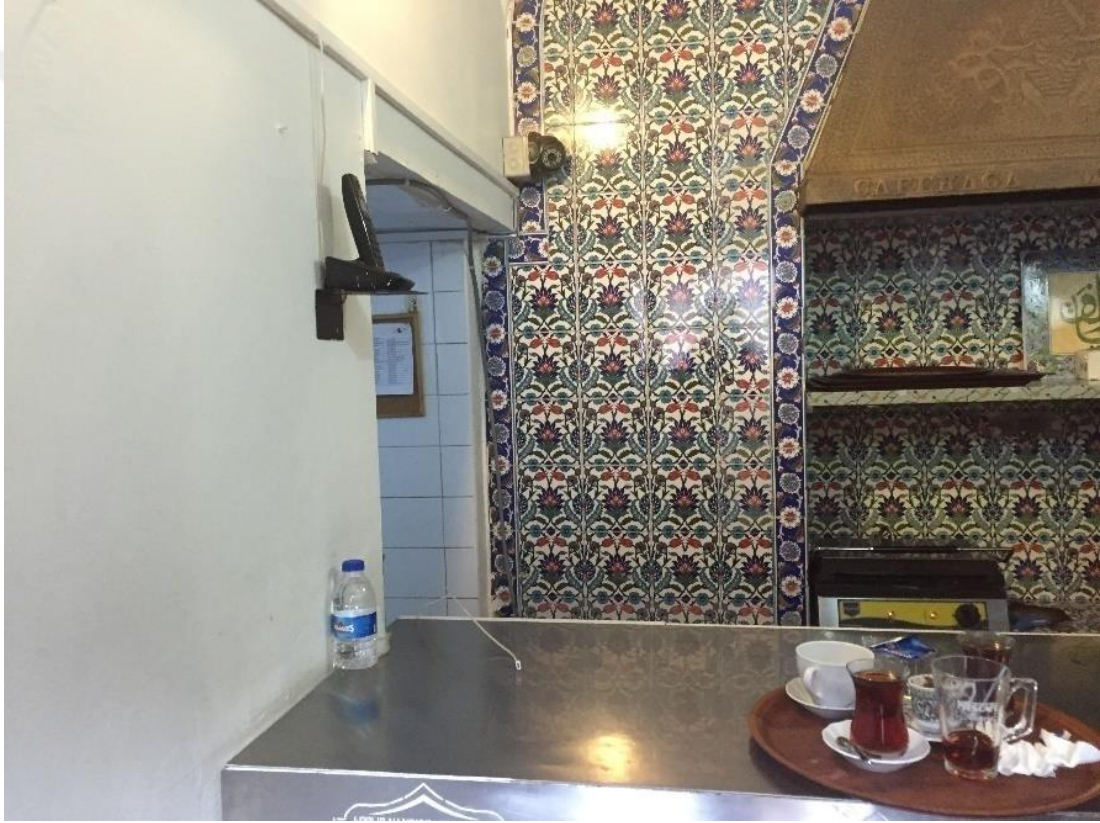
Günümüzde medrese Geleneksel Türk Sanatları Eğitim merkezi olarak kullanılmaktadır. Bu sebepten dolayı yapıya bu işlev verilebilmesi bazı müdahalelerde bulunulmuştur. İlk olarak medresenin kullanıcılarına ve personeline hizmet verebilmesi açısından bir hücreye çay ocağı düzenlenmesi ve ıslak hacim düzenlemeleri yapılmıştır. Çay ocağına yapılan düzenlemede duvarın tamamı kalebodur malzeme ile kaplanmış ve yan tarafında bulunan hücre ile de birleştirilmiş ve mermer tezgah konulmuştur. Ayrıca medresenin dershanesinin hemen bitişiğine medrese giriş kapısının solundan girilen muhdesbir ıslak hacim inşa edilmiştir.

Şekil 147.Çay ocağı ve mutfak için yapılan uygulamalar
(Öztürk, 2017)

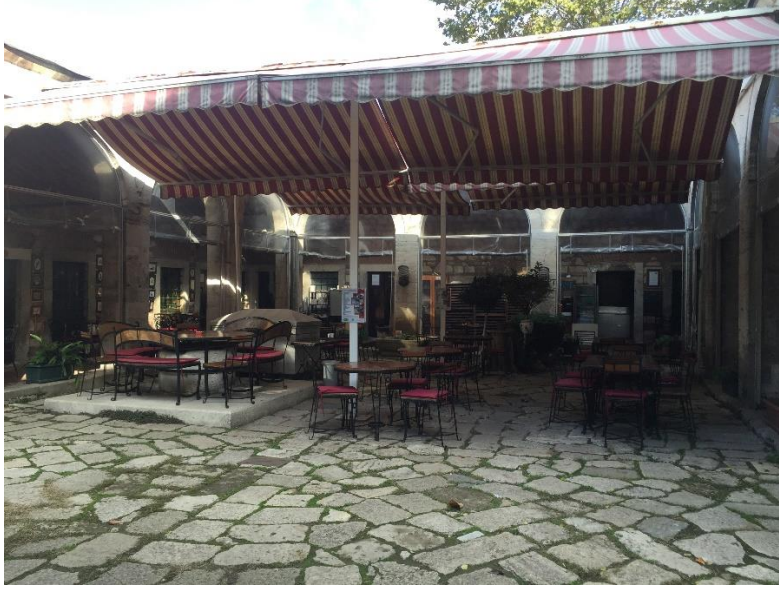
Medresenin açık avlu kısmı açılır kapanır tentelerle kapatılmış ayrıca revakların açıklıkları şeffaf bir pvc malzeme ile açılır-kapanır bir sistem haline getirilmiştir.

Şekil 148. Avluya konulan açılır-kapanır sistem
(Öztürk, 2017)

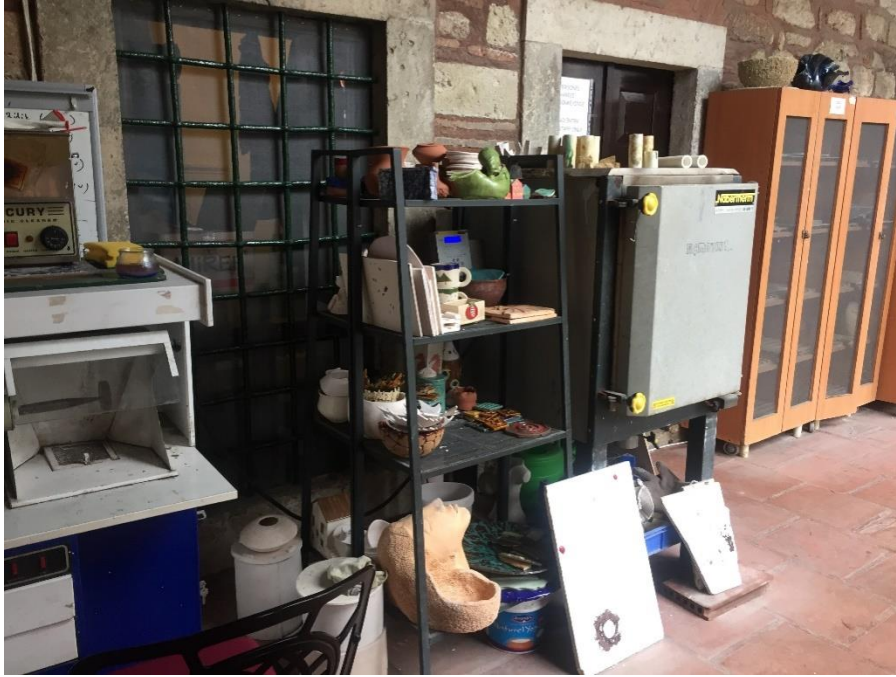
Medresede yapılan eğitimlerde bazı endüstriyel makineler kullanılmaktadır. Bu makinelerin bağlantıları ve bulunduğu odalarda medresenin özgün dokusunu bozacak bağlantı öğeleri ile tesisatları yapılmıştır. Ayrıca medrese genelinde yapılan elektrik tesisatı bir kanal aracılığı ile yapılmamıştır ve kablolar dağınık bir halde bırakılmıştır.

Şekil 149. Atölyeler için kullanılan malzeme ve makinalar
(Öztürk, 2017)

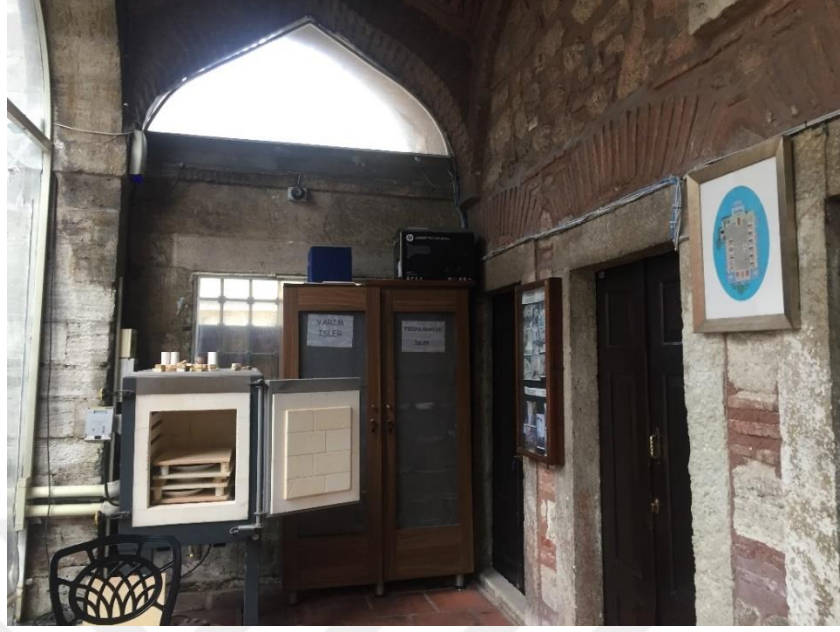
Şekil 150. Atölyeler için kullanılan makine
(Öztürk, 2017)

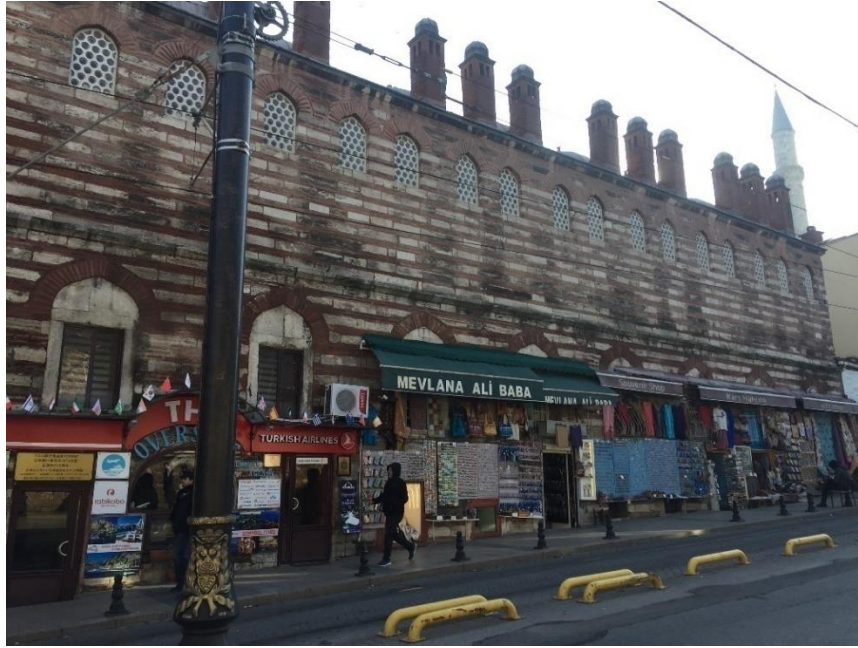
Alemdar Caddesi üzerinde bulunan dükkanlarda ise özgün kapı ve pencereleri değiştirilerek alüminyum doğramalar takılmıştır. Dükkanların girişlerini güneşten koruyan tenteler ise direk medresenin duvarına ankre edilmiştir.

Şekil 151. Dükkanlar için yapılan cephe uygulamaları
(Öztürk, 2017)

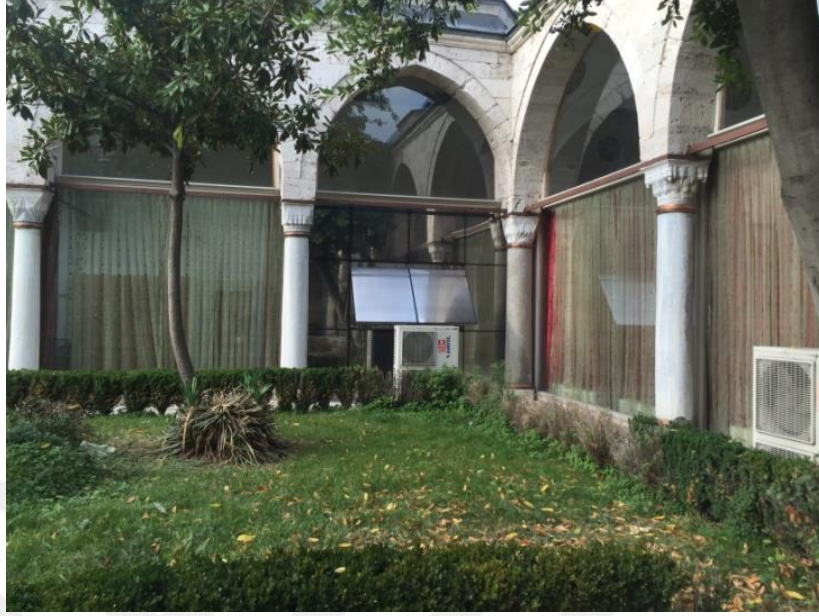
Yapı medrese olarak kullanıldıktan sonra günümüzde son yıllarda konumundan dolayı öğrenci yurdu olarak kullanılmıştır. Bu sebeble yapıda bazı müdahaleler yapılmıştır. Bunların en başında revaklar kapatılmış ve bu hacim öğrencilerin çalışma alanları olarak düzenlenmiştir. VRF sistem yapılmayarak revak dışlarına

klima üniteleri yerleştirilmiştir. Bunlar modern zamanın getirmiş olduğu ekler olmasına karşın yapı ile ilgili uyum göstermemektedir.

Şekil 170.Kapatılan revaklar ve klima dış üniteleri görünümü
(Öztürk, 2017)

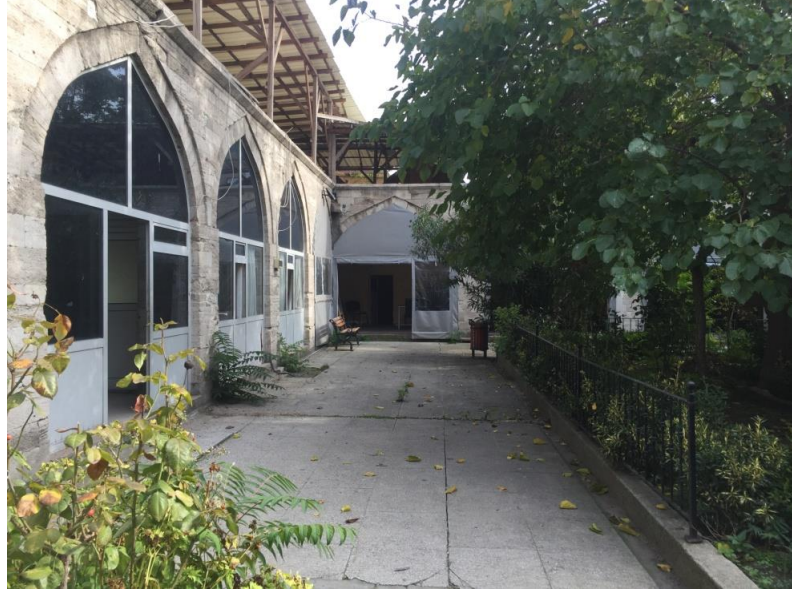
Cedid Ali Paşa Medresesi 1990 yılındaki onarımdan bu zamana kadar atıl olarak kalmıştır. Bu sebeple hem doğal etkenler hem de yapılan müdahaleler sonucunda bir çok bozulma gözlemlenmiştir. Yapıda ciddi oranda siyah kabuk oluşum, cephede yıkanmalar, bitkilenme, sudan kaynaklı bozulmalar, korozyonlar görülmektedir.

Şekil 187. Avlunun muhtelif yerlerinde bitkilenmeler
(Öztürk, 2017)

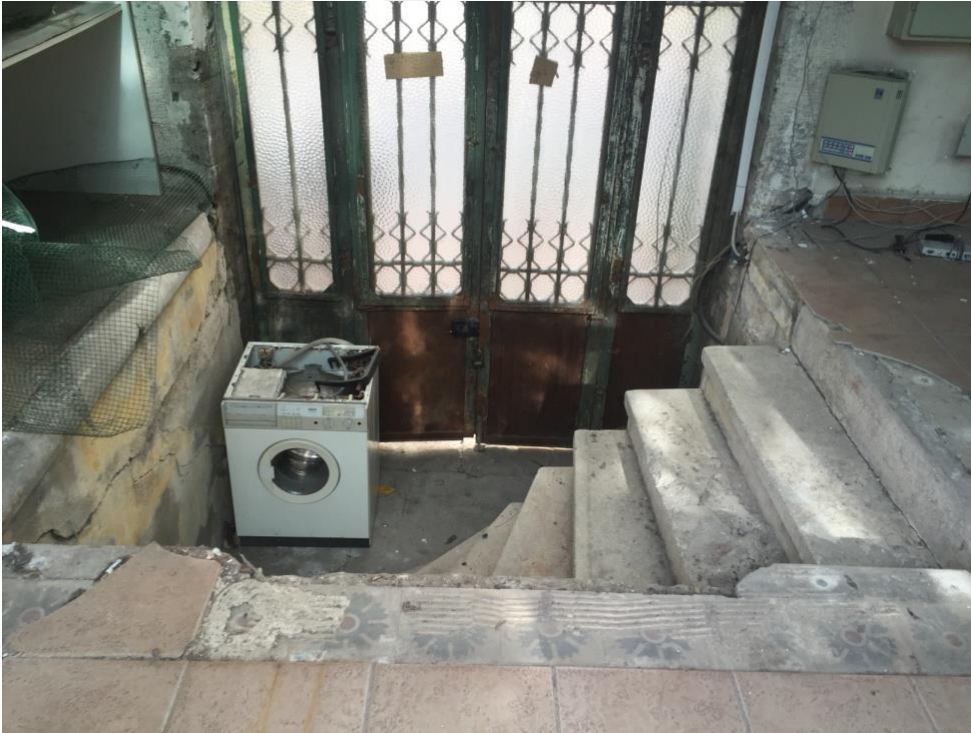
Günümüzde Bilim ve İnsan Vakfı tarafından kültür merkezi olarak kullanılan yapı atıl bir vaziyette bulunmaktadır. Hem sağlık merkezi hem de kültür merkezi işlevleri için yapıya birçok müdahalelerde bulunmuştur. Öncelikle revaklar alüminyum doğrama ve yer yer pvc ile kaplanarak kapatılmıştır. Sıcak su tesisatı ve elektrik tesisatları yapıya zarar verilerek uygulanmıştır. Revakların bazı bölümlerinde araları bölmek için ahşaptan bölücü elemanlar kullanılmıştır. Kullanılan kapı ve pencereler medresenin özgün yapısına hiç uymamaktadır. Islak hacimler için yapılan tadilatlarda pvc wc kapıları, fayans kaplamaları kullanılmıştır. Hücrelerin iç duvarlarına belli yükseklikte dış cephelerde yapılan köpükten mantolama malzemesi kullanılmıştır. İç kısımda oluşan siyah kabuk oluşumları çimento sıva ve boya ile kapatılmaya çalışılmıştır. Yer kaplamaları özgün haline uygun olarak yapılmayarak fayans kaplanmıştır. Çatıda su problemi olduğundan dolayı kubbelelerin üzerine demir profilden bir sistem yapılarak ikinci bir çatı yapılmıştır.

Şekil 192.Zemin üst üste farklı malzemeler ile kaplanmış, elektrik tesisatları gelişmiş, güzel çekilmiş, özgün olmayan bir kapı kullanılmıştır

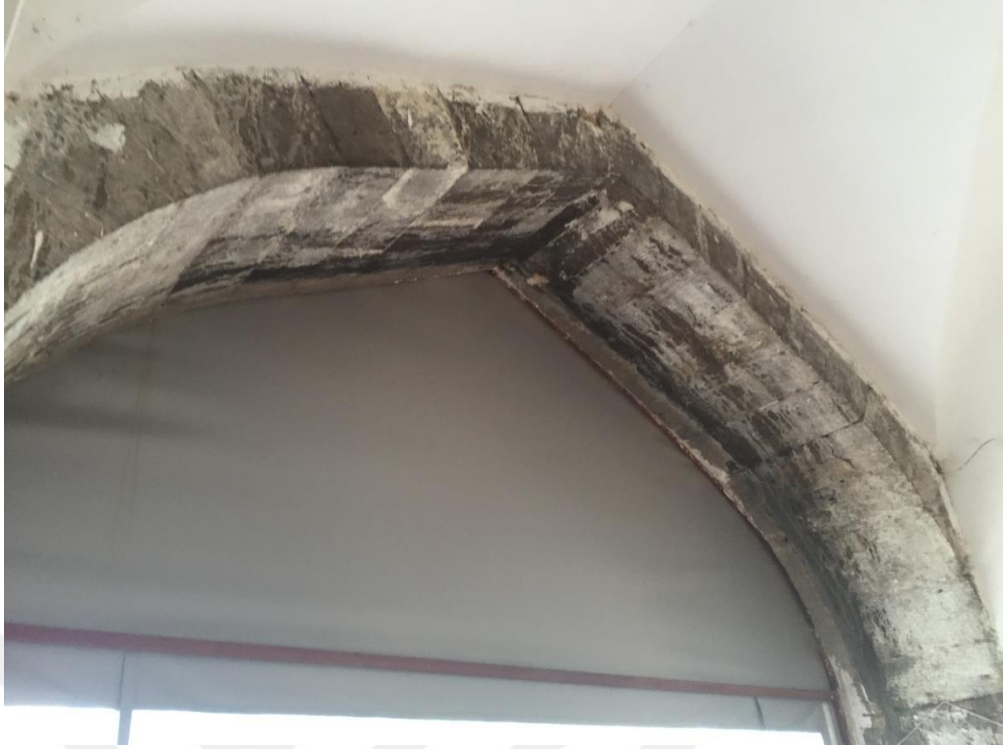
Şekil 193.İç mekanlarda oluşan siyah kabuk oluşumu boya ve sıva ile kapatılmaya çalışılmış
(Öztürk, 2017)

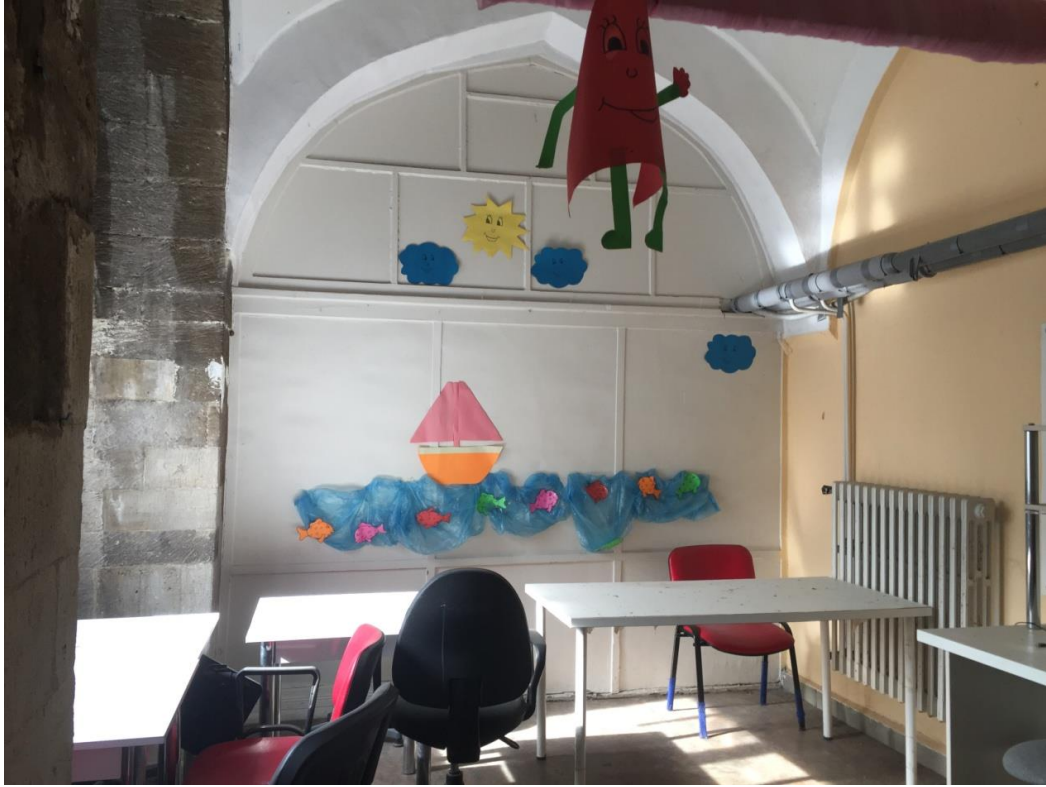
Şekil 194.Revaklar yer yer hürelere dik bir şekilde kapatılmıştır
(Öztürk, 2017)

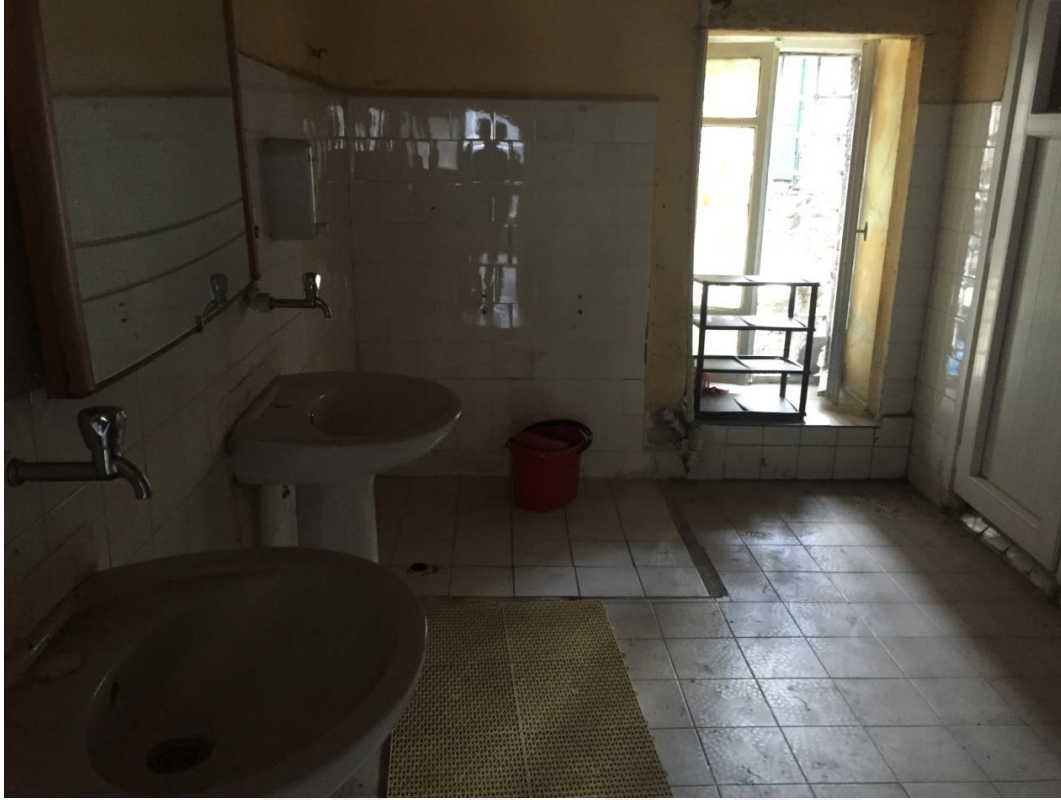
Şekil 195. Islak hacimlerde uygulanan zemin kaplamaları, takılan kapılar ve iç mekana uygulanan duvar kaplamaları
(Öztürk, 2017)

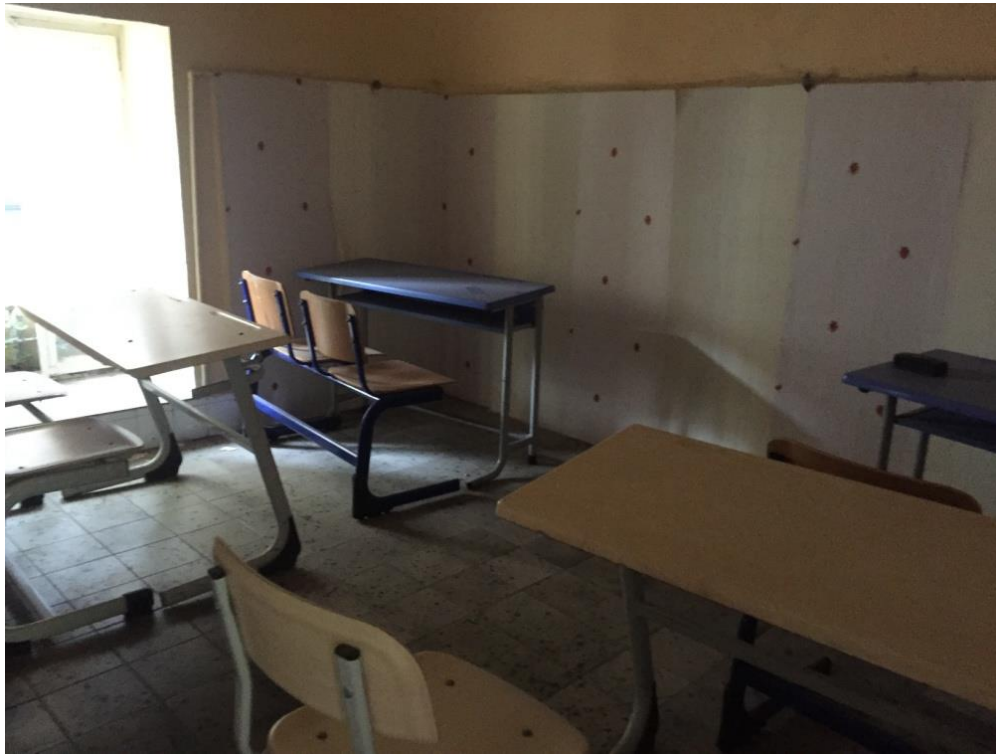
Şekil 196. Hücrelerin içlerine yapılmış mantolama sistemleri ve yer kaplamaları
(Öztürk, 2017)

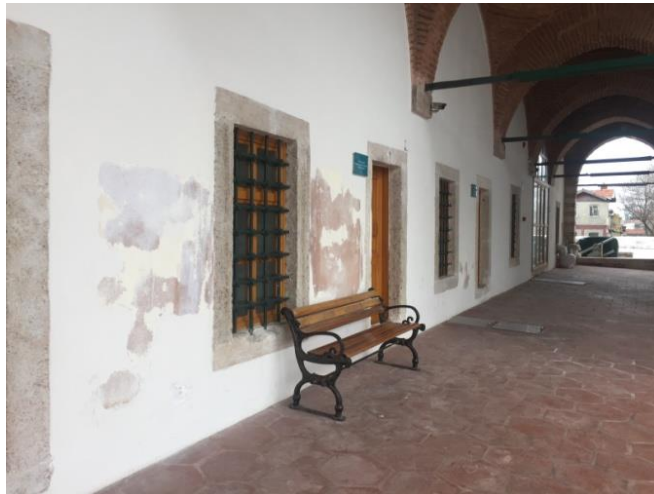
Yapının restorasyonu üzerinden çok zaman geçmemesine rağmen yapıda su problemleri gözlemlenmiştir.

Şekil 221.Hücre duvarlarında görülen rutubet
(Öztürk, 2017)

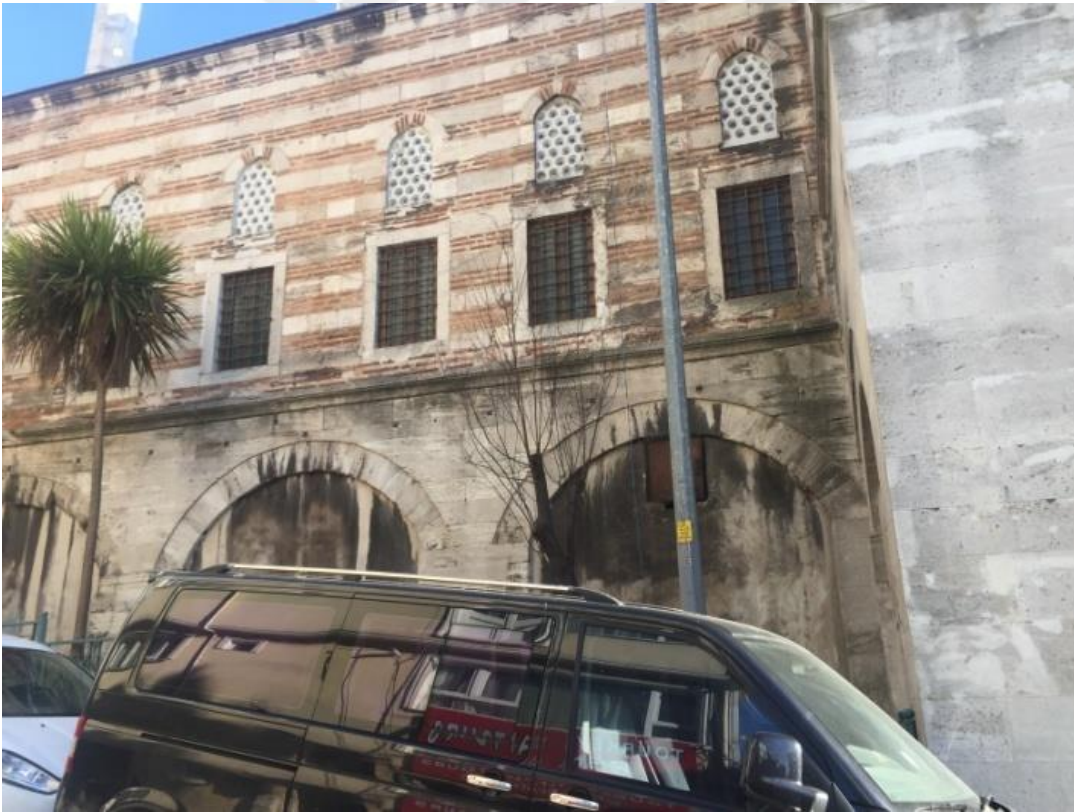
Medresenin ana giriş cephesinde bodrum katlarda bulunan yemek firmaları sayesinde ciddi yüzey kirlenmeleri oluşmuş ve cephe muhdes ekler almıştır.

Şekil 237.Cephede bulunan siyah kabuk oluşumu
(Öztürk, 2017)
