**İSTANBUL'DA 16-18. YY.'LARA AİT MEDRESELERDEKİ İŞLEV
DEĞİŞİKLİKLERİNİN KORUMA AMAÇLI DEĞERLENDİRİLMESİ**

YÜKSEK LİSANS TEZİ

ENGİN ÖZTÜRK

HAZİRAN 2018

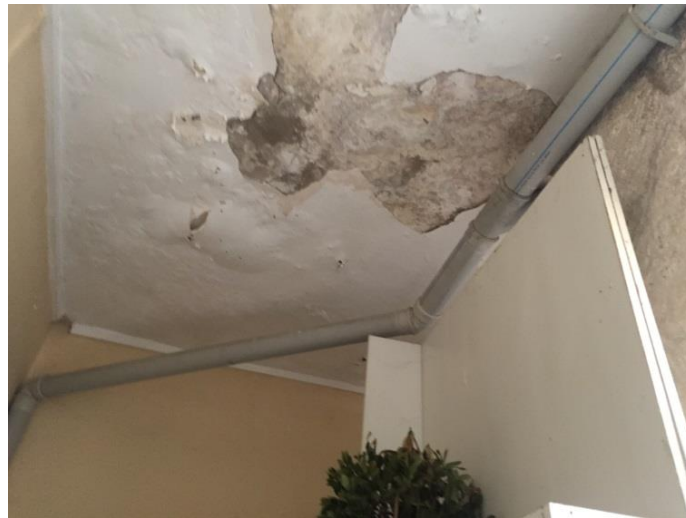
Medrese en son 1989 yılında yapılan işlev değişikliği sırasında yapılan onarımdan sonra küçük basit onarımlar geçirmiştir (DBİA, 1993, C5, s.357). Medrese genelinde ciddi olarak su problemleri görülmektedir. Cephe kısmında ise yer yer siyah kabuk oluşumları ve cephe diplerinde yeşillenmeler bulunmaktadır.

Şekil 250.Revak koridorundaki nem problemi ve su tesisatı
(Öztürk, 2017)

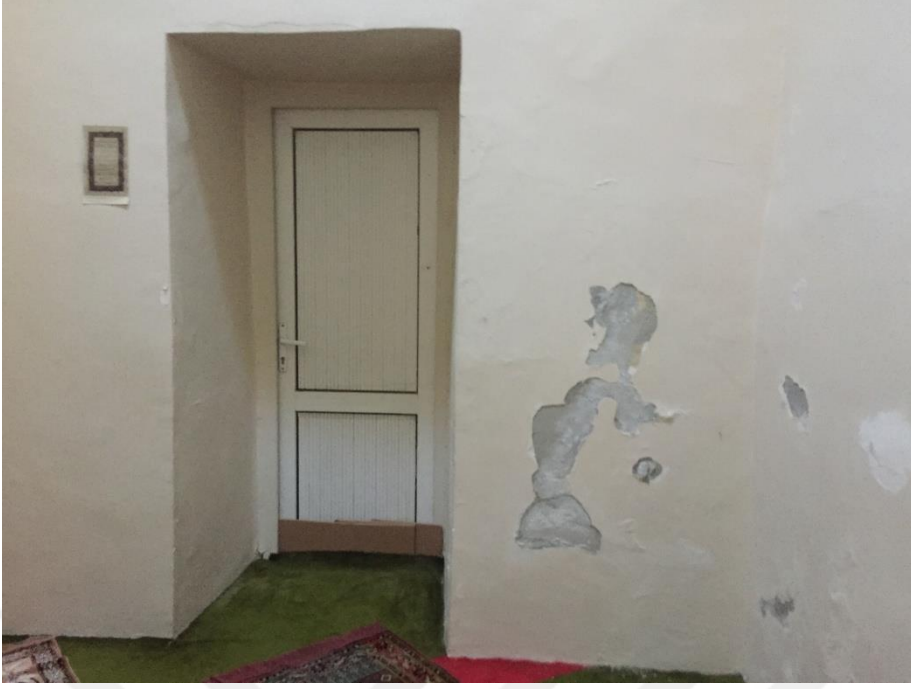
Şekil 251.Hücre içindeki nem problemi
(Öztürk, 2017)

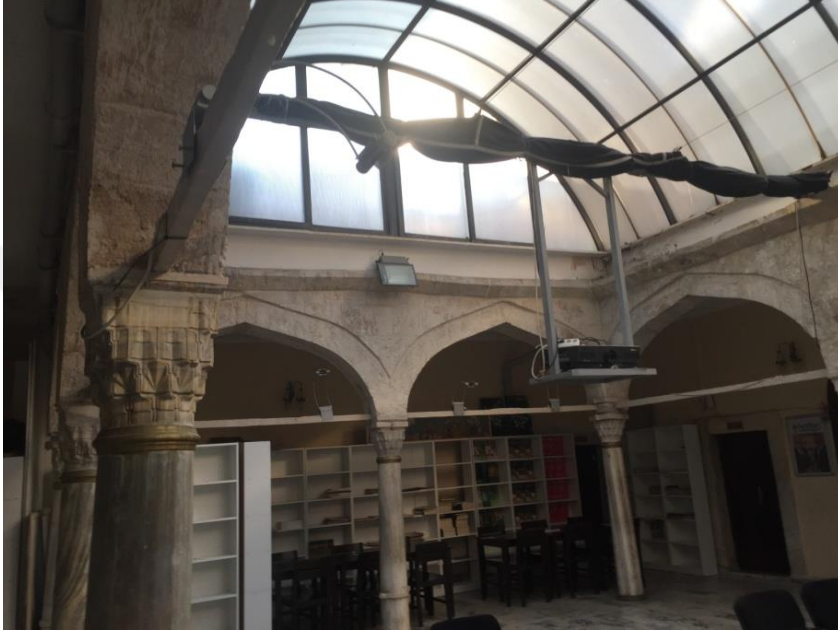
Islak hacimler için yapılan yer kaplamaları, duvar kaplamaları, pis ve temiz su tesisatları yapının özgünlüğü ile bağdaşmamaktadır. Medresenin avlusu kapatılarak avlu konferans merkezi olarak kullanılmaya başlanılmıştır. Ayrıca medrese için yapılan elektrik ve klima tesisatları da geliş güzel yapılarak kablolar ve tesisatlar açıktan, dağınık bir halde geçirilmiştir. Yine dış cephede böyle bir görünüm olduğu gözlenmektedir.

Şekil 255.Kapatılmış olan avludan görünüm (Öztürk, 2017)

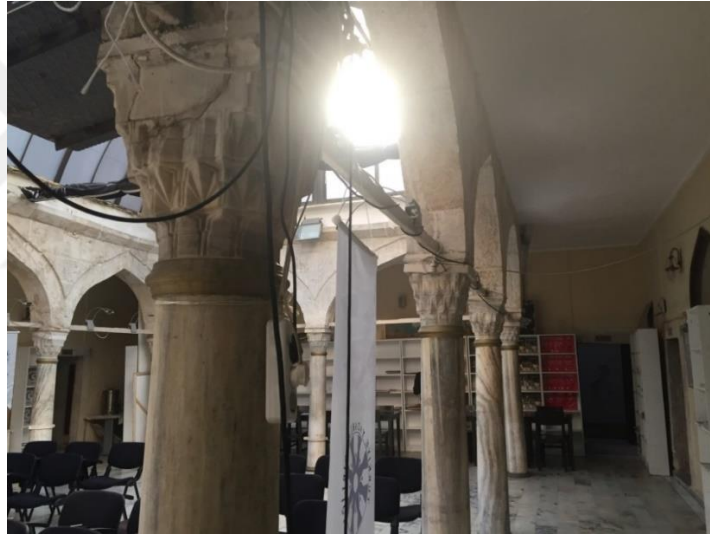
Şekil 258.Revaklarda bulunan elektrik tesisatı
(Öztürk, 2017)

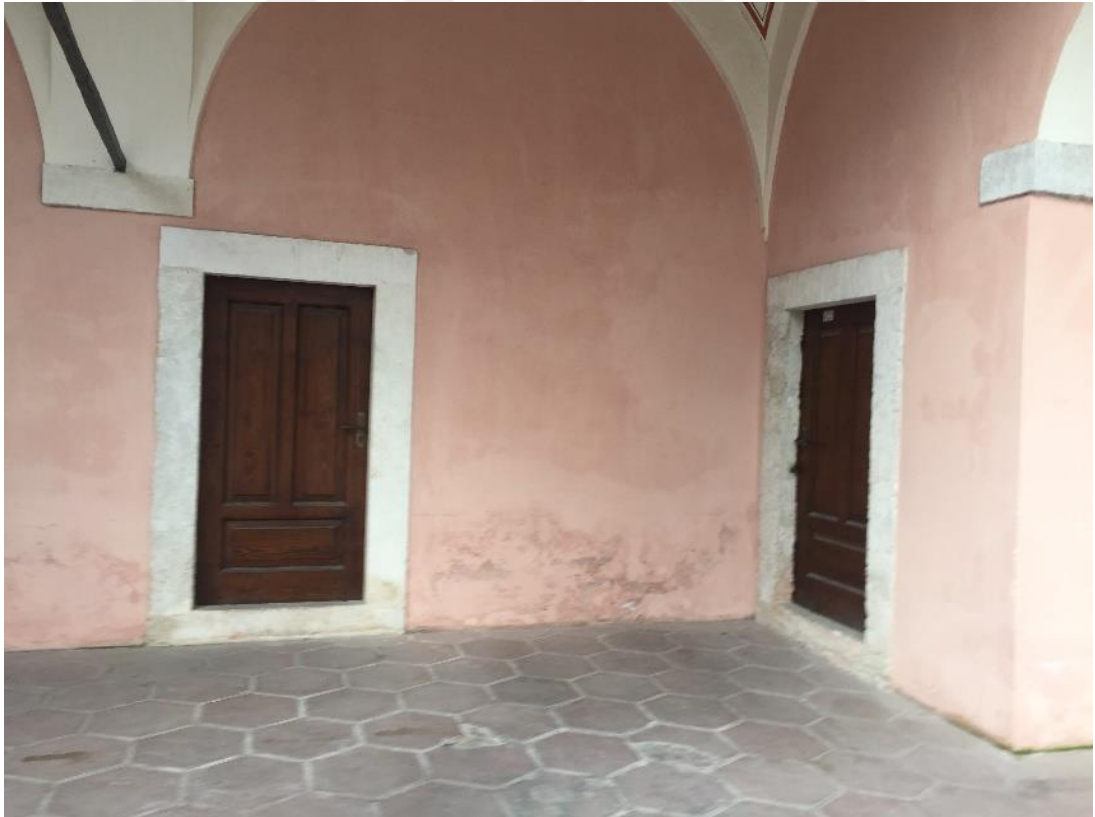
Yapını restorasyonu üzerinden çok geçmemesine rağmen yapıda ciddi su problemleri rutubetlenmeler gözlemlenmiştir.

Şekil 282.Su problemleri görünümü
(Öztürk, 2017)

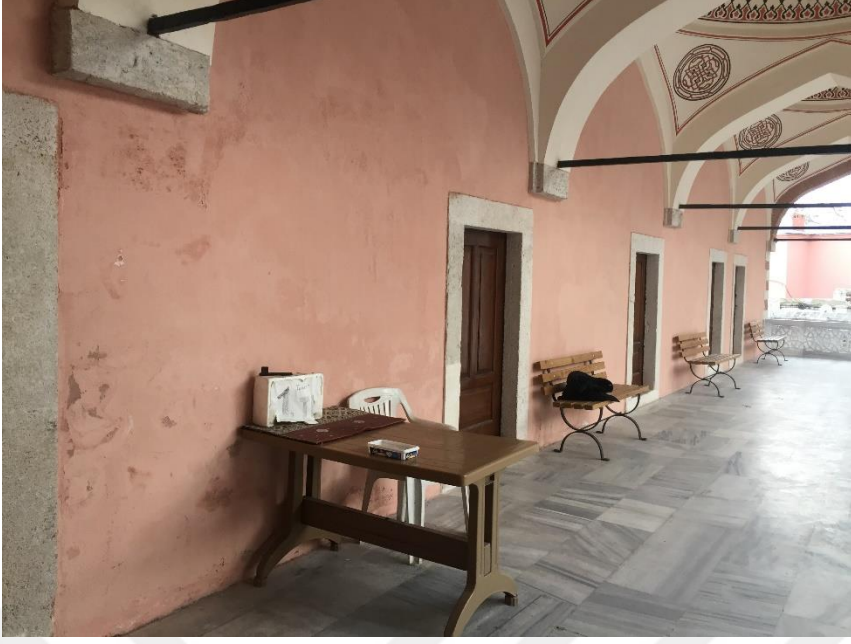
Şekil 283.Su problemleri görünümü
(Öztürk, 2017)

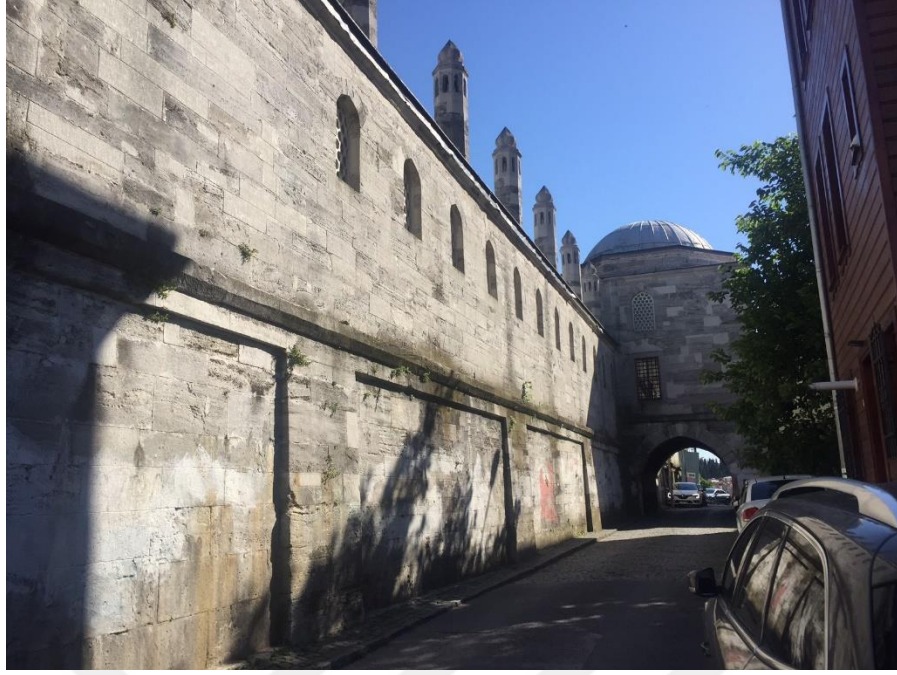
Medresenin dış cephelerinde spreyci boyalar yazılmıştır. Fakat bu yazıları çıkarmak yerinde onların üzerlerine tekrardan boya yapılarak durum daha kötü hale getirilmiştir. Bunun ile beraber çeşitli kotlarda cephelerde bitkilenmeler göze çarpmaktadır. Birde dershanenin alt kısmında ateş yakılarak orada buluna yüzeyler siyah kabuk ile kaplanmıştır.

Şekil 289.Kuzey cephesi görünümü
(Öztürk, 2017)

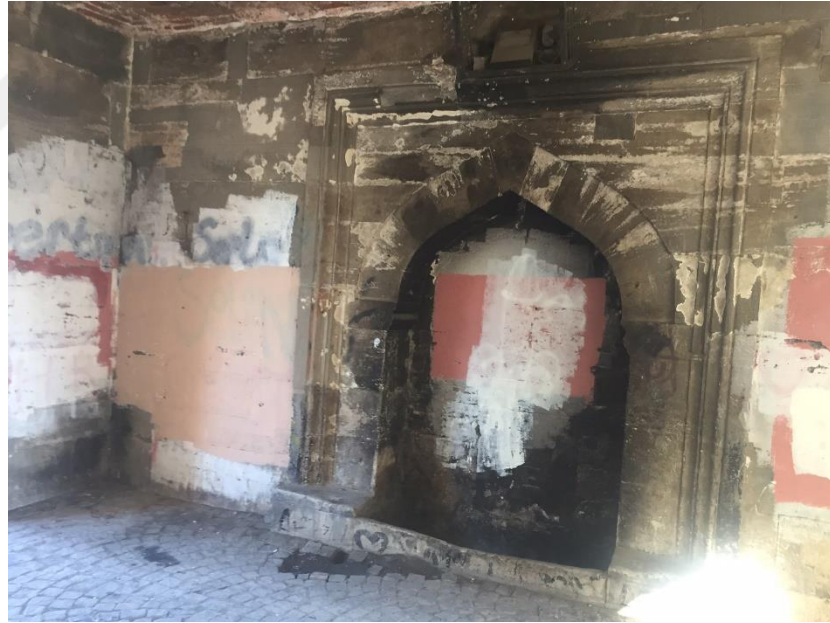
Şekil 290.Kuzey cephesi görünümü
(Öztürk, 2017)

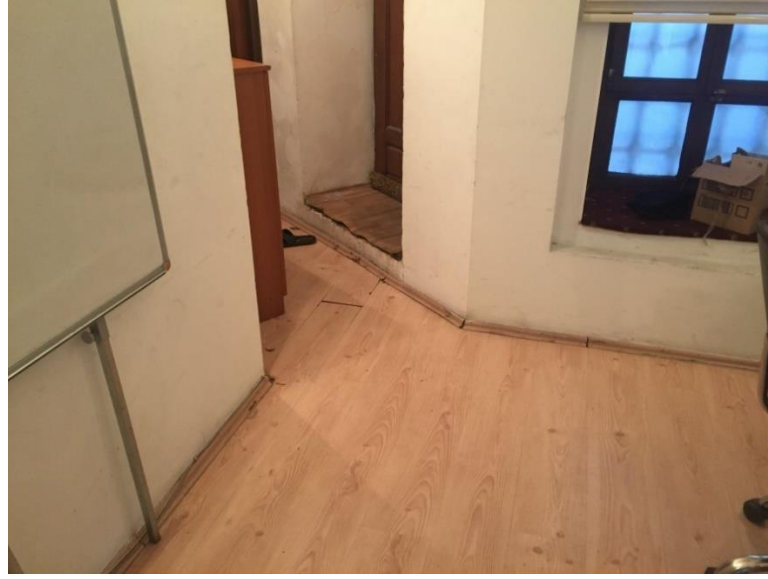
Gazanfer Ağa Medresesi 2012 yılındaki onarımdan bu zamana hiçbir onarım veya basit onarım geçirmemiştir. Restorasyonu yakın bir zamanda olduğundan, medresede ciddi bir bozulma gözlemlenmemiştir. Sadece bazı hücrelerin iç kısımlarında ve dış cephelerinde zemin suyundan kaynaklanan rutubet gözlemlenmiştir.

Şekil 302.Hücre içindeki rutubet görünümü
(Öztürk, 2017)

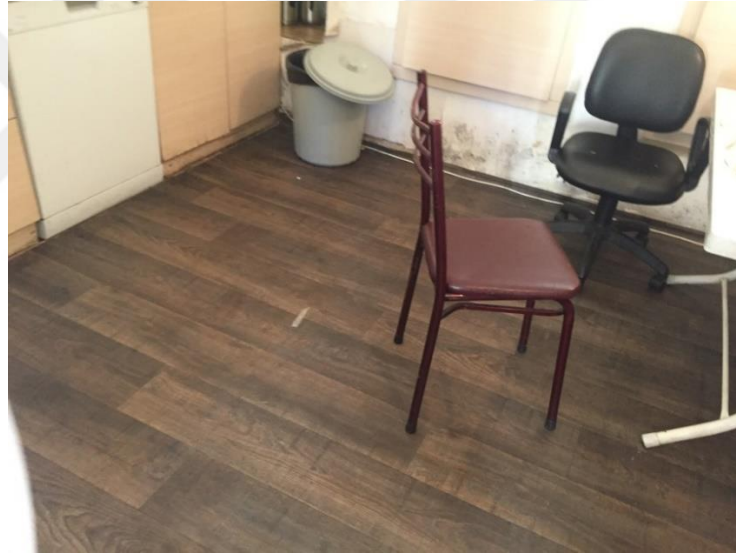
Şekil 303.Çay ocağı içindeki rutubet görünümü (Öztürk, 2017)

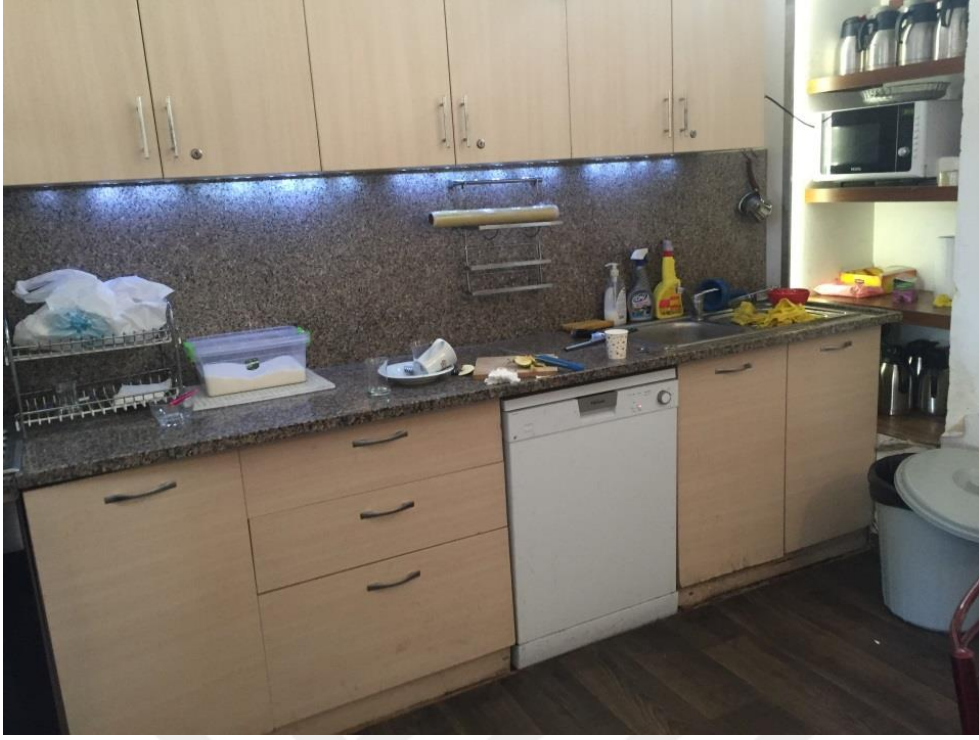
Günümüzde Aziz Mahmud Hudai Vakfı tarafından Eğitim ve Kültür Merkezi olarak kullanılmaktadır. Yapıya bu işlev kazandırılırken geçmişte yapılan yanlış uygulamalar düzeltilmiş ancak bazı özgün olmayan uygulamalarda yapılmıştır. Genel olarak medresenin tesisat uygulamaları uygun değildir. Islak hacim tesisatları, hücrelerin yer kaplamaları ve çay ocağı için yapılan imalat medresenin özgün kimliği ile bağdaşmamaktadır. Bu uygulamalar haricinde medresenin restorasyonu medresenin statik durumunu iyileştirmeye yönelik olmuştur.

Şekil 304.Çay ocağı görünümü
(Öztürk, 2017)

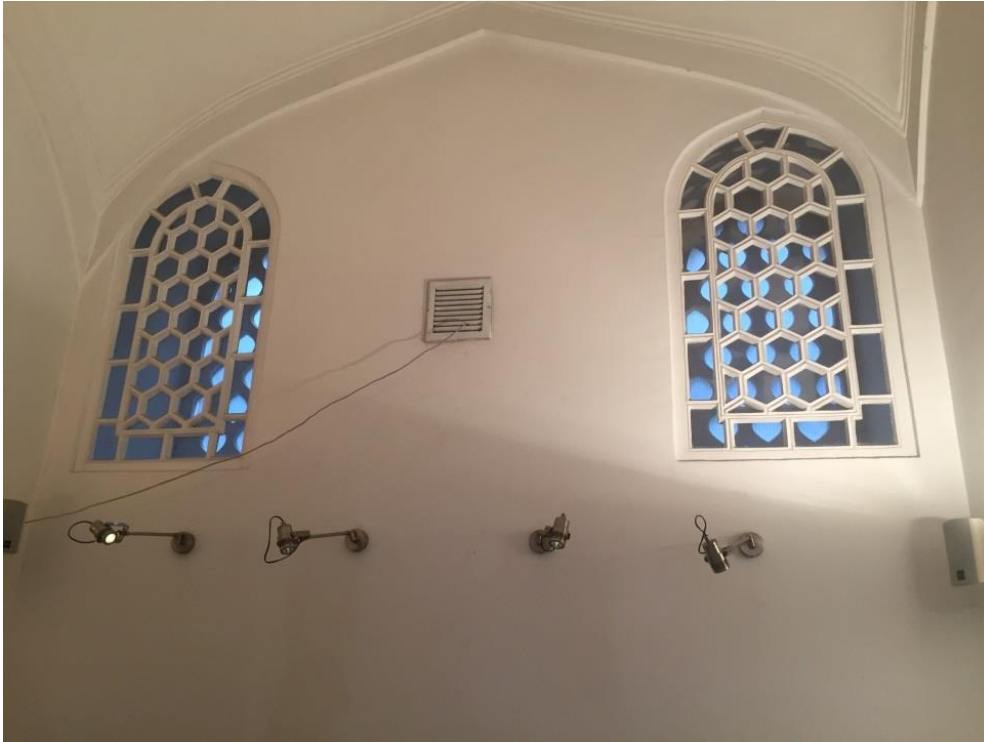
Şekil 305.Hücre içindeki aydınlatma görünümü
(Öztürk, 2017)

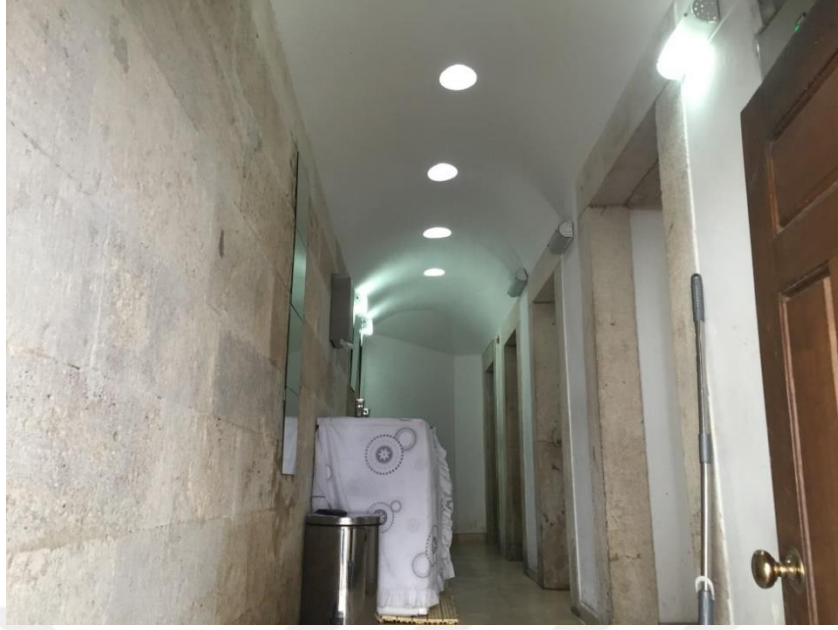
Şekil 306. Islak hacim görünümü
(Öztürk, 2017)

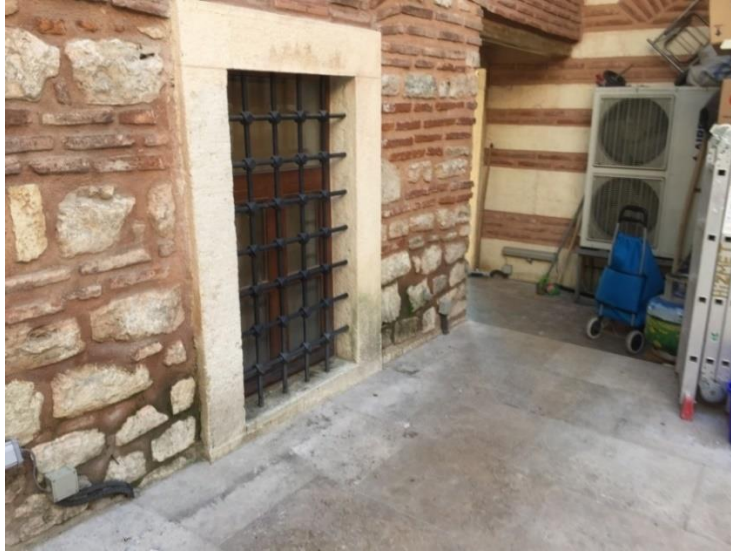
Sinan Paşa Medresesi 2015 yılında restorasyon çalışmaları bittiğinden dolayı ciddi bir bozulma tespit edilmemiştir. Sadece bazı duvarlarda su problemleri gözlemlenmiştir.

Şekil 334. Klimalar ve zemin hizasında yeşillenmeler
(Öztürk, 2017)

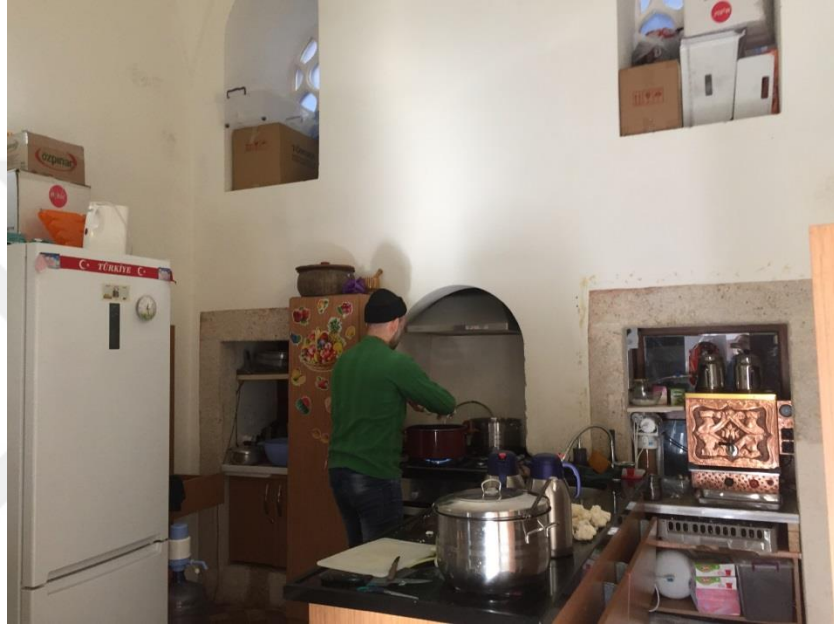
Günümüzde Hizmet Vakfı tarafından akademik çeviriler ve çeşitli dini eğitim ve konferanslar için kullanılan yapı kullanıcı yoğunluğu açısından kapasitesinin altında kullanılmaktadır. Çay ocağı için kullanılan yerin havalandırma problemi olduğundan dolayı duvarlarda nem problemi oluşturmuştur. Bu alanda yapılan özgün olmayan yer kaplamaları yapılmıştır. Bu yapılan uygulamalar dışında genel olarak medrese iyi durumdadır.

Şekil 335.Mutfak kullanımı ve söve etrafındaki kabarmalar
(Öztürk, 2017)

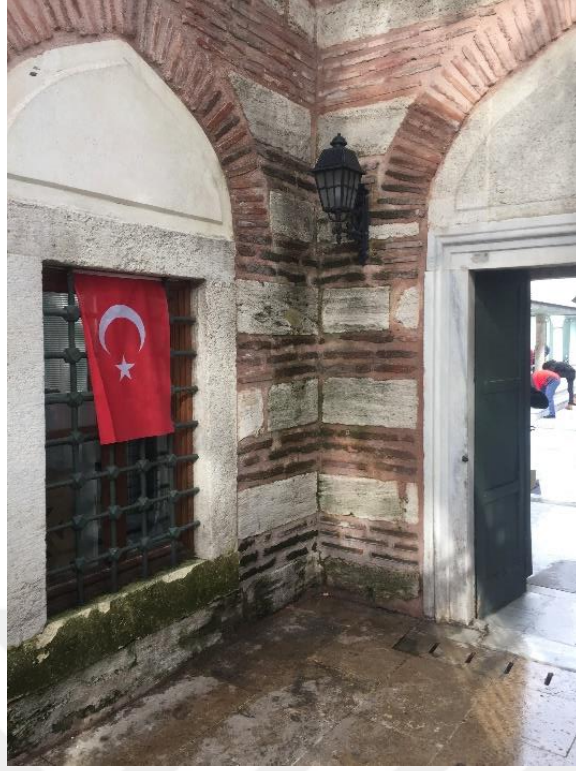
Yapının restorasyonu yeni olduğu için aşırı bir bozulma tespit edilmemiştir. Fakat zemin suyundan dolayı cephe diplerinde siyahlaşmalar meydana gelmiştir. Bazı noktalarda ise çatı suyundan dolayı rutubetlenmeler görülmüştür.

Şekil 345. Batı cephesi kapısının görünümü
(Öztürk, 2017)

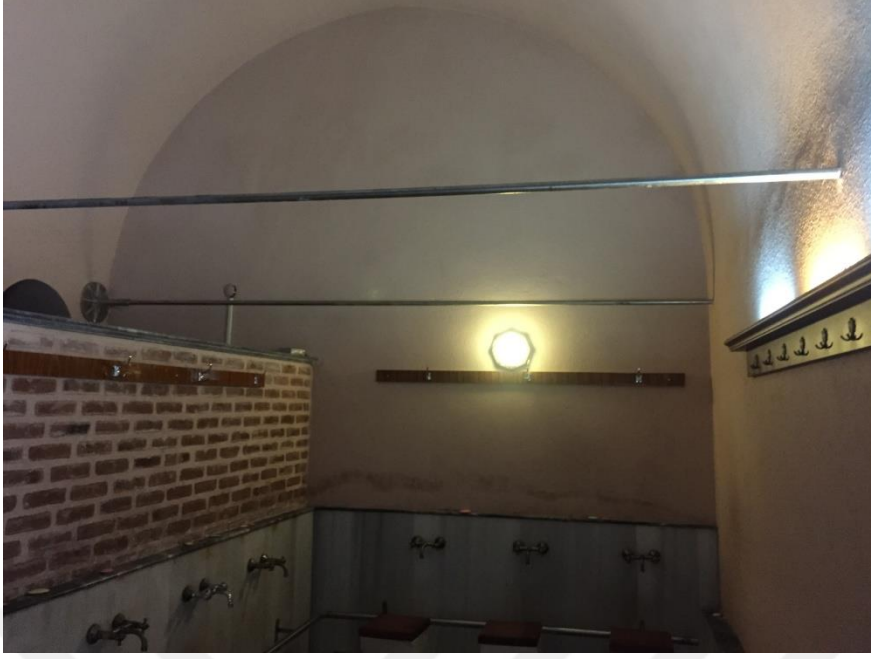
2012-2014 yılları arasındaki restorasyonda yapılan uygulamalar hakkında Fatih Belediyesi tarafından hazırlanan İhya isimli kitapta özet olarak uygulamalar anlatılmaktadır: Hücre içlerindeki ve revaklardaki özgün olmayan sıvalar kaldırılmıştır, genel olarak strüktür ve malzeme incelemeleri yapılmış ve özgün olmayan malzemeler kaldırılmış, taşıyıcı sisteme müdahaleler yapılmıştır, Revakların ve kubbelerin yapılan tamirden sonra tuğla uygulamaları ile tamamlamaları yapılmış, tüm hücrelerin kapı ve pencereleri ahşaptan tekrardan imal edilmiştir, medresenin revaklarına ve bazı hücreler demir gergiler yerleştirilmiştir.

Şekil 357. Restorasyonda yapılan gergi demirleri
(Öztürk, 2017)

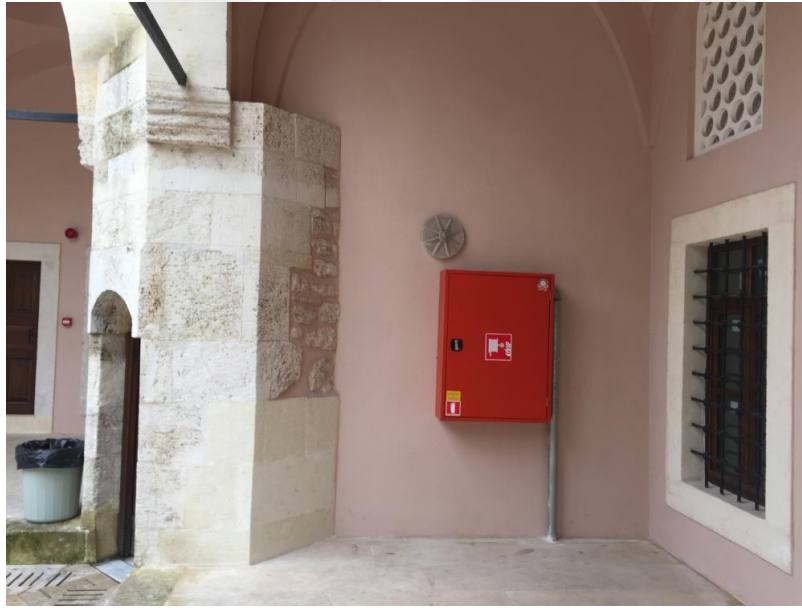
Şekil 358. Restorasyonda konulan gergi demirleri
(Öztürk, 2017)

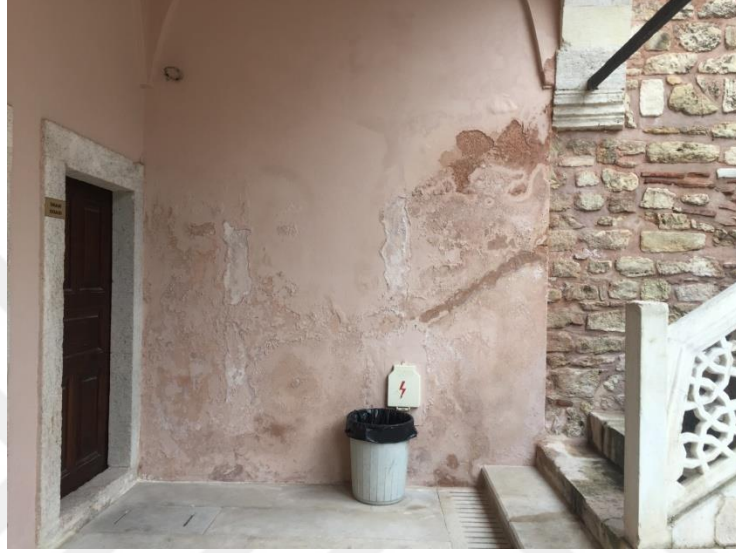
Yapı yeni restorasyonu olduğundan dolayı strüktürel bozulmaları gözlemlenmemiştir. Fakat yapıda ciddi su problemleri bulunmaktadır. Su alan bütün duvarlarda malzeme bozulmaları ve nemden kaynaklı rutubetler görülmektedir.

Şekil 359.Su problemleri
(Öztürk, 2017)

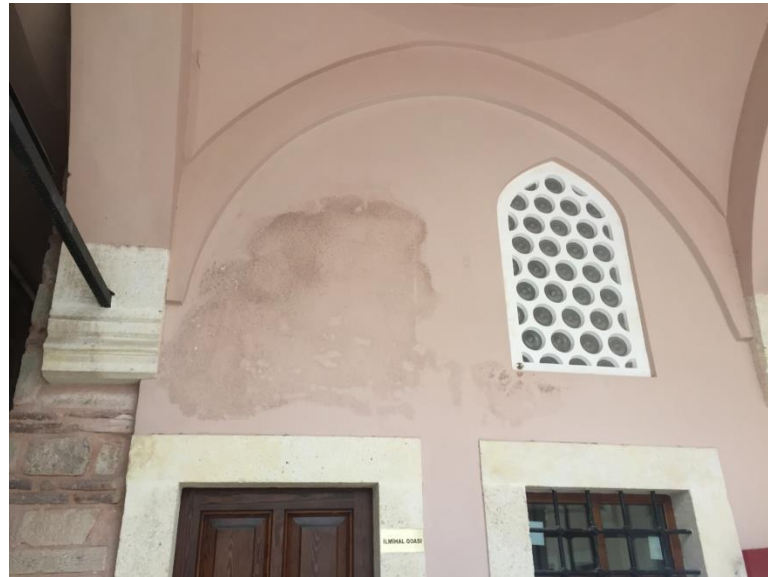
Şekil 360.Su problemleri
(Öztürk, 2017)

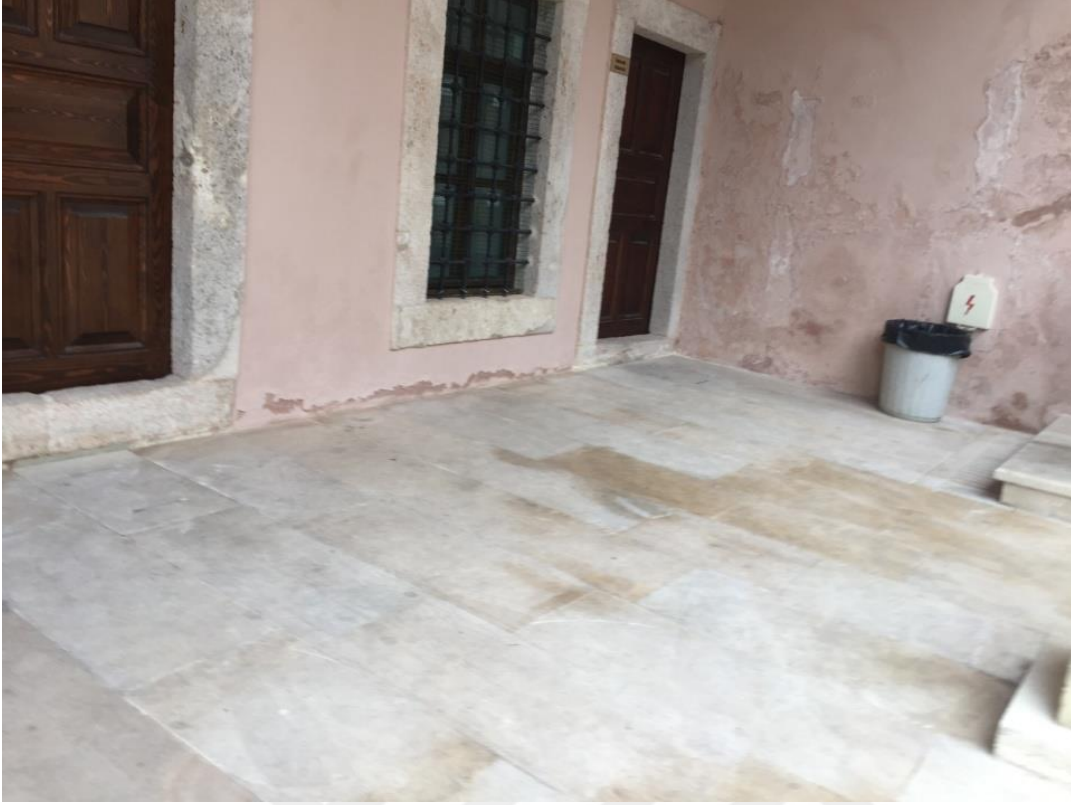
Şekil 361.Su problemleri
(Öztürk, 2017)

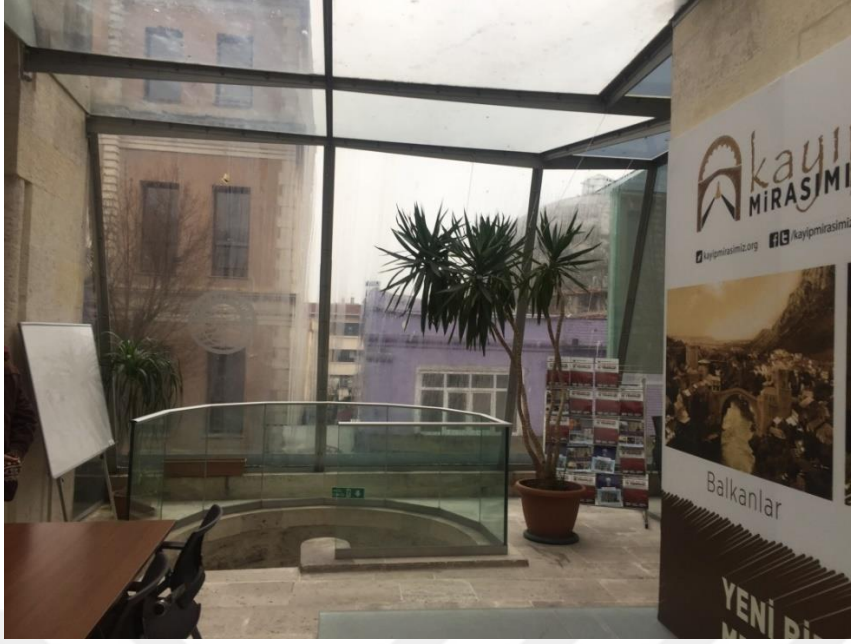
Medresede yapılan restorasyon çalışması medresenin atıl durumundan dolayı özellikle 1. Kat kısmında tamamlama niteliğinde olmuştur. Diğer katlarda ise yer yer bu tamamlamaya devam edilerek onarım görmesi gereken yerler onarılmıştır. Bu medresenin de benzerlerinde olduğu gibi tek bir vakfın kullanımına tahsis edilmiş olması kamu yararı açısından olumlu değildir.

Şekil 375. Medresenin birinci attındaki kapatılan avlunun görünümü
(Öztürk, 2017)

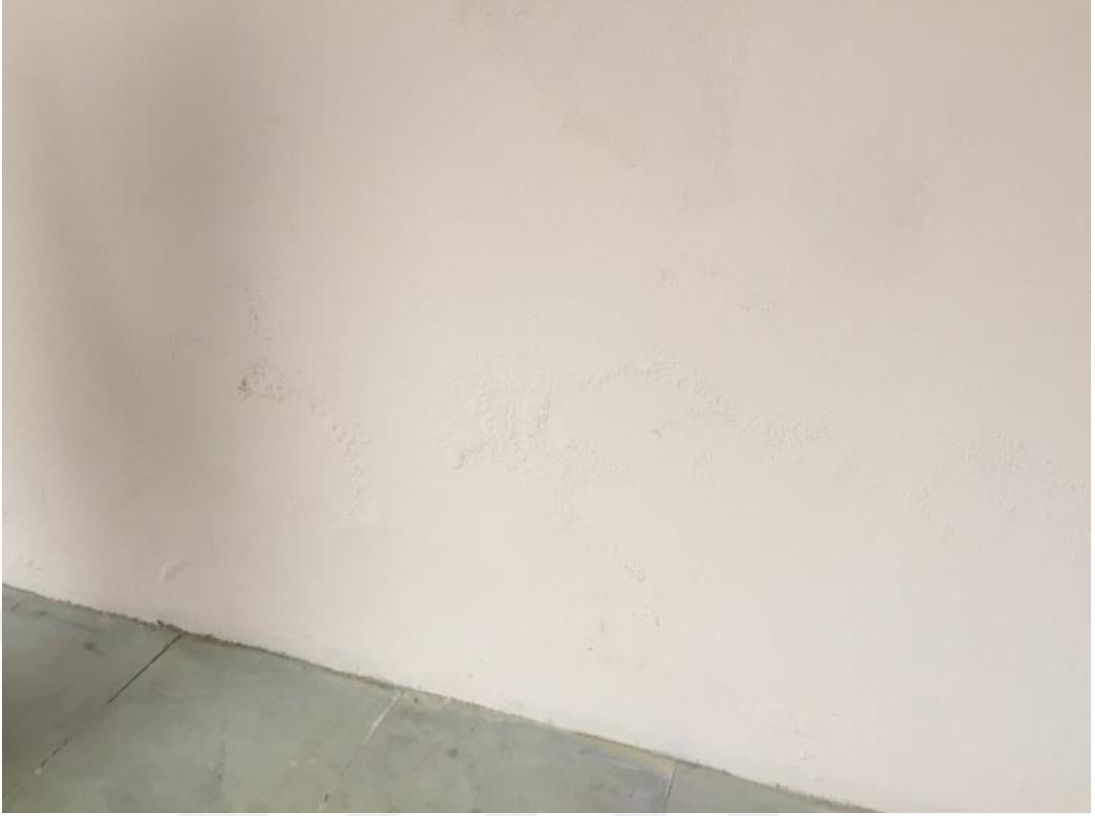
Ekmekçizade Ahmed Paşa Medresesi 2013 yılında kapsamlı bir onarım geçirdiğinden dolayı genel olarak strüktürel bir bozulma görülmemiştir. Medresenin sadece bazı duvarlarında rutubet görülmektedir. Pencere ve kapılarda kullanılan ahşap malzemedен dolayı da kullanımdan kaynaklanan sorunlar gözlemlenmiştir.

Şekil 394.Yeni boyanmış duvardaki rutubet sorunu
(Öztürk, 2017)

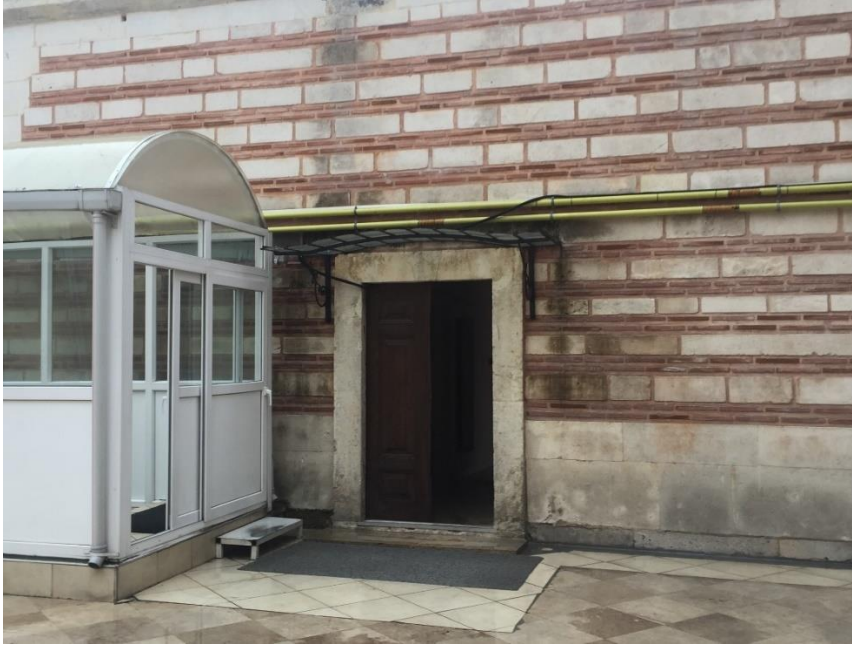
Şekil 396.Medresenin bugün kullanılan kuzeybatı cephesindeki giriş kapısı, tesisat bağlantıları ve kapı girişine yapılan sundurma
(Öztürk, 2017)

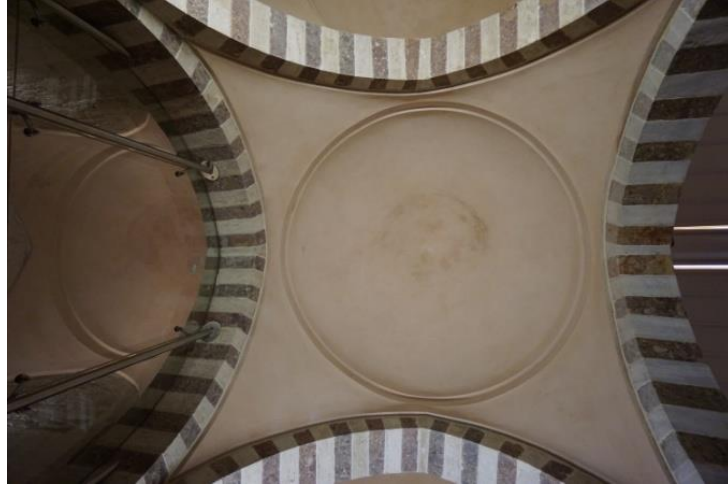
Yapının farklı kubbelerinde rutubetlenme görülmektedir.

Şekil 407.Kubbede meydana gelen rutubet
(T.Ç.K.M., 2017.)

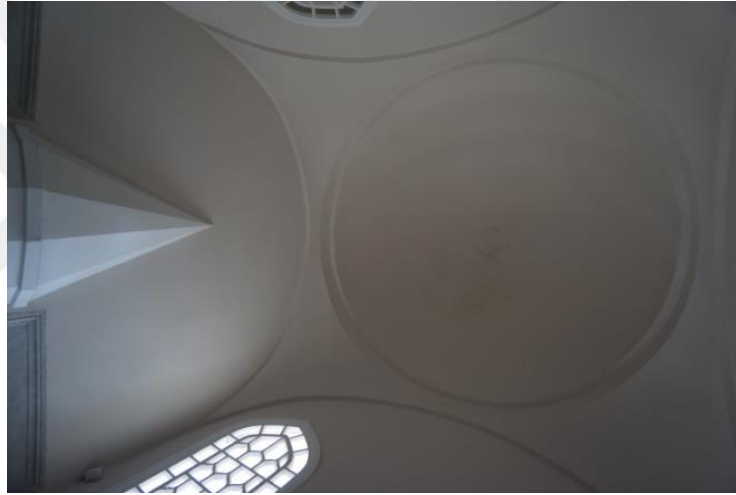
Şekil 408.Kubbede meydana gelen rutubet
(T.Ç.K.M., 2017)

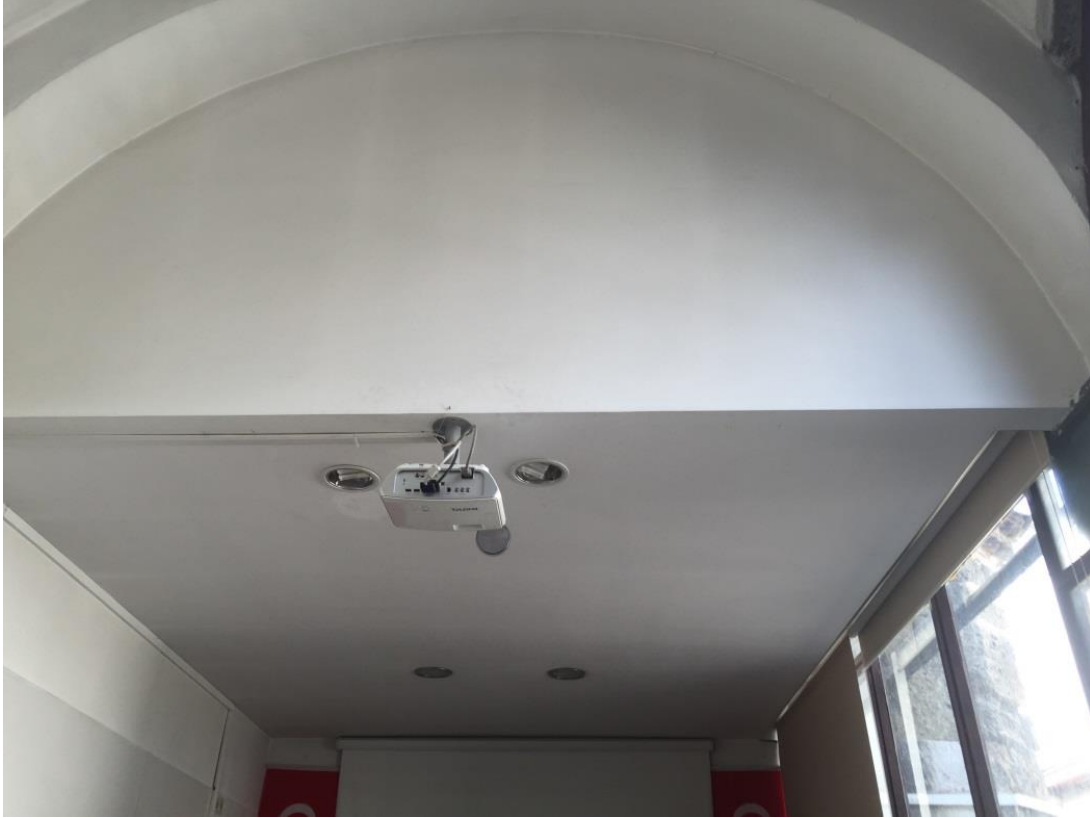
Günümüzde medrese Kubbealtı Akademisi Kültür ve Sanat Vakfı tarafından kültürel faaliyetler için kullanılmaktadır. Bu işlev yapı için uygun bir işlev olsa bile yapıya bu işlev verilirken yapıya yapının özgünlüğüne uymayan birçok uygulama yapılmıştır. Öncelikle revakların kapatılarak konferans salonu olarak kullanılması ve bu işlev için alçıpan tavan uygulaması ve yer kaplaması olarak fayans yapılması gibi yapıya aşırı müdahaleler olmuştur. Çayhane olarak kullanılan bölümün nişler dahil fayans kaplanması, klima dış ünitelerinin uygun olamayan yerlere konulması ve dersane kısmında yapılan pencerelerin pvc pencere olarak yenilerek kombi bacasının buradan dışarıya verilmesi diğer önemli müdahaleler arasında sayılabilir. Yapılan bu uygulamalar yapının özgün kimliği ile bağdaşmamaktadır.

Şekil 436.Revaklardan bir görünüm
(Öztürk, 2017)

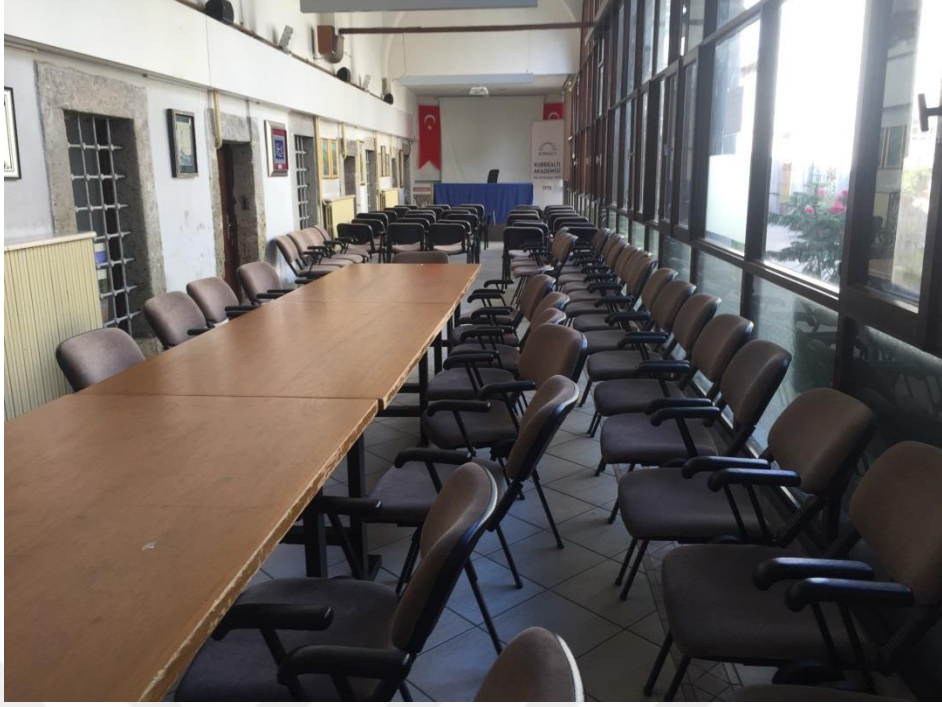
Şekil 437.Revakların zemin kaplamasından bir görünüm
(Öztürk, 2017)

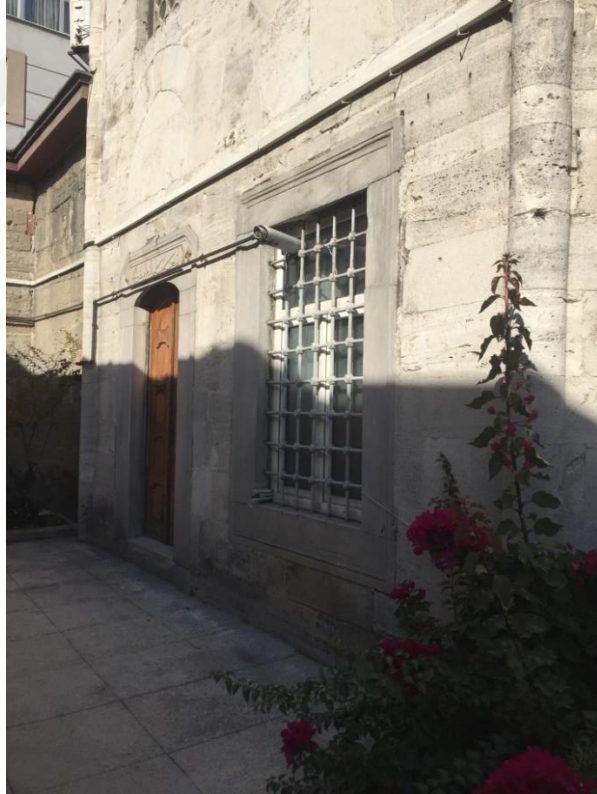
Şekil 438.Dış cepheden bağlanmış doğalgaz borusu ve pvc pencereden çıkan
doğalgaz bacası
(Öztürk, 2017)

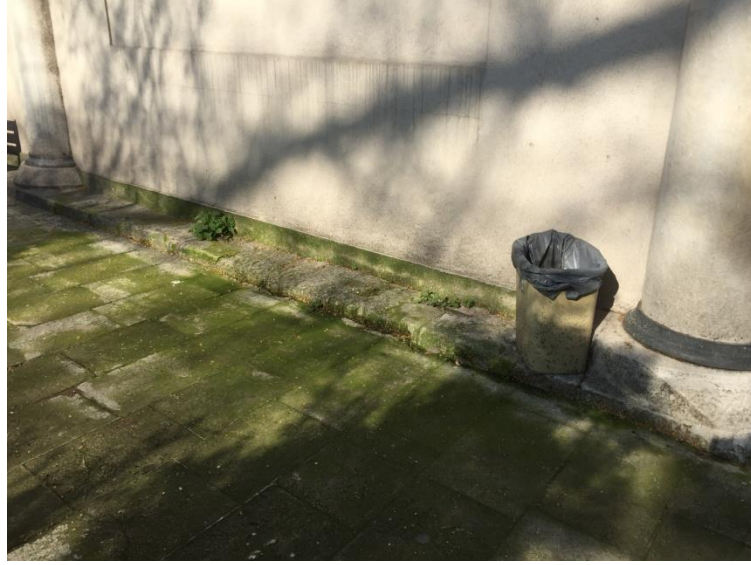
Medresede suya bağlı olarak zeminde yeşillenmeler meydana gelmiştir. Bunun yanında cephede bazı noktalarda siyah kabuk oluşumu ve yıkanmalar meydana gelmiştir.

Şekil 447.Zeminde yosun oluşumu ve bitkilenme
(Öztürk, 2017)

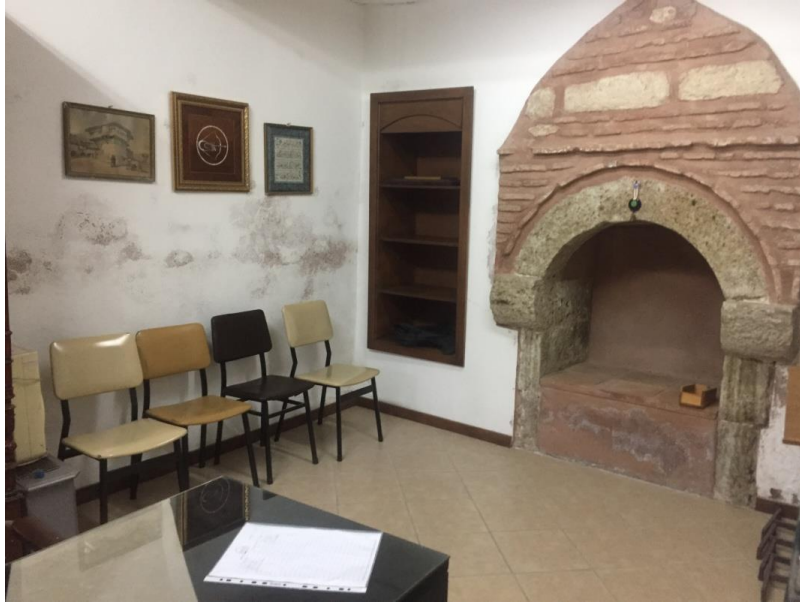
Medresede ciddi bir strüktürel hasar tespit edilmemiştir. Bunun yanında suya bağlı olarak sıvalarda dökülmeler meydana geldiği gözlemlenmiştir.

Şekil 450.Hücre içindeki su problemleri
(Öztürk, 2017)

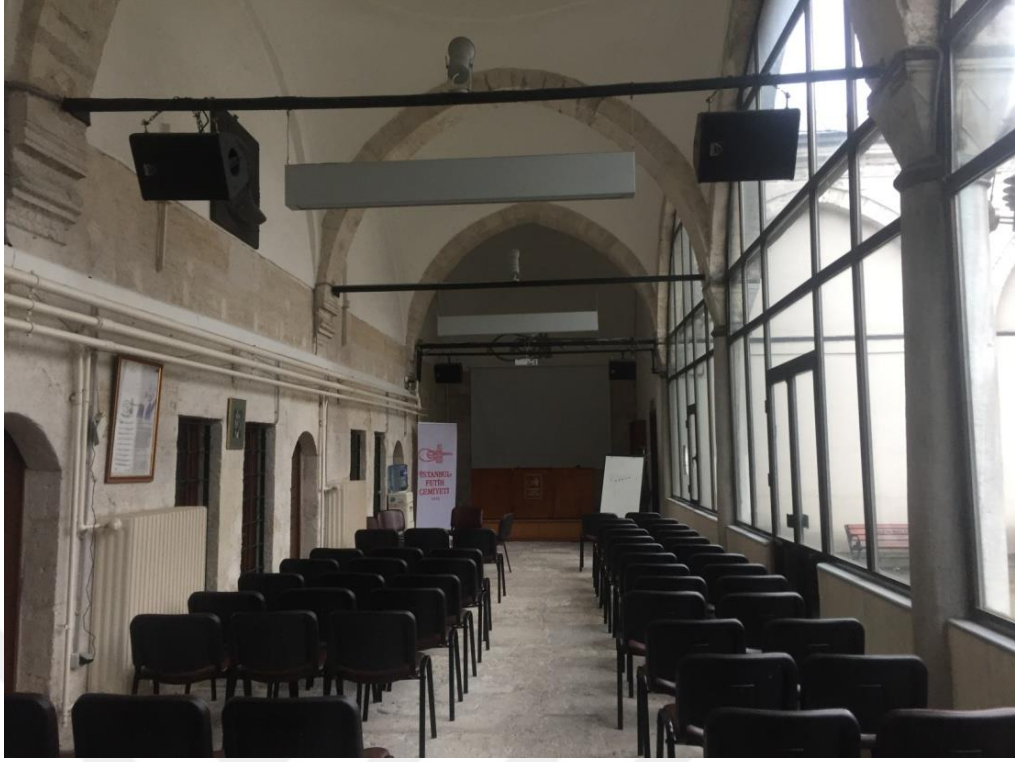
Medrese, İstanbul Fetih Cemiyeti tarafından kültürel faaliyetler için kullanılmaktadır. Bu işleve bağlı olarak revaklar kapatılmıştır. Bunun ile beraber medresenin genelinde yapılan tesisat uygulamalarında çevresindeki aynı dönem onarım gören medreseler gibi farklı uygulamalar yapılmıştır. Yine bazı hücrelerin içleri çelik konstrüksiyon ile bölünerek asma katlar oluşturulmuştur.

Şekil 451.Kapatılan revaklardaki konferans salonu
(Öztürk, 2017)

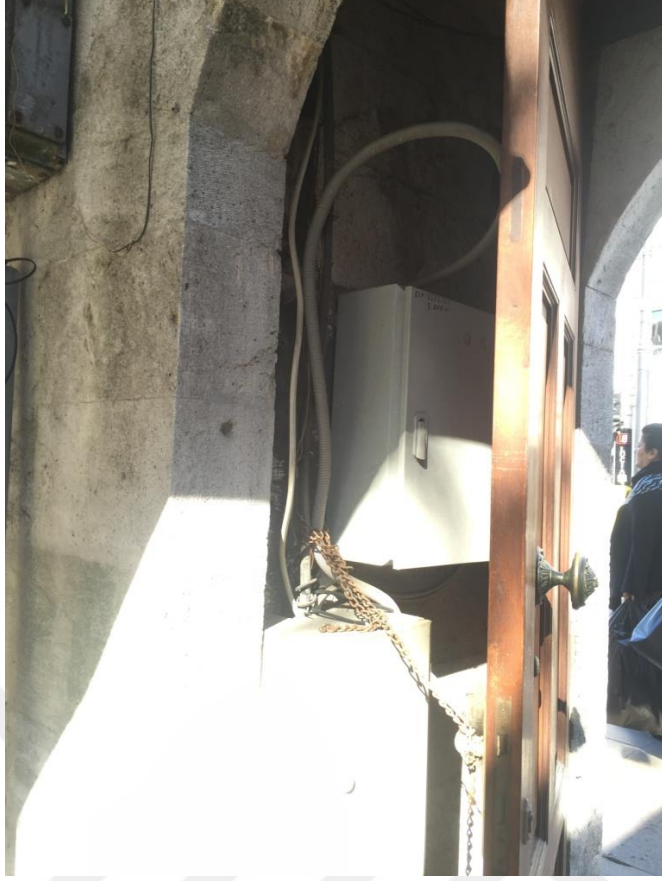
Şekil 453.Giriş kapısının arkasında bulunan elektrik tesisatı
(Öztürk, 2017)

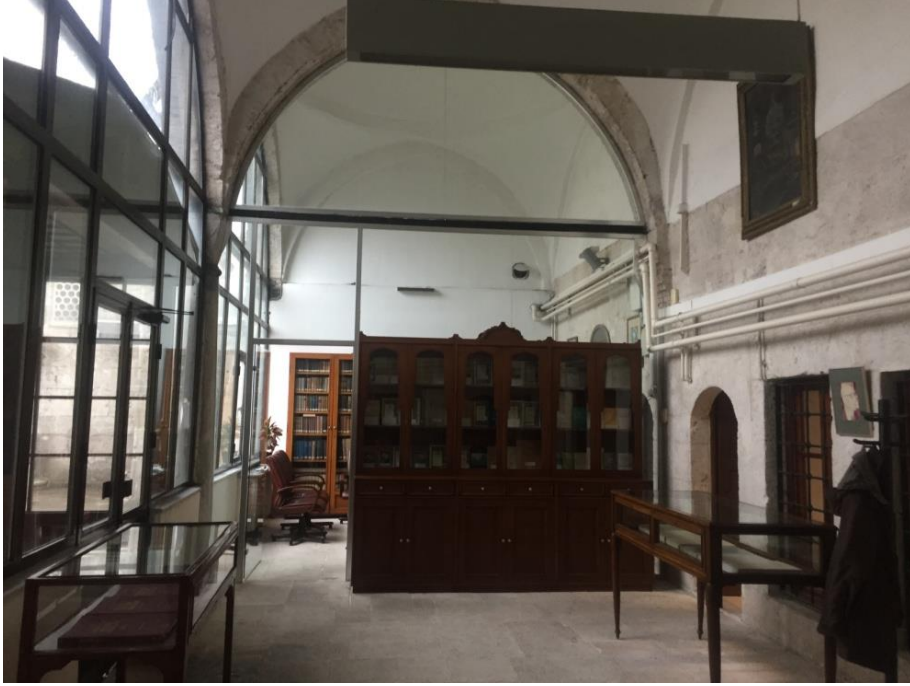
Şekil 454.Revak kapatılarak yapılan oda
(Öztürk, 2017)

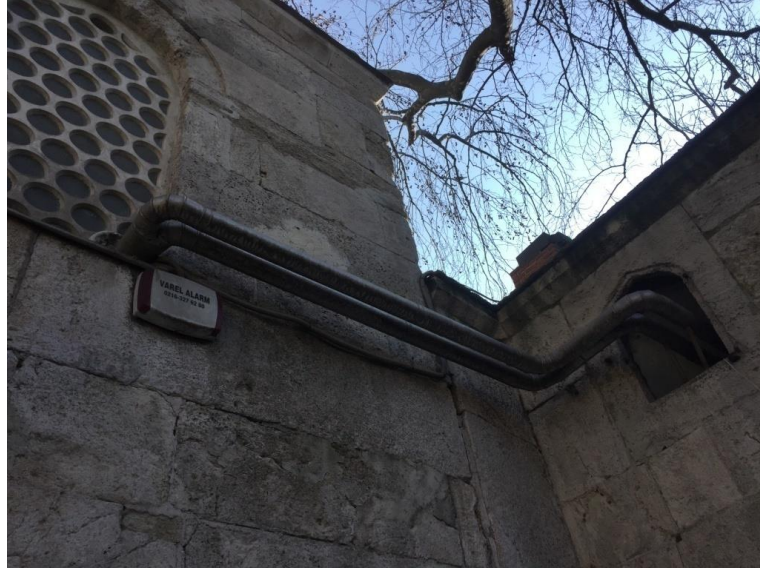
Şekil 455.Kütüphane için yapılan ısıtma tesisatı
(Öztürk, 2017)

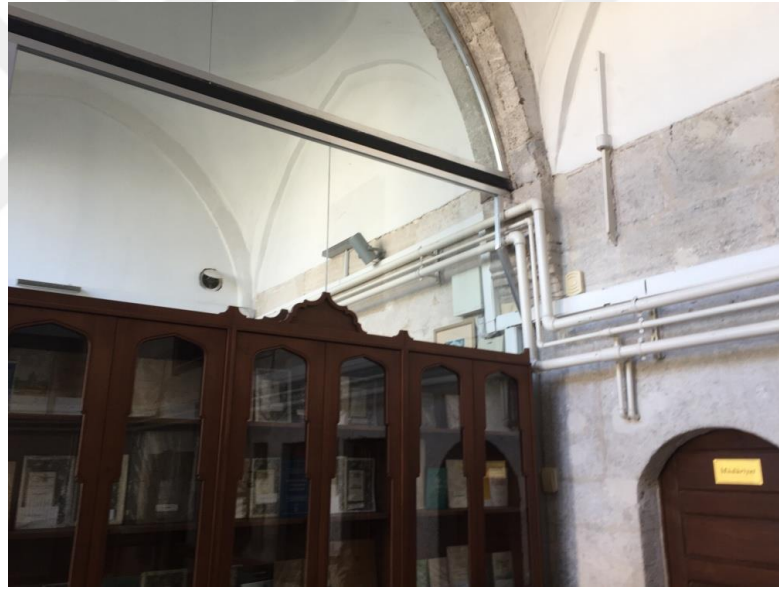
Şekil 456.Hücreler için yapılan tesisatlar
(Öztürk, 2017)

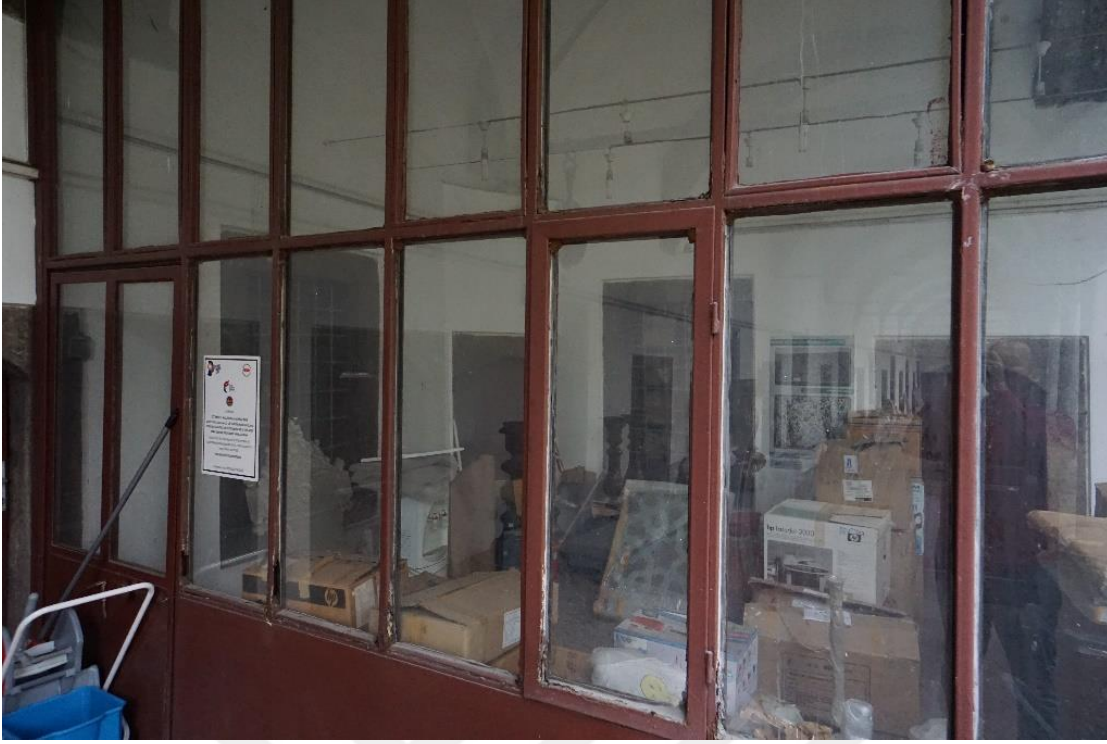
Günümüzde müze işlevi ile kullanımı açık olmasa da medrese bugün iyi bir durumda bulunmamaktadır. Revakların bazı bölümleri niteliksiz olarak kapatılmış, hücrelerin içleri düzensiz bir biçimde kullanılmakta; genel olarak elektrik tesisatı kısımları dağınık durmaktadır.

Şekil 468.Kapatılan revaktan bir görünüm
(K.M.K.M., 2017)
