**İSTANBUL'DA 16-18. YY.'LARA AİT MEDRESELERDEKİ İŞLEV
DEĞİŞİKLİKLERİNİN KORUMA AMAÇLI DEĞERLENDİRİLMESİ**

YÜKSEK LİSANS TEZİ

ENGİN ÖZTÜRK

HAZİRAN 2018

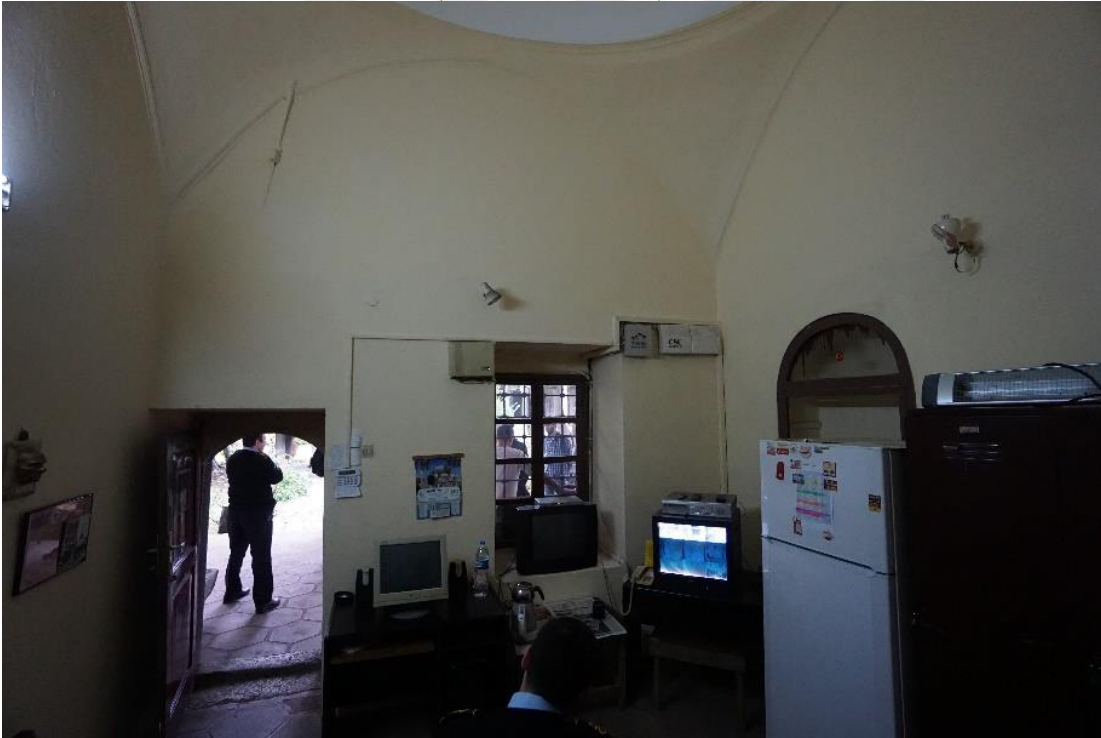
Şekil 469.Hücre içinden bir görünüm
(K.M.K.M., 2017)

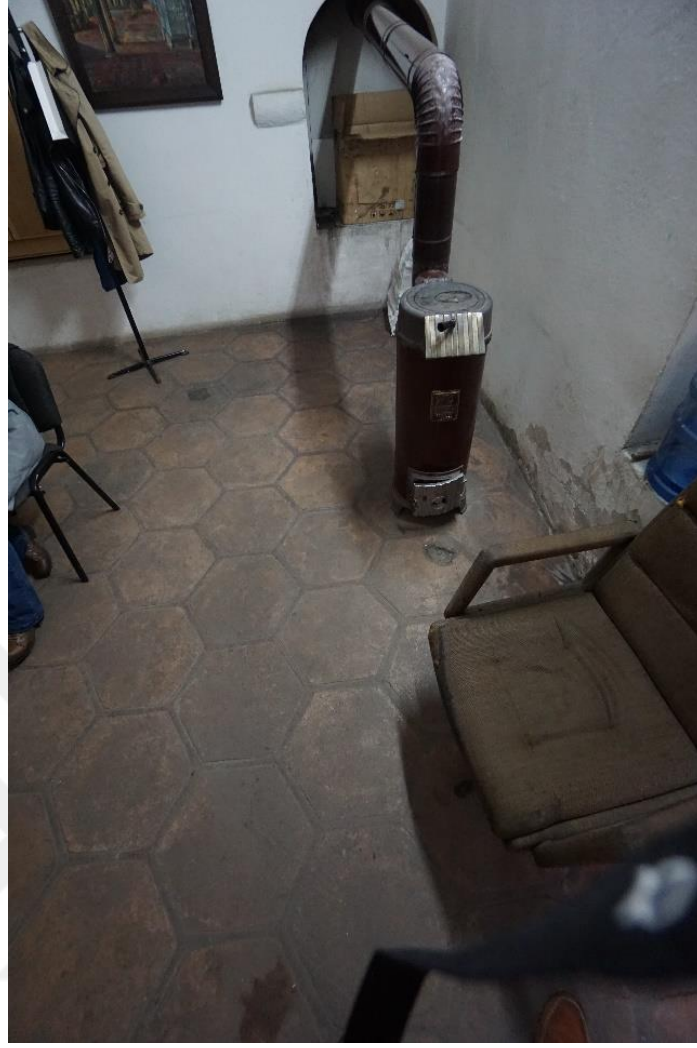
Şekil 470.Hücre içinden bir görünüm

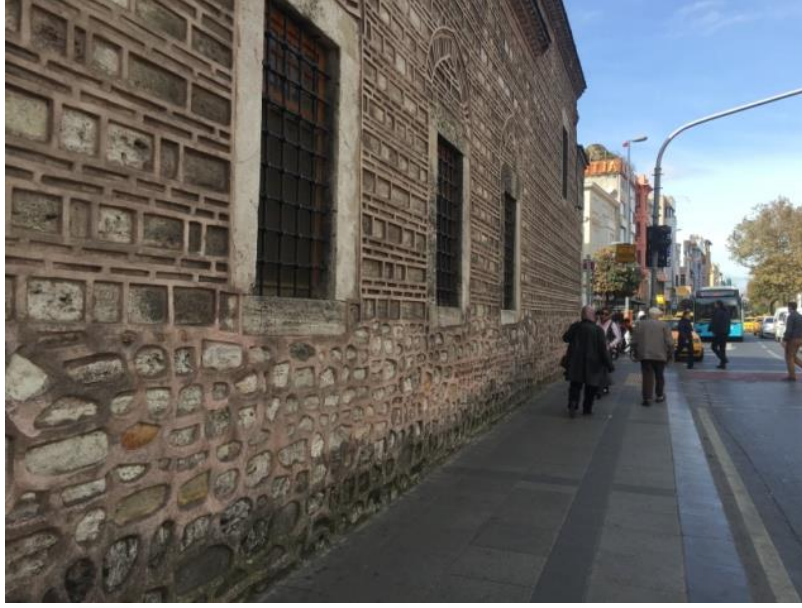
Yapı bulunduğu konum itibari ile İstanbul'un en işlek caddelerinden Macar Kardeşler Caddesi üzerinde bulunmaktadır. Bu sebepten aşırı derecede egzoz dumanına maruz kalmaktadır. Bu da medresenin cephelerinde siyah kabuk oluşumu ile beraber çeşitli noktalarda yıkanmalar meydana getirmektedir.

Şekil 479.Kuzeybatı cephesi görünümü
(Öztürk, 2017)

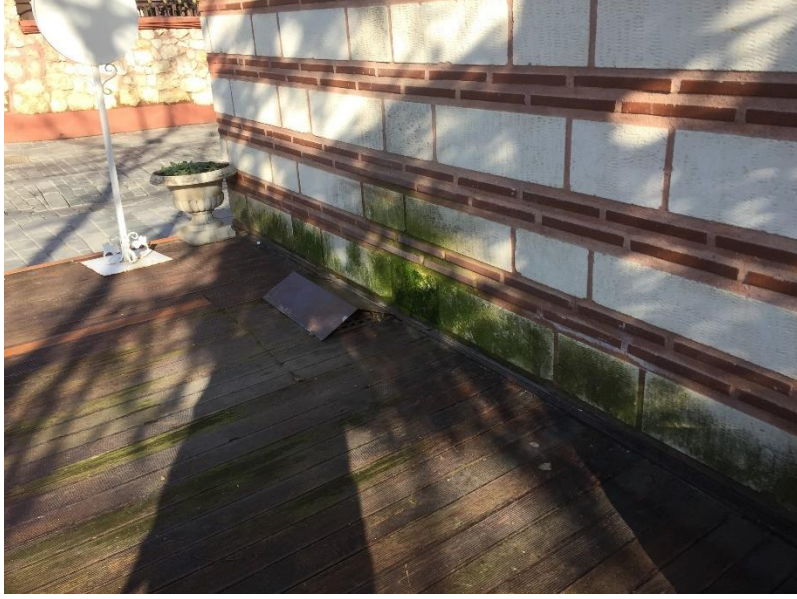
Cedid Mehmet Efendi Medresesi 1987 yılındaki yapılan onarımdan bu zamana kadar kapsamlı bir onarım geçirmemiştir. Medresenin genelinde duvarların bazı bölümlerinde siyah kabuk oluşumları ve siyah kabuk oluşumuna bağlı yıkanmalar görülmektedir. Ayrıca sadece güney batı cephesinin zemine yakın bölgelerinde suya bağlı yeşillenmeler görülmektedir.

Şekil 490.Cephede suya bağlı yeşillenme
(Öztürk, 2017)

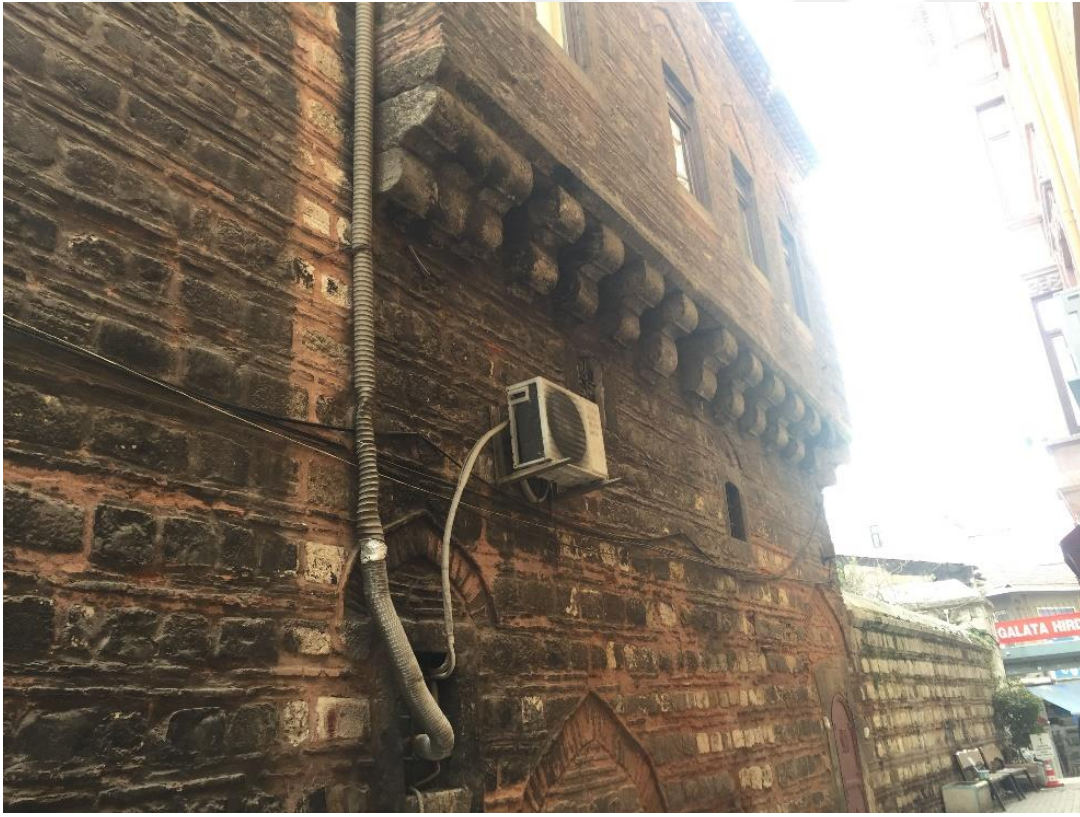
Yapının en son restorasyonu üzerinden çok vakit geçtiğinde dolayı yapıda siyah kabuk oluşumları, yosunlanmalar, cephenin çeşitli yerlerinde yıkanmalar, bazı noktaların malzeme erimeleri, rutubetlenmeler ve derz boşalmaları görülmektedir.

Şekil 498.Cephede yıkanmalar ve siyah kabuk oluşumu görünümü
(Öztürk, 2017)

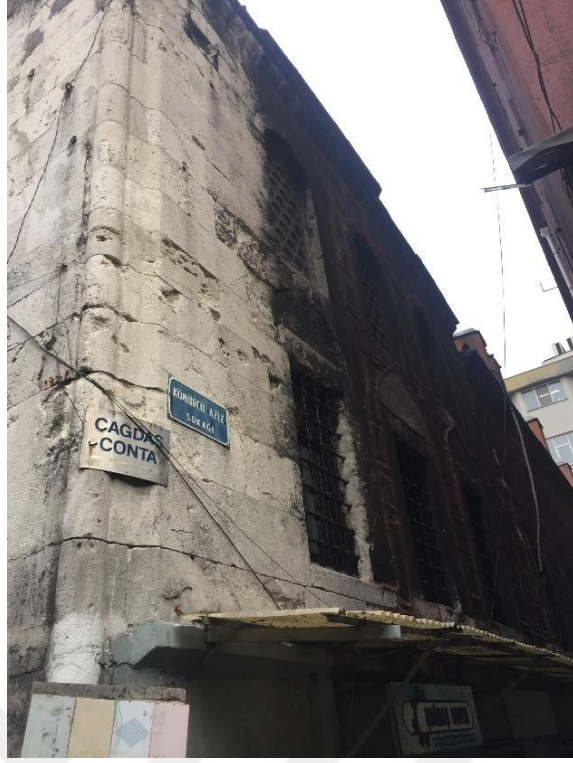
Şekil 499.Cephede yıkanmalar ve siyah kabuk oluşumu görünümü
(Öztürk, 2017)

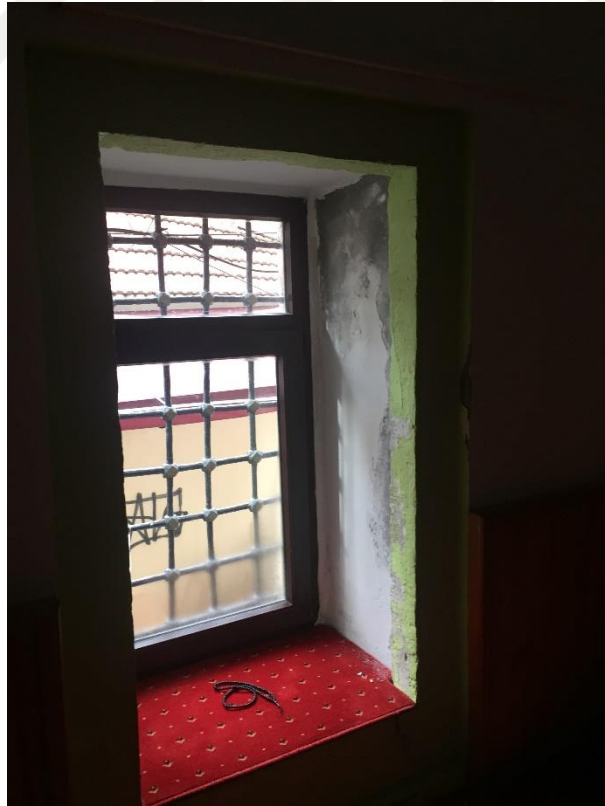
Şekil 500.Pencerede rutubetlenme görünümü
(Öztürk, 2017)

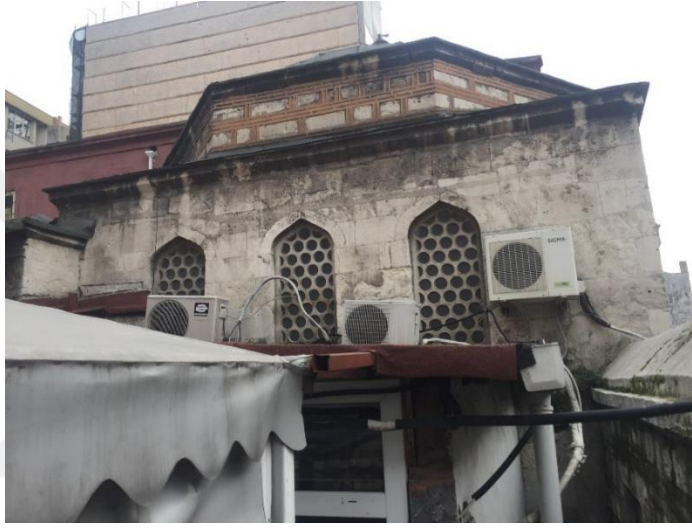
Medrese yapılan eklemeler ve yanlış onarımlar sonucunda bugünkü halini almıştır. Revakları pvc ile kapatılmış, iç ve dış döşemeleri değiştirilmiştir. Hücreler içinde bulunan ayırıcı duvarlar kaldırılmıştır. Avluya özgün kimliği ile hiç bağdaşmayan bir sundurma yapılmıştır. Tüm cephelerde klima üniteleri gelişi güzel yerleştirilmiştir. İç tesisatta ise birçok sıkıntılar bulunmaktadır. Islak hacim çözümlerinde su tesisatları açıktan geçirilmiştir. Revakların tavanları kapatılarak küçük depo alanları eklenmiştir.

Şekil 501. Avludan dersane cephesi görünümü
(Öztürk, 2017)

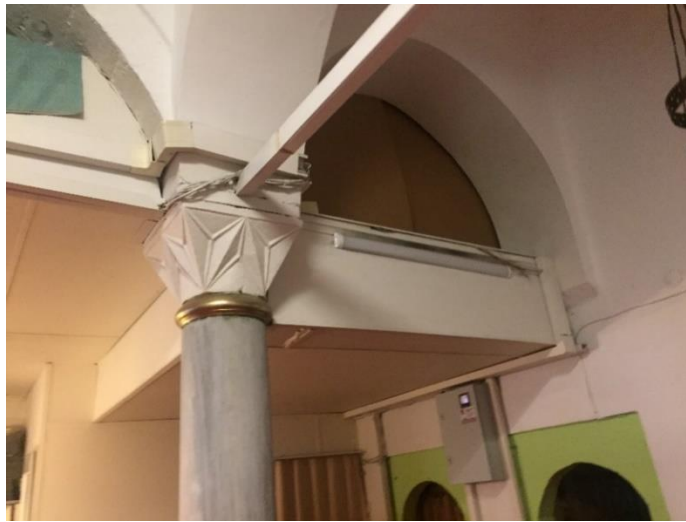
Şekil 502. Asma tavanlı revaklardan bir görünüm
(Öztürk, 2017)

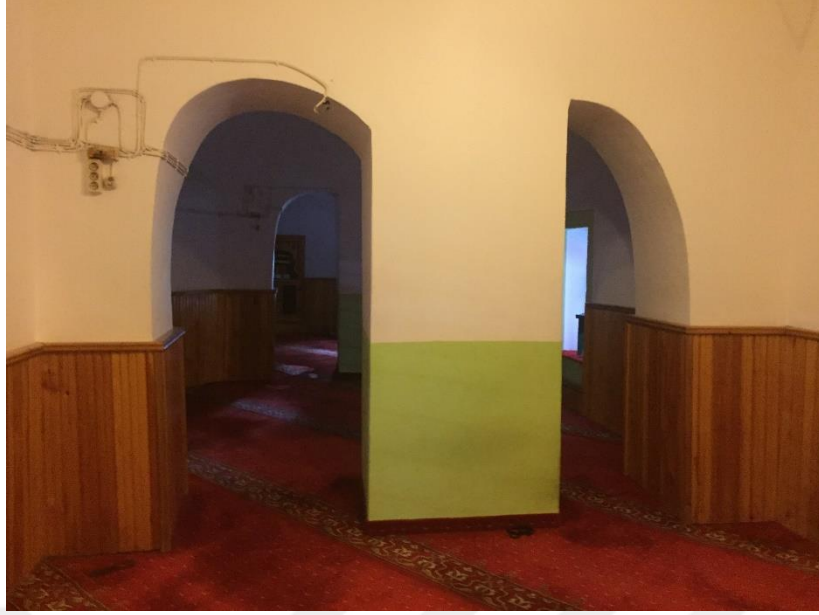
Şekil 503.Hücreler arası geçişlerden bir görünüm
(Öztürk, 2017)

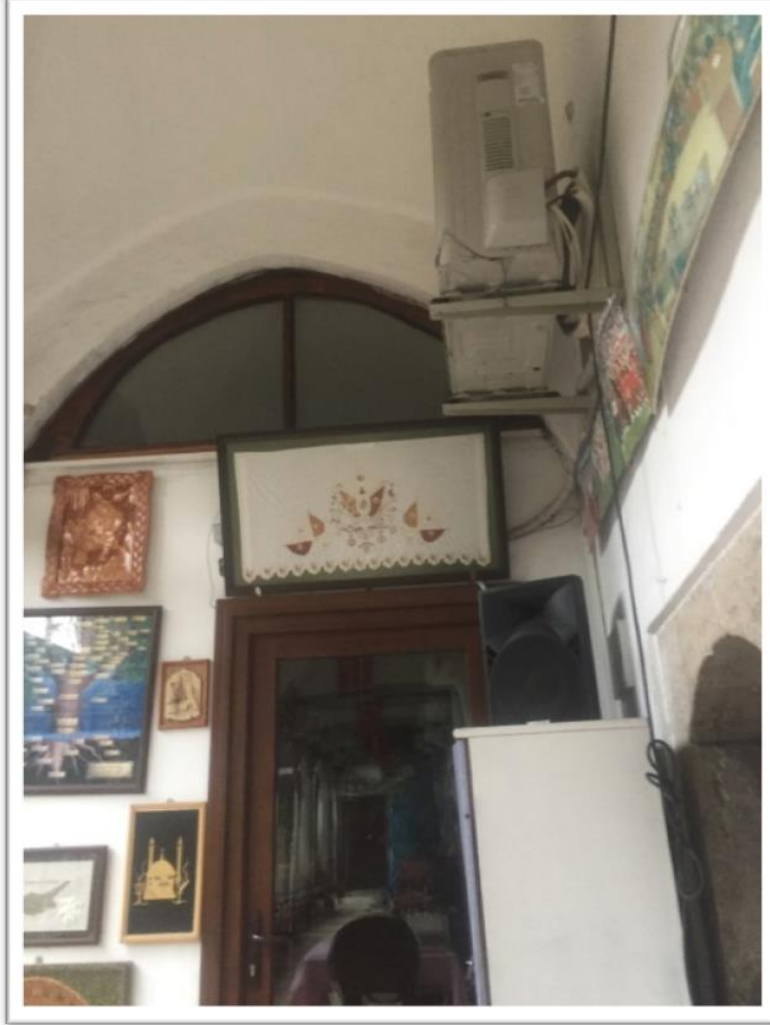
Günümüzde medrese Türk Dünyası Araştırmaları Vakfı merkezi tarafından kullanılmaktadır. Yapının genelinde doğal etkenlerden dolayı ileri seviyede bozulmalar gözlemlenmiştir. Bununla beraber yapıya bir işlev kazandırmak için yapılan niteliksiz müdahaleler ve periyodik olarak bakım yapılmaması sebepleri ile yapının ciddi olarak zarar gördüğü görülmektedir. Yapılan elektrik ve ısıtma tesisatı, alt yapı uygulamaları, ıslak hacimler için yapılan müdahaleler, özgün olmayan döşeme ve tavan uygulamaları yapının özgünlüğüne zarar vermiştir (DBİA, 1993, s.275). Medresede iki tür kullanıcı kitlesi bulunmaktadır. Bunlardan birincisi yönetim merkezi olarak kullanıldığı vakıf çalışanları ve dönemsel yapılan çalışmalar için medreseye gelen kullanıcılarıdır.

Şekil 517.Uygun olmayan tesisat uygulamaları

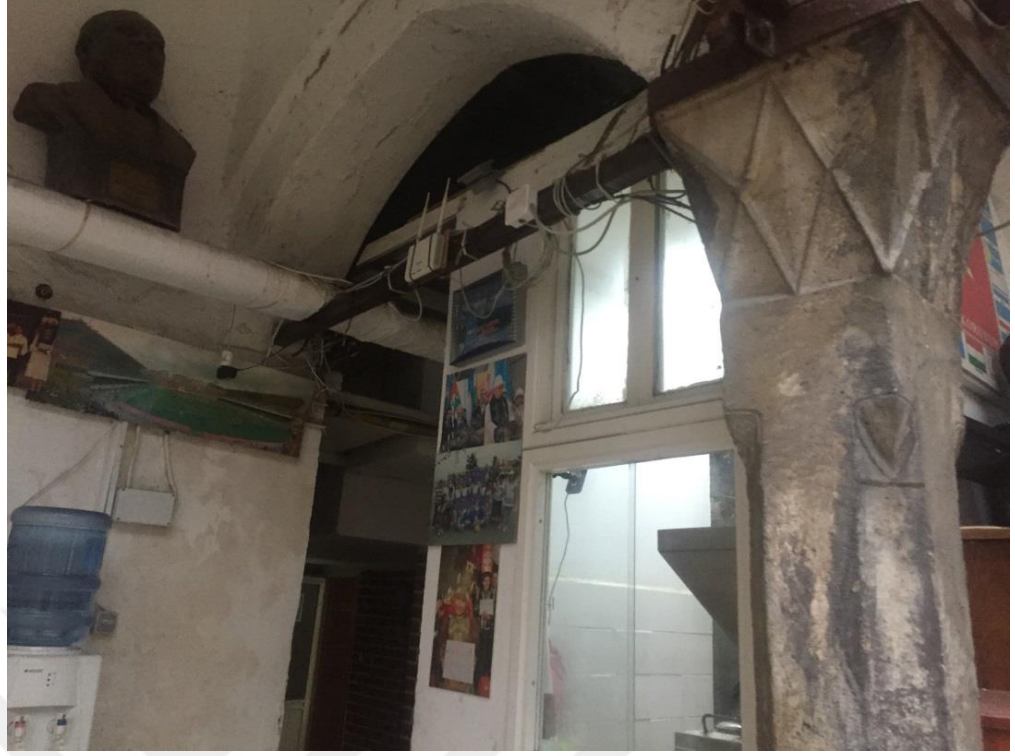
Şekil 518.Uygun olmayan tesisat uygulamaları
(Öztürk, 2017)

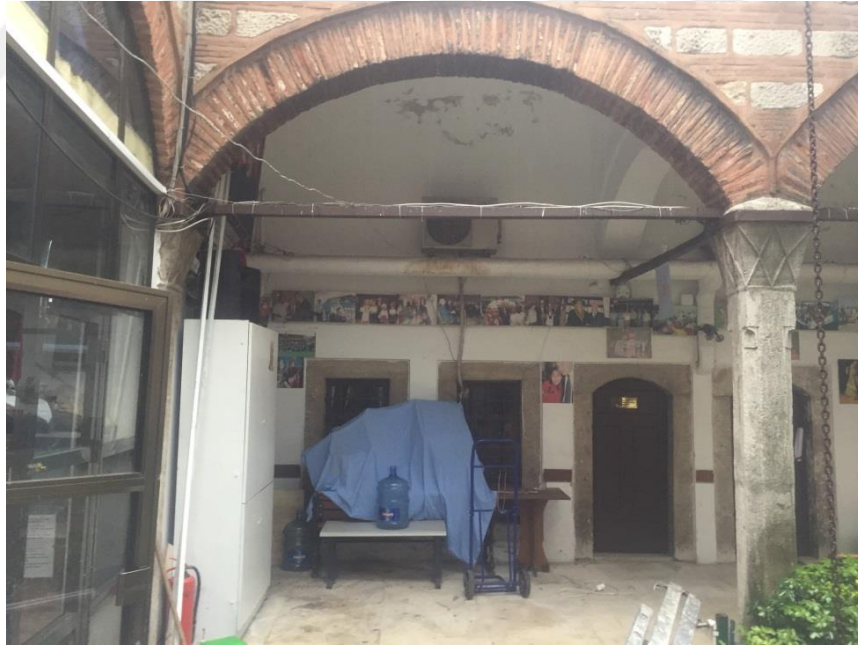
Şekil 519.Uygun olmayan tesisat uygulamaları
(Öztürk, 2017)

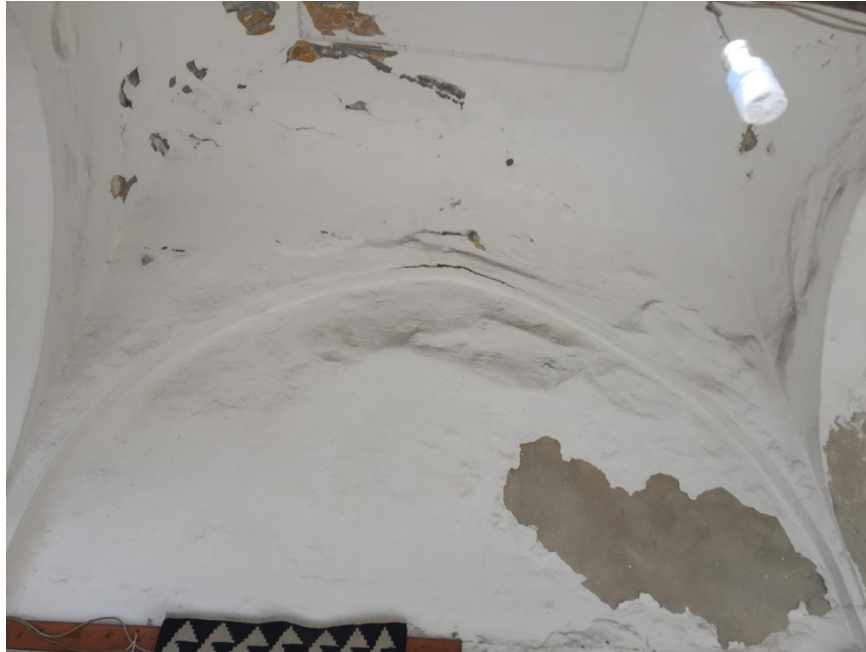
Yapıda siyah kabuk oluşuma bağlı olarak malzeme kayıpları çokça görülmektedir. Bazı noktalarda kılcal çatlaklar tespit edilmiştir.

Şekil 530.Revaklarda bulunan sıva dökülmeleri
(Öztürk, 2017)

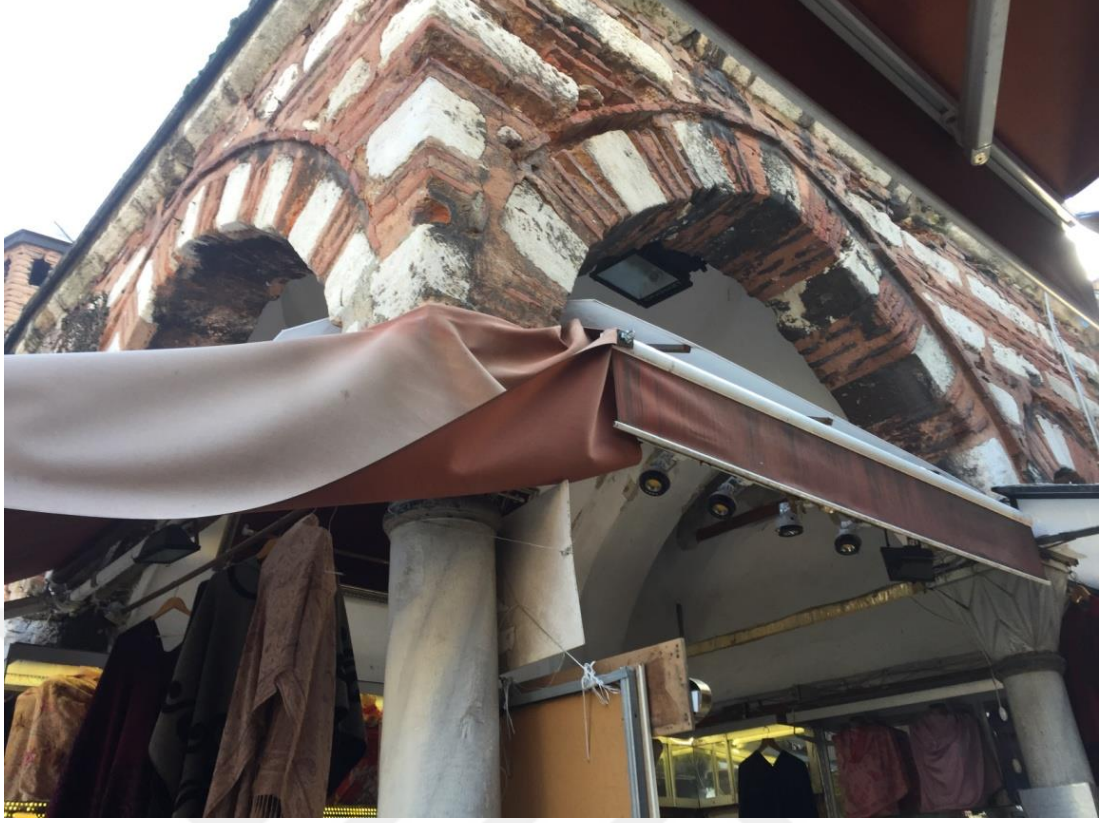
Şekil 531.Malzeme boşalmaları ve yapılan muhdes ekler
(Öztürk, 2017)

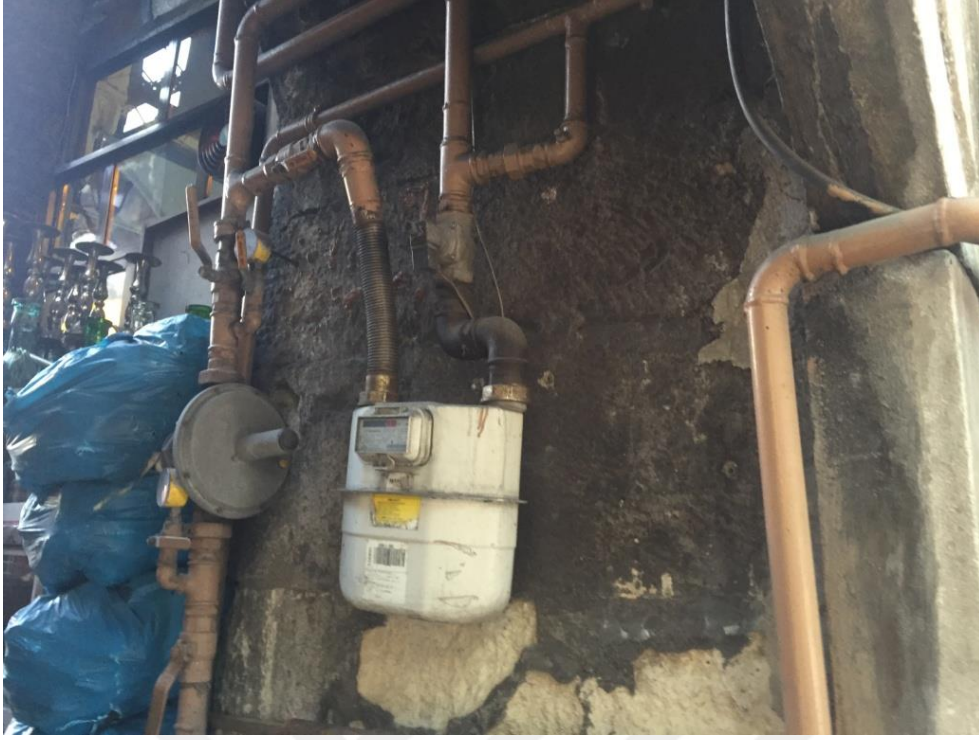
Günümüzde Çorlulu Ali Paşa Medresesi nargile kafe ve hediyelik eşya dükkanları tarafından kullanılmaktadır. Özellikle nargile kafe olarak kullanılan kısımda işlevden kaynaklanan ve yapının özgün kimliği ile bağdaşmayan birçok uygulama yapılmıştır. Bu yapılan uygulamalar yapı ciddi zararlar vermektedir. Kafe olabilmesi için yapılan ısıtma sistemleri, doğalgaz tesisatı ile yapılan kapı ve pencereler yapının özgün kimliğine zarar vermektedir. Yine yapılan yer kaplamaları da uygun değildir. Hediyelik eşya bölümünde de yapılan muhdes ekler, elektrik ve diğer tesisatlar ile yapının bakımsız kalması sonucu oluşan bozulmalar gözlemlenmektedir.

Şekil 532.Girişe yapılan doğalgaz tesisatı
(Öztürk, 2017)

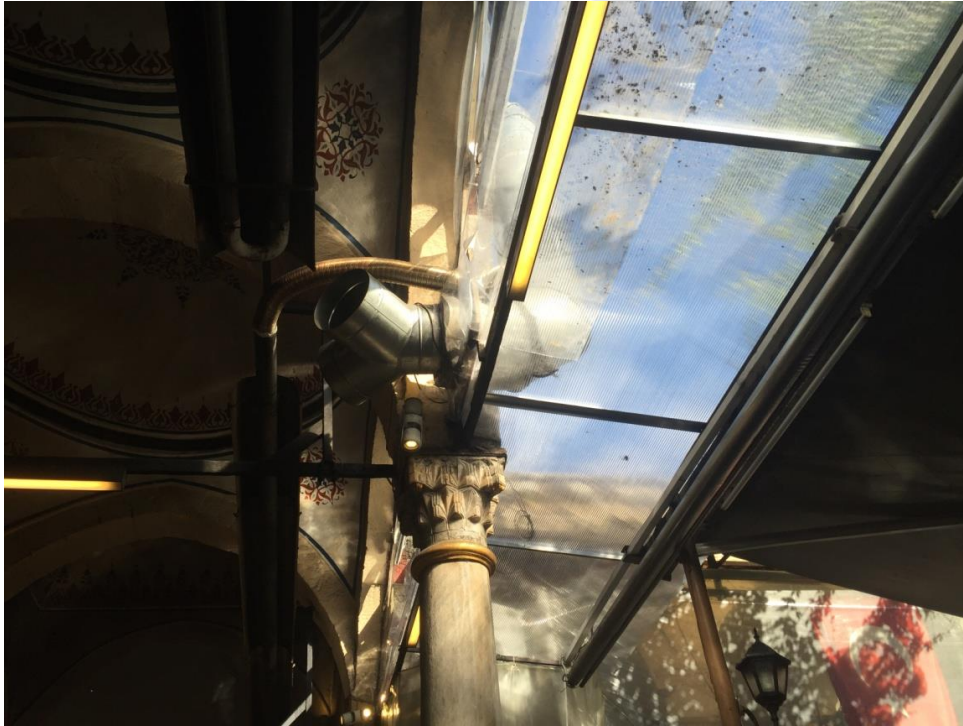
Şekil 533.Revaklara yapılan ısıtma ve havalandırma tesisatları
(Öztürk, 2017)

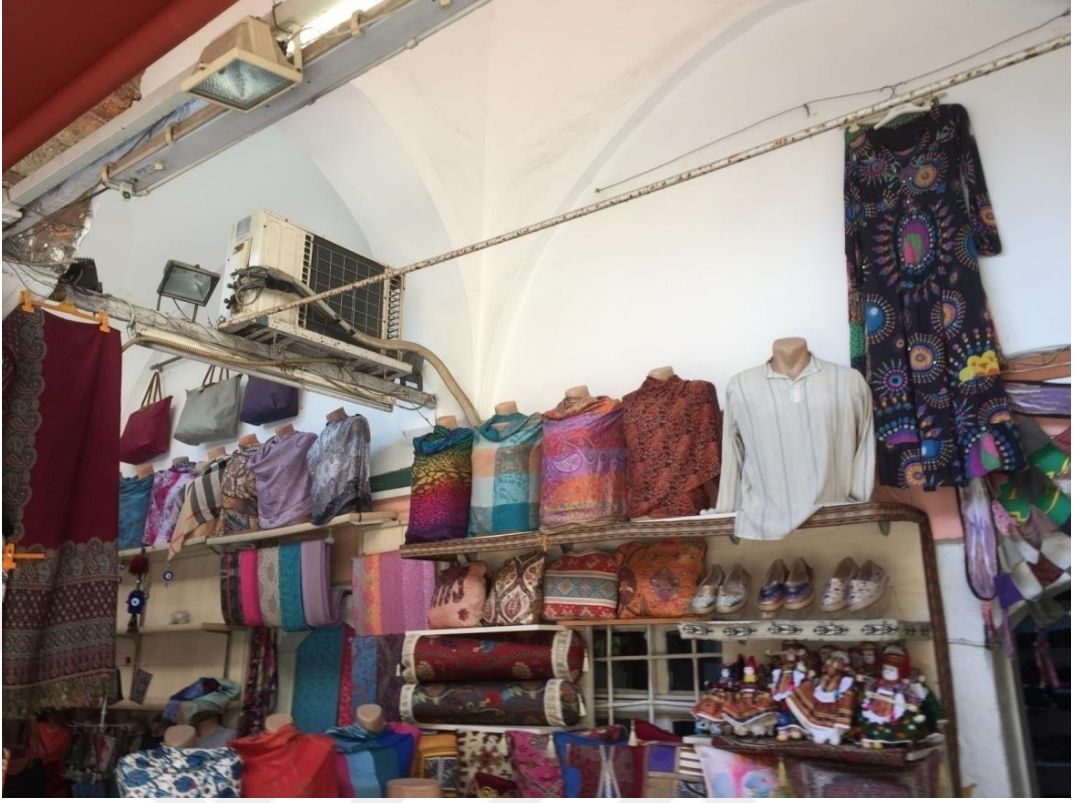
Şekil 534.Revaklara yapılan tesisat uygulamaları
(Öztürk, 2017)

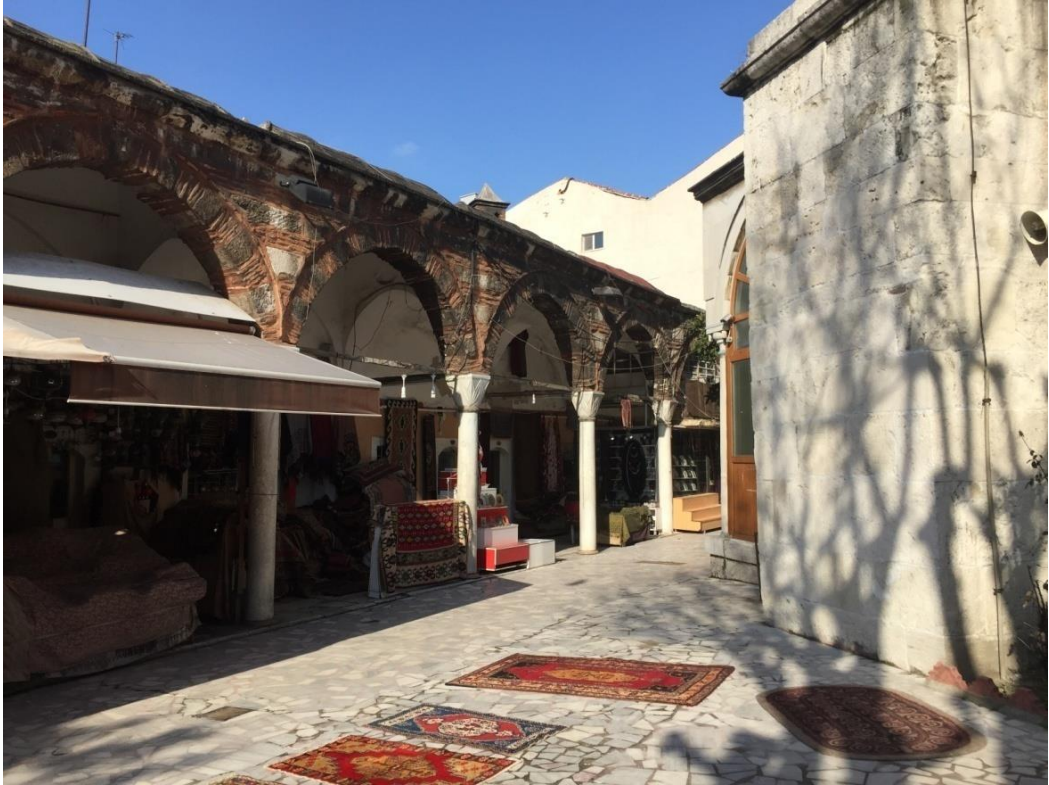
Şekil 535.Revaklardaki muhdes ekler ve yer kaplamaları
(Öztürk, 2017)

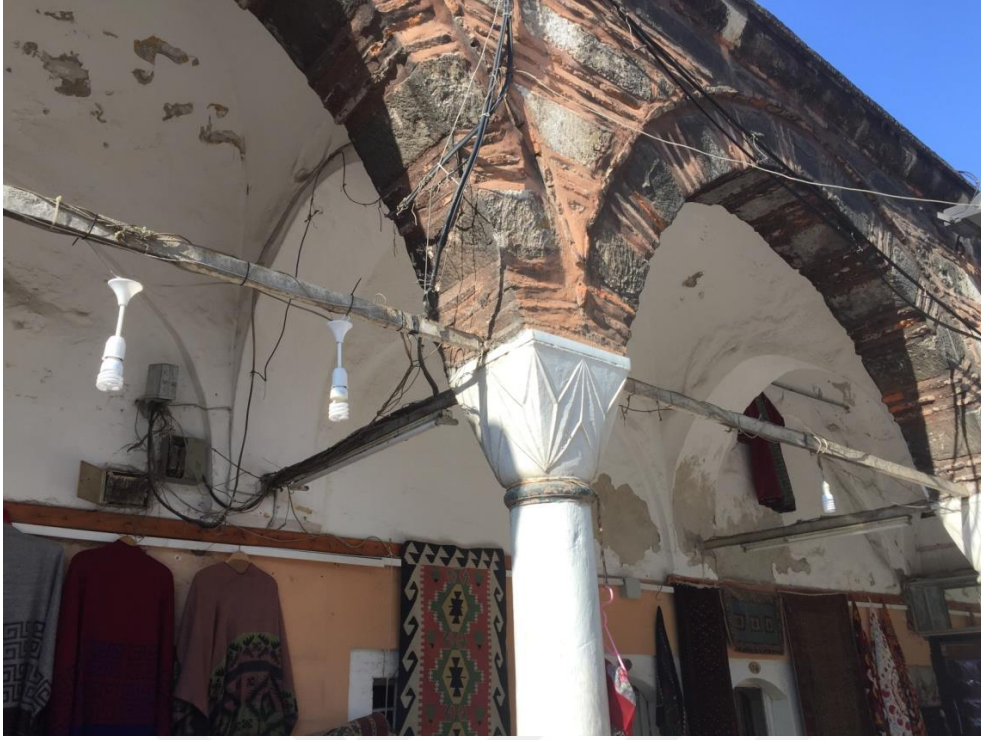
Şekil 536.Revaklara yapılan tesisat uygulamaları
(Öztürk, 2017)

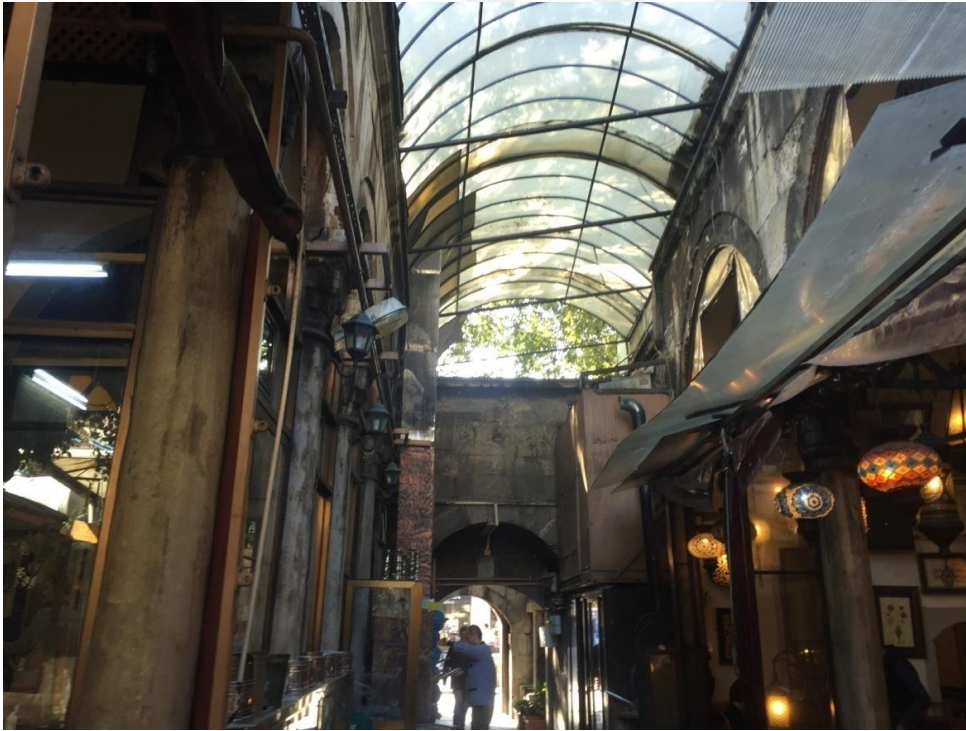
Şekil 537.Girişi holü için yapılan niteliksiz üst örtü, derslane önü için yapılan demir
doğrama ve niteliksiz aydınlatma öğeleri
(Öztürk, 2017)

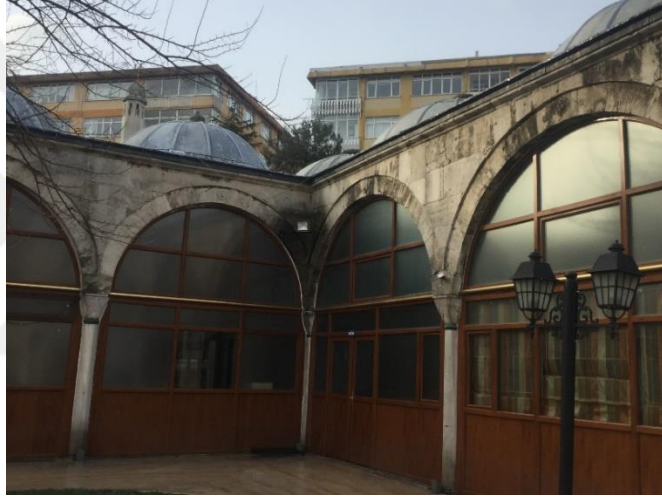
Yapının genelinde cephelerde siyah kabuk oluşumu ile beraber yıkanmalar görülmektedir. Bunun yanında bazı bölgelerde nem problemleri görülmüştür.

Şekil 555.Cephedeki siyah kabuk oluşumu ve yıkanmalar
(Öztürk, 2017)

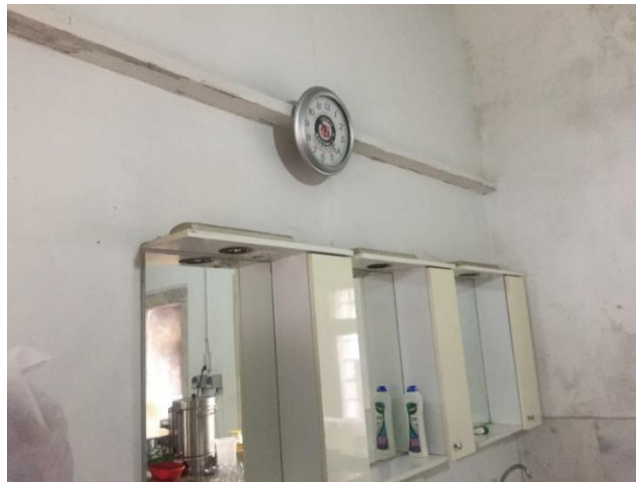
Şekil 556.İçerideki nem problemi
(Öztürk, 2017)

Medreseye mevcut işlevinin verilebilmesi için birçok müdahale yapılmıştır. Öncelikle yemekhanede yer döşemesi değiştirilmiş ve büyük bir tesisat yükü getirilmiştir. Buradaki havalandırma yetersizliklerinden dolayı kubbelerin içlerinde ve bazı duvarlarda nem problemleri oluşmuştur. Öğrencilerin kullandığı bölümde bazı tavanlar ahşap ile kapatılmıştır. Revaklarda sarkıt lambalar kullanılmıştır. Bazı revak kısımları bölünerek mekanlar oluşturulmuştur. Revakları ayrıca dışarıdan da kapatılmıştır.

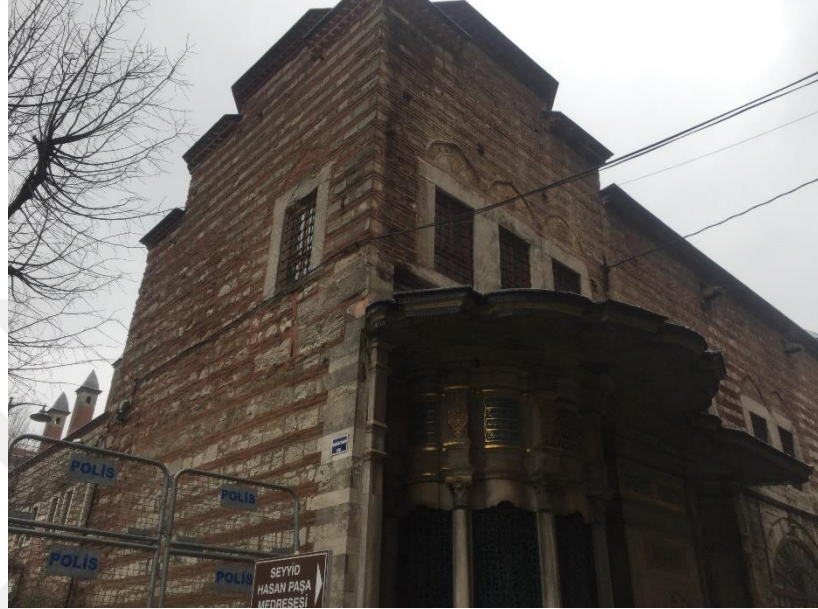
Yapının cephelerin bulunduğu yerin trafik yoğunluğu nedeniyle siyah kabuk oluşumları gözlemlenmektedir. Bununla beraber siyah kabuk oluşumuna bağlı olarak bazı yerlerde malzeme bozulmaları görülmektedir.

Şekil 597.Cephede siyah kabuk oluşumu ve yıkanmalar
(Öztürk, 2017)

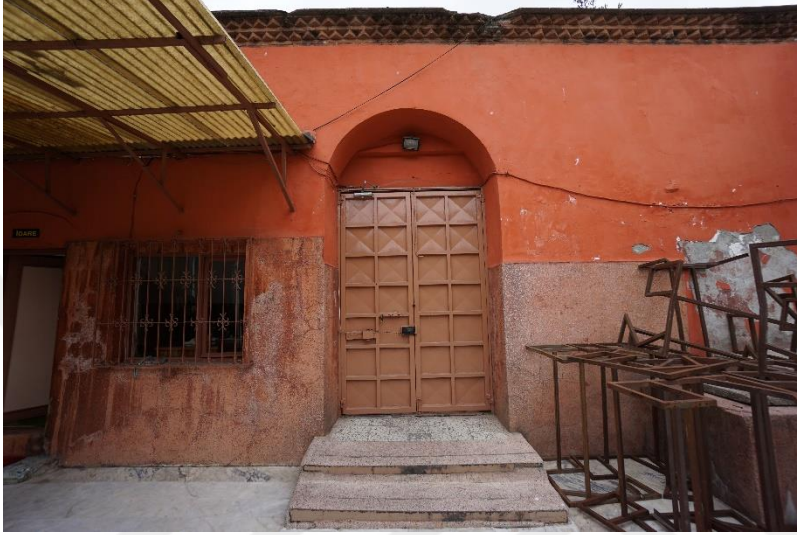
Medrese atıl bir halden kurtulduktan sonra Kur'an kursu olarak hizmet vermeye başlamıştır. Bu yapılan onarımda revakları sıvanmış, avlusu mermer ile kaplanmıştır. İşleve daha iyi hizmet etmek için bir idare binası da eklenmiştir (Güleç, 2012, s.84). Ayrıca medrese genelinde duvarlar farklı malzeme ile kaplanmıştır. Tesisatları ise gelişi güzel çekilmiştir.

Şekil 608.Avludan giriş kapısı görünümü
(K.M.K.M., 2017)

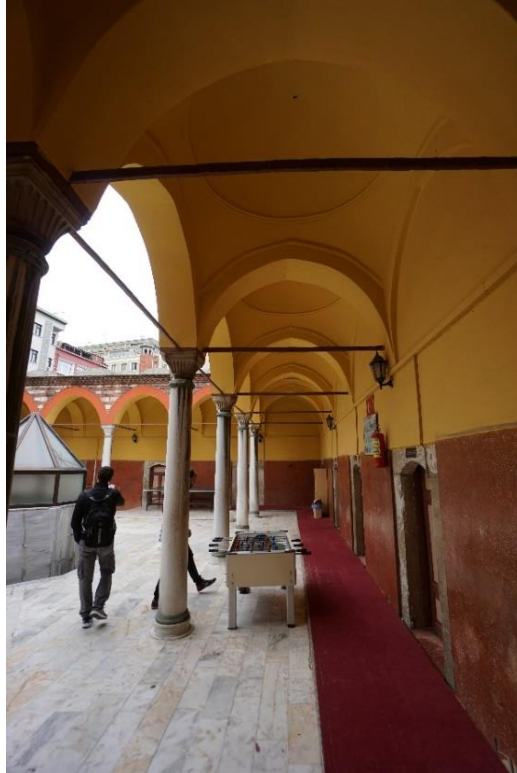
Şekil 609.Revaklarının görünümü
(K.M.K.M., 2017)

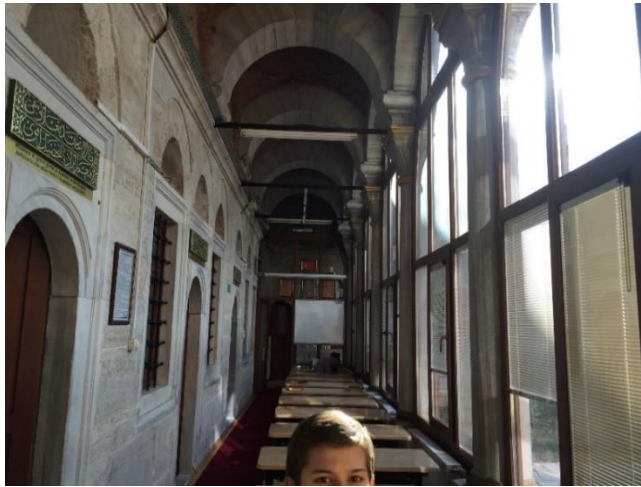
Medrese günümüzde hafızlık eğitimi için kullanılmaktadır. Medresenin özellikle revaklarının kapatılması bu medreseye ait olan ve diğer medreselerde göremediğimiz bir özelliğin algılanmasını önlemiştir. Bu revaklar kapatılıp öğrencilerin ders çalışması için dershaneye çevrilmiştir. Bunun ile beraber revakların kapatılıp döşemesinin ahşap kaplama malzemesi ile kapatılması medresenin özgün kimliğini olumsuz yönde etkilemiştir. Ayrıca tesisat sistemlerinin uygulanışı medrese için uygun olmamıştır.

Şekil 618.Revaklardan bir görünüm
(Öztürk, 2017)

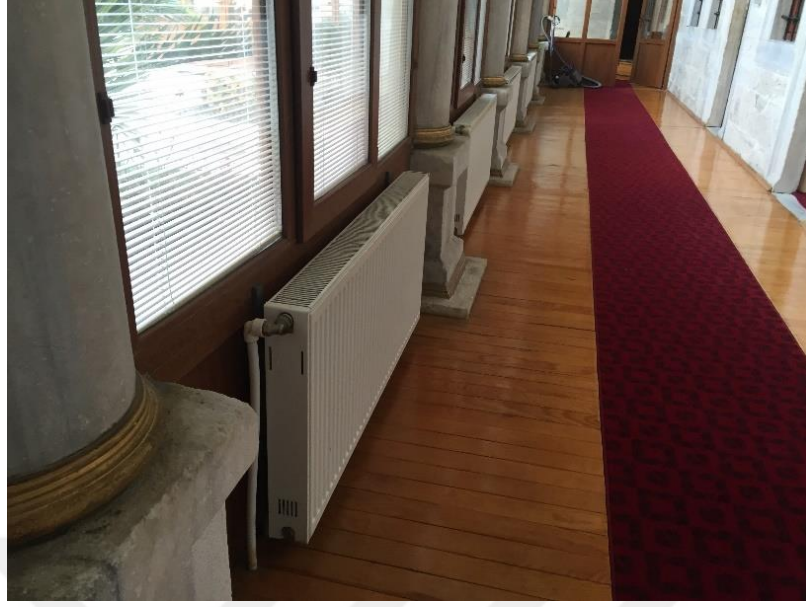
Şekil 619.Revaklardan bir görünüm
(Öztürk, 2017)

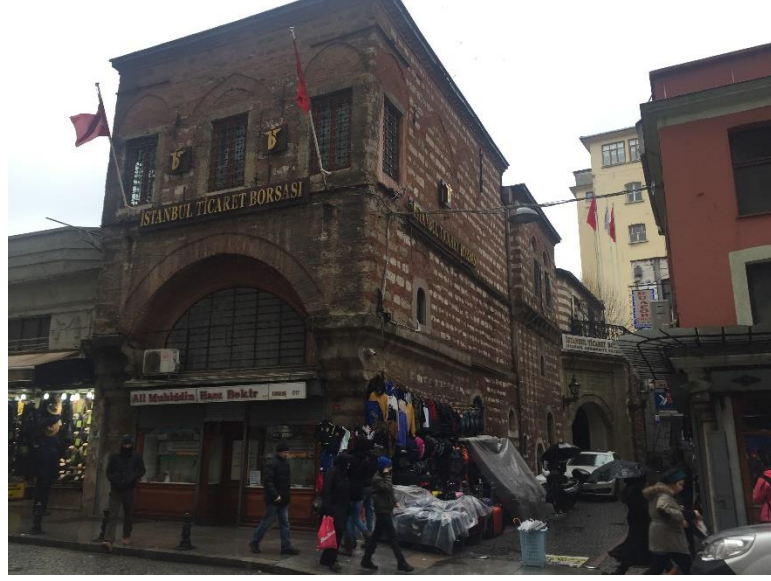
Yapının bulunduğu konum itibari ile görülen dış cephesinde siyah kabuk oluşumları, yıkanmalar, derz boşalmaları ve malzeme kayıpları görülmektedir.

Şekil 638. Medresenin giriş cephesi görünümü
(Öztürk, 2017)

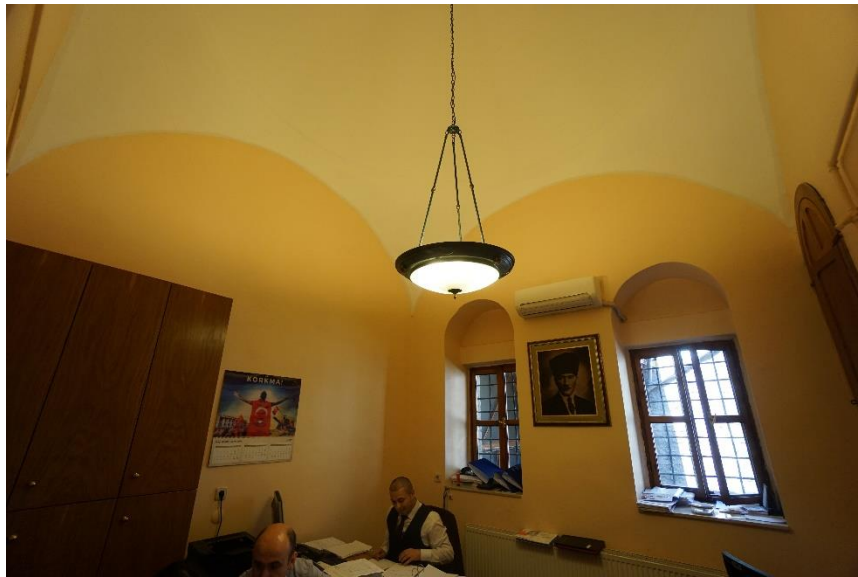
Medrese için yapılan onarımlarda özgün bazı ayrıntılar kaybolmuştur. İlk olarak doğu cephesinde önceden kapı olan kısım kapatılmıştır. Bununla beraber avlu üst örtüsü farklı bir taşıyıcı sistem ile kapatılmıştır. Hücre içlerinde ve medrese dış cephelerinde tesisatlar serbest olarak çekilmiştir. İçeride döşeme malzemesi olarak özgün olmayan malzemeler kullanılmıştır. Revaklarda ve hücrelerde kullanılan sarkıt lambalar ise medreseye uymamaktadır. Yapılan klima ve havalandırma tesisatlarının gözden geçirilmesi gerekmektedir.

Şekil 639. Hücre içinde bir görünüm
(K.M.K.M., 2017)

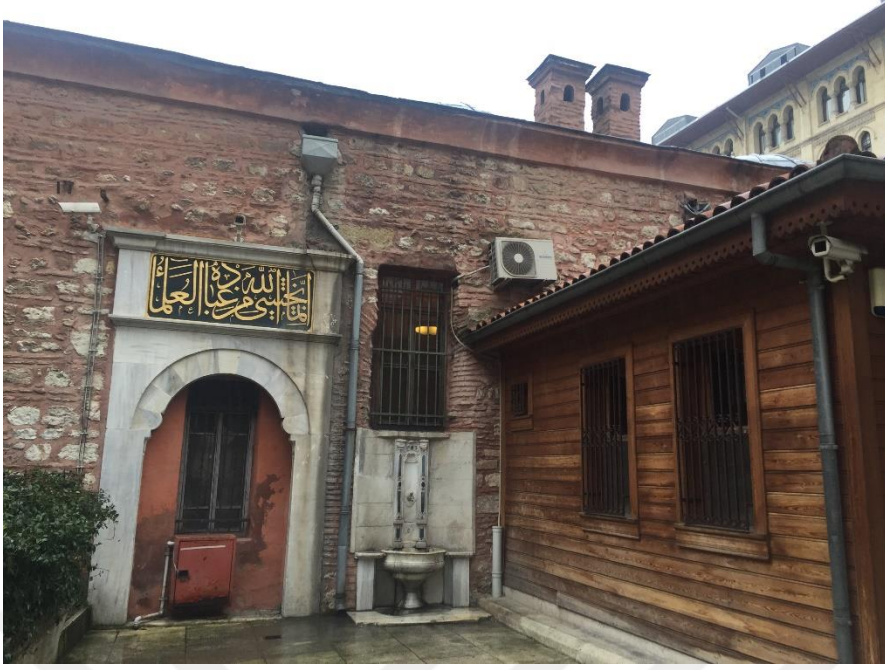
Şekil 640.Doğu cephesinden bir görünüm
(Öztürk, 2017)

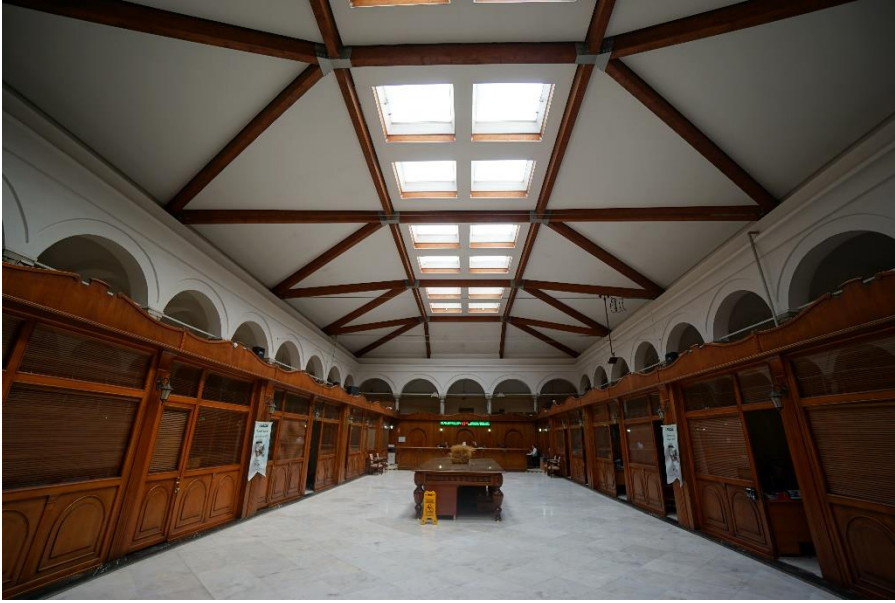
Şekil 641.Üst örtüden bir görünüm
(K.M.K.M., 2017)
