**KAYSERİ'DEKİ MOLU RUM OKULU'NUN RESTORASYONU
VE YENİDEN KULLANIMI İÇİN BİR ÖNERİ**

YÜKSEK LİSANS TEZİ

Mehmet İsmail ALİKİŞİOĞLU

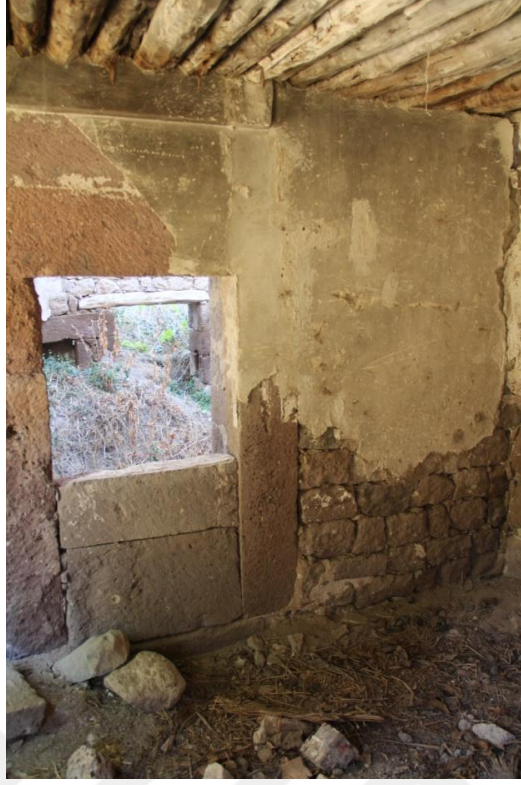
Şekil 47. Z01 mekanı toprak kaplanmış zemin

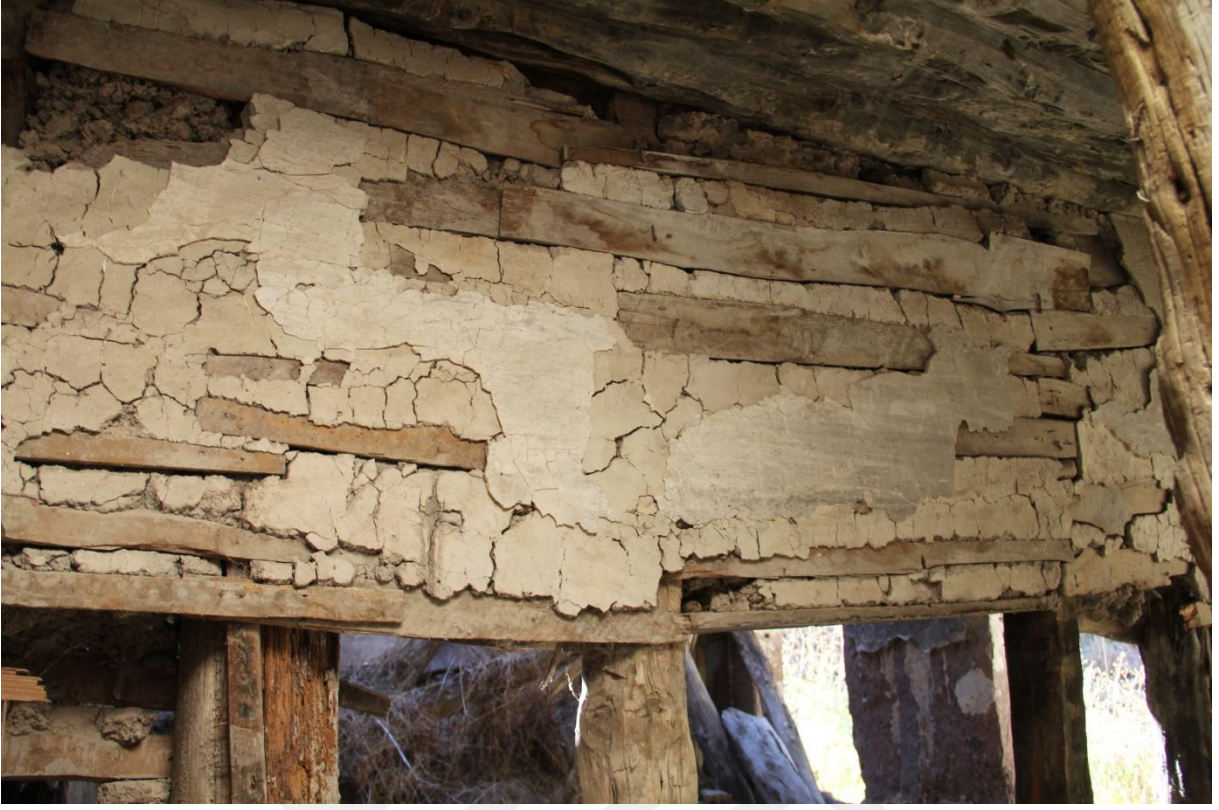
Şekil 58. Z02 mekanı batı yönündeki ahşap bölücü duvarın sıvaları

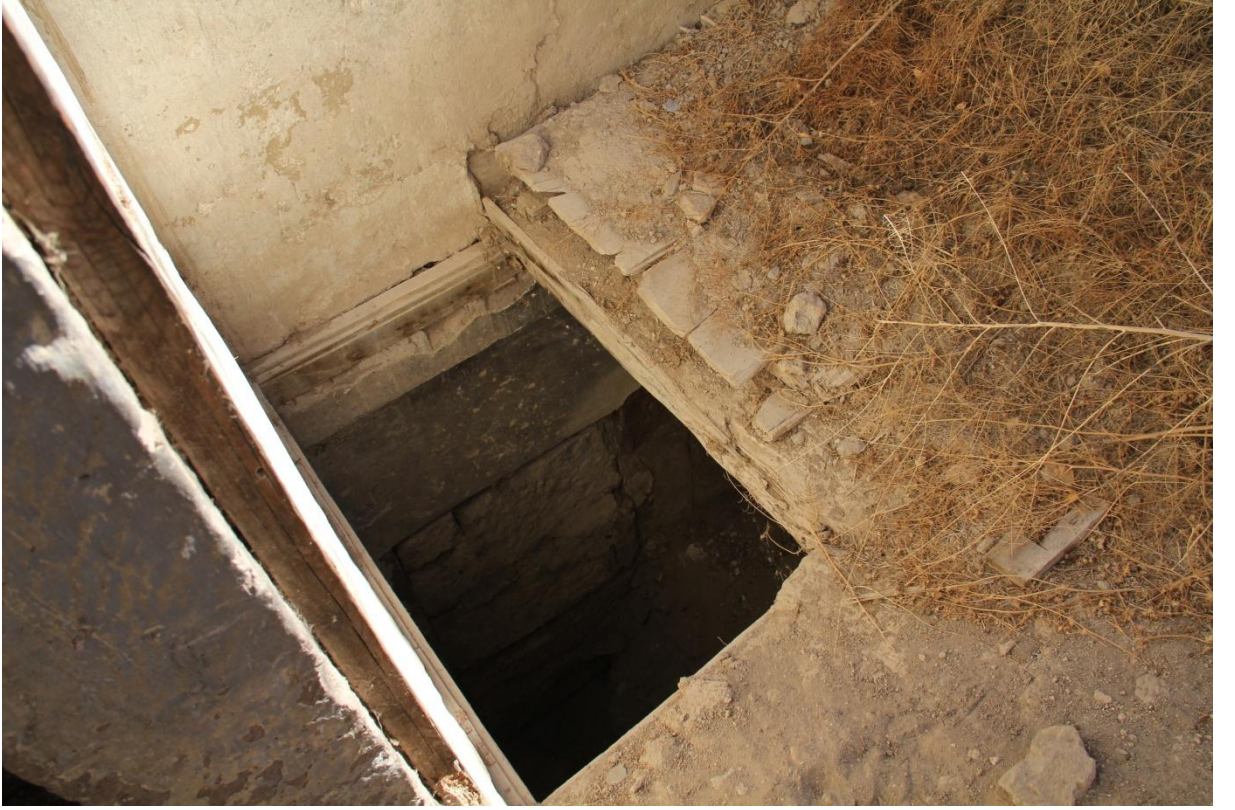
Şekil 105. 102 mekanı döşemedeki boşluk

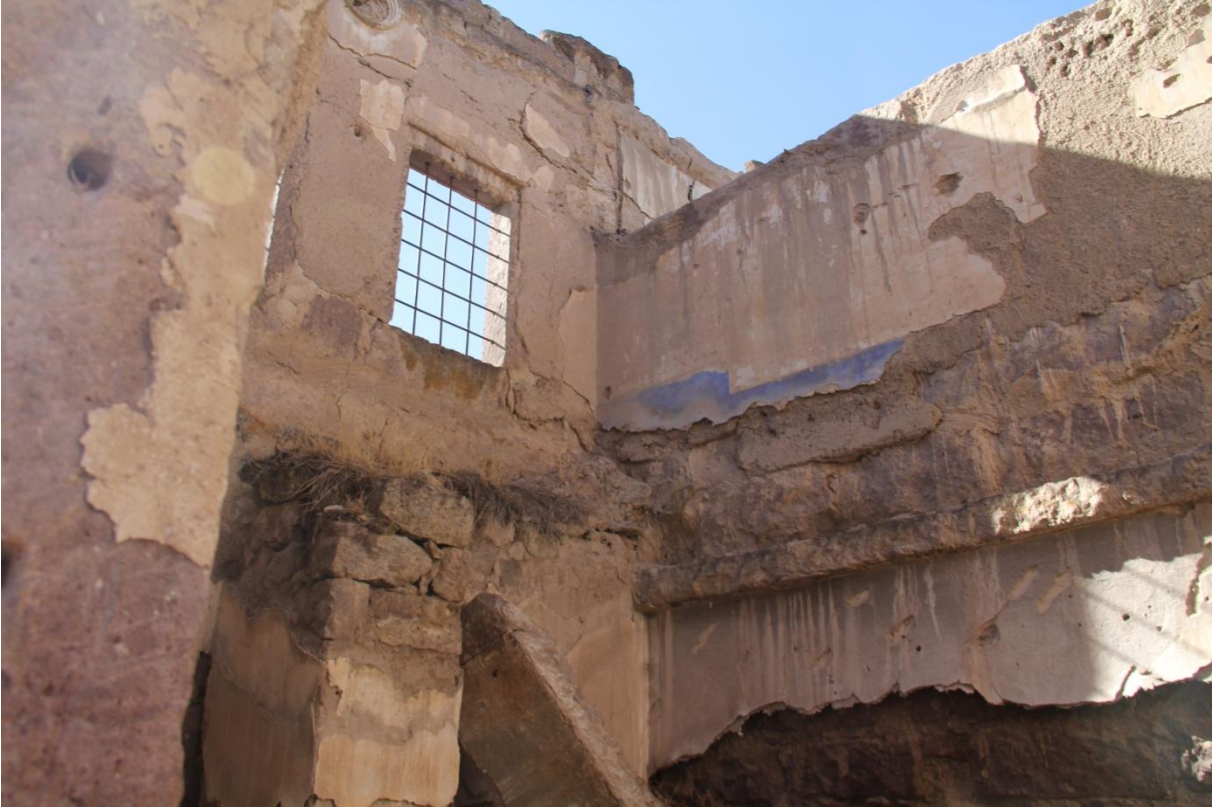
105-106 mekanları arasındaki duvarda taşlar boydan boya strüktürel bir yarıklık oluşmuştur. Güneyde bulunan 103-104 mekanları ve 104-105 mekanları arasında bulunan duvardaki sıva çatlakları incelendiğinde, taşlar arasında ayrılma

Şekil 114. 103 mekanı doğu duvarındaki kapı ve pencere boşluğu, strüktürel çatlak

Yapının birinci katında ise daha kapsamlı bir sağlamlaştırma yapılacaktır. 103-104, 104-105 mekanları arasında görülen strüktürel çatlaklar onarılacaktır. 105-106 mekanları arasındaki strüktürel ayrılmanın onarımı için taşlar sökülerek dikiş örgü yapılacak, eksilen harçların yerine özgün harç enjeksiyonu yapılacaktır (Çizim 80). Birinci katın döşemesi ve tavanını oluşturan ahşap kirişler yapı stabilitesini sağlamak amacıyla duvarlara bağlanacaktır. Bunun için Dr. Öğr. Üyesi Ömer Dabanlı'nın rehberliği ile döşemenin doğrultusuna göre iki farklı öneri getirilmiştir (Çizim 62). İlk öneri, ahşap kirişler yerleştirilirken duvara en yakın olan kiriş metal kelepçe ile sarılacak duvara flanşlar ile bağlanacaktır. Diğer ahşap kirişler ise üst döşemenin sabitlenmesi ile birbirlerine bağlanacaktır. Döşemenin üzerine dik yönde ikinci bir döşeme yerleştirilecek ve sabitlenecektir. Uygulanması önerilen diğer öneride ise, ahşap kirişin içine yerleştirilen metal eleman duvara sabitlenecek ve her 50 cm aralıkla bu işlem devam ettirilecektir. Duvar yüzeyindeki metal elemanlar birbirine şerit şeklinde bir flanş ile bağlanacaktır. Aynı işlem tavandaki ahşap kirişler için de uygulanacaktır. Duvarlardaki bozulmuş sıvalar yenilenecek, tamamen dökülmüş olan sıvalar ise özgün sıva ile sıvanacaktır.

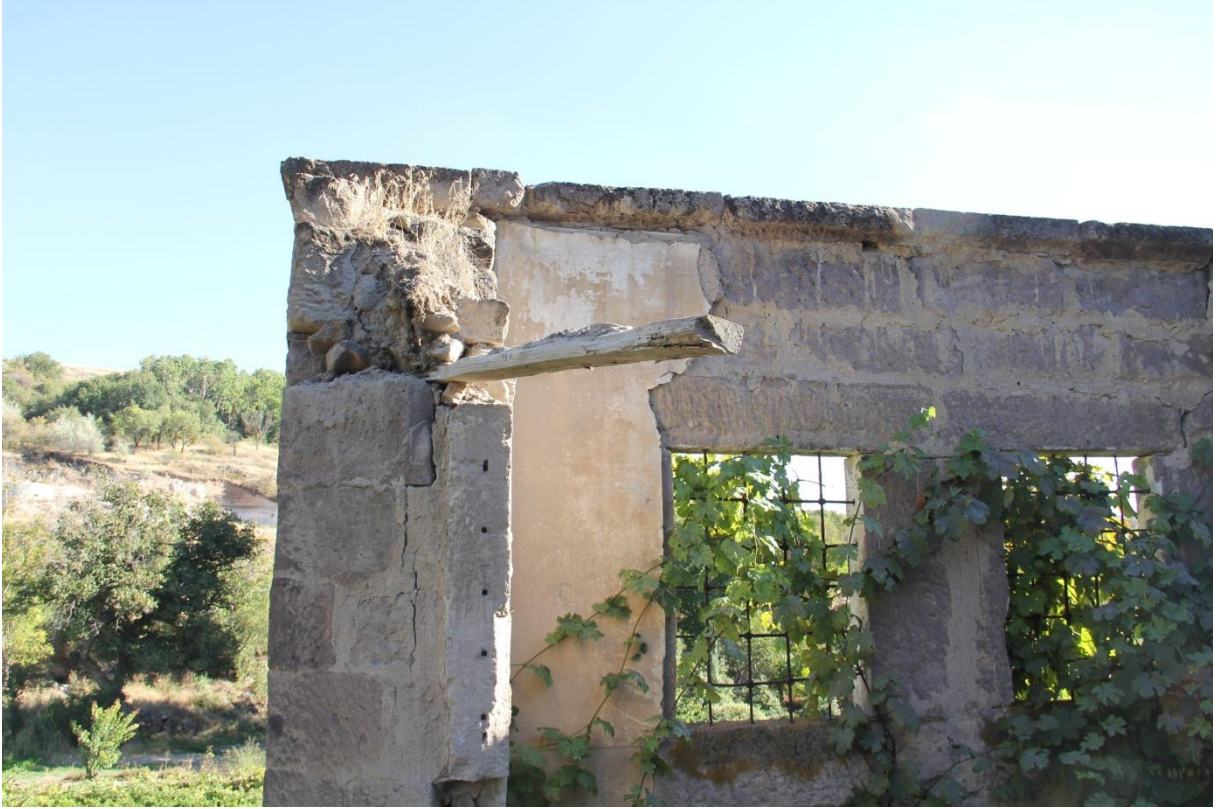
Molu Rum Okulu dış etkiler ve yapıya ait elemanların başka yapıda kullanılmak üzere çekilmesi sebebiyle büyük hasara uğramıştır. Bu hasarlardan dolayı yapıda stabilite bozulmuş, doğu duvarı yıkılmıştır. Eksilen yapı elemanlarının özgün haline uygun biçimde yeniden yapılması gerekmektedir.

Şekil 132. 106 mekanı yıkılmış doğu duvarı

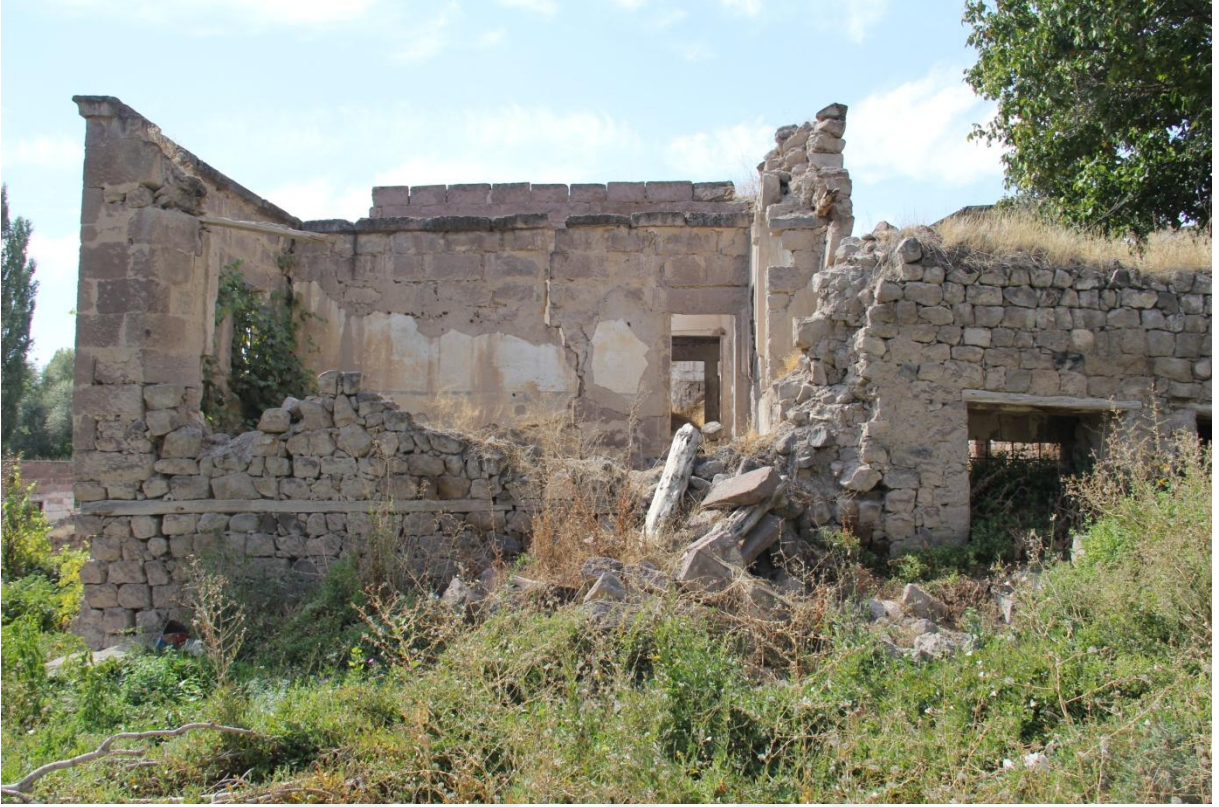
Şekil 149. Güney duvarı bitkiyle kaplanmış pencere boşlukları

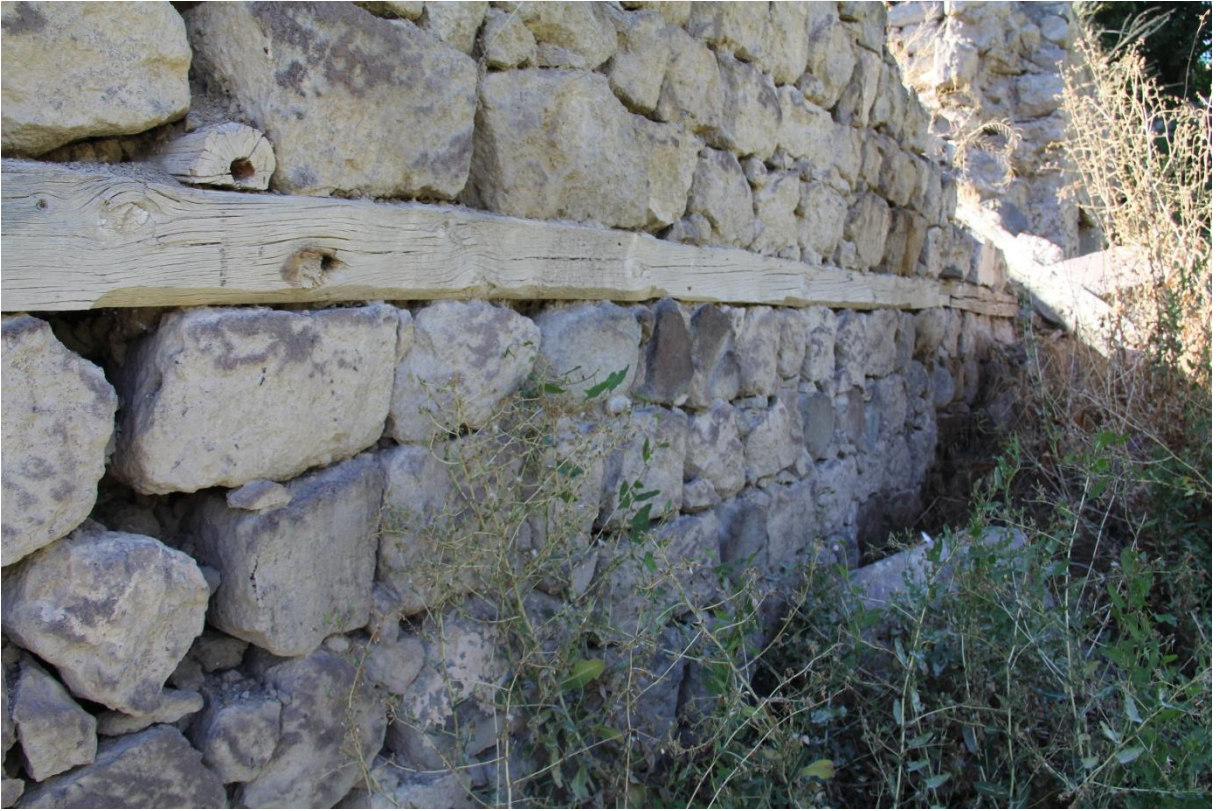
Şekil 150. Doğu duvarı ve bitki oluşumları
