**HAYDAR PAŞA MEDRESESİ'NİN
RESTORASYONU VE YENİDEN KULLANIMI İÇİN BİR ÖNERİ**

YÜKSEK LİSANS TEZİ

Ahmad MASRI

Aralık 2017

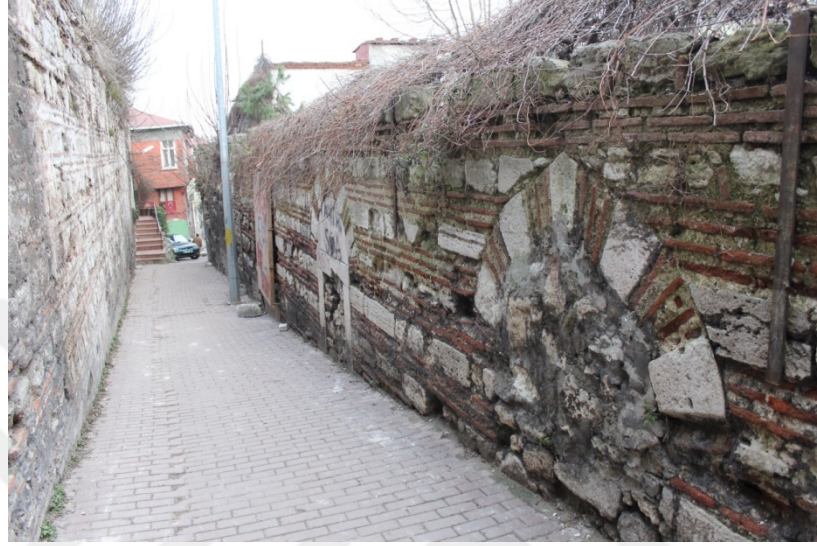
Medresenin tüm hücreleri tamamen yıkılmış; sadece hücrelerin dış kuzey duvarının alt kısmı kalmıştır. Bu duvara bakıldığında hücrelerin pencere izleri görülmektedir. Bu pencerelere göre bu duvarda 6 hücre olduğu anlaşılmaktadır (Şekil 43).

Şekil 43. Eski hücrelerin izlerinin bulunduğu kuzey dış duvar (Masri, 2017)

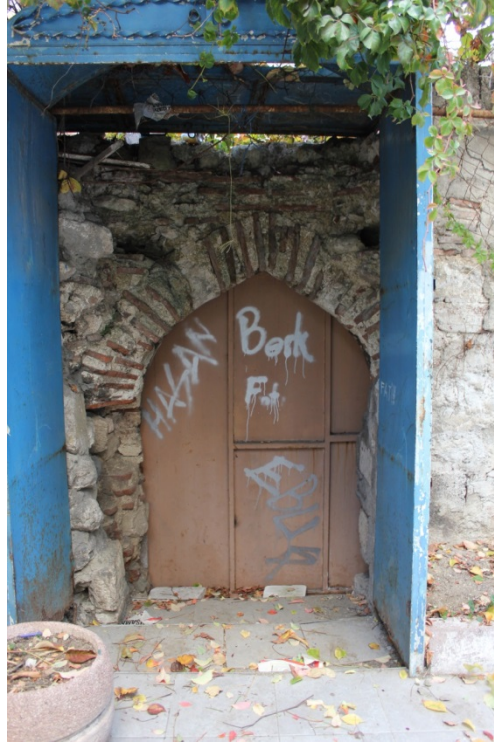
Kuzey duvarın ortasına bir kapı açılmıştır, fakat bu kapı özgün değildir. Önceden pencere olan bir boşluk daha sonra kapıya çevrilmiştir (Şekil 44).

Şekil 44. Kuzey duvarında pencere boşluğuna açılan kapı (Masri, 2017)

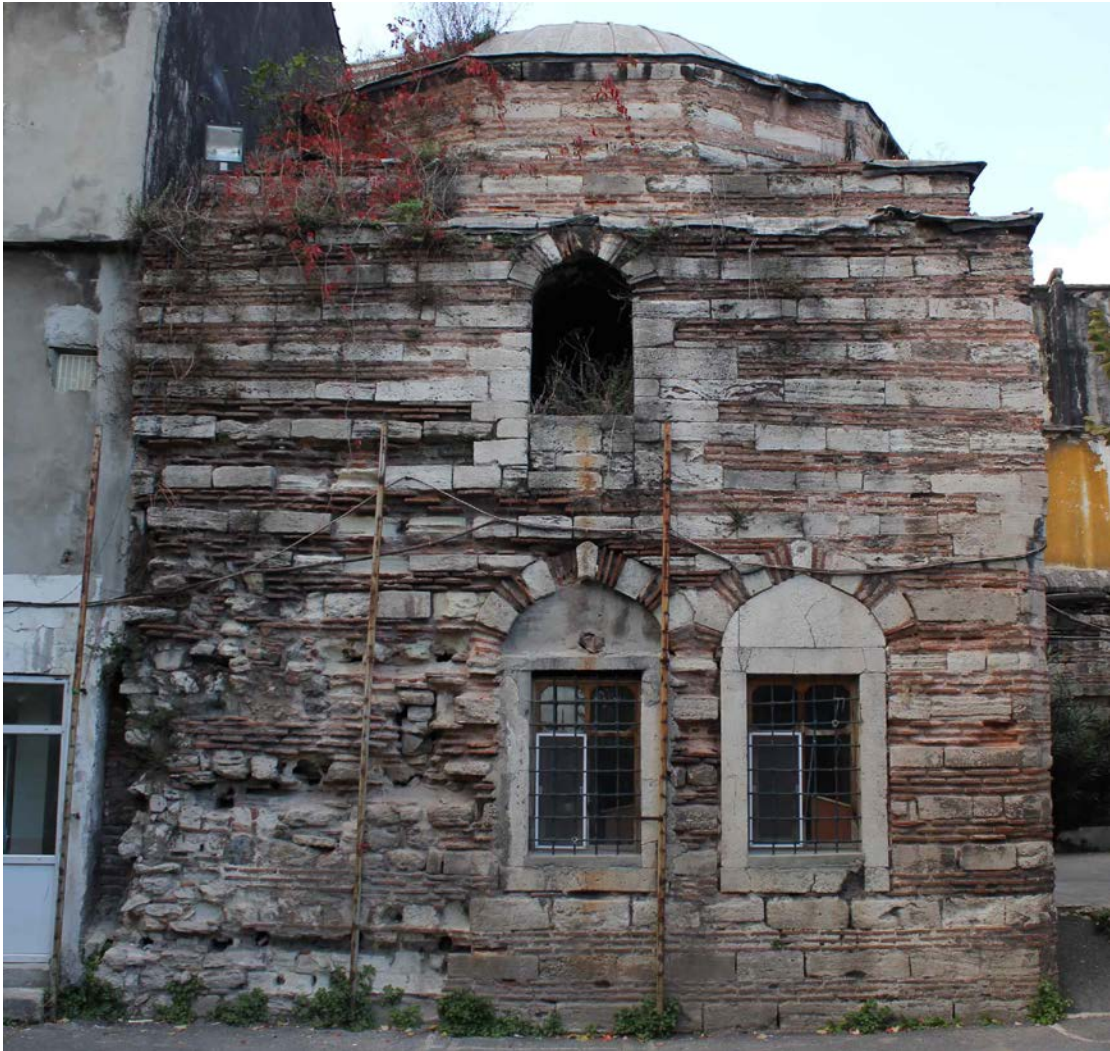
Dershanenin dođu duvarında avluya açılan iki alt seviye pencere bulunmaktadır. Aslında üç pencere sığabilecek genişlikte olan bu duvarın güney ucunda cephenin düzgün olmaması, dershaneye bu noktada birleşen hacimlerin varlığına işaret etmektedir. Muhtemelen dershaneye bu noktada sapanan revak, üçüncü pencerenin açılmasını engellemiştir (Ahunbay, 1988, s.26) (Şekil 51).

Şekil 51. Dershane dođu cephesi
(Masri, 2017)

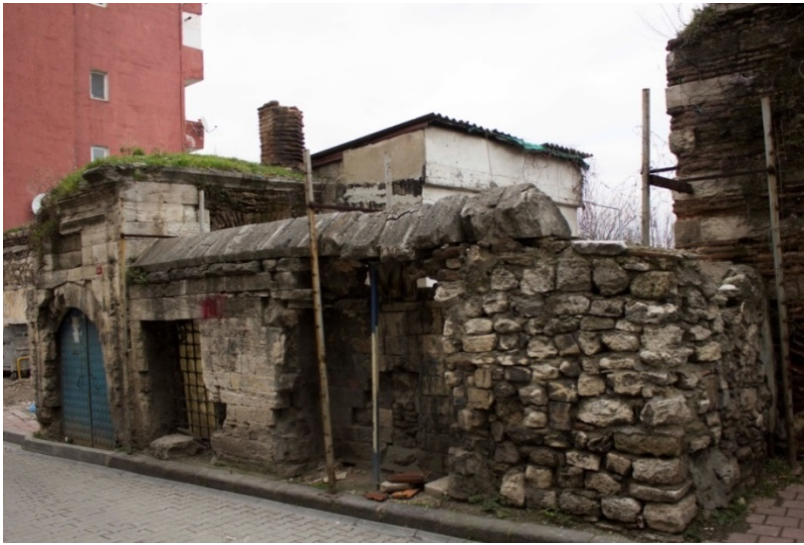
Batı cephesinde medresenin ana girişi yer alır. Girişten dört basamakla medreseye inilmektedir (Şekil 58). Bu cephedeki kapının üzerinde bir kitabe bulunuyordu, ancak şimdi yeri boştur.

Şekil 58. Medresenin batı cephesi
(Masri, 2017)

Medresenin batı (Şekil 58) ve kuzey duvarlarında (Şekil 85) ve dershanenin doğu cephesinde (Şekil 86) oldukça fazla strüktürel hasar bulunmaktadır. Taş çürümesi, çatlaklar, taş kaybolması gibi strüktürel hasarlar vardır.

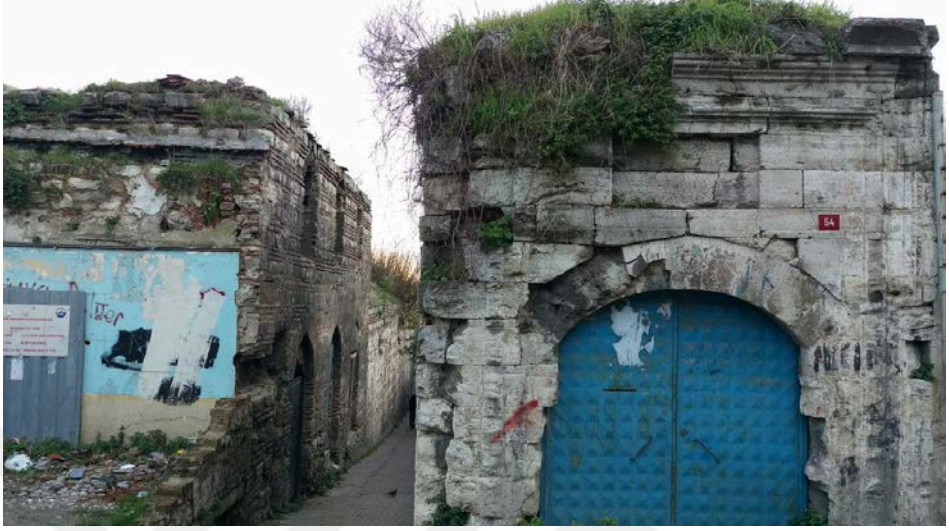
Medresenin girişinde, duvar yüzeyindeki taşlardan bazılarının kaybolduğu görülmektedir. Önceden ahşap olan kapının yerine bugün demir kapı olduğu görülür (Şekil 59-60).

Şekil 59. Haydar Paşa Medresesi – Giriş
(Masri, 2017)

Duvarın sağlamlaştırılmasından sonra, hava koşulları sebebiyle meydana gelen korozyon, aşınma ve küçük çatlakların onarılması, eksik taşların yerine aslına uygun olarak yerleştirilmesi ve taşların arasındaki boşlukların harç ile doldurulması gerekmektedir. Giriş kapısı eski haline uygun olarak yenilenmelidir.

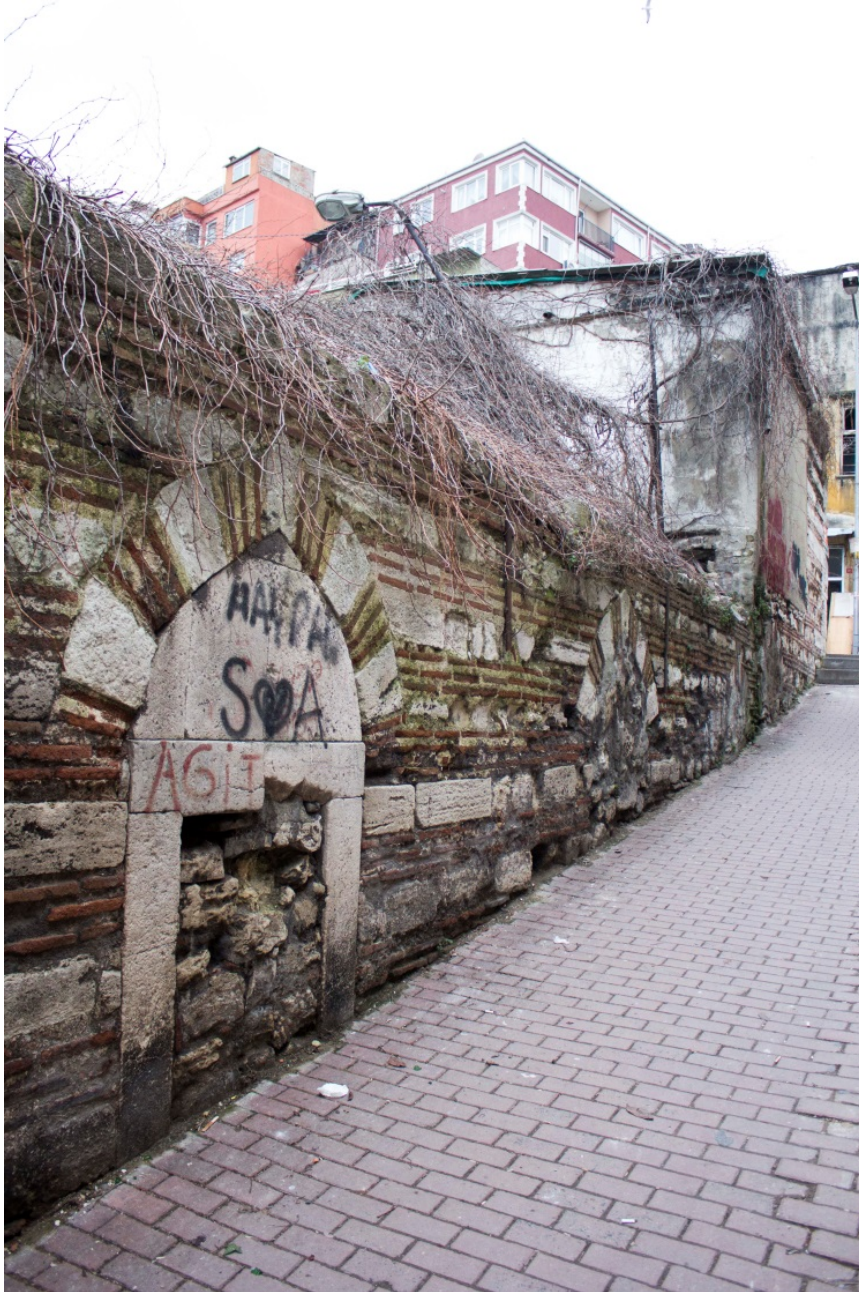
Medresenin kuzey duvarı Haydar Hamamı Sokağı'na bakmaktadır. Duvarında örülmüş pencere boşlukları bulunması, bu duvar boyunca hücrelerin sıralandığına işaret etmektedir. Duvar ancak pencere kemiği üstü seviyesine kadar korunmuş olduğundan, örtü düzeni hakkında herhangi bir bilgi yoktur (Şekil 61).

Şekil 61. Dış kuzey duvarı
(Masri, 2017)

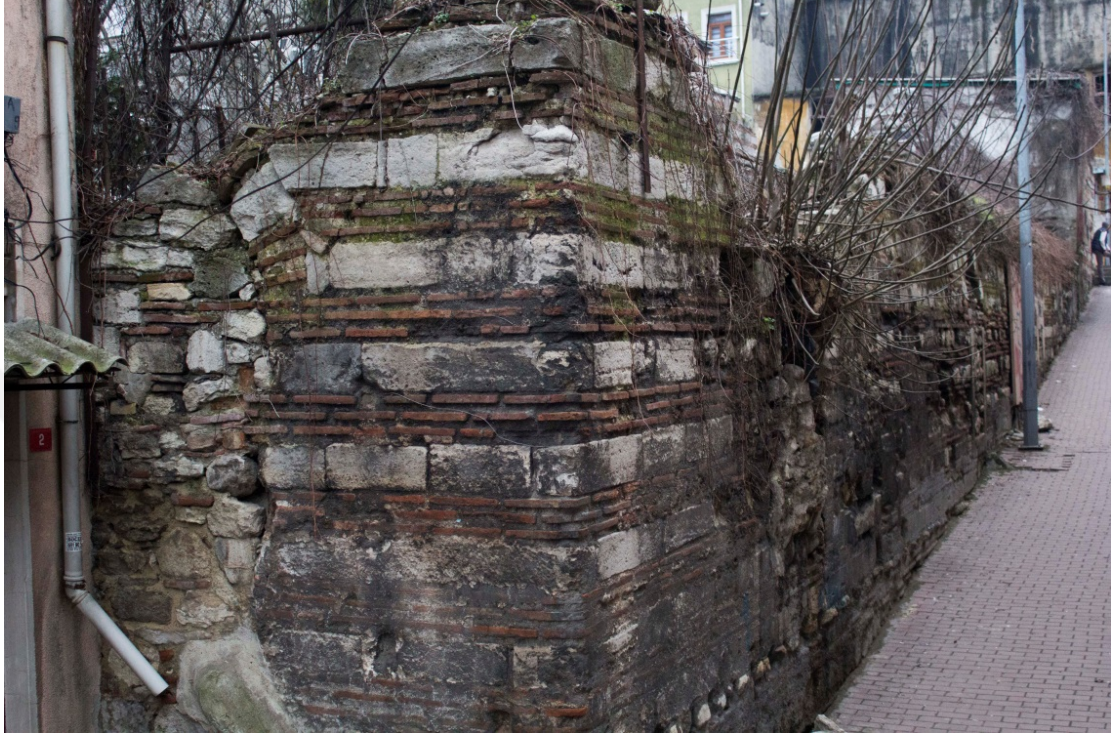
Medresenin dođu sokak cephesinde sadece kk bir kısım kalmıřtır. Geri kalan kısmı ise yıkılmıř ve yerine bitiřik bina duvarı yapılmıřtır. Geriye kalan duvarda yarım bir pencere izi grlmektedir (řekil 62).

řekil 62. Dıř dođu duvarı
(Masri, 2017)

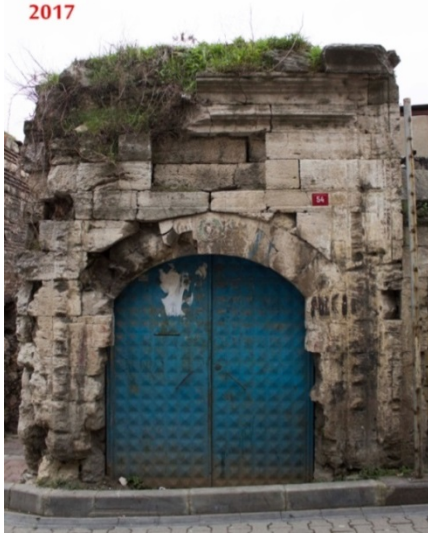
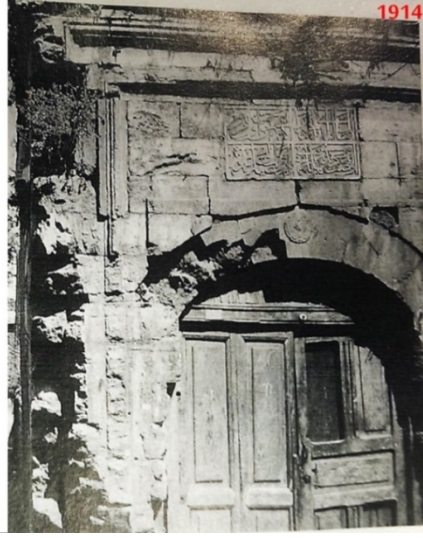
Haydar Pařa medresesinde toplam 3 adet giriř kapısı bulunmaktadır. Fakat kapıların dođramaları zgn deđildir. Eski fotođraflara gre medresenin ana giriř kapısı ahřaptır; ancak gnmzde mevcut olan kapı demirdir (řekil 63-64). řu anda bu kapı kilitlidir ve medreseye, bitiřik yapıdan giriř sađlanmaktadır (řekil 65).

Şekil 63. Giriş kapısının 1914 ve 2017'deki durumunun karşılaştırılması

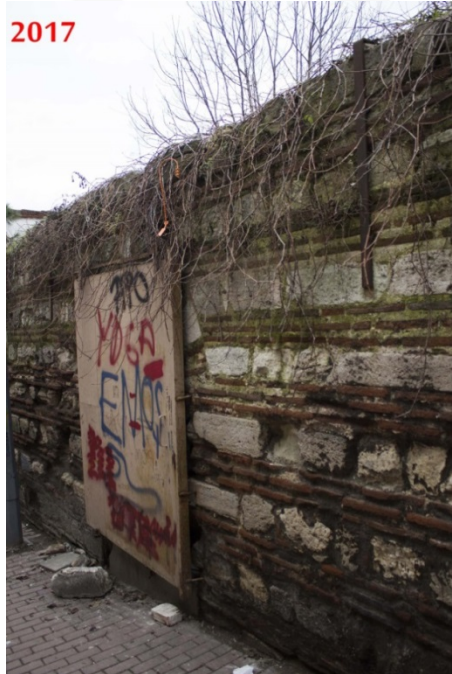
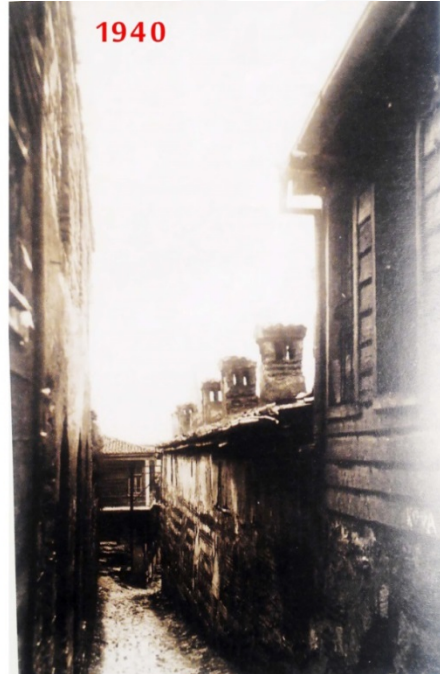
İkinci kapı ise kuzey duvarında bulunmaktadır. Fakat bu kapı da özgün değildir. Eskiden pencere olan bir boşluk daha sonra kapıya çevrilmiştir. 1940 ' de çekilmiş bir fotoğrafa göre kuzey duvarda kapı yoktur. Günümüzde kuzey duvardaki kapı da kilitli ve kullanılmamaktadır (Şekil 66).

Şekil 66 kuzey duvarındaki kapı
1940 ve 2017 yıllarına ait fotoğrafların karşılaştırılması

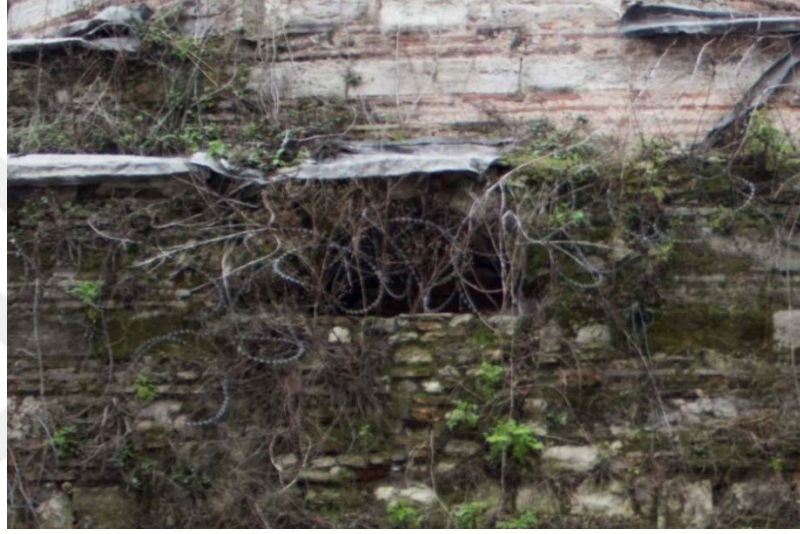
Batı cephesinde sadece üst seviyede pencere vardır (Şekil 74). Bu pencere de özgün bir pencere değildir. Diğer pencereler ve duvar örgüsüne bakıldığında bu pencerenin sonradan açıldığı anlaşılmaktadır. Diğer pencereler dershanenin dış duvarında bulunmaktadır. Bitişikte bina bulunduğu için dershanenin güney cephesine de pencere açılmamıştır, bu yönde içten kullanılan iki adet niş bulunmaktadır. Bir tanesi ana girişin yanında bulunmakla (Şekil 75) birlikte diğer 7 kapalı pencere ise kuzey cephesinde yer almaktadır (Şekil 76-77). Bahçenin doğu tarafında ise duvarın bir kısmı kalmış ve orada da bir yarım pencerenin izi görünmektedir (Şekil 78).

Şekil 74. Dershanenin batı penceresi
(Masri, 2017)

Dershanenin batı cephesinde de birçok çok hasar vardır. Bu cephenin bitkilerden, kir ve eklerden temizlenmesi ve sonradan açılan pencerenin kapatılması gerekmektedir. Bu işlemlerden sonra çok hasarlı taşlar kaldırılıp, yerine uygun yeni taşlar koyulmalıdır. Son olarak da cephenin taş ve tuğlaları arasındaki boşluklarının harç ile doldurulması gerekmektedir.

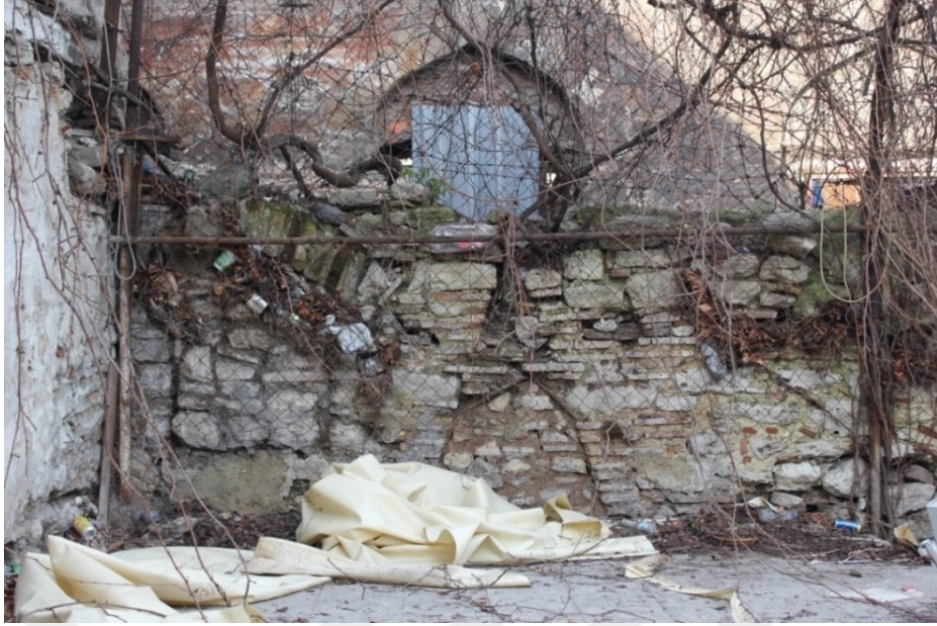
Şekil 93. Avlunun kuzey duvarı - bitkilenme, taş kaybolması, siyah kabuk oluşumu, ekler ve çimentolu harç kullanılması

Medresenin dışında özgün kalan duvarlar giriş ve kuzey duvarlarıdır. Medresede en çok hasar gören yerlerden biri medresenin kuzey duvarıdır. O yüzden acil bir sağlamlaştırma çalışması yapılması gerekmektedir. Kuzey duvarının üst kısmı tamamen yıkılmış ve kalan duvarın alt kısmında çok fazla boşluk, çimentolu harç ile tamamlamalar, ve zararlı bitkiler bulunmaktadır.

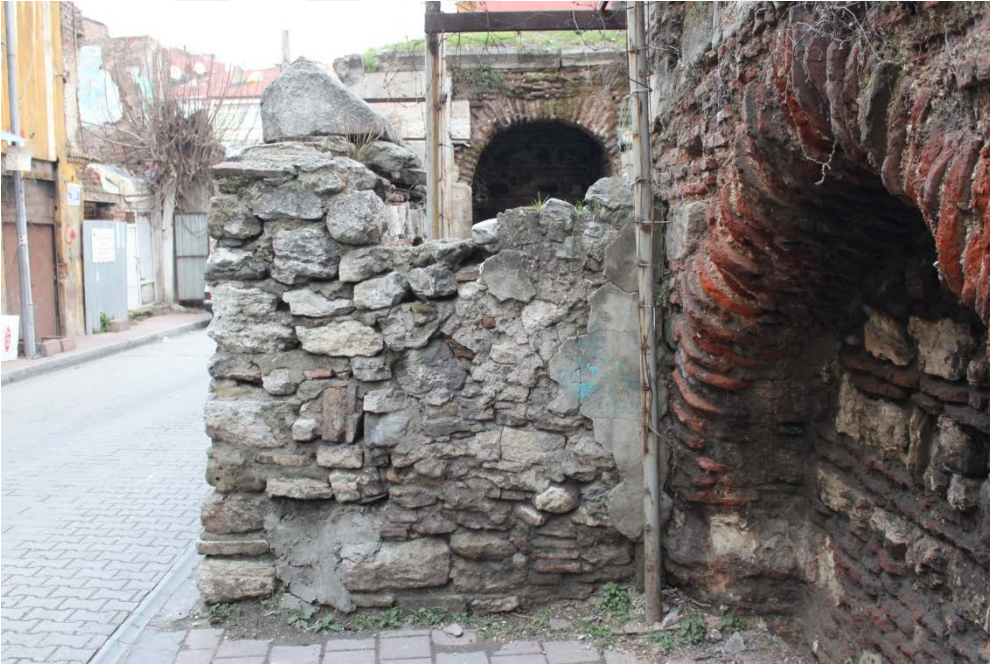
Şekil 96. Giriş duvarı – bitkilenme, taş kaybolması, çimento eklenmesi ve siyah kabuk oluşumu
(Masri, 2017)

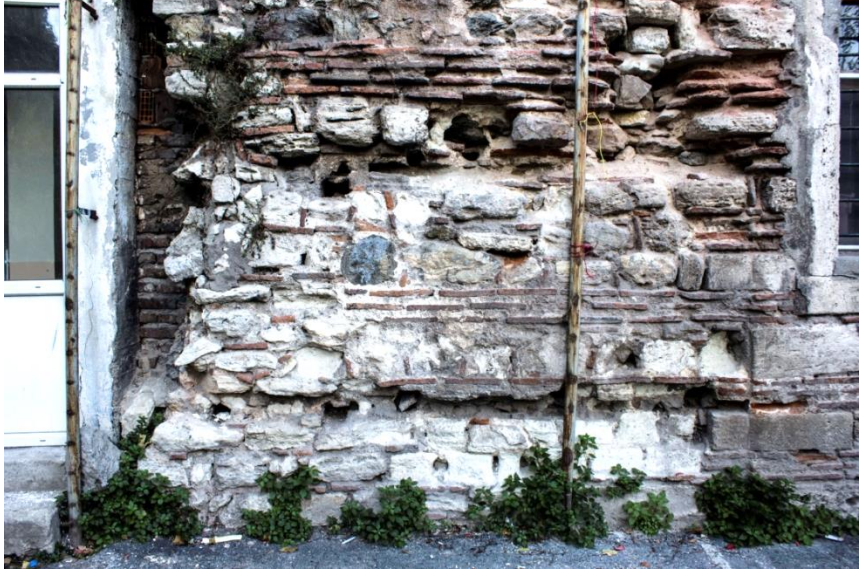
Şekil 101. Dershanenin doğu duvarı – taş ve derz kaybolması, siyah kabuk oluşumu ve bitkilenme

En çok hasar gören cephesi doğu cephesidir. Doğü cephesin alt sol köşesindeki taşlar ve tuğlalar ya tamamen yada kısmen kaybolmuştur. Cephelerin bitkilerden, kir ve eklerden temizlenmesinden sonra ilk olarak uygun olmayan taşların ve çürük taşların kaldırılması ve buranın aslına uygun olarak yeni taşlar ve tuğlalar ile tamamlanması gerekmektedir. Yeni taşların eskisine tamamen benzer olması gerekir.

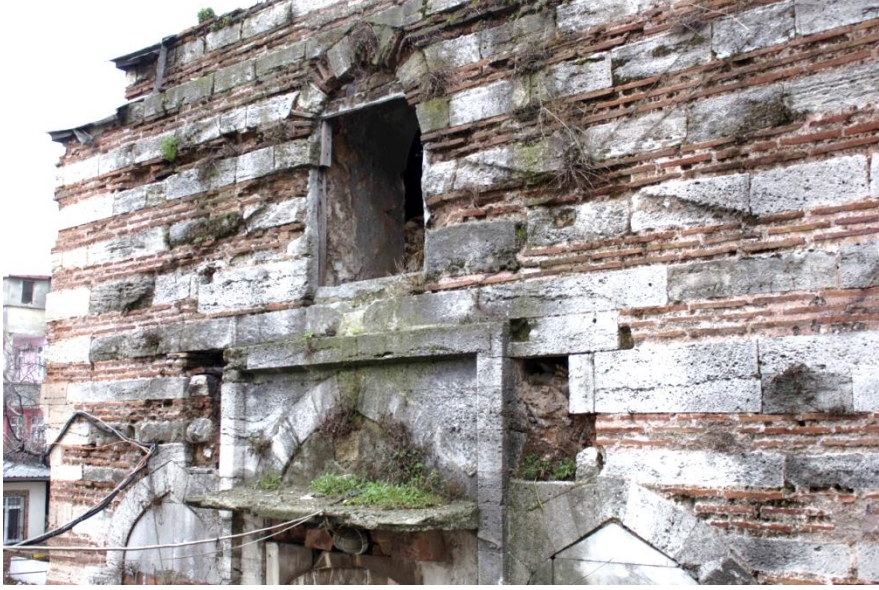
Şekil 102. Dershanenin kuzey cephesi – ekler, bitkilenme, taş kaybolması ve siyah kabuk oluşumu

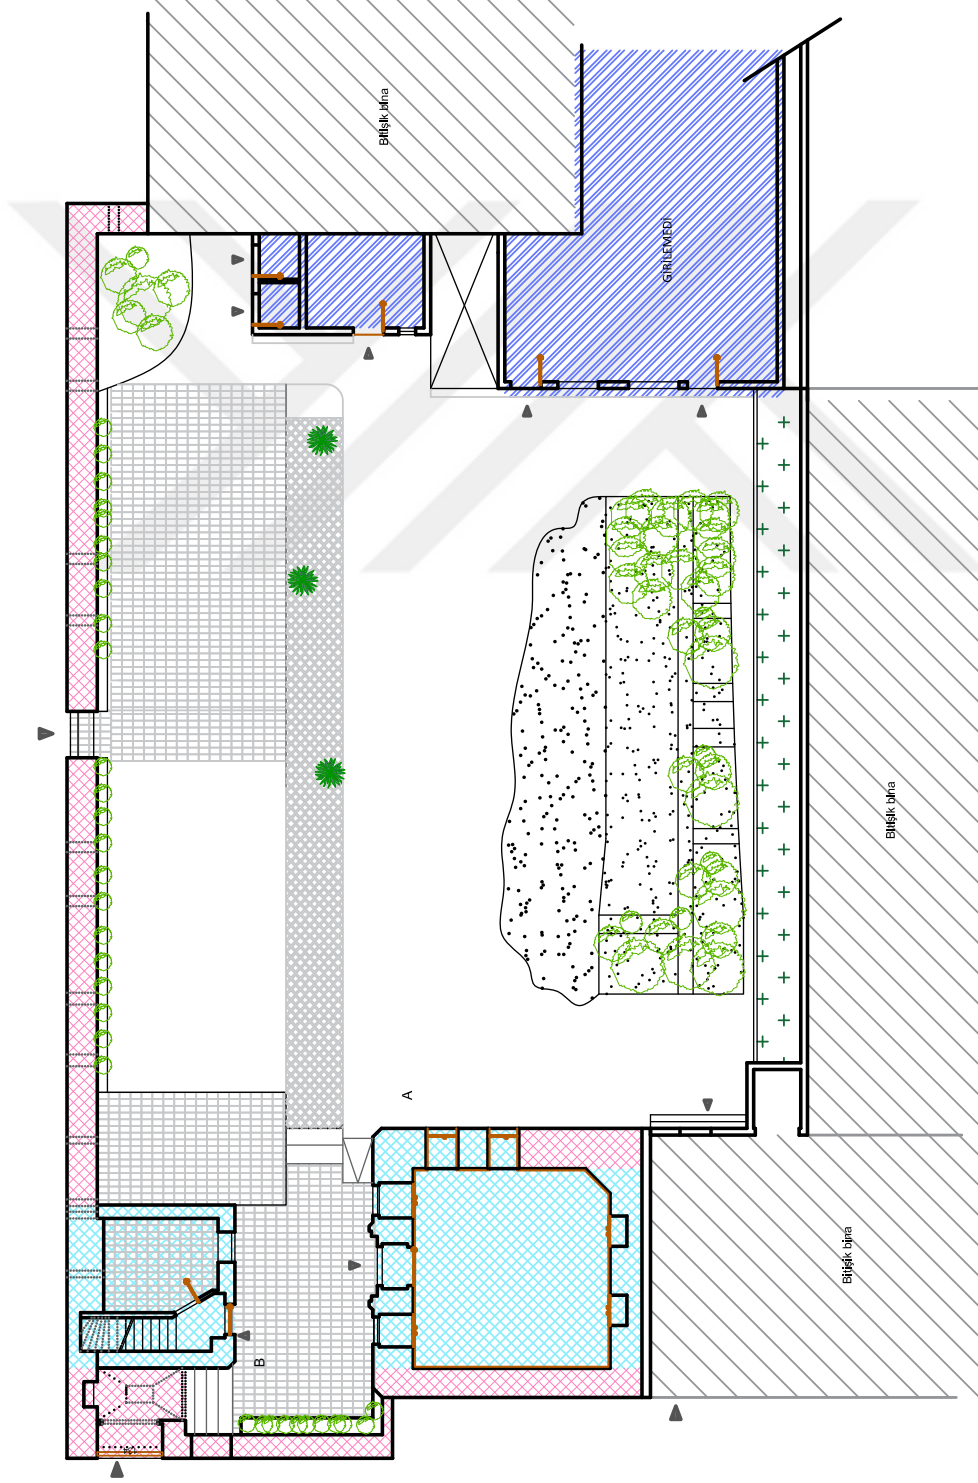
Zemin kat planı

- Çok hasarlı
- Orta hasarlı
- İyi durumda
- Bitişik bina

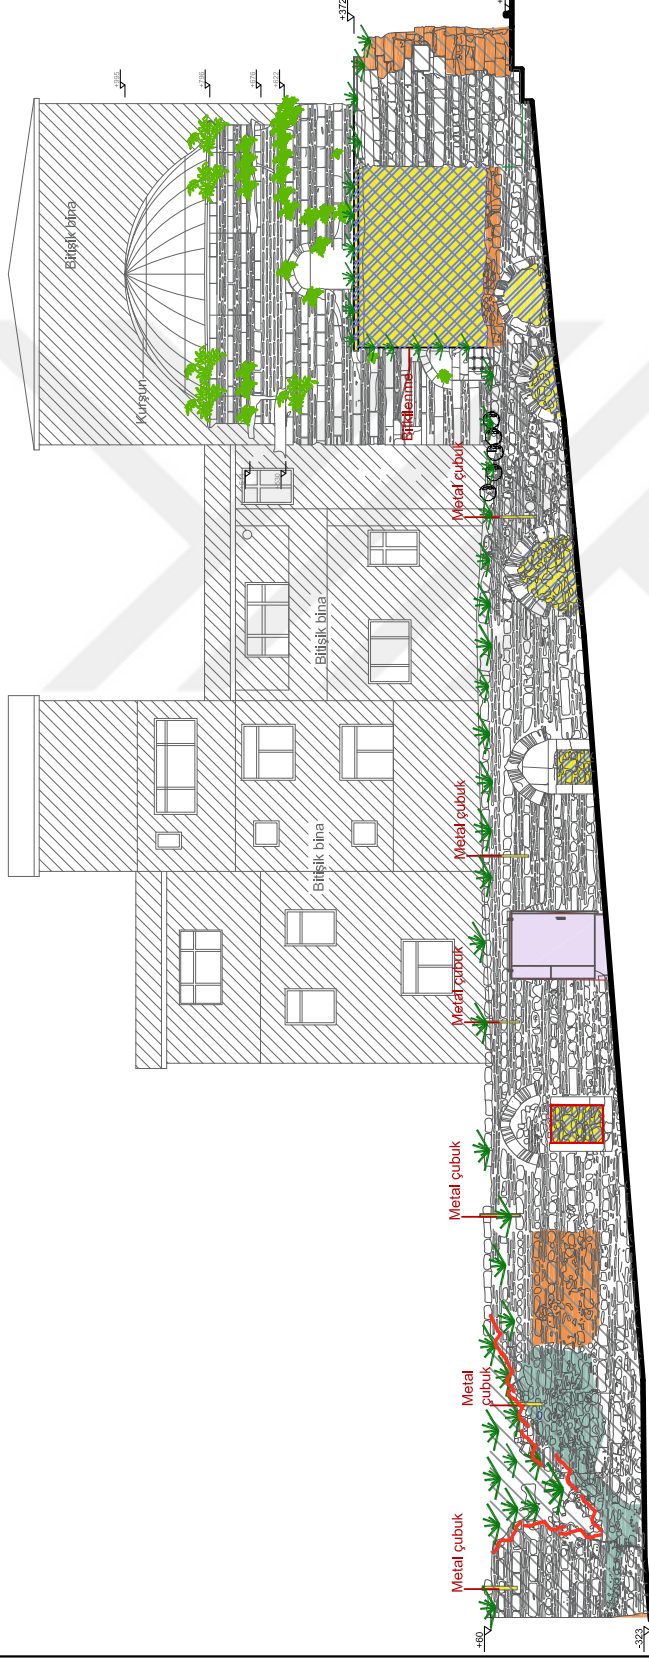
* 3 cm'den küçük yüzey kırılmaları ve 3 cm derinliğe kadar derz boşalması bütün cephe üzerinde gözlemlenmiştir.

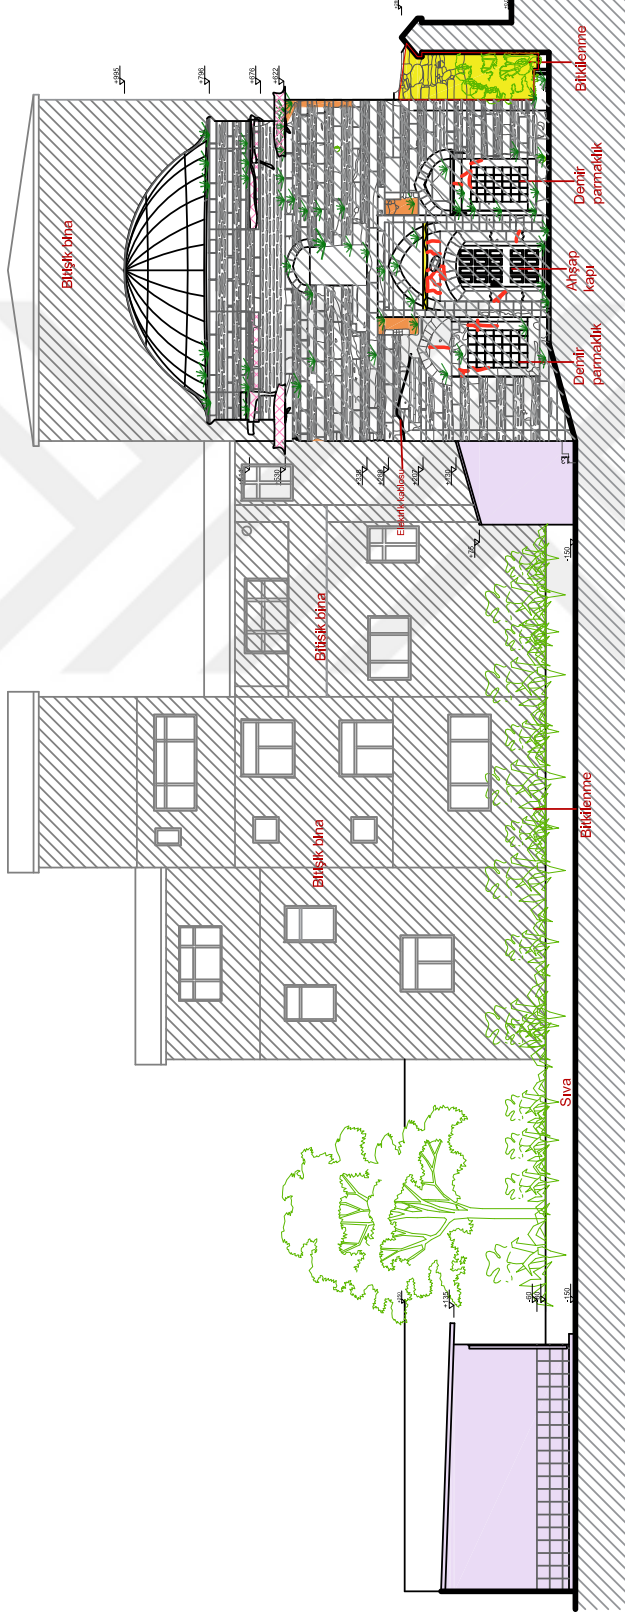
* 5 cm'den küçük kırık kayıp ve 3 cm'den fazla sızdırma bozulması bütün cepheye görülmektedir.
