BOYABAT KAYA CAMİİ
RESTORASYON PROJESİ

YÜKSEK LİSANS TEZİ

EMRE MEMİŞ
140211001

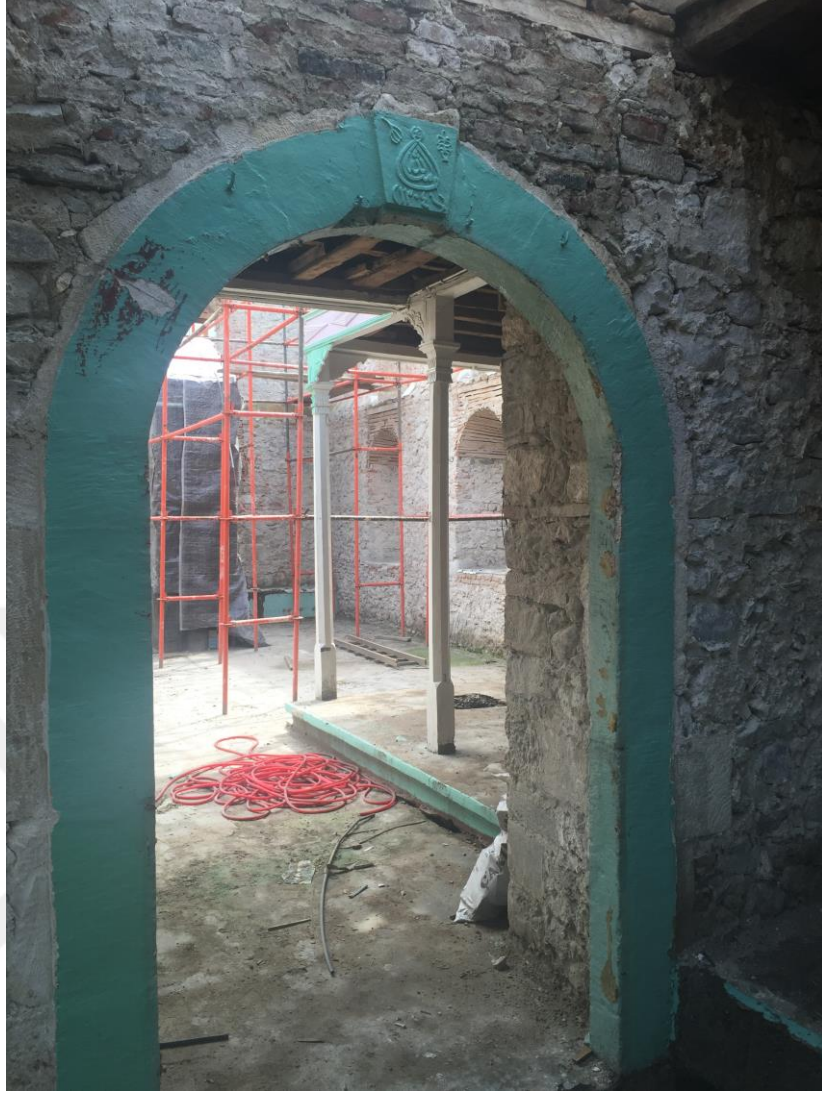
Şekil 4.7 Harim giriş açıklığı (Raspa sonrası), 2016

Harim giriş kapısının üzerinde bir çatlak tespit edilmiştir. Raspa sonrası Kaya Camisinin alt pencerelerinin kemerli kısımları çita ile şekillendirildiği görülmüştür (Şekil 5.11).Mihrapta yapılan raspa sonrası mihrabın üst kısmında yakın dönem tuğlası ortaya çıkmıştır (Şekil 5.10). Sökülmüş olan çatı ve yağmur oluklarından sonra kirpi saçak görülmektedir.

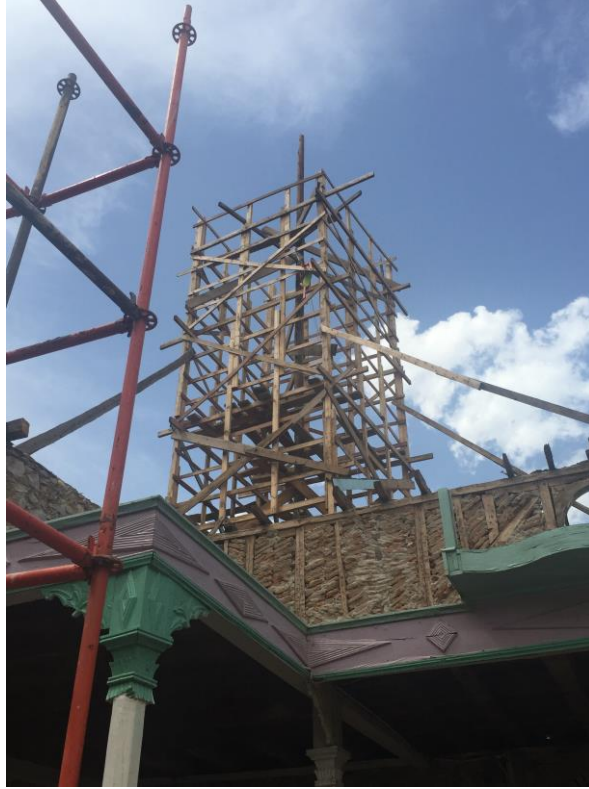
Şekil 4.20 Ahşap Minare direği, 2016

Minareye iç kısımda üst katta kadınlar mahfiline girilen holden giriş sağlanmaktadır. Çapı 1.37m olan minare ahşaptır. Dairesel iç mekandaki merdivenler 18 cm çapı ahşap direğe bağlantılı olarak yükselmektedir. Basamak genişliği 52 cm'dir. 13.37 kotunda caminin şerefesine ulaşılmaktadır. Ahşap korkuluklu olan şerefenin genişliği 35 cm'dir. Kûlahı kurşun levha ile kaplı olan minarenin alemi 19.03 kotunda başlar ve minarenin en üst kotu 20.07 m'dir. Ancak minare yukarı çıkacak kadar sağlıklı değildir. Bu nedenle ahşap minarenin ahşap olan kapı arkası ardiye olarak kullanılmaktadır(Şekil 4.18). Minarenin seren direği deformasyon sonucunda eğridir.

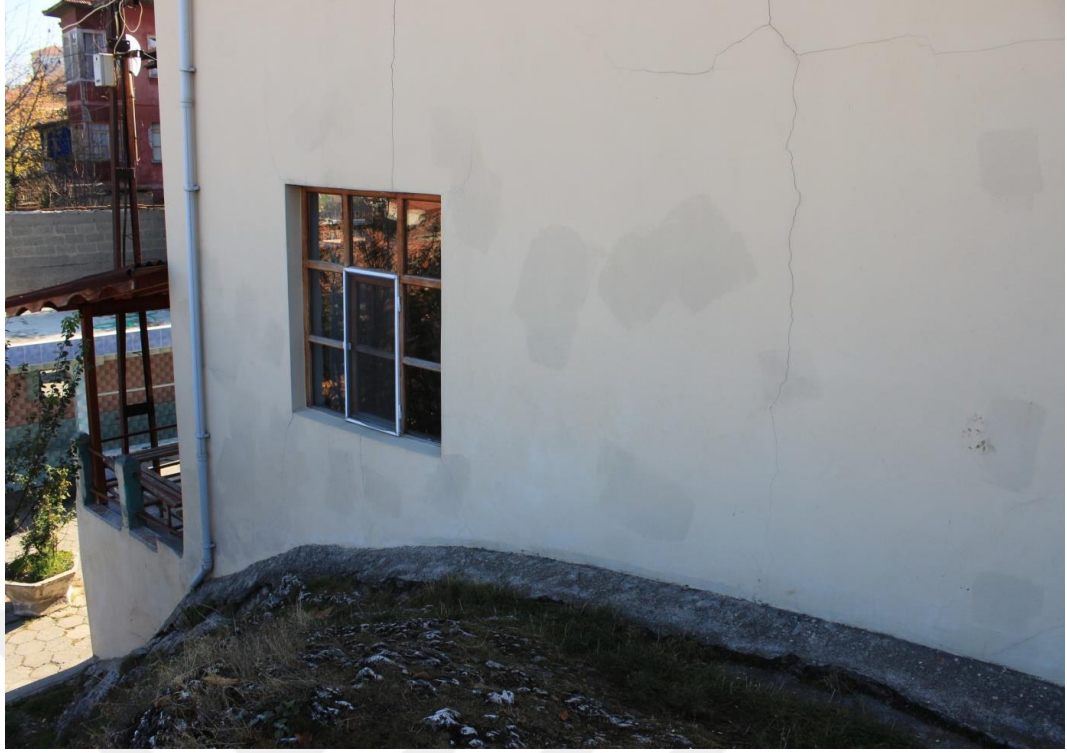
Şekil 4.32 Kuzey Cephesi muhdes Pencere, 2015

Kuzey cephesi topoğrafyanın en dik olan bölümüdür. Bu cephede doğal kayaç mevcuttur. Kuzey cephesinin uzunluğu 12.21 m'dir. Cephe sıva üzeri boya ile kaplıdır. Kuzey cephesinde 6 adet ahşap pencere bulunmaktadır. Alt kısımda bulunan 1.46 x 1.25 m ebatlarında 2 adet niteliksiz pencerenin cephenin solunda kalan denizlik kotu 1.04 m üst kotu 2.57 m'dir. Alt kısımdaki pencerelerden cephenin sağında bulunan pencere denizlik kotu 1.01 m kotunda üst kısmı ise 2.54 m kotundadır. Üst pencerelerden cephenin sağında kalan pencerenin ise alt denizlik kotu 4.14 m, üst kotu 6.11 m kotundadır. Üst pencerelerden cephenin sağdan ikinci pencerenin ise alt denizlik kotu 4.13 m, üst kotu 6.07 m kotundadır. Üst pencerelerden cephenin sağdan üçüncü pencerenin ise alt denizlik kotu 4.10 m, üst kotu 6.07 m kotundadır. Alt pencereler tek açılırdır ve dik açılıdır. Ahşap malzemeli olan üst pencereler ahşap cam çitaları ile camı 9 bölmeye ayırmıştır. Cephede sıva çatlakları ve kararmalar mevcuttur. Pencereler tuğla sövelidir. Cephede taş söveler cephe renginden farklı bir renge boyanmıştır. Cephede yapılan raspa sonucu tuğla örgü olarak karşımıza çıkmaktadır. Bu örgü düzeni bize bu alanın caminin ilk yapımından ileri bir dönemde inşa edildiğinin göstermektedir. (Şekil 4.31)

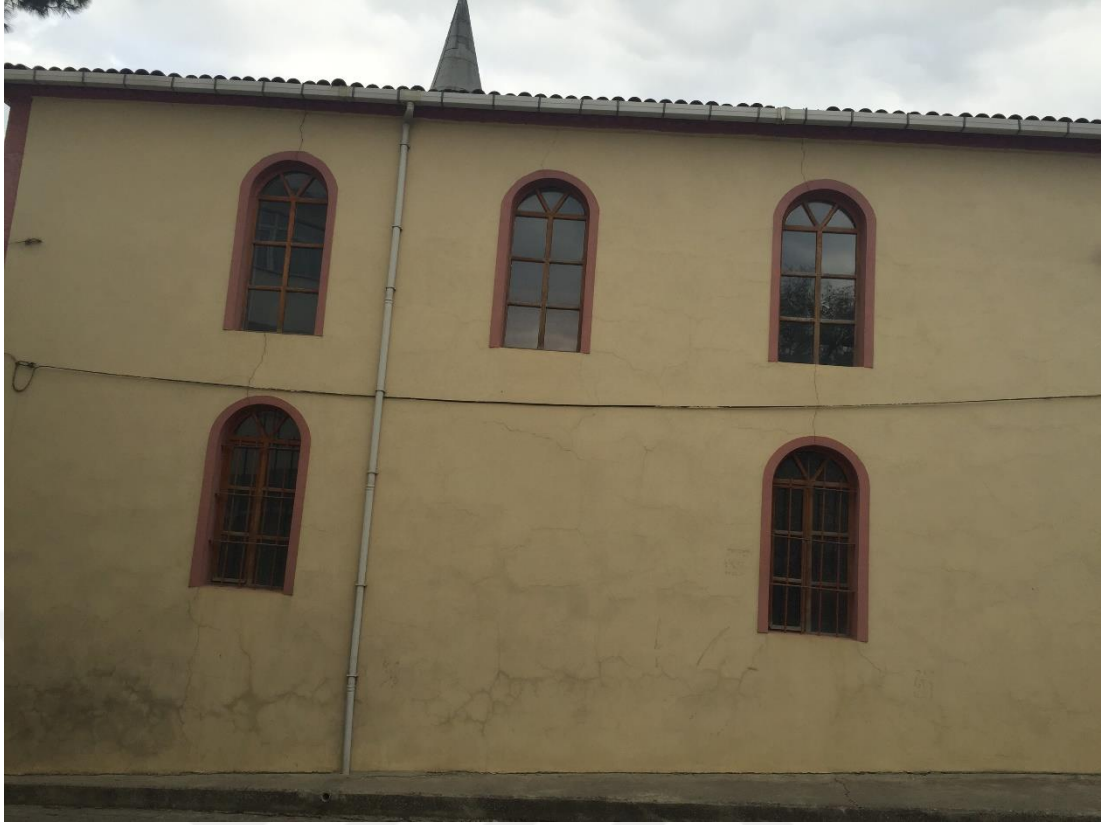
Şekil 4.33 Güney Cephesi Görünüşü, 2015

Alt kısımdaki pencerelerden cephenin sağında bulunan pencere denizlik kotu 1.04 m kotunda üst kısmı ise 3.06 m kotundadır. Üst pencerelerden cephenin sağında kalan pencerenin ise alt denizlik kotu 3.81 m, üst kotu 5.85 m kotundadır. Üst pencerelerden cephenin orta pencerenin ise alt denizlik kotu 3.77 m, üst kotu 5.79 m kotundadır. Üst pencerelerden cephenin sol penceresinin ise alt denizlik kotu 3.76 m, üst kotu 5.82 m kotundadır. Pencereler tek açılırdır ve Ahşap malzemelidir. Pencereler ahşap cam çitaları ile camı 9 bölmeye ayırmıştır ve üstü kemerlidir. Pencere söveleri ise taştır. Cephede taş söveler cephe renginden farklı bir renge boyanmıştır. Cephede sıva çatlakları ve kararmalar mevcuttur(Şekil 4.33).

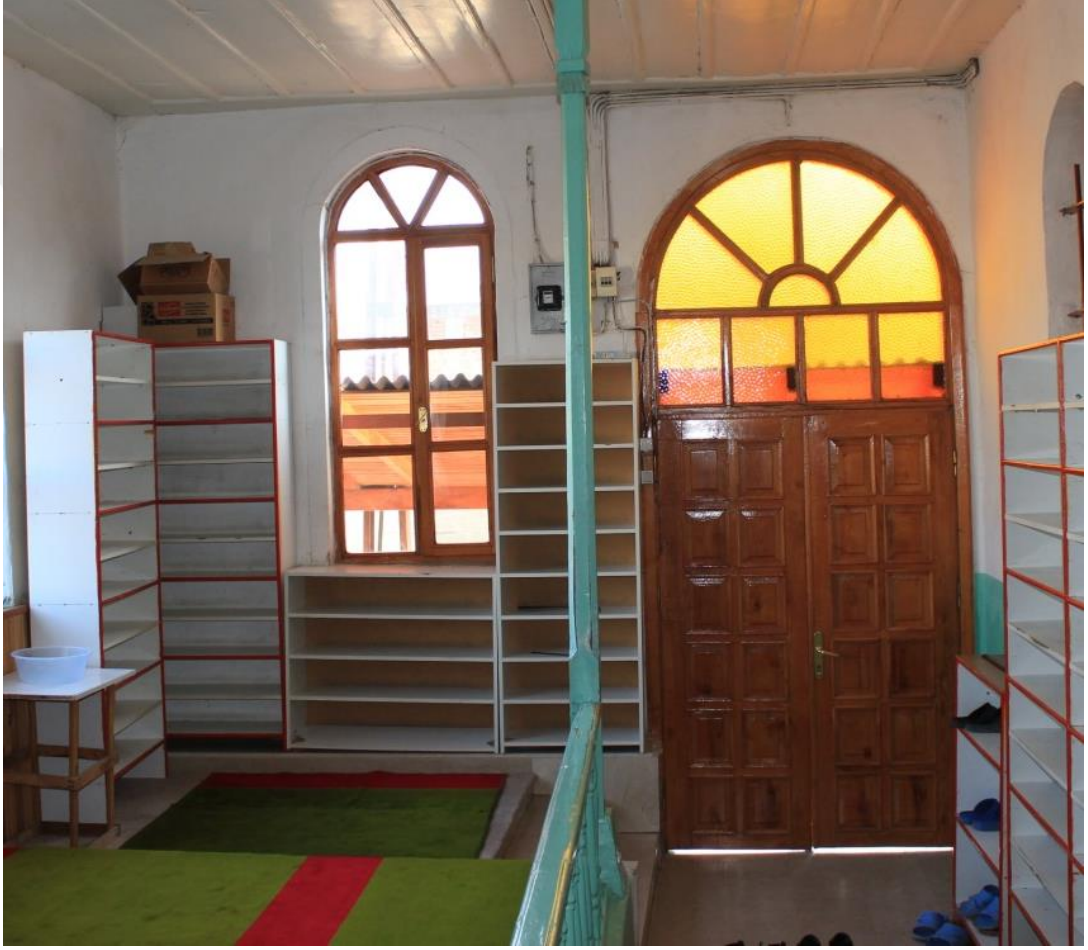
Mahfil bölümüne 2 adet niteliksiz metal dikme, saçak bölümüne ise pvc yağmur olukları eklenmiştir. Caminin tüm pencere, kapı doğramaları yapının özgün karakterine aykırı elemanlarla yenilenmiştir. (Şekil 5.1)

Şekil 5.1 Niteliksiz Kapı ve pencere, 2015

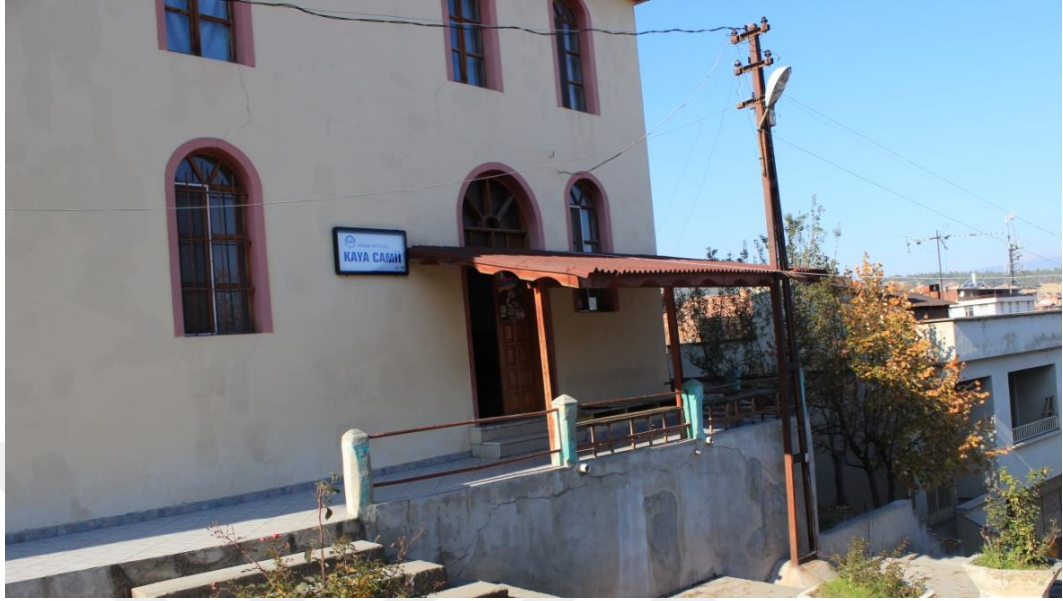
Giriş kapısı önüne niteliksiz sundurma ve korkuluk yapılmış, (Şekil 5.2) bu bölüm seramik malzeme ile kaplanmıştır. Yapıdaki tüm minber, kürsü vb. ahşap yüzeylere yağlı boya sürülmüştür. Pencere alt seviyeleri ahşap lambri malzeme ile kaplanmıştır. Özgün mihrap kaldırılarak yerine tuğla üzeri çini kaplama mihrap eklenmiştir. Ayrıca imam odasının mahfile bakan yüzeyine bir adet pencere açılmıştır. Kuzey cephe son cemaat mahalline ait pencere açıklıkları diğer pencereler ile bağdaşmamaktadır. Batı

Şekil 5.2 Muhdes Giriş Saçađı, 2015

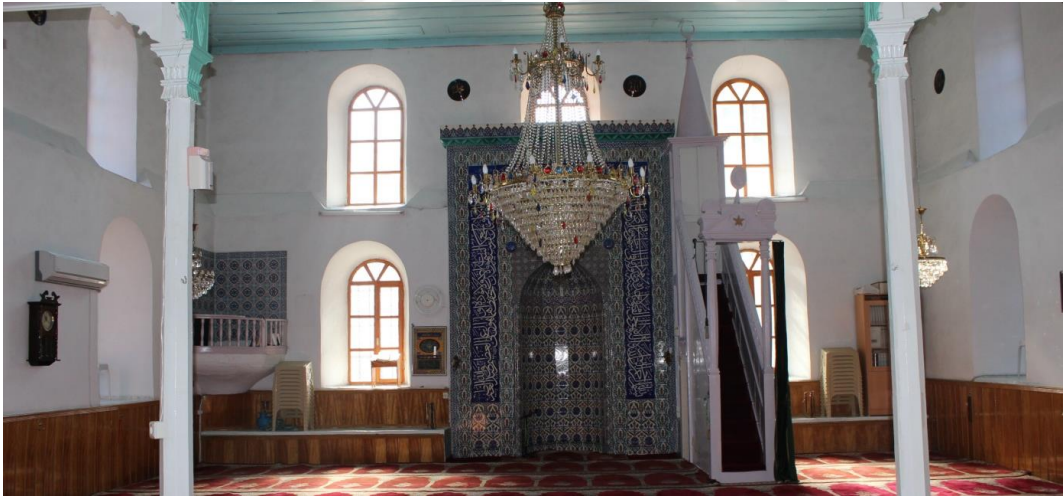
Şekil 5.3 Çini Mihrap, 2015

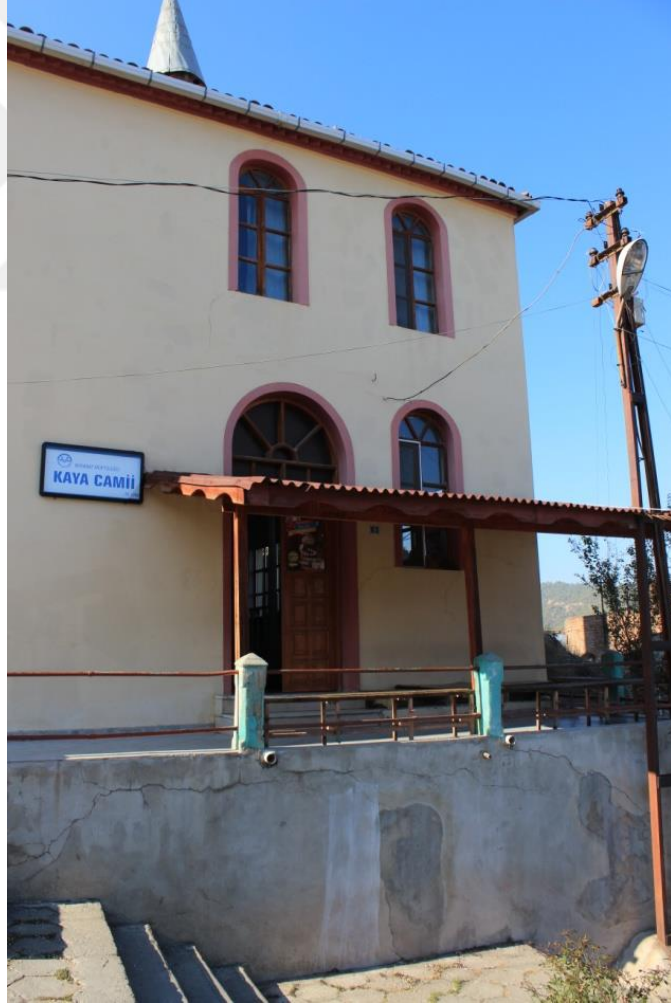
Kaya Camisi bulunduđu konum olarak sođuk kışlara maruz kalmaktadır. Bu durum yapıda sıcaklık deđişimlerinden kaynaklı malzeme bozulmalarına sebebiyet vermektedir. Bu deđişimler cephelerde sıva çatlađı, sıva dökülmesi ve cephede kararma gibi deformasyonlara neden olmaktadır.

Şekil 5.6 Cephe Deformasyonları, 2015

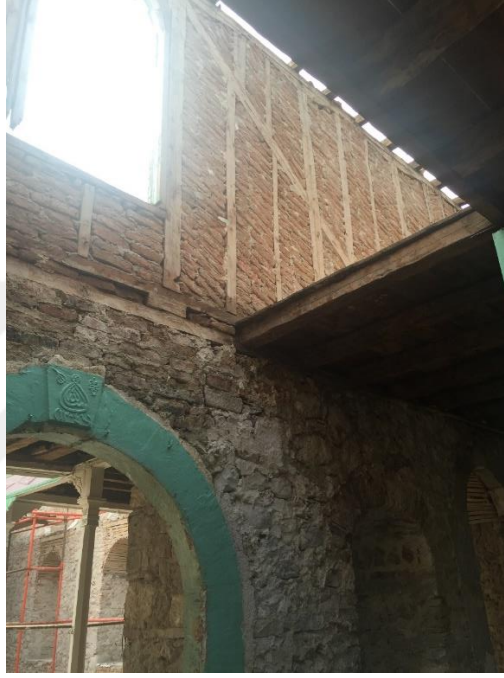
Kuzey cephe duvarı, batı ve doğu duvarının bir kısmı yapılan raspa sonucu farklı dönem eki olduğu duvar örgü sisteminin farklı olmasıyla belirlenmiştir (Şekil 5.7). Özgün olan taş tuğla almalı duvar örgüsü Cami giriş kapısının sol kısmında devam etmemektedir (Şekil 5.8). Farklı dönem eki olan bölgelerde gerek tuğlalar arası ahşap dikmeler gerekse tuğladaki örgü sisteminde zamanla deformasyonlar gözlenmiştir.

Şekil 5.7 farklı dönem duvar örgü sistemi (harim giriş kapısı), 2016

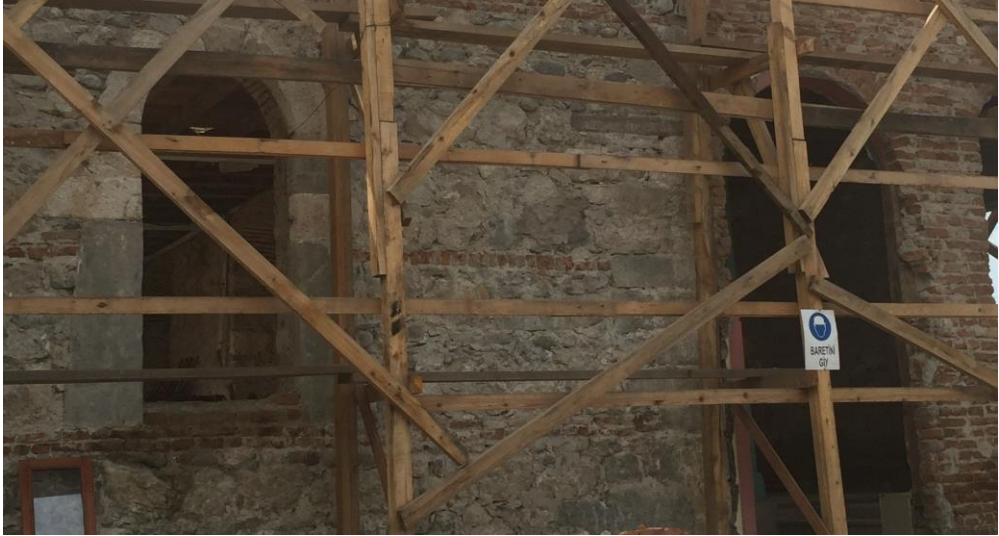
Şekil 5.8 almalı duvar örgü sistemi (cami giriş kapısı), 2016

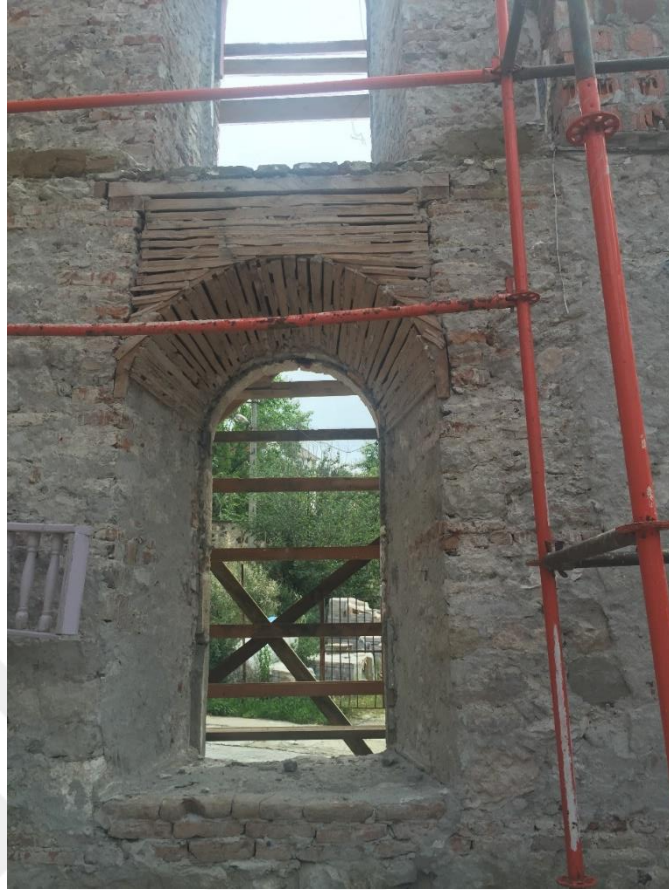
Şekil 5.11 Kemerli pencere (Harim mahalli), 2016

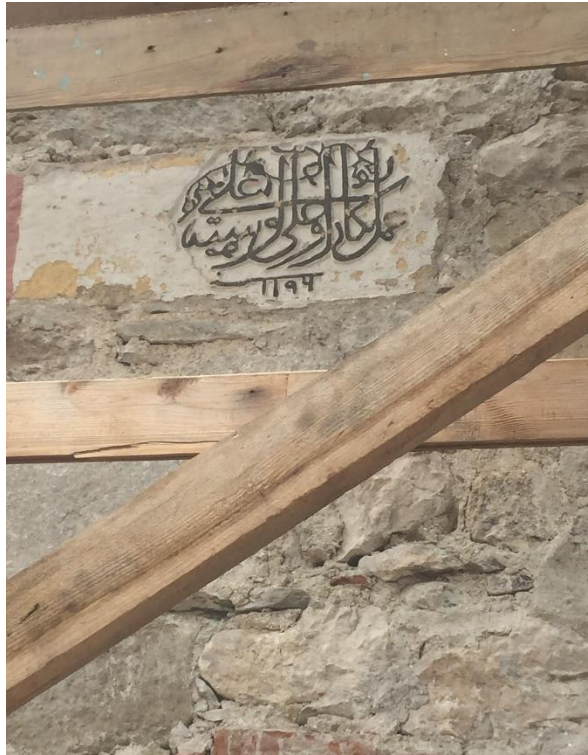
Şekil 5.12 Doğu Cephesi, 2016
