**MEKTEB-İ TIBBİYE-İ ŞAHANE HAMAMI
RESTORASYON VE YENİDEN KULLANIM PROJESİ**

YÜKSEK LİSANS TEZİ

Üniversite	:	İstanbul Kültür Üniversitesi
Enstitüsü	:	Fen Bilimleri Enstitüsü
Dalı	:	Mimarlık
Programı	:	Mimarlık Tarihi ve Restorasyon
Tez Danışmanı	:	Yrd. Doç. Dr. Hayriye Nisa SEMİZ
Tez Türü ve Tarihi	:	Yüksek Lisans - Ocak 2018

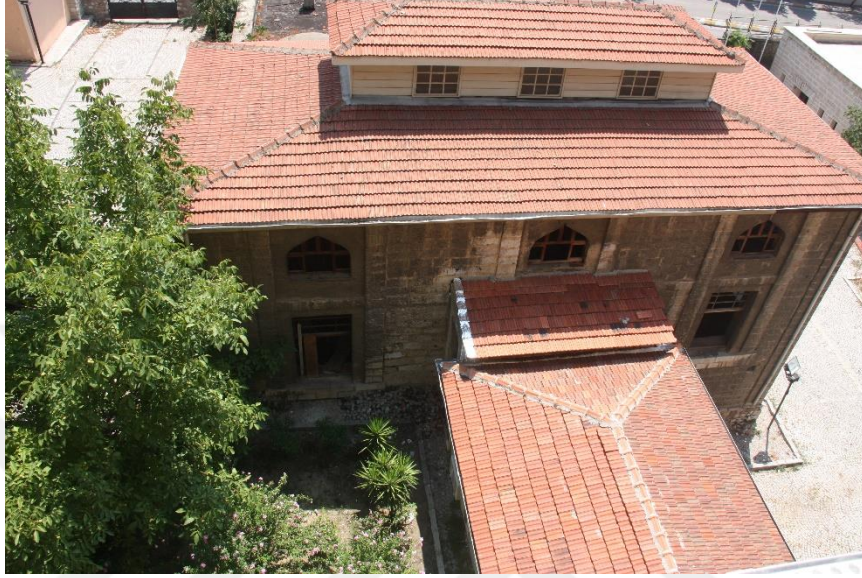
edilmiş olmasına karşın, hamam yapısına bitişik olarak, üniversiteye ait tek katlı bir laboratuvar binasının, inşa edilmesiyle giriş özgün niteliğini yitirmiştir (Şekil 3.8, Şekil A.3).

Şekil 3.8 Rüzgârlığa kuzeyden kampüs binası içinden bakış (2016).

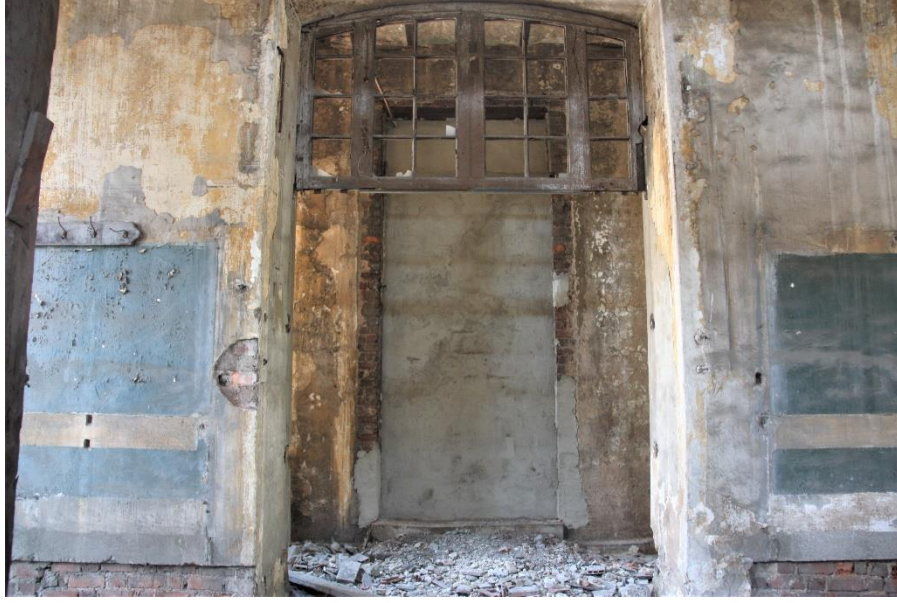
Bu bölümde, kuzeye bakan hamamın giriş kapısı tuğla ile örülerek kapatılmıştır. Hamamın giriş kotu yol seviyesine göre 29 cm aşağıdadır. Bu nedenle, giriş kapısından geçildikten sonra, iki basamakla inilmektedir. Bu basamakların döşeme kaplamaları yok olmuştur. Mekânın mozaik kaplaması ise, moloz yığıyla örtülü durumdadır (Şekil A.17). Mekânın güney duvarında yer alan kapıdan soyunmalığa geçilmektedir. Soyunmalığa geçişteki kapının demir kanatları yok olmuştur. Ancak kapının üstündeki camlı bölme paslanmış ve camları kırılmıştır. Bu kapının genişliği 250 cm; yüksekliği ise 396 cm'dir (Şekil 3.9, Şekil A.16).

Şekil 3.9 Rüzgârlıktan soyunmalığa açılan demir kapının günümüze ulaşan kısımları (2016).

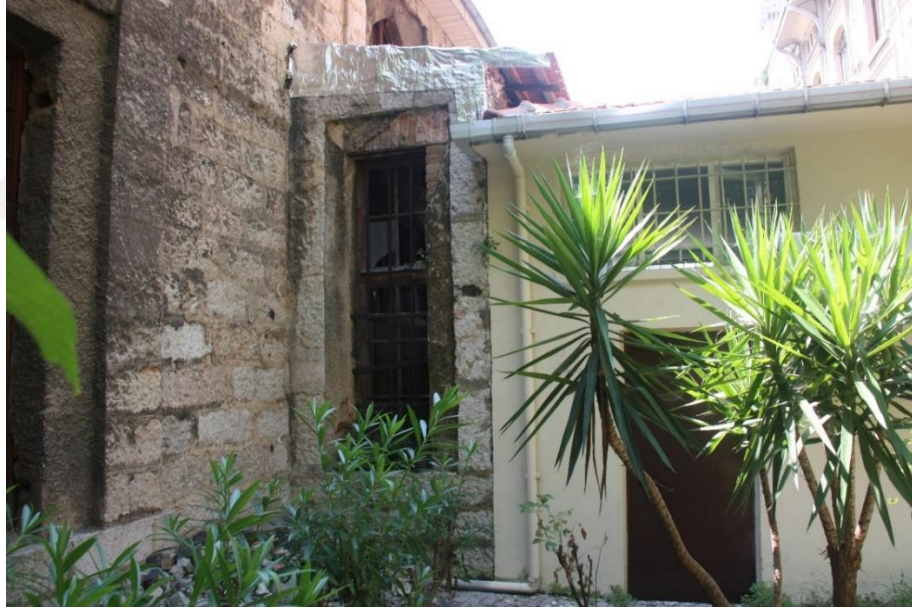
Şekil 3.10 Giriş/rüzgârlığa doğudan bakış (2016).

Rüzgârlığın tavan yüksekliği 496 cm'dir. Bu bölümün tek yönde eğimli çatısı volta döşeme olup Marsilya kiremit kaplıdır. Çatı, su sızıntısı nedeniyle kısmen tadilat görmüştür. Fakat su etkisiyle tavan boyasında dökülme, altındaki sıvada yumuşama, yosun oluşumu ve açığa çıkan demir putrellerde paslanma gibi hasarlar meydana gelmiştir (Şekil 3.10, Şekil 3.11).

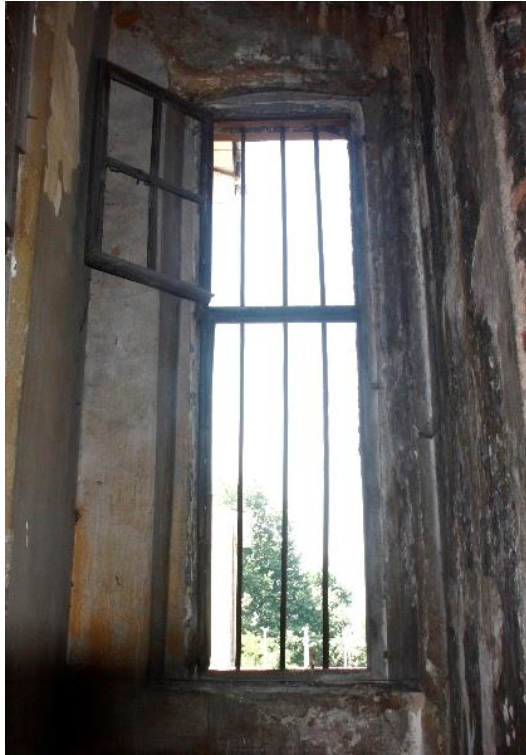
Giriş bölümünün batı ve doğu duvarları üzerinde birer pencere yer almaktadır. 68 cm genişliğinde ve 268 cm yüksekliğindeki pencere doğramaları, ahşaptan tek kanatlı olup, renkleri solmuştur (Şekil 3.12, Şekil A.16).

Şekil 3.12 Giriş/rüzgârlığın batı duvarındaki doğramanın içten görünüşü (2016).

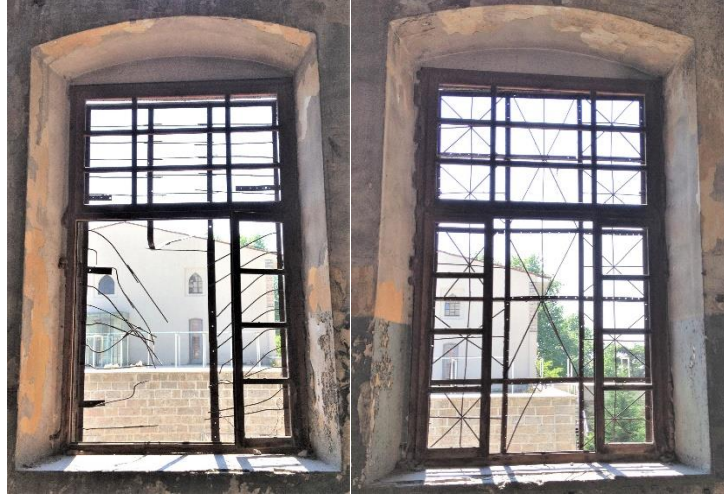
Soyunmalığın kuzey duvarının ortasında giriş rüzgârlığına açılan kapı ve her iki yanında kapıya 390 cm mesafede birer pencere yer almaktadır. Batı ve doğu duvarlarında yan yana ikişer pencere ve güney duvarının ortasında ara bölüme açılan bir kapı boşluğu yer almaktadır (Şekil 3.15, Şekil 3.16, Şekil 3.17, Şekil A.16). Giriş kapısı 250 cm genişliğinde ve 396 cm yüksekliğinde, ara bölüme açılan kapı 95 cm genişliğinde ve 220 cm yüksekliğindedir (Şekil 3.9, Şekil 3.18). Zemin kat seviyesindeki basık kemerli pencereler ise 174 cm genişliğinde ve 270 cm yüksekliğindedir. Bu pencerelerin muhdes demir parmaklıkları paslanmış ve kısmen tahrip olmuştur (Şekil 3.15, Şekil 3.16).

Şekil 3.15 Soyunmalığın zemin kat batı yönündeki pencere doğramaları (2016).

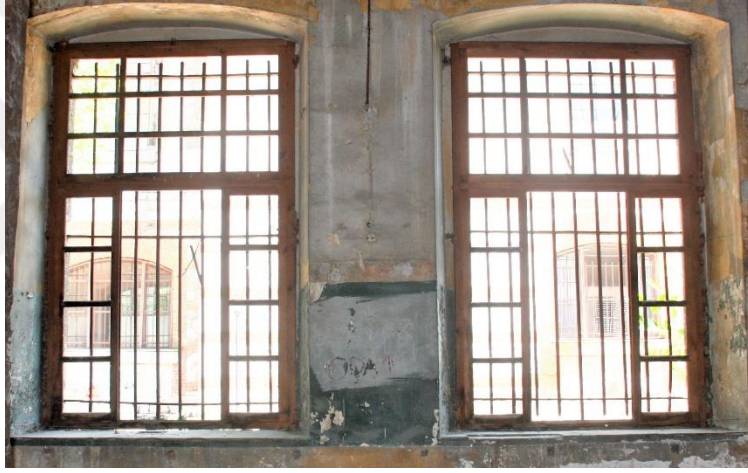
Şekil 3.16 Soyunmalığın zemin kat batı yönündeki pencere doğramaları (2016).

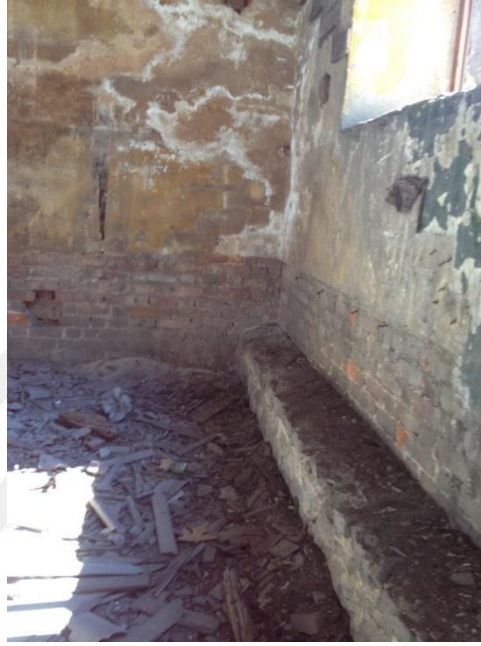
Zemin kat seviyesinde, mekânın dört yönden sedirlerle çevrili olduğu, duvardaki izlerden tahmin edilmektedir (Şekil 3.19). Özgününde doğu ve batı yönlerinde, -0.30 m kotundaki soyunmalığın zeminine göre 45 cm yüksekte bulunan sedirlerin ahşap kaplamaları ve taşıyıcı konstrüksiyonu yok olmuştur.

Şekil 3.18 Soyunmalığın zemin kat güney ve batı duvarındaki sedir izi (2016).

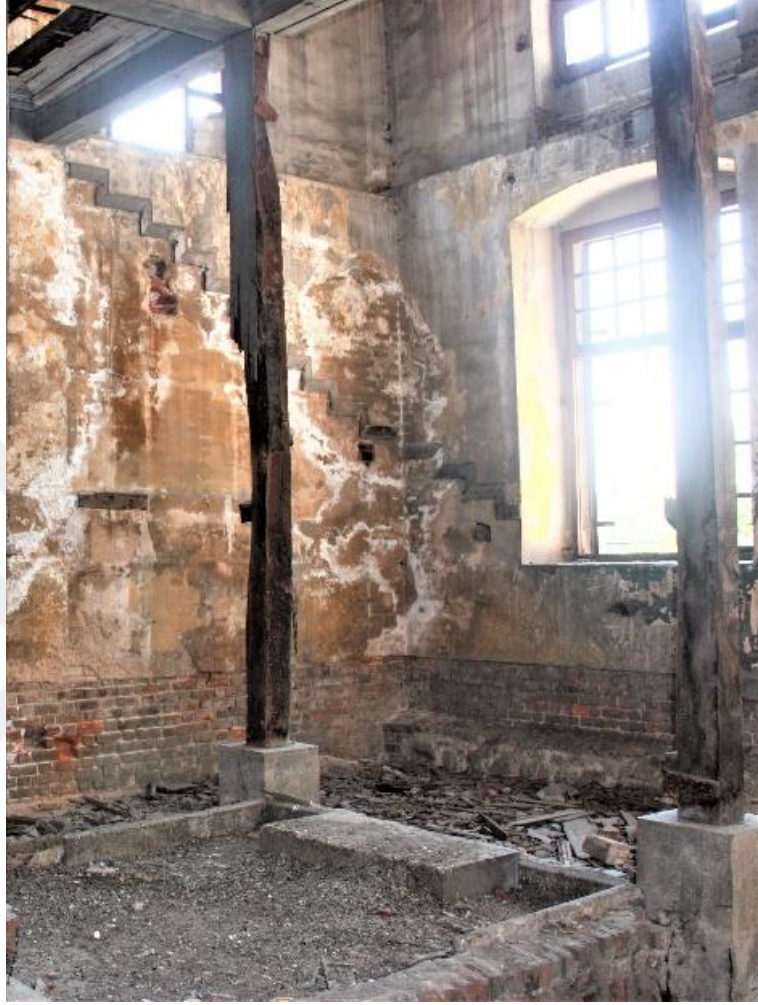
Şekil 3.19 Soyunmalığın güneybatı köşesindeki ahşap merdivenin duvarlar üzerindeki izi (2016).

Z01 mekânının güneyinde Z04 mekânına bitişik duvarına konumlanmış ve izlerden anlaşıldığı üzere, yirmibeş basamaktan oluşan ahşap merdiven yok olduğundan, asma kata ulaşım sağlanamamaktadır (Şekil 3.19). Ayrıca, sadece zemin kattaki pencerelerde bulunan özgün olmayan demir parmaklıklar paslanmış ve kısmen tahrip edilmiştir. Soyunmalık mekânının mahyası +10.58 kotuna yükselen ahşap konstrüksiyon çatı örtüsü marsilya kiremit kaplı olup kiremitler yakın tarihte yenilenmiştir (Şekil 3.8). Zeminde yer yer görülebilen özgün mozaik döşeme toz ve moloz yığıyla kaplı durumdadır (Şekil 3.20, Şekil A.17).

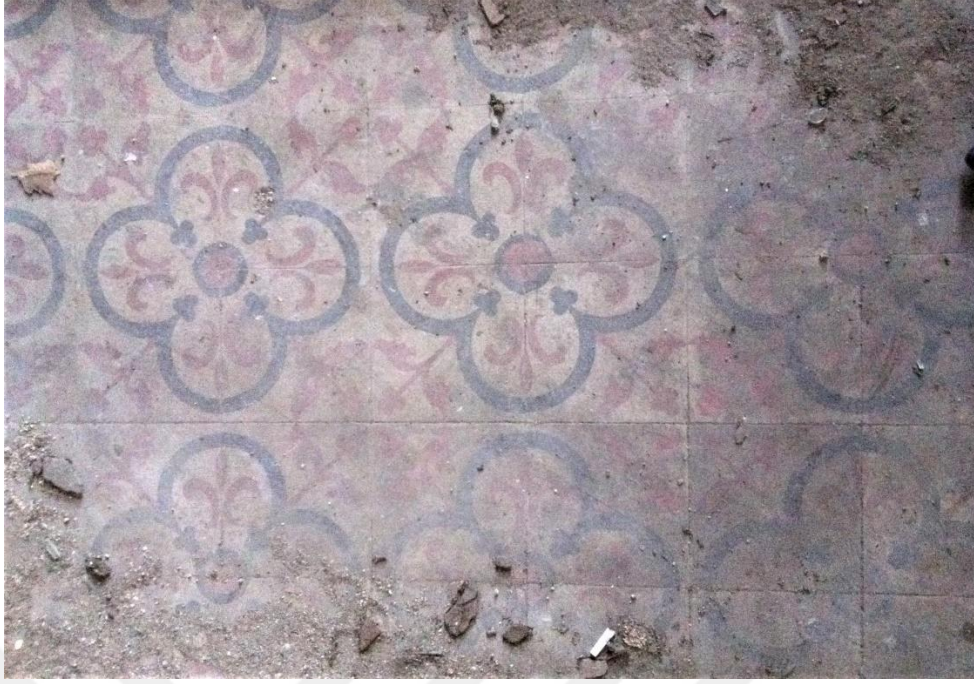
Şekil 2.20 Soyunmalığın zemin katındaki özgün mozaik döşeme kaplaması (2016).

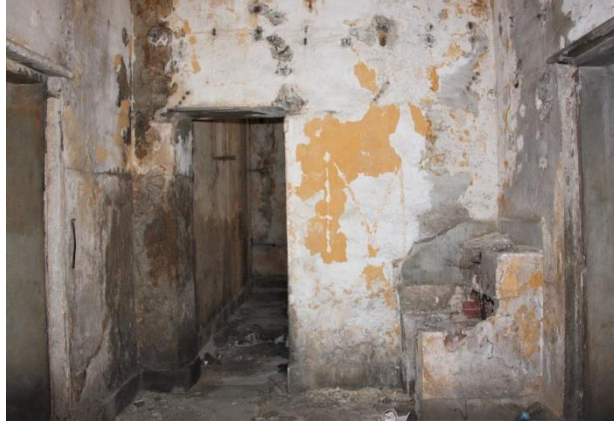
Şekil 3.21 Helalara giriş ve Z02 mekânındaki ortak el yıkama tekne kalıntısı (2016).

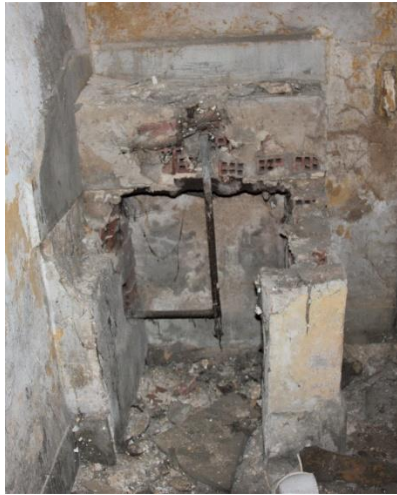
Şekil 3.23 Z02 mekânındaki ortak el yıkama tekne kalıntısı (2016). Şekil 3.24 Z02 mekânının tonozu (2016).

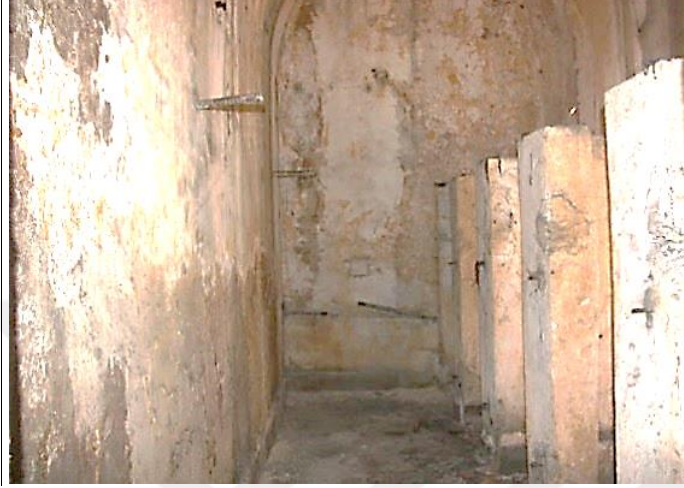
Bölmelerin zemini ve 24 cm yüksekliğindeki süpürgelikleri ve alaturka hela taşları da mermerdendir (Şekil 3.26). Bölmelerin kapıları sökülmüştür. Ayrıca mekân içindeki tesisat boruları paslanmış olup, batı duvarındaki demir su borusu yerinden koparılmıştır (Şekil 3.25). Aynalı tonoz şeklindeki üst örtüde, yıldız formlu sekiz adet fil gözlerinin camları ise kırılmıştır (Şekil 3.27, Şekil A.5).

Şekil 3.25 Z04 mekânının mevcut durumu (2016).

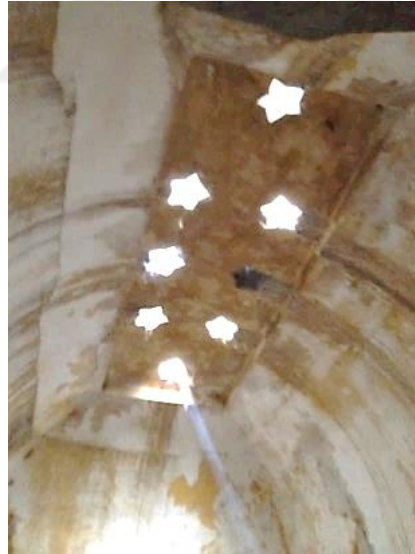
Şekil 3.27 Z04 mekânını örten kubbenin içten görünüşü (2016).

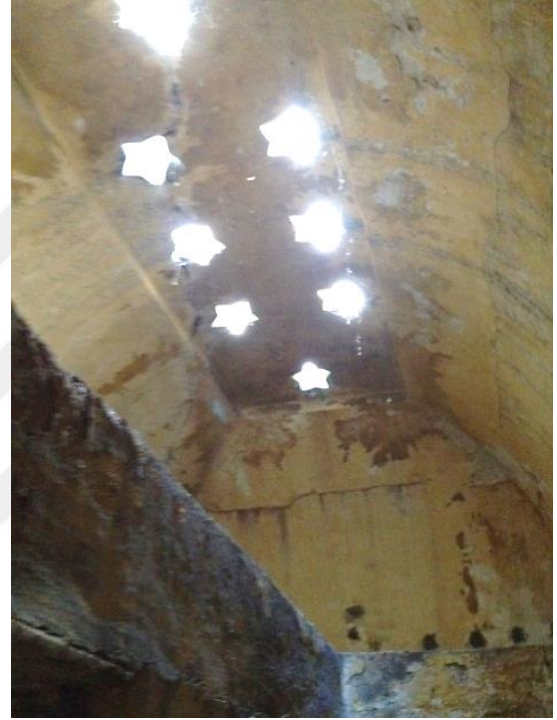
diğer bölmeye geçilmektedir. Bölmelere açılan kapı kanatları ve içlerindeki mermer kurnalar sökülmüştür. Mekânın zemini ve 80 cm yüksekliğe kadar duvarları mermer kaplı olup, duvar yüzeylerinin daha üst seviyeleri ve üst örtü sıva üzeri boyalıdır (Şekil 3.28). Üst örtü aynalı tonozdur ve üzerinde yer alan yıldız şeklindeki sekiz adet fil gözünün camları kırılmıştır (Şekil 3.29, Şekil A.5).

Şekil 3.29 Z03 mekânının üst örtüsünün mevcut durumu (2016).

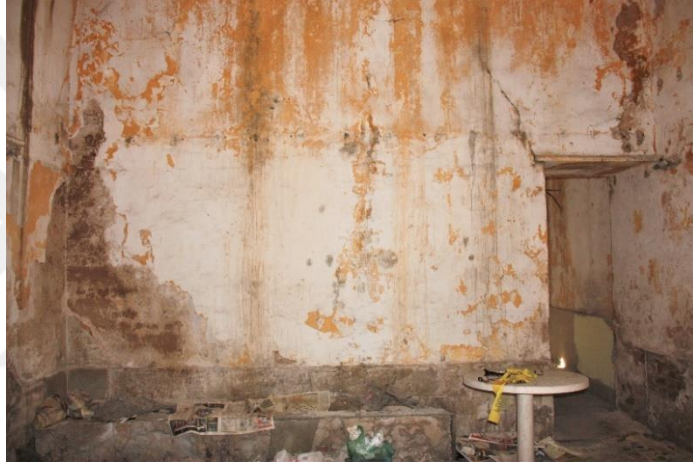
Aralık mekânının güneyinde kalan bölüm, Z05, Z06 ve Z07 mekânlarını içermektedir (Şekil A.3). Bu mekânların da döşemesi aralıkta olduğu gibi mermer kaplamadır. Ara bölümden yıkanma bölümleri (Z06, Z07) ve sıcaklığa (Z08) geçişi sağlayan orta bölüm 496 x 475 cm plan ölçülerindedir. Z05 mekânının güney ve doğu duvarına bitişik mermer seki kırılmış, bu duvarlardaki iki adet mermer kurna yok olmuştur (Şekil 3.30, Şekil 3.31). Demir giysi askıları paslanmış ve deforme edilmiştir. Batı duvarındaki ortak el yıkama tekne kalıntısının da mermer kaplaması yerinden sökülmüştür (Şekil

Şekil 3.32 Z05 mekânına doğudan bakış / batı yönündeki ortak el yıkama tekne kalıntısı (2016).

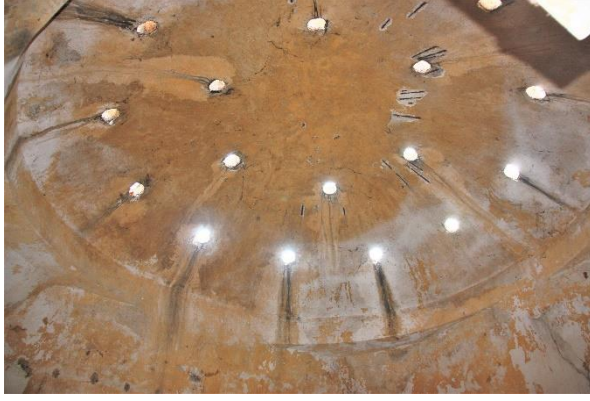
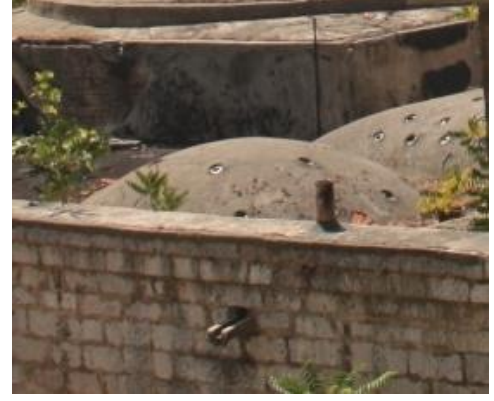
Üst örtüsü sonradan çimento harç ile sıvanmış betonarme kubbedir. Kubbe çapı 4.84 m ve tepe noktasının döşeme üstünden yüksekliği 531 cmdir. İç yüzeyinde çeşitli aşınmalar sonucu, yer yer demir pütrellerin görüldüğü kubbedeki, onsekiz adet fil gözünün camları kırılmıştır (Şekil 3.38, Şekil 3.39, Şekil A.5).

Şekil 3.38 Z06 mekânını örten kubbenin içten görünüşü (2016).

Şekil 3.39 Z06 mekânını üst örtüsüne kuzeybatıdan bakış (2016).

Ek olarak, tonoz ve kubbelerdeki muhdes çimento harç kaplama kaldırılıp iç ve dış yüzeydeki korozyona uğramış demirler onarılıp, gerekli görülen yerlerde sağlamlaştırma yapılmalıdır.

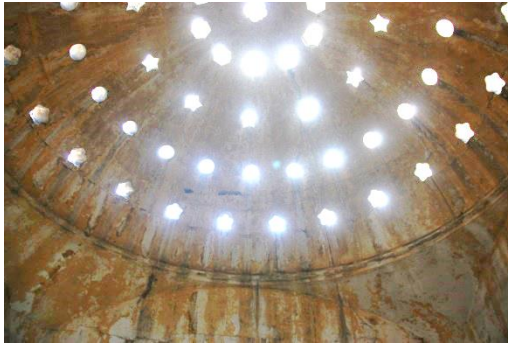
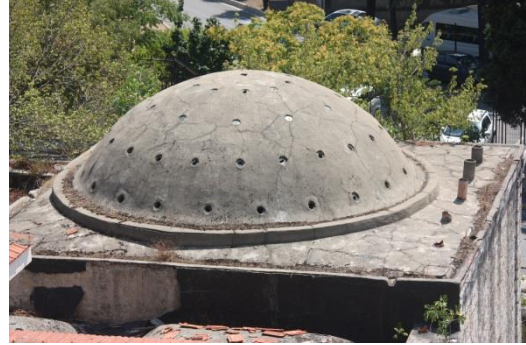
Sıcaklığın üst örtüsü, sonradan çimento harç ile sıvanmış olan özgün betonarme kubbedir. Kubbe çapı 710 cm ve tepe noktasının döşeme üstünden yüksekliği 875 cm'dir. Mekânın aydınlatılmasını sağlayan kubbedeki otuzbir adet daire ve otuzüç adet yıldız formulu fil gözlerinin camları kırılmıştır (Şekil 2.53, Şekil 2.54, Şekil A.5).

Şekil 3.53 Sıcaklık mekânını örten kubbenin içten görünüşü (2016).

Şekil 3.54 Sıcaklık mekânının üst örtüsünün mevcut durumu (2016).

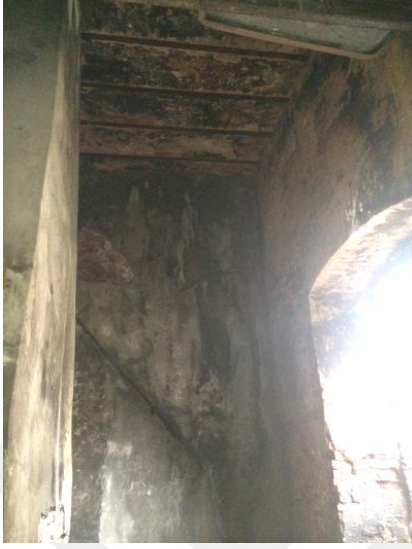
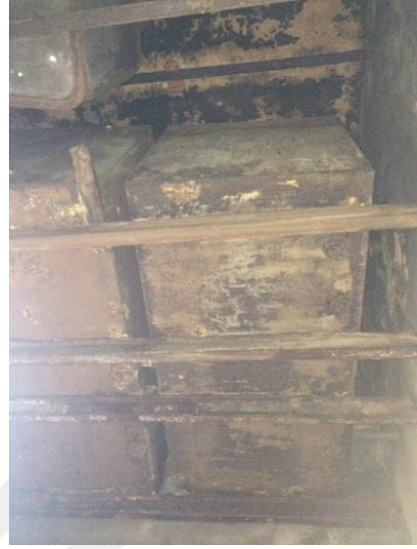
Külhanın ve su deposunun çatı örtüsü betonarme, düz teras çatıdır (Şekil 3.69). Tavan arasındaki su depolarını taşıyan demir putrellerle birlikte, külhanın betonarme tavanının paslanmış demirleri açığa çıkmıştır (Şekil 3.58, Şekil 3.59)

Şekil 3.58 Külhanın betonarme tavanı (Özkan, 2016).

Şekil 3.59 Külhanın tavanında demir putrellerle taşınan su hazneleri (2016).

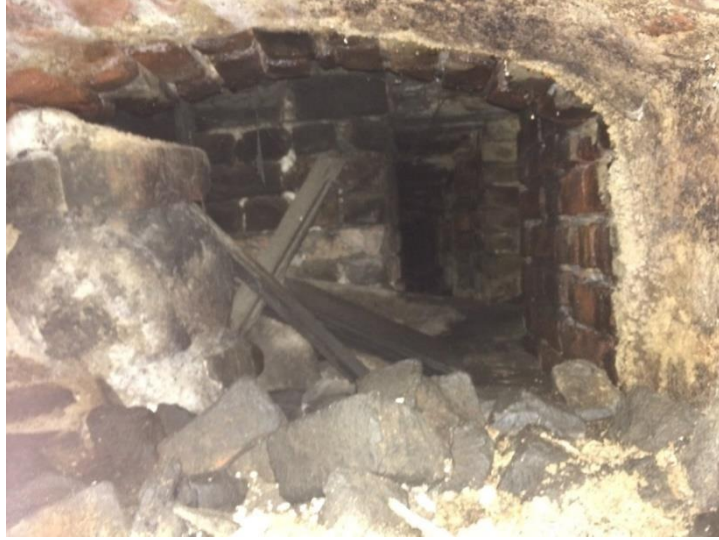
Hamamın cehennemliği harap durumda fakat halen ayaktadır. Betonarme döşeme, taş ve tuğla altyapı üzerine oturmaktadır (Şekil 3.60). Burada yanan ateşin dumanı ve bu ateş üzerinde kaynayan suyun buharı, döşemelerin altında ve duvarlarda, toprak künkler yardımıyla, dolaştırılarak merkezi ısıtma sağlanması amaçlanmıştır. Fotoğrafi çekilen alana girilemediği için ölçüm yapılamamıştır (Şekil 3.61)

Şekil 3.61 Külhan içindeki ocağın arkasından görünen cehennemlik (2016).

Külhanı dolduran çöp ve toprak yığınının yapıdan uzaklaştırılması ve temizleme sonrasında, su deposundaki kazanın, ortaya çıkarılarak, gerekliyse onarılması önerilmektedir. Temizlik, kazanın durumu bilinmediğinden, herhangi bir hasara yol açmayacak şekilde, dikkatle ve delici malzeme kullanılmaksızın yapılmalıdır.

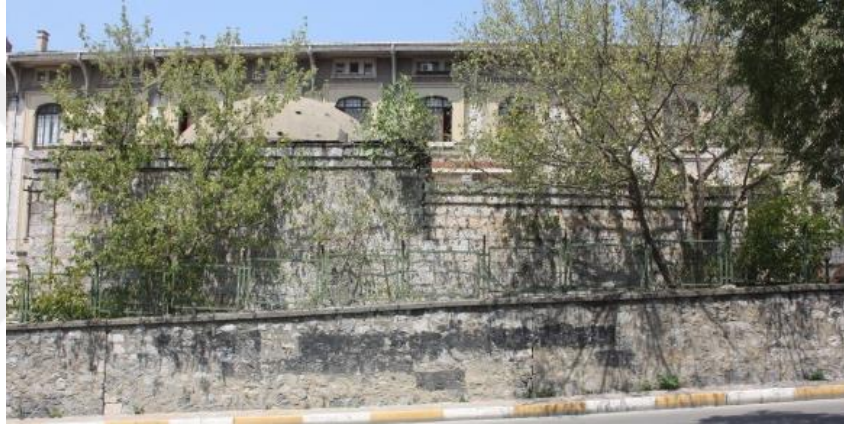
cm uzunluğundaki bölüm saçak hizasına kadar 738 cm yüksekliğindedir. +5,76 m kotundaki saçak seviyesinin arkasında kubbe görünmektedir. Kubbenin tepe noktası ise +8,43 m kotundadır. Cephenin batısında külhan ve su deposuna denk gelen bölüm ise 806 cm uzunluğunda saçak hizasına kadar 485 cm yüksekliğindedir. Kesme taş örgülü, 5-10 cm arasında çıkıntı yapan yatay ve düşey şeritler, sağır cepheye hareketlilik katmaktadır. Doğu ve batı kenarlarında cephenin yüksekliği boyunca uzanan şeritler 72 cm ve üst seviyesinde, saçak altında cephe genişliği boyunca uzanan iki kademedden oluşan şeritler ise 28'er cm genişliğindedir. Cephede temel olarak görülen bozulma, kaba yonu taş duvardaki kirlenmedir. Özgün örtüsünü yitiren, üzeri çimento harç ile sıvanmış kubbede çatlaklar, filgözlerinin camları ve tütekliklerde kırılmalar gözlenmektedir (Şekil 3.70).

Şekil 3.70 Güney cephesinin genel görünüşü (2016).

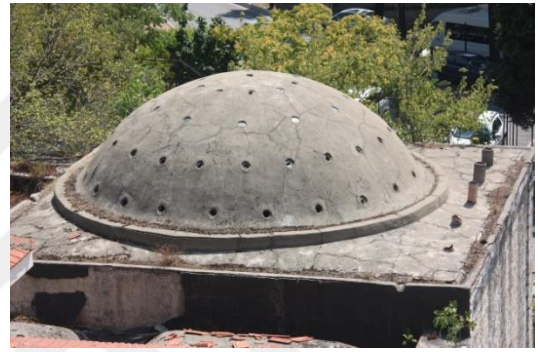
Tepe noktası +8,43 m kotunda bulunan, sıcaklığın üzerindeki kubbenin üzeri çimento harç ile sıvanmış olup figözlerinin camları kırılmış zarar görmüştür. Çoğunluğu

kırılmış olan tütekliklerin çapları, 30 cm; et kalınlıkları da 1,5-2 cm arasında değişmektedir (Şekil 3.72). Cephede temel olarak görülen bozulmalar; cetvel derzli, yüzeyi kaba yonu işlenmiş taş duvarda yer yer bitkilenme, malzeme kaybı ve kirlenmedir. Ayrıca özgününde horasan harcı ile döşenmiş olan, genişlikleri 25-55 cm arasında değişen küfeki taşlarında, yer yer kireç harçlı melez derz dolgusuyla onarım yapıldığı gözlenmiştir. 88 x 98 cm ölçülerinde ve 79 cm derinliğinde cehennemlik müdahale girişi olarak bırakılan bölümde iri bir bitki kökü gelişmiştir (Şekil 3.74). Hamamın bu cephesinde giriş ve soyunmalık bölümündekilerden başka açıklık bulunmamaktadır.

Şekil 3.72 Kubbe ve tüteklikler (2016).

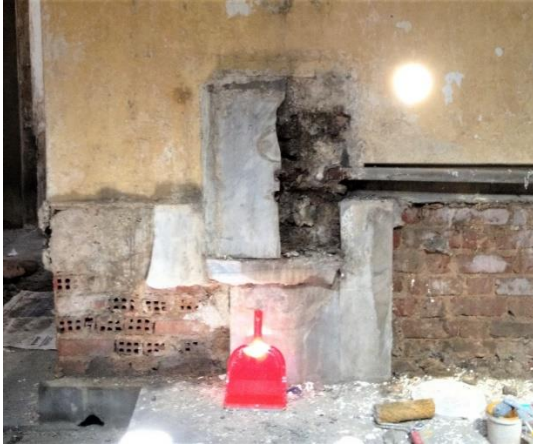
Şekil 3.79 Z07 mekânının doğu duvarından sökülen mermer Kaplama altındaki tuğla görünümü (2016).

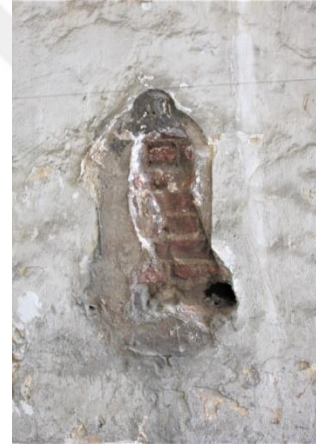
Şekil 3.80 Soyunmalığın güney duvarında dökülen sıva altındaki tuğla görünümü (2016).

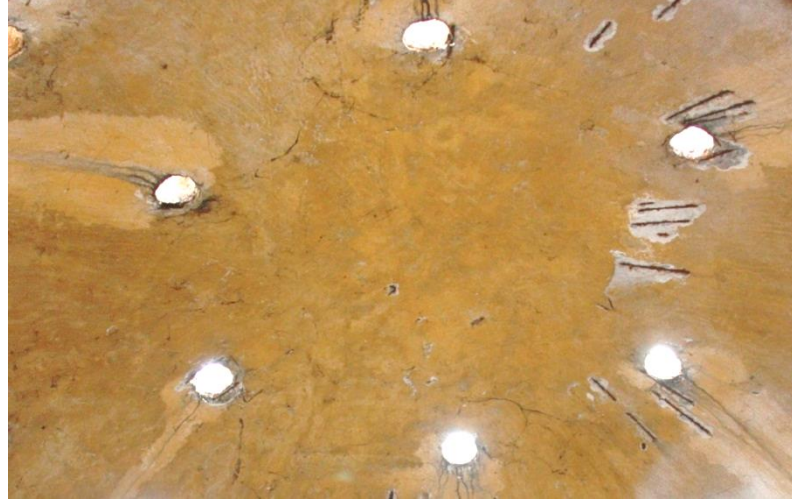
Şekil 2.82 Z06 mekânını örten betonarme kubbedeki bozulmalar (2016).

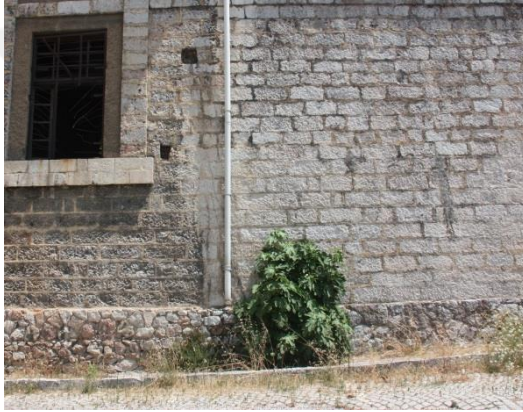
Şekil 3.84 Hamamın batı cephesindeki cehennemlik müdahale girişi önünde gelişen bitki (2016).

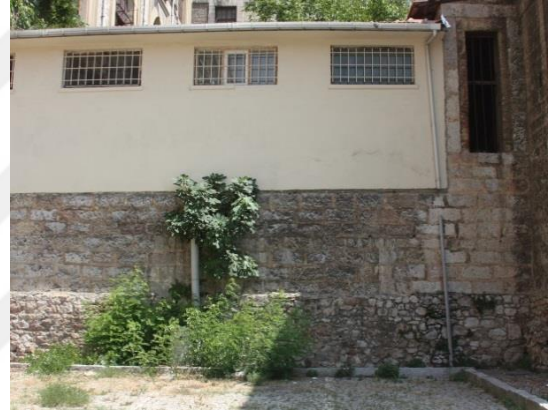
Şekil 3.85 Laboratuvar olarak kullanılan muhdes ek yapının üzerine oturduğu beden duvarının önünde gelişen bitki (2016).

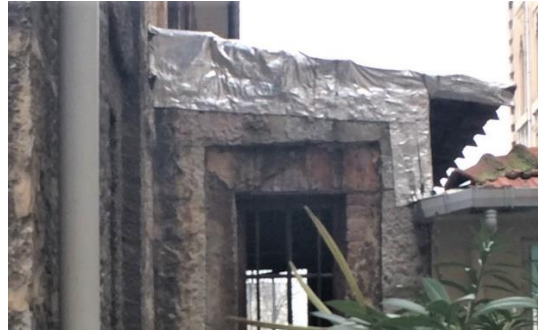
Hamamın müdahale görmüş üst örtü sisteminde gözlenen malzeme ve hasar dağılımının büyük bir bölümünü, çimentolu harç ya da sıvayla yapılan onarımlar oluşturmaktadır. Özgün kurşun kaplaması kaldırılan kubbe ve tonozlar, özgün harçla uyumlu olmayan, çimento harçlı sıvayla kaplanmış ve bugün koruyucu işlevini kısmen yitirmiş durumdadır (Şekil 3.86, Şekil 3.87, Şekil B.15). Soyunmalığın çatısındaki özgün marsilya kiremitler yenilenmiştir. Rüzgârlığın ise doğu cephe duvarının çatı birleşim detayı, çimentolu harç ile özensizce onarılmıştır (Şekil 3.88, Şekil B.19).

Şekil 3.88 Rüzgârlığın çatı birleşim detayındaki onarım (2016).

Örtü sisteminde ve cephelerde görülen çimentolu sıvalar ve çimento harçlı onarımlar kaldırılmalıdır. Mevcut taş, tuğla, horasan harcı gibi malzemelerle hiçbir uyum göstermeyen bu onarımlar temizlenirken; gerisindeki yüzeyde aşınmaya ve derz boşalmalarına yol açmadan, dikkatli bir uygulama gerçekleştirilmelidir. Sıvaların birçok yerinde görülen çatlaklar ve dökülmeler, temizleme işlemini kolaylaştıracaktır (Şekil 5.4 ve Şekil 5.5).

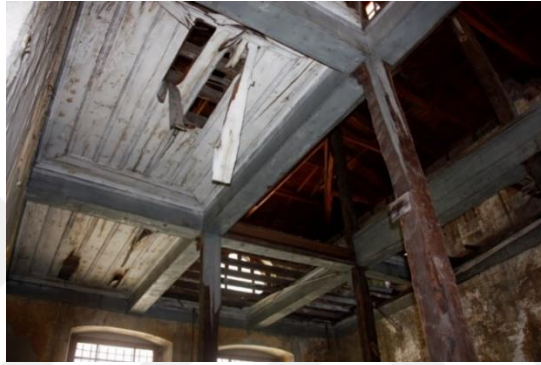
İnsan kaynaklı tahribatın en çok görüldüğü bölüm, soyunmalıktır. Zemin ve asma katta kullanılan, ahşap malzemeler, insanlar tarafından tahrip edilmiştir. Zemin ve asma katlardaki yer döşemeleri, seki kaplamaları, taşıyıcı dikmelerin kaplamaları ve duvardaki askılıklar yerlerinden sökülmüştür (Şekil 3.89, Şekil 3.90, Şekil B.20, Şekil B.21). Asma kata çıkışın sağlandığı ahşap merdiven tamamen yok olmuş, günümüzde duvarlar üzerindeki basamak izlerinden varlığı anlaşılabilir (Şekil 3.91, Şekil B.13, Şekil B.14).

Şekil 3.89 Asma kat döşemesindeki tahribatlar (2016).

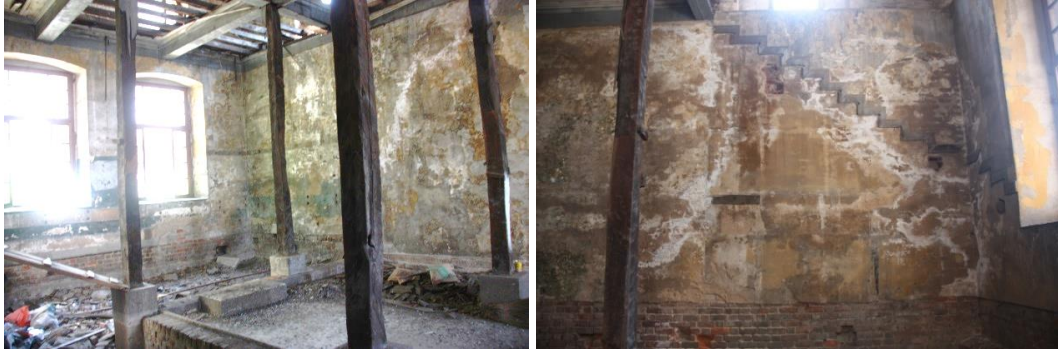
Şekil 3.90 Kaplamaları sökülen taşıyıcı dikmelerin görünüşü (2016).

Soyunmalığıdaki asma katı taşıyan ahşap dikmelerdeki çatlaklar onarılıp, emprenye cila uygulanacaktır. Dış cephede de, her ne kadar malzeme bozuklukları ve bazı parça kopmaları varsa da bunlar bina strüktürünü etkileyecek bozulmalar değildir. Moloz taşa bozuk olan derzler, analiz sonucu belirlenecek özgün derz harcıyla yapılacaktır. Cetvel derz olarak nitelendirilen uygulamalar, işinin ehli ustalar tarafından yapılmalıdır.

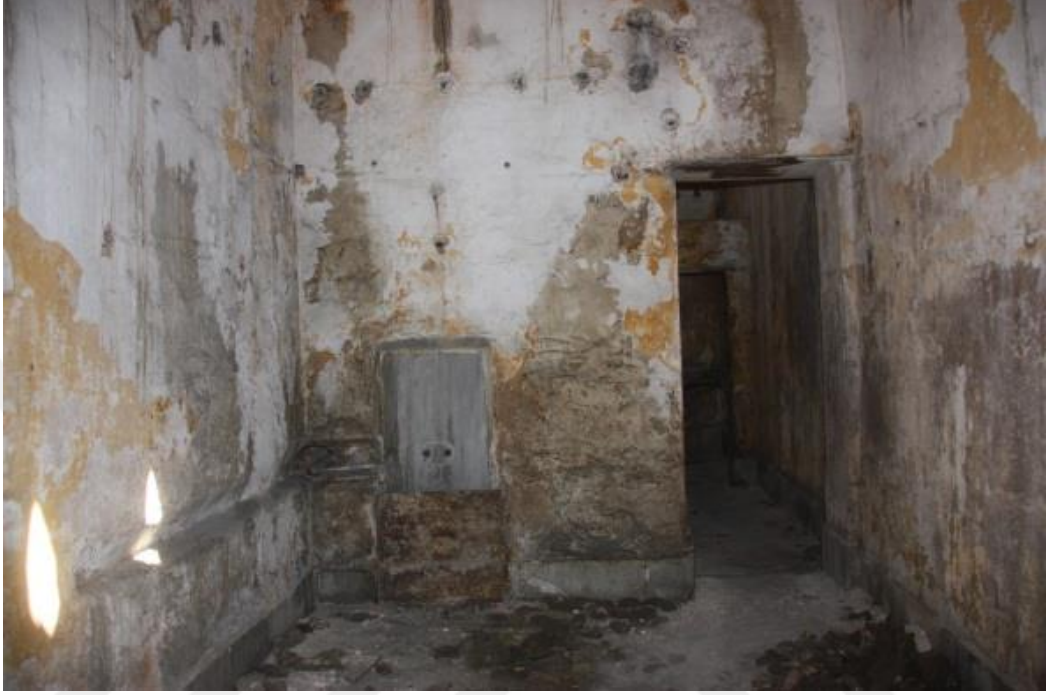
Soyunmalıktan ılıklığa geçiş koridorunun doğu duvarı üzerindeki yok olan mermer seki ve bunun üzerindeki kurna ile kuzey duvarındaki harap durumdaki 78 cm x 88 cm boyutlarındaki su teknesine ait izler dikkate alınarak restitüsyon projesinde

Şekil 4.5 Aralık mekânının doğusn bakış (2016).

tamamlanmıştır (Şekil 4.5, Şekil 3.23). Türk hamamlarındaki mekânların genel özellikleri değerlendirilerek, traşlık olduğu düşünülen bölümde, duvardaki mevcut su tesisatının izleri doğrultusunda, beş adet mermer kurna, musluklarıyla birlikte restitüsyon önerisinde gösterilmiştir.

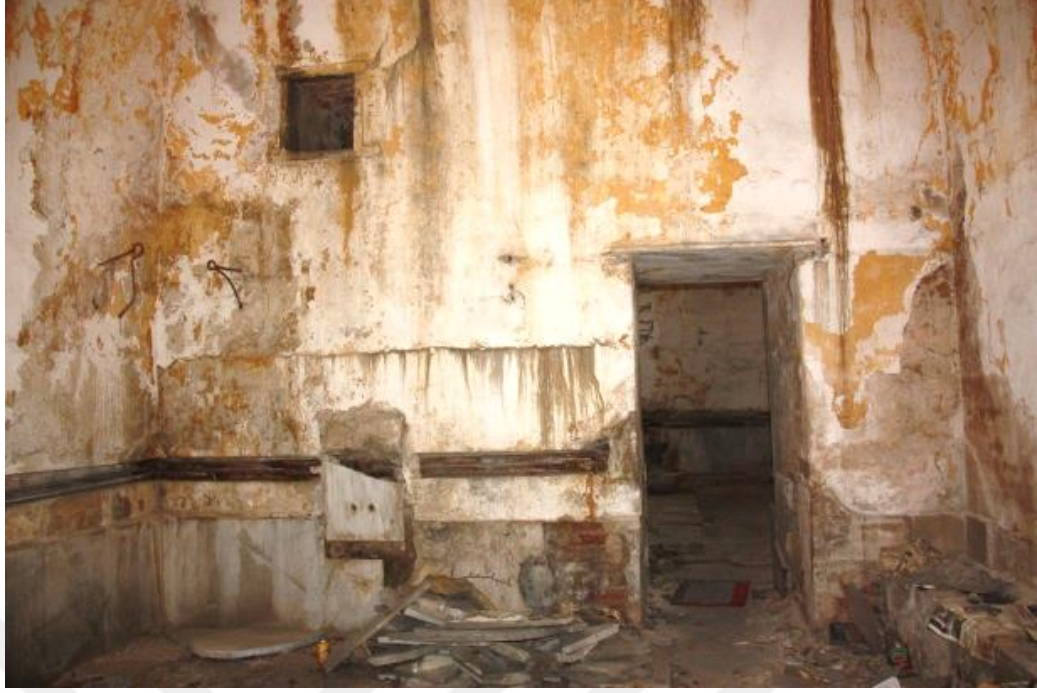
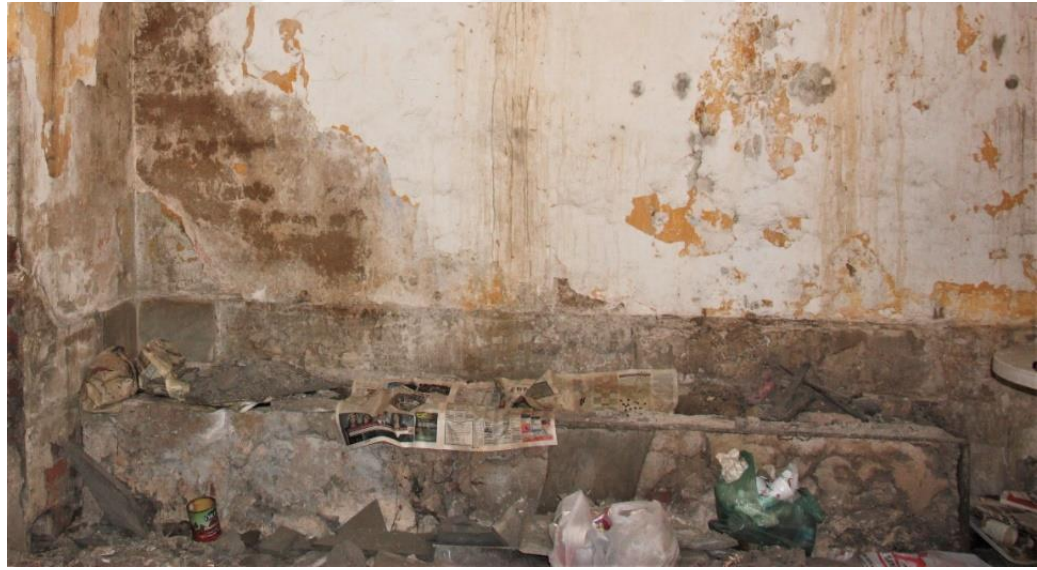
Ilıklık bölümünde, 272 cm uzunluğundaki doğu duvarının ve 185 cm uzunluğundaki güney duvarının önünde yer alan mermer seki, bunun üzerindeki iki adet kurna ve batı duvarındaki el yıkama teknesine ait olduğu düşünülen kısmın mermerleri ve muslukları yerinden sökülmüştür (Şekil 4.6 ve Şekil 4.7). Restitüsyon önerisinde, yok olan öğeler, mevcut izler dikkate alınarak yerleştirilmiştir. Ilıklığın doğusundaki Z06 mekânına açılan kapı, yakın dönemde eklenen niteliksiz ahşap bir kapıdır (Şekil 4.8). Bunun yerine, 97 cm x 237 cm boyutlarında yenisi önerilmiştir. Bu mekânda vaktiyle yer aldığı anlaşılan yedi adet mermer kurna, bunların ayna taşları ve su bataryaları özgün izler doğrultusunda yerleştirilmiştir.

Şekil 4.6 Ilıklık mekânının güney duvarı ve sıcaklığa giriş kapı boşluğu (2016).

Şekil 4.7 Ilıklık mekânının batı duvarındaki ortak el yıkama tekne kalıntısı (2016).

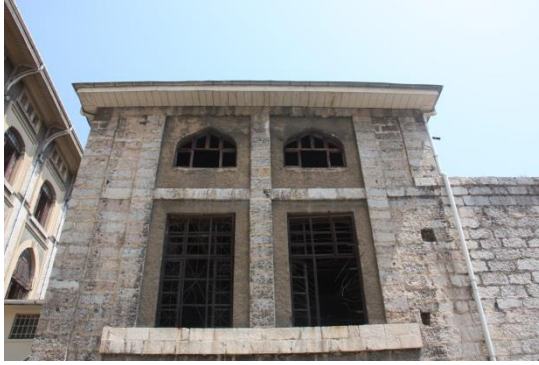
Hamama ait ulařılabilinen en eski fotoğraf, Marmara Üniversitesi Eczacılık Bölümü Analitik Kimya Bölümü Öğretim Üyesi Prof. Dr. Emre Dölen'den alınmış olup, çekim tarihi bilinmemektedir (Şekil 3.94). Resimde, yapının batı duvarına bitişik, tek katlı bir yapı görülmektedir. Bugün mevcut olmayan bu yapının ne amaçla yapıldığına ve ne zaman yok olduğuna dair bir bilgiye ulařılamamıştır. Restitüsyon projesinde, hamamın batı beden duvarına bitişik bu ekler yaklaşık ölçüleriyle gösterilmiştir. 14 Aralık 2012 tarihinde, Prof. Dölen ile gerçekleştirilen görüşmede, hamamın soyunmalık ve rüzgârlık bölümündeki tüm ahşap doğramaların ve çatı örtü malzemesi kiremitlerin Marsilya tipi kiremitle yenilediğı bilgisine ulařılmıştır. Ayrıca, eski fotoğraf dikkate alınarak, restitüsyon projesinde, soyunmalık muhdes pencere doğramalarının özgün doğrama detaylarına uygun olarak deđiřtirilmesi önerilmiş, rüzgârlık ve soyunmalık zemin kat pencerelerinin önünde sonradan eklenen demir parmaklıklar kaldırılmıştır (Şekil 4.12, Şekil 4.13, Şekil 4.14 ve Şekil 4.15).

Şekil 4.12 Soyunmalığın batı cephesindeki, ahşap doğrama ve demir parmaklıkların mevcut durumu (2016).

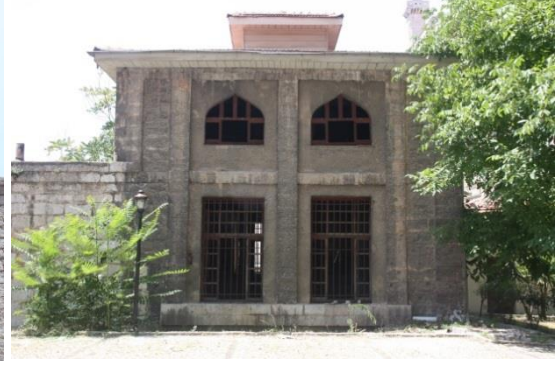
Şekil 4.13 Soyunmalığın dođu cephesindeki, ahşap doğrama ve demir parmaklıkların mevcut durumu (2016).

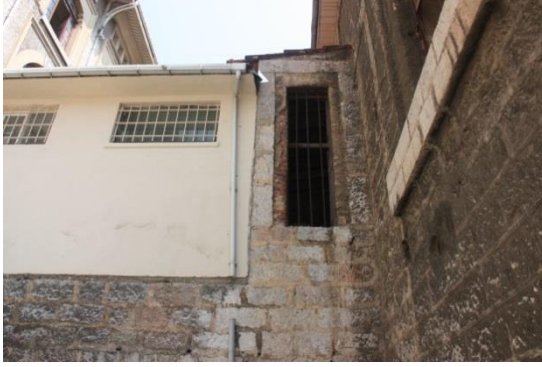
Şekil 4.14 Rüzgârlığın batı cephesindeki demir parmaklıkların mevcut durumu (2016).

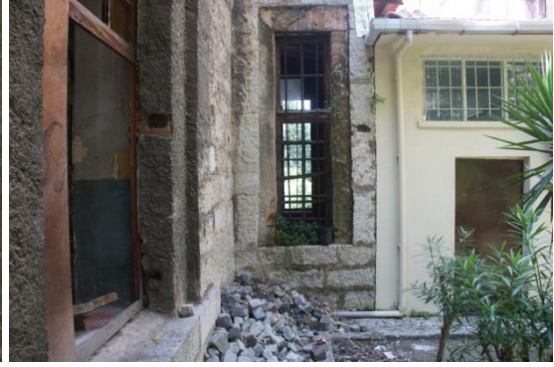
Şekil 4.15 Soyunmalığın doğu cephesindeki demir parmaklıkların mevcut durumu (2016).

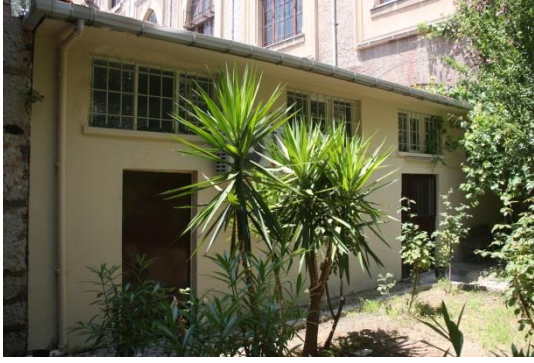
Bölüm 4'te restitüsyon sorunlarından bahsederken değinilen, kuzey cephede rüzgârlığa bitişik olan muhdes yapı; hamamın girişinin kapanmasına yol açmıştır. Laboratuvar binası olarak üniversiteye hizmet veren bu betonarme yapının ve

Şekil 5.1 Muhdes laboratuvar ek yapısının doğu cephesi (2016).

beraberinde, kapı boşluğunu dolduran tuğla duvarın, restitüsyon projesi esas alınarak yerinden kaldırılması önerilmektedir (Şekil 5.1 ve Şekil 5.2).

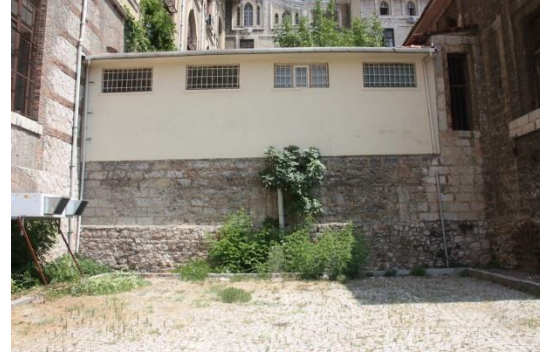
Şekil 5.2 Muhdes laboratuvar ek yapısının batı cephesi (2016).

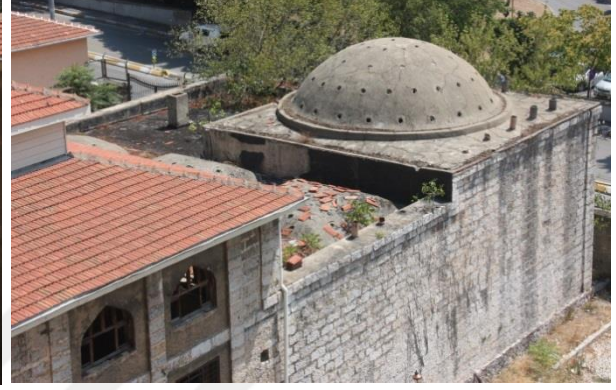
Şekil 5.5 Batı cephesindeki bitkilenmeler ve örtü sistemindeki muhdes çimento harç uygulamasının mevcut durumu (2016).

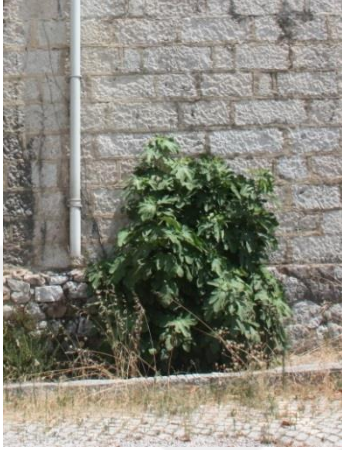
Hamamın batı cephesindeki, cehennemliğin girişinde ve muhdes yapının üzerine oturduğu istinat duvarında büyük bitki kökleri gelişmiştir (Şekil 5.6, Şekil 5.7). Bitki kökünün zayıf ve kolayca uzaklaştırılabildiği durumlarda, derz harcına zarar vermeden, çevresindeki taş ya da tuğla örgüyü bozmadan yapılabilir, ayıklama önerilebilir. Ancak, duvar ya da kubbe konstrüksiyonu içinde gelişen ağaç köklerinin tamamen çıkarılabilmesi, taşıyıcı sisteme zarar verebilmesinden dolayı mümkün

Şekil 5.6 Cehennemlik müdahale girişi içinde gelişen bitki (2016).

olmayabilir. Bu durumda yapılması gereken, ağaç kökünün, yüzeye en yakın yerinden dikkatle kesilmesidir. Kesilen yüzeye kimyasal madde sürülerek, bitkinin aynı noktada tekrar gelişmesi engellenmiş olur (Ahunbay, 2009: 45-47). Bitkilerin temizlenmesinde izlenecek yöntem, düzenli bakımın yapılmasıdır. Her yıl iki defa, bitki köklerinin gelişmesine izin verilmeden yapılacak, küçük ölçekli ayıklama işlemleri yeterli önlemin alınmasını sağlayacaktır (Küçükkaya, 2004: 85).

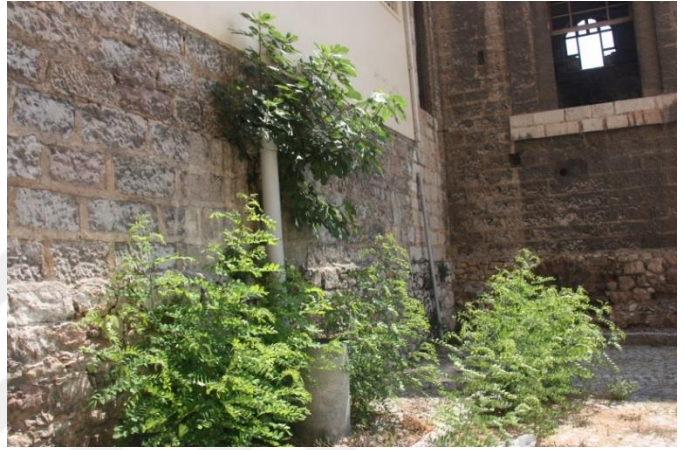
Şekil 5.7 Muhdes ek yapının üzerine oturduğu istinat duvarında gelişen bitki (2016).
