**GAZİMAĞUSA SURİÇİ BÖLGESİNDE YER ALAN VENEDİK EVİ'NİN
RESTORASYON VE YENİDEN KULLANIM PROJESİ**

YÜKSEK LİSANS TEZİ

Burcu CANBULAT

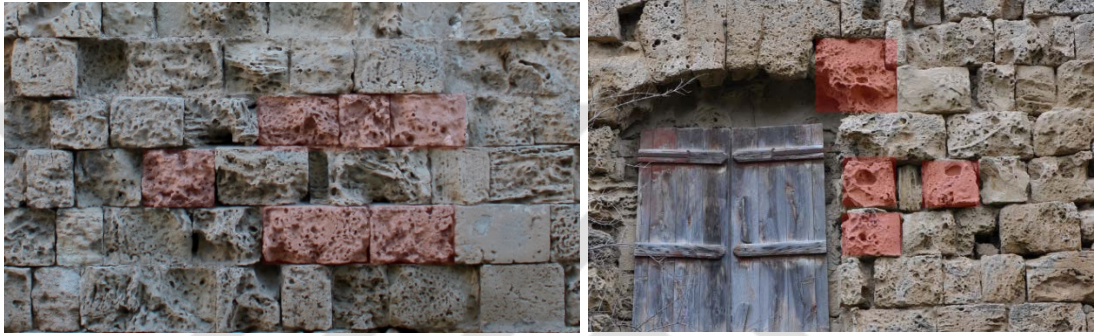
Oyuklanma, taş yüzeyinden daha iri parçaların, homojen olmayan bir biçimde, gelişigüzel ayrılması ile oluşmaktadır. Yapının atmosfer koşullarına açık olan kuzeydoğu avlu cephesinin alt kotları ile, avlunun iç yüzeylerinde ve kuzeybatı cephelerindeki taş duvar yüzeylerinde yoğunluklu olarak tespit edilmiştir (Şekil 3.43).

Şekil 3.68: Kuzeydoğu cephesi ve A-02 avlusunun kuzeydoğu duvarı oyuklanma örneği (2015)

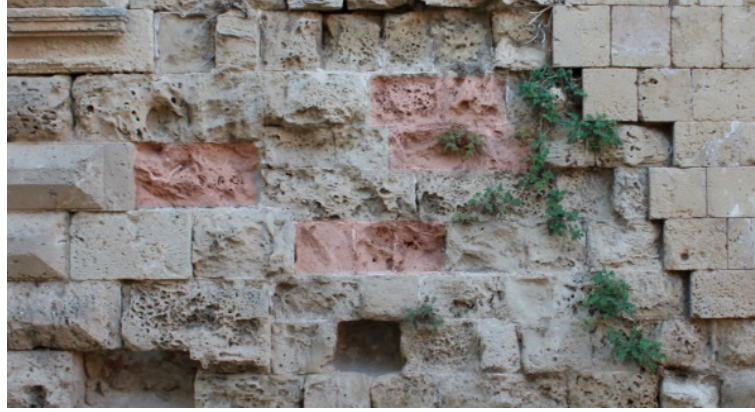
Yüzey kayıpları, çoğunlukla tüm taş yüzeye yayılmış olarak aşınmış taş bloklarının, süreç içerisinde dış etkenlere karşı giderek zayıflayarak daha fazla bozulmaya uğraması ile oluşan bozulma türüdür. Taşın boyutunun küçülüp, kesitinin daralmasıyla, dayanımının azalmasına sebep olan bu bozulma türünde, taşın taşıyıcı işlevini yerine getiremez hale gelmesi söz konusu olabilmektedir. Kuzeydoğu avlu cephesinin alt kotlarında ve avlu iç cephesindeki yoğun olarak görülmektedir (Şekil 3.44).

Şekil 3.69: Kuzeydoğu avlu duvarındaki yüzey kaybı örneği (2015)

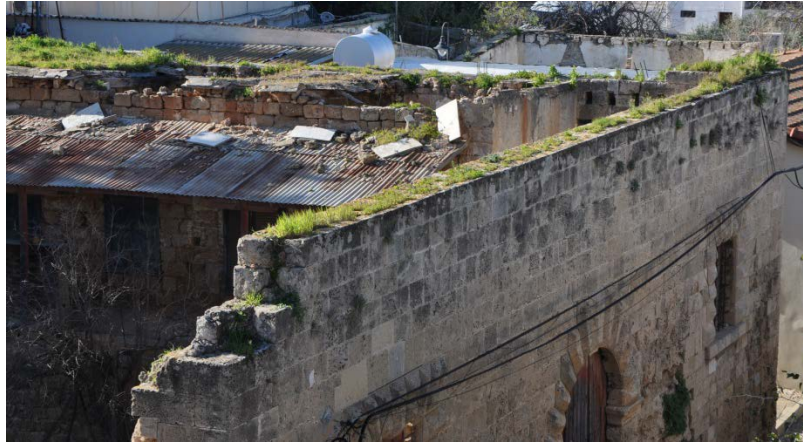
Bitkilenme, rüzgarın etkisiyle, taş yüzeyinde oluşan boşluk ve derz aralarına yerleşen bitki tohumlarının, suyun da etkisiyle büyümesiyle meydana gelmiştir. Bitki kökleri veya diğer kısımları, taşın gözenekleri içinde ilerleyerek, çatlaklara ve kopmalara neden olurlar. Aynı zamanda ortamı nemli tutarak, diğer bozulma türlerini de hızlandırıcı etkidedirler. Özellikle kuzeydoğu ve kuzeybatı avlu duvarlarının üst kotlarında bitki oluşumları yoğun olarak görülmektedir (Şekil 3.45).

Şekil 3.72: Kuzeydoğu cephe duvarları ile çatı üzerinde görülen bitkilenme örneği
(2015)

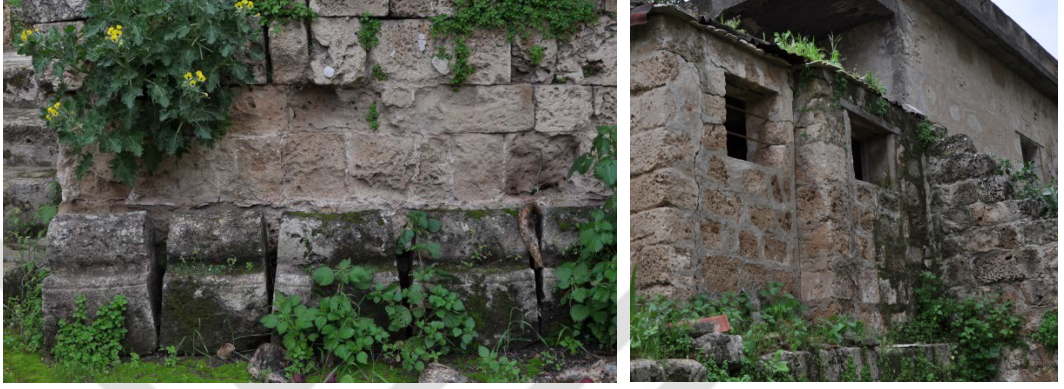
Yosunlanma, duvar yüzeylerinin zemine yakın olan bazı kısımlarında topraktan yükselen su ve çevre koşullarıyla beraber yoğun nemden dolayı oluşmuştur. Uzun süre toprağın altında neme maruz kalmış kemer taşlarının üzerinde de tespit edilmiştir.

Şekil 3.73: Kemer taşları üzerinde ve kuzeybatı tuvalet cephesinde görülen yosunlanma örneği (2015)

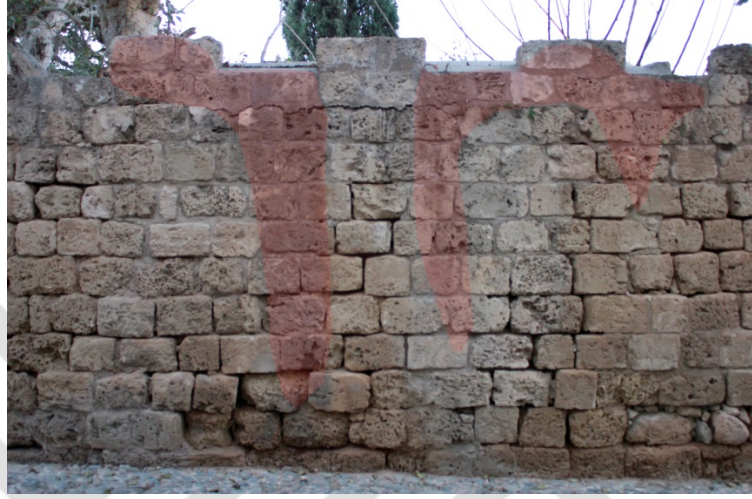
Kirlenme, dış hava koşullarına açık halde bulunan duvarlarda, is, toz ve kül gibi atmosferde bulunan yabancı maddelerin yüzeylerde birikmesi sonucu, gri tonlarında renk değişimleri meydana gelmiştir.

Şekil 3.75: Güneydoğu cephesinde görülen kirlenme örneği (2015)

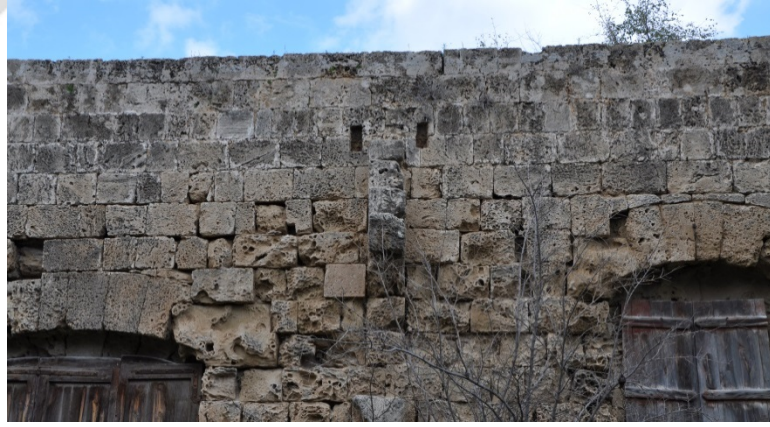
Şekil 3.76: A-02 avlusunun kuzeydoğu cephesinde görülen kirlenme örneği (2015)

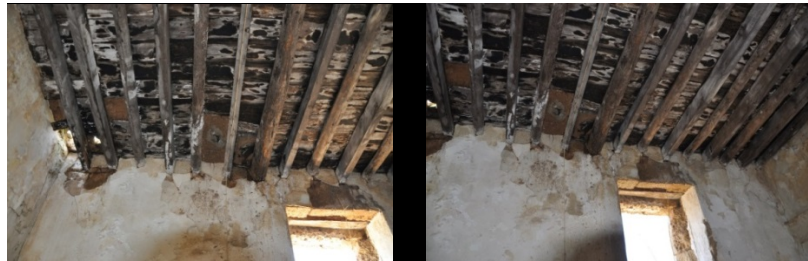
Yapının kapı ve pencerelerini oluşturan ahşap elemanlarında, neme ve güneşe bağlı renk değişimleri görülmektedir. Çatı, kerpiç ile kaplanmış olup su geçirimsizliği, sürekli bakımı yapılmadığından dolayı zayıflamıştır. İzolasyondaki bu sorun sebebiyle suyun ahşap elemanlara ulaşması çürümeler ve kopmalara sebep olmuştur. Kış ayları boyunca sürekli olarak yapıda mevcut olan nem, çeşitli mikroorganizmalar için uygun yaşam ortamını hazırlamış ve ahşap elemanların çeşitli yerlerinde renk değişimlerine sebep olmuştur. Ana yapının, Z-01, Z-02, Z-03, Z-04 ve Z-05 mekanlarının ahşap tavan kaplamaları ile ahşap taşıyıcılarında bozulmalar görülmektedir.

Şekil 3.78: Z-01 mekanının ahşap tavan kaplaması ile taşıyıcılarında görülen bozulmalar (2015)

kesitteki ahşap elemanlar ile değiştirilmelidir (Şekil 5.16). İleri derecede hasar görmemiş kısımlar, eğer belli özelliklerini koruyor ve yapıdaki görevini yerine getirebiliyorsa, bozulmaya neden olan etkenler ortadan kaldırılarak, ahşabın daha fazla bozulmasının önüne geçilmelidir (Zakar ve Eyüpgiller, 2015: 150). Bu amaçla ahşap yüzeylere kurutma ve emprenye tekniği uygulaması önerilmektedir (Zakar ve Eyüpgiller, 2015: 150). Emprenye uygulaması, ahşap yüzeye fırça ile sürülerek uygulanabilmektedir. Yerinden çıkarılabilen ahşapların tanklar içerisine yerleştirilerek basınç altında çeşitli kimyasallarla emprenye edilmesi yöntemi de kullanılabilir.

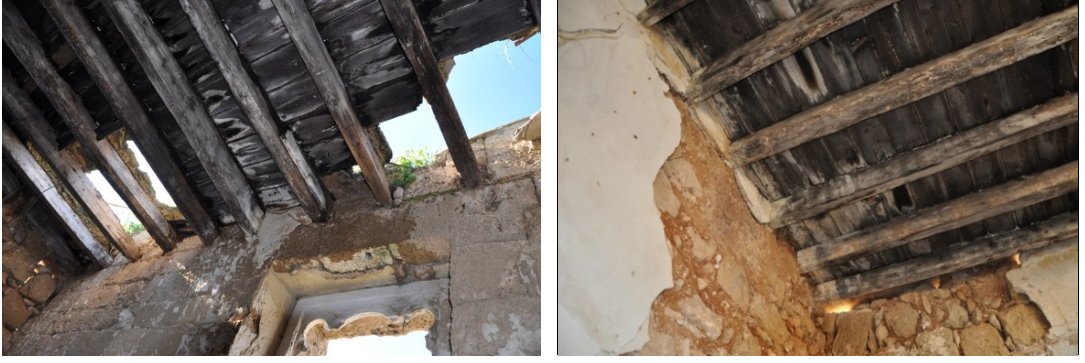
Şekil 3.79: Z-03 mekanının ahşap tavan kaplaması ile taşıyıcılarında görülen bozulmalar (2015)

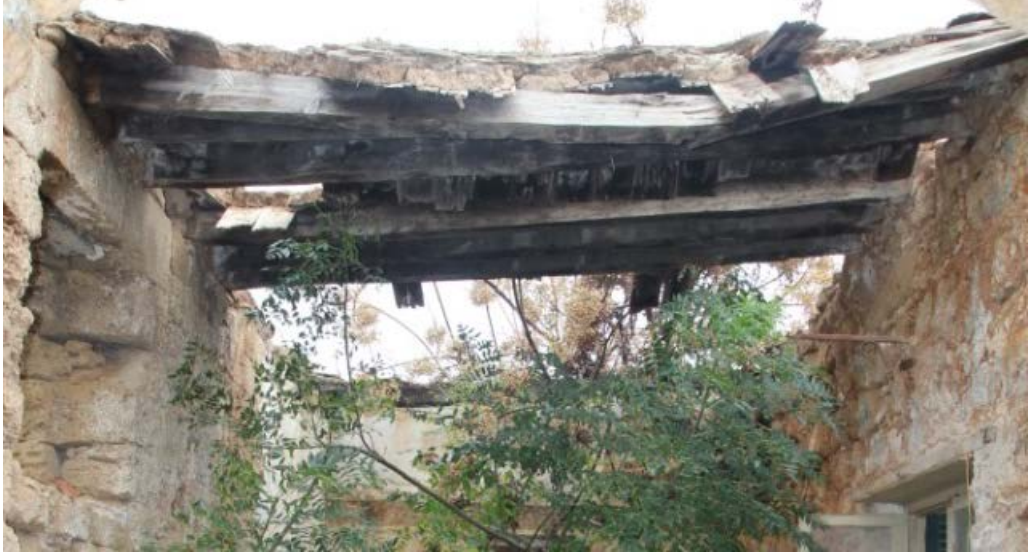
Z-02 ve Z-04 mekanlarındaki çatı örtülerinin büyük bir bölümü yokolmuş durumdadır. Atmosfer koşullarına açık durumdaki Z-02 ve Z-04 mekanlarının ahşap kirişlerinin büyük bir kısmı kaybolmuş, kalanların çoğu ise, taşıyıcılık özelliğini yitirmiştir. Diğer mekanlarda bulunan ahşap elemanlarda da nemden kaynaklanan bozulmalar gözlenmektedir.

Şekil 3.80: Z-02 mekanının ahşap tavan kaplaması ile taşıyıcılarında görülen bozulmalar (2015)

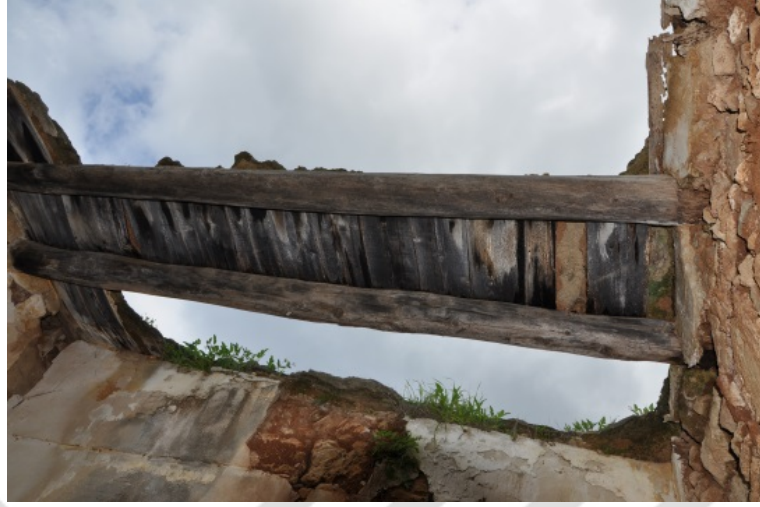
Şekil 3.81: Z-04 mekanının ahşap tavan kaplaması ile taşıyıcılarında görülen bozulmalar (2015)

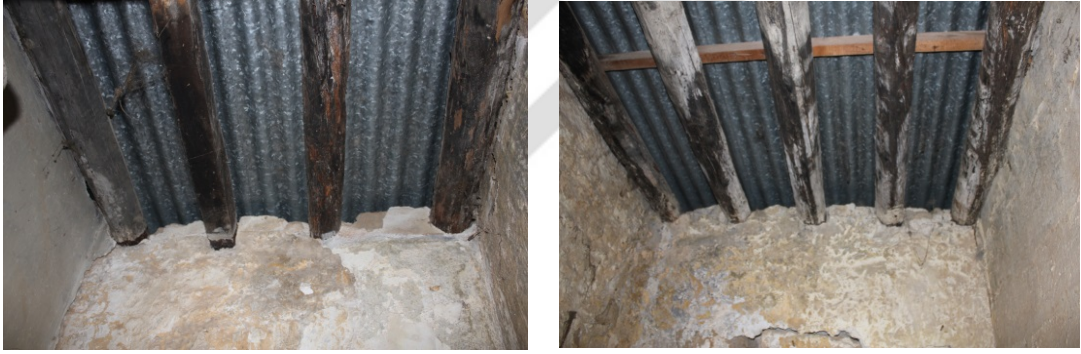
Şekil 3.82: Z-05 mekanının ahşap taşıyıcılarında görülen bozulmalar (2015)

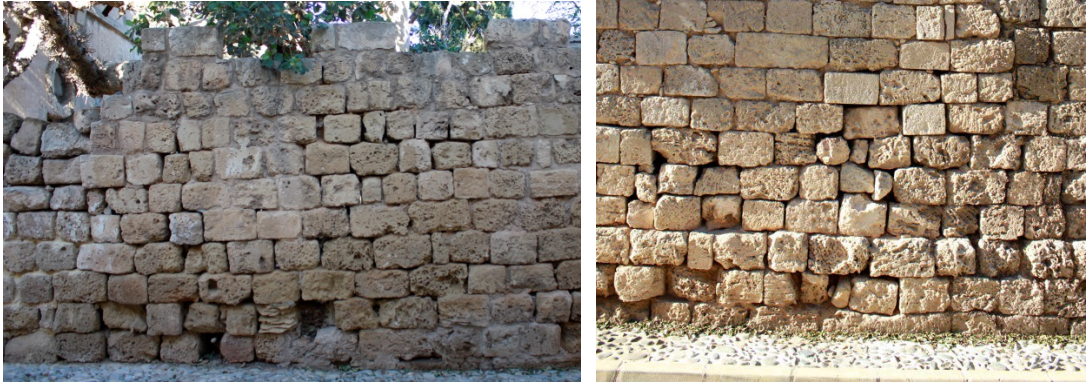
Özellikle Bedesten Sokak üzerindeki güneydoğu avlu cephesi ve kuzeydoğu avlu cephesinin güneydoğu ucuna doğru olan taş örgüsünde, harçların su ve diğer çevresel faktörlerin etkisiyle çözünerek taşların arasından ayrılmasıyla, derz boşalmaları görülmektedir. Oluşan derz boşalmaları ile güneydoğu avlu cephesinin güneybatı ucuna doğru taş örgüsünün üst kısımlarında yıkılmalar gözlenmiştir.

Şekil 3.83: Bedesten Sokak üzerindeki güneydoğu cephesi ve Naim Efendi Sokak üzerindeki Kuzeydoğu cephesinde görülen derz eksilmeleri ve boşalmaları (2015)

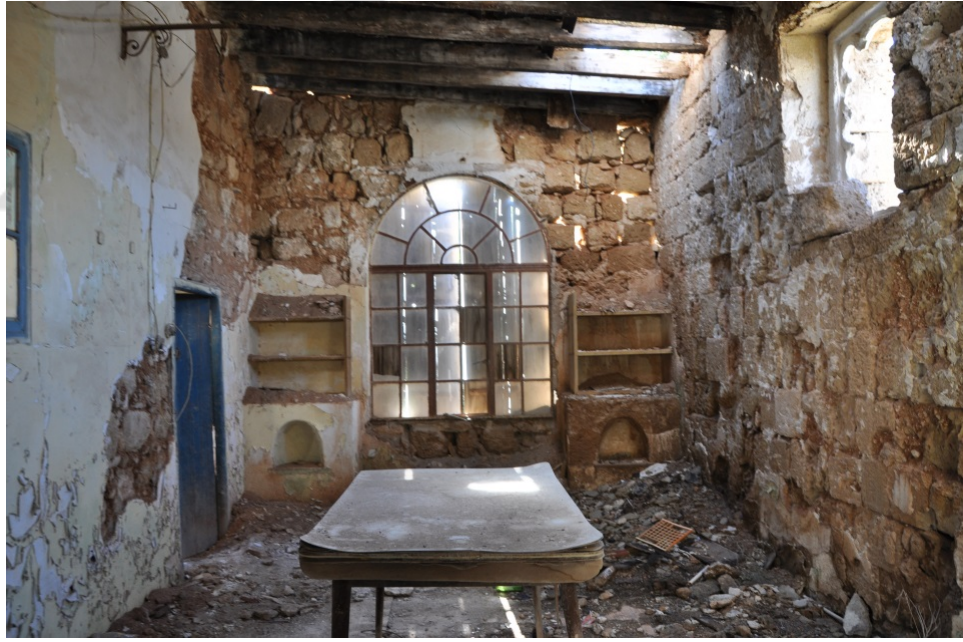
Yapı, çatısındaki birçok bölümde görülen çökmeler sonucunda, koruyuculuk özelliğini kaybedip, su ve diğer atmosfer etkilerine açık hale gelmiş ve bu durum, iç mekanlarda bulunan tüm sıvalı yüzeylerde dökülmelere, ayrılmalara ve çatlaklara yol açmıştır. Özellikle üst örtüsü yok olmuş Z-02 ve Z-04 mekanlarındaki sıvası dökülmüş taş yüzeylerde, rüzgar, yağmur gibi dış koşullardan dolayı aşınmalar ve çeşitli bozulmalar meydana gelmiştir. Ayrıca bu mekanlara direkt olarak ulaşabilen yağmur suyu ve rüzgar, taş aralarındaki harçları yumuşatarak eritmekte ve dökülmelere yol açmaktadır.

Şekil 3.86: Z-03 mekanı güneybatı, kuzeybatı ve güneydoğu duvarlarında görülen sıva eksilmeleri ve dökülmeleri (2015)

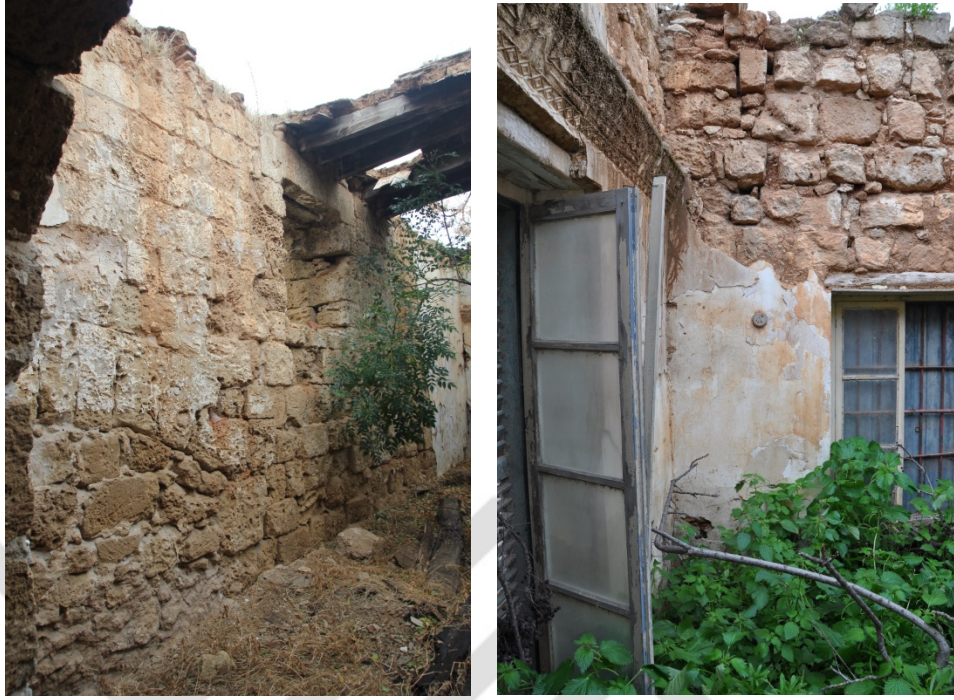
Şekil 3.87: Z-02 mekanı kuzeybatı ve güneydoğu duvarlarında görülen sıva eksilmeleri (2015)

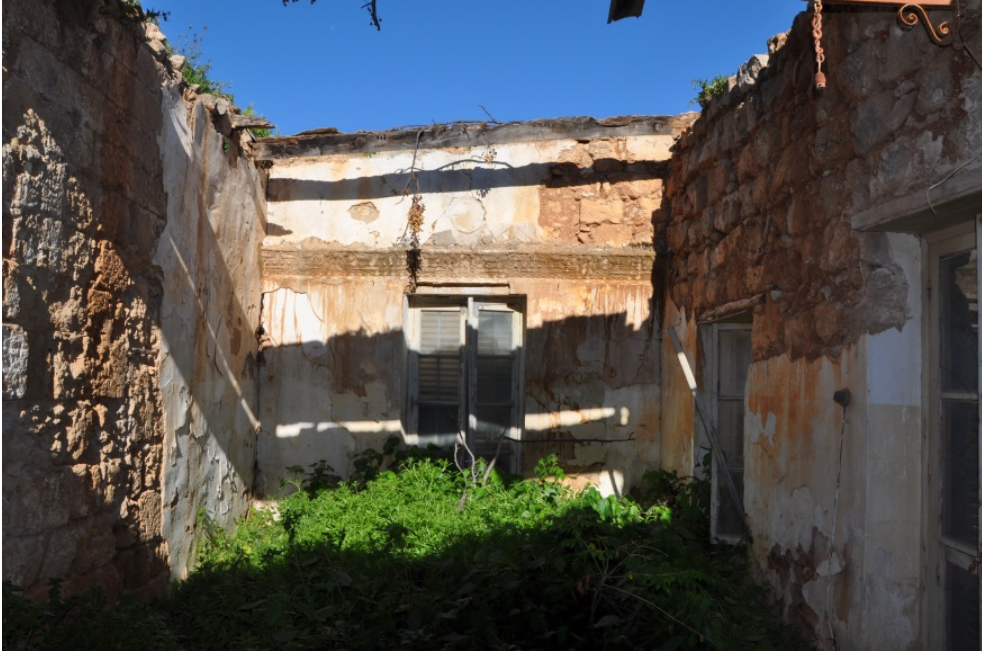
Şekil 3.88: Z-02 mekanı kuzeydoğu duvarında görülen sıva bozulmaları (2015)

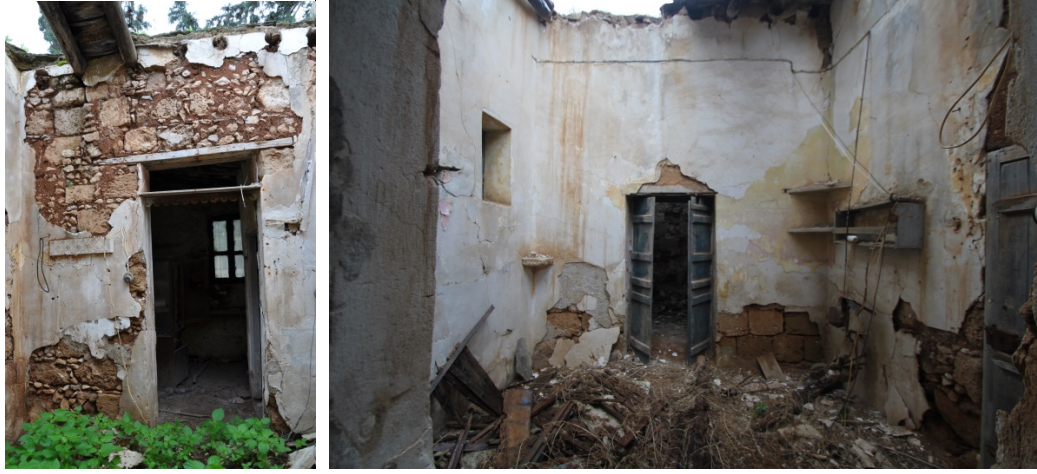
Şekil 3.89: Z-04 mekanı güneydoğu ve kuzeybatı duvarlarında görülen sıva eksilmeleri ve dökülmeleri (2015)

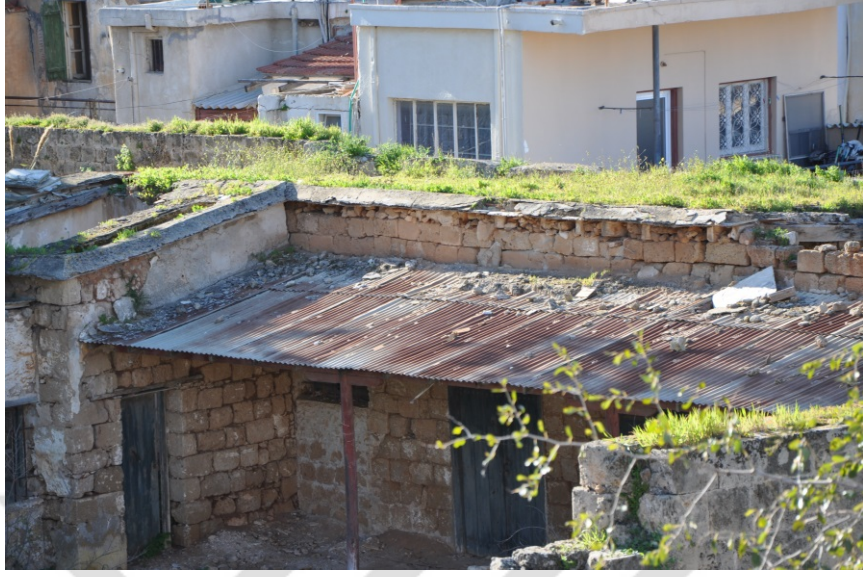
Atmosfer koşullarının direkt olarak etki ettiği alanlar olan, yapıların üst örtü sistemleri, rüzgar ve yağmur sularının etkisiyle buraya taşınan bitkilerin köklerinden ve bu bitkilerin yarattığı ek yüklerden olumsuz etkilenmektedir. Bu ve diğer iklim koşullarının olumsuz etkileriyle birlikte, yapı için en önemli strüktürel öğelerden biri olan çatının bazı bölümlerinin çökmesi sorunuyla karşı karşıya kalınabilmektedir. Üst örtünün koruyuculuğunu kaybetmesi, tarihi yapıların mimari ve strüktürel niteliklerinin yitirilmesi sürecini hızlandıran ciddi bir sorundur. Bu kapsamda Venedik Evi'nde, ıslanan ve neme maruz kalan taşıyıcı sistem elemanlarının, çatı üzerine binen yüke karşı dayanımı azalmış, diğer atmosfer koşullarının da etkisiyle çökmeler meydana gelmiştir. Mevcut durumda Z-02 ve Z-04 mekanlarının üst örtüsünün tamamına yakını kaybolmuş, taşıyıcı sistem elemanı olan kirişlerde, büyük oranda eksilmeler ortaya çıkmıştır. Geriye kalan kirişlerde ise, malzeme düzeyinde ciddi bozulmalar meydana gelmiş ve bu durum taşıyıcılık özelliğini kaybetmelerine sebep olmuştur. Çatının çökmesi sonucunda zeminde kalın bir toprak yığınının biriktiği bu iki mekanda, üst örtünün kaybıyla dış hava koşullarının olumsuz etkileri de artmıştır. Zaman içinde bazı mekanlar içinde biriken bu toprak yığınları arasında yetişen otlar ve hatta ağaç kökleri, yapının ömrü için risk oluşturan diğer etkenler arasındadır. Daha önce de bahsedildiği gibi, yapının bu hale gelmesine neden olan ve mevcut bozulma süreçlerini hızlandıran en önemli sebeplerden biri de düzenli bakım ve onarım yapılmamış olmasıdır. Bozulma sürecini geciktirici ya da engelleyici girişimler, yapıya su girmesini önleyebilecek geçici bir örtü, otların ve ağaç köklerinin temizlenmesi gibi basit müdahalelerin yapılmamış olması yapıda kısa sürede çok ciddi bozulmaların oluşmasına sebep olmuştur. Yapı işlevsiz kaldığı günden bu yana, kendi kaderine terk edilmiş ve hiçbir koruyucu önlem alınmamıştır.

Şekil 3.91: Çatıdaki bitki oluşumları (2015)

Temizlik işlemleri sırasında, yapının örtü sisteminin çökmesinden dolayı zemine biriken toprak yığınları kaldırılmalıdır. Toprak yığınları kaldırıldıktan sonra zemin çatlakları arasında yerleşen bitki oluşumları varsa onlara da müdahale edilerek temizlenmelidir. Bitki ve yosun temizliği ile ilgili bu müdahaleler, yalnızca bir kez yapıldığında yeterli olacak müdahaleler değildir. Her yıl düzenli olarak, bitki tohumlarının gelişmesine izin vermeden gerekli kontrollerin ve müdahalelerin yapılması gerekmektedir.

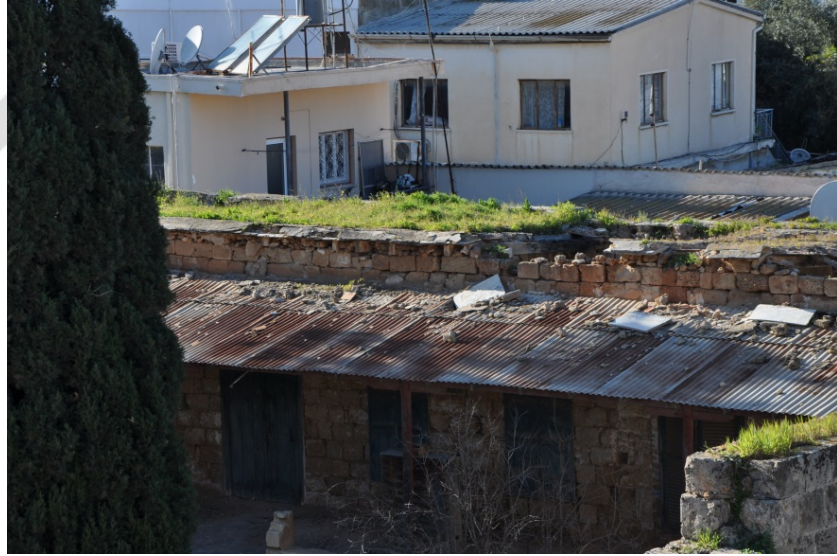
Şekil 3.92: Çatıdaki bitki oluşumları (2015)

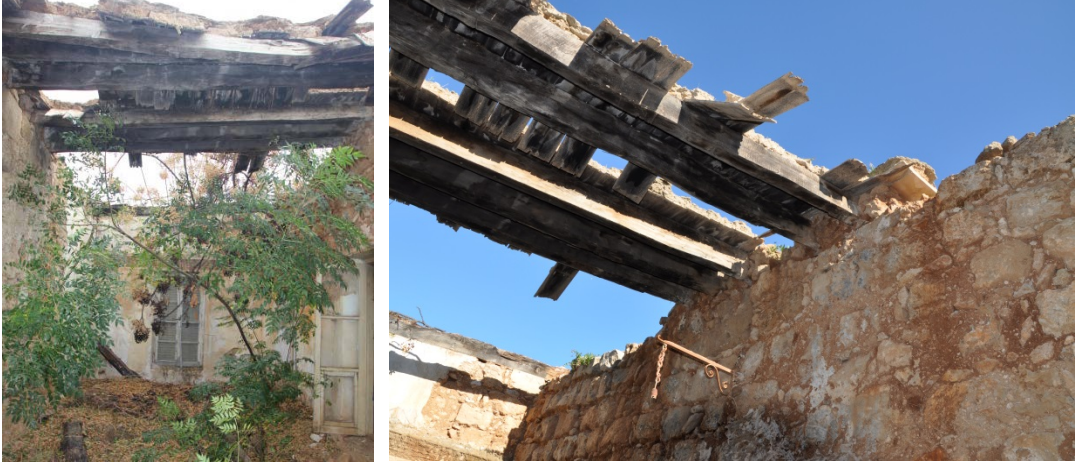
Şekil 3.93: Z-02 mekanındaki strüktürel sorunlar (2015)

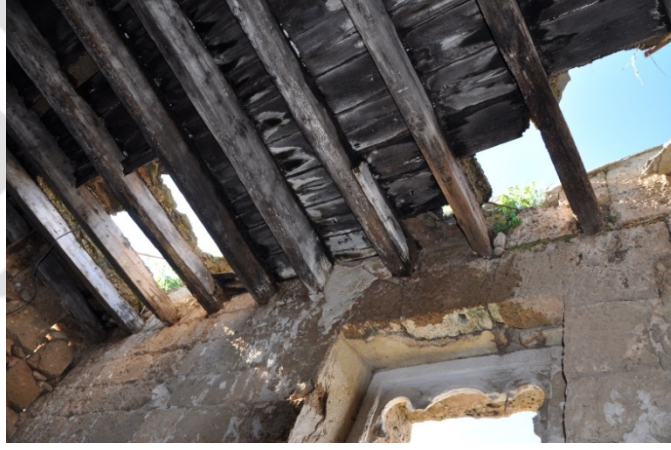
Şekil 3.94: Z-03 mekanındaki strüktürel sorunlar (2015)

Ek olarak, bahçedeki B-03 tuvalet mekanının kuzeybatı cephesinde ve Z-05 mutfak mekanının güneybatı cephesinde strüktürel çatlaklar mevcuttur. Z-03 mekanındaki kemerli demir pencerenin olduğu duvarda derz boşalmalarının olduğu görülmektedir. Bundan dolayı duvarın yanal ve dikey etkilere karşı dayanımı azalmıştır ve taşıyıcı sistemin sağlamlaştırılması gerekli görülmektedir.

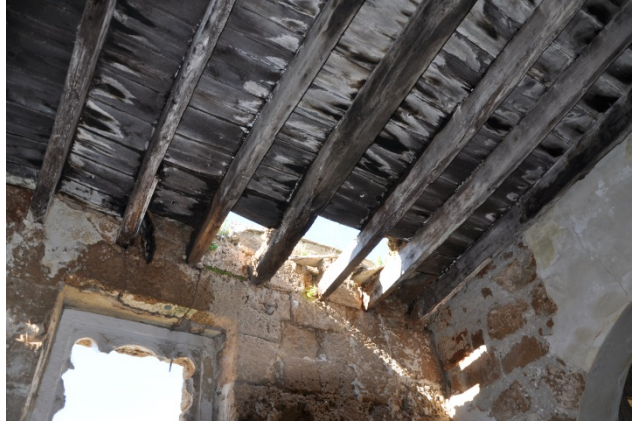
Şekil 3.95: Z-03 mekanındaki strüktürel sorunlar (2015)

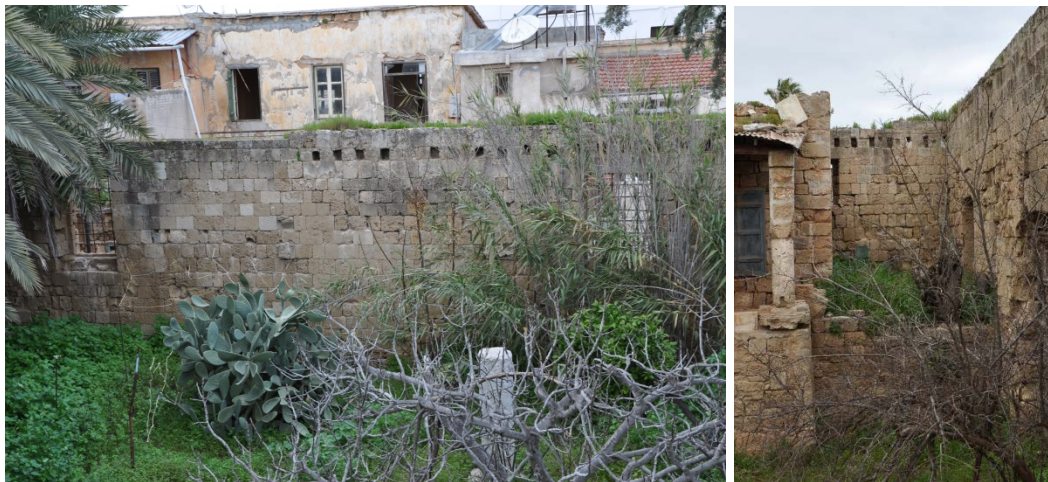
Şekil 4.9: A-03 avlusunun kuzeybatı cephesindeki giriş izleri (2015)

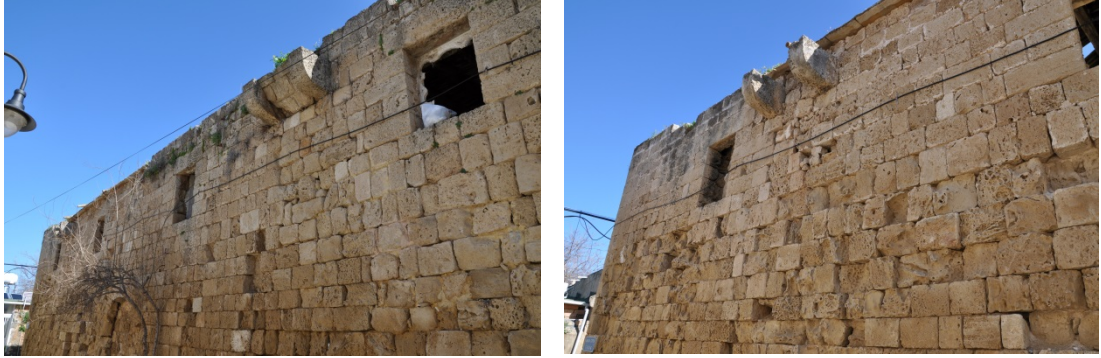
Şekil 4.11: Kuzeybatı avlu cephesindeki taş konsollar (2015)
