**UŞAK KENT MERKEZİ TARİHİ SİT ALANINDA TARİHİ ÇEVRE
KORUMA VE SİHHİLEŞTİRME ÖNERİSİ**

YÜKSEK LİSANS TEZİ

Sedef KARAKOZAK

OCAK 2014

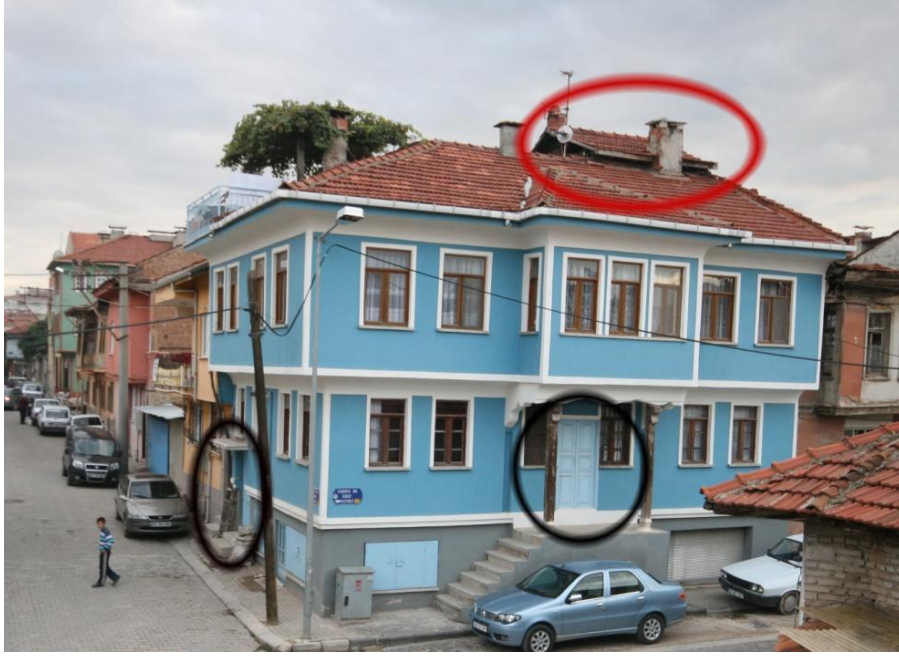
Mevcut Durum: Gediz Uluyolu Caddesi ve Çıkrık Sokak'ın kesiştiği köşede bulunan yapı daha sahibinden alınan bilgilere göre önceki yıllarda yıkılarak özgününe uygun şekilde, fakat betonarme olarak tekrar yapılmıştır. Yapının önceki durumuna ait fotoğraf ya da belgelere ulaşılamamıştır. Yapı bodrum, zemin ve birinci kattan oluşmaktadır. Ayrıca çatıda küçük bir ek kat bulunmaktadır. Konut işlevinde ve tamamı kullanılmakta olan yapı mavi renkte, çatısı Marsilya kiremittir. (Bkz. Şekil 5.2)

Şekil 5.2: 6-16 parsel 29 Kapı Numaralı Yapı yapının giriş kapıları görünüşü ve çatıda bulunan ek katın görünüşü

Öneri: Mevcutta zemin katta bulunan subasman pencereleri tipolojiye uygun olarak açıklık korunarak değiştirilmelidir. Aynı zamanda garaj girişinin bulunduğu bölümde de özgününde aynı şekilde subasman penceresi olduğu düşünülmüş ve açıklık korunarak subasman penceresine dönüştürülmelidir. Giriş kapısının rengi pencerelere uygun şekilde değiştirilmelidir. Birinci katta bulunan tüm pencereler zemin kattaki pencerelere uygun şekilde giyotin pencerelere değiştirilmelidir. Çatıda bulunan ek kat kaldırılmalıdır.

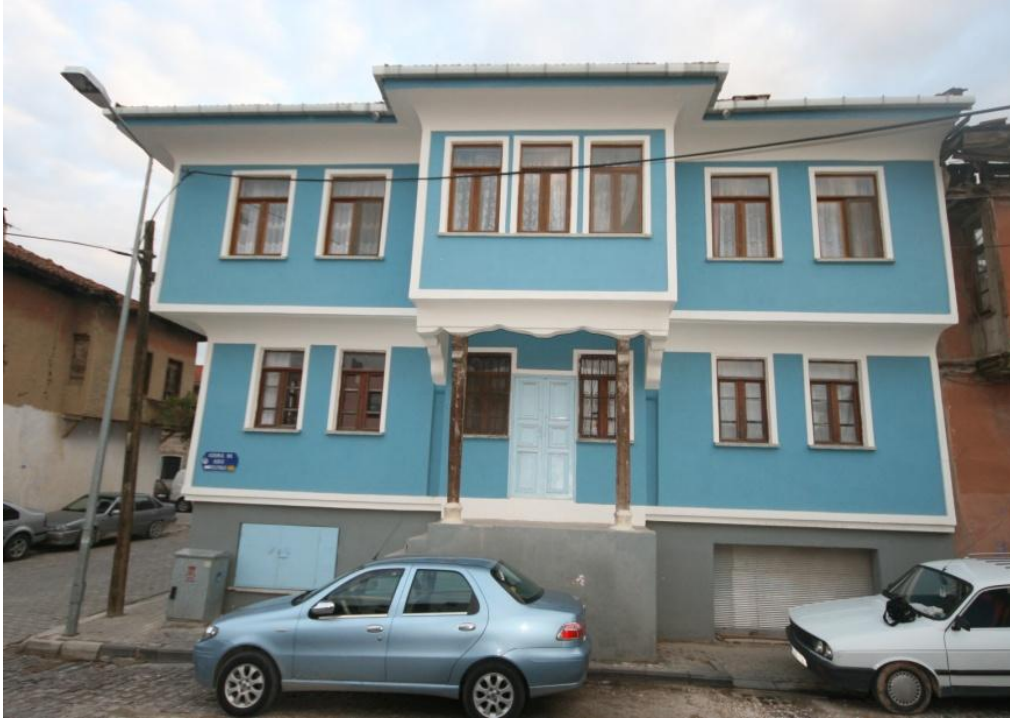
Yapının bodrum katında, cephenin sol tarafında bir adet subasman penceresi, sağ tarafında ise boyutları küçük olan bir garaj girişi bulunmaktadır. Zemin kata giriş için kaldırım seviyesinden 7 basamakla ulaşılmaktadır. Bu girişin bulunduğu sahanlıkta üst katta bulunan çıkmayı taşıyan 2 adet ahşap sütun bulunmaktadır. Giriş kapısının iki yanında kapıya bitişik ahşap pencere yer almaktadır. Zemin katta bu pencerelerle birlikte toplam altı adet pencere bulunmaktadır.(Şekil 5.3) Birinci katta sürekli çıkma bulunmakta ve ayrıca bu katın ortasında bir cumba bulunmaktadır. Bu kattaki pencereler zamanla değiştirilmiş ve pvc malzemedен ve iki kanatlı yapılmıştır. Bu katta üçü cumba üzerinde bulunan toplam yedi adet pencere bulunmaktadır. Yapıda kat aralarında, cumba kenarlarında, tüm pencere ve kapıların kenarlarında söve bulunmaktadır.

Şekil 5.3: 6-16 parsel 29 kapı numaralı yapının Gediz Uluyolu Caddesi görünüşü

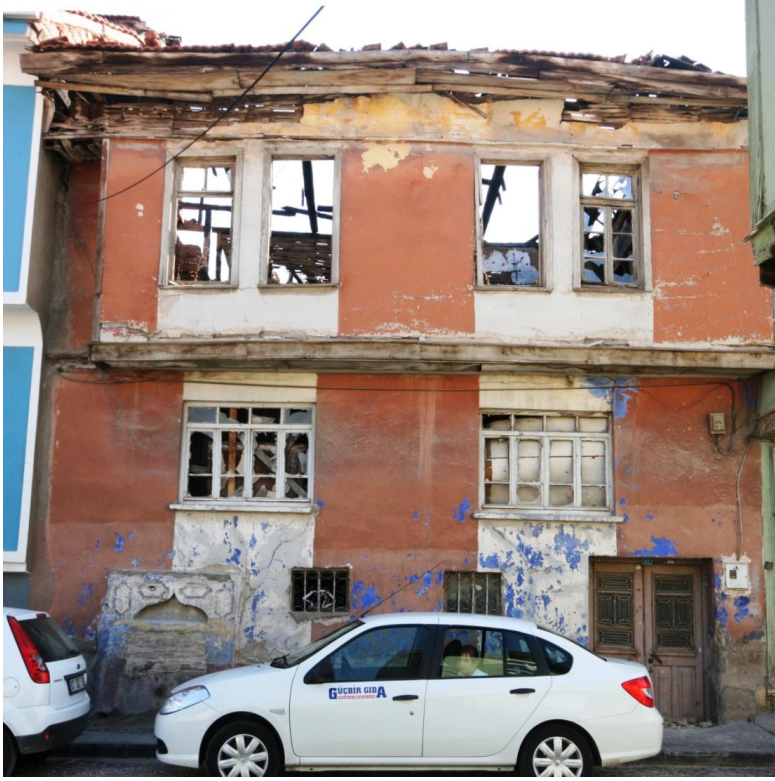
Mevcut Durum: Gediz Uluyolu Caddesi'nde bulunan yapı içi yanmış durumdadır. Yapının çatısı ve üst katının malzemesi ahşap, alt kat ve dış duvarların malzemesi taştır. Yapının önünde kullanılmayan bir çeşmesi mevcuttur. Yapı, giriş kat, ara kat ve birinci kattan oluşmaktadır. Yapı yandan girişlidir. Birinci katında çıkması bulunmaktadır.

Yapının giriş katında, kesme taştan yapılmış çeşmesi, ahşap giriş kapısı, demir korkulukları mevcut olan iki adet subasman pencereleri bulunmaktadır. Ara katta ise tipolojiye uygun olan geniş açıklıklı iki adet ahşap pencere yer almaktadır. Birinci katta ise çıkmada bulunan dört adet giyotin pencere yer almaktadır. Bu pencereler, yangından tahribat görmüş durumdadır. Çatının ahşap malzemeden olması nedeniyle yangından çok büyük kısmı etkilenmiş, fakat ön alın kısmı günümüzde mevcuttur. Bu bölümde sıva dökülmeleri ve renk değişimleri vardır.

Şekil 5.5: 31 Kapı numaralı yapının Gediz Uluyolu Caddesi görünüşü (Sedef Karakozak, 2011)

Öneri: Yapının yanmış olan iç kısmı ve çatısı tipolojiye uygun olarak yapılması önerilmiştir. Yapıya bitişik durumda önünde bulunan çeşme sıhhileştirilerek eksilen kesme taşlar tamamlanacaktır.

Zemin katta bulunan subasman pencerelerinin ve ara katta bulunan pencerelerin kırık olan camları yerine yeni cam takılması önerilmiştir. Ayrıca zemin kat penceresinde bulunan demir parmaklıkların boyanması önerilmiştir. Birinci katta bulunan pencerelerin, yangından nedeniyle ya da zamanla eksilmiş olan doğramaları özgüne uygun şekilde tamamlanacaktır. Ve camları kırılmış olan pencerelere yeni cam takılacaktır.

Ara kat ve birinci kat arasında bulunan ahşap hatıllar, birinci katta çıkmanın sağ ve solunda yer alan ahşapların bozulan yerleri onarılacaktır. Giriş kapısı özgün olması nedeniyle aynı şekilde bırakılmış fakat rengi silüette bulunan diğer kapılarda olduğu gibi kahverengi boyanmalıdır.

Cephede bulunan kablo, telefon kutusu ve ya kapı ziline bağlı olduğu silüeti bozan ekler kaldırılmalıdır.

Cephede en üstte bulunan sarı renk özgün olması nedeniyle çatı kısmının sarı, cephenin diğer kalan kısımlarında beyaz ve kiremit rengi olan ve sıva dökülmesi olan yerlerin mevcutla aynı renkte kalması önerilmiştir.

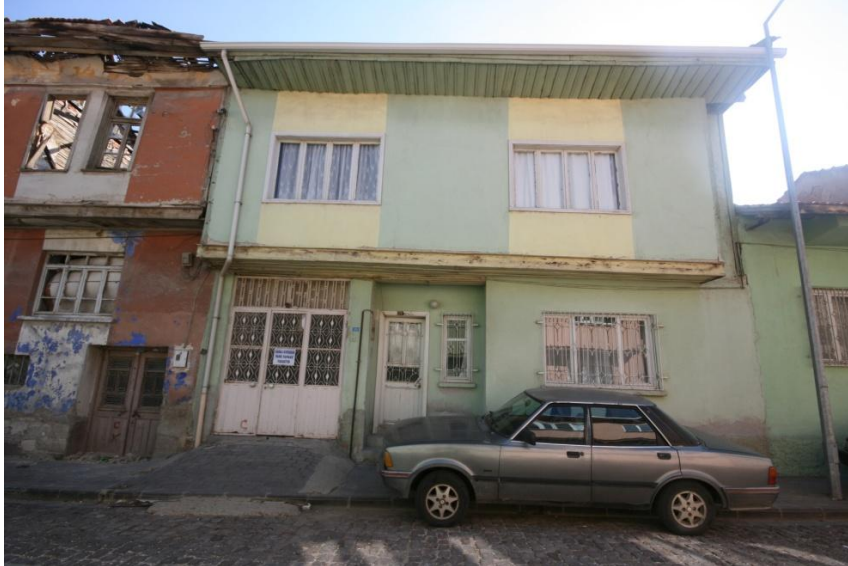
Mevcut Durum: 20. Yüzyılda yapılmış olan ve Gediz Uluyolu Caddesinde bulunan kırma çatılı yapı iki katlıdır. Yapının alt katı taş, üst katı ve çatısı ise ahşap malzemenen yapılmıştır.Yapıda zemin katta bulunan iki adet giriş bulunmaktadır.Bu girişlerin sol tarafta görünen ve büyük olan kapı garaj girişi olarak sonradan açılmış bir kapıdır. Sağdaki kapının ise yeri özgün fakat kapı sonradan değiştirilmiş bir kapıdır. Bu kapının yanındaki pencere de boyut olarak tipolojiye uygun olmadığı için sonradan açıldığı düşünülmektedir. Zemin katta sağda bulunan pencere ve birinci katta bulunan pencereler sonradan değiştirilip genişletilerek pvc malzemenen yapılmıştır.

Şekil 4.7: 4 parsel 33 Kapı Numaralı Yapı yapının Gediz Uluyolu Caddesi görünüşü

Öneri: Yapının alt katında yer alan mevcut durumda bulunan kapının yeri özgün fakat, kapı ve yanındaki pencere zamanla değişmiştir. Giriş kapısı yerine, kapı ve yanındaki pencere gabari olarak aynen tutulmuş ve bunların yerine çift kanatlı kapı yapılması önerilmiştir. Garaj kapısının daha önce de belirtildiği gibi özgün olmayıp, zamanla açılmış olduğu düşünülmüştür. Ve bu kapının yerine açıklık korunacak şekilde iki adet giyotin pencere

yapılacaktır. Sağda yer alan pencere de aynı şekilde açıklık korunacak şekilde iki adet giyotin pencere olarak yapılmalıdır. Böylece alt katta cephede orta kısımda giriş kapısı, solda ve sağda ikişer adet giyotin pencere yer alacaktır.

Üst katta yer alan pencereler de aynen alt katta olduğu gibi tipolojide yer alan giyotin pencerelerden uygun olanı seçilmiş ve açıklık korunarak iki adet giyotin pencere olarak önerilmiştir.

Yapının çatısı sağlam durumdadır. Ağır bir müdahale gerektirmemektedir. Fakat mevcutta Marsilya kiremit olan çatı kaplaması alaturka kiremit olarak önerilmiştir.

Cephede yer alan pencerelerin yanlarından hizalanmış olan boya renklerinde bulunan farklılık ve çizgi aynen korunmuştur. Fakat renkler, bölgedeki geleneksel renklere bakılarak yeşil olan boya renk olarak aynen korunmuş ve yenilenmiştir. Mevcutta sarı olan yerler beyaz olarak önerilmiştir.

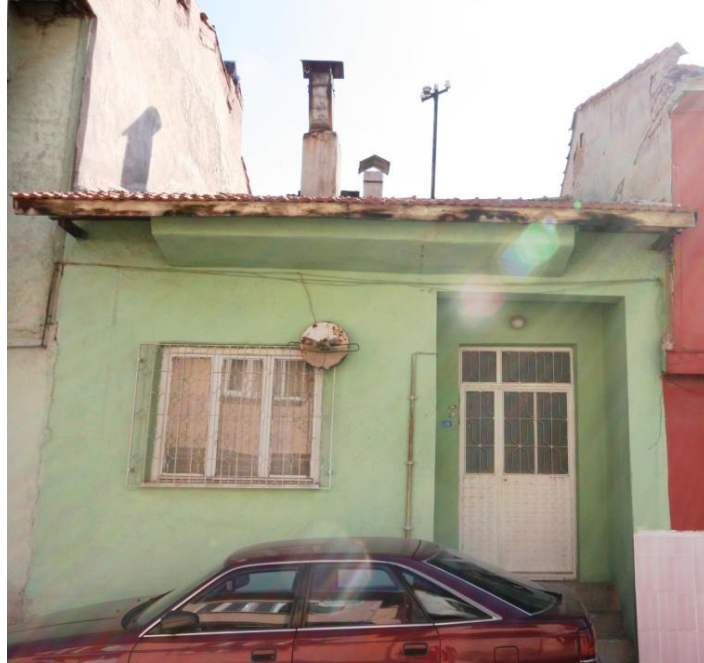
Mevcut Durum: Gediz Uluyolu Caddesinde yer alan yapı tek katlıdır. Yapı betonarme olarak yapılmıştır. Yapının girişi yandan olup, giriş için yol kotundan üç basamak çıkılmaktadır. Giriş kapısı demir malzemeden yapılmış, iki kanatlı ve beyaz renktedir. Yapının bir adet penceresi vardır. Yapının sol tarafında yer alan penceresi geniş açıklıklı olup, biri sabit ikisi içeri doğru açılan üç kanatlıdır.

Kırma çatıya sahip olan yapıda çatı altında üst kata referans veren çıkma izi bulunmaktadır. Ahşap malzemeden yapılmış çatının üstü Marsilya kiremitle kaplıdır. Çatıda önde iki arkada bir olmak üzere üç adet baca bulunmaktadır. Çatı üzerinde anten ve kablo gibi ekler de bulunmaktadır.

Yapının mevcut durumda dış boyası yeşil renkte olup, cephede bazı bölümlerde sararmalar yer almaktadır. Cephede çanak anten, telefon ve elektrik kablosu gibi ekler bulunmaktadır.

Şekil 5.9; 3 parsel 35 Kapı Numaralı Yapı yapının Gediz Uluyolu Caddesi görünüşü

Öneri: Gediz Uluyolu Caddesi 3 numaralı parselde yer alan yapıların silüetlerine ve bulunduğu bölgedeki yapıların genel özelliklerine bakıldığında, yapılar iki katlıdır. Kapı numarası otuz beş olan bu yapıya da bakıldığında üst katta daha önceden referans veren bir çıkma olduğu görülmektedir. Bu nedenle yapıya kat ekleme önerilmiştir. Çatı altındaki çıkma

izinin bulunduğu yerde ise aynı hizada çıkma önerilmiştir. Çıkmanın bulunduğu bölümde yirmi dokuz numaralı yapıda ve tipolojide olduğu gibi üç adet giyotin pencere yapılacaktır. Cephede düzenlemeler yapılmıştır. Bu düzenlemeler; özgün olmayan kapının yerine, açıklık aynen korunacak şekilde tipolojiye uygun yeni kapı yapılacaktır. Alt katta bulunan pcv kaplama pencere yerine, tipolojide yer alan ve aynı zamanda yapının bulunduğu silüette yer alan otuz bir numaralı yapının alt katında da bulunan pencereden yapılacaktır. Bununla birlikte güvenlik sebebiyle alt kat penceresine tüm silüette aynı olacak şekilde demir parmaklık yapılacaktır. Yapının mevcut durumunda, sağ tarafında bulunan otuz yedi numaralı yapının subasmanın üzerindeki seramik kaplaması bu yapı üzerine taşmış durumdadır. Bu seramik kaplama öneride kaldırılıp o bölümde gri renkte subasman boyası yapılacaktır. Mevcut durumunda yeşil renkte olan yapı, öneride bölgedeki geleneksel renklerden olan sarı renkte önerilmiştir. Subasman çizgisi aynen korunup açık gri renkte yapılacaktır. Yapının cephesindeki çanak anten, telefon ve elektrik kablosu gibi silüete zarar veren tüm ekler kaldırılacaktır.

Çatıya müdahale önerilmiştir. Bu müdahaleler; Marsilya kiremit olan çatı kaplaması alaturka kiremit olacaktır. Mevcut durumda bulunan bacanın yerine tipolojiye uygun baca tipi seçilmiştir.

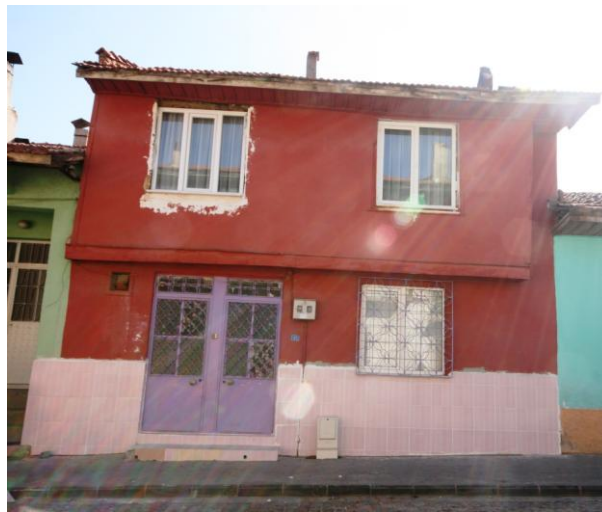
Mevcut Durum: Yapı Gediz Uluyolu Cadde'sinde yer alan yapı ortadan girişlidir Alt katı taş üst katı ahşap arası kerpiç dolgu malzemeden yapılmış yapının üst katında çıkması yer almaktadır. .

İki katlı yapının alt ve üst katlarını başka kişiler kullanması nedeniyle yan yana iki adet kapısı bulunmaktadır. Yol kotundan iki basamak çıkılarak ulaşılan kapı, demir malzemeden yapılmıştır. Alt katta giriş kapısının sol tarafında kot olarak yüksekte olan tuvalet penceresi yer almaktadır. Kapının sağ tarafında ise bir adet pvc kaplama pencere vardır. Bu pencerenin üzerinde güvenlik amaçlı demir parmaklık yer almaktadır. Yapının alt katında subasman bölümü ve giriş kapısı önündeki basamaklar seramik kaplamadır.

Üst katta çıkmanın bulunduğu bölümde iki adet pencere bulunmaktadır. Bu pencereler pvc malzemeden yapılmış olup özgün değildir. Zamanla değiştirilen pencerelerden solda bulunan pencerenin, yan kısımlarında ve denizliğin altında sıvanmış kısımlar yer almaktadır.

Kırma çatı biçiminde olan çatının malzemesi ahşap olup, çatı kaplaması Marsilya kiremittir. Çatıda birisi önde diğeri biraz daha arkada olan iki adet baca yer almaktadır.

Yapının cephesinde, doğalgaz kutusu ve boruları, telefon kutusu ve telefon kabloları gibi siluete zarar veren ekler bulunmaktadır.

Yapının, subasman kısmında yer alan seramikler pembe renkte, sıvanmış olan diğer bölümleri ise kırmızı renktedir.

Şekil 5.11; 2 parsel 37 Kapı Numaralı Yapı yapının Gediz Uluyolu Caddesi görünüşü

Öneri: Yapının cephesinde düzenlemeler yapılmıştır. Bu düzenlemeler; Yapının giriş kapısı özgün olmadığı için tipolojiden seçilen, açıklıklar aynen korunacak şekilde çift girişli kapı uygulanacaktır. Giriş kapısının sağında bulunan pencerenin yerine aynı açıklıklar korunacak şekilde tipolojide yer alan giyotin pencerelerden seçilip iki adet yapılmıştır. Yapılacak pencereler ahşap malzemeden olacaktır. Bu pencerelere güvenlik amaçlı demir parmaklık yapılacaktır. Demir parmaklıklar siluette diğer demir parmaklıklarda olduğu gibi siyah renktedir. Giriş kapısının solunda yer alan tuvalet penceresi yerine ise bölgedeki diğer geleneksel yapı örneklerine bakılarak tuvalet penceresi örneklerinden en tipik olanı seçilmiştir. Üst katta ise çıkma üzerinde yer alan geniş açıklıklı pencerelerin yerine aynı açıklıklar korunacak şekilde, alt katta olduğu gibi ikişer tane giyotin pencere yapılacaktır. Yapının mevcut durumundaki renk değiştirilerek bölgedeki özgün renklerden olan sarı renkte önerilmiştir. Mevcutta seramik kaplama olan subasman açık gri renkte boyanacaktır. Siluet üzerinde yer alan doğalgaz boruları, telefon ve elektrik kabloları gibi ekler öneride kaldırılmalıdır.

Ayrıca çatıya müdahale yapılacaktır. Bu müdahale; Marsilya kiremit olan çatı kaplaması yerine alaturka kiremit yapılacaktır. Mevcut durumda bulunan bacaların yerine tipolojiye uygun baca tipi seçilmiştir.

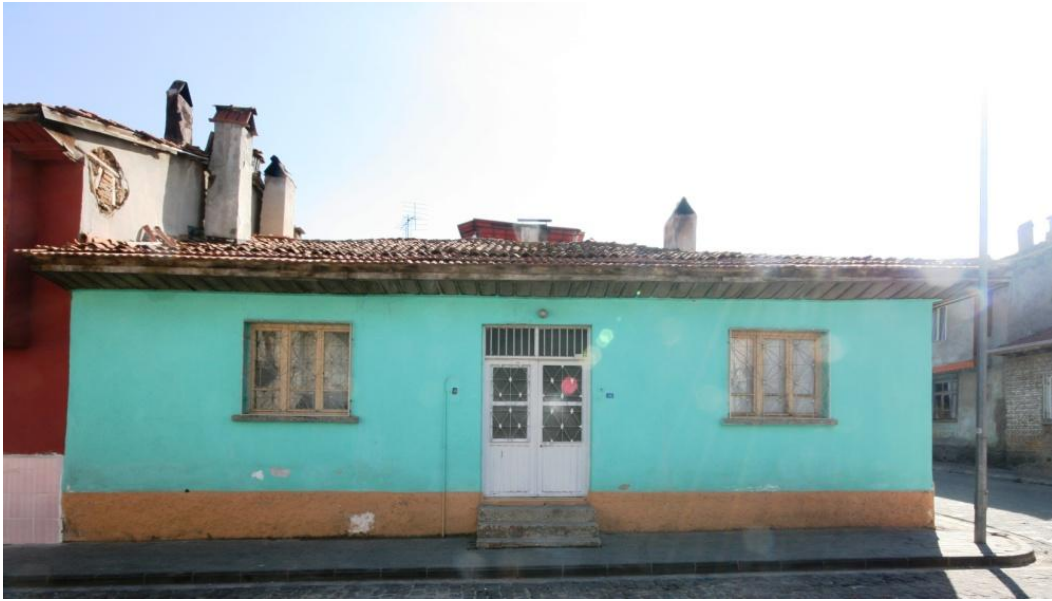
Mevcut Durum: Gediz Uluyolu Caddesinde yer alan yapı tek katlıdır. Yapı ahşap arası kerpiç dolgu malzemeden yapılmış olup çatısı ahşaptır. Yapının girişi ortadan olup, giriş için yol kotundan üç basamak çıkılmaktadır. Giriş kapısı demir malzemeden olup, iki kanatlı ve beyaz renktedir. Yapının cephesinde, giriş kapısının sağ ve sol tarafında olmak üzere iki adet pencere bulunmaktadır. Bu pencereler özgün olmamakla birlikte pencerelerin dışında demir parmaklık bulunmaktadır.

Kırma çatı biçiminde olan çatının malzemesi ahşap olup, çatının kaplaması alaturka kiremittir. Bu kiremitlerin bozulan ve eksilen kısımları bulunmaktadır. Çatının alın kısmının üzerinde eksilen kiremitlerin yerine Marsilya kiremit olarak yapılmıştır. Çatıda üç adet baca yer almaktadır.

Yapının dış kısmında sıva üzeri boya vardır. Cephede sıvada kopmalar bulunmaktadır. Subasman kısımları sarı renkte boyanmış ve bu kısımlarda da sıva kopmaları yer almaktadır.

Şekil 5.13; 1 parsel 39 Kapı Numaralı yapının Gediz Uluyolu Caddesi görünüşü

Öneri: Yapıda kat ile ilgili herhangi bir iz bulunmaması ve özgün çatı malzemesi olması nedeniyle tek katlı olarak önerilmiştir. Yapıda öncelikle cephe düzenlemesi yapılmıştır. Bu

cephe düzenlemesi altında yapılan işlemler; Yapının giriş kapısı özgün olmadığı için açıklıklar aynen korunacak şekilde bölgede yer alan kapıların tipolojilerine bakılarak seçilen çift kanatlı kapı yapılacaktır. Giriş kapısı ahşap malzemeden olup rengi ahşap rengidir. kapısının sağ ve solunda bulunan pencereler özgün olmaması sebebiyle bu pencerelerin yerine açıklıklar korunacak şekilde aynı silüet üzerinde önerilen diğer geniş açıklıklı pencerelerden yapılacaktır. Pencereler ahşap malzemeden yapılacaktır. Bu pencerelere mevcut durumda olduğu gibi güvenlik sebebiyle tipolojiye uygun demir parmaklık önerilmiştir. Bu demir parmaklıklar siyah renktedir. Yapının boya rengi öneride geleneksel renklere uygun yeşil olarak önerilmiştir. Mevcutta sarı renkte boyanmış olan subasman, öneride silüette diğer yapılarda da önerildiği gibi açık gri renkte yapılacaktır.

Çatıya müdahale önerilmiştir. Bu öneri; Çatının strüktüründe bozulmuş bölümleri özgüne uygun şekilde yeniden yapılacaktır. Alaturka kiremitlerinin bozulmuş ve eksilen bölümlerinin olması nedeniyle çatı kiremitleri yenilenecek alaturka kiremit yapılacaktır.

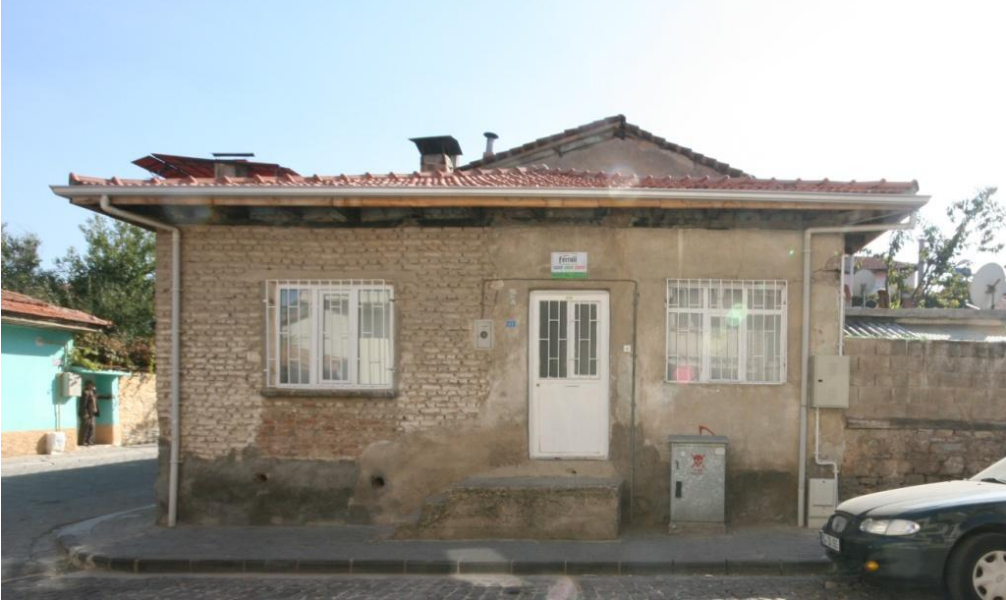
Mevcut Durum: Kapı numarası kırk bir olan yapı tek katlı ve pişmiş tuğladan yapılmıştır. Tuğla malzemenin üzeri bazı bölümlerde sıvanmış durumdadır. Bu sıvalarda zamanla renk değişimleri görülmüştür. Yapının girişi ortadan olup girişe, yol kotundan üç basamak çıktıktan sonra bir sahanlıkla ulaşılmaktadır. Giriş kapısı tek kanatlı, demir malzemen ve beyaz renkte boyanmıştır. Giriş kapısının sağ ve solunda iki adet pvc malzemen geniş açıklıkta pencere bulunmaktadır. Bu pencerelerin dış kısımlarında demir parmaklıkları bulunmaktadır.

Yapının çatısı dört yöne kırma çatı, strüktürü ahşap malzemen olup çatı kaplaması marsilya kiremittir. Yapıda bir adet baca bulunmaktadır.

Cephede, iki adet yağmur oluğu, doğalgaz kutusu, doğalgaz boruları, giriş kapısı üzerinde yer alan tabela, elektrik kutusu ve kabloları, telefon kutusu ve kabloları gibi niteliksiz ekler bulunmaktadır. Giriş kapısının sol tarafında, subasman kotunda yer alan iki adet oluk yer almaktadır.

Şekil 5.15; : 5 parsel 41 kapı numaralı yapının Gediz Uluyolu Caddesi görünüşü

Öneri: Mevcut durumda kırk bir ve kırk üç numaralı yapıların Dokuz Eylül Üniversitesi Mimarlık Fakültesi, Mimarlık öğrencilerinin 2005 yılında rölöve dersi kapsamında bu yapı üzerinde yapmış oldukları bir silüet çalışmasına ulaşılmıştır.(Uşak Belediyesi arşivi, 2011) Araştırmalar sonucu ulaşılan bilgilere göre, yapı rekonstrüksiyon olarak tekrar yapılacaktır. Arşivde bulunan projeye göre kırk üç numaralı bahçenin bulunduğu bölümde, yani yığma taşların üstünde yapı yer alıp, mevcut durumda yapı yer alan bölüm ise bahçe olarak kullanılıyormuş. Günümüzde tam tersine solda yapı sağda bahçe yer almaktadır. Yani bu yapı Gediz Uluyolu Caddesi ve ona dik gelen çıkmaz Sokak cephelerinde konumlanmış olan bir köşe yapısıdır.

Yapı alt katı yığma taş, üst katı ahşap olacak şekilde iki katlıdır. Girişi çıkmaz sokak üzerinde yer almaktadır. Yapının Gediz Uluyolu Caddesi cephesinde; alt katta ahşap malzemedan iki adet giyotin pencere bulunmaktadır. Bu pencerelere, günümüz koşullarında güvenlik probleminin olması sebebiyle, silüette bulunan diğer yapıların pencerelerinde olduğu gibi demir parmaklık önerilmiştir. Su basman çizgisi silüet üzerinde diğer yapılarda olduğu gibi bu yapıda da önerilmiştir. Üst katta ise Gediz Uluyolu Caddesi ve çıkmaz sokak yönünde olacak şekilde bir köşe çıkma bulunmaktadır. Bu çıkmanın altında payandası bulunur. Üst katta ikisi çıkma üzerinde olmak üzere toplam dört adet giyotin pencere bulunmaktadır. Bu pencereler ahşap malzemedan yapılacaktır.

Yapının ve çıkmanın çatısı kırma çatı olup, çatı kaplaması alaturka kiremittir. Çıkma üzerinde ve arkada olmak üzere iki adet bacası bulunmaktadır.

Yapının kendisi beyaz renkte önerilmiştir. Subasman, aynı sokak silüetinde bulunan diğer yapılara uyum sağlaması açısından açık gri renkte yapılacaktır.

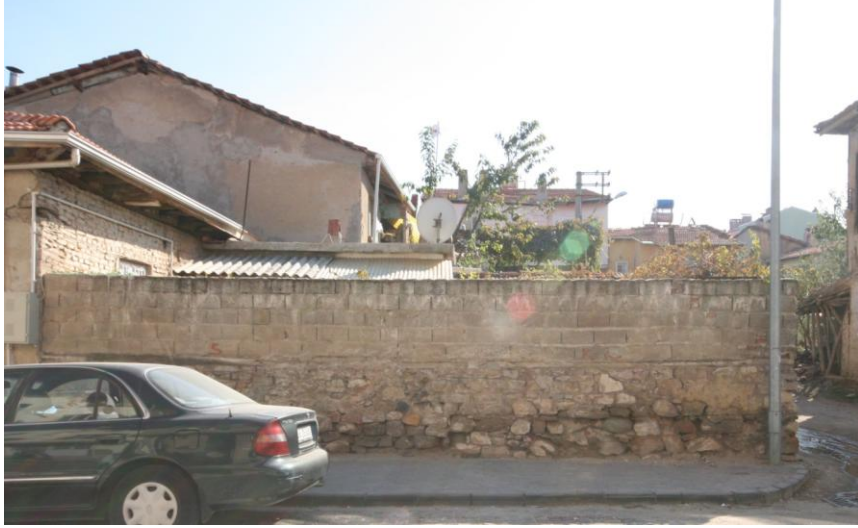
Giriş numarası kırk üç olan arsa kapı numarası kırk bir olan yapının bahçe kısmıdır. Bu bahçeyi çevreleyen alt kısmı yığma taş, onun üzeri briket olan duvar yer almaktadır. Bu duvar Gediz Uluyolu caddesi ve ona dik gelen çıkmaz sokak yönünde bahçeyi çevrelemektedir. Duvarın iç kısmında sundurma çatısı bulunan ve kırk üç numaralı yapıya bitişik niteliksiz yapı eki yer almaktadır.

Şekil 5.16; 5 parsel 41 Kapı numaralı yapı bahçe duvarının Gediz Uluyolu Caddesi görünüşü (Karakozak, 2011)

Bahçe duvarı üzerinde herhangi bir açıklık söz konusu olmaması sebebiyle, bahçeye ulaşım yalnızca yapının içinde bulunan bahçe kapısındanadır.

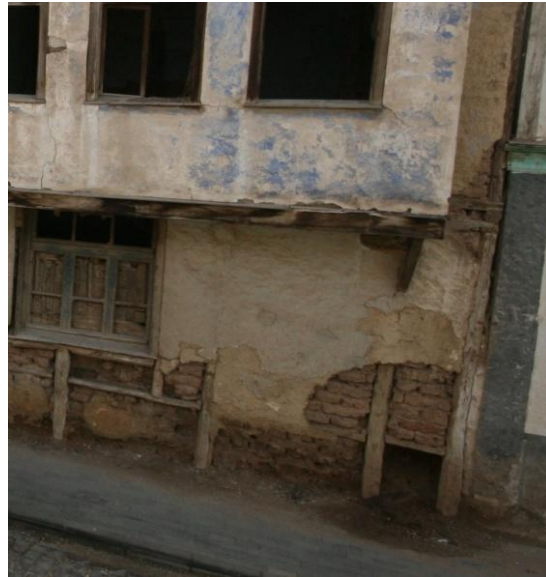
Mevcut Durum:19. yüzyıl dönemi yapısı olan, Gediz Uluyolu ve ona dik gelen Çıkamaz Sokak'ın kesiştiği yerde konumlanan yapı iki katlıdır. İki yapı, aynı parsel üzerinde birbirinin simetriği olarak konumlanmış ve yapıların tam ortalarında Gediz Uluyolu Caddesi'ne üzerinde ortak bir çeşmeleri mevcuttur. Yapıların subasman katları taş, zemin katı ahşap dikmeler arası tuğla, üst katları ise ahşap arası kerpiç dolgu malzemeden yapılmıştır. (Şekil 5.18)

Şekil 5.18; 2 Parsel 49 kapı numaralı yapı malzemesini gösteren görsel

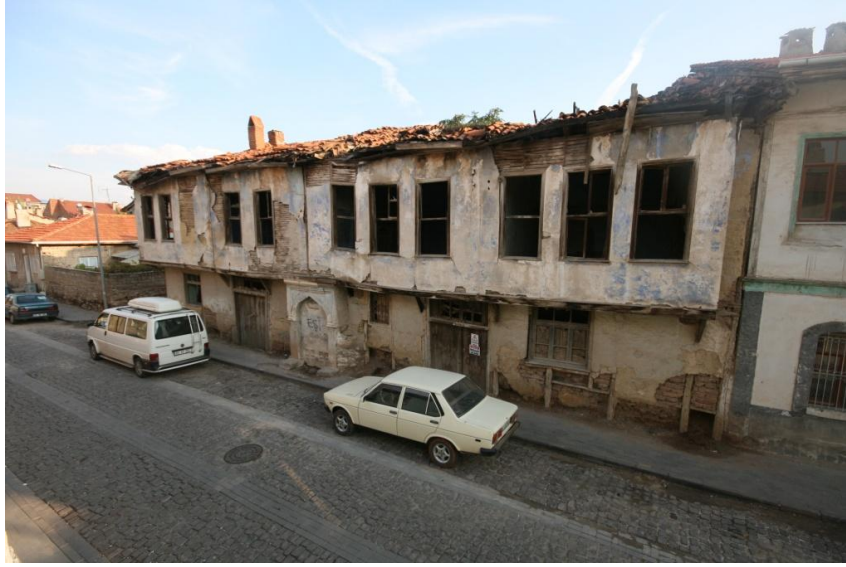
İkiz yapının, zemin katında birbirinin simetriği olan iki adet giriş kapısı ve bunun yanında pencereleri mevcuttur. Alt katta sıva dökülmeleri ve renk değişimleri bulunmaktadır.

Üst katta ise birbiriyle aynı olan, toplamda on bir adet giyotin pencereleri bulunmaktadır. 47 numaralı yapının üst katta bulunan pencerelerinden bir tanesi sıvanarak kapatılmış durumdadır. Diğer pencerelerde ise, doğramada eksilmeler ve camlarının kırılması gibi durumlar söz konusudur. Üst katta da sıvada dökülmeler ve renk değişimleri mevcuttur.

Yapının çatı strüktürünün bir kısmı çökmüş ve çatı kiremitlerinin bazı kısmı eksilmiş, bazı kısımları ise kırılmış durumdadır. Bacalar da yıkılmıştır.

Şekil 5.19; 2 Parsel 47-49 kapı numaralı yapıların cephe görünüşleri

Öneri: Birbirinin simetriği olarak konumlanmış olan yapının giriş kapıları özgün olup, kapıdaki eksilme ve ahşapta bulunan bozuklukların giderilmesi önerilmiştir. İki giriş kapısının ortasında bulunan ve kullanılamaz durumda olan çeşme, sıhhileştirilerek kullanılabilir hale getirilmesi ve aynı zamanda çeşmenin malzemesi olan kesme taştaki eksikliklerin giderilmesi önerilmiştir. Giriş katta mevcut olan üç adet camdan kırk dokuz kapı numaralı yapıda bulunan pencerenin tipolojiden de anlaşılacağı gibi özgün olduğu ortaya konulmuştur. Bu nedenler, kırk yedi numaralı yapının alt katında bulunan pencerenin sonradan değiştirilmiş olduğu ortaya çıkmış ve bu pencere, ikizi olan kırk dokuz numaralı yapının alt katında olduğu şekilde önerilmiştir.

Yapıda bulunan strüktürel sorunların çözülmesi ve aynı zamanda eksilen taşların tamamlanması, dökülmüş sıvaların tamamlanması, renk değişimi gibi yapıya zarar veren durumların giderilmesi önerilmiştir.

Yapıya özgün rengi olan mavi önerilmiştir. Çatıda bulunan çökmeler, eksilmeler tamamlanılarak, çatının strüktür sorunu çözülmesi ve aynı zamanda eksilen ve ya bozulan çatı kiremitlerinin tamamlanması önerilmiştir.

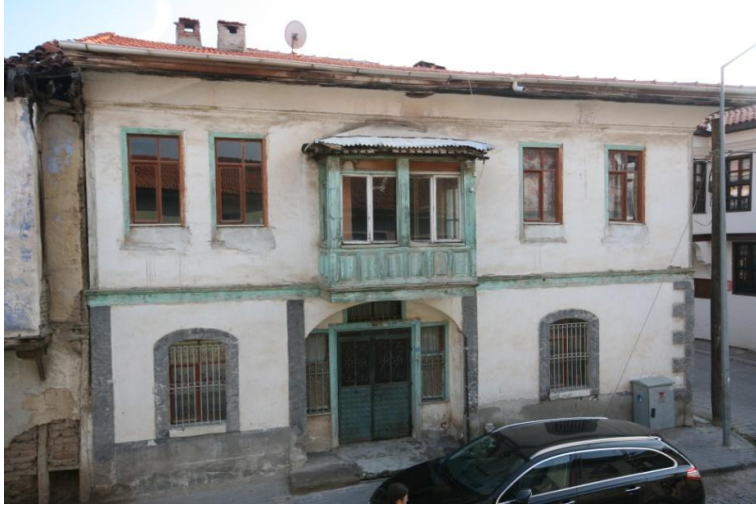
Şekil 5.21; 2 Parsel 51 kapı numaralı yapının cephe görünüşler

Çatı strüktürü iyi olan yapının çatı kaplaması siluete uyum sağlaması açısından marsilya yerine alaturka kiremit olarak değiştirilecektir. Bacaların yerinde de tipolojiye uygun baca önerilmiştir.

Yapının rengi beyaz olacak, iki kat arası hatıl pencereler ile aynı renk olup ahşap renginde boyanacaktır. Üst katta bulunan cumba da ahşap rengi boyanacaktır.

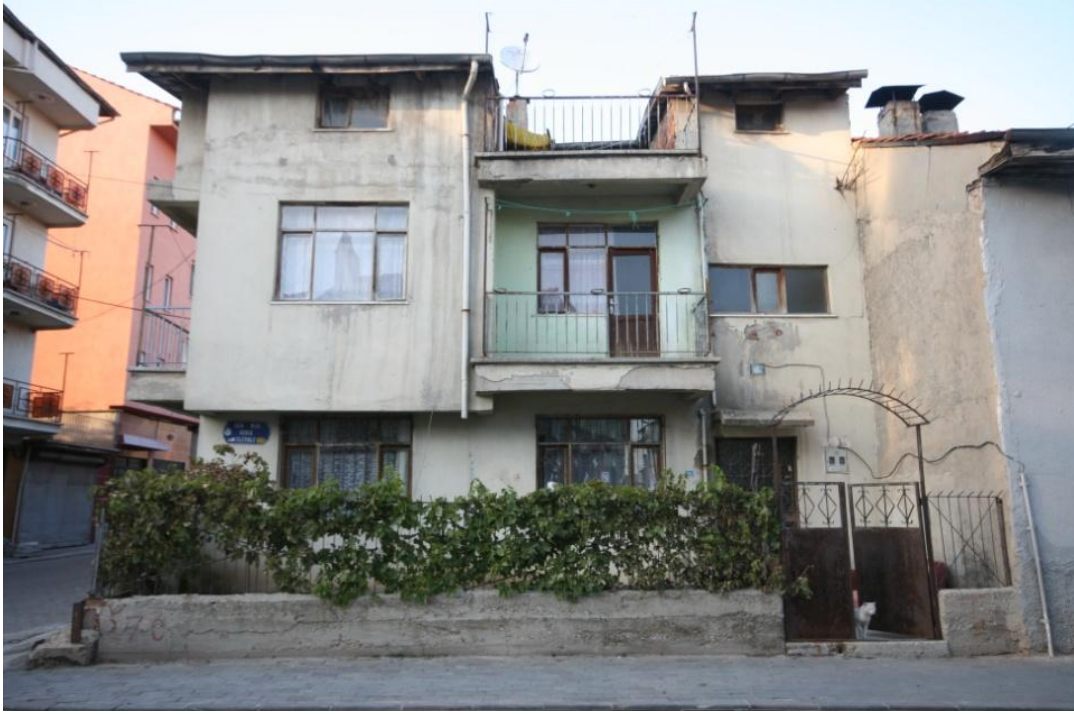
Şekil 5.24; 17 parsel 59 Kapı Numaralı Yapının cephe görünüşü

Bahçe duvarları aynı yerinde kalıp sıvanmıştır. Duvarların üzerinde bulunan demir parmaklıklar boyanacaktır. Bahçe kapısı bölgede bulunan özgün bahçe kapısı örneklerine bakılarak önerilmiştir.

Yapının mevcut rengi beyaz olmasına rağmen, geleneksel yapılarda mevcut olan sarı renkte olması önerilmiştir. Cephede bulunan yağmur olukları, telefon kablosu, elektrik panosu, çanak anten gibi cepheyi bozan ekler kaldırılmalıdır.

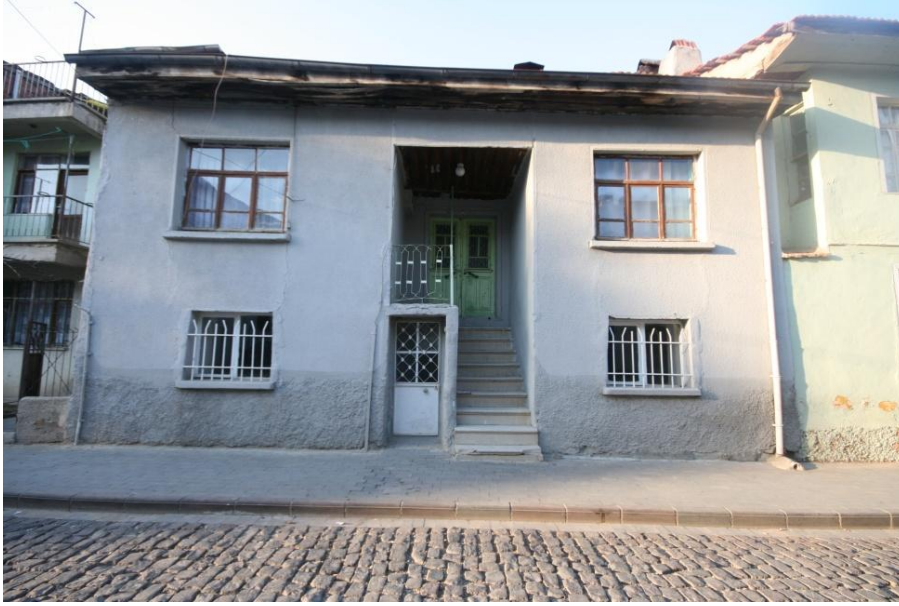
Şekil 5.26; 16 Parsel 54 Kapı numaralı yapının cephe görünüşü

Marsilya kiremit olan çatı kaplaması, alaturka kiremit olarak deęiştirilecektir. Bacalar tipolojiye uygun olarak önerilmiştir.

Yapının mevcut rengi aynen korunacak, çatı altında bulunan renk deęişimine uğramış ahşap boyanacaktır.

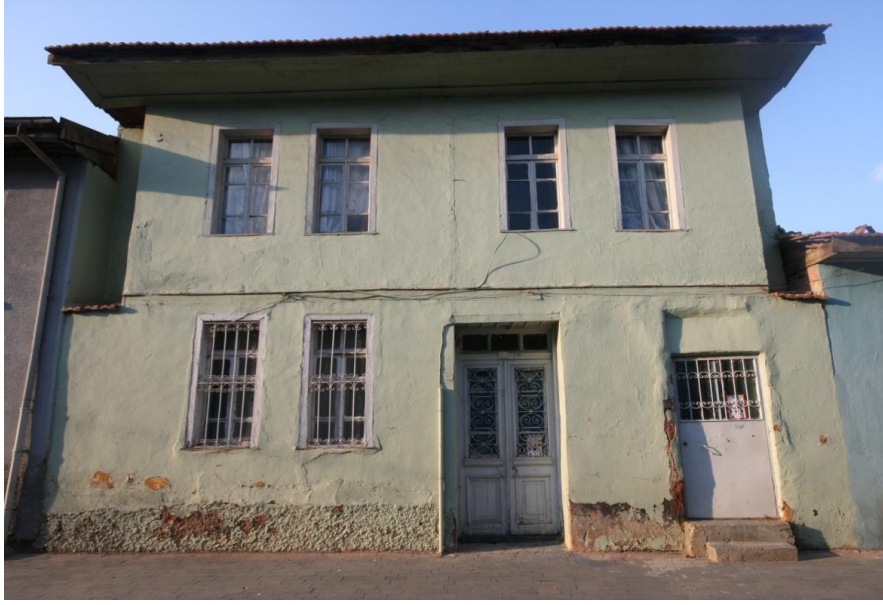
Şekil 5.29; 15 parsel 52 Kapı Numaralı Yapının cephe görünüşü

Kaplaması marsilya kiremit olan çatı, özgün halinde de olduğu gibi alaturka kiremit olarak yapılacaktır. Bacalar da bölgede bulunan özgün baca tiplerine uygun olarak değiştirilmiştir.

Yapıda giriş kapısı, pencereler ve iki kat arasında ve üst katta ikişer pencere arasında bulunan boyanmış durumda ahşap hatıl, özgün halinde olduğu gibi ahşap renginde önerilmiştir. Yapının dış cephe rengi aynen kalacak, fakat mevcut durumda boya ve sıvalarda eksilmeler bulunması sebebiyle yapıda yeniden sıva ve boya yapılacaktır. Yapının dışında bulunan telefon ve elektrik kablosu gibi yapının cephesine ve bulunduğu sokak silüetine zarar veren ekler de kaldırılmalıdır.

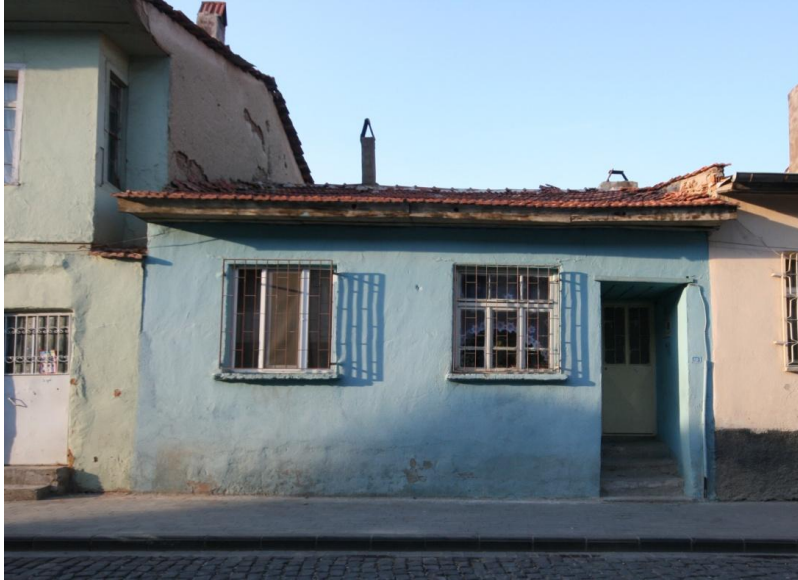
Şekil 5.31; 14 parsel 50 Kapı Numaralı Yapının cephe görünüşü

Yapının bulunduğu sokak silueti göz önünde bulundurularak yapıya kat ekleme önerisinde bulunulmuştur. Üst kata dair herhangi bir cumba izi söz konusu bulunmadığı için, tüm kat üzeri çıkma şeklinde öneri yapılmıştır. Üst katta ise, alt katta bulunan pencerelerin ve tek kanatlı kapının hizaları korunacak şekilde giyotin pencere önerilmiştir.

Çatıya müdahale yapılacaktır. Bu müdahale; Ek kat üzerine, çatı kaplaması alaturka kiremit olan yeni bir çatı ve mevcut bacaların buldukları yerde, yeni baca yapılacaktır. Yapının dışında bulunan telefon ve elektrik kablosu gibi yapının cephesine ve bulunduğu sokak silüetine zarar veren ekler de kaldırılmalıdır.

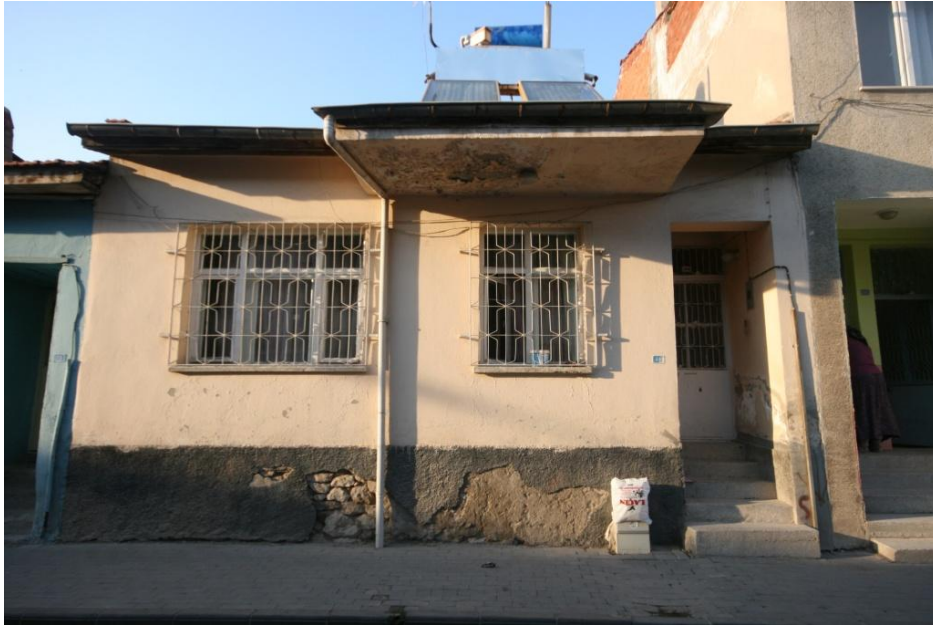
Şekil 5.33 ;13 parsel 48 Kapı Numaralı Yapının cephe görünüşü

Çatıya müdahale yapılacaktır. Bu müdahale; Yapılan kat ekme mevcut durumunda olduğu gibi kırma çatı ile cumba üzeri de aynı şekilde kırma çatı şeklinde bitirilecektir. Çatı kaplaması alaturka kiremit olan yeni bir çatı ve mevcut bacaların buldukları yerde, yeni baca yapılacaktır. Yapının cephesinde bulunan, yağmur olukları telefon kablosu, çatıda bulunan güneş enerjisi sistemi ve çanak anten gibi yapının cephesine ve bulunduğu sokak silüetine zarar veren ekler kaldırılmalıdır.

Yapının cephesi, bölgede özgün olan mavi renkte boyanacak, yapılan pencereler ve kat arası hatıl doğal ahşap rengi olarak yapılacaktır.

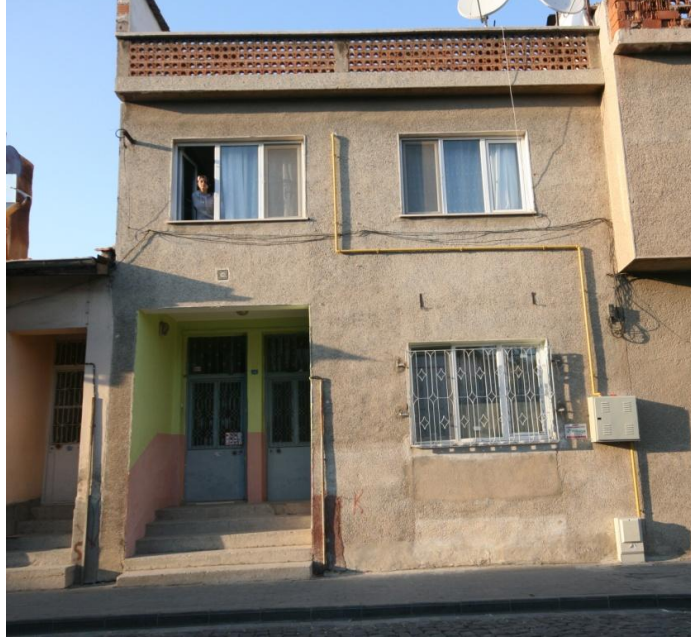
Şekil 5.35; 12 parsel 46 Kapı Numaralı Yapı cephe görünüşü

Öneri: Yapıda cephe düzenleme önerisinde bulunulmuştur. Bu düzenlemeler; Kapı açıklıkları aynen korunarak özgün iki girişli kapı önerisinde bulunulmuştur. Pencere, aynı ölçüler korunarak giyotin pencere olarak değiştirilecek ve alt kat pencerelerine güvenlik amaçlı korkuluk yapılacaktır. Mevcut durumda cephe rengi özgüne uyumlu olmayan yapı yanında bulunan 44 numaralı yapıda olduğu gibi sarı renkte önerilmiştir.

Çatıya müdahale önerilmiştir. Bu müdahale; Çatı katında bulunan teras iptal edilerek, çatının tamamı kırma çatı yapılacaktır. Çatı kaplaması alaturka kiremit yapılacak ve çatıda bulunan kablo ve çanak anten gibi cephe silüetine zarar veren doğalgaz kutusu ve boruları gibi niteliksiz ekler kaldırılmalıdır.

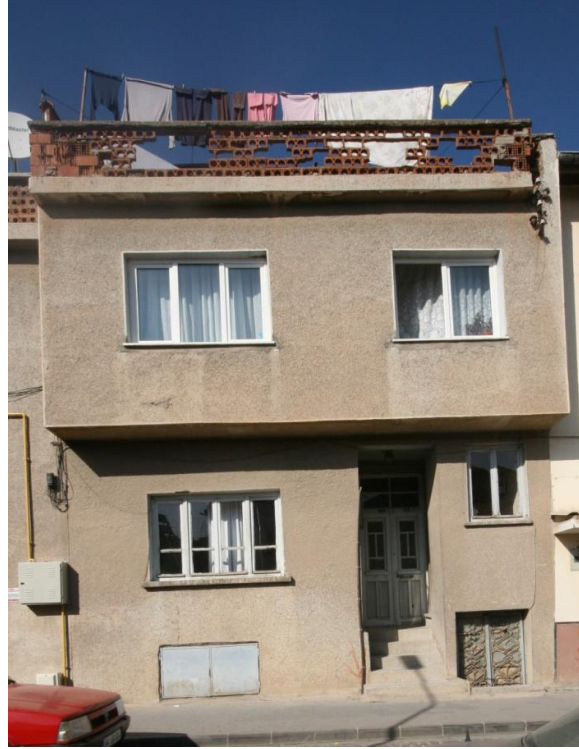
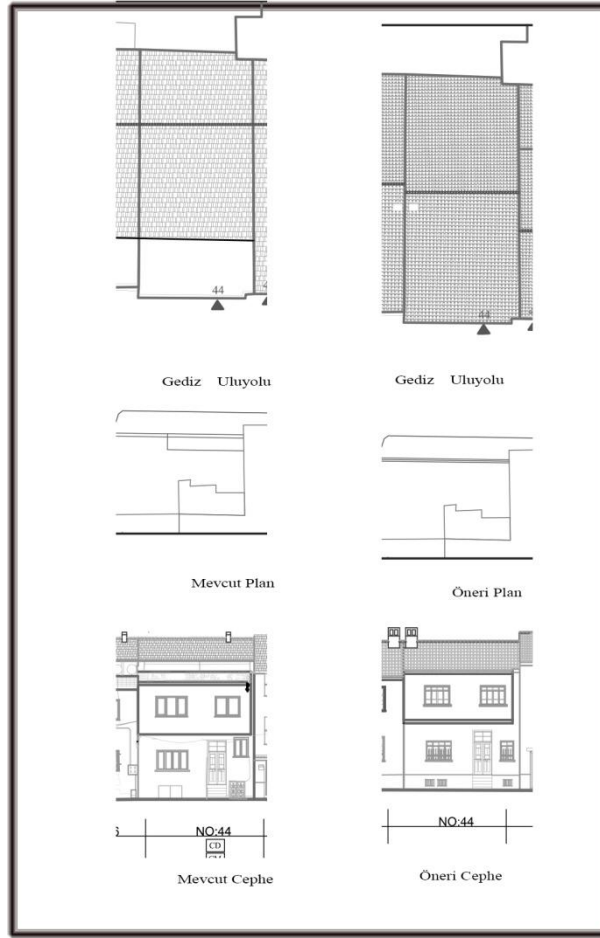
562 Ada 11 Parsel 44 Kapı Numaralı Yapı

Mevcut Durum: Gediz Uluyolu Caddesinde yer alan ve 21. Yüzyıl döneminde yapılan betonarme yapı, bodrum, zemin bir normal kat ve yüksekliği az olan çatı katından oluşmaktadır. Yapının ana girişinin haricinde bodrum girişi için bir demir kapı bulunmaktadır. Bu kapı kaldırım kotunun altında kalmakta ve üç basamak inilerek ulaşılmaktadır. Bodrum katta, bu kata giriş için yapılmış olan bu kapı, subasman penceresi ve zemin katta bodrum kapısı hizasında bulunan pencere, özgün özelliklere sahip değildir. Zemin katta subasman penceresinin üzerinde bulunan pencere tipolojiye uygun özgün niteliklerde bir penceredir.

Üst katta, özgün olmayan, birbirinden farklı ölçülerde, iki adet geniş açıklıklı ve pvc malzemedeki penceresi bulunan yapının çatısında teras yer almaktadır. Teras korkulukları tuğla malzemedeki yapılmış olan teras kat yapının sokak silüetine aykırıdır.

Şekil 5.37; 11 parsel 44 Kapı Numaralı Yapının cephe görünüşü

Şekil 5.38; 44 kapı numaralı yapının Gediz Uluyolu Caddesi mevcut durum ve öneri çizimi
562 Ada 10 Parsel 42 Kapı Numaralı Yapı

Öneri: Yapıda cephe düzenleme önerisinde bulunulmuştur. Bu düzenlemeler; bodrum katta özgün olmayan giriş kapısı ve subasman penceresi yerine tipolojide yer alan subasman penceresinden yapılacaktır. Zemin katta bodrum kapısının üzerinde bulunan pencere ve üst

katta bulunan pencerelerin yerine, tipolojiye uygun pencere tipi uygulanacaktır. Alt kattaki pencereler silüetteki diğer pencerelere olduğu gibi parmaklık yapılacaktır.

Yapının mevcut durumda özgün renkte olmaması nedeniyle 46 numaralı yapı ile silüette bir bütün gibi düşünülüp sarı renkte olması önerilmiştir.

Çatıya müdahale önerilmiştir. Bu müdahale; Çatı katında bulunan terasın özgün olmadığına karara verilmiş ve çatının tamamı kırma çatı olarak önerilmiştir. Mevcutta marsilya olan çatı kaplaması, alaturka kiremit yapılacak ve çatıda bulunan kablo ve çanak anten gibi cephe silüetine zarar veren niteliksiz ekler kaldırılacaktır. Silüetin diğer yapılarında olduğu subasman bölümü açık gri renkte boyanacaktır.

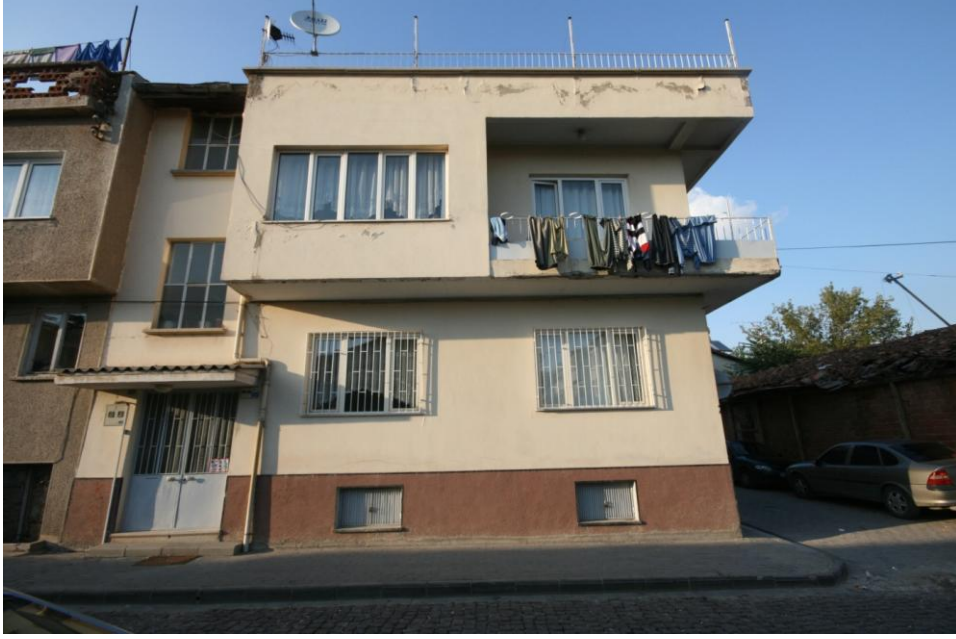
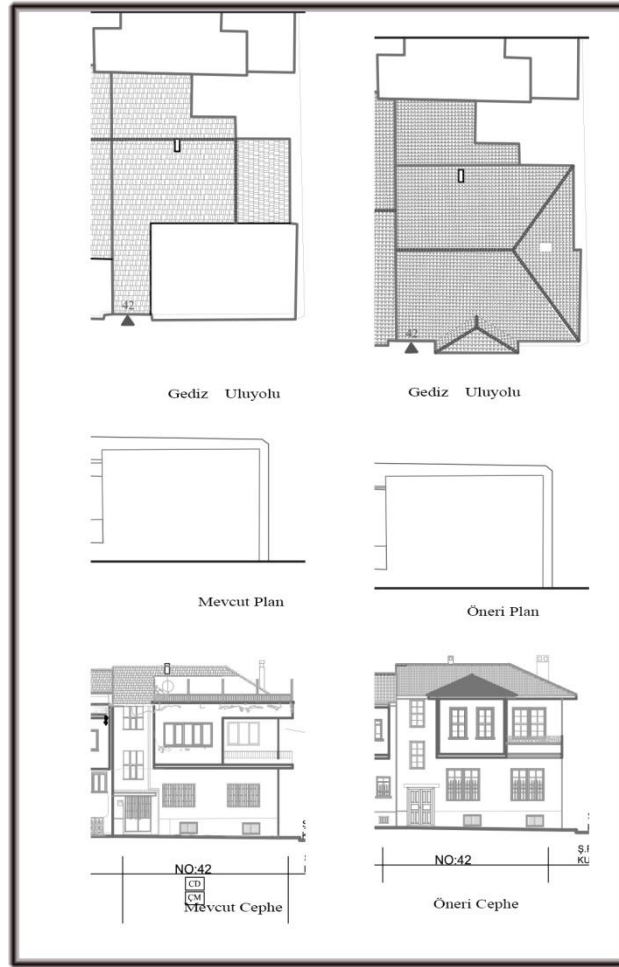
Mevcut Durum: Gediz Uluyolu Caddesi ve Şehit Ramazan Kurt Sokak'larının birleştiği yerin doğusunda konumlanmış olan yapı betonarmedir.21. yüzyılda yapılmış olan yapı, bodrum, zemin, birinci kat ve çatı kattan oluşmaktadır. Yapının girişi yandan olup, giriş kapısı kaldırım kotundan iki basamak yukarda ve özgün olmayan demir malzemedden yapılmıştır. Giriş kapısının üzerinde saçak bulunmakta ve saçığın üzeri ondülin ile kaplıdır.

Bodrum katında iki adet subasman penceresi, zemin katta demir parmaklıklı iki adet pencere, üst katta ise geniş açıklıklı bir adet pencere ve balkonu mevcut olan yapının ara katlarda apartman pencereleri bulunmaktadır. Yapının çatısının bir kısmı kırma çatı iken kısmı teras çatılıdır.

Şekil 5.39; 10 parsel 42 Kapı Numaralı Yapının cephe görünüşü

Şekil 5.40; 42 kapı numaralı yapının Gediz Uluyolu Caddesi mevcut durum ve öneri çizimi

Öneri: Yapıda cephe düzenlemesi yapılacaktır. Bu düzenleme; Mevcut olan giriş kapısının yerine, aynı açıklıklar korunarak tipolojiden bu yapıya uygun kapı önerilmiştir. Pencerelerin yerine giyotin pencere önerilmiştir. Alt katta bulunan pencerelere parmaklık yapılacaktır. Mevcutta üst katta bulunan balkon, geleneksel balkonlu yapı tipolojileri referans alınarak

düzenlenmiştir. Üst katta, balkonun yan kısmında yer alan çıkmanın altına, geleneksel yapılarda bulunduğu gibi payanda eklenmiştir.

Yapının çatısındaki teras çatı bölgede özgün nitelikte olmaması sebebiyle kırma çatıya dönüştürülmüştür. Çatı kaplaması alaturka kiremit olacaktır. Cephede bulunan anten, yağmur oluğu gibi cepheye zarar veren ekler kaldırılacaktır. Subasman çizgisi korunacak, fakat bu bölüm silüetin diğer yapılarında olduğu gibi açık gri renkte boyanacaktır.

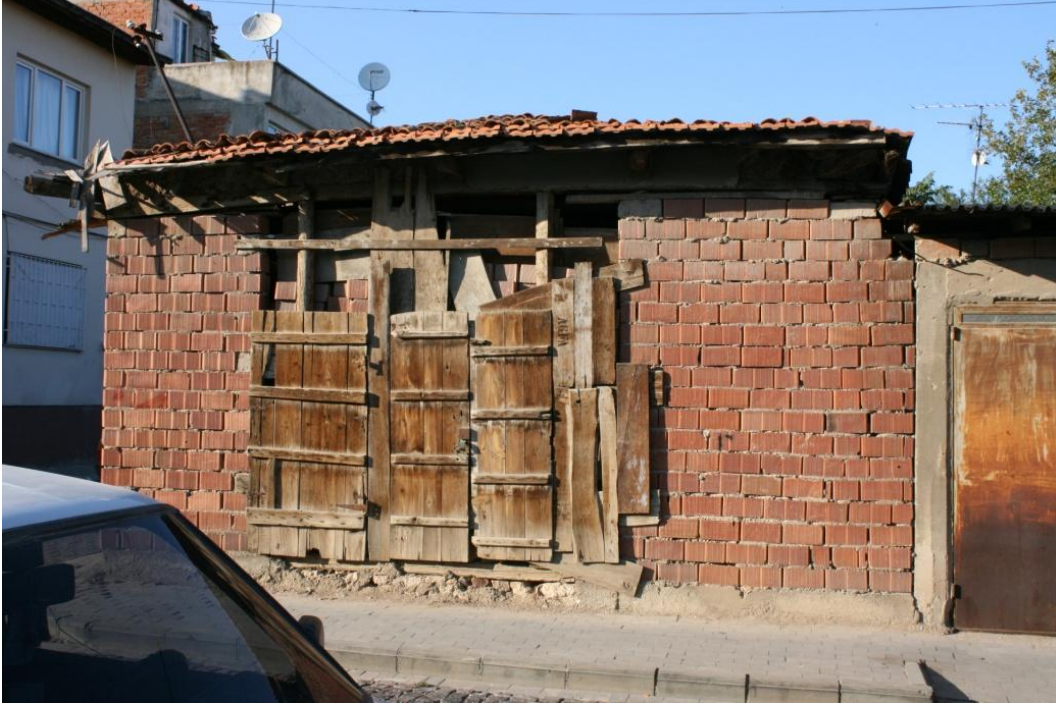
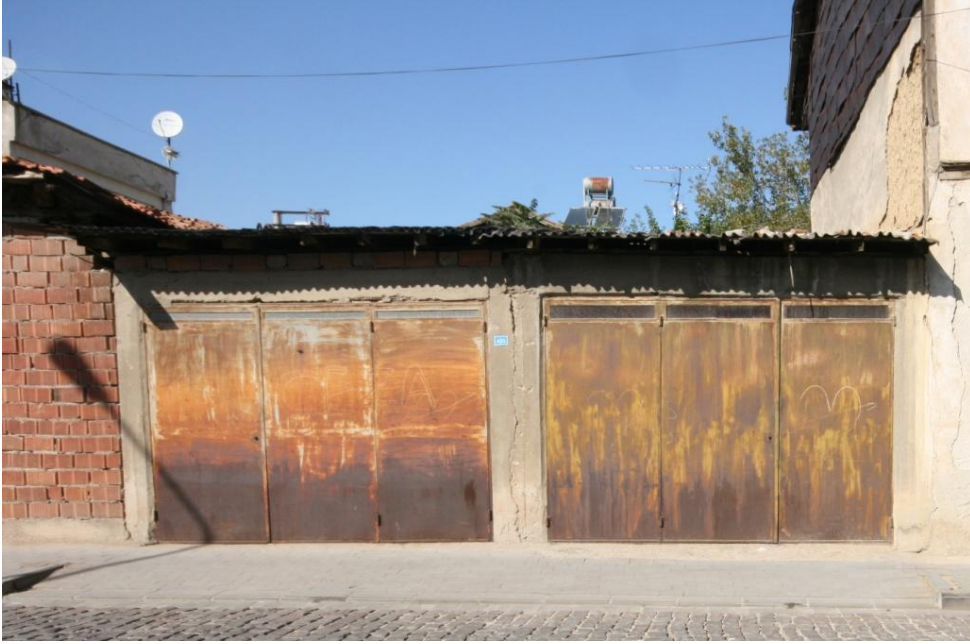
561 Ada 11 Parsel 40 Kapı Numaralı Yapı

Mevcut Durum: Gediz Uluyolu Caddesi ve Şehit Ramazan Kurt Sokak'larının kesiştiği yerde bulunan, tuğla malzemeden yapılmış niteliksiz yapı, depo olarak kullanılmaktadır. Girişleri Gediz Uluyolu Caddesi tarafında yer almaktadır. Köşede bulunan ve kapı numarası 40/A olan depo dört yöne kırma çatılı ve marsilya kiremit kaplamalıdır. Kapı numarası 40 olan depo ise iki yöne kırma çatılı ve ondülin çatı kaplamasına sahiptir.

Şekil 5.41; 11 parsel 40/A Kapı Numaralı Yapının cephe görünüşü

Şekil 5.42; 11 parsel 40 Kapı Numaralı Yapının cephe görünüşü

Öneri: 40 numaralı yapının bulunduğu parsellerin rekonstrüksiyonu hakkında herhangi bir bilgiye ulaşılamaması sebebiyle, mevcut yapıların yerlerine, bölgede bulunan geleneksel yapıların tipolojileri çıkartılarak yeni öneri sunulmuştur. Parseller aynı ölçülerde olması ve bölgede birbirinin simetriği örneklerle rastlanması sebebiyle, birbirinin simetriği olan iki yapı önerilmiştir. Yapılardan Şehit Ramazan Kurt Sokak tarafında cephesi olan yapı, köşe yapısı olarak yapılmış ve bu yönde çıkma ve çıkma altı payandası yapılmıştır.
