**UŞAK KENT MERKEZİ TARİHİ SİT ALANINDA TARİHİ ÇEVRE
KORUMA VE SİHHİLEŞTİRME ÖNERİSİ**

YÜKSEK LİSANS TEZİ

Sedef KARAKOZAK

OCAK 2014

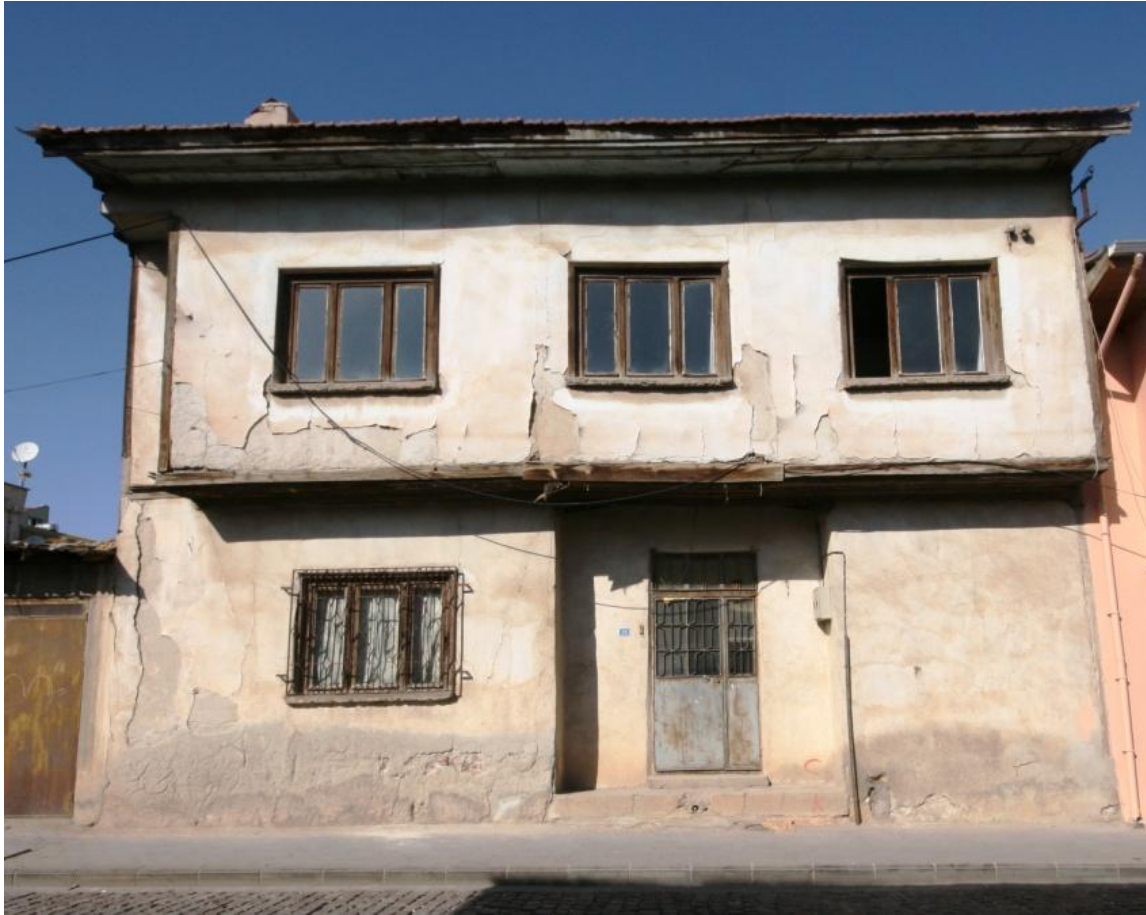
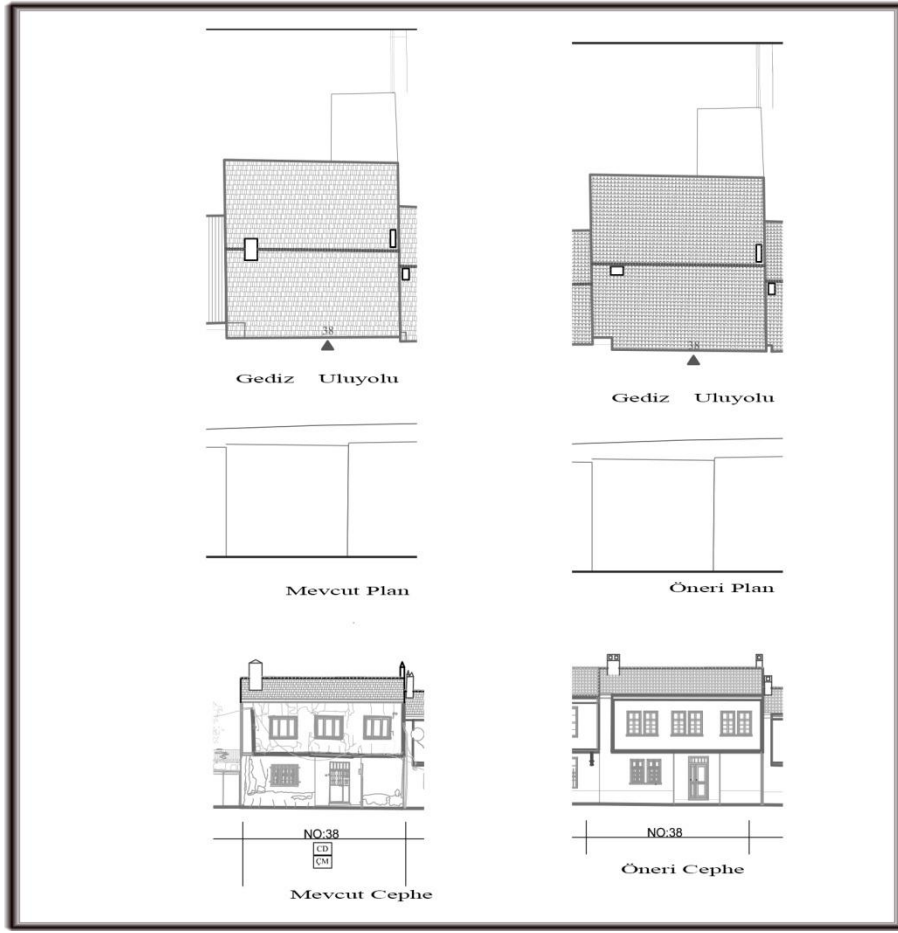
561 Ada 11 Parsel 38 Kapı Numaralı Yapı

Mevcut Durum: Gediz Ulu yolu Caddesi üzerinde yer alan ve 20. Yüzyılın son dönemi özellikleri gösteren yapı iki katlıdır. Alt katı yığma taş, üst katı ahşap malzemeden yapılmıştır. Yapı girişi ortadan olup, giriş için kaldırım kotundan bir basamak çıkılarak ulaşılmaktadır. Giriş katında zamanla değiştirilmiş ve geniş açıklıklı tek pencere haline gelmiş bir adet pencere bulunmaktadır. Alt katta boyada renk değişimleri, sararmalar ve subasman kısmında sıva bozulmaları yer alır.

Üst katta, yol cephesinde geniş bir bölüm çıkmalı olup bu bölümde alt katta bulunan pencereyle aynı ölçülerde üç adet pencere yer alır. Üst katta sıva dökülmesi, sararma, renk değişimleri ve kılcal çatlaklar bulunmaktadır. İki katlı yapının bitişi kırma çatılı ve çatı kaplaması marsilya kiremittir.

Şekil 5.44; Parsel 38 Kapı numaralı yapının cephe görünüşü

Şekil 5.45; 38 kapı numaralı yapının Gediz Uluyolu Caddesi mevcut durum ve öneri çizimi

Öneri: Yapıda cephe düzenlemesi yapılmıştır. Bu düzenlemeler; Özgün olmayan giriş kapısı yerine aynı açıklık korunarak, tipolojiye uygun yeni kapı önerilmiştir. Zamanla geniş açıklıklı tek pencere haline gelen alt ve üst kattaki pencerelerin yerlerine giyotin pencere yapılacaktır. Alt katta önerilen pencerelere parmaklık yapılacaktır. Kat arasında, kat kenarlarında ve çatı altında bulunan ahşap hatıllardaki bozulma ve renk değişimleri giderilecektir.

Mevcut rengi beyaz olan yapının, özgün rengi ile ilgili herhangi bir bilgiye ulaşılamamış ve sıva altından görünen başka tonda renge rastlanmaması nedeniyle yapı, bölgede benzerleri görüldüğü gibi beyaz renkte önerilmiştir.

Çatıya müdahale yapılmıştır. Marsilya kiremit kaplamalı olan çatı alaturka kiremitle kaplanmalıdır. Mevcut bacalar, yerleri korunarak özgüne uygun şekilde değiştirilmelidir. Bulunduğu silüete ve yapının cephesine zarar veren telefon ve elektrik kabloları, elektrik kutusu gibi ekler kaldırılmalıdır.

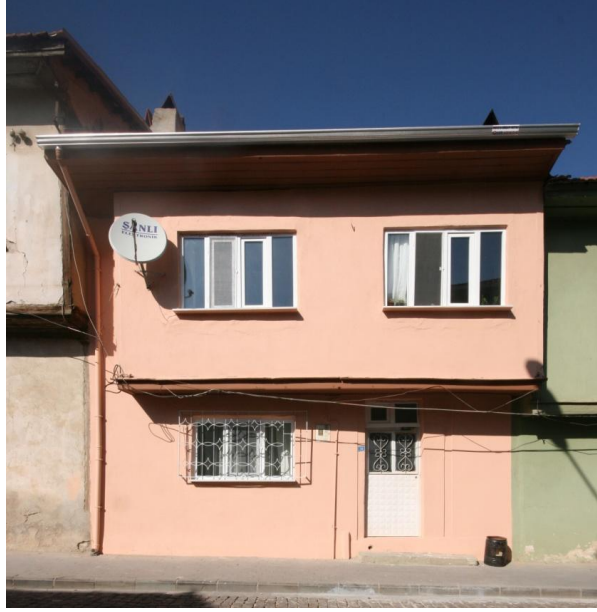
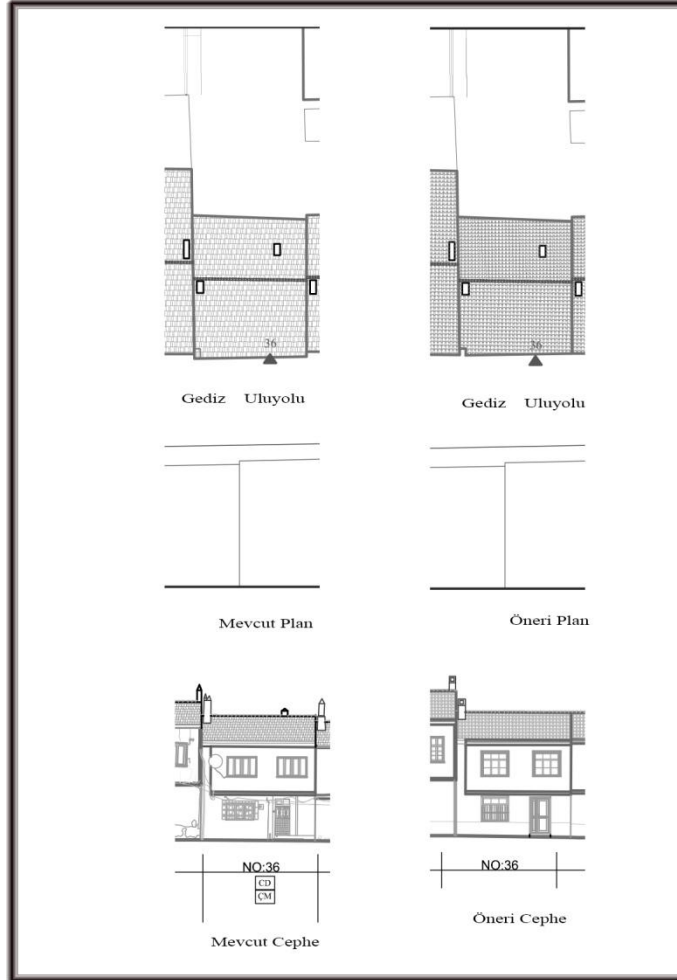
561 Ada 10 Parsel 36 Kapı Numaralı Yapı

Mevcut Durum: 20. Yüzyılın sonlarında yapılmış olan iki katlıdır. Yapının girişi kaldırım kotundan yüksekte olup, giriş kapısı tepe pencerelidir. Alt katında bir, üst katında iki adet özgün olmayan pvc malzemeden penceresi mevcuttur.

Çatısı özgün malzeme ve biçimde olan yapının çatı kaplaması değiştirilmiş ve marsilya kiremit yapılmıştır.

Şekil 5.46; 36 Kapı numaralı yapının cephe görünüşü

Şekil 5.47; 36 kapı numaralı yapının mevcut durum ve öneri çizimleri

Öneri: Cephe düzenleme önerilen yapıda; Mevcut kapı yerine aynı açıklık korunarak, tepe pencereli ve tek kanatlı, özgün kapı tiplerinden önerilmiştir. Mevcut pencerelerin yerine tipolojide aynı dönem yapılarında bulunan, geniş açıklıklı pencere tipi önerilmiştir. Ayrıca mevcut rengi özgün olmadığına karar verilip, öneride sarı olarak yapılmalıdır. Cephede bulunan anten, kablo, yağmur oluğu gibi niteliksiz ekler kaldırılmalıdır.

Çatıya müdahale yapılmıştır. Marsilya kiremit kaplamalı olan çatı alaturka kiremitle kaplanmalıdır. Mevcut bacalar, yerleri korunarak özgüne uygun şekilde değiştirilmelidir.

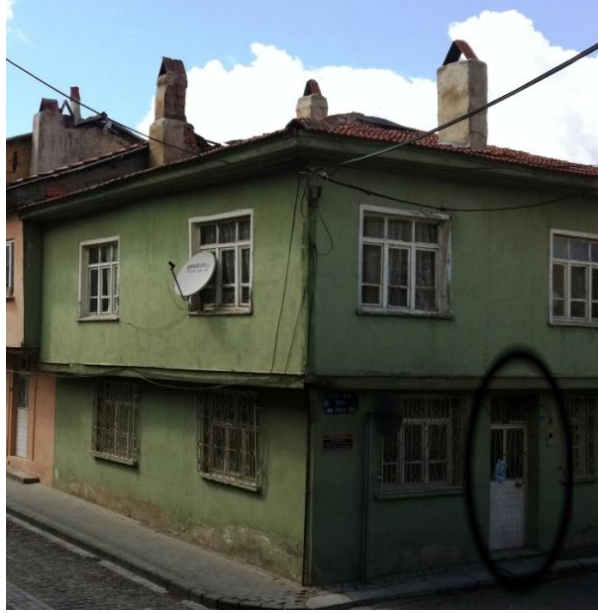
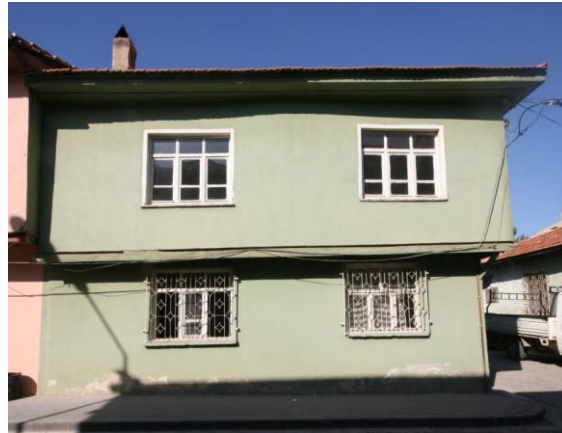
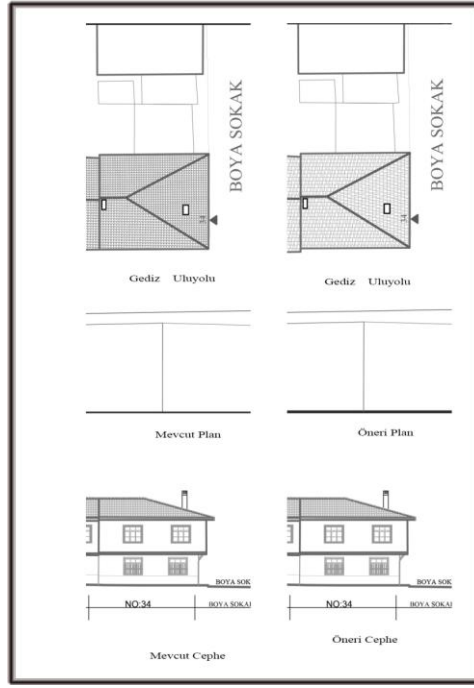
561 Ada 9 Parsel 34 Kapı Numaralı Yapı

Mevcut Durum: Gediz Uluyolu Caddesi ve Boya Sokak'ın kesiştiği yerde konumlanmış olan yapı iki katlıdır. Yapının girişi Boya Sokak cephesindedir. Yapının silueti çalışılan Gediz Uluyolu cephesinde alt ve üst katlarda özgün pencereleri bulunmaktadır.

Strüktürü ve saçak kısmı özgün olan çatının kaplaması marsilya kiremittir. Yapının özgün olmayan iki adet bacası bulunmaktadır.

Şekil 5.48; 34 Kapı numaralı yapının Giriş kapısını gösteren fotoğraf

Şekil 5.49; 34 Kapı numaralı yapının cephe görünüşü

Şekil 5.50; 34 kapı numaralı yapının mevcut durum ve öneri çizimleri

Öneri: Yapıda cephe düzenlemesi önerilmiştir. Bu düzenlemeler; Özgün olan mevcut pencereler korunacaktır. Yapının cephesinde bulunan kablolar kaldırılacaktır.

Çatıya müdahale; Marsilya kiremit kaplamalı olan çatı alaturka kiremitle kaplanmalıdır. Baca özgün yapıların bacalarına uygun şekilde değiştirilmelidir.

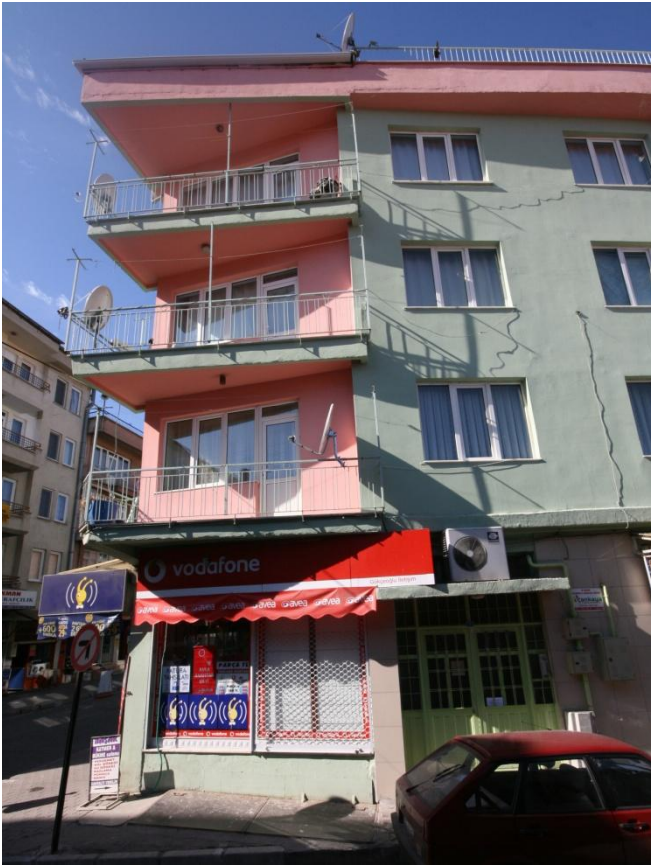
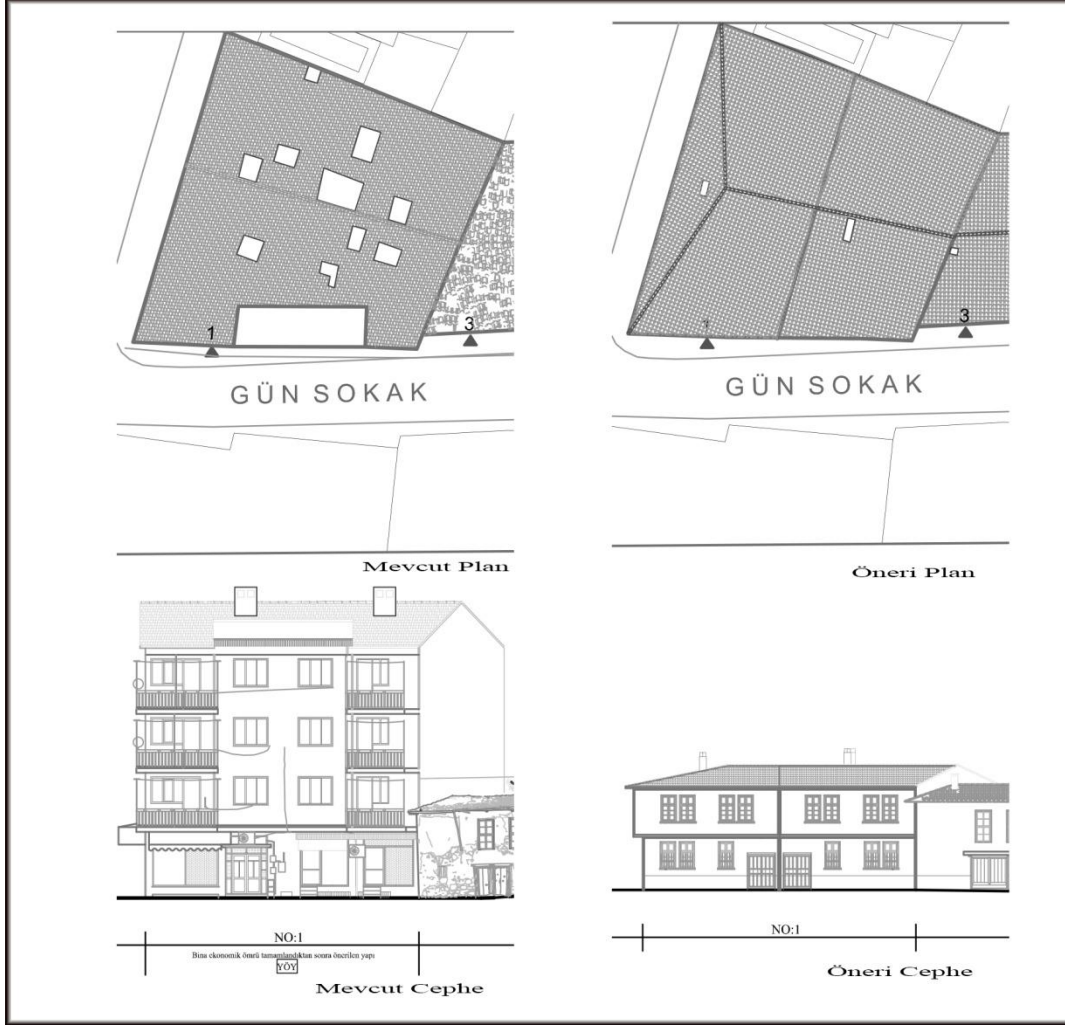
633Ada 10 Parsel 1 Kapı Numaralı Yapı

Mevcut Durum: Mimar Sinan Caddesi ve Gün Sokak'ın kesiştiği yerde konumlanmış olan yapı bodrum kat, dükkânların yer aldığı zemin kat, üzerinde üç kat ve terasın bulunduğu çatı katından oluşmaktadır. Yapı betonarme malzemeden yapılmış. 1953 yılında yapılmış olan koruma amaçlı imar planına göre, yapının bulunduğu parselde iki parsel ve iki yapı yer alırken, günümüzde bu yapıların yerinde yüksek katlı tek yapı bulunmaktadır.

Şekil 5.52; 10 parsel 1 Kapı Numaralı Yapının cephe görünüşü

Şekil 5.53; 1 kapı numaralı yapının mevcut durum ve öneri çizimleri

Öneri: Mevcutta bulunan yapının, ekonomik ömrünü doldurduktan sonrası için yeni öneri getirilmiştir. Bu öneri yapılırken rekonstrüksiyon ile ilgili herhangi bir bilgiye ulaşılamaması nedeniyle cephe, kapı, pencere, baca tipolojilerine ve bölgede bulunan geleneksel yapıların arsa kullanımları araştırılarak yeni yapı önerilmiştir. Yapılar bölgede tipik olan simetrik düzende yapılacaktır. Mimar Sinan Caddesi ve Gün Sokak'ın kesiştiği yerde konumlanmış olan parselde yer alan yapının önerisi yapılırken bölgede bulunan köşe yapıları incelenmiştir.

Yapılar bölgede geleneksel olan sarı renkte olacaktır.

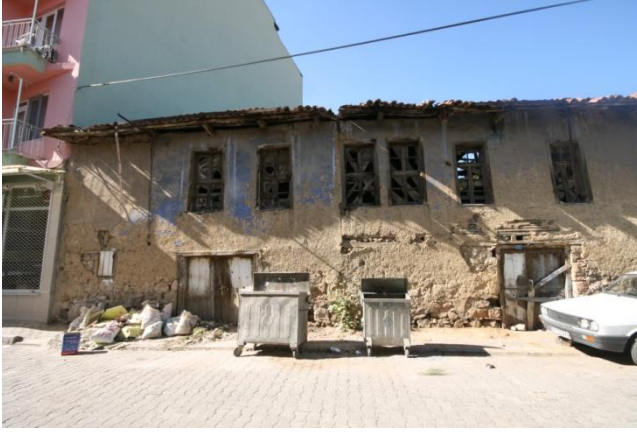
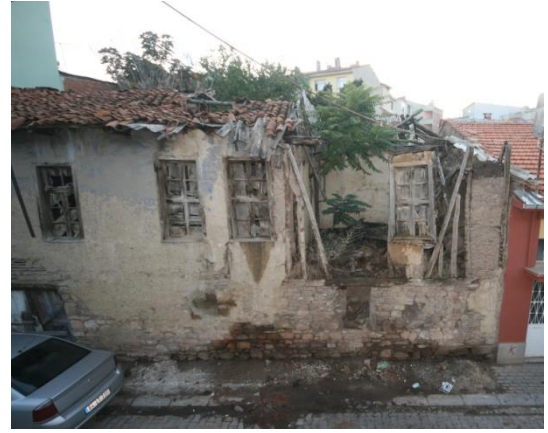
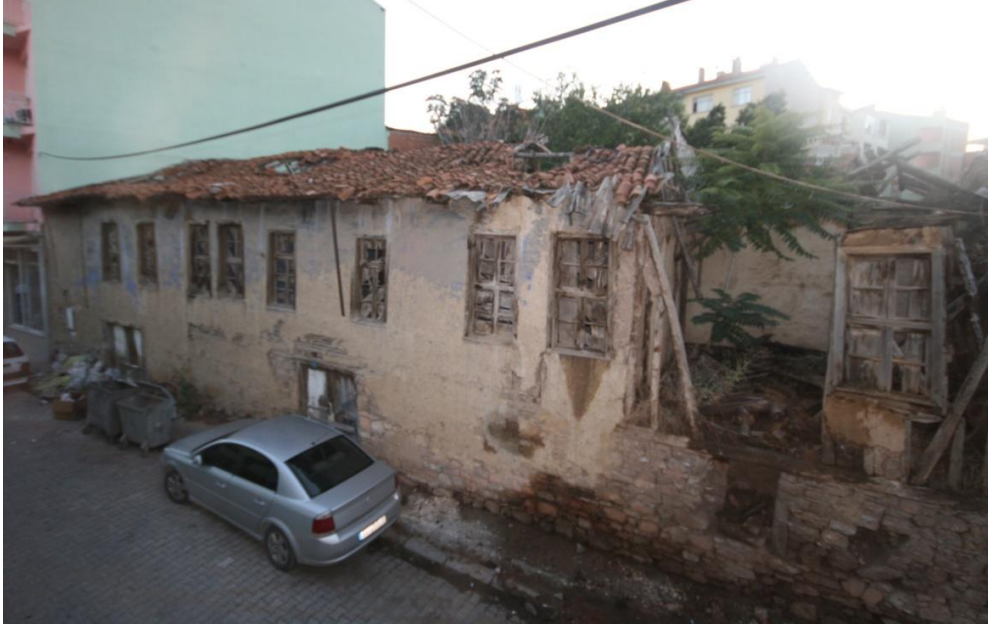
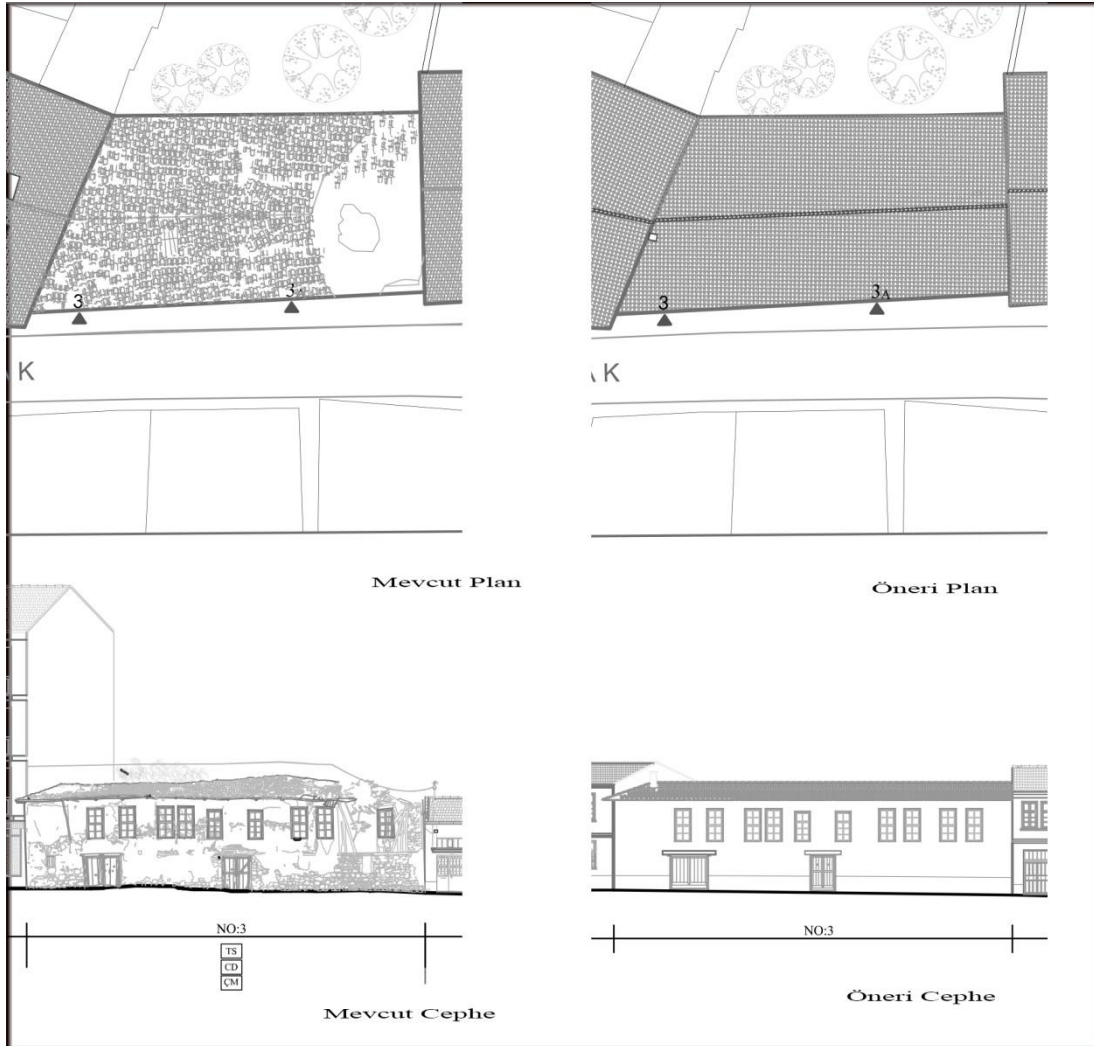
633Ada 9 Parsel 3 Kapı Numaralı Yapı

Mevcut Durum: 20.yüzyıl başlarında yapılmış olan yapı, giriş katı ve üst kat olmak üzere iki kattır. Yapının mevcutta bir bölümü yıkık durumdadır. Yapı, bölgede ve çalışılan alanda diğer geleneksel yapılarla kat yüksekliği ve giriş katının sağır olması gibi özelliklerde benzerlik göstermemektedir. Yapının alt katı yığma taş, üst katı ahşap arası kerpiç dolgu ile yapılmıştır. Giriş katında özgün iki giriş kapısı ve özgün olmayan bir adet tuvalet penceresi yapılmak amacıyla açılmış bir pencere bulunmaktadır. Üst katında ise mevcutta dokuz pencere vardır. Yıkılmış olan bölümde ise bir pencere daha olduğu bilinmektedir.

Çatının bir kısmı yıkılmış olup ayakta kalan bölümün ahşap strüktürü bozulmuş olup çatı kaplaması alaturka kiremittir.

Şekil 5.54; 9 parsel 3 Kapı Numaralı Yapının bir bölümü

Şekil 5.55; 9 parsel 3 Kapı Numaralı Yapının yıkılmış olan bölümü

Şekil 5.56; 9 parsel 3 Kapı Numaralı Yapının cephe görünüşü

Şekil 5.57; 3 kapı numaralı yapının mevcut durum ve öneri çizimleri

Öneri: Yapı tescilli değildir. Fakat yapıldığı dönemin karakter, malzeme, doluluk boşluk, mimari özellikleri vb özelliklerini taşıması sebebiyle tezde çalışılmış olan 1/1000 öneride tescile değer görülmüştür.

Yapının yıkılmış olan bölümlerinde ve diğer taşıyıcı sağlamlaştırma ihtiyacı olan bölümlerinde strüktürel müdahale yapılmalıdır. Giriş katında yığma taşlarda eksilmeler görülen bölümler giderilmelidir.

Cephe düzenleme yapılmalıdır. Bu düzenleme; 2005 yılında Dokuz Eylül Üniversitesi Mimarlık Fakültesi Mimarlık Bölümü öğrencileri tarafından bu yapı ile ilgili yapılmış olan cephe çalışmasında yapının günümüzde yıkık durumda olan bölümünün ayakta olduğu görülmektedir.(Uşak Belediyesi arşivi) Bu bilgilere göre yıkılış olan bölüm tamamlanacaktır. Yapının restitüsyonu ile ilgili daha önceki dönemlere ait bir veri bulunamadığı ve bölgede bulunan diğer geleneksel yapılarda benzeri bulunmadığı için, giriş katında bulunan küçük açıklıkların yapıya sonradan açıldığına karar verilmiş ve bu açıklıklar iptal edilmiştir. Ahşaplarında bozulmalar, eksilmeler bulunan pencerelerin de aynı boyutlar korunarak tamir edilmesi önerilmiştir.

Yapının yıkılmış olan çatısı tamamlanacak, çatısı alaturka kiremitle kaplanacaktır.

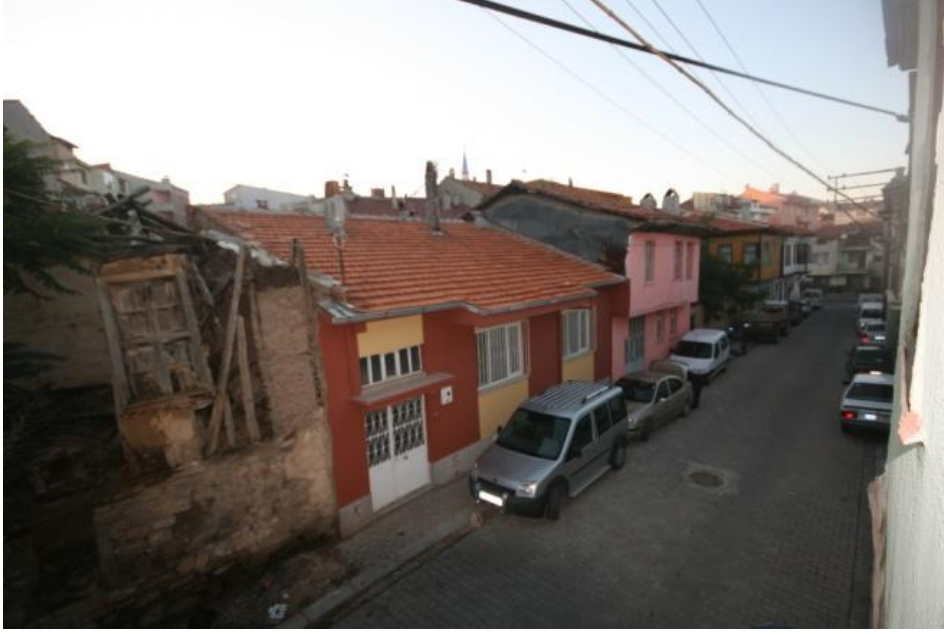
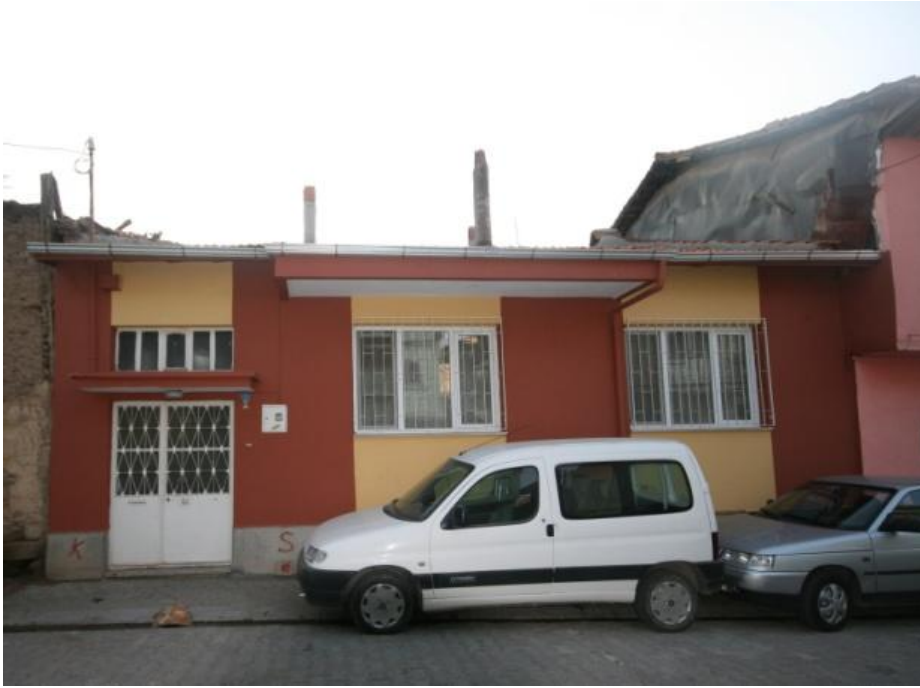
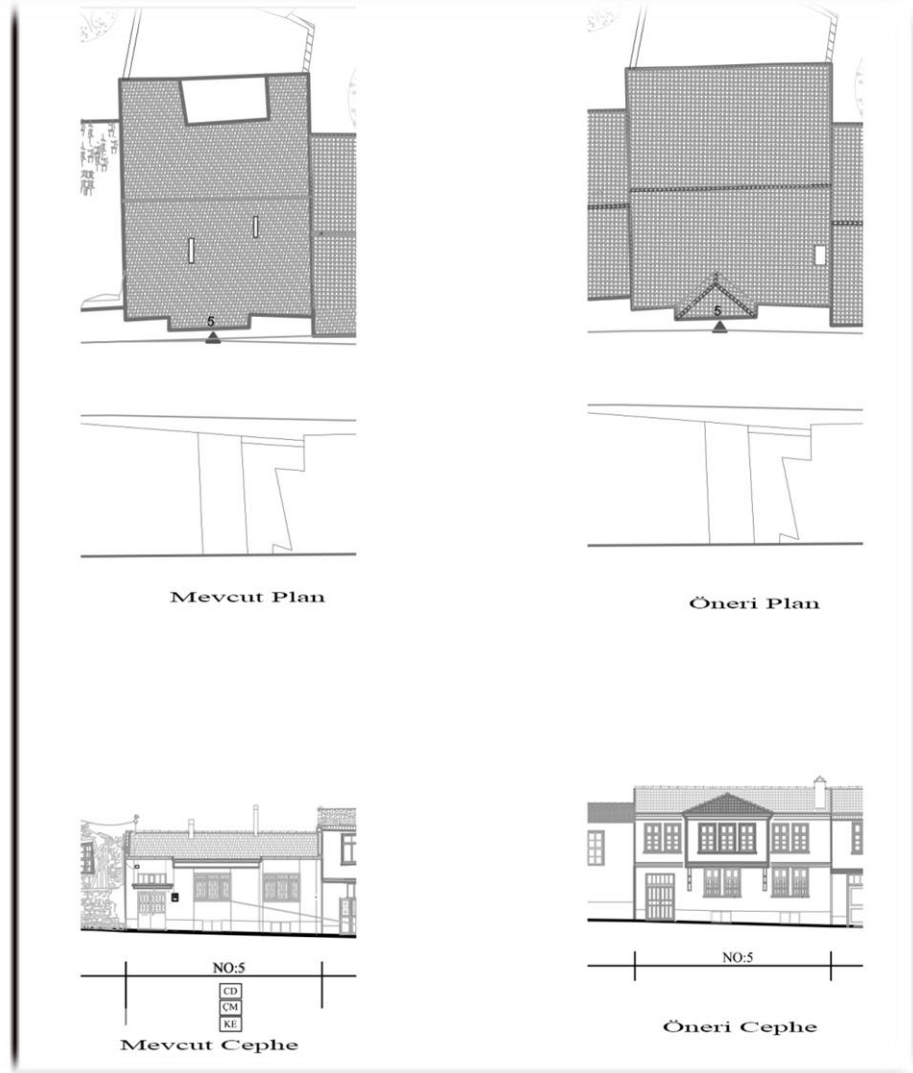
633 Ada 8 Parsel 5 Kapı Numaralı Yapı

Mevcut Durum: 21. Yüzyılda yapılmıř olan yapı betonarmedir. Bodrum kat ve giriř katından oluřup yapının bitiři kırma çatı olarak yapılmıřtır. Yandan giriřli olan yapıda giriřin üzerinde saçak mevcuttur. Subasman katında iki adet subasman penceresi, giriř katında iki adet geniř aıklıklı pvc malzemeden pencere ve giriř saađının üzerinde bir apartman penceresi bulunmaktadır.

Yapının çatısında ıkmanın bulunacađı yer ile ilgili referans veren ıkması mevcuttur. Yapının çatısı alaturka kiremit olup yapıda iki adet baca vardır.

Şekil 5.58; 8 Parsel 5 Kapı numaralı yapının çatısı

Şekil 5.59; 8 Parsel 5 Kapı numaralı yapının cephe görünüşü

Şekil 5.60; 5 kapı numaralı yapının mevcut durum ve öneri çizimleri-

Öneri: Yapının strüktürel olarak herhangi bir problemi bulunmaması sebebiyle cephe düzenleme yapılacaktır. Bu düzenleme; Giriř kapısının yerine özđün niteliklerde tepe penceresi yapılacak ve bu giriřin üzerine saak olacaktır. Giriř katında bulunan pencereler yerine ½ oranında giyotin pencere yapılacaktır.

Yapının iki tarafında bulunan yapıların kat yükseklikleri referans alınarak, yapıya kat ekleme önerilmiřtir. Tüm cephe boyunca kat ekleme yapılıp, çatıda ıkma bulunan yere cumba yapılacak ve cumbanın bitiři kırma çatı olacaktır. Bölgede yer alan geleneksel örneklere bakılarak ıkma üzerinde üç adet giyotin pencere yapılacaktır. Mevcut pencerelerin üst katlarına ve giriř kapısının üzerine aynı boyutlar korunacak řekilde giyotin pencere olacaktır. Çatıya müdahale önerilmiřtir. Bu müdahale; Yeni önerilen katın bitiři aynı řekilde kırma çatı olacak ve çatı kaplaması alaturka kiremit olacaktır. Bacalar geleneksel yapılarda bulunan çatı tiplerine uygun olarak düzenlenecektir.

Yapının öneride rengi yeřil olarak yapılmıřtır. Yapının bulunduđu silüete ve yapının cephesine zarar veren anten, kablo, elektrik kutusu gibi ekler kaldırılmalıdır.

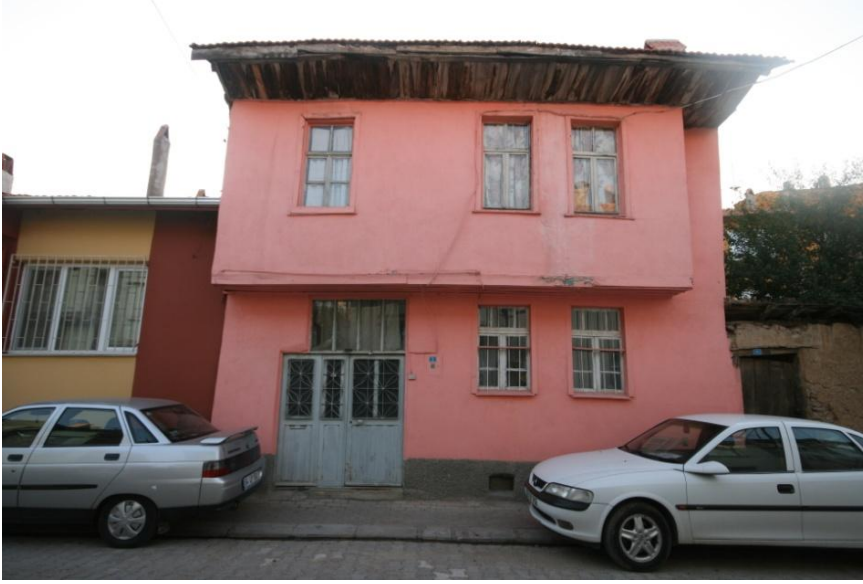
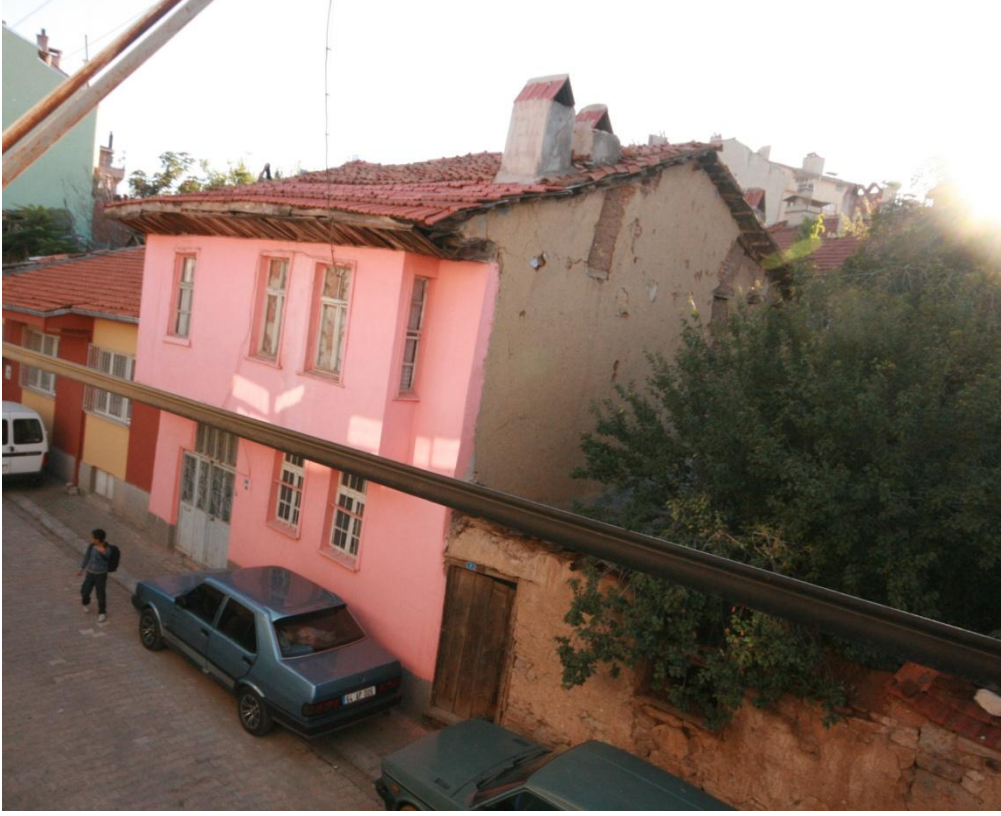
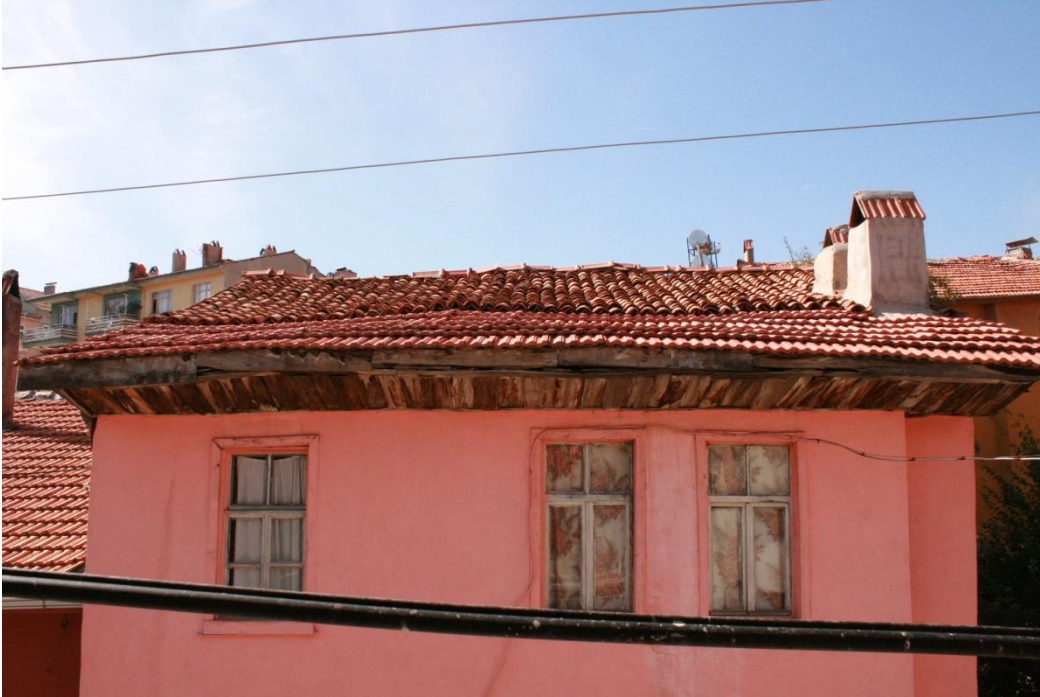
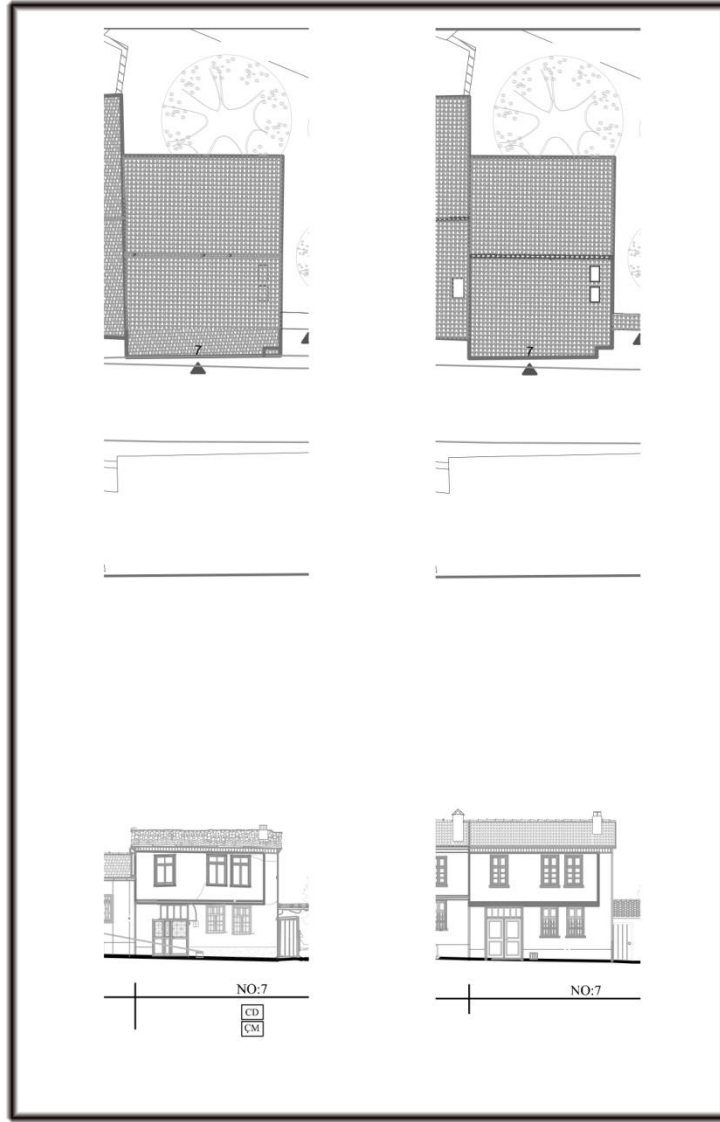
633Ada 7 Parsel 7 Kapı Numaralı Yapı

Mevcut Durum:20 yüzyılda yapılmış olan yapı zemin ve birinci kat olarak iki katlıdır. Alt katı yığma taş, üst katı ahşap olarak yapılmış yapının bitişi ahşap çatılıdır. Yapının yanında bahçesi ve yol cephesine bakan yığma bahçe duvarı bulunmaktadır. Bahçe için giriş, yapının içinden olduğu gibi, Gün Sokak cephesinden de mevcuttur. Bahçe duvarında özgün ve ahşap malzemedен bir bahçe kapısı, özgün olmayan bir pencere mevcuttur. (Foto..) Yapı küçük değişmelere uğrasa da, özgün açıklıklarını korumuş durumdadır.

Yapı yandan girişli tipte olup, giriş kapısı özgün olmayan malzemedен ve tepe pencerelidir. Subasman çizgisi altında penceresi olan yapının, giriş katında zamanla değişime uğramış iki pencere vardır. Üst katta çıkma bulunan bölümde üç giyotin penceresi ve çıkmanın yan tarafında, yola bakan daha küçük ölçülerde giyotin penceresi mevcuttur.

Yapının özgün çatısının bir bölümünde bulunan kiremitlerin zarar görmesiyle değiştirilmiş durumdadır. Yapının çatı kaplamasının önde kalan kısmı marsilya, arkada kalan özgün olan kısımları ise alaturka kiremittir.

Şekil 5.61; 7 parsel 7 kapı numaralı yapının Gün Sokak görünüşü

Şekil 5.62; 7 parsel 7 kapı numaralı yapının çatı görünüşü

Şekil 5.63; 7 parsel 7 kapı numaralı yapının çatı görünüşü

Şekil 5.64; 7 kapı numaralı yapının mevcut durum ve öneri çizimleri

Öneri: Yapıda cephe düzenleme yapılacaktır. Bu düzenleme; giriş kapısının tipolojiden seçilen, tepe pencereli özgün kapı ile değiştirilmesi, zamanla değişime uğramış olan pencerelerin özgün olanlarda olduğu şekilde düzenlenmesidir. Subasman pencereleri, tipolojide geleneksel yapıların subasman pencerelerinde olduğu gibi yapılmalıdır. Subasman pencereleri ve giriş katında düzenlenmiş olan pencerelere güvenlik amacıyla korkuluk yapılmalıdır. Yapının yanında bulunan bahçe duvarı üzerindeki özgün olmayan pencere kapatılacak, bahçe duvarı yeniden sıvanacaktır.

Yapının mevcut rengi bölgede özgün olmaması nedeniyle sarı renkte önerilmiştir. Kat arasında bulunan ahşap hatıl ve pencereler doğal ahşap rengi olacaktır.

Çatıya müdahale edilmelidir. Bu müdahale; çatı kaplamasının tamamı alaturka kiremit yapılmıştır. Mevcut bacalar geleneksel örneklerde olduğu gibi düzenlenmiştir. Cephede bulunan kablo, telefon kutusu gibi niteliksiz ekler kaldırılmalıdır.

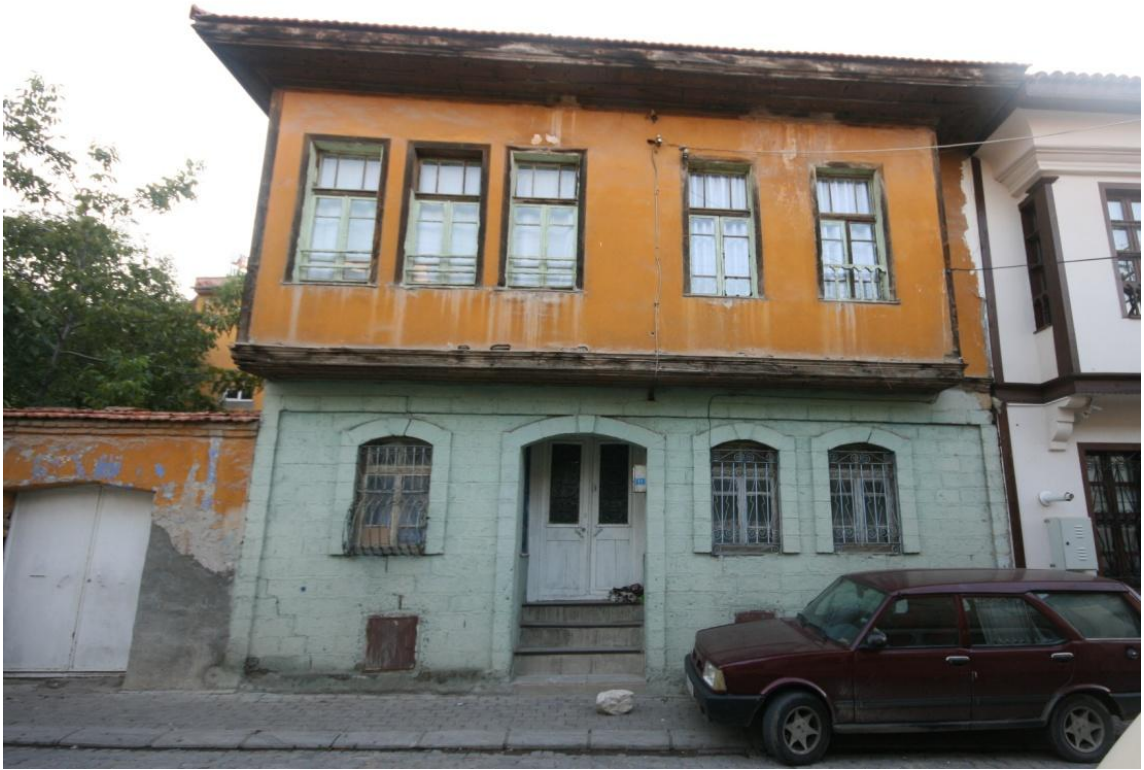
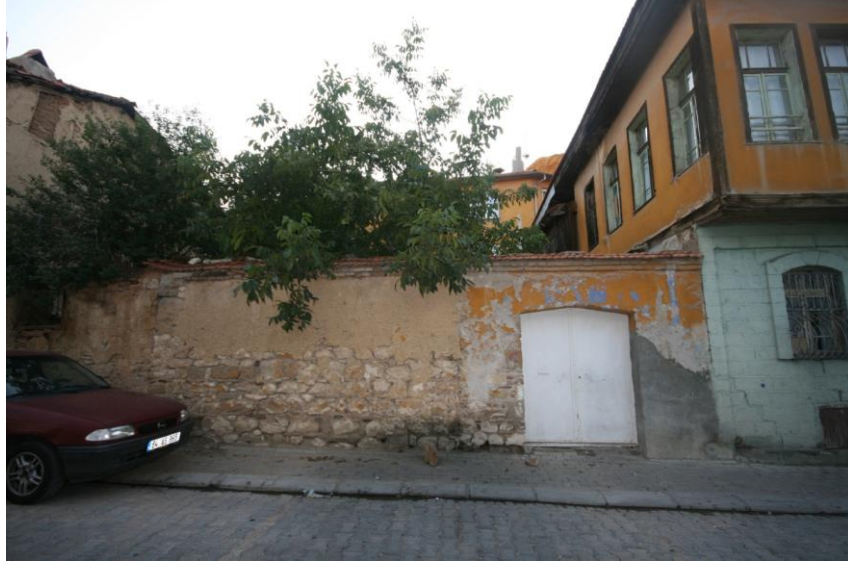
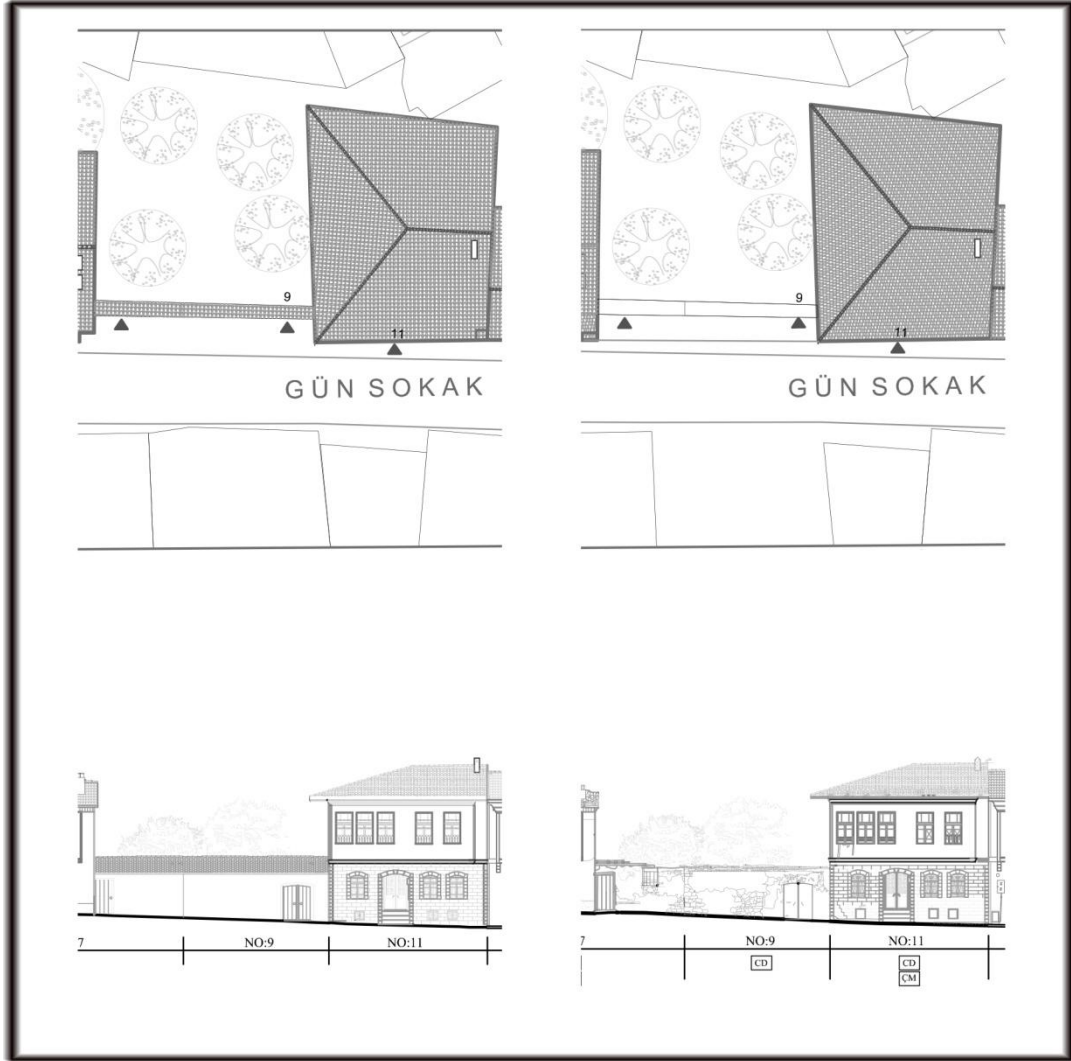
633Ada 5-6 Parsel 9-11 Kapı Numaralı Yapı

Mevcut Durum: 20. Yüzyılın başlarında yapılmış ve kesme taş üzeri ahşap olarak inşa edilmiş olan yapı iki katlıdır. Yan kısmında bahçesi mevcut olup bahçeye, Gün Sokak üzerindeki yığma duvarda bulunan demir kapıdan ve yapının içerisinde alt katında bulunan kapıdan ulaşılmaktadır. Bahçe duvarı, yedi numaralı yapının bahçe duvarıyla birlikte, silüette bir bütünlük oluşturmaktadır. Duvarda sıva dökülmeleri ve taş eksilmeleri bulunmaktadır.

Yapı ortadan ve kemerli girişi olup giriş kapısı özgündür. Yapının giriş katında ve üst katta bulunan tüm pencereler özgün hallerini korumakta fakat üst kattaki pencerelerin alçak olması nedeniyle dışın yapılmış olan ahşap korkuluklarda eksilmeler mevcuttur. Yapının üst katında boyanın renginde değişimler, sıva dökülmeleri, ahşaplarda bozulmalar bulunmaktadır. Yapının alt katı yeşil, üst katı sarı olarak boyanmıştır.

Kırma çatısı bulunan yapının çatı strüktürü iyi durumda olup çatı kaplaması alaturka kiremittir. Yapıda bir adet baca bulunmaktadır.

Şekil 5.65; 5 parsel 11 Kapı Numaralı Yapının Gün Sokak görünüşü

Şekil 5.66; 6 parsel 9 kapı numaralı bahçe duvarı Gün Sokak görünüşü

Şekil 5.67; 9-11 kapı numaralı yapının mevcut durum ve öneri çizimleri

Öneri: Yapıda cephe düzenlemesi yapılacaktır. Bu düzenleme; Üst katta bulunan pencere korkulukları özgün hallerine uygun tamamlanmalıdır. Bahçe duvarı üzerindeki sıva raspanarak yeni sıva ve boya yapılmalıdır. Yapının dış cephe ve bahçe duvarı boyası yenilenerek mevcut durumunda olan sarı renkte olmalıdır.

Çatıya müdahale yapılacaktır. Çatı kaplaması marsilya olan yapının, silüette bulunan diğer yapılara uyum sağlaması amacıyla alaturka kiremit yapılacaktır. Baca özgün örneklerde olduğu gibi olmalıdır.

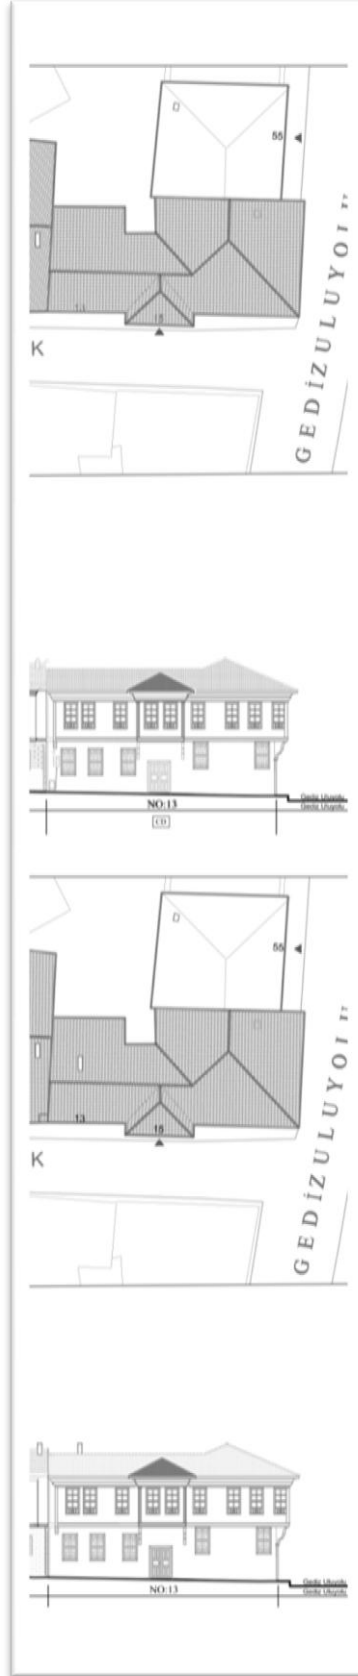
633Ada 3-4 Parsel 13 Kapı Numaralı Yapı

Mevcut Durum: 20. Yüzyılın ilk dönemlerinde yapılmış olan yapı günümüzde restore edilmiş durumdadır. Yapının yerinde, restore edilmeden önce, iki parsel alana oturmasından da anlaşılacağı gibi iki adet yapı bulunmaktadır. Restore aşamasında bu iki yapı birleştirilerek tek yapı haline getirilmiş ve günümüzde bir eğitim vakfı tarafından kullanılmaktadır.

Yapının girişi Gün Sokak cephesinde olup, çıkma altında ve ortadan girişlidir. Alt katında giriş kapısının solunda üç, sağında iki olmak üzere toplam beş adet giyotin penceresi bulunmakta ve bu pencerelerin üzerinde demir parmaklık yer almaktadır. Giriş katta cepheye zarar veren, doğalgaz kutusu ve boruları yer almaktadır. Üst katta ise giriş kapısının üzerinde çıkması mevcut olup, bu çıkmanın iki adet giyotin penceresi mevcuttur. Çıkmanın sol ve sağında birbirinin simetriği olmayan üçer adet giyotin pencereleri bulunmakta ve bu pencerelerin önünde, bölgenin pencere tipolojisinde de mevcut olan ahşap yarım parmaklık bulunmaktadır.

Alt katı taş, üst katı ahşap karkas olan yapının restorasyon aşamasında, dışı sıvanarak beyaz renkte boyanmıştır.

Çatısı kırma çatı olup, çatı kaplaması alaturka kiremittir.

Şekil 5.68; 13 kapı numaralı yapının mevcut durum ve öneri çizimleri

Öneri: Yapının restore edilmiş olması sebebiyle öneri aşamasında cephe üzerinde bulunan ve cepheye zarar veren elektrik kabloları, doğalgaz kutusu ve doğalgaz borularının kaldırılması gibi müdahaleler dışında öneri yapılmamıştır. Bu müdahaleler şekil 4.68'de bulunan çizim üzerinde cephe düzenleme adı altında toplanmıştır.

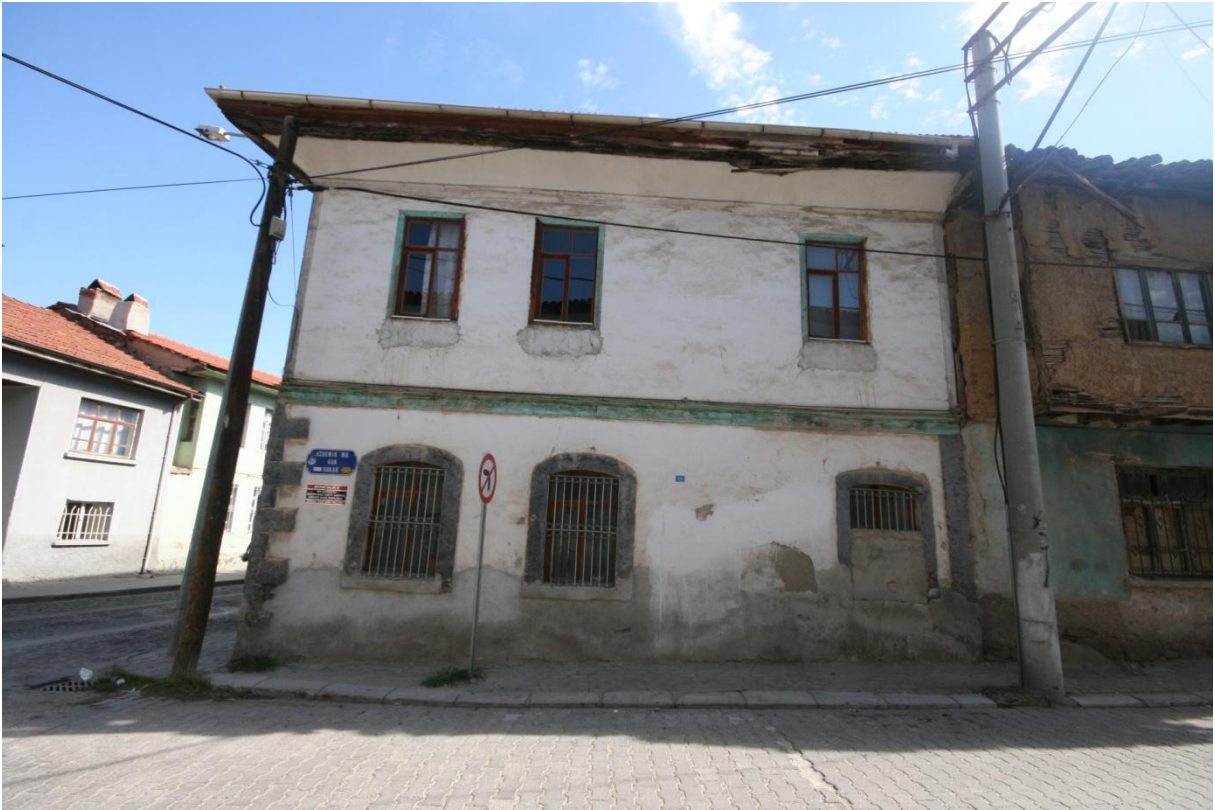
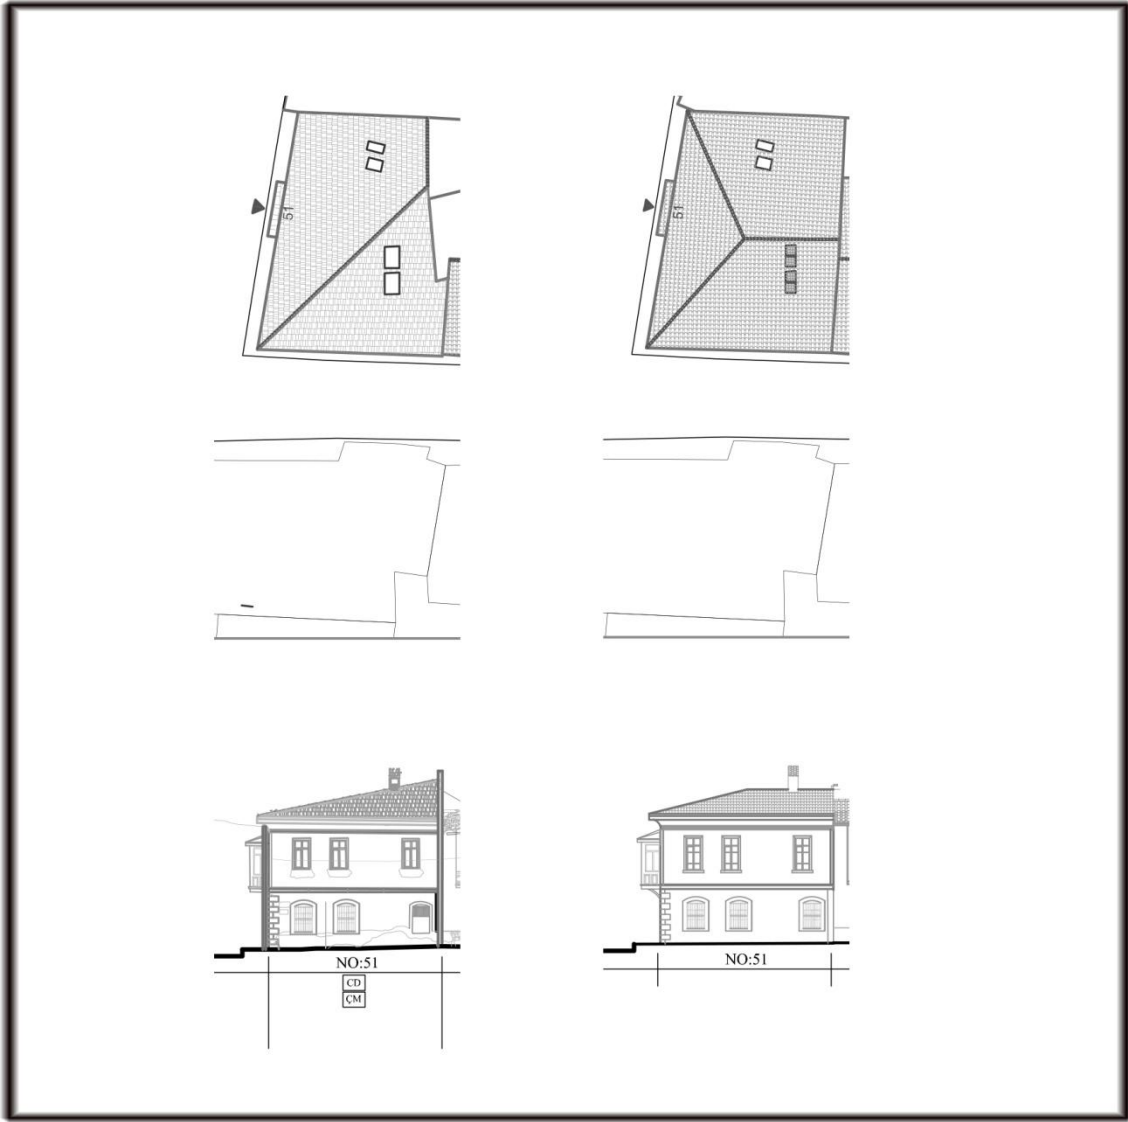
633Ada 21 Parsel 13 Kapı Numaralı Yapı

Mevcut Durum: 20.yüzyılın ilk dönemlerinde yapılmış olan yapı Gediz Uluyolu Caddesi ve Gün Sokak'ın kesiştiği parselde konumlanmıştır. İki katlı olan yapı, alt katı kesme taş, üst katı ise ahşap malzemeden yapılmıştır. Yapının giriş kısmı Gediz Uluyolu Caddesi üzerindedir. Giriş cephesi olan Gediz Uluyolu Caddesi üzerinde başka bir silueti çalışılmış olup yapının diğer özellikleri o bölümde anlatılmıştır.

Şekil 5.70; 21 parsel 13 kapı numaralı yapının Gün Sokak görünüşü

Şekil 5.71; 13 kapı numaralı yapının mevcut durum ve öneri çizimleri

Öneri: Yapının diğer cephesinde olduğu gibi burada da cephe düzenlemesi yapılmalıdır. Mevcutta üst katta bulunan pencereler, altlarındaki sıva izlerinin bulunduğu bölüme kadar uzatılarak yeni pencere yapılmalıdır. Alt katta en sağda bulunan ve üzeri kapatılmış pencere, özgün haline dönüştürülmelidir. Kırılmış pencere söveleri tamamlanacak, pencere söveleri ve subasman bölümü tekrar gri renkte boyanacaktır. Yapının bulunduğu silüete zarar veren elektrik direkleri ve kablolar, tabelalar kaldırılmalıdır.

Çatıya müdahale, Gediz Uluyolu cephesinde anlatılmıştır.
