**UŞAK KENT MERKEZİ TARİHİ SİT ALANINDA TARİHİ ÇEVRE
KORUMA VE SİHHİLEŞTİRME ÖNERİSİ**

YÜKSEK LİSANS TEZİ

Sedef KARAKOZAK

OCAK 2014

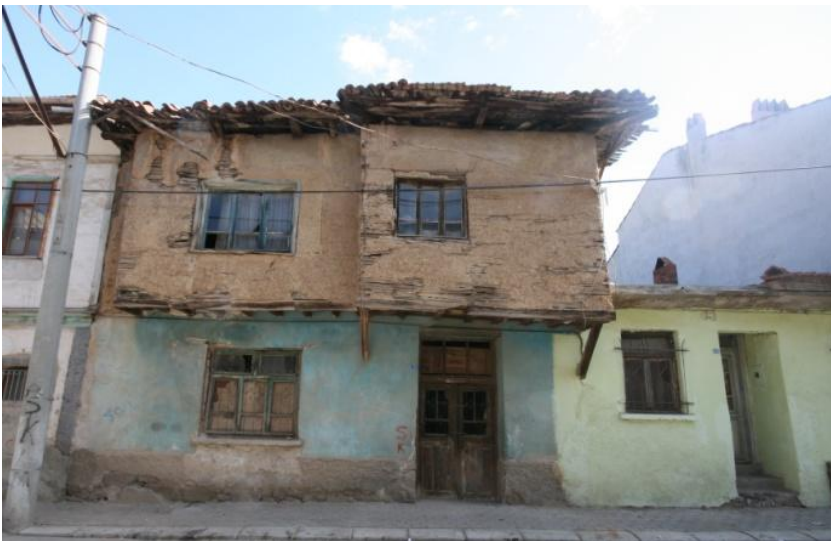
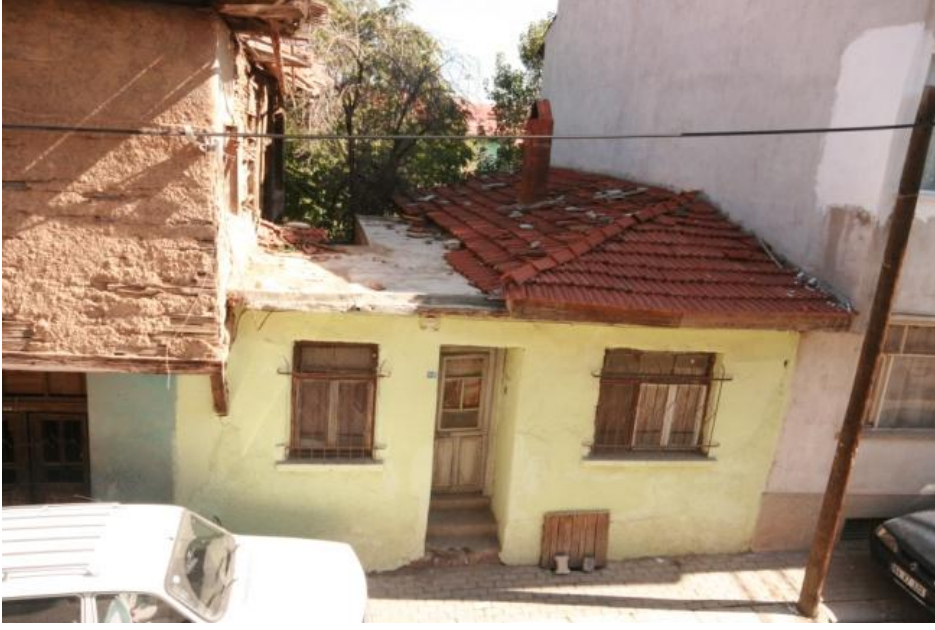
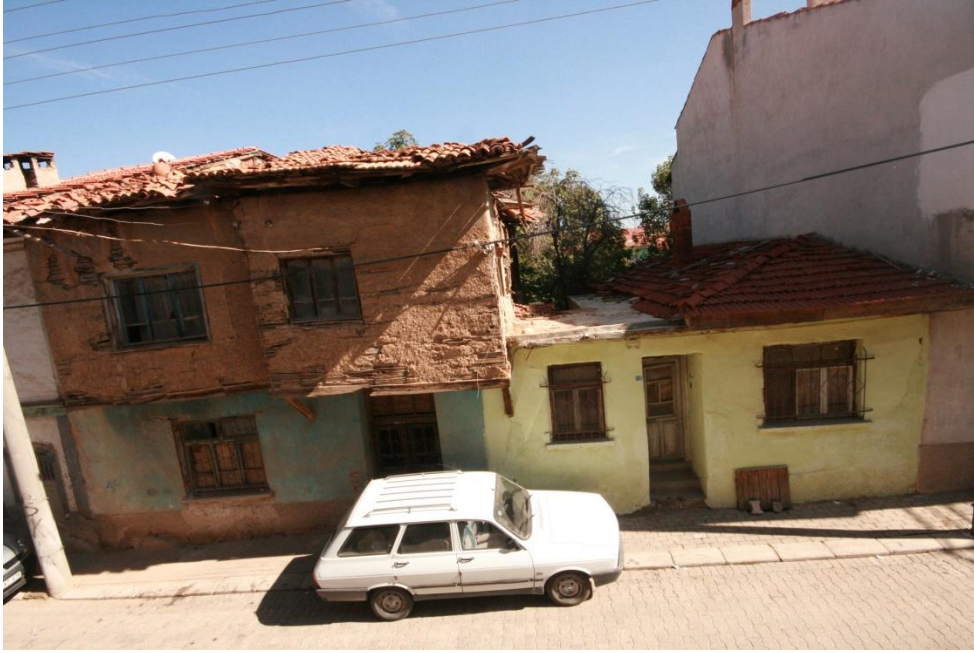
204 Ada 23 Parsel 16-18 Kapı Numaralı Yapı

Yapının çatısının bir bölümü 14 numaralı yapı yönünde kırma çatı, diğer bölümü olan 18 kapı

16 ve 18 kapı numaralı yapıların tek parselde olması, 18 kapı numaralı yapının yan cephesinde pencerenin olması ve aynı dönem yapılan yapıların bahçelerinin mevcut olması ve 16 kapı numaralı yapının pencerelerinin özgün olmaması gibi nedenler 16 kapı numaralı yapının niteliksiz bir ek yapı olduğunu göstermektedir. Ve bu gerekçelerle, yapının bahçesinde bahçe duvarının ve bir müştemilatın olduğu düşünülmüştür. Müştemilatın Gün Sokak cephesinde herhangi bir açıklığı bulunmamaktadır. Aynı dönem yapıları araştırıldığında, bahçesi bulunan yapıların bahçe duvarlarında kapının olduğu görülmüştür. Bahçe duvarının üzeri alaturka kiremitle kaplanacaktır. Müştemilat bölümün çatısı kırma çatı olup, çatı kaplaması alaturka kiremit olacak ve baca mevcut yerinde kalarak özgün baca tipinde yapılacaktır.

Şekil 5.72; 23 parsel 16 kapı numaralı yapının Gün Sokak görünüşü

Şekil 5.73; 23 parsel 18 kapı numaralı yapının Gün Sokak görünüşü

Şekil 5.74; 23 parsel 16-18 kapı numaralı yapının Gün Sokak görünüşü

Yapının aynı parselinde bulunan 16 kapı numaralı yapının yerine önerilen bahçe duvarı ve müştemilat yapı ile aynı renkte boyanacaktır.

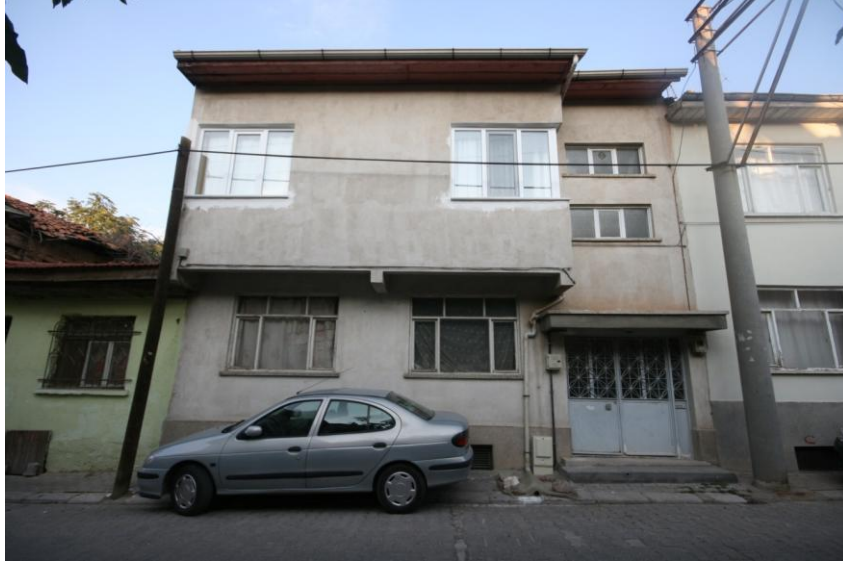
Őekil 5.76; 22 parsel 14 Kapı numaralı yapının Gn Sokak grnř

Mevcut Durum: Yapı 21. Yüzyılın sonlarında betonarme olarak yapılmıştır. Yapı bodrum kat, giriş kat ve birinci kattan oluşmaktadır. Girişi yandan olan yapının, giriş katında iki basamakla ulaşılan giriş kapısı ve iki adet geniş açıklıklı ahşap malzemeden penceresi mevcuttur. Üst kata çıkış için kullanılan merdiven boşluğunda, iki adet apartman penceresi ve üst katta iki adet pvc malzemeden pencere bulunmaktadır.

Kırma çatılı ve çatı kaplaması marsilya kiremitli olan yapının dört adet bacası mevcuttur.

Yapıda cephe düzenlemesi yapılacaktır. Bu düzenleme; açıklıklar aynen korunarak kapı ve pencereler tipolojiye uygun olarak deęiřtirilecektir. ıkma altında bulunan kiriřler ahřap kaplanarak payandaya yapılmalıdır. Yapının rengi, geleneksel yapılarda mevcut olan zgn renklerden olan sarı yapılmalıdır. Yapının cephesinde ve bulunduęu siluete zarar veren yaęmur olukları, doęalgaz kutusu ve boruları kaldırılmalıdır.

atıya mdahale edilerek atı kaplaması alaturka kiremit yapılmalıdır.

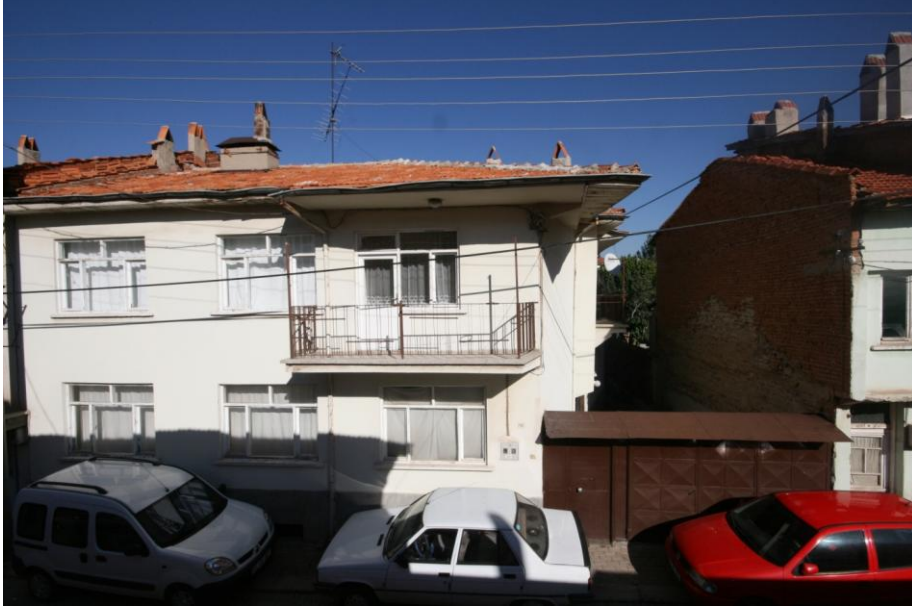
Şekil 5.78; 20-25 parsel 12 Kapı numaralı yapının Gün Sokak görünüşü

Mevcut Durum: Yapı 21. Yüzyılın sonlarında betonarme olarak yapılmıştır. Yapı bodrum kat, giriş kat ve birinci kattan oluşup kırma çatı ile bitirilmiştir. Yapının girişi yanında bulunan bahçe duvarından olup giriş kapısı yapının yan tarafındadır.

Giriş katında üç pencere ve üst katında iki pencere bir balkon ve balkon kapısından oluşan yapının yan tarafında bir balkon daha bulunmaktadır.

Yapının mevcut durumda çatı kaplaması marsilya kiremit olup, cephesinde yağmur olukları, kablolar ve elektrik kutusu gibi ekler vardır.

Öneri: Yapıda cephe düzenlemesi yapılacaktır. Bu düzenleme; mevcut pencerelerin yerine, açıklıklar korunarak tipolojide mevcut olan geniş açıklıklı tipte örnek uygulanacaktır. Yapıda yaşayanların kullandıklarını kısıtlamamak ve bölgede geleneksel yapıların balkonlu örnekleri bulunması sebebiyle bu yapının balkonunu da düzenlenerek geleneksel balkonlara

uydurulacaktır. Yapının yan cephesinde yer alan balkon iptal edilecektir. Mevcut durumunda demirden garaj girişi şeklinde olan bahçe kapısı yerine, bahçe duvarı ve tipolojide bulunan bahçe kapılarından uygun olanı yapılacaktır.

Yapının çatı kaplaması ve bahçe duvarının üzeri alaturka kiremit kaplamalı olmalıdır. Cephede bulunan anten, kablo gibi ekler kaldırılmalıdır.

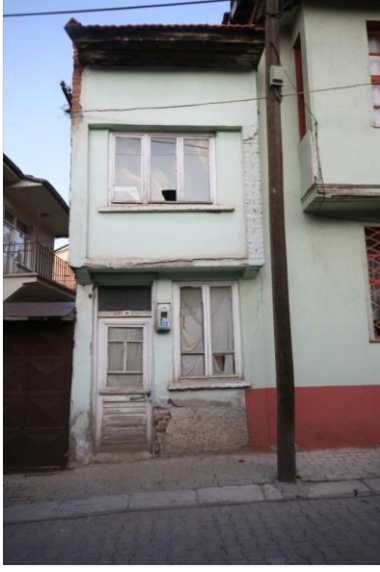
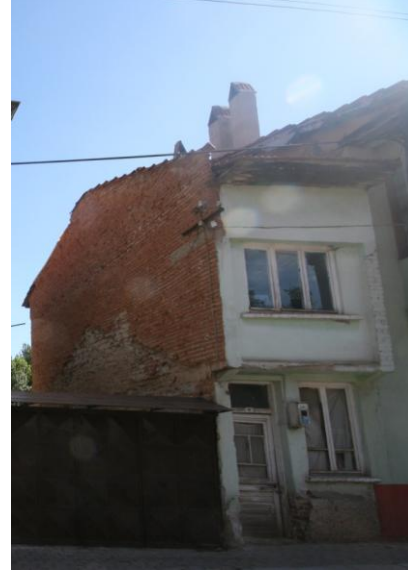
Mevcut Durum: Dar bir parselde yer alan yapının yapım tarihi bilinmemektedir. Tuğla malzemedен yapılmış olan yapı iki katlı olup yapı kırma çatı ile bitirilmiştir. Yapının girişi yandan olup ilk katında giriş kapısı ve bir pencere, üst katında ise geniş açıklıklı bir pencere bulunmaktadır. Yapı tip olarak bölgede bulunan diğer örneklerle benzerlik göstermemektedir. Kaplaması marsilya kiremit olan çatıda bir adet baca bulunmaktadır.

Şekil 5.81; 19 parsel 10 Kapı numaralı yapının bahçe bölümünün Gün Sokak görünüşü

Şekil 5.82; 19 parsel 10 Kapı numaralı yapının bahçe bölümünün Gün Sokak görünüşü

Öneri: Yapıda cephe düzenleme önerilmiştir. Bu düzenleme; alt katta bulunan pencere yerine bir, üst katta bulunan pencere yerine ise iki adet giyotin pencere yapılacaktır. Alt katta önerilen pencereye korkuluk yapılacaktır. Yapının mevcut boya rengi aynen korunacak fakat mevcut sıvada eksilme ve boyada bozulmalar olduğu için yeniden sıva ve boya yapılmalıdır. Subasman bölümü bulunduğu sokak silüetinin diğer yapılarında da olduğu gibi açık gri tonlarında boyanmalıdır.

Çatıya müdahale olarak, strüktüründe bozulma bulunan bölümler onarılacak ve marsilya kiremit yerine alaturka kiremit yapılacaktır. Yapının cephesinde yer alan kablo ve elektrik kutusu gibi ekler kaldırılacaktır.

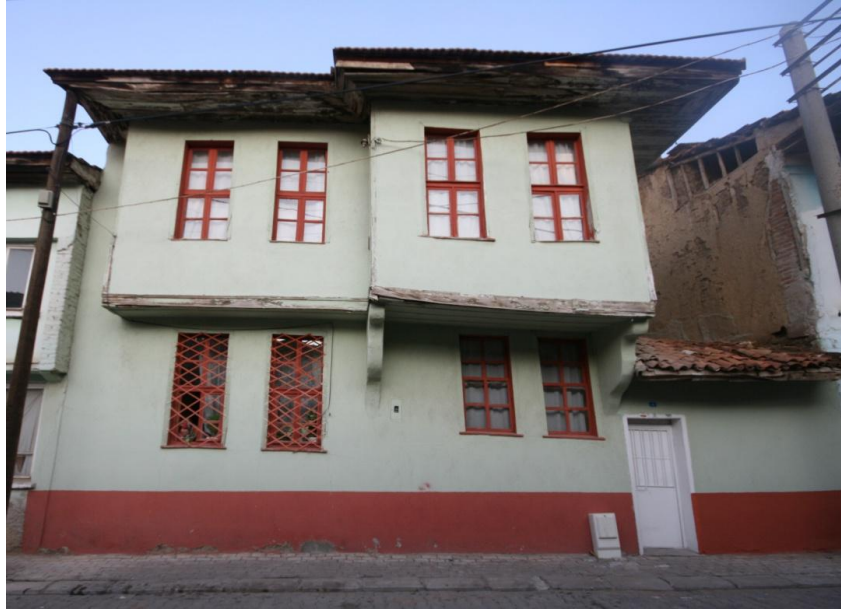
řekil 5.84; 18 parsel 8 kapı numaralı yapının Gün Sokak Görünüřü

Mevcut Durum: 20. Yüzyılda yapılmıř olan yapı iki katlıdır. Alt katı yıđma tař, üst katı ahřap olarak yapılmıř yapının bitiři kırma çatı olarak yapılmıřtır. Yapıda üst katta iki adet çıkma bulunur. Yapının yanında bir bahçesi ve yol cephesine bakan bahçe duvarı mevcuttur. Yapının giriři bahçe cephesinden, bahçe giriři ise yol cephesinde bulunan bahçe kapısındanadır.

Yapının Gün Sokak cephesinde, alt katında ikisi kafesli olmak üzere dört adet, üst katta ise ikisi çıkmada bulunan dört adet giyotin pencere bulunmaktadır. Üst katta bulunan çıkmanın altında payanda bulunmaktadır.

Öneri: Yapının genel açıklıkları korunmuř ve çok küçük deđiřiklikler yapılmıřtır. Bu nedenle yapıda cephe düzenleme önerilmiřtir. Bu düzenleme; Zamanla deđiřtirilmiř olan bahçe kapısının yerine tipolojide yer alan yeni kapı yapılacaktır. Deđiřtirilmiř olan pencere renkleri restitüsyonda olduđu gibi dođal ahřap rengine olacaktır. Alt katta bulunan pencerelere korkuluk yapılacaktır. Mevcut durumunda kiremit rengine boyanmıř olan subasmanın rengi, yapının bulunduđu siluetin diđer yapılarında da olduđu gibi açık gri olarak boyanacaktır.

Çatıya müdahale yapılacaktır. Strüktürü iyi olan ve ahřap malzemedен yapılmıř olan çatının bozulan yerleri onarılacak ve çatı kaplaması alaturka kiremit yapılacaktır. Mevcut durumda mahya yüksekliğini geçmeyen bacaların yüksekliği artırılıp özgüne uygun şekilde yeniden yapılacaktır.

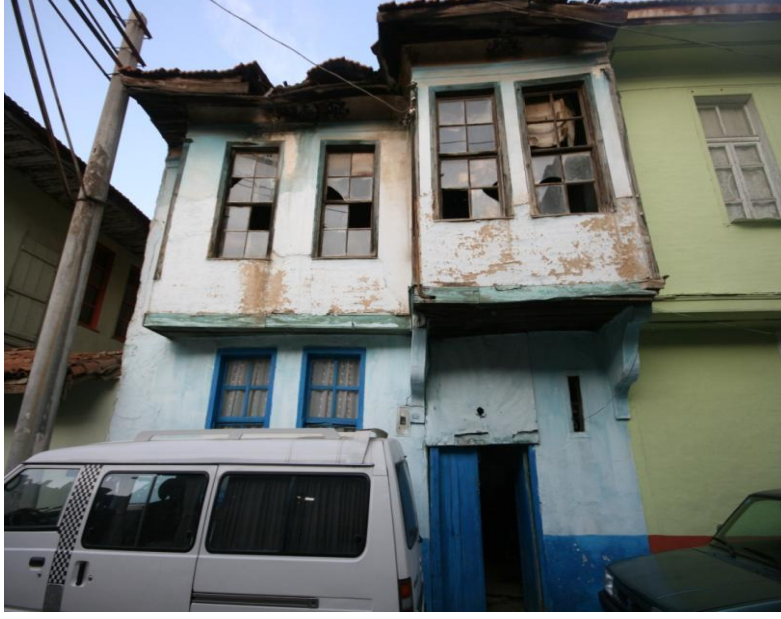
Şekil 5.86; 17 parsel 6 kapı numaralı Yapının Gün Sokak görünüşü

Mevcut Durum: 20. Yüzyıl başlarında yapılmış olan iki katlı yapı özgün halini korumuş ve az değişime uğramıştır. Yapının alt katı yığma taş, üst katı ahşap ve yüzeyi kerpiç üzeri boyadır. Yapı yandan girişli olup giriş kapısı ahşap ve tepe pencerelidir. Yapının üst katında çift çıkma bulunmakta ve bu çıkmaların önde olanın altında payandaları bulunmaktadır. Giriş katında kapının bir tarafında mazgal pencere ve diğer tarafında iki adet giyotin pencere bulunmaktadır. Üst katında çift çıkma bulunmakta ve iki çıkmada da ikişer adet giyotin pencere mevcuttur. Yapının bitişi iki kırma çatı ile olmuştur. Bu çatılardan, biri önde bulunan çıkmaya ait, diğeri ise tüm çatı boyunca kırılmaktadır. Çatı kaplaması marsilya olan yapının bir acası bulunmaktadır.

Öneri: Yapının çok değişime uğramaması nedeniyle az müdahale edilmiştir. Cephe düzenlemesi yapılan yapıda; Giriş kapısının tepe penceresinde kapatılmış bölüm tekrar açılmalı, alt katta mavi olan giriş kapısı ve pencereler üst katta olduğu gibi doğal ahşap rengi

yapılmalıdır. Üst katta camı kırılmış pencereler onarılmalıdır. Alt katta bulunan giyotin pencerelere korkuluk yapılacaktır. Yapının boyasında dökülmeler bulunması sebebiyle aynı renkte tekrar boyanmalı, subasman bölümü ise silüette bulunan diğer yapılarda olduğu gibi açık gri renkte olmalıdır.

Çatıya müdahale edilecektir. Bu müdahale; Strüktürel durumu kötü olan çatı onarılmalıdır. Çatı kaplaması alaturka yapılacak yapının bacası da yeniden düzenlenmelidir.

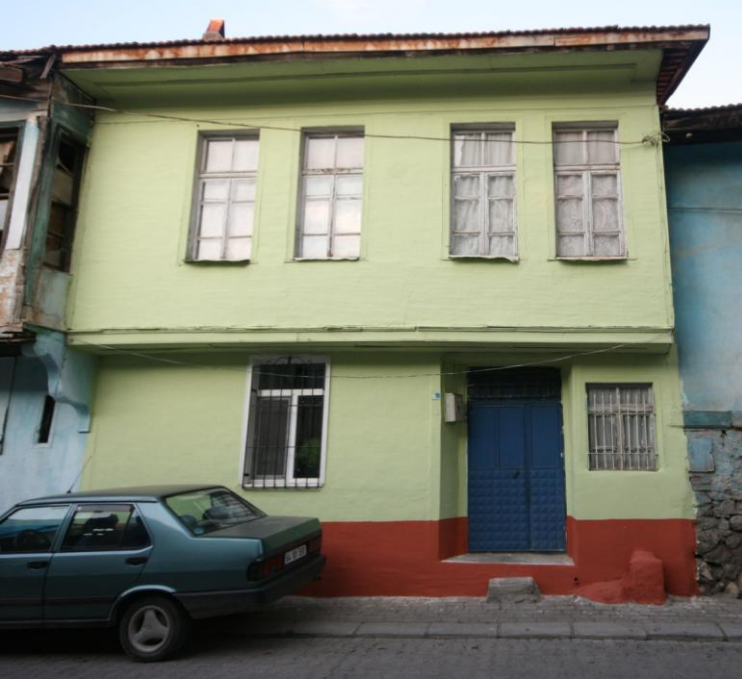
Şekil 5.88; 16 parsel 4 kapı numaralı yapının Gün Sokak görünüşü

Mevcut Durum: Yapı 20. Yüzyılın ilk yarısında yapılmış olup, basit onarımlarla az değişime uğramış durumdadır. Yapı iki katlı olup, ilk katı yığma, ikinci katı ahşap üzeri kerpiç ile yapılmıştır. Yandan girişli olan yapıya iki basamak ile ulaşılmaktadır. Yapının alt katında değişime uğramış iki pencere ve demir kapı, üst katında ise özgün durumda olan dört pencere yer almaktadır. Yapının çatısının onarım sırasında bir kısmı değiştirilmiş ve bu kısım yeniden ahşap strüktürle ve marsilya kiremit kaplamasıyla yapılmış, onarılmayan kısım alaturka kiremit olarak kalmıştır.

Öneri: Yapıda cephe düzenlemesi yapılarak değişime uğramış bölümleri düzenlenmelidir. Bu durumda alt katta değişmiş kapının yerine tipolojiden seçilen yeni kapı, pencerelerin yerine ise üst katta bulunan özgün pencere tipinde pencere ve bu pencerelere parmaklık yapılacaktır. Yapının cephe rengi özgüne uygun olması sebebiyle rengi aynen kalacak, fakat subasman bölümü açık gri renkte boyanacaktır.

Çatıya müdahale yapılmalıdır. Bu müdahale; Çatının onarılmamış olan kısımlarında bozulmalar bulunmakta ve bu bozulmalar onarılarak çatının tamamı alaturka kiremit kaplanmalıdır.

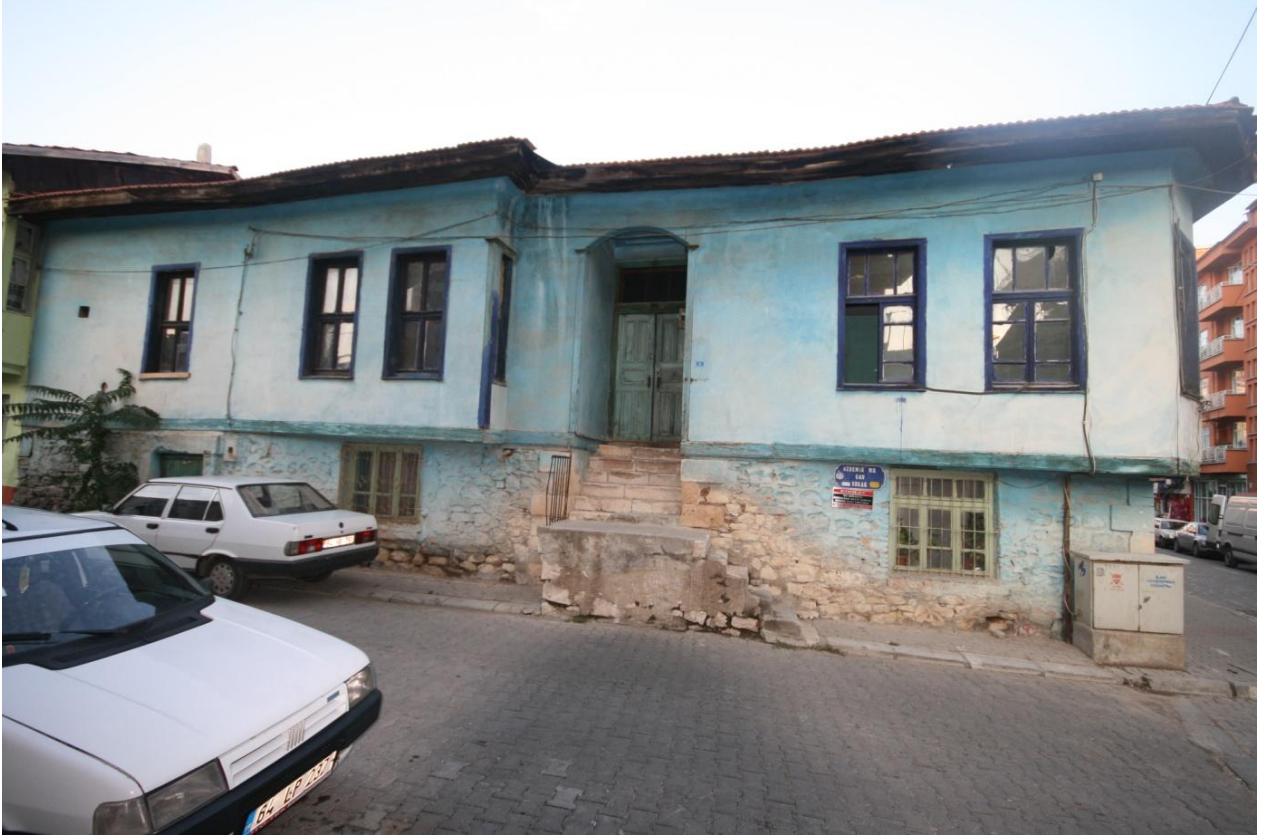
Şekil 5.90; 16 parsel 2 kapı numaralı yapının Gün Sokak Görünüşü

Mevcut Durum: Yapı 20. Yüzyıl başlarında yapılmış, günümüzde kullanılmamaktadır. İki katlı yapının alt katı yığma taş, üst katı ahşap olarak yapılmıştır. Yapının girişi Gün Sokak yönünde olup, girişe beş basamak çıkılıp bir ara sahanlık ve daha sonra yedi basamak daha çıkılarak ulaşılmaktadır. Giriş bölümü kemerli, özgün giriş kapısı düz atkılı ve tepe pencereslidir. Yapının zemin katında, alt ve üst katlarının ayrı kişiler tarafından kullanılması amacıyla açılmış bir kapı bulunmaktadır. Bu katta kapının haricinde iki adet de özgün olmayan pencere bulunur. Üst katta ise girişin, sağ tarafındaki çıkmada iki adet çift kanatlı penceresi, sol tarafında bulunan çıkmada ise üç adet giyotin penceresi yer almaktadır.

Öneri: Cephe düzenlemesi yapılacaktır. Bu düzenlemeler; giriş için kullanılan merdiveni oluşturan kesme taşlarda eksilmeler olup zamanla bu bölümler beton ile kapatılmış. Bu merdiven tekrar kesme taş olarak yapılacak ve merdiven korkulukları ahşap olarak yapılacaktır. Alt katında, katın kullanımı amacıyla açılmış olan kapının yerinde aynı katta

bulunan pencerelerden olduđu düşünölmüştür ve bu kapı kaldırılarak tekrar pencere yapılacaktır. Üst katta yapının diđer cephesinde bulunan pencerelere de bakıldığında, çift kanatlı pencerelerin yapı karakterine daha uygun olduđu düşünölmüş ve giyotin pencereler çift kanatlı pencereye deđiştirilecektir. Yapının cephesinde yer alan ve sokak silüetine zarar veren bitki, elektrik kutusu, elektrik kablosu, tabela gibi ekler kaldırılmalıdır.

Çatıya müdahale olarak, çatı kaplaması alaturka kiremit olacaktır.
