MUDANYA TARİHİ KENT DOKUSUNUN 1994-2013 ARASINDAKİ
DEĞİŞİMİNİN İNCELENMESİ VE DEĞERLENDİRİLMESİ

YÜKSEK LİSANS TEZİ

Ezgi Güner

NİSAN 2014

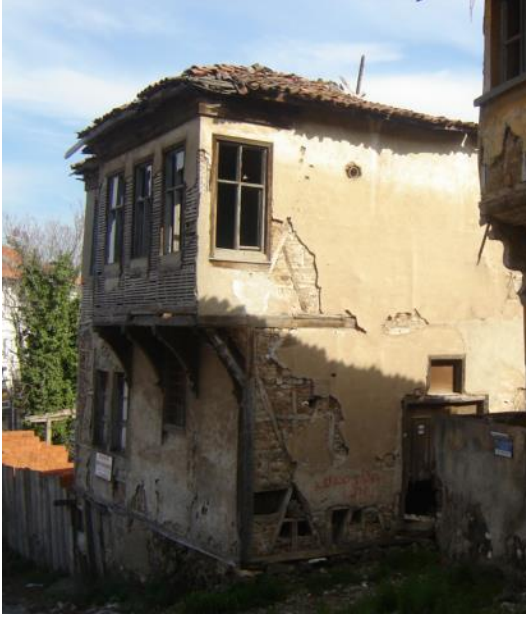
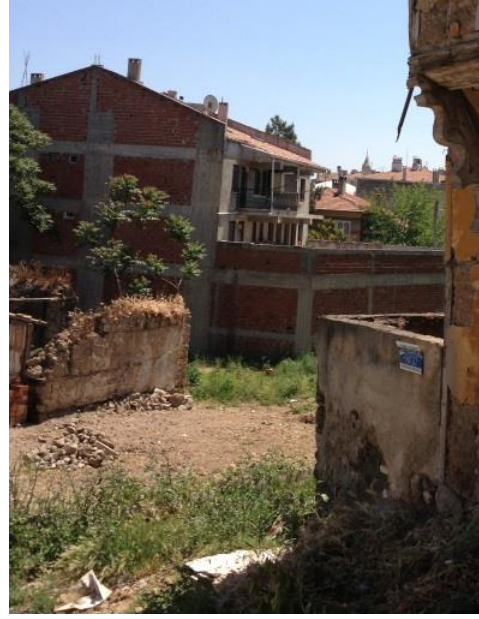
Şekil 4. 30 (sol): Meydancık Sokak'ta bulunan yapının yıkılmadan önceki görünümü (Ezgi Güner, 2012)

Şekil 4. 31 (sağ): Meydancık Sokak'ta bulunan yapının yıkıldıktan sonraki görünümü (Ezgi Güner, 2013)

Kentsel sit alanında, çalışma süresi içinde kötü durumda tescilli sivil mimarlık örneği yapıların yıkıldığı gözlenmiştir (Şekil 4. 30-31). Öte yandan bazı sivil mimarlık örneği yapılar ise, kendi hallerine bırakılarak gerekli bakım ve onarımın yapılmaması sonucu harap duruma gelmektedir(Şekil 4.32).

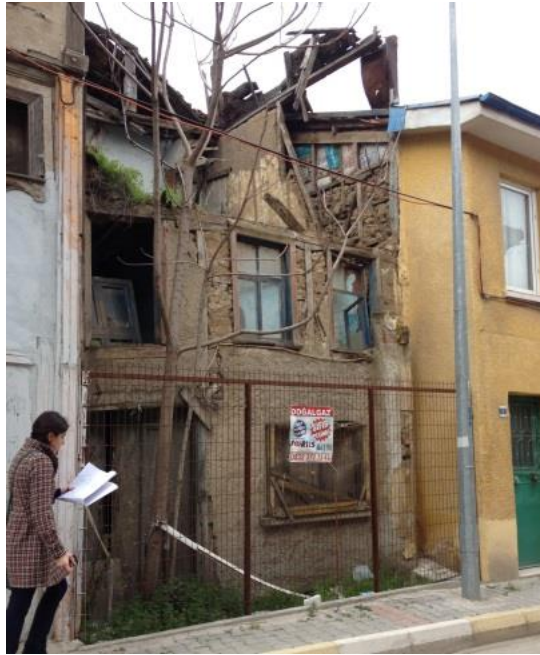
Şekil 4. 32:Hamam Sokak'ta bulunan 18 Numaralı tescile önerilen yapının harap durumdaki görünümü (Ezgi Güner, 2013)

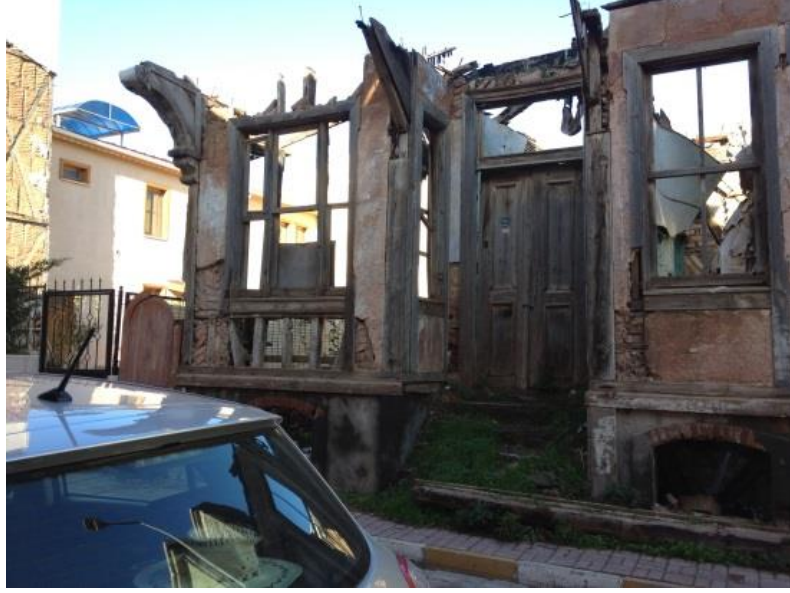
1994 yılı çalışmalarında, tescilli sivil mimarlık örneği bazı yapıların iyi durumda iken, 2013 yılında, harap ve yıkılmış duruma geldiği görülmektedir (Şekil 4.35-4.36). Bu yapılar; 1. Ünlü Sokak ve Mustafa Kemal Caddesi üzerindeki yıkılmış durumdaki tescilli yapılardır. Cami Sokak 1 numaradaki tescilli yapıyı 1994 yılında

Şekil 4. 35: Fevzi Çakmak Paşa Caddesi'nde bulunan 10 Numaralı tescilli yapının harap durumdaki görünümü (Ezgi Güner,2013)

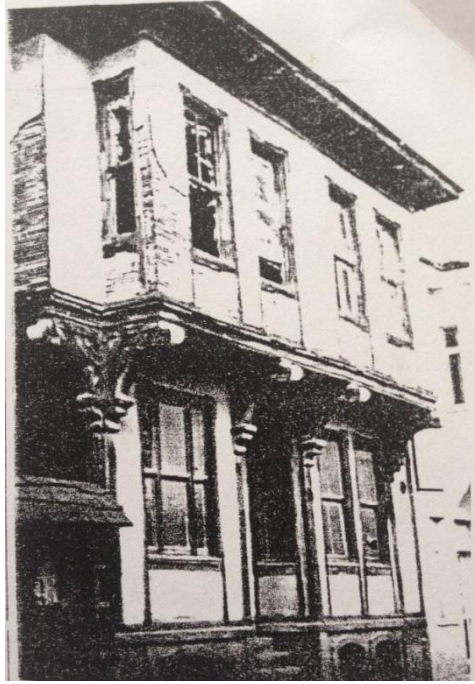
Şekil 4. 36: Fevzi Çakmak Paşa Caddesi'nde bulunan 10 Numaralı tescilli yapının iyi durumdaki görünümü (Aydoğan,1994: ekler)

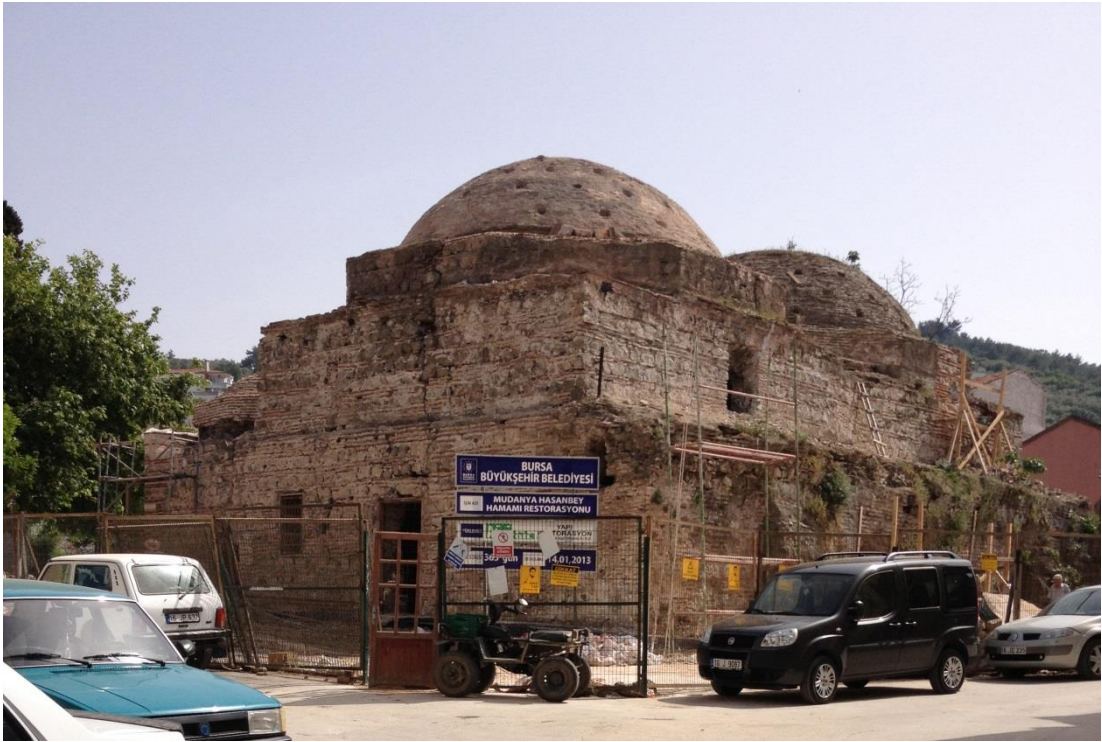
Halk tarafından 'Eski Hamam' ve 'Yukarı Hamam' olarak da adlandırılan 'Hasan Bey Hamamı' Namazgah Caddesi ve Eski Su Sokağın kesiştiği köşede yer almaktadır. Uzun süredir kullanılmayan ve harabe halindeki anıtsal yapı günümüzde restorasyon aşamasındadır (Şekil 4.47).

Şekil 4. 47: Hasan Bey Hamamı Görünümü (Ezgi Güner, 2013)

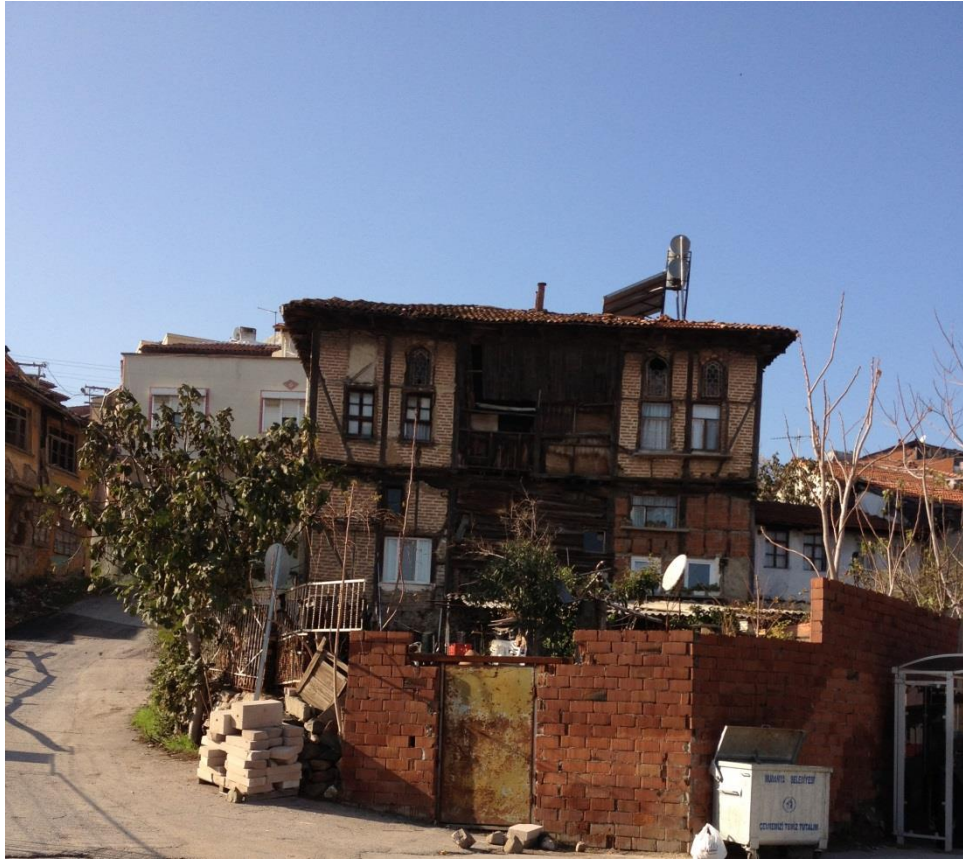
Mudanya'nın çok eski konaklarından biri olan Kenan Doğruöz Evi, 3. Cami Sokak üzerinde yer almaktadır. Sedad Hakkı Eldem "Türk Evi" adlı kitabında, yapının 17. yüzyılın ikinci yarısında inşa edildiğini söylerken, Hüsrev Tayla 'Geleneksel Türk Mimarisinde Yapım Sistemleri ve Elemanları 2 adlı kitabında, yapının 17. yüzyılın birinci yarısında yapıldığını yazmıştır. Ev, zemin üzerinde 1 katlıdır ve eğimden kaynaklanan bir de yarım bodrum katı bulunmaktadır. Kenan Doğruöz Evi'nde duvarlar taş ve dolgu duvar olarak bir arada kullanılmıştır. Sağır kısımlar genelde kalın moloz, pencerelerin olduğu duvarlar ise hımıştır. Binanın diğer duvarları ise ahşap karkas arası tuğla örülüdür. Tuğlalar, bezeme oluşturacak şekilde örülmüştür. Zemin kat ve 1. kat arası kışlık katı olarak adlandırılmaktadır. İki katın planları aynı olmak üzere birbirine bitişik iki oda ve önünde sofa bulunmaktadır. Sofanın önü açıkken sonradan kapatılmıştır. Sofa pencerelerinin üzerinde hat sanatına ait örnekler görünmektedir. Odaların sofaya bakan pencereleri kapatılmış yalnızca tepe pencereleri korunmuştur (Şekil 4.56).

řekil 4. 56: Kenan Doęru6z Evi Batı Cephesi G6r6n6m6 (Ezgi G6ner, 2013)

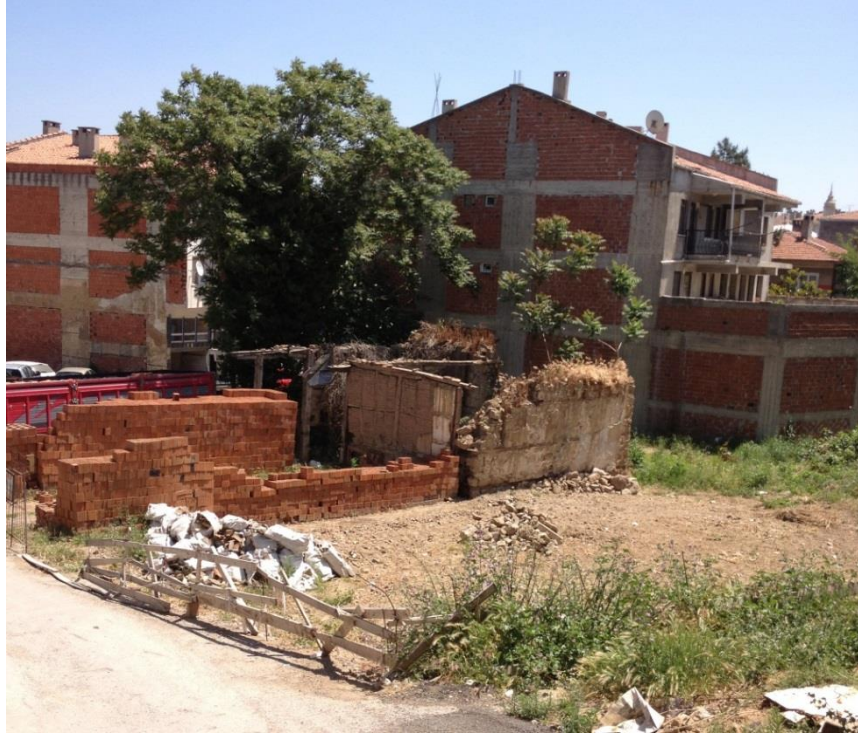
Günümüzde sadece duvarlarından kalıntılar kalan Halil Ağa Konağı, İpar Caddesi üzerinde yer almaktadır. Halil Ağa Konağı'nın kapısının üzerinde olan kitabeden, yapının M. 1644 yılında yapıldığı bilinmektedir (Tayla, 2007:741). Neşe Çağlarım'a ait 1994 yılı YTÜ yüksek lisans tezinde varlığından bahsedilen yapı, anıtsal bir yapı olmasına rağmen günümüze kadar korunamamış ve yalnızca yapıya dair kalıntılar bulunmaktadır (Şekil 4.57-4.58).

Şekil 4. 58: Halil Ağa Konağı'nın Yıkılmış ve Kalan Duvarlarının Görünümü (Ezgi Güner,2013)

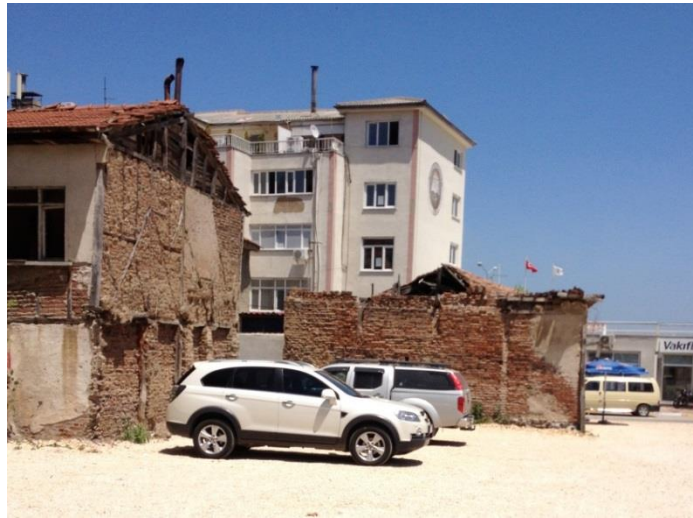
Mudanya'nın en eski konağı olarak bilinen ve Hüsrev Tayla'ya göre 'Karpuzoğulları Evi' olarak da adlandırılan yapının yapım tarihinin 16. yüzyılın sonu ve 17. yüzyılın birinci yarısı arasında olduğu tahmin edilmektedir. Belde Batum'a ait 1994 yılı YTÜ yüksek lisans tezinde varlığı bilinen yapı, günümüze kadar ulaşamamıştır. Mustafa Kemal Paşa ve İpar Caddesi arasında bulunan yapının parseli, düzensiz otopark olarak kullanılmaktadır (Şekil 4.59-60).

Şekil 4. 60: Hasan Ağa Konağı Günümüzde Yıkıldıktan Sonraki Parselin Görünümü (Ezgi Güner, 2013)

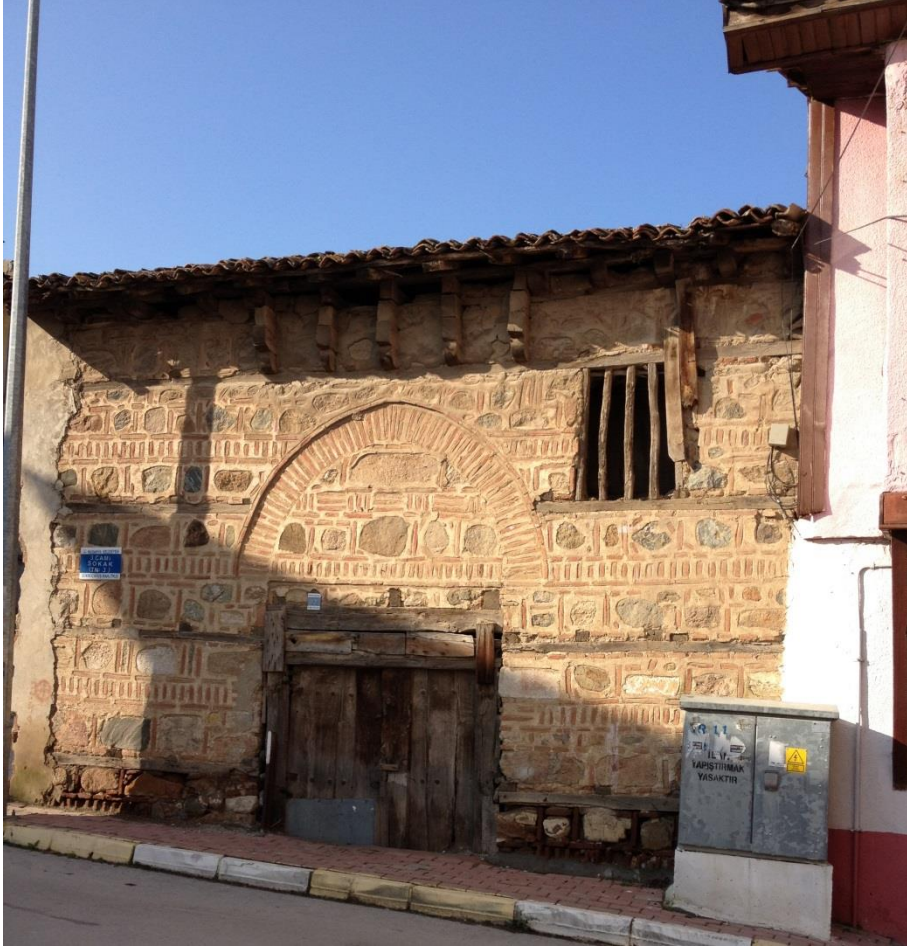
3.Cami Sokak üzerinde, geç Osmanlı dönemine ait 12 numaralı yapının büyük bir kısmı yok olmuştur. Yapının İpar Caddesi'ne uzanan ve bir zamanlar şaraphane olarak kullanılan kısmı, cadde genişletme çalışmaları nedeniyle yıkılmıştır.

Yapının 3. Cami Sokağı'na bakan kısmındaki duvar bir yatay, bir dikey sıralı moloz taşlarla örülüdür. Ortada bulunan çift ahşap kanatlı giriş kapısının üzeri kemer tuğladandır. Kapının sağ üstünde küçük pencere bulunmaktadır. Giriş kapısının hemen üzerinde, üst kat çıkmasının oturduğu beş adet konsol hala durmaktadır. Cadde cephesi delikli tuğla ile örülmüş ve sıvanmıştır (Şekil 4.63-4.64).

Şekil 4. 63: Eski Belediye Binasının 3.Camii Sokak Cephesi Görünümü (Ezgi Güner, 2013)

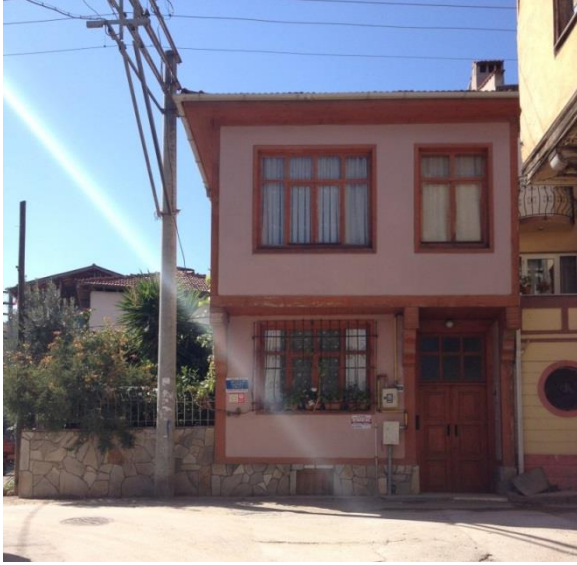
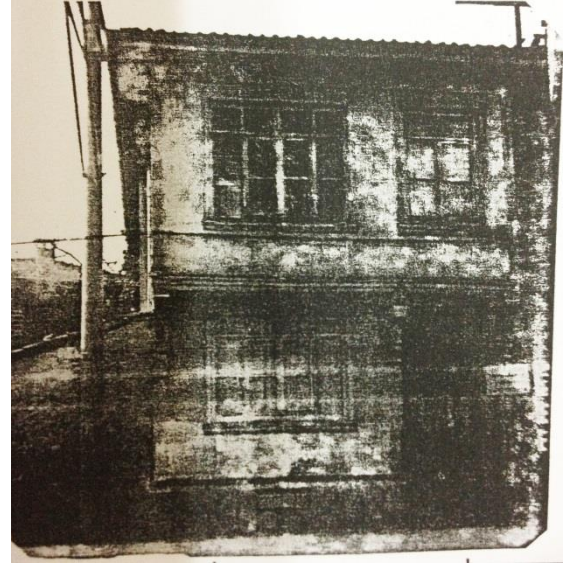
Şekil 8. 7: Selvilik Caddesi 10 numaralı Yapı Görünümü (Ezgi Güner, 2013)

Şekil 8. 8: Selvilik Caddesi 10 numaralı Yapının 1995'teki Görünümü (Özcan K., 1995)

Selvilik Caddesi 10 numaralı yapı için; restorasyon geçirdiği için yapıda kapsamlı müdahale gerekliliği görülmemekte, pencere boyutlarının mevcut tipolojiye uyumlu olmamasından dolayı pencere ve giriş kapısı değişimi ve bahçe duvarının geleneksel bahçe duvarına uygun şekilde yapılmadığı ve beton duvar üzeri taş kaplama uygulandığından dolayı duvar malzeme değişimi yapılması önerilmiştir (Şekil 8.7-8.8).

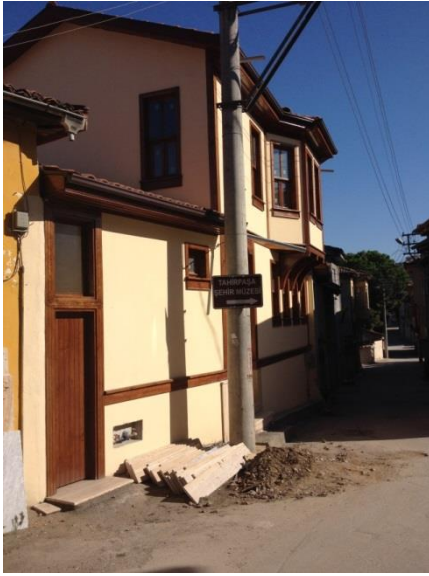
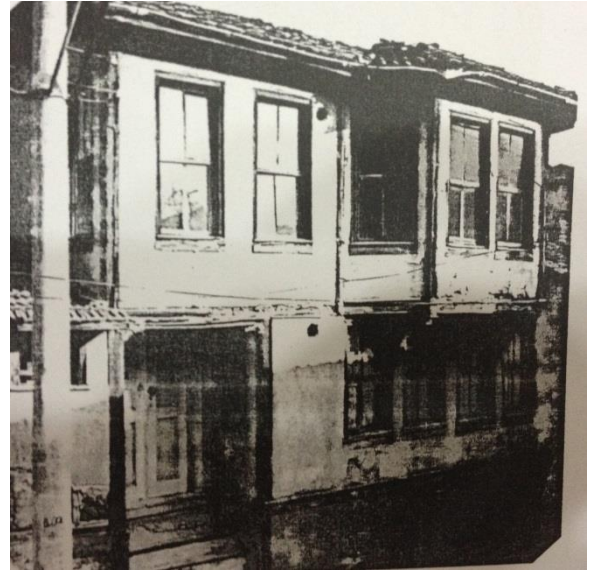
3 numaralı yapıya ait, depo olarak kullanılan 1 numaralı yapı yeni yapılmış olup, kapı ve pencere değişikliği yapılması önerilmiştir. 3 numaralı yapı için; yakın zamanda restorasyon yapılmış olan yapının olduğu gibi korunması önerilmiştir (Şekil 8.14-8.15). Benzer sorunlara sahip 5 ve 7 numaralı yapılar; kat ekleme, pencere ve kapılar olmak üzere yapı elemanı değişikliği, geleneksel yapı tipine uygun ara katlarda söve kullanılması gibi cephede düzenleme yapılması, çatıların alaturka kiremitle kaplanması ve cephenin silüete uygun boyayla boyanması önerilmiştir (Şekil 8.16-8.17). Şekil 8.18’deki 9 numaralı yapı için; giriş kapısı ve pencerelerin tamamının değiştirilmesi, cephenin silüete uygun düzenlemesi, cephe boyanması ve çatının alaturka kiremit olarak değiştirilmesi önerisi getirilmiştir.

Şekil 8. 14: Selvilik Caddesi 1 ve 3 numaralı Yapı Görünümü (Ezgi Güner, 2013)

Şekil 8. 15: Selvilik Caddesi 1 ve 3 numaralı Yapının 1995'teki Görünümü (Özcan K., 1995)

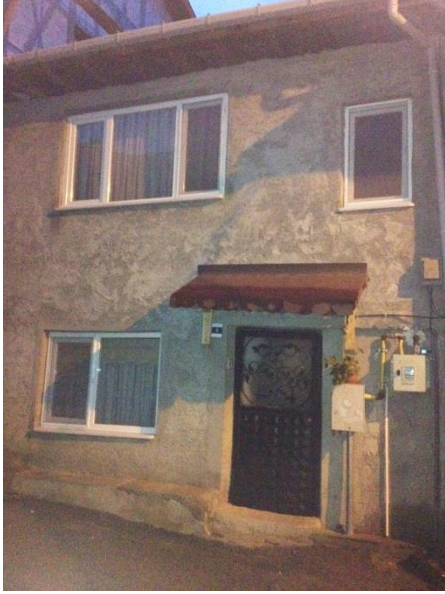
Şekil 8. 16: Selvilik Caddesi 5 numaralı Yapı Görünümü (Ezgi Güner, 2013)

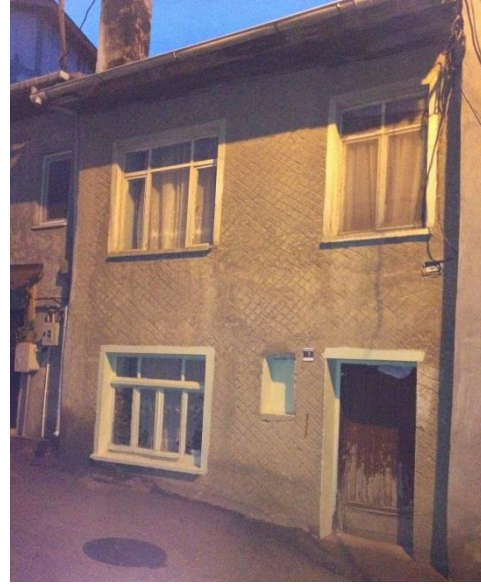
Şekil 8. 17: Selvilik Caddesi 7 numaralı Yapı Görünümü (Ezgi Güner, 2013)

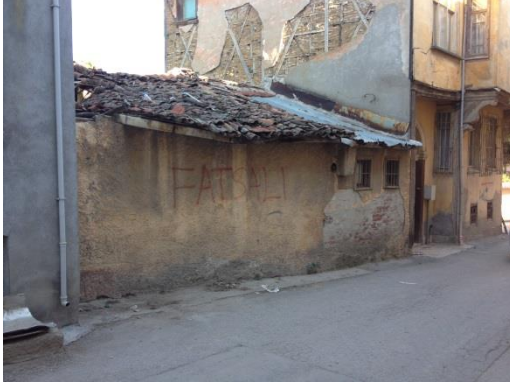
Şekil 8. 19: Selvilik Caddesi Depo Yapısının Görünümü (Ezgi Güner, 2013)

Tescilli olan 11 numaralı yapının bahçeden ulaşılan deposu için; sıva onarımı, cephe boyanması, cephe temizliği, bir kısmı yıkık olan yapının onarılması, bitki ve nemden oluşan kirlenmenin cepheden temizlenmesi ve strüktürel güçlendirme yapılması önerilmiştir (Şekil 8.19). 11 numaralı yapı sezonluk kullanılan bir yapıdır. Gerekli bakımların ve onarımların yapılmadığı bu tescilli yapı için; sıva onarımı, cephe boyanması ve zarar görmüş pencere ve giriş kapısı elemanlarının onarımının ve

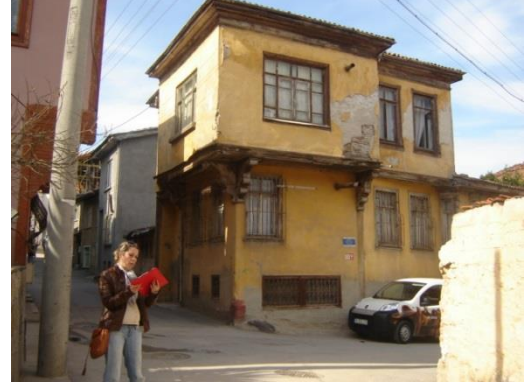
Şekil 8. 20: Selvilik Caddesi 11 numaralı Yapı Görünümü (Ezgi Güner, 2013)

değişiminin yapılması önerisi çizim olarak da B-B silüet kesitinde gösterilmiştir (Şekil 8.20).

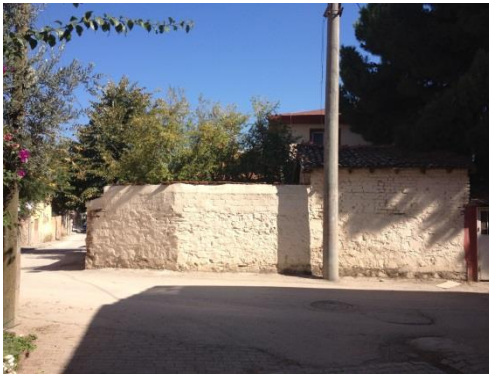
Şekil 8. 21: Selvilik Caddesi 13 numaralı Yapı Bahçe Duvarı Görünümü (Ezgi Güner, 2013)

Bahçeden girilen 13 numaralı yapı için; sıva onarımı, cephe boyaması, pencere elemanlarının değiştirilmesi, etrafındaki sövelerin kaldırılması ve çatı için alaturka kiremitle kaplanması önerilmiştir. Yapının, gelişigüzel örülen bahçe duvarı ve demir kapısı geleneksel dokuya uyumlu taş yığma üzeri sıva yapılarak boyanması, bahçe kapısının ahşap malzeme kapıyla değiştirilmesi önerisi getirilmiştir (Şekil 8.21-22).

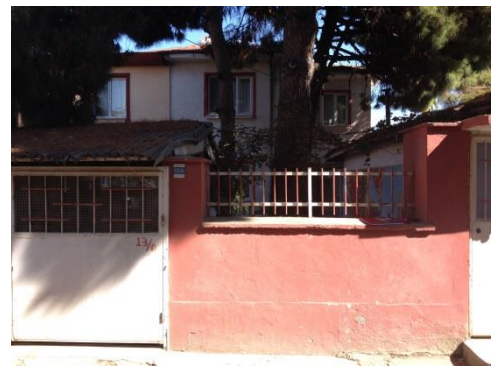
Şekil 8. 22: Selvilik Caddesi 13 numaralı Yapı Görünümü (Ezgi Güner, 2013)

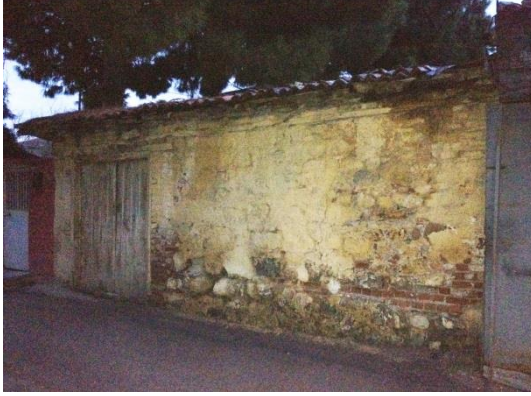
Şekil 8. 23: Selvilik Caddesi 15 numaralı ‘Mağaza’ Yapısının Görünümü (Ezgi Güner, 2013)

Önceleri zeytin deposu olan, günümüzde atık eşya deposu olarak kullanılan 15 numaralı “mağaza” yapısı için; sıva onarımı ve cephe boyanması, dış etkilerden çok zarar görmüş ahşap kapının değiştirilmesi, harabe halindeki çatının yeniden yapılması önerisinde bulunulmuştur (Şekil 8.23). Yine, depo olarak kullanılan 17 numaralı yapı için; sıva onarımı, cephe boyanması, mevcut demir kapının değiştirilerek ahşap kapı konulması, gelenekselde var olan zeytin deposu yapılarında olan cepheye ahşap kapaklı pencere eklenmesi, zarar görmüş çatının da alaturka

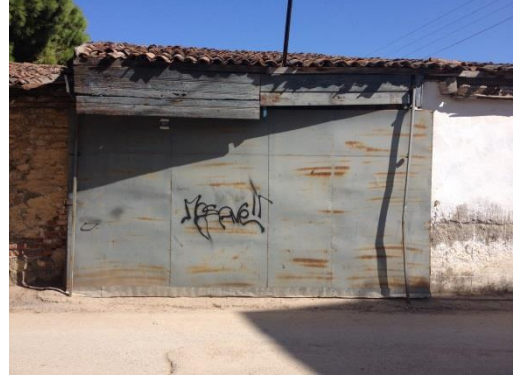
Şekil 8. 24: Selvilik Caddesi 17 numaralı Depo Yapısının Görünümü (Ezgi Güner, 2013)

kiremit kaplamasının onarılması, öneri çizimlerle şekil 8.25’te gösterilmiştir (Şekil 8.24).

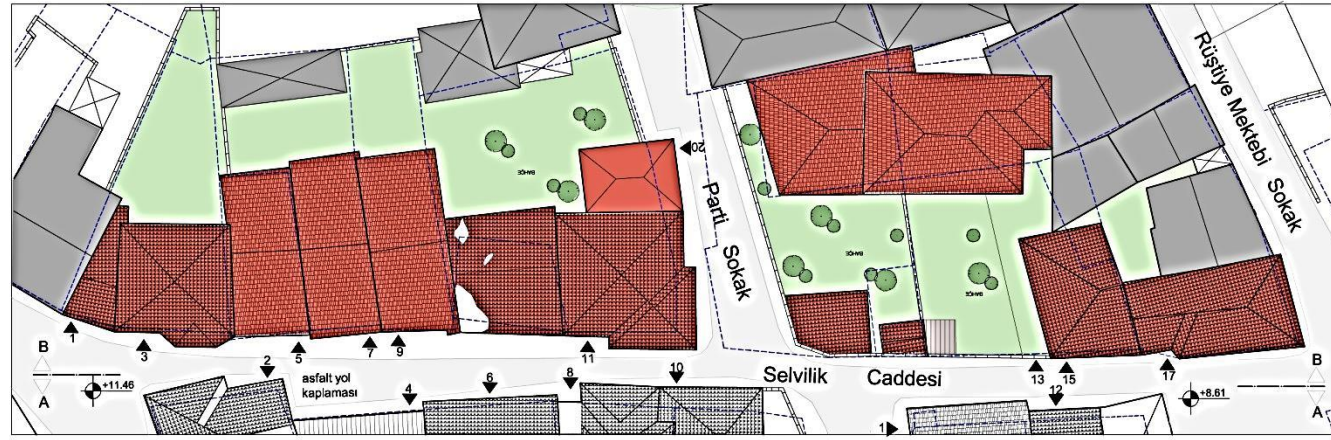
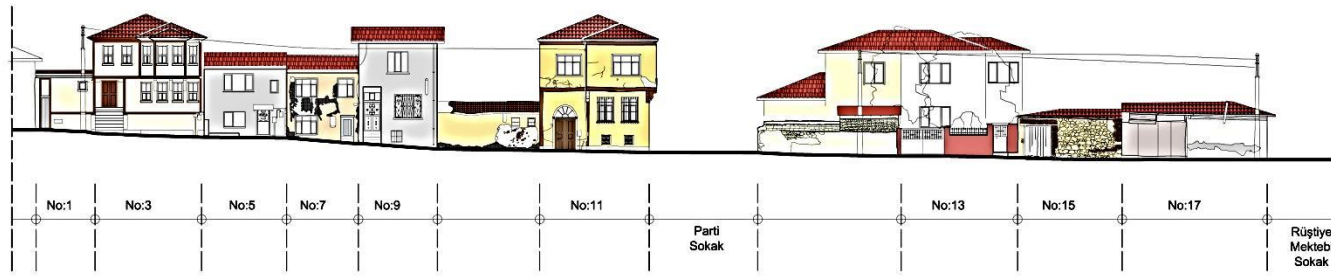
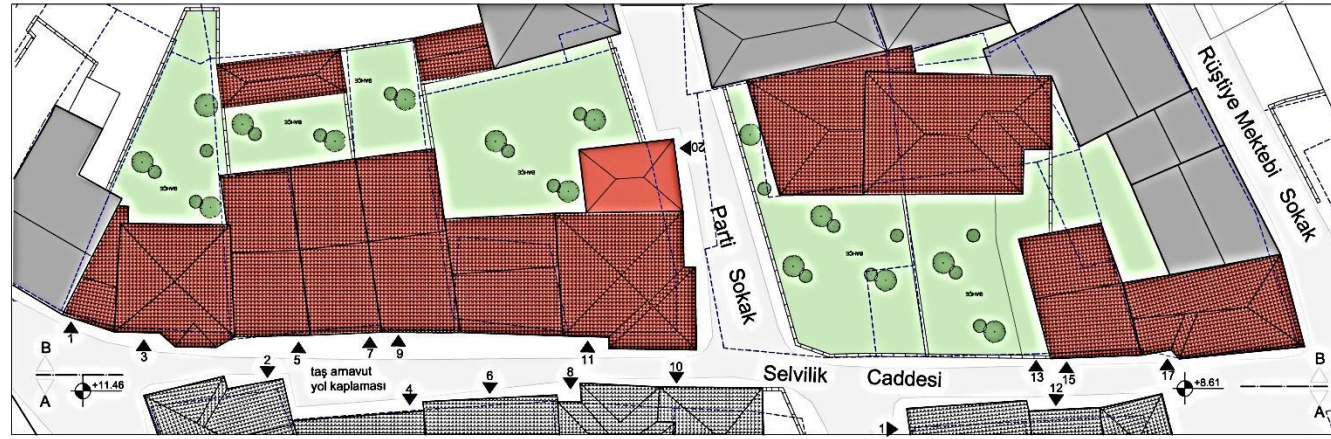
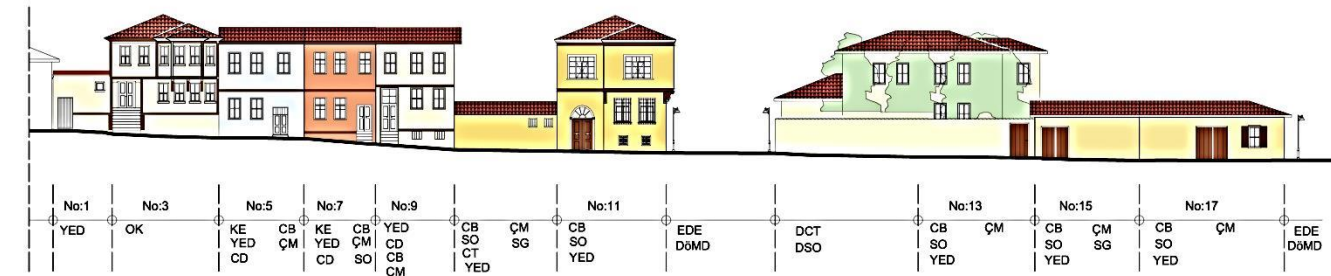
Şekil 8. 25: Alt Çalışma Alanı B-B Kesiti Mevcut Durum ve Müdahale Önerisi (Ezgi Güner, 2013)

Şekil 8.25’de Selvilik Caddesi alt bölümde yer alan yapıların çatı ve B-B silüet kesitleri gösterilmektedir. Cadde üzerinde 3 ve 11 numaralı yapılar tescillidir.

B-B silüet kesitinde, çevre bazında elektrik direklerinin yer altına alınarak, A-A silüet kesitlerinde de önerildiği gibi aydınlatma direklerinin eklenmesi ve asfalt olan yer döşemesinin ‘Arnavut kaldırımı’ kaplanması öneri olarak getirilmiştir.

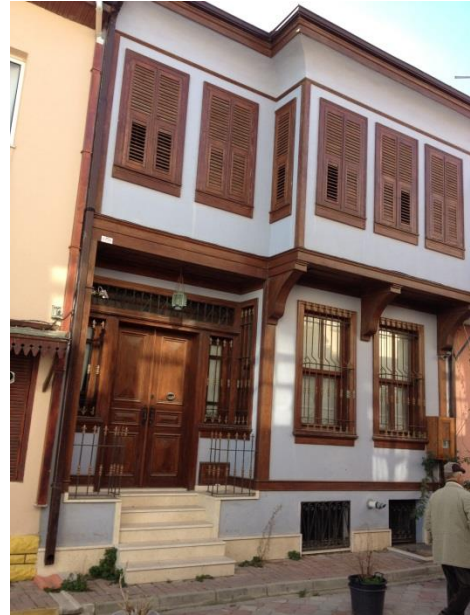
Şekil 8. 27: Fevzi Çakmak Paşa Caddesi 3 numaralı Yapının Görünümü (Ezgi Güner, 2013)

1994 yılı çalışmasında, restorasyonu yapılmamış olan 1 numaralı yapı restore edilmiş olduğundan kapsamlı onarım gerekmemektedir. Restorasyon sırasında, pencereler ve kapılar değiştirilmiştir. Ancak, değişen pencereler geleneksel yapı düzenine uymadığından yapı elemanları bazında yenilenmiş olan pencerelerin değiştirilmesi ve giriş kapısı üstünde bulunan tentenin geleneksel yapı örneklerinde görülmediğinden, kaldırılması önerisi getirilmiştir (Şekil 8.26). 1 numaralı yapıya bitişik nizamda olan 3 numaralı yapı için; 1994 yılı çalışmasında görünen sıva dökülmeleri onarılmış ve pencereler değiştirilmiş, zemin +1 kat pencereleri kepenkli yapılmıştır. Yapı restore edildiğinden ve yapılan restorasyonda dokuya aykırı bir şey bulunamadığı için olduğu gibi koruma önerilmiştir (Şekil 8.27).

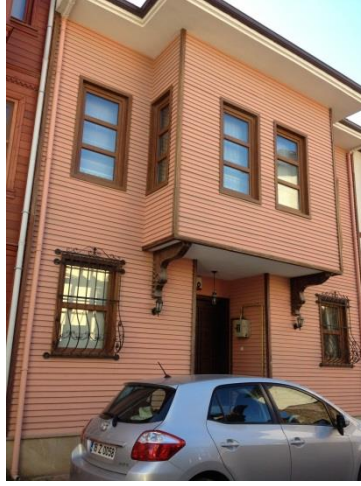
Şekil 8. 30: Fevzi Çakmak Paşa Caddesi 7 numaralı Yapının Görünümü (Ezgi Güner, 2013)

1994 yılı çalışmalı ve bugünkü durum karşılaştırıldığında, Şükrü Çavuş Sokak girişli 7 numaralı tescilli yapının yalnızca pencerelerin değiştirilmiş olduğu özgün görünen pencereler yerine beyaz plastik malzemeli pencerelerle değiştirilmiştir. Bu nedenle, pencerelerin değiştirilmesi, Balkon üstünde bulunan oluklu çatı örtüsünün kaldırılması, Gülhan Aydoğan'a ait 1994 YTÜ yüksek lisans tezindeki çalışmalardan yararlanılarak, bodrum pencerelerinin kapatıldığı görüldüğü için 1994 dönemindeki gibi bodrum penceresi eklenmesi ve cephe yüzeyinde oluşan renk değişimlerinden dolayı, cephenin boyanması önerilmiştir (Şekil 8.28). 1994 yılında, yapı elemanları bakımından çevreye uyumsuz olan ve cephe bozulmaları görünen 5 numaralı yapının yanında bulunan ek yapıya kat eklenme ve yapı elemanlarının değiştirilme, çatıda görünen ek odanın kaldırılarak çatının değiştirilmesi, 1994 yılında, bugünkü durumyla örtüşen yapının aynen korunması önerilmiştir (Şekil 8.29). 1994 yılında zemin +1 katlı, düz cepheli ve çevreye uyumsuz görünen 7 numaralı yapı yeniden yapılmıştır. Yalnız cephede kullanılan dış cephe kaplamasının kaldırılması ve yapı elemanı değişikliği önerilmiştir (Şekil 8.30).

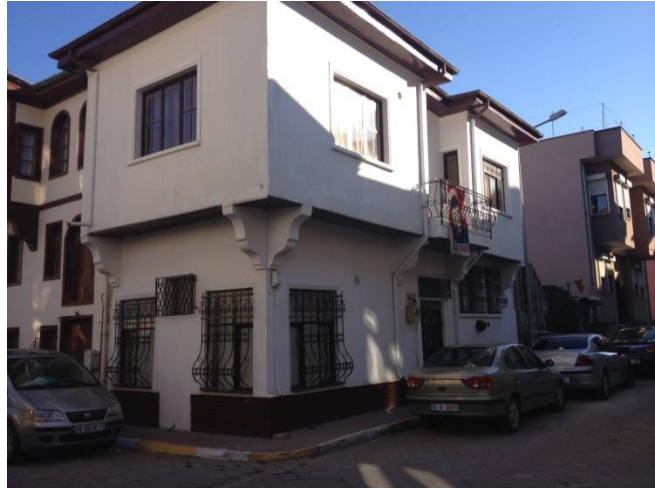
Şekil 8. 32 (sağda) Çardaklı Kahve Sokak 11 numaralı Yapının Görünümü (Ezgi Güner,2013)

Fevzi Çakmak Caddesi üzerindeki 9 numaralı yapı için; 1994 yılındaki durumuyla örtüşen restorasyon yapıldığından yalnızca yenilenen kapı ve pencerelerin eski halindeki uyumlu olarak değiştirilmesi ve su basman kotu hizasında cepheye döşenmiş seramik kaplamanın kaldırılıp cephenin temizlenmesi önerilmiştir (Şekil 8.31). 1994 ve 2013 yılındaki durumu aynı görünen Çardaklı Kahve Sokak girişli 11 numaralı yapıda; zeminden su basman seviyesine kadar döşenmiş olan kaplamanın temizlenmesi, pencere düzenlerinin zemin katta ve birinci katta aynı olması, zemin kat 1/2 oranlı pencere arasında bulunan boyutları ve tipi geleneksel dokuda olmayan pencerenin kaldırılması öneri olarak sunulmaktadır (Şekil 8.32).

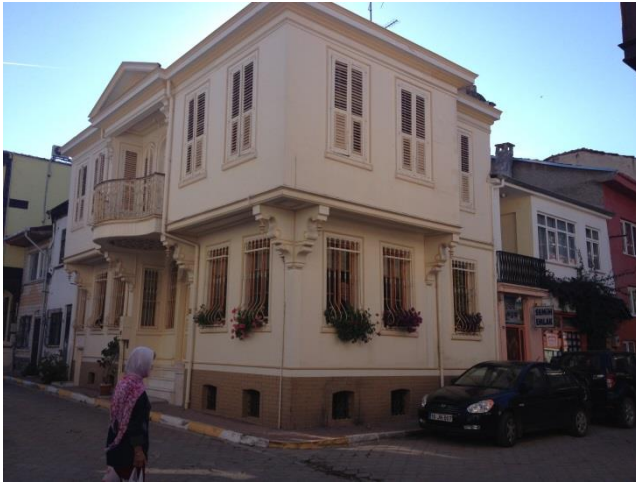
Çardaklı Kahve Sokak girişli köşe yapısı olan 12 numaralı yapının, 1994 yılında cephe bozulmaları olduğu görülmektedir. 2013 yılında, restorasyonu yapıldığı, geleneksel yapı durumu korunduğu ve aykırı hiçbir unsur bulunmadığından dolayı

Şekil 8.33 (solda): Çardaklı Kahve Sokak 12 numaralı Yapının Görünümü (Ezgi Güner, 2013)

olduğu korunması önerilmektedir (Şekil 8.33) Çardaklı Kahve Sokak 12 numaralı yapıdan sonraki yapılar, 1994 tezinde çalışılmamış olduğundan, karşılaştırma yapılmadan mevcut durum incelenerek öneri getirilmiştir. Betonarme malzemeyle yapılmış 13 numaralı yapının cephesi tarihi yapılara tamamen uyumsuzdur. Bu nedenle yapı elemanlarının tamamının değiştirilmesi, dükkan girişi kapısının da tarihi yapı cephelerinde de görülen dükkan kapılarına benzer yapılması, sıva onarımı, cephe boyaması yapılması ve Marsilya kiremit kaplı çatının çevreyle uyumlu alaturka kiremit kaplanması önerisinde bulunulmuştur (Şekil 8.34).

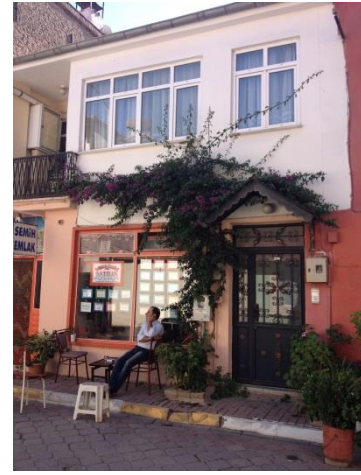
Şekil 8.34 (sağda): Fevzi Çakmak Paşa Caddesi 13 numaralı Yapının Görünümü (Ezgi Güner, 2013)

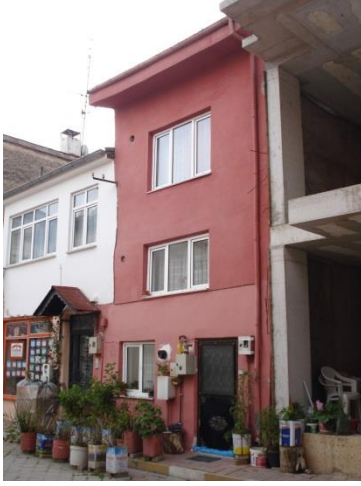
Şekil 8. 35 (solda):Fevzi Çakmak Paşa Caddesi 15 numaralı Yapının Görünümü (Ezgi Güner, 2013)

Betonarme yapı olan 15 numaralı yapı için; sıva onarımı, cephe boyaması, yapı elemanı değişimi ve çatının alaturka kiremit kaplanması önerilmiştir (Şekil 8.35). 17 numaralı, betonarme sistemi kurulmuş inşaat halinde bir yapıdır. Bu yapıda tarihi yapı silüetlerine uygun cephe düzenlemesi yapılması, çatının dokuya uygun alaturka kiremit kaplanması gibi önerilerde bulunulmuştur. Tescilli olmayan, fakat tarihi süreci yansıttığı düşünülen Ali Fuat Sokak girişli 13 numaralı yapıda; tarihi silüet cephelerine uyumlu pencere ve dükkan kapısı değişimi ve düzeni önerisi ile sıva onarımı, cephe boyanması önerileri getirilmiştir (Şekil 8.36)

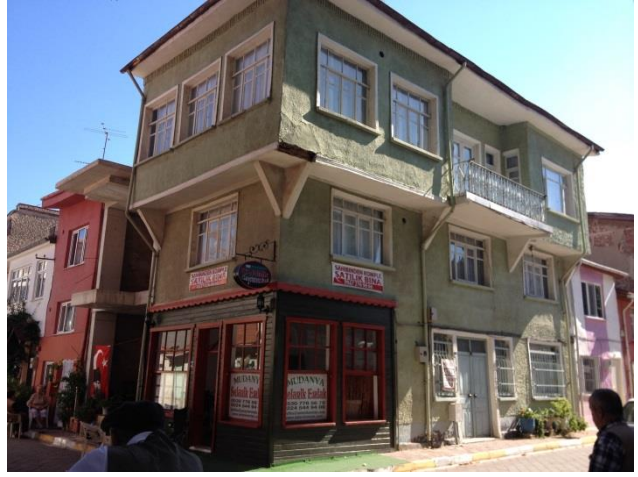
Şekil 8. 36 (sağda):Ali Fuat Sokak13 nolu Yapının Görünümü (Ezgi Güner, 2013)

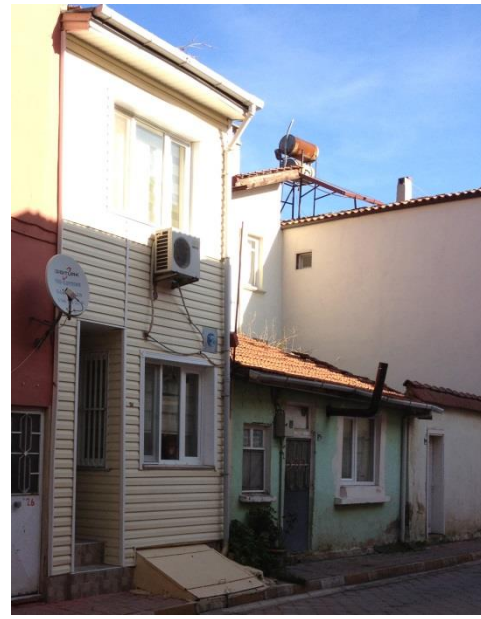
Şekil 8. 40 (sağda):Fevzi Çakmak Paşa Caddesi 24 ve 22 numaralı Yapıların Görünümü (Ezgi Güner, 2013)

Fevzi Çakmak Caddesi D-D silüetinde 26 numaralı yapı için; sıva onarımı, cephe boyaması, bölgenin pencere, giriş kapısı ve dükkan kapısına uyumlu yapı elemanı değişimi ve buna bağlı olarak pencere düzenlerinde değişiklik önerilmektedir. Yapının dış kısmında asılan kablo, tel gibi elemanların cephe görüntüsünü bozduğu için kaldırılması gerekmektedir (Şekil 8.39). 24 ve 22 numaralı yapılar yeni betonarme ve niteliksiz yapılardır. Bu yapıların tarihi doku ve silüete uygun yapılar olması için, yapı gabarilerinin bitişik nizamda oldukları diğer yapılarla aynı yükseklikte, benzer cephe düzeninde olması, yapı elemanları değiştirilmesi önerilmektedir (Şekil 8.40).

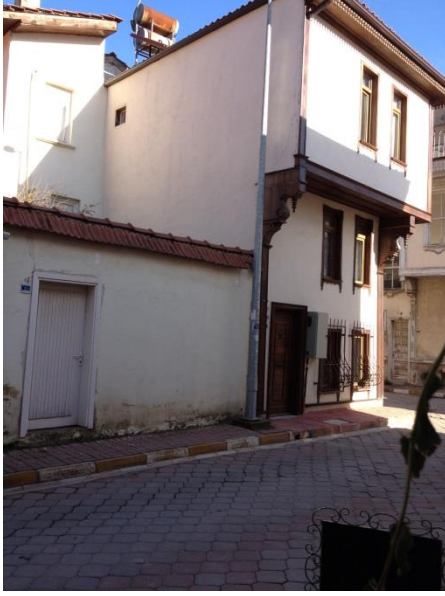
Şekil 8. 41(solda):Fevzi Çakmak Paşa Caddesi 20 numaralı Yapı Bahçe Duvarı ve 18 numaralı Yapının Görünümü (Ezgi Güner, 2013)

Yapı numarası 20 olan yapıya bahçeden girilmektedir. Fevzi Çakmak Caddesi üzerinde bahçe duvarı görülmektedir. Duvarda oluşan nemden kaynaklı kirlenmenin boya yapılarak düzeltilmesi, kapının değiştirilmesi önerilmektedir (Şekil 8.41). Tescile önerilen 18 numaralı yapı için; 1994 yılıyla karşılaştırıldığında yakın dönemde onarım ve tadilat geçirmiş olduğu anlaşılmaktadır. Cephe düzeni ve yapı elemanı değiştirilen yapının, tipolojiye uygun olması için, pencerelerin değiştirilmesi ve ekleme yapılması önerilmektedir (Şekil 8.41). 1994 yılı çalışması ve bugünkü

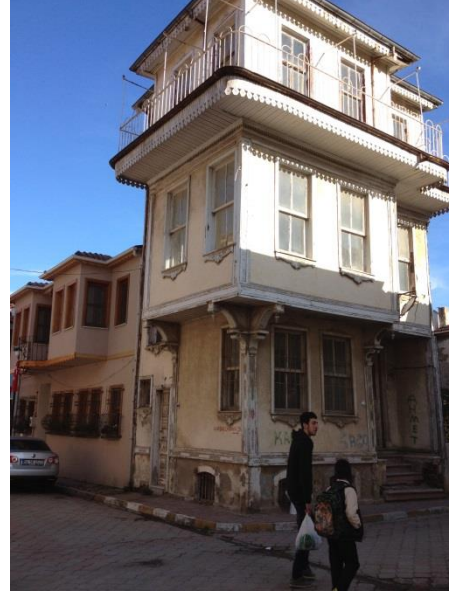
Şekil 8. 42(sağda):Fevzi Çakmak Paşa Caddesi 14 numaralı Yapının Görünümü (Ezgi Güner, 2013)

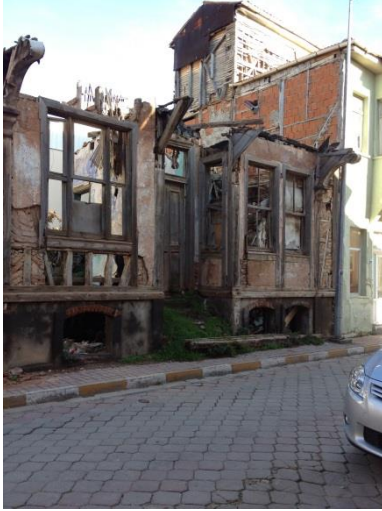
Şekil 8. 43:Fevzi Çakmak Paşa Caddesi 10 numaralı Yapının Görünümü (Ezgi Güner, 2013)

Fevzi Çakmak Paşa üzerinde 12 numaralı yapının bahçe duvarı görülmektedir. Bahçe duvarı ızgara dokuda görülen sağır ve ahşap bahçe kapılı duvar tipine uygun olması önerilmektedir. Günümüzde yalnızca ön duvarı kalmış olan 10 numaralı yapı için; Gülhan Aydoğan'a ait 1994 YTÜ yüksek lisans tezinden yararlanılarak rökonstrüksiyon önerisi getirilmiştir. Rökonstrüksiyon önerilen yapının 2 katlı ve bodrum katı olan, ahşap kapılı, pencere kenarları söveli, ortadan çıkmalı ayrıca sol tarafında da çıkması olduğu çizim ve fotoğraf gibi kaynaklardan öğrenilmiştir. Bu yazılı ve görsel kaynaklar doğrultusunda yapıya öneri getirilmiştir (Şekil 8.43-8.44).

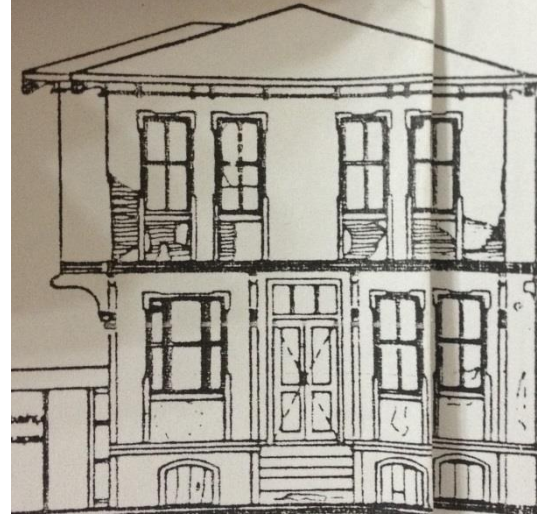
Şekil 8. 44:Fevzi Çakmak Paşa Caddesi 10 numaralı Yapının Ön Cephe Röleve Çizimi (Aydoğan, 1994)

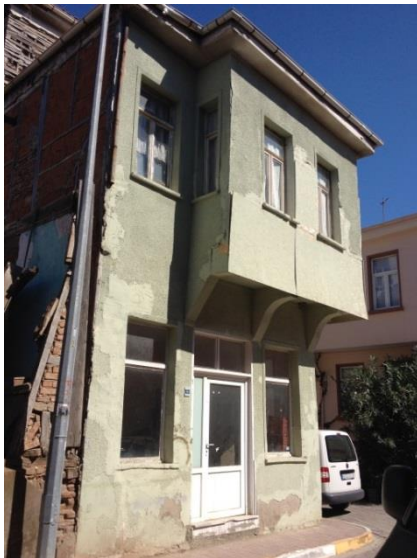
Şükrü Çavuş Sokak girişi 8 numaralı tescilli yapının 1994 ‘teki durumuyla 2013 yılındaki durumu karşılaştırıldığında, dükkan katı pencere ve yapılarının yenilediği görülmektedir. Ancak, yenilenen yapı elemanlarının geleneksel yapılardaki dükkan tipine uygun olmadığı için zemin kattaki dükkan kapısının değiştirilmesi, birinci kat pencerelerinde bütünleme, sıva onarımı, cephe boyanması ve çatı müdahalesi önerilmektedir (Şekil 8.45). Tescilli 5 numaralı Şükrü Çavuş Sokak girişi yapının 1994 çalışmasından da görüldüğü gibi yakın bir dönemde onarım geçirdiği anlaşılmaktadır. Bu yapı için; beyaz plastik doğramalı pencerelerin değişimi ve cephe boyası yapılması önerilerinde bulunulmuştur (Şekil 8.46)

Şekil 8. 45 (solda):Şükrü Çavuş Sokak 8 numaralı Yapının Görünümü (Ezgi Güner, 2013)

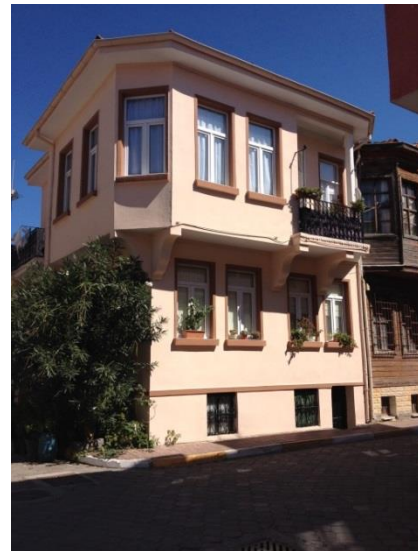
Şekil 8. 46 (sağda):Şükrü Çavuş Sokak 5 numaralı Yapının Görünümü (Ezgi Güner, 2013)

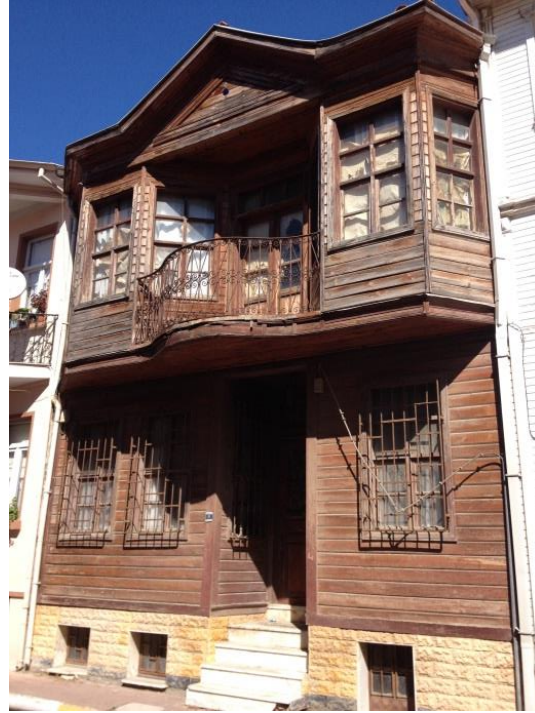
Fevzi Çakmak Paşa Caddesi 4 numaralı tescilli yapı 1994 yılı çalışmasıyla karşılaştırıldığında günümüzde restorasyon yapılmış olan yapının, zemin katının cephesine de ahşap, su basman kotu seviyesine kadar taş kaplama yapıldığı, zemin katın demir pencere olarak değiştirildiği görülmektedir. Tüm bu veriler göz önüne alındığında cephede görüntü kirliliği yarattığı için kabloların kaldırılması dışında öneri getirilmemiştir (Şekil 8.47). 2 numaralı, caddenin başındaki, tescilli köşe yapının yakın bir dönemde restore edildiği bilinmektedir. Gülhan Aydoğan'a ait 1994 YTÜ yüksek lisans tezindeki fotoğraf ve çizimlerde, yapıda günümüzdeki gibi pencere ve kapıda sövelerin olmadığı, pencerelerin değişmiş olduğu, dış cephe kaplamasının olmadığı görülmektedir. Ancak, restorasyon sonrası yapılan değişiklikler tarihi dokuya aykırı olmayıp, örnekleri ızgara doku içinde yer aldığından, olduğu gibi koruma önerisi getirilmiştir. Günümüzde kullanılmadığı için bakımlarının yapılmamasından dolayı, ahşap cephede oluşan kararmaların temizlenmesi önerilmiştir (Şekil 8.48-8.49).

Şekil 8. 47 :Fevzi Çakmak Paşa Caddesi 4 numaralı Yapının Görünümü (Ezgi Güner, 2013)

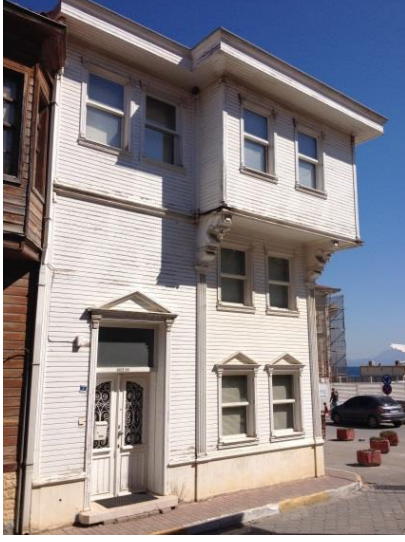
Şekil 8. 48 (solda) :Fevzi Çakmak Paşa Caddesi 2 numaralı Yapının Görünümü (Ezgi Güner, 2013)

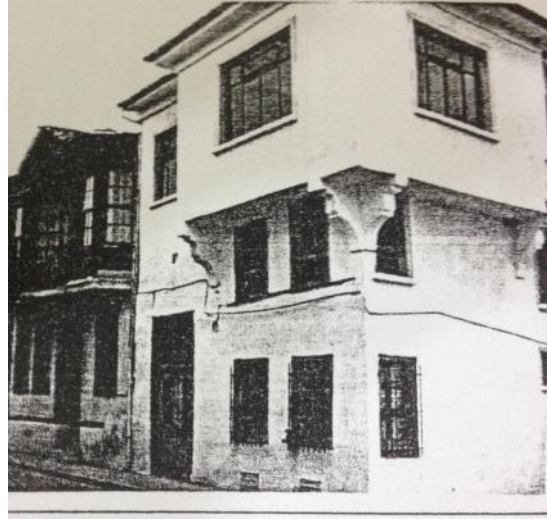
Şekil 8. 49 (sağda) :Fevzi Çakmak Paşa Caddesi 2 numaralı Yapının 1994 Görünümü (Aydoğan, 1994)
