EMİNÖNÜ YENİ CAMİ'NİN RESTORASYON
SÜRECİNDE YAPININ ÖZGÜN MALZEME TESPİTİ
VE YENİ MALZEME KULLANIM ÖNERİLERİ

YÜKSEK LİSANS TEZİ

Zeliha Büşra ERYİĞİT

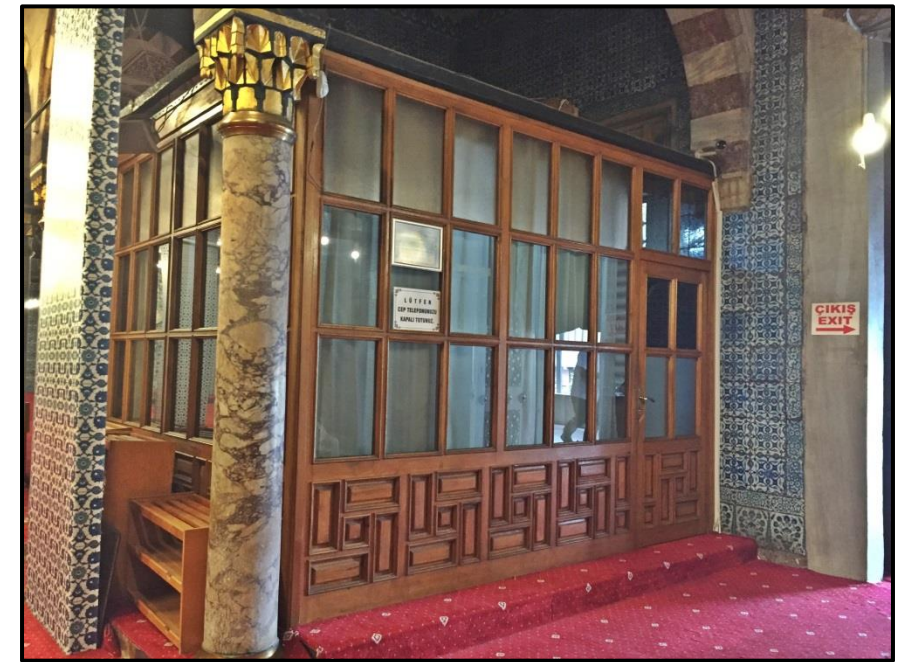
Şekil 5.8e: Güneybatı mahfil altı, muhdes görevli odası (2018)

Camide çeşitli onarım çalışmalarında yapılan muhdes ahşap bölümler bulunmaktadır. Yapının son cemaat yerinden harime giriş kapısı önündeki sağ revak biriminde, harim mekânının kuzeydoğu ve güneybatı kısımlarında bulunan mahfil altı bölümlerinde muhdes ahşap duvarlı görevli odası yapılmıştır (Şekil 5.8e). Harimin kuzeybatı, kuzeydoğu ve güneybatı yönündeki girişlerinin ön kısmında ise muhdes ahşap platform bulunmaktadır.

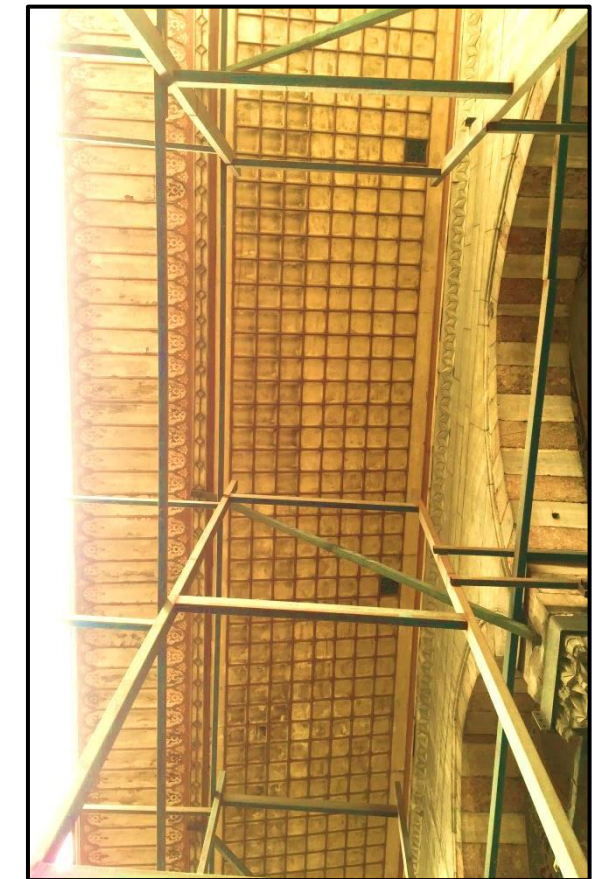
Şekil 5.9e: Kuzeydoğu cephesi ahşap saçak (2018)

Caminin kuzeydoğu ve güneybatı cephelerinde yan galerileri ve abdest alma yerlerini örten ahşap çatılar mevcuttur (Şekil 5.9e).

Caminin kuzeydoğu ve güneybatı cephelerinde yan galerileri örten ahşap saçak altı yüzeylerinde şişme, yer yer çatlaklar ve boya dökülmesi gözlemlenmektedir. Külliye'nin hünkâr kasrı ve sebilinin saçak altı kısımlarında motifler bulunmakta olup caminin saçak altı kısımlarında da boyalı yüzeylerin altında yer yer motifler görülmektedir (Şekil 6.54). Bundan hareketle saçak altı yüzeylerin dönem içerisinde boyandığı düşünülmektedir. Bu sebeple saçak altı yüzeylerde araştırma raspası yapılması, motiflerin ortaya çıkarılması uygun görülmektedir.

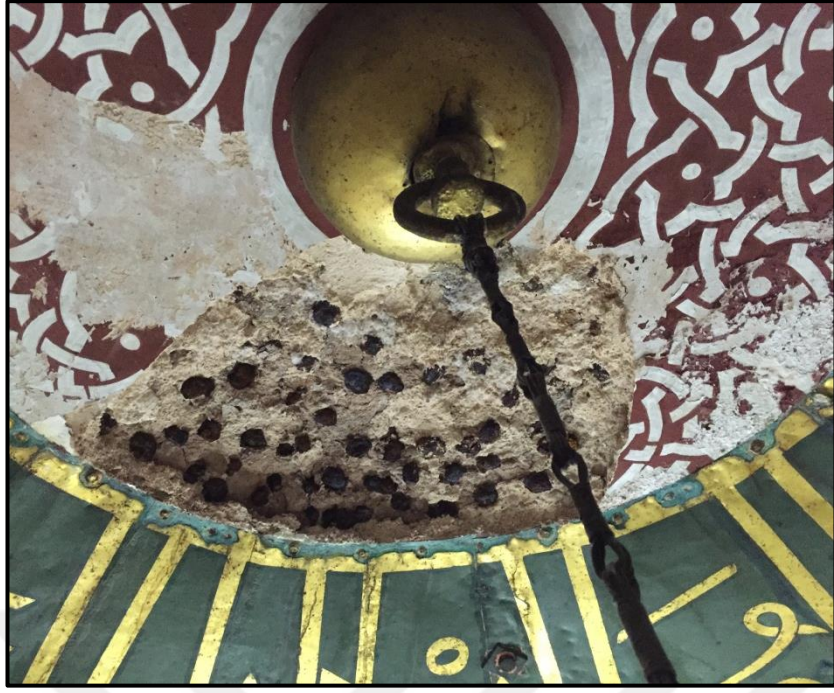
Şekil 5.10a: Ana kubbe tepesi noktası (2018)

Çalışma kapsamında yapıdaki harç ve sıva örnekleri incelenmiştir. Bu incelemeler ve testler sonucunda ana kubbenin tepesi, güneydoğu ve güneybatı iç yüzeyi ile harimi örten güney yarım kubbenin iç yüzeyinde görülen sıva örnekleri pembe renkli olup içerisinde siyah cüruf ve kıtık bulunduğu; büyük oranda tuğla ve kireçtaşı agregalı ve sönmüş kireç bağlayıcılı olduğu; bağlayıcı-agrega fazının iyi olduğu tespit edilmiştir. Bu örneklerin yapıda tespit edilen en erken ve nitelikli örnekler olduğu düşünülmektedir (Şekil 5.10a-b-c-d). Ana kubbe kasnağı duvar yüzeyinde ve mukarnas silmesinde krem renkli sıvalar mevcuttur. Mahfil katı pencere içliğinde de krem renkli döküm harcı bulunmaktadır. Bu sıva ve harçlar sönmüş kireç ve alçı bağlayıcılı olup yapıya ara dönem onarımlarında dahil olan nitelikli örnekler olduğu düşünülmektedir. Ana kubbe kasnağının bazı noktalarında ve pencere içliklerinde görülen döküm harcı ve sıva örneklerinde çimento yer almaktadır. Yapının dışlık pencerelerinde yapılan incelemeler sonucunda döküm harçlarında çimento tespit edilmiştir. Bu harç ve sıvaların 20. yy. onarımlarında yapıya dahil olduğu düşünülmektedir (Şekil 5.10d).

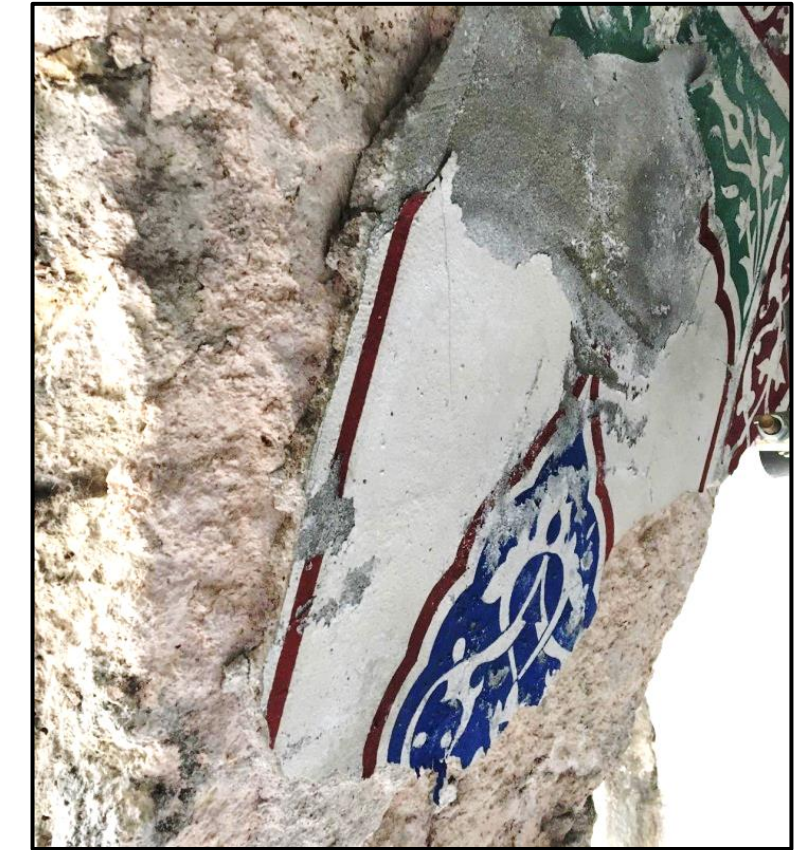
Şekil 5.10e: GB yarım kubbe çimento sıvalı yüzey (2018)

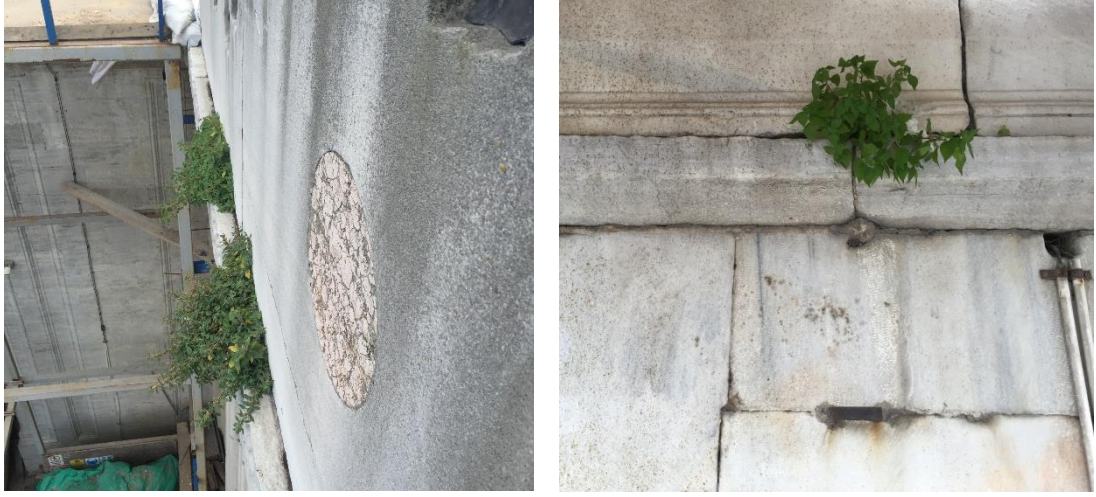
Şekil 6.2: Taş yüzeylerde bitki oluşumları (2018)

Yapıda ilk olarak önceki restorasyonlarda uygulanan çimentolu onarımların mekanik yöntemlerle yapıdan uzaklaştırılması, cephelerde görülen otsu ve yosunsu biyolojik oluşumların temizlenmesi gerekmektedir. Küfeki taş yüzeylerde öncelikli olarak sert plastik fırçalarla kuru temizlik yapılmalıdır. Taşların birleşiminde kullanılan metal kenetlerin korozyona uğrayarak yapıya zarar vermesini önlemek amacıyla yüzey temizliklerinde kuru yöntemlerin kullanılması tercih edilmelidir. Kontrollü kumlama yöntemi ile en fazla 1,5 atmosfer basınç altında ve 125 mikron elek altı dolomit tozları kullanılarak ilgili yüzeylerde mekanik temizlik yapılması uygundur.

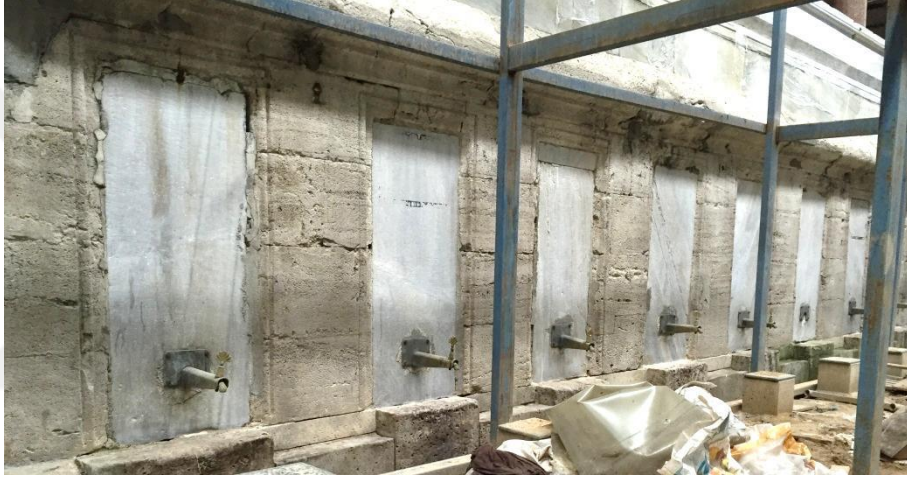
Şekil 6.3: Çeşme aynalarında yapılmış niteliksiz çimento derz ve diğer onarımlar

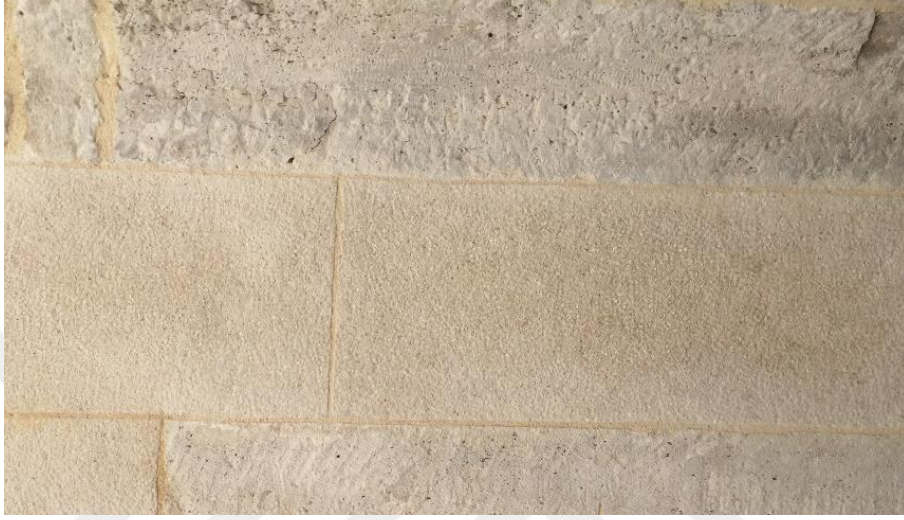
Şekil 6.6: Plastik onarım yapılan yüzeyler (2018)

Bu işlemde öncelikle onarım yapılacak yüzey basınçlı hava ile temizlenir. Temizlenen yüzeyde harcı daha iyi tutması için taraklamalar yapılır. Sonrasında 5 cm aralıklar ile paslanmaz çelik çiviler çakılarak bu çivilere paslanmaz çelik tel gerilir. Formüle göre hazırlanan plastik onarım harç karışımı yüzeye uygulanır. Harç uygulanan yüzeyin kurummasının ardından bir kat daha harç uygulanarak yeni kaplanan yüzeye mucarta ile doku verilir (Şekil 6.6).

Gürdal, E. ile yapıdan alınan küfeki taşı numunelerinin incelemeleri sonucunda, yapıdaki küfeki taşı plastik onarımları için önerilen harç reçetesi şöyledir: 1 kısım bekletilmiş kaymak kireç, 2 kısım 4 mm elek altı küfeki taşı tozu, 0.5 kısım puzolan ile harç suyuna % 3 akrilik emülsiyon katılarak hazırlanan harç karışımı.

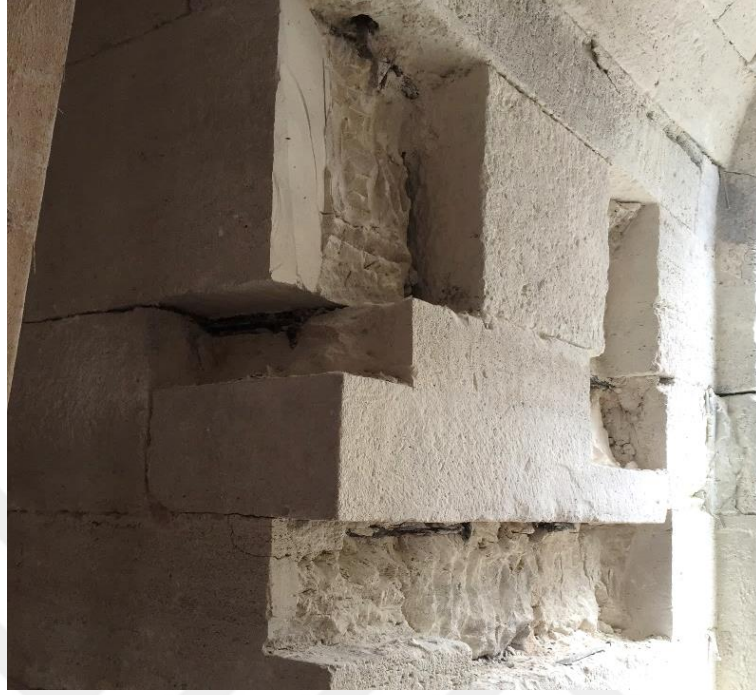
Şekil 6.7: Taş çürütmesi yapılan bölgeler (2018)

Taş kaybının daha fazla olduğu durumlarda ise özgün niteliğe uygun küfeki taşlarıyla tümlenme yapılmalıdır. Tümlenme uygulamasında taş kaybının olduğu yüzeyler ile taş çürütmesi yapılan yüzeylerde özgün yapıya uygun olacak şekilde taşlar hazırlanır (Şekil 6.7). Bu uygulamada öncelikli olarak yüzeyin eksik bölgesi düzeltilerek basınçlı hava ile temizlenir. Yerine göre hazırlanan yeni taş ve yerleştirilecek bölgeye darbesiz matkapla tümlenme boyutuna uygun çapta donatı yuvaları açılır. Paslanmaz çelik tijler, epoksi polimer dolgu ile hazırlanan yuvalara yerleştirilir. Yeni taş ve orijinal taşın birbirine karşılık gelen yüzeylerindeki boşluklar ise akışkan kıvamda hazırlanan şerbet harcı dökülerek doldurulur. Taşın yapıya bağlantısının sağlanmasında yerleştirileceği konuma göre kenet, zıvana gibi paslanmaz çelikten ek donatı uygulanabilir. Yerleştirilmesi yapılan taşlara mucarta ile doku verilir. Bunun

Gürdal, E. ile yapıdan alınan derz harcı örneklerinin incelemeleri sonucunda, yapıdaki küfeki taşı derz onarımları için önerilen harç reçetesi şöyledir: 1 kısım bekletilmiş kaymak kireç, 2.5 kısım 2 mm elek altı kireç taşı tozu ve kırıntıları, 0.5 kısım puzolan ile harç suyuna % 3 akrilik emülsiyon katılarak hazırlanan karışım.

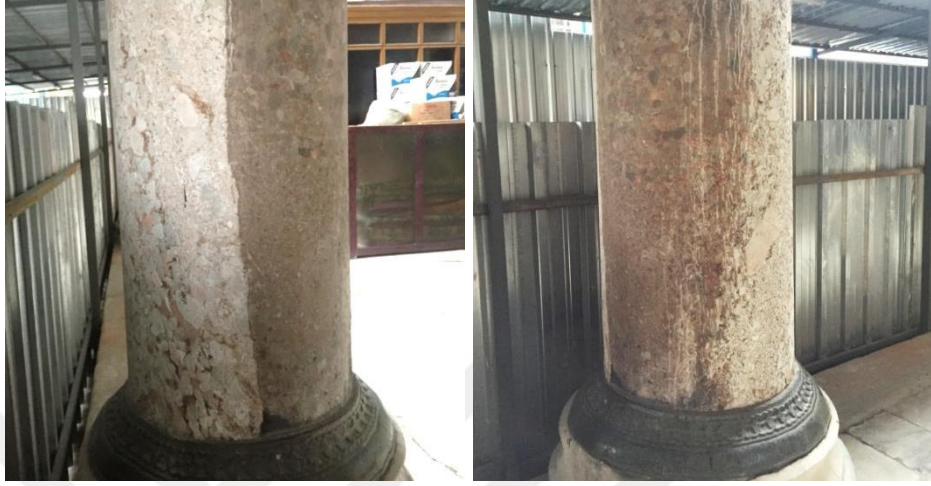
Yapının cephe ve özellikle avlu bölümünde bulunan Hereke pudingi sütunların yağmurla yıkanmayan kısımlarında oldukça yoğun alçı taşı oluşumları ile kabuk haline gelmiş yüzey kirlilikleri mevcuttur (Şekil 6.10).

Şekil 6.10: Yüzey kirliliği görülen Hereke pudingi sütunlar (2018)

Yapıda Hereke pudingi sütunların amonyum bikarbonat emdirilmiş kağıt hamuru ile temizlenmesi, yüzey kirliliğinin çok yoğun olduğu bölgelerde en fazla üç kez tekrarlanması uygun görülmektedir.

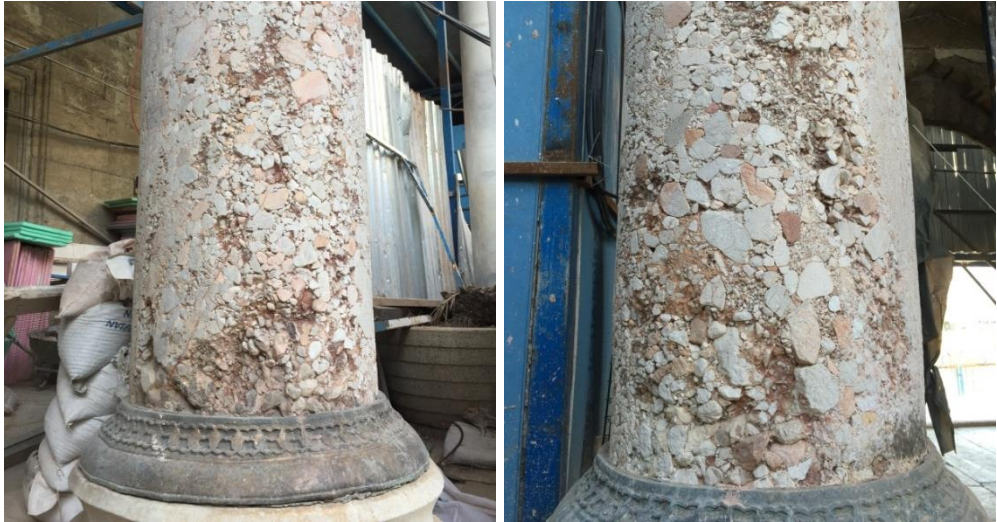
Hereke pudingi sütunların yağmurla yıkanan yüzeylerinde ciddi boyutta bağlayıcı kaybı erozyonu bulunmaktadır (Şekil 6.11). Ayrıca yapının pencere kemerleri ve avlu kemerlerinde bulunan Hereke pudingi taşlarda yüzey kayıpları ve parça kopmaları bulunmaktadır (Şekil 6.12).

Şekil 6.11: Avlunun kuzeybatı giriş kapısının sağ ve solunda yer alan hereke pudingi sütunlarda görülen bağlayıcı kaybı erozyonu (2018)

Yapının Hereke pudingi taşlarında 5 cm.'den küçük yüzey hasarları ve bağlayıcı erozyonlarının görüldüğü kısımlar ile çatlaklarda akrilik polimer (Paraloid B72) ile sağlamlaştırma yapılması, taşın ömrünü uzatmak için koruyucu ve su uzaklaştırıcı nitelikli ürünlerin sürülmesi uygun görülmektedir.

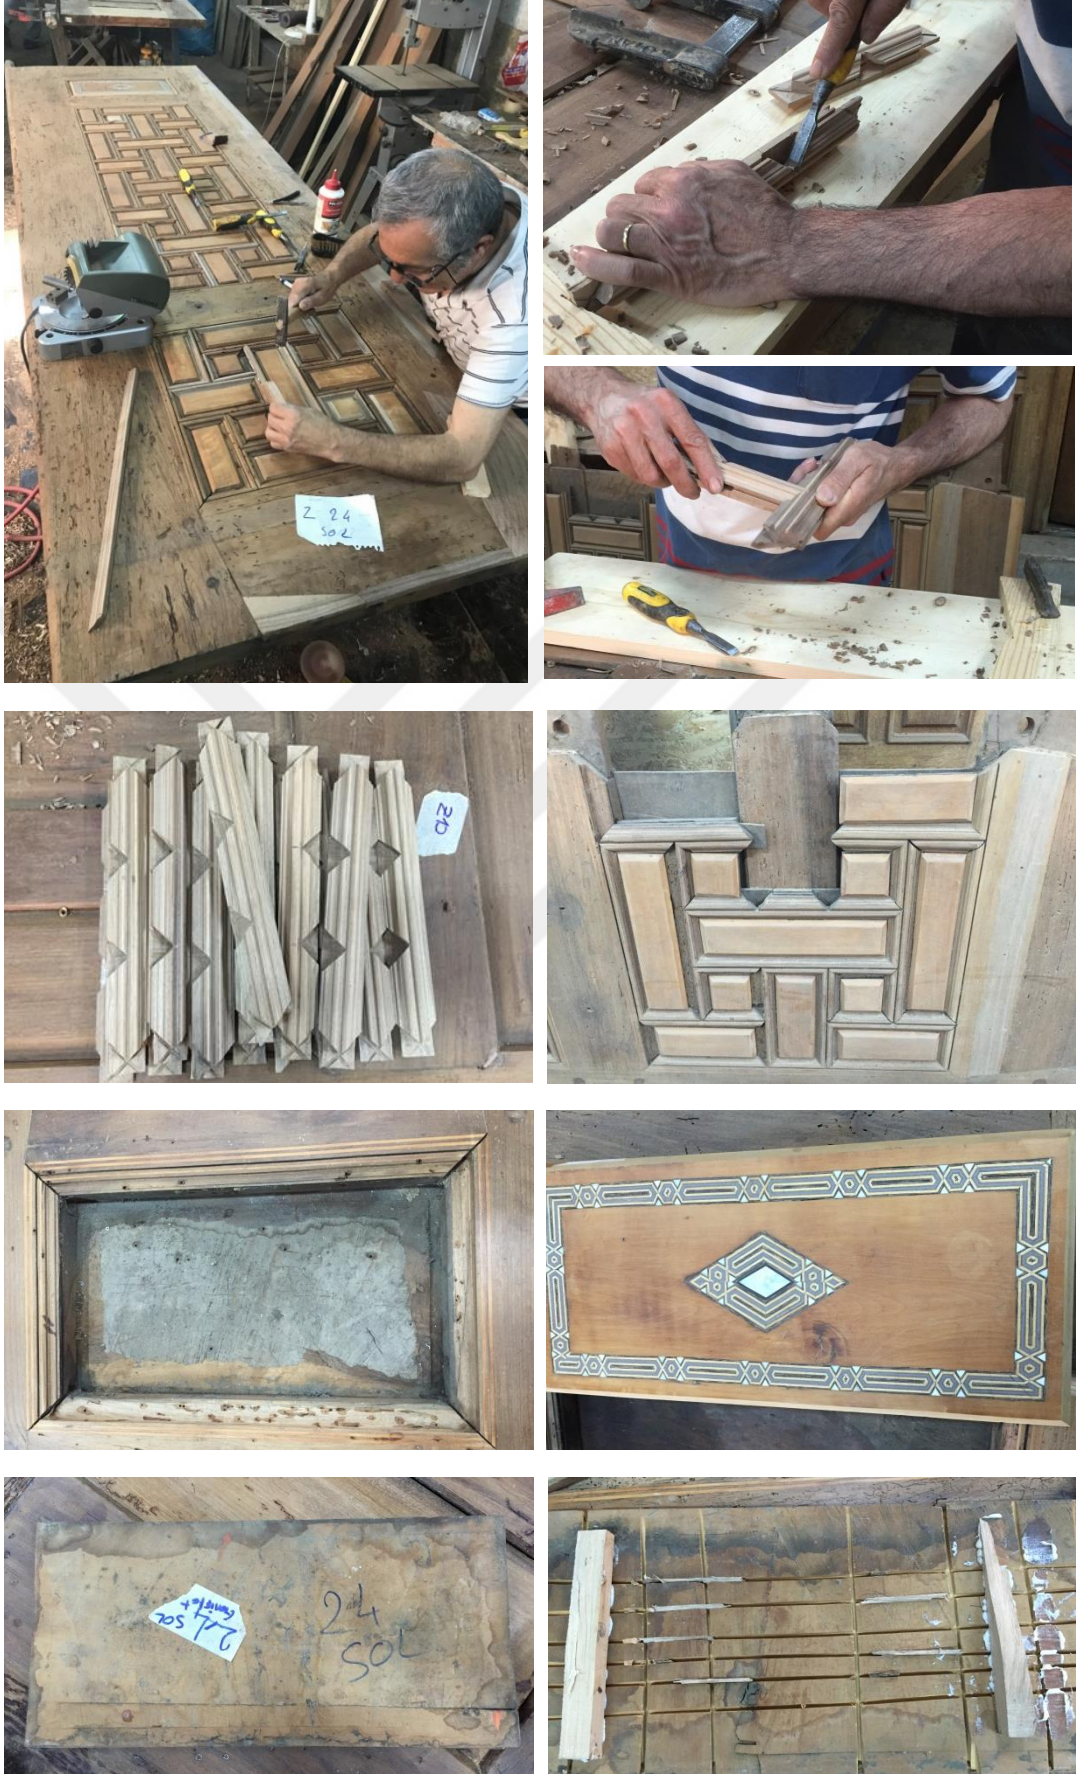
Şekil 6.15: Merhamet tamirlerinin yapılması (2018)

İlkbahar aylarında yapılan bu işlemde kapı, pencere kanatları ve dolap kapakları ilaçlı paketler içerisinde oksijensiz ortamda 15 gün boyunca bekletilir. Bu süreç sonunda paketler açılıp havalandırma yapıldıktan sonra tamirat aşamasına geçilir. Tamirat aşamasında ahşapların üzerinde yer alan kurt delikleri enjektör yardımıyla Paraloid B72 ile doldurularak güçlendirilmesi gerekir. Paraloid ile güçlendirilmesi mümkün olmayan ahşabın büyük miktarda çürümüş olan kısımlarının aynı cins ağaç malzeme ile değişimi, yanlış restorasyon uygulamalarının uygun şekilde düzeltilmesi, parça kayıplarının olduğu kısımların özgün malzeme ile bütünlenmesi gibi “merhamet tamiri” adı verilen onarımlar gerçekleştirilmelidir (Şekil 6.15).

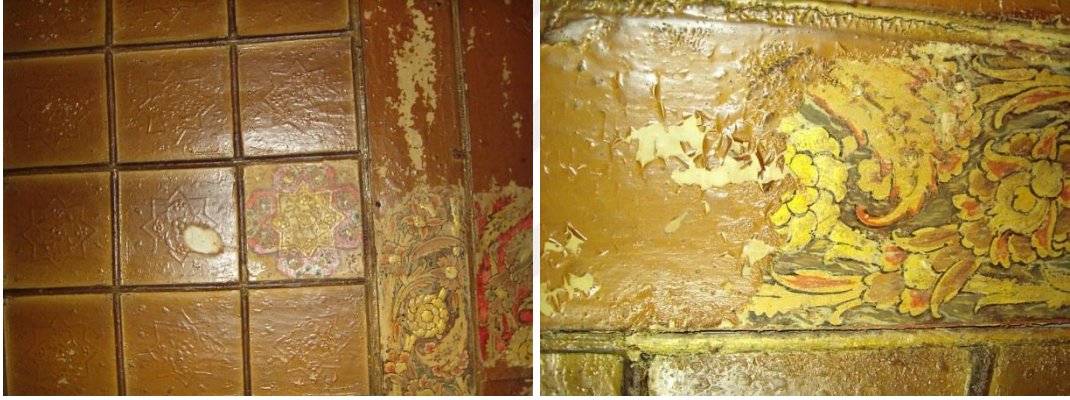
Şekil 6.18: Müezzin mahfilinin yağlı boya ile boyanmış edirnekâri tavanı (Önel, 2006).

Müezzin mahfili ahşap çıtalı Edirnekâri tavan, dönem içerisinde kahverengi yağlı boya ile boyanmış olup 2006 yılında onarım görmüştür (Şekil 6.18). Onarımda öncelikli olarak ısı tabancası ile boyadan arındırılan tavanda etil alkol ile kimyasal temizlik yapılmıştır. Dökülen yerlere özgünlüğüne zarar vermeyecek şekilde küçük dokunuşlar yapıldıktan sonra bir kat vernik sürülmüştür. Bu şekilde onarılan ahşap çıtalı tavan özgün görünümüne kavuşturulmuştur (Şekil 6.19), (Önel, 2018).

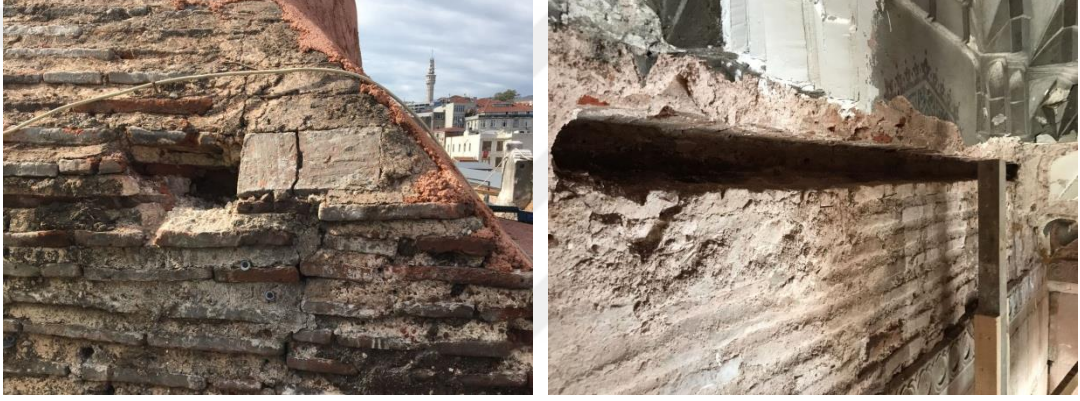
Yapıda strüktürel olarak büyük bir sorun olmamasına karşın restorasyon çalışmaları sırasında yapının avlusunda kuzeybatı yönündeki giriş revağının kubbe kasnağı kısmında hatıl boşluğuna rastlanmıştır (Şekil 6.20).

Şekil 6.20: Avlu kuzeybatı yönündeki giriş revağının kubbe kasnağındaki hatıl boşluğu (GETA,2017)

Camide ahşap hatıl elemanlardan bu şekilde işlevini tamamen yitirenlerin, meşe cinsi ahşap ile değiştirilmesi; işlevini sürdürenlerin mantar, bakteri, böceklere karşı nitelikli sağlamaştırıcı ve koruyucu bir malzeme sürülerek korunması ve bozulmuş, oyuk olmuş kısımlarının Paraloid B72 ile sağlamaştırılma yapılması; eksik kısımların olması durumunda ise aynı cins ahşap ile tümlenmesi uygun görülmektedir (Şekil 6.21).

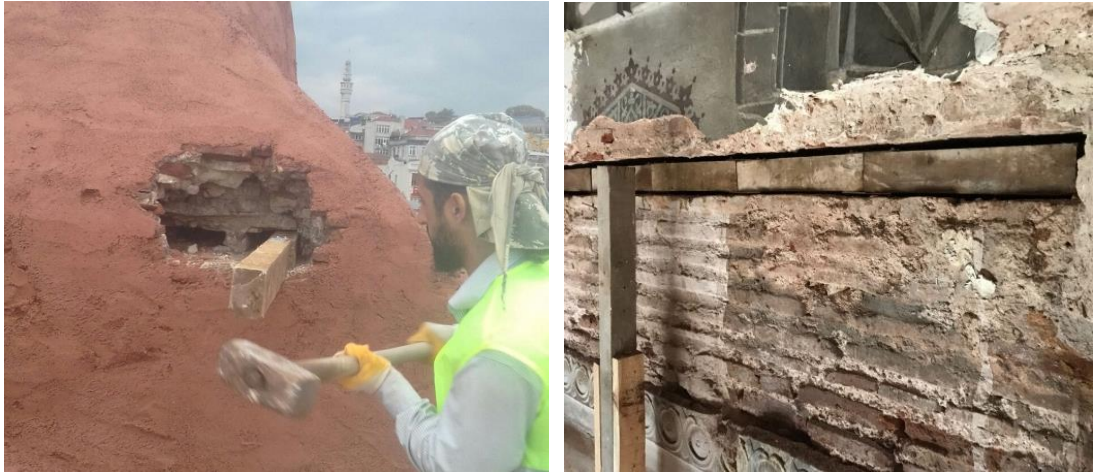
Şekil 6.21: Avlu kuzeybatı yönündeki giriş revağının kubbe kasnağındaki hatıl boşluğuna yeni ahşap hatılın yerleştirilmesi (GETA,2017)

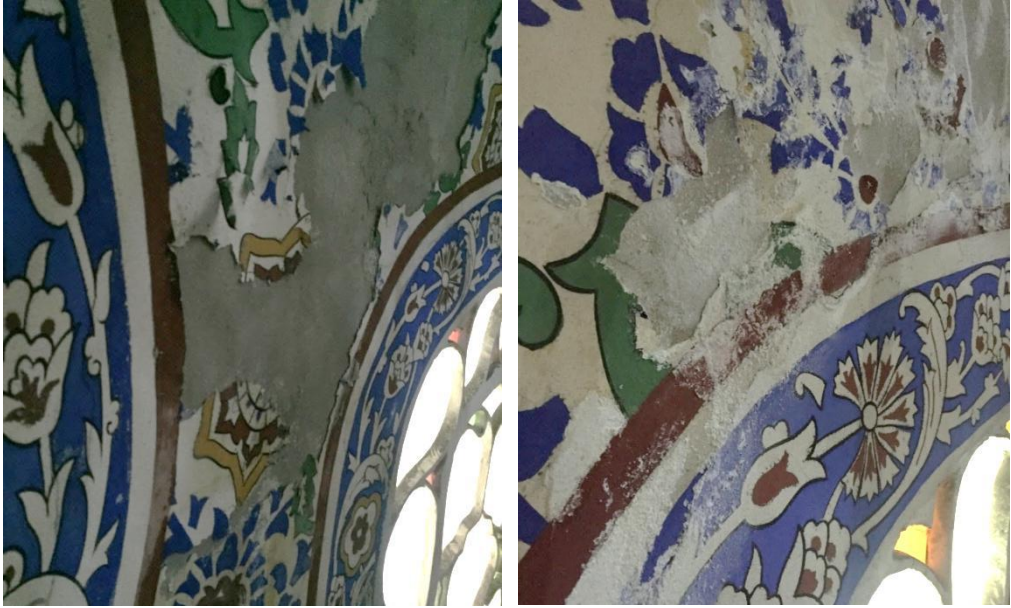
Harimin çini kaplı yüzeylerinin üst seviyesinden başlayarak ana kubbeye kadar olan sıvalı yüzeylerinde ve avlu revak kubbelerinin iç yüzeylerinde daha önce gerçekleşen onarımlarda çimento esaslı sıva kullanılmıştır (Şekil 6.23). Kalemî bezemeler bu çimento sıvalı yüzeyler üzerine işlenmiştir. Çimento zaman içerisinde yapının özgün malzemelerine zarar vermiş olup sıvalı yüzeylerde sıva dökülmeleri, kabarmalar, ayrışmalar ve çatlaklar oluşmuştur (Şekil 6.24-25). Özellikle revak kubbelerinin iç yüzeylerindeki çimento sıvalı yüzeylerde rutubet sonucunda büyük çaplı lekeler oluşmuştur (Şekil 6.26-27). Yapıdaki sıvalı yüzeylerde ayrıca kirlenme ve kavlanmalar da görülmektedir.

Şekil 6.24: Harimde çimento sıvalı yüzeylerde görülen tuzlanmalar, dökülmeler ve kabarmalar (2018)

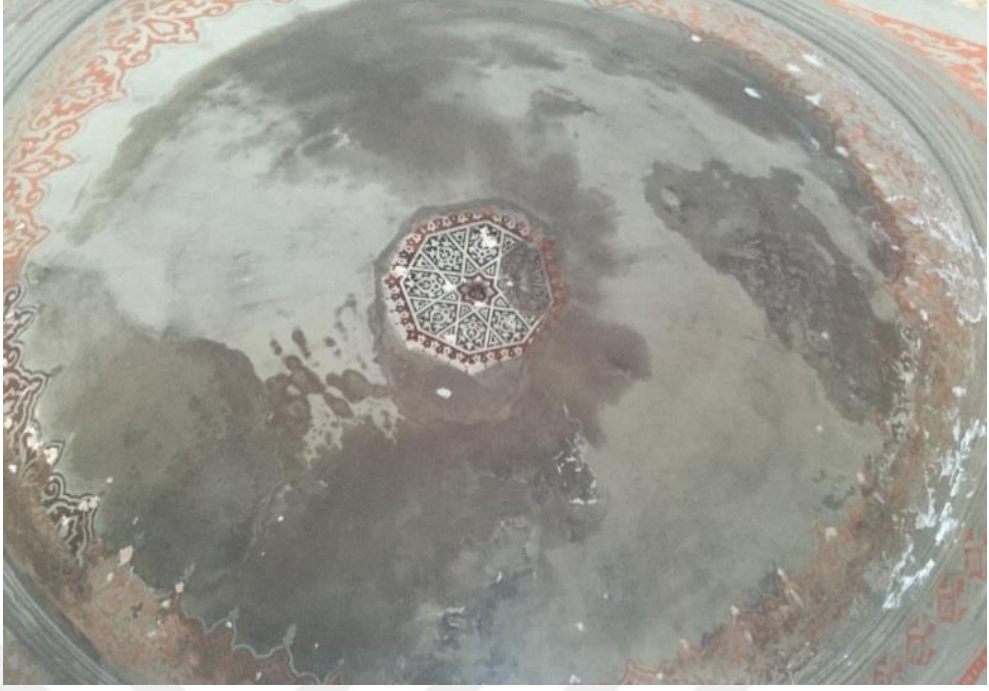
Şekil 6.27: Revak kubbelerinin iç yüzeylerinde rutubet sonucu oluşan lekeler (2018)
Onarım aşamasında öncelikli olarak tüm sıvalı yüzeylerde araştırma raspası yapılarak çimento esaslı sıvalar itinalı raspa işlemi ile mekanik yöntemlerle yapıdan uzaklaştırılmalıdır (Şekil 6.28-29). Bu işlem sırasında alt tabakalarda bulunan nitelikli horasan harçlı sıvaların sağlam bölümleri korunmalıdır. Onarım kapsamında yapının çeşitli bölgelerinden harç ve sıva örnekleri alınarak yapılan analizler sonucunda yüzeylerde uygulanacak olan harç ve sıvalar belirlenmelidir.

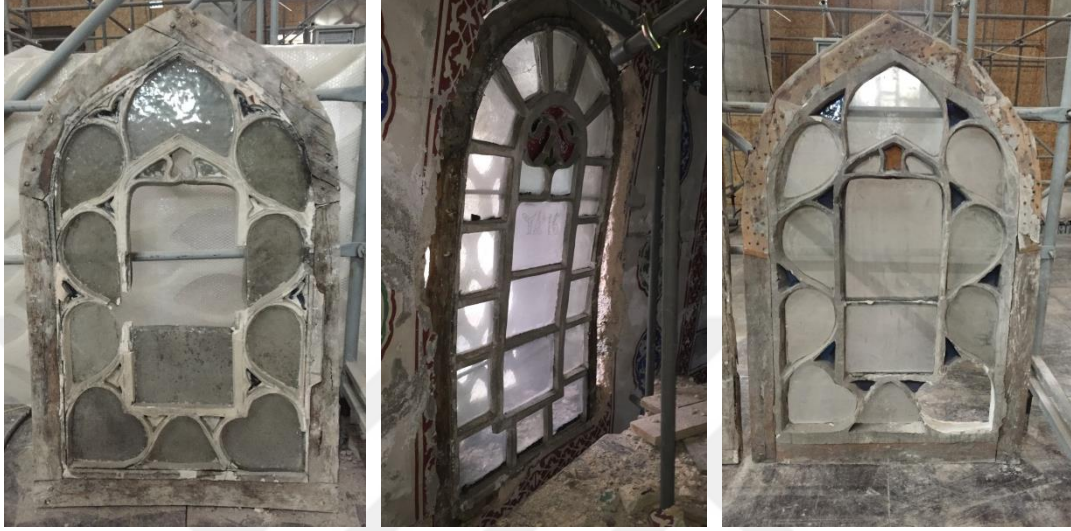
Harimin alçı kayıtlı içlik revzenlerinde kırılmalar, eksik kısmı kanallar ve yüzey kirlenmeleri mevcuttur (Şekil 6.36). Kırılma ve eksik kanalların onarımında özgün kısımlardaki motiflere uygun şekilde alçı uygulanıp yardımcı el aletleri ile şekil verilerek tamamlama işlemi yapılmalıdır. Yüzey kirliliği görülen revzenler ise bisturi, zımpara gibi yardımcı el aletleriyle temizlenmelidir.

Şekil 6.36: İçlik revzenlerindeki bozulmalar (2018)

Büyük miktarda bozulma olan revzenlerin alçı malzemeden yeniden yapılması uygun görülmektedir. Bir revzenin yapımı model üretimi, kalıp üretimi ve revzen üretimi olmak üzere üç aşamada gerçekleştirilir. Yeniden yapımın ilk aşamasında öncelikle revzenin ölçüsü alınarak, desen çıkartılır; kayıt kalınlıkları ve takoz ölçüleri belirlenir. Çıkarılan desen, revzenin formunda ahşap ve metalden oluşan bir çerçeve içerisinde tezgâh üzerine aktarılır. Bu çerçeve tezgâha yer yer çivilenerek sabitlenmelidir. Çerçevenin içerisinde kalan desenlere alçıdan hazırlanan takozlar dikkatlice yerleştirilir. Takozlar, içerisinde mazot, sıvı yağ, arap sabunu olan bir karışım ile yağlanır. Akışkan kıvamda hazırlanan alçı, yağlanan takozların üzerini kapatacak şekilde dökülür. Dökülen alçının içerisine dayanım sağlaması açısından keten lifleri ve demir donatılar yerleştirildikten sonra tekrar alçı dökümü gerçekleştirilir. Bir kez daha keten lifleri koyularak üzeri alçı ile kapatılır. Bu aşamadan sonra alçı yüzeyin, çeşitli yardımcı aletlerle düzleştirilerek kuruması beklenir. Kuruyan alçı modelin etrafındaki metal ve ahşap çerçeve çıkartılarak, model tezgâh üzerinde kaldırılır. Kaldırılan alçı model içerisindeki takozlar yağlama işlemi sayesinde yerlerinden kolaylıkla çıkartılır. Bu şekilde revzen üretimi için

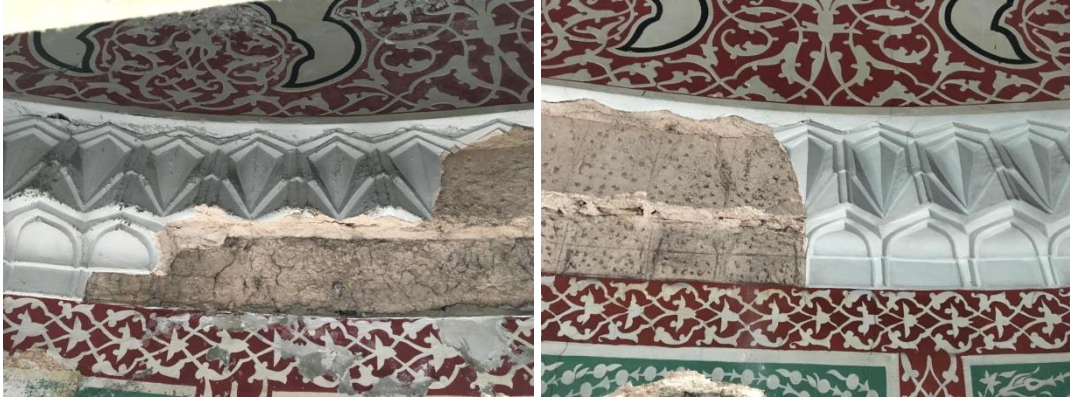
Şekil 6.38: Yarım kubbe kasağının üst seviyesindeki alçı mukarnaslarda görülen bozulmalar (2018)

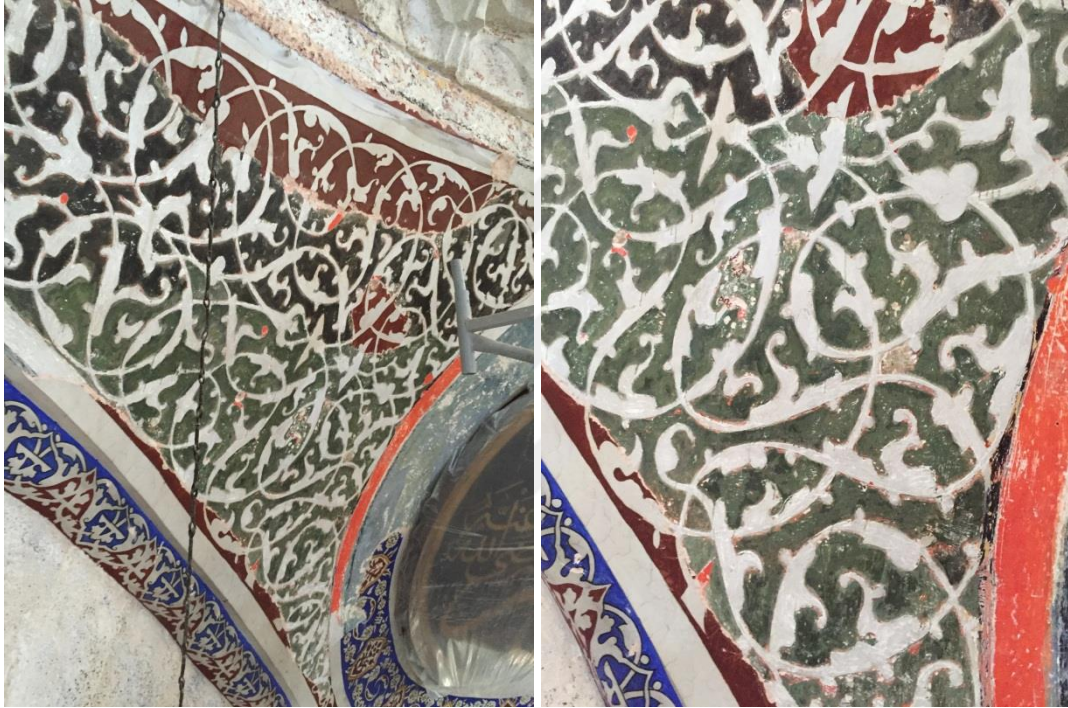
çıkıştır. Pandantiflerde günümüzde kalemişi olan yüzeylerin altından özgün dönem malakâri yüzeyler ortaya çıkıştır (Şekil 6.39) Yapının 1980’li yıllarda yapılan onarımlarında çimento sıvalı yüzeyler üzerine kalemişi uygulanmıştır. Bu da yapıya zarar vermiştir. Bu şekilde yapılmış olan malakâri yüzeylerin onarımında öncelikli olarak çimento sıvalı yüzeyler basit el aletleri (spatula, spatül, bisturi vb.) ile mekanik raspa yapılarak yapıdan uzaklaştırılmalıdır. Sonrasında özgün niteliğe uygun olarak hazırlanmış horasan sıva yüzeye uygulandıktan sonra karar verilen döneme göre malakâri uygulaması yapılmalıdır.

Şekil 6.39: Araştırma raspa sonucu pandantiflerde ortaya çıkan özgün malakâri yüzeyler (2018)

Malakâri uygulamasında yüzeylerin özgün desen tespiti yapıldıktan sonra desenler eskiz kâğıdına alınarak şablonlar oluşturulur. Horasan sıva üzerine nefaset sıva uygulandıktan sonra alçı sıva harcı uygulaması yapılır. Şablonlardaki desenlerin kenarları iğne ile delindikten sonra yüzey üzerinde deliklerine kömür bastırılarak desenin alçı yüzeye aktarılması sağlanır. Alçı oyma el aletleri ile alçı kabartma oyularak desen ortaya çıkarılır. Alçı kuruyunca özgün renklerine uygun boya ile renklendirme işlemi gerçekleştirilir.

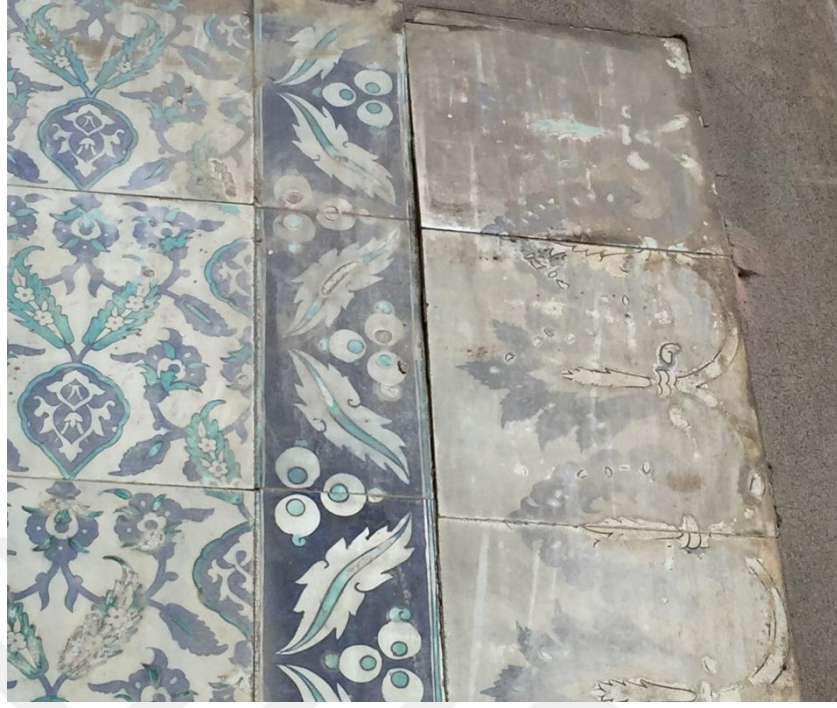
Şekil 6.43: İmitasyon çinilerde görülen renk kaybı ve ondülasyon (2018)

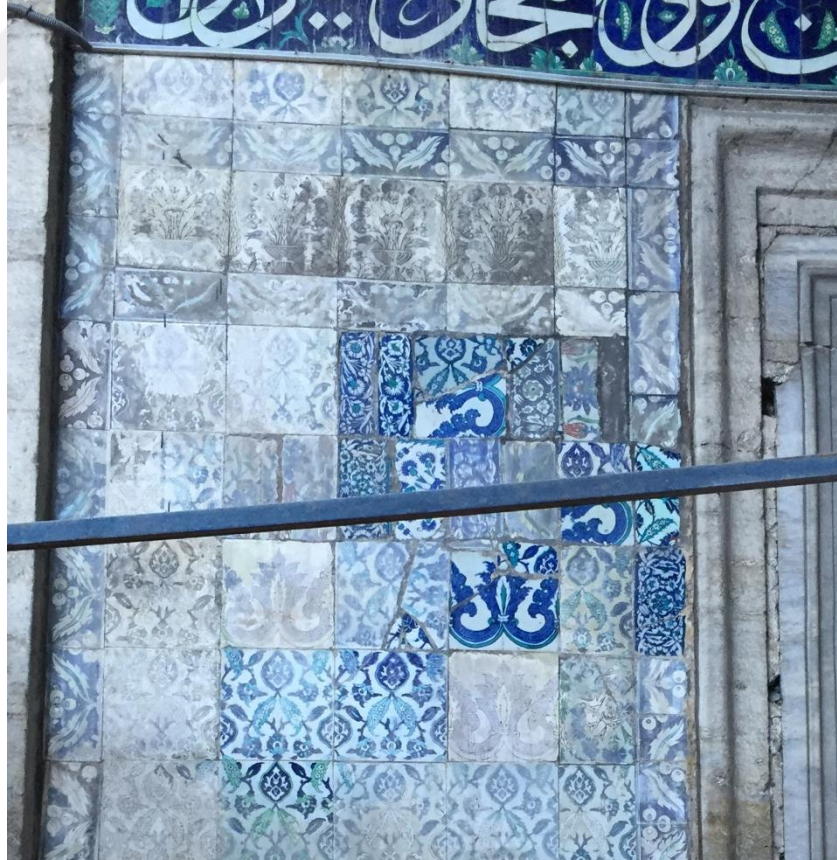
Şekil 6.44: Son cemaat yeri duvarındaki yanlış yerleştirilmiş olan özgün çini karolar

Çeşitli sebeplerle bozulan çinilerin onarımının sağlanması ve yanlış konumda bulunan çinilerin doğru kompozisyon oluşturacak şekilde yerlerine koyulması amacıyla öncelikli olarak çini panoların yerlerinden söküm işleminin yapılması uygun görülmektedir. Yerlerinden sökülecek panolar tespit edilip fotoğraflanmasının ardından çini panoların zarar verilmeden dikkatli bir şekilde söküm yapılarak şantiye içerisinde kurulan çini atölyesinde muhafaza edilmesi uygun görülmektedir. Söküm aşamasından sonra temizleme aşamasına geçilir.

Yerinden sökülen çinilerin arka yüzeyine yapışmış durumda bulunan horasan harçlı tabakanın, çiniye zarar vermeyecek şekilde bisturi vb. el aletleri ile itinalı bir şekilde temizlenmesi gerekmektedir. Çimentolu harç ile yerine monte edilmiş çinilerin yerinden mümkün olduğunca sökülmemesi önerilmektedir. Yerinden sökülme zorunluluğu oluşan çini karoların, kırılmamasına veya çatlamamasına, sır tabakasının zarar görmemesine dikkat edilerek sökülmesi gerekmektedir. Çini karonun arka yüzeyine yapışmış durumda bulunan çimento harçlı tabakanın, önce su ile yumuşatılarak ve ardından bisturi veya dişçi aleti benzeri aletler ile çiniye zarar vermeyecek şekilde, itinalı bir şekilde temizlenmesi gerekmektedir.

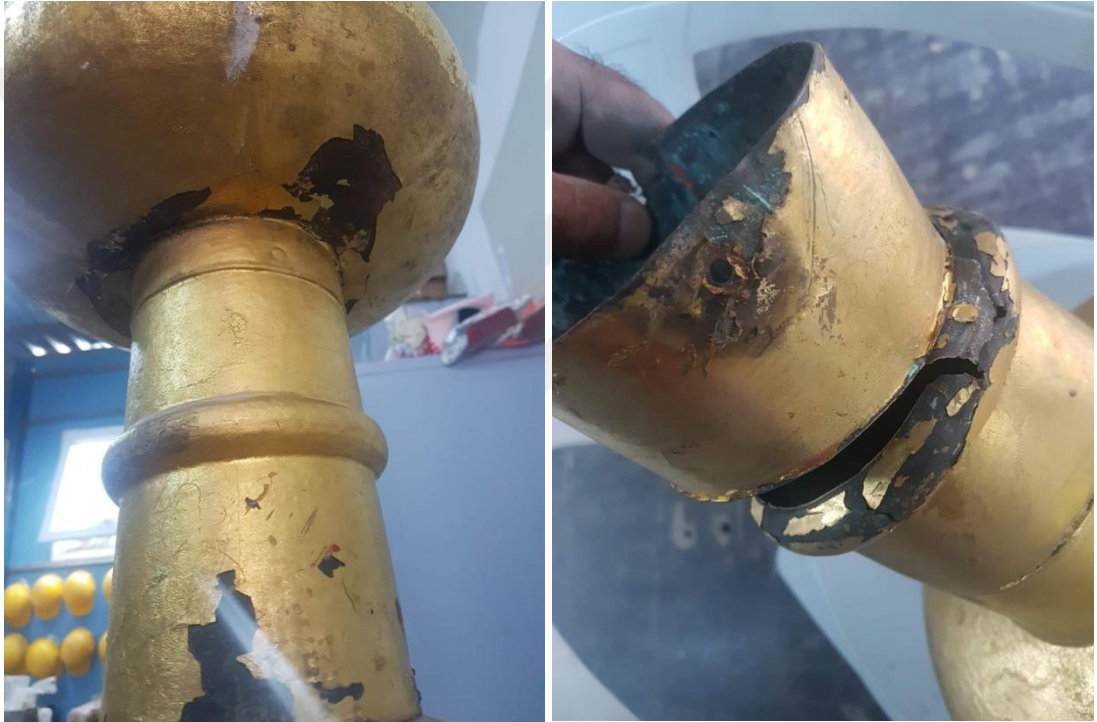
Yapıdaki bakır alemlerde delinme, yırtılma, ezilme, kirlenme, birleşim yerlerinde deformasyonlar mevcuttur (Şekil 6.47). Ayrıca alemlerde kuş pisliklerinin sebep olduęu asitlenmeler nedeniyle bozulmalar görülmektedir.

Şekil 6.47: Bakır alemlerde görülen bozulmalar (GETA, 2018)

Onarım aşamasında alemlerin söküm işlemleri yapıldıktan sonra üzerindeki boyalar mekanik olarak uzaklaştırılarak temizlik işlemleri yapılır. Alemlerin bozuk ve eksik kısımlarının bakır malzeme ile tamamlanması uygundur. Onarım ve bakımı tamamlanan alemler altın varakla kaplanır. Tüm çalıřmaları tamamlanan alemlerin yerlerine montajı gerçekleştirilir.

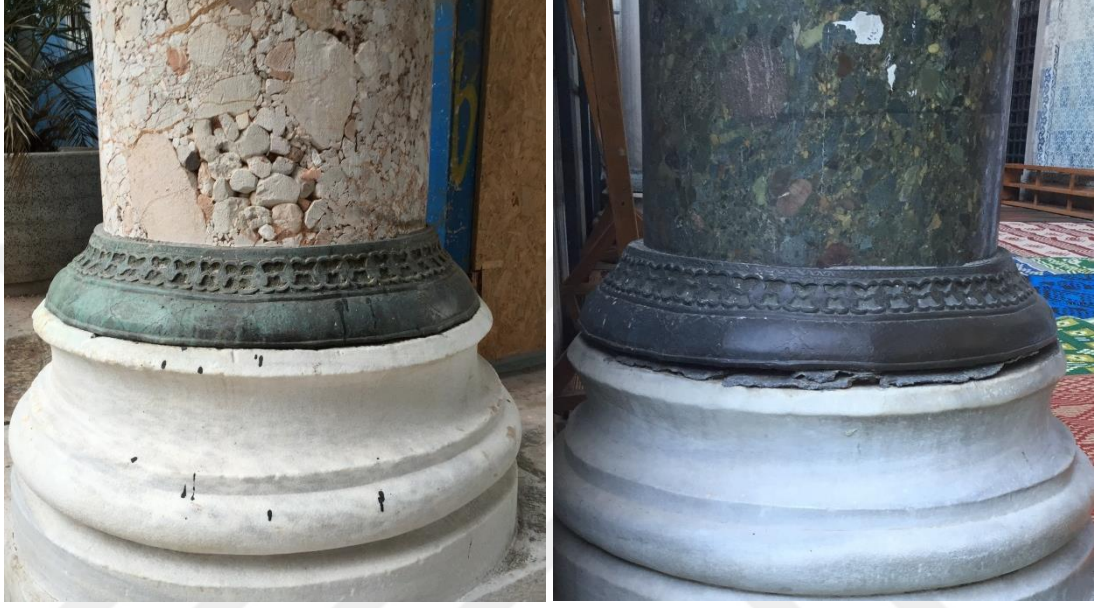
Caminin eřitli blmlerinde bulunan tařıyıcı stunlarında bulunan tun bileziklerin zaman ierisinde hava ile temas ettiklerinden dolayı oksitlenerek karardıkları tespit edilmiřtir (řekil 6.48). Tun bileziklerin hassas el aletleriyle mekanik olarak temizlenerek kendi renklerinin ortaya ıkarılması ve metal verniėi srlerek koruma altına alınması uygun grlmektedir.

řekil 6.48: Avludaki tun stun bileziklerde grlen oksitlenme (2018)
