**TOPKAPI SARAYI KURŞUNLUK YAPISI MALZEMELERİNİN
KARAKTERİZASYONU VE KORUMA ÖNERİLERİ**

YÜKSEK LİSANS TEZİ

MAYIS, 2018, İSTANBUL

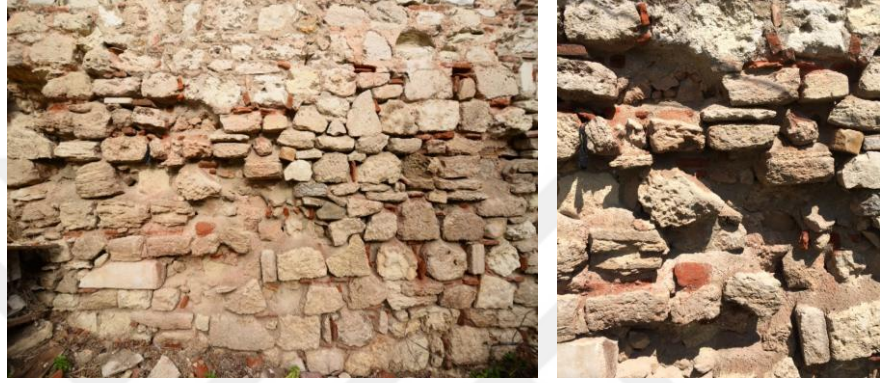
Yapının güneybatı cephesinde moloz taş duvar örgüsünde yer yer çözülmeler ve doğal taş ve harçlarda malzeme kayıpları mevcuttur.

Şekil 2.60. Yapının güneybatı cephesinde oluşmuş örgü boşalmaları ve malzeme kayıpları

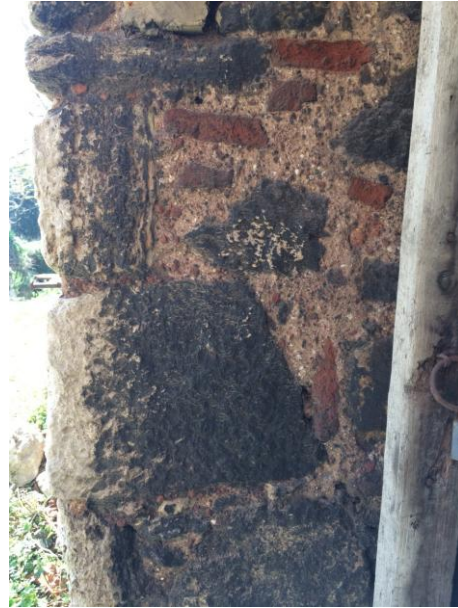
Güneydoğu cephesinde; yüzey kirliliği ve niteliksiz onarım müdahaleleri (pencere çevresinde çimento sıvalar) bulunmaktadır. Her iki cephe genelinde derz boşalmaları ve otsu yapıda biyolojik oluşumlar mevcuttur.

Şekil 2.61. Güneydoğu cephesi kapı çevresinde oluşmuş yüzey kirlilikleri

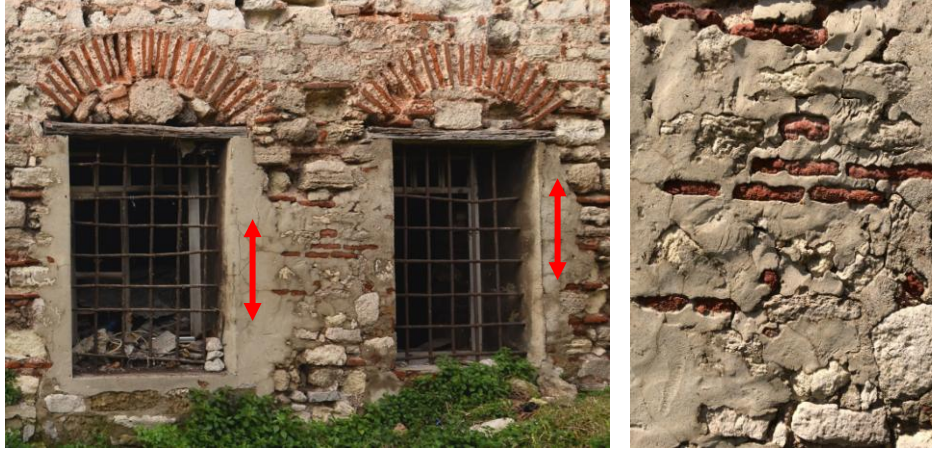
Şekil 2.62. Güneydoğu cephesinde pencere çevrelerine uygulanmış niteliksiz onarımlar

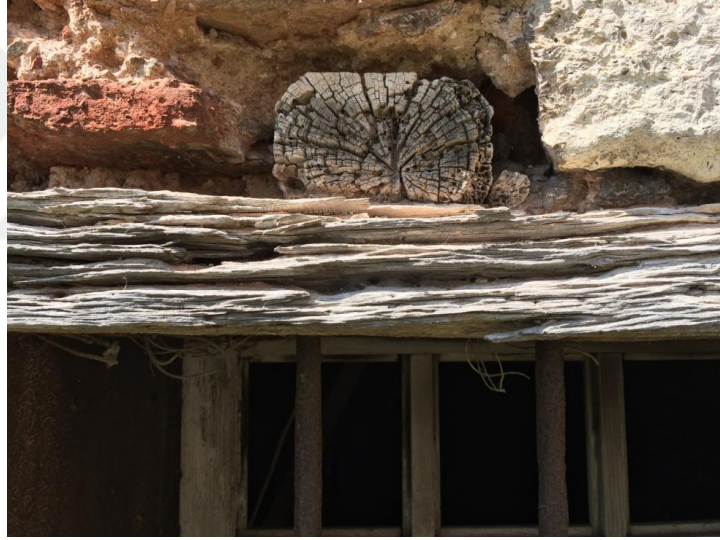
Ahşap kapı, pencere doğramaları ve düz atkılarda zamana bağlı degradasyon, böcek tahribatı ve malzeme kayıpları bulunduğu gözlemlenmiştir. Pencere metal parmaklıklarının korozyona uğradığı görülmüştür. Cephelerde kagir duvar, kemer örgüsünde kullanılmış olan taş ve tuğlaların bazılarında ileri derecede olmayan yüzey kayıpları mevcuttur.

Şekil 2.65. Güneydoğu cephesi, pencere düz atkısı ve hatılda görülen ahşap bozulmaları (böcek tahribatı, malzeme kaybı)

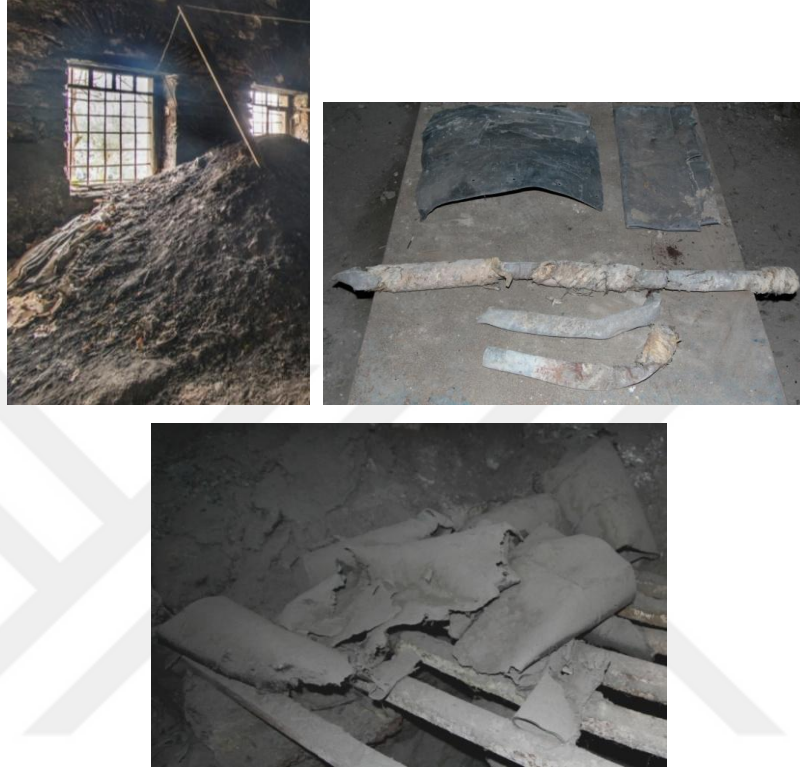
Yapı iç mekanının tamamında, içerideki endüstriyel üretime bağlı kirlilikler mevcuttur. Söz konusu kirlilikler döşemelerde birikmeler (moloz, kurşun kalıntıları, cüruf vb.), duvar ve örtü sistemi yüzeylerinde ise yüzey kirlilikleri (is birikmesi) şeklindedir.

Şekil 2.68. Z01 mekanındaki üretime bağlı birikmeler ve kirlilikler (moloz, kurşun kalıntıları, cüruf vb.)

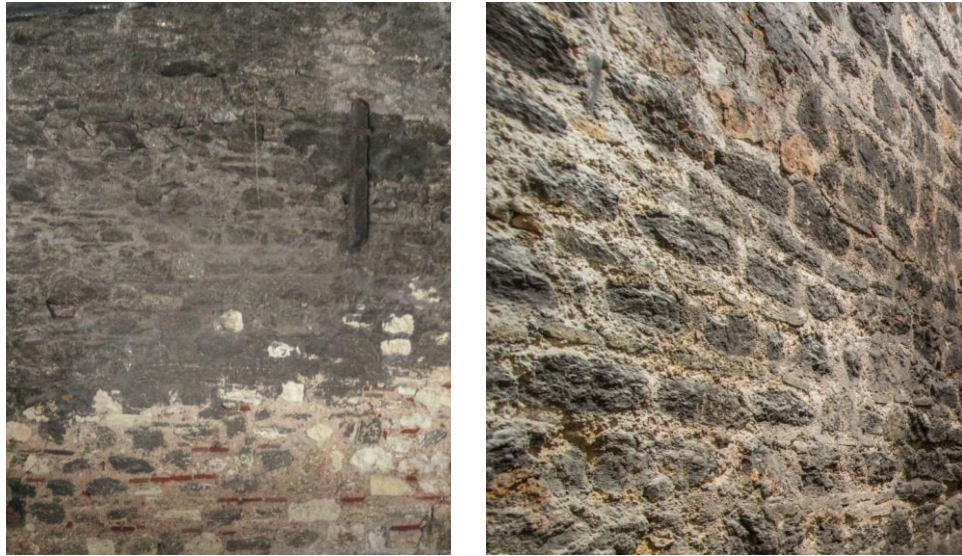
Şekil 2.69. Z01 mekanı duvar yüzeylerindeki is kirliliği (solda) Z02 Mekanı duvar yüzeylerindeki is kirliliği (sağda)

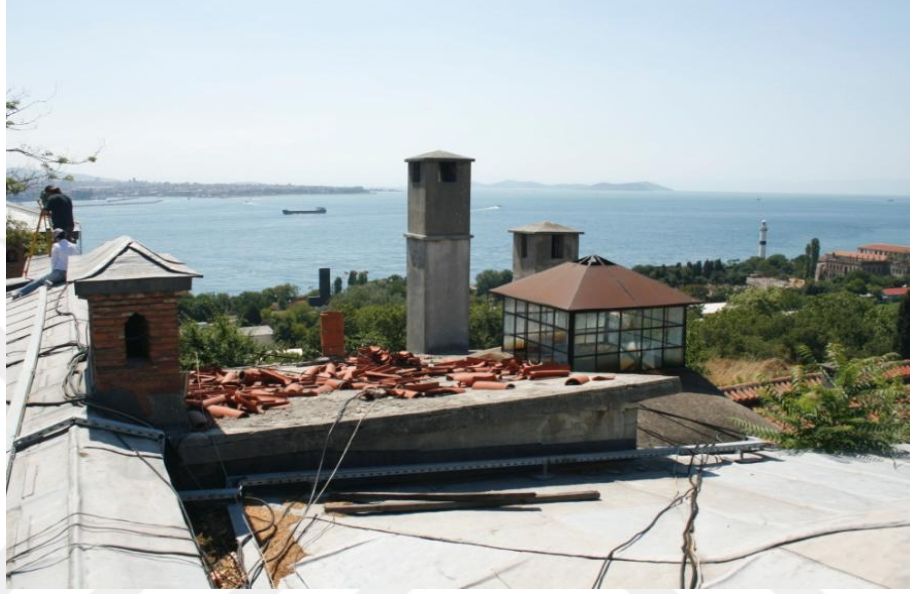
Yapıda yakın dönem onarımlarında gerçekleştirilmiş niteliksiz müdahaleler mevcuttur. Söz konusu müdahaleler; Z01 mekanını örten betonarme plak, örtü sistemi üzerindeki baca ve Z02 mekanı üzerindeki aydınlık feneri, cephede uygulanmış çimento bağlayıcı sıvalar ve mekanları ayıran, üzerinde betonarme hatıl bulunan harman tuğlası örgülü iç bölme duvardır.

Şekil 2.70. Örtü sisteminde gerçekleştirilmiş niteliksiz müdahaleler (Tures Turizm Planlama ve Restorasyon San. ve Tic. Ltd. Şti. Arşivi, 2009)

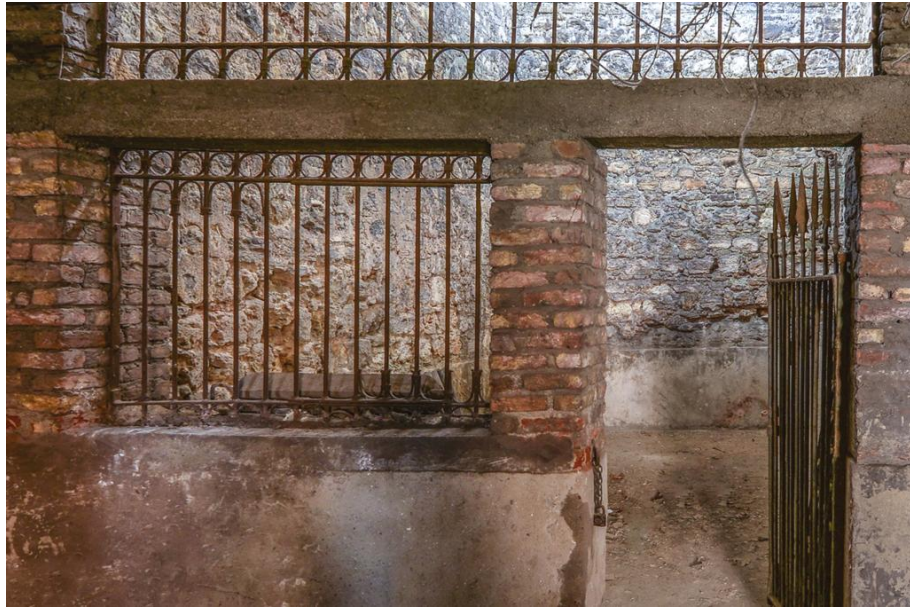
Şekil 2.71. Mekanları birbirinden ayıran harman tuğla örgülü duvar ve betonarme hatıl

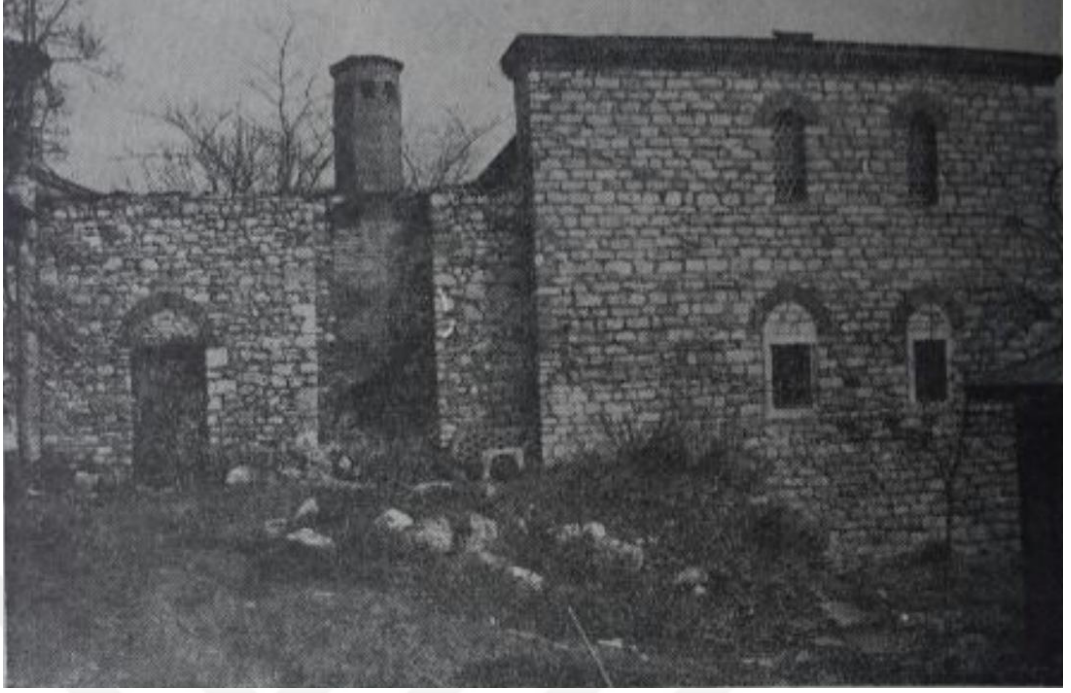
Şekil 2.81. Güneydoğu cephesinin günümüzdeki görünümü

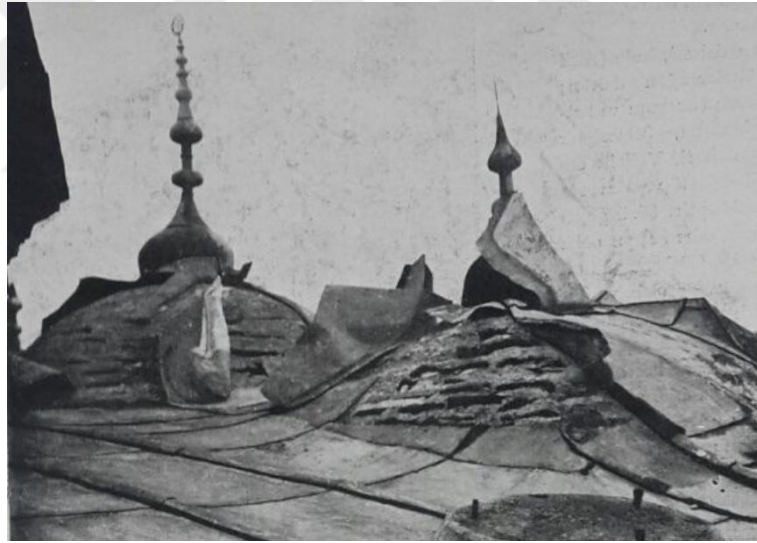
Kimyasal bozulmalara dayanıklı olmasına karşın kurşun yumuşak bir metal olduğundan mekanik etkilere çok dayanıklı değildir. Genleşme katsayısının yüksek olması nedeniyle günlük-mevsimlik ısı değişimlerinden etkilenir ve devamlı uzama-kısalma döngülerinden kaynaklanan metal yorulması görülür, bu etkilere bağlı olarak da zarar görebilir. Çatı kaplaması olarak kullanıldığında eğim fazla olursa yerçekimi nedeniyle deformasyon görülebilir. Kuvvetli rüzgar ve fırtınalar da kurşun plakalarının zarar görmesine sebep olabilir.

Şekil 2.89. Bir fırtınadan sonra Topkapı Sarayı kubbelerinde kurşun örtülerin açılması (Öz, 1948, p. 68)

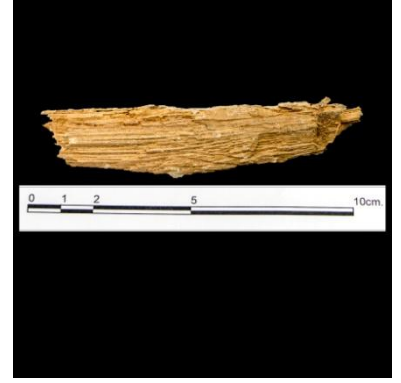
Örnek 3: Güneybatı cephesi duvarında bulunan hatıldan alınmış olan, koyu kahve renkli, üzerinde boya tabakası bulunmayan, mantar ve böcek tahribatına uğramış ahşap örneğidir.

Hatıldan alınmış olan **3 numaralı** ahşap örneğinin cinsinin, yapılan makroskobik ve mikroskobik incelemeler sonucunda **Meşe (*Quercus spp.*)** olduğu belirlenmiştir.

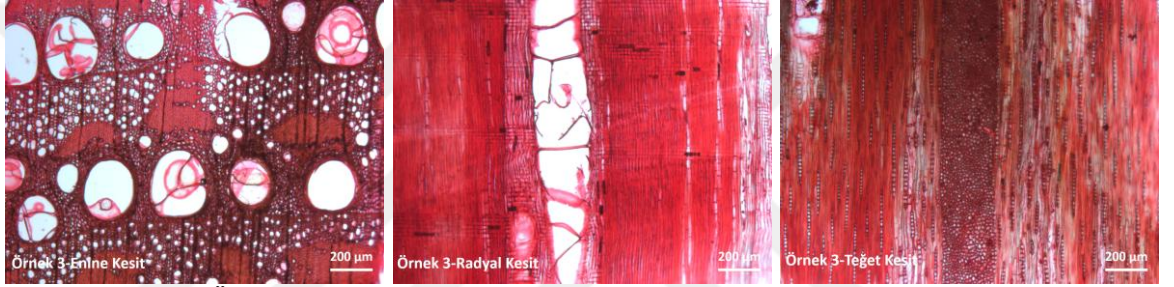
Görüntü 3.12. Örnek 3- Enine (solda), radyal (ortada) ve teğet (sağda) kesitlerin mikroskop görüntüleri

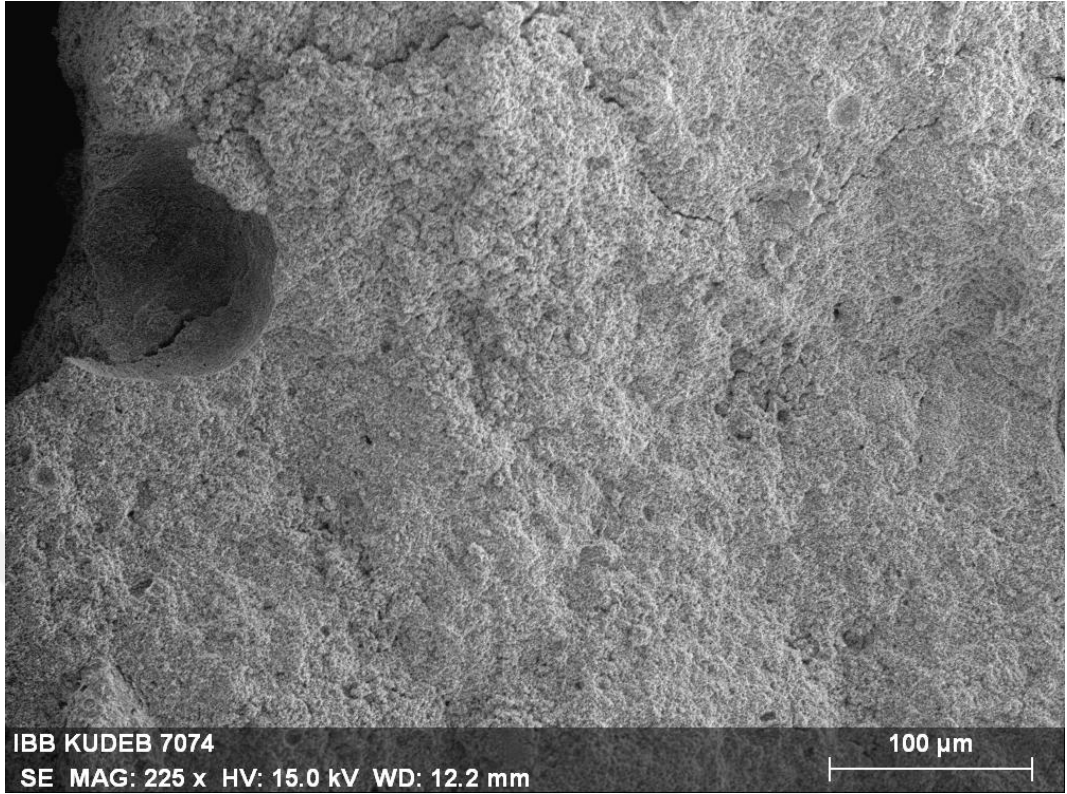
Görüntü 3.22. Örnek 11- SEM görüntüsü

Örnekte yüksek miktarda kalsiyum, bu elementten daha az miktarda ise silisyum, magnezyum, sodyum, klor, potasyum, alüminyum, demir ve kükürt bulunduğu tespit edilmiştir.

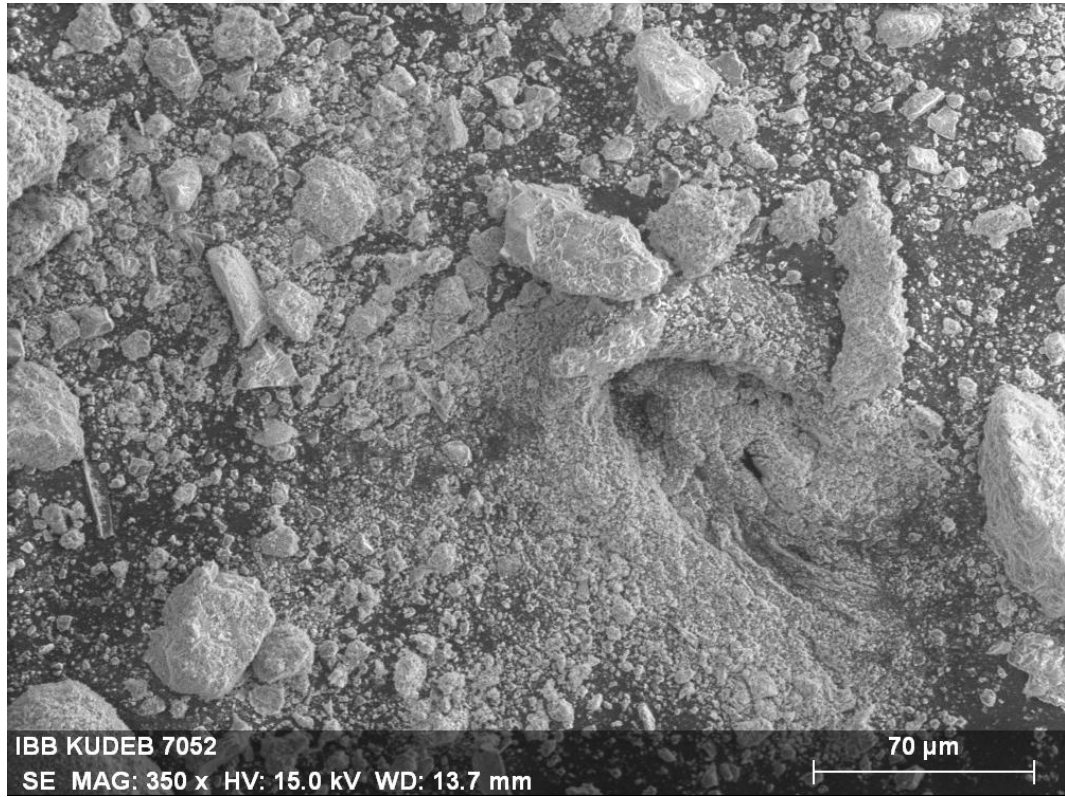
Görüntü 3.23. Örnek 12- SEM görüntüsü

Örnekte yüksek miktarda kalsiyum ve silisyum, bu iki elementten daha az miktarda ise alüminyum, magnezyum, kalay, demir, sodyum, kükürt, potasyum, kurşun ve klor bulunduğu tespit edilmiştir.

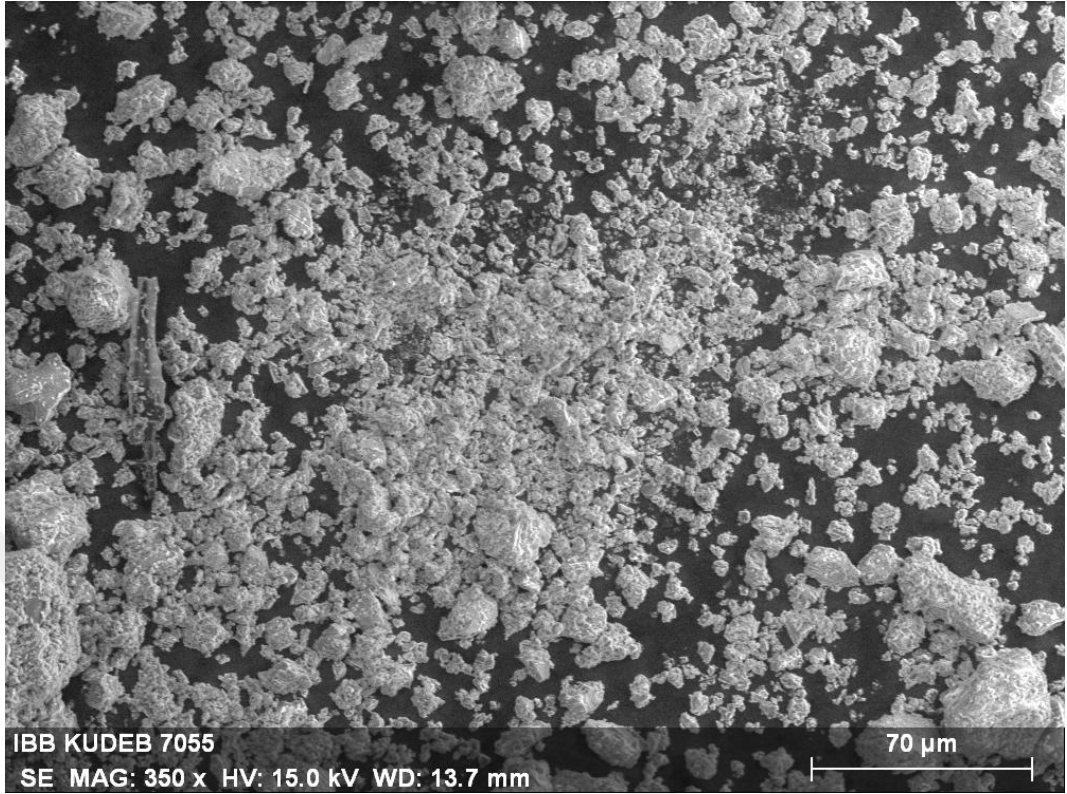
Görüntü 3.24. Örnek 13- SEM görüntüsü

Örnekte yüksek miktarda kalsiyum, bu elementten daha az miktarda ise kükürt, silisyum, kalay, sodyum, alüminyum, magnezyum, potasyum ve klor bulunduğu tespit edilmiştir.

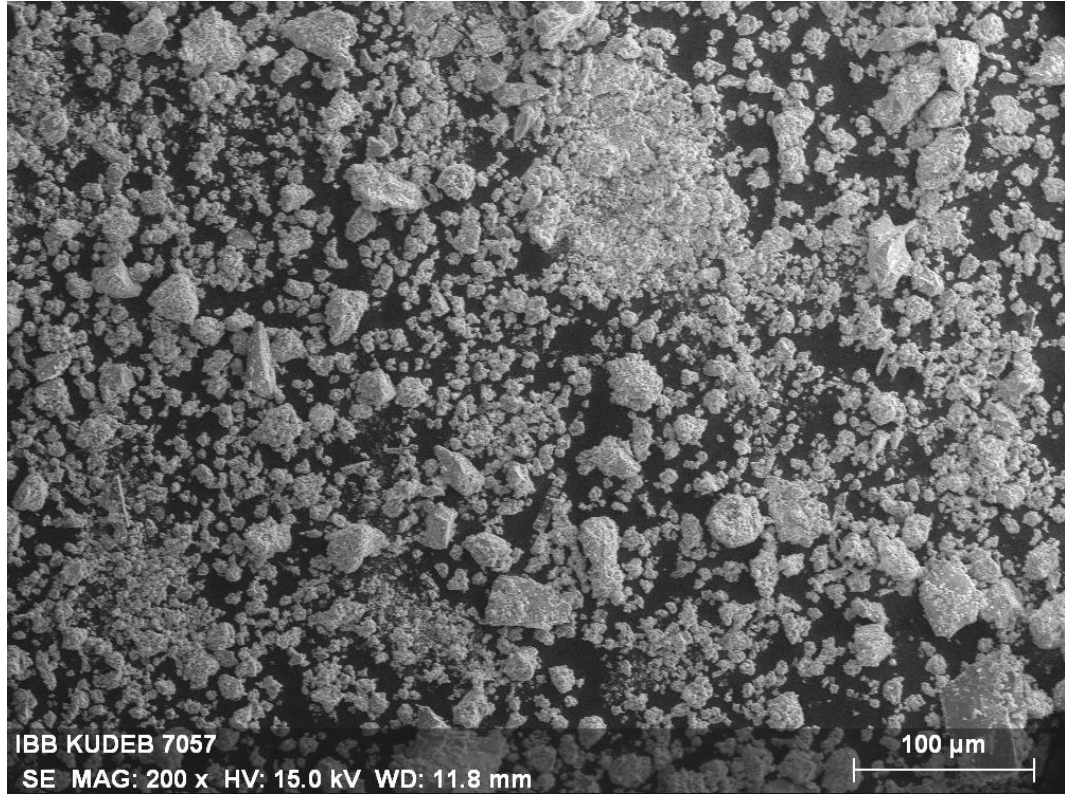
Görüntü 3.25. Örnek 14- SEM görüntüsü

Örnekte yüksek miktarda kalsiyum, bu elementten daha az miktarda ise kükürt, silisyum, alüminyum, sodyum, kalay, demir, klor, potasyum ve magnezyum bulunduğu tespit edilmiştir.

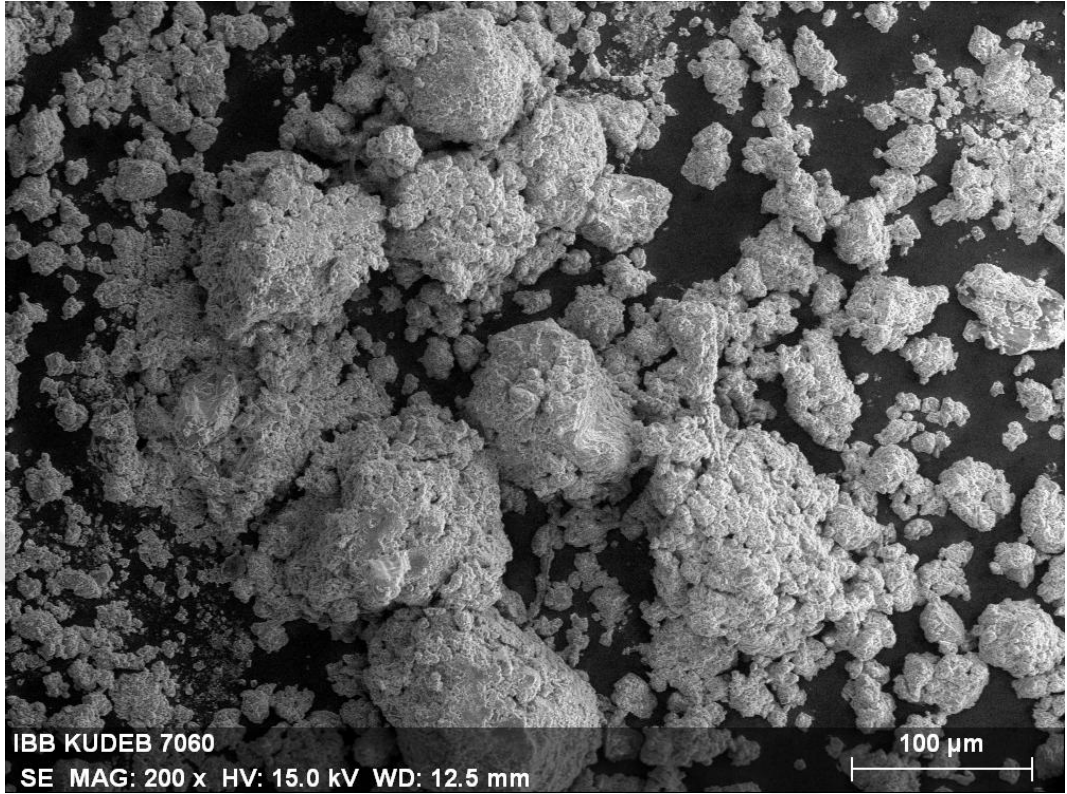
Görüntü 3.26. Örnek 15- SEM görüntüsü

Örnekte yüksek miktarda kalsiyum, bu elementten daha az miktarda ise kükürt, silisyum, magnezyum, potasyum, sodyum, kalay, alüminyum demir ve klor bulunduğu tespit edilmiştir.

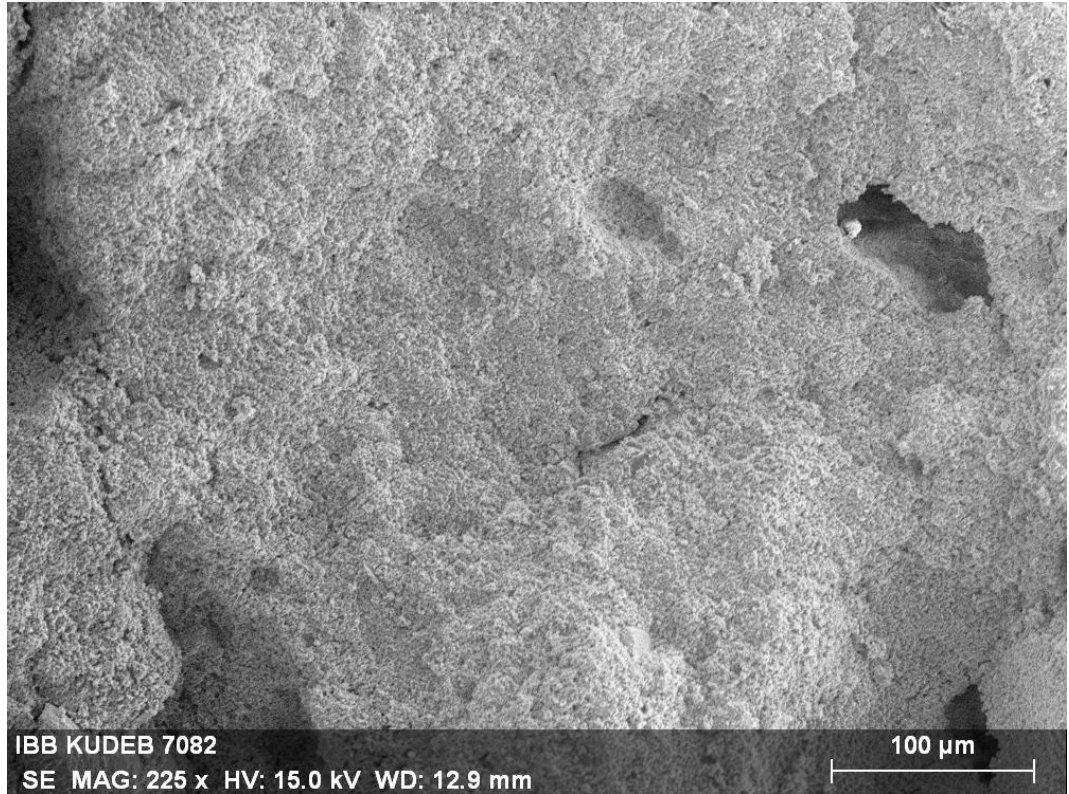
Görüntü 3.27. Örnek 16- SEM görüntüsü

Örnekte yüksek miktarda kalsiyum, bu elementten daha az miktarda ise sodyum, magnezyum, silisyum, klor, potasyum, alüminyum, demir ve klor bulunduğu tespit edilmiştir.

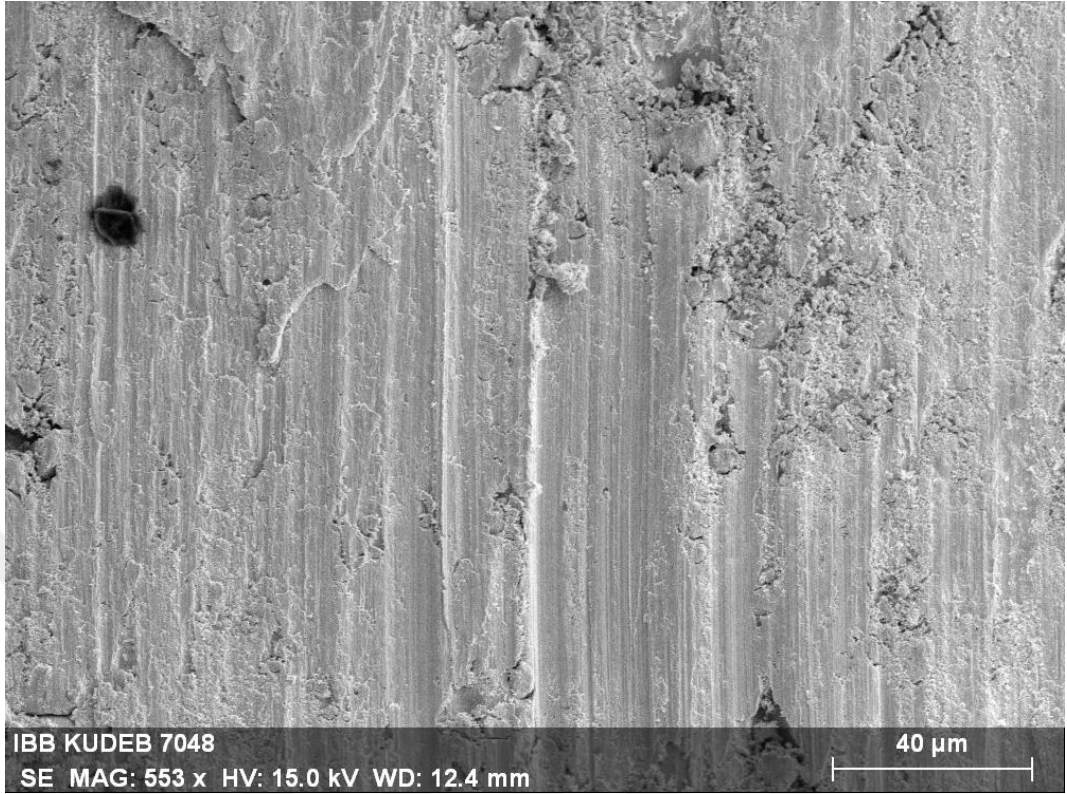
Görüntü 3.28. Örnek 17- SEM görüntüsü

Örneğin kurşun olduğu tespit edilmiştir.

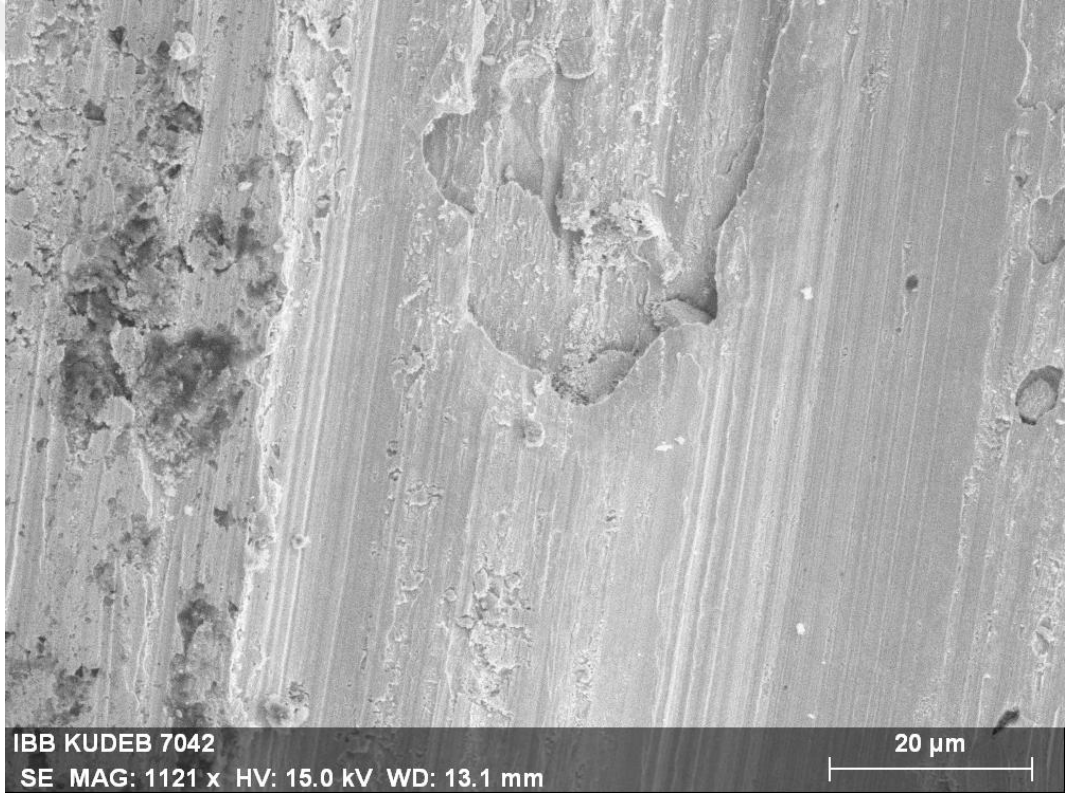
Görüntü 3.29. Örnek 18- SEM görüntüsü

Örneğin kurşun olduğu tespit edilmiştir.
