ERKEN OSMANLI DÖNEMİ YAPILARINDAN MAHMUT PAŞA
TÜRBEŞİ ÇİNİLERİNİN BOZULMA SEBEPLERİ VE
KORUNMASINA YÖNELİK ÖNERİLER

YÜKSEK LİSANS TEZİ

GÜRBÜZ TAŞKIRAN

Ocak, 2014

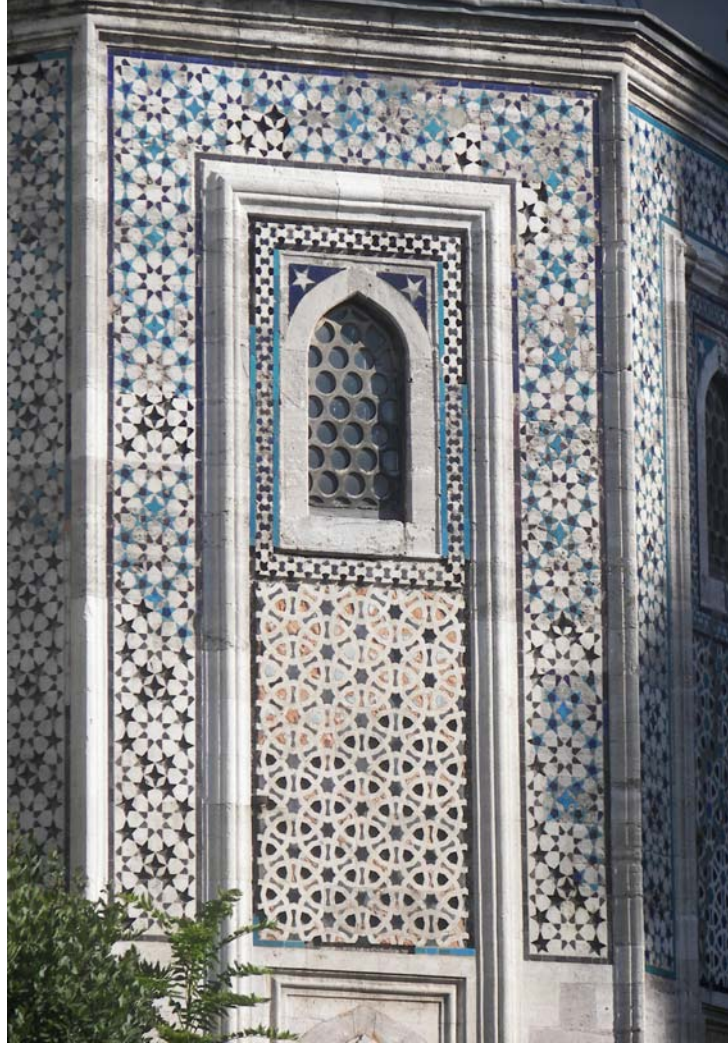
Fotoğraf 3.10 Mahmut Paşa Türbesi Kuzeybatı Cephesi, G. Taşkıran, 2013

Mahmut Paşa Türbesi, günümüze kadarki süreçte yaşadığı depremler ve yangından dolayı hasarlar görmüş ve onarımlar geçirmiştir. Geçirdiği onarımlar esnasında kuzey, kuzeydoğu ve kuzeybatı cephelerinin kesme küfekitaşları yenilenmiş ve bu üç cephenin altı kollu mozaik çini panolarının yeniden üretildiği tespit edilmiştir (bkz. Fotoğraf 3.10, 3.11, Ek-B.6).

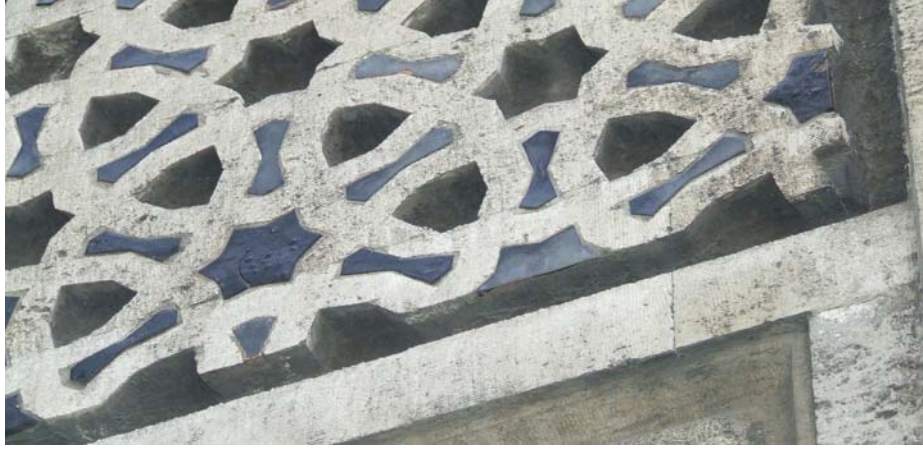
Fotoğraf 3.13 Mahmut Paşa Türbesi Mozaik Çini Yuvaları, G. Taşkıran, 2013

Türbenin cephelerinde uygulanan kakma mozaik çinilerin takıldığı oyukların derinliği ortalama 5 cm. Bu ölçü, şu an yerinde mevcut olmayan çinilerin bulunduğu oyuklardan tespit edilmiştir (bkz. Fotoğraf 3.13). Bu ölçüdeki oyuklar, harçla birlikte yerleştirilen mozaik çinilerin kalınlığı hakkında bir öngöründe bulunmamızı sağlamaktadır. Ayaşlıođluna göre mozaik çinilerin kalınlığı 2.5 - 3.00 cm kalınlığındadır (Ayaşlıođlu 1946, s.157).

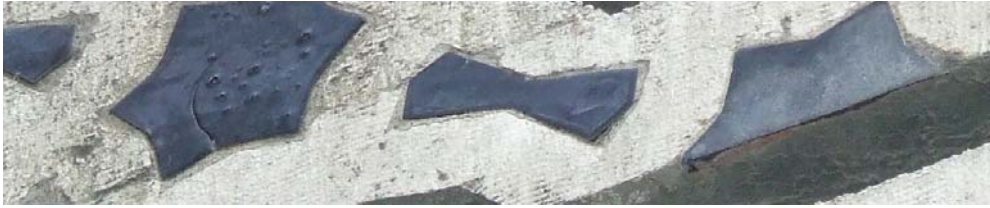
Fotoğraf 3.15 Mahmut Paşa Türbesi Mozaik Çini Detayı, G. Taşkiran, 2013

Eğer parçalar sırlanmadan önce şekillendirilip sır pişirimi daha sonra yapılmış olsaydı, sırlı yüzeyin kenarlara doğru daha yumuşak bir geçişle kenarlara doğru yayılması gerekirdi. Bu yöntemle yapılmış olan örnek yapıda 1950 yıllarında restorasyon geçirdiği dönemde üretilmiş olan çinilerde görülmektedir (bkz. Fotoğraf 3.15).

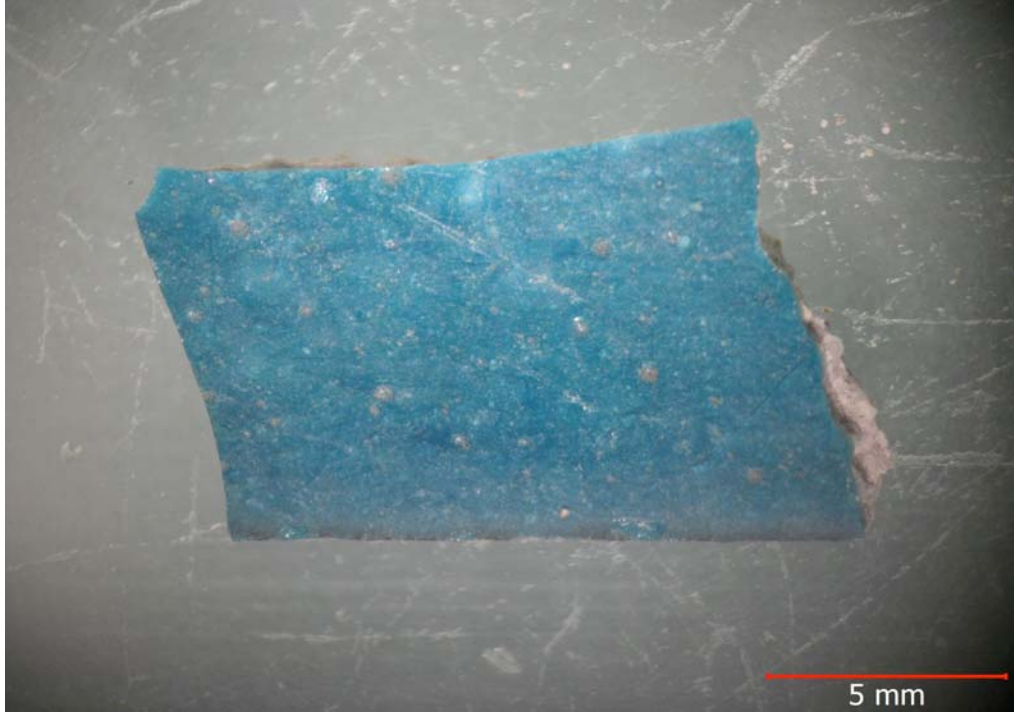
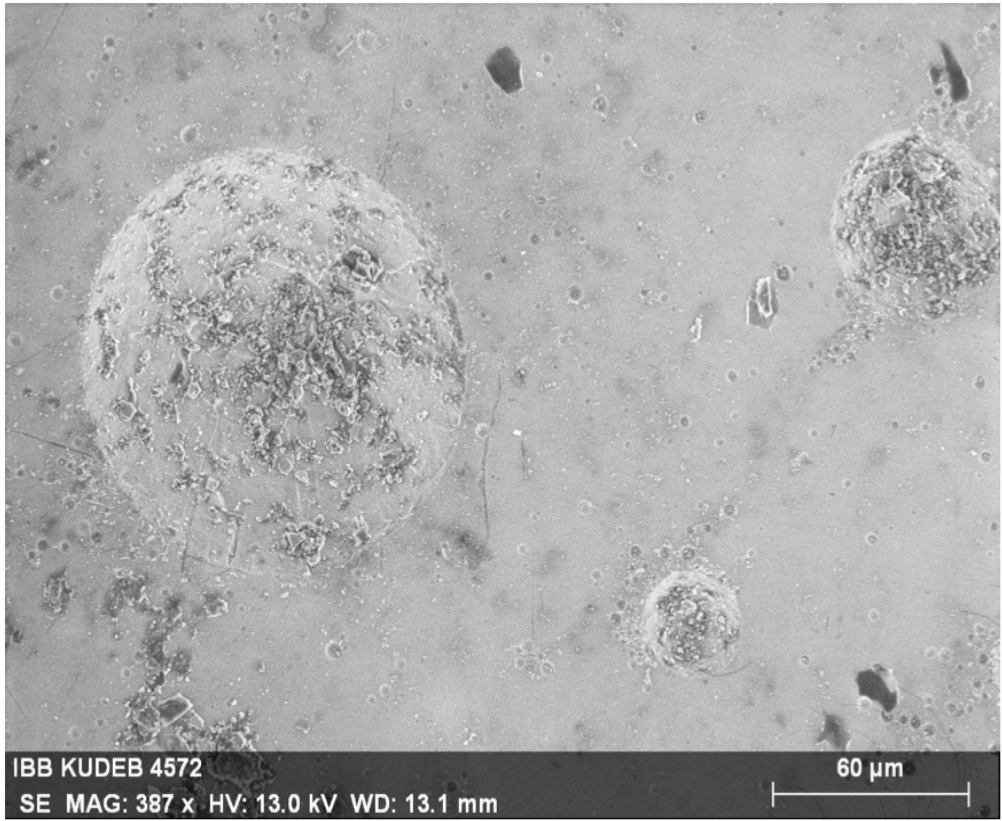
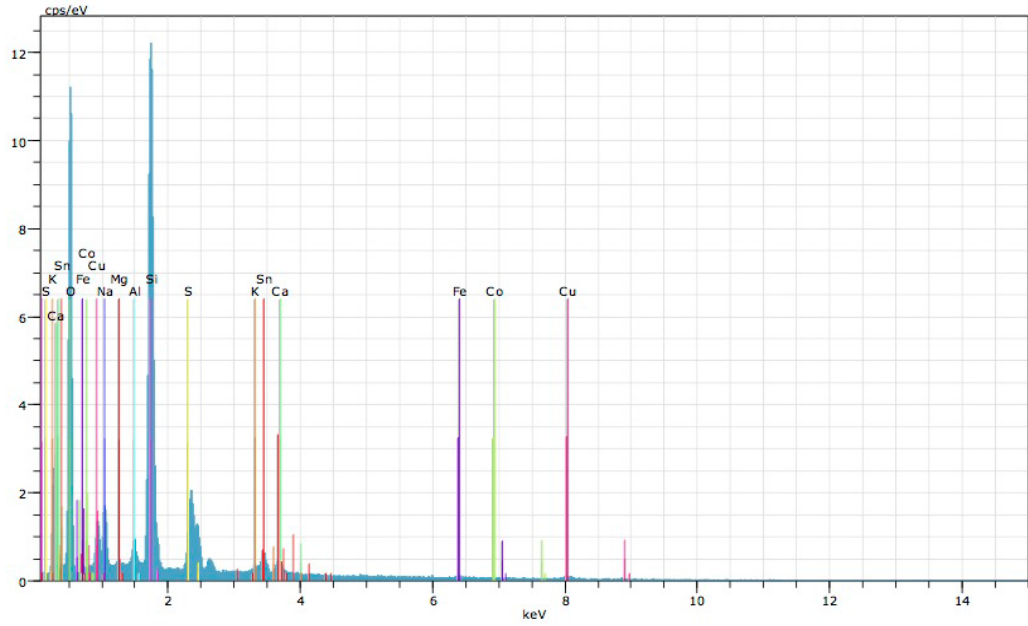
Fotoğraf 4.6 Örnek-6 Açık Krem Renk Hamurlu Çininin Turkuaz Renkli Sır Yüzeyi,
H. Özlem ERSAN, 2013

Görüntü 4.6 Örnek-6 Turkuaz Renkli Sır Yüzeyinin SEM Görüntüsü, H. Özlem ERSAN, 2013

Şekil 4.7 Örnek-6 Turkuaz Renkli Sırlı Yüzeyin EDX Spekturumu

Sözü edilen örnek 5'in yüzeyinde bulunan sır yapısı (bkz. Fotoğraf 4.6 ve Şekil 4.7) EDX analizindeki verilere göre potasyum ve sodyum oksit kullanılarak yapılmış alkali bir sırdır. Alkali içerikli sırların genişleme katsayıları yüksek olduğu için çatlama olasılıkları fazladır (Arcasoy, 1983, s.167). Ancak çini hamurunun yapısı ve sırların yapısının içeriklerindeki hammadde benzerlikleri ile çini hamurunun tane aralarında boşlukların mevcut olması her ne kadar sır çatlakları bulunsada birbirleriyle pekişmesinde önemli rol oynamaktadır. Sır yüzeyinde görülen çatlaklıkların dağılımı ve çapları, bu oluşan çatlakların sır ile çini hamurunun pişme esnasında meydana gelen genişleme katsayılarının birbirine yakın olduğunu göstermektedir.

Örnek 5'in yüzeyinde bulunan sır yapısı (bkz. Fotoğraf 4.6 ve Şekil 4.7) EDX analizindeki verilere göre potasyum ve sodyum oksit kullanılarak yapılmış alkali bir sırdır. Alkali içerikli sırların genişleme katsayıları yüksek olduğu için çatlama olasılıkları fazladır (Arcasoy, 1983, s.167). Burada karşılaşılan en önemli problemin sır çatlaklarından içeriye nüfuz edebilecek olan tuzların varlığıdır. Bu çatlaklardan nüfuz eden tuzlar zamanla çini hamurunun yapısını bozarak mukavetini kaybetmesine neden olmaktadır. Diğer yandan bu çatlaklar arasından çini hamuruna nüfuz eden suyun tane aralarında bulunan boşluklarda birikimiyle sıcaklık sıfırın

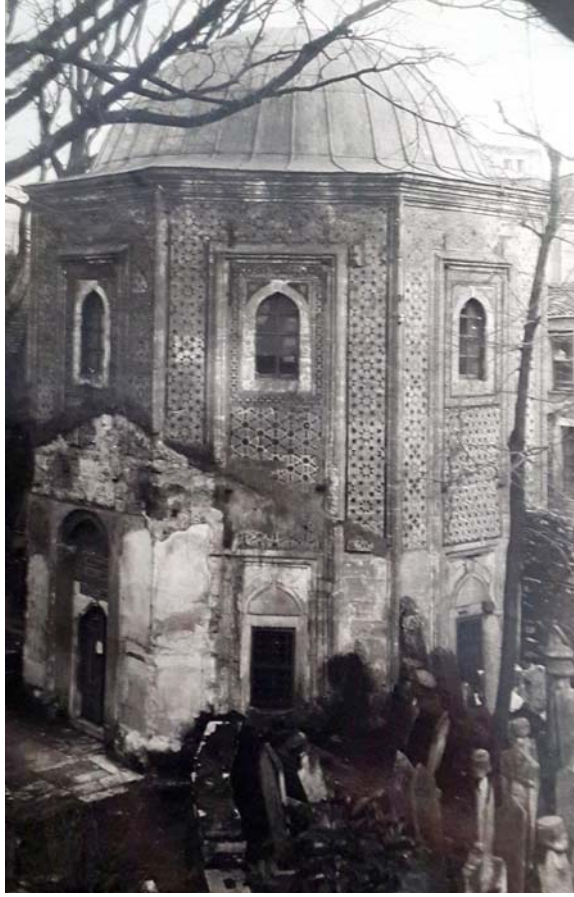
Araştırmalar sonucu elde edilen bilgilerde Mahmut Paşa Türbesi'nin 1730 yılında yangına maruz kaldığı bilinmektedir (Ogan 1951, s.6). Yapıda en büyük tahribatın giriş kapısının bulunduğu kuzey cephesiyle birlikte her iki yanında bulunan kuzeydoğu ve kuzeybatı cephelerinde olduğu ve bu cephelerdeki kesme küfeki taşlarının yanısıra belli bir seviyeye kadarki mozaik çinileri de zarar görmüştür (bkz. Fotoğraf 4.15, 4.16). Bu üç cephenin yani kuzey, kuzeydoğu ve kuzeybatı cephelerindeki kesme küfeki taşlarının yenilenmesi büyük bir ihtimalle bu cephelerin yangına maruz kalmasından dolayı olduğunu düşündürmektedir. Kaldı ki Ayaşlıoğlu'nun bahsettiği ve arşiv fotoğraflarında izlerinin görüldüğü kuzey cephesine sonradan yapılmış olan muhdes sundurmanın, yangında yanabilecek tek malzeme unsuru olarak görülmektedir.

Fotoğraf 4.15 Mahmut Paşa Türbesi, Alman Arkeoloji Enstitüsü Arşivi, 1943

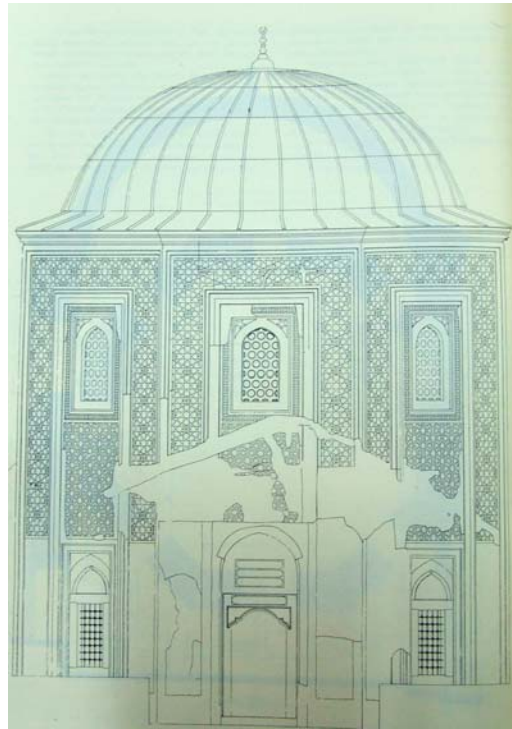
Fotoğraf 4.16 Mahmut Paşa Türbesi Kuzeydoğu, Kuzey ve Kuzeybatı Cepheleri Rölövesi, Ayaşlıoğlu, 1946, s.154

Yanıcılığının olabileceği en yakın malzemenin kuzey, kuzeydoğu ve kuzeybatı cephelerinde olmasından dolayı oluşan bozulmalarında bu cephelerde yaşanması normal görülmektedir. Genel bir yangın ortamında oluşacak bozulmaların sadece bu üç (kuzey, kuzeydoğu ve kuzeybatı) cephelerinde hissedilmesi de pek mantıklı gözükmemektedir. Yangın sonucu bu cephelerdeki kesme küfeki taşlarının mukavemetlerinin zayıflaması, çatlaması, kırılıp dökülmesi sadece taşla sınırlı kalmayıp yüzeydeki hassas mozaik çiniler ile bu çinileri tutan sıvanın da bozulmalarına dökülmelerine sebebiyet vermiş olmalıdır. Çünkü sundurmanın olduğu alanlardaki tüm malzemelerde yenileme yapılacak şekilde onarım gerçekleştirilmiştir.

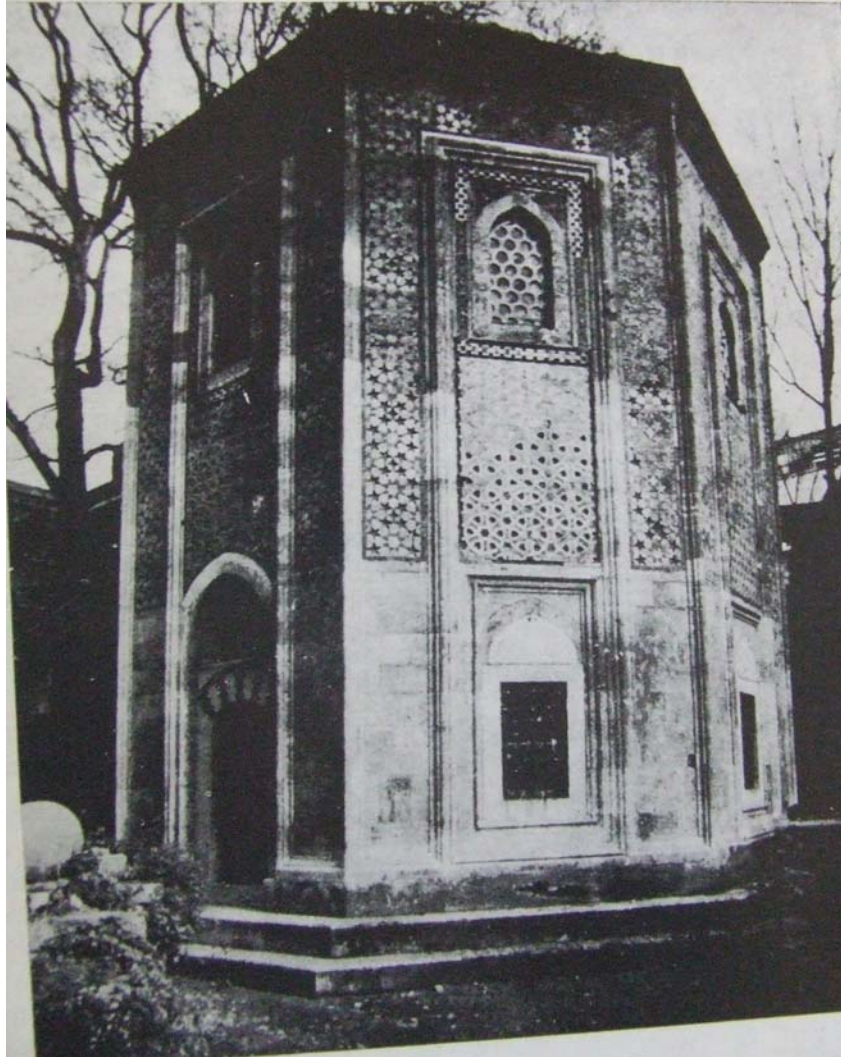
Fotoğraf 4.17 Mahmut Paşa Türbesi, Osmanlı Mimarisinde Fatih Devri III, s. 452

Yangının ardından buradaki bozulmaları görebileceğimiz örnekler sadece eski fotoğraflara aittir. Mevcut durumda buradaki kesme küfeki taşları yenilenmiş ve özgün mozaik çinilerin bir çoğu sadece cephelerin üst kısımlarında kalmıştır. Kuzey, kuzeybatı ve kuzeydoğu cephelerinde bulunan altı kollu yıldız kompozisyonlarının bulunduğu tepe pencerelerinin altındaki çini panolar bütünüyle yeniden üretilmiştir (bkz Fotoğraf 4.17, 4.18).
