**KURTULUŞ RUM İLKOKULU
RESTORASYON PROJESİ**

YÜKSEK LİSANS TEZİ

Ayşegül NEBİOĞLU

HAZİRAN 2015

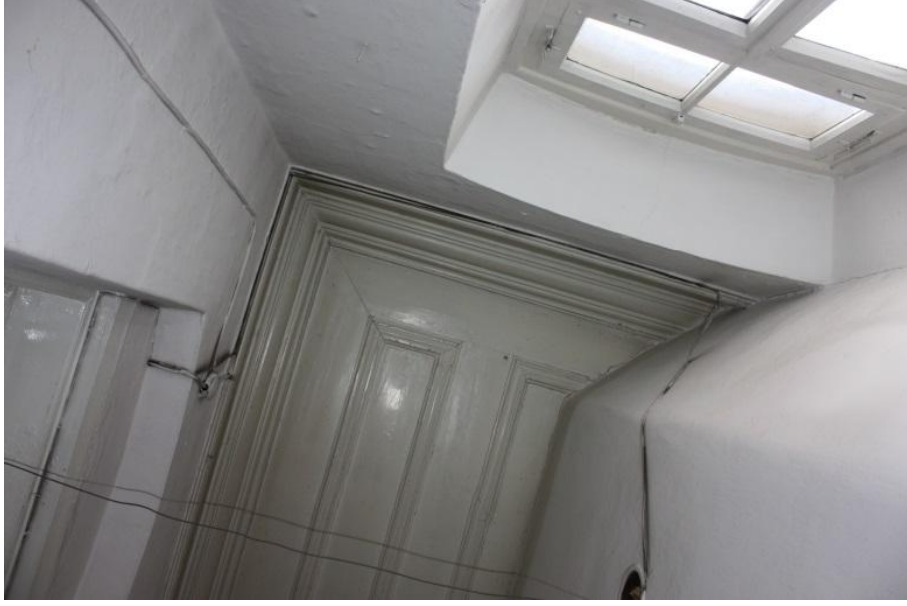
Şekil 4.36 : Duvarın kırılarak cepheye saplandığı ve tavan silmesinin kesintiye uğradığı bölge

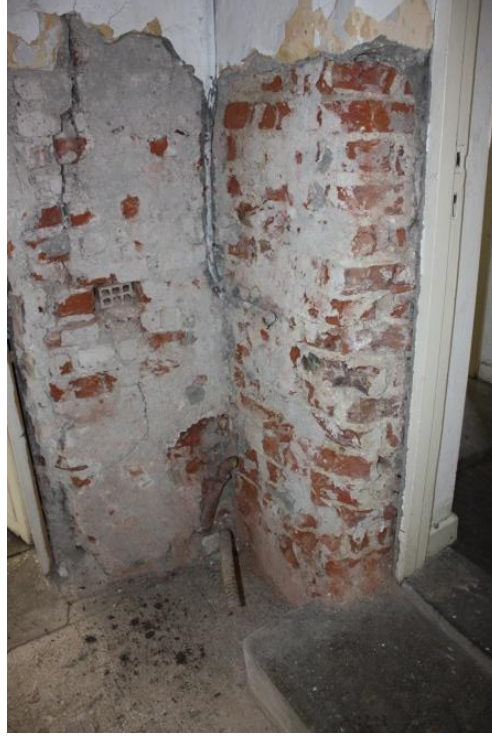
Şekil 4.56 : 110 numaralı mekanın sıvası kaldırılmış duvarları

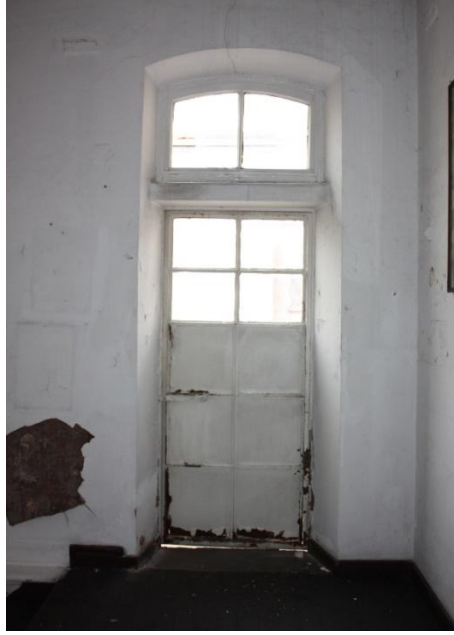
Şekil 4.123 :Güneybatı cephesi ikinci kat kapısı

Yapıdaki metal elemanlar yapının dış kapılarıdır. İkinci katta yer alan demir kapı beyaz boyalıdır. Kapının alt kısmında boyaların döküldüğü ve alttan gözükken demir yüzeylerin korozyona uğradığı görülmektedir (Şekil 4.123). Güneybatı cephesinden birinci kata çıkan mermer basamaklı merdivenin ise yer yer basamaklarında erime, demir korkulukla birleştiği noktalarda ise, büyük olasılıkla demir korozyonuyla mermerin çatlaması sonucu kopmalar görülmektedir (Şekil 4.176).

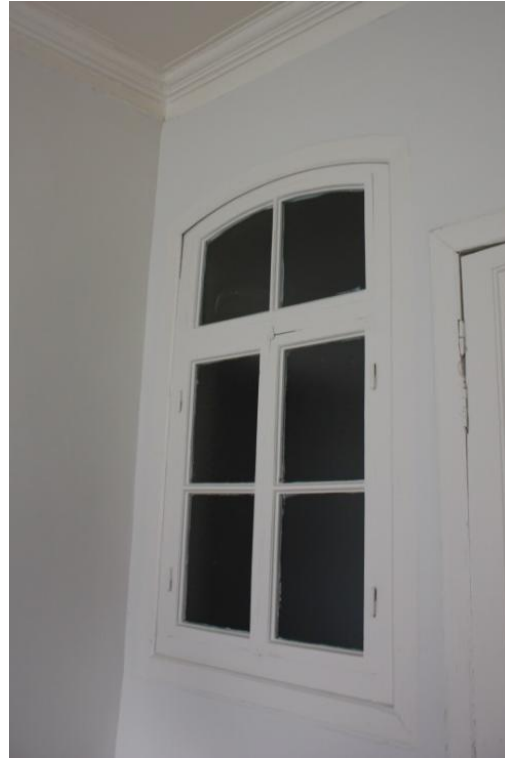
Şekil 4.148 : Z06 numaralı mekanın kuzeydoğu duvarında yer alan iç mekan penceresi örneği

ahşap pencere yer almaktadır. Z06 mekanındaki bu pencereler çivi çakılıp üstleri boyanarak kanatları sabit hale getirilmiştir.

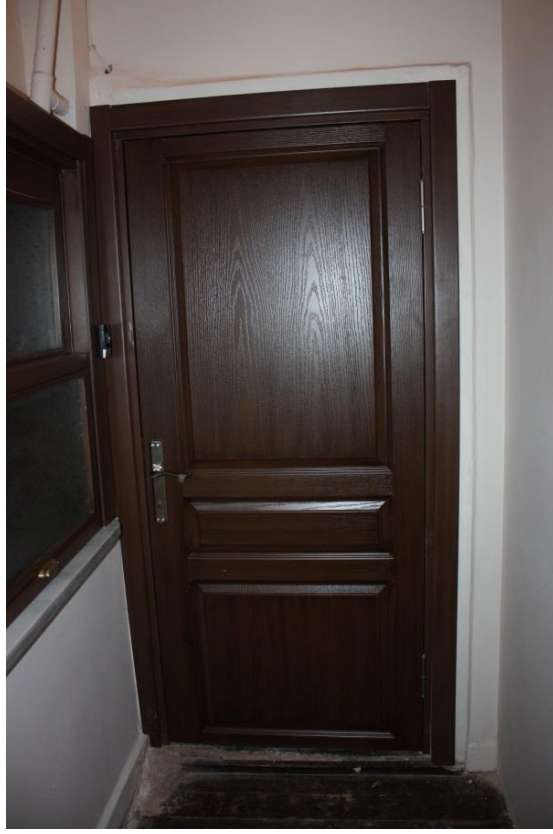
Şekil 4.155 : Z05 -Z09 numaralı mekanlar arası açılan kapı açıklığı

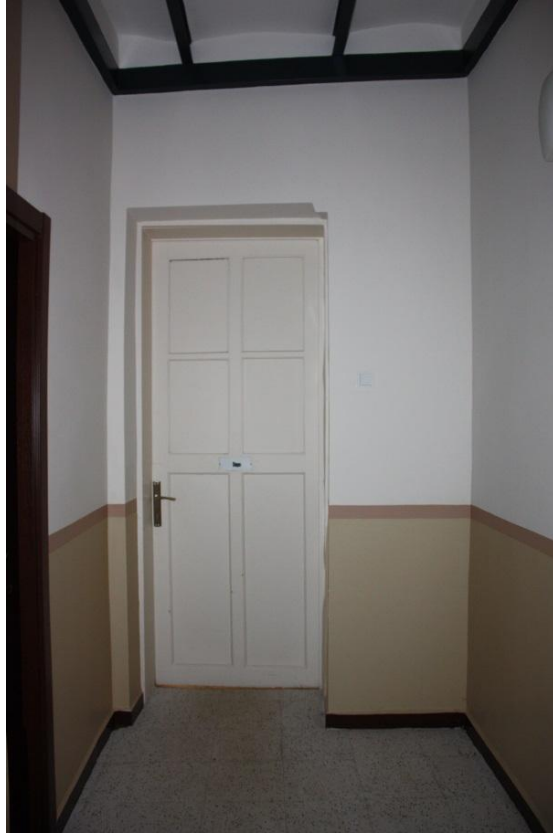
Şekil 4.156 : Z04-Z08 numaralı mekanlar arası açılan kapı açıklığı

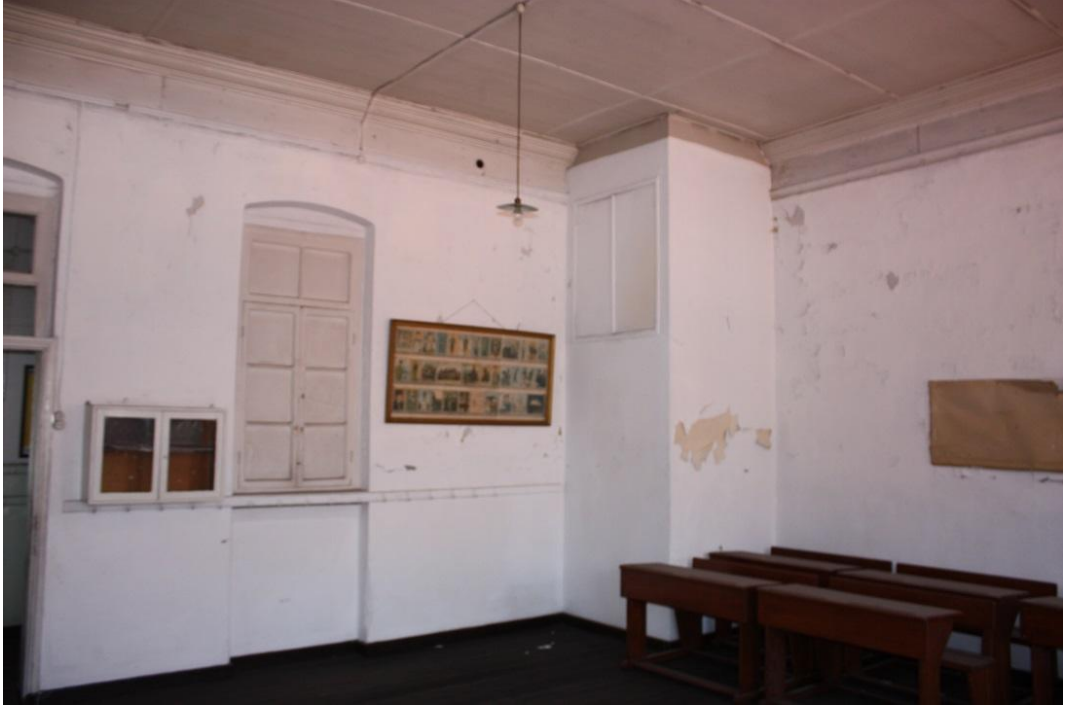
Şekil 4.157 : 108 numaralı sınıf mekanı batı köşesinden 113 numaralı mekana dahil edilen kısım

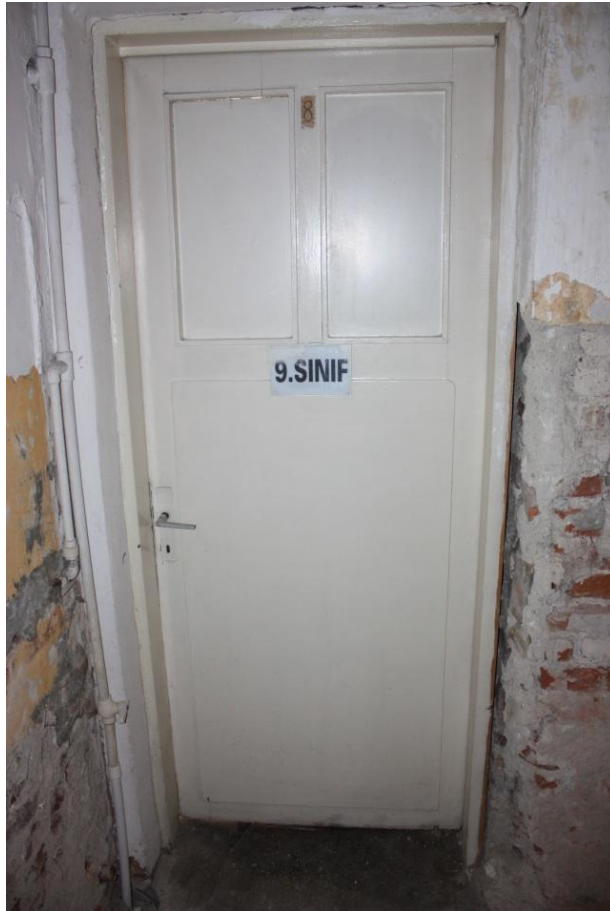
Şekil 4.158 : 110-112 numaralı mekanlar arası açılan kapı açıklığı
