**SARIYER YENİMAHALLE 743 ADA 2 PARSEL'DEKİ  
ALİ OSMAN KÖSE EVİ RESTORASYON PROJESİ**

**YÜKSEK LİSANS TEZİ**

**Kadir EKİNCİ**

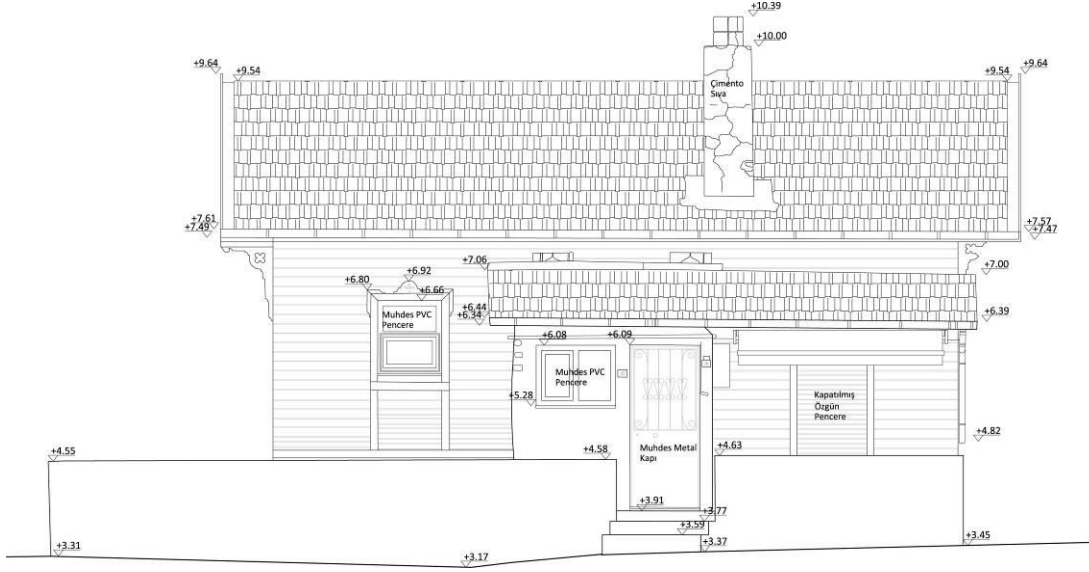
Şekil 3.2: Kuzey cephesi.

Orta ekseninde yer alan betonarme rüzgarlık, özgün cephenin okunmasını zorlaştırmaktadır. Bu mekanı örten sundurma, yapının özgün saçak kotundan daha aşağıda olduğundan özgün giriş kapısının iki yanında yer alan atnalı kemer formlu ahşap bezemeler kısmen görülebilmektedir. Giriş kapısının iki yanında simetrik olarak dikdörtgen pencere boşlukları yer alır fakat, bu pencerelerin batı yönünde olanı kapatılmış, doğu yönündekinin ise doğraması PVC bir doğramayla değiştirilmiştir.

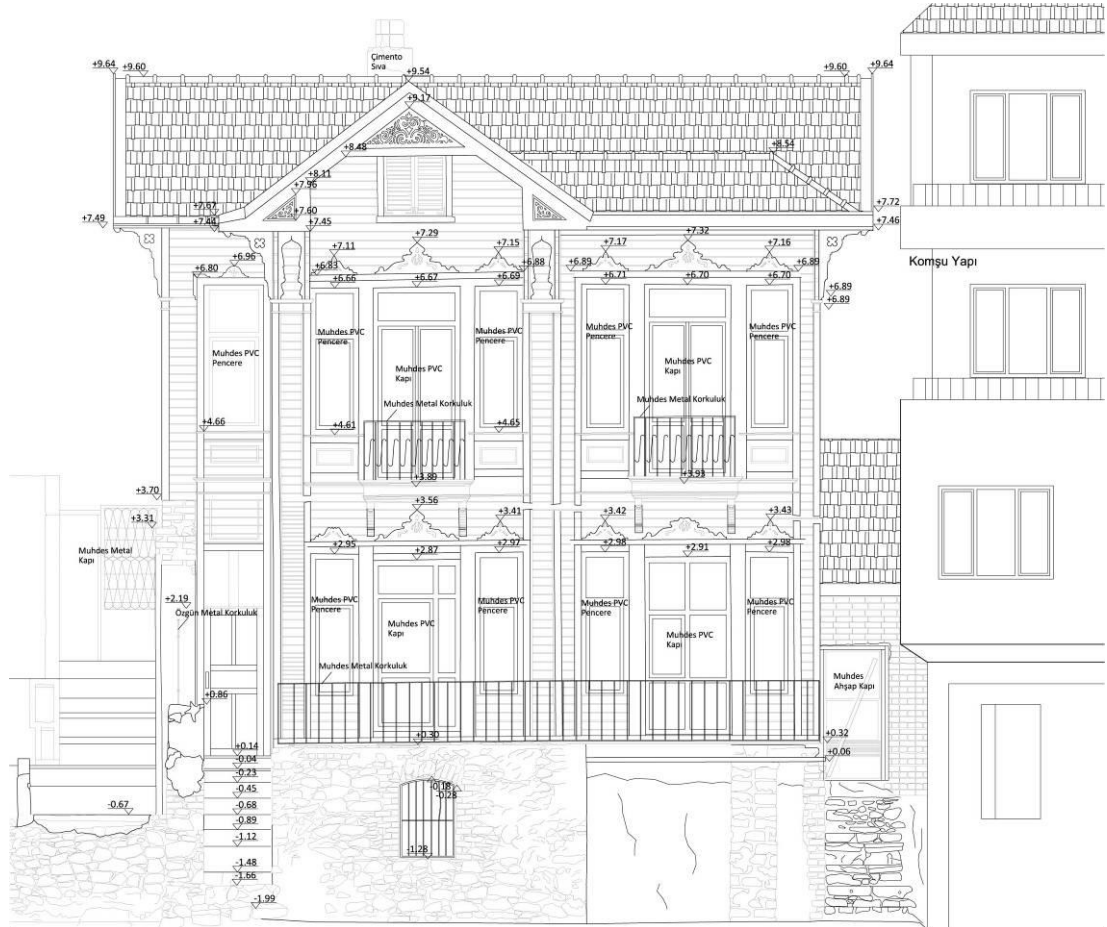
Şekil 3.4: Güney cephesi.

Kireçtaşıyla örölü bodrum kat duvarları cephenin sol kısmında daha öndedir ve bu çıkma zemin kat kotunda cephe boyunca bir balkon olarak değerlendirilmiştir. Balkonun konsol kısmı ise cephenin sol kısmında tuğla örölü iki ayakla desteklenmektedir. BK01 mekanının penceresi cephede tuğla sövelerle vurgulanmış ve pencere boşluğu metal bir parmaklıkla kapatılmıştır.

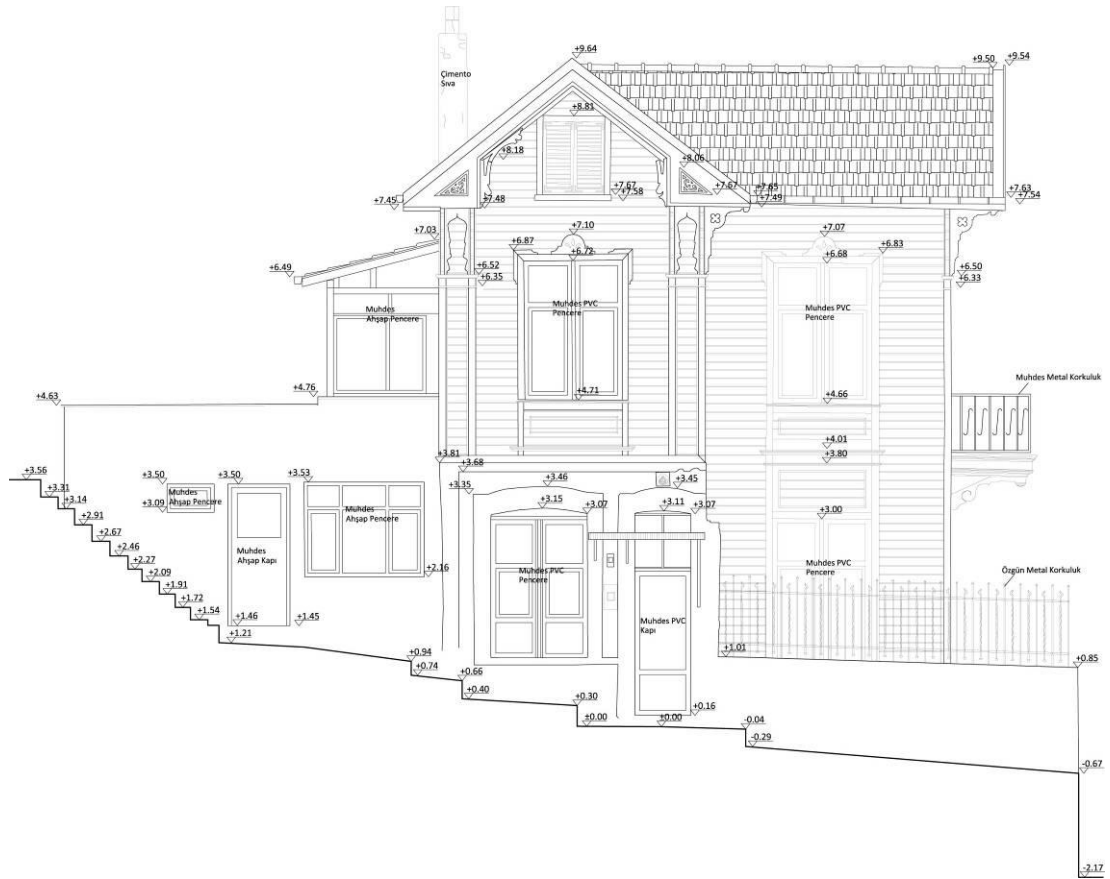
Şekil 3.5: Batı cephesi.

Yapının diğer bölümlerinden farklı olarak, cephenin zemin kat kotundaki sol kısmı tuğla örgü duvarlarla inşa edilmiş ve sıva ile kaplanmıştır. Sıva kaplı bu bölüm sol ve üst taraftan sıvaışı sövelerle sınırlandırılmıştır. Öne çıkan bu kısmın hizasında güney yönüne doğru tuğla örülü duvar üzerindeki özgün metal korkuluklarla devam eder.

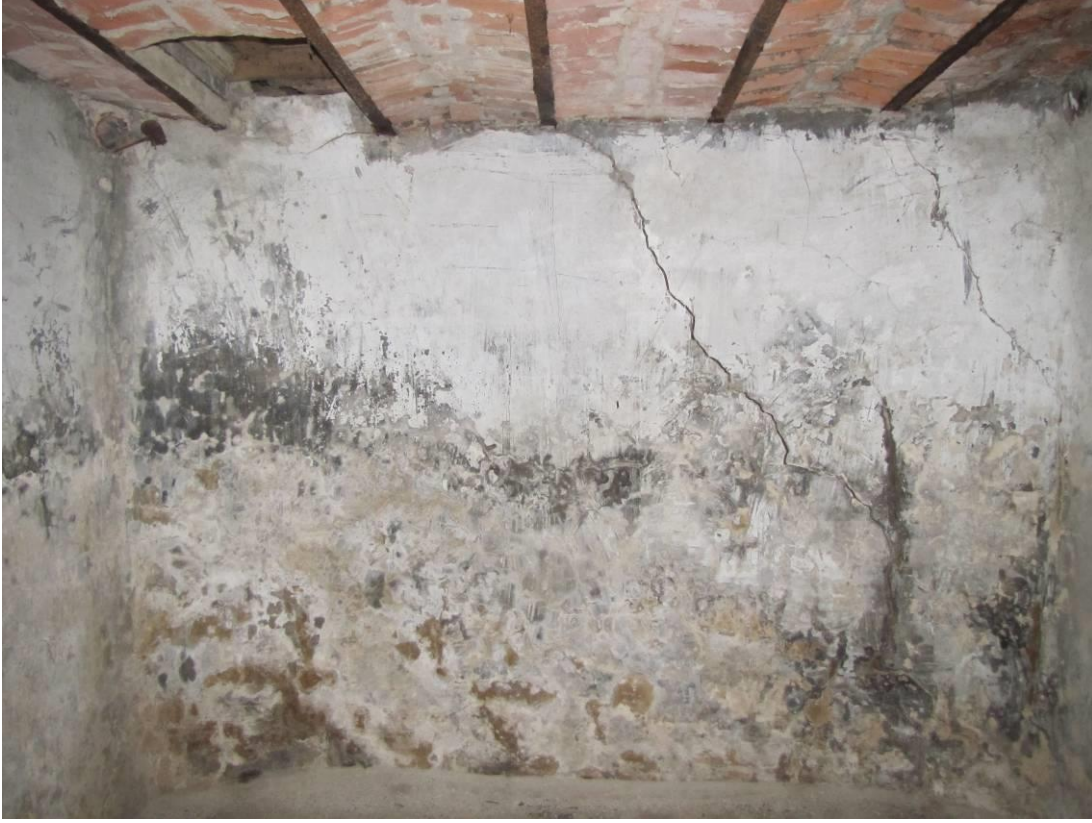
**Şekil C.3:** BK02 Bodrum (Sarnıç).

Yapıdaki strüktürel bozulmalar genel olarak bodrum katında görülmektedir. Üst katlarda ciddi bir sehim gözlemlenmemişse de, BK02 sarnıç mekanının doğu duvarındaki çapraz çatlaklar, yapının üzerinde bulunduğu zeminde arazinin eğim yönüne doğru bir oturma gerçekleşmiş olabileceğini düşündürmektedir.

BK02 mekanında görülen çapraz çatlakların nedenlerinin araştırılması için yapı temellerinde ve yapının oturduğu zeminde gerekli araştırmalar yapılmalı ve görülen problemler giderilmelidir.

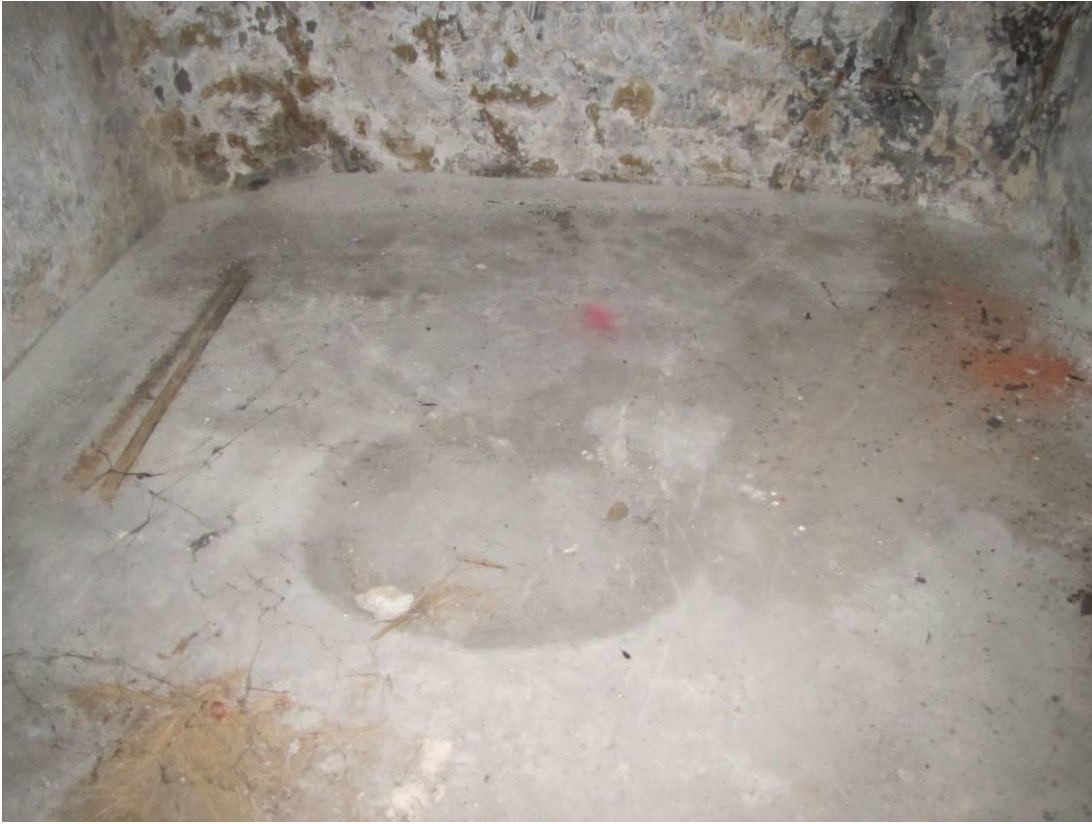
**Şekil C.4:** BK02 Bodrum (Sarnıç).

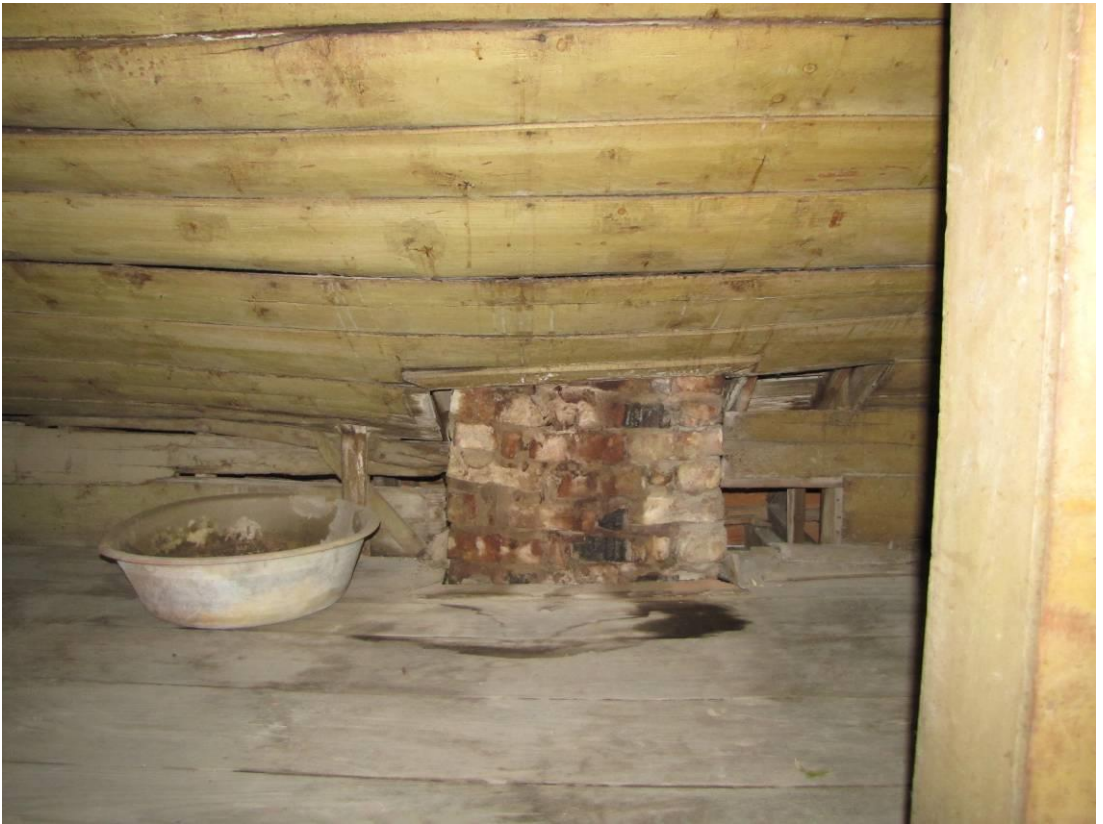
**Şekil C.40:** ÇK03 Çatı arası mekanında özgün baca.

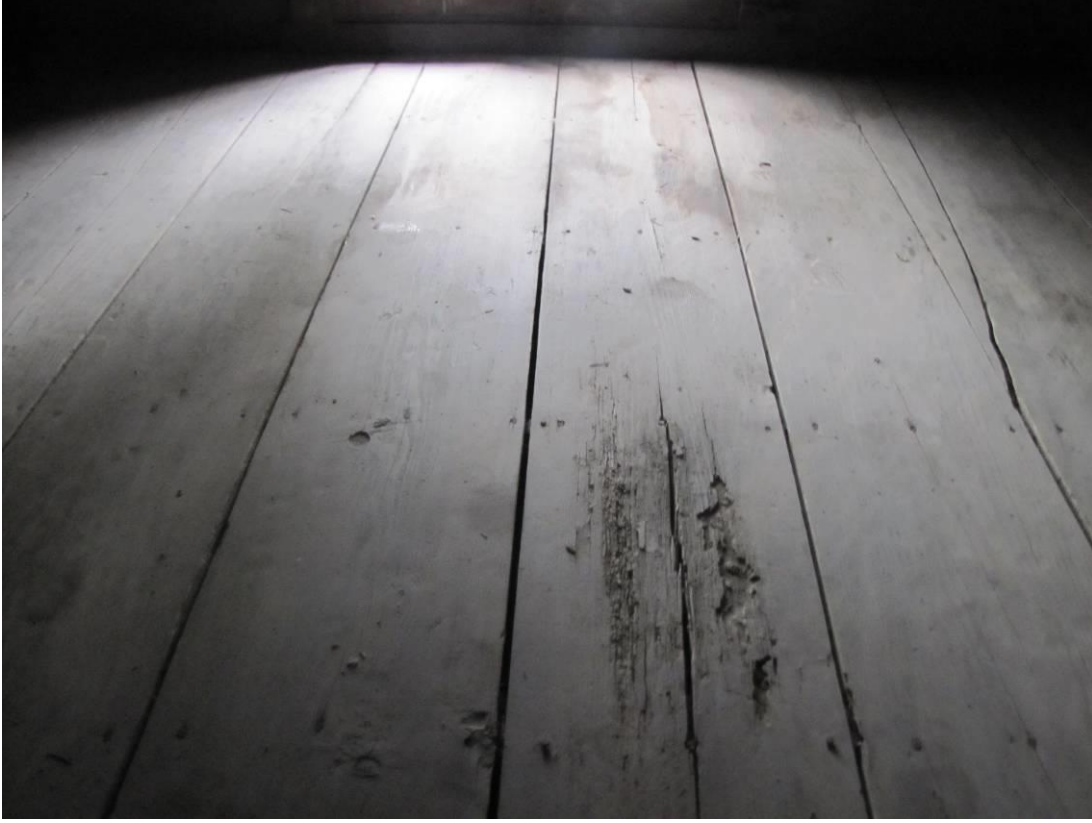
**Şekil C.41:** ÇK03 Çatı arası mekanı döşeme kaplamalarında bozulma.

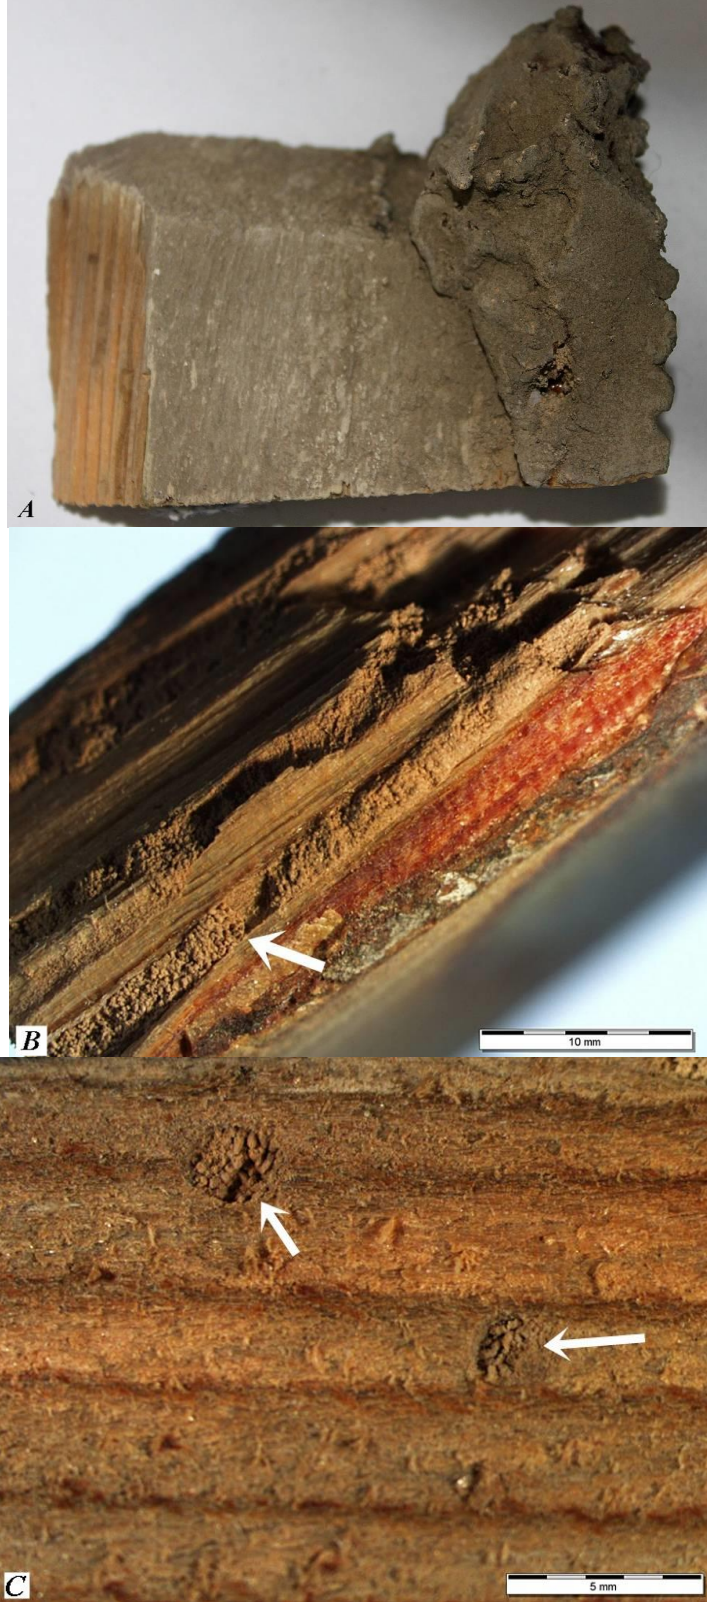
Makroskopik incelemeler sonucunda örneklerin yüzeylerinde böcek uçma delikleri, böcekler tarafından açılan galeriler ve odun öğüntüleri görülmektedir.

Şekil C.3. 2 Numaralı örneğin makroskopik görüntüleri; A- Genel görünüş, B-C Böceklerin açmış olduğu uçma delikleri, galeriler ve odun öğüntüleri (oklar)

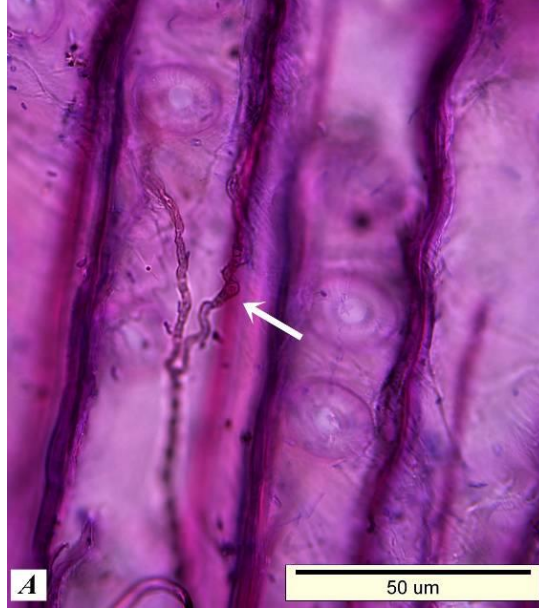
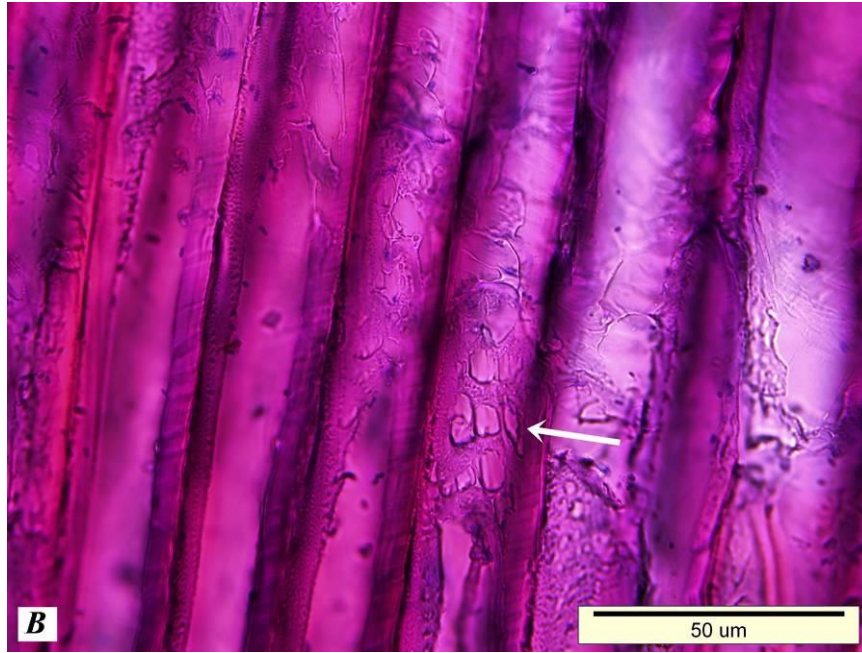
Mikroskopik incelemeler sonucunda mantar hüflerine rastlanmış ve fotoğraflar ile gösterilmiştir.

Şekil C.4. 2 Numaralı örneğin mikroskopik görüntüleri; A- Mantar hüfleri (ok), B- Traheid çeperlerinde meydana gelen tahribat (ok)

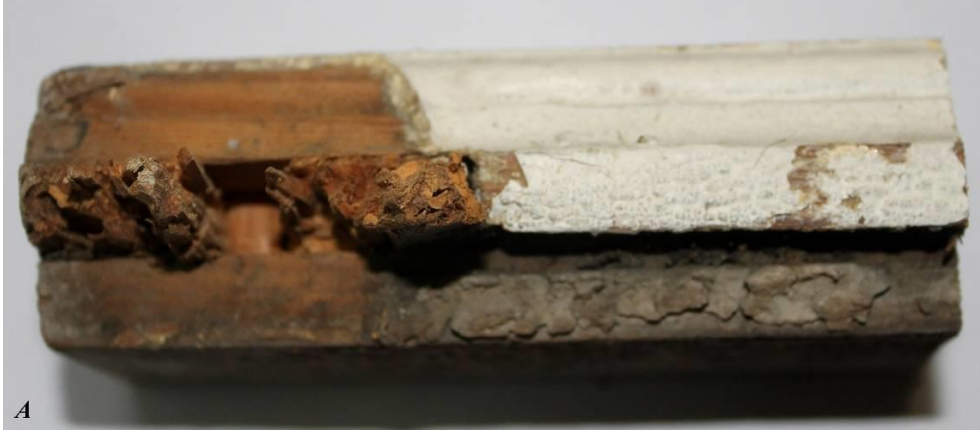
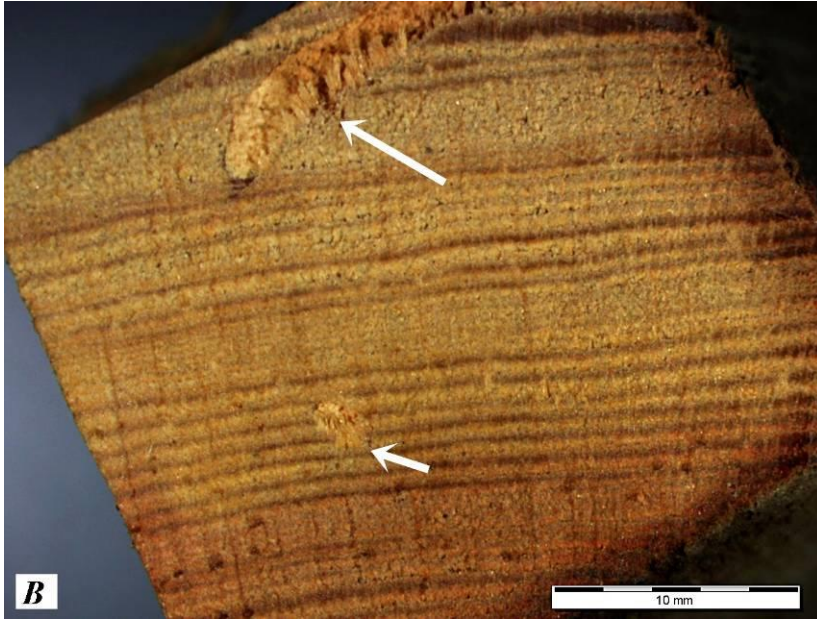
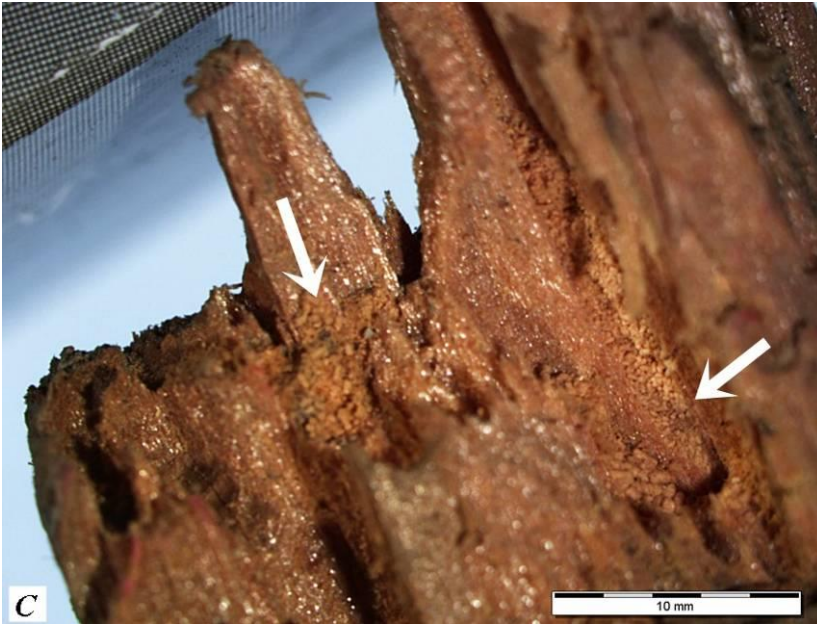
Makroskopik incelemeler sonucunda örneklerin yüzeylerinde böcekler tarafından açılan galeriler ve odun öğüntüleri görülmektedir.

Şekil C.7. 4 Numaralı örneğin makroskopik görüntüleri; A- Genel görünüş, B-C Böceklerin açmış olduğu galeriler, odun öğüntüleri (oklar).

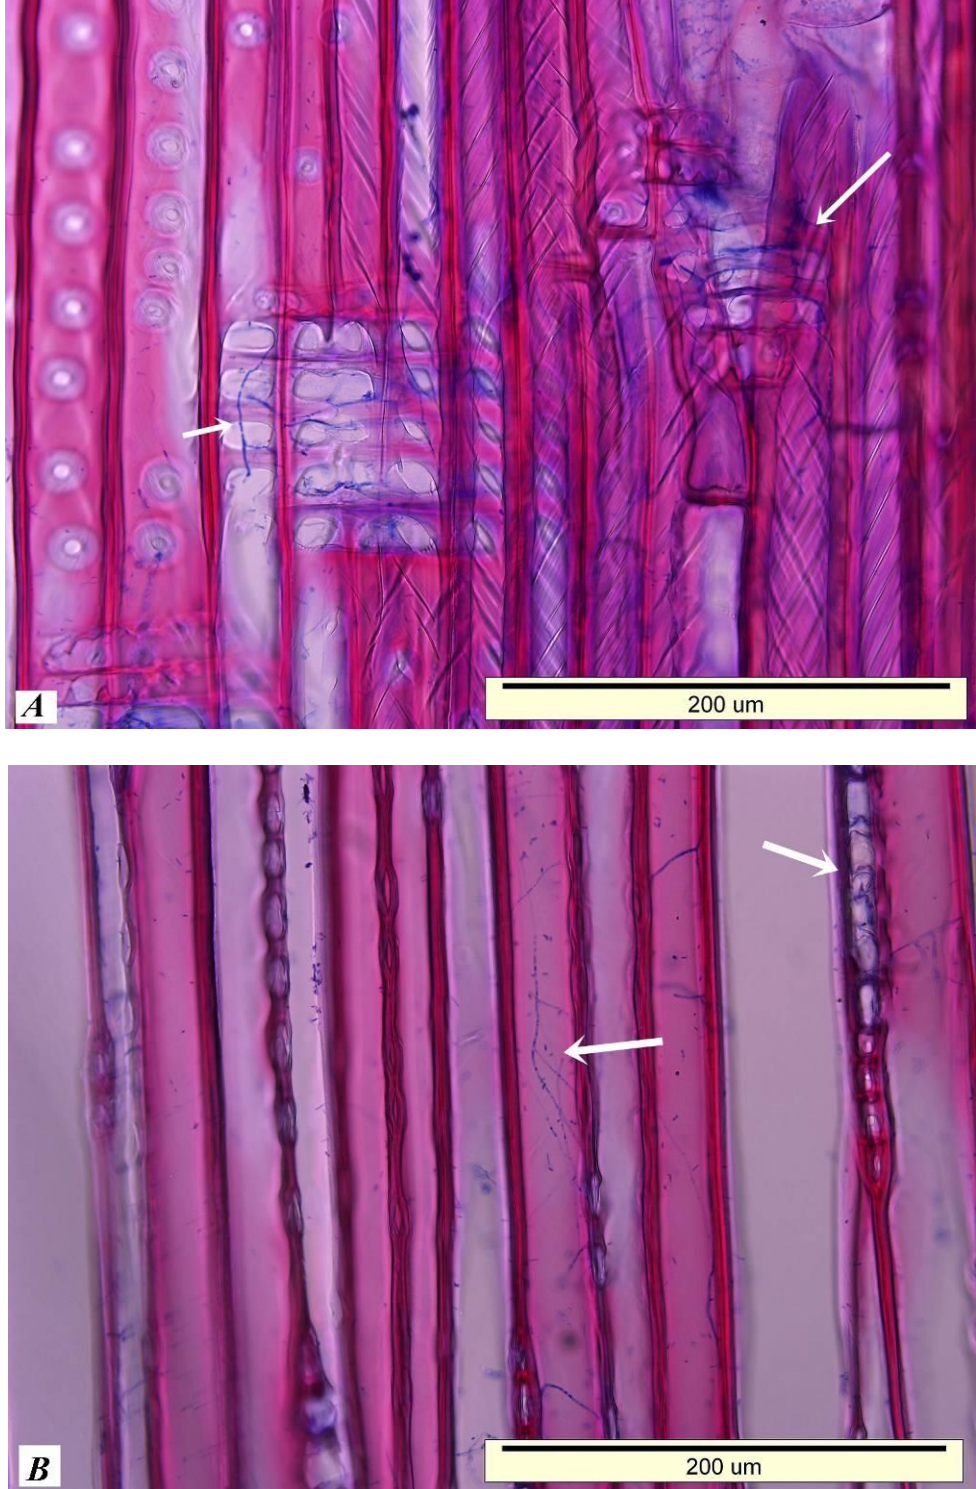
Mikroskopik incelemeler sonucunda mantar hüflerine rastlanmış ve fotoğraflar ile gösterilmiştir.

Şekil C.8. 4 Numaralı örneğin makroskopik görüntüleri; A- Öz ışını paranzimlerinde mantar hüfleri, B- Boyuna traheid çeperinde mantar hüfleri.

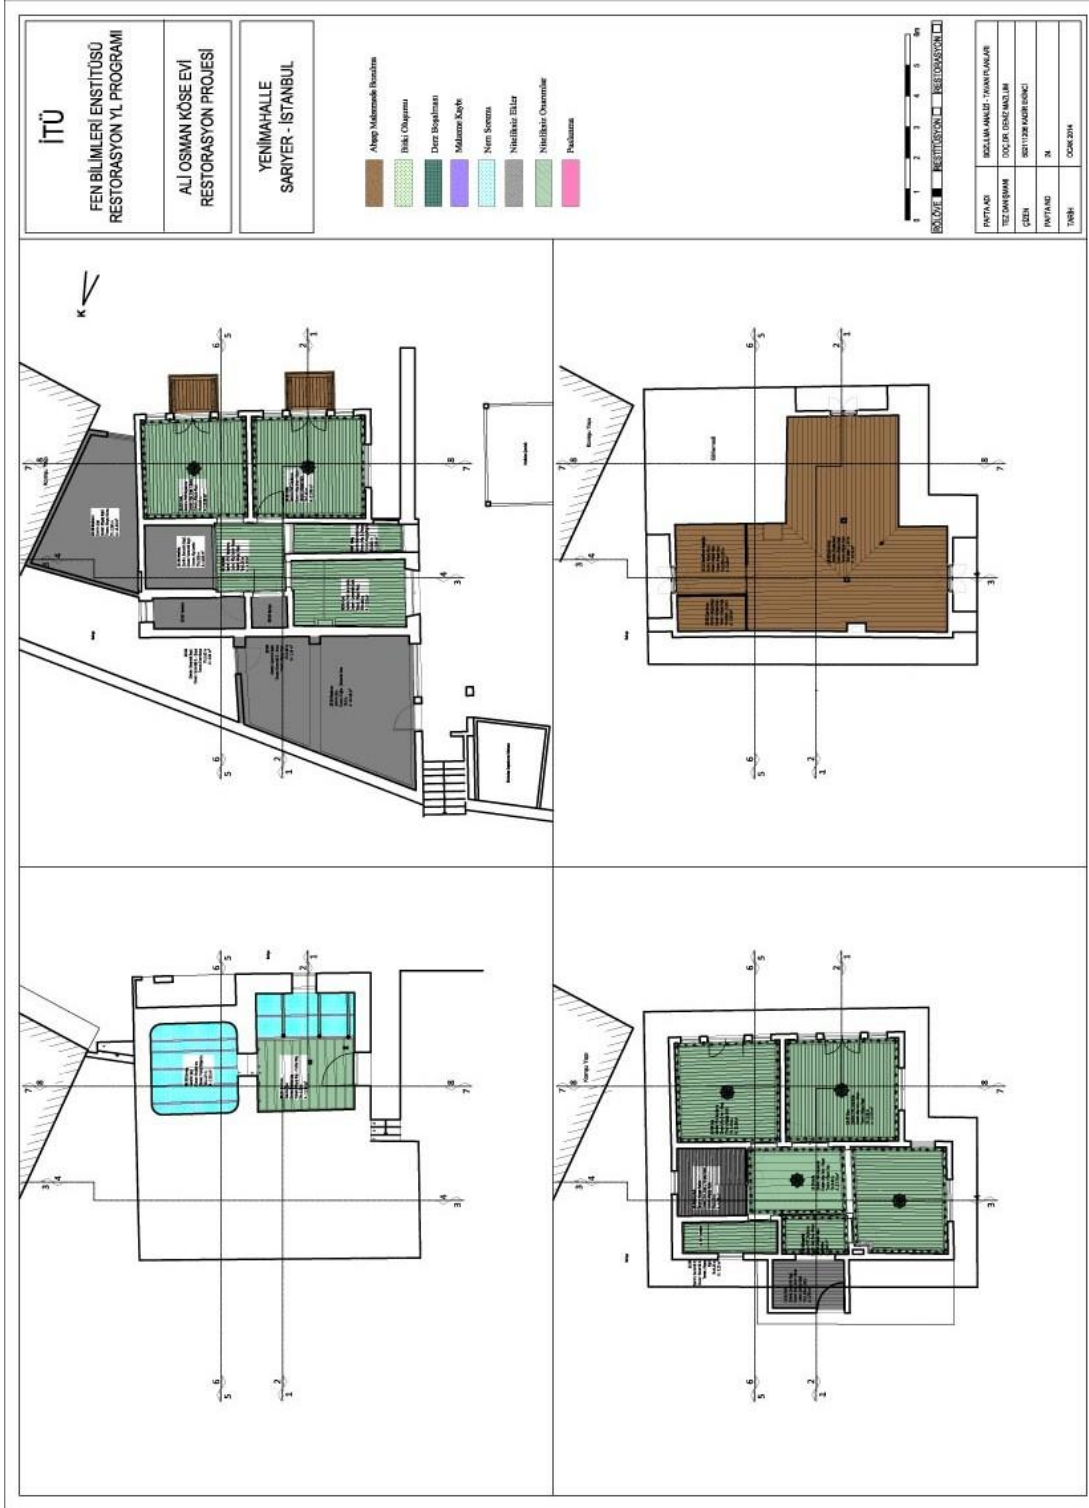
Şekil F.23: Bozulma analizi – Planlar.

Yapının bodrum katında bir sarniç bulunması, mekanların üzerinin balkon olması gibi nedenlerle bu kat sürekli rutubete maruz kalmıştır. Rutubetlenme sonucunda volta döşemelerin I profilli metal kirişlerinde korozyon, taş duvarlarda ise yosunlanma görülmektedir. Bodrum katta görülen bu korozyonun BK01 mekanını örten volta döşemenin de kaldırılma sebebi olabileceği düşünülmektedir.

Bodrum kattaki diğer strüktürel bozulma ise yukarıda da bahsedilen volta döşemelerin metal I profillerindeki korozyondur.

Yapının bodrum katının üzerini örten volta döşemelerde görülen korozyona neden olan rutubete karşı önlemler alındıktan sonra, hasarlı metal elemanlar temizlenmeli ve yenilenmesi gerekenler yenilenmelidir.
