**KAPADOKYA KAYALIK ALANLARI VE
KAYA OYMA KİLİSELERİNDE
KORUMA SORUNLARI**

YÜKSEK LİSANS TEZİ

Bilal BİLGİLİ

Restorasyon Programı

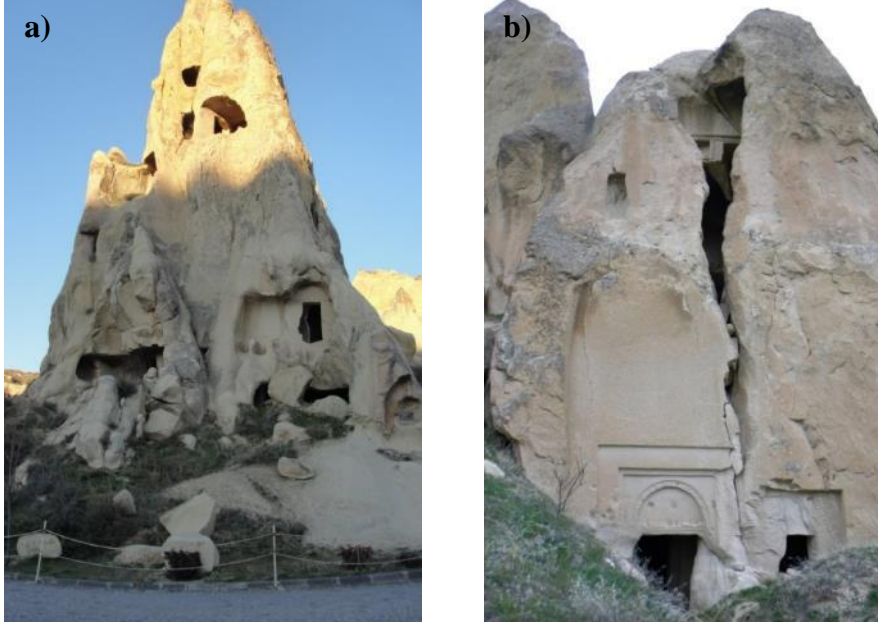
Şekil 3.4 : a) Göreme Kızlar Manastırı kaya düşmesi. b) Kepez Vadisi'nde bir kilise.

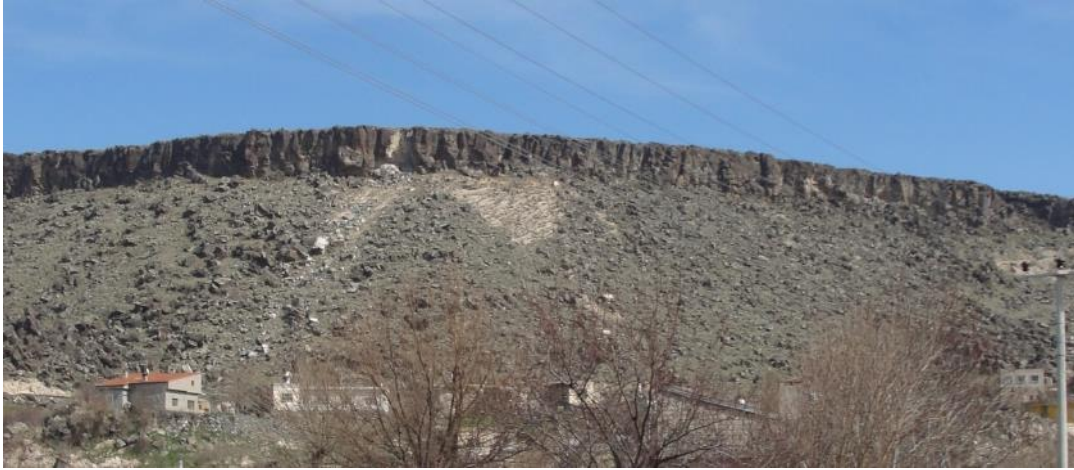
Şekil 3.5 : Acıgöl- Tatların moloz akması.

Akma biçiminde olan duraysızlık tipi konsolide olmamış malzemelerin doygun veya kuru halde ve düşük ya da yüksek hızla yamaç boyunca dengeye erişene değin akmasıyla meydana gelir. Yamaç eğimi ve su içeriği akma hareketlerinin meydana gelmesinde en önemli iki faktördür (Ulusay 2007 171). Nevşehir'in Acıgöl ilçesi,

Tatların kasabasında bulunan yer altı şehrinin çevresinde moloz akması biçiminde duraysızlık örneği Şekil 3.5’te görülmektedir

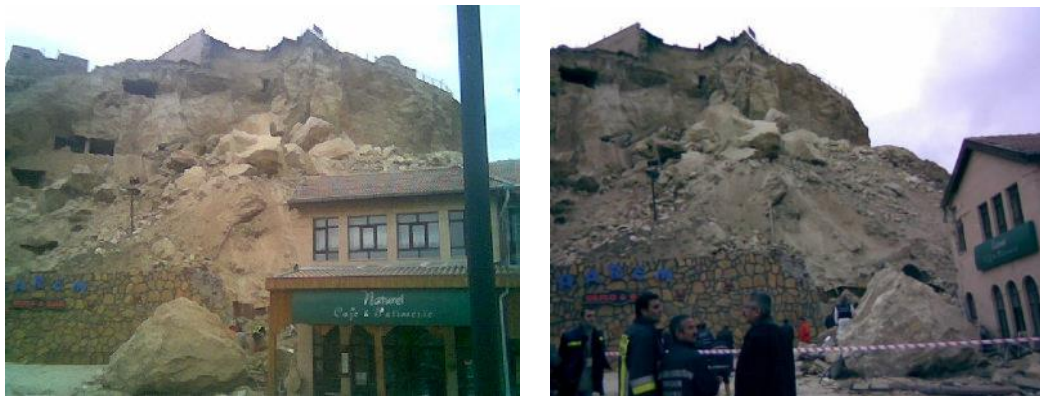
Şekil 3.6 : Ürgüp Temenni Tepesi, 2007 yılı kaya düşme vakası.

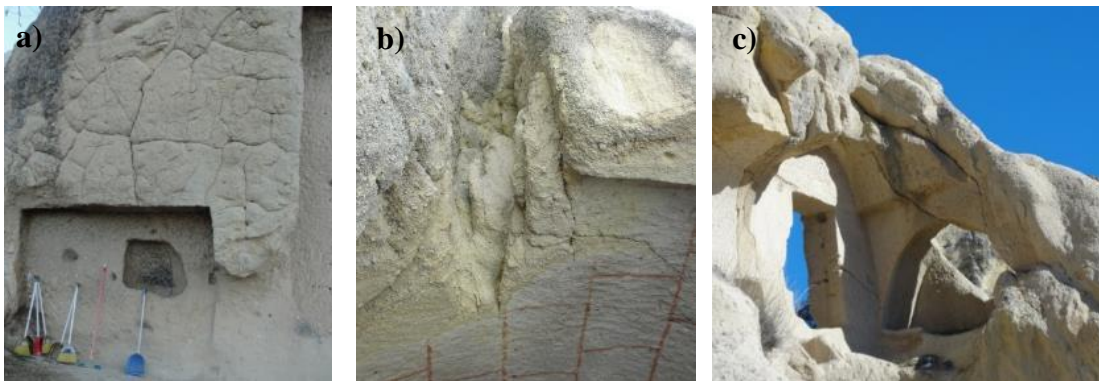
Şekil 3.9 : a) Göreme Aziz Basil Kilisesi batı tarafı. b) Göreme AHM. Pantokrator Kilise yıkılan giriş üst örtüsü ve su akışına bağlı erozyon. c) Göreme AHM.

Yağışlarla birlikte cepheden inen ya da kapilarite ile temelden yükselen sular kayacın süreksizlikleri yardımıyla yapı içerisinde ilerlemekte ve iç bölmelerde nem artışına yol açmaktadır. Su içeriğindeki artışa bağlı olarak taşın fiziko-mekanik özelliklerinde değişme olmakta ve bozulma süreci hızlanmaktadır.

Yüzeylerde su sızıntılarına bağlı olarak parça kopmaları, tozlanma, kavlanmalar, yaprak yaprak dökülmeler meydana gelmektedir. Özellikle kaya oyma mekânlarda bozulmanın temel nedenlerinden biri çatlaklardan sızan ve drene edilmeyen yağmur suları ile bazen çevreden sızan pis sulardır. Kaya kütleleri içerisindeki açık süreksizlikler süzülme hızını arttırmakta ve sızan sular tüflerin mühendislik parametrelerini zayıflatmaktadır (Ulusay ve Aydan 2007: 21). Mekân üst örtülerinde veya kaya cidarlarında meydana gelen çökmeler ve yıkılmalar da suyun etkisini hızlandırmaktadır.

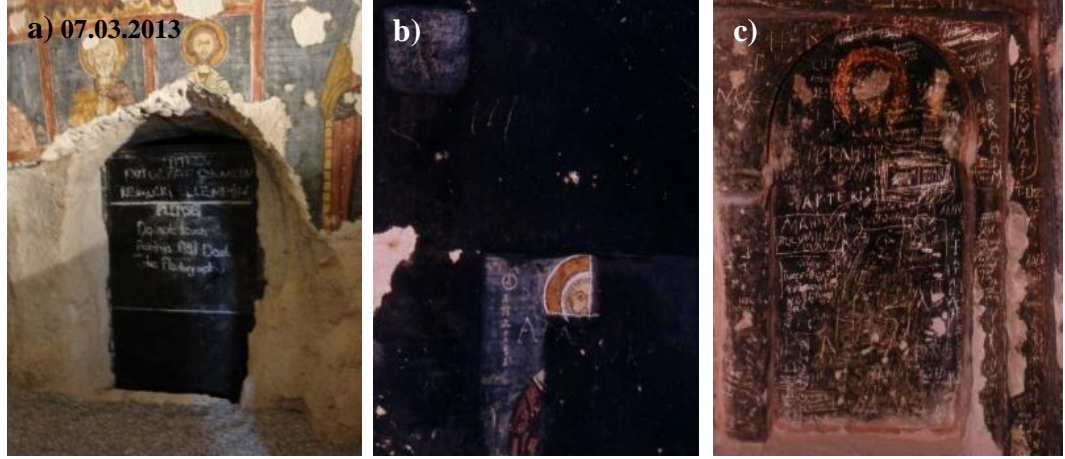
Şekil 3.14 : a) Tatların Kale Kilise içerisine sonradan oyulmuş mekân. b) Tatların Kale Kilise onarım öncesi, is tabakası (R.İşler). c) Gülşehir Aziz Jean Kilisesi onarım öncesi, fresk yüzeylerde grafiti (R.İşler).

Bazı kiliseler depo, ahır, güvercinlik gibi çeşitli işlevlerle kullanılmış ya da gelişigüzel mekânlar eklenmiştir. Bu da yapıların mekânsal bütünlüğüne ve özgünlüğüne zarar vermiştir. Kilise içlerinde ve kaya mekânlarda ateş yakılması nedeniyle yüzeylerde yoğun is tabakaları meydana gelmiştir. Tatların Kale Kilise örneğinde olduğu gibi kilise içerisinden pekmez kaynatmak için ateş yakılmış olması (Şekil 3.14b) ve depo amacıyla ek mekânların oyulması (Şekil 3.14a) ya da Sarıca Kilise'de olduğu gibi bazı mekânlarda yapının, mekânın, yüzeyin özelliğine bakılmaksızın bilinçsizce güvercinliklerin açılması, güvercin atıklarının depolanması için zeminde derin çukurlar açılması örnek olarak verilebilir.

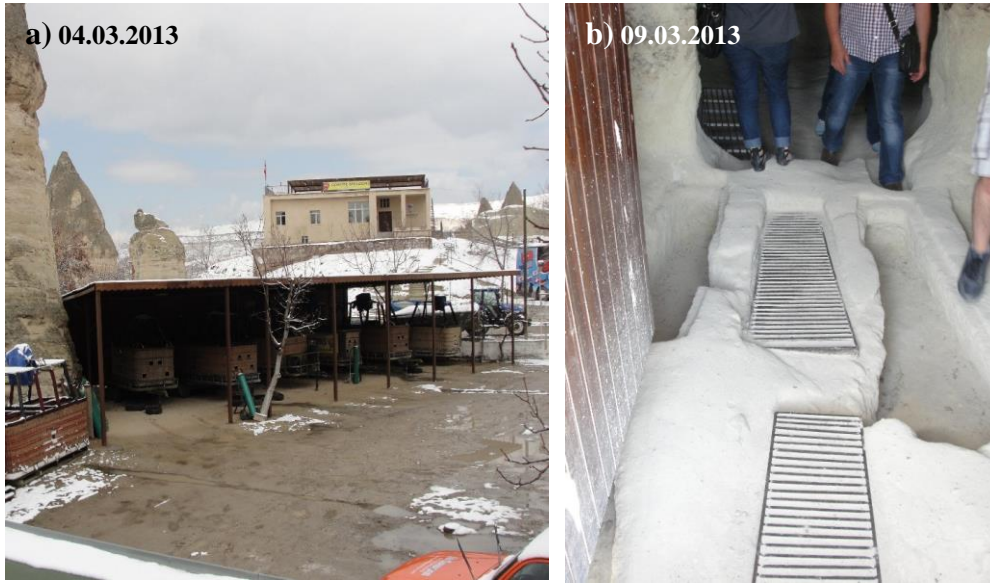
yüksek olan bir alanda bile ziyaretçiler kaya mekânlara kontrolsüz girip çıkmakta, mezar çukurlarının üzerine basmaktadır (Şekil 3.15). Birçok kilisede buna bağlı olarak taban aşınması meydana gelmiştir. Buna önlem olarak bazı kiliselerde ahşap yürüme platformları yapılmış, ziyaretçilerin basabilecekleri alan sınırlandırılmıştır. Fakat platformlar üzerinde toplanan tozlar ziyaretçi yoğunluğunun fazla olması sebebiyle yükselmekte ve fresk kaplı yüzeylerde, silmelerde tozuma neden olmaktadır. Ağustos 2012'den sonra tozumanın önüne geçmek amacıyla bazı kiliselerde platformlar üzerine halı serilmiştir. Ziyaretçi yoğunluğunu kontrol altında tutmak amacıyla ziyaret süresi birkaç dakika ile sınırlı tutulmaya çalışılmaktadır. Her kilisenin önünde duran görevliler fotoğraf çekilmemesi, zaman sınırına riayet edilmesi, içerde konuşulmaması gibi uyarılarda bulunmaktadır. Buna rağmen kiliselere bir anda çok sayıda insan girmekte, flaşlı fotoğraf çekmekte ve bu durum fresklere zarar vermektedir. Çok sayıda insanın girdiği kiliselerde insanların nefes alış verişlerinden kaynaklanan nem de yine fresklere zarar vermektedir.

Şekil 3.15 : a) Göreme AHM balon kalkış yeri ve arkada hizmet birimi. b) Göreme Azize Catherina Kilisesi.

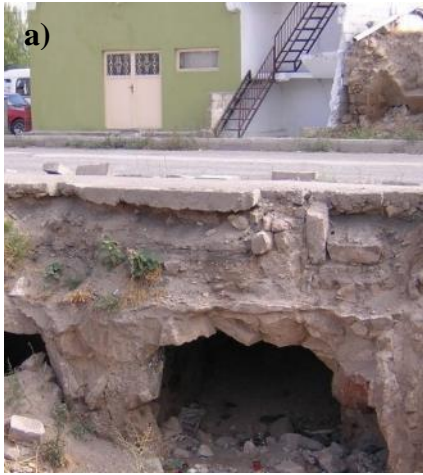
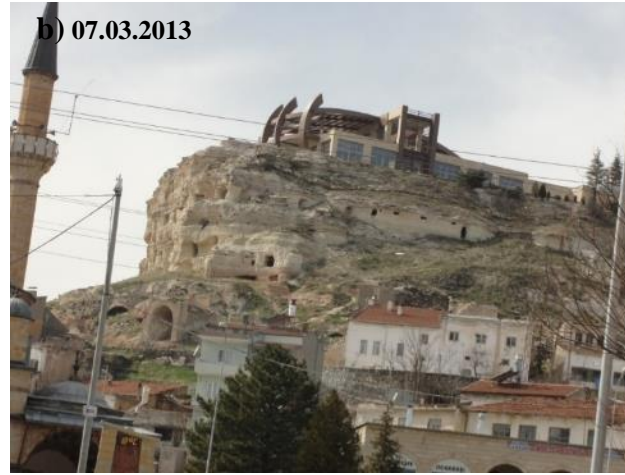
dokusunun yaşadığı ve dar sokakların bulunduğu merkezlerde araçların sürmesi sonucu tarihi yapıların duvarlarında bozulmalar gözlenmiştir. Göreme Açık Hava Müzesi'nin hemen önündeki müze yolundan geçen büyük ya da hızlı araçların meydana getirdiği titreşime bağlı olarak Tokalı Kilise'nin üst kısımlarından kaya parçalarının kopup düştüğü geçmişte rapor edilmiştir. Aynı yolun NKTVKK'nin 17.03.2011 tarih 2890 sayılı karar ile araç trafiğine kapatılmasına ve kaldırılmasına karar verilmiş olmasına rağmen bu gün hala kullanımı söz konusudur. Benzer bir örnekte Ortahisar beldesi kesimi Göreme-Kızılçukur kavşağında yol genişletme talebinde de görülmektedir. 1998 yılında Bölge Koruma Kurulu'nun 8m'den 12m'ye çıkarılmasını uygun bulduğu yolun 30 metreye çıkarılması talep edilmiştir. Kapadokya'nın çevre düzeni planının olmaması ve bölünmüş yola gerek olmadığı düşüncesiyle bu talep Bölge Koruma Kurulu tarafından reddedilmiştir. Talebin tekrarı üzerine 01.02.2007/1013 tarih/sayılı karar ile 16m olmasına onay verilen Ortahisar-Kızılçukur kavşağından-proje başı olan bölümünün kesiti, izinsiz olarak 23m'ye çıkarılmıştır. Bu ve benzeri uygulamalar bölgenin doğal peyzajına zarar vermektedir. Derinkuyu yer altı şehrinde de şekil 3.17a'da görüldüğü gibi iklimsel koşullar, yapılaşma ve trafikten kaynaklanan dinamik yüklemelerden dolayı duraysızlık problemleri ile karşı karşıya kaldığı görülmektedir (Aydan ve diğ 2007: 33).

Şekil 3.17 : a) Derinkuyu Yer altı Şehri (Aydan ve diğ. 2007). b) Gülşehir Merkez.

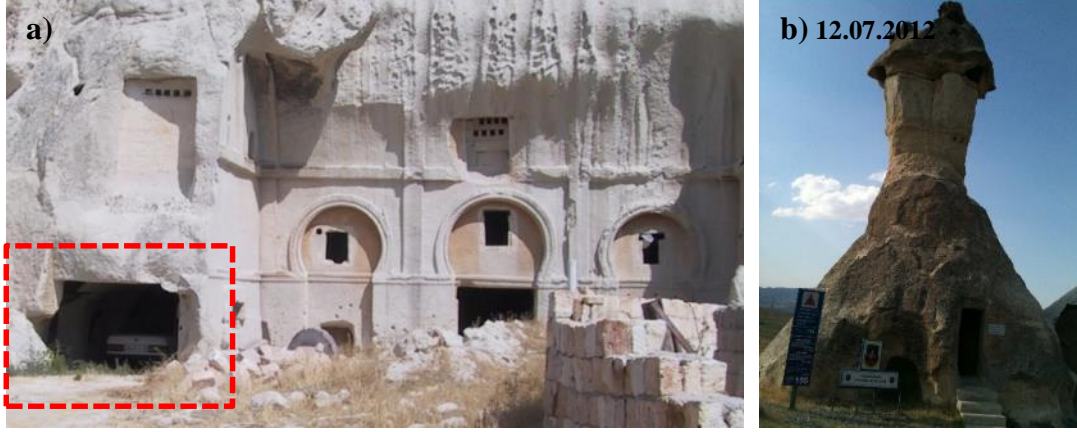
Kötü Kullanım ve Onarımlar: Kötü kullanım ve onarımlar yapıların harap olmasına neden olan bir etkidir. Terk nedeniyle boşalan yapılar depo, ahır gibi çeşitli işlevlerle kullanılmıştır. Örneğin Şekil 3.18a'da görülen Bezirhane Kilisesi'nin sonraları bezir yağı imalathanesi olarak kullanıldığı ve adını burdan aldığı bilinmektedir. Bezir yağı imalathanesi olarak kullanıldığı dönemde iç mekânlarda yüzeyler isle kaplanmıştır. Ayrıca Şekil 3.18a'da görülen Bezirhane Kilisesi'nde olduğu gibi kaya mekânlar araç park etmek için de kullanılmaktadır. Şekil 3.18b'de de Paşabağı mevkiinde jandarma asayiş noktası olarak gereksiz ve uygunsuz bir işlevde kullanılan peri bacası benzer örneklerden biridir. Bazen de kullanıcılar isteklerine göre gelişigüzel ekler yapmakta, kat eklemekte, binaların altına otopark açmakta ve strüktür düzeninde değişiklik yapabilmektedir. Bu da yapıların mekânsal bütünlüğüne ve özgünlüğüne zarar vermektedir. Ayrıca bazen bunlar yerel yöneticiler tarafından gözardı edilmekte, bazı durumlarda da yaptırım uygulanabilmektedir.

Şekil 3.18 : a) Bezirhane Kilisesi (Faruk Sağcan). b) Paşabağı mevki jandarma asayiş noktası.

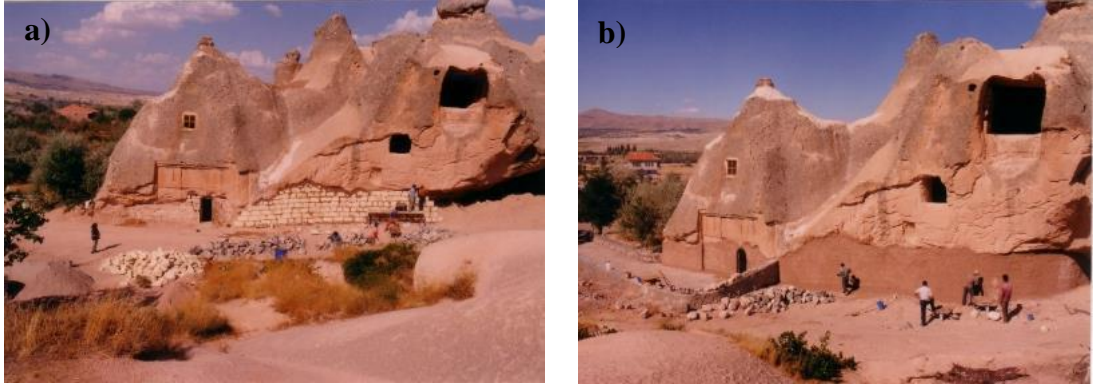
Payandalar ve destek duvarları: Kaya düşmelerinin, hareketlerinin ya da bozulmalarının olduğu yüzeylerde kaya hareketini durdurmak ve sonraki düşmeleri engellemek amacıyla istinat duvarlarının yapılması (Şekil 3.20, Şekil 3.21) ya da Şekil 3.19’da görülen Aziz Jean Kilisesi’ndeki gibi topuk oyulmaların olduğu ve üst kayanın desteksiz kaldığı kısımlara duvar örülerek doldurulması kayalık alanların ve kaya yapıların stabilizasyonunda kullanılan yöntemlerdir.

Şekil 3.19 : a) Aziz Jean Kilisesi onarım sırasında kayanın alttan desteklenmesi (R.İşler). b) Taş duvarın yüzeyinin sıvanması (R.İşler).

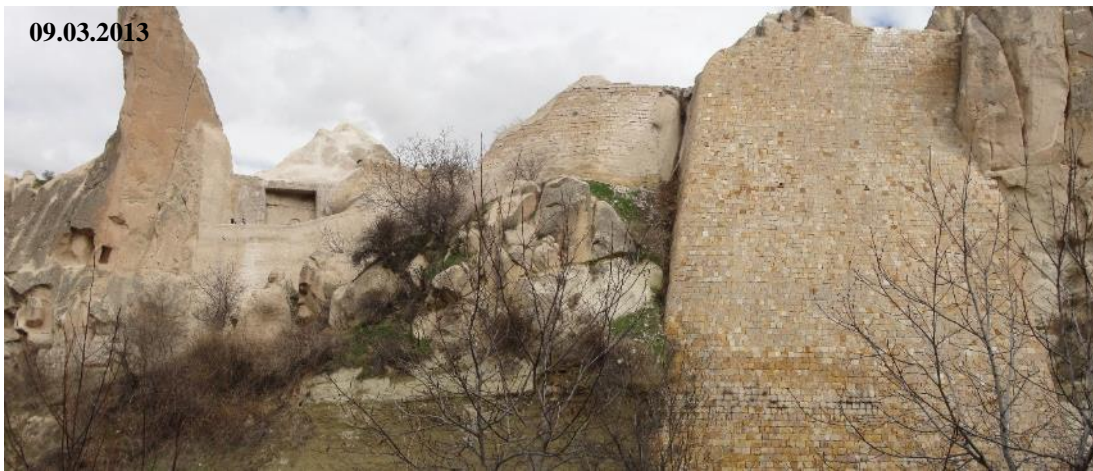
Göreme Elmalı Kilise, Tokalı Kilise, Cemil Keşlik Manastırı yemekhane bölümü, Yılanlı Kilise yemekhanesi, El Nazar Kilisesi'nde yapılan müdahaleler buna örnek olarak verilebilir. Ancak uygulamaların projeye uygunluğuna ya da yukarıda bahsedilen istinat duvarı yapımında gözetenilmesi gereken teknik ayrıntılara dikkat edilmediği alan çalışması sırasında tespit edilmiştir. Ayrıca istinat duvarı yapımında müdahalenin boyutuna da doğru karar verilmelidir. Örneğin Tokalı Kilise'de (Şekil 3.21) giriş kısmında tehlike arz eden kaya kütesinin sağlamlaştırılması amacıyla 2002 yılında projesi hazırlanmış; ancak uygulama sırasında yerinde verilen kararlarla müdahaleler proje sınırları içinde kalmamıştır. Benzer bir durum Şekil 3.20'deki Elmalı Kilise içinde geçerlidir.

Şekil 3.20 : Vadi tarafından kilisenin batı cephesine bakış, Elmalı Kilise istinat duvarı.

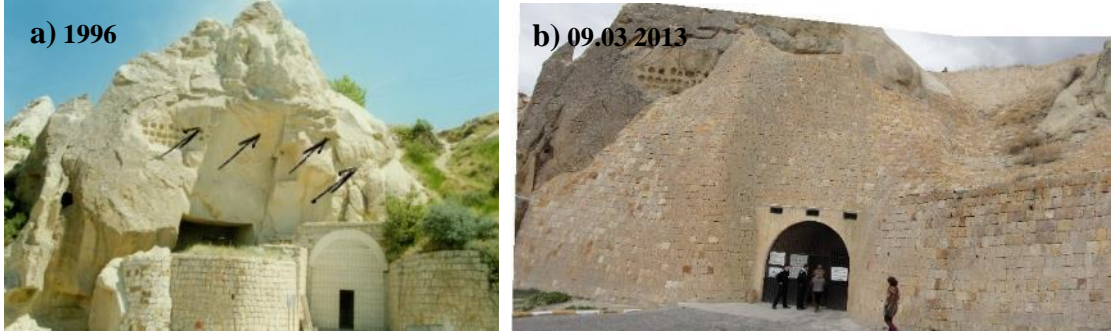
Şekil 3.21 : Tokalı Kilise girişine inşa edilen istinat duvarı. a) Onarım öncesi (NKK Arşivi). b) Mevcut durum.

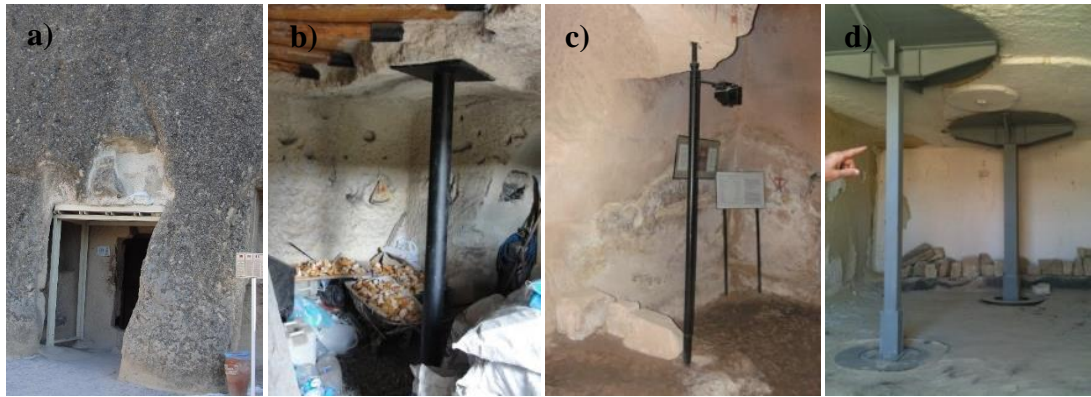
Tekil destek elemanları ile sağlamlaştırma: Bu sağlamlaştırma yönteminde, payanda ve destek duvarlarıyla yapılan stabilizasyon işleminin haricinde çoğunlukla iç mekânlarda; özellikle de döşemelerde, askıda kalan kaya kütlelerinde, çökme veya göçme ihtimali olan üst örtülerde bazen de bütün bir kaya kütlelerinin hareketine karşı kayanın çatlaklara bağlı hareketleri izlenerek gereken yerlerde, taş ayaklar, çelik destek elemanları ya da destek kemerleri inşa edilerek sağlamlaştırma yapılmaktadır.

Şekil 3.22 : a) Yılanlı Kilise girişi. b) Göreme El Nazar Kilisesi kriptası. c) Gülşehir Aziz Jean Kilisesi. d) Ürgüp Kayakapı Kilisesi.

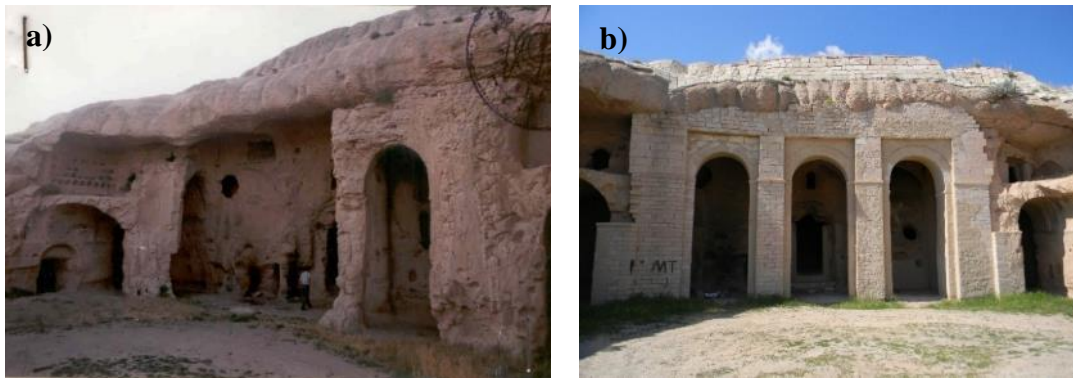
Şekil 3.23 : Avanos-Özkonak Belha Manastırı. a) Onarım öncesi (NKK Arşivi). b) Mevcut durum.

Örneğin Avanos-Özkonak Belha Manastırı'nın giriş bölümünde, zayıflayan payeler etrafına taş örülerek güçlendirilmiş, ayrıca herhangi bir restitüsyon çalışması

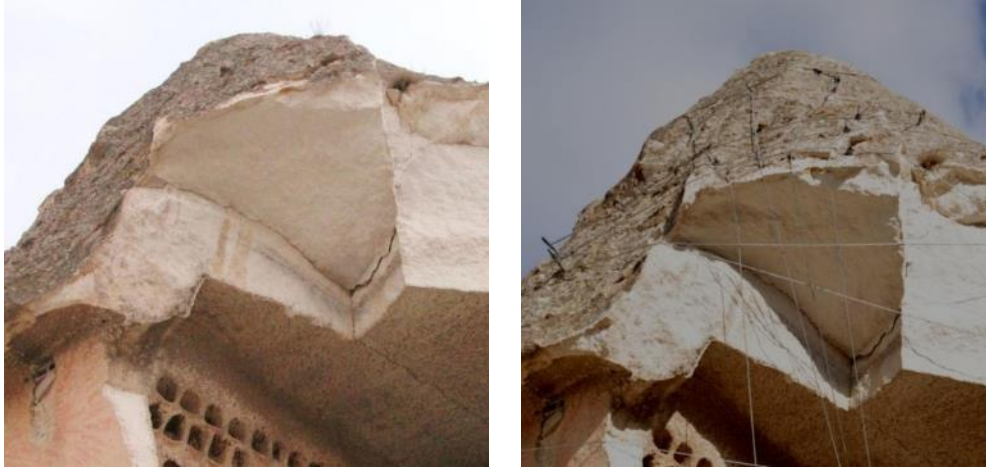
Şekil 3.25 : Göreme pafta no:3 Parsel no: 228’de kayıtlı peribacası.

Örneğin Göreme İlçesi pafta no:3 Parsel no: 228 içinde kayıtlı peri bacasının (Şekil 3.25) bir kısmının yıkılmasının ardından kaya bloğu sabitleme ve yamaç ağı ile örtüleme işi yapılmıştır. Kaya dokusunun sağlam ve yeterli kalınlıkta olduğu belirlenen kısımlarda halka başlı 25 mm çapında 10 adet 90 cm, 4 adet 150 cm boyunda nervürlü çelik ankraj elemanları yerleştirilmiştir. Ankrajlar epoksi türü özel bir dolgu içine yerleştirilmiştir. Ankrajlar arasına 8 mm çapında 7 adet galvanizli çelik halat gerilerek kaya bloğunun yerinde tutunması sağlanmıştır. Ayrıca doğu yönde ilerleyen ikinci bir çatlakın ikinci bir çökmeye neden olabileceği tespit edilmiştir. Bunun üzerine bu kısım gergin çelik halat halkaları ile ana gövdeye bağlanmıştır¹⁷. Bir başka örnek olarak da Pelin Çelik Mimarlık ve Restorasyon Bürosu’nun Prof. Dr. Tamer Topal danışmanlığında yürüttüğü Göreme Meryem Ana Kilisesi’nin restorasyon ve statik projesinde önerilen ve boyu 10 m.’yi bulan kaya çivileri verilebilir.

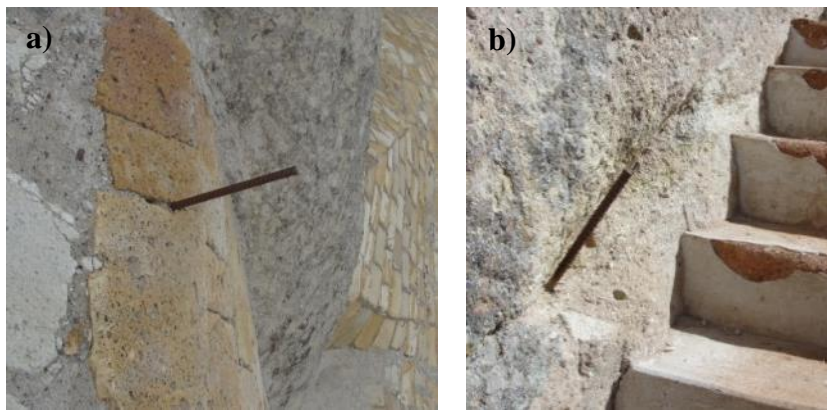
Şekil 3.26 : a) Göreme Tokalı Kilise. b) Mustafapaşa Aya Nikola Manastırı.

Ankraj elemanları ile sağlamlaştırmaya dair bölgede çok sayıda uygulamanın yapıldığı bilinmektedir. Ancak alan çalışması sırasında dikkat çeken hususlardan biri, bazı uygulamalarda çubukların gömülme işleminin yapılmayıp açıkta bırakılmış olmasıdır. Böyle bir uygulama hatası ile atmosfer şartlarına maruz kalan çubuklar paslanarak kayanın zarar görmesine neden olabilir (Şekil 3.26a, Şekil 3.26b)

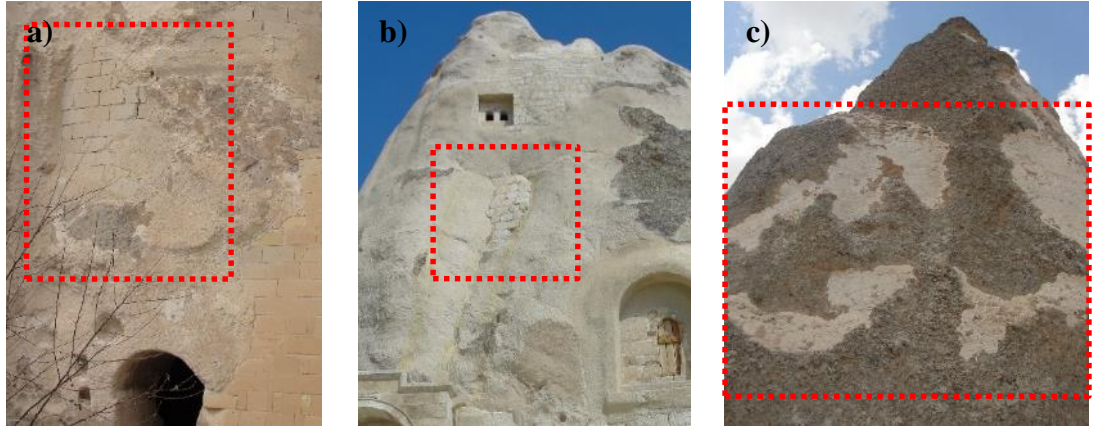
Çatlak, yarık ve oyukların doldurulması: Bölgenin doğal yapısındaki bozulma süreçleri kaya oyma mekânların içinde bulunduğu kütlelerde de müdahaleleri gerektirir. Kaya bozuşmasına bağlı olarak şev yüzeyinde meydana gelen oyuklarda su ve hayvansal atık birikmelerine karşı bir çeşit plastik onarım yapılarak çatlak, yarık ve oyuklar doldurulmaktadır. Oyuklara yapılan müdahalelerde genellikle yöreye özgü tüf kayadan elde edilmiş kaya kırıkları, tüf kaya tozu ve hidrolik kireçten hazırlanmış bir dolgu harcı kullanılmıştır (Şekil 3.27c). Yüzeydeki oyuğun boyutuna göre müdahale tipi değişmiştir. Yüzeyde oluşmuş olan oyuğun boyutu büyük ise dolgu harcı kullanılmamış, büyük ve derin oyuk içerisine kayayla hemiyüz olacak şekilde doğrudan duvar örülmüş ve üzeri sıvanmıştır (Şekil 3.27a, Şekil 3.27b).

Şekil 3.27 : a) Keşlik Manastırı. b) Kayakapı Kilisesi. c) Şahinefendi Kırkşehitler Kilisesi.

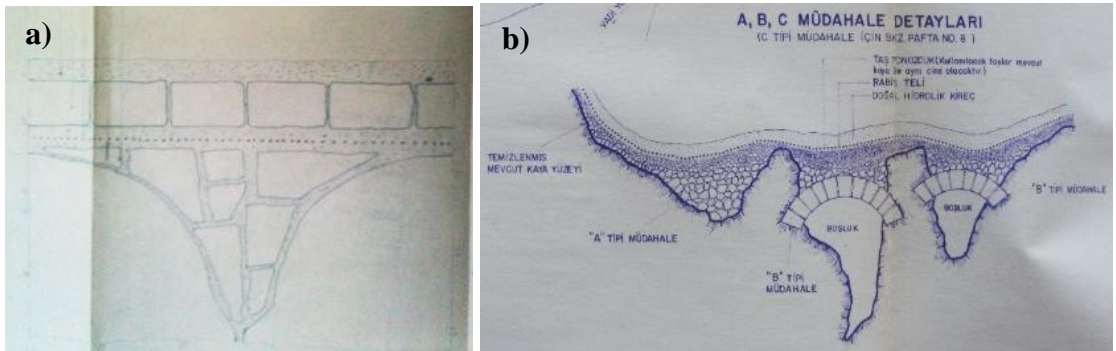
Şekil 3.28 : a) Elmalı-Barbara Kilise yarık dolgu detayı (NKK Arşivi). b) Sarıca Kilise yarık dolgu detayı (NKK Arşivi).

Kaya yüzeyinden akan sular, doğal bir drenaj hattı oluşturmakta ve zamanla yüzeyi erozyona uğratarak derin yarıklar meydana getirmektedir. Bu yarıkların doldurulmaması ve suya karşı önlem alınmaması durumunda mekân örtülerinde çökmeler olmakta, mekân içleri toprakla dolmakta dahası iç mekân da suya maruz kalmaktadır. Böylece bozulmanın boyutu büyümektedir. Buna karşılık benzer şekilde bu yarıklar da doldurulmaktadır. Kaya yüzeyinden akan suların oluşturduğu derin yarıklara ise Elmalı ve Barbara Kiliseleri'ndeki gibi (Şekil 3.28a) tuf kaya kırıkları ve hazırlanan özel harçla doldurulması veya Sarıca Kilise örneğindeki gibi (Şekil 3.28b) küçük tonozcuklar yapılmak ve üzerine doğaş taş+hidrolik kireç harçlı sıva ile kaplamak suretiyle iki şekilde önlem alınmaktadır.

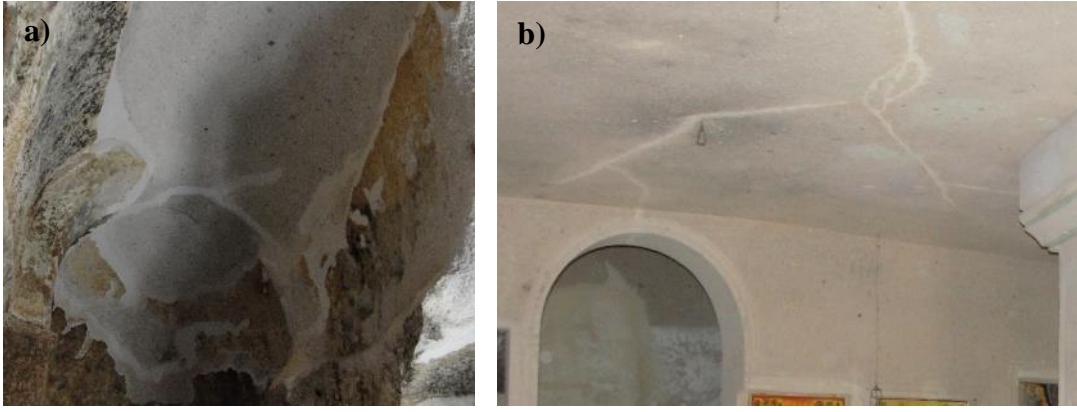
Şekil 3.29 : a) Tatların Kale Kilise apsis ve narteks tavanı. b) Mustafapaşa Aya Nikola Kilisesi narteks tavanı.

Genellikle 2-3 mm'yi geçen çatlaklar yüksek basınçlı hava ile temizlendikten sonra önceden hazırlanan özel dolgu malzemesi ile enjeksiyon yöntemi kullanılarak doldurulmaktadır. Kaya cidarlarında dışardan ve içeriden olmak üzere, mekân üst örtülerinde, duvarlarda, döşemelerde uygulanmaktadır. Dolgu malzemesinin özgün malzemeye yakın, zarar vermeyecek özelliklerde ve istenilen düzeyde dayanıma sahip olması öngörülmektedir. Birçok uygulamada genel olarak 3 birim tuf malzeme ile 1 birim hidrolik kireç kullanılmıştır. Bunun yanında zorunluluk ve ihtiyaç hallerinde enjeksiyon harcının mukavemetinin artırılması ve yüksek bağlayıcılık özelliğinin sağlanması için epoksi benzeri kimyasal reçine veya beyaz çimento da kullanılmıştır. Çatlakların dolgusunda kullanılan enjeksiyon harcının istenilen düzeyde boşlukları doldurması için viskozitesinin de yeterli ölçüde olması gerekmektedir (Şekil 3.29, Şekil 3.30).

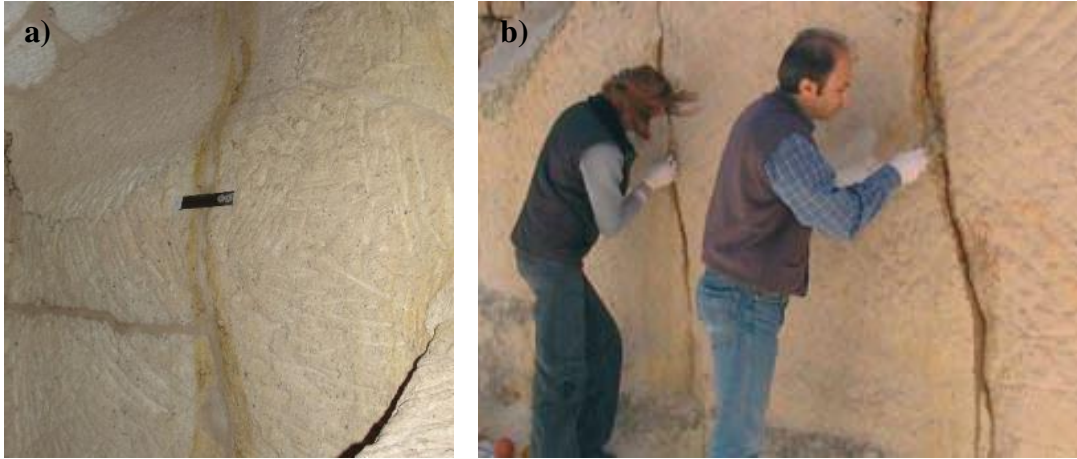
Şekil 3.30 : a) Kayakapı Kilisesi güvercinlik mekanı. b) Kayakapı Kilisesi batı cephesi.

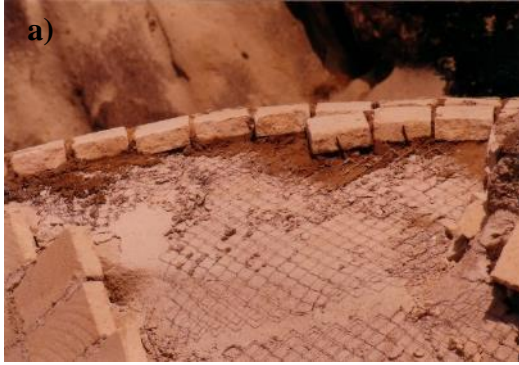
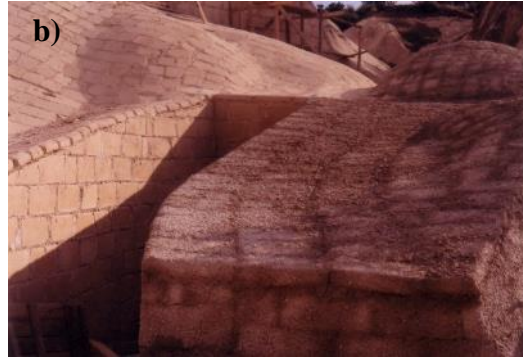
Şekil 3.31 : a) Elmalı-Barbara Kiliseleri üst örtü yüzey kaplama uygulama aşaması. b) Elmalı-Barbara Kiliseleri püskürtme sıva öncesi.

Uygulama öncesinde yüzeylerdeki kırılmış kaya, toprak, toz, kir ve bitkiler temizlenir. Çünkü uygulamanın yapıldığı ortamın koşullarından etkilenir. Yüzeydeki çatlak, yarık ve oyuklar doldurulur. Ayrıca yüzeyin bir miktar nemli olması kaya ile sıva harcının bağlanması açısından önemlidir. İlk kat sıva tabakası ile yüzeyin düzeltilmesinin ardından paslanmaz rabbitz teli serilerek hem gerilmelere bağlı oluşacak çatlama ve kavlamalara karşı önlem alınması hem de aderansın sağlanması amaçlanmıştır (Şekil 3.31a). Ancak kullanılan telin dezavantajı sıva tabakasındaki çatlaklardan giren su ile paslanma eğilimi göstermesidir. Uygulamanın gerçekleştirildiği ortam sıcaklığının uygun olması gerekir. Bunun içinde genellikle bahar dönemi tercih edilir. Zira bölgede yaz mevsiminde sıcaklığın yüksek olması harcın su kaybetmesine neden olur, priz süresini geciktirir ve mukavemetinin azaltır. Bu da Elmalı-Barbara Kilise'lerinin onarımlarındaki gibi kısa süre zarfında

mukavemetini yitiren sıvanın çatlayarak dökülmesi ile sonuçlanır. Bu nedenle uygulamada istenilen sıcaklık aralığının +5 °C ile +30 °C olmasına dikkat edilmesi önerilmektedir. İstenilen sertleşme sağlandıktan sonra yüzeyin su geçirimsizliğini arttırmak üzere yüzeye tetra etil silikat püskürtülerek uygulanmıştır.

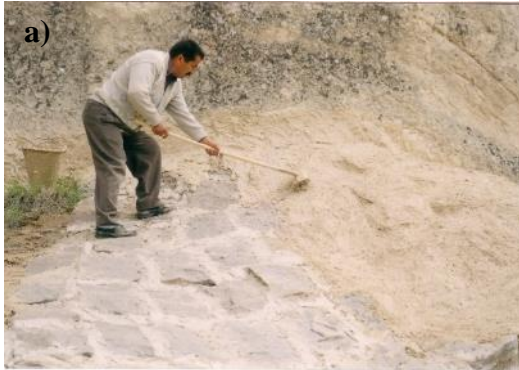
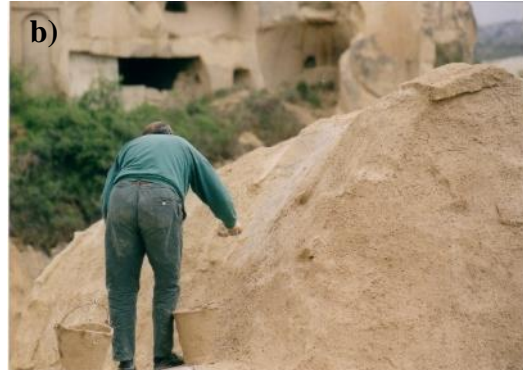
Şekil 3.32 : a) Kılıçlar Kilisesi üst örtü taş üstüne sıva uygulanırken (R. İşler). b) Kılıçlar Kilisesi sıva uygulaması bitiş aşaması (R. İşler).

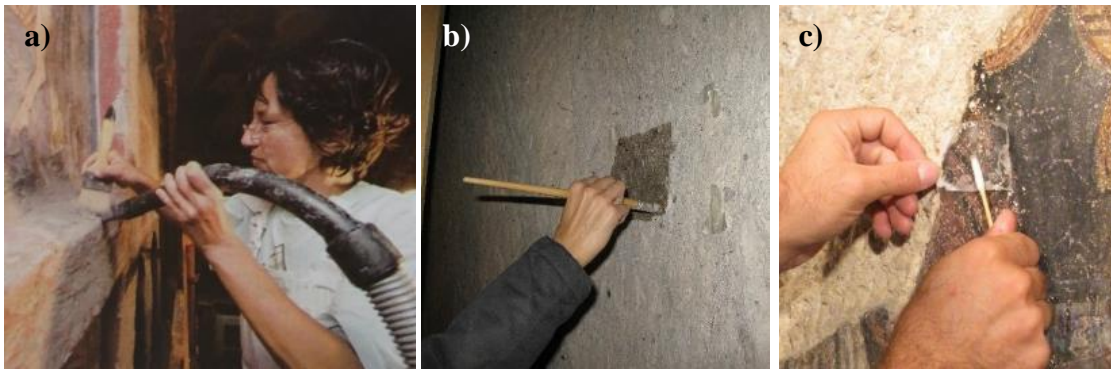
Şekil 3.33 : a) Tozların temizlenmesi (NMM Arşivi) b) Kırk Şehitler Kilisesi deneme çalışması (NMM Arşivi). c) Tokalı Kilise temizlik uygulaması (NMM Arşivi).

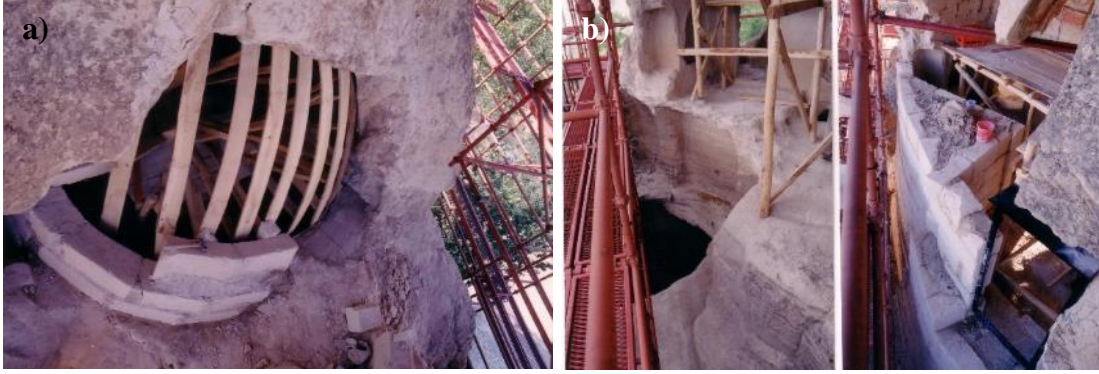
Şekil 3.34 : a) El Nazar Kilisesi yıkılan apsis duvarının taş duvar ile bütünlenmesi (R. İşler). b) El Nazar Kilisesi yıkılan batı cephesinin taş duvar ile bütünlenmesi (R. İşler).

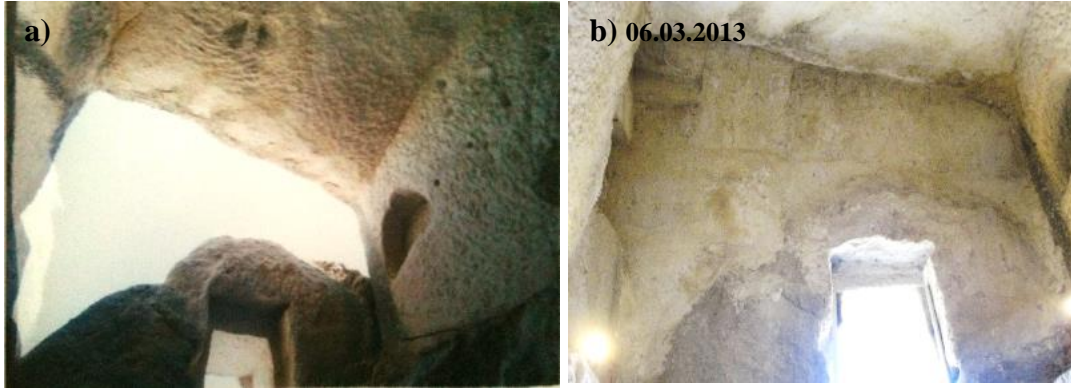
Üst örtülerde ise yıkılan kısım küçük bir açıklık ise Aziz Basil Kilisesi giriş kısmında olduğu gibi (Şekil 3.35a, Şekil 3.35b) duvarlarda yapılan uygulamaya benzer şekilde tuf esaslı taş malzeme ile bütünlenmiştir. Dış yüzeyinde ise tuf kaya tozu ve hidrolik

Şekil 3.35 : a) Göreme Aziz Basil Kilisesi giriş kısmı iç cephe onarım öncesi (NKK Arşivi). b) Mevcut durum.

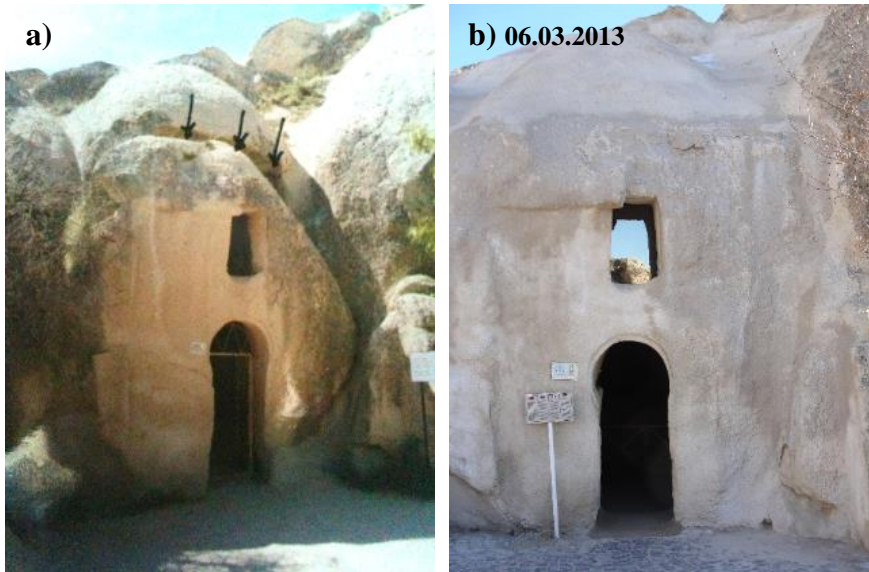
kireç kullanılarak hazırlanmış harç ile imitasyon sıva yapılmıştır (Şekil 3.36a, Şekil 3.36b).

Şekil 3.36 : a) Göreme Aziz Basil Kilisesi giriş kısmı dış cephe onarım öncesi (NKK Arşivi). b) Mevcut durum.

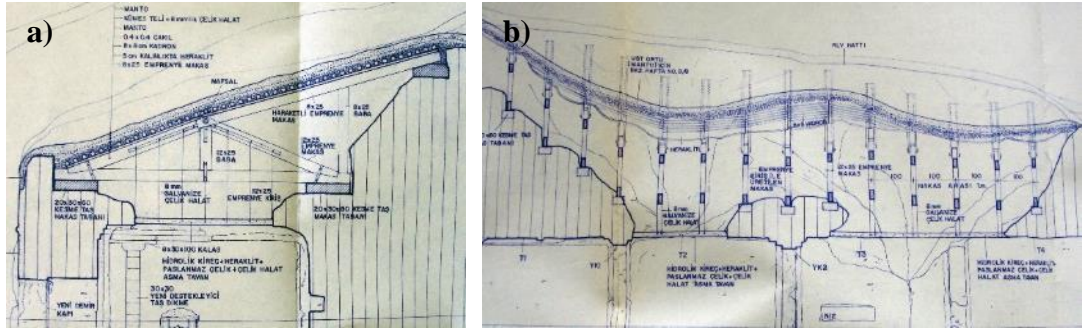
Ancak yıkılan üst örtüde Sarıca Kilise örneğinde olduğu gibi daha büyük bir açıklığın oluşumu söz konusu ise daha kapsamlı ve karmaşık bir çözümü gerektirmektedir. Kilisenin yemekhane bölümünde üst örtü neredeyse tamamen çökmüştür. Yıkılan kısmın tamamlanması için öncelikle 8x25 boyutunda empenye ahşap makaslar kullanılarak bir çatı strüktürü meydana getirilmiş ve kaya üzerine oturtulmuştur. Üzerine 5 cm kalınlıkta heraklit ve 8x8 cm ahşap kadronlar yerleştirilerek daha sonra yüzeye serilecek çakıl ve manto tabakası için zemin hazırlanmıştır. Çakıl serildikten sonra tuf tozu ve hidrolik kireç ile hazırlanmış sıva kullanılarak sıvanmış araya kümes teli serildikten sonra bir kat daha mantolanmıştır. Alttan ise bir çeşit asma tavan kullanılarak bu kısım kapatılmıştır. Aynı kilisenin narteks bölümünde de yıkılan kubbe biçiminde oyulmuş üst örtü kalıp çakılmak suretiyle kesme taş kullanılarak bütünleşmiş mantolama detayı devam ettirilmiştir (şekil 3.37a, şekil3.37b).

Şekil 3.37 : a) Sarıca Kilise üst örtü detayı enine kesit (NKK Arşivi). b) Üst örtü detayı boyuna kesit (NKK Arşivi).

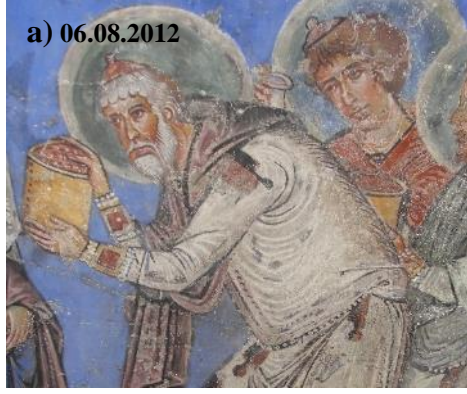
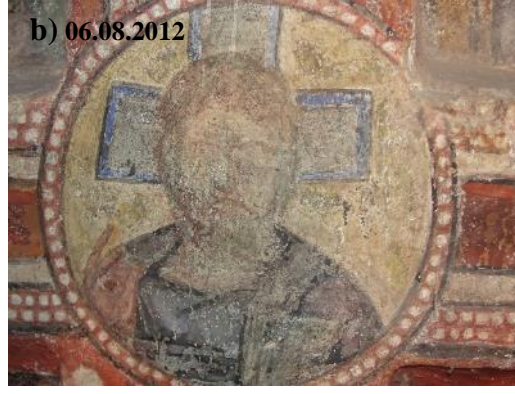
Yapısal bütünlemelerin yanında duvar resimlerinde de bozulan sıva ve boya tabakaları bütünleşmiştir. Bazı renk, doku ve figürler uzmanlarca rötuşlanmış veya tamamlanmıştır (Şekil 3.38b).

Şekil 3.38 : a) Tokalı Kilise özgün figür. b) Tokalı Kilise 1973 onarımında rötuşlanmış figür.

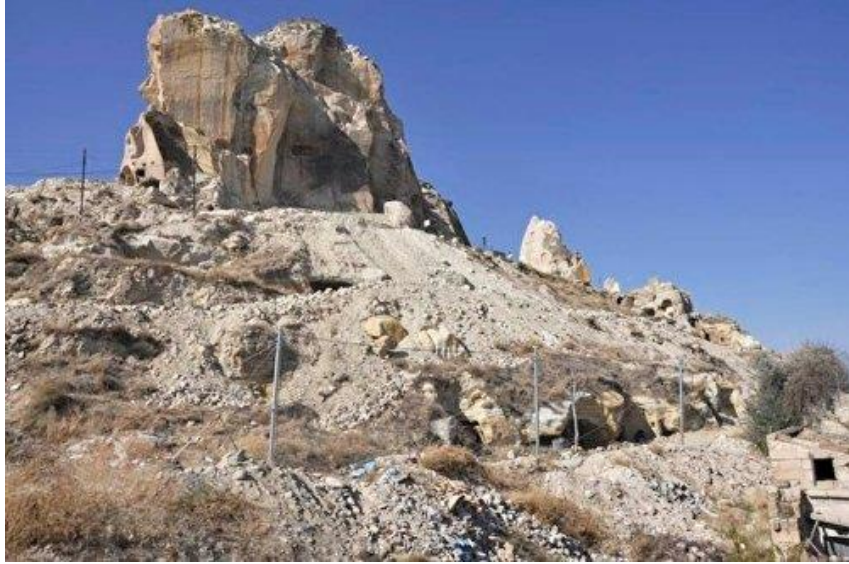
Şekil 3.39 : a) Kadıkalesi ıslah çalışmaları çelik bariyerler.

Ürgüp ilçesi Kayakapı Mahallesi mevkiinde bulunan Kadıkalesi'nin bulunduğu yaklaşık 100 m. yüksekliğindeki dik yamaçta yerel yönetimin yaptığı araştırmalar neticesinde çatlak ve kırıkların olduğu tespit edilmiştir. Hemen aşağısında yerleşim yerleri bulunması ve tehlike arz etmesi nedeniyle 19.07.2011 tarihinde

“Kadıkalesi’nde Düşme Tehlikesi Bulunan Kayaların Islahı” işinin ihalesi yapılmıştır. Yamaçta temizlik çalışmaları yapılmış, yaklaşık 1000 m³’lük kaya kırığı ıslah edilmiştir. Temizleme, tıraşlama, parçalama, kaya düşürülmesi işlerinin ardından ileriki zamanlarda oluşabilecek küçük çaplı kaya yuvarlanmalarının önlenmesi için yamaç topuğuna taş sepeti biçiminde doğal taştan kaya bariyeri inşa edilmiştir. Ayrıca arazide teraslama ve çelik bariyer uygulamaları da gerçekleştirilmiştir. Kaya bariyeri uygulamalarında bariyer önündeki yakalama alanının zeminine yumuşak malzeme serilerek düşen kaya parçalarının enerjisinin absorbe edilmesi ve yavaşlatılmasını sağlayacak tekniklerde uygulanabilmektedir.

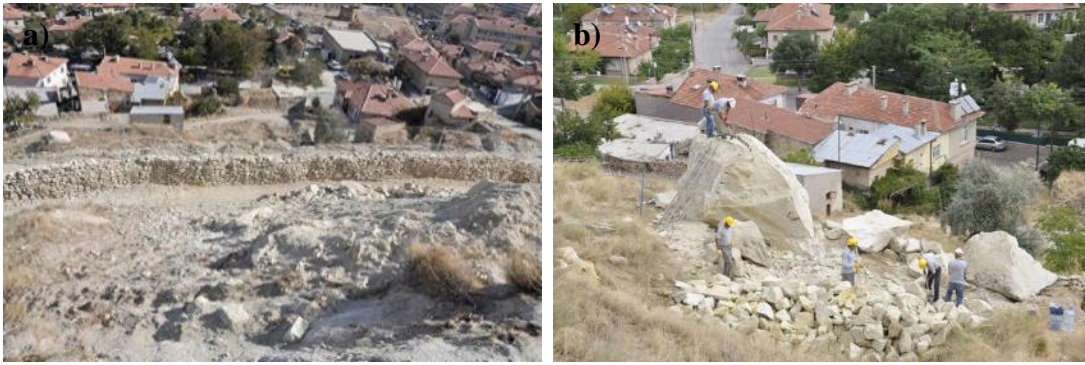
Şekil 3.40 : a) Kadıkalesi taş sepeti biçiminde inşa edilmiş bariyer. b) Düşürülen blokların parçalanıp hafriye edilmesi.

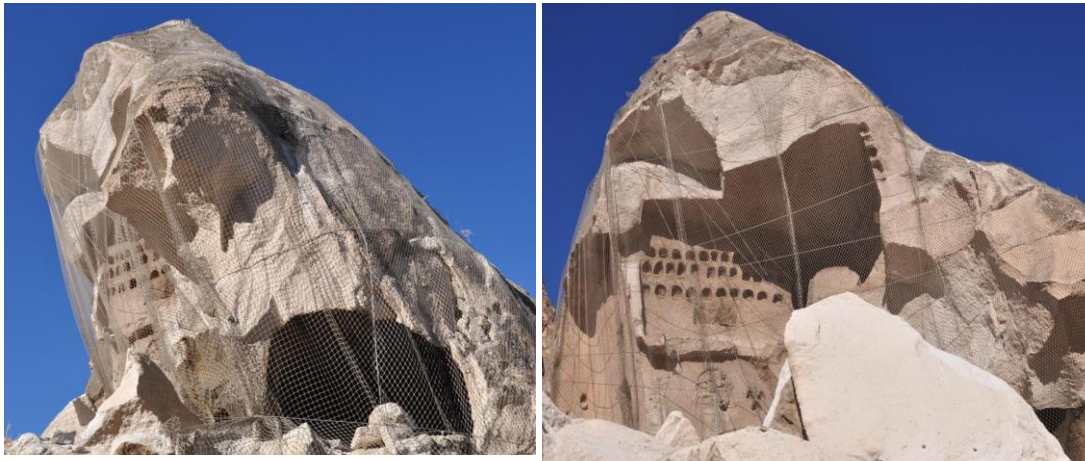
Şekil 3.41 : Göreme pafta no:3 Parsel No: 228’de kayıtlı peribacası, yamaç örtüleme örneği (Melikoğlu 2011-Kuzey Endüstriyel Dağcılık).

Zincir örgülü ağlar; 0,6-1,0 m' den küçük boyutlu kaya düşmelerinde, örgülü tel ipler veya halkalı ağlar 1,3 m' ye kadar olan kaya boyutlarında kaya düşmelerini kontrol etmede kullanılmaktadır. Yüksek yamaçları örtmede kullanılan ağların kendi yükü altında yenilmesinin önüne geçmek için takviye edilmesi gerekebilir. Bunun içinde çelik tel halatlarla güçlendirme uygulaması yapılabilmektedir (Wyllie D.-Mah C. 2005: 317). Örneğin Göreme İlçesi pafta no:3 Parsel No: 228 içinde kayıtlı peribacasının bir kısmının yıkılmasının ardından kaya bloğu sabitleme ve yamaç ağı ile örtüleme işi yapılmıştır. Bu çalışmada ankrajlama ve çelik halatlarla sağlamlaştırma işi yapıldıktan sonra olası küçük kaya parça ve kırıklarının düşmelerine önlem almak ve güçlendirmeye katkı sağlama amacıyla yüzey 5x5 cm ağ gözü açıklığı olan yamaç örtüleme ağı ile örtülmüştür (Melikoğlu 2011). Ürgüp Kadıkalesi'nde gerçekleştirilen ve yukarıda detaylı olarak anlatılan korunma önlemlerinden biri de yamaç yüzeyine perdeli ağ (basit tel ağ) serilmesidir (Şekil 3.41).

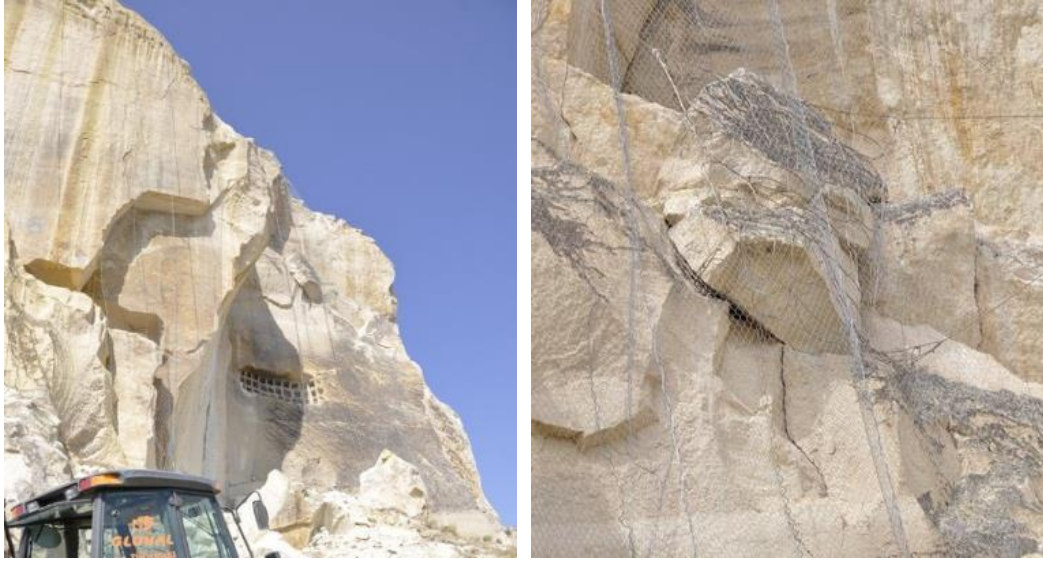
Şekil 3.42 : Ürgüp Kadıkalesi yamaçağı-perdeli ağ- uygulaması.

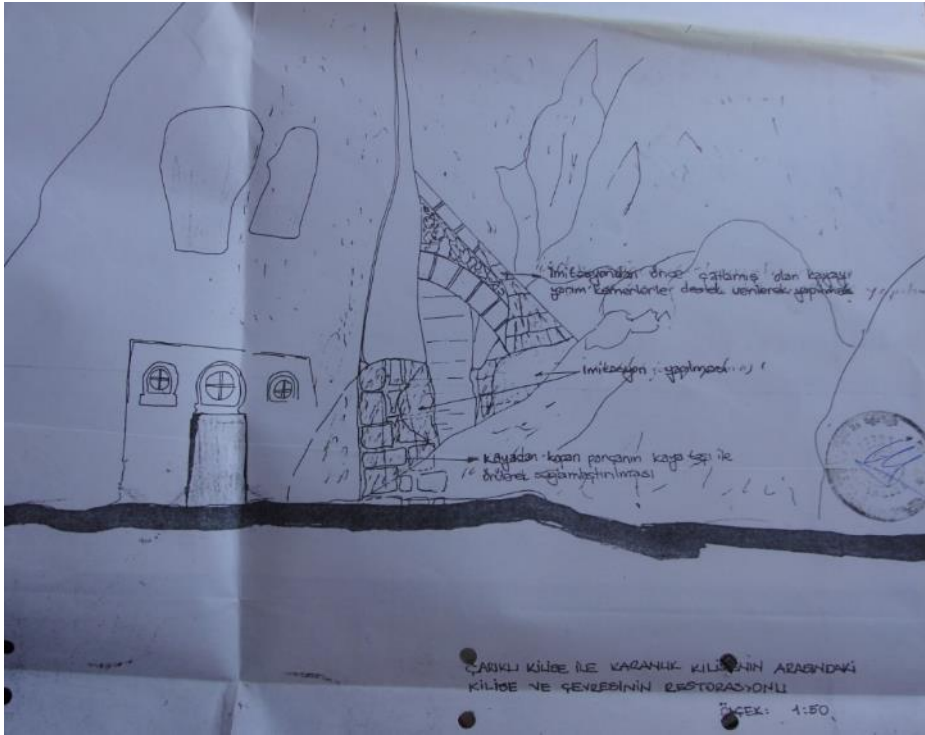
Şekil 4.3 : Güney taraftaki tehlike arz eden kaya bloğuna yapılan müdahaleyi gösteren çizim (NKK Arşivi).

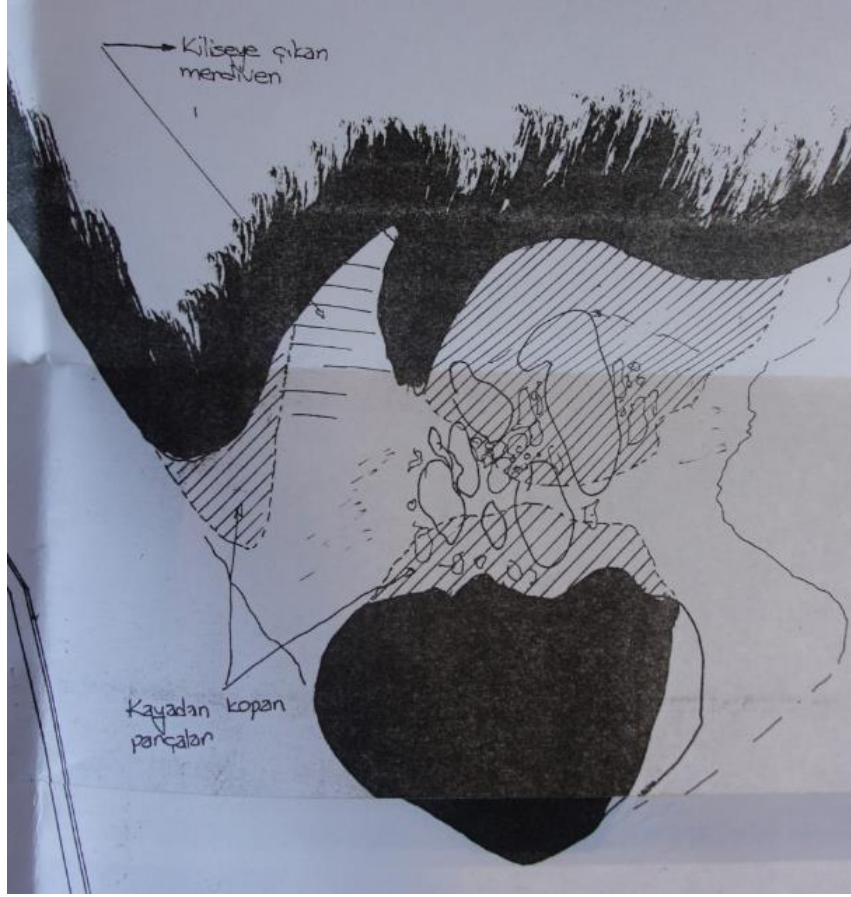
Şekil 4.4 : Kopan kaya parçalarını gösterir vaziyet planı.

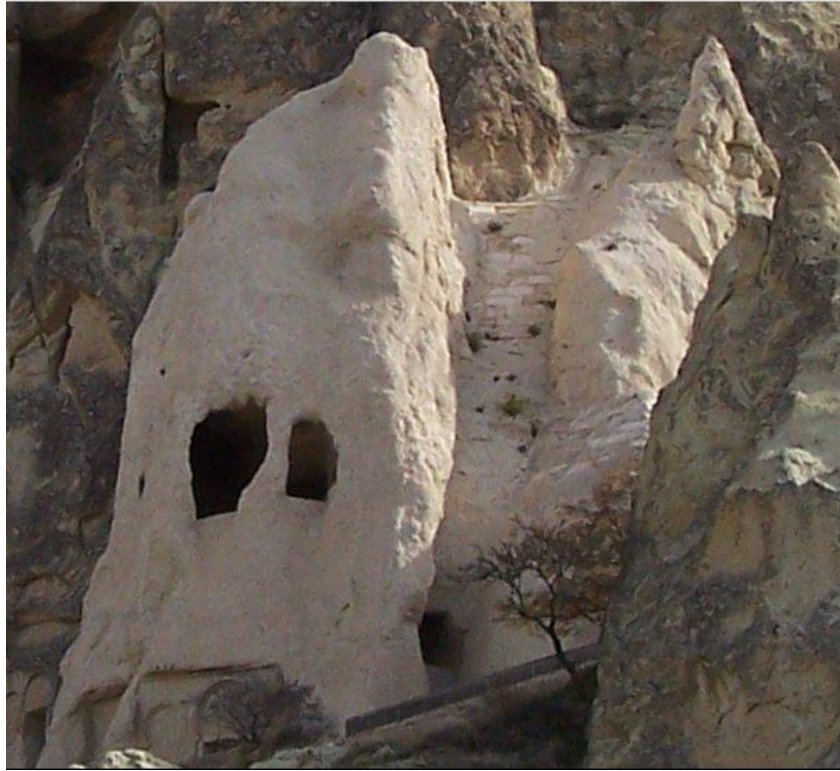
Şekil 4.5 : Taş bloklarla kaplanmış kısım (Url-8).

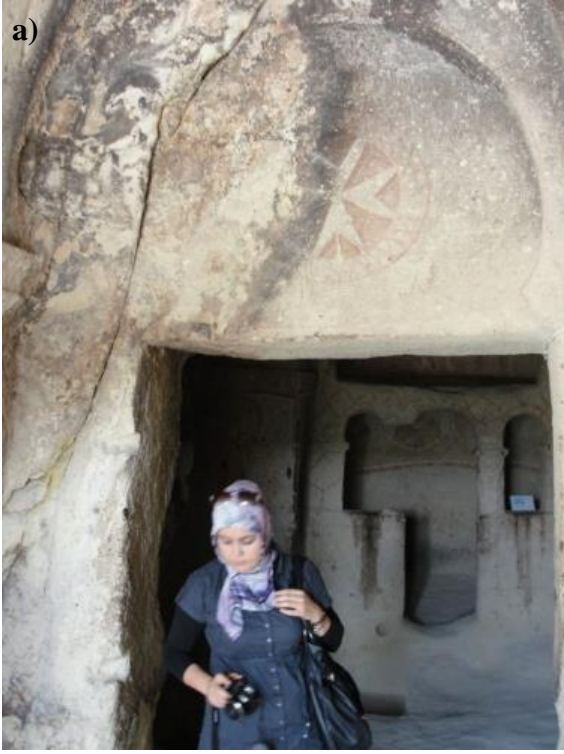
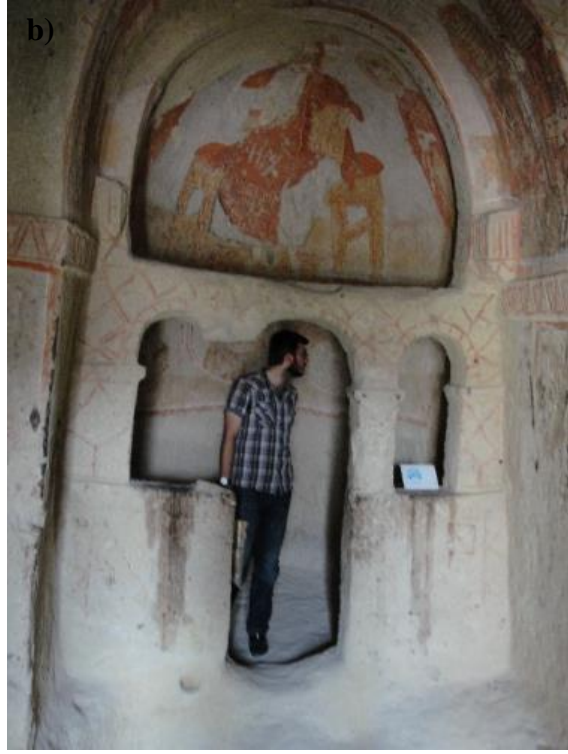
Kaya üzerine uygulanan sıva yer yer kavlanmış durumdadır ve dökülmektedir. Kilisenin içinde birçok yüzeyde ciddi boyutlarda kirlilik gözlenmiştir (Şekil 4.9, Şekil 4.10, Şekil 4.11). İçerde çatlaklar, çatlaklardan sızan suların meydana getirdiği lekeler, yoğun toz birikintileri (özellikle silmelerde), grafitiler, zeminde ve duvarlarda yüzey aşınmaları gözlenmiştir (Şekil 4.8, Şekil 4.10). İçerde çok sayıda bulunan çatlak yapı dışarıdan sıva ile kaplı olduğu için dışarıda takip edilememektedir. Ancak çatlaklara herhangi bir müdahale yapılmadığı belirlenmiştir.

Şekil 4.10 : a) Narteksten naosa geçiş. b) Apsis.
