**KAPADOKYA KAYALIK ALANLARI VE
KAYA OYMA KİLİSELERİNDE
KORUMA SORUNLARI**

YÜKSEK LİSANS TEZİ

Bilal BİLGİLİ

Restorasyon Programı

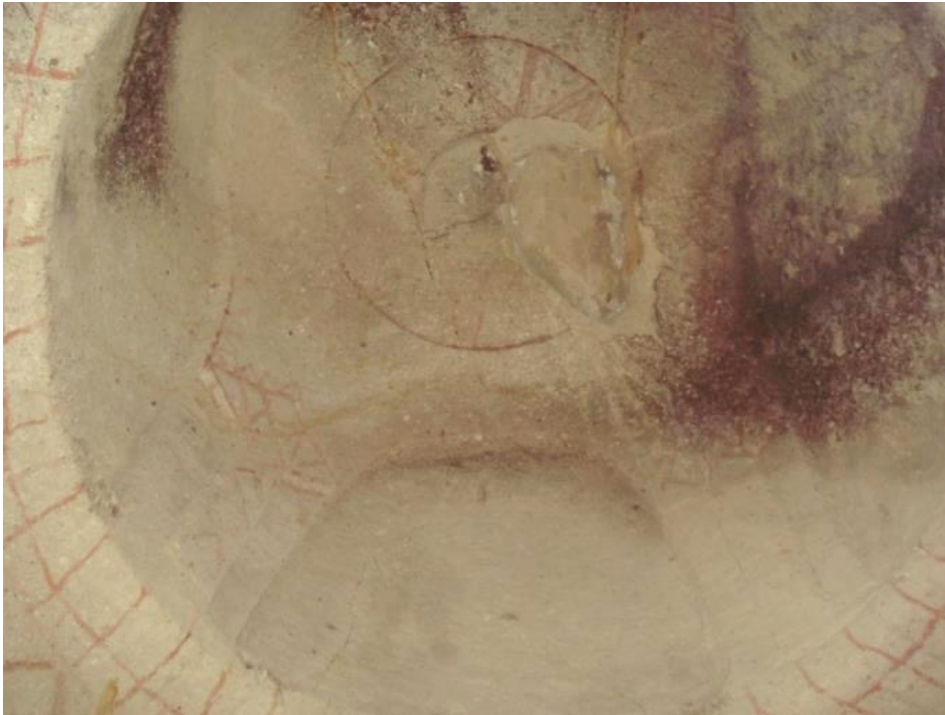
Kaya üzerine uygulanan sıva yer yer kavlanmış durumdadır ve dökülmektedir. Kilisenin içinde birçok yüzeyde ciddi boyutlarda kirlilik gözlenmiştir (Şekil 4.9, Şekil 4.10, Şekil 4.11). İçerde çatlaklar, çatlaklardan sızan suların meydana getirdiği lekeler, yoğun toz birikintileri (özellikle silmelerde), grafitiler, zeminde ve duvarlarda yüzey aşınmaları gözlenmiştir (Şekil 4.8, Şekil 4.10). İçerde çok sayıda bulunan çatlak yapı dışarıdan sıva ile kaplı olduğu için dışarıda takip edilememektedir. Ancak çatlaklara herhangi bir müdahale yapılmadığı belirlenmiştir.

Şekil 4.11 : Naos kubbesi.

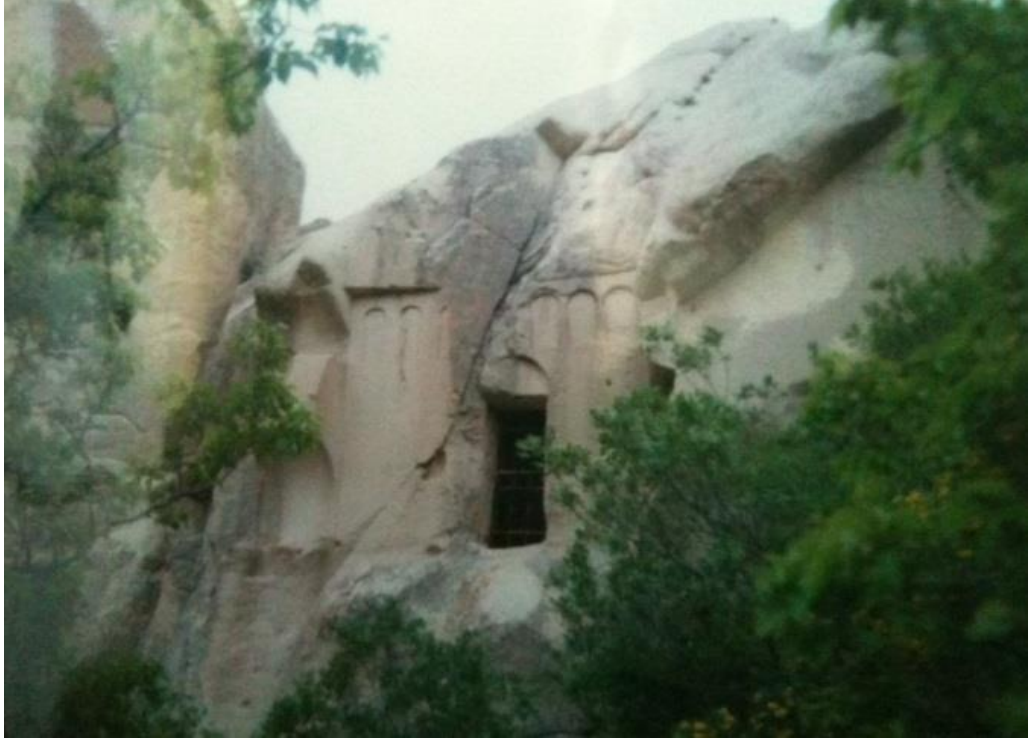
Rölöve ve restorasyon çizimlerinden anlaşıldığı kadarıyla batı cephesinde, girişin üzerinde bir yarık bulunmaktadır. Kilise girişinin hemen alt kısmında ve kilisenin güneyinde birkaç noktada vadiye doğru suyun aktığı yerlerde yüzey aşınması mevcuttur. Yine doğu cephesinde çok tanımlı olmamakla birlikte bazı çatlaklar görülmektedir; ancak bütün bunlar fotoğraflarla yan yana koyulduğunda biraz daha anlam kazanmaktadır. Çizimler tek başına oldukça ifadesiz kalmaktadır çünkü çizimler ölçü alınmadan ve çizim tekniklerine uygun olmadan yapılmıştır (Şekil 4.13, Şekil 4.15, Şekil 4.18).

Şekil 4.13 : Elmalı Kilise girişi onarım öncesi (NKK Arşivi).

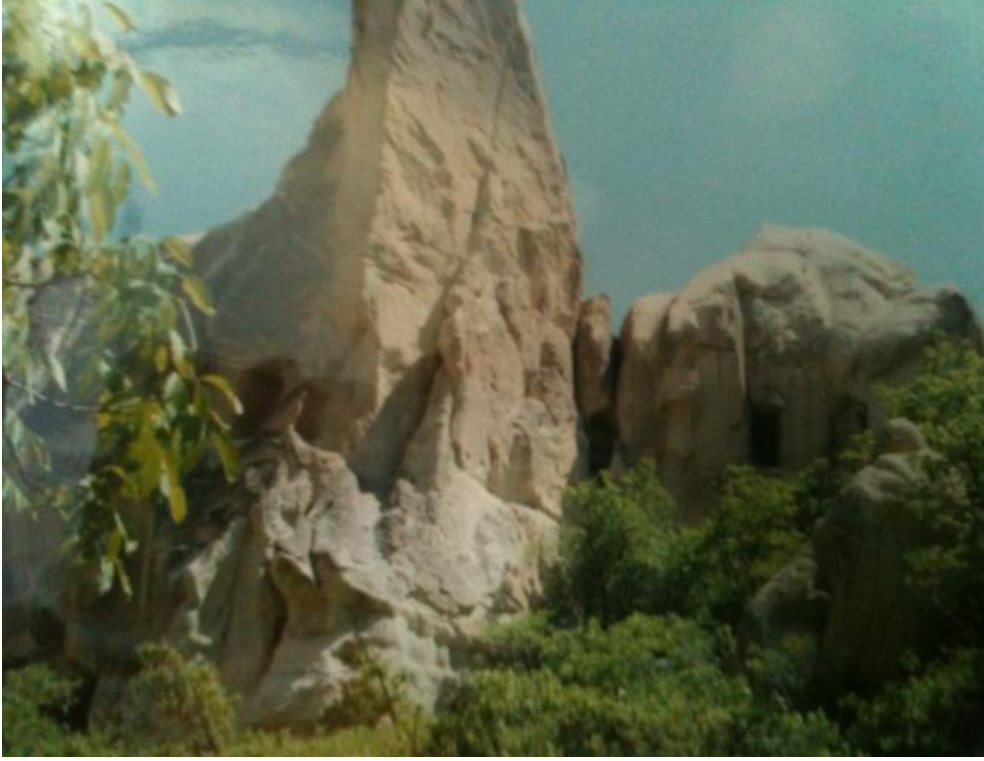
Şekil 4.15 : Elmalı Kilise girişı onarım öncesi, vadiden kiliseye bakış (NKK Arşivi).

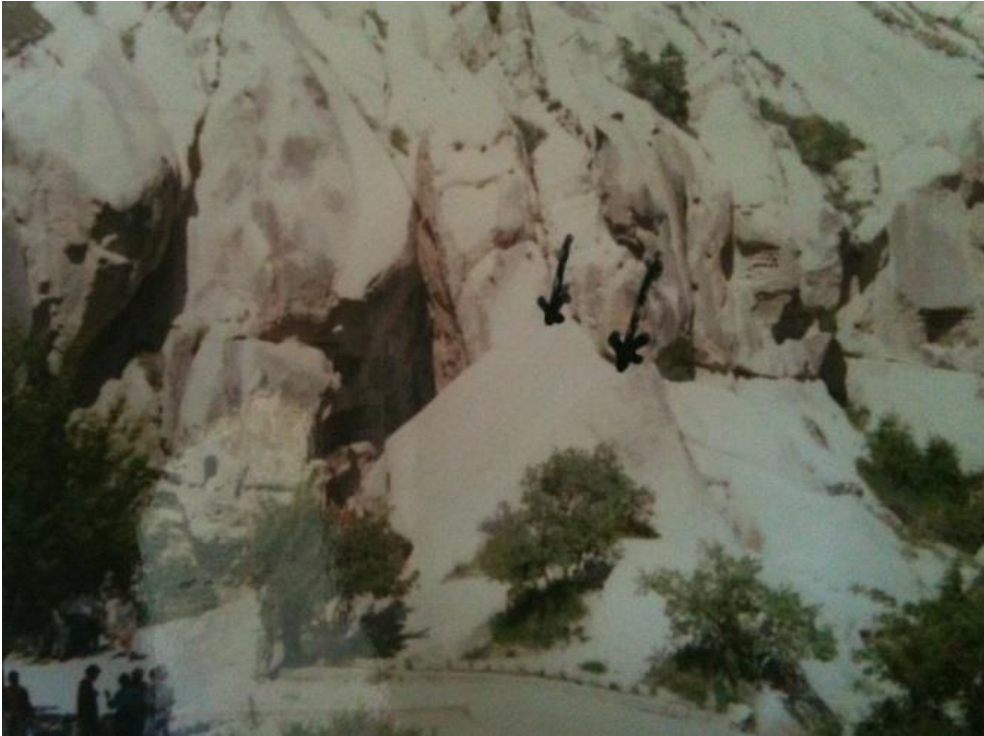
Şekil 4.16 : Azize Barbara Kilisesi'nin incelen üst örtüsü, onarım öncesi (NKK Arşivi).

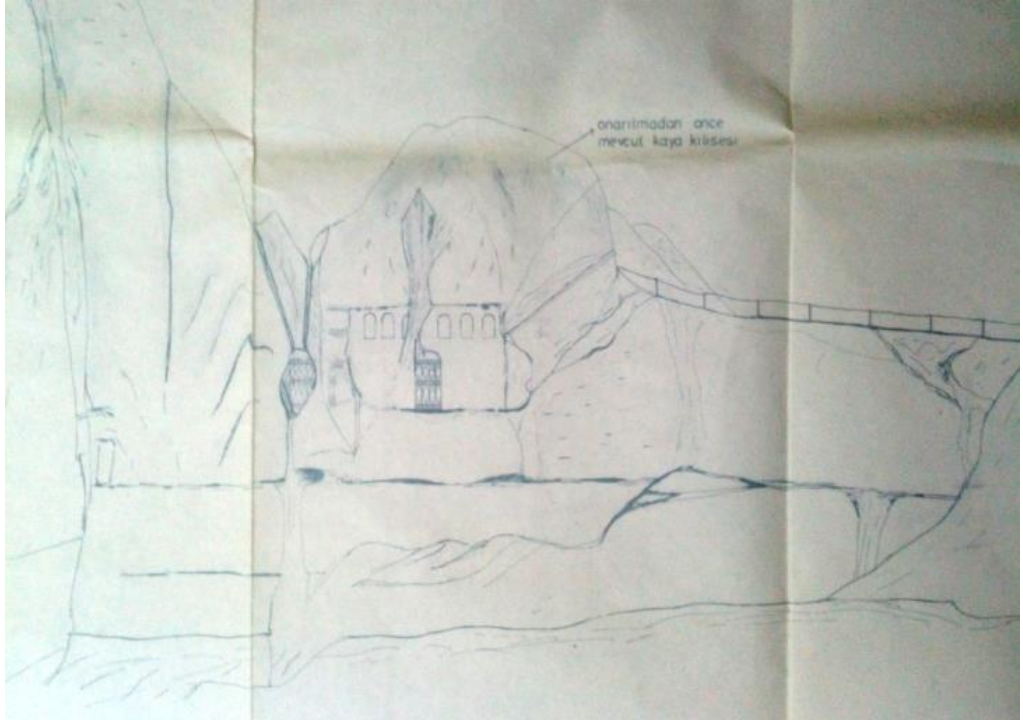
Şekil 4.18 : Elmalı Kilise'nin onarım öncesine ait çizimi (NKK Arşivi).

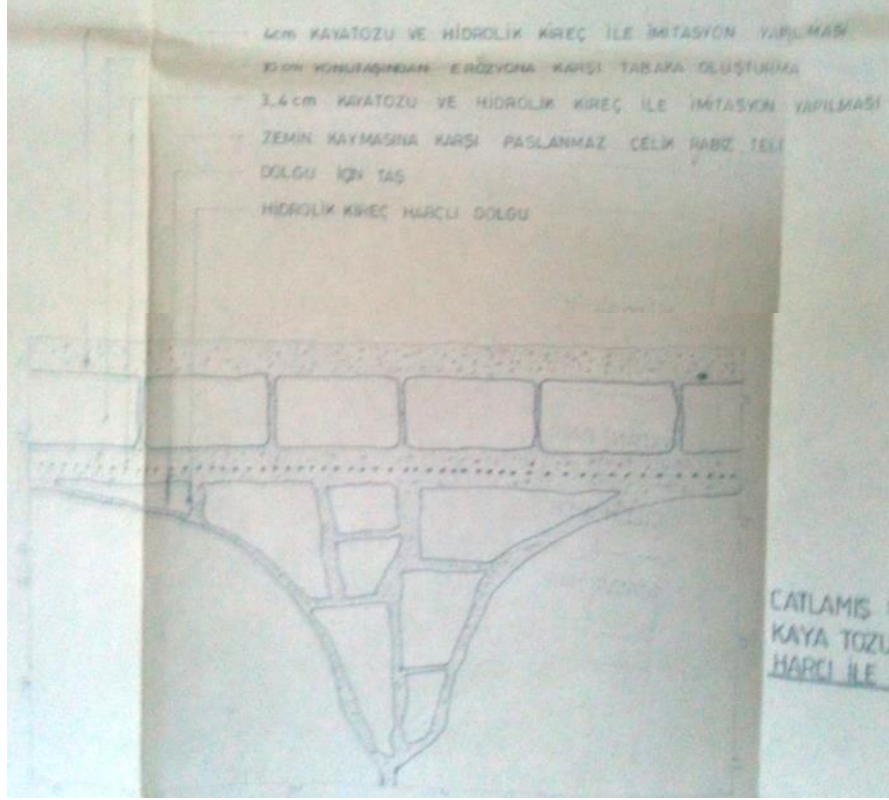
Şekil 4.21 : Elmalı-Barbara Kiliseleri üst örtüsündeki yarıkların dolgusunda uygulanan nokta detayı (NKK Arşivi).

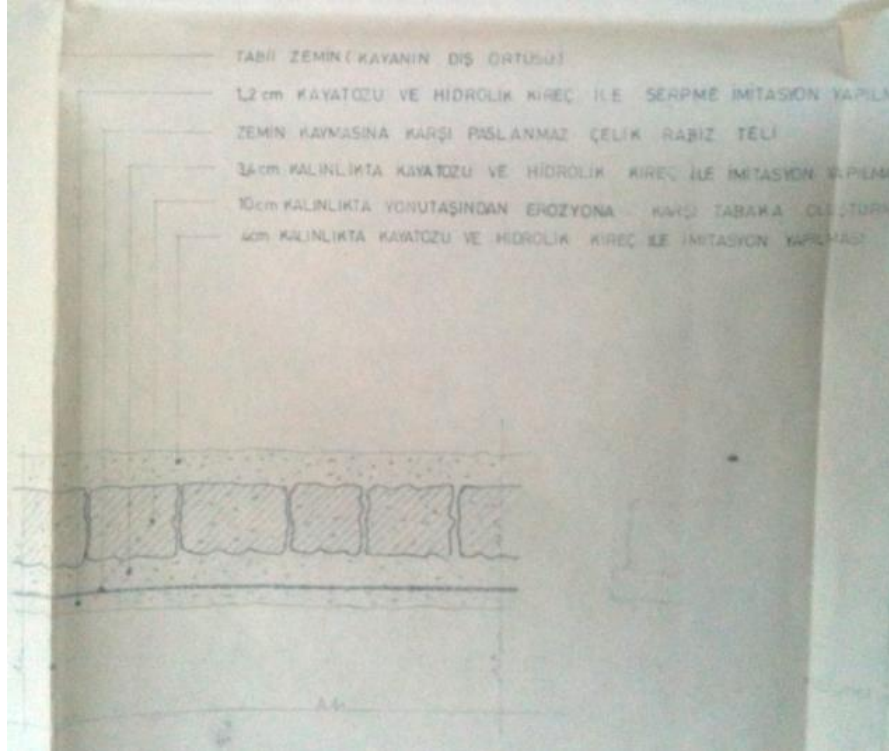
Şekil 4.22 : Elmalı-Barbara Kiliseleri'nin üst örtüsünde uygulanan yüzey kaplamasına ait nokta detayı (NKK Arşivi).

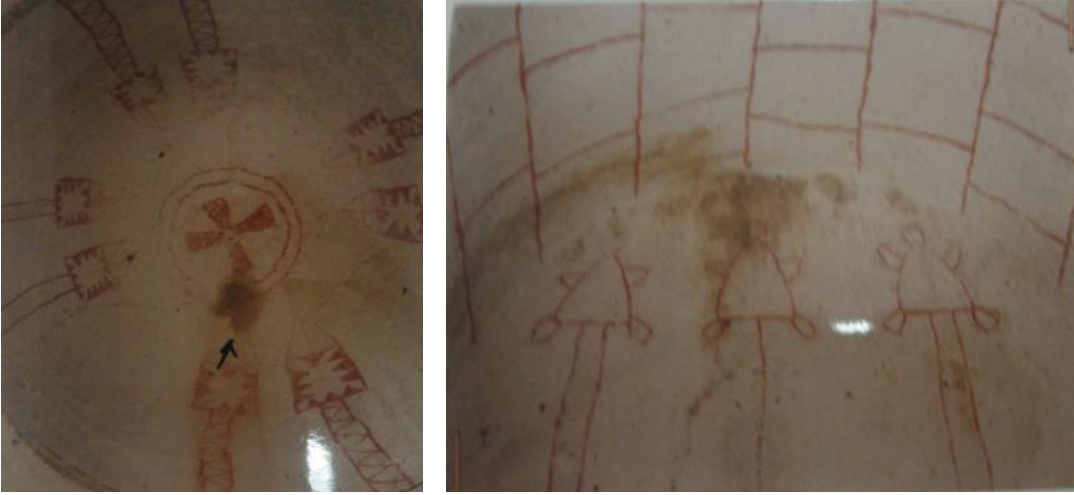
Şekil 4.24 : Azize Barbara Kilisesi üst örtüsünde meydana gelen incelmeye bağlı nemlenmeler (NKK Arşivi).

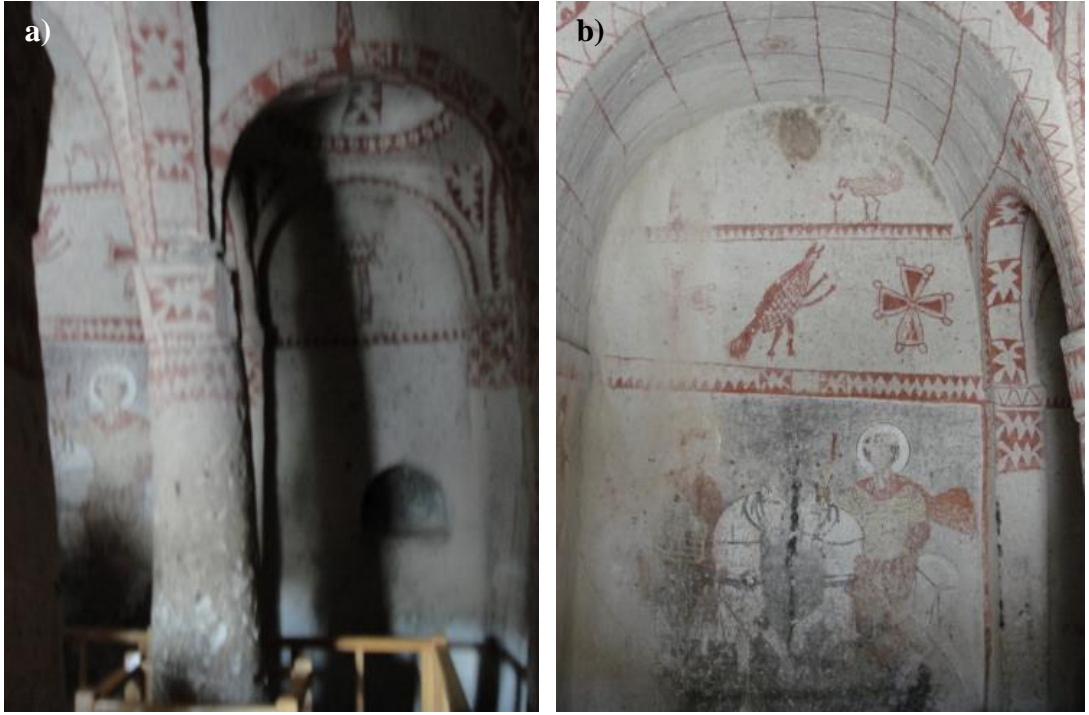
İçerde ise girişin sol yanında yer alan erzak küplerinin bulunduğu bölümde üstteki çatlak nedeniyle bir tabaka ayrılmış ve yok olmuştur. Apsis önündeki kubbe ile ana kubbe arasında çatlak tespit edilmiştir. Sağ apsis güney yandaki çatlakta 5 cm'lik öne kayma saptanmıştır. Yapı içinde bulunan iki sütunda da başlık ile kemer birleşim alanlarında kopma ve ayrılmalar meydana geldiğinden sütunların taşıyıcı işlevini yitirdiği ifade edilmiştir. Bu kayma sütuna bakıldığında bugün de gözlemlenebilmektedir (Şekil 4.25a).

Kuzey duvarında bulunan çatlaktan sızan su nedeniyle taşıyıcı kayada aşınmaların ve duvar resimlerinde bozulmaların, biyolojik bozulmaların meydana geldiği belirtilmiştir. Yine içerde kuş yuvalarına bağlı olarak fiziksel bozulmalar ile kuş kirliliklerine bağlı biyolojik bozulmalar ve yüzey kirlilikleri tespit edilmiştir. Yerde yapılan incelemede de kuzey duvarında özellikle batı tarafında akan sulardan dolayı kaya yüzeyinde bozulma ve duvar resimlerinde solma ve akma, kuzey ve güney tonoz ve duvar birleşim yerlerinde su nedeniyle kirlilik, birçok noktada da yağ, is kirlilikleri ve tozuma gözlenmiştir (Şekil 4.25b).

Şekil 4.25 : a) Azize Barbara Kilisesi sütunda kayma. b) Kuzey haç kolunda fresklerde sızıntıya bağlı renk bozulmaları.

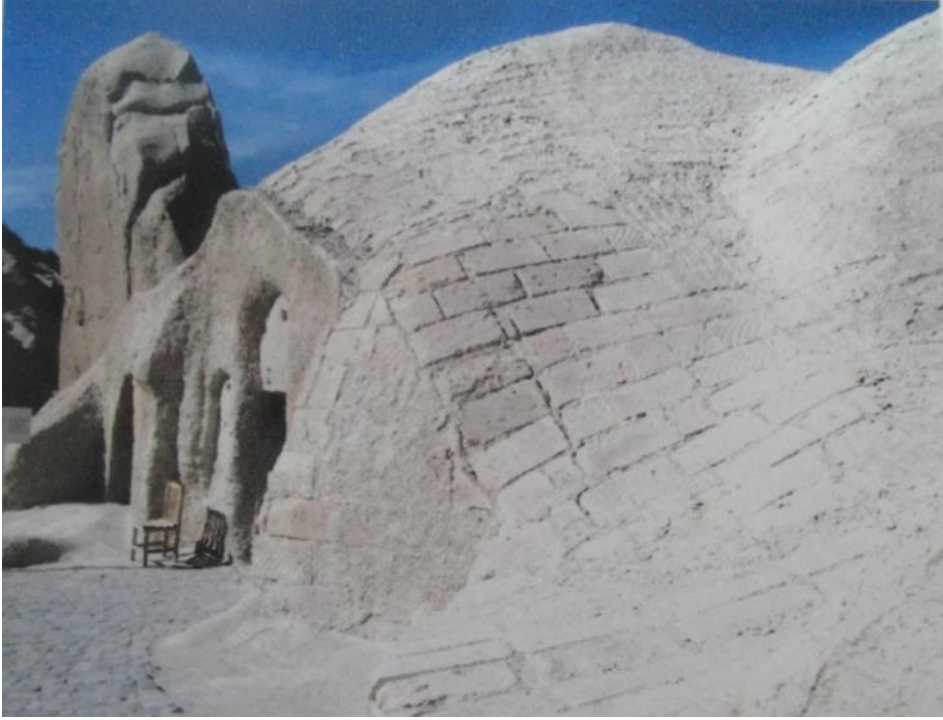
Şekil 4.27 : Elmalı-Barbara Kiliseleri onarımdan kısa bir süre sonra prizini almayıp dökülen sıva tabakası (NMM Arşivi).

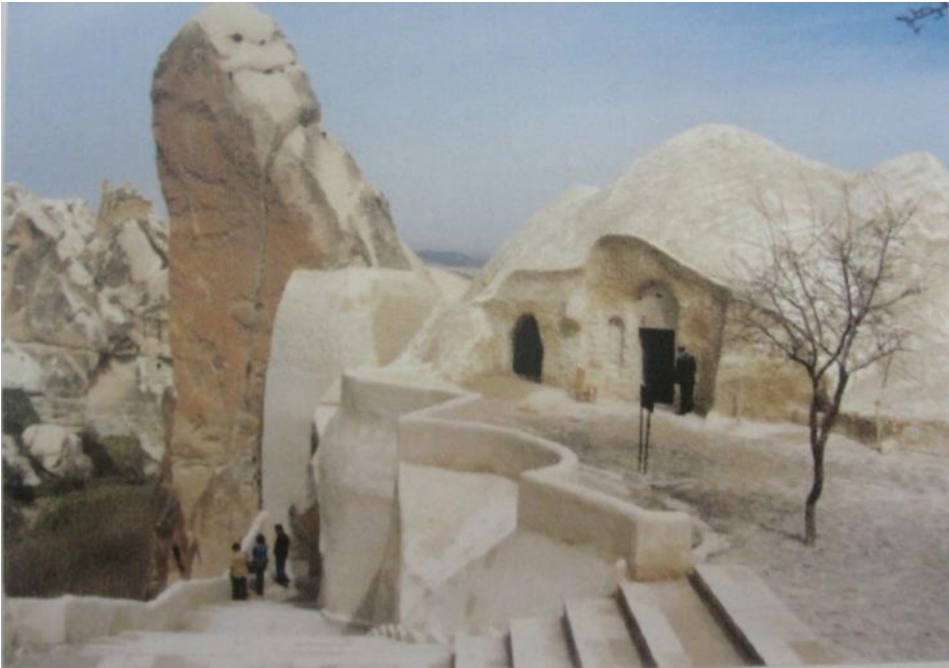
Şekil 4.28 : Elmalı-Barbara Kiliseleri onarımdan kısa bir süre sonra prizini almayıp dökülen sıva tabakası (NMM Arşivi).

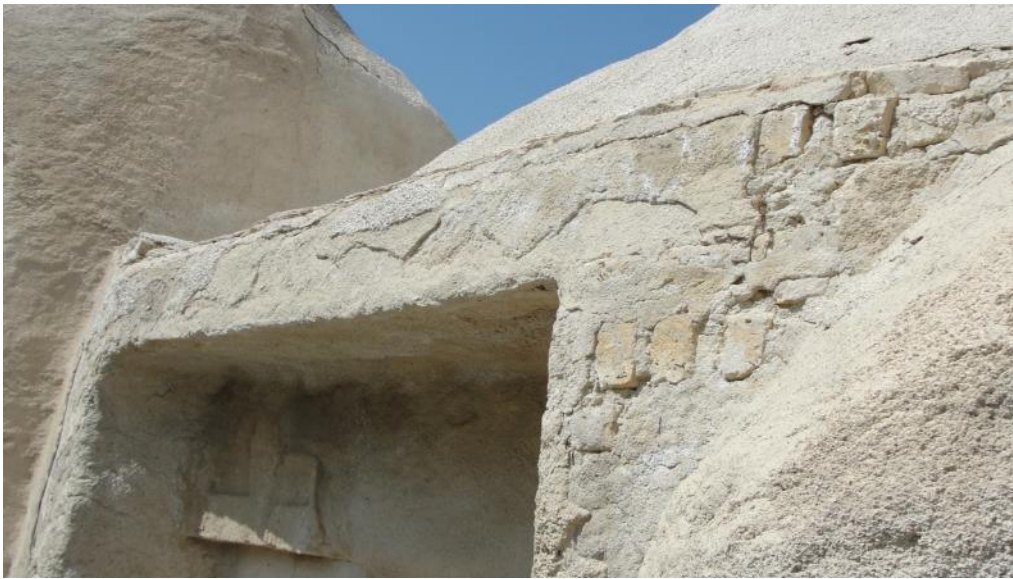
çalışmasının yapıldığı 2012 Temmuz ayı içerisinde taşların üzerine uygulanmış olan hidrolik kireç harçlı imitasyon sıva tabaka tabaka dökülmeye başlamıştır. İmitasyon sıva uygulamasının yapıldığı bütün yüzeylerde sıvanın şişip kavladığı, altlarının boşaldığı ve boşlukların oluştuğu tespit edilmiştir. Sıva tabakası kaya ve taş yüzeyinden ayrılmıştır. Dökülmeyen kısımlarda ise çatlaklar mevcuttur ve bir süre sonra dökülmesi kaçınılmaz olacaktır (Şekil 4.31, Şekil 4.32, Şekil 4.35, Şekil 4.38, Şekil 4.41) .

Şekil 4.31 : Elmalı Kilise girişine restorasyon sırasında inşa edilen saçağın mevcut durumu.

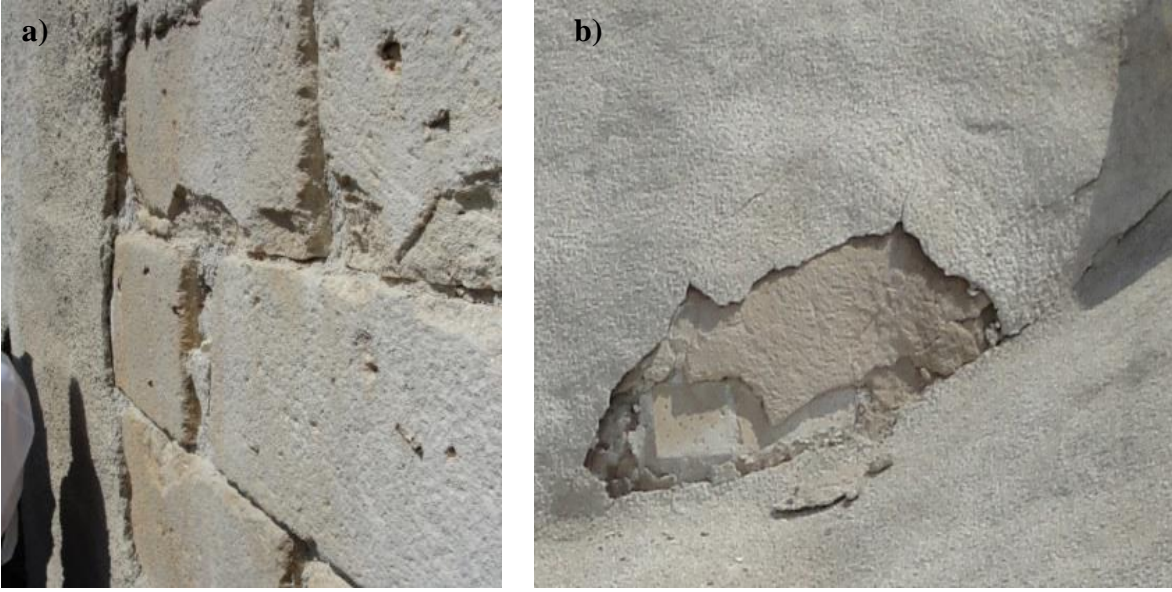
Şekil 4.32 : a) Elmalı Kilise girişi dökülen sıvalar ve oynayan taş blokları. b) Kaya bloğu kuzey tarafında iki ayrı sıva tabakası.

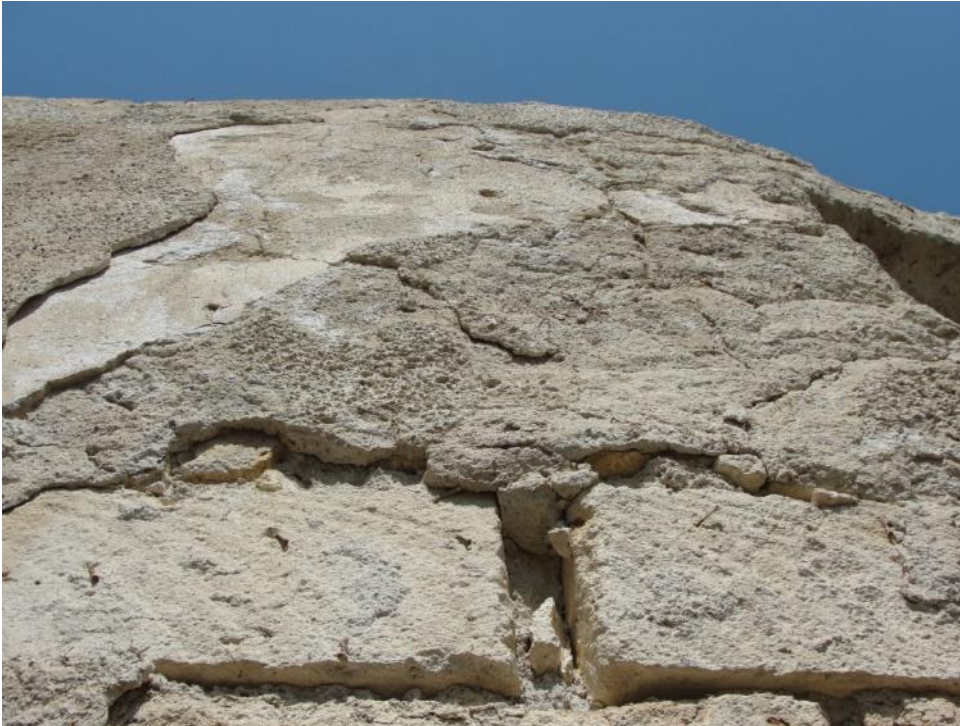
Şekil 4.33 : Elmalı Kilise girişindeki sıva tabakaları, boşalan derzler ve tuzlanmalar.

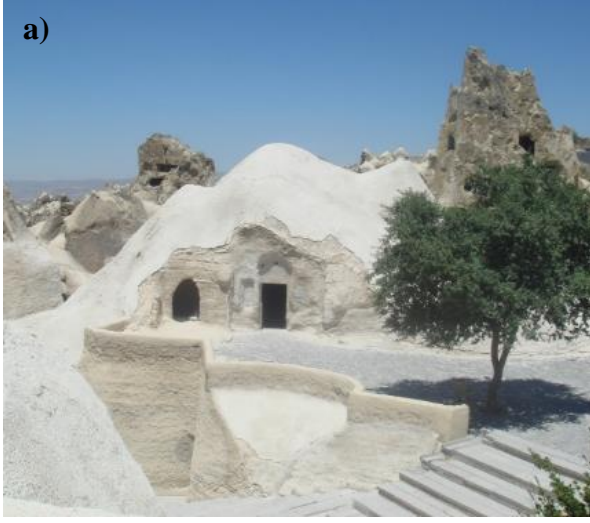
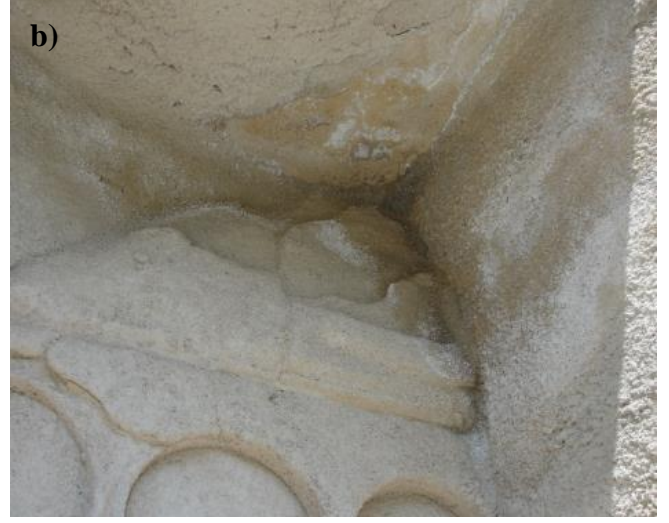
Şekil 4.34 : a) Azize Barbara Kilisesi güney cephesi dökülen sıva tabakası. b) Elmalı Kilise Temmuz 2013 itibariyle çiçeklenme ve nemlenmeler.

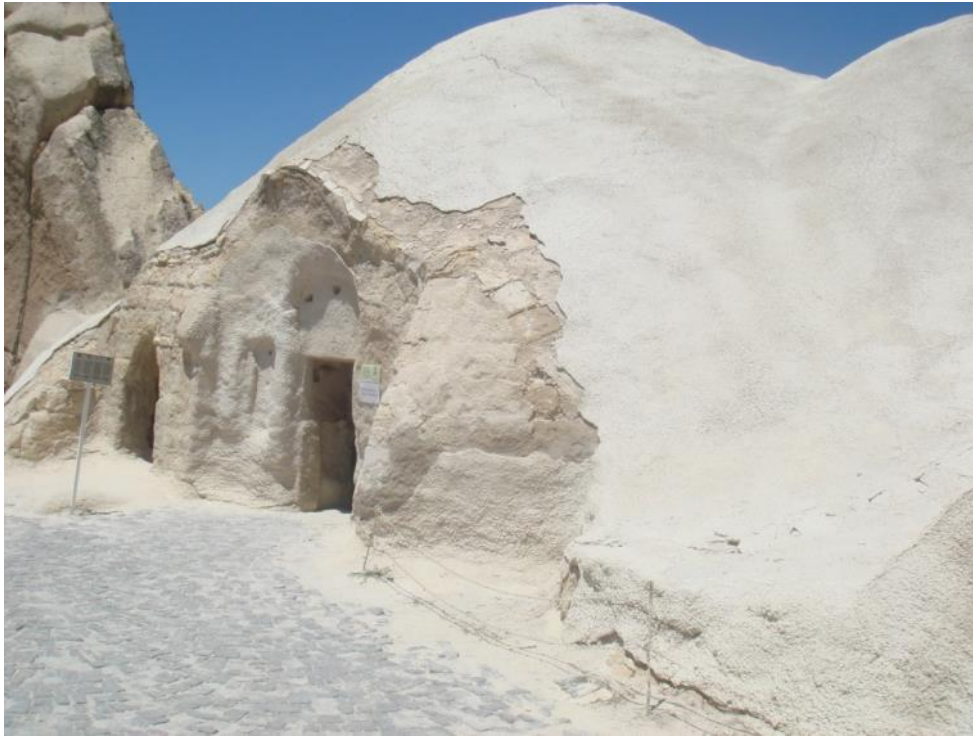
Şekil 4.35 : Azize Barbara Kilisesi güney cephesi dökülen sıva tabakası.

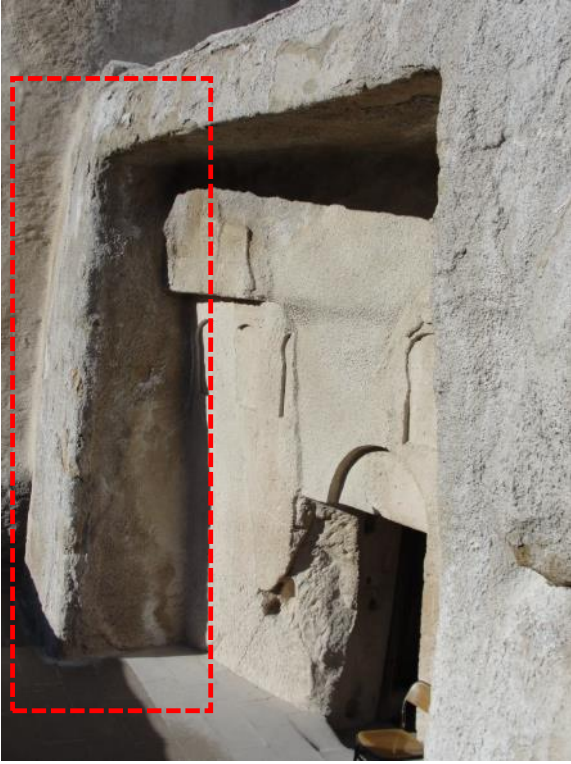
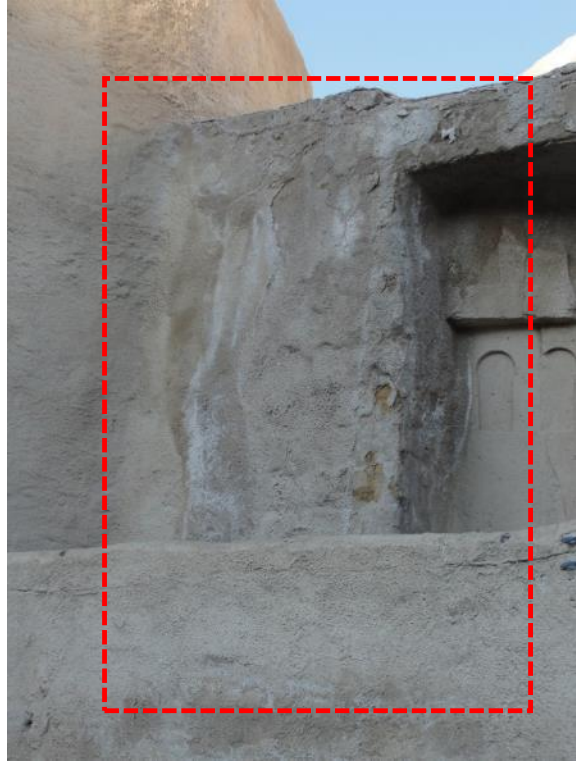
Elmalı Kilise girişinin hemen soluna örülen duvarın üzerinde ki sıvalar da dökülmüş sıvanın kalınlığının ise raporda belirtildiği gibi 4-5 cm değil 0.5-1 cm olarak uygulandığı belirlenmiştir. Sıva altında da paslanmaz çiviler ile rabitz telinin korozyona uğradığı, yer yer koptuğu ve dağıldığı tespit edilmiştir. Örülen duvarda ise bazı taşların derzleri boşalmıştır. Derz harcı mukavemetini yitirmiş ve taşlar yerinden oynamaya başlamıştır (Şekil 4.32, Şekil 4.33). 2013 Mart ayı içerisinde yapılan arazi çalışmasında bu kısımdaki dökülen sıvaların Truva İnşaat tarafından 2012 Aralık ayında yenilendiği tespit edilmiştir. Ancak 2013 Mart ayı itibariyle Aralık ayında yani kış şartlarının en sert olduğu dönemde, yapılan püskürtme sıvanın 3-4 ay gibi bir süre zarfında tekrar döküldüğü gözlenmiştir (Şekil 4.36).

Şekil 4.36 : Elmalı Kilise girişi, Aralık 2013'te sıvanan bölümler ve çiçeklenmeler.

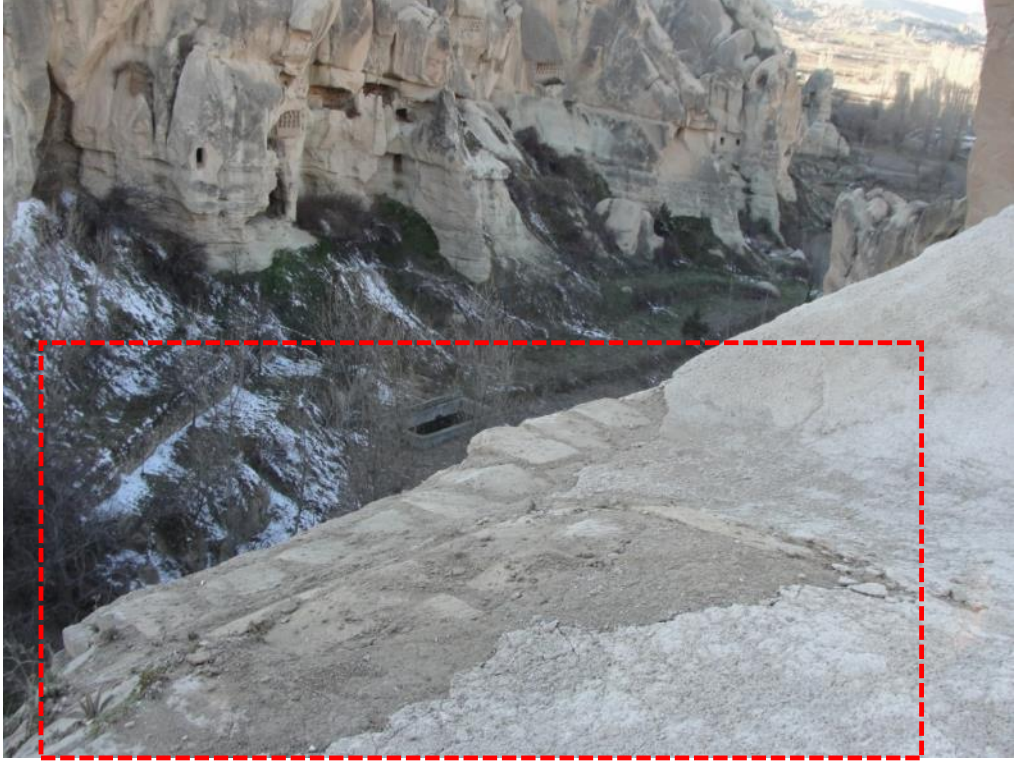
Şekil 4.38 : Elmalı Kilise giriş saçığının üstten görünüşü ve yerinden oynaya taş blokları.

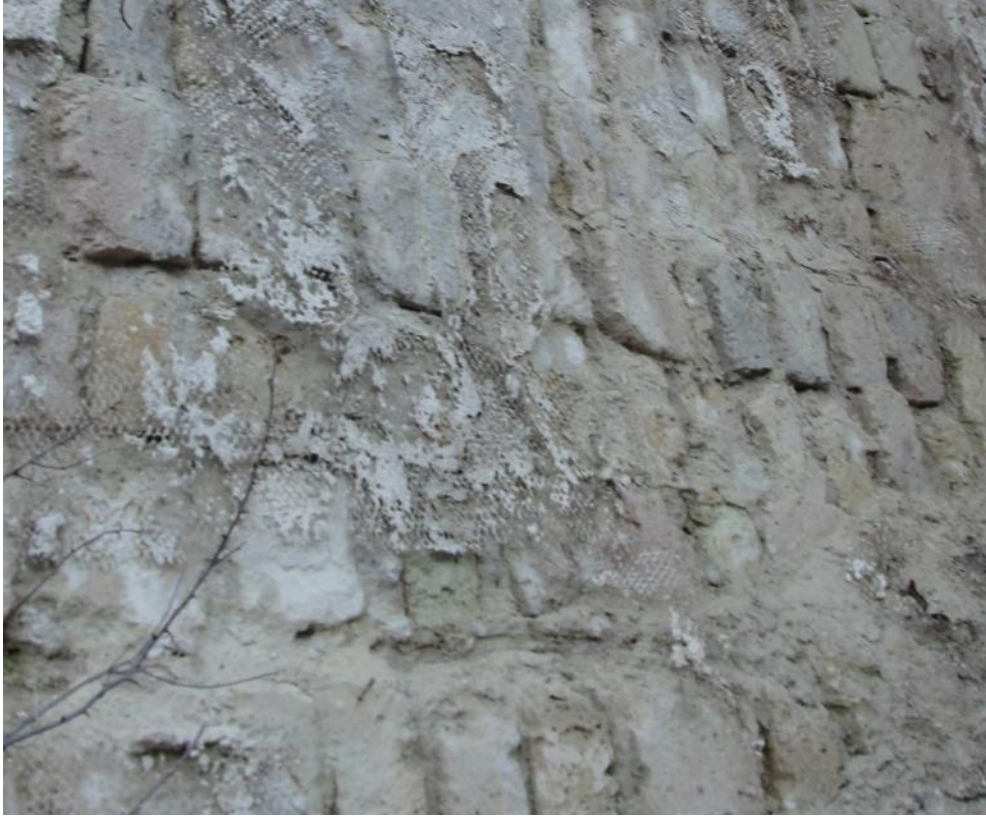
Şekil 4.40 : Elmali Kilise istinat duvarı güney tarafı sıva, taş ve rabitz teli bozulmaları.

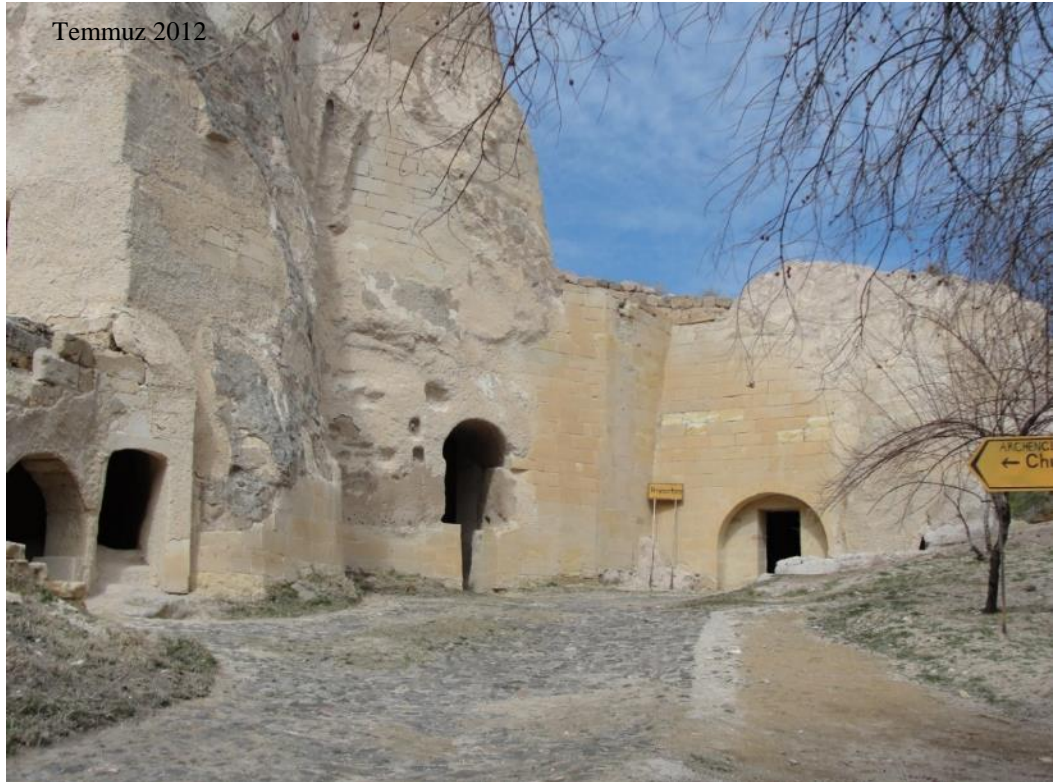
Şekil 4.46 : Manastır yemekhanesinin mevcut durumu. Örülen duvar ve doldurulan oyuklar.

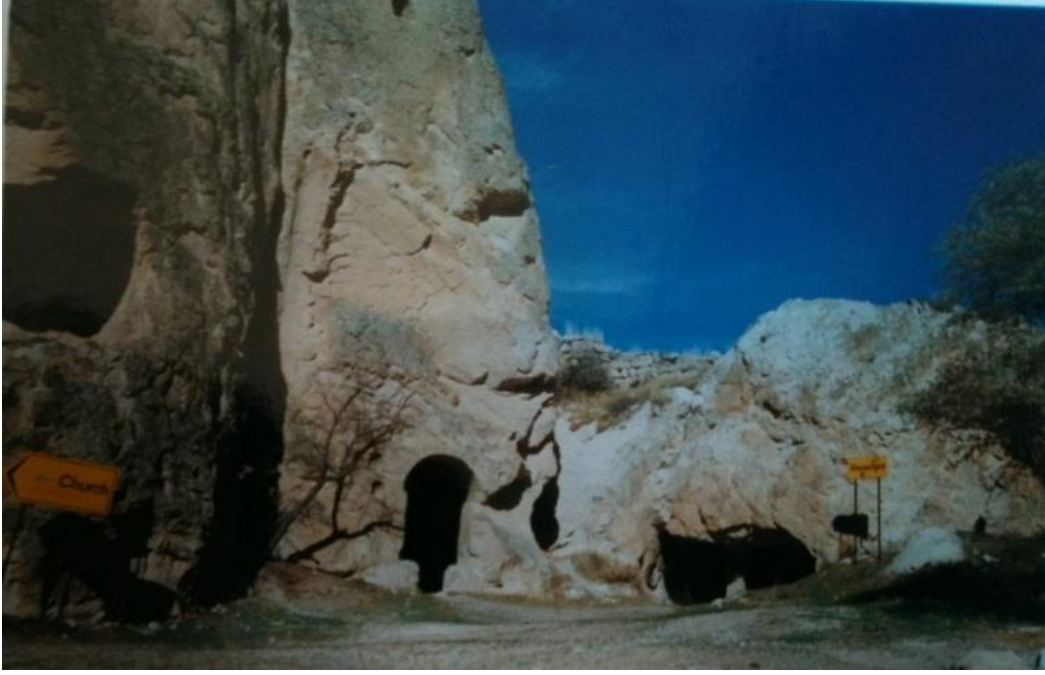
Restorasyon öncesinde yapıya ait duvarların bozulmuş durumda olduğu, kayanın bozulması ve bakım görmemesi sonucu yapıda hafriyatın olduğu, yapıda çeşitli çatlak boşluk, oyuk ve parça kopmalarının olduğu anlaşılmaktadır. Yine fotoğraflara bakarak yapı civarında bitkilenmelerin olduğu görülmektedir. Yemekhane girişinin üzerinde kaya yapısının bozulduğu ve parça kopmalarının olduğu fotoğraflardan görülebilmektedir (Şekil 4.47, Şekil 4.48, Şekil 4.50) .

Şekil 4.47 : Manastır yemekhanesi onarım öncesi (27.11.1996, İ. Karabıyık, NKK Arşivi).

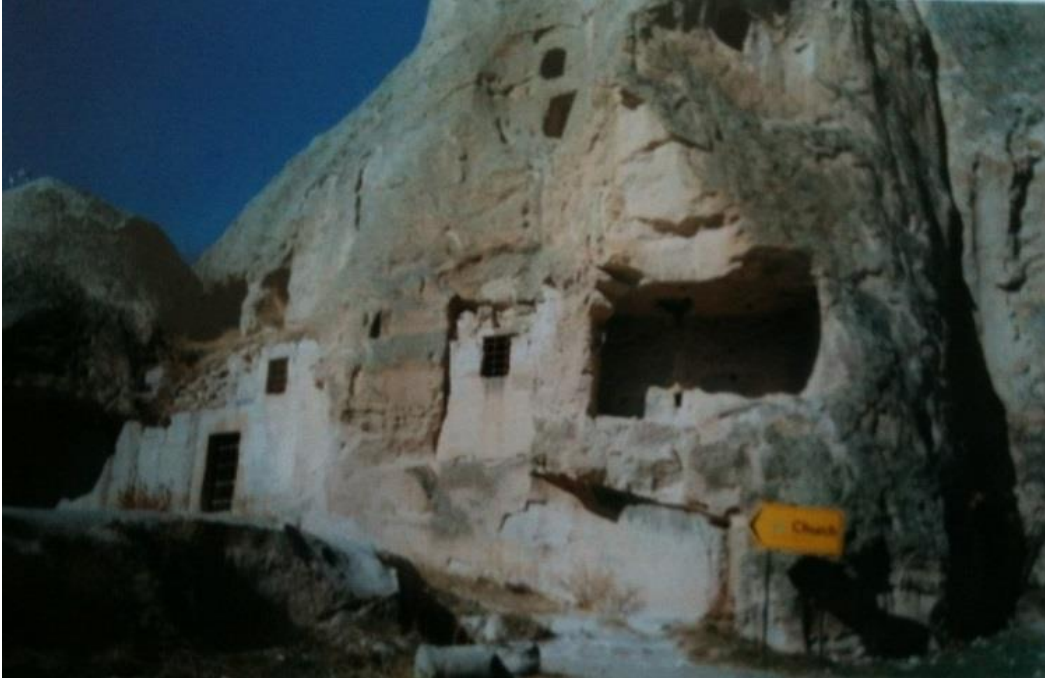
Şekil 4.48 : Archangelios Kilise girişi onarım öncesi (27.11.1996, İ. Karabıyık, NKK Arşivi).

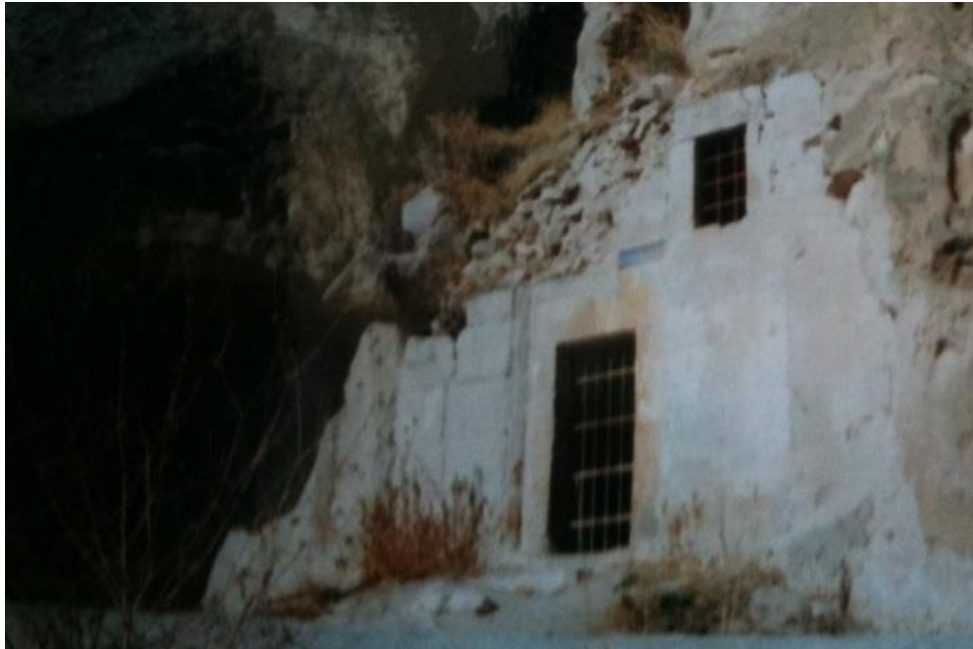
Şekil 4.50 : Archangelios Kilise girişi onarım öncesi (NKK Arşivi).

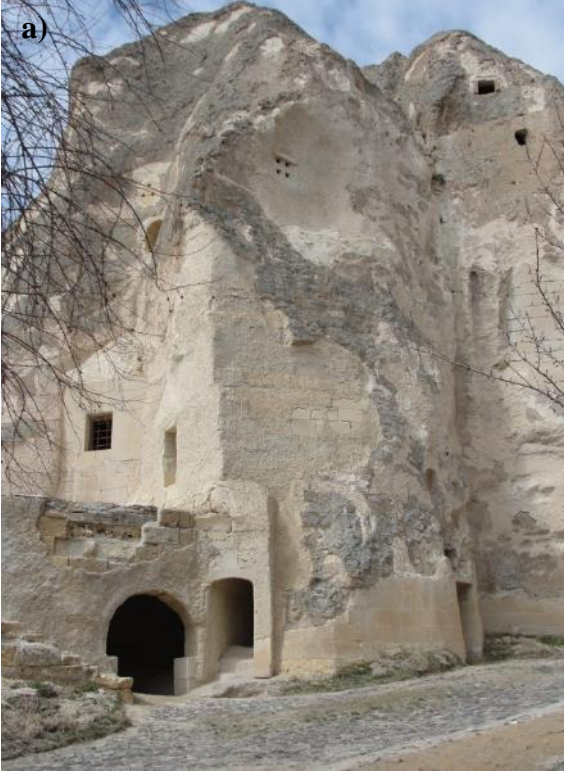
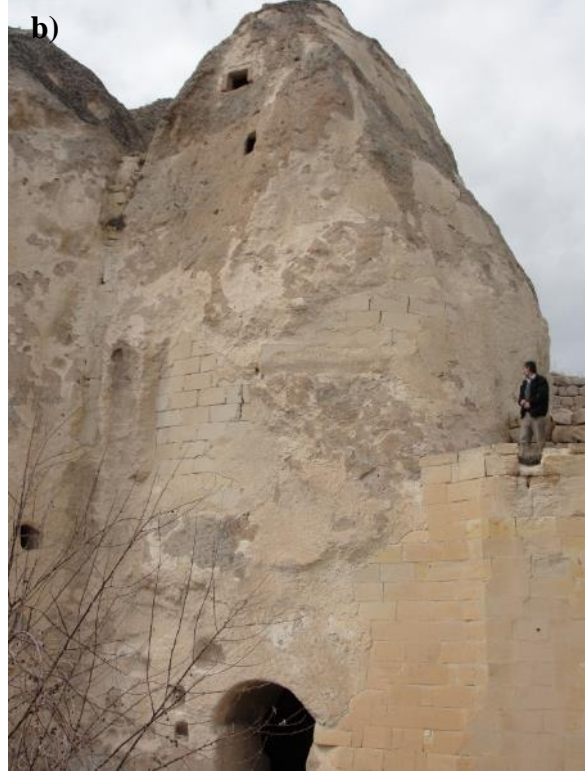
Şekil 4.55 : a) Ayazmaya onarım sırasında inşa edilmiş ikinci giriş ve doldurulan oyuklar. b) Kesme taş ile doldurulan oyuklar.

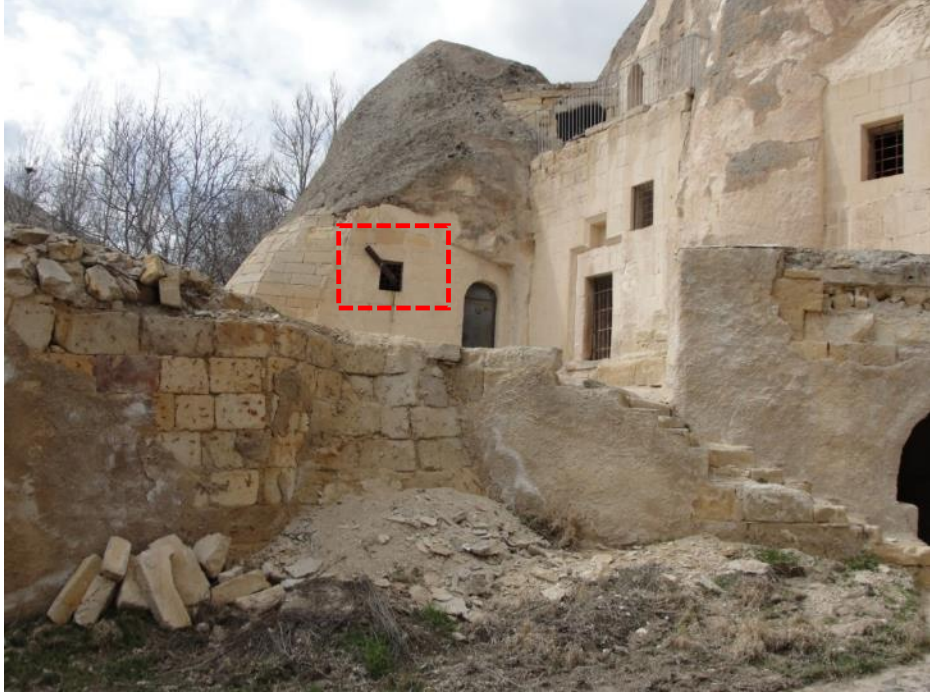
Şekil 4.57 : Önde yapısal bozulmalar, arkada kilise penceresinden dışarı çıkan soba borusu.

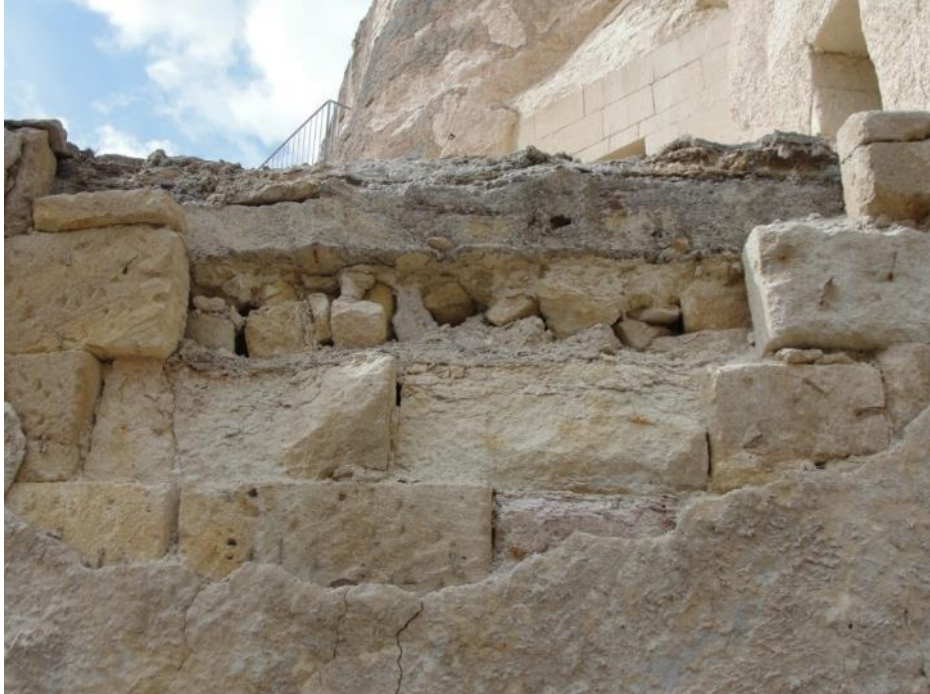
Ayazma özgün girişinin önüne restorasyon sırasında ikinci bir giriş eklenmiştir. Eklenen bu girişin üst örtüsü betonarme olarak inşa edilmiş, alttan ve üstten tuf kesme taşla kaplanmıştır (Şekil 4.58). Giriş mekânının yapımında kullanılan kesme taş malzeme, metal kenetler vasıtasıyla birbirine bağlanmıştır. Fakat kenetlerin uygulandığında kurşun ya da benzeri yalıtıcı bir malzeme kullanılmadığından kenetler korozyona uğramış ve pas akıtmıştır (Şekil 4.70).

Şekil 4.58 : Ayazma girişinin üst örtüsü.

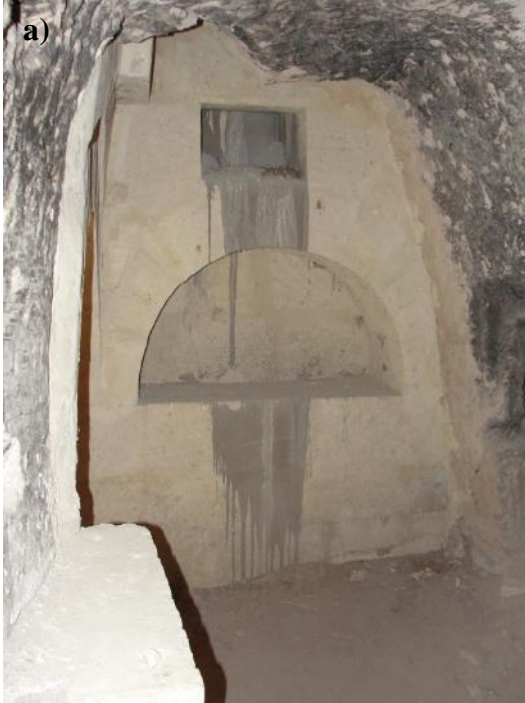
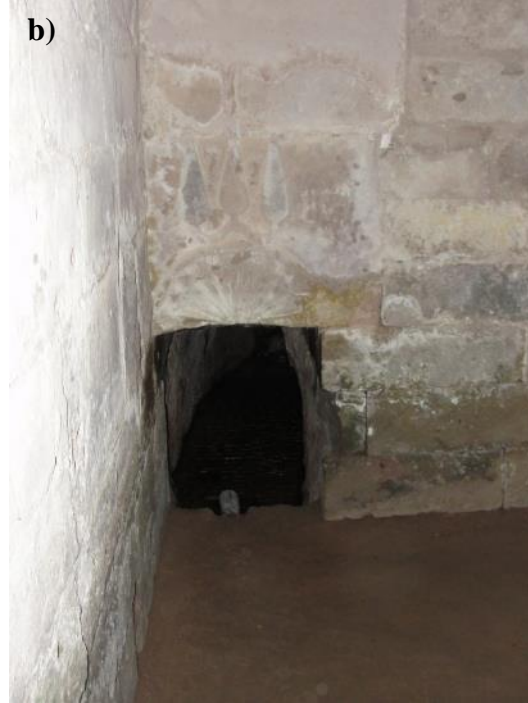
Şekil 4.60 : a) Yemekhane destek duvarından akan çimento şerbeti. b) Ayazma su kaynağı ve hayat ağacı.

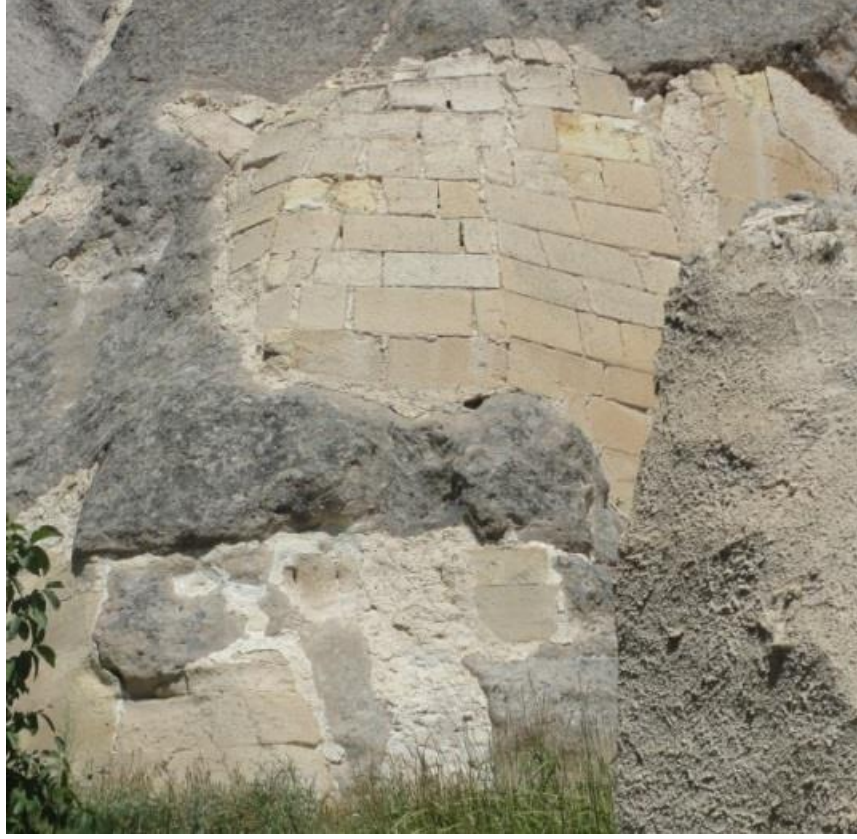
Şekil 4.61 : Doldurulmuş derin oyuklar, sıva tabakasının dökülmesi, örgü tekniği problemi.

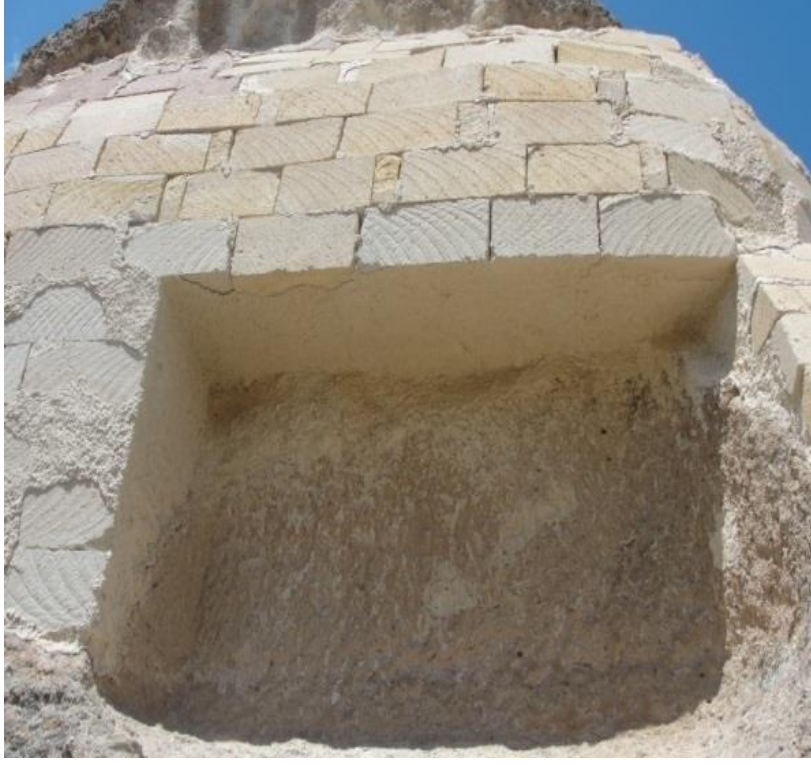
1997-98 restorasyonunda uygulanan imitasyon sıvalar çoğunlukla dökülmüştür (Şekil 4.63, Şekil 4.64b, Şekil 4.66). Bazı yerlerde dökülen sıvaların altından korozyona uğramış olan kümes teli ile telin tespiti için kullanılan çiviler açığa çıkmıştır (Şekil 4.57, Şekil 4.58, Şekil 4.65). Sıvanın tutunması için uygulanan ve bugün açıkta olan çivi ve telin korozyonu, sıvanın dökülme nedenlerinden biridir.

Şekil 4.63 : Bir kısmı oldurulmuş derin oyuk.
