**KAPADOKYA KAYALIK ALANLARI VE
KAYA OYMA KİLİSELERİNDE
KORUMA SORUNLARI**

YÜKSEK LİSANS TEZİ

Bilal BİLGİLİ

Restorasyon Programı

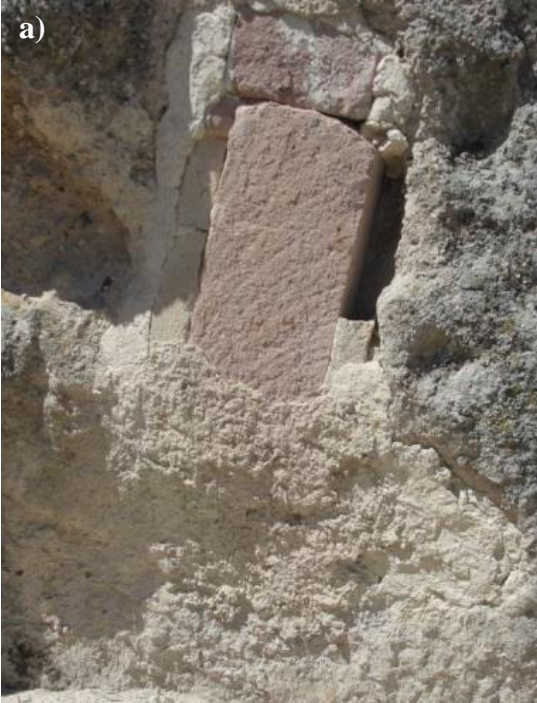
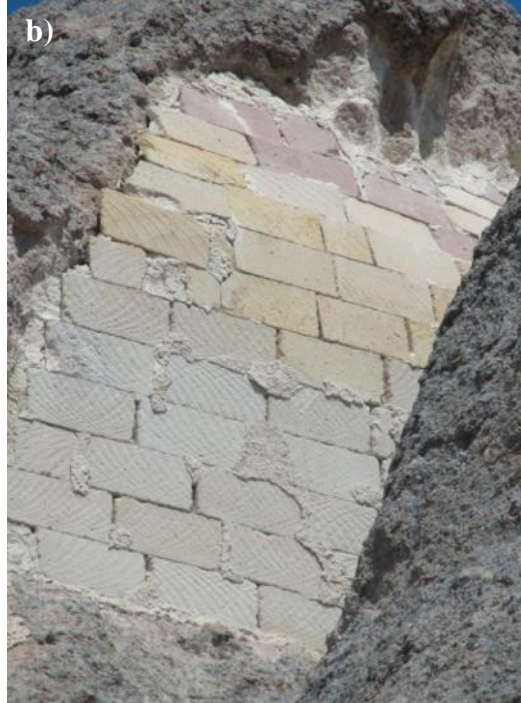
1997-98 restorasyonunda uygulanan imitasyon sıvalar çoğunlukla dökülmüştür (Şekil 4.63, Şekil 4.64b, Şekil 4.66). Bazı yerlerde dökülen sıvaların altından korozyona uğramış olan kümes teli ile telin tespiti için kullanılan çiviler açığa çıkmıştır (Şekil 4.57, Şekil 4.58, Şekil 4.65). Sıvanın tutunması için uygulanan ve bugün açıkta olan çivi ve telin korozyonu, sıvanın dökülme nedenlerinden biridir.

Şekil 4.64 : a) Gelişi güzel doldurulmuş oyuk. b) Sıva dökülmesi, farklı renk ve dayanıma sahip kesme taş bloklar.

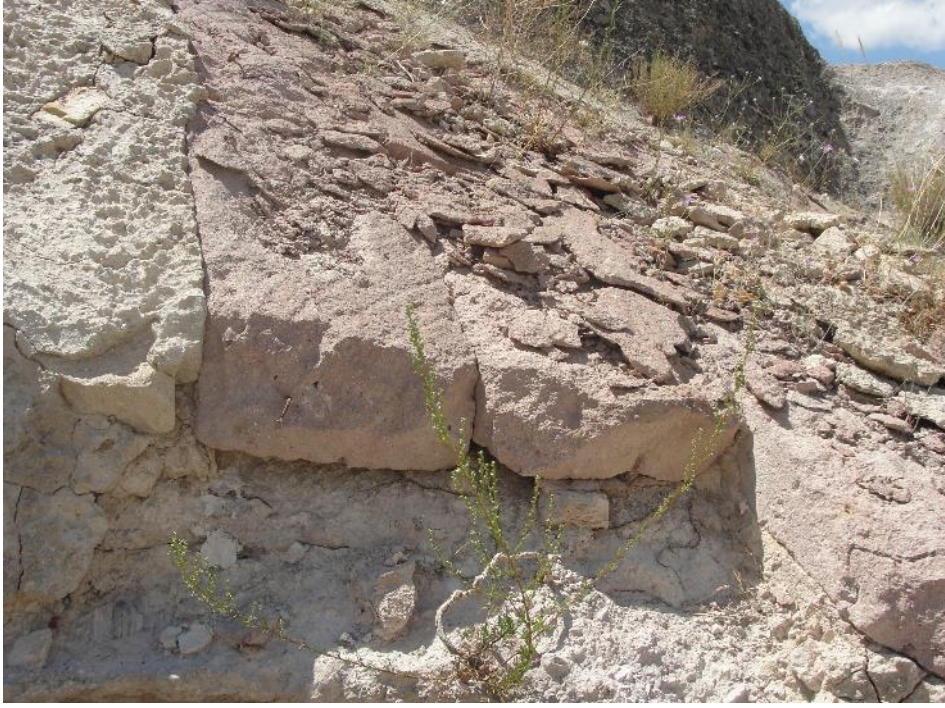
Şekil 4.69 : Kaplama olarak kullanılan ve bozuşan taş bloklar.

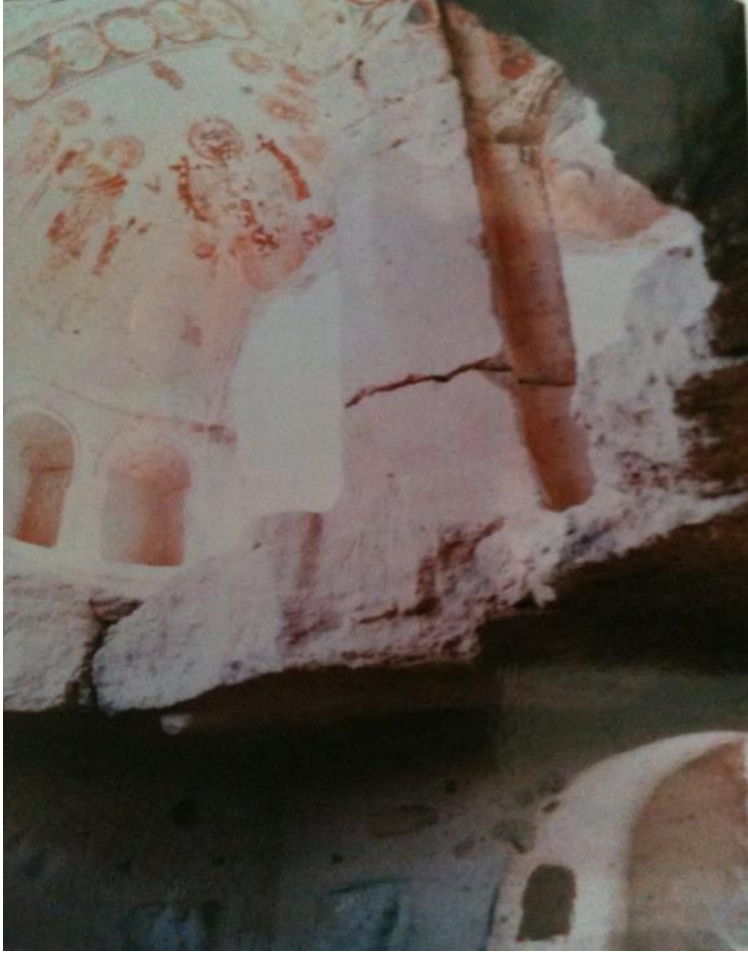
Yapı dış yüzeylerinde; yapı içinde kripta tavanının çökmesi sonucu sütun ve döşemelerde; bozulmalar nedeniyle duvar, tonoz ve kubbede çeşitli bölgelerde çatlaklar oluşmuştur (Şekil 4.74, Şekil 4.75). Bu çatlakların doldurulması için bir epoksi bağlayıcı ve yapı taşının öğütülmesi ile agregası elde edilecek pudra biçiminde bir harç hazırlanıp enjeksiyonunun yapılması önerilmiştir. Ancak fresklerin olduğu yüzeylerde enjeksiyon harcının çatlak civarına zarar vermeyecek ve çatlak dışına taşmayacak şekilde yapılması şart koşulmuştur.

Şekil 4.74 : El Nazar Kilisesi kriptasından kilise apsisine bakış (NKK Arşivi).

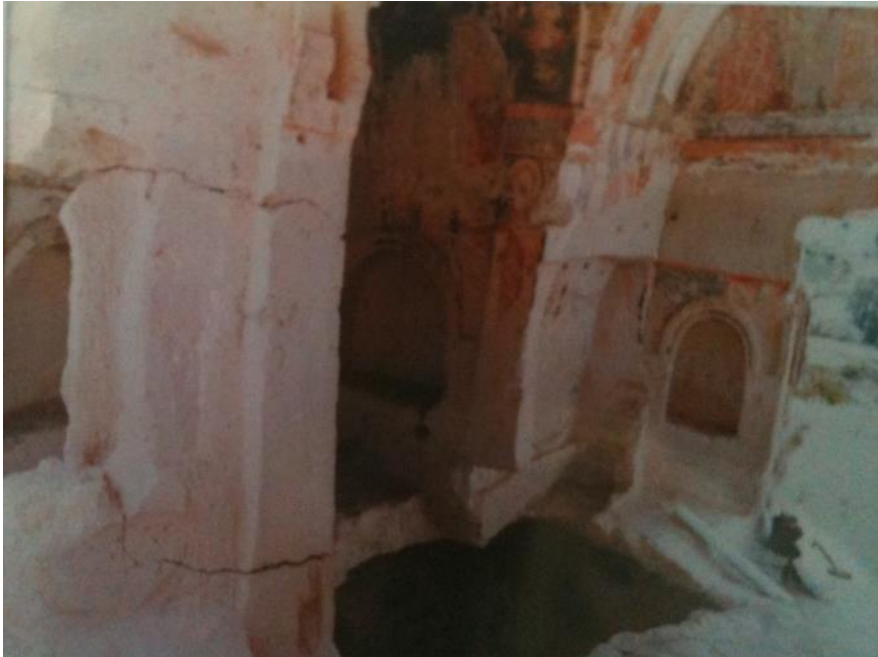
Şekil 4.75 : El Nazar Kilisesi çöken kilise zemini (NKK Arşivi).

Bir kısmı çökmüş olan ve konsol çalışan döşemede meydana gelen çatlakların doldurulması için daha önce bahsedilen enjeksiyon yöntemi uygun görülmüş bunun yanında döşemenin ucundan mesnetlenmesi gerekli görülerek mezar odasının içine beton temeli olan ve aynı malzemelerden bir duvar örülmesi yolu seçilmiştir. Bu duvar ile ikiye bölünen mezar odası arasında birbirine geçişi sağlamak amacıyla kemerli bir geçit bırakılmıştır. Bu onarımdan sonra ise döşemedeki boşluk ahşap dikmelerle taşınan geçici ahşap bir platformla kapatılarak ziyaretçilerin dolaşımını emniyete alınabileceği belirtilmiştir.

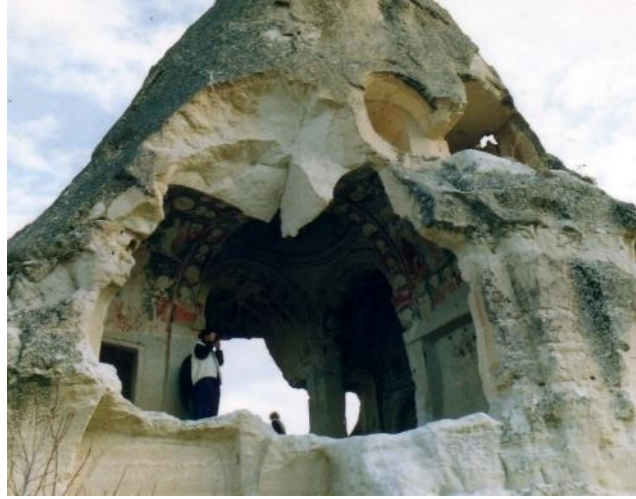
Şekil 4.77 : El Nazar Kilisesi kuzeybatı cephesi yıkılan kaya cidarı dışardan (R.İşler).

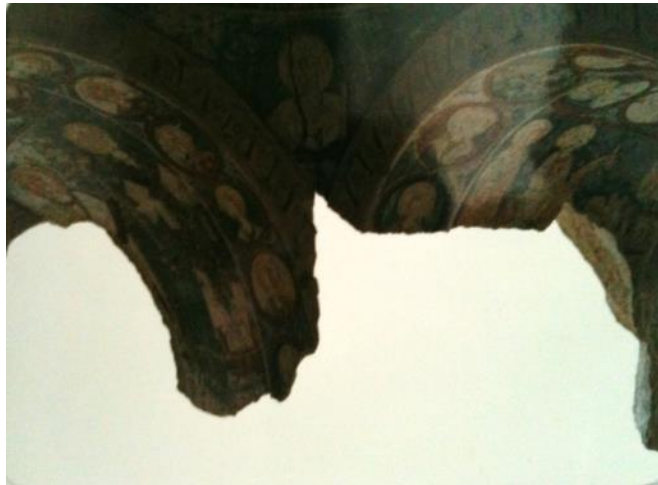
Şekil 4.78 : El Nazar Kilisesi kuzeybatı cephesi yıkılan kaya cidarı içerden(NKK Arşivi).

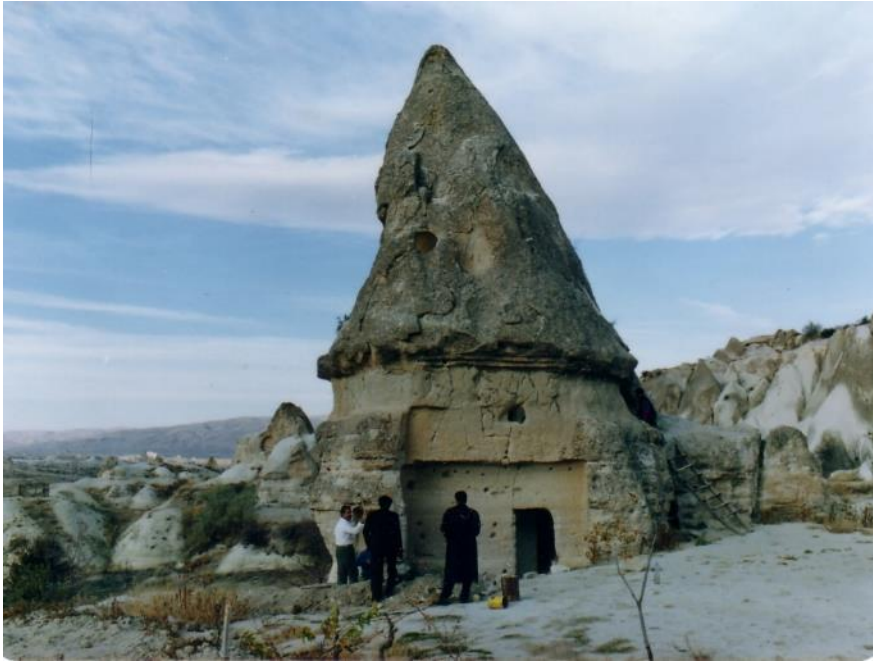
Şekil 4.80 : El Nazar Kilisesi güney cephesi onarım öncesi (R. İşler).

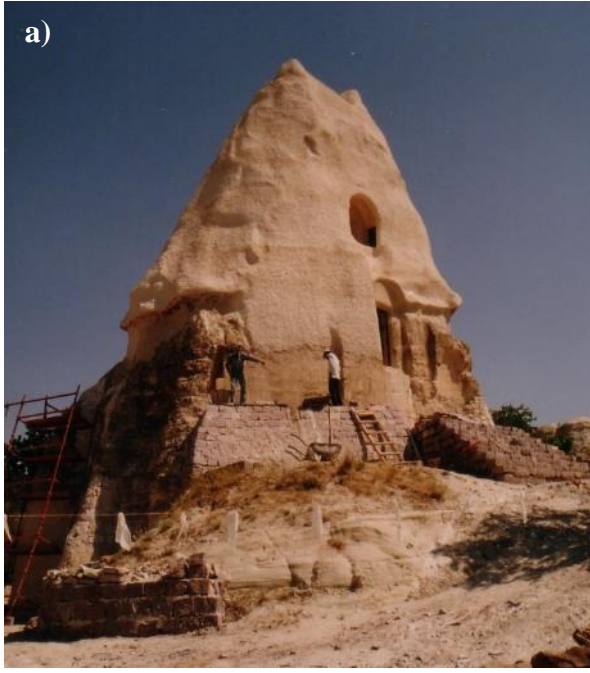
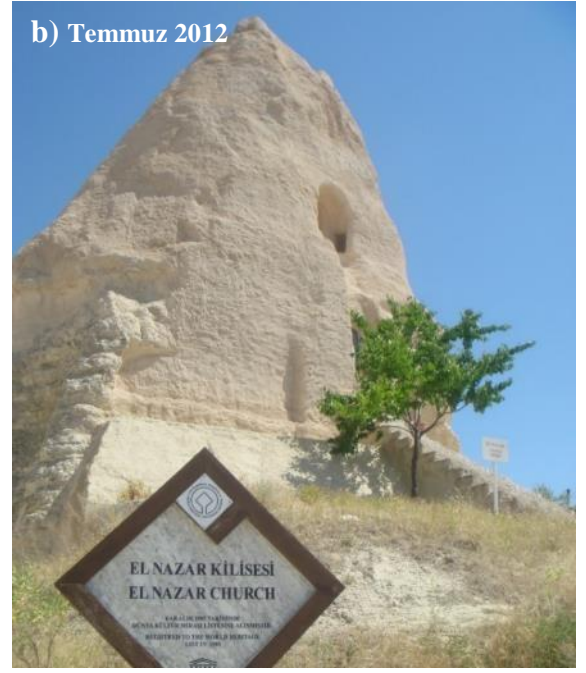
Şekil 4.85 : a) El Nazar Kilisesi kuzeybatı cephesi onarımı (R. İşler). b) Mevcut durum.

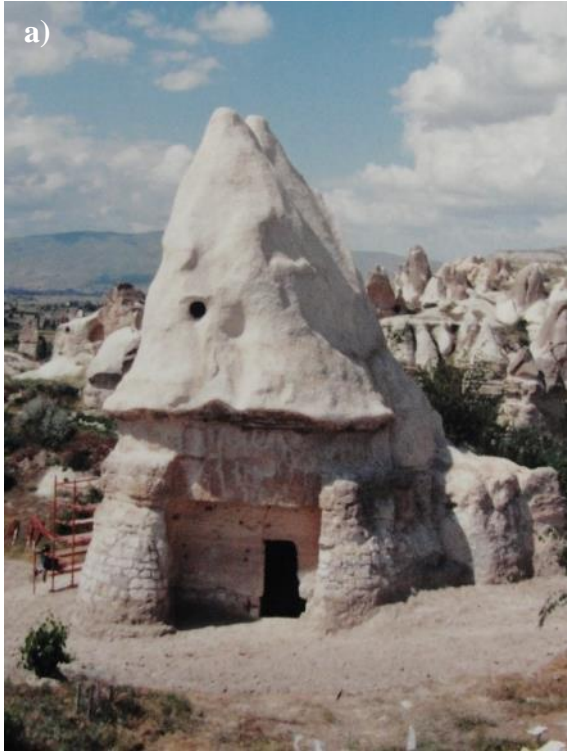
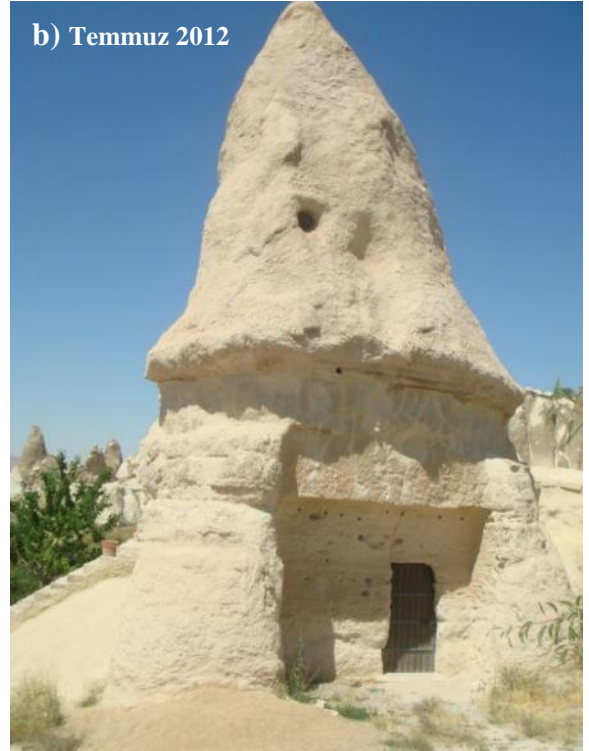
Şekil 4.86 : a) El Nazar Kilisesi güney cephesi onarımı (R.İşler). b) Mevcut durum.

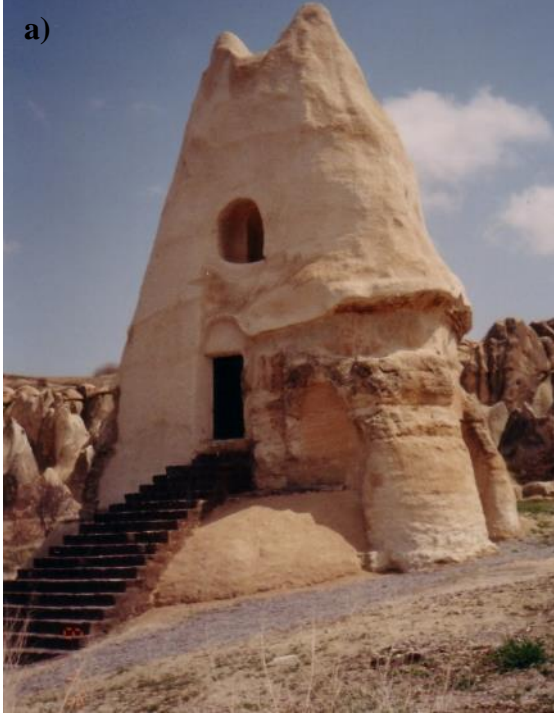
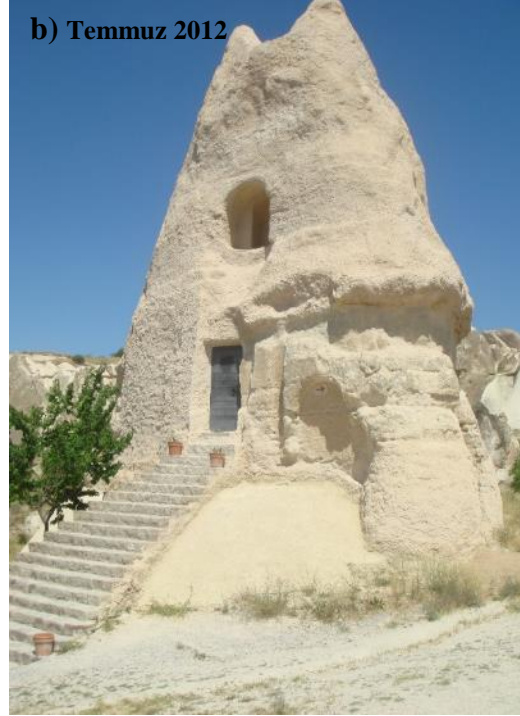
Şekil 4.87 : a) El Nazar Kilisesi güneybatı cephesi onarım sonrası (R. İşler). b) Mevcut durum.

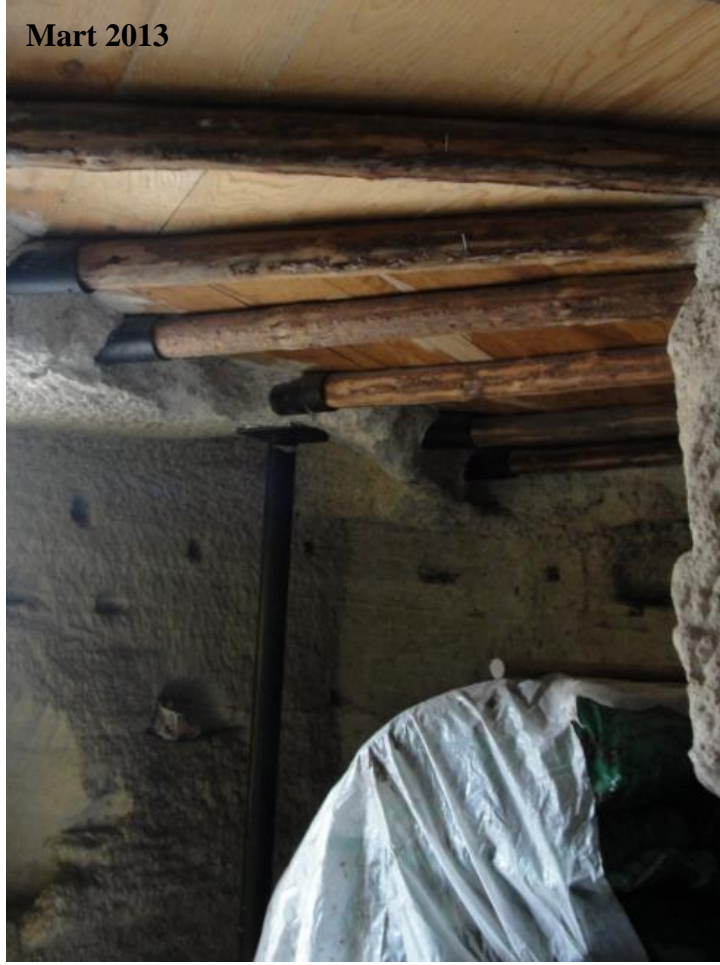
Şekil 4.91 : El Nazar Kilisesi mezar odasının güneybatı tarafı.

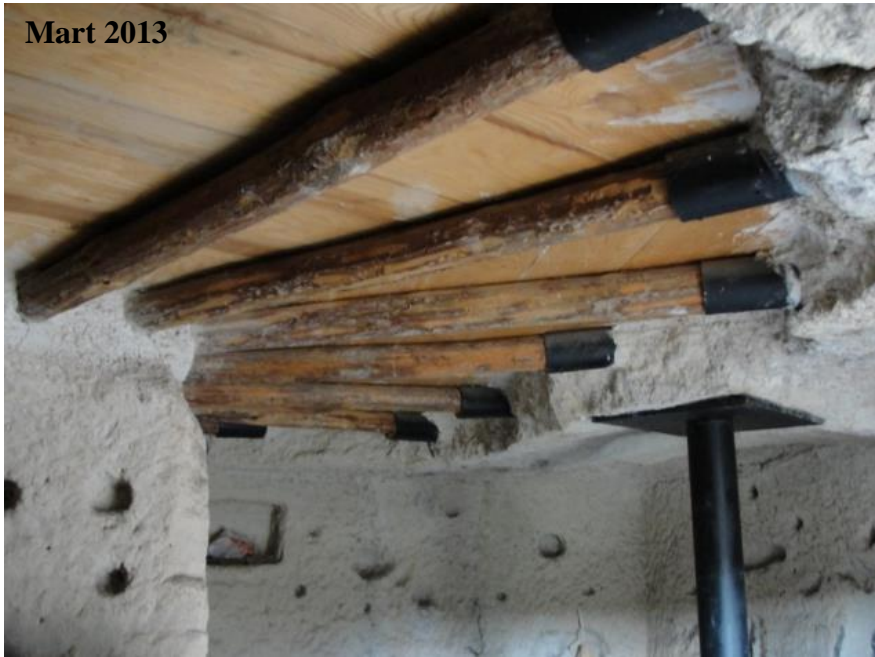
Şekil 4.92 : El Nazar Kilisesi mezar odasının kuzeydoğu tarafı.

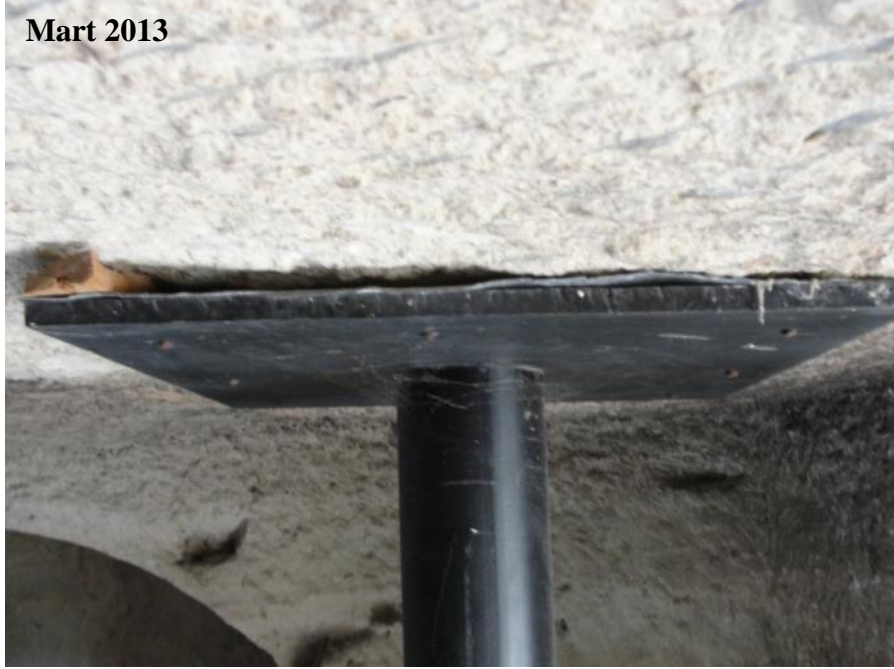
Şekil 4.93 : Mezar odasına yerleştirilen tekil taşıyıcının başlık kısmı.

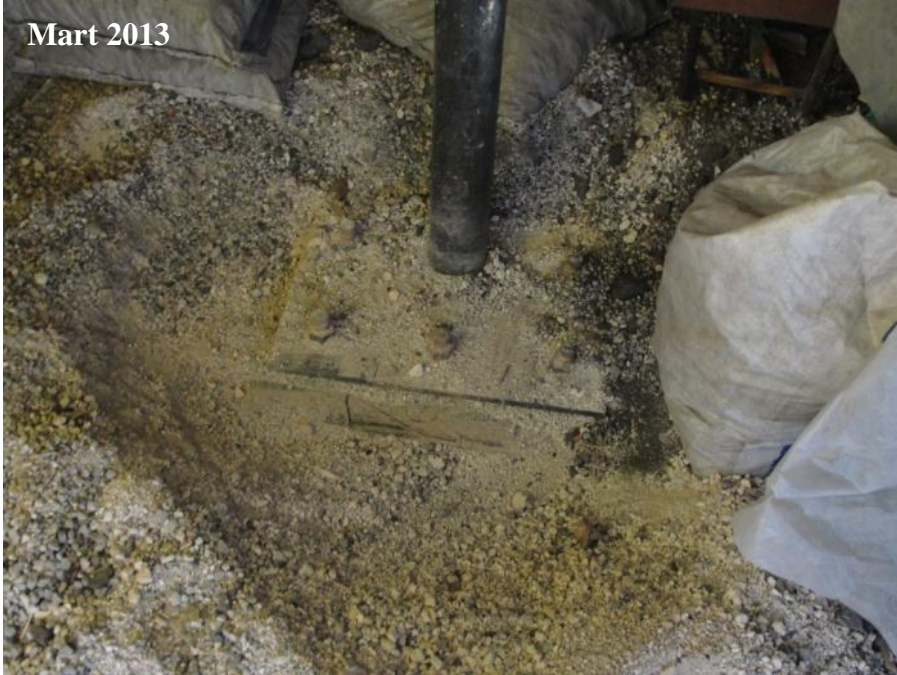
Şekil 4.94 : Tekil taşıyıcının temel kısmı.

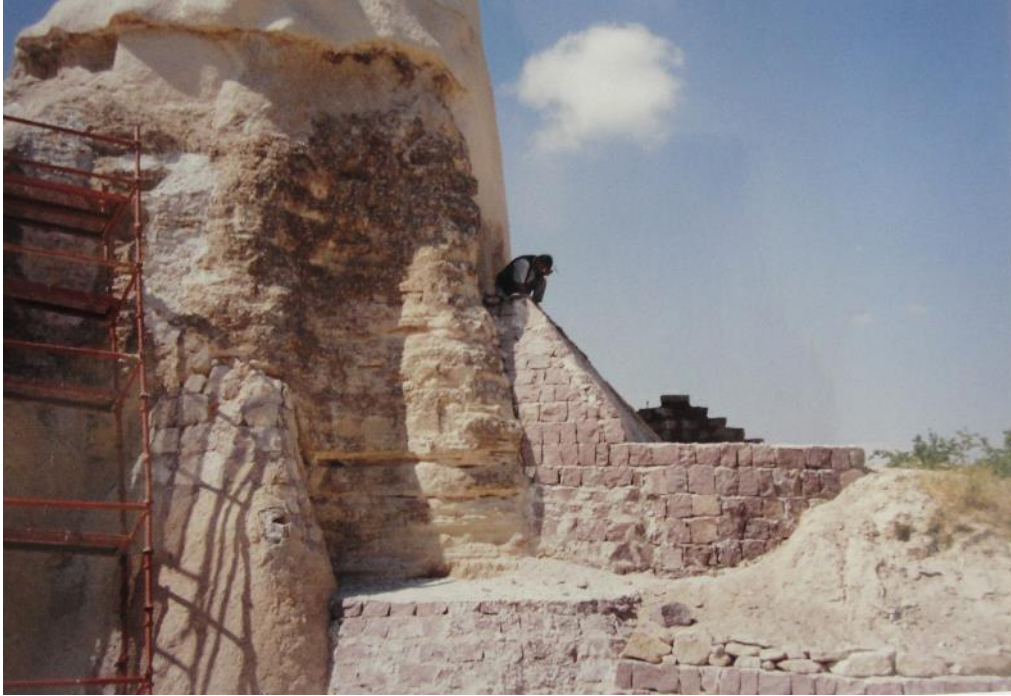
Şekil 4.96 : El Nazar Kilisesi batı cephesi destek duvarı (R. İşler).

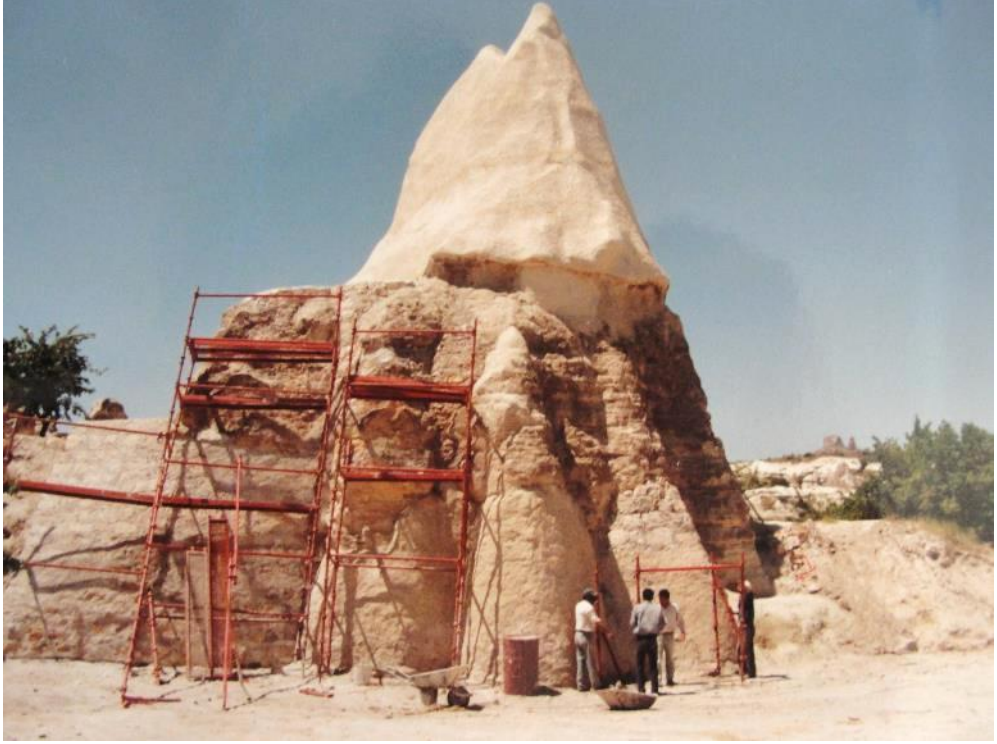
Şekil 4.97 : El Nazar Kilisesi kuzey cephesi destek duvarları (R. İşler).

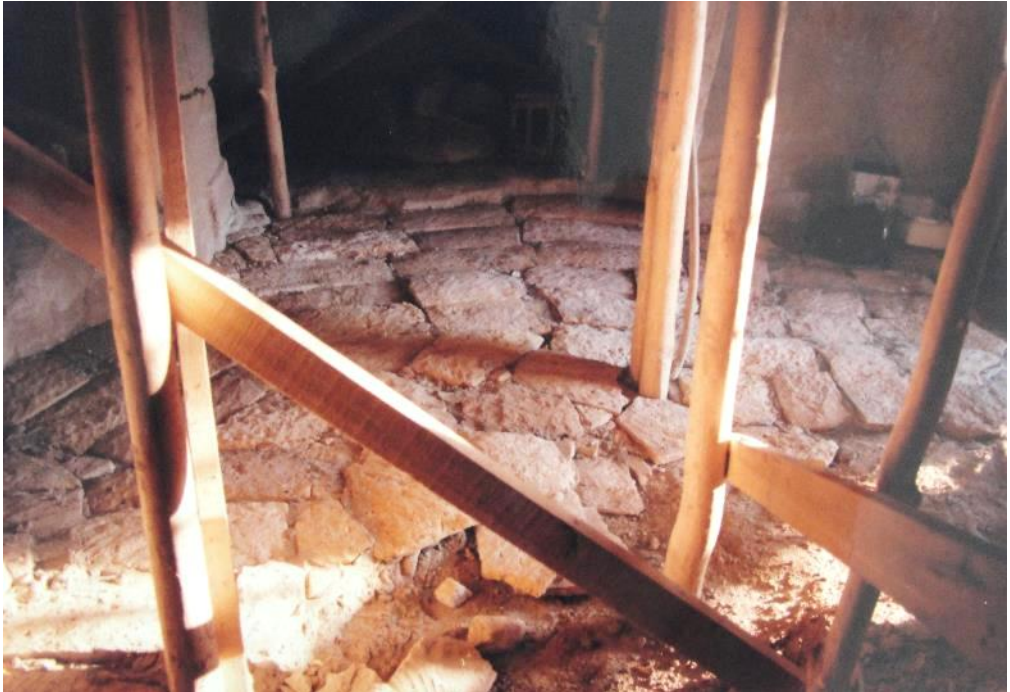
Şekil 4.98 : Kilise zemininde ahşap üzerine yerleştirilen yassı taşlar (R. İşler).

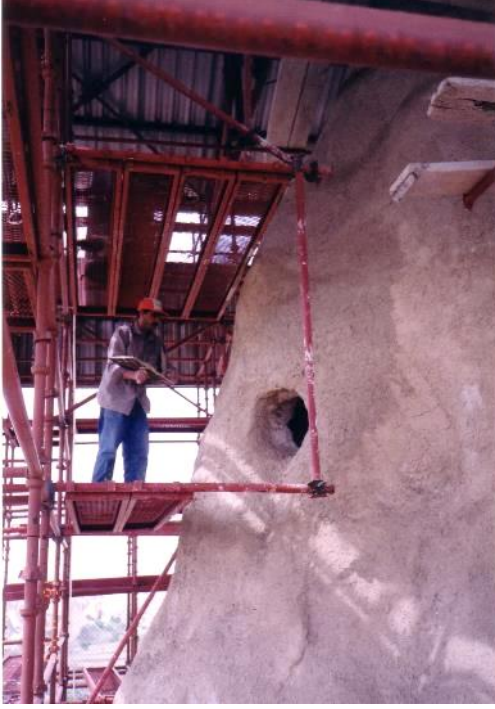
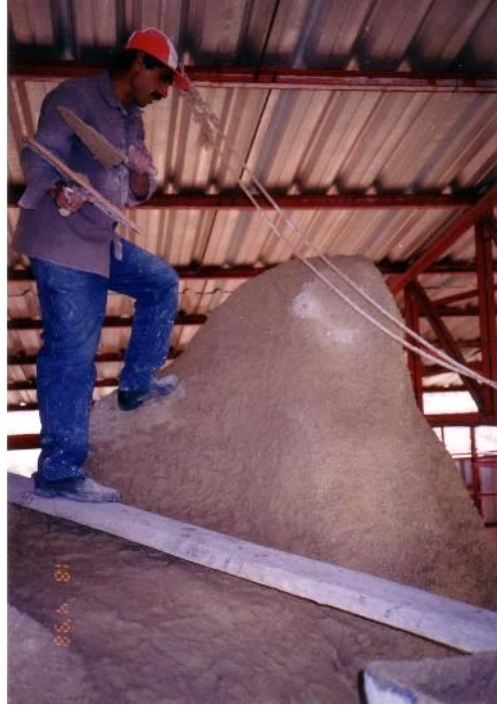
Şekil 4.99 : El Nazar Kilisesi hidrolik kireç harçlı sıva uygulaması (R. İşler).

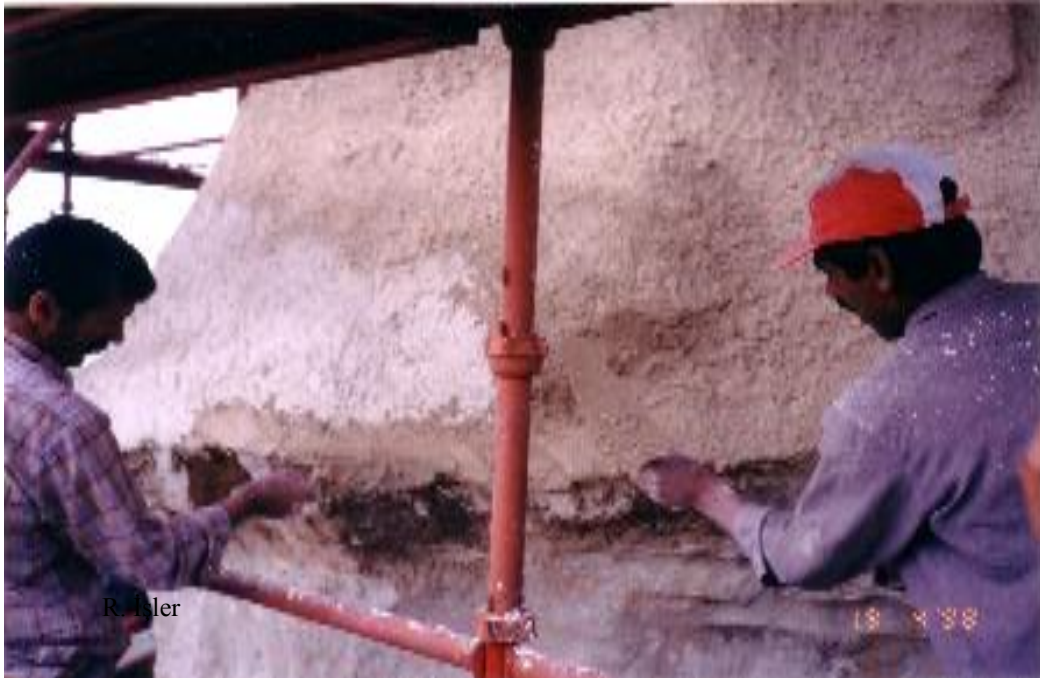
Şekil 4.100 : El Nazar Kilisesi hidrolik kireç harçlı sıva uygulaması (R. İşler).

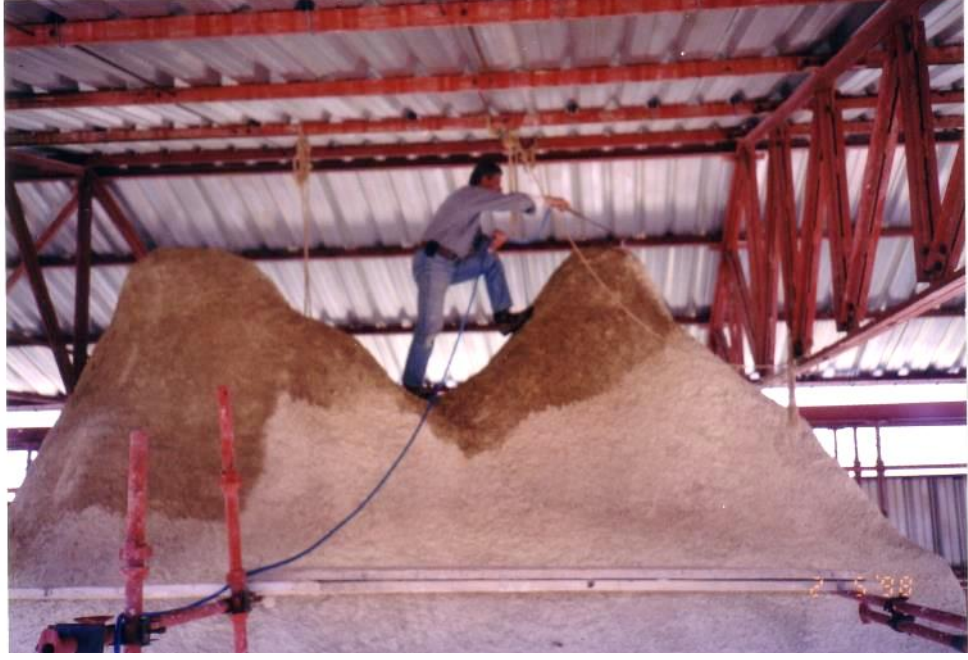
Şekil 4.101 : Hidrolik kireç harçlı sıva üzerine etil silikat uygulaması (R. İşler).

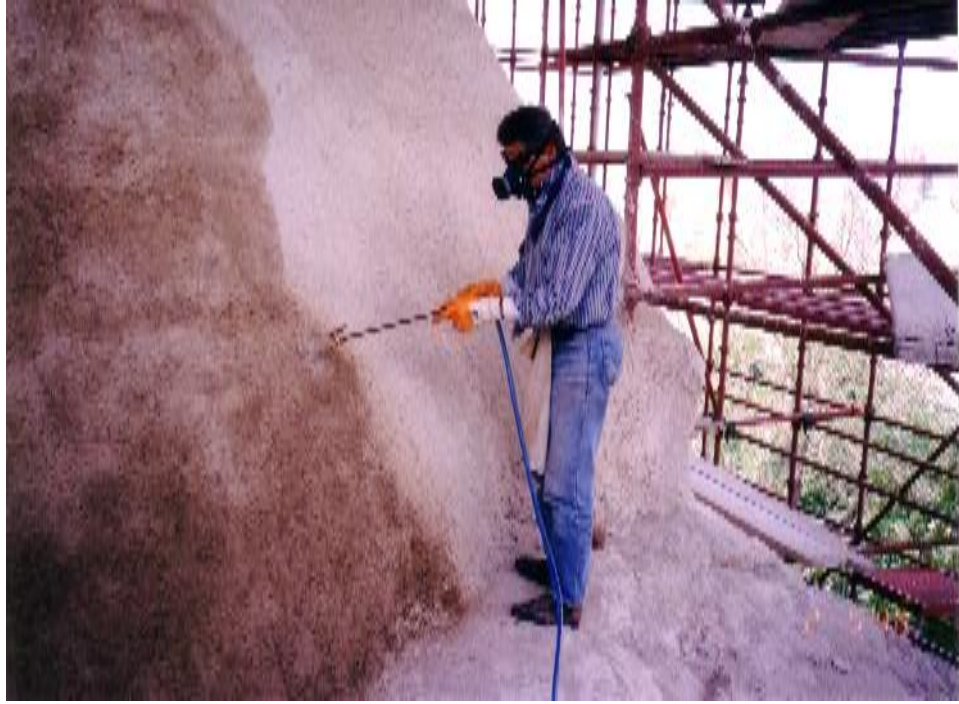
Şekil 4.102 : Hidrolik kireç harçlı sıva üzerine etil silikat uygulaması (R. İşler).

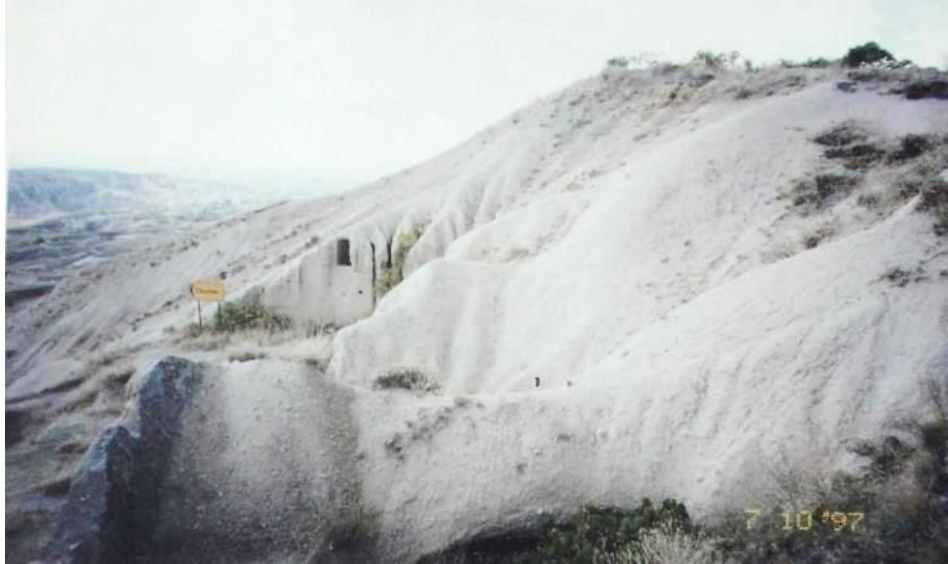
Şekil 4.105 : Sarıca Kilise doğu cephesi onarım öncesi (NKK Arşivi).

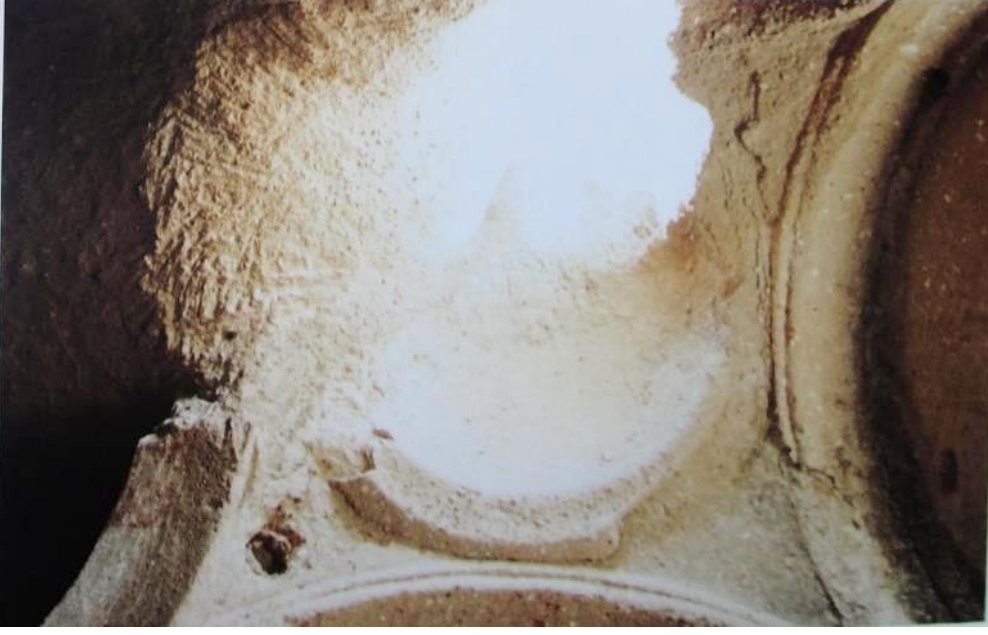
Şekil 4.110 : Narteks doğu bölümünün yıkılan kubbe biçimindeki üst örtüsü (NKK Arşivi).

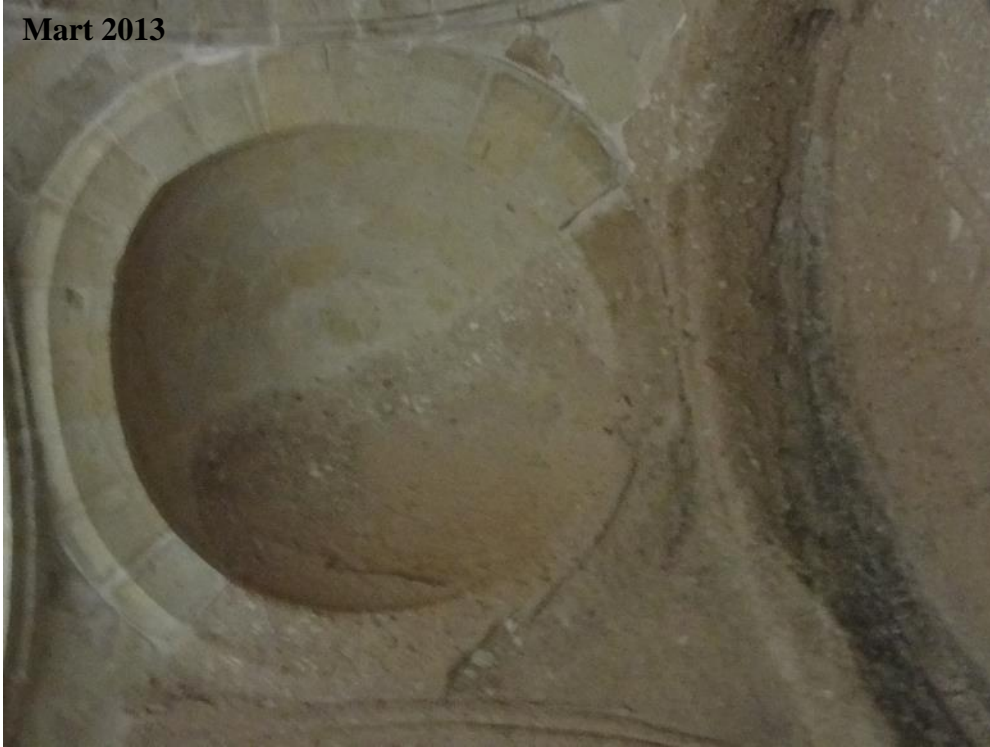
Şekil 4.111 : Sarıca Kilise narteks doğu bölümünün bütünlenen kubbesi.

Müdahalenin, özgün olandan ayırdedilebilirliği de koruma yaklaşımı bakımından oldukça önemlidir. Doğu mekânının yıkılan üst örtüsü bütünlenirken iç mekânda asma tavanla kapatılması bu kısımdaki müdahalenin boyutunu gizlemekte ve farkedilebilirliğini kısıtlamaktadır.

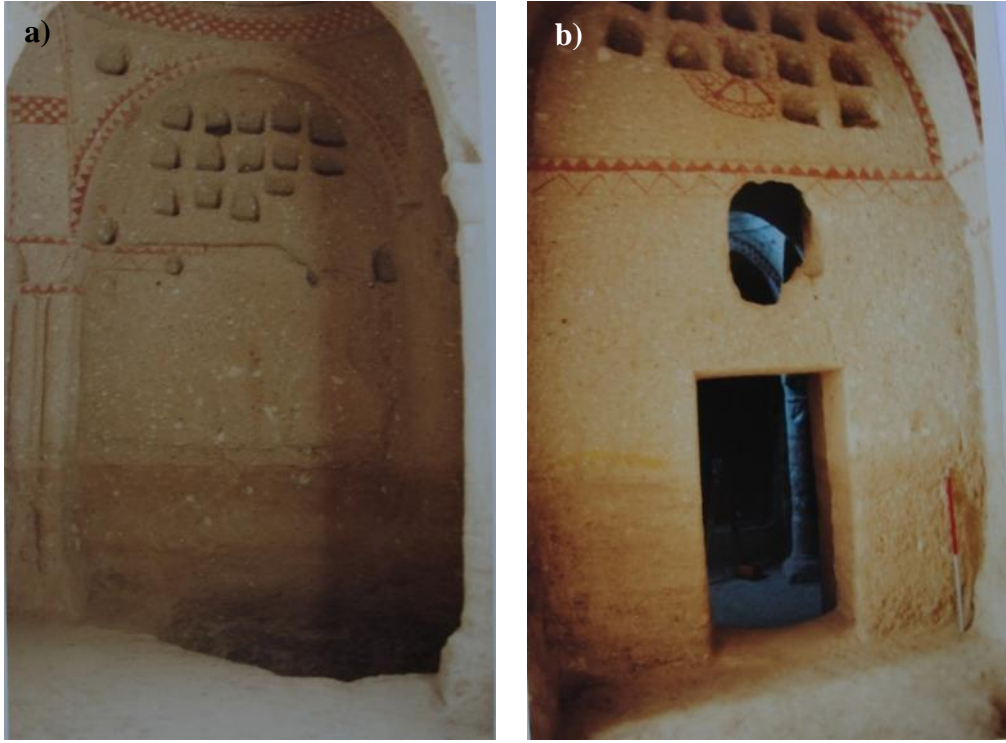
Şekil 4.112 : a) Sarıca Kilise narteks batı bölümü onarım öncesi (NKK Arşivi). b) Narteksten naosa giriş onarım öncesi (NKK Arşivi).

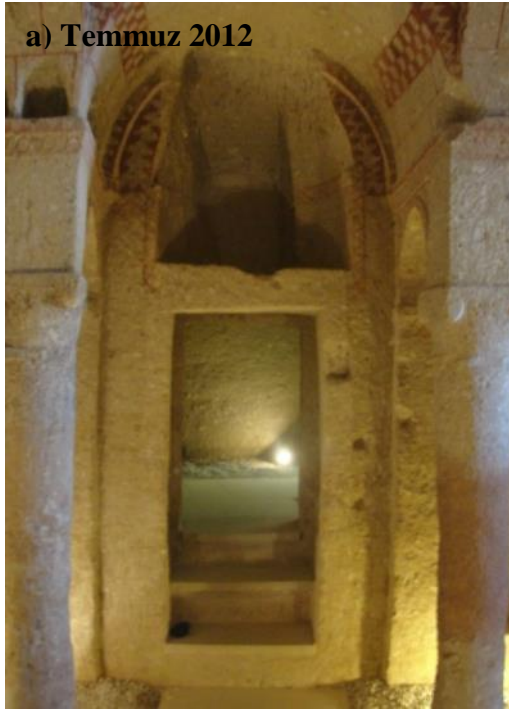
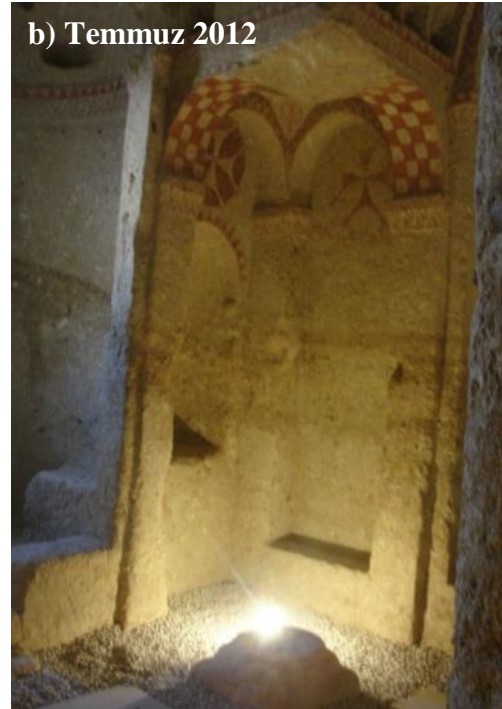
Şekil 4.118 : a) Sarıca Kilise, naostan nartekse geçiş, mevcut durum. b) Kilisenin güneydoğu köşesindeki yok olmuş paye, mevcut durum.

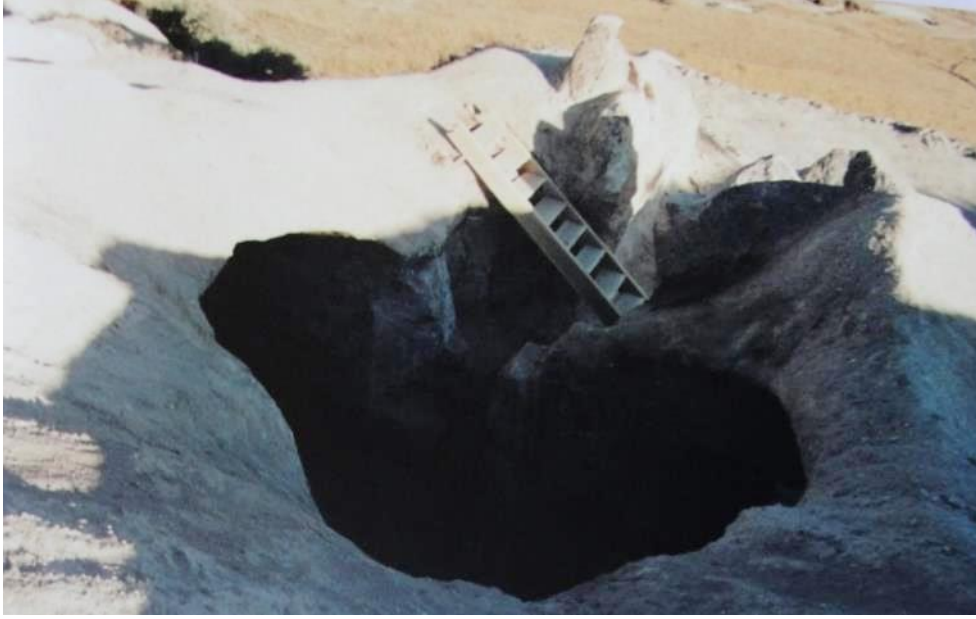
Şekil 4.119 : Sarıca Kilise doğu mekânı (trapeza) yıkılan üst örtüsü (NKK Arşivi).

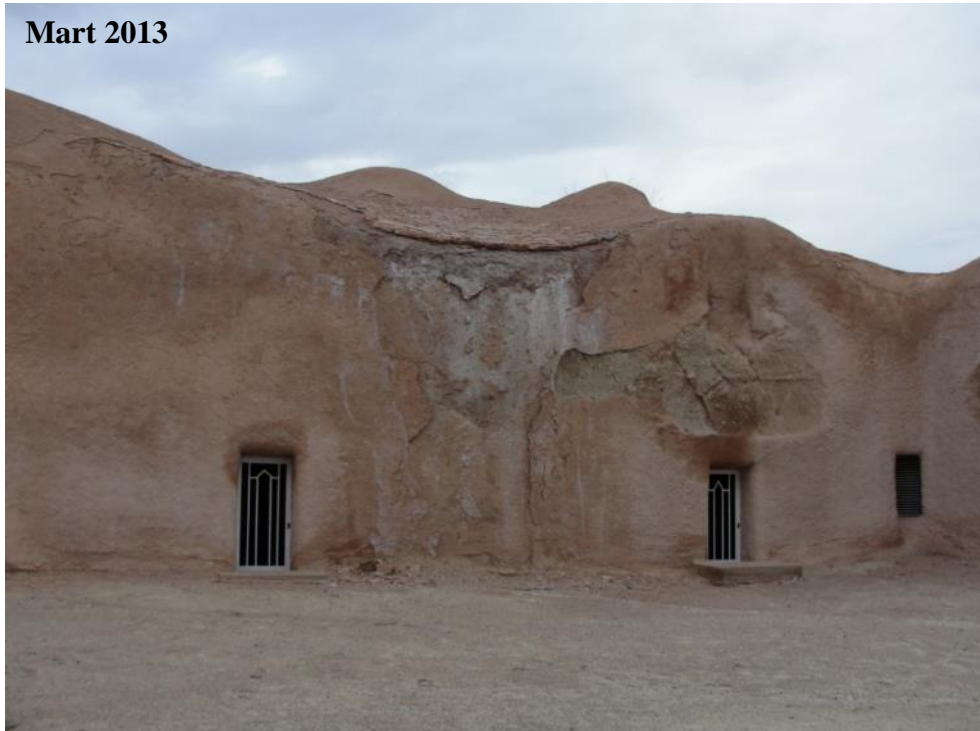
bazılarının uygunluğu tartışmalıdır. Trapezanın yıkılan ve sonradan inşa edilen kısmı boyunca belirlenen drenaj hattı buna örnek olarak verilebilir. Bu kısımdan yüzey suyu tahliye edilmiştir. Mevcut durumda özellikle bu bölümde yapı üst örtüsündeki sıvaların tamamen döküldüğü, çiçeklenmenin olduğu, rabbitz telinin de korozyona uğrayarak dağıldığı görülmektedir. Ayrıca trapeza girişine denk gelmesi nedeniyle içeri su sızıntısı olmaktadır (Şekil 4.130, Şekil 4.132, Şekil 4.136).

Şekil 4.130 : Sarıca Kilise güney cephesi, trapeza bölümü, mevcut durum.

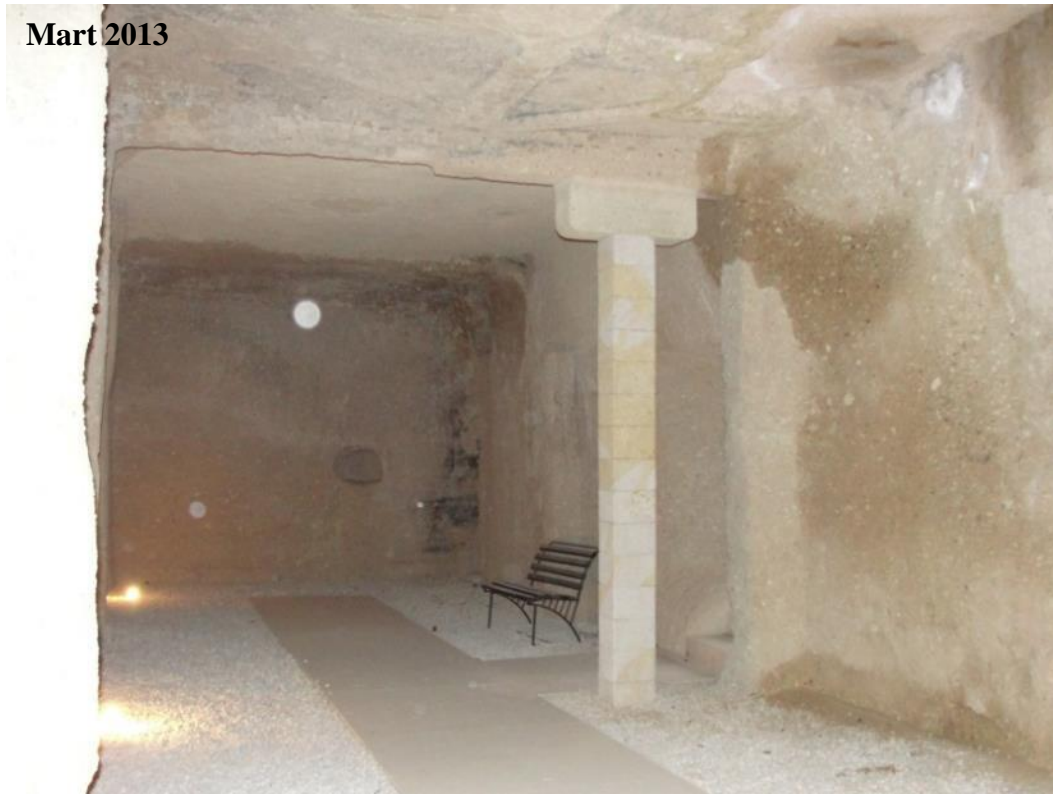
Şekil 4.132 : Sarıca Kilise trapeza bölümü, batıdan doğuya bakış, mevcut durum ve duvar yüzeylerindeki nemlilikler.

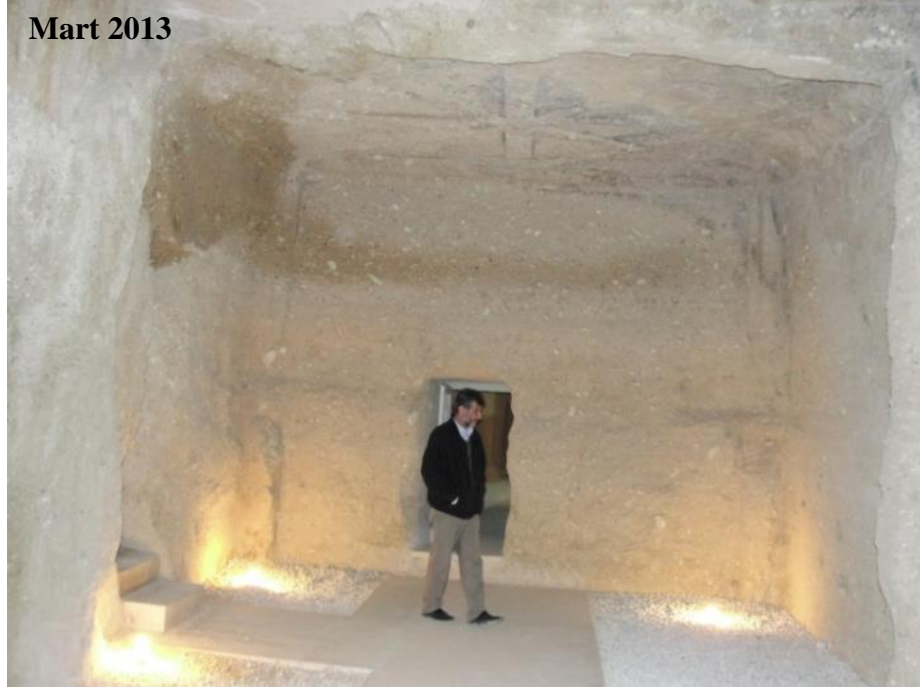
Şekil 4.133 : Sarıca Kilise trapeza bölümü, doğudan batıya bakış, mevcut durum ve duvar yüzeylerindeki nemlilikler.

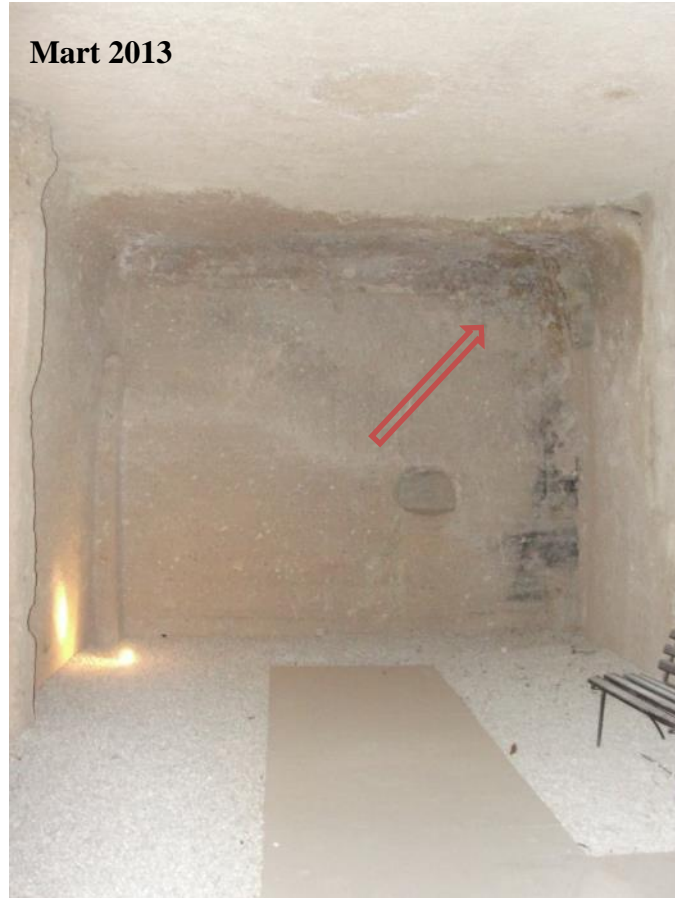
Şekil 4.134 : Sarıca Kilise trapeza bölümü, batıdan doğuya bakış, duvar yüzeylerinde nem ve neme bağlı küflenmeler.

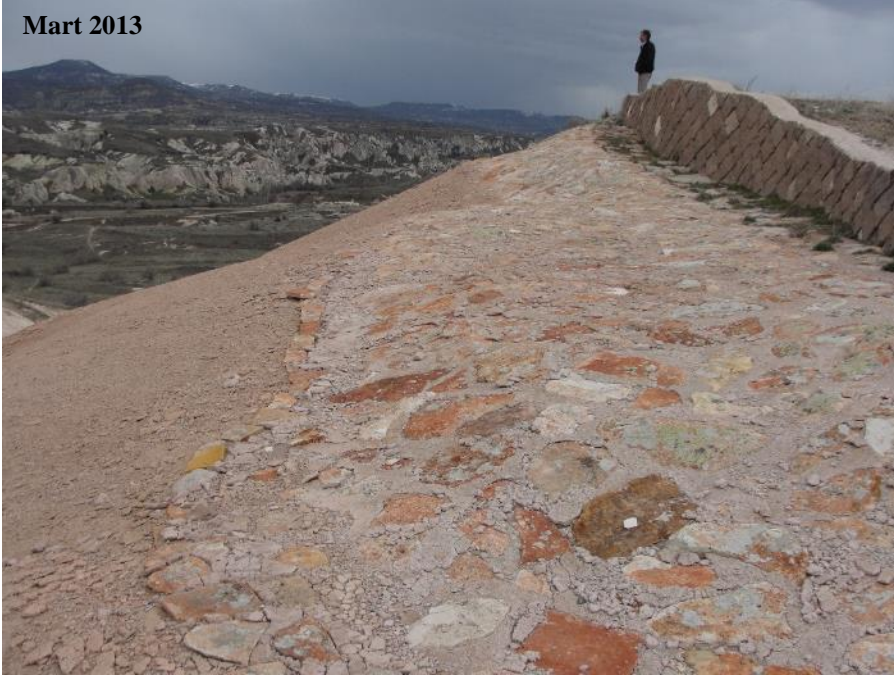
Şekil 4.135 : Sarıca Kilise üst örtüsü ve betonarme askı ve drenaj duvarı.

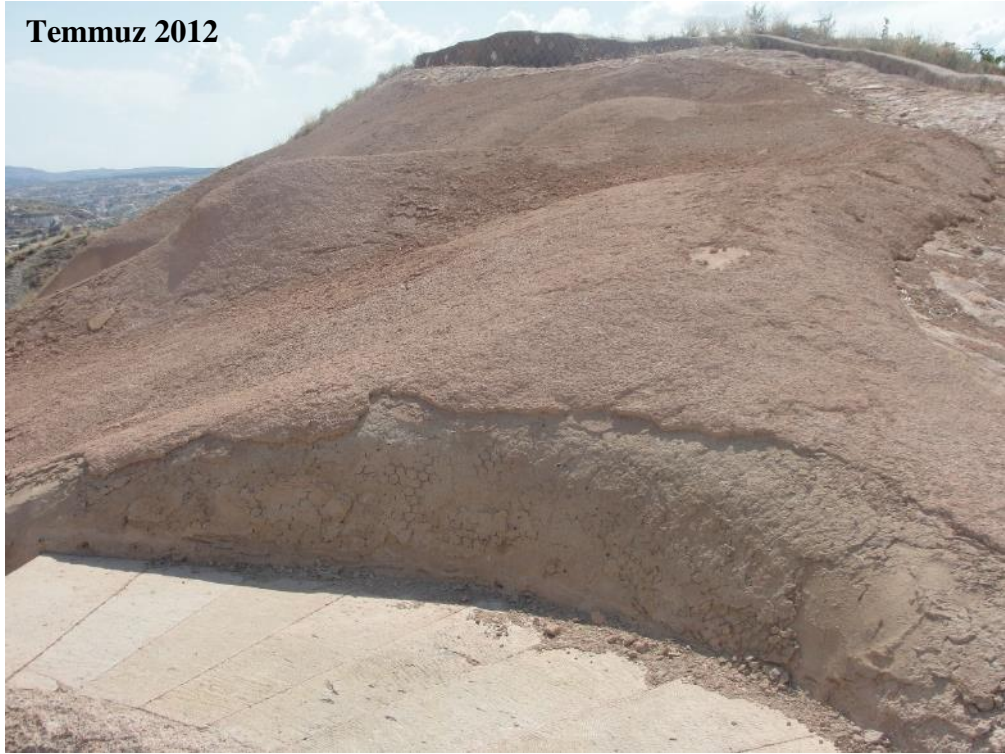
Şekil 4.138 : Sarıca Kilise üst örtüsü bozuşan sıva tabakaları.
