**KAPADOKYA KAYALIK ALANLARI VE
KAYA OYMA KİLİSELERİNDE
KORUMA SORUNLARI**

YÜKSEK LİSANS TEZİ

Bilal BİLGİLİ

Restorasyon Programı

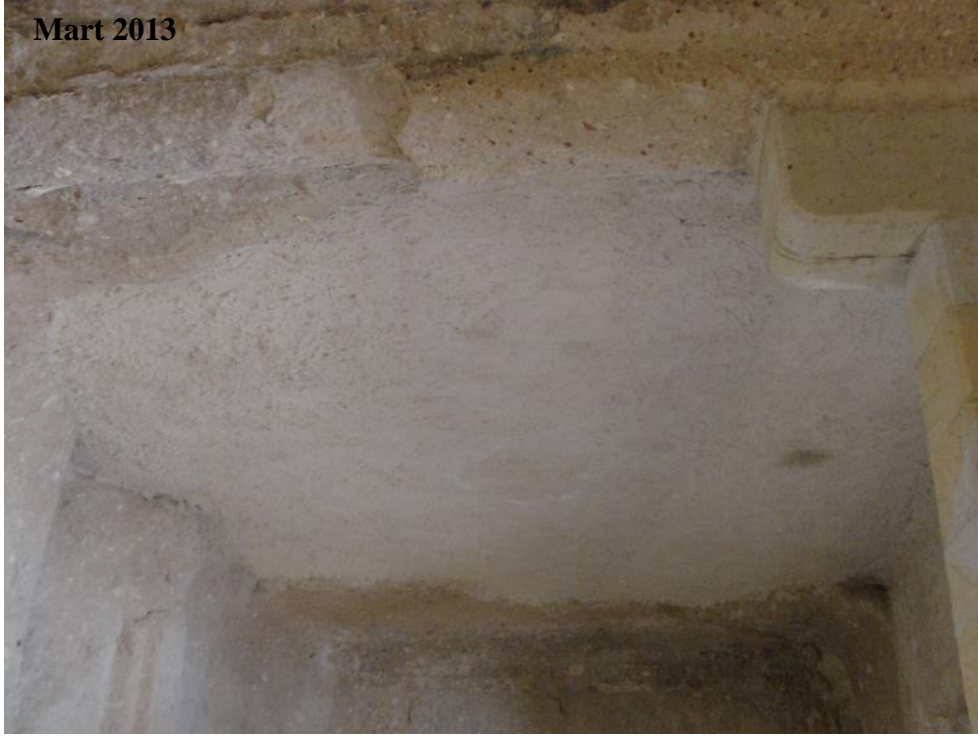
Şekil 4.139 : Sarıca Kilise trapezası bütünlenen ve sıvanan üst örtü.

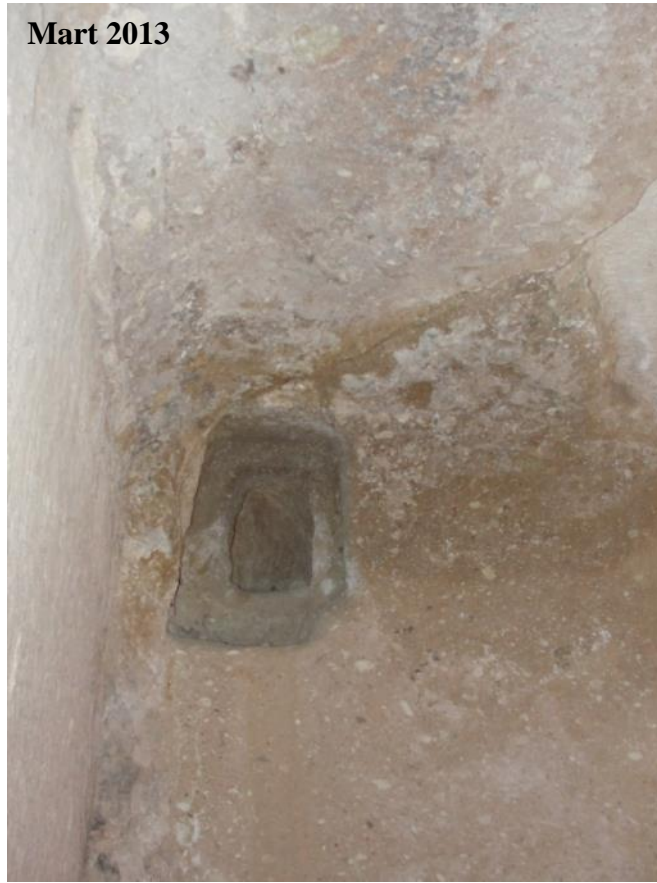
Şekil 4.140 : Sarıca Kilise trapeza bölümü neme bağlı tozuma ve küflenmeler.

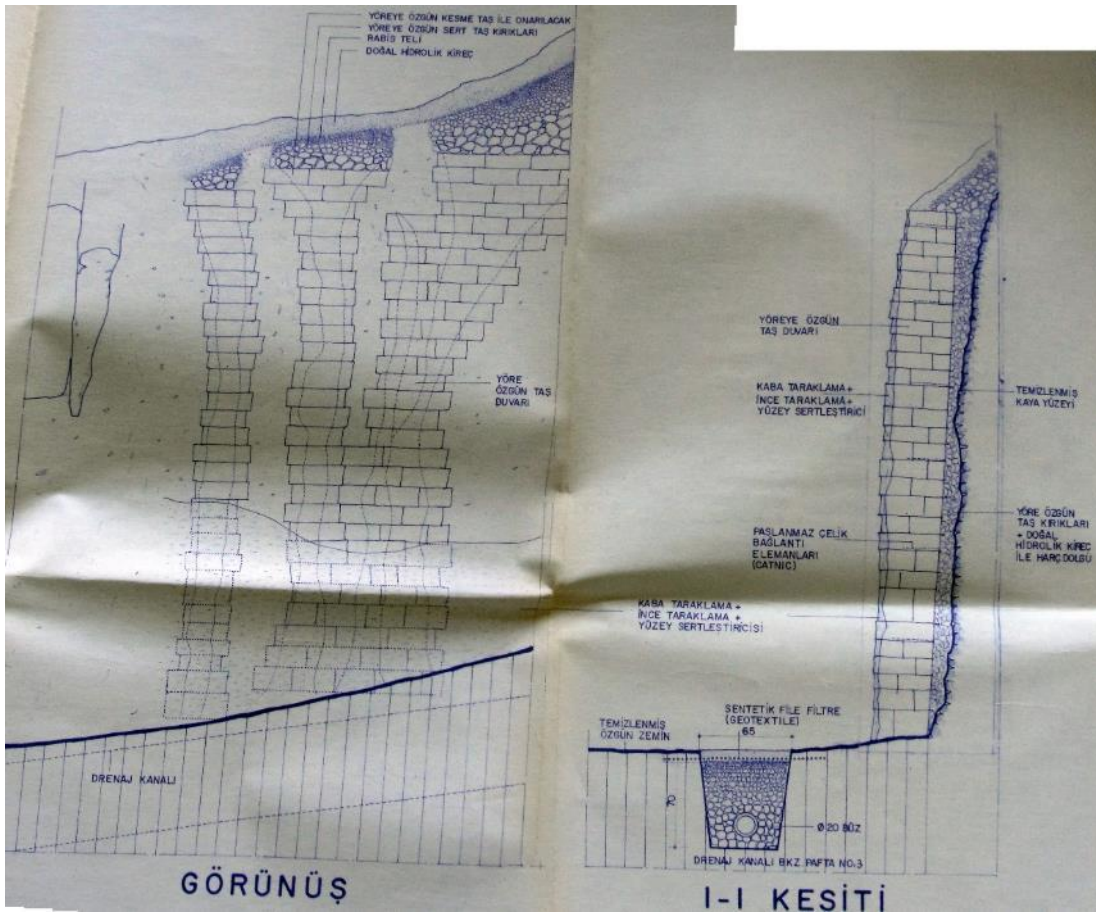
Şekil 4.148 : Sarıca Kilise yarık ve oyuklara ait “C tipi” müdahale detayı (NKK Arşivi).

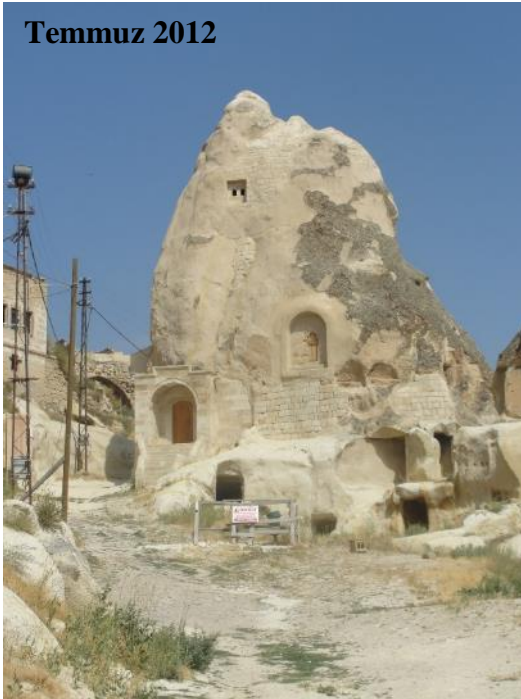
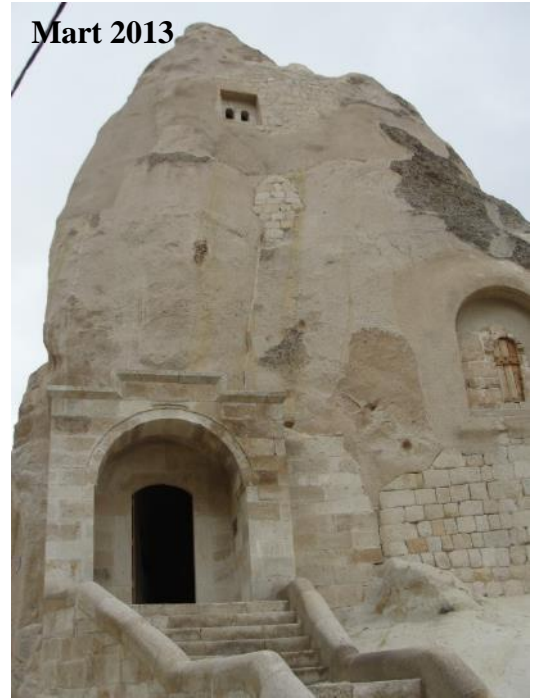
Kilisenin üstünde bulunan 1. kat güvercinlik mekânının giriş kapısı ve kasası yok olmuştur (Şekil 4.175a). Kuzey duvarı üzerinde güvercinliklerin bulunduğu tarafta güvercin yuvaları ve döşeme boyunca kuzey-güney doğrultusunda devam eden bir çatlak meydana gelmiştir. Çatlakların açıklığının 4-5 mm kadar olduğu tespit edilmiştir. Mekân zemini moloz ve tozlarla dolu olup, yüzeylerde erozyon gözlenmiştir (Şekil 4.175b). 2. kat güvercinlik mekânı ise mekânda bulunan açıklıklara bağlı olarak atmosfer koşullarından etkilenmiş, zayıflamalara ve tahribata neden olmuştur (Şekil 4.156).

Şekil 4.156 : Kayakapı Kilisesi güney cephesi onarım öncesi (NKK Arşivi).

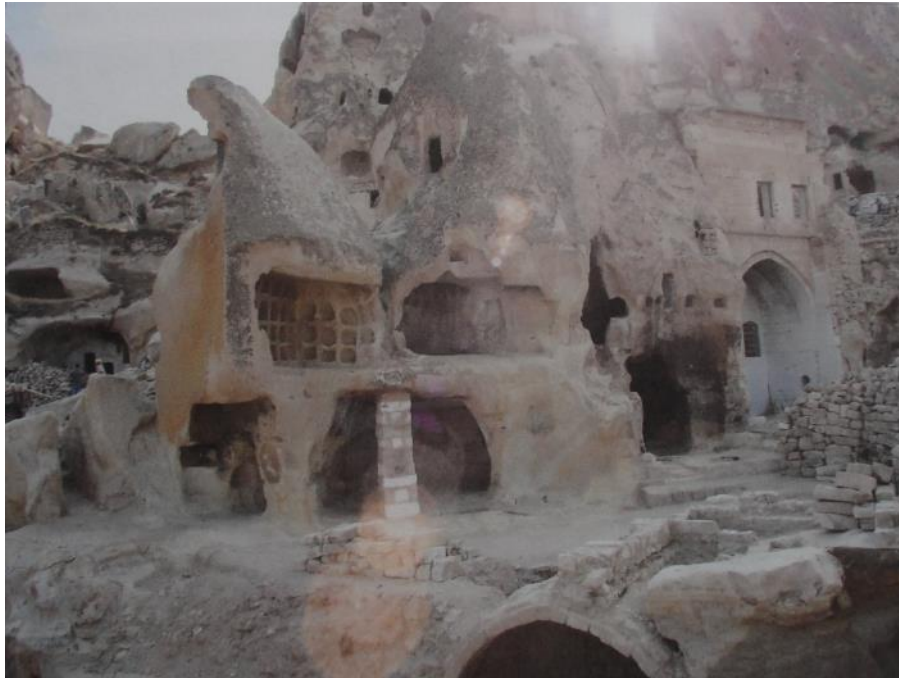
Kilisenin tonozlu girişinin taş duvarlarında çatlaklar ve malzeme kayıplarının olduğu, derzlerin boşaldığı, sıkıştırılmış çamurla örtülen damın üzerindeki çamur sıvanın bozulduğu ve çamurun kayarak yok olmaya başladığı tespit edilmiştir (Şekil 4.160a, Şekil 4.172).

Şekil 4.160 : a) Kayakapı Kilisesinin batı cephesi, onarım öncesi (NKK Arşivi). b) Mevcut durum.

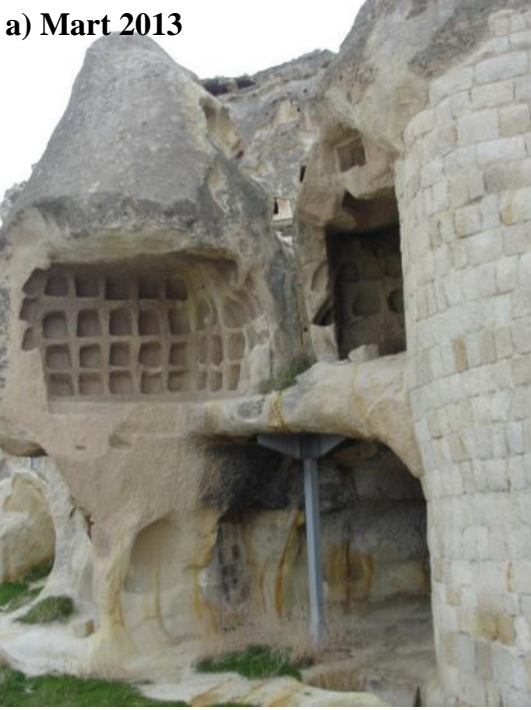
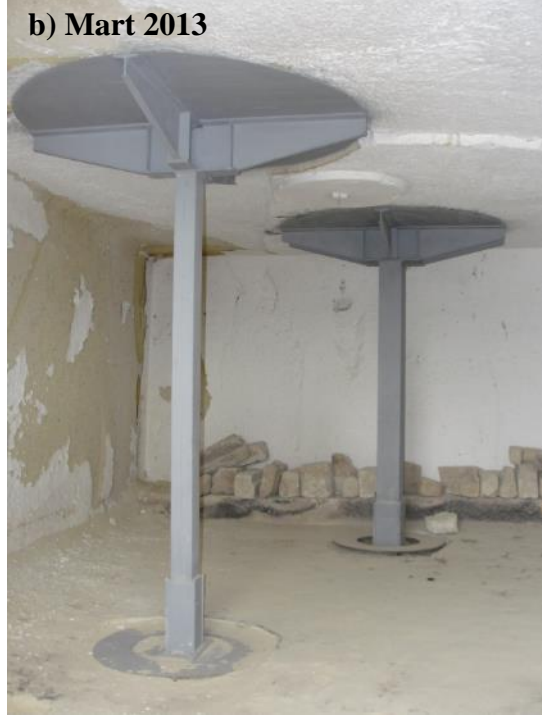
Şekil 4.162 : a) Kilisenin doğu cephesinde ki ve b) güney cephesindeki kayadamda sağlamlaştırma uygulamaları.

Kaya kilisedeki en temel ve en önemli problem kaya yapıdaki çatlaklardır. Çatlaklara müdahale ise özel çelik taşıyıcı elemanlarla mekânların desteklenmesi (Şekil 4.162, Şekil 4.186) ve özel bir çatlak dolgu malzemesi hazırlanarak çatlakların doldurulması (Şekil 4.187) yöntemleri olmak üzere iki şekilde gerçekleştirilmiştir. Belirli noktalarda kullanılan ön yüklemeli çelik elemanların mümkün olduğunca az sayıda ve kuvvetli olmasına ayrıca kilise mekânının içinde olmamasına dikkat edilmiştir. Bu amaçla ön yüklemeli kolonlarla yapılacak sağlamlaştırma işi için kilise ana mekânı altındaki sergi mekânı olarak kullanılması planlanan mekânlar tercih edilmiştir (Şekil 4.189). Bu yöntemle düşey hatlardaki süreksizlikler nedeniyle oluşan parçaların mevcut halde korunması hedeflenmiştir. Temel taşıyıcılık prensiplerinde değişiklik yapmadan, kontrollü bir uygulamaya ve revizyona gitmeye olanak tanınması bakımından da tercih edilmiştir. Uygulama öncesinde taban levhasının geleceği yer yüksek basınçlı su ile temizlenmiştir. Taban levhasından 10 cm çıkacak şekilde kalınlığı 5 cm olan bir kalıp yapılarak içerisine Sika Grout 215 dökülmüştür. Kolonun çevresindeki çürük zemin alınarak 4-8 cm kalınlığında tesviye edildikten sonra üzerine epoksi zemin uygulanmıştır. Kolon üst başlığının temas edeceği kaya yüzeyi de basınçlı hava ve su ile temizlenmiş ve bir miktar tesviye edilmiştir. Taban betonu prizini aldıktan sonra kolon alt elemanı yerine yerleştirilmiştir. Kolon ve kolon başlık elemanları birbirine kaynaklı olarak yerleştirilmiştir. Ön yükleme yapılmadan önce başlık elemanının içine hamur kıvamında özel harç yerleştirilerek ön yükleme ile yayılması sağlanmıştır. Bir tonluk ön yükleme ile taban ve tavana tam oturmanın sağlanması amaçlanmıştır. Ön yükleme parçası ön yükleme boşaltılmadan ana kolona bağlanmıştır. Kaynak işlemi

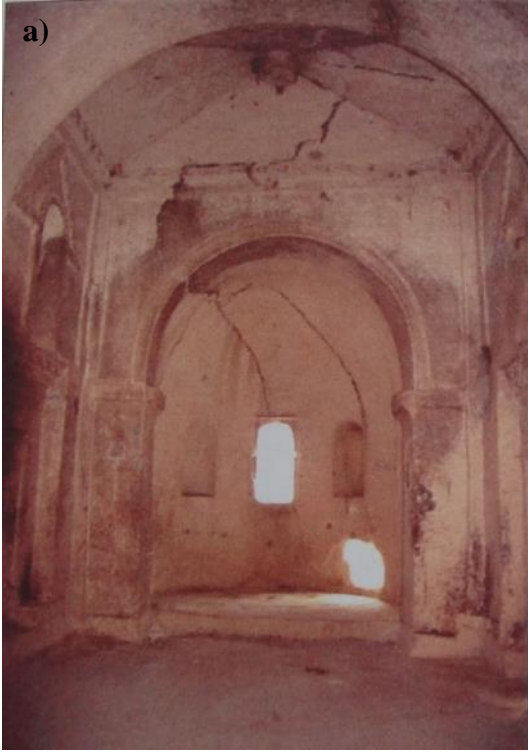
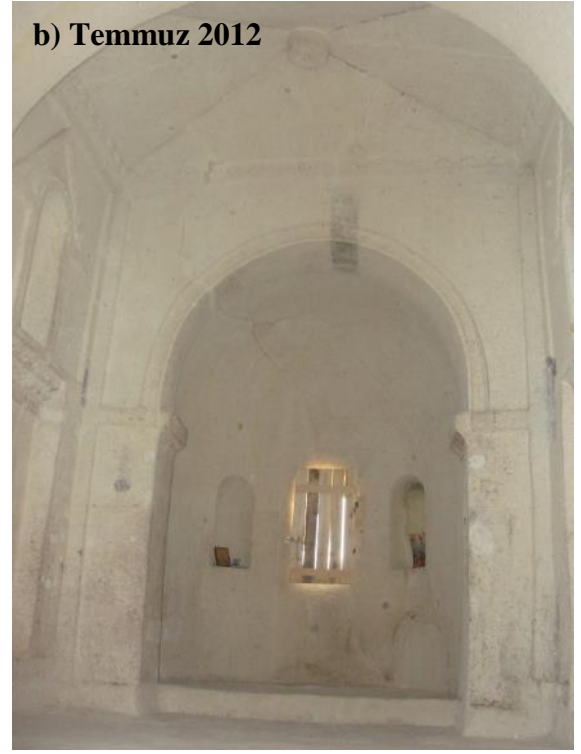
Kilise girişindeki pabuçlukta aşınma meydana gelmiştir (Şekil 4.178a). Naos tonozunda güneydoğu-kuzeybatı doğrultusunda iki çatlağın oluşturduğu kama bloğu ile bemanın üzerinde de çatlaklar gözlenmiştir (Şekil 4.164a, Şekil 4.165a). Bema bölümünde açılan ve bozulmuş olan mihrap nişi kesme taş kullanılarak onarılmaya çalışılmış onarılan bu kısımda da malzeme kayıpları gözlenmiştir. Mihrap nişinde sonradan örülen duvarın üstünden başlayarak tavana kadar yükselen ve bemanın tavanında da sürekliliği devam eden bir çatlak görülmektedir (Şekil 4.183). Süreklilikleri 5-15 m arası olan ve eklem türü süreksizlikler olarak bilinen çatlaklar kaya kilisede kilise mekânı ve güvercinlikler boyunca hem döşemede hem de cephede devam etmektedir. Kilise mekânı içerisindeki çatlakların açıklıkları 0,2-0,3 mm kadardır. Prof. Dr. Reşat Ulusay ve ekibinin “Ürgüp Kayakapı Kültürel ve Doğal Çevre Koruma ve Canlandırma Projesi” kapsamında yaptığı çalışmada Kaya Kilise ve çevresinde ayrışma ve kopmaların olduğu, açıklıkların 5-7 mm civarında olduğu gözlenmiş, kaya düşme risklerinin olduğu ortaya konmuştur⁴⁸.

Şekil 4.165 : Kayakapı Kilisesi naosun beşik tonozlu batı tarafı. a) Onarım öncesi (NKK Arşivi). b) Mevcut durum.

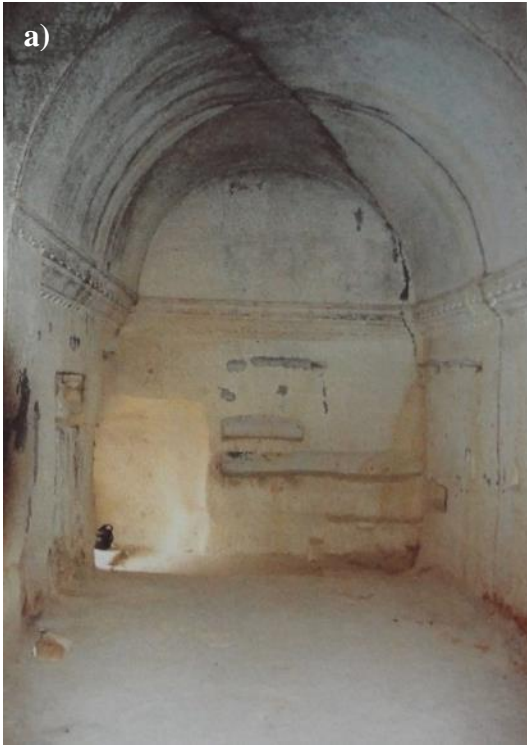
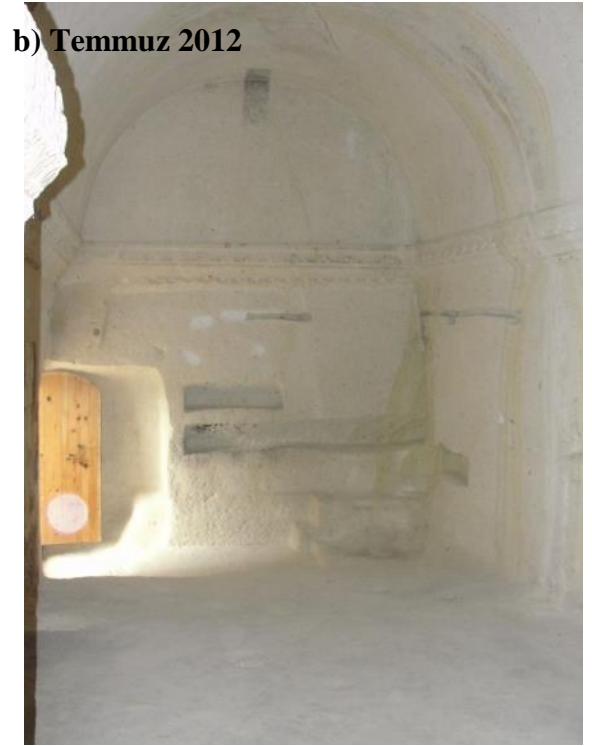
Kilise apsisinde, apsis tavanından başlayarak doğu duvarı üzerinden zemine kadar ilerleyen ve zeminde de devam eden çatlaklar görülmektedir. Ayrıca apsis penceresinin sağındaki nişin altında büyük bir delik açılmıştır (Şekil 4.164a, Şekil 4.166).

Şekil 4.164 : Kayakapı Kilisesi apsisi ve naosun çapraz tonozlu doğu tarafı. a) Onarım öncesi (NKK Arşivi). b) Mevcut durum.

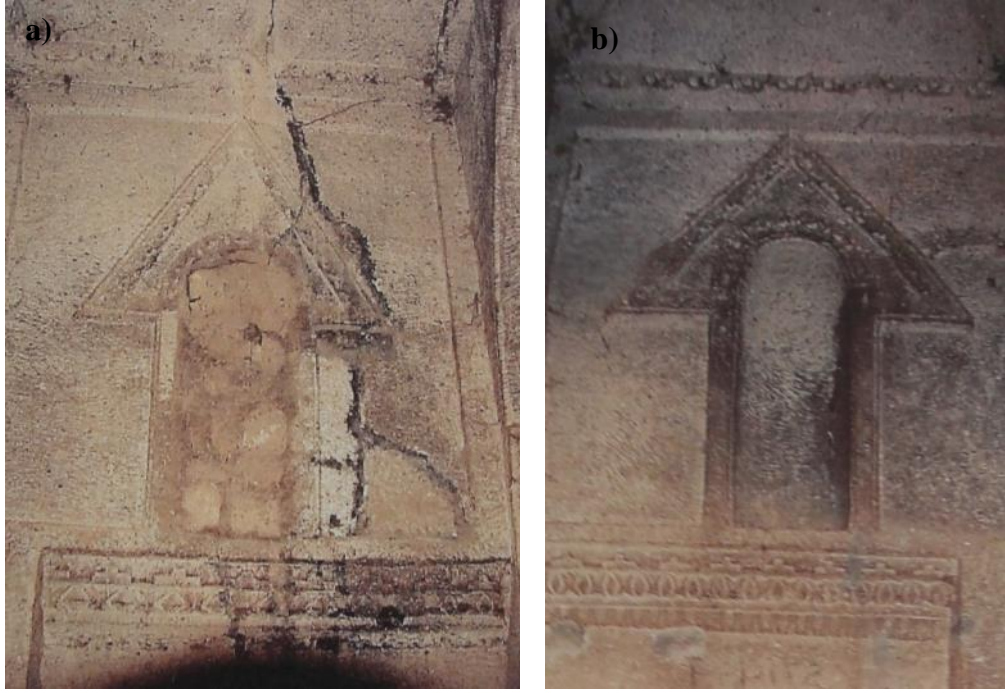
Şekil 4.167 : Kayakapı Kilisesi apsis duvar ve zemininde enjeksiyon yöntemiyle doldurulan çatlaklar ve nişin altındaki doldurulmuş oyuk.

Apsiste bulunan pencerenin eksik olan kasası ve kanadı ahşap doğramalı olarak imal edilerek yerine takılmıştır. Apsiste bulunan nişin altında açılan delik yöreye özgü doğal taş ile kapatılarak üzeri özel bir harç⁵⁰ ile sıvanmıştır. Duvar ve döşemede bulunan çatlaklar hazırlanan özel harç ile doldurulmuştur (Şekil 4.167).

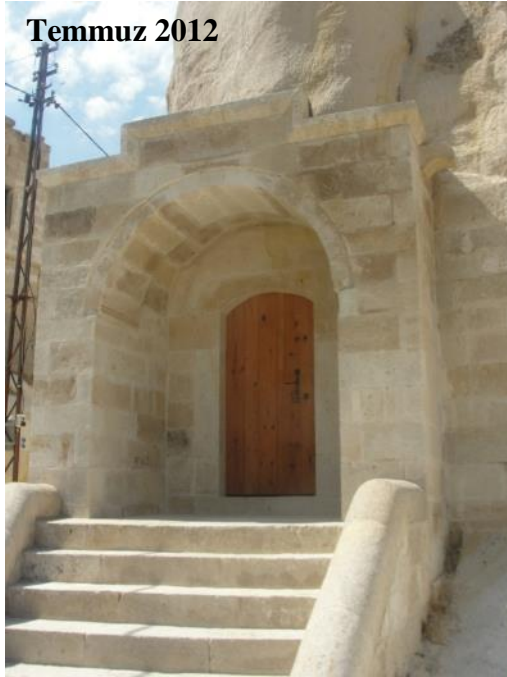
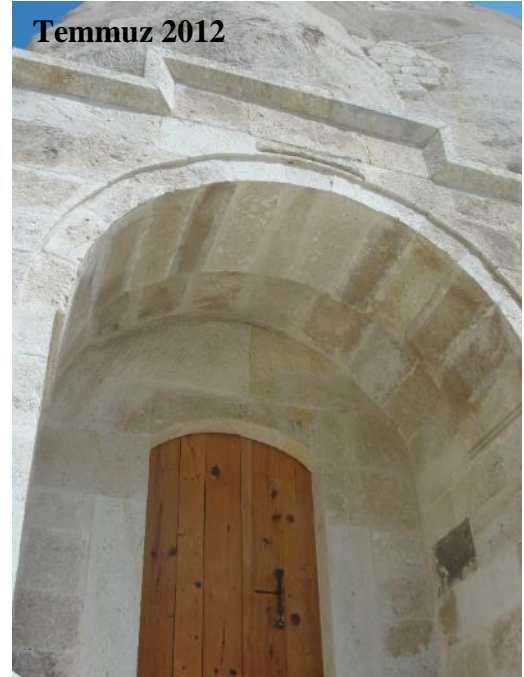
Şekil 4.172 : Kayakapı Kilisesi eyvanlı girişi ve eyvanın yanında kapatılmış olan özgün girişi (NKK Arşivi).

Tonozlu girişte duvarlarda meydana gelen çatlakların hidrolik kireç bazlı bir harç ile doldurulmasına, malzeme kayıplarının ise yöreye özgü kesme taş ile tamamlanmasına yapılan analizlerin sonucunda karar verilmiştir. Ziyaretçi giriş ve çıkışlarını kolaylaştırmak amacıyla girişe -merdiven yuvaları kaya zemine oyulmak suretiyle- blok sert taş basamaklar inşa edilmiştir. Giriş kapı kasası ve kanatları masif ahşap ile imal edilerek yerine takılmıştır (Şekil 4.157, Şekil 4.172, Şekil 4.173). Güney duvarı üzerinde bulunan ve özgün olduğu düşünülen kapının, moloz ve kesme taş ile kapatılmış olan duvarının yöreye özgü doğal moloz taş ile sağlamlaştırılarak korunacağı proje raporunda ifade edilmiştir (Şekil 4.156, Şekil 4.157). Ancak moloz taş ile sağlamlaştırılmamış, kesme taş ile yeni duvar örülmüştür.

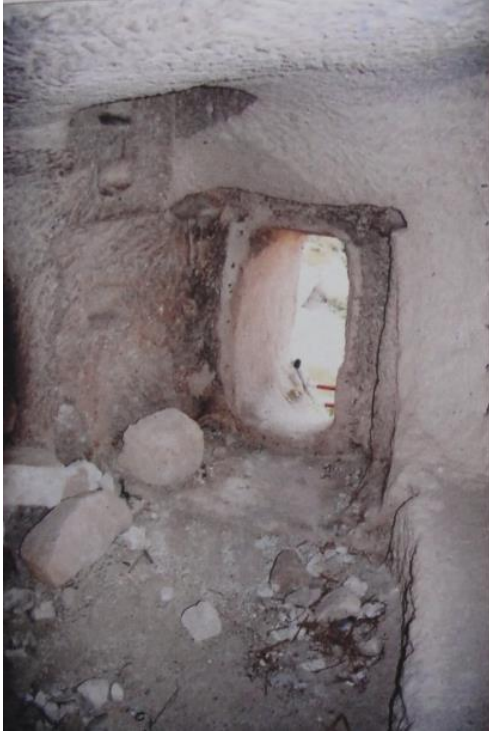
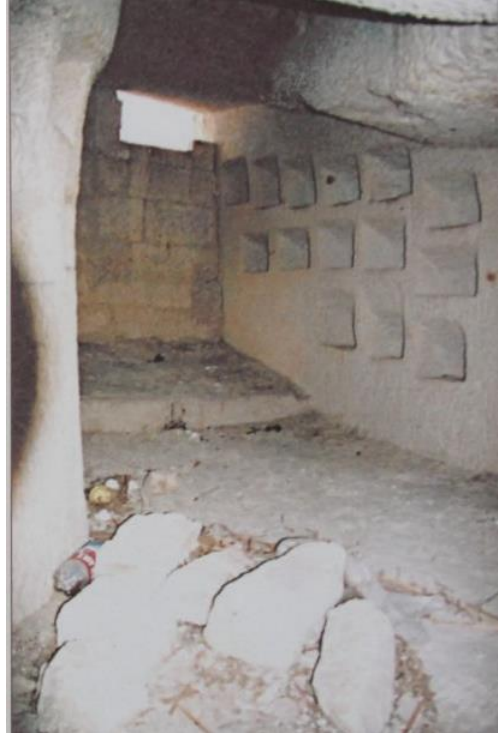
Şekil 4.175 : a) 1. kat güvercinlik mekânına girişin içerden görünüşü, onarım öncesi durumu (NKK Arşivi). b) 1. kat güvercinlik mekânı, onarım öncesi durumu (NKK Arşivi).

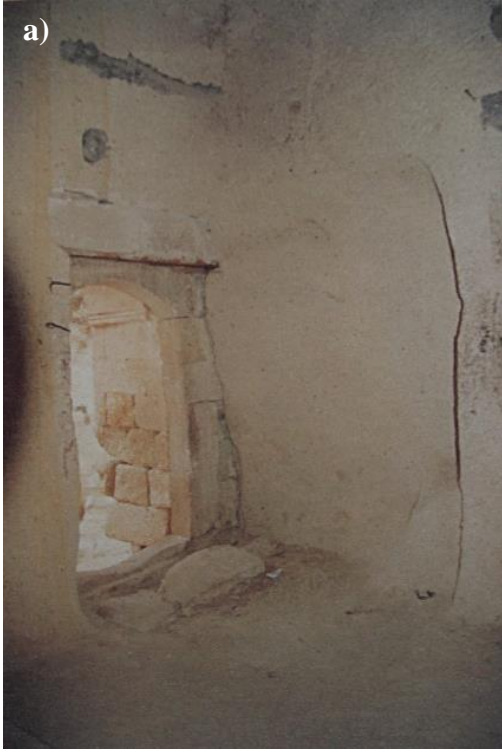
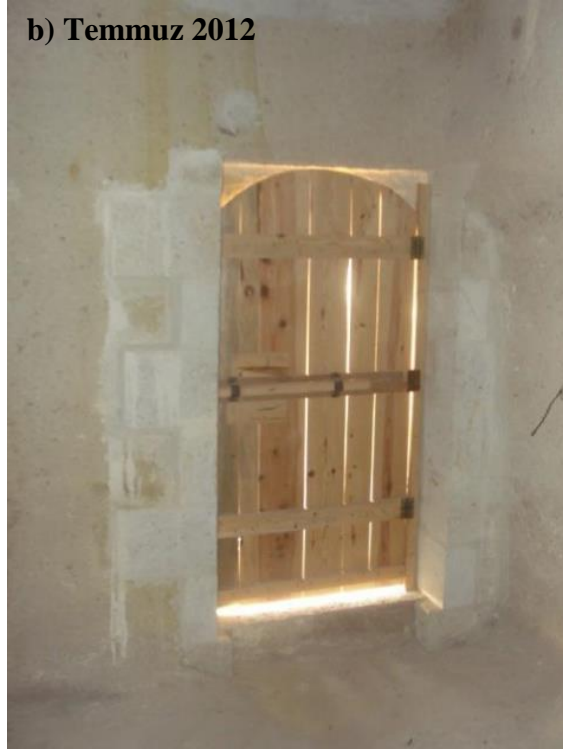
Şekil 4.178 : a) Kilise girişi ve pabuçluk bölümü, giriş üstünde çimentolu müdahale (NKK Arşivi). b) Mevcut durum.

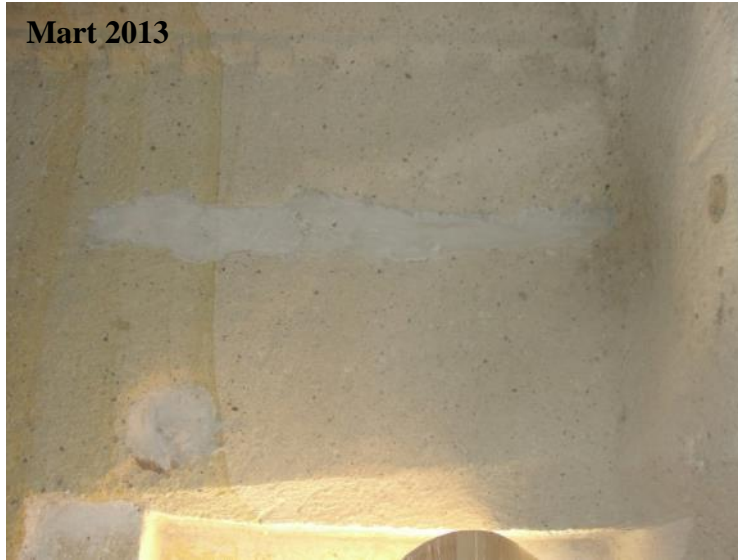
Kilise iç mekânında özellikle naos bölümünde çatlak ve oyuklara iki ayrı malzeme ile müdahalenin olduğu gözlenmiştir. Çatlak ve oyukların bir kısmı tuf kayanın doğal rengine çok yakın renkte bir harç ile doldurulurken bir kısmı beyaz renkli ve doğrudan alçı ile doldurulmuş gibidir (Şekil 4.179, Şekil 4.185a).

Şekil 4.179 : Girişin üzerindeki dolgu yapılan oyuklar.

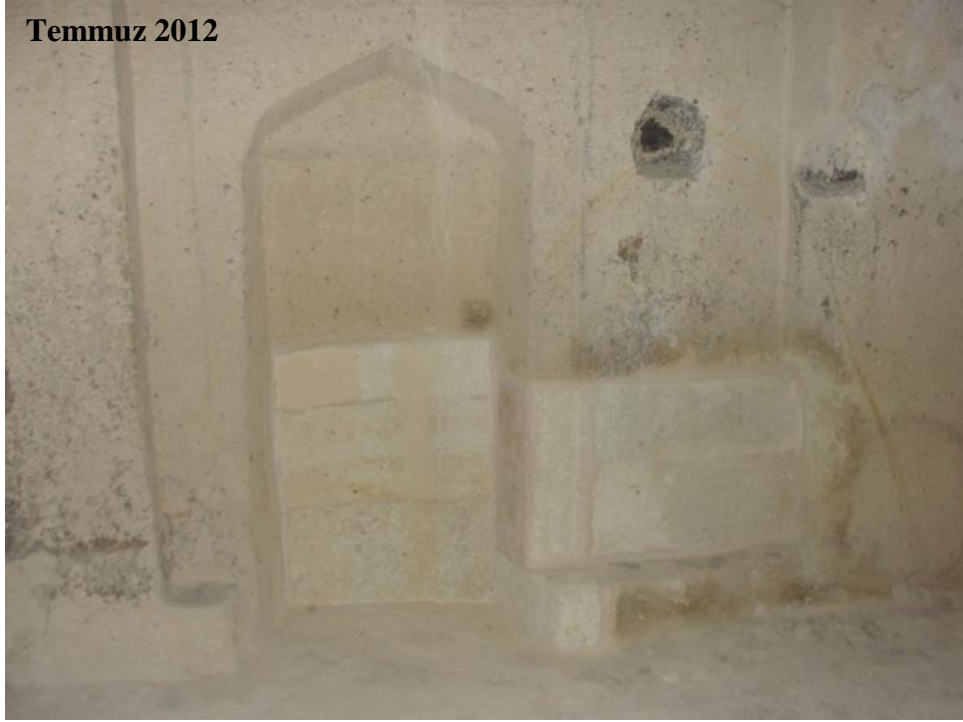
Şekil 4.184 : Mihrap nişinin mevcut durumu.

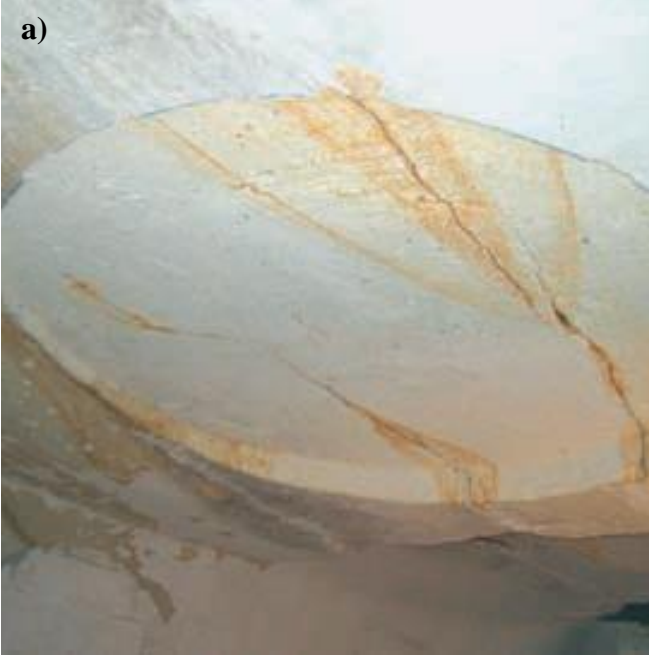
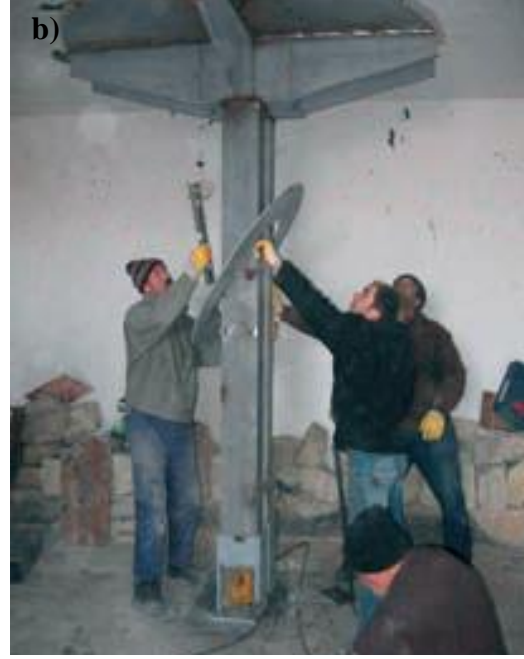
Şekil 4.185 : a) Apsis tavanında doldurulmuş çatlaklar. b) Şapel içerisindeki özgün boyalı nişler ve yüzey kirlilikleri.

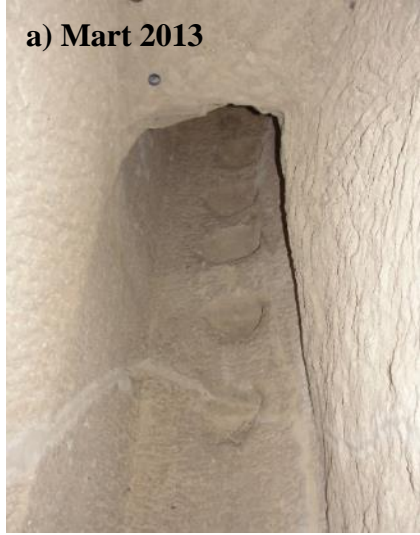
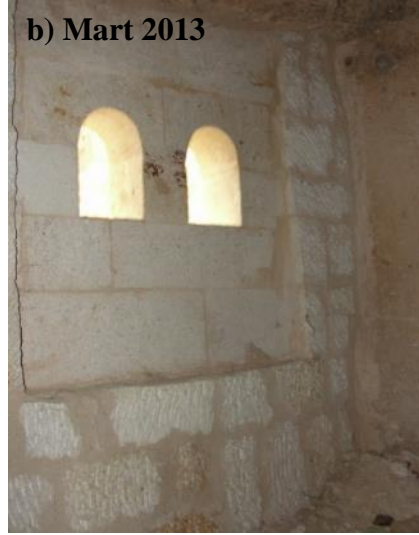
yüzeyinin sıvanacağı belirtilmiştir; ancak sıvanmamıştır. 2. kat güvercinliğin batı bölümünün güney tarafında bulunan moloz taş duvarın da sağlamlaştırılarak yüzeyinin sıvanacağı belirtilmesine rağmen sıvama işlemi yapılmamıştır (Şekil 4.194b, Şekil 4.195, Şekil 4.196). Kuzey tarafındaki iki küçük gözlü pencerenin alt kısımları da onarılarak özel harç ile sıvanmıştır. Güvercinlik içindeki doldurulan çatlaklara çatlak izleme monitörü yerleştirilmiştir.

Şekil 4.194 : a) Tiraz adı verilen düşey merdiven. b) 2. kat güvercinlik mekânı batı bölümünün güney duvarı.

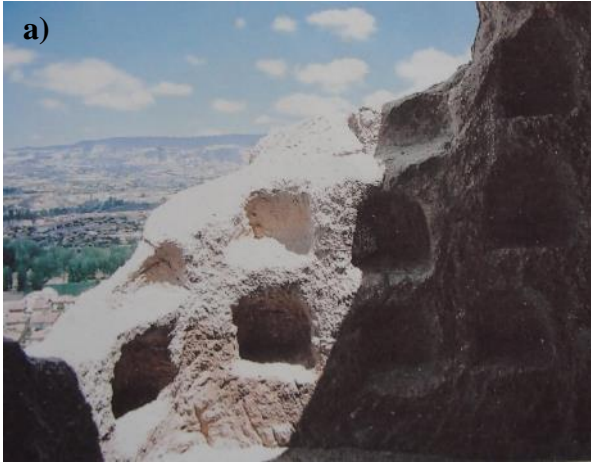
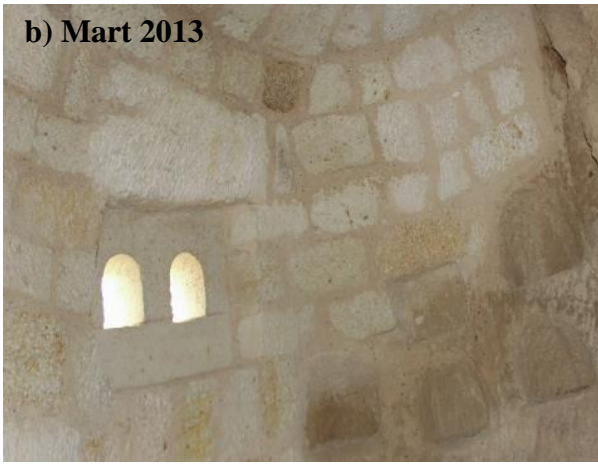
Şekil 4.195 : a) Kaya Kilise, 2. kat güvercinlik mekânı doğu bölümü onarım öncesi (NKK Arşivi). b) Mevcut durum.

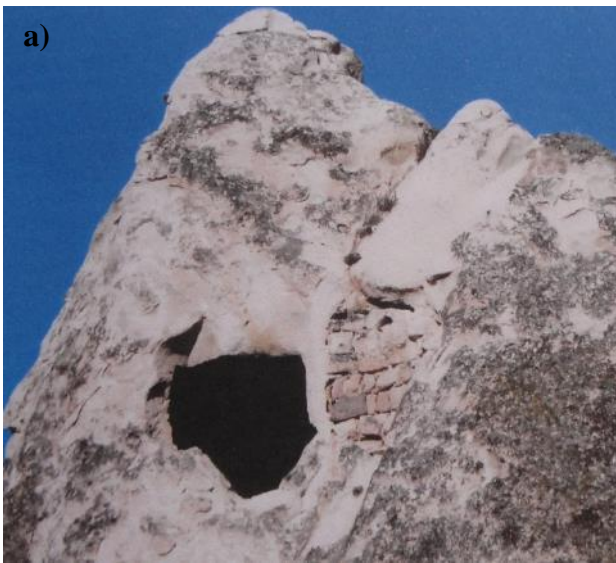
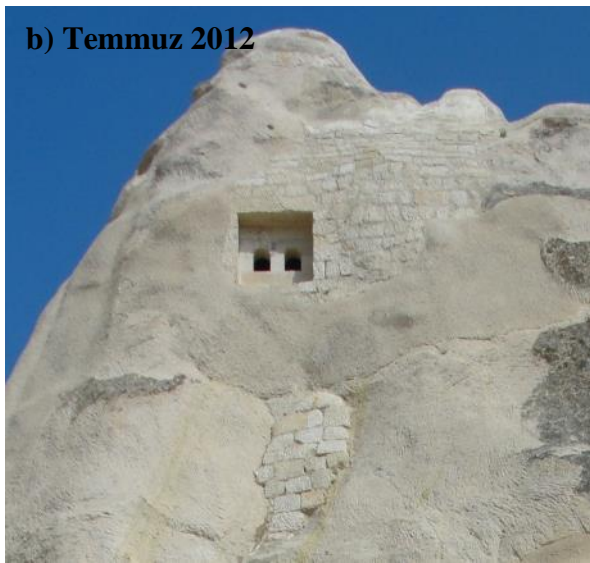
Şekil 4.196 : a) Kaya Kilise, 2. kat güvercinlik mekânı batı bölümünün güney duvarı onarım öncesi (NKK Arşivi). b) Mevcut durum.

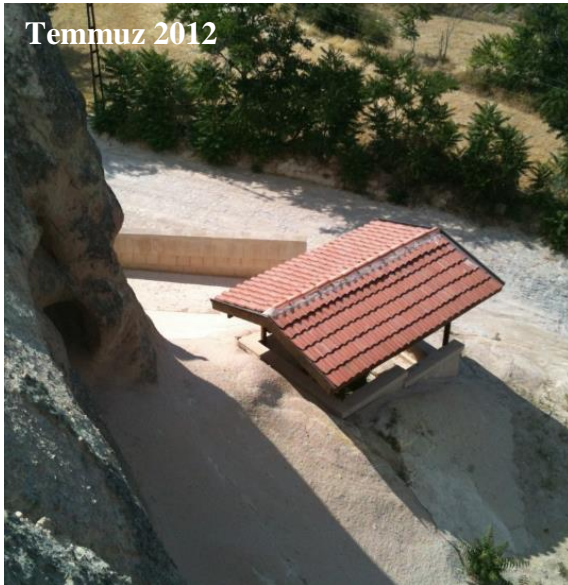
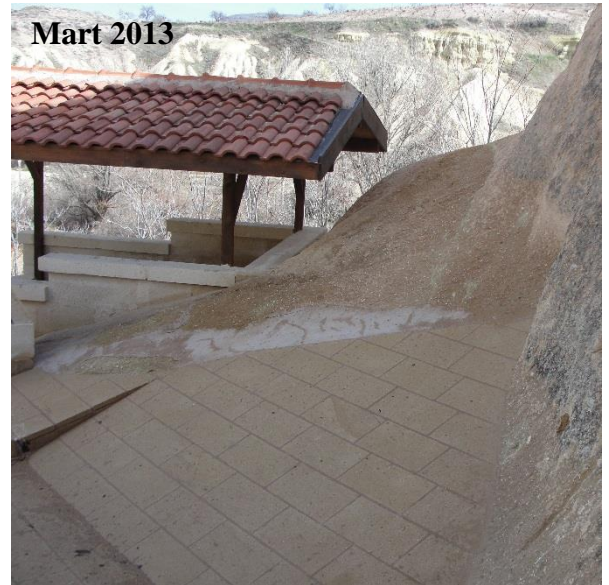
Şekil 4.213 : Aya Nikola Manastırı, 1 no'lu kilisenin kuzey tarafında yapılan uygulama.

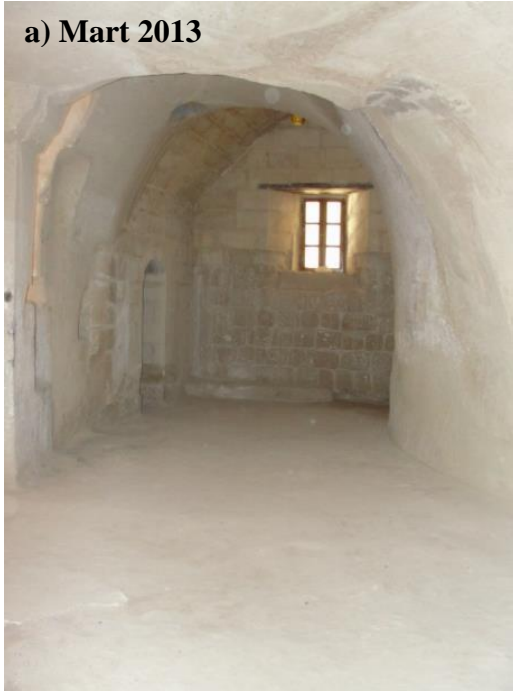
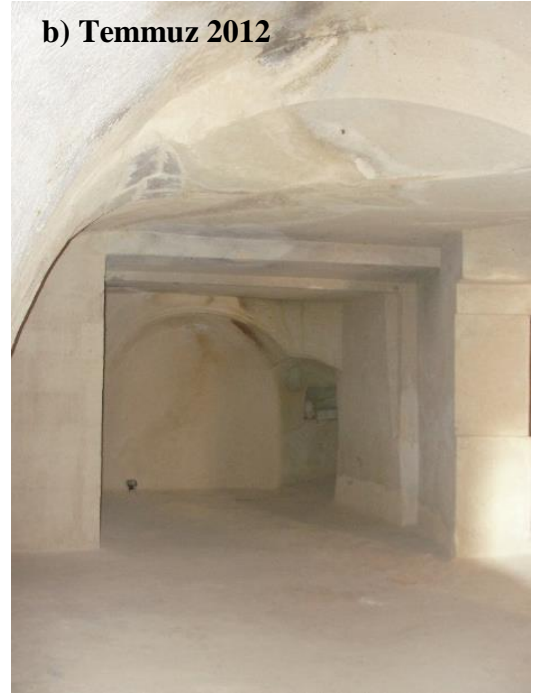
üzerinde bulunan çatlakların doldurulduğu gözlenmiştir (Şekil 4.216b, Şekil 4.225, Şekil 4.229, Şekil 4.247).

Şekil 4.216 : Aya Nikola Manastırı, 1 no'lu kilisenin a) batı tarafına bakış. b) doğu tarafına bakış.

İçerde özellikle tavanlarda ve üst kattaki odalarda çatlakların etrafı temizlenerek yağmur suyuna karşı geçirimsizlik sağlayacak epoksi reçine ile doldurulması, daha önceden doldurulmuş olan çatlaklarda ise işe yaramaz hale gelmiş olan malzeme temizlendikten sonra çatlakların yeniden doldurulacağı belirtilmiştir. Yerinde yapılan incelemede; iç mekânlarda tavanlarda bulunan ve batı cephesinde oda girişinin

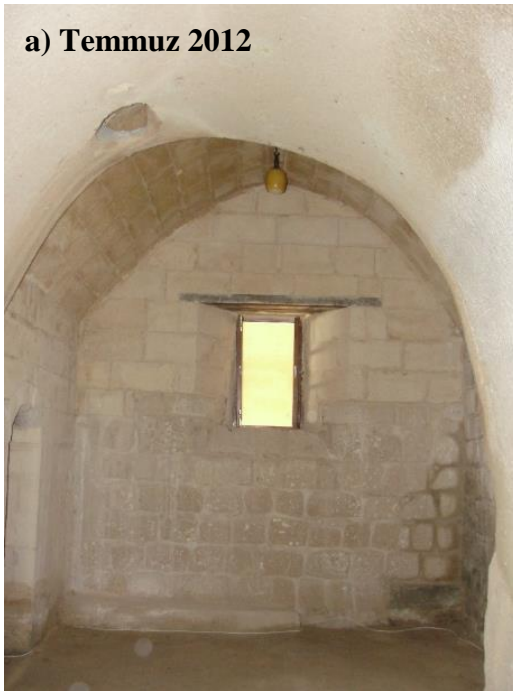
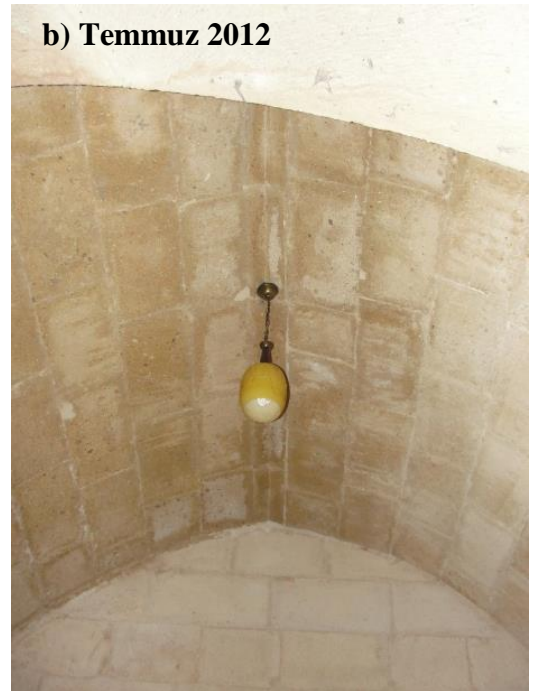
Manastır yapısında da zeminden yükselen nem söz konusudur ve restorasyonda bunun önüne geçilememiştir. 2012 Ağustos'unun sonlarında incelenen manastırın birçok noktasında zemin ve duvarlarda ıslaklık gözlenmiştir. Mart 2013 içerisinde yapılan ikinci incelemede de yapının kilise mekânlarının birçok noktadan nem aldığı, özellikle onarım yapılan kısımlarda nemlenmelerin daha yoğun olduğu, bazı yerlerde neme bağlı olarak kullanılan demir donatıların korozyona uğrayıp açığa çıktığı ve biyolojik oluşumların geliştiği görülmüştür (Şekil 4.217, Şekil 4.238, Şekil 4.251).

Şekil 4.217 : Aya Nikola Manastırı, 1 no'lu kilisenin a) batı tarafına bakış, b) batı bölümünün tonoz örtüsü.

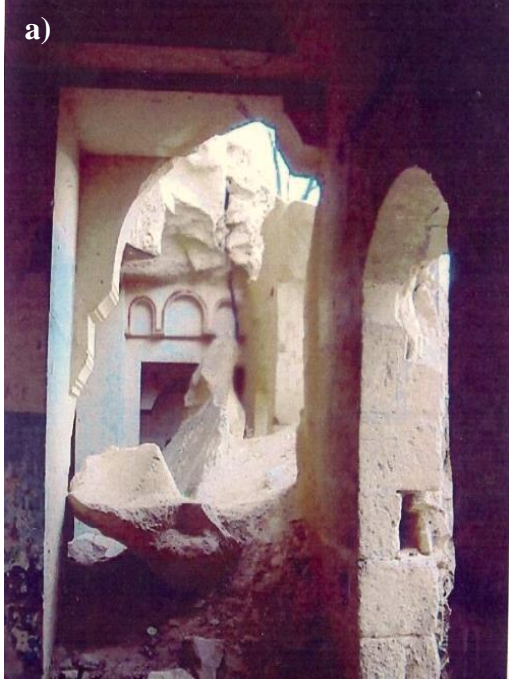
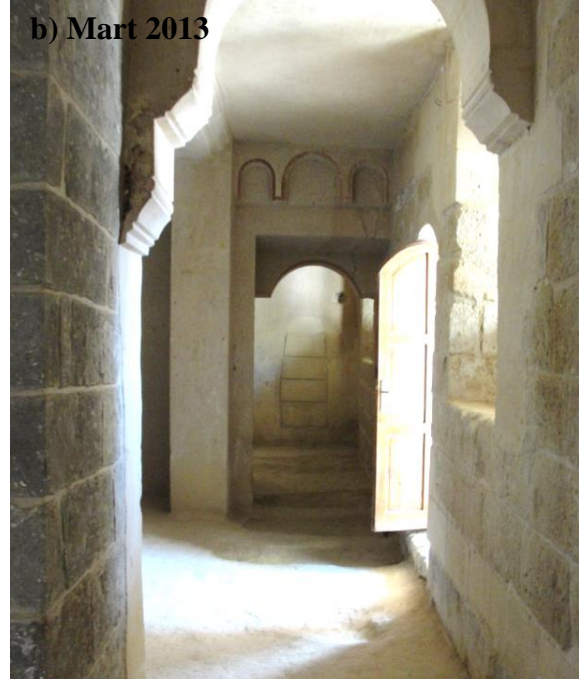
3 no'lu kilisenin giriş bölümünde, iç narteks mekânının tavanı çökmüştür (Şekil 4.222a, Şekil 4.228). Duvar ve tavanlarında çatlaklar mevcuttur (Şekil 4.230). Apsise geçişte templon duvarının yüzeyinde nişler vardır ve boştur. Restorasyon sonrasında buralara resimler konulmuştur (Şekil 4.224).

Şekil 4.222 : Aya Nikola Manastırı, 3 no'lu kilisenin iç narteksinden güneye doğru bakış. a) Yıkılan kaya oyma tavanlar (NKK Arşivi). b) Mevcut durum.

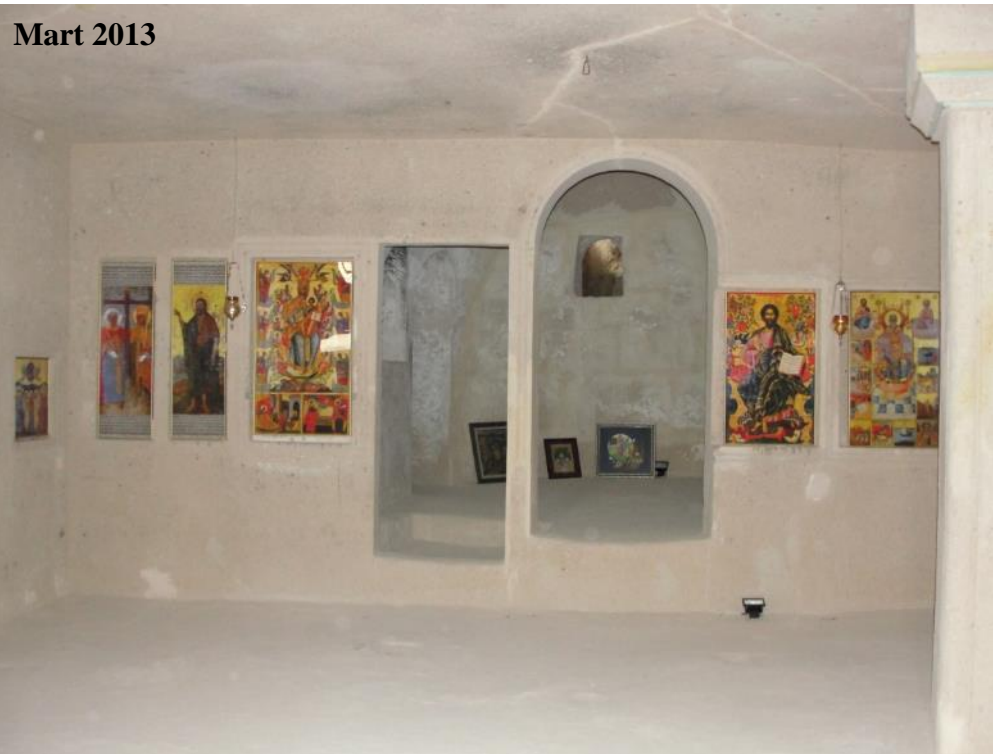
Şekil 4.225 : Aya Nikola Manastırı, 3 no'lu kilisenin naosundan apside doğru bakış, mevcut durum.

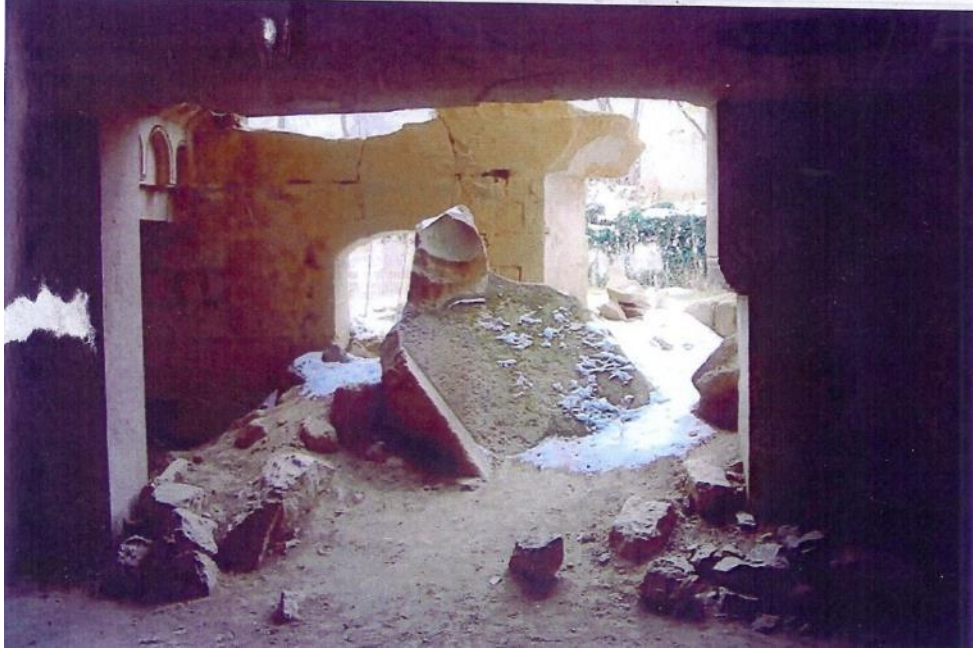
Şekil 4.228 : Aya Nikola Manastırı, 3 no'lu kilisenin naosundan batıya doğru bakış, onarım öncesi (NKK Arşivi).

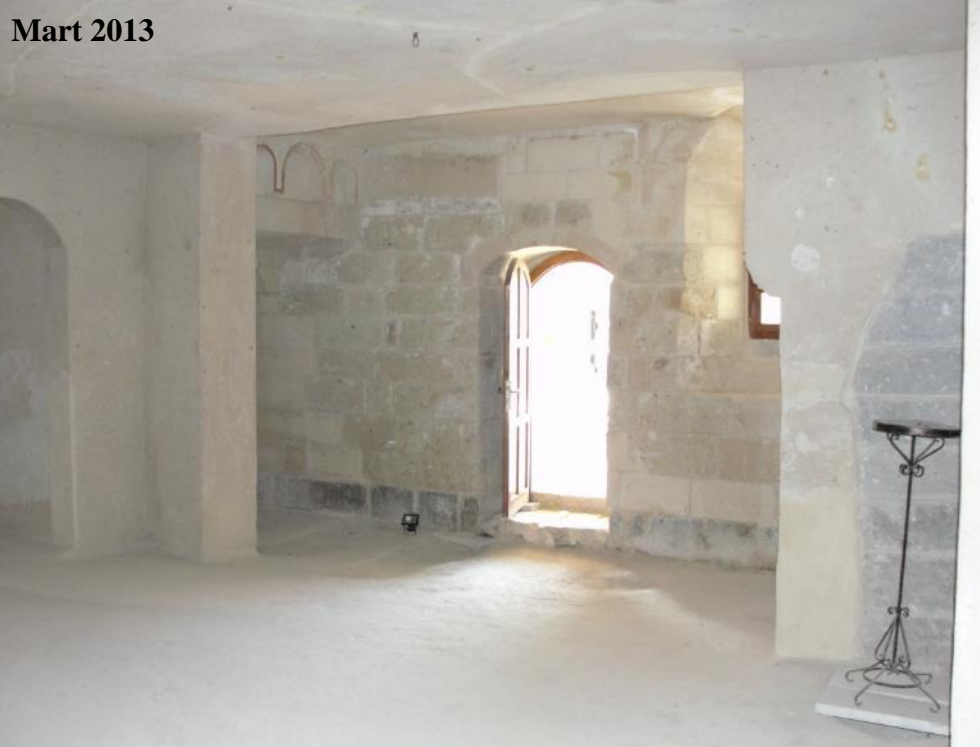
Şekil 4.229 : Aya Nikola Manastırı, 3 no'lu kilisenin naosundan batıya doğru bakış, mevcut durum.

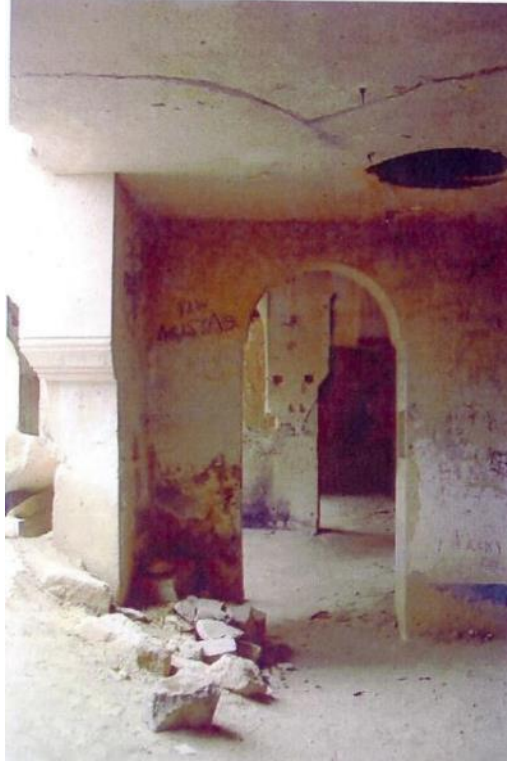
bir durum 3 no'lu kilisenin doğusunda kalan odada görülmektedir. Odanın doğu duvarındaki oyuk yukarıda bahsedilen yöntemle doldurulmuştur. Ancak Mart 2013 tarihlerinde yapılan arazi çalışmasında dolgu yapılan yüzeylerde nem ve küflenmelerin meydana geldiği, demir donatıların korozyona uğradığı tespit edilmiştir (Şekil 4.218, Şekil 4.219, Şekil 4.238, Şekil 4.239). Ayrıca apsis önünde tonoz başlangıç seviyesine ahşap gergi elemanı yerleştirilmiştir (Şekil 4.219). 2 no'lu kilisenin güney duvarı ekseninde, batı tarafında, kapının hemen sağında kalan ayak, zeminden kemer eğriliğinin başladığı seviyeye kadar taş malzeme ile bütünlenerek sağlamlaştırılmıştır. Ancak restorasyon öncesi çekilen fotoğraflara bakıldığı zaman payenin proje sürecinde sağlam olduğu görülmektedir (Şekil 4.230, Şekil 4.231).

Şekil 4.230 : Aya Nikola Manastırı, 3 no'lu kilisenin naosundan doğuya doğru bakış, onarım öncesi (NKK Arşivi).

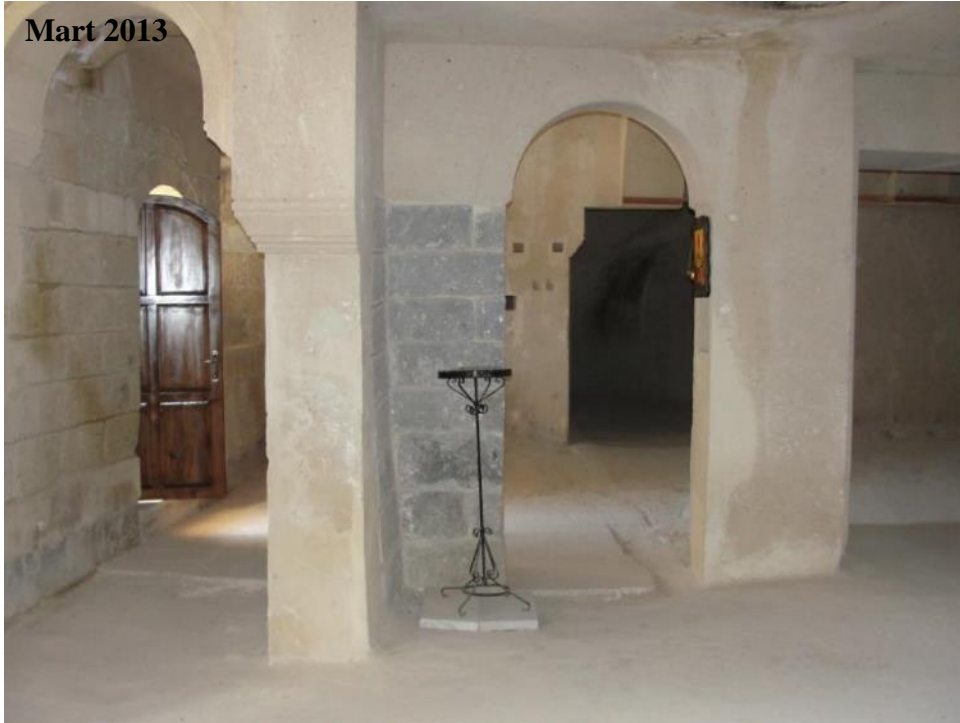
Şekil 4.231 : Aya Nikola Manastırı, 3 no'lu kilisenin naosundan doğuya doğru bakış, mevcut durum.

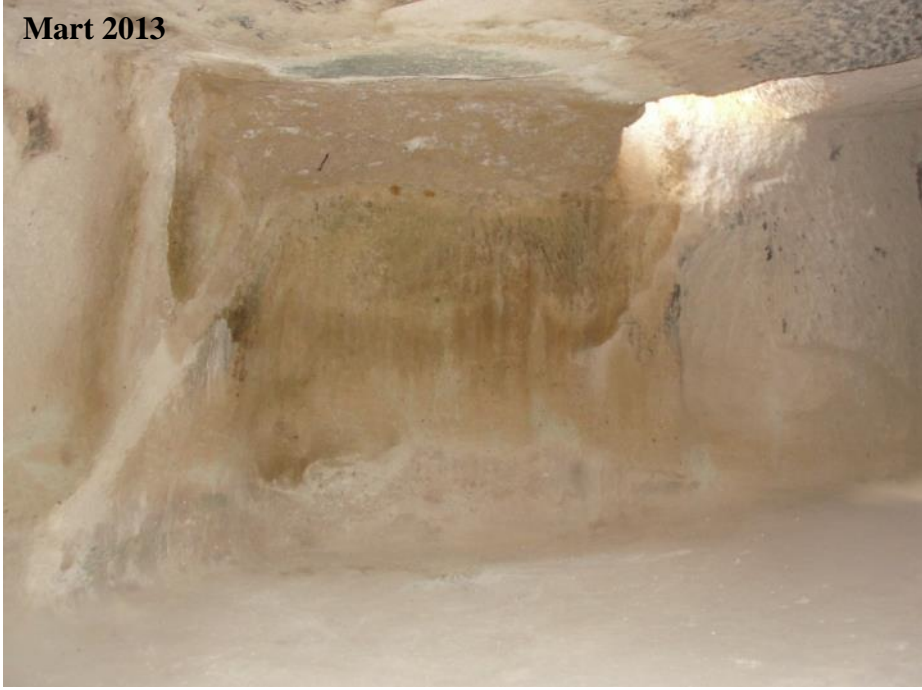
Şekil 4.238 : Aya Nikola Manastırı, 3 no'lu kilise apsisinin arkasındaki odanın doğu tarafı, onarılan kısım, nem ve neme bağlı küflenme.
