**KAPADOKYA KAYALIK ALANLARI VE
KAYA OYMA KİLİSELERİNDE
KORUMA SORUNLARI**

YÜKSEK LİSANS TEZİ

Bilal BİLGİLİ

Restorasyon Programı

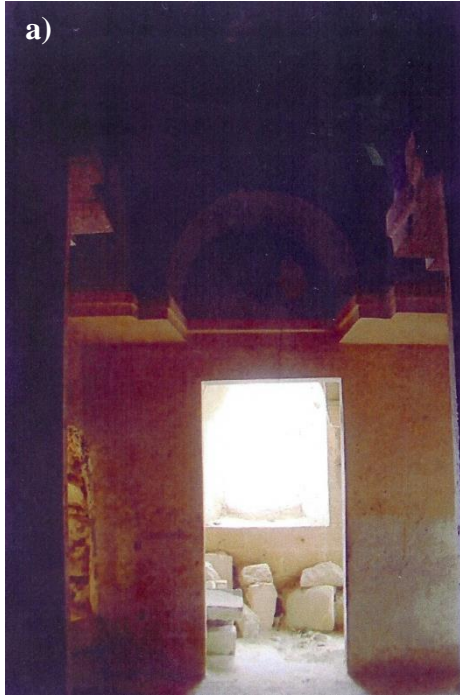
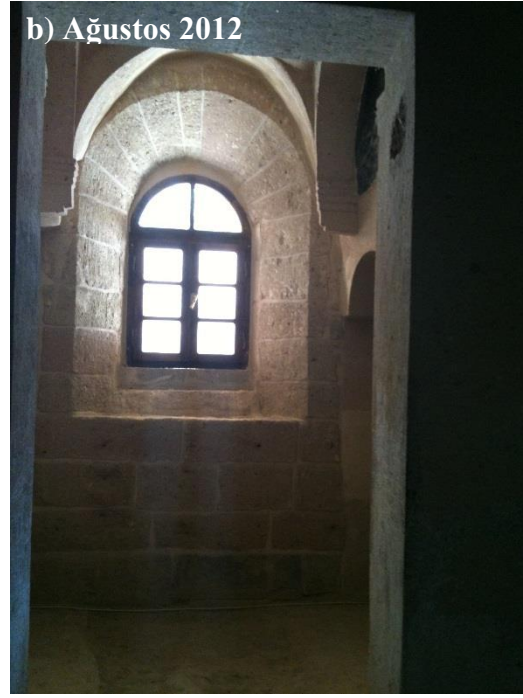
Dördüncü kilise olan güneydeki kilisenin de (4 no'lu kilise) narteks batı duvarında yığma olan kısımlar tahrip olmuş, taş bloklar kaya yüzeyden ayrılmıştır. Güney duvarında ise içi moloz dolgulu bir oyuk ve çatlak bulunmaktadır. Yapının genelinde olduğu gibi bu kilisede de vandalizm görülmektedir. Mimari tanımlamada ifade edildiği gibi dördüncü kilise olan güney kilisede fresk yüzeyleri isle kaplanmıştır, bir kısmı ise yok olmuştur (Şekil 4.242a, Şekil 4.243a, Şekil 4.248a).

Şekil 4.242 : Aya Nikola Manastırı, 4 no'lu kilise naosundan nartekse bakış. a) Onarım öncesi (NKK Arşivi). b) Mevcut durum.

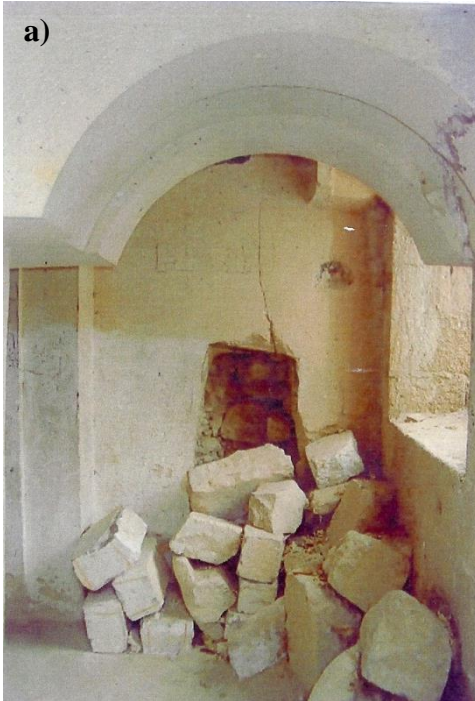
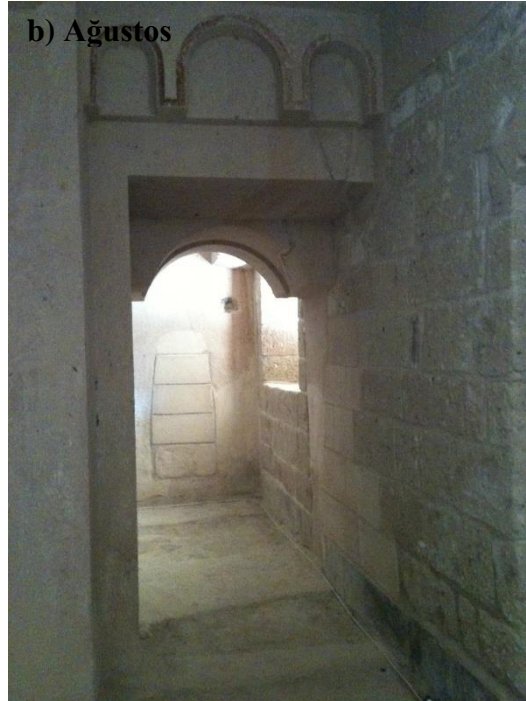
Şekil 4.243 : Aya Nikola Manastırı, 3 no'lu kilisenin nasteksinden 4 no'lu kilisenin narteksine bakış. a) Onarım öncesi (NKK Arşivi). b) Mevcut durum.

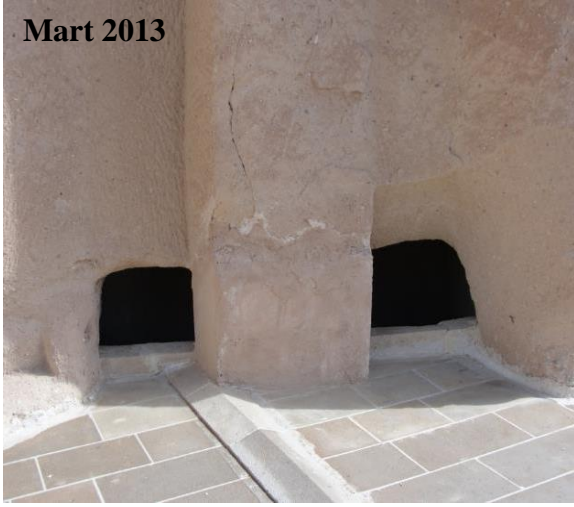
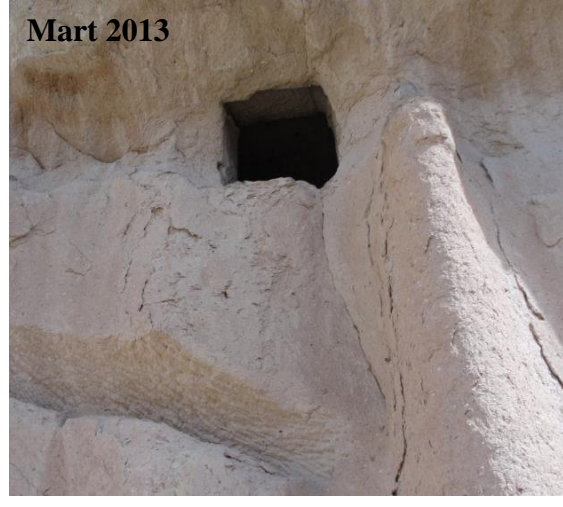
Şekil 4.246 : Aya Nikola Manastırı, kiliselerin üst kotunda bulunan oda ve güvercinliklerin açıklıkları, dış narteks üst kaplaması (sol), yaprak yaprak dökülme, yüzeyde kavlamalar (sağ).

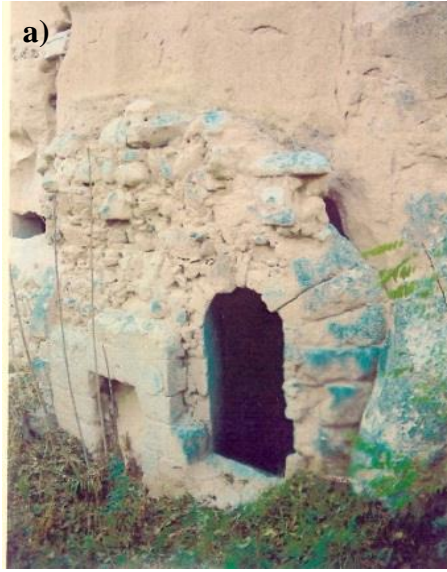
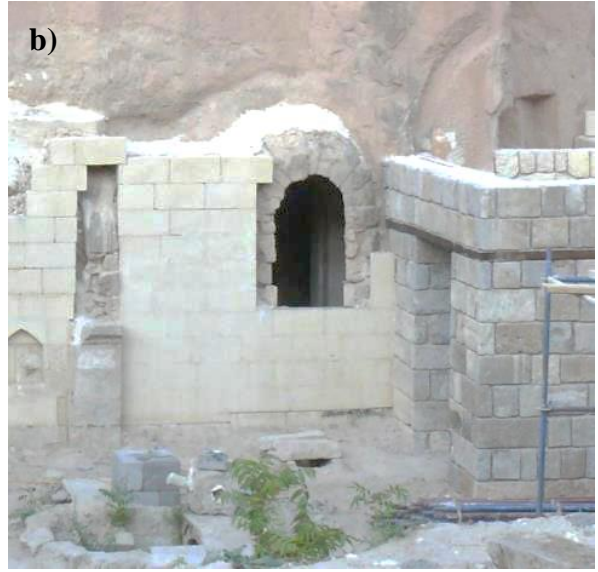
Şekil 4.248 : Aya Nikola Manastırı, 3 no'lu kilisenin avluya bakan penceresi. a) Onarılm öncesi görünüşü (NKK Arşivi). b) Onarımı sırasındaki görünüşü (F. Sağcan).

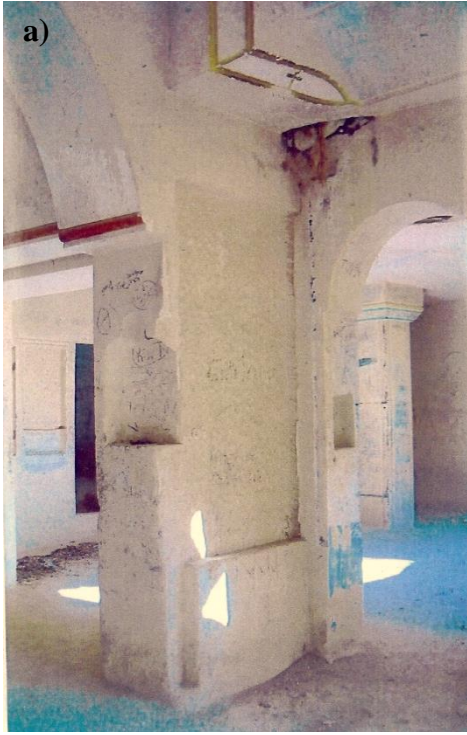
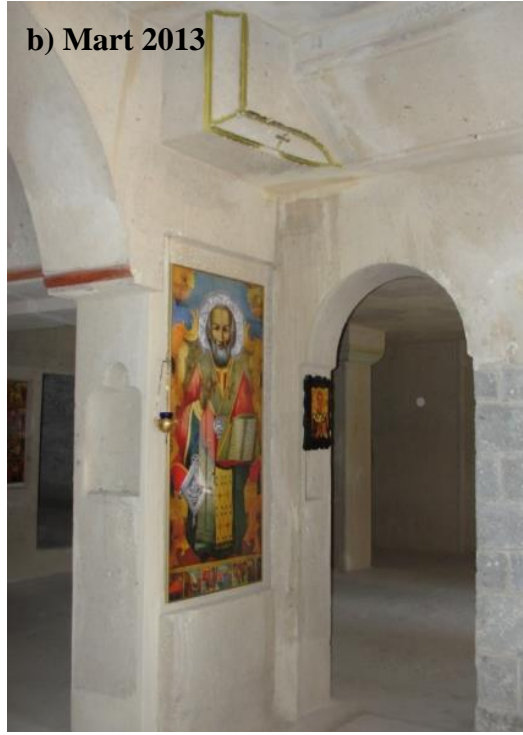
Şekil 4.250 : Aya Nikola Manastırı, 2 no'lu kilisede giriş bölümünde kornişli kaya oyma tavan ve alçı pano süslemesinin nişi. a) Onarım öncesi (NKK Arşivi) b) Mevcut durum.

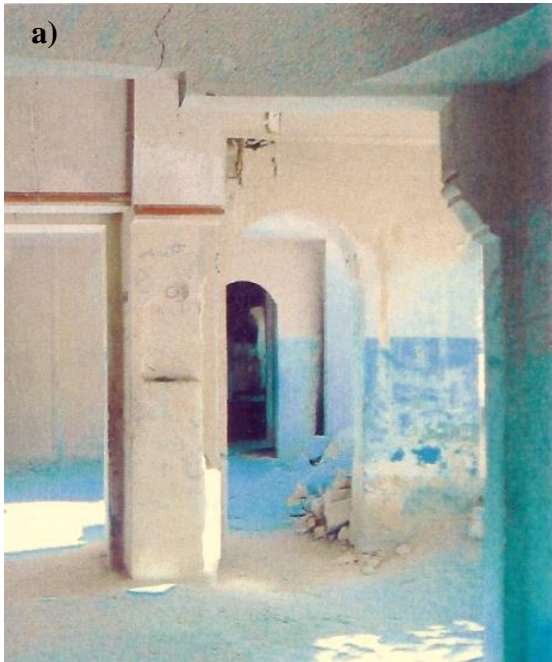
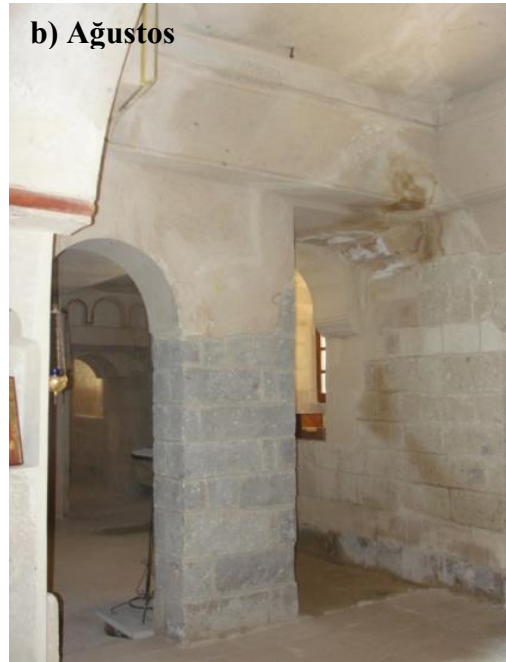
bir durum 3 no'lu kilisenin doğusunda kalan odada görülmektedir. Odanın doğu duvarındaki oyuk yukarıda bahsedilen yöntemle doldurulmuştur. Ancak Mart 2013 tarihlerinde yapılan arazi çalışmasında dolgu yapılan yüzeylerde nem ve küflenmelerin meydana geldiği, demir donatıların korozyona uğradığı tespit edilmiştir (Şekil 4.218, Şekil 4.219, Şekil 4.238, Şekil 4.239). Ayrıca apsis önünde tonoz başlangıç seviyesine ahşap gergi elemanı yerleştirilmiştir (Şekil 4.219). 2 no'lu kilisenin güney duvarı ekseninde, batı tarafında, kapının hemen sağında kalan ayak, zeminden kemer eğriliğinin başladığı seviyeye kadar taş malzeme ile bütünlenerek sağlamlaştırılmıştır. Ancak restorasyon öncesi çekilen fotoğraflara bakıldığı zaman payenin proje sürecinde sağlam olduğu görülmektedir (Şekil 4.230, Şekil 4.231).

Manastır yapısında da zeminden yükselen nem söz konusudur ve restorasyonda bunun önüne geçilememiştir. 2012 Ağustos'unun sonlarında incelenen manastırın birçok noktasında zemin ve duvarlarda ıslaklık gözlenmiştir. Mart 2013 içerisinde yapılan ikinci incelemede de yapının kilise mekânlarının birçok noktadan nem aldığı, özellikle onarım yapılan kısımlarda nemlenmelerin daha yoğun olduğu, bazı yerlerde neme bağlı olarak kullanılan demir donatıların korozyona uğrayıp açığa çıktığı ve biyolojik oluşumların geliştiği görülmüştür (Şekil 4.217, Şekil 4.238, Şekil 4.251).

Şekil 4.251 : Aya Nikola Manastırı, 2 no'lu kilise giriş bölümünde nem ve çiçeklenmenin olduğu yüzeyler, a) onarım öncesinde sağlam olan (NKK Arşivi). b) Mevcut durumda bütünlenmiş olan paye.

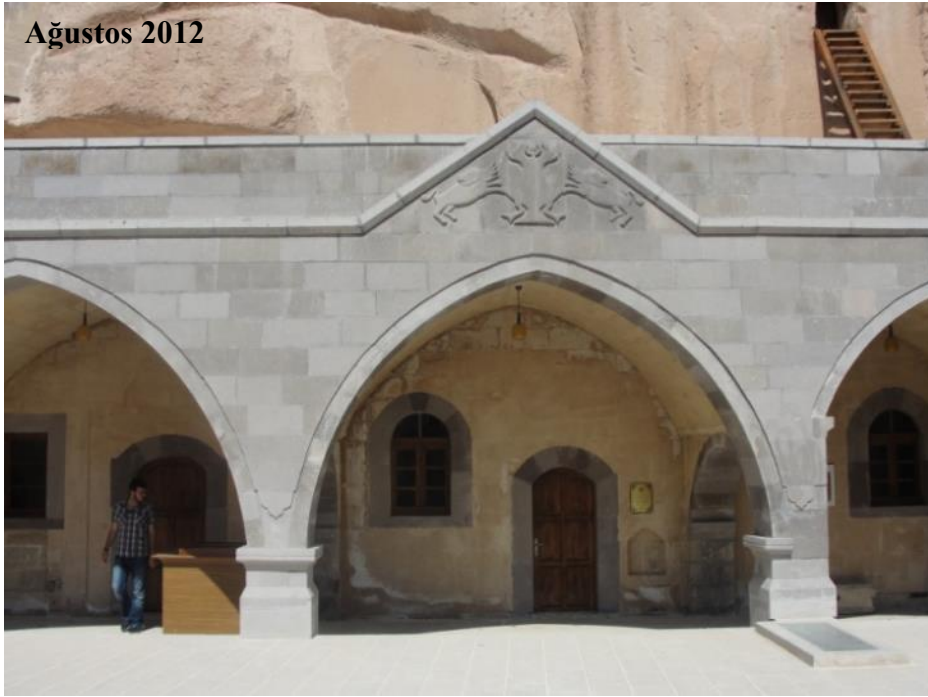
Şekil 4.255 : Aya Nikola Manastırı, rekonstrüksiyonu yapılan dış narteksin mevcut durumu, duvar yüzeylerinde nem ve çiçeklenmeler.

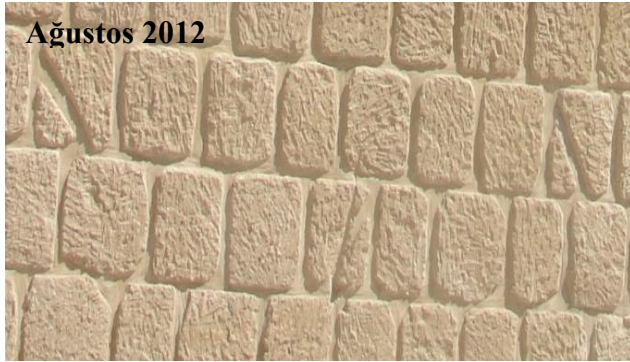
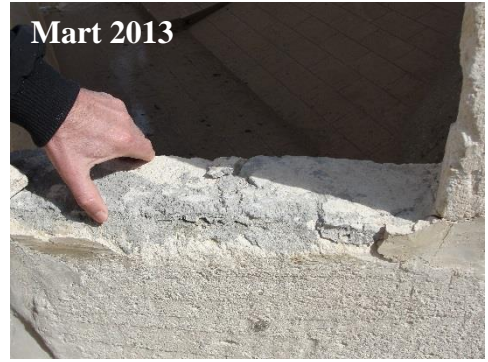
Şekil 4.261 : Aya Nikola Manastırı, kuzey avlu duvarlarında işçiliğe bağlı uygulama hatası, iki farklı malzemenin farklı aşınımından kaynaklanan taş bloklarda kopmalar.

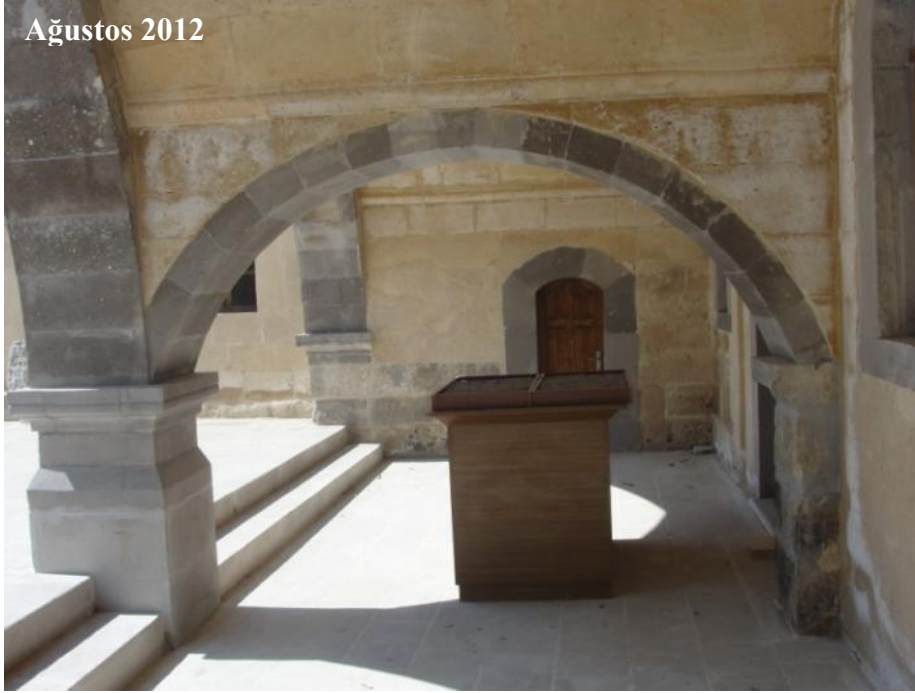
Şekil 4.266 : Aya Nikola Manasırı, dış narteksi, 3 no'lu kilise önünden kuzeye doğru bakış, kemer ve tonoz yüzeylerinde çiçeklenmeler.

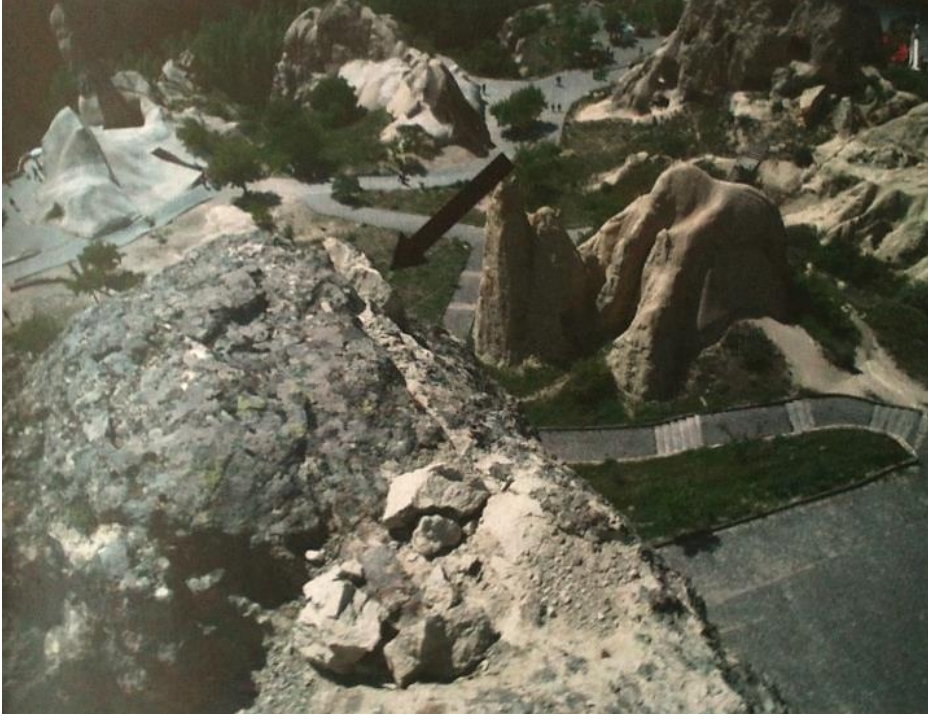
Şekil 4.278 : Çarıklı Kilise'nin oyulduğu kayanın üzerindeki gevşek kaya blokları (NKK Arşivi).

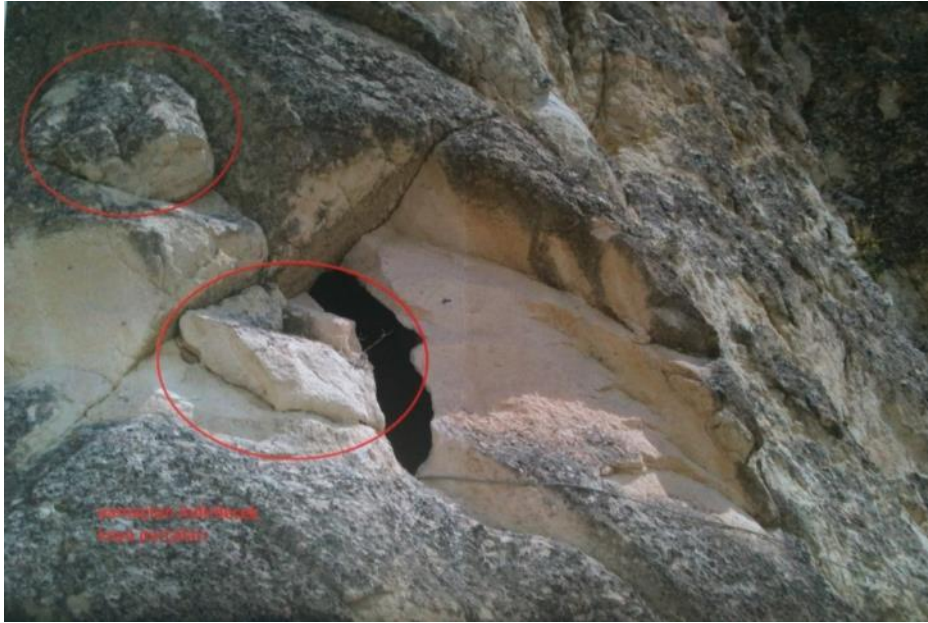
Şekil 4.279 : Çarıklı Kilise giriş cephesinde ki düşme ihtimali olan kaya blokları (NKK Arşivi).

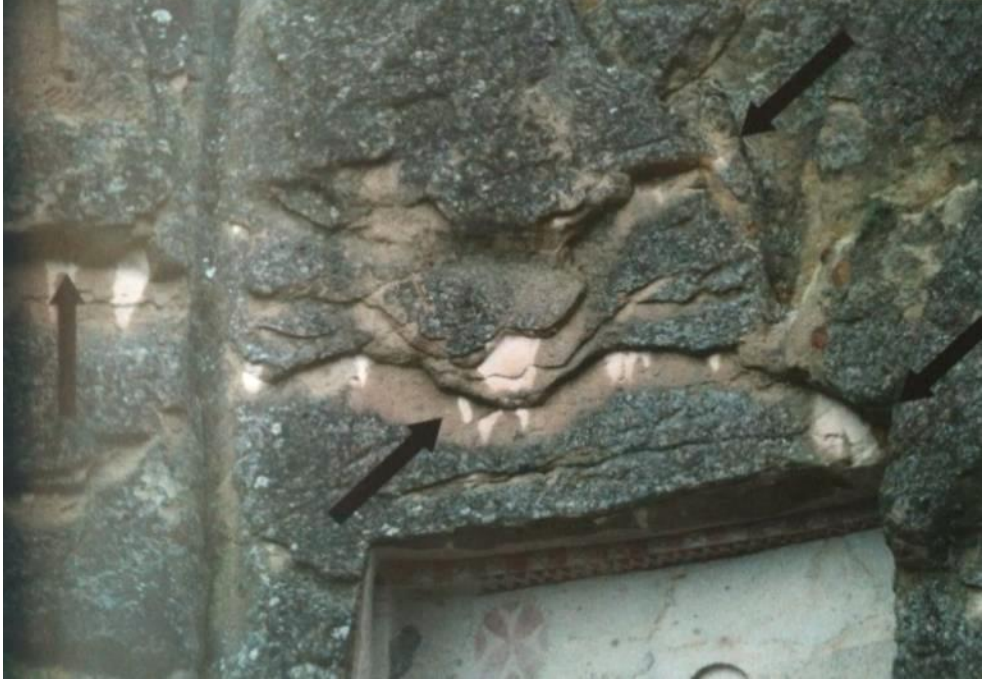
Şekil 4.280 : Çarıklı Kilise, tehlike arz eden kayaçların genel görünümü (NKK Arşivi).

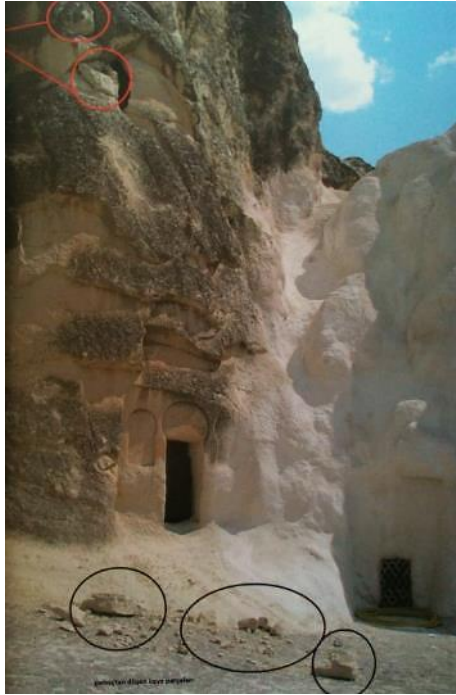
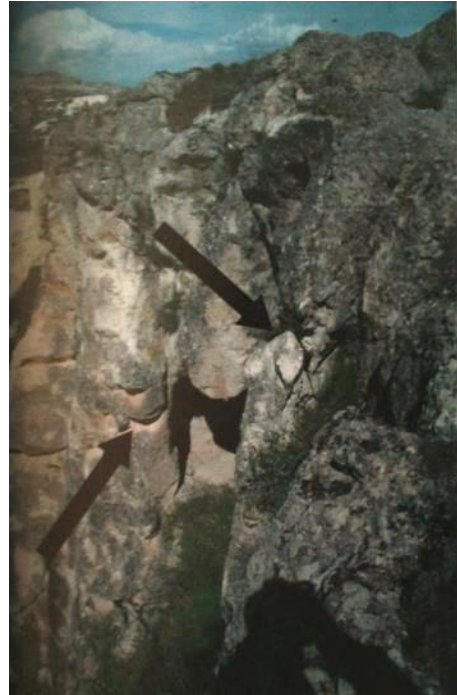
Şekil 4.281 : Çarıklı Kilise, düşen ve düşme tehlikesi gösteren kaya blokları (NKK Arşivi).
