**KÜÇÜK MUSTAFA PAŞA HAMAMI
ERKEKLER BÖLÜMÜ RESTORASYON PROJESİ**

**YÜKSEK LİSANS TEZİ
Mimar Esra KUDDE
(502031202)**

NİSAN 2007

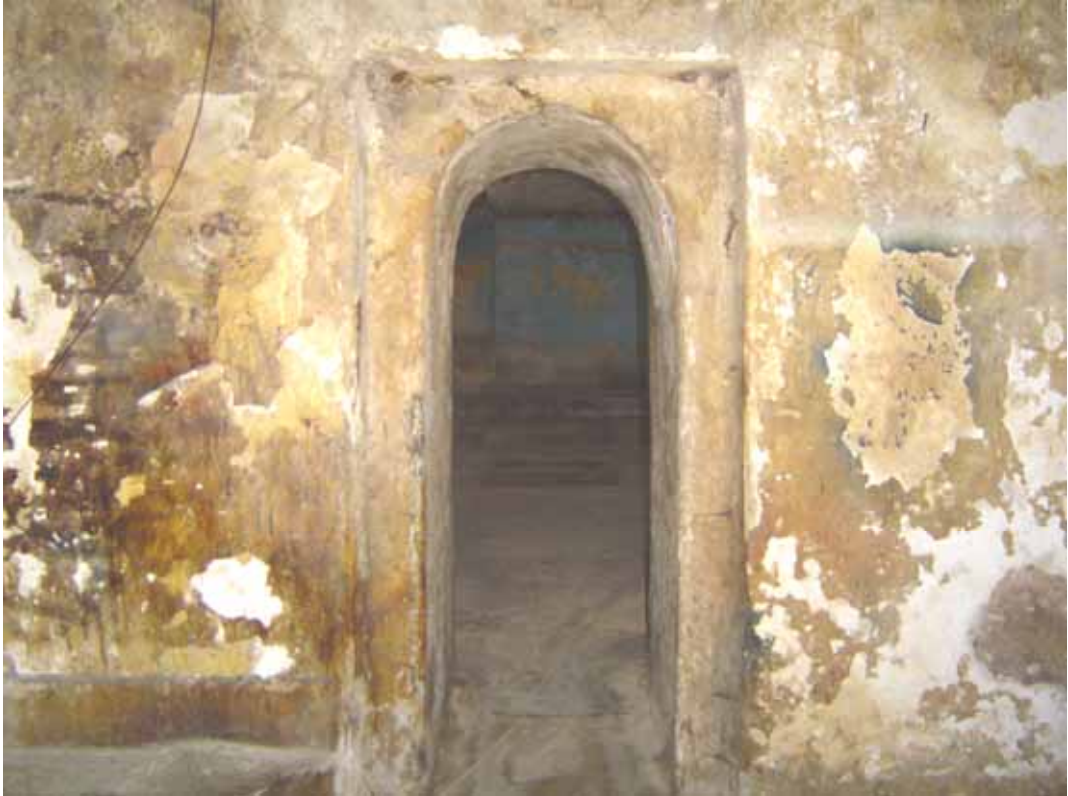
Şekil C.2-30: Kadınlar Bölümü; duvarda görülen bozulmalar

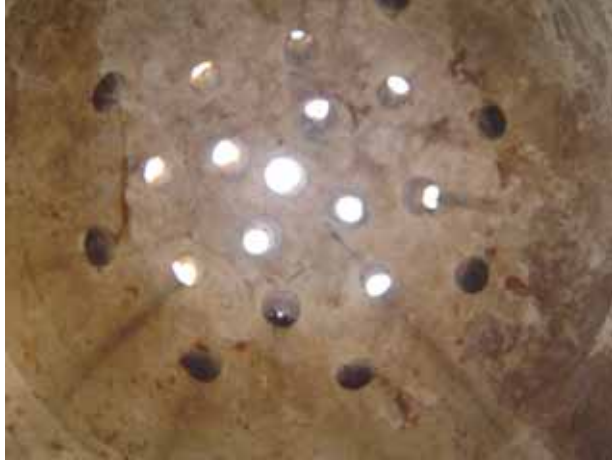
Şekil C.2-31: Kadınlar Bölümü; kubbede görülen bozulma

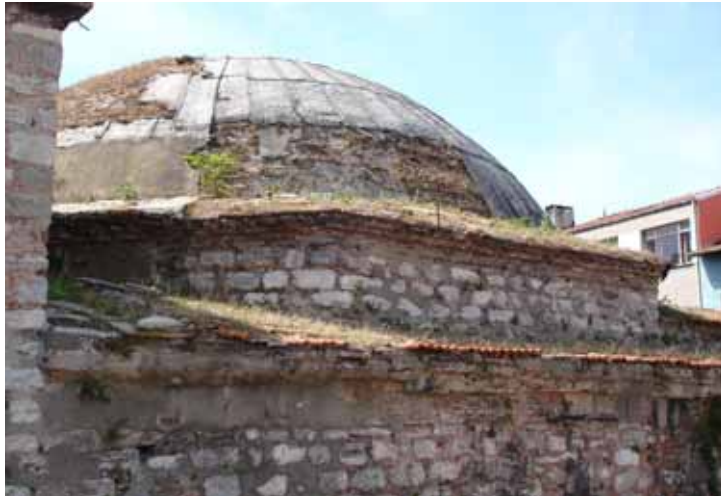
Şekil C.2-33: Kadınlar Bölümü; soyunmalık kubbesi, eksik kurşun örtü

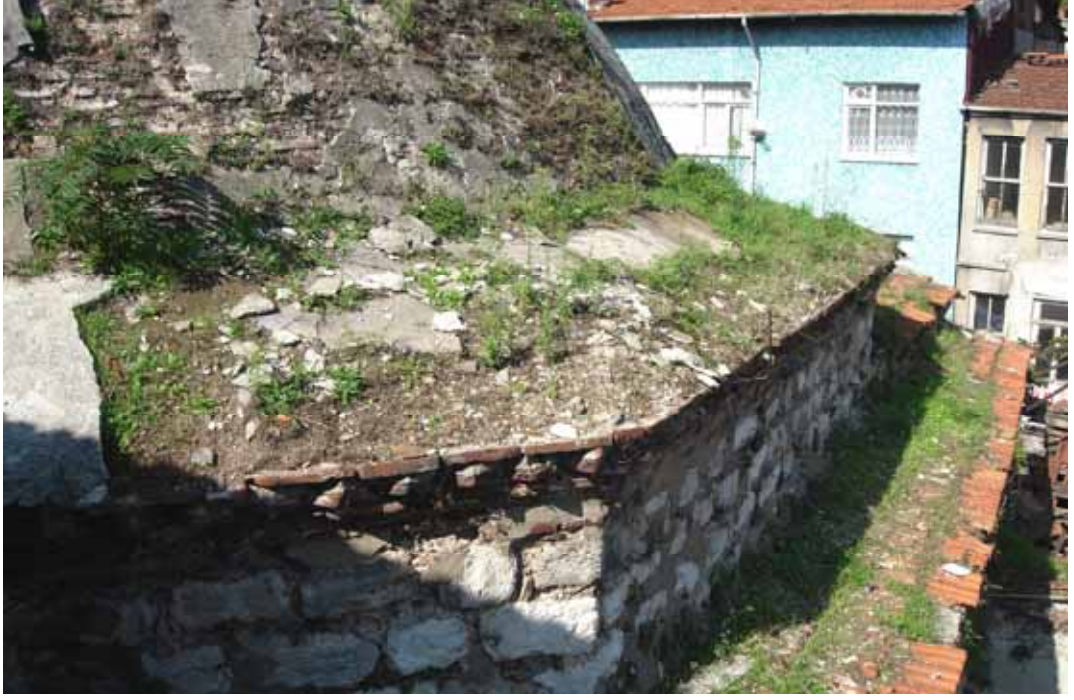
Şekil C.2-34: Kadınlar Bölümü; soyunmalık kubbesi, eksik kurşun örtü

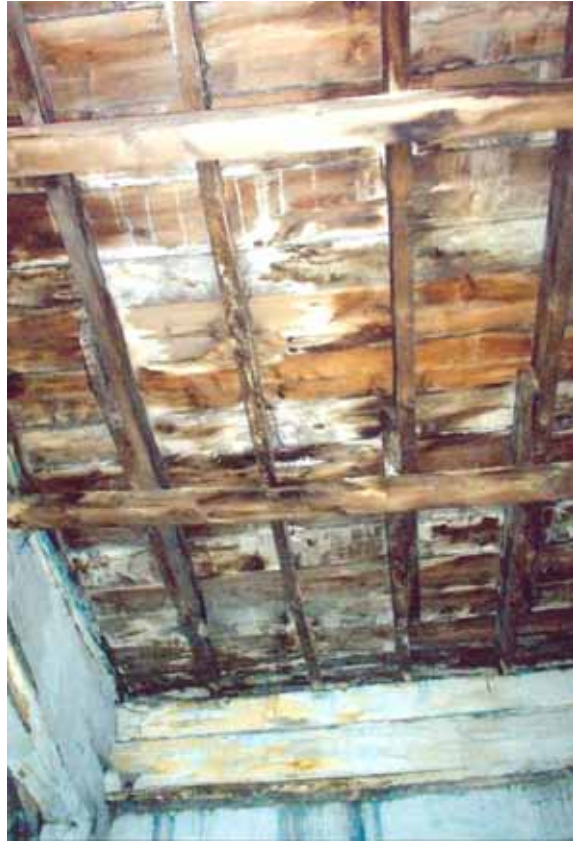
Şekil C.3-7: Z01; koruyuculuğunu yitirmiş ahşap çatı

Örtünün yenilenmesi esnasında, altında rahatça çalışılabilecek geçici bir örtü yardımıyla yapıya suyun girmesini önlemek ya da işlemi yaz mevsiminde yapmak uygun olacaktır. Örtü sisteminin yenilenmesi için detaylı bir uygulama projesi hazırlanmalıdır; sonrasında izlenecek yol ve uygulama sırası şöyle belirlenmiştir: Öncelikle, örtü sistemi, 6.1.1.'de belirtilen şekilde çimentolu onarımlar ve bitkilerden arındırılacaktır. Ardından, 6.1.2.'de anlatılan, soyunmalık kubbesindeki çatlağın onarımı, statik rapor doğrultusunda gerçekleştirilecektir. 6.1.3.'te boyutları ve tekniğiyle belirtilen kirpi saçak onarımlarıyla, taşlar ve eksilen kısımların yenilenmesi yapılacaktır. Bu zaman aralığında, açık ışık gözlerinin kapatılabilmesi için, ölçüleri ve şekli verilen (Şekil D.87) cam fanusların yapımı da yeterli sayıda tamamlanmış olmalıdır. Kubbelerin, horasan harcıyla sıvanması esnasında, cam fanusların tesbiti gerçekleştirilecektir. Bu işlemler tamamlandıktan sonra, örtüyü koruyucu kaplama uygulanabilir. Örtü malzemesi olarak, kurşun kullanılması önerilmektedir. Tarihi anıtlarda yüzyıllardır tercih edilen kurşun örtünün yapılması için, öncelikle, kuruyan horasan harcının üzerine 5cm kalınlığındaki çamur harcı tabakası serilmeli; ardından 3-5mm'lik kurşun levhalar, uygun bindirme detayıyla (Şekil E.9), kurşun ustaları tarafından uygulanmalıdır. Ayrıca, külhan bacası, onarımı, gerekliyse yenilenmesi yapılarak işler duruma getirilmelidir. Giriş holünü örten ahşap saçak ve kiremit kaplamanın yenilenmesi için, mevcut örnekleri esas alınarak ahşap kirişlerin boyutları belirlenmeli, emprenye edilmiş ahşap kirişler (Şekil E.10) ve üzerine yapılacak ahşap kaplamayla (Şekil E.11) saçığın yenilenmesi tamamlanmalıdır. Ahşap kaplamanın üzerine, kurşun levhalar monte edilecek; tüm örtüde kullanılan ortak alın ve damlalık detayı uygulanacaktır.

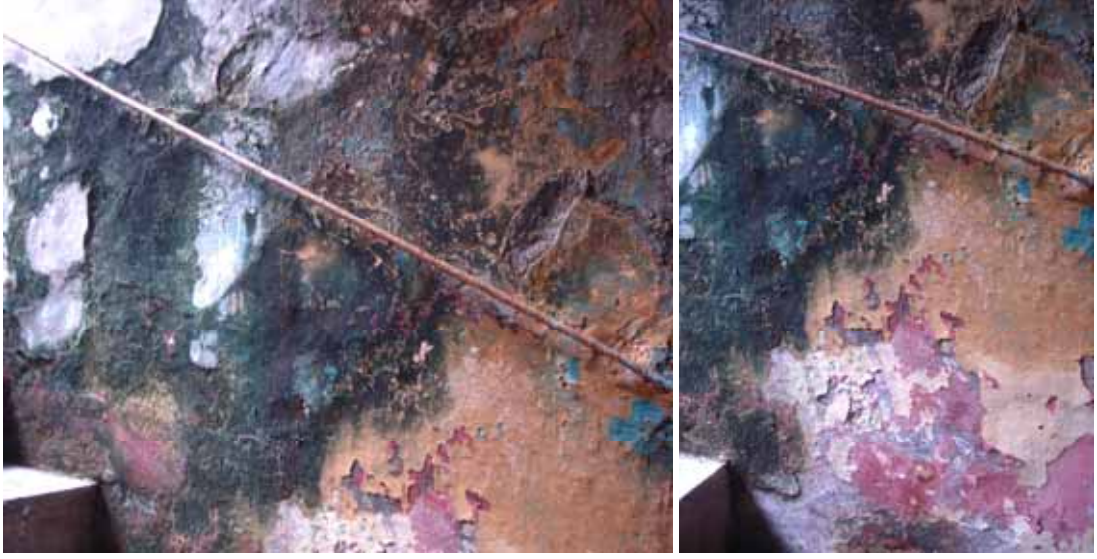
Şekil C.3-8: Z01; duvarlarda görülen bozulma

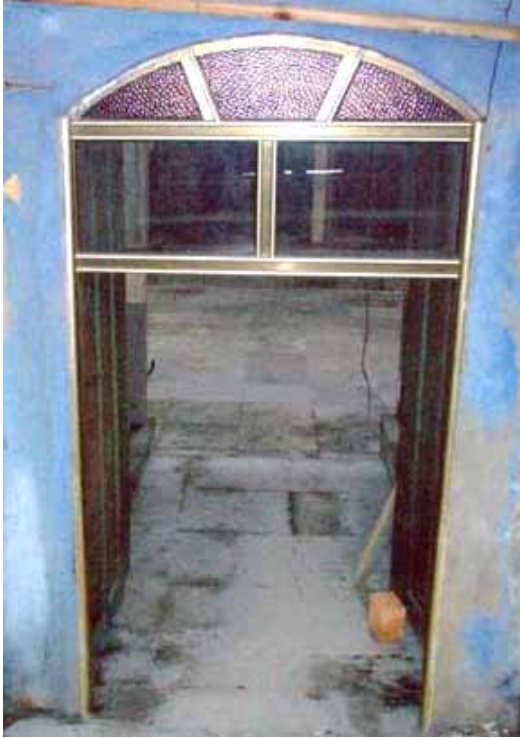
Şekil C.3-9: Z02a'ya açılan kemerli giriş ve muhdes kapı

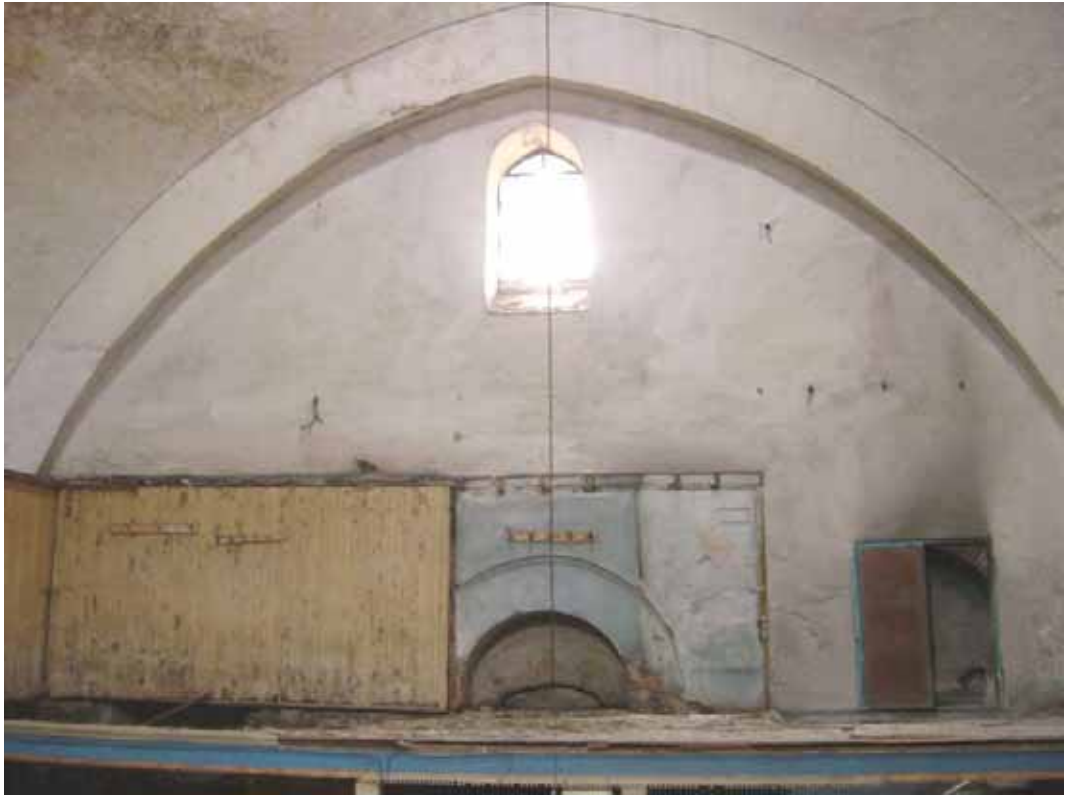
Şekil C.3-32: Güneybatıdaki şirvanın çökmeden önceki durumu [Ocak 2006]

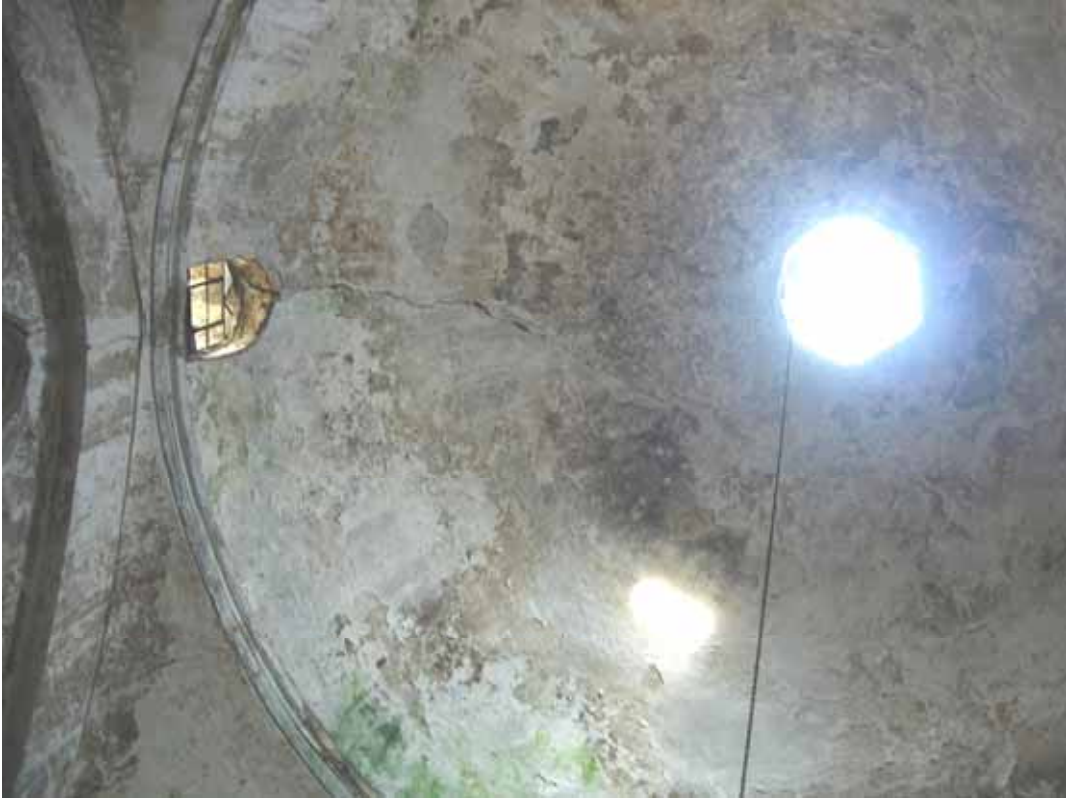
Şekil C.3-44: Kubbenin kuzeybatısındaki yapısal çatlak [Aralık 2006]

Sağlamaştırma anıtın malzemesinin, taşıyıcı sistemin ya da zeminin güçlendirilmesi anlamını taşır [1; s.90]. Küçük Mustafa Paşa Hamamı'nın Erkekler Bölümü'nde, taşıyıcı sistemin sağlamaştırılması ihtimali söz konusudur. Soyunmalığın büyük boyutlu kubbesinde ve külhanın tonozunda, örtünün tepesine kadar ilerlemiş durumdaki yapısal çatlaklara rastlanmıştır (bkz. 3.13.3.). Soyunmalık kubbesindeki çatlağın gözlenmesi için, mevcut kurşun örtü kaldırılmalıdır. Çatlakların yapı için ne derece risk taşıdığı ve ilerlemeye devam edip etmediğinin saptanması için, disiplinler arası bir çalışma önerilmektedir. Statik konusunda tecrübeli uzmanlar ve inşaat mühendisleri tarafından örtüde inceleme ve araştırma yapılarak, çatlakların durumu tespit edilmeli; alınacak önlemler ve kullanılacak teknikler, bu raporun ve yetkili kişilerin önerileri doğrultusunda belirlenmelidir.

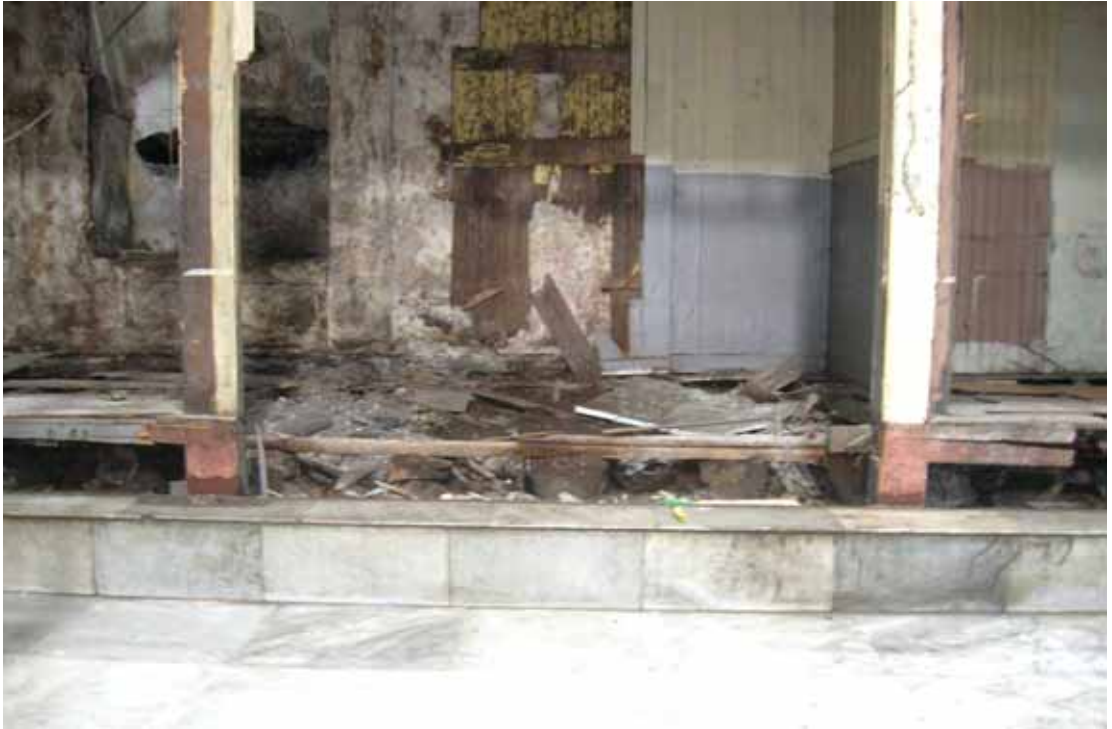
Şekil C.3-46: Z02e; ahşap döşemenin durumu

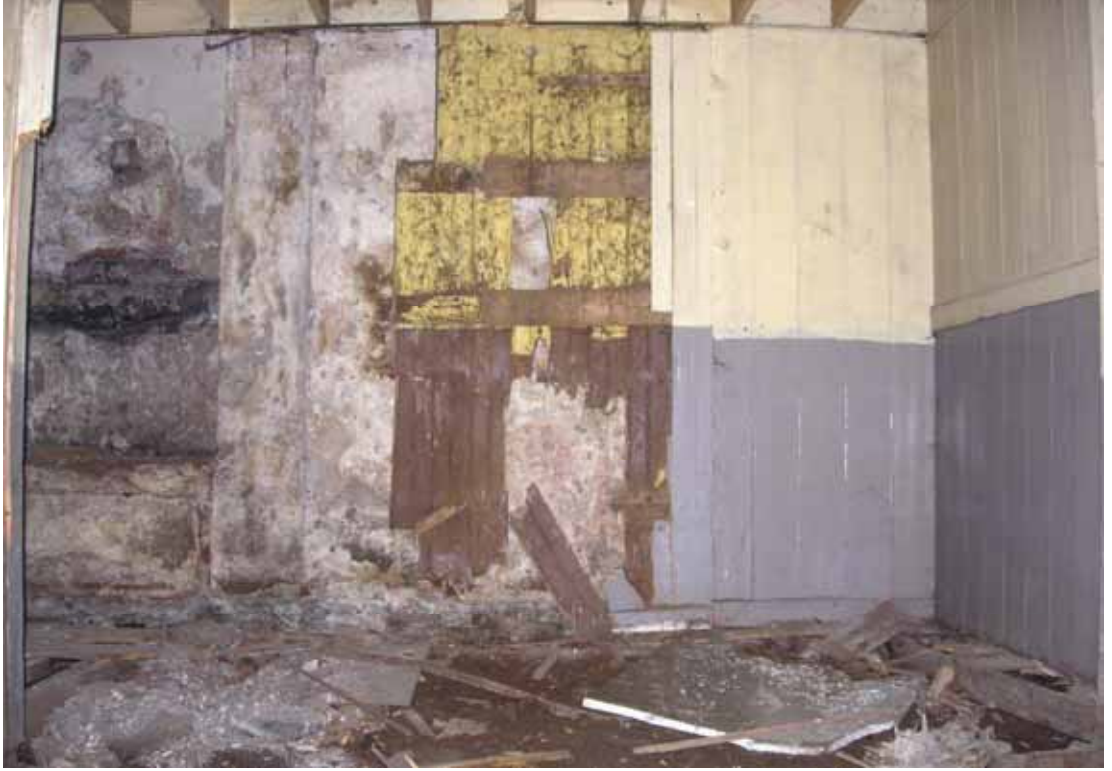
Şekil C.3-47: Z02e; ahşap duvar kaplamasının durumu

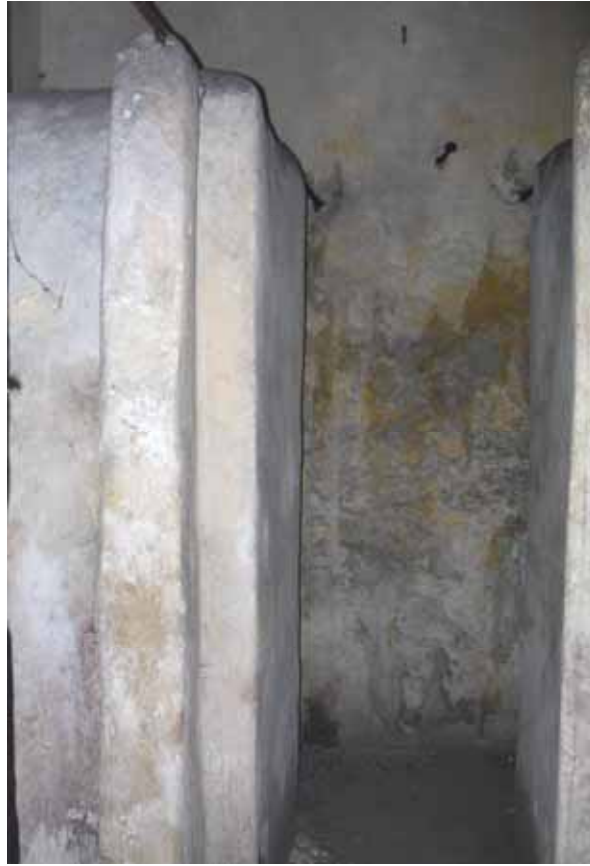
Şekil C.3-99: Z04a; sıvalı yüzey
(Z04a tarafı)

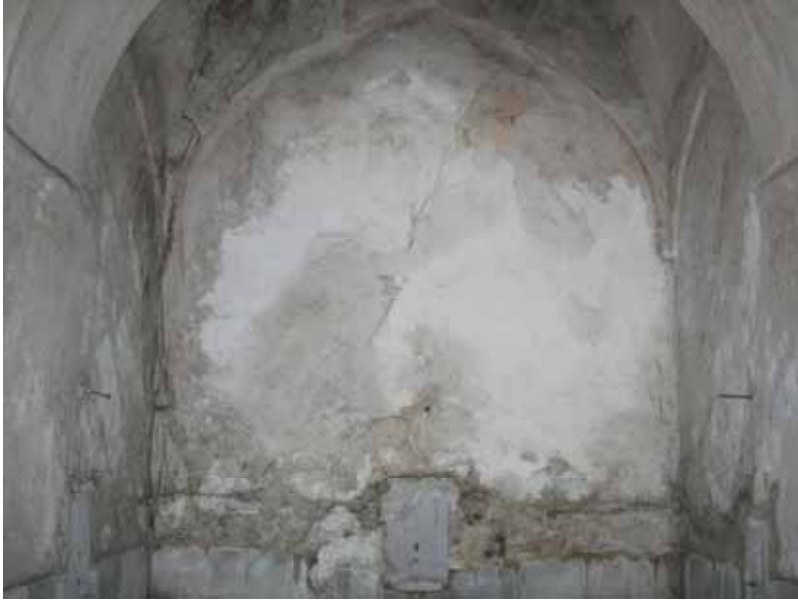
Şekil C.3-155: Z05c; kuzeydoğu duvarındaki bozulmalar

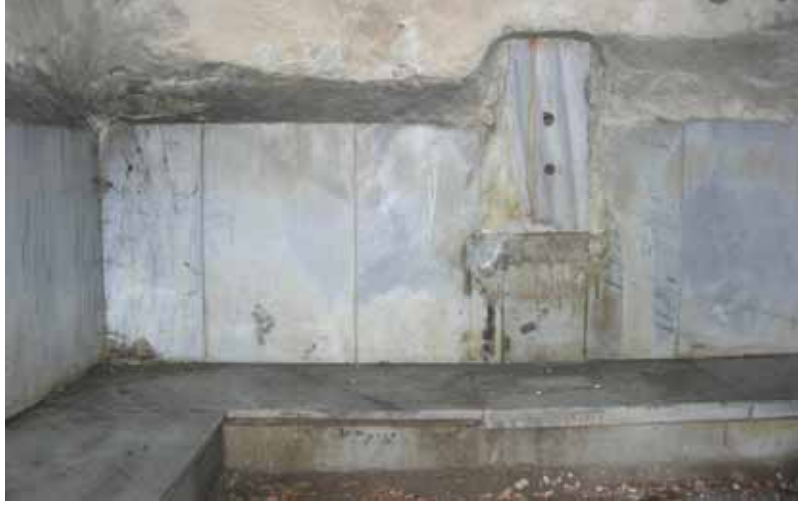
Şekil C.3-182: Z05-1; yerinden sökülmüş kurna izi

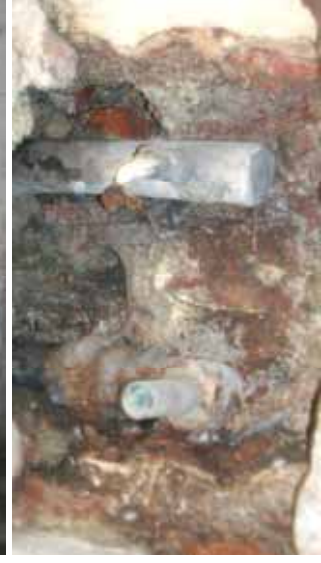
Şekil C.3-187: Z05-1; yenilenmiş demir borular

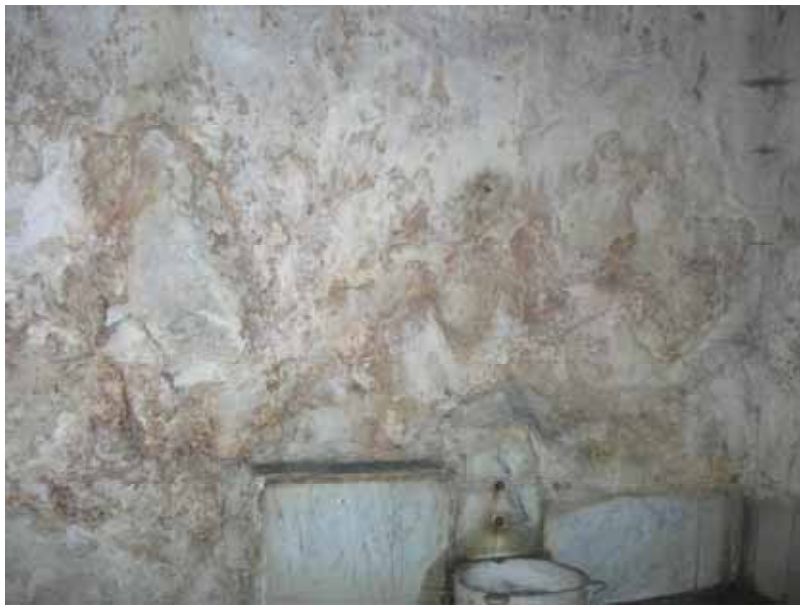
Şekil C.3-200: Z05-2; güneybatı duvarındaki bozulmalar

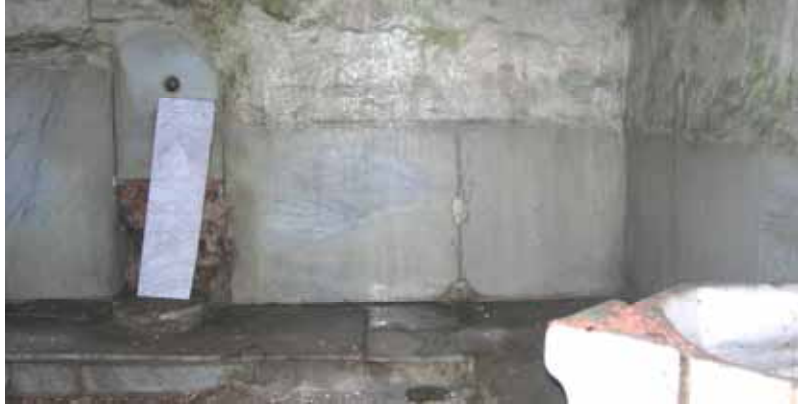
Şekil C.3-218: Z05-3; kuzeybatı duvarı ve seki

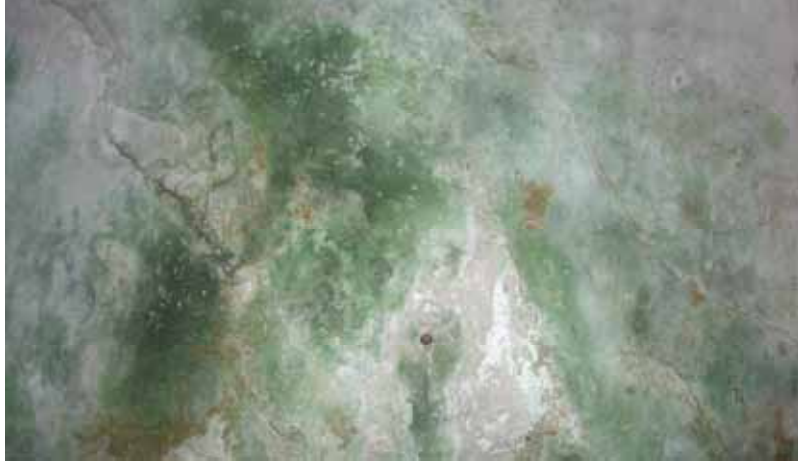
Şekil C.3-219: Z05-3; kuzeybatı duvarındaki bozulmalar

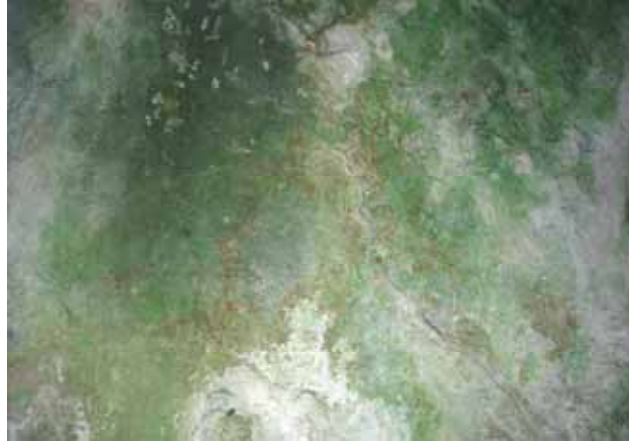
Şekil C.3-223: Z05-3; kuzeydoğu duvarındaki bozulmalar

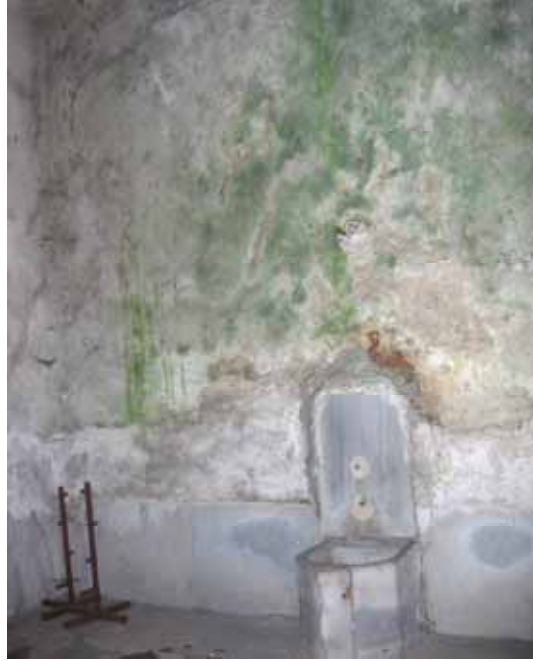
Şekil C.3-226: Z05-3; güneydoğu duvarındaki bozulmalar

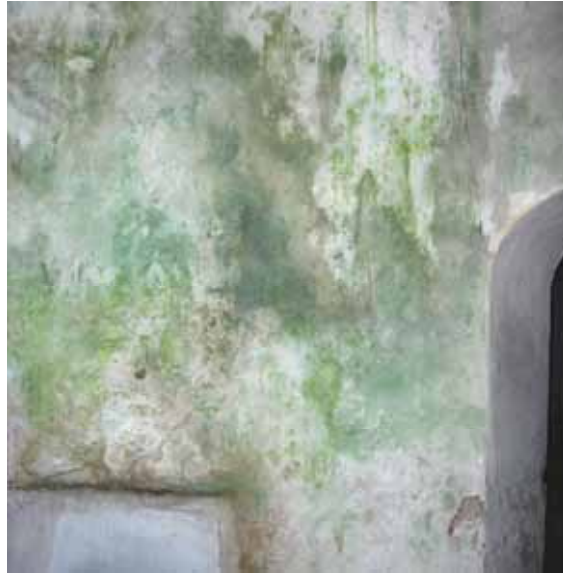
Şekil C.3-229: Z05-3; güneybatı duvarındaki bozulmalar

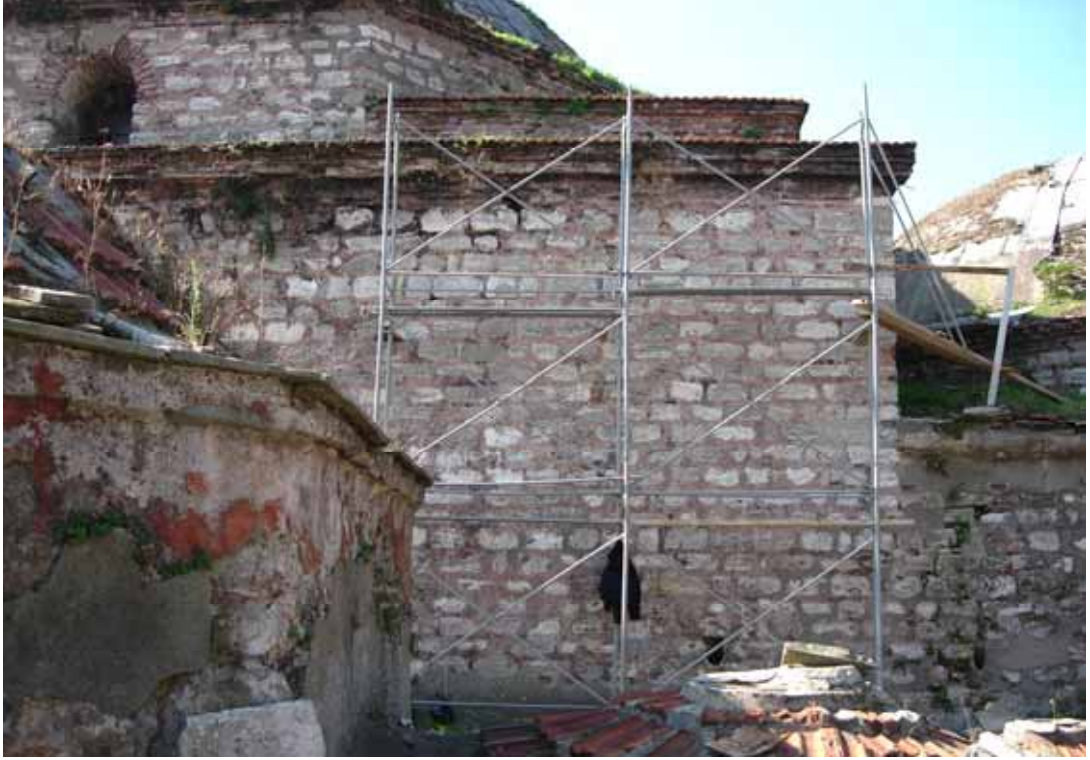
Şekil C.4-12: Kuzeydoğu cephesi, muhdes bina

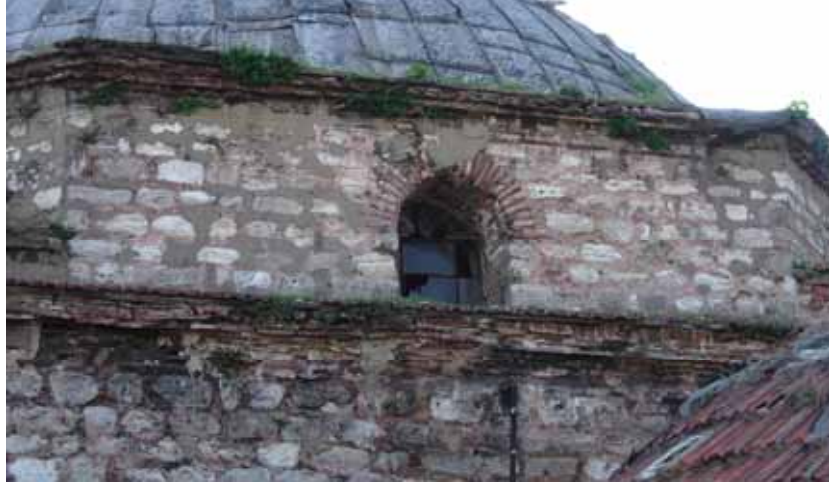
Şekil C.4-15: Kuzeydoğu cephesi; çimentolu onarımlar

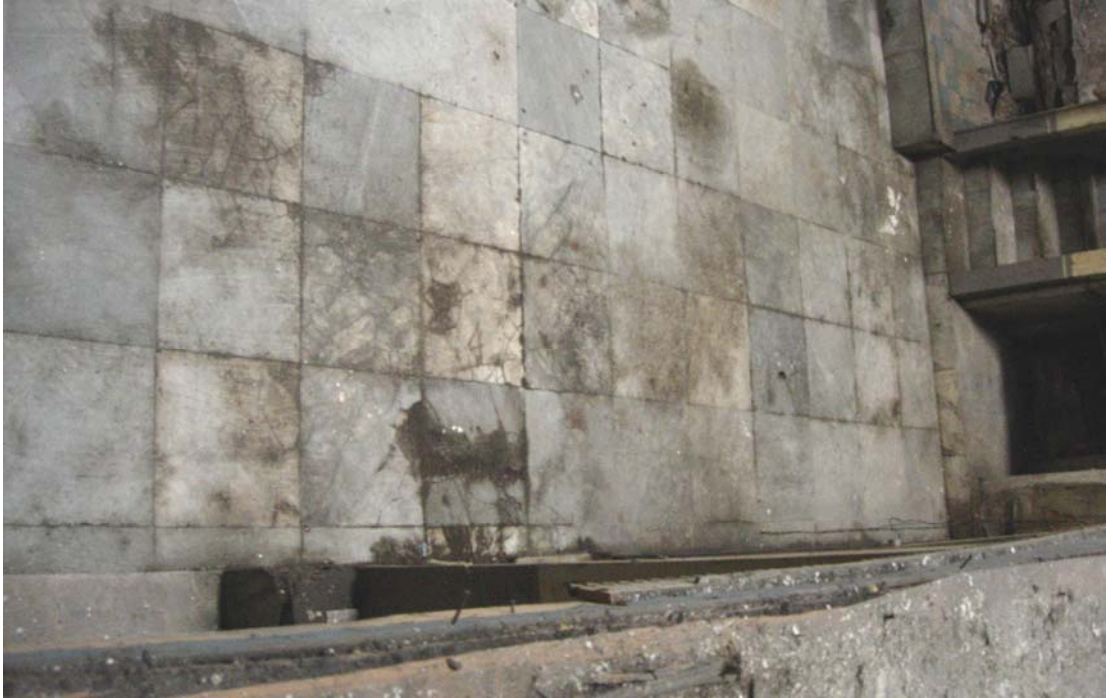
Şekil C.5-5: Z02 döşemesi; güneybatı bölümündeki hasar

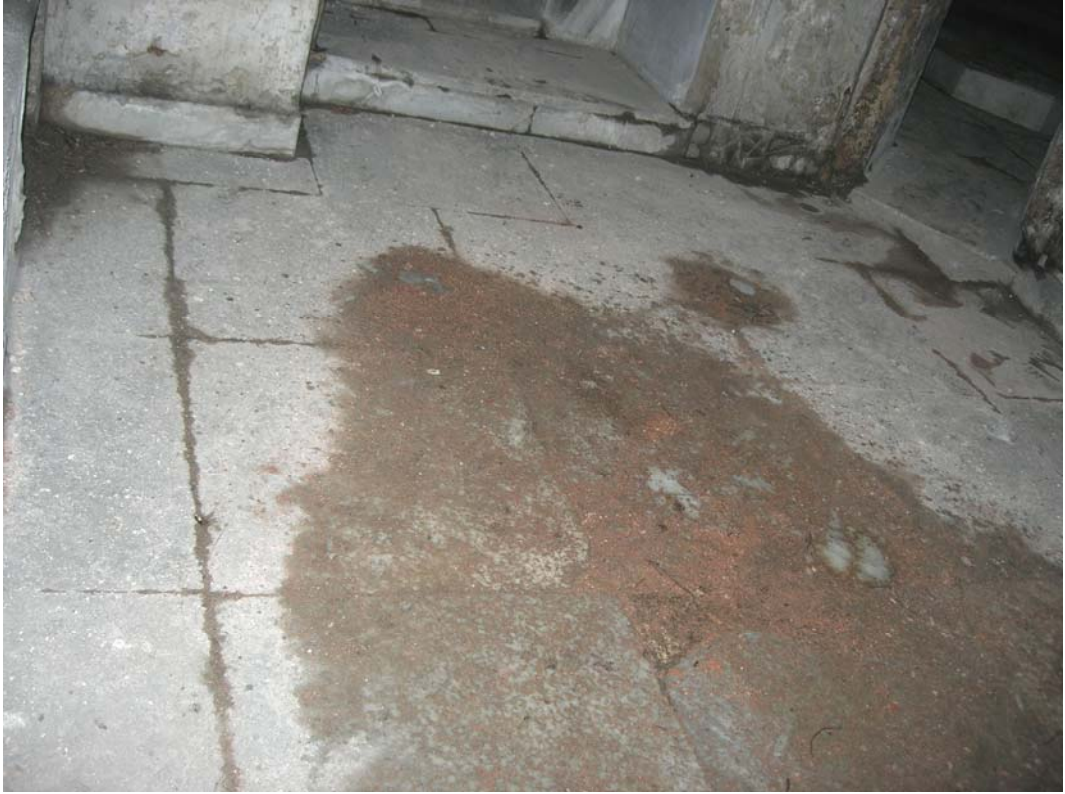
Şekil C.5-9: Z03'ün döşemesindeki bozulma

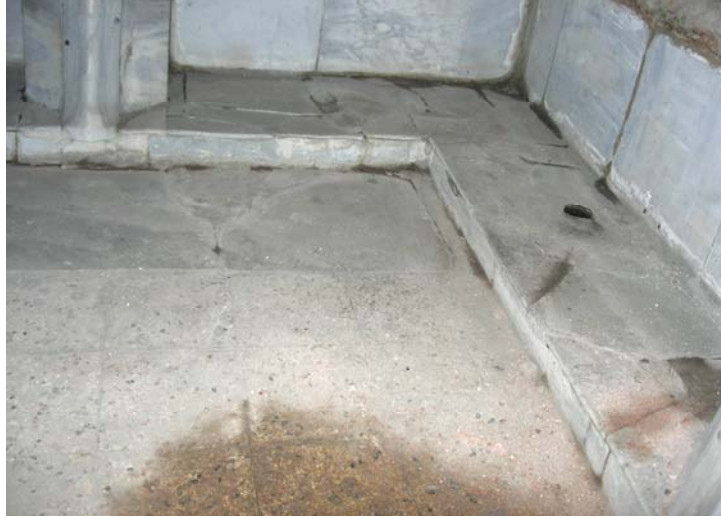
Şekil C.5-19: Z05b döşemesi; güneybatı bölümü

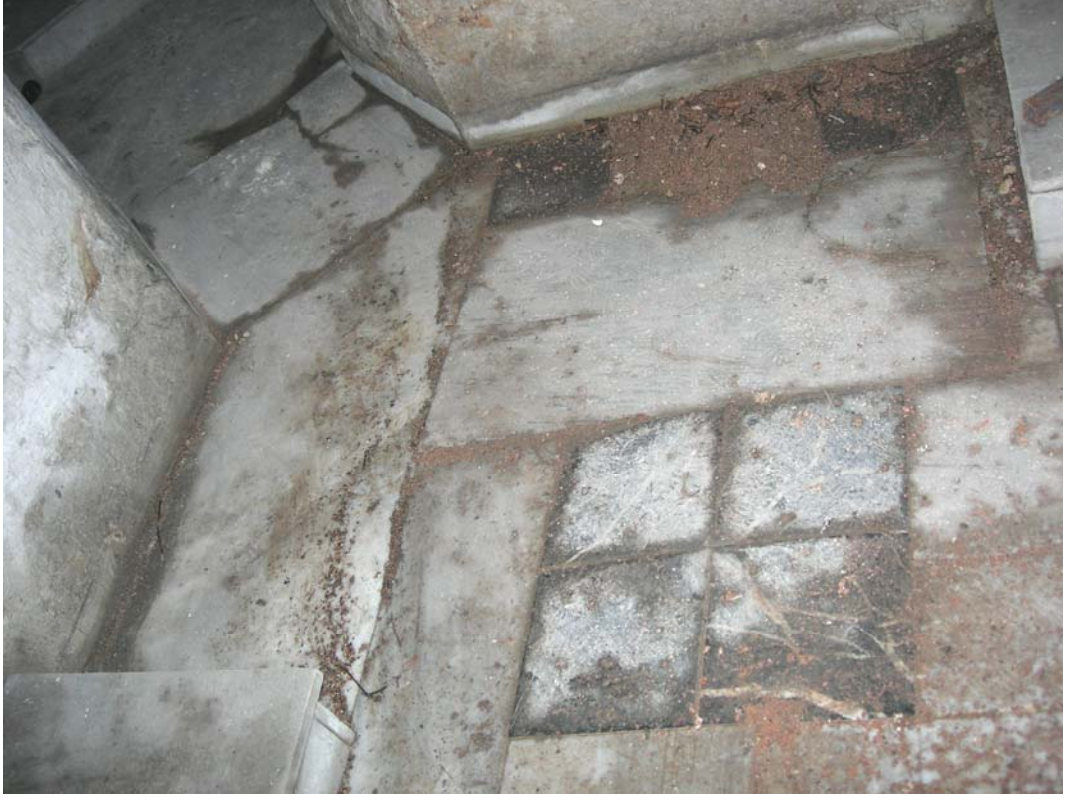
Şekil C.5-29: Z05-2 döşemesinde görülen bozulma

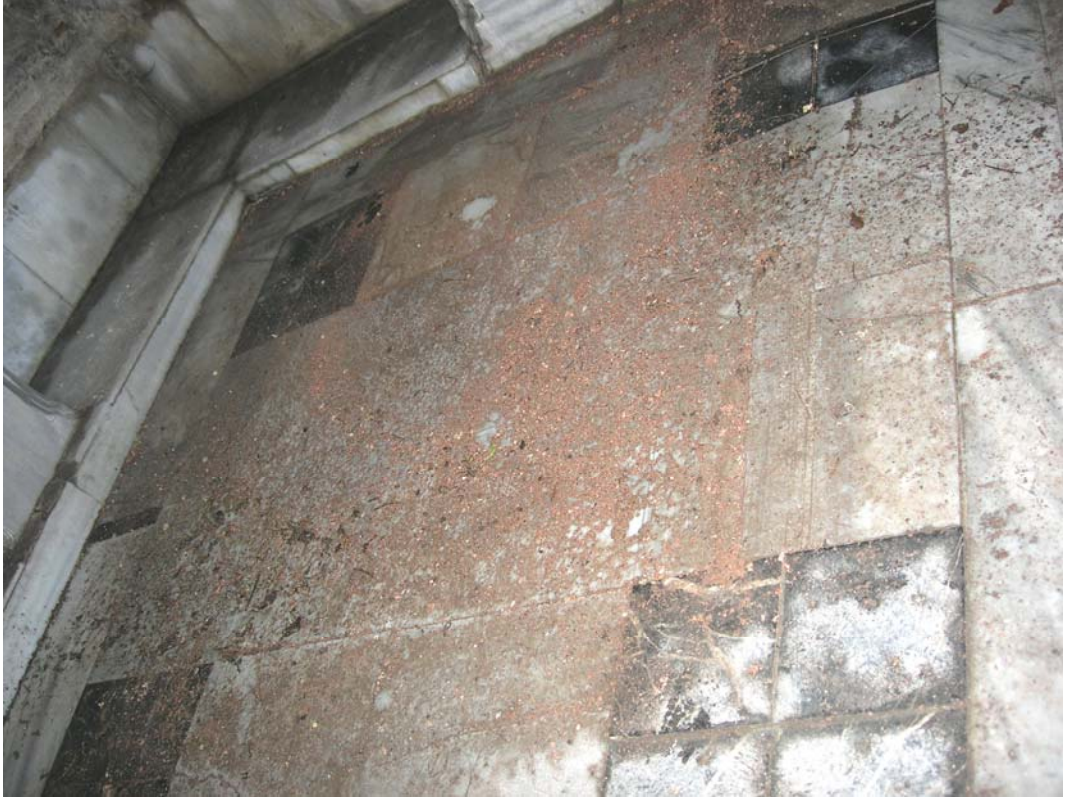
Şekil C.5-30: Z05-2 döşemesinde görülen bozulma

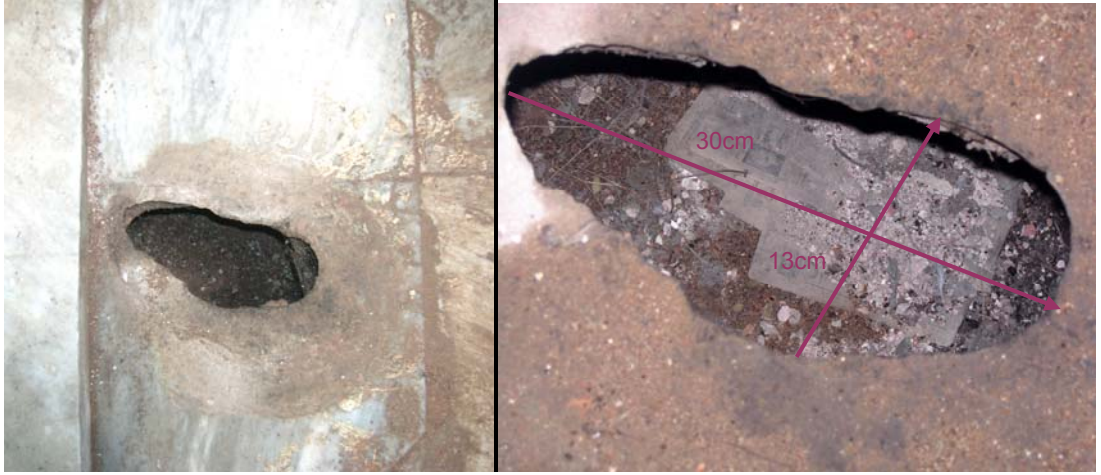
Şekil C.5-33: Z05-3 döşemesinin kuzeybatısındaki delik

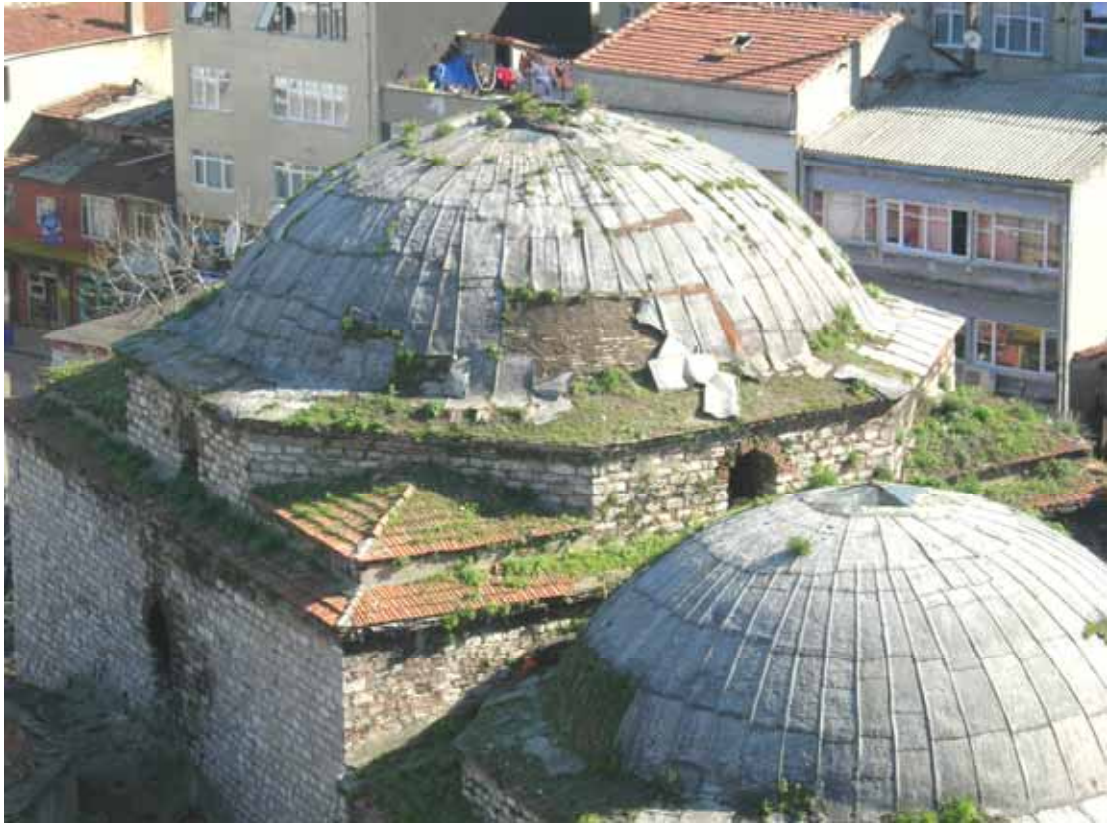
Şekil C.5-63: Z02; kubbe kasmağındaki kirpi saak

Yapıda, bütünlenmesi gerektiğine karar verilen temel mimari öge; soyunmalık kubbesinin kasnağındaki kirpi saçak kornişidir. 3.11.4.2.'de belirtilen bazı noktalarda yapım tekniği ve tuğla boyutları görülen kirpi saçak kornişlerinin, uygun malzemeyle tamamlanması önerilmektedir. Yapılacak restorasyon işlerinin sıralamasında, kirpi saçığının onarımı; örtüdeki temizleme ve çatlakların onarımı için yapılacak müdahalelerden sonra gelmelidir. Kirpi saçak kornişlerinin, Rölöve Projesi'nden edinilen bilgilere dayanılarak, 28x28x4cm ve 13.5x27x3.5cm boyutlarındaki tuğlalarla, iki dişli sıra ve iki düz sıradan oluşacak biçimde tamamlanmasına karar verilmiştir. Tuğlaların tesbitinde, horasan harcı kullanılmalıdır (Şekil E.6) . Harcın içermesi gereken agrega ve bağlayıcı miktarlarıyla, tanecik boyutu dağılımı için; yapılan harç analizleri (Şekil H.2; H.3; H.4) doğrultusunda belirlenecek reçete uygulanmalıdır.

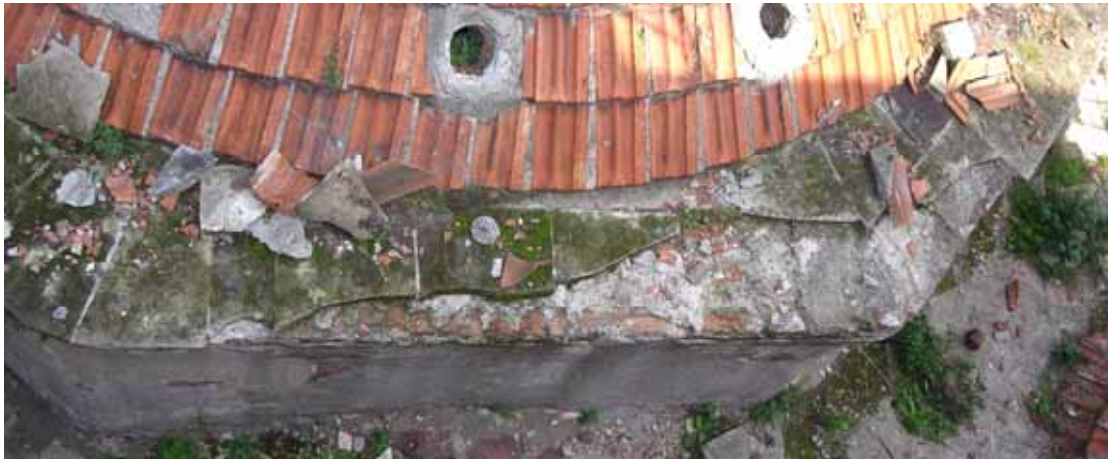
Şekil C.5-81: Z05- kubbe kasmağı; güneybatı saçağı

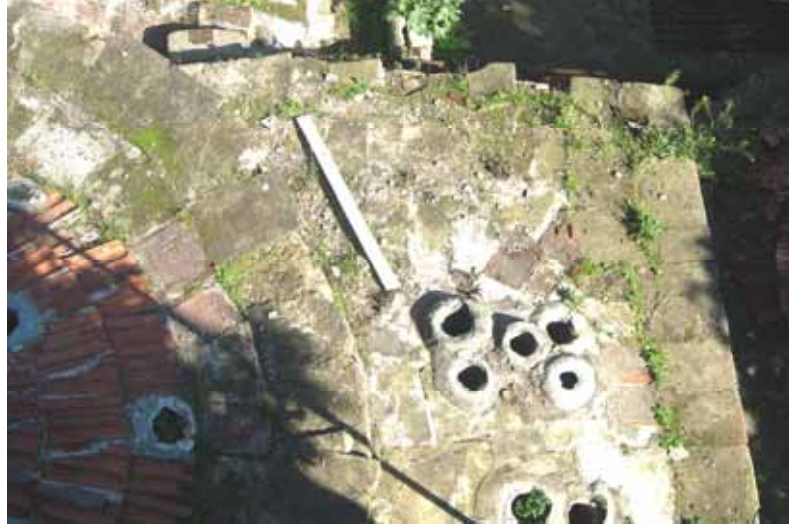
Şekil C.5-82: Z03- kubbe kasnağı; güneydoğu saçağı

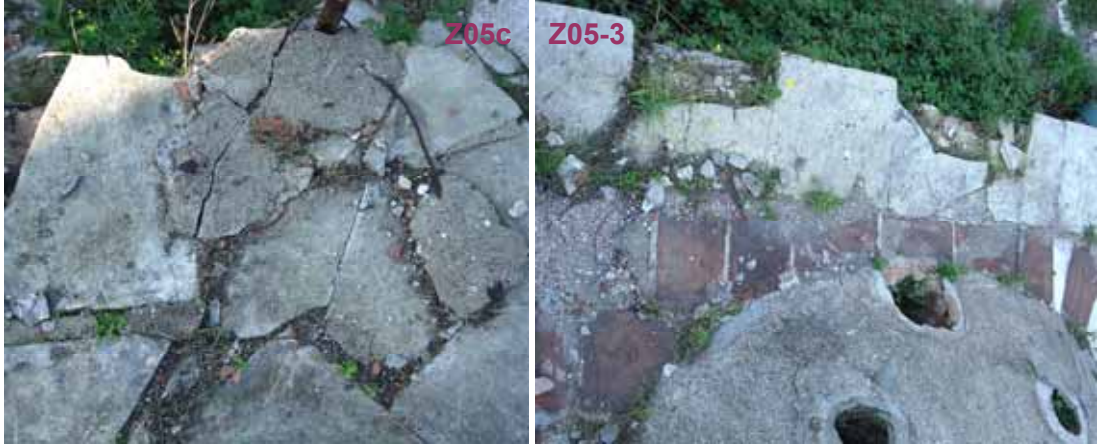
Şekil C.5-83: Kasnak saçaklarındaki bozulmalar

Cephede ve örtü sisteminde (kasnak saçaklarıyla su deposu ve külhanın örtüsünde) kullanılan taşlardan bazılarında oldukça derin yarık ve çatlaklar ile eksilen parçalar olduğu görülmüştür. Yüzey kayıplarının 5cm'yi geçmesi, malzemenin kesitini, dolayısıyla dayanımını azalttığı ve bozulmalara neden olduğu için tehlikelidir. Bu durumlarda, eksilen taşların, yerinde ya da başka bir yerde korunmuşsa, uygun bir harçla yerlerine tesbit edilmeleri gerekmektedir. Yerinde korunmuş olarak duran, ancak yüzeyi aşınmış taşlarda ise, tamamlama (imitasyon) ya da kozmetik onarımlar önerilmektedir. Bu onarımlar, taş tozu ve kireçle hazırlanan harcın, taş yüzeyinde gerekliyse bir miktar eskitme yapıldıktan sonra, yüzeye uygulanmasıdır. Bu sayede, taş yüzeyinin, özgün boyutlarına ulaşması sağlanarak, daha fazla zarar görmesi engellenmiş olur. Dolgu yapılacak bölgede, derinlik 5cm'den fazla ise, dolguyla taş yüzeyinin aderansını sağlamak için; el matkabıyla açılan küçük deliklere ince epoksili cam elyafı ya da paslanmaz çelik donatı çubuklarının (Şekil E.7) yerleştirilmesi önerilmektedir [İst. Konservasyon ve Restorasyon Merkez Lab.].

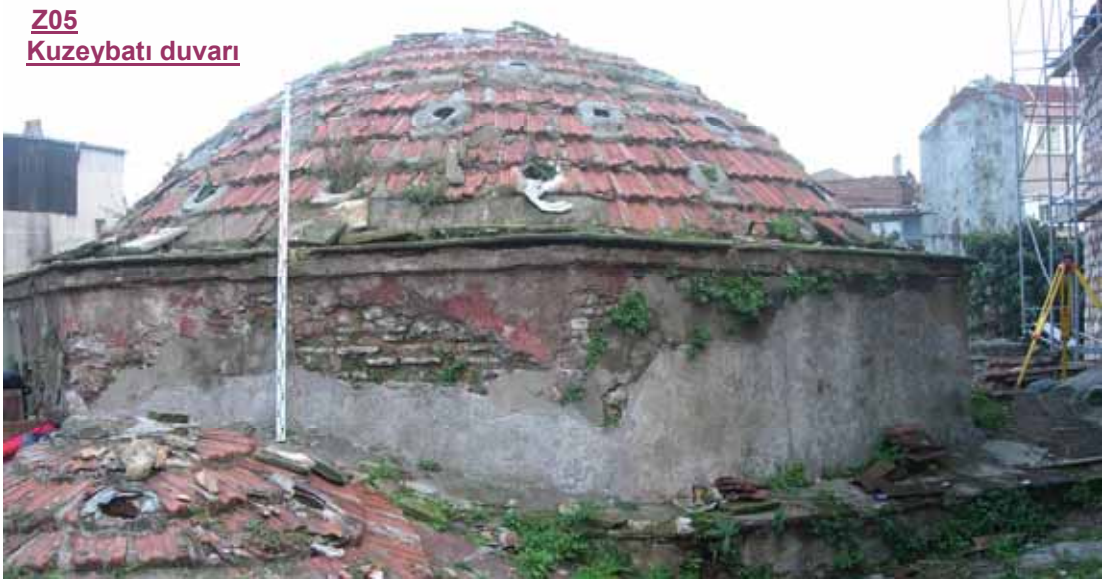
Şekil C.5-86: Duvar örgüsü görülebilen kasanak duvarları (tuğla-horasan harcı)

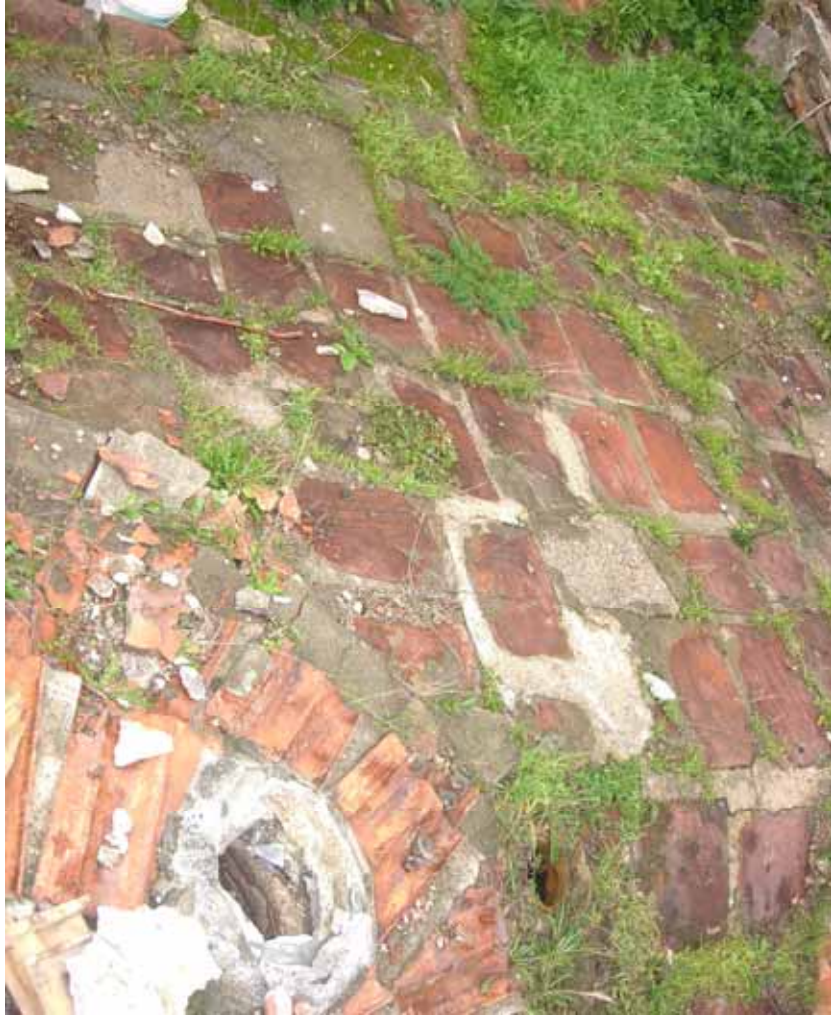
Şekil C.5-88: Tuğla örtü (Z05b'nin batısındaki bölüm)

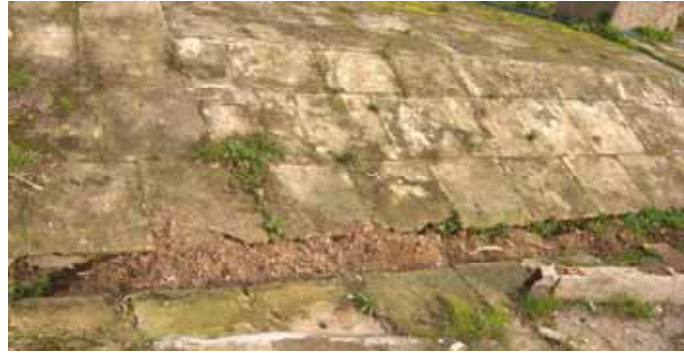
Şekil C.5-96: Z06'nın çatısıyla sıcaklık örtüsü arasındaki boşluk

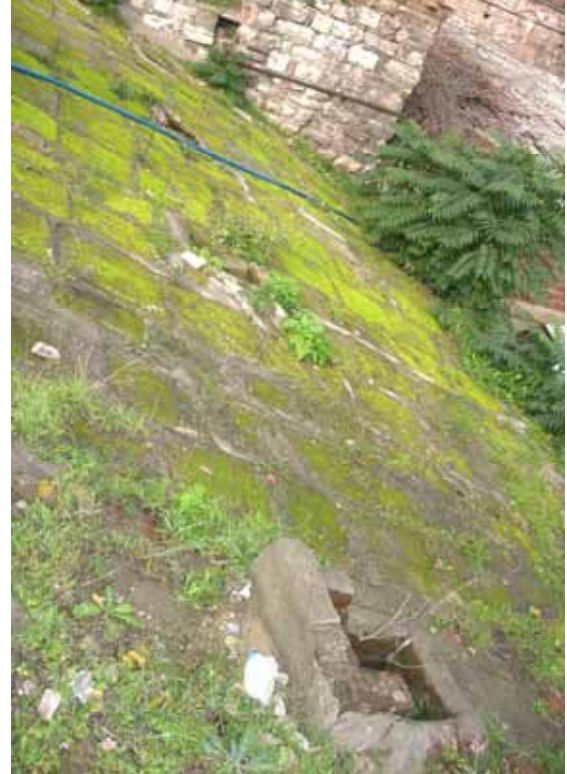
17 Kasım 2006

Şekil C.5-101: Z07'nin taş kaplı örtüsündeki bozulma

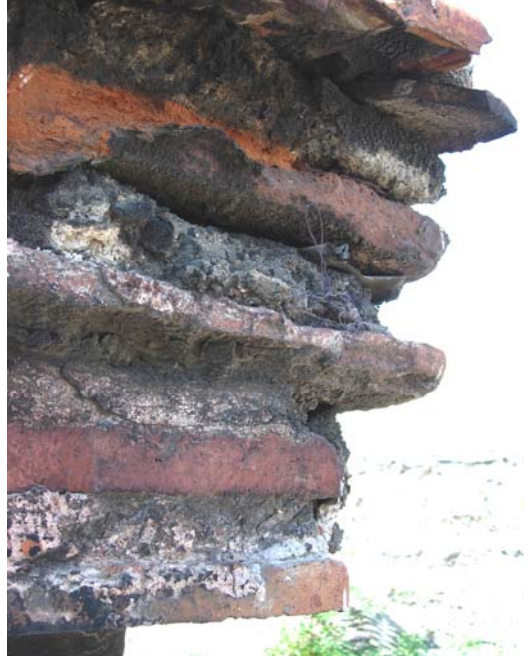
Şekil C.5-106: Z02 korniş; kuzey köşe
