**KÜÇÜK MUSTAFA PAŞA HAMAMI
ERKEKLER BÖLÜMÜ RESTORASYON PROJESİ**

**YÜKSEK LİSANS TEZİ
Mimar Esra KUDDE
(502031202)**

NİSAN 2007

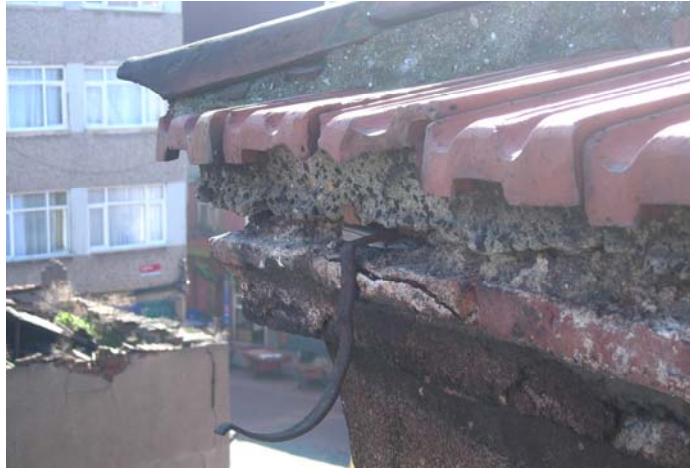
Şekil C.5-107: Z02 beden duvarı korniş; doğu köşe

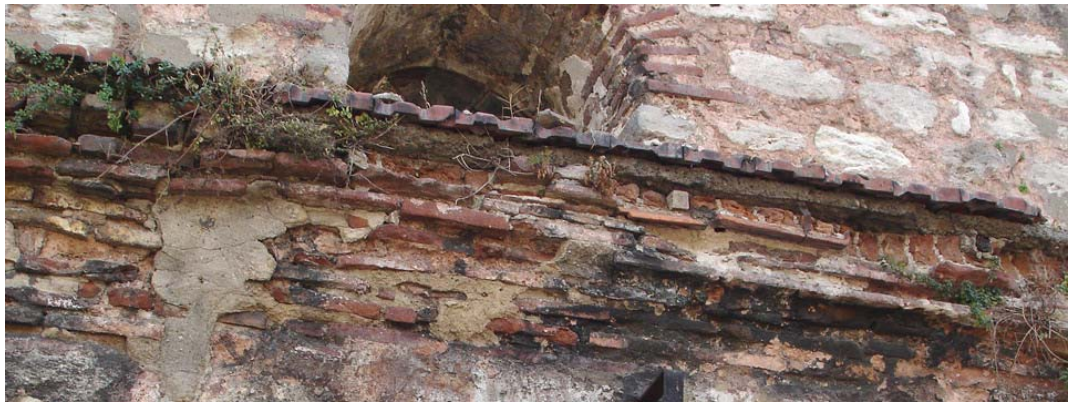
Şekil C.5-108: Z02 kuzeydoğu beden duvarı korniş; bozuk örgü

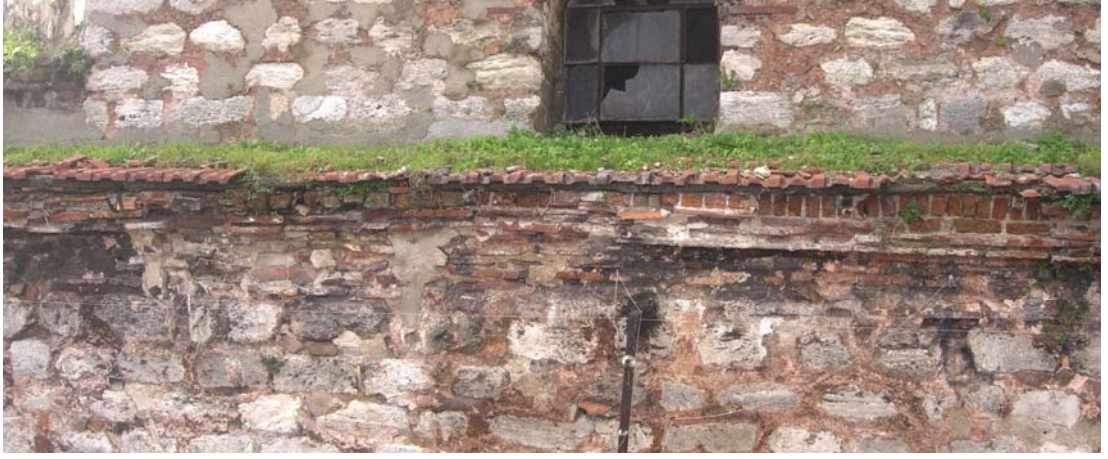
Şekil C.5-109: Z02 kuzeydoğu beden duvarı kornişi; bozuk örgü

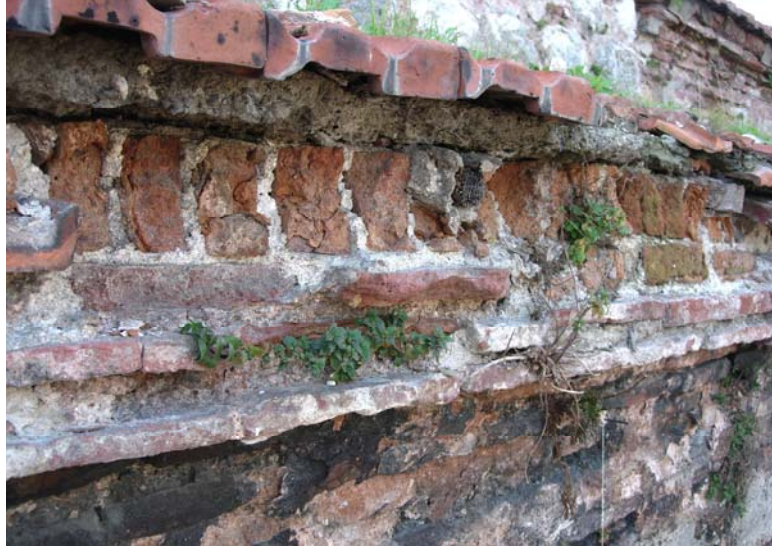
Şekil C.5-110: Kuzeydoğu kornişi; harman tuğlası örgü

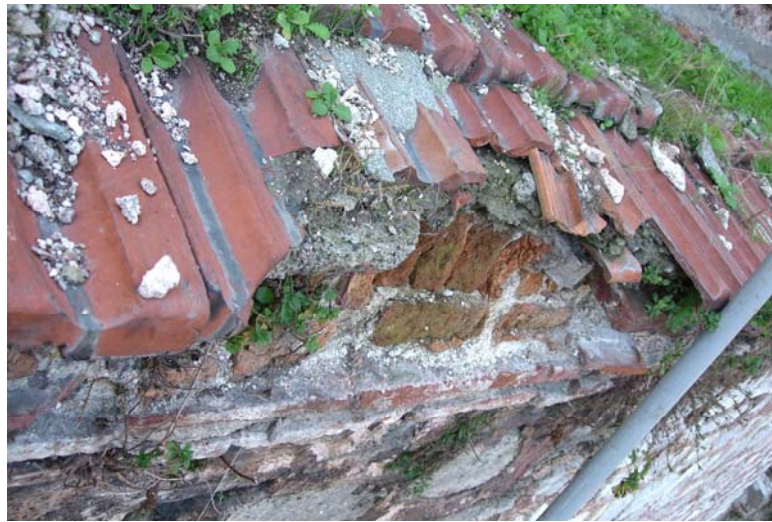
Şekil C.5-111: Kuzeydoğu kornişi; kırık kiremitler

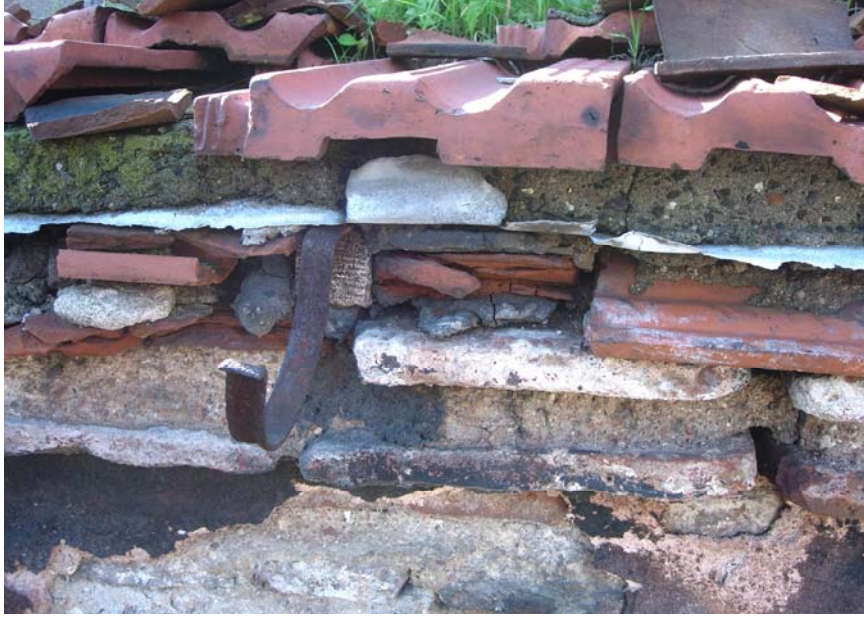
Şekil C.5-112: Kuzeydoğu kornişi; kötü onarım

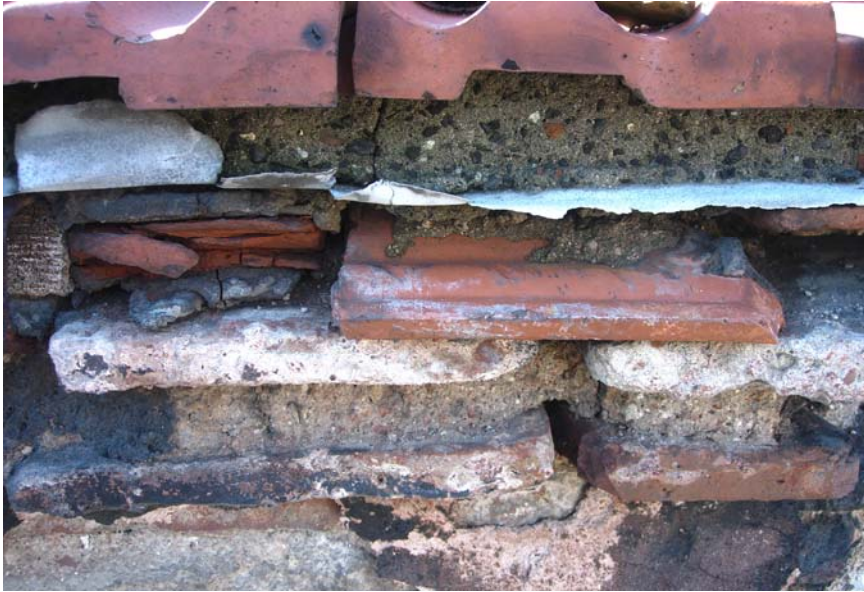
Şekil C.5-113: Kuzeydoğu kornişi; kötü onarım

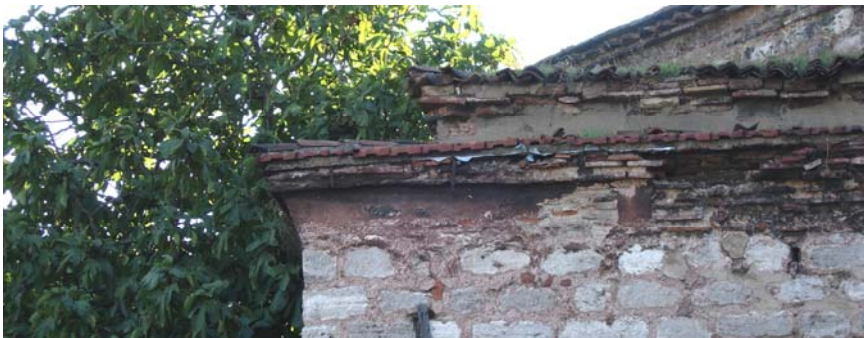
Şekil C.5-114: Kuzeydoğu kornişi- bozuk örgü

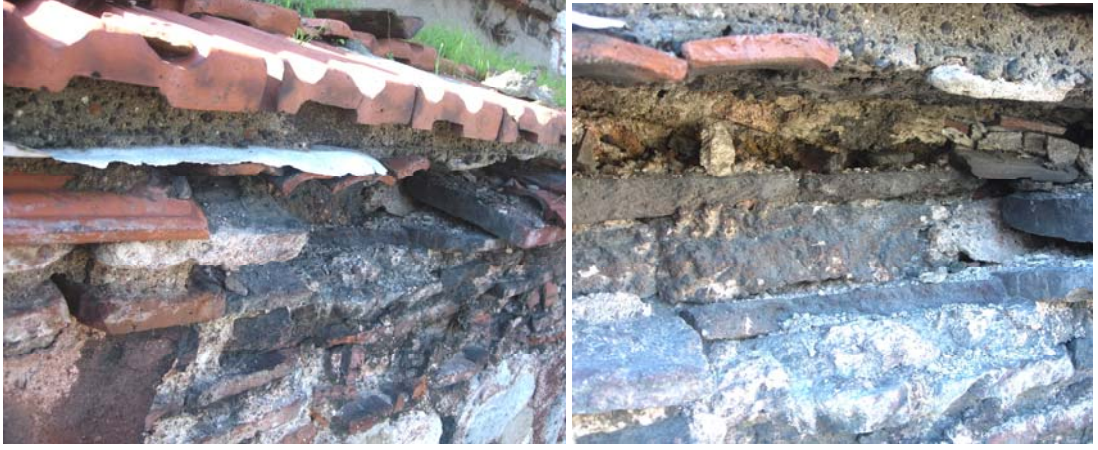
Şekil C.5-115: Kuzeydoğu kornişi; eksik saçak tuğlaları

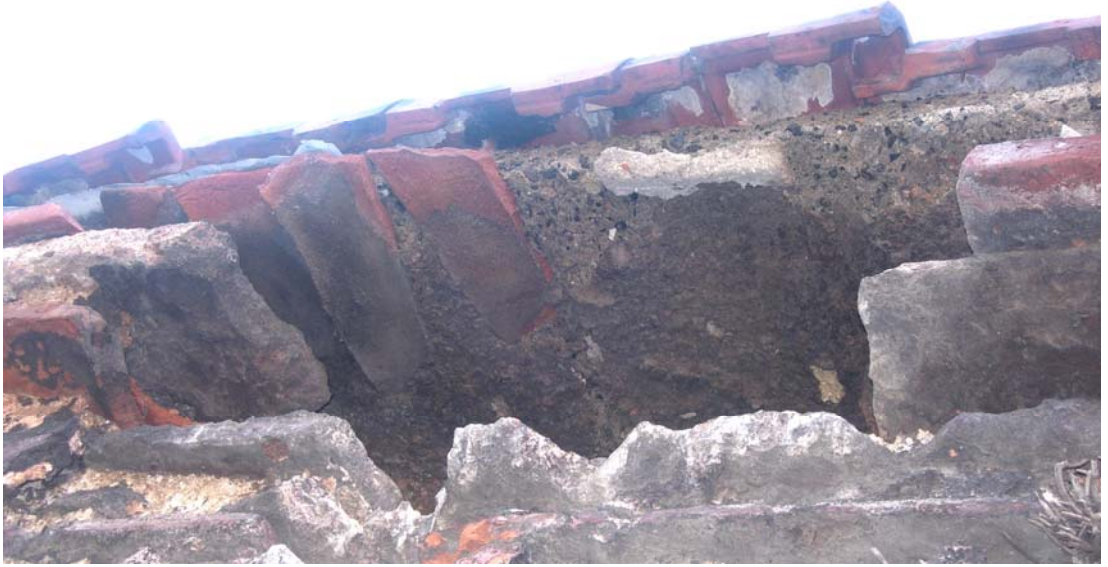
Şekil C.5-116: Kuzeydoğu kornişi; derin oyuk

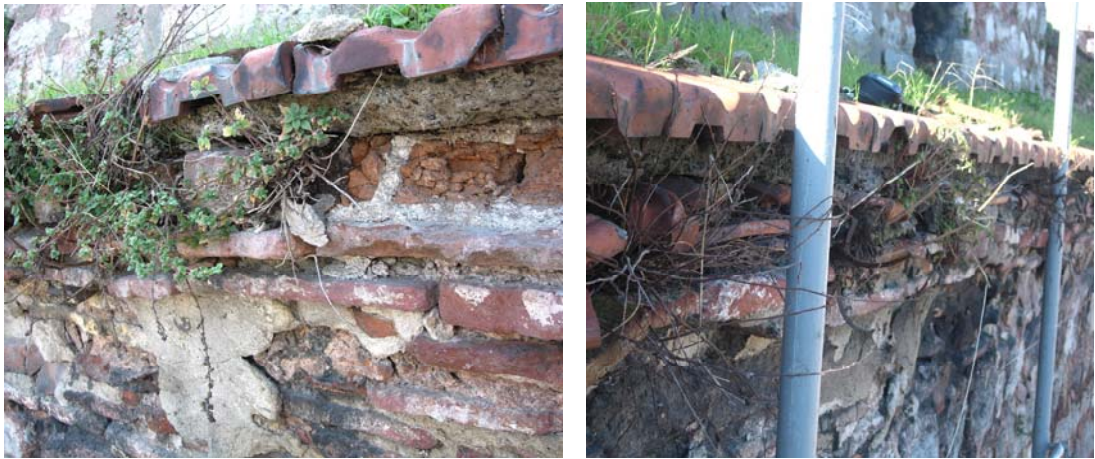
Şekil C.5-117: Kuzeydoğu kornişi; derzlerde büyüyen bitkiler

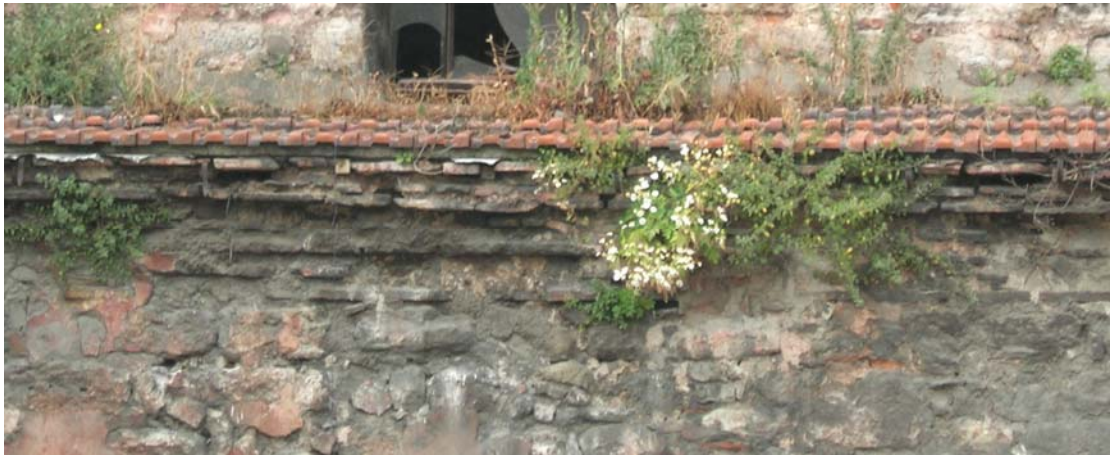
Şekil C.5-123: Güneybatı kornişi; bozuk örgü ve bitkilenme

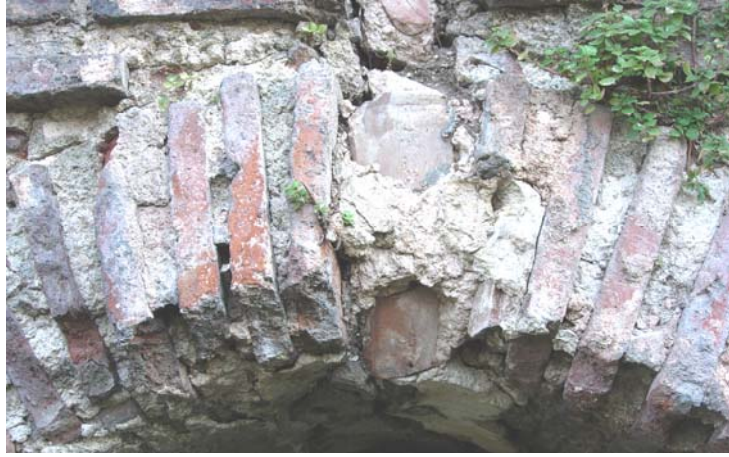
Şekil C.5-138: Kuzeybatı kasnak penceresindeki onarım izi

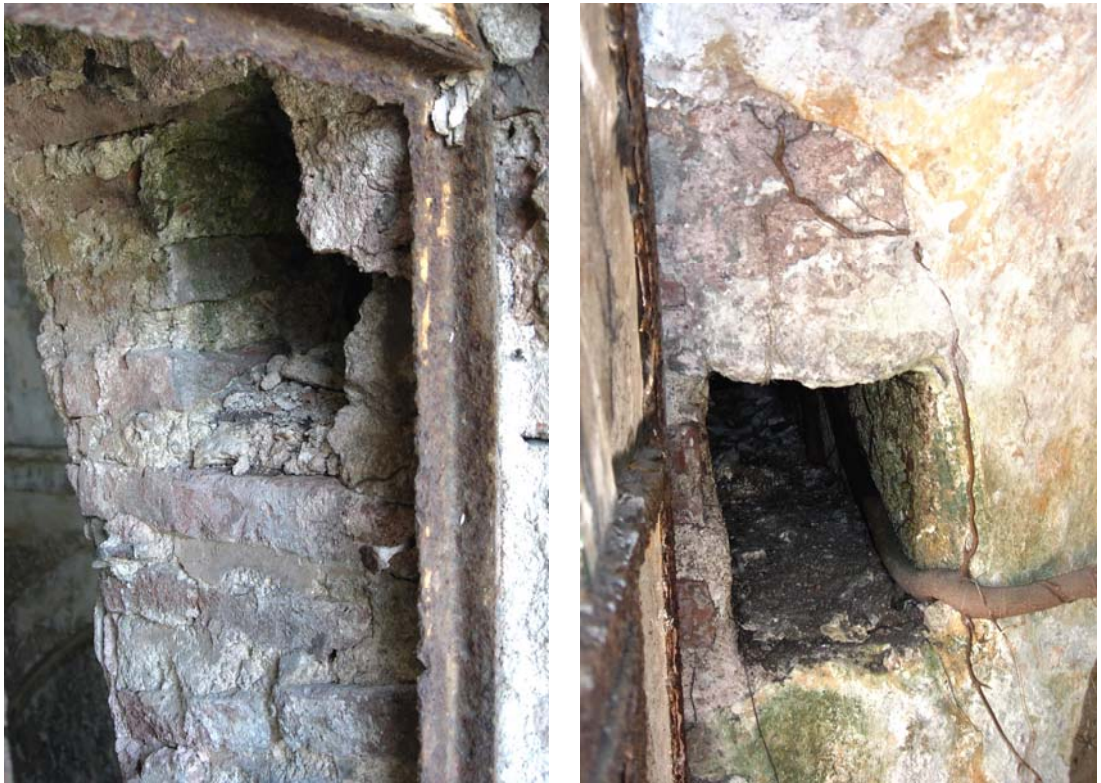
Şekil C.6-10: Kuzeydoğu penceresi; tesbit çivisi

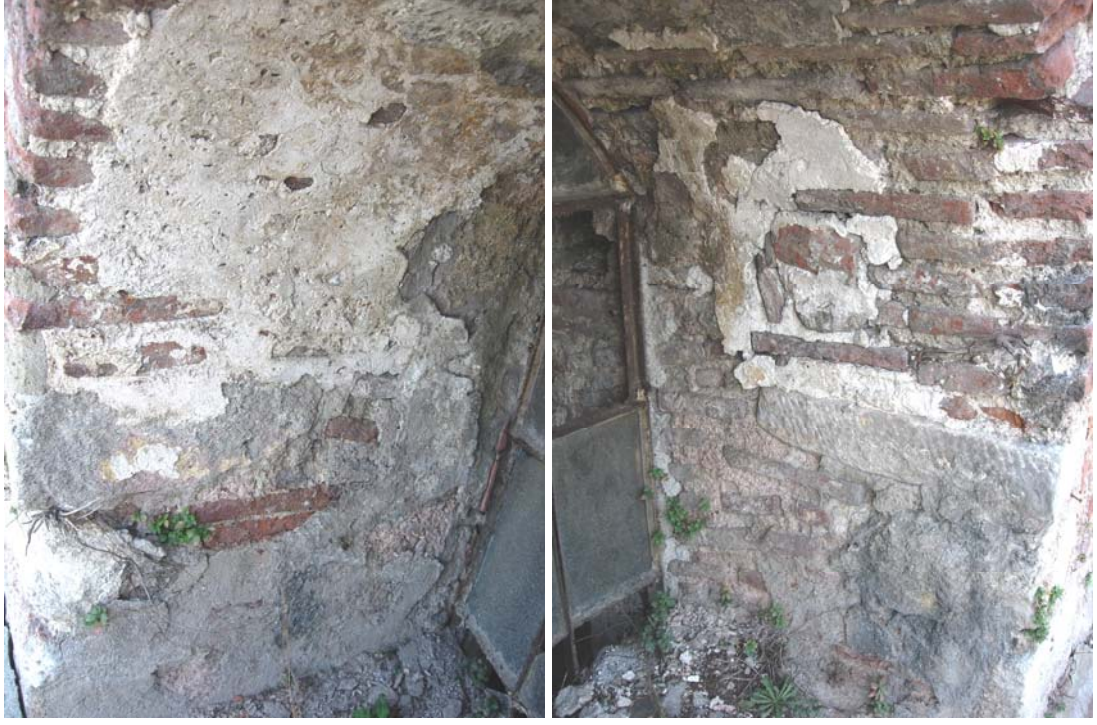
Şekil C.6-11: Kuzeydoğu penceresi; hatıl delikleri

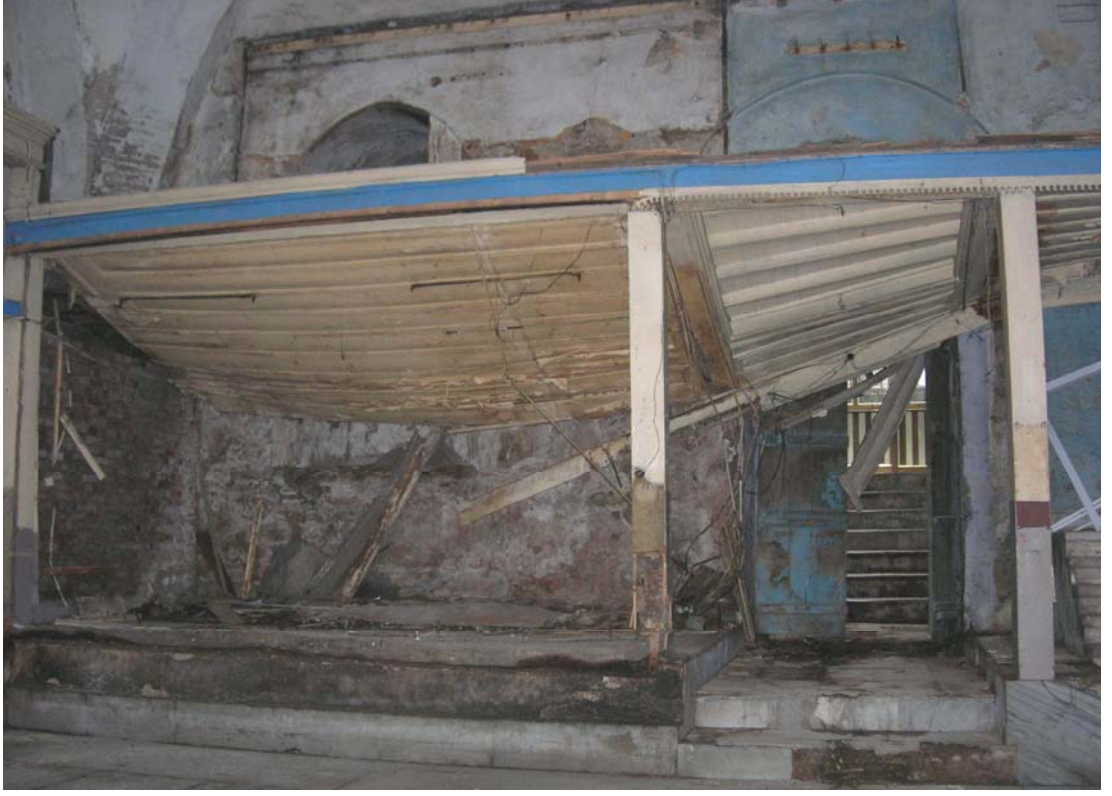
Şekil C.6-47: Şirvan; güneybatı bölümündeki çökme (13.06.2006)

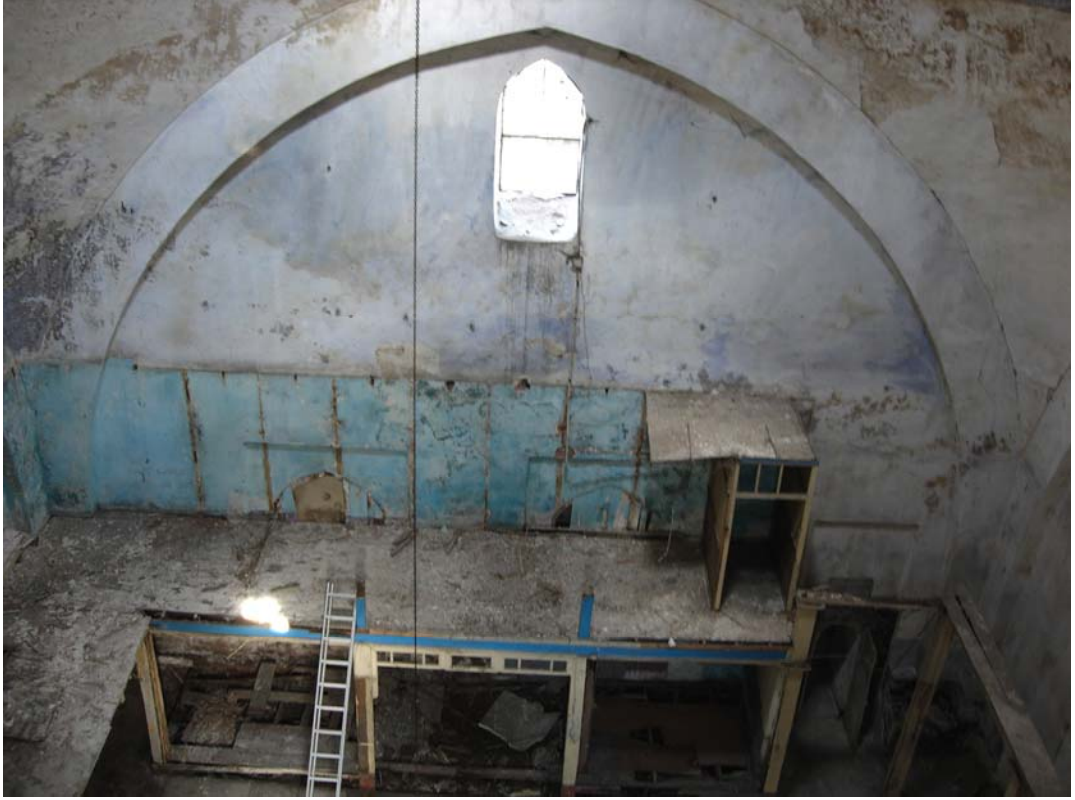
Şekil C.6-49: Şirvan; kuzeydoğu bölümü (14.10.2006)

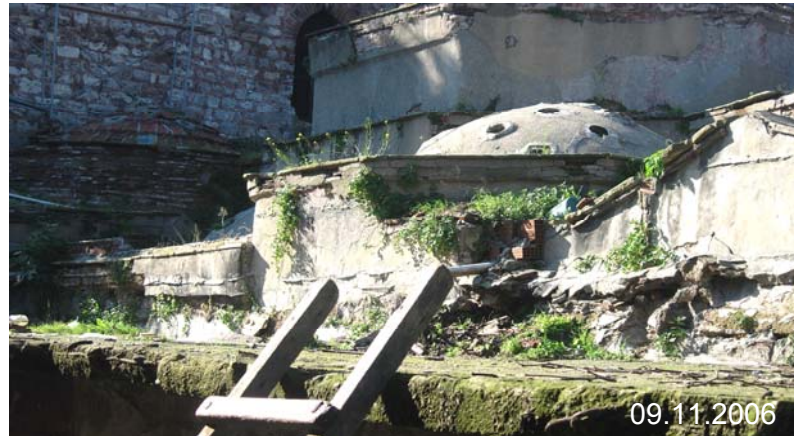
Şekil C.7-6: Güneydoğu cephesinde çimentolu onarımlar

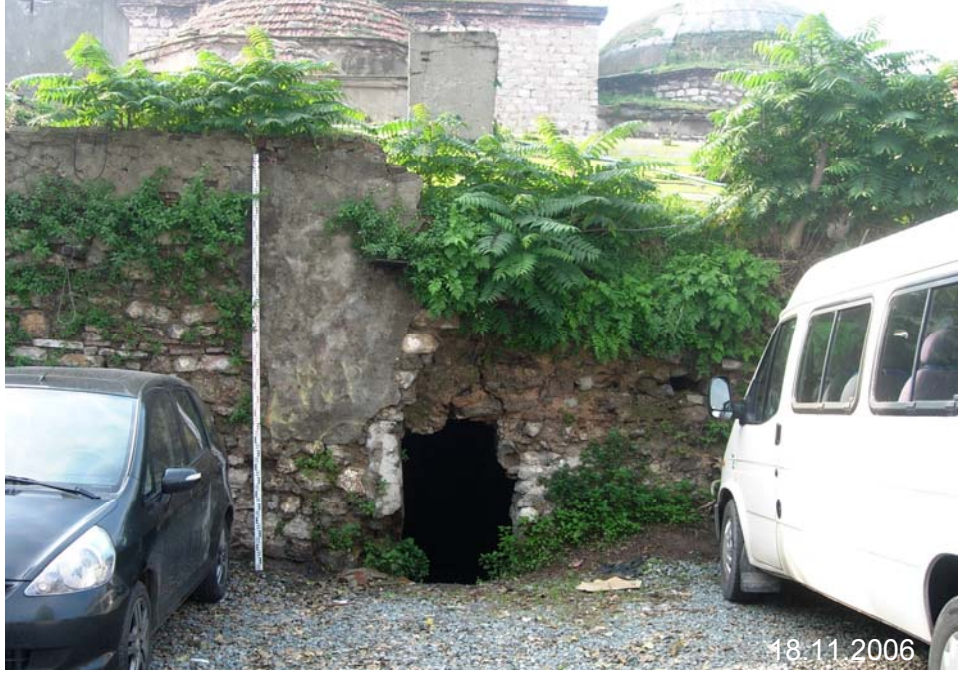
Şekil C.7-7: Külhan cephesindeki çimentolu sıva izleri

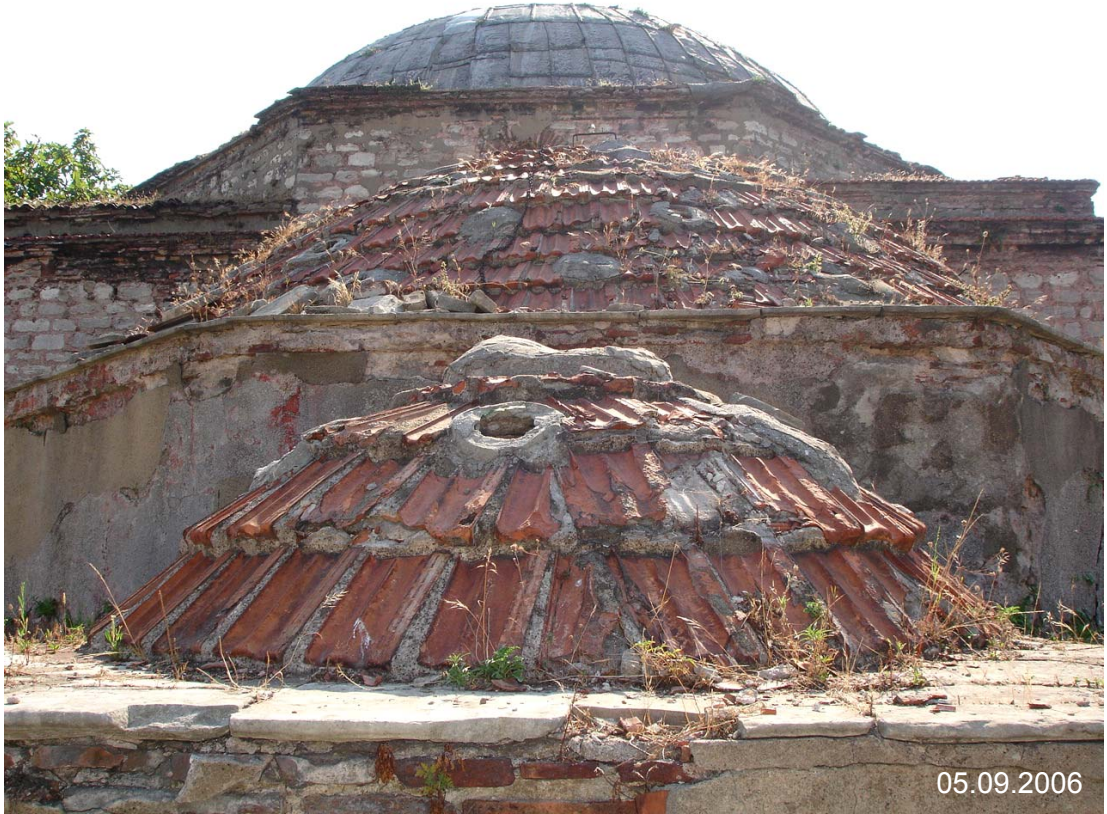
Şekil C.7-11: Örtü sisteminin temizlik öncesi ve sonrası durumu

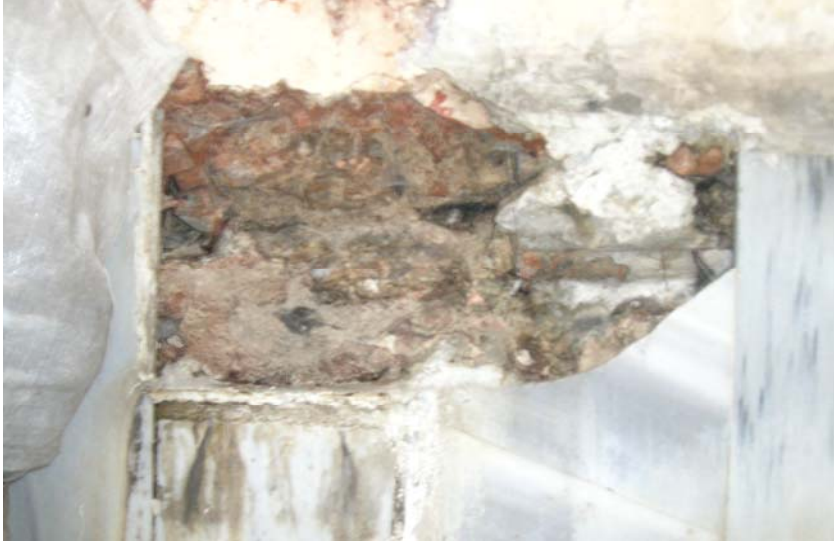
Şekil C.7-15: Sökülen mermer duvar kaplamaları (06.12.2006)

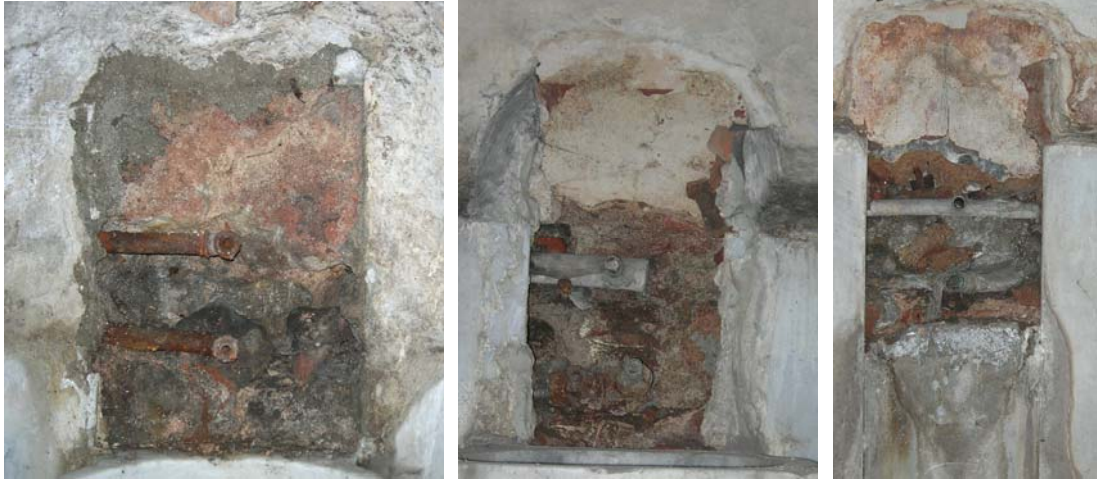
Şekil C.7-17: Sökülen ayna taşlarına ait izler

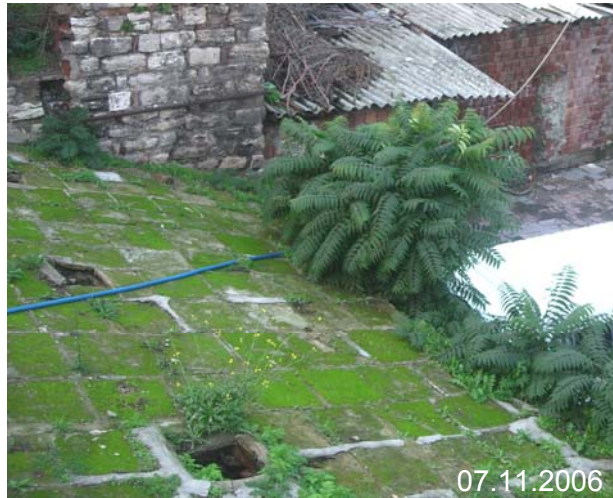
Şekil C.7-23: Külhanın taş örtüsündeki yosunlanma

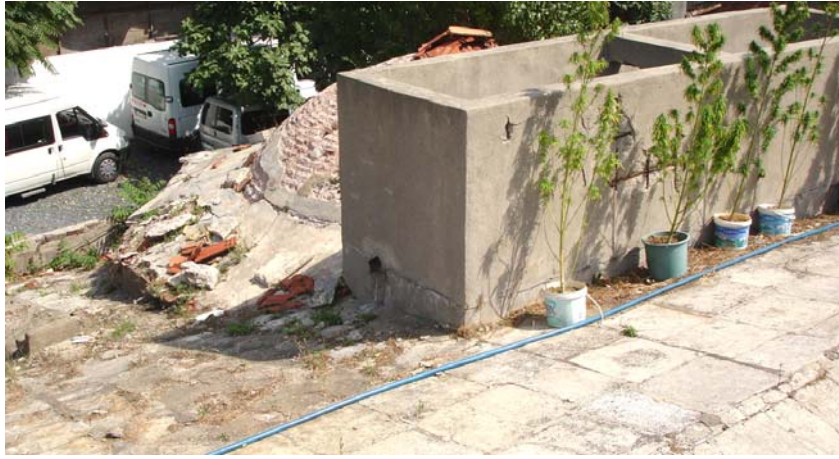
Şekil C.7-25: Su kulesinin kubbesindeki çimentolu onarım izi

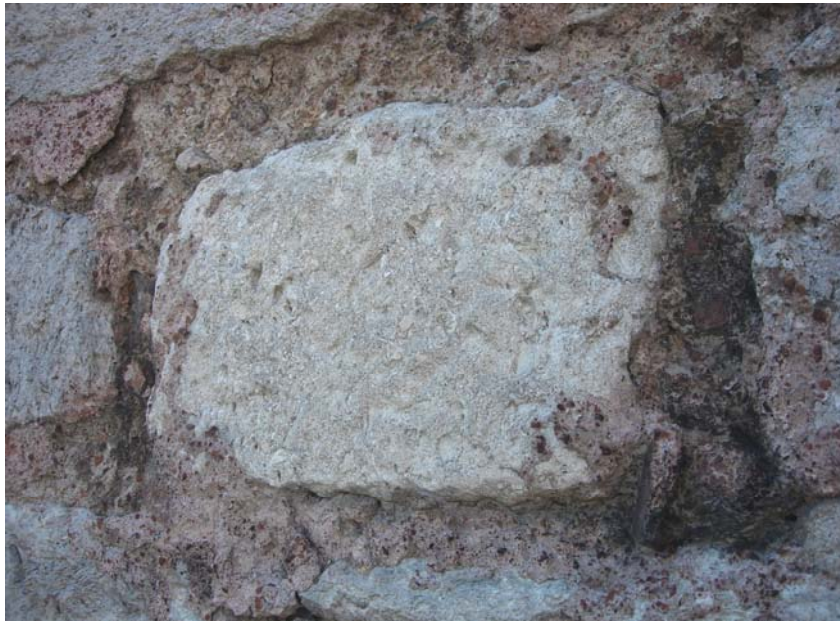
Şekil C.7-26: Soyunmalık kuzeydoğu cephesindeki derz boşalması

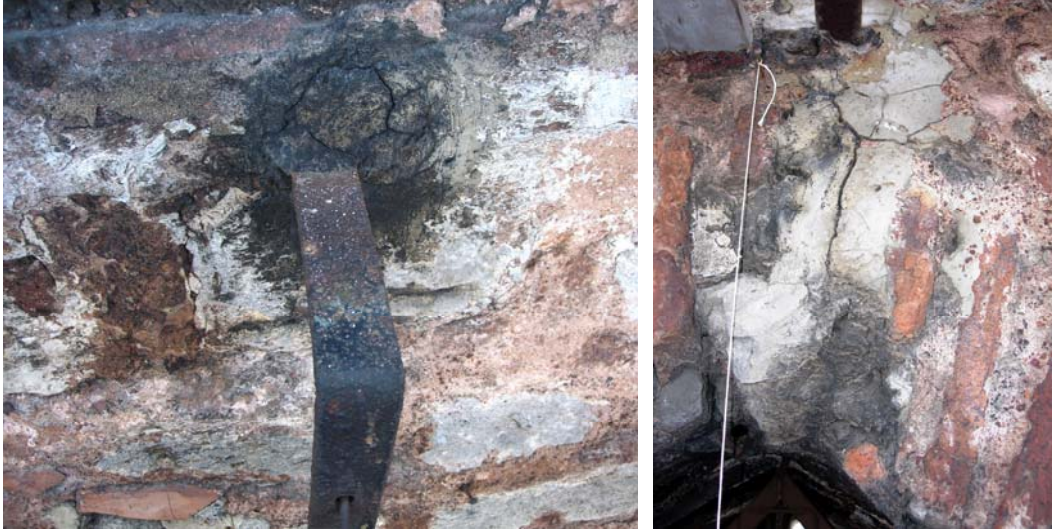
Şekil C.7-28: Soyunmalık kuzeydoğu cephesindeki onarım izleri

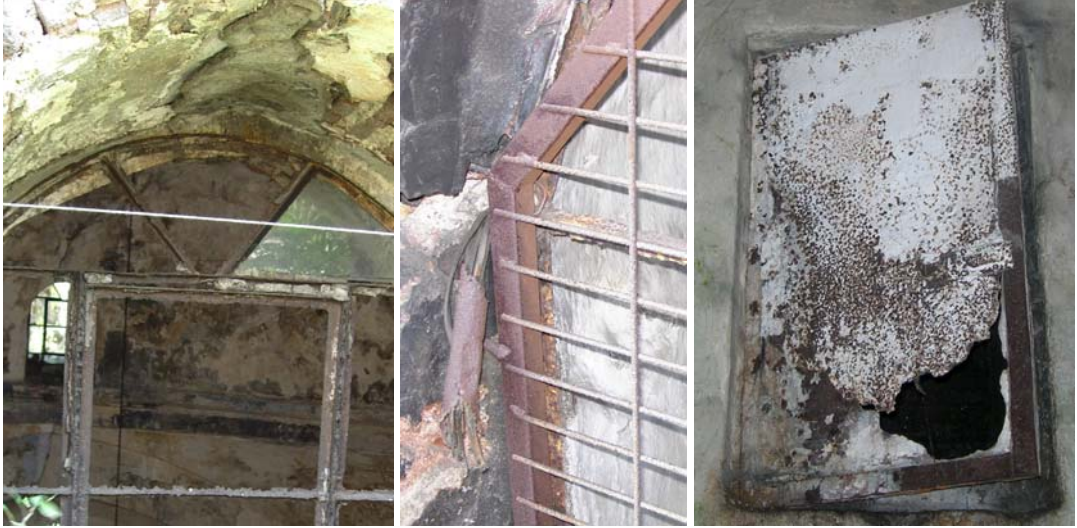
Şekil C.7-36: Demir elemanlarda gözlenen paslanma

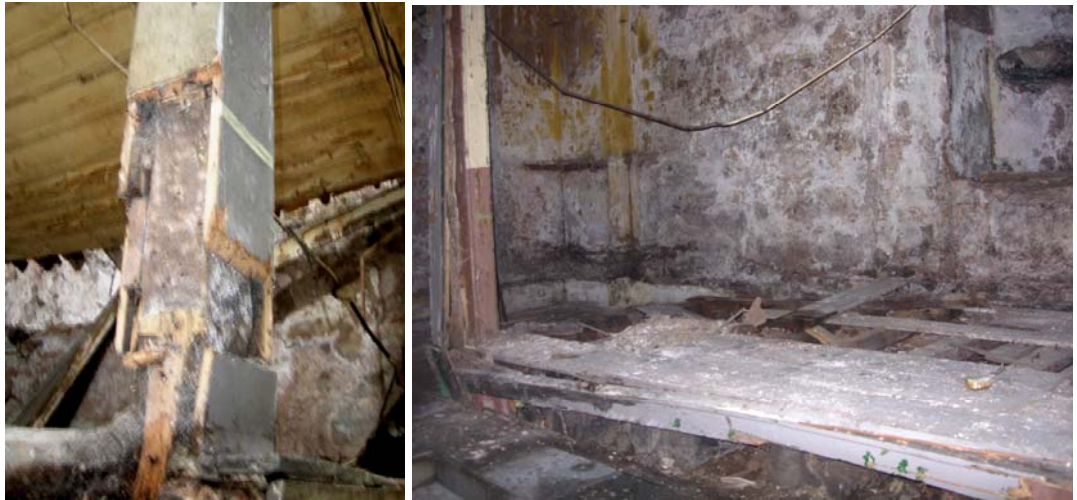
Şekil C.7-37: Ahşap elemanlarda gözlenen çürüme (01.11.2006)

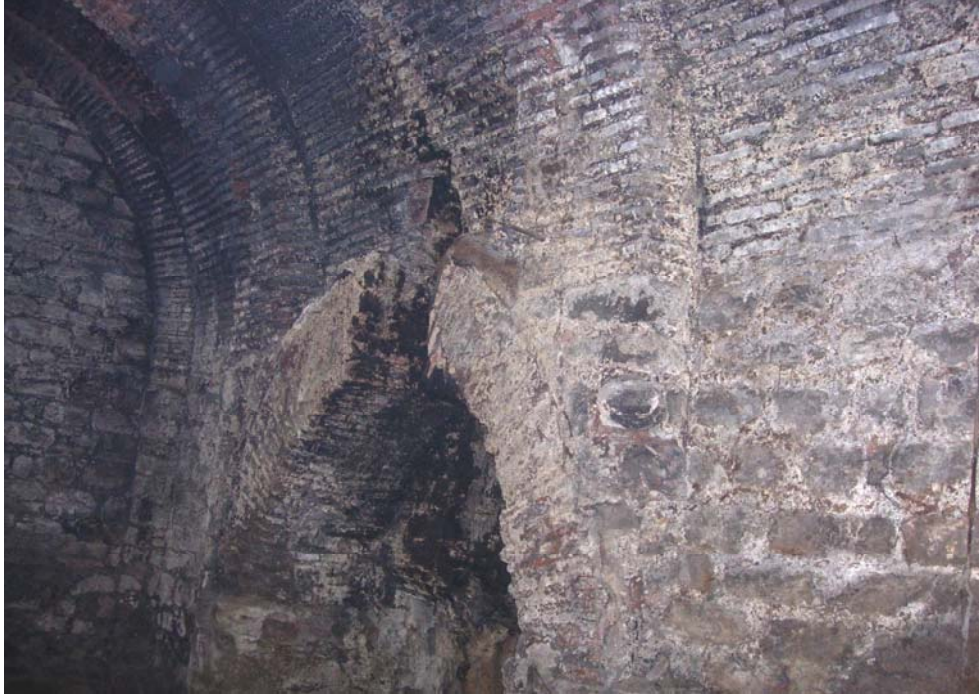
Şekil C.7-38: Külhanın duvarlarındaki bozulmalar (18.11.2006)

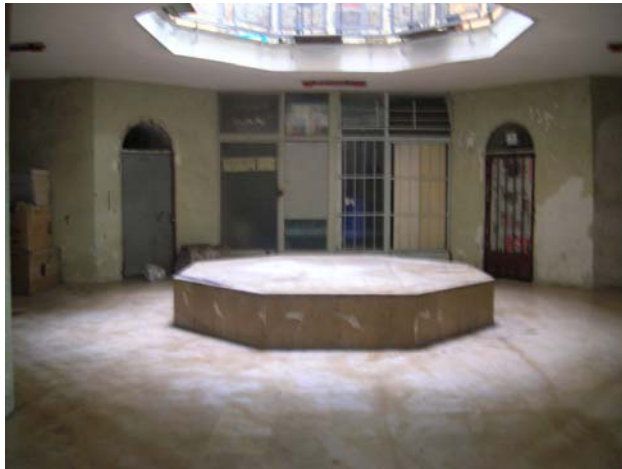
.....sıcaklık mekanına yapılan eklemeler
