KASTAMONU İLİ, MERKEZ İLÇESİ,
BOYACIZADE KONAĞI' NIN RESTORASYONU

YÜKSEK LİSANS TEZİ

Ahmet SEVGİLİOĞLU

İSTANBUL- 2017

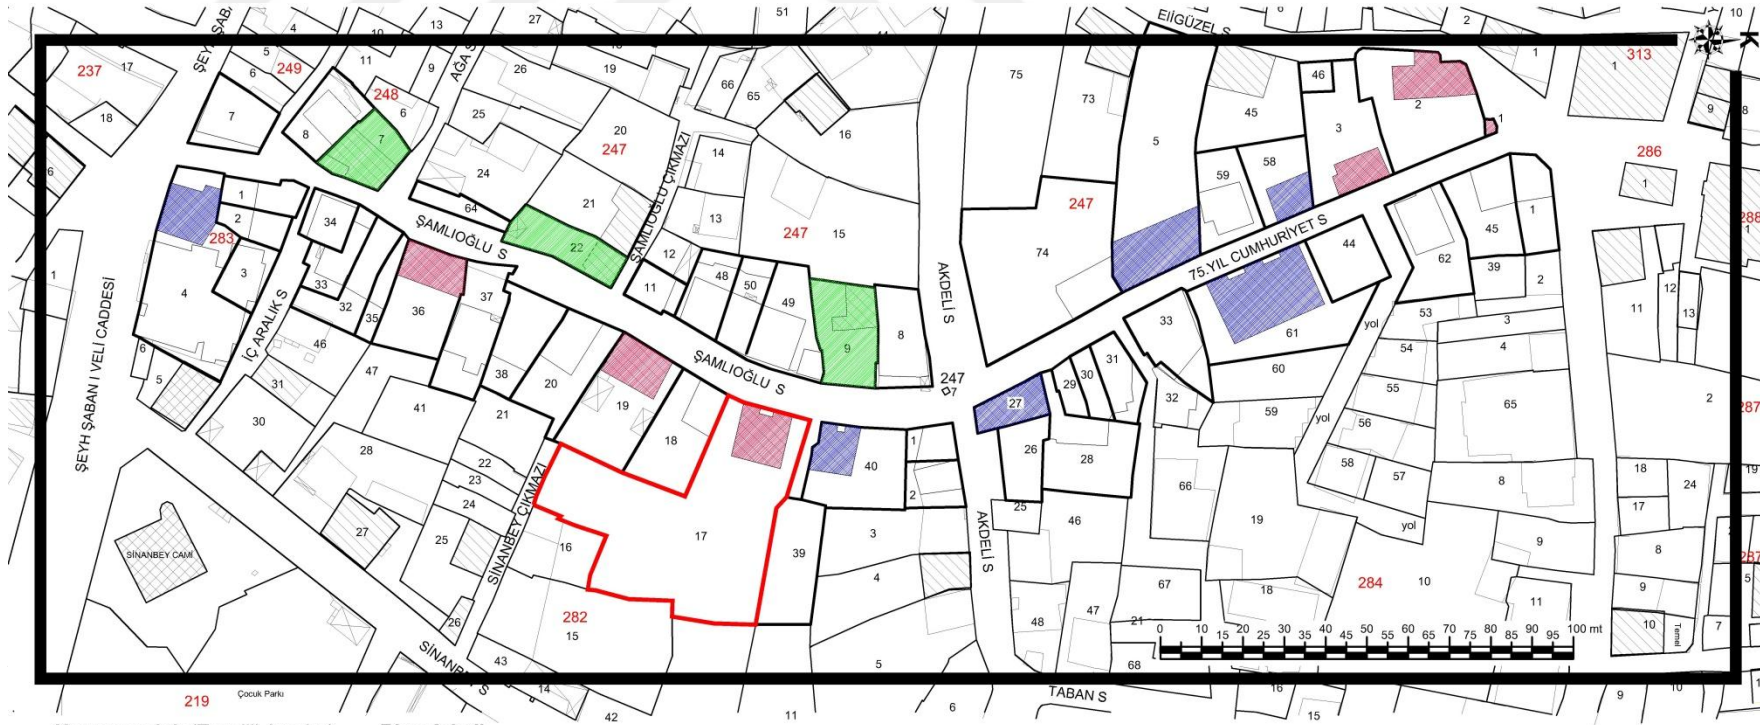
Şekil 3.15-Bina Durumları Analizi

Alandaki tescilli yapıların %40'ı iyi durumdadır. Yapıların %20'si yıkılmıştır. Kalan %40'lık kısmı orta durumda korunmuştur.

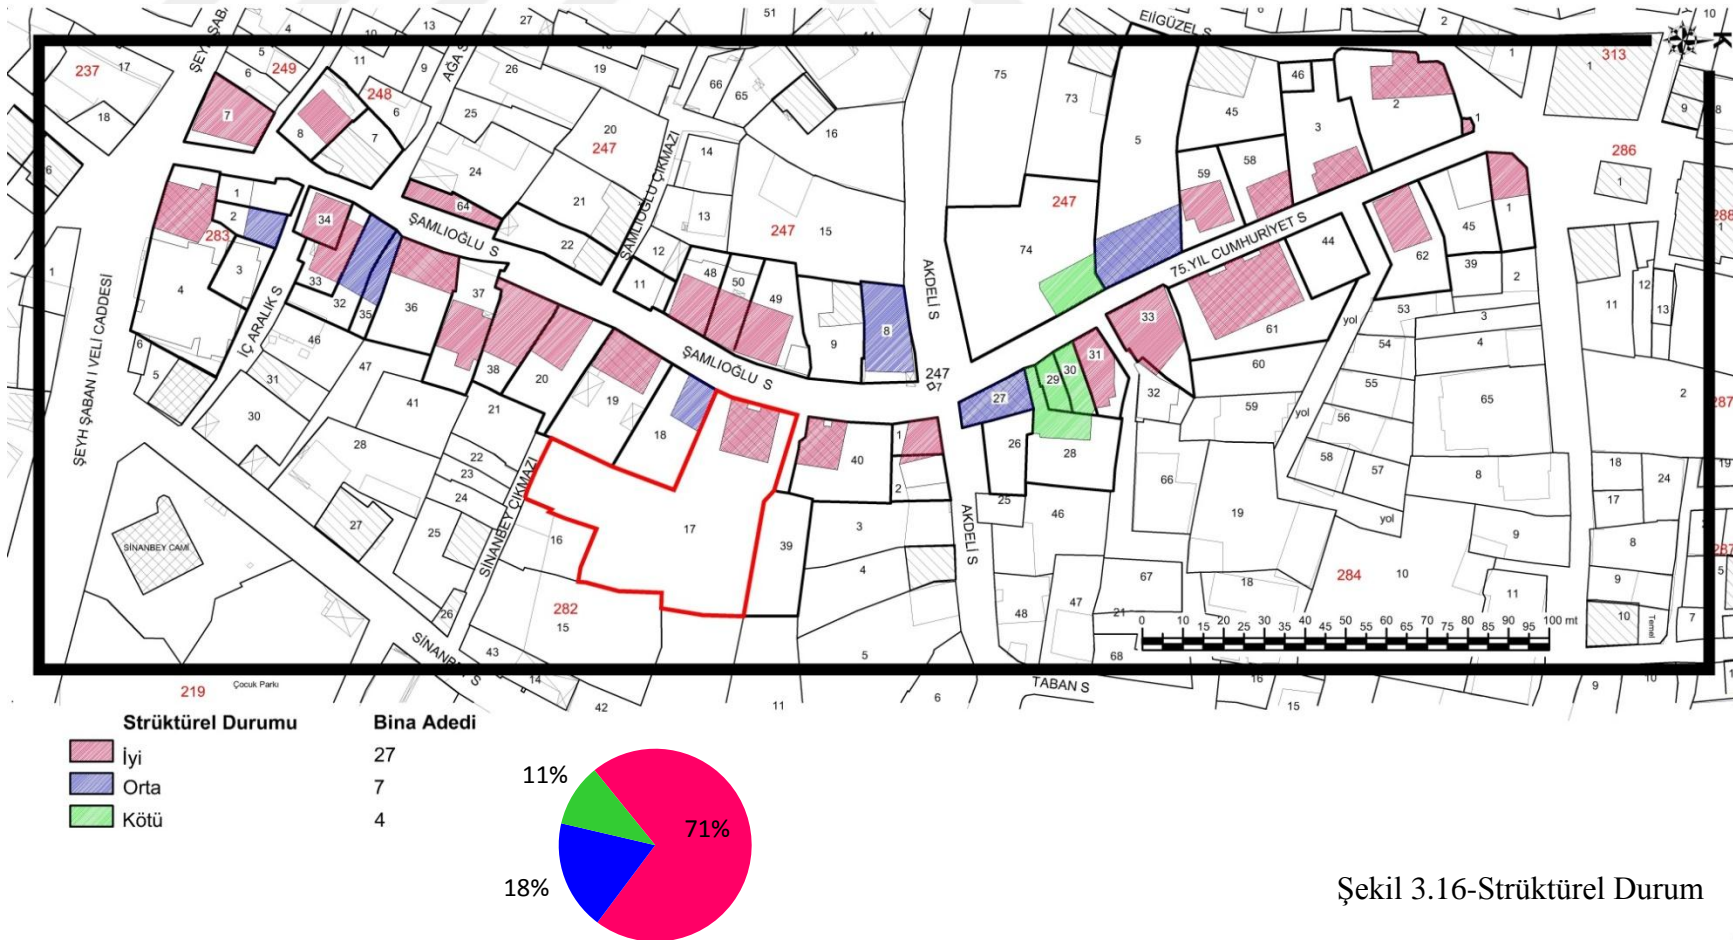
Şekil 3.16-Strüktürel Durum

Alandaki yapıların %71'lik çoğunluğu strüktürel olarak iyi durumdadır. Çalışma alanı sınırları içinde kalan diğer yapıların ise %11'i kötü durumda, %18'i ise strüktürel olarak orta durumdadır.

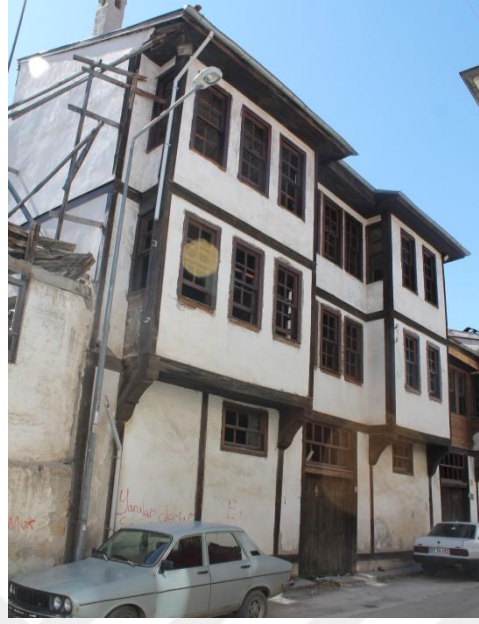
Şekil 3.24- 247 ADA 5 Parselde Bulunan Yapı

Yapı sahiplerinden edinilen bilgiye göre 1910' larda yapıldığı bilinmektedir. Zemin+2 katlıdır. Yapının tamamı hımiş sistemi ile yapılmıştır. Altı yıl önce onarımına başlanmış ve tamamlanamamıştır. Sokaktaki nitelikli ve atıl vaziyetteki binalardandır.

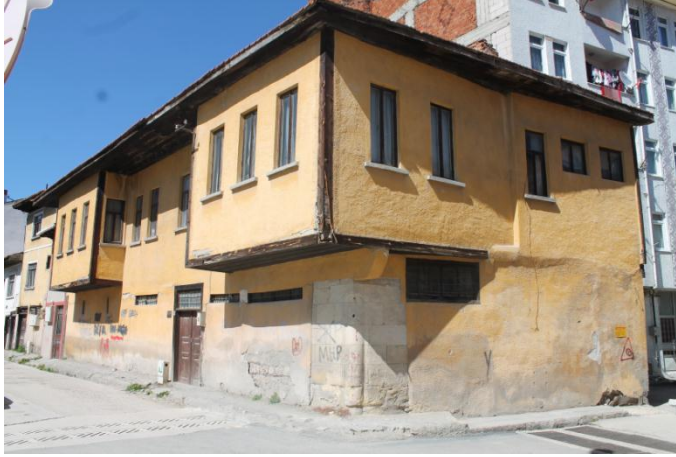
Şekil 3.25a- 284 ADA 27 Parselde Bulunan Yapı

Kesme taş köşe pahında yazan kitabesine göre H.1285-M.1859 yılında yapılmıştır. Zemin+1.kattan ibaret olan yapı zemin katta kullanılan kısmi kesme taş, moloz taş duvarların haricinde kalan kısımların tamamı hımiş sistemi ile yapılmıştır. Sokağın en eski yapılarından olan bina zamana karşı koyamayarak cephe konturları haricinde bir çok detayını kaybetmiştir.

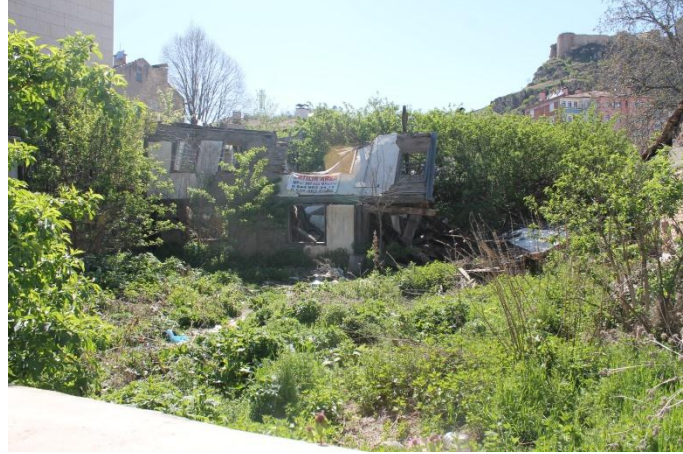
Şekil3.32- 247 ADA 9 Parselde Bulunan Yapı (Nisan 2017)

20.yy. başlarında hımiş sistemi ile yapılan bina, parselin arka kısmına oturtulmuştur. Günümüzde yıkılmış ve kullanılmaz durumda olan yapının, arşiv kayıtları ve resimleri ile restitüsyon projesi hazırlanarak yeniden kültürümüze kazandırılmalıdır. Dış sofalı plan şemasına sahip olan yapı, plan tipolojisi bakımındanda kentteki elde kalan sayılı binalardandır.

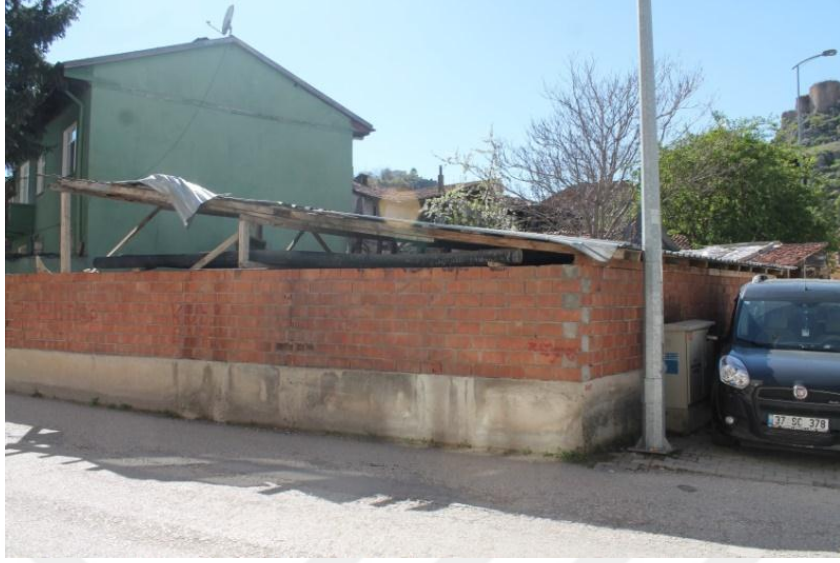
Şekil 3.37- 248 ADA 7 Parselde Bulunan Yapı (Nisan 2017)

Yamuk sınırlı köşe parselde oturan zemin kat, üst katlarda mekanların sokağa yaptığı çıkımlarla doksan derecelik kullanım alanlarına dönüştürülmüştür. Zemin kat duvarları, ahşap hatıllar arası moloz taş duvarla örülmüş, üst katlarda ise hımiş sistemi ile tamamlanmıştır. 1998 yılında yanan binanın yeri şimdilik depo olarak kullanılmaktadır.

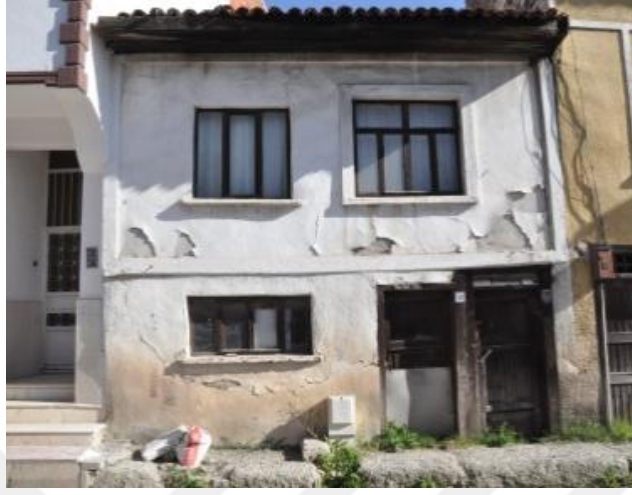
Şekil 3.39- 284 ADA 30 Parselde Bulunan Yapı (Nisan 2017)

20. Yüzyılın ilk yarısına tarihlendirilmektedir. Sokağın yalın binalarındandır. Zemin+1.kattan ibarettir. Konut olarak kullanılan binanın yapım tekniği hımiş sistemindedir. Farklı dönemlerde onarımlardan geçtiği, cephedeki birbirine benzemeyen detaylardan anlaşılmaktadır.

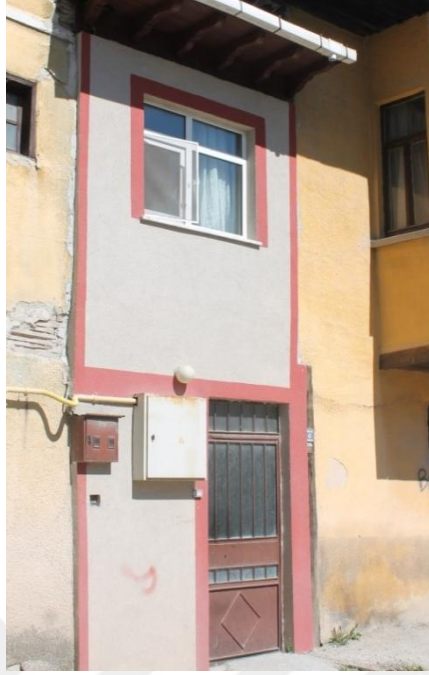
Şekil 3.41- 284 ADA 28 Parselde Bulunan Yapı (Nisan 2017)

Sokağın en dar ve yalın cepheli yapılarından biridir. Halen konut olarak kullanılan yapıda sahipleri tarafından günümüz konforunu yakalayabilmek için doğramalar pvc ve demire çevrilmiş, dış cephede mantolama yapılmıştır. Çatıda arap saçağı detaylarını halen yansıtan binanın yapım tekniği hıms sistemindedir.

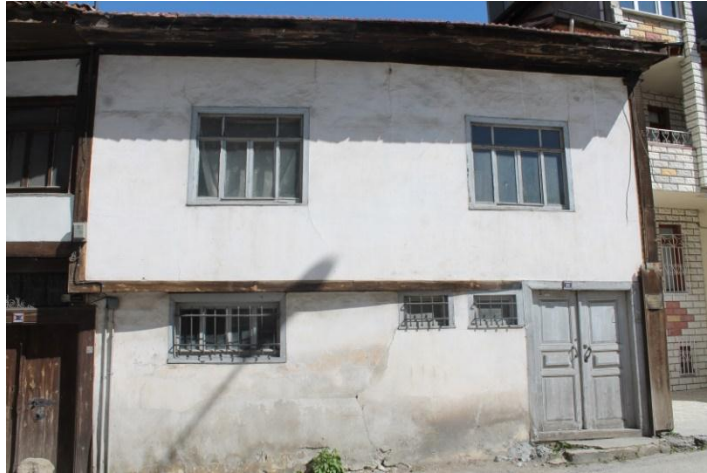
Şekil 3.42- 282 ADA 32 Parselde Bulunan Yapı (Nisan 2017)

Zemin+1 kat olan yapı 20.yy.'ın ilk yarısında yapıldığı bilinmektedir. Hıms sistemi ile yapılmıştır. Yalın bir cephesi olan yapı günümüzde kullanılmamaktadır. Esaslı bir onarımla sokaktaki hak ettiği yeri alabilecektir.

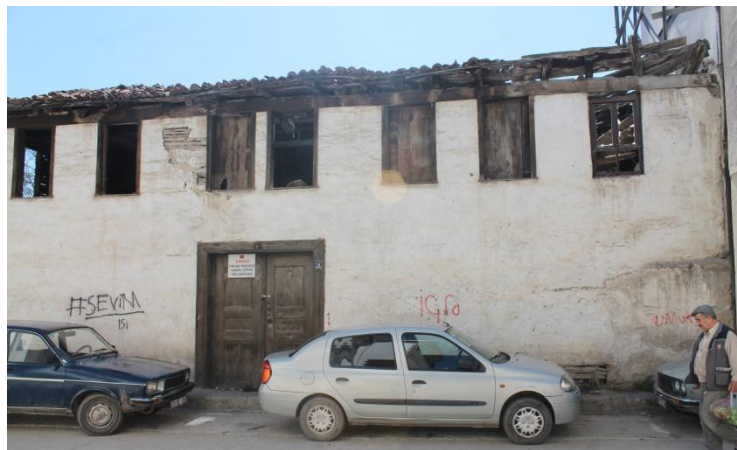
Şekil 3.44- 247 ADA 5 Parselde Bulunan Yapı (Nisan 2017)

Yapının arka sınırına bitişik 73 no.lu parselde bulunan yapının müstemilatı olarak yapılmıştır. Hımiş sisteminde yapılan bina zemin+1 kattan ibarettir. Zemin kat depo ve ahır üst kat ise yardımcı elemanlara ait konut olarak kullanılmıştır.

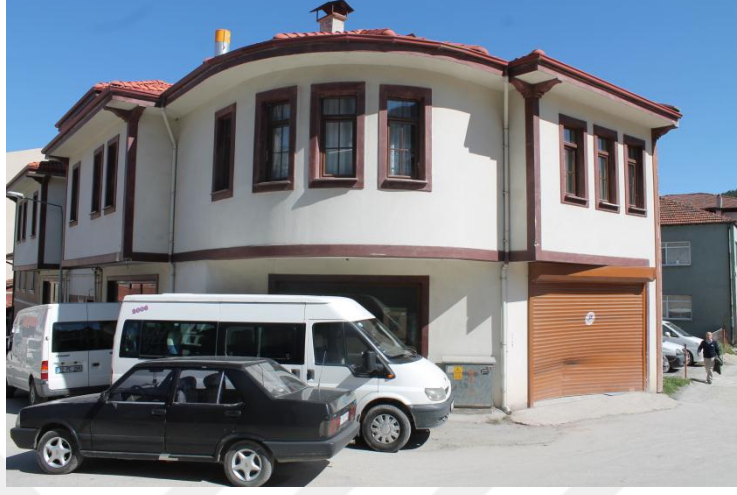
Şekil 3.45- 284 ADA 1 Parselde Bulunan Yapı (Nisan 2017)

2008 tarihinde zemin+1 kat olarak yapılmıştır. Betonarme yapım sistemine sahip yapı, Hekkebirler çeşmesi ile karşılıklı 75.Yıl Cumhuriyet sokağının girişinde ilk yapılardandır. Zemin kat ticari, üst kat ise konut olarak kullanılmaktadır.

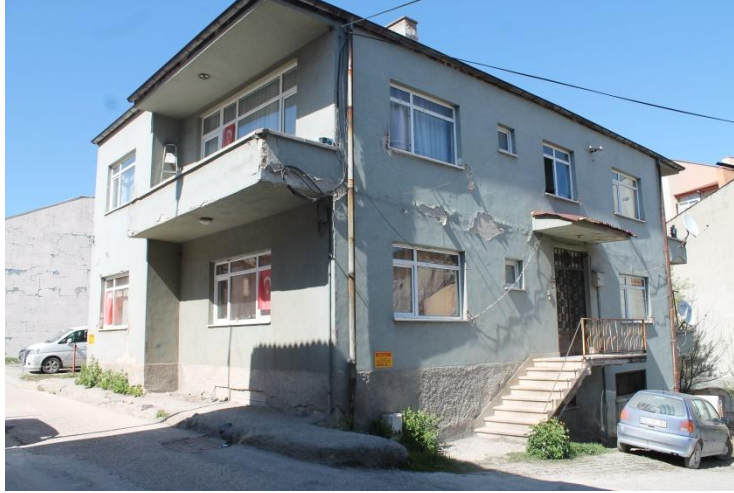
Şekil 3.46- 284 ADA 62 Parselde Bulunan Yapı (Nisan 2017)

1972 yılında yapıldığı bilinmektedir. Bodrum+zemin+1 kat olarak kargir sisteminde yapılan bina konut olarak kullanılmaktadır.

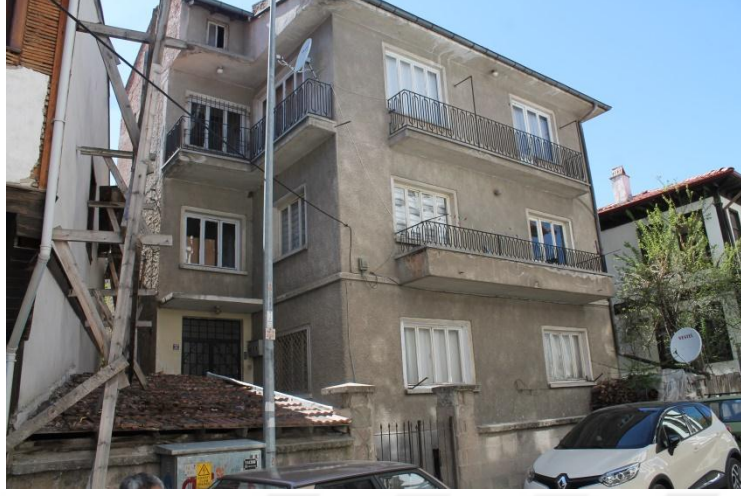
Şekil 3.47- 247 ADA 59 Parselde Bulunan Yapı (Nisan 2017)

1961 yılında komşu 5 parselin sahibi tarafından yaptırılmıştır. Bodrum+zemin+2 kat olarak kargir sisteminde yapılmıştır. Konut olarak bütün katları kullanılmaktadır. Üç cephesi tescilli yapı ile çevrili bina gabari olarak dokuya uygundur. Küçük müdahalelerle sokak silüetine uygun hale getirilebilir.

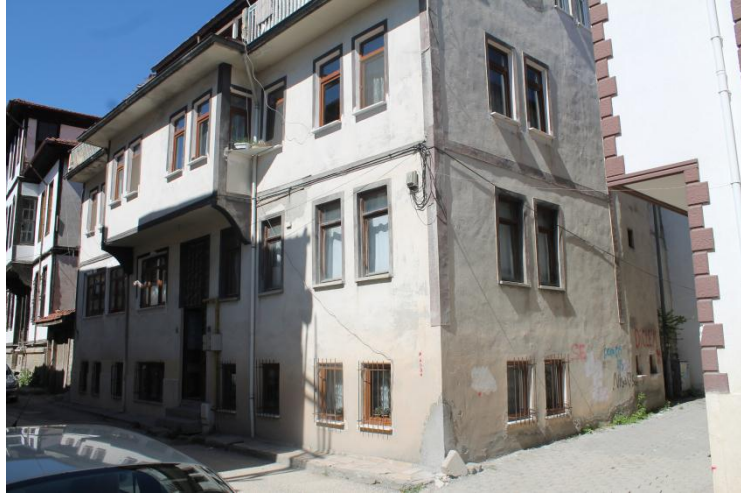
Şekil 3.48- 284 ADA 33 Parselde Bulunan Yapı (Nisan 2017)

1993 yılında betonarme olarak yapılan bina bodrum,zemin,1.kat ve çatı kattan ibarettir. Konut olarak kullanılmaktadır.

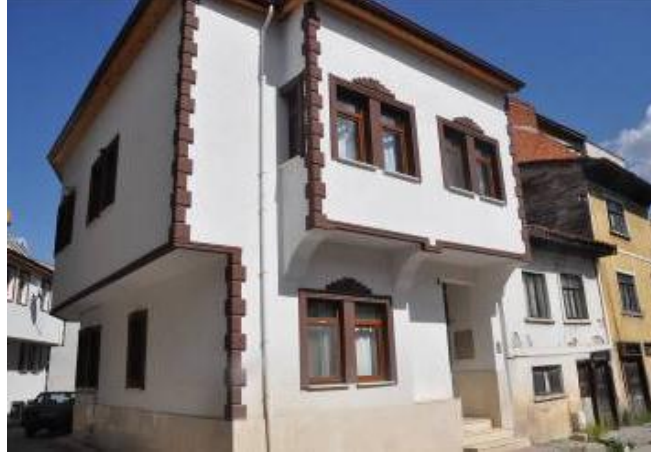
Şekil 3.49- 284 ADA 31 Parselde Bulunan Yapı (Nisan 2017)

1996 yılında betonarme olarak yapılan bina bodrum,zemin,1.kattan ibarettir. Konut olarak kullanılan yapı iki cephesinden de yola çıkma yapmıştır.

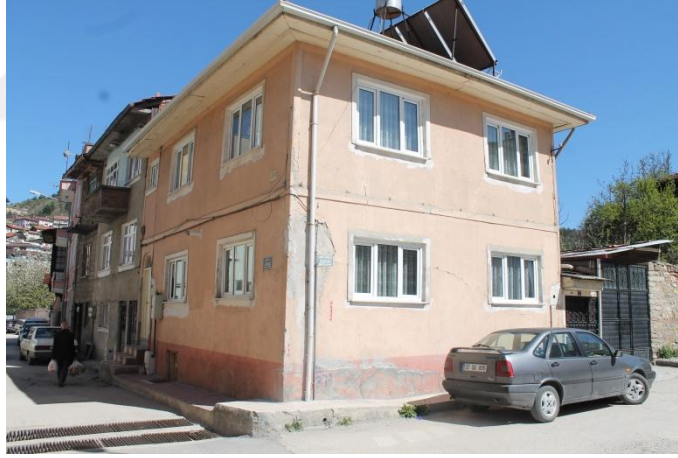
Şekil 3.50- 282 ADA 1 Parselde Bulunan Yapı (Nisan 2017)

1935 yılında yapılan bina köşe parseli olmasına rağmen diğer yapılar gibi cephelerde sokağa çıkma yapmamıştır. Mülk sahipleri tarafından konut olarak kullanılan bina, kargir sisteminde yapılmıştır.

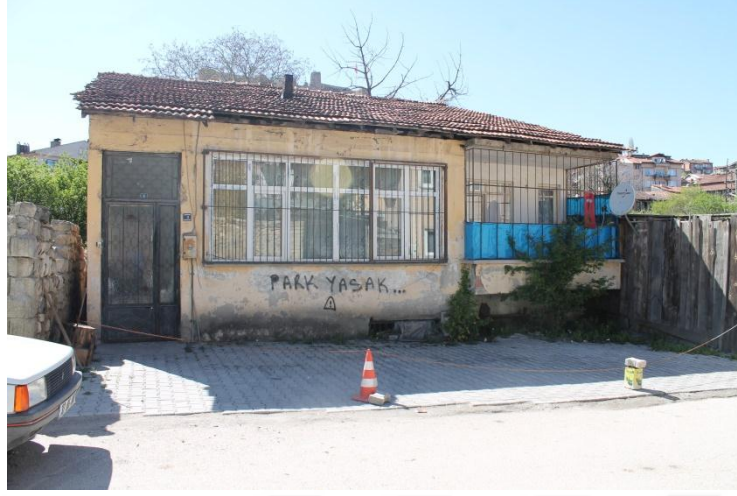
Şekil 3.51- 247 ADA 8 Parselde Bulunan Yapı (Nisan 2017)

1970' li yıllarda yapıldığı tahmin edilmektedir. Tek katlı kargir sistemde yapılmıştır. Günümüzde halen konut olarak kullanılmaktadır. Basit müdahalelerle sokak silüetine uyum sağlayabilecek yapılardandır.

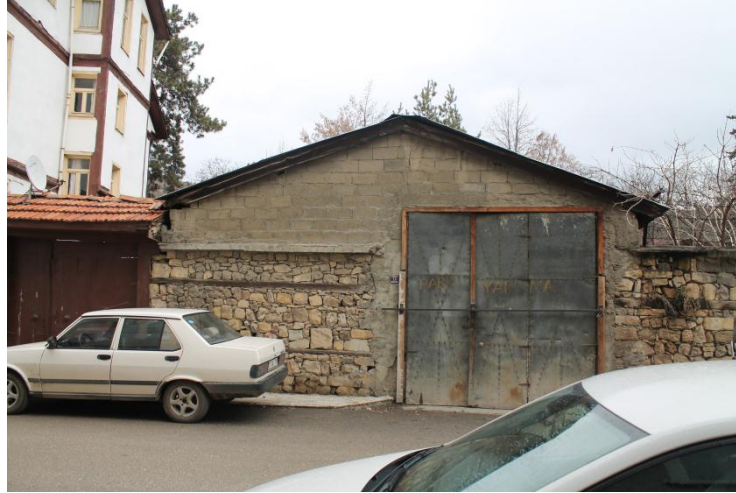
Şekil 3.52- 282 ADA 18 Parselde Bulunan Yapı (Nisan 2017)

1895'te bu yapı yerinde ahşap bir bina olduğu bilinmektedir. Tez konusu olan 282 ada 17 parselde bulunan yapı 1900'lerde yapıldığında burası depo olarak kullanılmaya başlamıştır. Günümüzde de garaj ve depo olarak kullanılmaktadır. Tek katlı depo kargir sisteminde yapılmıştır.

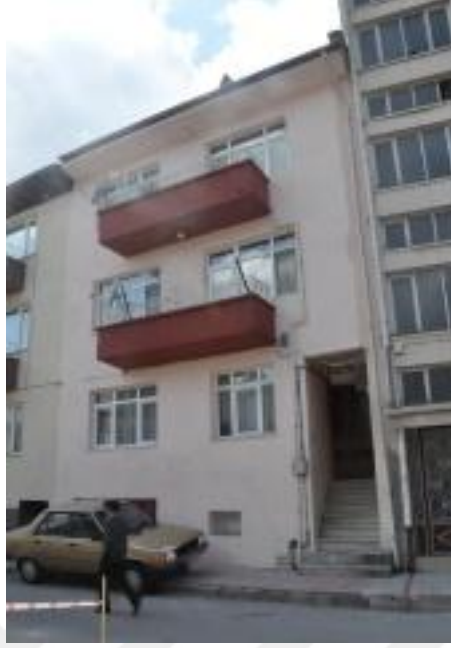
Şekil 3.53- 247 ADA 50 Parselde Bulunan Yapı (Nisan 2017)

Kargir sistemle 1970 yılında inşa edilen yapı gabari olarak sokağa uygun yapılarıdır. Pencere oranlarına yapılacak müdahalelerle dokuya uygun hale gelebilir.

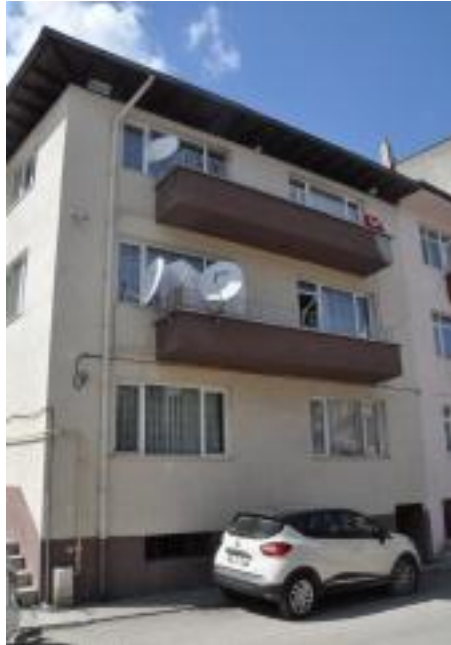
Şekil 3.54- 247 ADA 48 Parselde Bulunan Yapı (Nisan 2017)

Komşu 50 parselle bitişik nizamda ve aynı zamanda yapılan binanın yapım sistemi kargirdir. 50 parseldeki yapı gibi basit müdahalelerle sokağa uyumlu hale gelebilir.

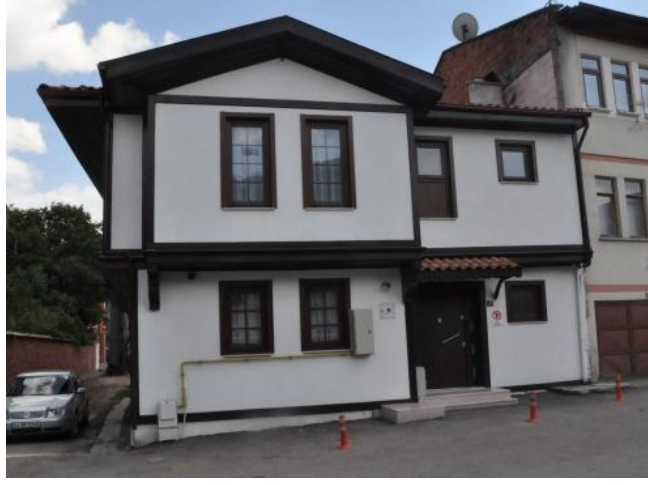
Şekil 3.55- 282 ADA 20 Parselde Bulunan Yapı (Nisan 2017)

2013 yılında betonarme olarak yapılan bina imarı üç kat olmasına rağmen mülk sahipleri tarafından iki katlı olarak yapılmıştır. Zemin+ 1 katlıdır. Sokaktaki tescilli binaların detaylarına sahip bina, mütevazî yapısı ile sokaktaki yerini hak etmiştir.

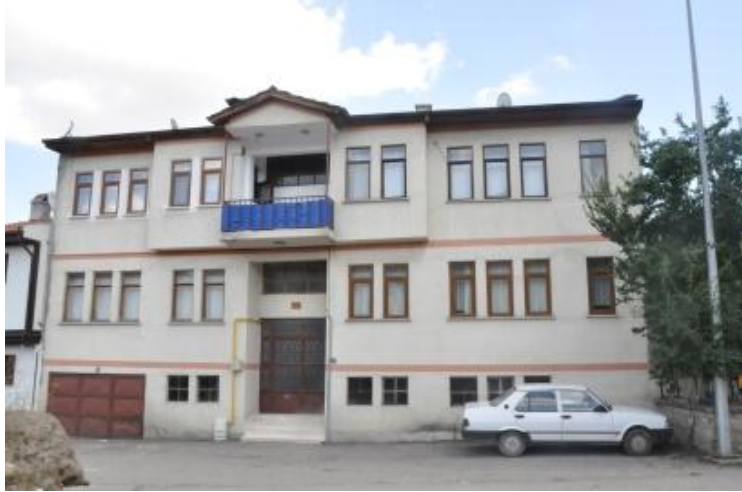
Şekil 3.56- 282 ADA 38 Parselde Bulunan Yapı (Nisan 2017)

Betonarme olarak 1994 yılında yapılan bina bodrum, zemin+1 kattan ibarettir. Bodrum kat yüksekliğinin yarısı toprak üstünde olması ilk bakışta üç kat görüntüsü vermektedir. Cephe ve boşlukları oranları ile basit müdahalelerle sokak silüetine uyumlu hale getirmek mümkündür.

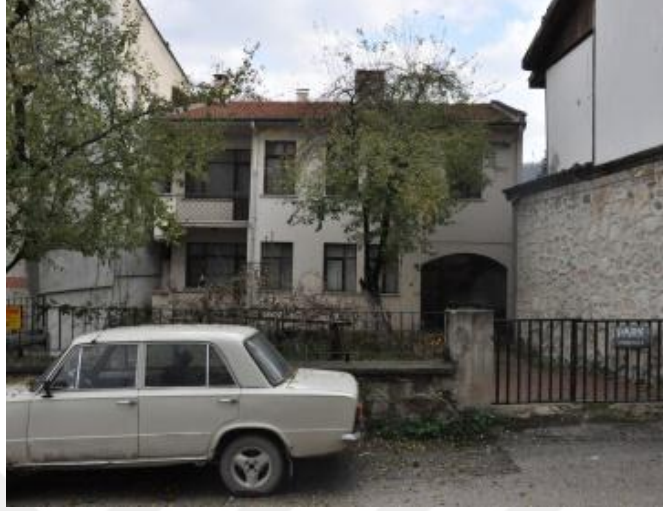
Şekil 3.57- 282 ADA 37 Parselde Bulunan Yapı (Nisan 2017)

Betonarme olarak 1994 yılında yapılan bina bodrum, zemin+1 kattan ibarettir. Bodrum kat yüksekliğinin yarısı toprak üstünde olması ilk bakışta üç kat görüntüsü vermektedir. Cephe ve boşlukları, oranları ile basit müdahalelerle sokak silüetine uyumlu hale getirmek mümkündür.

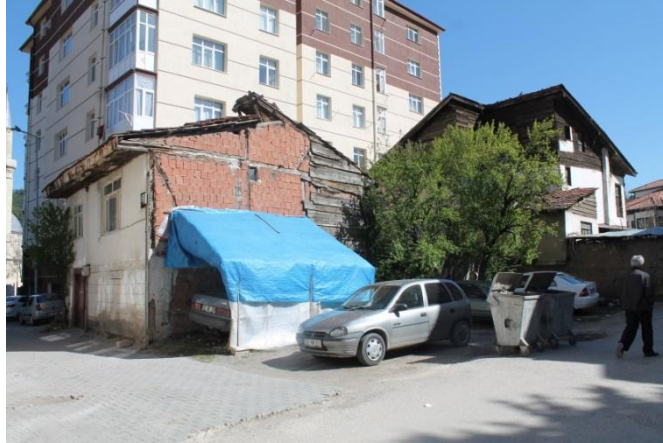
Şekil 3.58- 283 ADA 2 Parselde Bulunan Yapı (Nisan 2017)

Sokağa cephe veren ve şu anda üzerinde yapı olmayan 283 ada 1 parsel arkasında kalan 2 parsel de bulunan yapı 1950'lerde hımış tekniği ile yapılmıştır. Zamanla bir çok tadilat gören yapı, zemin+1 katlıdır. Bu şekli ile kapsamlı onarımı gerektirmektedir.

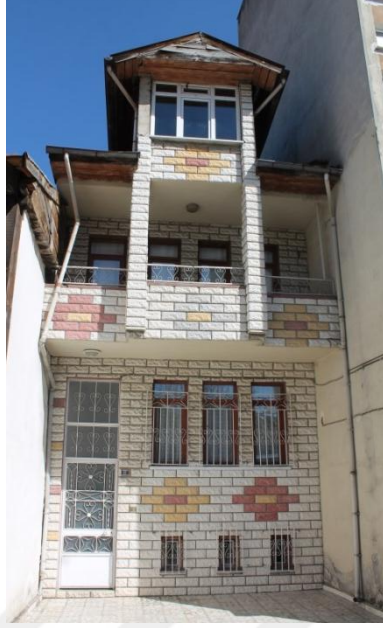
Şekil 3.59- 282 ADA 33 Parselde Bulunan Yapı (Nisan 2017)

Betonarme olarak 1993 yılında yapılan binanın cephesi, komşu binalardan içerde yapılarak üst katlarda tam cephe çıkma yapılmıştır. Zemin+1 kat olan binanın çatı katında cihannüma oluşturulmuştur. Cephe kaplamalarında, yapay taş kaplama uygulanmıştır. Cephelerdeki bu taş kaplamalar kaldırılarak yapı sokağa uyumlu hale getirilebilir.

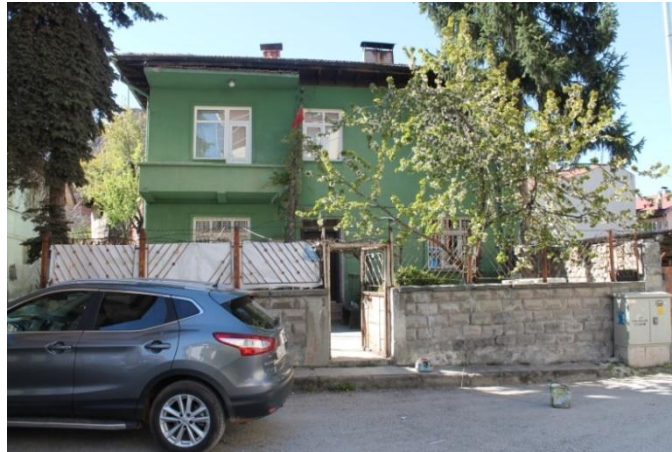
Şekil 3.60- 248 ADA 8 Parselde Bulunan Yapı (Nisan 2017)

1957 yılında kargir sistemde yapılan bina sokaktan geri çekilerek zemin+1 katlı olarak inşa edilmiştir. Günümüzde de aktif olarak kullanılmaktadır. Basit onarımlarla sokak silüetine uyum sağlayabilir.

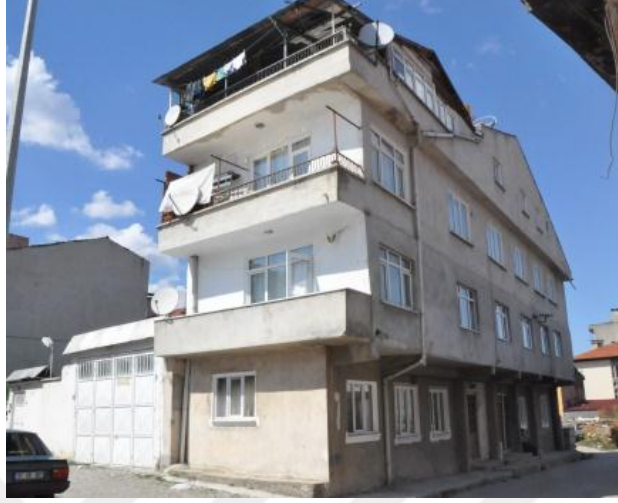
Şekil 3.62- 247 ADA 64 Parselde Bulunan Yapı (Nisan 2017)

1950 yılında betonarme olarak yapımına başlanan bina 1988 yılında son halini almıştır. Sokaktaki en çirkin yapı diyebiliriz. Zemin+2 kat olmasına rağmen çatı katına yapılan ilavelerle 3. katı oluşmuş durumdadır. Bulunduğu arsaya tam oturtulan yapı üç cephesinden de sokağa çıkma yapmıştır. Sokak sağlıklaştırma çalışmalarında proje müelliflerini ve idareyi oldukça zorlayacaktır.

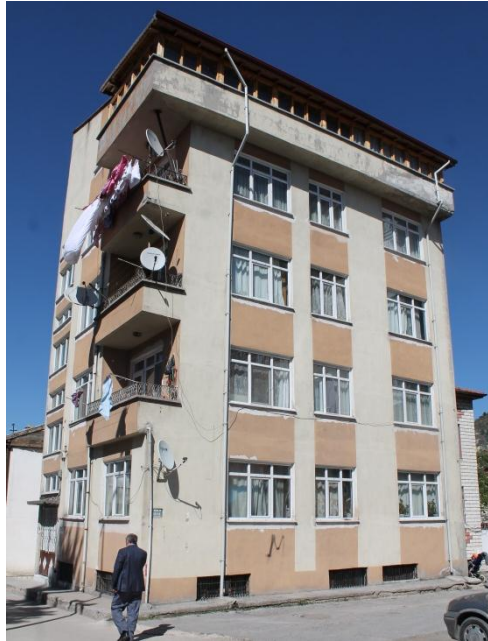
Şekil 3.63- 282 ADA 34 Parselde Bulunan Yapı (Nisan 2017)

Betonarme olarak 1979 yılında yapılan bina sokakta en yüksek yapılar arasındadır. Bodrum, Zemin+3 katlı olarak inşa edilmiştir. Doksanlı yılların başında çatısı kaldırılarak teras sıkıştırılmış olan yapı cephe ve orantıları açısından sokaktaki en aykırı yapıdır.

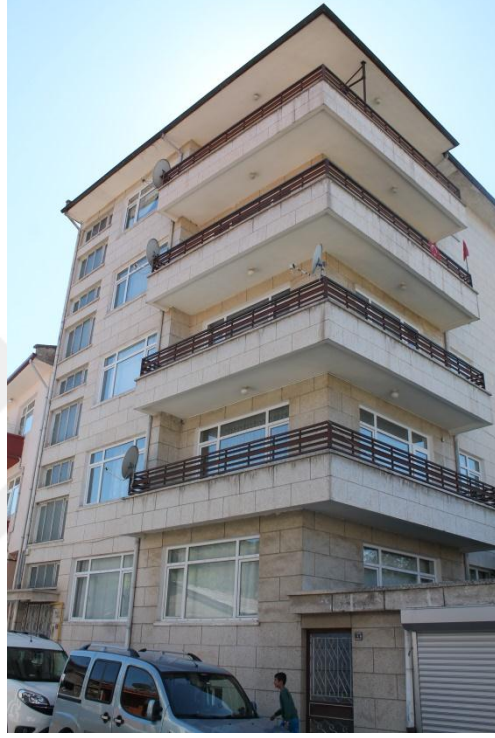
Şekil 3.64- 284 ADA 33 PARSEL de bulunan yapı (Nisan 2017)

Betonarme olarak yapılan bina sokağın en yüksek katlı yapısıdır. Bodrum, Zemin+4 katlı olarak 1977 yılında yapılmıştır. Döneminin en prestijli binası olduğu söylenebilir. Sokak sağlıklaştırma çalışmalarında en çok problem yaşanacak yapılardandır.

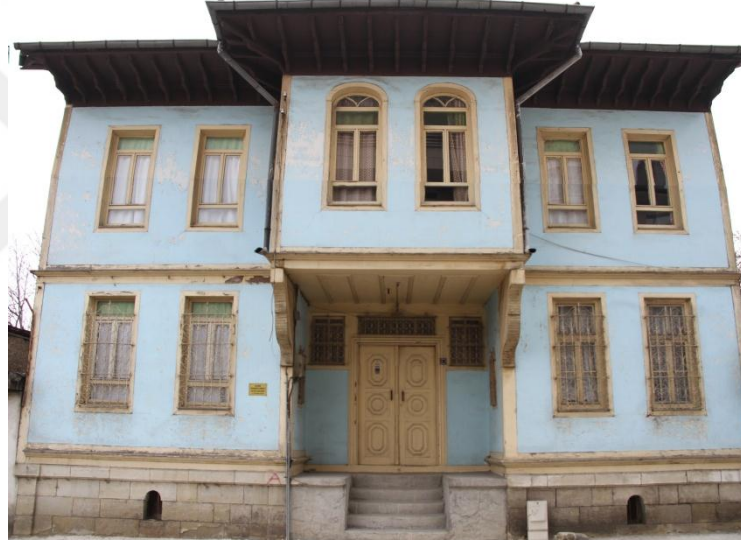
Şekil 4.5- Batı cephesi (Sokak Cephesi)

Kastamonu'da sivil mimarlık örneklerinde çıkmalar yapıların her cephesinde görülmektedir. Ön cephelerde yer alan çıkmalarda dekoratif tasarımlar; diğer cephelere oranla daha fazladır. Cephelerde sıvalarda dökülme ve çatlak, ahşap malzemelerde böceklenme ve kırılmalar görülmektedir.

Binada ön cepheye bakan bodrum kat duvarları 1.00m yüksekliğe kadar kesme taş malzemenen inşa edilmiştir (Şekil 4.5). Bölgedeki sivil mimarlık örneklerinin bir çoğunda alt katlarda yer alan pencerelerin mahremiyet etkisiyle diğer katlara oranla daha küçük ve tömek şeklinde yapıldığı gözlenmektedir. Bu durum Boyacızade Konağı'nda da görülmektedir. Cephede kat araları ahşap silmelerle ayrılmıştır. Mekânların köşelerinde cephe boyu uzanan dik pervazlar da mevcuttur. Cephe ortadan 2 kısma ayrıldığında simetrik bir yapıya sahiptir. Zemin kat ve üst katta yer alan pencereler aynı düzlem üzerinde ve aynı ebatlarda yapılmıştır.

Ana giriş kapısına yol kotundan 5 rıhtlı taş merdivenle ulaşılır. Kapının üzerinde dikdörtgen formlu ve demir şebekeli kapı üstü penceresi bulunmaktadır. Kapının sağında ve solunda yine demir şebekeli 2 adet giyotin pencere vardır. Üst katta sofa kısmı cepheye çıkma yapmış olup, bu çıkmalarda payandalarla desteklenmiştir. Sofaya ait cepheye açılan 2 adet yuvarlak formlu pencere mevcuttur. Bu cephede zemin kat pencereleri demir şebekeli olarak düzenlenmiştir. Zemin katta 4 adet P12 penceresi, 2 adet P17 penceresi ve kapı üstünde yer alan P17a penceresi bulunmaktadır. Üst katta 4 adet P21 penceresi ile, 2 adet P21a penceresi cepheye açılmaktadır. Cephenin sağındaki haremlik merdiveninin P15, P23 ve P26 pencereleri cephede yer almaktadır.

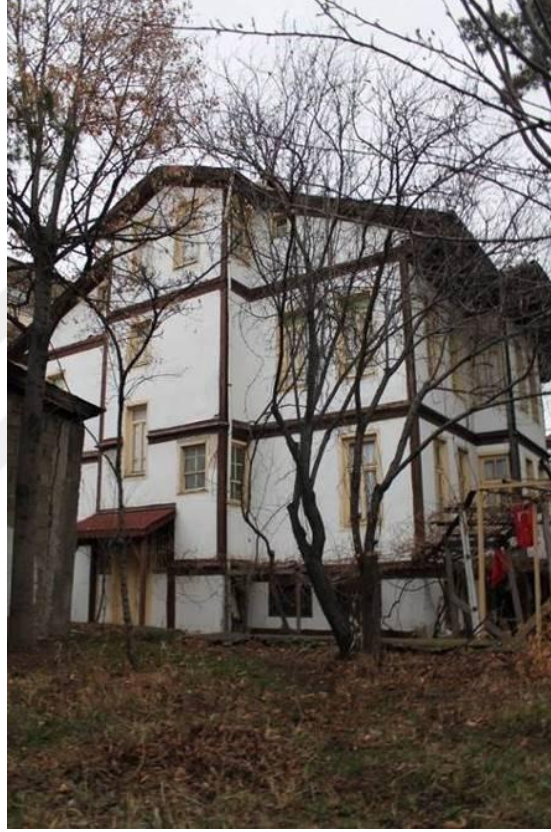
Şekil 4.6-Güney cephesi (Sağ Yan)

Katlar arası ahşap silmelerle ayrılmış olan cephede merdiven holünün çıkıntılı olarak yapıldığı görülmektedir. Yine dik pervazlar zeminden başlayarak cephe boyu uzanmaktadır. Bu cephede, bodrum katta merdiven sahanlığına girişi sağlayan çift kanatlı ahşap K9 kapısı bulunmaktadır.

Kapının üzerinde dikdörtgen formlu ve demir şebekeli P7 penceresi vardır. Kapının sağında ve solunda yine demir şebekeli 2 adet P6 penceresi yer almaktadır. Cephenin sağında sonradan yapılan B03 no.lu geçiş kısmına ait 2 adet P8 penceresi vardır. Bodrum katta mutfağın 2 adet demir şebekeli P4 penceresi bulunmaktadır. Zemin kat mekânlarına ait P16, P14, P20, 2 adet P12 penceresi cephede yer almaktadır. 1. katın 2 adet P22, 3 adet P21 ve 1 adet P23 penceresi cepheye açılmaktadır. Cihannüma katın 2 Adet P24 ve 2 adet P25 pencereleri cepheye açılmaktadır (Şekil 4.6).

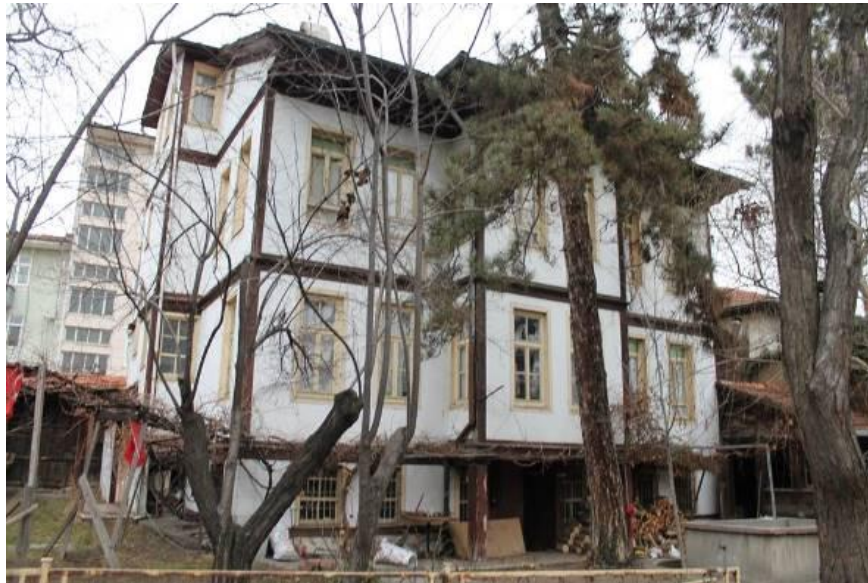
Şekil 4.7- Doğu cephesi (Arka Cephe)

Bu cephede de yine katlar arası silmelerle ayrılmış ve köşelerde de ahşap dik pervazlar yer almaktadır (Şekil 4.7). Yapının ortasından çift kanatlı kapıyla binanın bodrum katına ulaşım sağlanmaktadır. Kapının sağında ve solunda 2 adet giyotin ve demir şebekeli P2 penceresi bulunmaktadır. Bodrum katta ayrıca 2 adet P3, 2 adet de P1 pencereleri vardır.

Zemin katın aydınlatması için yapılan 6 adet P12 ve 1 adet te P13 penceresi cephede yer almaktadır. 1. kata ait 6 adet P21 penceresi cepheye açılmaktadır. Cihannüma katın 2 adet P26 penceresi de yine bu cephede yer almaktadır.

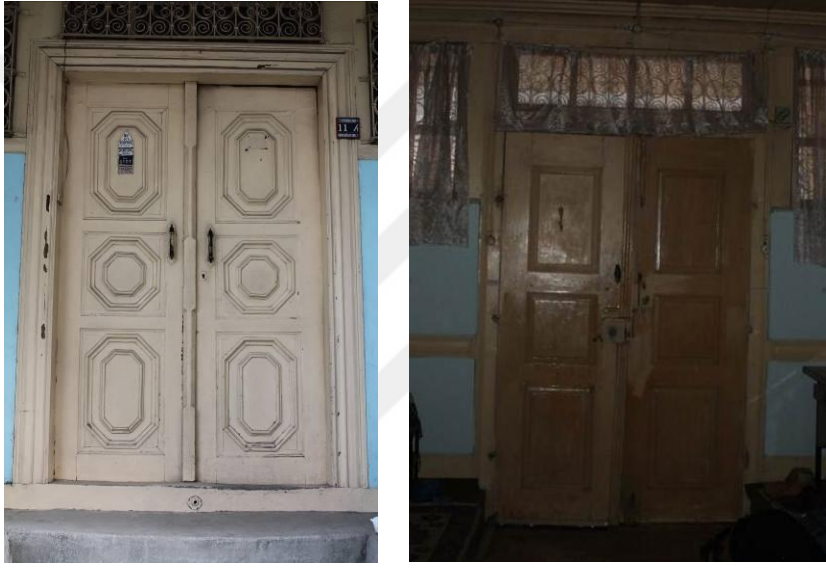
Şekil 4.8-.K15 kapısı, Z01 mekânına açılan ve batı cephesinde bulunan, çift kanatlı ve özgün ahşap kapıdır. Yapının zemin kat ana giriş kapısıdır

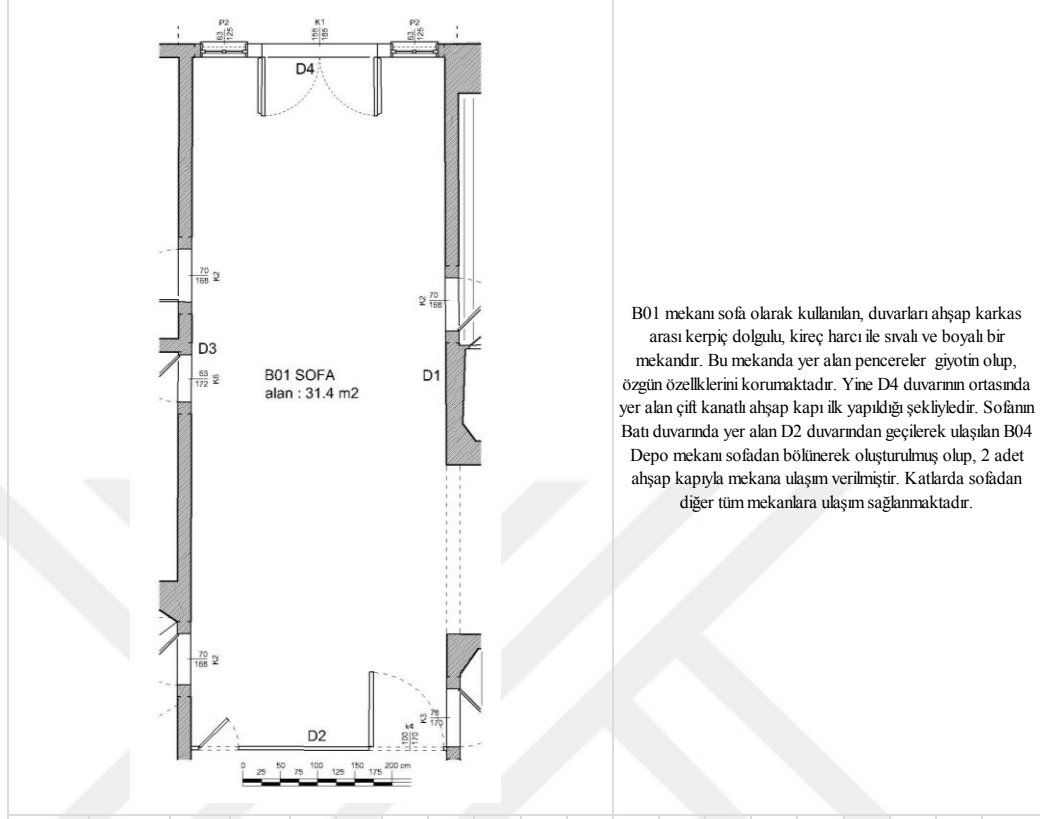
Çizelge 4.9- B01 Sofa mekânının tanımlama çizelgesi

B01 mekânı sofa olarak kullanılan, duvarları ahşap karkas arası kerpiç dolgulu, kireç harcı ile sıvalı ve boyalı bir mekândır. Bu mekânda yer alan pencereler giyotin olup, özgün özelliklerini korumaktadır. Yine D4 duvarının ortasında yer alan çift kanatlı ahşap kapı ilk yapıldığı şekildedir. Sofanın Batı duvarında yer alan D2 duvarından geçilerek ulaşılan B04 Depo mekânı sofadan bölünerek oluşturulmuş olup, 2 adet ahşap kapıyla mekana ulaşım verilmiştir. Katlarda sofadan diğer tüm mekânlara ulaşım sağlanmaktadır.

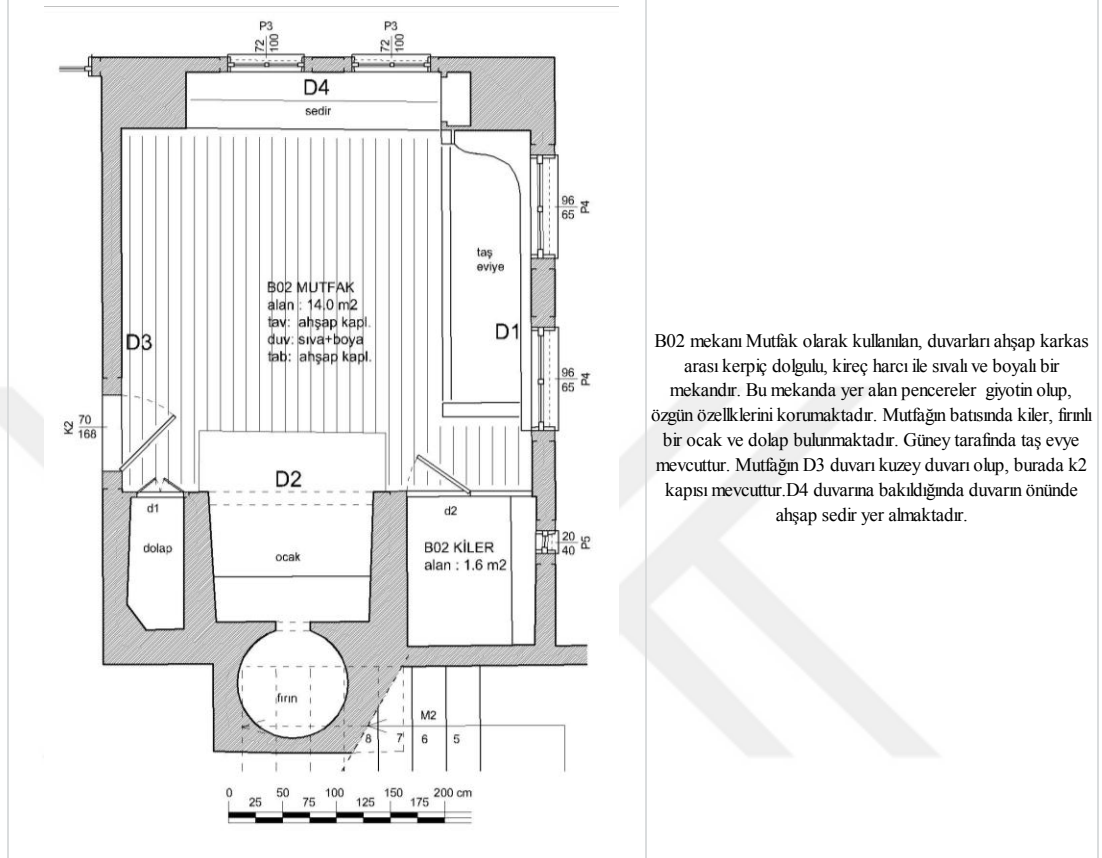
Çizelge 4.10- B02 Mutfak mekânının tanımlama çizelgesi

B02 mekânı Mutfak olarak kullanılan, duvarları ahşap karkas arası kerpiç dolgulu, kireç harcı ile sıvalı ve boyalı bir mekândır. Bu mekanda yer alan pencereler gijotin olup, özgün özelliklerini korumaktadır. Mutfağın batısında kiler, fırınlı bir ocak ve dolap bulunmaktadır. Güney tarafında taş eviye mevcuttur. Mutfağın D3 duvarı kuzey duvarı olup, burada k2 kapısı mevcuttur. D4 duvarına bakıldığında duvarın önünde ahşap sedir yer almaktadır.

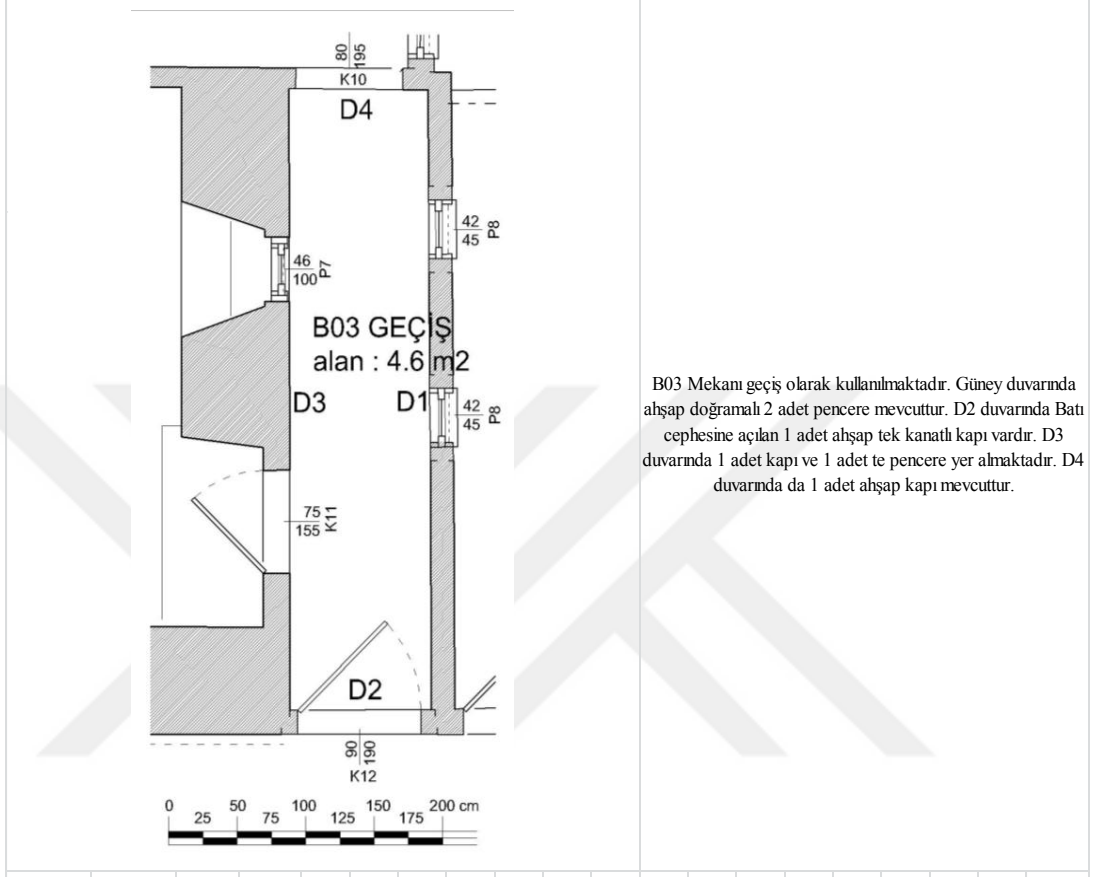
Çizelge 4.12- B03 Geçiş mekânının tanımlama çizelgesi

B03 Mekanı geçiş olarak kullanılmaktadır. Güney duvarında ahşap doğramalı 2 adet pencere mevcuttur. D2 duvarında Batı cephesine açılan 1 adet ahşap tek kanatlı kapı vardır. D3 duvarında 1 adet kapı ve 1 adet te pencere yer almaktadır. D4 duvarında da 1 adet ahşap kapı mevcuttur.

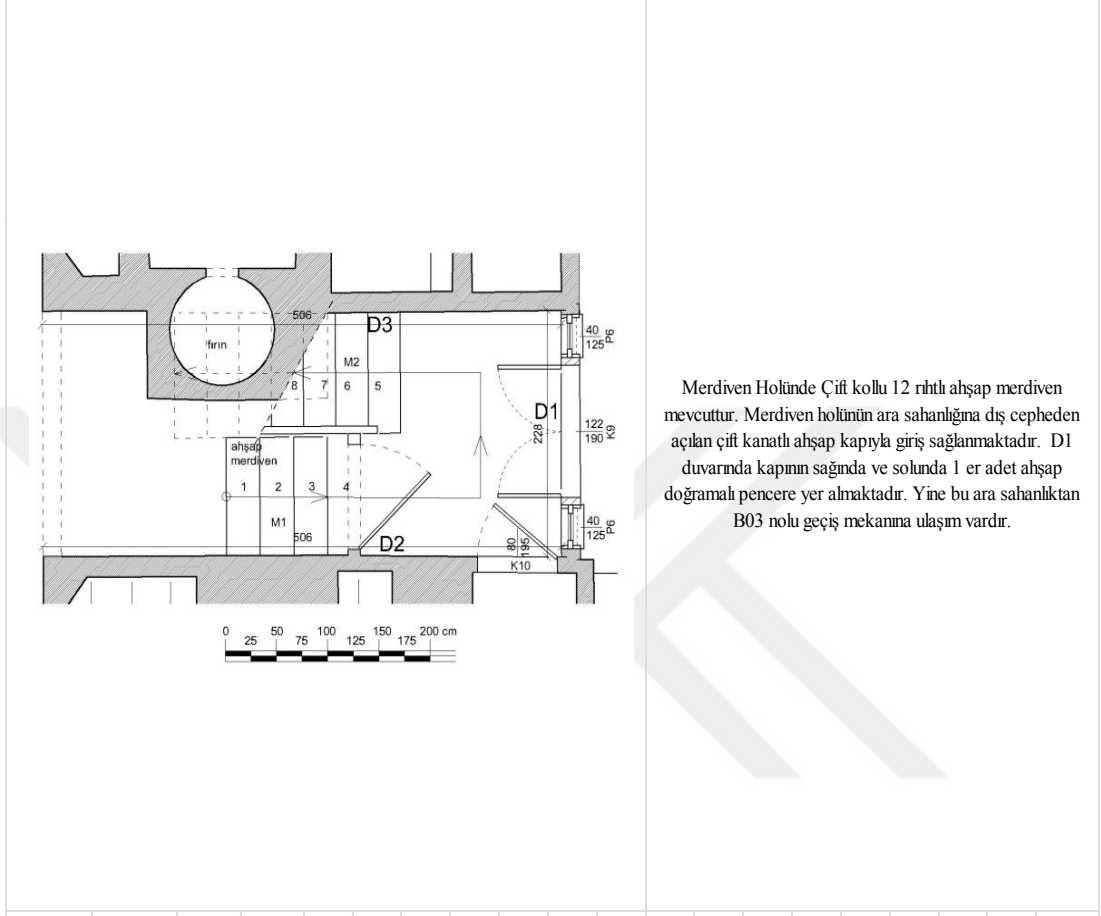
Çizelge 4.13- Merdiven mekânının tanımlama çizelgesi

Merdiven Holünde Çift kollu 12 rıhtlı ahşap merdiven mevcuttur. Merdiven holünün ara sahanlığına dış cepheden açılan çift kanatlı ahşap kapıyla giriş sağlanmaktadır. D1 duvarında kapının sağında ve solunda 1'er adet ahşap doğramalı pencere yer almaktadır. Yine bu ara sahanlıktan B03 nolu geçiş mekânına ulaşım vardır.

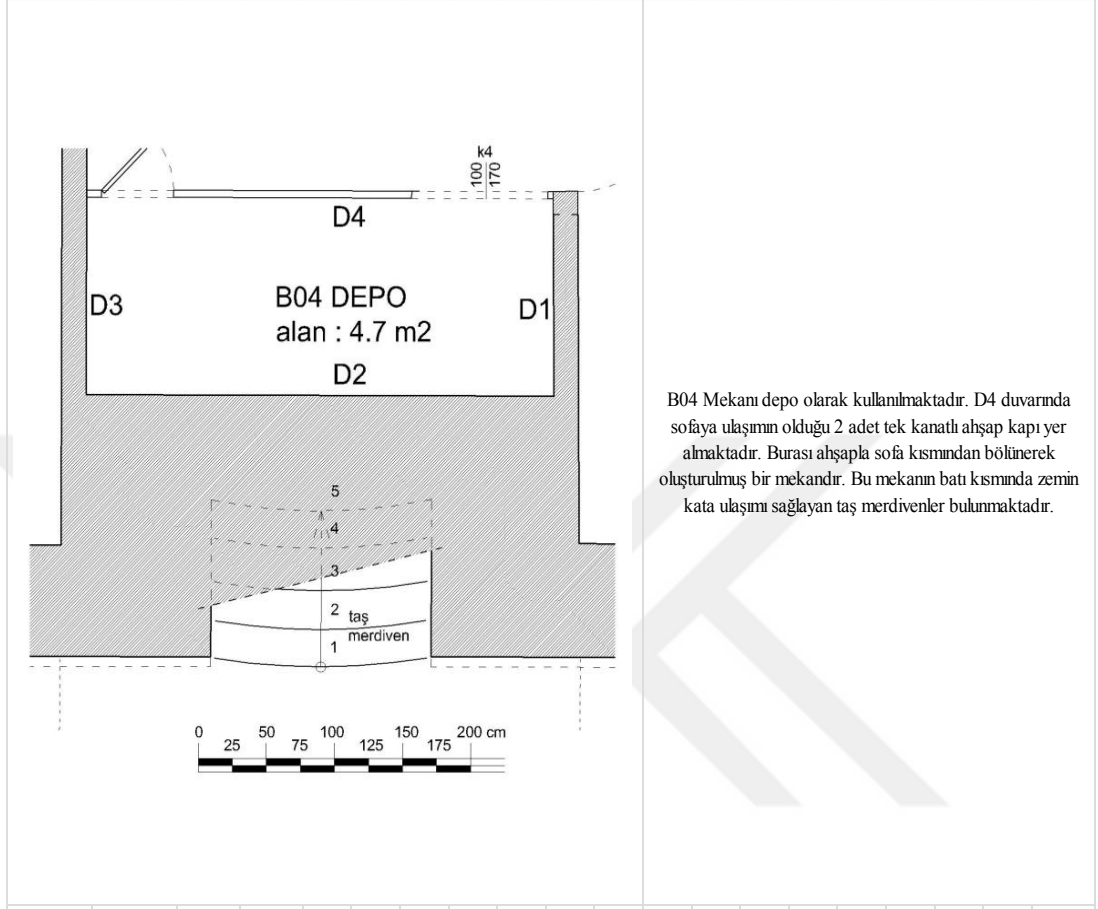
Çizelge 4.14- B04 Depo mekânının tanımlama çizelgesi

B04 Mekanı depo olarak kullanılmaktadır. D4 duvarında sofaya ulaşımın olduğu 2 adet tek kanatlı ahşap kapı yer almaktadır. Burası ahşapla sofa kısmından bölünerek oluşturulmuş bir mekandır. Bu mekânın batı kısmında zemin kata ulaşımı sağlayan taş merdivenler bulunmaktadır.
