KASTAMONU İLİ, MERKEZ İLÇESİ,
BOYACIZADE KONAĞI' NIN RESTORASYONU

YÜKSEK LİSANS TEZİ

Ahmet SEVGİLİOĞLU

İSTANBUL- 2017

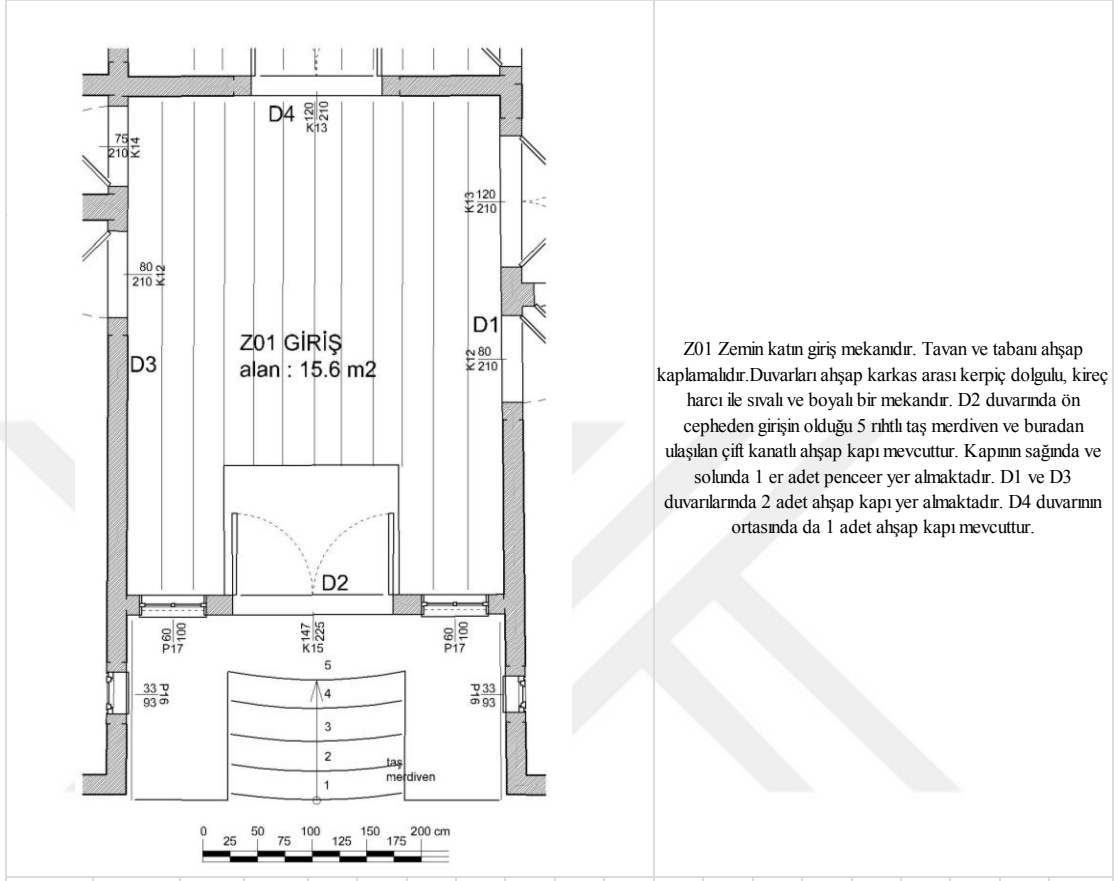
Çizelge 4.19- Z01 Giriş mekânının tanımlama çizelgesi

Z01 Zemin katın giriş mekânıdır. Tavan ve tabanı ahşap kaplamalıdır. Duvarları ahşap karkas arası kerpiç dolgu, kireç harcı ile sıvalı ve boyalı bir mekândır. D2 duvarında ön cepheden girişin olduğu 5 rıhtlı taş merdiven ve buradan ulaşılan çift kanatlı ahşap kapı mevcuttur. Kapının sağında ve solunda 1'er adet penceer yer almaktadır. D1 ve D3 duvarlarında 2 adet ahşap kapı yer almaktadır. D4 duvarının ortasında da 1 adet ahşap kapı mevcuttur.

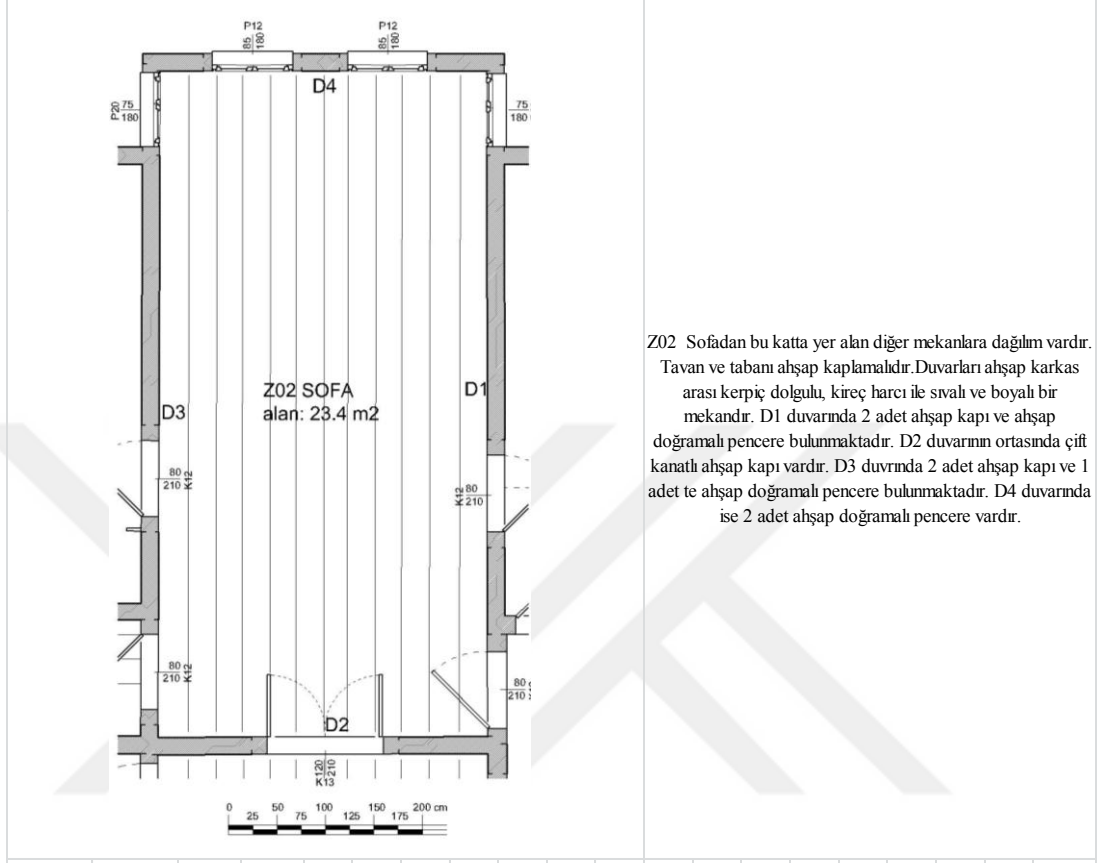
Çizelge 4.20- Z02 Sofa mekânının tanımlama çizelgesi

Z02 Sofadan bu katta yer alan diğer mekanlara dağılım vardır. Tavan ve tabanı ahşap kaplamalıdır. Duvarları ahşap karkas arası kerpiç dolgulu, kireç harcı ile sıvalı ve boyalı bir mekandır. D1 duvarında 2 adet ahşap kapı ve ahşap doğramalı pencere bulunmaktadır. D2 duvarının ortasında çift kanatlı ahşap kapı vardır. D3 duvarında 2 adet ahşap kapı ve 1 adet te ahşap doğramalı pencere bulunmaktadır. D4 duvarında ise 2 adet ahşap doğramalı pencere vardır.
