İSTANBUL HAMAM RESTORASYONLARINDA UYGULANAN
MÜDAHALE TEKNİKLERİ

YÜKSEK LİSANS TEZİ

Deniz ALKAN
121418204

İstanbul Mayıs 2015

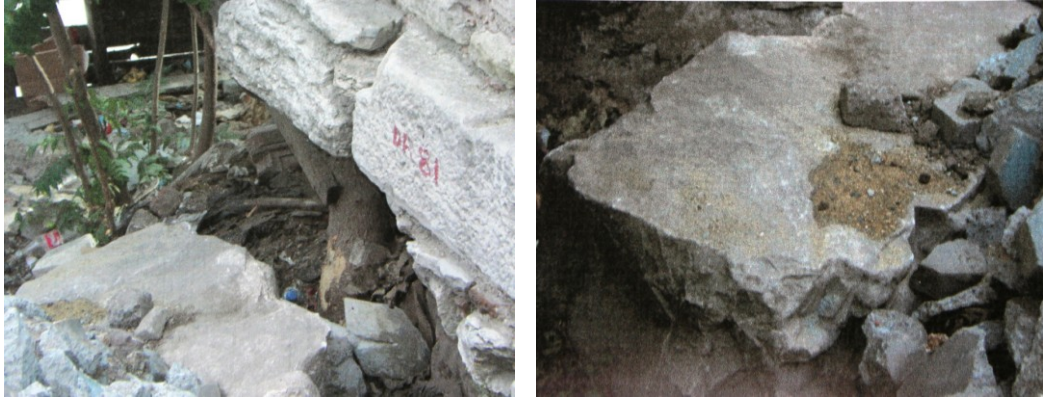
Şekil 4.1.5.1.1a - 4.1.5.1.1b: Hamamın temelinden çıkarılan antik taşlar (K.V.K.K. Arşivi - EK-1 [17])

2006 yılında başlayan restorasyonda, temel sağlamaştırma çalışmaları esnasında yapılan kazı çalışmalarında, temelden çıkarılan antik taş parçası ile ilgili yerinde inceleme yapılmıştır. Raporda, "25 yıl önce Müze Müdürlüğü'nün hamamın temelinde sayısı 16 olan üzeri kabartmalı taşların müzeye getirilmesi kararı verilmiş, ancak bu blok taşın yerinden çıkarılmasından sonra geriye kalan taşların alınması tarihi yapıya zarar verir endişesi ile bu işten vazgeçilmiştir." denmektedir. (K.V.K.K. Arşivi - EK-1 [17])

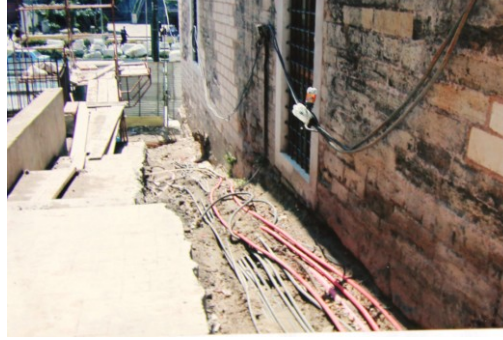
Temel güçlendirme çalışmaları kadın ve erkek soyunma mekânlarında tamamlanmıştır. Doğu ve kuzey cephesinde, temel sağlamaştırma için yapılan kazıda şehir şebekesine ait elektrik kabloları ortaya çıkmıştır. Bu kablolar, tehlike arz ettiğinden kaldırılması için ilgili birime müracaat edilmiştir. (K.V.K.K. Arşivi -, EK-1 [17])

Şekil 4.1.5.1.2: Hamamın doğu cephesinde ortaya çıkan elektrik kablolarının görünüşü (K.V.K.K. Arşivi - EK-1 [17])

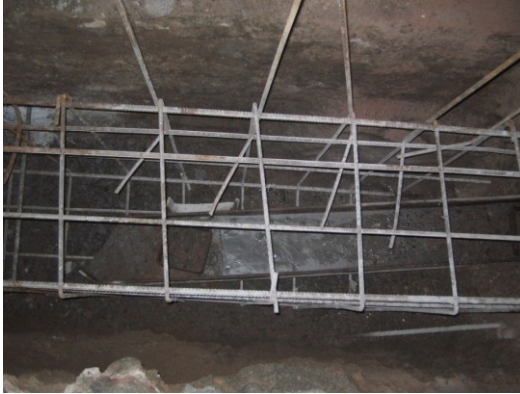
Şekil 4.1.5.1.5: Zemin takviyesi güçlendirme betonu içerisinde, çatlak aksı boyunca kullanılan çelikler (R. A. Arşivi)

Zemin takviyesi için betonarme ile sağlamlaştırma çalışması, batı cephesinde çıkan Theodosius Takı'na ait ön cephedeki frizlerle aynı hizada yer alan kabartmanın altından geçecek ve kabartmayı açıkta bırakacak şekilde, 1.50 m genişliğinde, 4 m derinliğinde ve 5 m uzunluğunda, 300x100x10 NPU çelikler uygulanarak gerçekleştirilmiştir. (K.V.K.K. Arşivi - EK-1 [21])

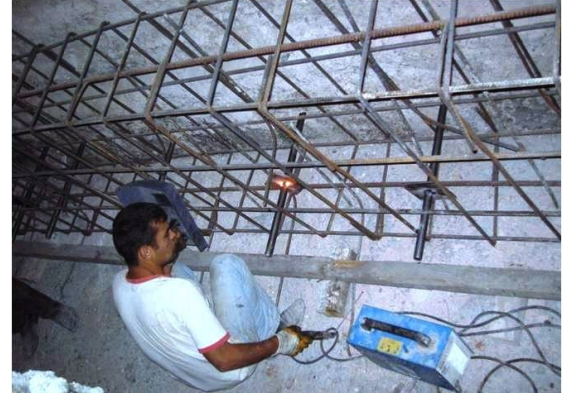
Şekil 4.1.5.1.6: Temel seviyesinde duvarda yapılan bağlantı çubukları için karot delgisi açılması (R. A. Arşivi)

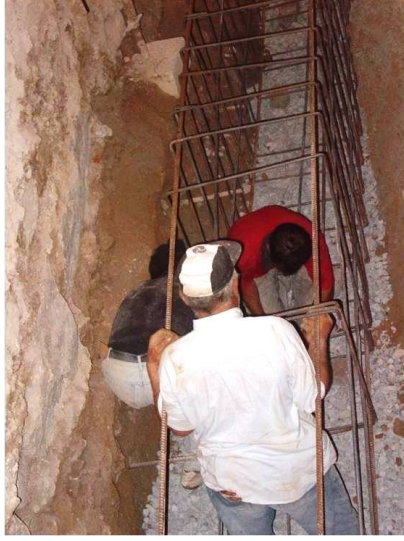
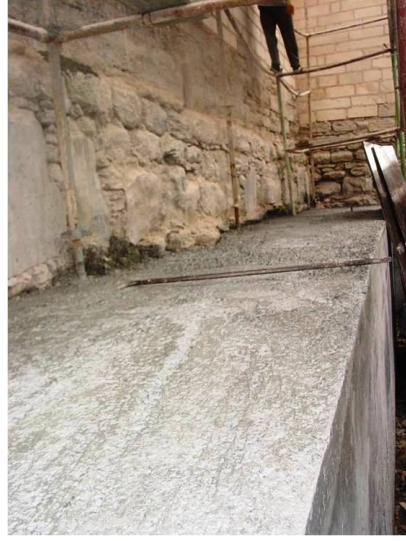
Şekil 4.1.5.1.7a – 4.1.5.1.7b: Zemin takviyesi güçlendirme betonu (R. A. Arşivi)

Binada yapılacak güçlendirme çalışmalarından sonra oluşacak ilave yüklere bağlı olarak, bina temellerinin de modifiye edilmesi; uygulanacak bina ve temel güçlendirmesinin yüklere yapacağı katkı seviyesi de analizlerde göz önüne alınması, ilave yüklerin, yeni oturmalara sebep olabileceği ve bunun dinamik yük etkisiyle artacağı, temel güçlendirme sisteminin seçiminde bir kriter olarak ele alınması jeofizik, jeoloji, geoteknik yöntemlerle zemin incelemesi sonucu ortaya konmuştur (Yüksel, Fethi Ahmet, Bülbül, Ahmet Hamdi, 2010).

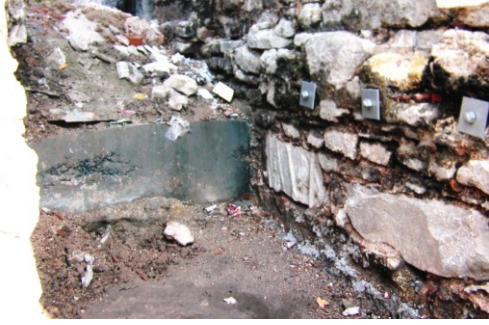
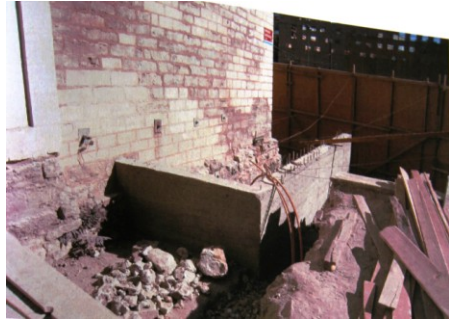
Şekil 4.1.5.1.8a – 4.1.5.1.8b: Hamamın batı cephesindeki güçlendirme çalışmasından görünüş
(K.V.K.K. Arşivi - EK-1 [21])

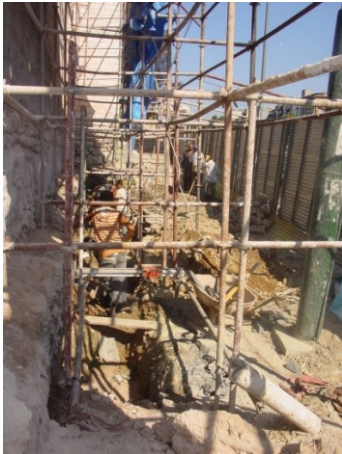
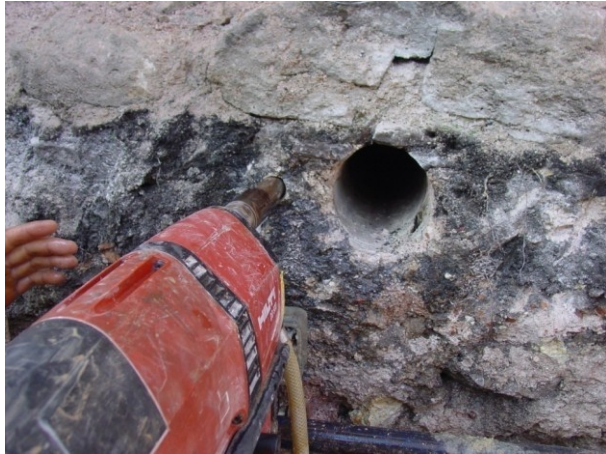
Şekil 4.1.5.1.9: Güney cephesinde yapılan karot ile delgi açılması (R. A. Arşivi)

Yol yapımıyla açığa çıkan erkekler ve kadınlar kısmı soğukluk bölümü güney cephesi duvarının temelleri içten ve dıştan betonarme sistem ile desteklenerek

sağlamlaştırılmıştır. Alınan ek raporlar doğrultusunda, zeminde yapılan güçlendirme-lerde çelik bağlantı çubukları kullanılması için özel karot makinaları ile delgiler yapılmıştır. İki betonarme duvar antik taşlar hizasında, tarihi temel duvarın içinden yatay olarak birbirine plakalar ve ankraj demirleri ile bağlanmıştır. Açılan deliklere geçirilen bağlantı çubuklarına epoksi enjeksiyonu yapılmıştır. (R. A. Arşivi)

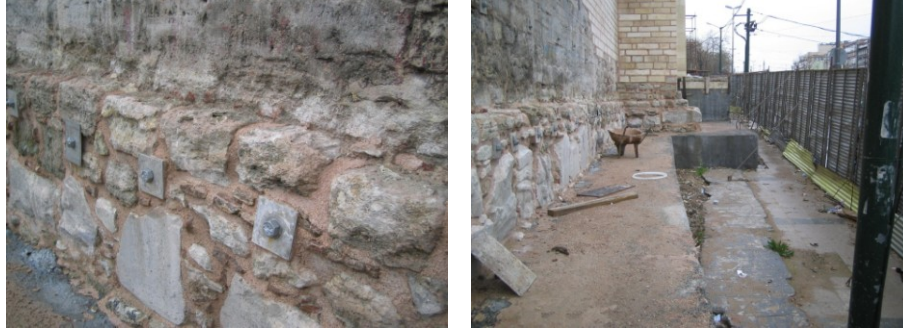
Şekil 4.1.5.1.10a – 4.1.5.1.10b: Güney cephesinde temel duvarlarının içten ve dıştan bağlantı çubukları ile yapılan ankraj uygulaması (R. A. Arşivi)

Ordu Caddesi tarafında olan araç trafiğinin etkisini önlemek için, dış taraftaki betonarme duvara 5 cm kalınlıkta neopren yastık konmuştur. (K.V.K.K. Arşivi - EK-1 [13])

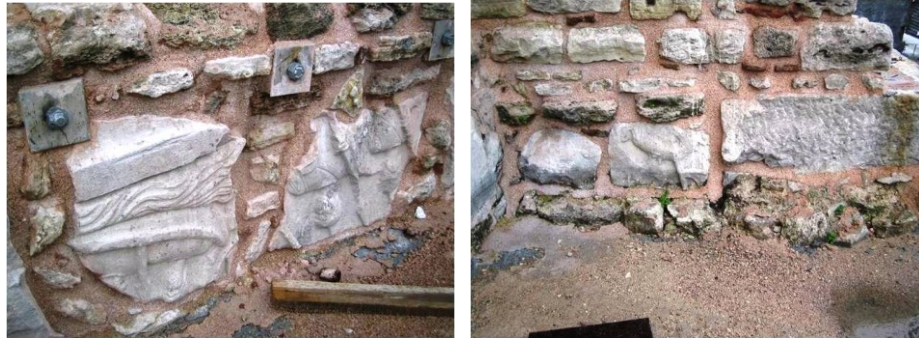
Şekil 4.1.5.1.11a – 4.1.5.1.11b: Temel duvarlarında yapılan ankraj uygulaması (R. A. Arşivi)

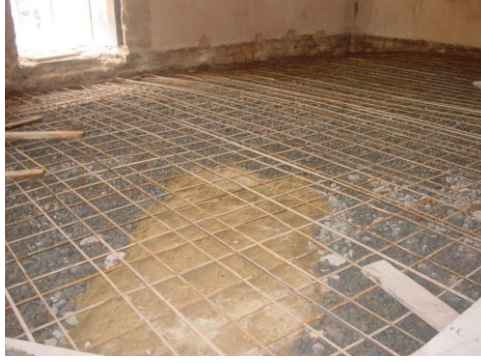
Şekil 4.1.5.1.12: Döşemede yapılan blokaj ve grobeton uygulaması (R. A. Arşivi)

Erkekler Kısmı Soğukluk Bölümü; döşemede, mermer kaplamalar sökülerek, temelin iç tarafına yapılan betonarme duvarlar çapraz çelik gergilerle karşılıklı olarak

bağlanıp, üzerine blokaj, grobeton, yalıtım malzemeleri yapılarak, döşeme yeniden yapılmıştır. (R. A. Arşivi)

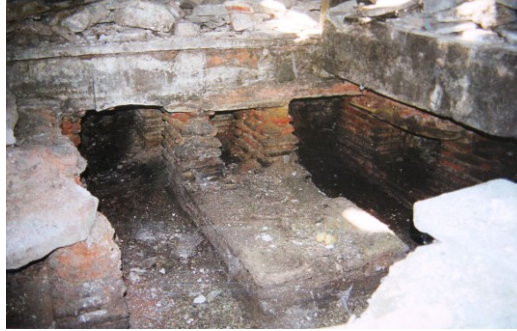
Şekil 4.1.5.1.13: Çöken ılıklık döşeme altındaki hipokast ayaklarının restorasyondan önceki durumu (K.V.K.K. Arşivi –EK-1 [13])

Erkekler Kısmı Ilıklık Bölümü; ılıklık döşeme altında bulunan ve taşıyıcılık özelliği kalmayan, hipokast ayakları 28x28 cm orijinal ölçüsündeki tuğlalar ve horasan harcı ile yeniden yapılmış, orijinal kullanılan ayakların tuğla ve derzleri sağlamlaştırılmıştır. (R. A. Arşivi)

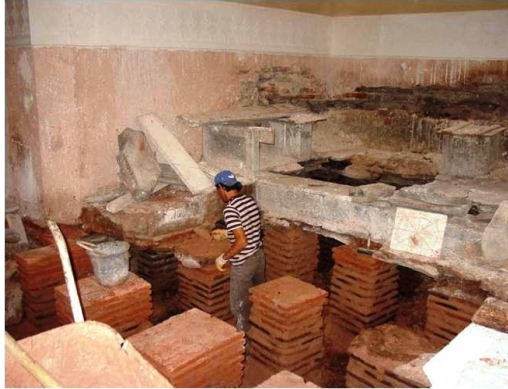
Şekil 4.1.5.1.14: Hipokast ayaklarının mevcut olanlarının sağlamlaştırılması (R. A. Arşivi)

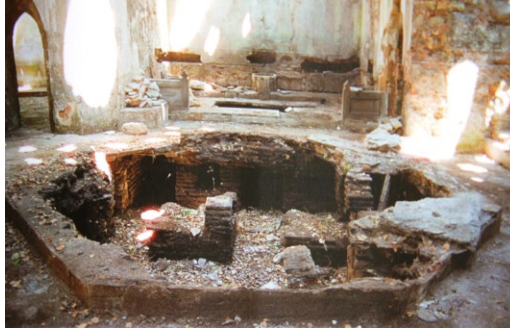
Erkekler Kısmı Sıcaklık Bölümü; göbek taşının çökmesi sonucunda döşeme ve altındaki hipokast ayaklarında büyük hasarlar oluşmuştur. Hipokast ayaklarının özgün tuğlaları ve derz sağlamlaştırılmaları yapılmıştır. (R. A. Arşivi)

Şekil 4.1.5.1.15: Göbek taşı ve hipokast ayaklarında çökme sonucu oluşan hasarlar (K.V.K.K. Arşivi –EK-1 [13])

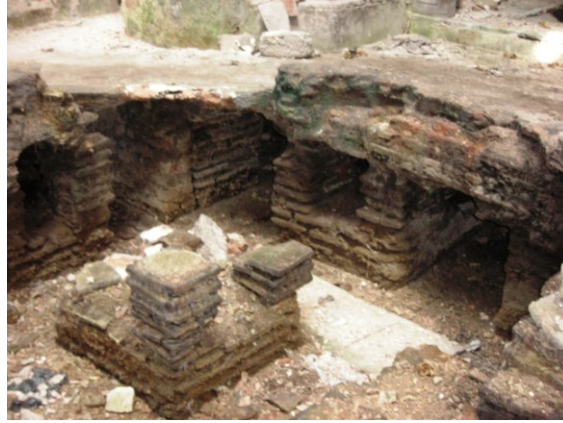
Şekil 4.1.5.1.16: Mevcut hipokast ayaklarında sağlamlaştırılan tuğla ve derzler (V.B.M. Arşivi – EK-1 [1])

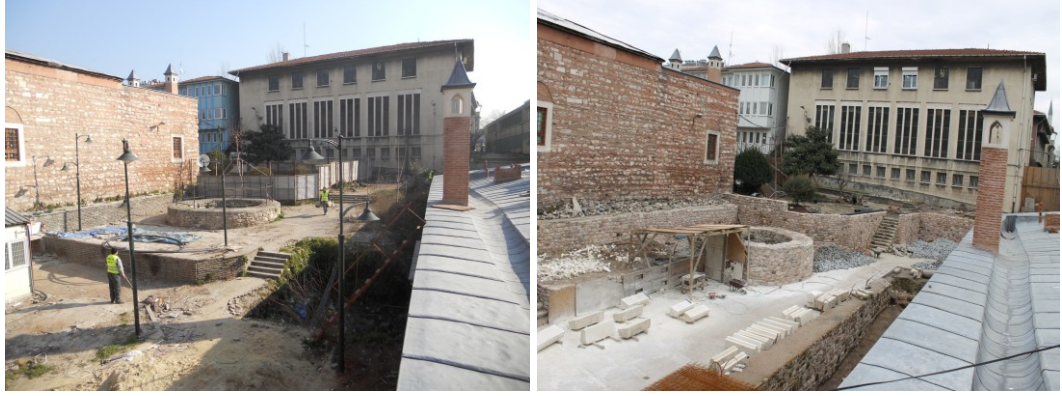
Şekil 4.1.5.1.17a – 4.1.5.1.17b: Kuyu çevresinin temizlenerek sağlamlaştırılması [2]

Külhan-Su Deposu; hamamın kuzeyindeki Seyyid Hasan Paşa Medresesi ile hamam arasında kalan alanda bulunan su kuyusu ve çevresindeki beton kaplamalar kaldırılarak, ortaya çıkan bina temel duvarlarının sağlamlaştırılması yapılmıştır. [2]

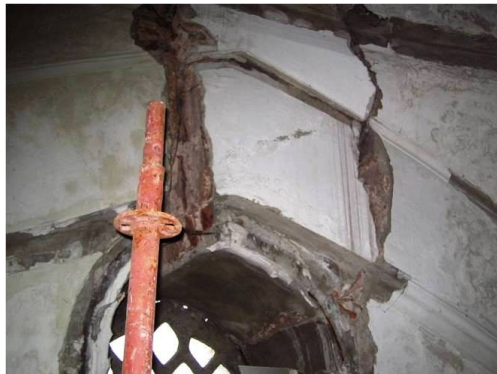
Şekil 4.1.5.1.20a – 4.1.5.1.20b: Soyunmalık duvarlarında oluşan çatlak ve hasarlar (R. A. Arşivi)

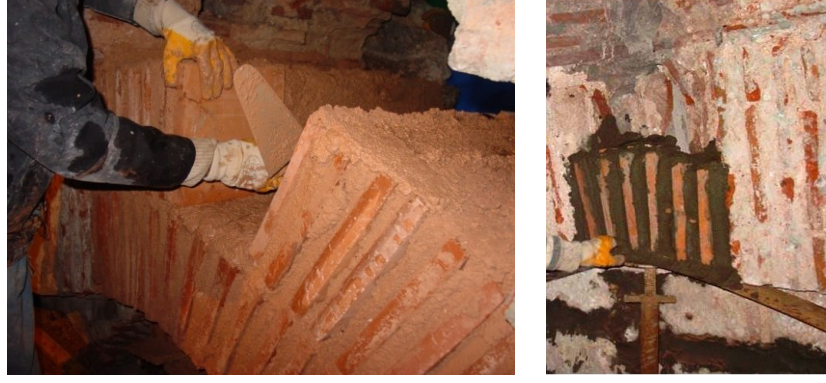
Şekil 4.1.5.1.21a – 4.1.5.1.21b: Kemerde tuğla ile dikiş yapılması (R. A. Arşivi)

Kemer ve tonozlarda tuğla dikiş ile sağlamlaştırma yapılmıştır. Tuğlalar orijinal boyutlarında kullanılmış olup, çatlak aksı boyunca derz aralarına karbon çubuk ile güçlendirme yapılmıştır. (R. A. Arşivi, K.V.K.K. Arşivi - EK-1 [13])

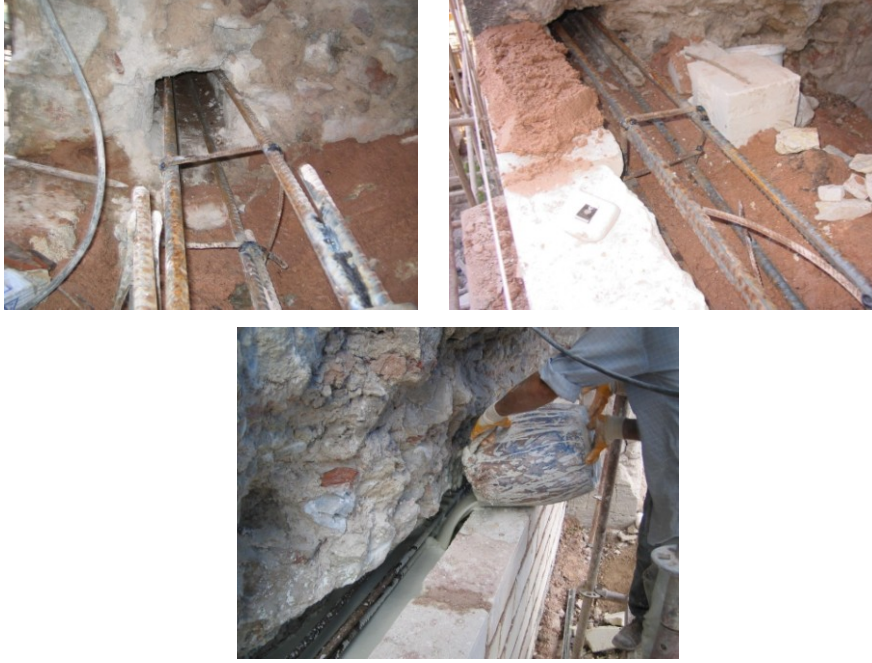
Şekil 4.1.5.1.23a – 4.1.5.1.23b – 4.1.5.1.23c: Hatıl boşluklarına çelik donatılı kiriş ve enjeksiyon yapılması (R. A. Arşivi)

Beden duvarları içerisinde söküm aşamasından sonra bulunan hatıl boşlukları İ.T.Ü' den alınan raporlara göre temizlenerek çelik donatılı kiriş yapılmış, boşluk hacimleri hidrolik kireç takviyeli enjeksiyon harcı ile doldurulmuştur. (R. A. Arşivi)

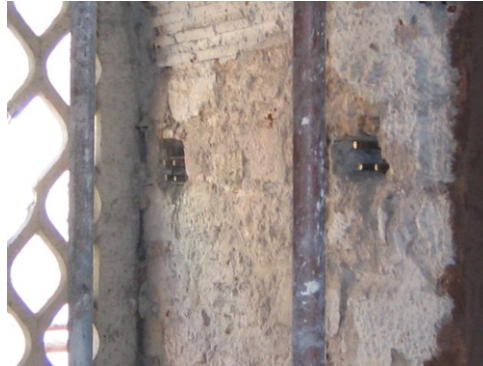
Şekil 4.1.5.1.24a: : Pencere nişlerinde hatıl boşluklarına çelik donatı yerleştirilmesi (R. A. Arşivi)

Pencere boşluklarından geçen, hatıl boşluklarına konulan paslanmaz çelik donatılar, paslanmaz plakalar ile montajı yapılarak sağlamlaştırılmıştır. (R. A. Arşivi)

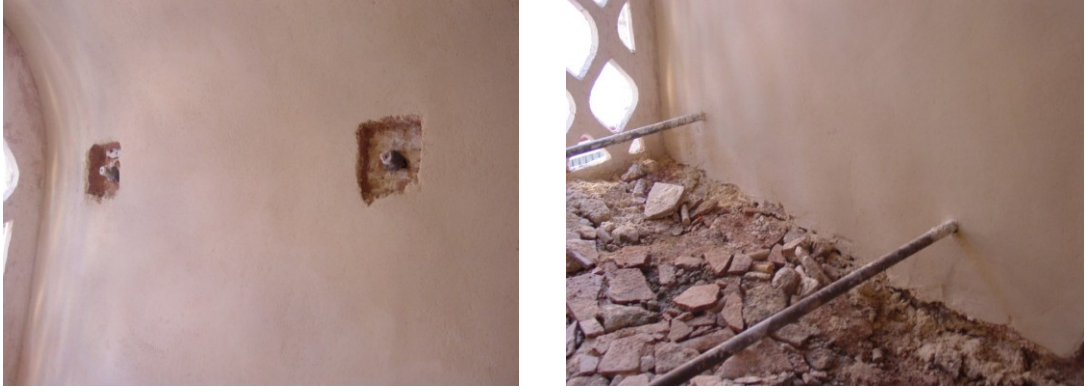
Şekil 4.1.5.1.24b – 4.1.5.1.24c: Pencere nişlerinde hatıl boşluklarına çelik donatı yerleştirilmesi (R. A. Arşivi)

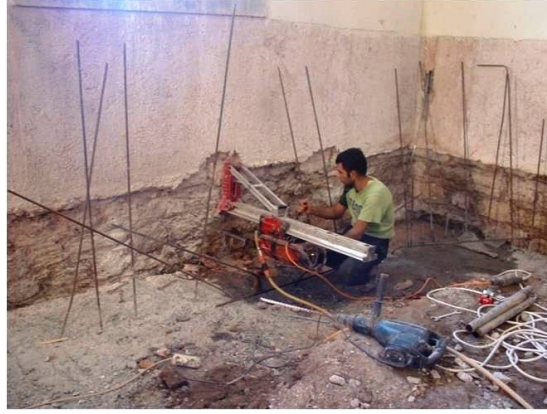
Şekil 4.1.5.1.26a – 4.1.5.1.26b: Zemin seviyesinde duvarda yapılan bağlantı çubukları için karot delgisi açılması (R. A. Arşivi)

Zemin seviyesinde karot makinası ile delgileri açılarak, zemin seviyesindeki bağlantı çubuklar geçirilerek ve plakalarının yardımı ile cephede bulonlarla montajı yapılmıştır. (R. A. Arşivi)

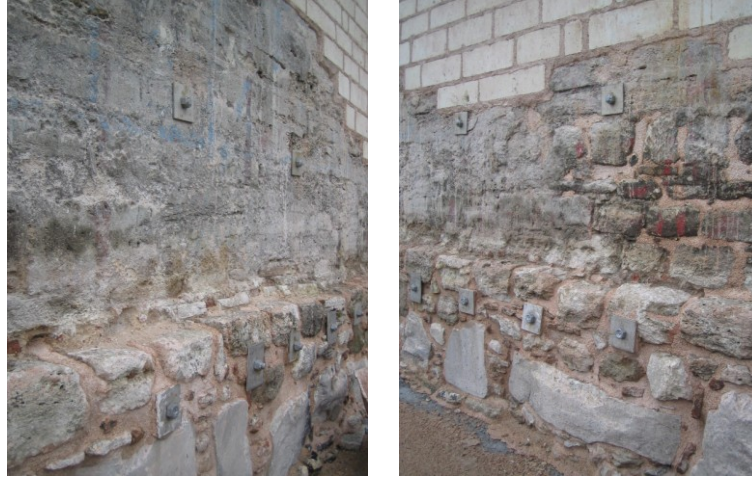
Şekil 4.1.5.1.27a – 4.1.5.1.27b: Zemin seviyesinde duvarda yapılan bağlantı çubukları uygulaması (R. A. Arşivi)

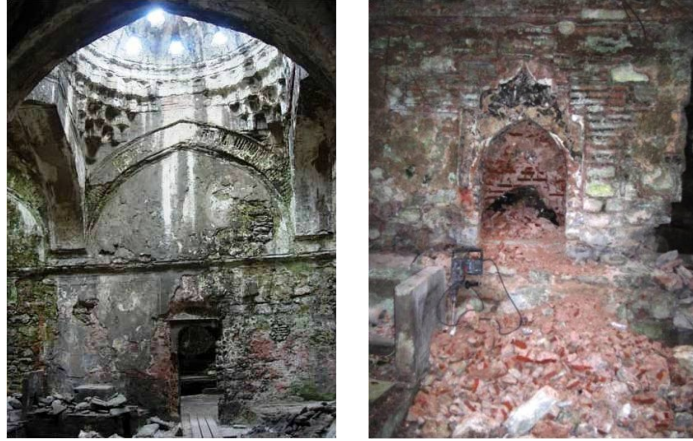
Şekil 4.1.5.1.28a – 4.1.5.1.28b: Restorasyon öncesi ılıklik duvarlarındaki hasarlar (K.V.K.K. Arşivi –EK-1 [13])

Erkekler Kısmı Ilıklık ve Sıcaklık Bölümü; duvardan ayrılmış özgün sıva yüzeylerinin duvara tespiti el enjeksiyonu tekniğiyle (1 kısım sönmüş kireç, 0.3 kısım beyaz çimento, 1 kısım tuğla tozu, 1.5 kısım %5 akrilik reçine emülsiyonu, enjeksiyonu ve emdirilmesi) ile duvara tespiti yapılmıştır. Bu işlem sırasında ve sonrasında yüzey polistren köpük ve kontrplak ile askıya alınmıştır. (K.V.K.K. Arşivi –EK-1 [13])

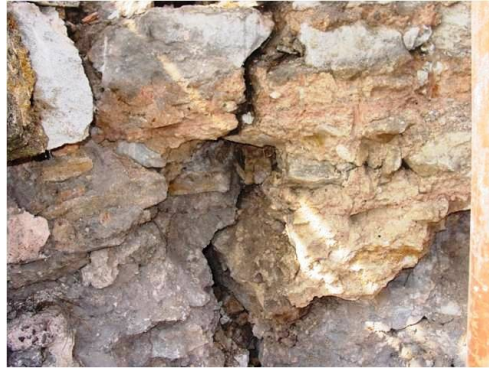
Şekil 4.1.5.1.29: Duvarda oluşan hasarlar ve çatlaklar (R. A. Arşivi)

Kadınlar Kısmı Soğukluk Bölümü: “kılcal çatlaklara sıvı epoksi, epoksi + ince kuvars kumu enjeksiyonu yapılmıştır.” (K.V.K.K. Arşivi – EK-1 [13]). Batı cephesinde çatlak ağızları açılarak yıkanmıştır. (R. A. Arşivi)

Beden duvarlarında yapılan güçlendirmelerde, erkek soğuklukta olduğu gibi, özel karot makinaları ile delgiler açılarak, geçirilen çelik bağlantı çubuklarının cephede ankraj plakaları ile bulonlanmıştır. (R. A. Arşivi)

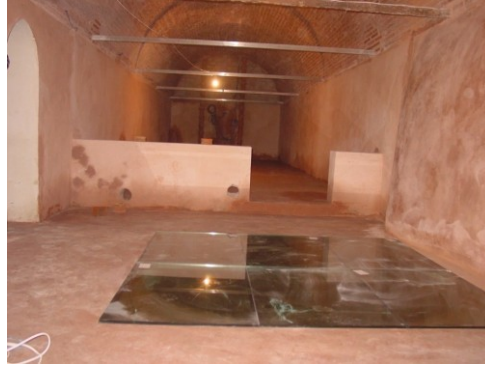
Şekil 4.1.5.1.35: Su deposunda tonoz duvarlarına çelik gergiler ile sağlamlaştırma yapılması (R. A. Arşivi)

Külhan-Su Deposu; su deposu duvarına dışardan tonoz alt hizasından ankraj yapılan çelik gergiler sıcaklık duvarına sabitlenerek, suyun yan itkileri sonucu düzlemden kaçan duvarları sağlamlaştırılmıştır. Eski gergilerin bir kısmı korunmuştur. (R. A. Arşivi)

Su deposunun kuzey cephesinde dışarı çıkan gergi demirleri, duvara konan plakalar üzerinde ankrajları yapılmıştır.

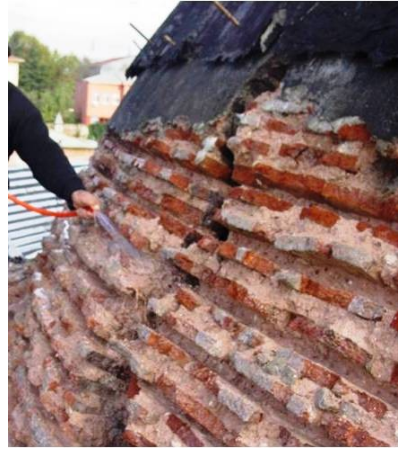
Şekil 4.1.5.1.38: Açılan çatlakların su ile temizlenmesi (R. A. Arşivi)

"Kubbe dış yüzeyindeki katmanlar temizleme ile tuğla yüzeyler açığa çıkarılmıştır, çatlak boyları ve genişlikleri tespit edilmiştir. Yer yer bu çatlaklar 25–30 cm açıklığa kadar ulaşmakta idi. Hamamın tamamında kubbeleri taşıyan askı kemerleri ve kubbeler tuğla (4x28x28 cm) ile inşaa edilmiştir." (K.V.K.K. Arşivi – EK-1 [13])

Tüm kubbe dış yüzeyindeki derzler açılarak, dolgu malzemeleri temizlenerek ve püskürtme su ile yıkanmıştır. Tuğla yüzeylere, aderans artırıcı astar yüzeye sürülerek sağlamaştırılmıştır.

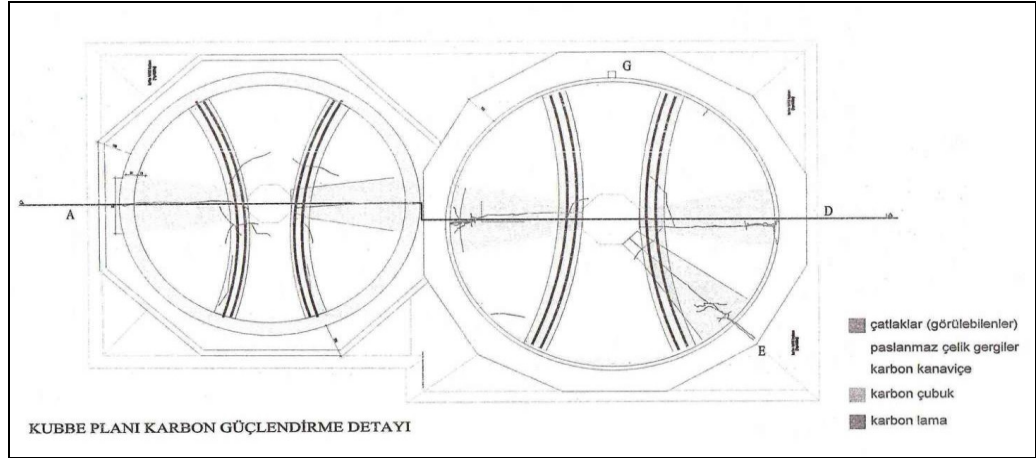
Şekil 4.1.5.1.43: Erkek ve kadın soğukluk kubbelerinin karbon elyaf kanaviçe ile güçlendirme detayı
(R. A. Arşivi)

"Soyunmalık ana kubbelerinin her ikisinde, kubbe mesnedinde oluşan çekme gerilmelerinin kubbenin mesnetlendiği çevre beden duvarları tarafından yeterli biçimde karşılanamaması sonucu oluşan yatay açılmaların, düşey çatlaklar şeklinde ortaya çıktığı görülmüştür. Kubbe çevresinin ve kasnağının sağlamlaştırılması amacıyla karbon elyaf takviyeli malzemeler ve karbon lif takviyeli lama (bant)

(carbodor lama s512) kullanılarak kuşaklama oluşturulmuştur. Bunun için önce kubbe kasnak cidarı sökülümüş, elyaf lama (bant) yerleştirildikten sonra cidar yeniden örülmüştür. Enjeksiyon harcı ile dokunun güçlendirilmesi hedeflenmiştir." (Eyüpgiller, Kemal Kutgün, 2010). "İki ayrı kot seviyesinde çıkan kubbe alt kasnağı, iki kat karbon elyaf kanaviçe 230c ile kuşaklama yapılmıştır." (K.V.K.K. Arşivi – EK-1 [13])

Kubbe kasnaklarının karbon kanaviçelerle kuşaklama yapıldıktan sonra kubbeler üstten iki yerinden kuşak şeklinde karbon elyaf lama (bant) ile sarılarak, statik açıdan sağlamlaştırılmıştır. (R. A. Arşivi)

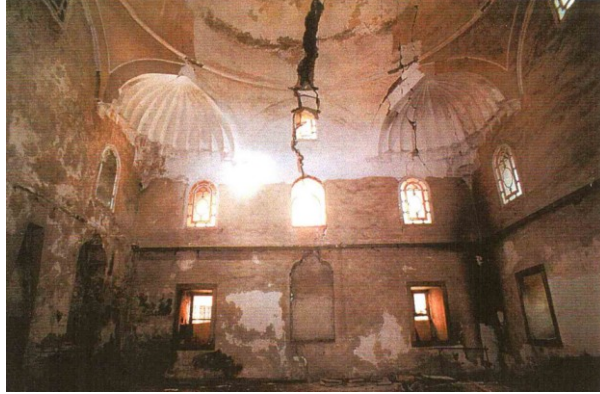
Şekil 4.1.5.1.50: Kubbe ve duvarlarda oluşan çatlakların sağlamlaştırma öncesi durumu (R. A. Arşivi)

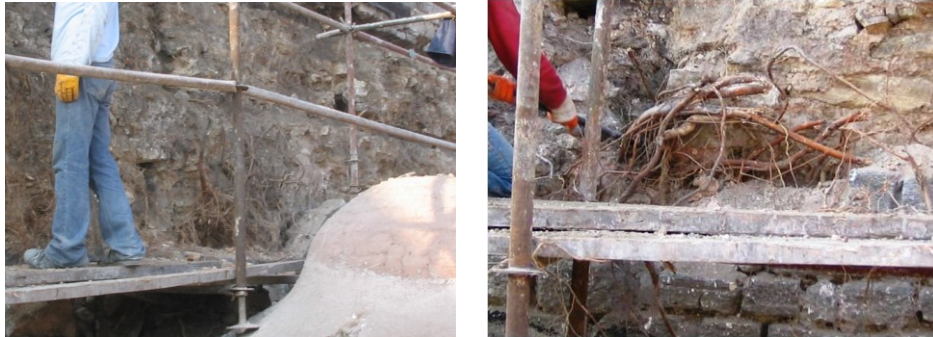
Şekil 4.1.5.2.5a - 4.1.5.2.5b: Cephelerdeki bitkilerin temizlenmesi (R. A. Arşivi)

Duvarda Temizleme; taş yüzeylerde hava kirliliği ve biyolojik kirlilik tespit edilmiştir.

Erkekler Kısmı Soğukluk Bölümü; cephelerde oluşan bitki kökleri önce elle temizlenmiştir.

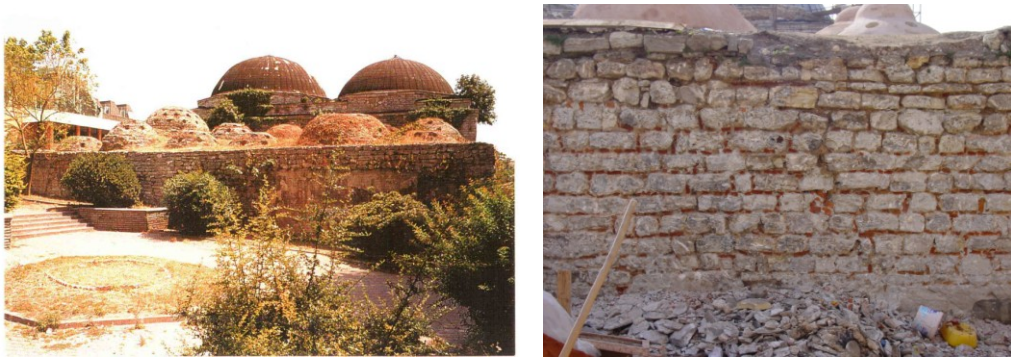
Şekil 4.1.5.2.11a - 4.1.5.2.11b: Su deposunun olduğu kuzey cephesindeki duvardaki sıva raspaları (R. A. Arşivi)

Külhan – Su Deposu; Su deposunun kuzey cephesi duvarında kazı ve sıva raspası yapılarak kaba yonu taş duvarın dokusu ve orijinal külhan ağzı ortaya çıkmıştır.

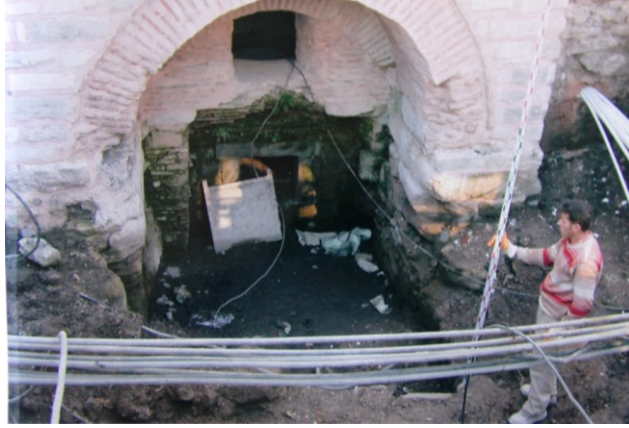
Şekil 4.1.5.2.12: Kazı sonucu ortaya çıkan külhan ocağı (K.V.K.K. Arşivi - EK-1 [18])

"Hamamın kuzey cephesinde, daha önce proje müellifleri tarafından 4 m derinlikte açılıp tespit edilen külhan kısmı temizlenip, odunluk kısımlarının ortaya çıkarılması için kazı çalışmaları yapılmıştır. Kuzeye doğru genişletilen açmada yaklaşık 1.20 m aşağıda doğu-batı istikametinde uzanan, kırma taşlardan yapılmış odunluğa ait olduğu düşünülen bir duvar ortaya çıkarılmıştır." (K.V.K.K. Arşivi - EK-1 [18])

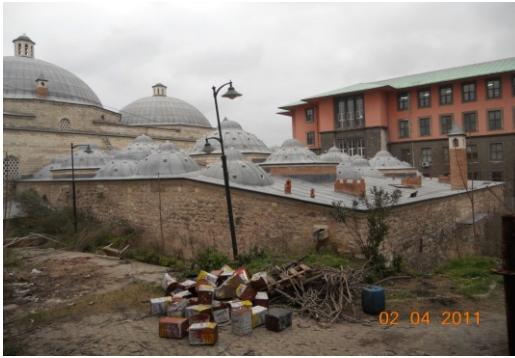
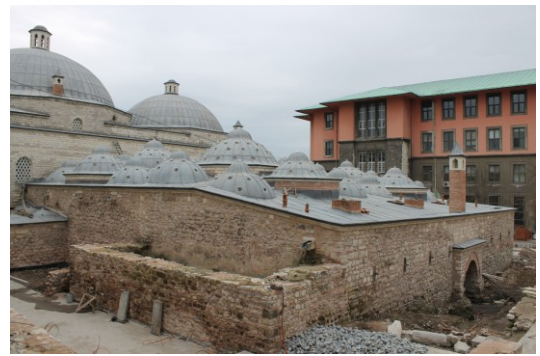
Şekil 4.1.5.2.13a - 4.1.5.2.13b: Kazılar sonucu ortaya çıkan odunluk duvarları [2]

Doğu cephesinde erkekler sıcaklık duvarına bitişik olan, odunluk olduğu düşünülen yapı kalıntısının derzleri sıva raspaları yapılarak temizlenmiştir.

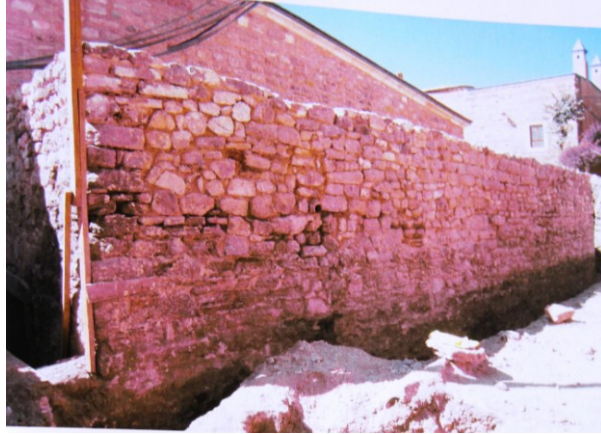
Şekil 4.1.5.2.14: Kazılar sonucu ortaya çıkan odunluk duvarları [2]

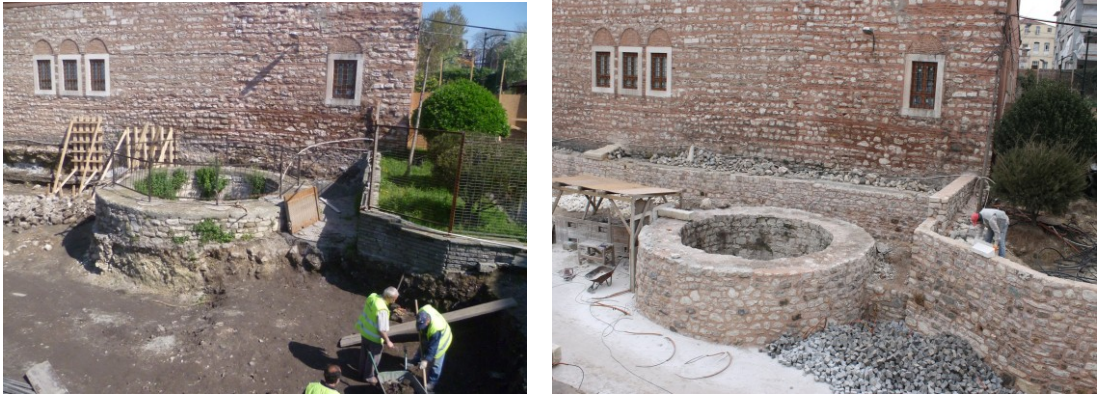
Şekil 4.1.5.2.15a - 4.1.5.2.15b: Su kuyusunun muhdes eklerinin temizliği [2]

Hamama ait kuyunun muhdes olan korkuluk ve beton hatıllarının sökülerek temizliği yapılmıştır.

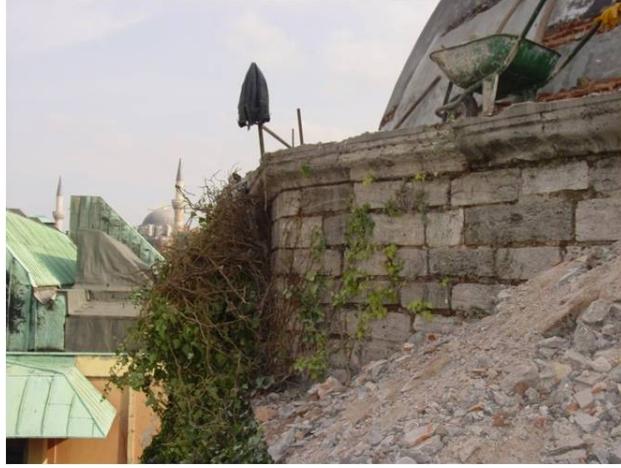
Şekil 4.1.5.2.16: Kubbe kasnaklarında görülen bitkilerin temizlenmesi (R. A. Arşivi)

Erkekler Kısmı Soğukluk Bölümü; ağaç kökleri Herbisid ile kurutularak, bitki olan yerlere spreyci uygulaması yapılmıştır. Bitki oluşumunu önlemek için otsu bitkiler için mekanik yöntem, odunsu bitkiler için uygun mevsimde ilaçlama yöntemi uygulanmıştır..

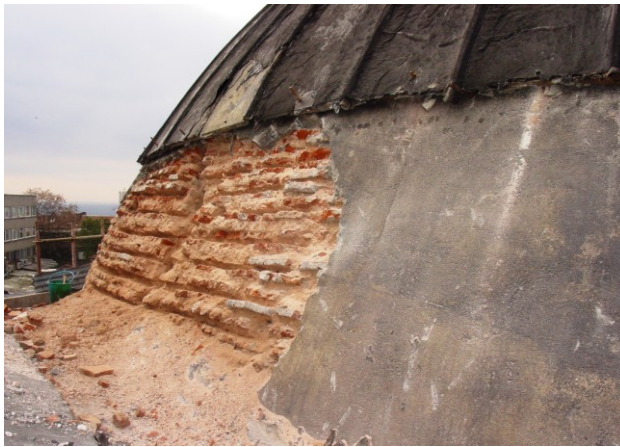
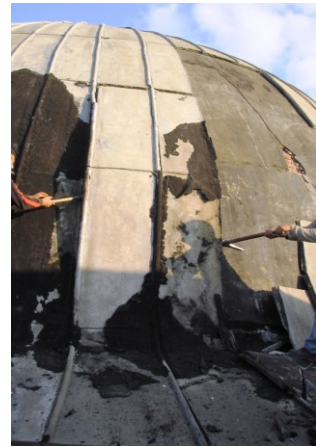
Şekil 4.1.5.2.17a - 4.1.5.2.17b: Kubbedeki muhdes kaplamaların temizlenmesi (R. A. Arşivi)

Kubbe dış yüzeyindeki kurşun taklidi beton sıva, kısmi çinko kaplama, altındaki beton derzlemeyle yapılmış sıva katmanı ve izolasyonun raspaları yapılarak tuğla yüzey açığa çıkarılıp, temizlenmiştir. Tüm kubbe yüzeyindeki derzler açılarak, dolgu malzemeler sökülerek, suyla yıkanıp temizlenmiştir.

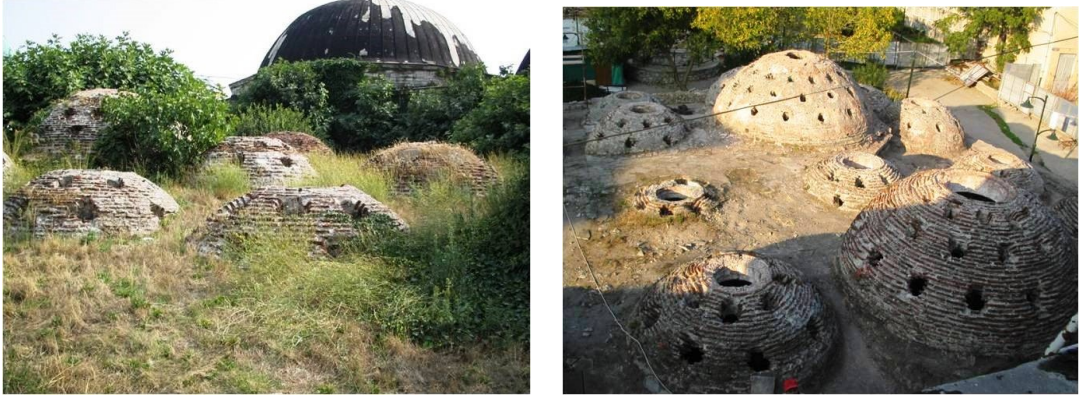
Şekil 4.1.5.2.18a - 4.1.5.2.18b: Kubbeler üzerindeki toprak dolgular ve bitkilerin temizlenmesi (R. A. Arşivi)

Erkekler Kısmı Ilıklık Bölümü; ağaç kökleri önce sökülerek, Herbisid ile kurutulmuş, bitki olan yerlere spreyci uygulaması yapılmıştır. Bitki oluşumunu önlemek için otsu bitkiler için mekanik, odunsu bitkiler için uygun mevsimde ilaçlama yapılmıştır. Bu temizlikten sonra bazı kubbeler sonra ortaya çıkarılmıştır. Kubbe iç yüzeylerinde sıva raspası yapılmıştır.

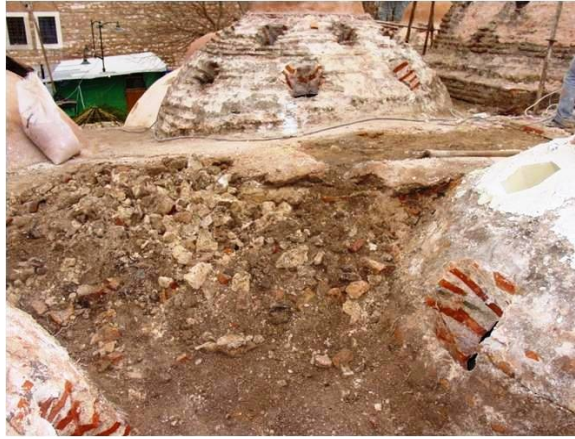
Şekil 4.1.5.2.19: Kubbeler üzerindeki toprak dolgunun temizlenmesi (R. A. Arşivi)

Kubbelerde, üstü orijinal kot seviyesine gelene kadar yaklaşık 1.50 m olan toprak dolgu alma işlemi hafriyatla temizlenmiştir. Ortaya çıkan kubbe kotlarına göre revizyonları yapılarak kurşun planı değiştirilmiştir.

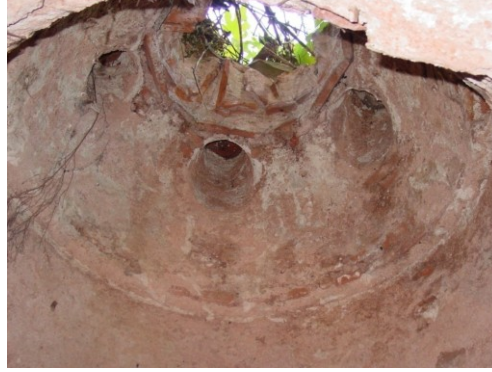
Şekil 4.1.5.2.20: Restorasyon çalışmalarından önce kubbelerdeki hasar ve deformasyonlar (R. A. Arşivi)

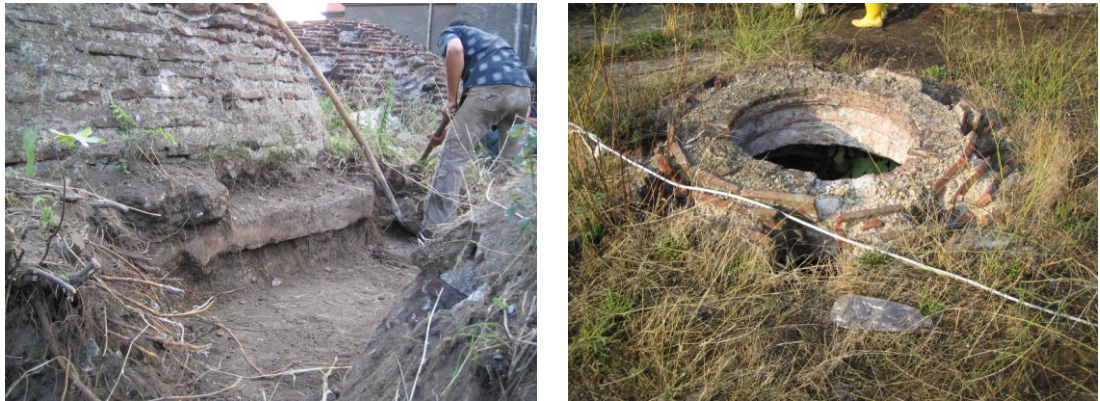
Şekil 4.1.5.2.21a - 4.1.5.2.21b: Kubbelerdeki toprak dolgu ve bitkilerin temizlenmesi (R. A. Arşivi)

Erkekler Kısmı Sıcaklık Bölümü; ılık kubbelerinde olduğu gibi toprak dolgu alma işlemi hafriyatla temizlenerek ortaya çıkan kubbe kotlarına göre kurşun planı değiştirilmiştir. Ağaç ve bitki kökleri aynı yöntemlerle temizlenmiştir. Temizlikten sonra bazı kubbeler açığa çıkmıştır.

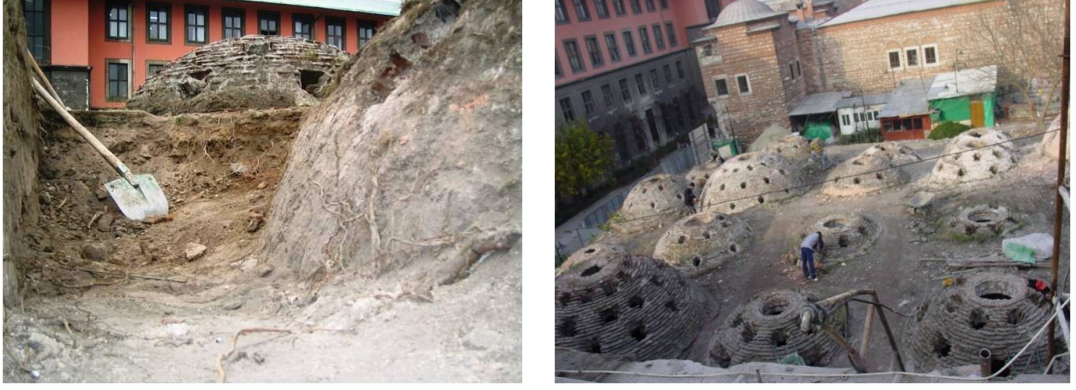
Şekil 4.1.5.2.22a - 4.1.5.2.22b: Kubbelerdeki toprak dolguların temizlenmesi (R. A. Arşivi)

Kadınlar Kısmı Ilıklık Bölümü; kubbe iç yüzeylerinde sıva raspası yapılmış, tüm kubbe yüzeyindeki iç ve dış derzler açılarak, dolgu malzemeleri hafredilerek,

suyla yıkanıp, temizlenmiştir. Yıkanma bölümlerinin kubbeleri dolgu ve bitki temizliğinden sonra orijinal çatı kotuna gelmiştir.

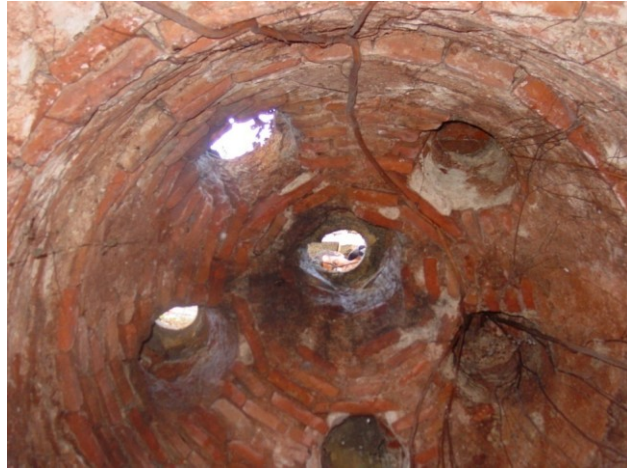
Şekil 4.1.5.2.23: Restorasyon çalışmalarından önce kubbelerdeki hasar ve deformasyonlar (R. A. Arşivi)

Ağaç kökleri Herbisid ile kurutulularak, bitki olan yerlere sprej uygulaması yapılmıştır. (K.V.K.K. Arşivi , EK-1 [13]).

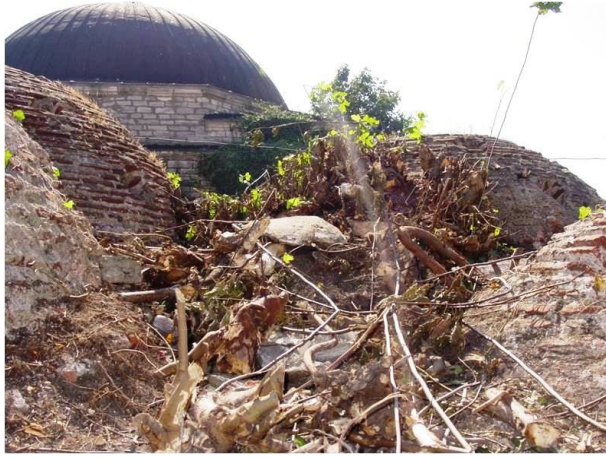
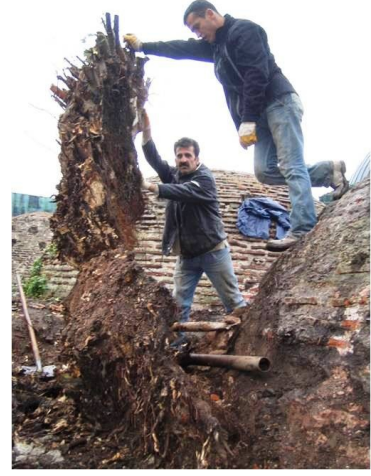
Şekil 4.1.5.2.24a - 4.1.5.2.24b: Kubbelerdeki ağaç köklerinin sökülmesi (R. A. Arşivi)

Kadınlar Kısmı Sıcaklık Bölümü; incir ağacı kökleri önce mekanik olarak temizlenmiş daha sonra Herbisid ile kurutulularak, bitki olan yerlere sprej uygulaması yapılmıştır.

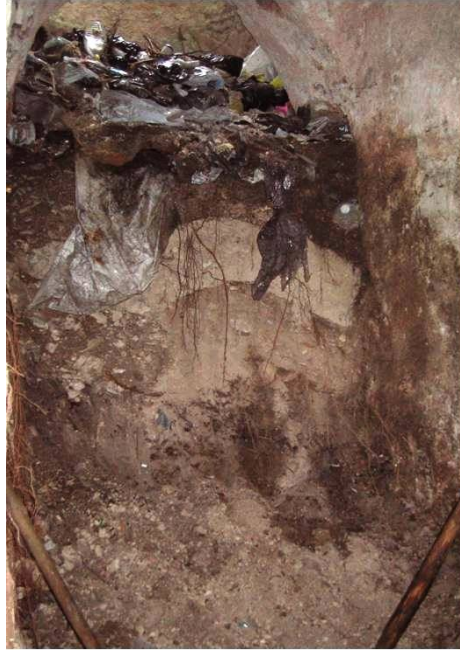
Şekil 4.1.5.2.25: Çöplerin temizlenmesi (R. A. Arşivi)

Kubbelerin fenerlerinin yok olması ile içeri dolan moloz, çöp oluşumları mekanik olarak ve elle temizlenmiştir.

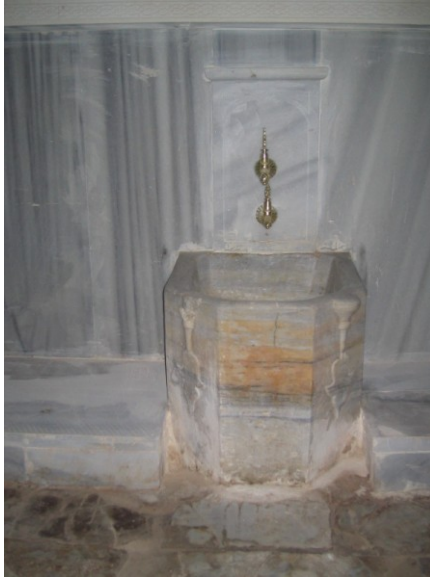
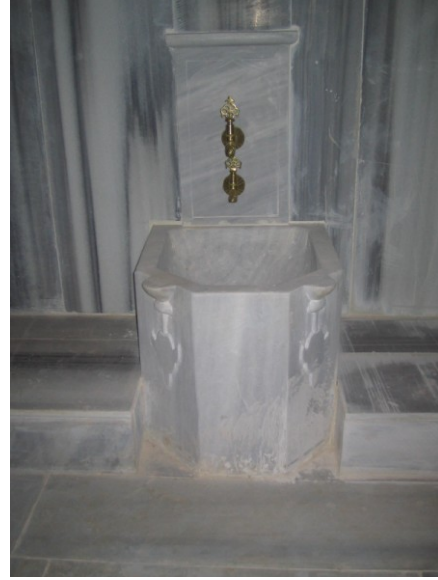
Şekil 4.1.5.2.26a - 4.1.5.2.26b: Kurnaların temizlik öncesi ve sonrası (R. A. Arşivi)

Mermer kurnalar mekanik ve kimyasal yöntemlerle temizlenmiştir.

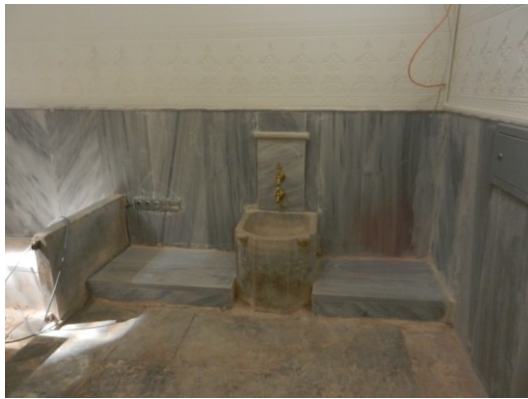
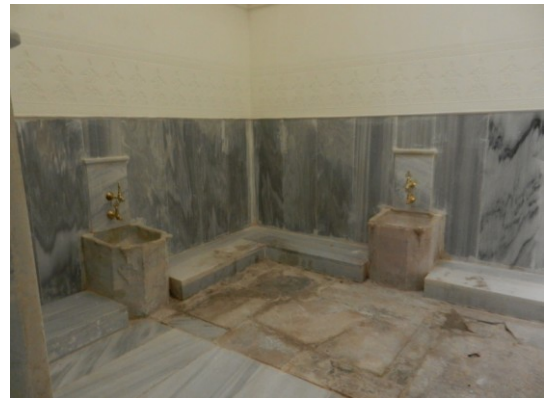
Şekil 4.1.5.2.27: Temizliği yapılan mermer kurna (Deniz Alkan, Temmuz 2014)

Şekil 4.1.5.2. 28: Kurnaların temizlenmesi (Deniz Alkan, Temmuz 2014)

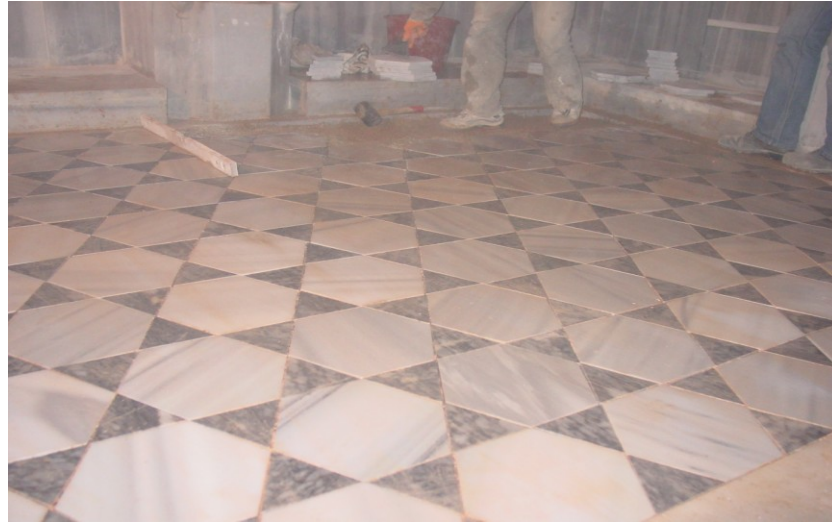
Şekil 4.1.5.3.1: Eyvanda özgün olarak korunan desenli mermer döşeme (R. A.Arşivi)

Erkekler Kısmı Ilıklık ve Sıcaklık Bölümü; "EZ03 ve EZ02E3 mekânlarındaki döşeme mermerlerinin eksik olanları, eyvanlarda (EZ02, EZ0201, EZ0202) mermerler, (EZ06E3) eyvanında, (EZ06E1) eyvanında özgün taşlar belirtme yöntemi ile korunarak, çevresi yeni mermer döşeme, göbek taşının kenarlarındaki beyaz, krem mermer ortasındaki mermer taşı bütünleme ile tamamlanmıştır. Döşemenin çöktüğü yerlerde sökülen döşeme kaplamaları eski örneklerine göre tesviye edilerek, yeniden yapılmıştır. (K.V.K.K. Arşivi – EK-1 [13]).

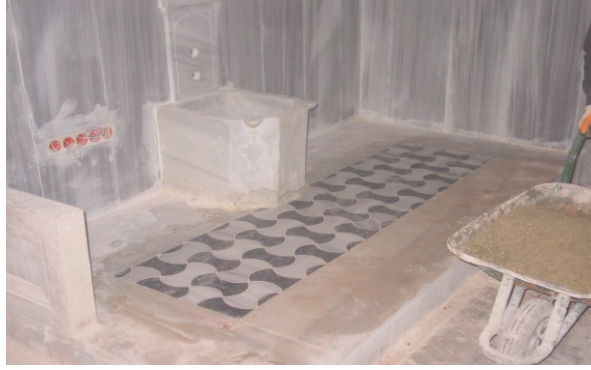
Şekil 4.1.5.3.2: Eyvanda özgün olarak korunan desenli mermer döşeme (R. A. Arşivi)

Erkekler Kısmı Sıcaklık Bölümü; cehennemlik ayaklarının bütünlemesi ve sıva tuğla onarımları yapılmıştır. (K.V.K.K. Arşivi – EK-1 [13])

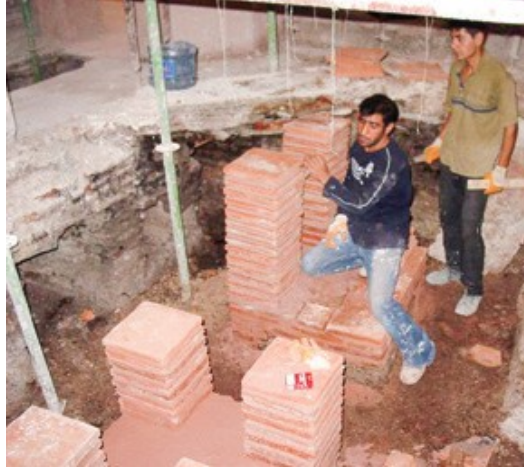
Şekil 4.1.5.3.3: Hipokast ayaklarının yeniden yapılarak bütünlenmesi (Eyüpgiller, Kemal Kutgün, 2010)

Cehennemliklerin temizlenmesinden sonra, hipokast ayakların korunamayacak bölümleri aynı ölçüde (4x28x28 cm) tuğlalar ile tekrar yapılarak bütünlenmiştir.

Hipokast tuğla ayaklarının örgü harcı olarak aşağıdaki terkip kullanılmıştır: 1 kısım beyaz çimento, 2 kısım sönmüş kireç, 3 kısım 3 mm altı yıkanmış dere kumu, 1 kısım 3 mm altı tuğla kırığı ve tozu, 2 kısım su (K.V.K.K. Arşivi – EK-1 [14])

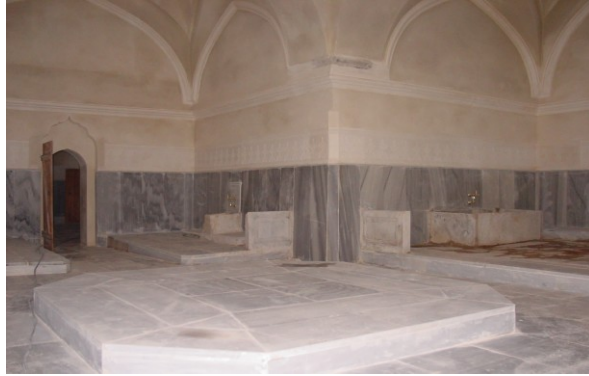
Şekil 4.1.5.3.4: Göbek taşının yeniden yapılarak bütünlenmesi (R. A. Arşivi)

Göbek taşı ve kenarlarındaki mermer döşeme yeniden yapılmıştır.

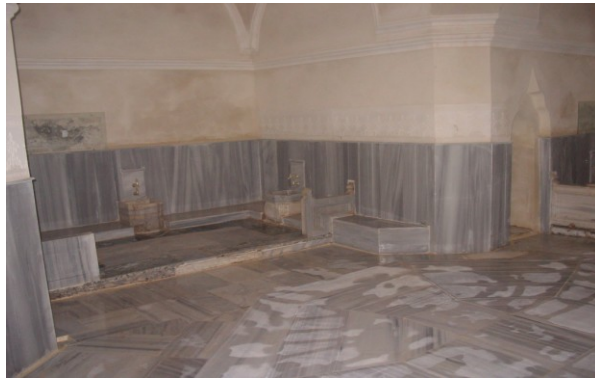
Şekil 4.1.5.3.5: Eyvanlardaki mermer döşemelerin bütünleme ile tamamlanması (R. A. Arşivi)

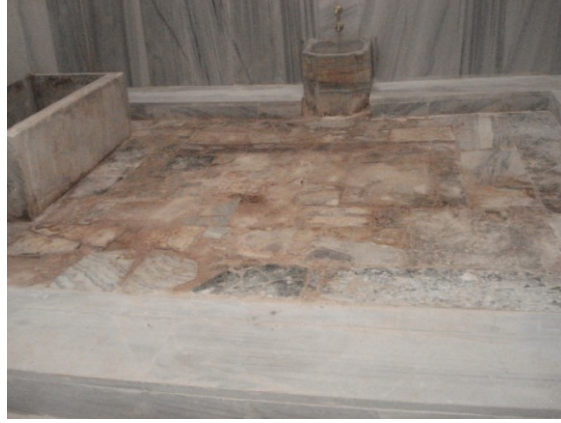
Şekil 4.1.5.3.6: Eyvanlardaki mermer döşemelerin bütünleme ile tamamlanması (V.B.M. Arşivi – EK-1 [1])

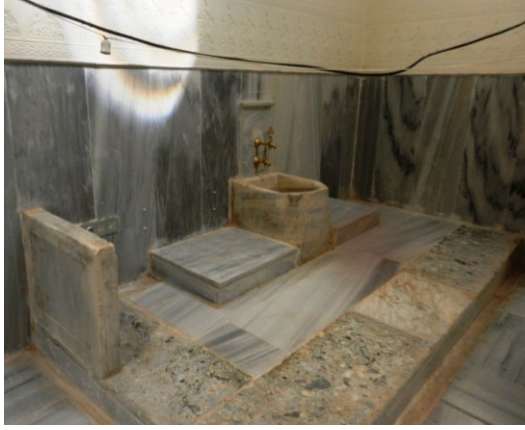
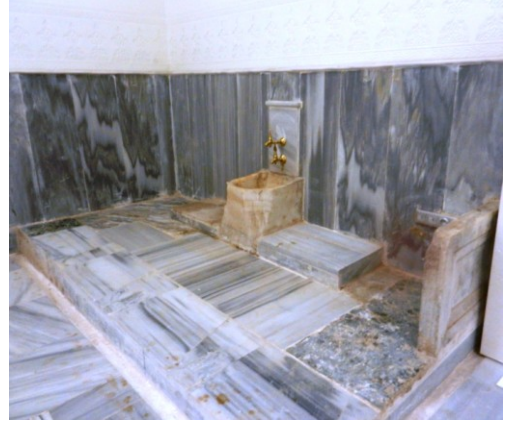
Şekil 4.1.5.3.7a - 4.1.5.3.7b: Eyvandaki mermer kurnaların etrafındaki mermer sekilerin tamamlanması (R. A. Arşivi)

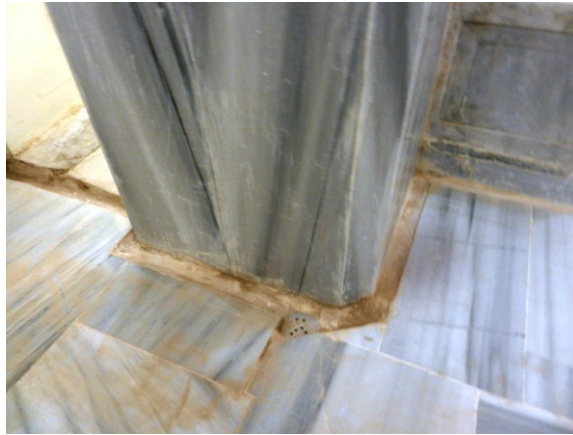
Şekil 4.1.5.3.8: Döşemede su oluk ve süzgeci (R. A. Arşivi)

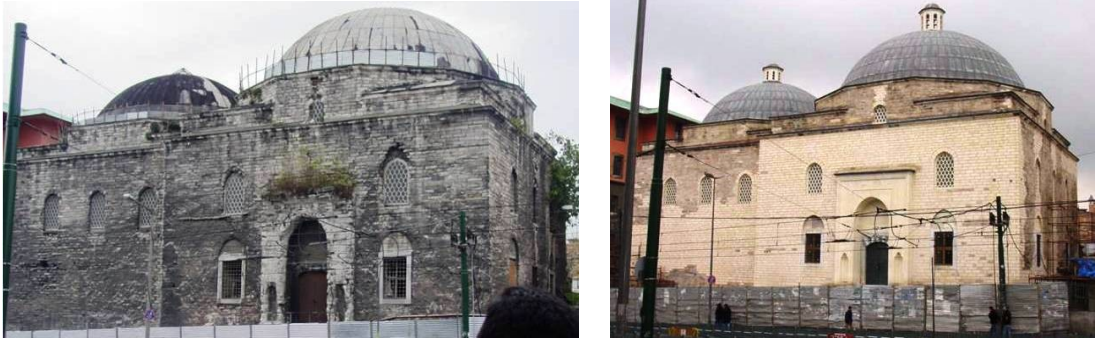
Şekil 4.1.5.3.9a - 4.1.5.3.9b: Güney cephesi taş cidarının plastik onarım ve taşlarının yenilenmesi ile bütünlenmesi (R. A. Arşivi)

Erkekler Kısmı Soğukluk Bölümü; güney cephesindeki dış taç kapı üstündeki taş korniş, taç kapının her iki yanındaki sivri kemerli nişler yeniden yapılmıştır. Beden duvarlarının tamamına yakını taş dış cidarındaki aşırı yüzey kayıplarından dolayı dayanımını kaybeden taşların yenilenmesi ile bütünleme yapılmıştır.

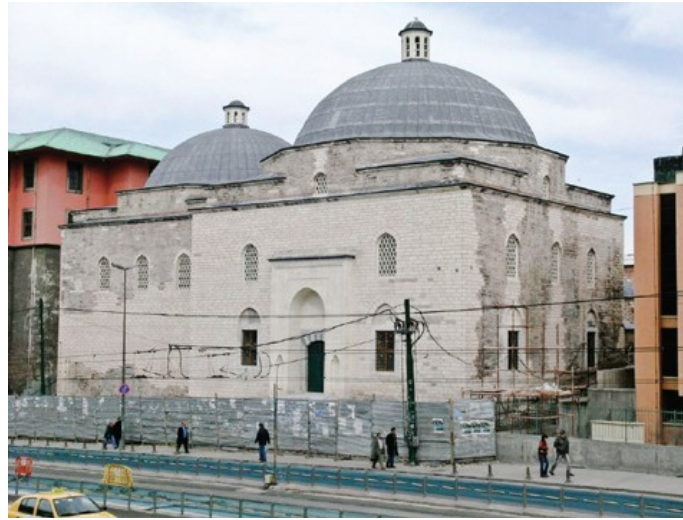
Şekil 4.1.5.3.10: Güney ve Doğu köşesinde cephenin ve üst örtünün bütünleme (Eyüpgiller, Kemal Kutgün, 2010)

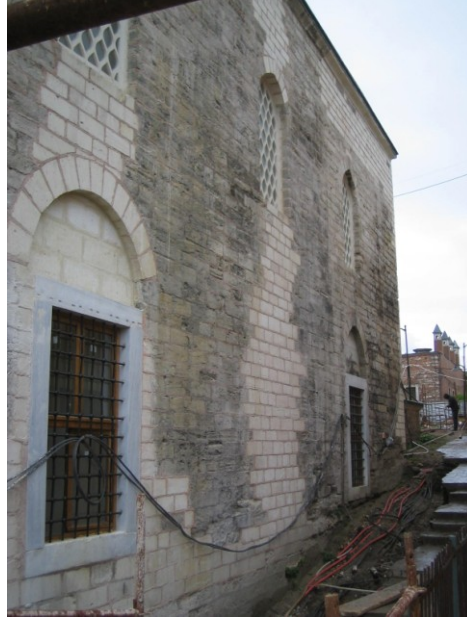
Şekil 4.1.5.3.11: Doğu cephesinde dış duvar cidarında kısmi olarak bütünleme yapılması (R. A. Arşivi)

Doğu cephesinde dış taç cidarda kısmi olarak plastik onarım yapılmıştır. Bunun mümkün olmadığı taşlarda, pencere kemerlerinde, taşların yenilenmesi ile

bütünleme yapılmıştır. Duvarda plastik onarım harcı aşağıda verilen terkibe göre kullanılmıştır:

1 kısım beyaz çimento, 3 kısım sönmüş kireç, 3.5 kısım 4 mm elek gözü altı yıkanmış dere kumu, 3-3.5 kısım su (K.V.K.K. Arşivi – EK-1 [14])
