İSTANBUL HAMAM RESTORASYONLARINDA UYGULANAN
MÜDAHALE TEKNİKLERİ

YÜKSEK LİSANS TEZİ

Deniz ALKAN
121418204

İstanbul Mayıs 2015

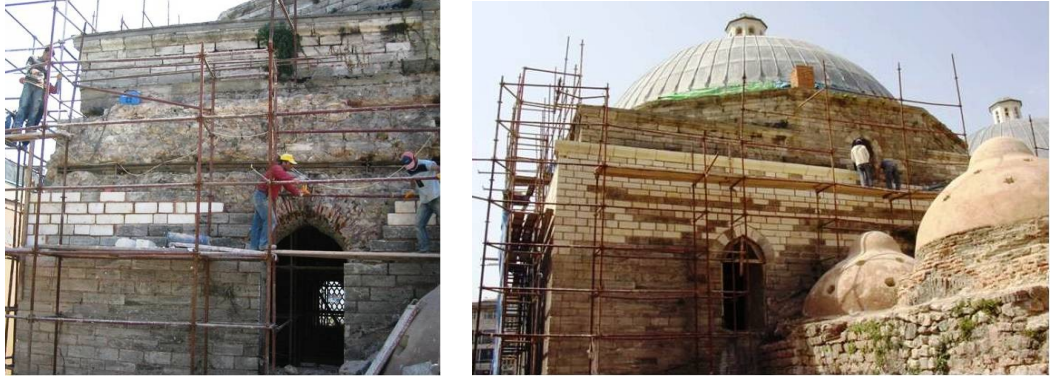
Şekil 4.1.5.3.12a - 4.1.5.3.12b: Kuzey cephesinde dış duvar cidarında kısmi olarak bütünleme yapılması (R. A. Arşivi)

Kuzey cephede dış taş duvar cidarında, pencere sivri kemerindeki taş yüzey kayıpları 5 cm'den fazla olduğu kısımlarda plastik onarım mümkün olmadığı için kısmi olarak taşların yenilenmesi ile bütünleme yapılmıştır. "Bozulan taşlar için taş tozu+hidrolik kireç karışımı harç ile dolgu, derinlik fazla ise elyafli epoksi çubuklar konularak dolgu yapılmıştır." (K.V.K.K. Arşivi – EK-1 [13])

Duvarda dolgu ve düzeltme harcı için aşağıda verilen terkibe göre kullanılmıştır:

1 kısım beyaz çimento, 2 kısım sönmüş kireç, 2.5 kısım 3 mm elek altı tuğla kırığı ve tozu, 1 kısım 3 mm altı dere kumu, 2 kısım su (K.V.K.K. Arşivi – EK-1 [14])

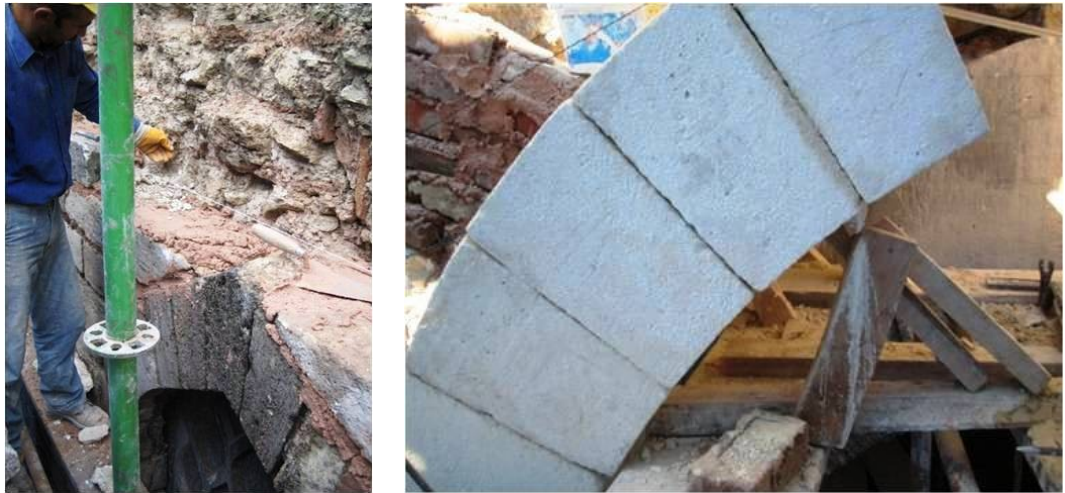
Şekil 4.1.5.3.13a - 4.1.5.3.13b: Duvarlardaki pencere kemerlerine bütünleme yapılması (R. A.Arşivi)

Güney ve doğu cephesinde pencerelerin sivri kemerleri kalıp alınıp, yeniden yapılarak bütünleme yapılmıştır.

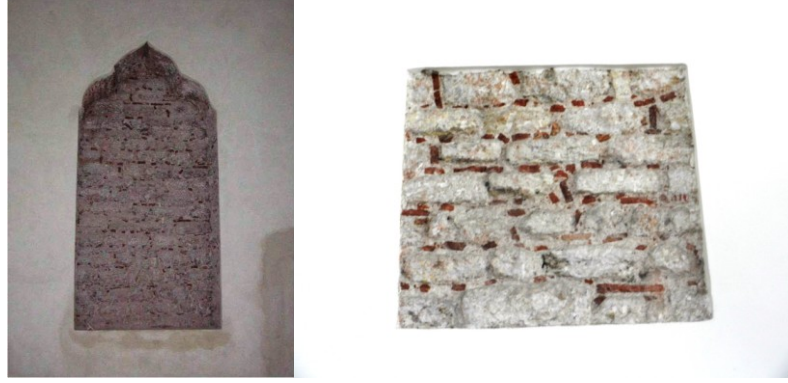
Şekil 4.1.5.3.14a - 4.1.5.3.14b: Orijinal duvar dokusunu belirtme

Soğukluk kuzey cephesi duvarın iç yüzeyinde sıva bütünlemede, II. Bayezid dönemi orijinal duvar dokusu iki bölümde sergilenmiştir.

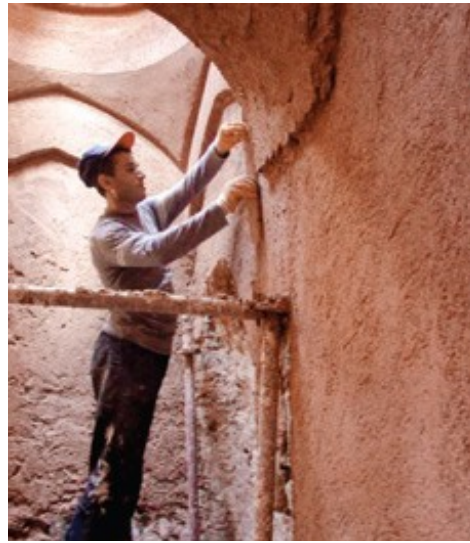
Şekil 4.1.5.3.15: Kaba Horasan Sıva Yapılması Eyüpgiller, Kemal Kutgün, (2010)

Tüm hamamda sıva raspası yapılan duvarlar önce kaba horasan sıva daha sonra ince horasan sıva ile sıvanarak tamamlanmıştır. Bu sıvaların terkipleri aşağıdaki terkipte yapılmıştır.

Kaba Horasan Sıva için; 1 kısım beyaz çimento, 2 kısım sönmüş kireç, 2.5 kısım 3 mm altı tuğla kırığı ve tozu, 1 kısım 2 mm altı dere kumu, 1.5-2 kısım %3 seyreltik akrilik reçine emülsiyonu, 700-900 gr/m³ polipropilen lif (9 mm elyaf boyu) (K.V.K.K. Arşivi – EK-1 [14])

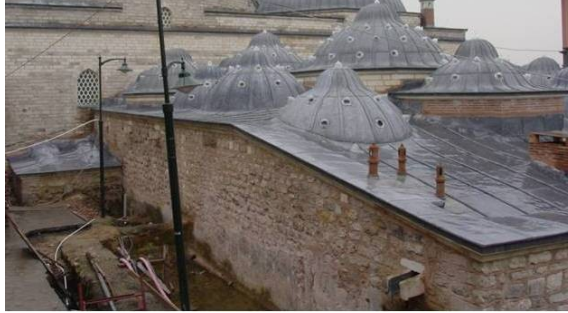
Şekil 4.1.5.3.16: Dış yüzdeki taş duvarların derz ve taş bütünlemelerinin yapılması (R. A. Arşivi)

Erkekler Kısmı Ilıklık ve Sıcaklık Bölümü; "ılıkliklar ve sıcakliklar kaba yonu moloz taşla inşa edilmiştir. Ilıklık ve sıcaklıkta kaba yonu moloz taşın cidar olarak kullanıldığı, iç mekân duvarlarında ise yoğun olarak tuğla kullanıldığı anlaşılmaktadır." (Eyüpgiller, Kemal Kutgün, 2010). "Doğu cephesinin kuzey kanadını oluşturan erkekler ılıklik ve sıcaklığı ile soyunmalık arasında ayrı bir kütle olarak hela grubu yer almaktadır. Bu kütle, diğer bölümlerden farklı bir duvar tekniğine sahiptir. Doğu cephesinin kuzey kanadı kuzey ve batı cepheleri gibi müdahaleler sonucu özgünlüğünü büyük ölçüde yitirmiştir." (K.V.K.K. Arşivi – EK-1 [13]) Batı cephesinde kısmi olarak taşa plastik onarım yapılmıştır.

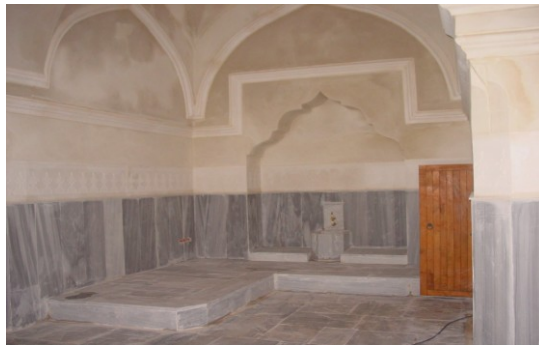
Şekil 4.1.5.3.17: Duvar mermerlerinin tamamlanması (R. A. Arşivi)

Rekonstrüksiyonu yapılan duvar mermer kaplamaları 1.50 cm yüksekliğinde Marmara mermeri ile duvardaki izlerine göre kaplanmıştır.

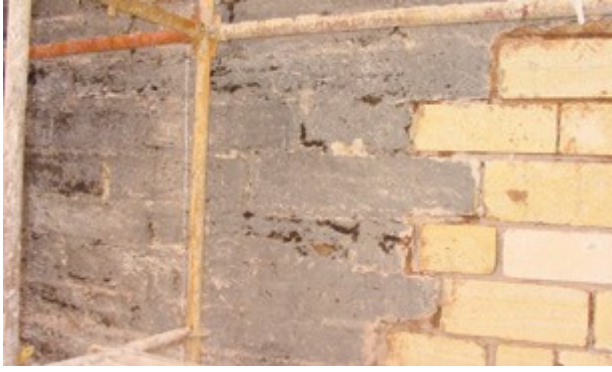
Şekil 4.1.5.3.18: Yangın geçirmiş duvarlarda taşın yenilerek bütünlenmesi (Eyüpgiller, Kemal Kutgün, 2010)

Kadınlar Kısmı Soğukluk Bölümü; batı cephesinde kısmi olarak, güney cephesinde dış taş duvar cidarında plastik onarım ile bütünleme yapılmıştır. Güney cephede kubbe kasnak altındaki özgün olmayan cidar sökülerek yeniden yapılmıştır. Kuzey cephe duvarındaki kemer profilinin eksik olan kısımları bütünleme tekniği ile tamamlanmıştır. Batı cephesinde kısmi olarak, dış taş duvar cidarında plastik onarım¹ yapılmış, bazı kısımlarda cidar bütünlemesi yapılmıştır. Batı cephesinde özelliğini yitiren taşlar yeniden yapılarak bütünlenmiştir.

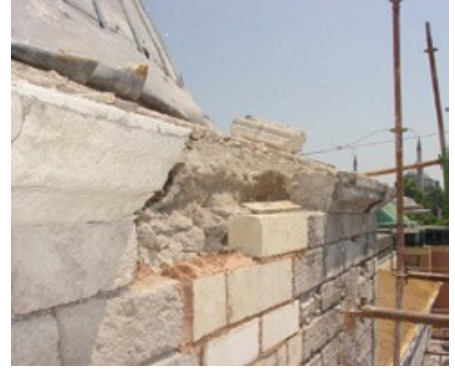
Şekil 4.1.5.3.19: Saçak taş söve bütünleme (Eyüpgiller, Kemal Kutgün, 2010)

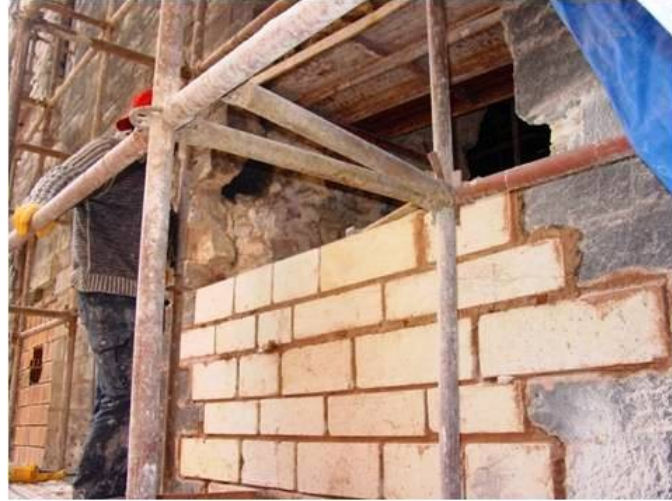
Şekil 4.1.5.3.20: Duvarda yapılan bütünleme çalışmaları (R. A. Arşivi)

¹ Plastik onarım kaybolmuş parçaların özellikle profilli, bezemeli parçaların onarılması ve tümlenmesinde, kemer taşları gibi değiştirilmesinde strüktürel açıdan problem olan alanların onarımlarında kullanılan harçlı onarım tekniğidir. Taş duvarlarda yüzey kaybının 5 cm'den fazla olduğu durumlarda taş değişimine alternatif olarak plastik onarım kararı alınabilir. [3]

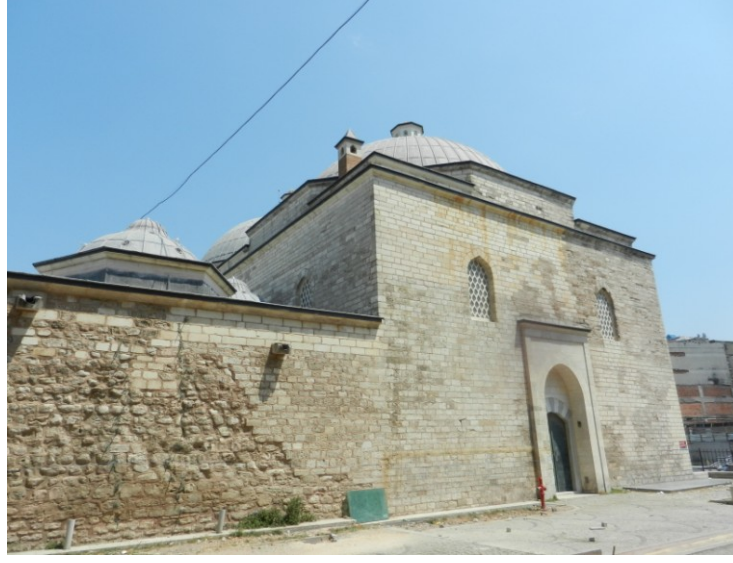
Şekil 4.1.5.3.21: Kadınlar soğukluk batı cephesi dış duvar cidar bütünlemesi (R. A. Arşivi)

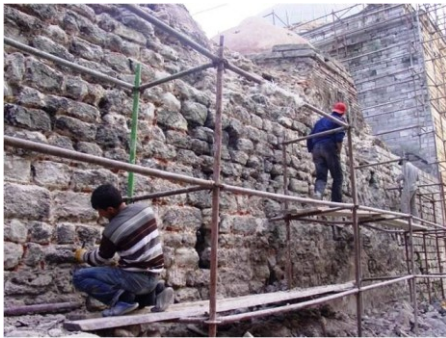
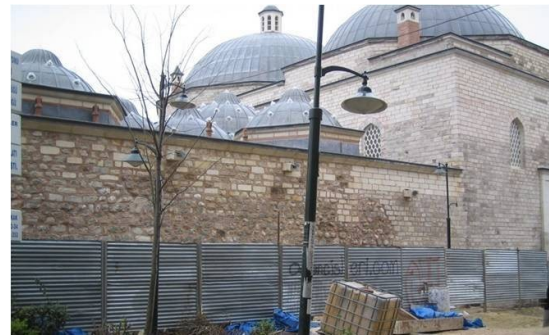
Kadınlar Kısmı Ilıklık Bölümü; "zaman içerisinde müdahaleler görmüş olan özgün duvar örgüsünün kaba yonu moloz taş olduğu ve yer yer tuğla kırıklarının derzlere yerleştirildiği anlaşılmaktadır. Eski haritalardan hamama bitişik olarak görülen binaların diğer cephelere olduğu gibi bu cepheye de zarar verdiği mevcut izlerden anlaşılmaktadır." (K.V.K.K. Arşivi – EK-1 [13])

Şekil 4.1.5.3.22a - 4.1.5.3.22b: Batı cephesindeki dış duvarların bütünlenmesi (R. A. Arşivi)

Batı cephesinde kısmi olarak taştan plastik onarım yapılmıştır. Onarılamayan taşlar yenilenecek bütünlenmiştir.

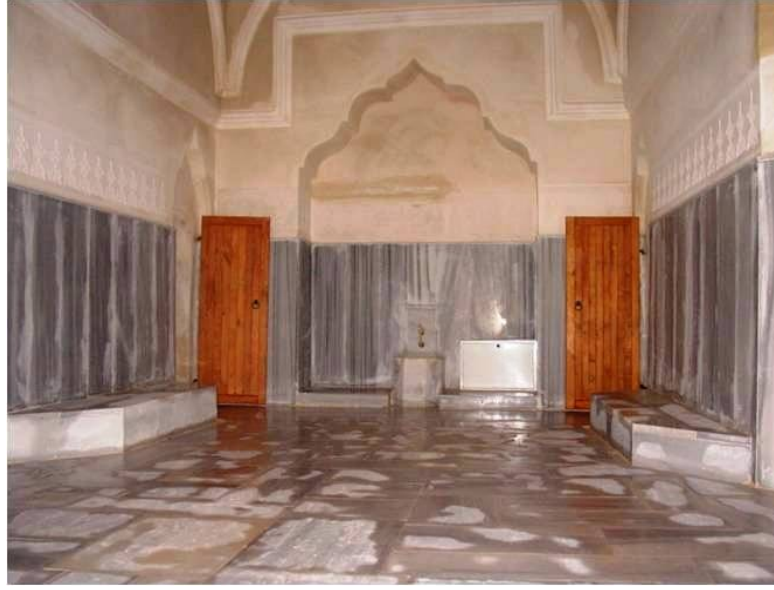
Şekil 4.1.5.3.23: Duvarlarda bütünleme ile tamamlanan mermer kaplamalar (R. A. Arşivi)

duvarlara 1.5 m yüksekliğinde Marmara mermeri ile duvardaki izlerine göre kaplanmıştır.

Kadınlar ılıkta (KZ02), duvarlarda oluşan hasar için onarım harcı olarak; 1 kısım beyaz çimento, 3 kısım sönmüş kireç, 3.5 kısım 4 mm elek gözü altı tuğla kırığı ve tozu, 2 kısım 4 mm elek gözü altı yıkanmış dere kumu, 3-3.5 kısım su ile oluşan harç kullanılmıştır. (K.V.K.K. Arşivi – EK-1 [14]).

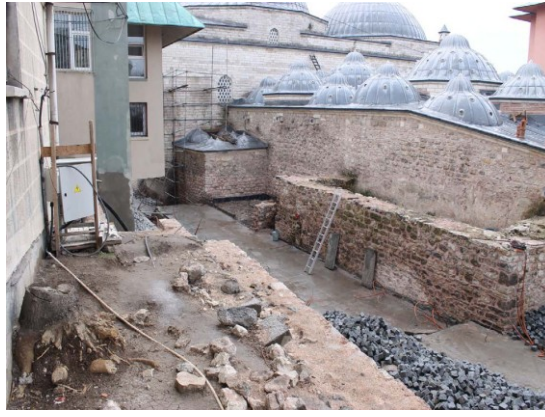
Şekil 4.1.5.3.24: Ortaya çıkarılan odunluk duvarının derzlerinin açılması [2]

Erkek sıcaklığının doğu cephesinde kazı ile ortaya çıkarılan odunluk duvarlarının, sıva derzleri açılarak tamamlanmıştır.

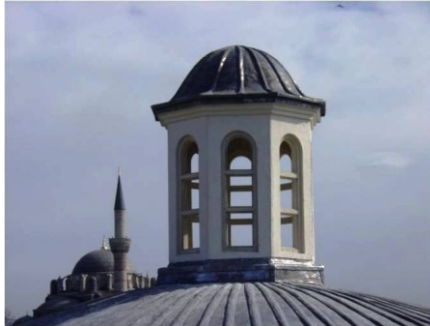
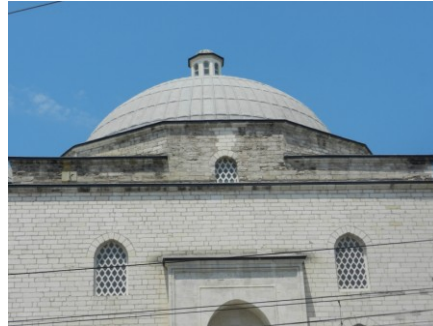
Erkekler Kısmı Soğukluk Bölümü; "Kubbe feneri, malzeme özellikleri yakın bir geçmişe ait bir onarım döneminden kaldıklarını göstermektedir." (K.V.K.K. Arşivi – EK-1 [13])

Şekil 4.1.5.3.25a - 4.1.5.3.25b: Kubbe fenerinin restitüsyona dayalı olarak yeniden yapılması (R. A. Arşivi)

Yok olan kubbe fenerleri 16. yy. analoji yöntemi ile yeniden yapılmıştır. Kubbe iç sıvaları onarılmıştır.

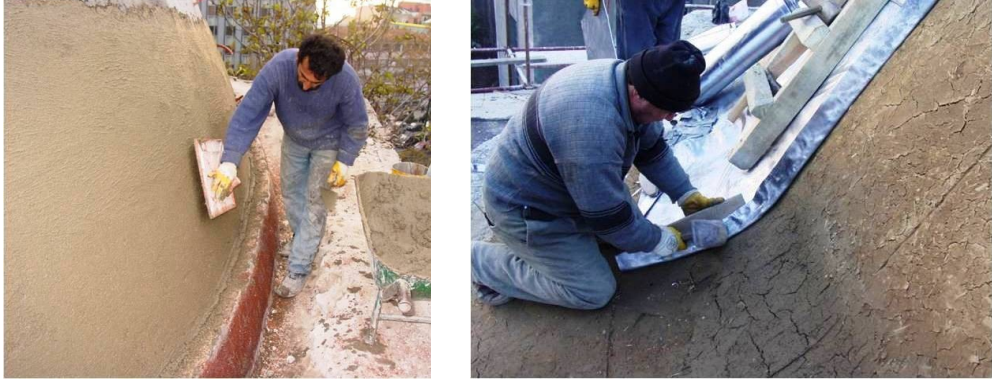
Şekil 4.1.5.3.26a - 4.1.5.3.26b: Kubbenin önce horasan harcı, çamur ve kurşun ile kaplanarak bütünlenmesi (R. A.Arşivi)

Kubbenin beton ile kaplanmış, üst tabakasının temizlenerek, horasan harcı ile daha sonra çamur ile sıvanarak, çamurun kuruması beklenmiş ve orijinal kaplaması olan 2 mm kurşun ile kaplanarak bütünlemesi yapılmıştır. (R. A. Arşivi)

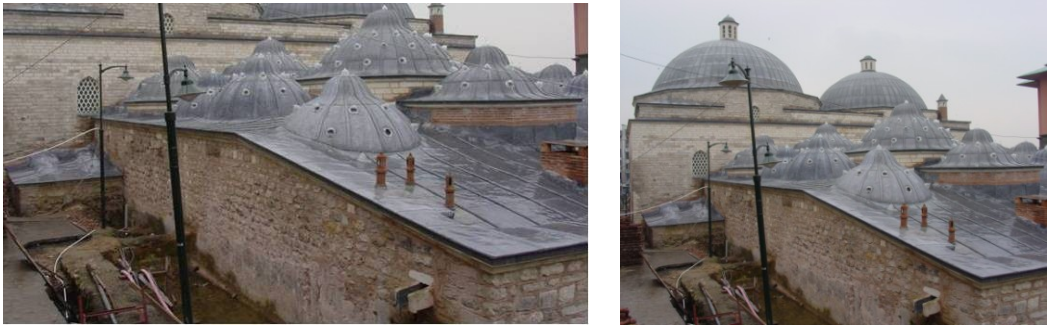
Şekil 4.1.5.3.27a - 4.1.5.3.27b: Kubbe fenerlerinin, fil gözlerin ve kaplamalarının tamamlanması (R. A. Arşivi)

Erkekler Kısmı Ilıklık ve Sıcaklık Bölümü; "kubbelerde olan altıgen yıldız formlarının uçları sıva onarımıyla keskinleştirilmiştir. Kubbe fenerlerinin restitüsyona dayanan rekonstrüksiyonu ile tamamlanmıştır. Kubbe dış yüzeylerinde gerekli yerlerde sıva raspası ve sıva onarımı yapılarak, altıgen yıldız formlarının biçimleri sıva onarımı teknikleriyle keskinleştirilmiştir." (K.V.K.K. Arşivi – EK-1 [13])

Tüm kubbelerdeki filgözü denen aydınlatma camları yeniden yapılarak, tüm kubbe ve tonoz şeklindeki çatı örtülerinin kurşun kaplamaları yeniden yapılmıştır.

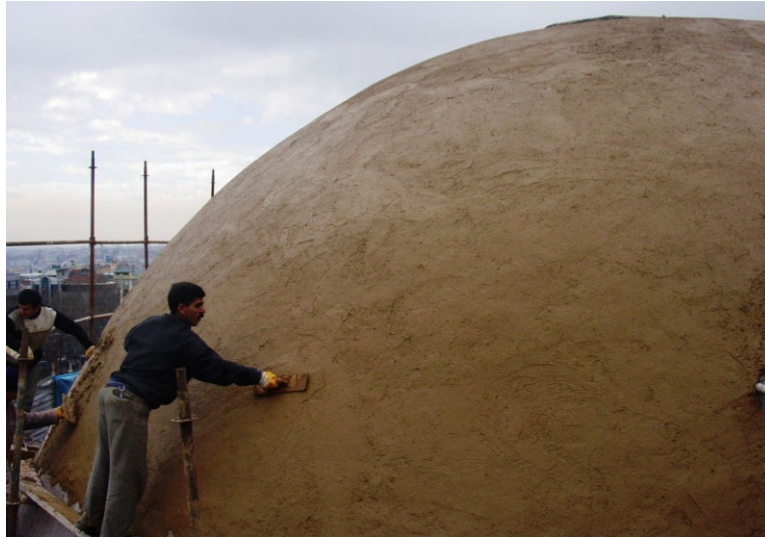
Şekil 4.1.5.3.29: Kubbede kurşun kaplama altına yapılan çamur sıva (R. A. Arşivi)

Kadınlar Kısmı Soğukluk Bölümü; yok olan kubbe fenerleri 16. yy. analogi yöntemi ile yeniden yapılmıştır. Kubbenin beton ile kaplanmış üst tabakası temizlenip horasan harcı ile daha sonra çamur ile sıvanarak, çamurun kuruması beklenmiş ve orijinal kaplaması olan 2 mm kurşun ile kaplanarak bütünlemesi yapılmıştır.

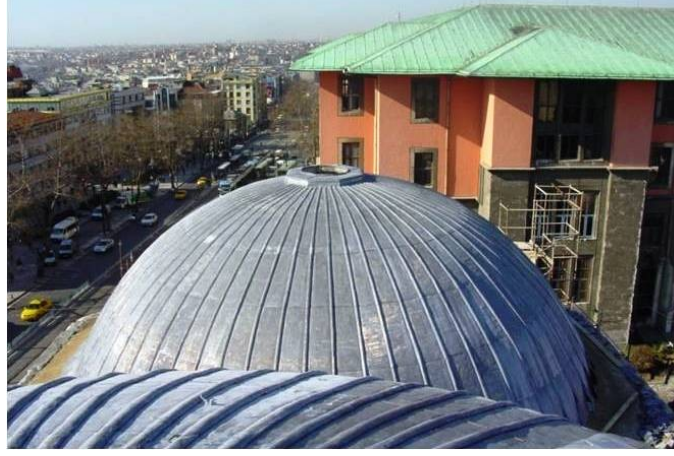
Şekil 4.1.5.3.30: Kubbenin kurşun ile kaplanması (R. A. Arşivi)

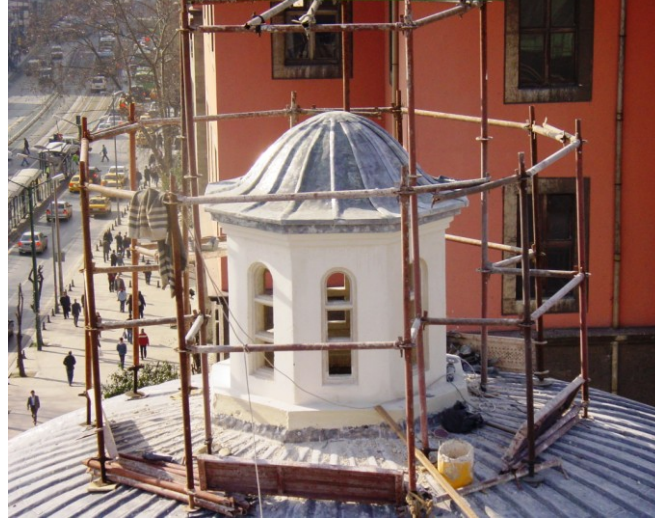
Şekil 4.1.5.3.31: Analoji yöntemi ile yapılan kubbe feneri (R. A. Arşivi)

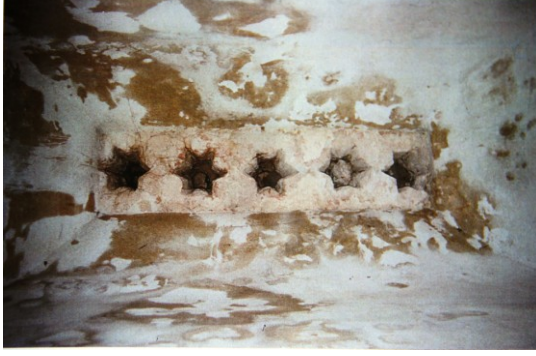
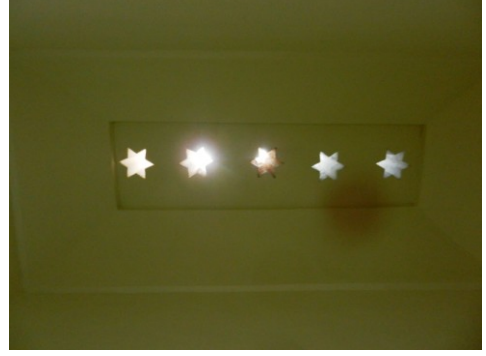
"KZ01'den geçilen KZ03, 1.59x3.54 m boyutlarında ince-uzun bir geçiş mekânıdır ve doğusundaki kapıdan ılıklığa ulaşılmaktadır. Kare planlı olduğu anlaşılan KZ03'ün bilinmeyen bir tarihte üst yapısı yıkıldığından (6/11/22 cm tuğla boyutları ve su kireci bağlayıcılı duvar harcı göz önüne alındığında 19. yy. sonu, 20. yy. başında) duvar örülerek daraltıldığı ve kubbe olan üst örtüsünün aynalı tonoz ile yenilendiği anlaşılmaktadır. Bu mekânın aynalı tonozlu üst örtüsü restorasyon sırasında korunmuştur. Tuvaletin üst örtüsü olan pendentifli küçük kubbenin altıgen, tonozdaki yıldız formları, kubbenin altıgen filgözü aydınlatmalarının sıva onarımı yapılarak, formlarının biçimleri sıva onarımı teknikleriyle keskinleştirilmiştir. Tonoz

Şekil 4.1.5.3.32a - 4.1.5.3.32b: KZ03 mekânının tonozlu örtünün bütünlemeden öncesi ve sonrası (K.V.K.K. Arşivi – EK-1 [13], Deniz Alkan, Temmuz 2014)

ve kubbenin üstü kurşun kaplama ile kaplanarak tamamlanmıştır." (K.V.K.K. Arşivi – EK-1 [13])

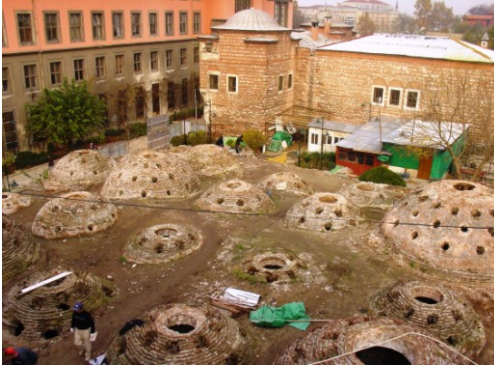
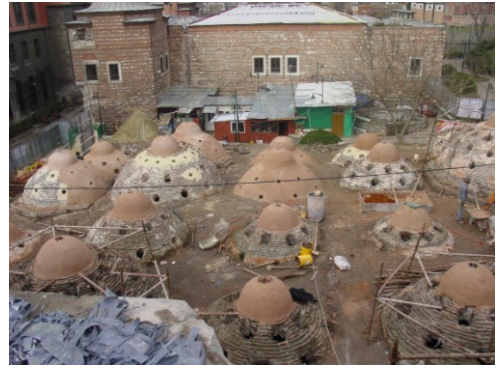
Şekil 4.1.5.3.34a - 4.1.5.3.34b: Kubbe fenerlerinin önceki ve bütünlemeden sonraki genel görünüşü (R. A. Arşivi)

Kadınlar Kısmı Ilıklık ve Sıcaklık Bölümü; kubbe fenerlerinin restitüsyona dayanan rekonstrüksiyonu ile tamamlanmıştır.

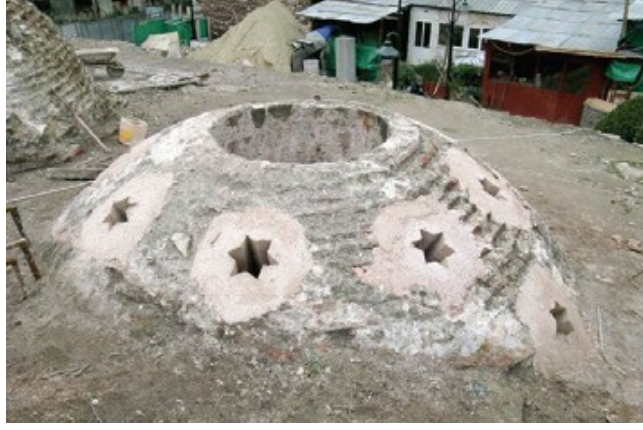
Şekil 4.1.5.3.35: Kubbelerdeki yıldız figözü bütünlemesi (Eyüpgiller, Kemal Kutgün, 2010)

Kubbe feneri, yıldız figözü bütünlemesi yapılan kubbeler horasan harcı ile daha sonra çamur ile sıvanarak, çamurun kuruması beklenmiştir. Geleneksel yapım tekniği ve malzemeleri kullanılmıştır. Kubbelerde olan altıgen yıldız formlarının uçları sıva onarımıyla keskinleştirilmiştir.

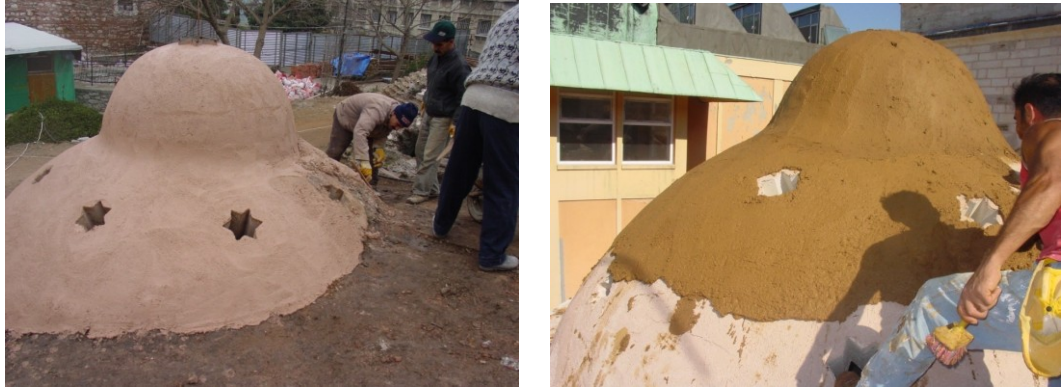
Şekil 4.1.5.3.36a - 4.1.5.3.36b: Kubbelerdeki kurşun kaplama altına yapılan harç ve üstüne yapılan çamur harç (R. A. Arşivi)

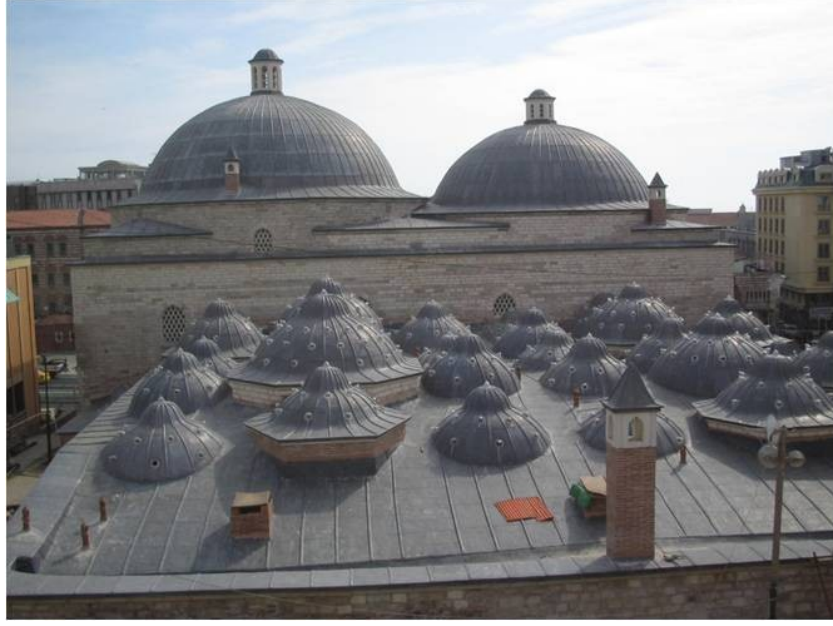
Şekil 4.1.5.3.37: Kurşun kaplamaları yapılmış kubbeler (R. A. Arşivi)

Orijinal kaplaması olan 2 mm kurşun ile kaplanarak bütünlemesi yapılmıştır. Tüm kubbelerdeki figözü denen aydınlatma camları yeniden yapılmıştır.

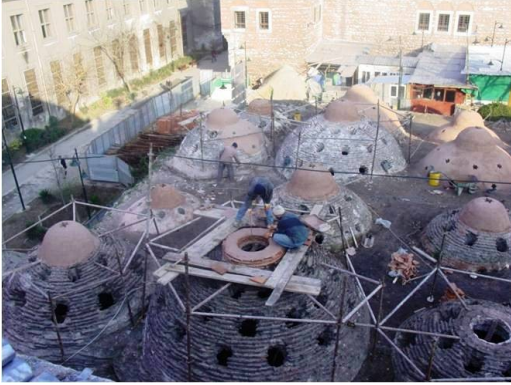
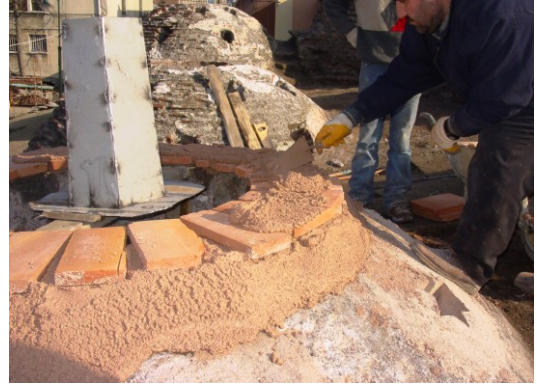
Şekil 4.1.5.3.38a - 4.1.5.3.38b: Bütünlemesi yapılan kubbe fenerleri (R. A. Arşivi)

Kadınlar Kısmı Sıcaklık Bölümü; kubbelerinin üzerlerinde izleri bulunan kubbeciklerin projesine ve detaylarına uygun olarak imal edilerek bütünleme yapılmıştır.

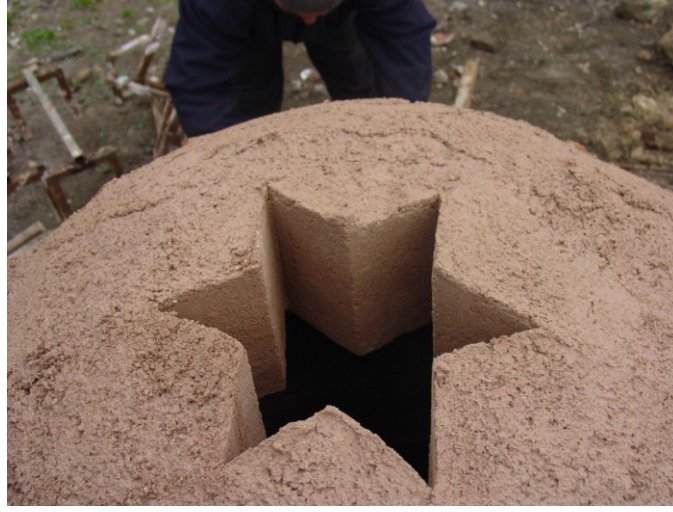
Şekil 4.1.5.3.39: Bütünlemesi yapılan yıldız figözleri (R. A. Arşivi)

Kubbelerde ortaya çıkarılan yıldız fil gözlerinin yapılması projesine ve detaylarına uygun olarak imal edilerek bütünleme yapılmıştır. Kubbelerde olan altıgen yıldız formlarının uçları sıva onarımıyla keskinleştirilmiştir. Kubbeler, horasan harcı ile daha sonra çamur ile sıvanarak, çamurun kuruması beklenmiştir.

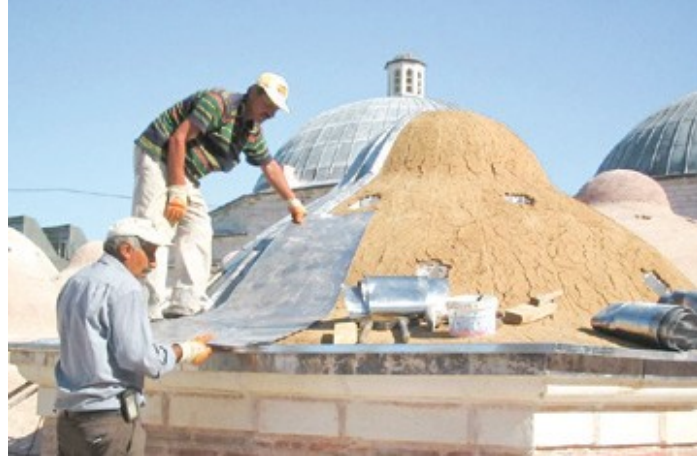
Şekil 4.1.5.3.40: Geleneksel kurşun kaplama yapılarak bütünleme uygulaması (Eyüpgiller, Kemal Kutgün, 2010)

Orijinal kaplaması olan 2 mm kurşun ile kaplanarak tamamlanmıştır. Kubbelerdeki figözü denen aydınlatma camları yeniden yapılarak tamamlanmıştır.

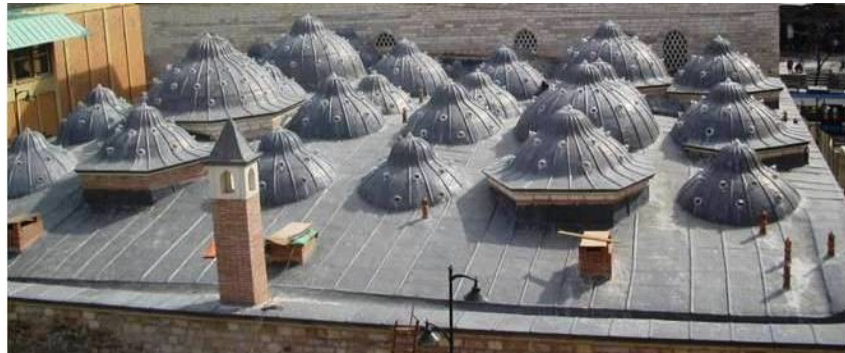
Şekil 4.1.5.3.41: Tüm kubbelerin kurşun kaplanarak bütünlenmesi (R. A. Arşivi)

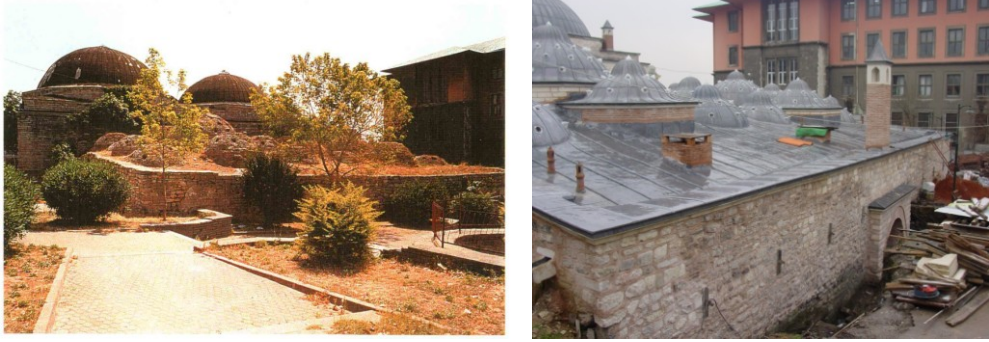
Şekil 4.1.5.3.42a - 4.1.5.3.42b: Su deposunun kurşun kaplamalarının yapılarak bütünlene (R. A. Arşivi)

Su deposunun üst örtüsü de kurşun kaplanarak bütünlene yapılmıştır.

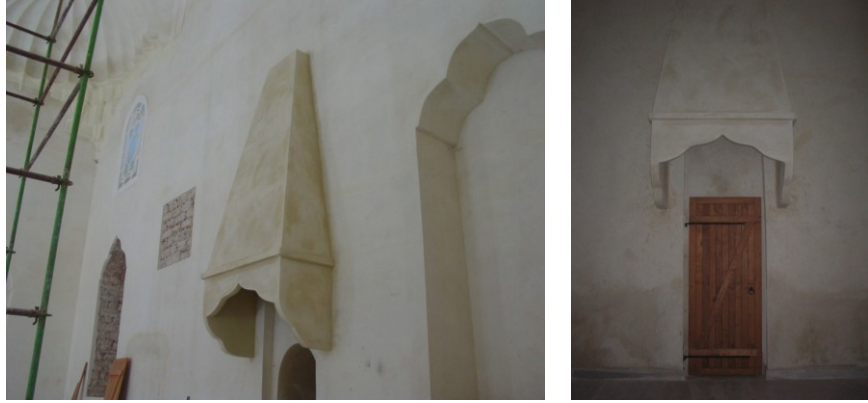
Şekil 4.1.5.3.44a - 4.1.5.3.44b: Davlumbaz ahşap kapının restitüsyona dayalı olarak analogi yöntemi ile bütünlenmesi (R. A. Arşivi)

Erkekler Kısmı Soğukluk Bölümü; "soyunmalık sekileri, havlu kurutma ocağı, şirvan geç devirlerde olabilecek soyunma hücreleri, şadırvanlı havuzuna dair hiçbir iz bulunamamıştır. Soğukluk giriş kapıları ve ılıkliklara geçiş kapı kanatları 16. yy. analogi yöntemi ile yeniden yapılmıştır. Aynı şekilde erkekler soyunmalığı ile EZ02E3 mekânı arasındaki duvarda açılan kapı da projede kapatılmıştır. Erkekler soyunmalığının doğu duvarında sonradan açılmış olan pencere, özgün hali olan nişe dönüştürülmüştür." (K.V.K.K. Arşivi – EK-1 [13])

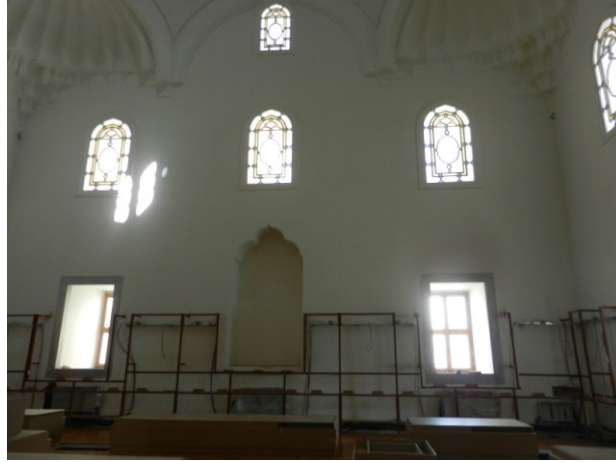
Şekil 4.1.5.3.45: Doğu cephesinde bütünleme yapılan pencere revzenleri (Deniz Alkan, Temmuz 2014)

Kuzey duvarında ara kottaki pencere revzenlerinin her ikisi, doğu cephesindeki ara kottaki 3 pencerenin revzenleri ve en üst kotta kemerin altındaki küçük pencere revzeni mevcut detayına göre yeniden yapılmıştır.

Doğu duvarındaki pencere kapatılarak, özgün hali olan nişe dönüşmüştür.

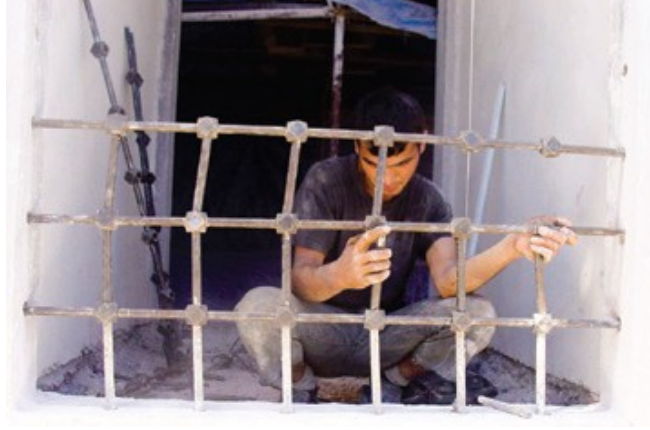
Şekil 4.1.5.3.46: Lokma demir parmaklıkların montajı (Eyüpgiller, Kemal Kutgün, 2010)

Soğuklukların pencerelerinin dışında bulunan lokma demir parmaklıklar yeniden yapılarak bütünleme yapılmıştır.

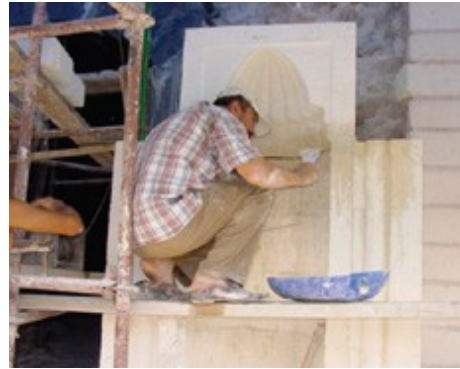
Şekil 4.1.5.3.48: Taç kapının yanlarındaki nişlerin yeniden yapılması (Eyüpgiller, Kemal Kutgün, 2010)

Güneydeki taç kapının, kapı kanatları analogi yöntemi ile yeniden yapılarak bütünlenmiştir. Dış cephede taç kapının iki yanında olan nişler, taş dış cidarındaki aşırı yüzey kayıplarından dolayı dayanımını kaybeden taşların yenilenmesi ile bütünleme yapılmıştır.

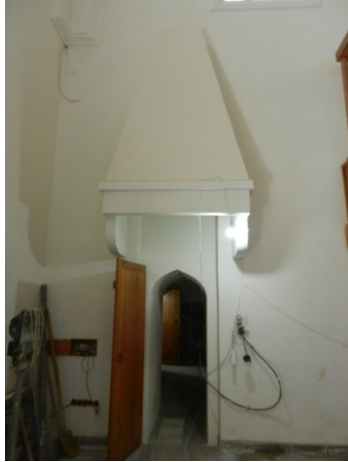
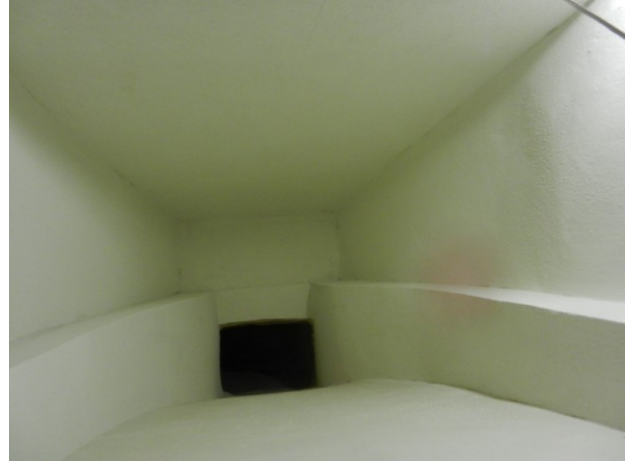
Şekil 4.1.5.3.50a - 4.1.5.3.50b: Ilıklığa giden kapının üstündeki davlumbaz ve tüteği
(Deniz Alkan, Temmuz 2014)

Soğukluktan yıkanma bölümlerine giden ve tüteği olan orijinal geçiş kapı üstündeki davlumbaz yerindeki ize ve belgelere göre yeniden yapılmıştır.

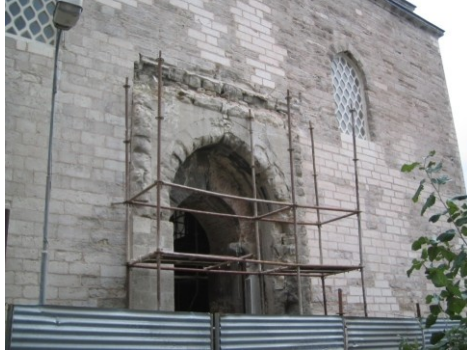
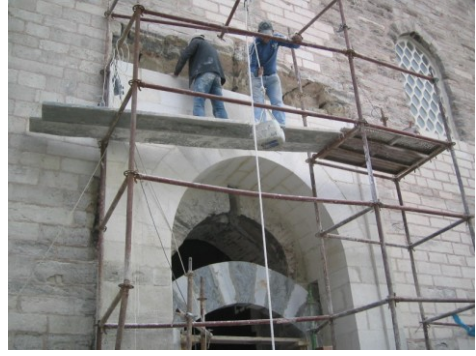
Şekil 4.1.5.3.52a - 4.1.5.3.52b: Batı cephesindeki taç kapının bütünleme çalışmaları (R. A. Arşivi)

Kadınlar soyunmalığının girişi batı cephesinden, Kimyager Derviş Paşa sokağındaki taç kapıdandır. Erkekler bölümünde olduğu gibi 1966'da ahşap kapı kanatları, demir olarak yenilenmişti. Bu kapılar dönemine uygun olarak ahşap olarak tamamlanmıştır. Kapı dış cephede kapı, demir dövme kabarıklarla saç kaplanarak tamamlanmıştır. Bu kapı yükseltilmiş basık kemerli bir açıklıktan altında, çökertme yüzeyindeki renk alması için basık kemerli bir açıklıktan girilmektedir. Taç kapısı kemeri ve içindeki renk alması için kemer yeniden yapılarak bütünleme yapılmıştır. Duvar sıvaları yeniden yapılmıştır.

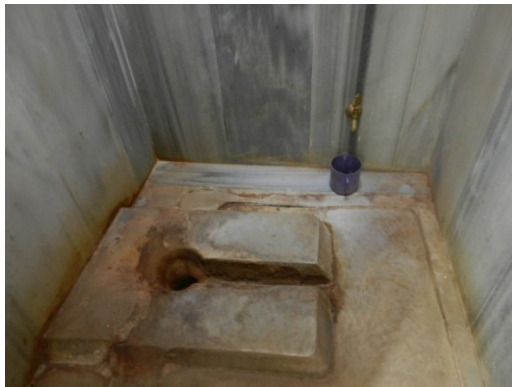
Şekil 4.1.5.3.54: Özgün olarak korunan hela taşı (R. A. Arşivi)

Kadınlar tuvaleti (KZ03) mekânı kapıları analogi ile yeniden yapılarak bütünleme yapılmıştır. Hela taşlarından bir tanesi korunmak suretiyle tamamlanmıştır.

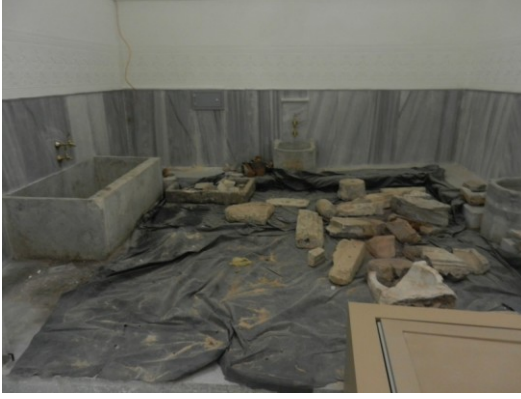
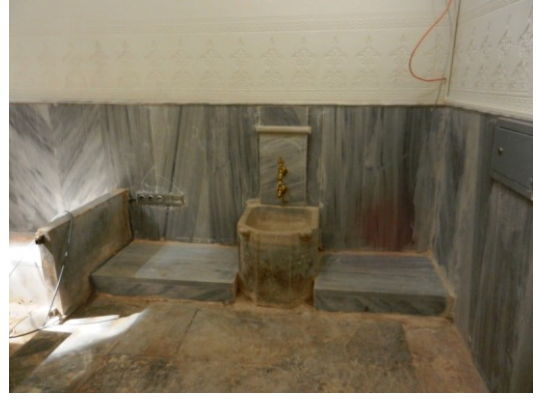
Şekil 4.1.5.3.56a - 4.1.5.3.56b: KZ05E3 no.lu eyvandaki mermer kurna ve mermer batak havuzu etrafındaki mermer sekilerin bütünlemesi (Deniz Alkan, Temmuz 2014)

Kadınlar Kısmı Sıcaklık Bölümü; "(KZ05E1), (KZ05E4), (KZ05E3) eyvanı, (KZ07), (KZ06) ve (KZ09) halvetlerinin, kurna sekilerinin bir kısmı yeniden yapılmıştır. (KZ05E2) eyvanının döşeme mermerlerinin bir kısmı mermer parapetleri, (KZ05E4), (KZ05E3) eyvanlarının bir adet mermer parapet ve kurnası yeniden yapılmıştır." (K.V.K.K. Arşivi – EK-1 [13]).

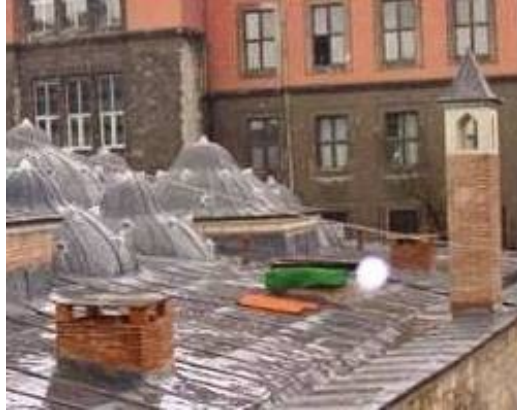
Şekil 4.1.5.3.58: Külhan bacasının yeniden yapılması (R. A. Arşivi)

Külhan ve Su Deposu; külhan bacası analogi ile dönemine uygun olarak yeniden yapılarak tamamlanmıştır.

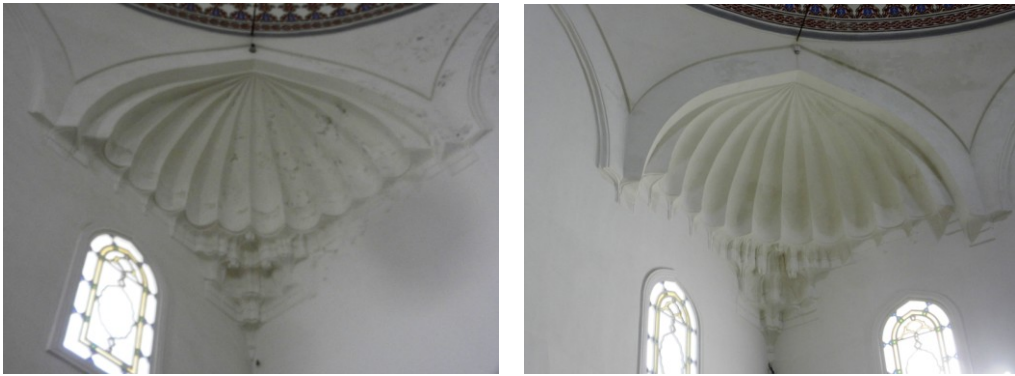
Şekil 4.1.5.3.59a - 4.1.5.3.59b: Tromplarda görülen sıva bütünleme (Deniz Alkan, Temmuz 2014)

Erkekler Kısmı Soğukluk Bölümü; mekân, dilimli ve köşelerinde mukarnas bitişleri olan tromplu bir kubbeye örtülüdür. Kare plandan kubbeye geçiş dilimli tromplarla sağlanmıştır. Tromp bezemelerinin, kubbe eteği silmeleri yakın bir geçmişe ait bir onarım döneminden kaldıklarını göstermektedir. Silmelerin yok olan parçaları, özgün olanlar şablon olarak kullanılarak bütünleme yapılmıştır. Soyunmalıkların eski restorasyonlarda yenilenmiş olan sıvaları kontrol edilerek, çürük bulunan bölgeler raspa edilerek, yeniden sıvanmıştır. (K.V.K.K. Arşivi – EK-1 [13])

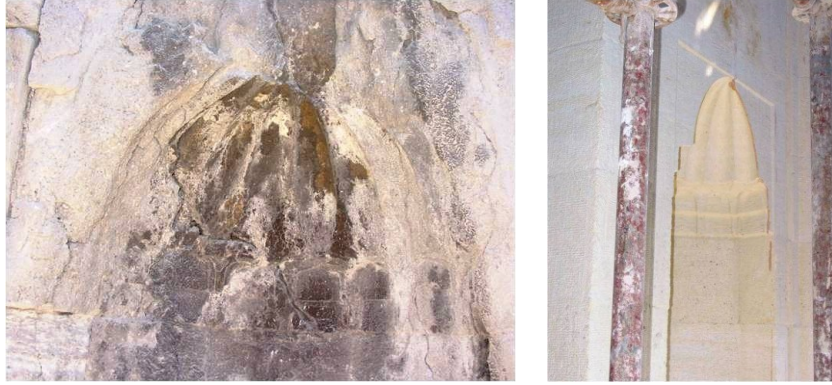
Şekil 4.1.5.3.61a - 4.1.5.3.61b: Taç kapı kenarlarındaki niřlerin mukarnas bezeme bütünlemesi (R. A. Arřivi)

Güney cephesinde taç kapının iki yan tarafında olan niřlerin içinde olan mukarnas bezemeler, mevcut örnekleri řablon olarak kullanılarak, alçı olarak yenilenerek bütünleme yapılmıřtır.

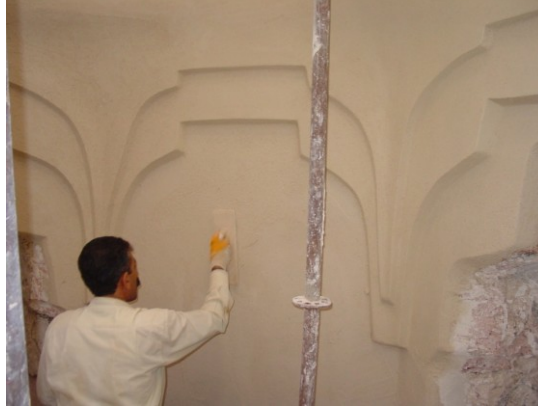
Şekil 4.1.5.3.62: Duvardaki bezemelerin sıva tamamlanması (R. A. Arşivi)

“Hamamın iç duvarları taş tozu küfeki harç ile sıvanmıştır. Özgün silme formu yer yer korunmuştur. Bu noktalardan şablon alınarak gerekli yerlerde bütünleme yapılmıştır. Kubbeeye geçiş bölgelerinde sekizgen geçiş bandının köşelerindeki sarkıtlar restitüsyona göre onarılarak, gereken yerlerde yenilenmiş, pandantiflerdeki eğrisel üçgen yüzeylerin ayrıtları keskinleştirilmiştir. Pandantiflerde gereken yerlerde sıva raspası + sıvama yapılarak, pandantiflerdeki taşırma tuğla + sıva tekniğiyle yapılmış olan mukarnasların horasan + ince horasan sıva + alçı ile formları belirginleştirilmiştir." (K.V.K.K. Arşivi – EK-1 [13])

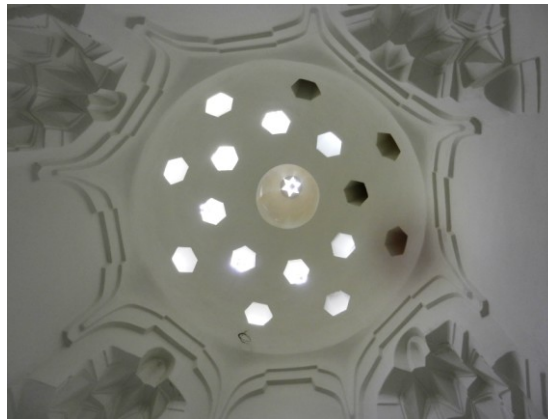
Şekil 4.1.5.3.63: Kubbe mukarnaslarının bütünlenmesi (Deniz Alkan, Temmuz 2014)

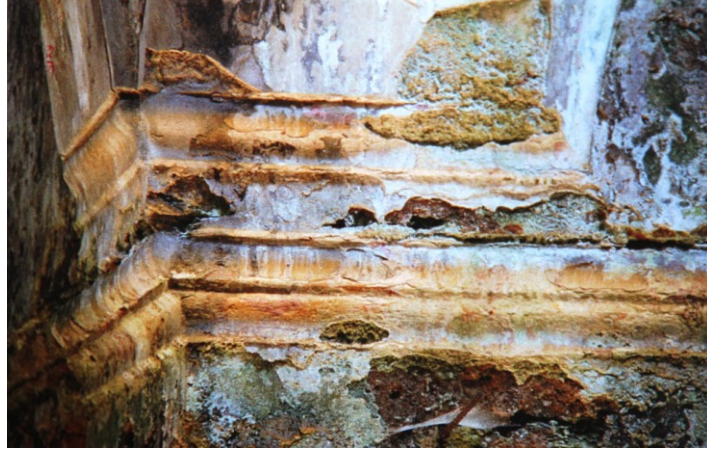
Şekil 4.1.5.3.64: Özgünlüğünü koruyan kemer sırtlarındaki silmeler (K.V.K.K. Arşivi – EK-1 [13])

"Kubbe askı kemerlerinin kemer sırtlarındaki silmelerde yerinde kalabilen, korunmuşluk durumu iyi olan kısımlar çürütülmeyle yerinde korunmuştur."
(K.V.K.K. Arşivi – EK-1 [13])

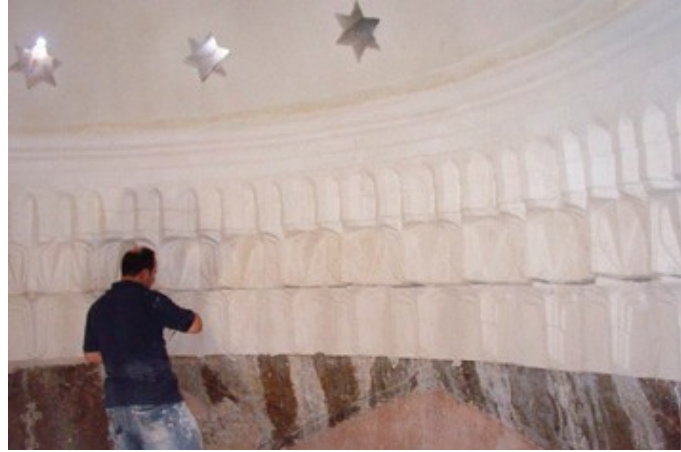
Şekil 4.1.5.3.65: Kubbedeki mukarnasların bütünleme uygulaması (Eyüpgiller, Kemal Kutgün, 2010)

Hamamın özgün dekorasyonuna ait malakâri motiflerden korunabilecek olanların aynen korunması ve konsolidasyonu yoluna gidilmiş, yok olan bölümler özgün izlere göre tamamlanmıştır (Eyüpgiller, Kemal Kutgün, 2010).

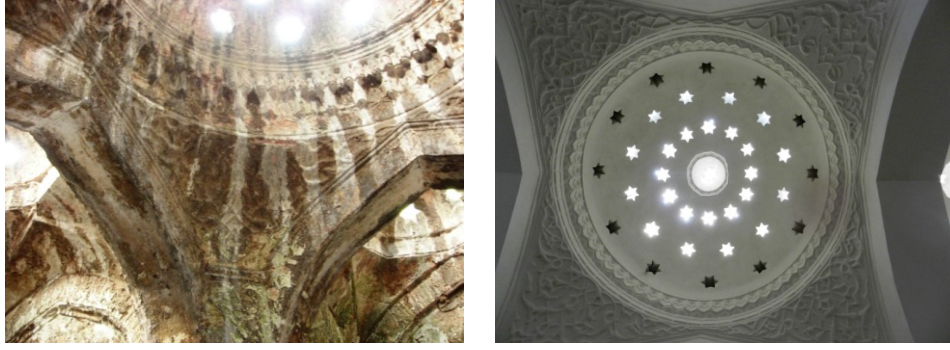
Şekil 4.1.5.3.66a - 4.1.5.3.66b: Kubbedeki mukarnasların bütünlemeden önceki ve sonraki durumları
(K.V.K.K. Arşivi – EK-1 [13], Deniz Alkan, Temmuz 2014)

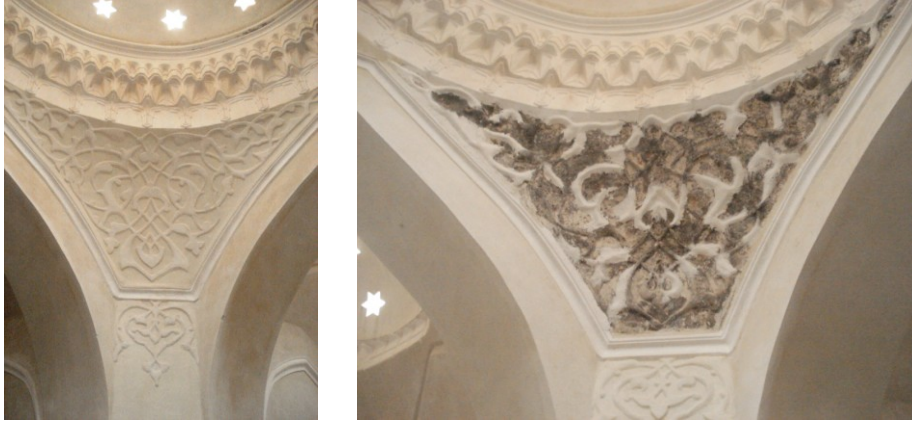
Şekil 4.1.5.3.67a - 4.1.5.3.67b: Pandantiflerde rumi ve palmet motifli malakârinin açıkta bırakılarak, sıva bütünlemesi yapılması (V.B.M. Arşivi – EK-1 [1])

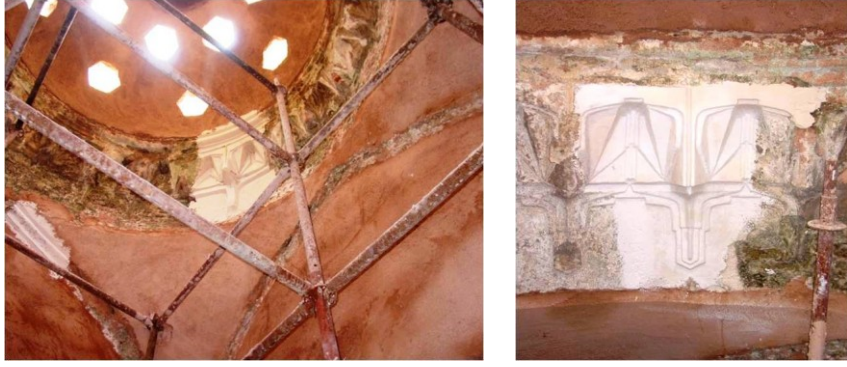
Şekil 4.1.5.3.68a - 4.1.5.3.68b: Mukarnas alçı kalıp alma çalışmaları (R. A. Arşivi)

Kadınlar Kısmı Ilıklık ve Sıcaklık bölümü; eyvan kubbelerindeki mukarnaslarda kalıp alma çalışmaları yapılmış ve bu kalıplara göre bezemeler tamamlanmıştır.

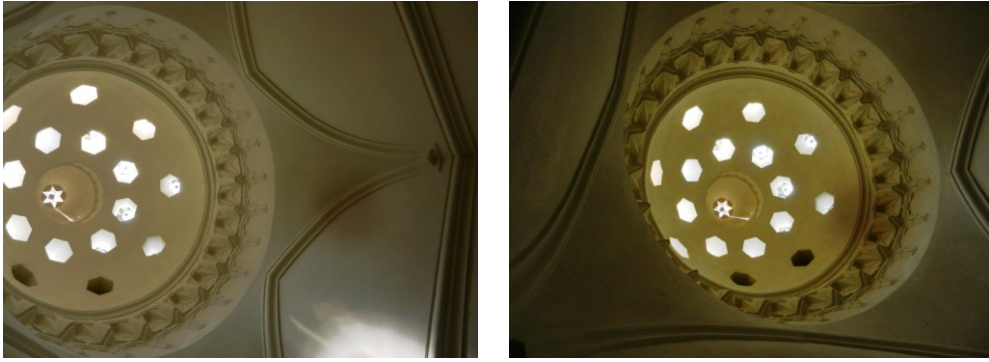
Şekil 4.1.5.3.69a - 4.1.5.3.69b: Bütünlemesi yapılan kubbe mukarnas bezemeleri
(Deniz Alkan, Temmuz 2014)

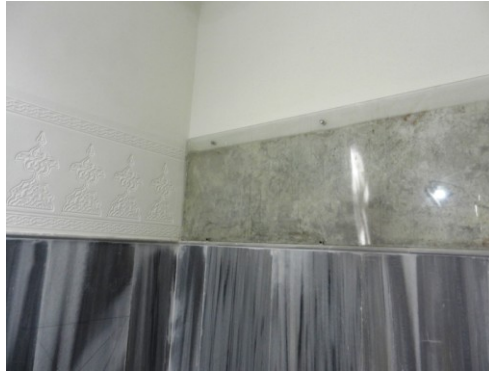
Şekil 4.1.5.3.70: Duvarlarda konsolide edilen palmet şeritli bezemeler (Deniz Alkan, Temmuz 2014)

Duvar mermer kaplamalarının üstünde özgün ince sıva yüzeyinde baskı halinde palmetli şeritler olan özgün dekorasyon kalıntıları bütünleme ile tamamlanmıştır. Orijinal palmetli şeritler konsolide edilerek üstleri şeffaf cam koruyucu ile korumaya alınmıştır. Plastik onarım tekniği ile donatılı profilli sıva bütünlemesi yapılmıştır.

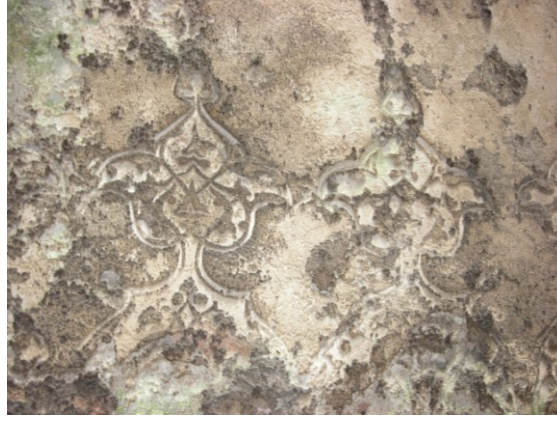
Şekil 4.1.5.3.71: Duvarlarda bulunan palmet şeritli desenler tamamlanmıştır. (V.B.M. Arşivi – EK-1 [1])

Kadınlar Kısmı Sıcaklık Bölümü; "kubbe iç yüzeyinde, kubbe eteği silmesinde ve mukarnaslı kubbe eteği kuşağında, pendentif yüzeylerindeki rumi ve palmet motifli sıva üzerindeki malakârinin temizlik + konsolidasyon + sıva bütünlemeleri yapılmıştır." (K.V.K.K. Arşivi – EK-1 [13]). Duvarda mermer kaplamalarının üstünde özgün ince sıva yüzeyinde baskı halinde palmetli şeritli özgün dekorasyon kalıntıları bütünleme ile tamamlanmıştır.

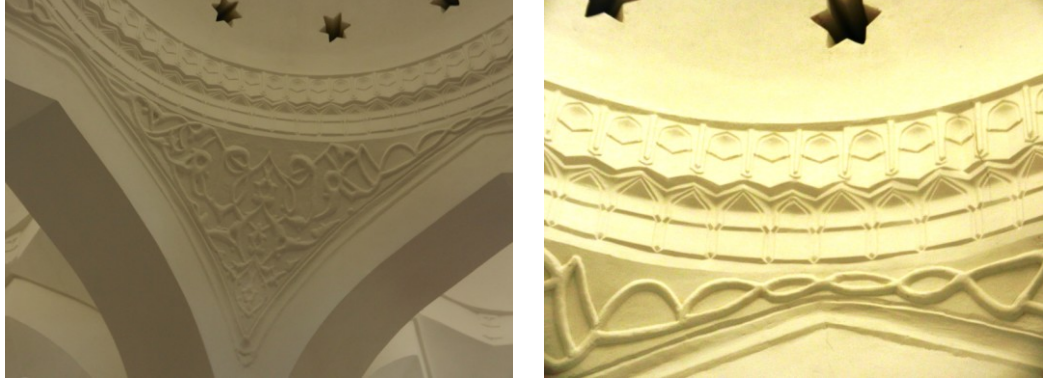
Şekil 4.1.5.3.73a - 4.1.5.3.73b: Gökbeşik üzerindeki kubbenin pandatiflerindeki rumi bezemelerin tamamlanması (Deniz Alkan, Temmuz 2014)

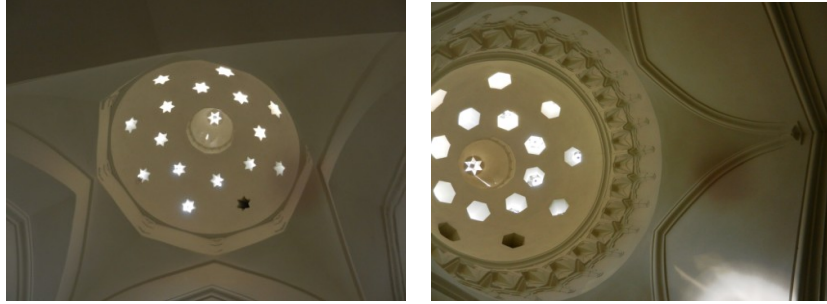
Şekil 4.1.5.3.74a - 4.1.5.3.74b: Halvet ve eyvanlardaki kubbelerin bezemelerin tamamlanması (Deniz Alkan, Temmuz 2014)

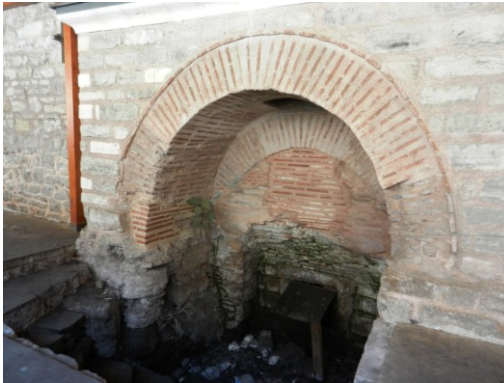
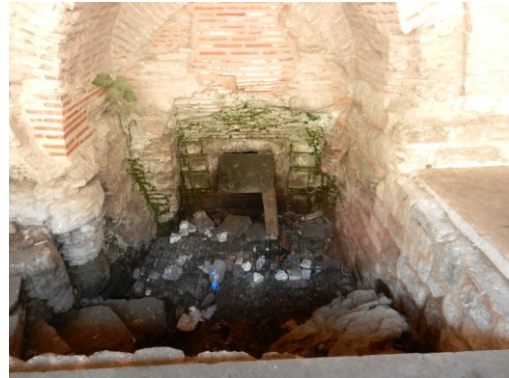
Şekil 4.1.5.5.2a - 4.1.5.5.2b: Kazılarda ortaya çıkan külhan ocağı (Deniz Alkan, Temmuz 2014)

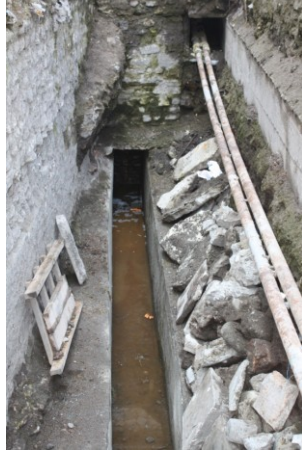
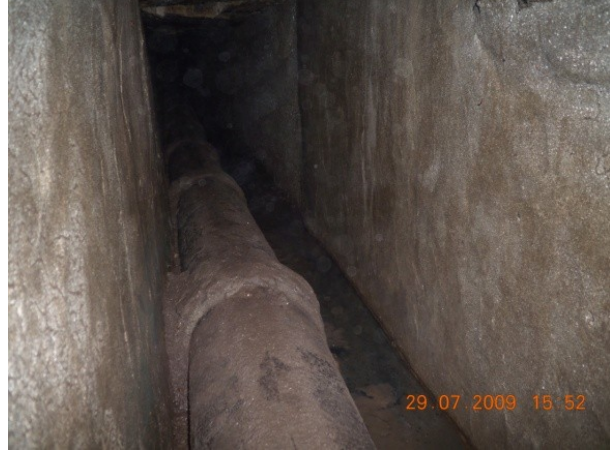
"Mimar Sinan tarafından yapılan drenaj kanalları yerin 2 m aşağısında, yaklaşık 80 cm genişliğinde ve 1.50 m derinliğinde olduğu kazılarda bulundu. Yanlış uygulamalar sonucunda toprakla dolduğu ve hamamın orijinal yapısına ciddi hasar verdiği tespit edilmiştir." [4]

Şekil 4.2.5.1.1: Hamamın çevresinde kazı ile ulaşılan orijinal drenaj kanalları
(Tevfik İlter Arşivi EK-2[12])

Şekil 4.2.5.1.2: Orijinal drenaj kanallarının içindeki ayrı akan yağmur suyu ve pis su kanalları
(Tevfik İlter Arşivi EK-2[12])

Kanalların üstündeki taşlar kaldırılarak, temizlendi. Hamamın atık sularının geçtiği bu kanallardan aynı zamanda yağmur suyunu da toplayan kanallar geçiyordu. Temizlenen kanallar aynı taşlarla kapandı. Böylece, hamamın rutubet altında kalması önlendi. (Y. Mimar Tefik İlter).
