İSTANBUL HAMAM RESTORASYONLARINDA UYGULANAN
MÜDAHALE TEKNİKLERİ

YÜKSEK LİSANS TEZİ

Deniz ALKAN
121418204

İstanbul Mayıs 2015

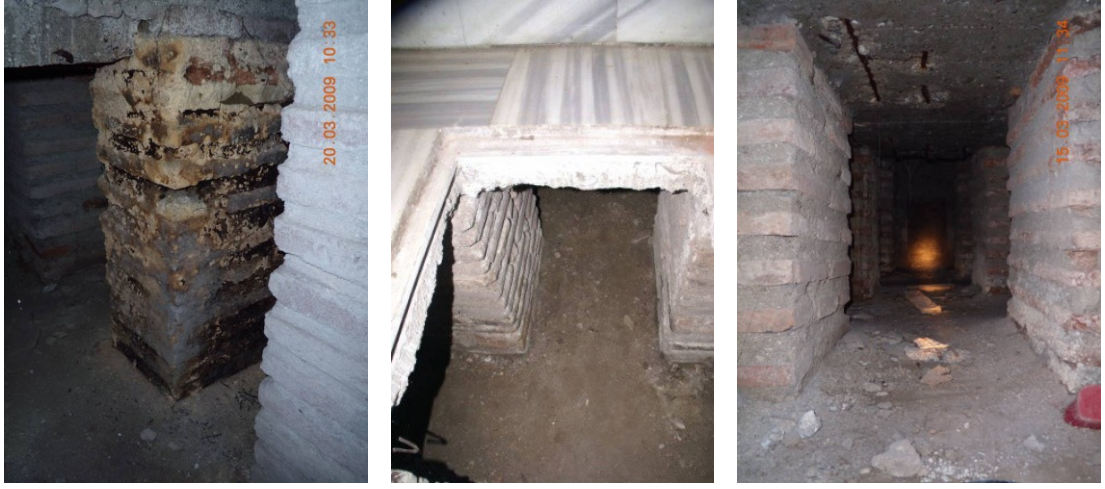
"Yıkama mahallerinde ve diğer mahallerde taban döşemesi cehennemlik ayaklarının üzerine yerleştirilmiş donatılı beton (betonarme) döşemeden oluşturulmuş durumdadır. Bu döşeme aynı zamanda kendi kotundaki duvar çürütülerek duvar içerisine de oturtulmuştur. Haseki Hamamı'nın şimdiye kadar yaşadığı oturma hasarları, deprem hasarları veya bozulma hasarları ile birlikte bir hasarlar topluluğu taşıdığı ve bu hasarlar topluluğunu da bünyesinde barındırarak hali hazırda bir dengede olduğu kolaylıkla söylenebilir. Yığma yapılarda, hasarın oluşumundan yüklerin hangi elemanlara aktığı tam ve doğru olarak öngörülemez. Bu sebeple Haseki Hamamı'nda döşemelerin kaldırılması esnasında mevcut hasarların daha da artırılması ihtimali mevcut olup bunun göz ardı edilmemesi gerekmektedir." (K.V.K.K. Arşivi, EK-2[6]). Rapordan çıkan sonuç

Şekil 4.2.5.1.3a - 4.2.5.1.3b - 4.2.5.1.3c: Cehennemlik ayakları (hipokast) üzerindeki betonarme döşemesi (V.B.M.Arşivi EK-2[9])

gereği yapıda mevcut olan önceki restorasyon sırasında yapılan betonarme döşeme kaldırılmamıştır. Cehennemlik ayakları arasında sonradan örülerek kapatılan ve hava dolaşımını engelleyen duvarlar kaldırılmıştır. Cehennemlikten başlayan hava ve ateş bacaları tespit edilerek temizlenmiştir. Cehennemliğin havalandırılması sağlanarak, nem oluşumunun verdiği hasarın önlenmesi amaçlanmıştır.

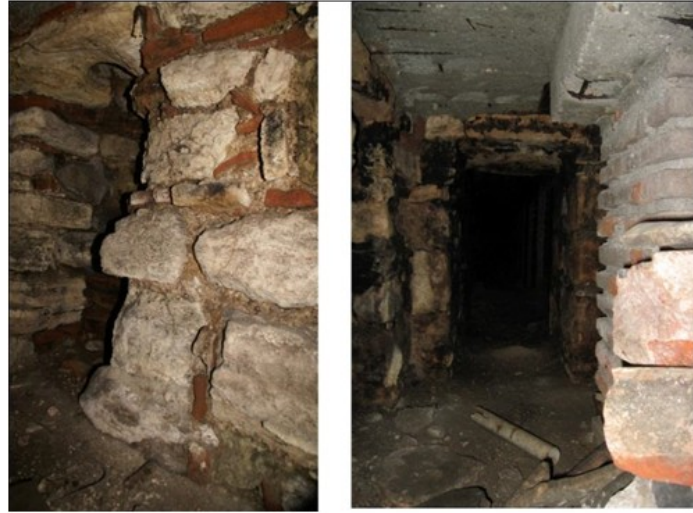
Şekil 4.2.5.1.4: Cehennemlik içinde bulunan hava bacası
Şekil 4.2.5.1.5: Cehennemlik üstündeki betonarme döşeme (Tevfik İlter Arşivi EK-2[12])

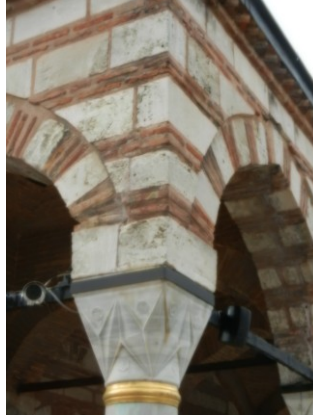
Kuzeydoğu cephesinde bulunan revaklı girişin mermer sütun başlıklarından sol baştan üç adet mermer başlıkta çatlak hasarları tespit edilmiştir. 25 cm genişliğinde çelik kasnak ile iki köşeden sıkılarak ve ara genişen harç ile doldurulmak sureti çemberleme ile sağlamaştırma yapılmıştır (V.B.M.Arşivi EK-2[8]).

Şekil 4.2.5.1.7: Sütun başlıkların çelik kasnak ile çemberleme ile sağlamlaştırılması (Deniz Alkan, Ocak 2015)

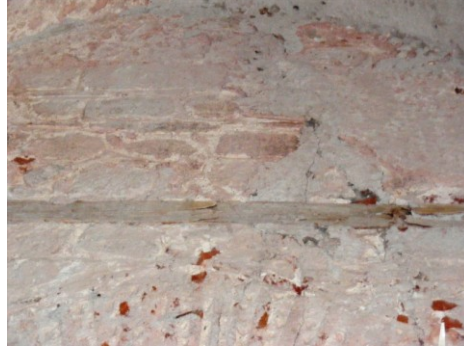
Yapının ağırlıklı olarak soğukluk beden duvarlarında düşey çatlaklar tespit edilmiştir. Bu hasarın temel nedeni, beden duvarlarının inşaatı sırasında iç ve dış yüzlerine konulan ahşap kuşakların ve bu kuşakları birbirine bağlayan karşılıklı kayıtların çürümüş hatta toz haline gelmiş olmasıdır. Bu kuşaklar, düşey ve yatay yükler altında oluşan çekme gerilmelerini taşımaktadır. Kuşakların çürümesiyle, soğukluk kubbesinin ağırlığı altında duvarın yanal genişmesini engelleyecek ve oluşan çekme kuvvetlerini karşılayabilecek herhangi bir taşıyıcı eleman kalmamıştır. (K.V.K.K. Arşivi, EK-2[2]).

Şekil 4.2.5.1.9: Soğukluk beden duvarında iç yüzeye konan mevcutta kalan ahşap kuşak (Tevfik İlder Arşivi EK-2[12])

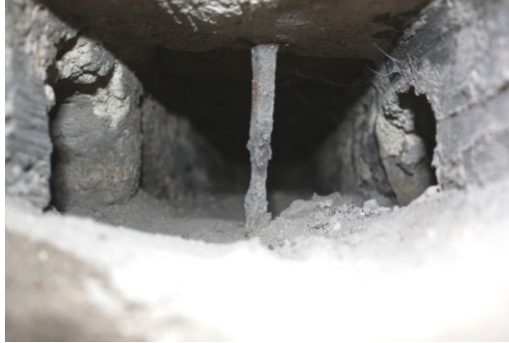
Yapı hasarların tespiti için yapılan çalışmalarda, bahsedilen ahşap kuşak ve kayıtların birbirini dik kestiği noktasına çakılan demir mıhların halen sağlam olarak durduğu, ancak ahşapların çürüyerek yok olduğu tespit edilmiştir.

Şekil 4.2.5.1.12: Çürüyüp yok olan ahşap kuşak ve kayıtların kestiği noktada kalan demir mih(Tevfik İlder Arşivi EK-2[12])

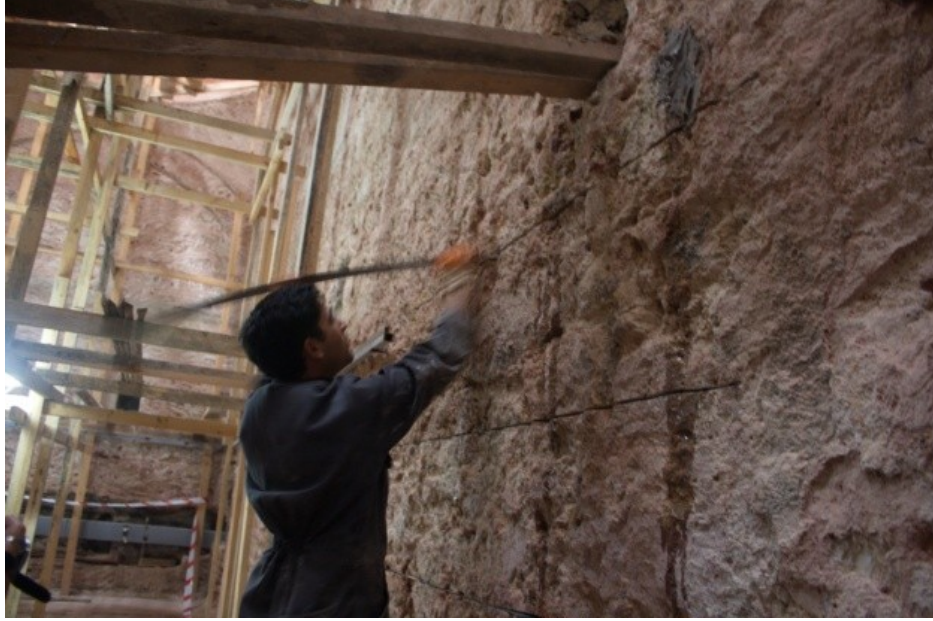
Şekil 4.2.5.1.13: Soğukluk duvarlarına içten yapılan karbon plak uygulaması (Tevfik İlter Arşivi EK-2[12])

Duvarların içinde yok olan ahşap hatılların işlevini yapıda tekrar sağlayabilmek adına, dış cephe duvarlarının her iki yüzünde, derzleri takip edecek şekilde kılıçlamasına karbon plak (kalınlığı 0.14 cm, genişliği 5 cm olan karbon plakalar) yerleştirilmiştir.³

Güneydoğu ve kuzeybatı dış cephe duvarların iç ve dış yüzeyinde, derzleri takip edecek şekilde kılıçlamasına, çürüyen ahşap hatılların görevini yapan, tüm cephe boyunca, dört sıra halinde sürekli CP (karbon plak) uygulaması yapılmıştır.³ Aynı uygulama, kuzeydoğu cephesinin dış yüzeyinde kare planlı yapının kubbesine geçişte dört köşede bulunan saçak hizasında ve altında iki sıra olarak sürekli CP (karbon plak) uygulaması yapılmıştır. Güneybatıya bakan duvarda iki sıra ve kubbelerin oturduğu sekiz köşeli tamburun arasına sürekli CP (karbon plak) uygulaması yapılmıştır. (V.B.M.Arşivi EK-2[8]).

³ Duvarda CP (karbon plak) uygulama detayı: Duvar belirlenen kotta 5 mm kalınlığında ve 80 mm derinliğinde olmak üzere tercihen elektrikli jet taşı ile kesilip, açılan kanal basınçlı su ile yıkanır. Oluşturulan kanallar karbon plak yapıştırma epoksi ile doldurulduktan sonra, karbon plak bu kanallara itilerek yerleştirilir. İmalat esnasında duvar ve ortam rutubetsiz olmalıdır. Epoksinin kuruması için yüzey 7-10 gün açıkta bırakıldıktan sonra, yüzeyde kalan 5 mm kalınlığındaki iz, duvar yüzeyine uygun malzeme ile doldurularak sıvanır (V.B.M. Arşivi EK-2[8]).

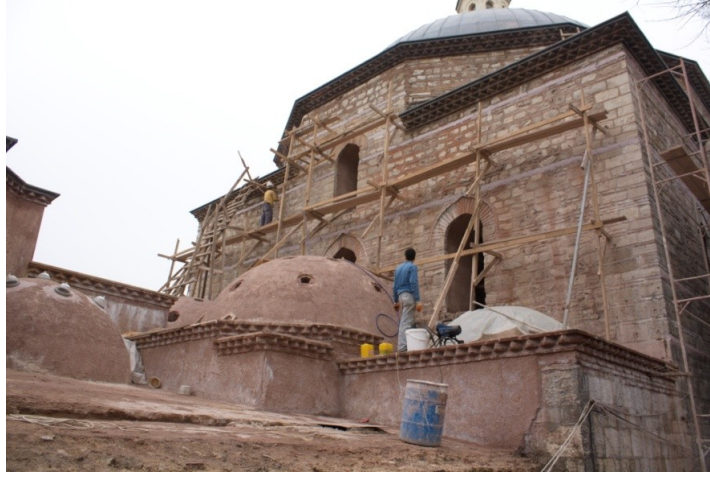
Şekil 4.2.5.1.14: Soğukluk duvarına dıştan yapılan sürekli karbon plak uygulaması (Tevfik İlater Arşivi EK-2[12])

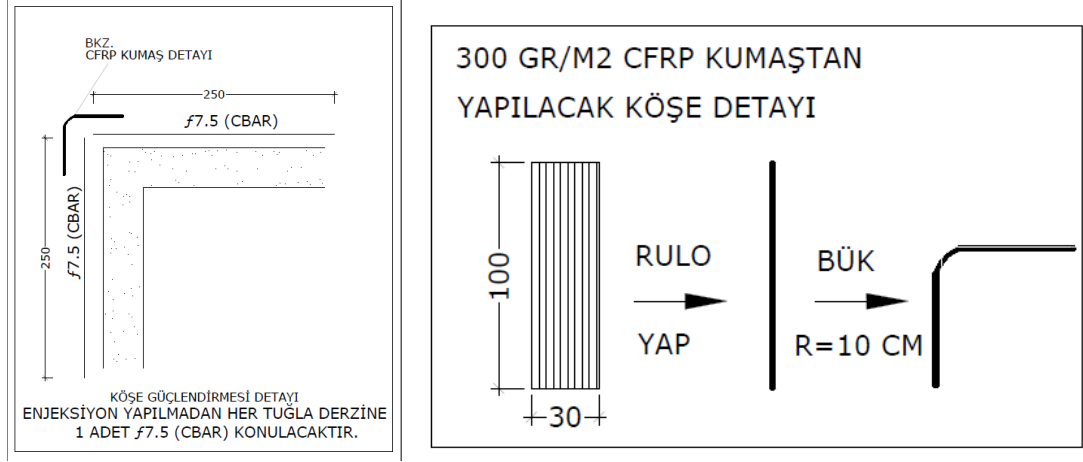
Şekil 4.2.5.1.15: Erkekler kısmı soyunmalık bölümü kuzeydoğu cephesinin her iki köşesinde derzlere yapılan karbon çubuk uygulama detayı (V.B.M. Arşivi EK-2[8])

⁴ Duvarda karbon donatı çubuğu (CBAR) uygulaması: Duvar-derz arasında belirlenen kotta 10 mm kalınlığında, 8 mm duvarın içine doğru bir kanal boşaltılır. Bu kanal, basınçlı su ile yıkanmalıdır. Kanalın dibindeki yaklaşık 30 mm'lik kısmı epoksi ile doldurulduktan sonra $\varnothing 7.5$ mm (CBAR) karbon donatı çubuğu, kanalın içine itilir. İmalat esnasında duvar ve ortam rutubetsiz olmalıdır. Epoksinin kuruması için yüzey 7-10 gün açıkta bırakıldıktan sonra, yüzeyde kalan 5 mm kalınlığındaki iz, duvar yüzeyine uygun malzeme ile doldurularak sıvanır (V.B.M. Arşivi EK-2[8]).

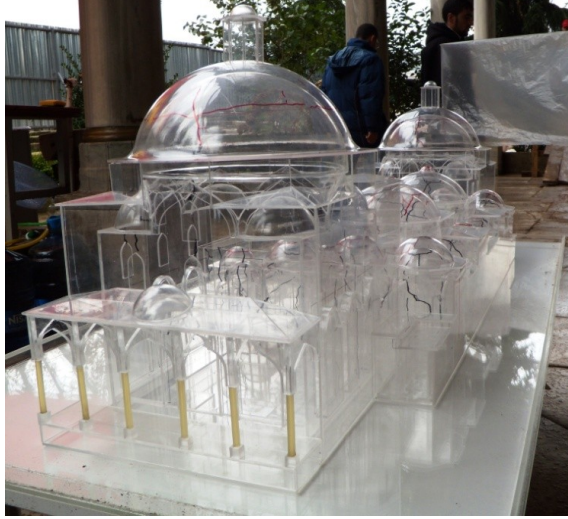
‘1766 ve 1894 depremlerinden sonra da yapıda sürekli bir hareket olmuş, 20-30-50 yıl aralıklarında, oluşan çatlakların arası harçla doldurulmuştur. Maket üzerinde gelecekte olabilecek deprem simülasyonu yapıldığında hasar alacak yerlerin

geçmiş depremler sonrası çakılan demir mihların çakıldığı yerler olduğu görülmüştür. (Tevfik İlder'in sözlü bilgilendirmesi)

Şekil 4.2.5.1.17: Çatlakların gösterildiği şeffaf maket (Tevfik İlder Arşivi EK-2[12])

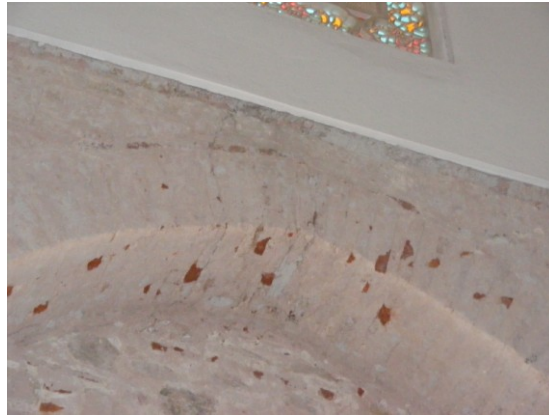
Üzerinde ağır kaplama yükleri altında kesitin minimuma düştüğü nokta olan kemer ortalarında çatlaklar oluşmuştur. Aynı zamanda hareketlendiği tespit edilmiştir. "Ayrıca, bu hasar türüne ek olarak, muhtemelen deprem yükleri altında veya büyük soğukluk kubbelerinin beden duvarlarına yaptığı baskının sonucunda büyük beden duvarlarının yana doğru genleşme isteği doğrultusunda kemerlerde yaratmış olduğu yatay yükün etkisiyle kemerlerin yüksekliklerinin 1/3 'ünde yapısal çatlaklar görülmüştür." (K.V.K.K. Arşivi, EK-2[2]).

Şekil 4.2.5.1.18: Erkek soğukluk Kuzeybatı cephesi iç duvar kemer çatlağı

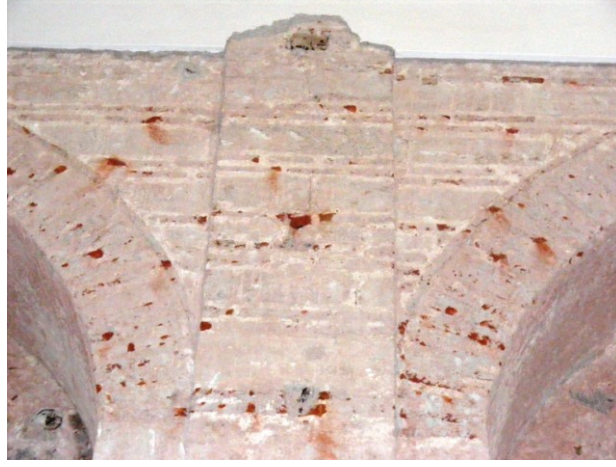
Şekil 4.2.5.1.19: Erkek soğukluk Güneybatı cephesi iç kemer çatlağı (Tevfik İlter Arşivi EK-2[12])

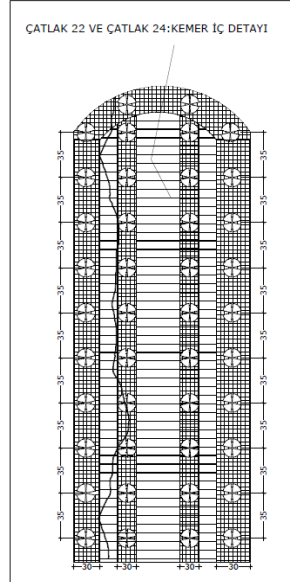
Şekil 4.2.5.1.20: Erkekler kısmı soğukluk bölümü güneybatı duvarındaki kemerlerde olan çatlakların sağlamlaştırma detayı

Erkekler soğukluk, güneydoğu cephesine bakan, ılıklığa geçiş kısmındaki duvarda, kapının iki tarafında bulunan kemerlerin duvarlarında oluşan çatlakların sağlamlaştırılması için; kemerin içi tamir harcı ile sıvanmıştır. Üstüne 300 gr/m² yatay lifli CFRP karbon kumaş konmuş, köşe ve orta ankrajlar için düşey yönlü 30 cm genişliğinde 300 gr/m² CFRP karbon kumaş yapıştirilmiştir. Kenarlarda ve ortada 35 cm ve 20 cm genişliğinde ankrajlanmıştır (V.B.M.Arşivi EK-2[8]).

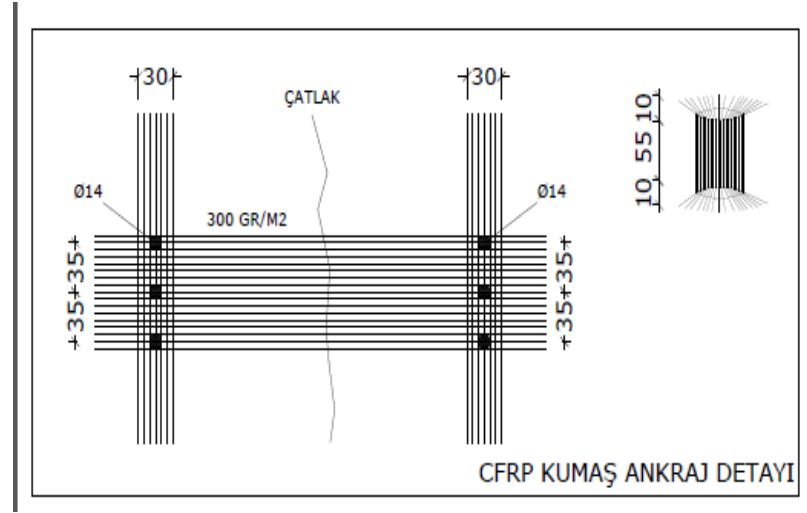
Şekil 4.2.5.1.21: CFRP Karbon kumaş ankraj detayı (V.B.M. Arşivi EK-2[8])

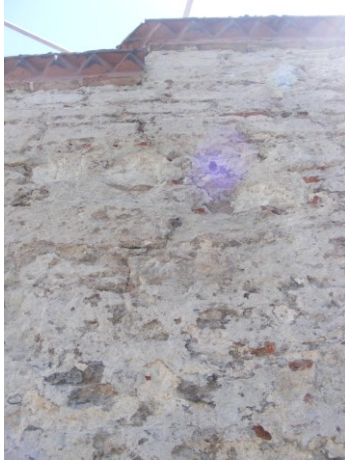
Erkekler ıııklık kısmına geçildikten sonra, sol taraftaki soğuk yıkanma mahallinin duvarında yatayla düşük açılı bir çatlak takip edilmektedir. Bahis konusu çatlak bir miktar pandantife de uzamıştır. Bu çatlağın olası bir duvar oturmasından meydana gelmiş olduğu düşünülmektedir. Bu çatlağın daha fazla açılması ve ilerlemesinin önlenmesi amacıyla, sağlamlaştırma yapılmıştır. (K.V.K.K. Arşivi, EK-2[1]).

Şekil 4.2.5.1.22: Kuzeybatı cephesi ıııklık dış duvar çatlağı

Erkekler ılıklik bölümünün içinde bulunan soğuk yıkanma hacminin duvarından kubbedeki pandantife uzanan çatlakda, kubbenin içinden pandantifin dibine kadar olan kısmına yatay iki kat 300 gr/m^2 olan boyu 100 cm olan CFRP kumaş uygulaması yapılmış, çatlağın tamamı tamir harcı ile sıvanarak, yukardan aşağıya epoksi enjeksiyonu yapılmıştır. Aynı duvarda farklı bir çatlak, yatayla düşük açılı olarak diğer pandantife devam etmekteydi. Bu çatlak, yatayla 30 derece açı yapan CP (karbon plak) çatlağı dik kesecek şekilde, 60 cm ara ile konmuş, çatlağın pandantife girdiği yerde yatay iki kat 300 gr/m^2 olan boyu 100 cm olan CFRP karbon kumaş uygulaması yapılmış, CP karbon plak uygulaması yapılan tüm çatlaklarda, CP karbon plak teflon detayı uygulaması yapılmıştır.

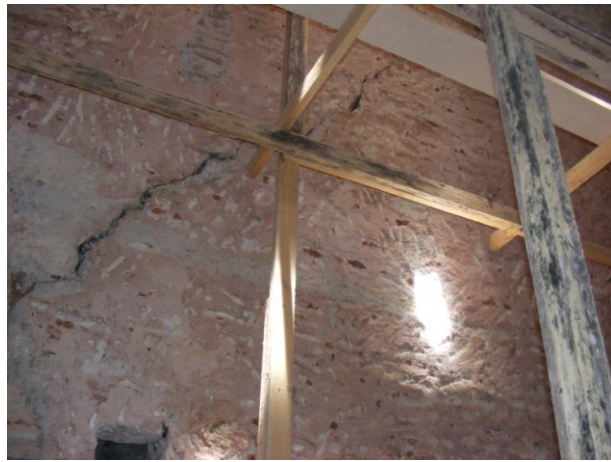
Şekil 4.2.5.1.23: Kuzeybatı cephesine bakan sağ kubbe duvarı iç duvar çatlağı (Tevfik İlter Arşivi EK-2[12])

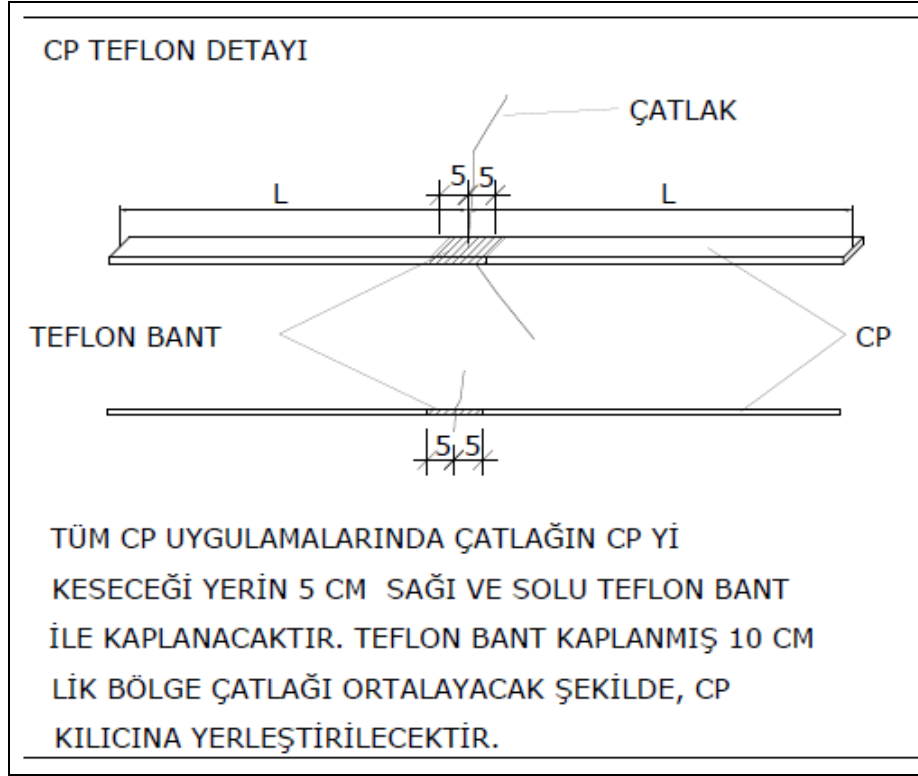
Şekil 4.2.5.1.25: CP (Karbon Plak) Uygulamasında teflon detayı (V.B.M. Arşivi EK-2[8])

CP karbon plak, teflon uygulama detayı; çatlağın, karbon plağı keseceği yerin iki tarafına doğru 5 cm olarak teflon bant ile kaplanıp, teflon bant kaplanmış 10 cm'lik bölge çatlağı ortalayarak ve karbon plak kılıcına yerleştirilmiştir. (Şekil 4.2.5.1.25.)

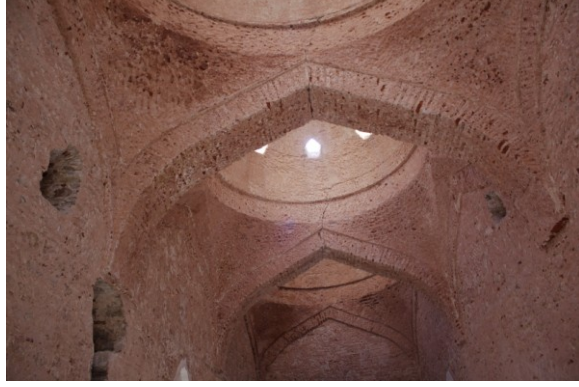
Şekil 4.2.5.1.29: İlklik kubbelerini taşıyan kemerlerde oluşan çatlaklar (Tevfik İter Arşivi EK-2[12])

Çatlağın daha fazla açılması ve ilerlemesinin önlenmesi amacıyla kemerin her iki yüzünde ve altında, çatlağı sol ve sağına doğru yaklaşık 50 cm geçecek şekilde ve lifler çatlağa yaklaşık dik gelecek şekilde karbon elyaf kumaş yapıştırarak güçlendirilmiştir. Burada uygulanacak elyaf 2 kat olarak uygulanmıştır. Bu uygulamayı takiben, kemerin üzeri yalnızca karbon elyaf kumaş yapıştırılan kısımda

U şeklinde ve 1 kat karbon elyaf kumaş sarılmıştır. Bu sarılma esnasında lif doğrultusu ile çatlak doğrultusu yaklaşık aynı olacaktır. Kullanılacak karbon elyaf kumaşın metrekare ağırlığı 300gr /m² dir (K.V.K.K. Arşivi, EK-2[1]).

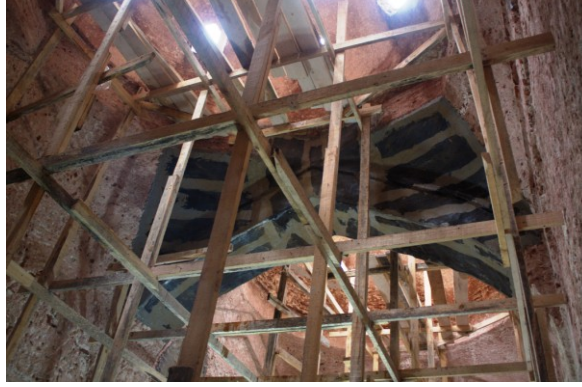
Şekil 4.2.5.1.30: İlklik kubbelerini taşıyan kemerlerde oluşan çatlakların sağlamlaştırılması (Tevfik İter Arşivi EK-2[12])

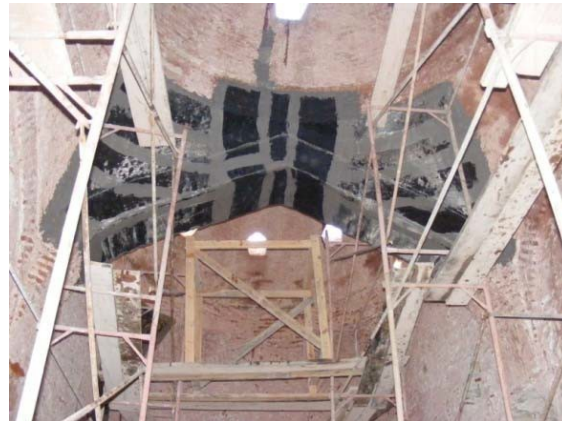
Şekil 4.2.5.1.31: İlklik kubbelerini taşıyan kemerlerin sağlamlaştırılması [10]

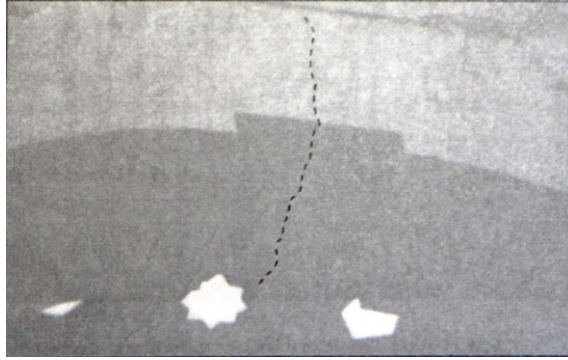
Sıcaklık eyvanlarının Bursa kemerlerinde çatlaklar tespit edilmiştir.

Şekil 4.2.5.1.32: Sıcaklık eyvanlarının Bursa kemerlerinde oluşan çatlaklar (K.V.K.K. Arşivi, EK-2[1])

Sıcaklıklarda bulunan Bursa kemerlerine statik projesinde gösterildiği gibi birkaç farklı aşaması olan iyileştirme detayı uygulanmıştır. Bunlardan ilki, kemer iç

yüzey çeperinde aksenal gerilmeyi arttırabilmek ve yüzeylerin birbirlerine yük aktarımının daha sağlıklı bir hale getirilebilmesi adına kare mıhlar çakılmıştır. Çatlaklara epoksi enjeksiyonu yapılmıştır. Çatlakların tekrar zayıf kesitte oluşmaması için lifli polimer olan karbon kumaş ile sarılmıştır. Söz konusu kemerlerdeki rölatif hareketin devamını engelleyebilmek adına, eyvanlarda, Bursa kemerinin arka yüzünde kalacak şekilde gergiler yerleştirilmiştir. Yerleştirilen lifli polimer karbon kumaş sıva altında kalmıştır (K.V.K.K. Arşivi, EK-2[1]).

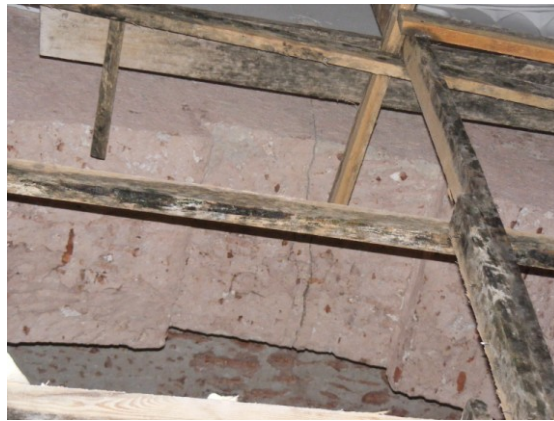
Şekil 4.2.5.1.33: Sıcaklık eyvanlarının Bursa kemerlerinde oluşan çatlaklar (Tevfik İlder Arşivi EK-2[12])

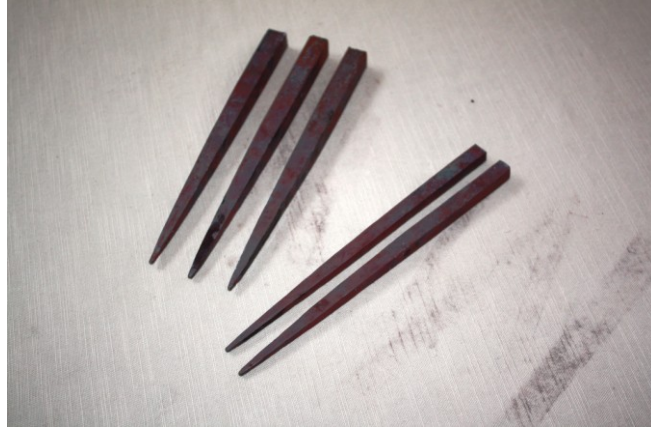
Şekil 4.2.5.1.34: Kemer çatlaklarını sağlamlaştırmada kullanılan kare demir mıhlar (Tevfik İltter Arşivi EK-2[12])

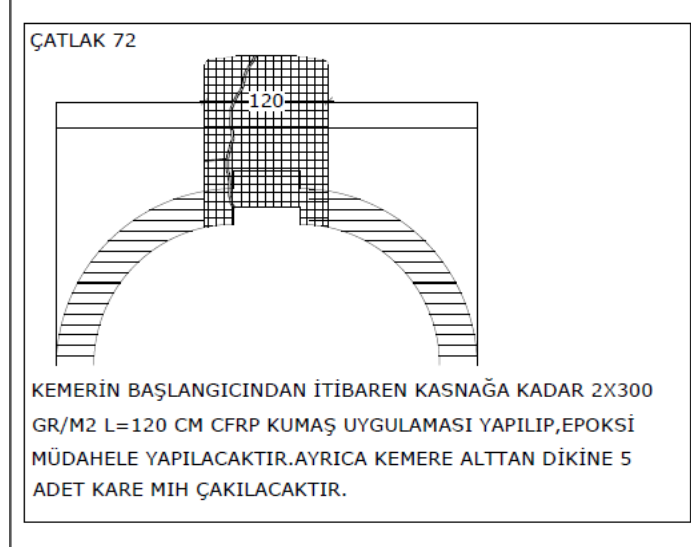
Şekil 4.2.5.1.35: Sıcaklıkta bulunan Bursa kemerlerinde oluşan çatlakın sağlamlaştırılması detayı (V.B.M. Arşivi EK-2[8])

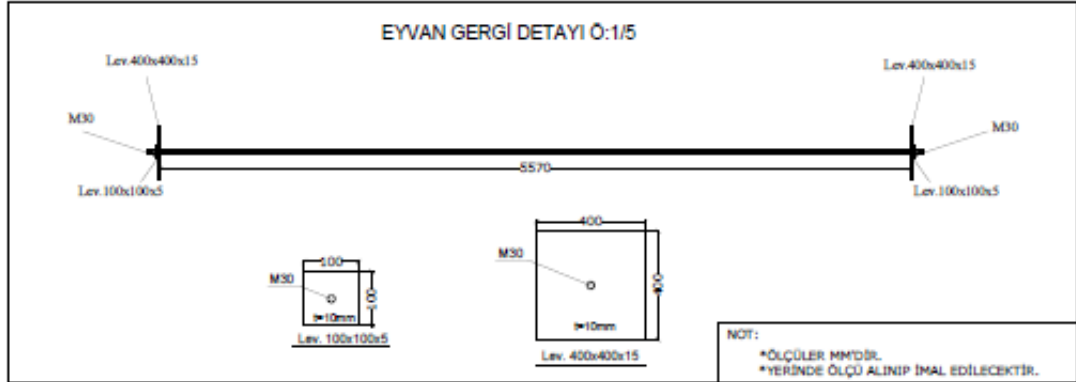
Şekil 4.2.5.1.36: Bursa kemerlerinin arkasına konan eyvan gergi detayı (V.B.M. Arşivi EK-2[8])

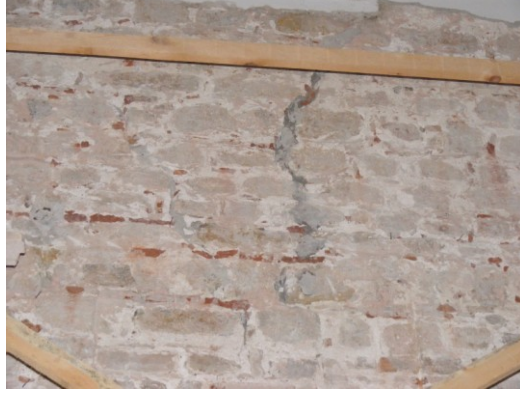
Şekil 4.2.5.1.38: Güneydoğu cephesi iç duvar çatlağı (Tevfik İter Arşivi EK-2[12])

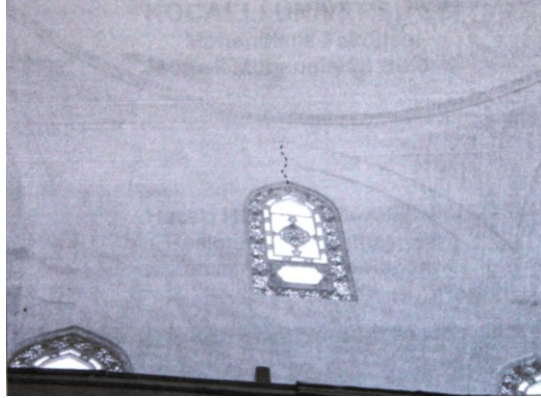
Kadınların soğukluk kısmının kuzeybatı ve kuzeydoğu duvarlarında bulunan pencerelerin kemer tepelerinde (Şekil4.2.5.1.38) ve yukarı doğru çatlaklar

Şekil 4.2.5.1.39: Kuzeydoğu ve kuzeybatı duvarlarında pencere kemerlerinde oluşan çatlaklar (K.V.K.K. Arşivi, EK-2[1])

gözlenmiştir. Bu çatlakların da 1 kat ve çatlağı her iki tarafında yaklaşık 50 cm aşan ve çatlağa dik karbon elyaf kumaş yapıştırımayla güçlendirilmesi yapılmıştır.

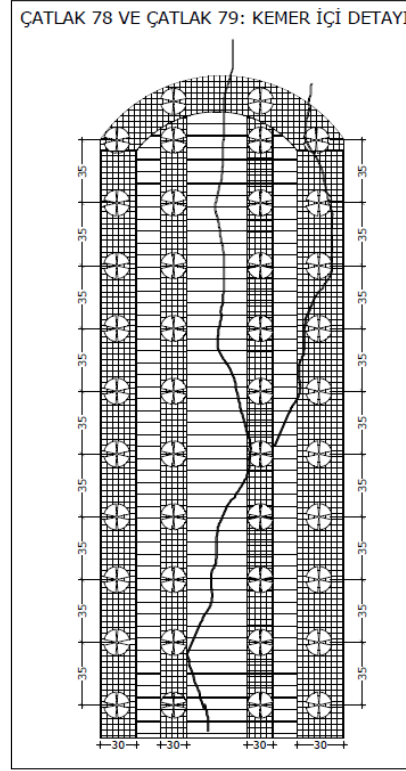
Şekil 4.2.5.1.40: Kadınlar kısmı soğukluk bölümü Güneydoğu cephesinde iç duvardaki alt kottaki nişin kemerinin içinde ve üstünde olan çatlakların sağlamlaştırma detayı (V.B.M. Arşivi EK-2[8])

Güneydoğu duvarının iç tarafındaki niş kemerin içindeki çatlak sağlamlaştırılması için, önce kemerin içi lifli tamir harcı ile sıvanmış, üstüne 300 gr/m^2 CFRP karbon elyaf kumaş konulup kenarlardan 35 cm ara ile ankraj yapılmıştır. Üstteki pencereye doğru devam eden bu çatlakların sağlamlaştırılması için, kemerin üstünden pencerenin altına kadar 50 cm ara ile 150 cm boyunda iki sıra CP Karbon plak uygulaması yapılmıştır. İki düşey sıra halinde 50 cm ara 20 cm boyunda kare mih çakılmıştır.

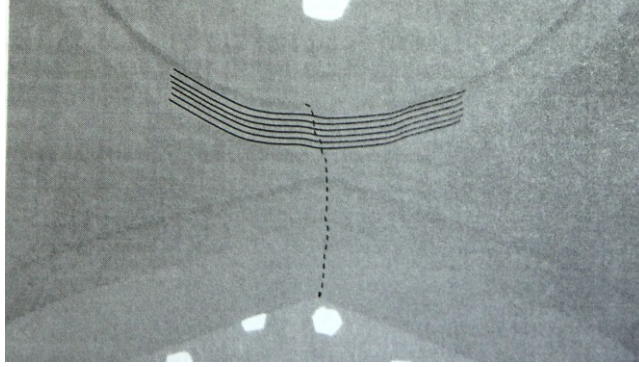
Kadınlar ılıkık kısmında 2 adet açık kemer bulunmaktadır. Üzerlerindeki küçük kubbeleri taşıyan bu kemerlerden soğuk yıkanma bölümüne yakın olanında çatlak sadece kemerde, uzak olan, kuzeybatı duvarına yakın olan kemerde çatlak kemer tepesine kadar ulaşmıştır. Çatlaklara epoksi enjeksiyonu yapılmış, çatlağın arka yüzeyleri dahil U şeklinde, önce yatay yönde, daha sonra düşey yönde 300 g/m^2 olan CFRP karbon kumaş uygulaması yapılmıştır. Ayrıca 2. kemerin taşıdığı sol ve sağ kubbelerin içine, lif doğrultuları Şekil 4.2.5.1.44'te gösterilen şekilde ve çatlağın her iki tarafına da 50 cm geçilerek karbon elyaf kumaş yapıştırılmıştır.

Şekil 4.2.5.1.43: ılıklık kubbelerini taşıyan kemerlerde oluşan çatlaklar (K.V.K.K.Arşivi, EK-2[1])

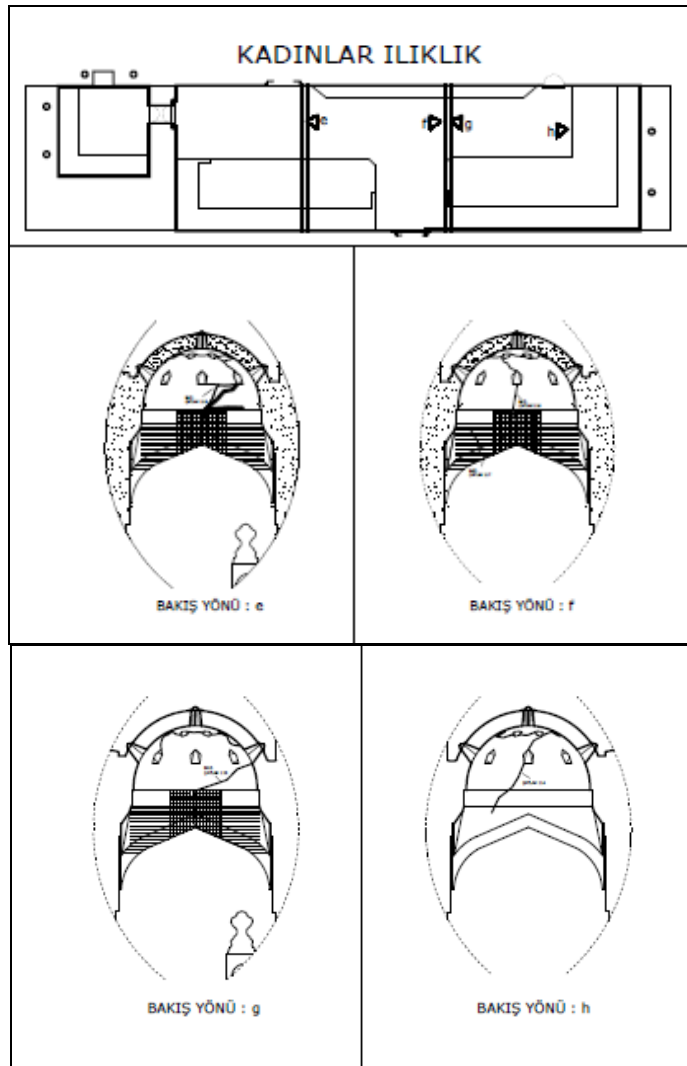
Şekil 4.2.5.1.44: Kadınlar ılıklık kemerlerinin sağlamlaştırılması detayı (V.B.M.Arşivi EK-2[8])

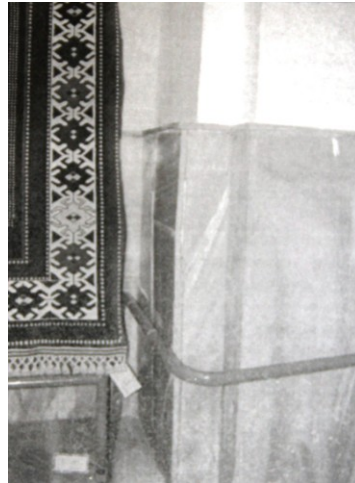
Kadınlar sıcaklık kısmındaki, kuzeybatı tarafındaki halvetin kuzeybatı duvarında mermer kaplamaların hasarlandığı bu duvarda gözlenen hasar, herhangi bir yapısal hasarın göstergesi değil; dış cepheden su emen duvarın olası kimyasallar etkisinde şişmesi ve iç kaplamayı patlatması şeklinde oluşmuştur. Bu tür hasarların sebebi statik sebepler değildir. Hamamın kısmen toprak altında olan kuzeybatı duvarının dışarıdan aldığı su neticesindedir.

Şekil 4.2.5.1.47: Kuzeybatı halvet duvarında dışarıdan aldığı su neticesinde mermer kaplamada oluşan hasar (K.V.K.K.Arşivi, EK-2[1])

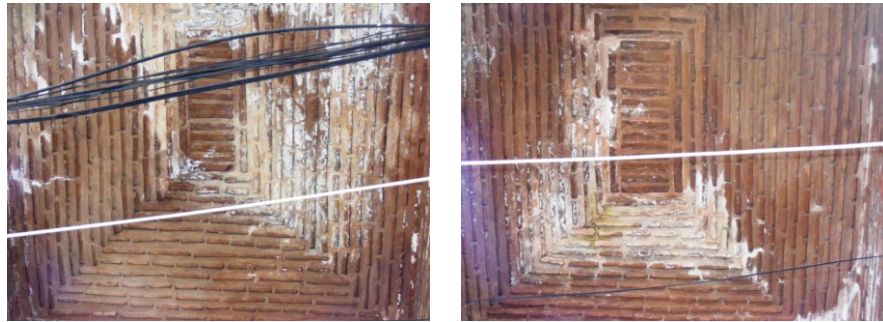
Yapının Ayasofya cephesindeki revakların kurşun çatı kaplamasının sökülerek yerine harç yapılması sonucu yapının yağmur suyu alması neticesinde iç tarafta kabarmalar oluşmuştur. (K.V.K.K. Arşivi, EK-2[4]).

Şekil 4.2.5.1.48a - 4.2.5.1.48b : Revakların tonozlarında oluşan hasarlar(Tevfik İlter Arşivi EK-2[12])

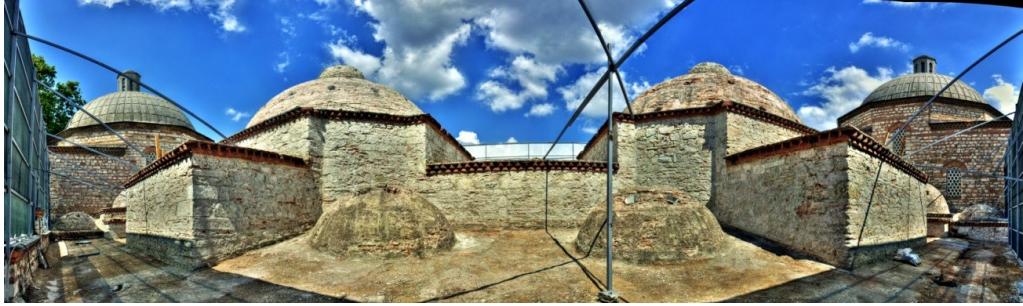
Şekil 4.2.5.1.49: Raspadan sonra ortaya çıkan kubbelerin görünüşü (Tevfik İltir Arşivi EK-2[12])

Soğukluk kubbelerinde çatlaklara dışardan enjeksiyon müdahalesi ve CFRP tek yönlü karbon kumaş uygulaması yapılmıştır. (V.B.M.Arşivi EK-2[8]).

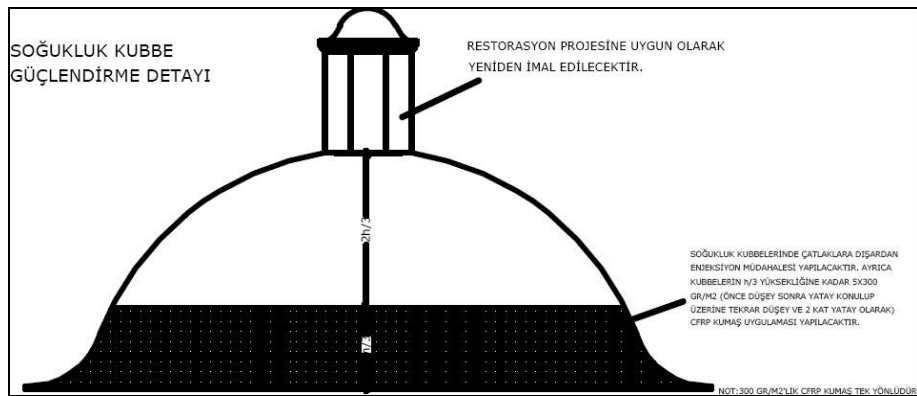
Şekil 4.2.5.1.50: Soğukluk kubbe sağlamlaştırma detayı (V.B.M. Arşivi EK-2[8])

(CFRP) Karbon Elyaf uygulanmadan önce yüzeydeki döküntüler temizlenip, 300 gr/m² tek yönlü karbon elyaf kumaş kullanılmıştır. Karbon elyafın yapıştırılmasında üretici firmanın uygulama tarifleri ve uygulama projesine göre uygulama yapılmıştır. Soğukluk kubbelerinde çatlaklara dışardan enjeksiyon müdahalesi yapılarak, kubbelerin yüksekliklerinin üçte biri yüksekliğinde, elyafın yönü çatlak formasyonuna dik olarak, 5x300 gr/m² (önce düşey, sonra yatay konulup, üzerine tekrar düşey ve iki kat yatay olarak) karbon lifli polimer (karbon elyaf kumaş-kanaviçe) (CFRP) tek yönlü karbon kumaş uygulaması yapılmıştır. Karbon elyaf kumaş uygulaması yapılmadan önce çatlaklar puzzolanik esaslı kireç enjeksiyonu ile doldurulmuş, karbon elyaf kumaşların yapıştırılmasında üretici firmanın önerdiği epoksi malzemesi kullanılmıştır. (V.B.M.Arşivi EK-2[8])

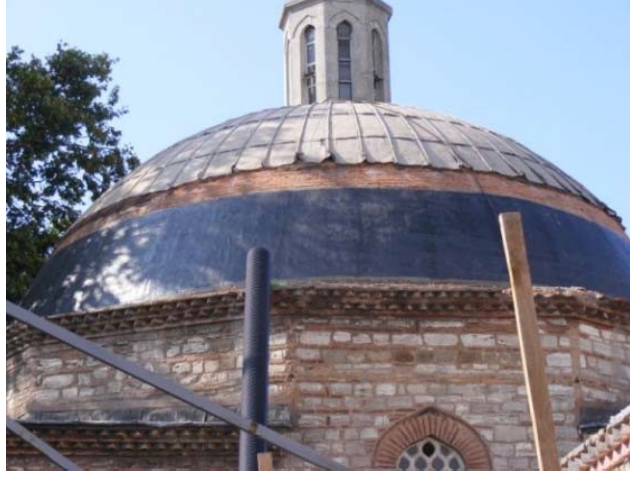
Şekil 4.2.5.1.51: Soğukluk kubbesinde karbon kumaş ile sağlamlaştırma [10]

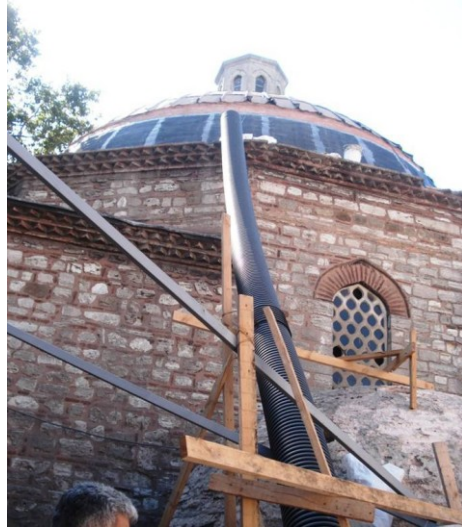
Şekil 4.2.5.1.52: Kubbeye karbon kumaş uygulaması yapılması (V.B.M. Arşivi EK-2[8])

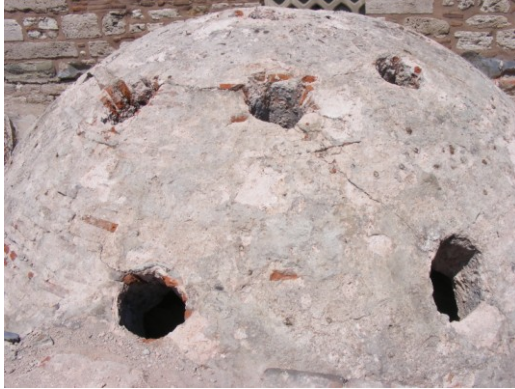
Şekil 4.2.5.1.53: Erkek ilıklık orta kubbe çatlağı

Ilıklık kubbelerinde çatlaklara dışarıdan enjeksiyon yapılmıştır. Ayrıca, kubbelerin yüksekliklerinin üçte biri kadar önce düşey, üzerine yatay yönde 2x300 gr/m² CFRP karbon kumaş uygulaması yapılmıştır.

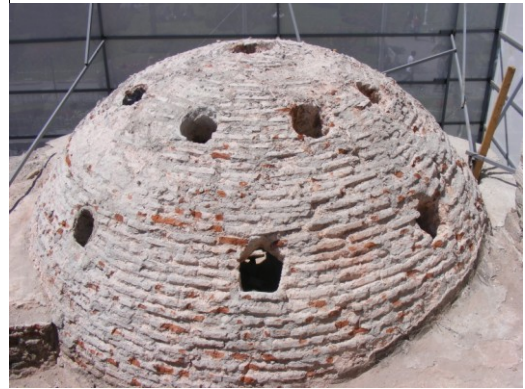
Şekil 4.2.5.1.54: Erkek ilıklık sağ yan kubbe çatlağı (Tevfik İlater Arşivi EK-2[12])

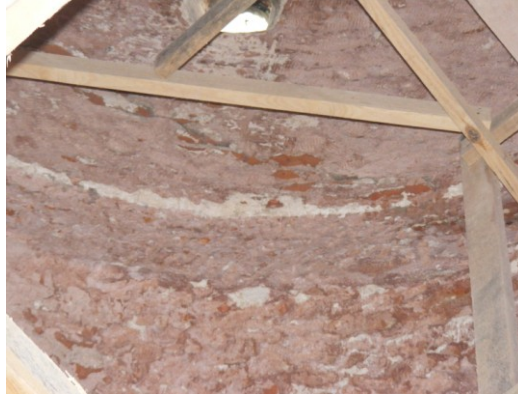
Şekil 4.2.5.1.57: Erkek ılıkık sol yan kubbe çatlağı içten görünüşü
 (Tevfik İltter Arşivi EK-2[12])

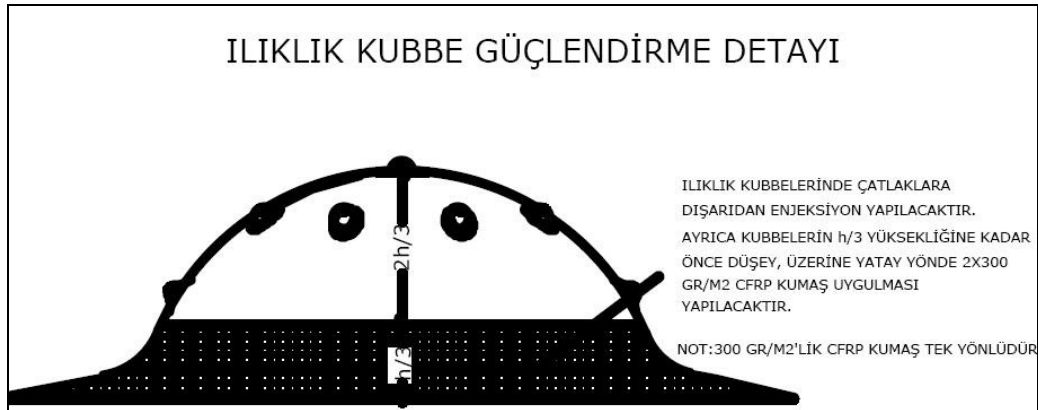
Şekil 4.2.5.1.58: Ilıklık kubbe sağlamlaştırma detayı (V.B.M. Arşivi EK-2[8])

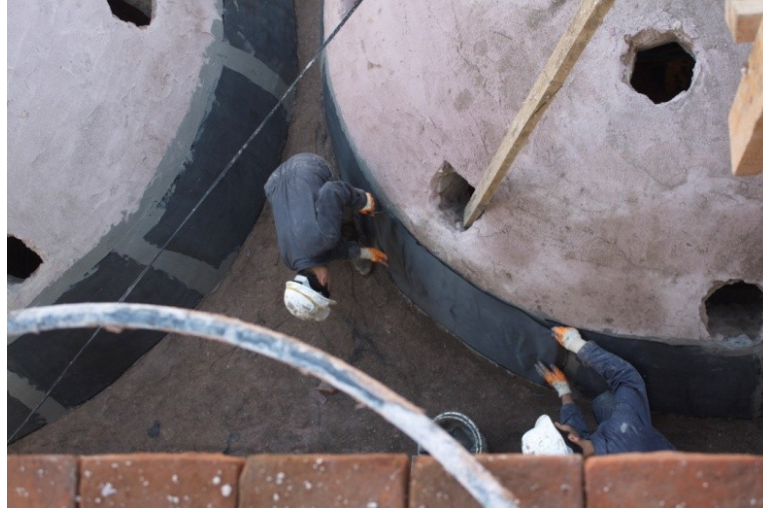
Şekil 4.2.5.1.59: Ilıklık kubbeleri karbon kumaş ile kuşaklama yapılarak sağlamlaştırması
(Tevfik İlter Arşivi EK-2[12])

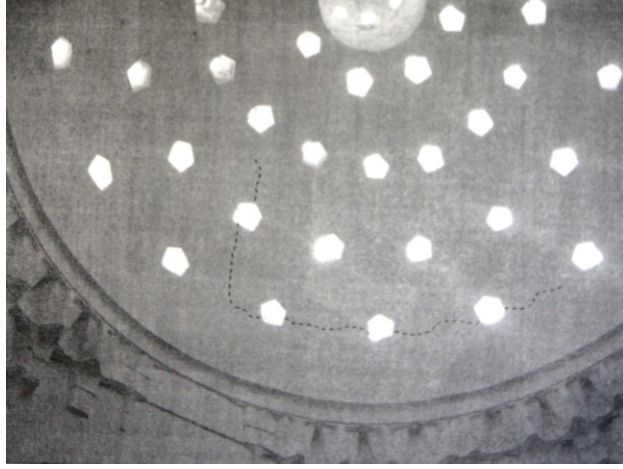
Erkekler sıcaklık kısmında, ana kubbe kasnağının yaklaşık 1 m yukarısında yatay, bu çatlak bir ucunda yatay çatlak düşeye dönüşmektedir. Bu çatlak, bilgisayar ortamında belirginleştirmek için üzeri çizilmiş şekliyle (Şekil 4.2.5.1.61) verilmiştir. Yapının iç yüzeyinden takip edilen bu çatlakın düşey olan kısmının kubbenin açılma yüzeyi, yatay olan kısmının ise kubbenin kayma düzlemi olduğu düşünülmüştür. Kubbenin üzerinde çatlak takibi dış yüzeyden de yapılmıştır. Dış yüzeydeki izolasyon imalatlarından, bu çatlakın kullanıcılar tarafından daha önce fark edilmiş olduğu ve su izolasyonu amacıyla tamir edildiği gözlenmiştir. Bu çatlakın kubbe harcının zamanla bozularak, kubbeyi oluşturan tuğlaların birbirleri üzerinde kaymaya başlaması ile oluştuğu düşünülmektedir.

Şekil 4.2.5.1.60: Sıcaklık orta kubbeye olan çatlak izi (K.V.K.K. Arşivi, EK-2[1])

Sıcaklık kubbelerinde çatlaklara dışarıdan enjeksiyon yapılmıştır. Ayrıca 1. sıra ile 2. sıra filgözü aydınlatmaları arasına kadar kubbenin 1/3'ü yüksekliğinde, dışından olmak kaydıyla lif doğrultusu bu çatlakları yaklaşık dik kesen $4 \times 300 \text{ gr/m}^2$ (önce düşey sonra yatay konulup, üzerine tekrar düşey ve yatay olarak) CFRP karbon elyaf kumaş uygulaması yapılmıştır. (300 gr/m^2 'lik CFRP kumaş tek yönlüdür.) Kubbeye yaklaşık çatlak seviyesinde yeni bir çember geçirmek amaçlı

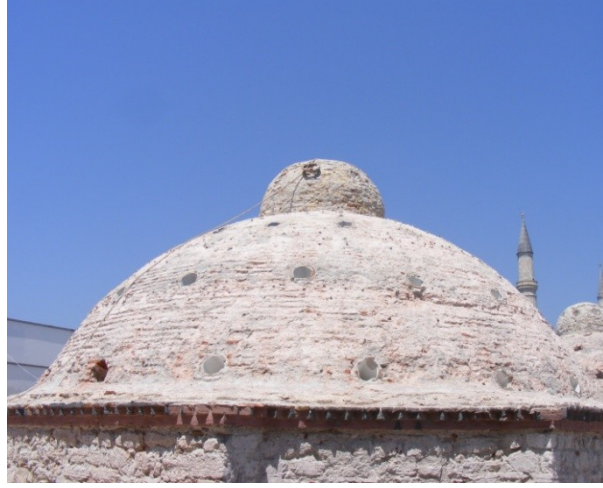
Şekil 4.2.5.1.61: Erkek sıcaklık orta kubbe hasarları (Tevfik İltter Arşivi EK-2[12])

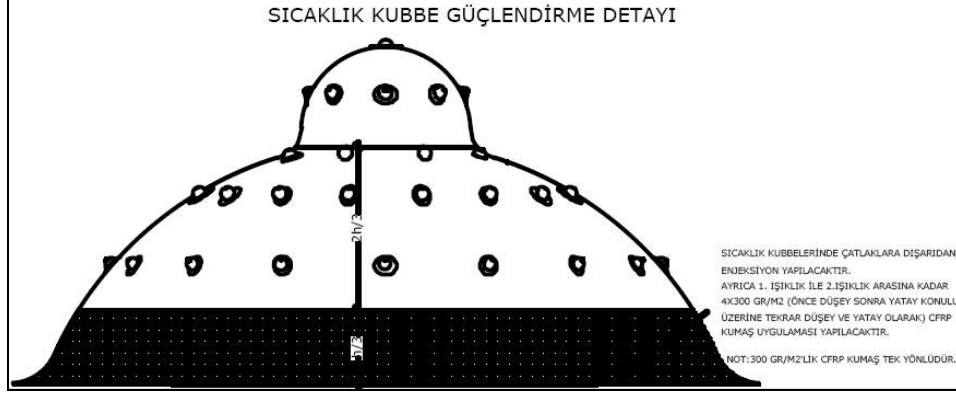
Şekil 4.2.5.1.62: Sıcaklık orta kubbe sağlamlaştırma detayı (V.B.M.Arşivi EK-2[8])

olan bu işlemin, hedeflenen faydayı sağlayabilmesi için, kubbenin CFRP karbon elyaf kumaş şerit yapıştırılacak kısmının iyi bir sıva ile sıvanması ve elyafın gergin ve boşluksuz yapıştırılması gerekmektedir (V.B.M. Arşivi EK-2[8]).

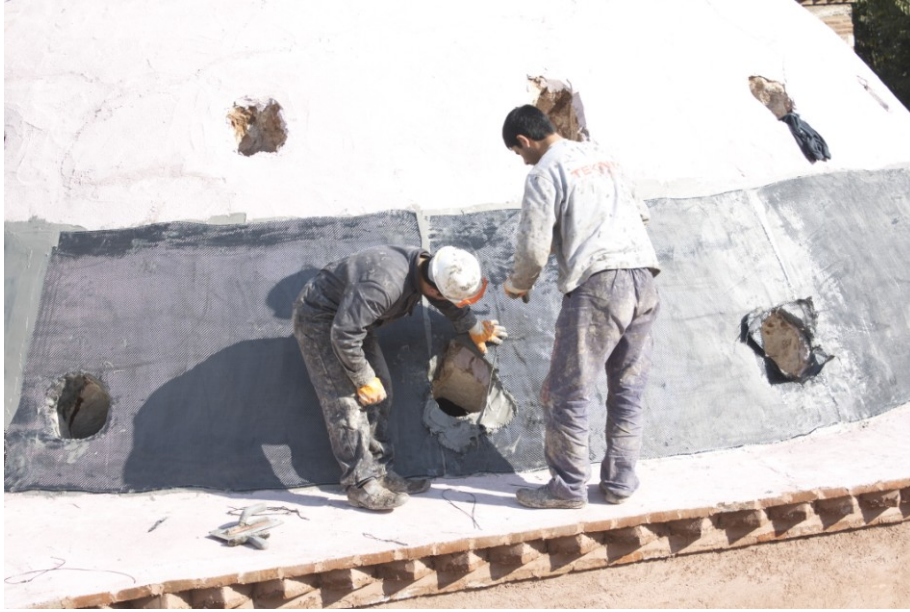
Şekil 4.2.5.1.63: Sıcaklık orta kubbe karbon kumaş ile kuşaklama yapılarak sağlamlaştırılması (Tevfik İlter Arşivi EK-2[12])

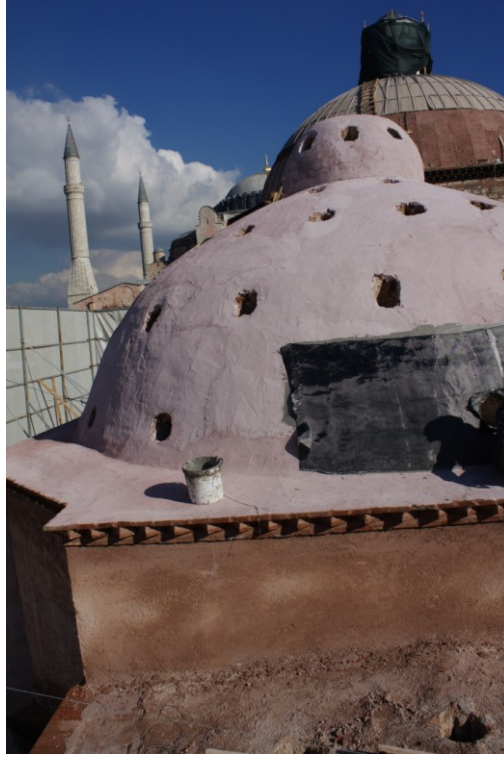
Şekil 4.2.5.1.64: Sıcaklık orta kubbe karbon kumaş ile kuşaklama yapılarak sağlaştırılması (Tevfik İlter Arşivi EK-2[12])

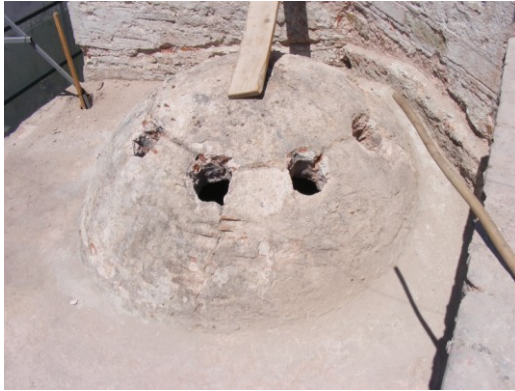
İç ve dış sıva raspaları sonrasında halvet kubbelerinde yatay çatlaklar tespit edilmiştir. Bu çatlaklar, kubbe çatlaklarında görülen iki farklı çatlak tipinde, kubbe ışıklıklarını çevreleyen yatay çatlaklar ve kubbenin yaklaşık yarı yüksekliğinden başlayan aşağı doğru inen düşey çatlaklardır. Bu çatlak tipleri kaplaması açılan tüm kubbelerde gözlenmiştir.

Şekil 4.2.5.1.65: Halvet (EZ08) kubbe çatlağı

Güçlendirme projesinde detayı verilen halvet kubbelerini kuşaklama yaparak, sağlamlaştırma detayına göre, önce çatlağa verilen terkibe göre enjeksiyon yapılmıştır. Daha sonra tek yönlü 300 gr/m^2 olan CFRP karbon elyaf kumaş ile kubbenin yüksekliğinin üçte birine kadar önce düşey, üzerine yatay yönde $2 \times 300 \text{ gr/m}^2$ CFRP karbon elyaf kumaş uygulaması yapılmıştır.

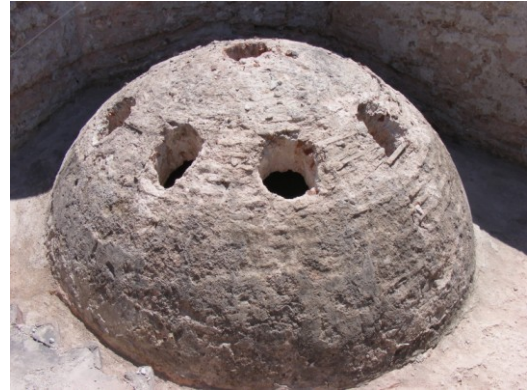
Şekil 4.2.5.1.66: Halvet (EZ09) kubbe çatlağı (Tevfik İlter Arşivi EK-2[12])

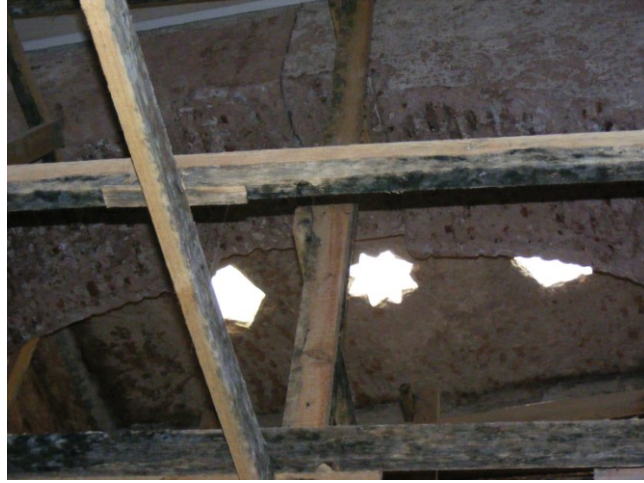
Sıcaklık eyvanlarının üst örtüleri olan tonozlarda çatlak ve hasar tespiti yapılmamıştır. Bu sebeple, tonozlarda sağlamlaştırma müdahale tekniği uygulanmamıştır.

Şekil 4.2.5.1.69: Eyvan tonozu (Tevfik İlter Arşivi EK-2[12])

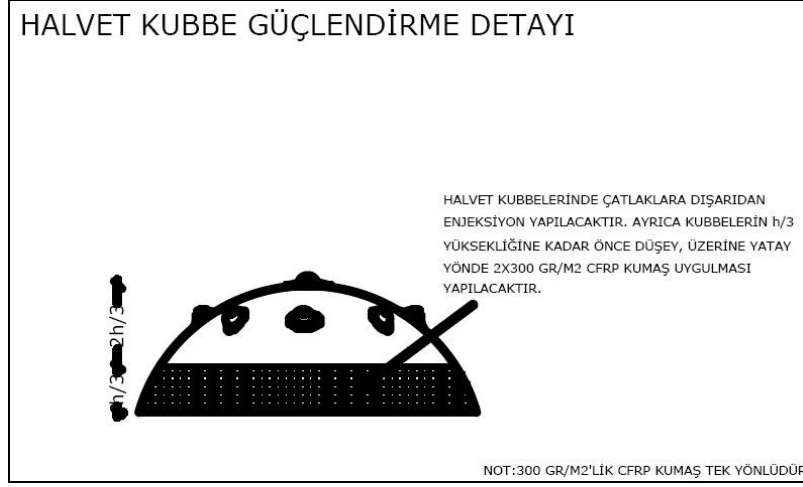
Şekil 4.2.5.1.70: Halvet kubbelerini sağlamlaştırma-kuşaklama detayı (V.B.M.Arşivi EK-2[8])

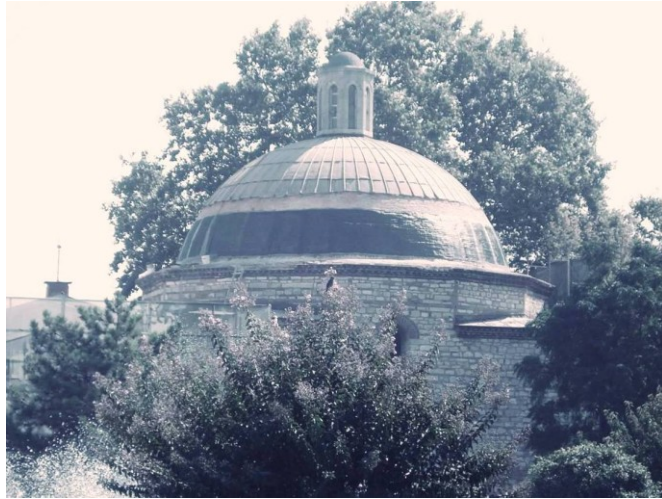
Şekil 4.2.5.1.71: Soğukluk kubbeleri enjeksiyon ve karbon kumaş ile kuşaklama yapılarak sağlamlaştırılma yapılması (V.B.M. Arşivi EK-2[8])

Erkekler kısmı soğukluk kubbesinde yapılan karbon elyaf kumaş-kaneviçe ile kuşaklama yapılan sağlamlaştırma yöntemleri, aynı şekilde kadınlar kısmı soğukluk kubbesinde de uygulanmıştır.

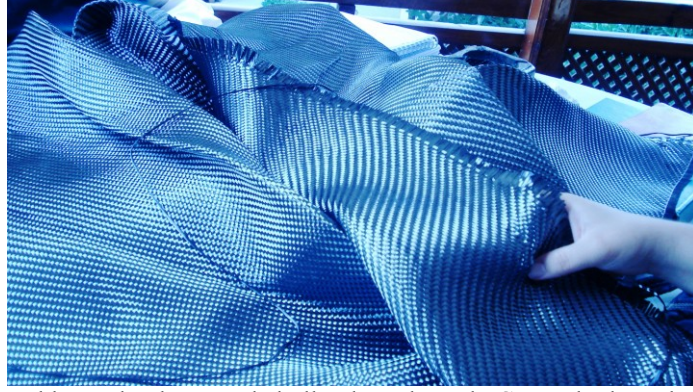
Şekil 4.2.5.1.72: Kubbe sağlamlaştırma için kullanılan tek yönlü CFRP, karbon elyaf kumaş-kanaviçe malzemesi (V.B.M. Arşivi EK-2[8])

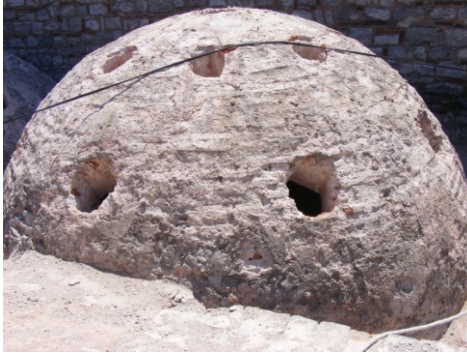
Şekil 4.2.5.1.73: Kadınlar ılıklık orta kubbe çatlağı

ılıklık kubbelerinde çatlaklara dışarıdan enjeksiyon yapılmıştır. Ayrıca kubbelerin yüksekliklerinin üçte biri kadar önce düşey, üzerine yatay yönde 2x300 gr/m² CFRP karbon elyaf kumaş uygulaması yapılmıştır.

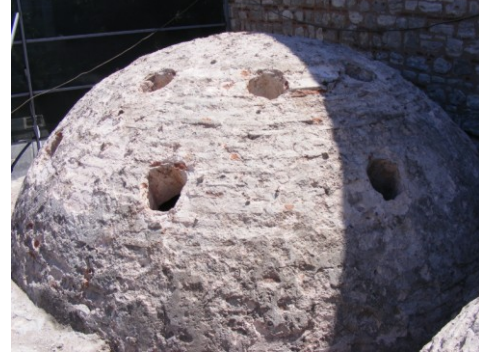
Şekil 4.2.5.1.74: Kadınlar ılıklık sağ kubbe çatlağı (Tevfik İlder Arşivi EK-2[12])

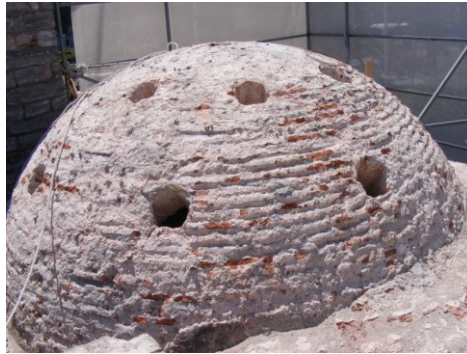
Şekil 4.2.5.1.75: Kadınlar ılıklık sol kubbe çatlağı

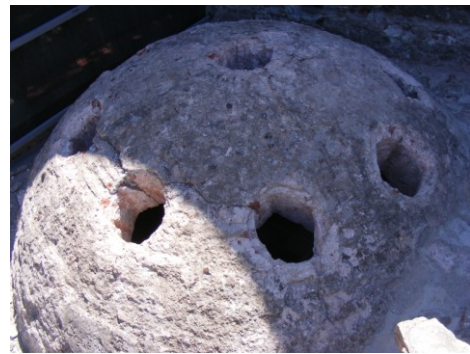
Şekil 4.2.5.1.76: Kadınlar ılıklık soğuk yıkanma kubbe çatlağı (Tevfik İlder Arşivi EK-2[12])

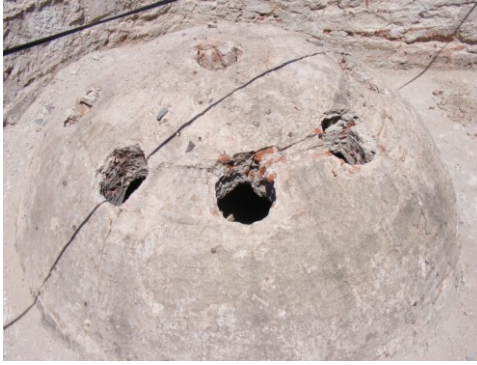
Şekil 4.2.5.1.78: Kadınlar sıcaklık sağ halvet 1

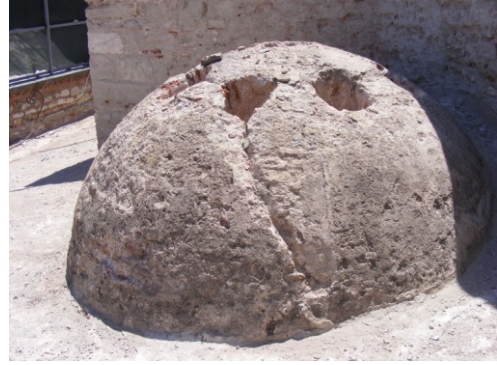
Şekil 4.2.5.1.79: Kubbe çatlağı kadınlar sıcaklık sağ halvet 2 kubbe çatlağı (Tevfik İlater Arşivi EK-2[12])
