İSTANBUL HAMAM RESTORASYONLARINDA UYGULANAN
MÜDAHALE TEKNİKLERİ

YÜKSEK LİSANS TEZİ

Deniz ALKAN
121418204

İstanbul Mayıs 2015

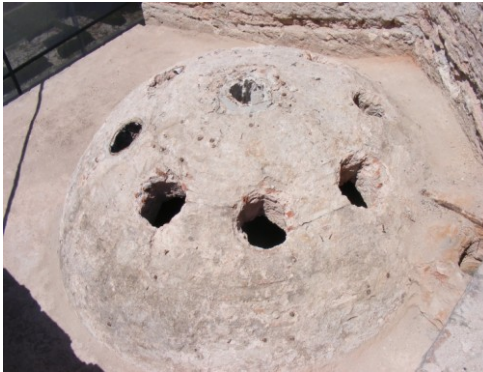
Şekil 4.2.5.1.80: Kadınlar sıcaklık sol halvet 1

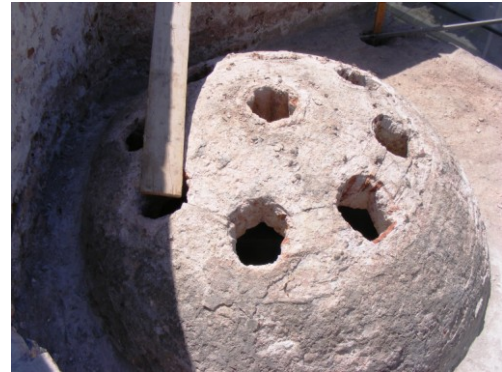
Şekil 4.2.5.1.81: Kubbe çatlağı kadınlar sıcaklık sol halvet 2 kubbe çatlağı (Tevfik İlater Arşivi EK-2[12])

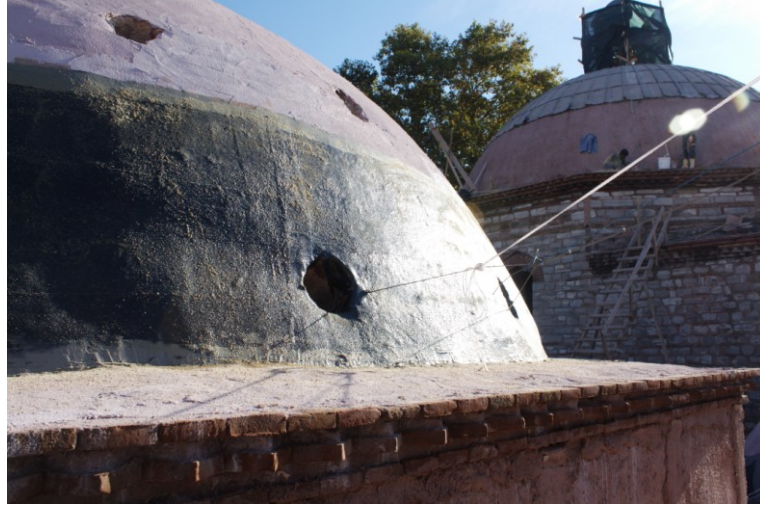
Şekil 4.2.5.1.82: Kadınlar sıcaklık orta kubbe enjeksiyon ve karbon kumaş ile kuşaklama yapılarak sağlamlaştırılması (Tevfik İlder Arşivi EK-2[12])

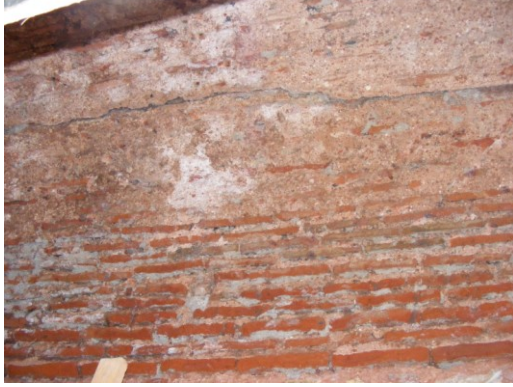
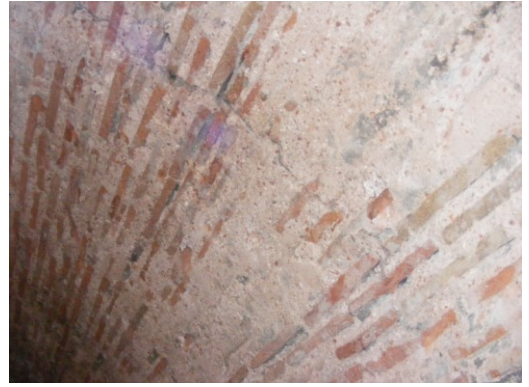
Yapıda tespit edilen en ciddi hasarlardan biri sıcak su deposunun tonozunda meydana gelen çökmedir. Hasarın oluşma dönemi tespit edilememekle birlikte, dış beden duvarının dış yüzündeki kaplamanın yıkıldığı dönemde oluştuğu belirlenmiştir. Çünkü, mevcut halinde dış beden duvarının dış yüzünün şekülünün düz olmasına rağmen, aynı duvarın iç yüzünde, en fazla tonoz çökmesi olan bölgede % 1,25 lik duvarda yatıklık ölçülmüştür. Aynı zamanda sıcak su deposunun içinde bulunan mevcut gergilerin bir kısmının da iptal edildiği görülmüştür. Tonozda meydana gelen bu hasarın erkekler soğukluk kısmına kadar beden duvarlarına da tesir ettiği tespit edilmiştir (K.V.K.K. Arşivi, EK-2[2]).

Şekil 4.2.5.1.84a - 4.2.5.1.84b: Sıcak su deposunun tonozunda oluşan çatlaklar
(Tevfik İlder Arşivi EK-2[12])

"Tonozda oluşan çökme ve bu çökmenin tetikleyebileceği için ileriki hasarları engelleyebilmek adına, iki farklı yöntem aynı anda uygulanmıştır. Bunlardan ilki,

tonozun içine tonoz formunda çelik konstrüksiyon çerçeve yerleştirilmiş ve tonozun üst yüzeyine tam temas etmesi planlanmıştır. Aynı zamanda bu çelik konstrüksiyon sistem, duvara da ankraj edilmiştir. İkinci adımda ise, tonozun oluşturduğu yatay itki sebebiyle beden dış duvarının açılmasını tutabilmek adına, taş uçan payandalar tasarlanmıştır. Böylelikle, uçan payandanın yatayda yaratacağı yatay yük etkisi ile duvarın dışa doğru hareketi ile açılmaya çalışan tonozun meydana getirdiği itkinin dengelenmesi amaçlanmıştır.’ (K.V.K.K. Arşivi, EK-2[2]).

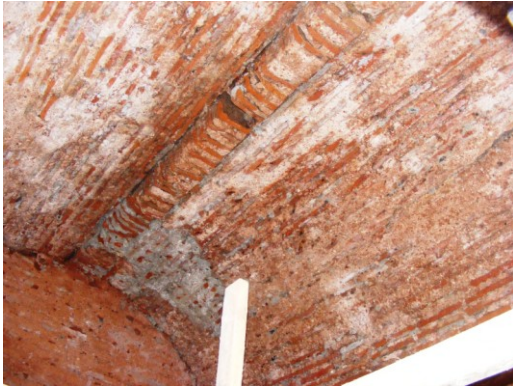
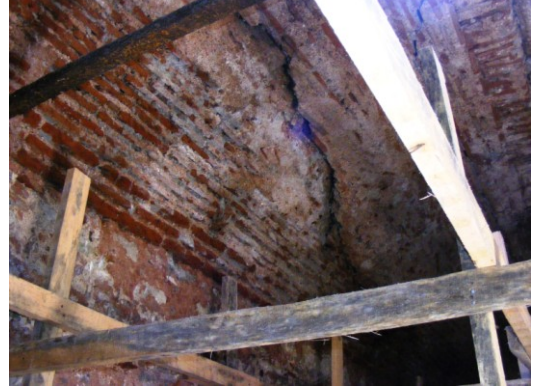
Şekil 4.2.5.1.85a - 4.2.5.1.85b: Sıcak su deposunun tonozunda oluşan çatlaklar
(Tevfik İlder Arşivi EK-2[12])

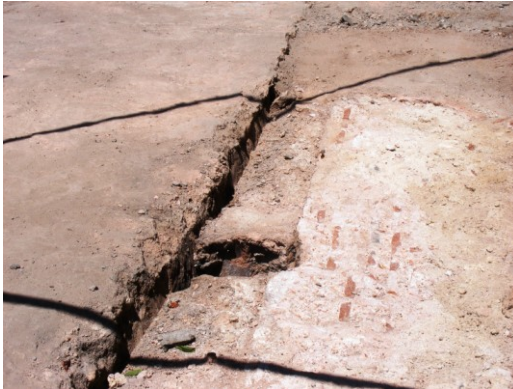
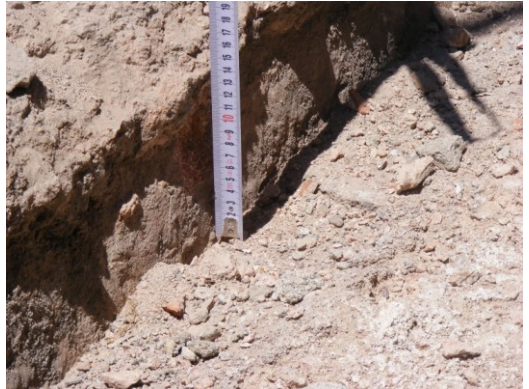
Şekil 4.2.5.1.86a - 4.2.5.1.86b: Su deposunun tonozunun üstünde oluşan çökme ve çatlaklar
(Tevfik İlder Arşivi EK-2[12])

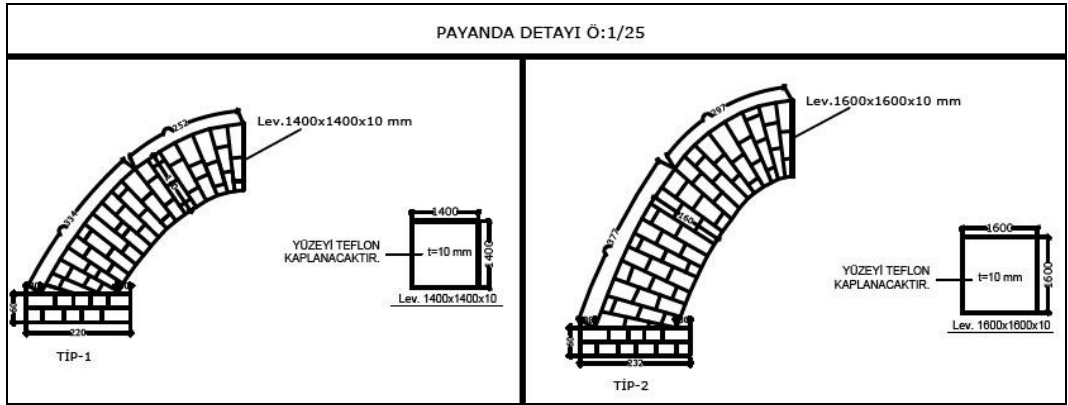
Şekil 4.2.5.1.87: Sıcak su deposunu payandalama detayı(V.B.M. Arşivi EK-2[8])

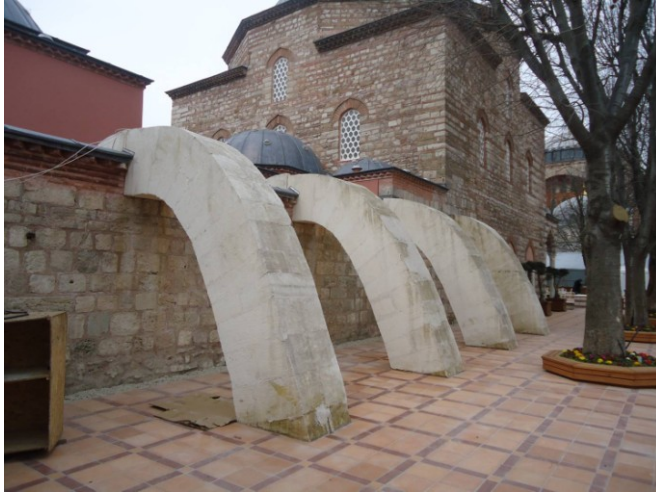
Şekil 4.2.5.1.88: Sıcak su deposunun yan duvarlarının payandalar ile desteklenmesi (V.B.M.Arşivi EK-2[8])

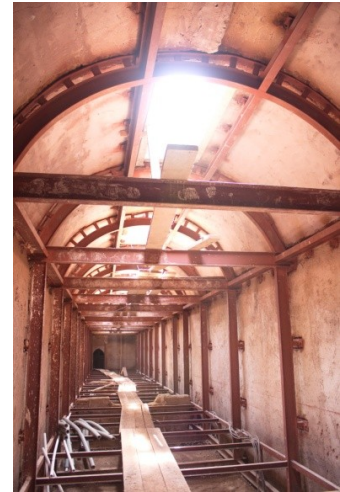
Şekil 4.2.5.1.89: Sıcak su deposunun içine çelik kasnak ile desteklenmesi (Tevfik İlter Arşivi EK-2[12])

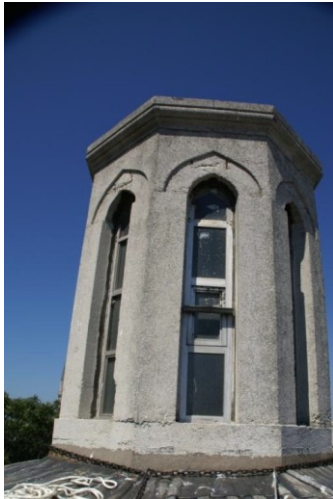
Erkekler ve kadınlar soyunmalık kubbelerinin tepelerindeki fenerlerin her ikisi de betonarme olarak yapılmış ve zamanla içerisinde bulunan donatının paslanma ve çürümesi sonucu betonu patlatarak bozulmaya neden olmuştur. Ayrıca burada kullanılan doğramalar, alüminyumdan yapılmış olup, özgün değildir. Restorasyon sırasında fenerler yeniden inşa edilirken, doğramaların emprenyeli ahşaptan ve uzaktan kumandalı açılabilir (havalandırma amaçlı) olması tasarlanmıştır (K.V.K.K. Arşivi, EK-2[4]). Formları bozulmuş olan, soğukluk kubbelerinin aydınlatma fenerlerinin, belgelere ve analogjiye uygun restitüsyonları yapılarak uygulanması raporlarda belirtilmiştir. (K.V.K.K. Arşivi, EK-2[7]).

Şekil 4.2.5.1.90: Kubbe feneri restorasyondan önce (K.V.K.K. Arşivi, EK-2[5])

Soğukluk kubbelerinin orijinaline uygun olarak yeniden yapılması yönünde verilen raporlara rağmen, betonarme yapılan fenerlerin yıkılmasının kubbelere vereceği tahribat hesaplanarak, yıkılarak yeniden yapılmasının sakıncalı olacağı raporuna göre yıkılarak yeniden yapılmasından vazgeçilmiştir. Mevcut fenerler, karbon elyaf kumaş ile sarılarak sağlamaştırılmıştır.

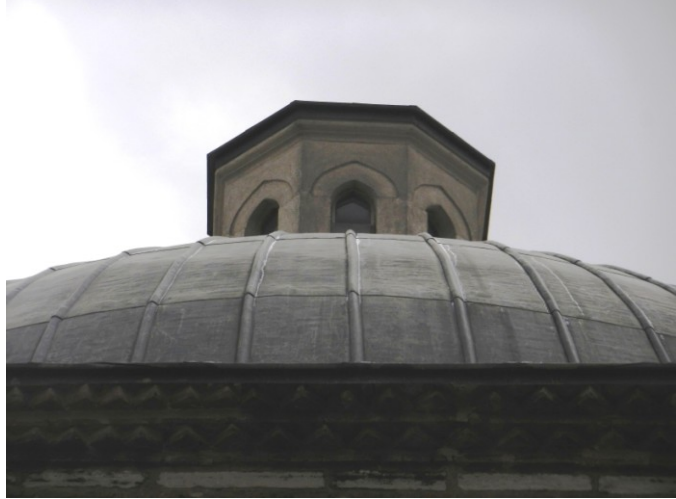
Şekil 4.2.5.1.91: Erkek soyunmalık kubbe feneri (Deniz Alkan, Ocak 2015)

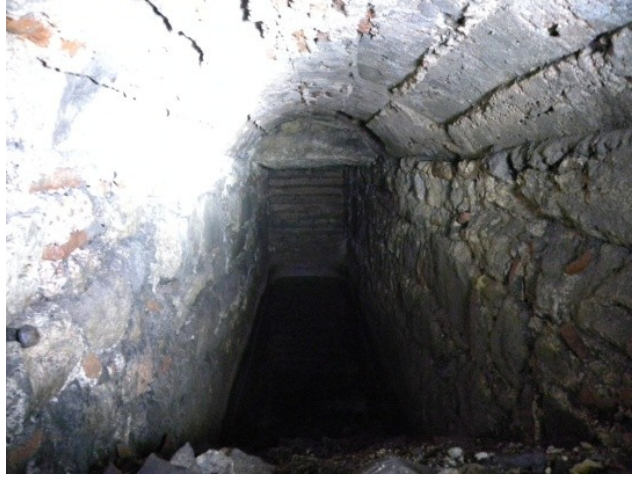
Şekil 4.2.5.2.1: Hamamın tüm çevresinde mevcut olan, toprak ve atıklar ,sonradan örülen duvarlarla kapanan orijinal drenaj kanalları (Tevfik İlter Arşivi EK-2[12])

Mimar Sinan tarafından yapılan drenaj kanalları kazı sonucunda açılarak, yanlış uygulamalar sonucunda kanallara dolan topraklar ve atıklar temizlenmiş, kanalların arasına sonradan örülen duvarlar kaldırılmış ve tekrar üstündeki taş kapaklar kapatılmıştır.

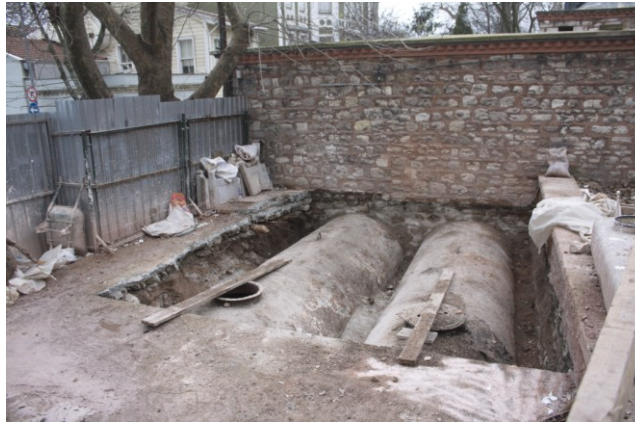
Şekil 4.2.5.2.2: Külhanın önünde toprağın altına gömülen eski yakıt kazanları (Tevfik İlter Arşivi EK-2[12])

Külhanın önüne toprak altına yapılan önceki restorasyon sırasında yapılan eski yakıt tankları sökülerek yapıdan uzaklaştırılarak temizlenmiştir.

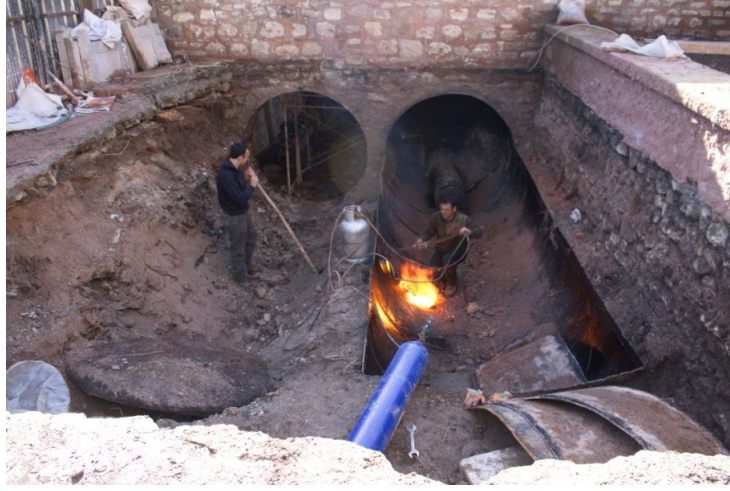
Şekil 4.2.5.2.3: Külhanın önünde toprak altına yapılan eski yakıt tanklarının sökülerek temizlenmesi (Tevfik İlter Arşivi EK-2[12])

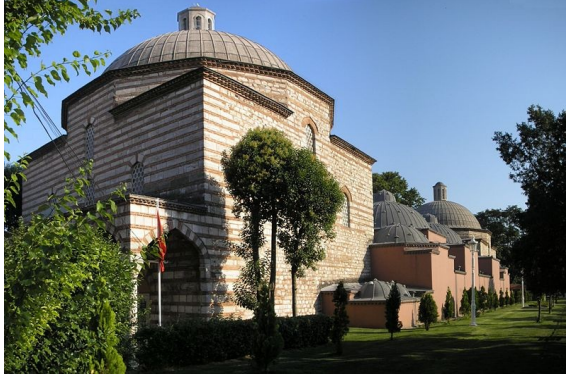
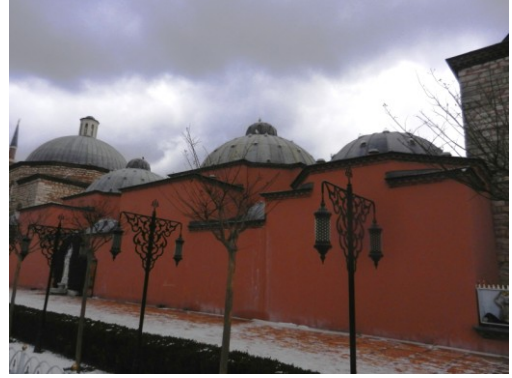
Yapının çevresinin park alanı olarak düzenlenmesinde, ağaçlandırma ve büyük çim alanının varlığı hem yapıya, hem de arkeolojik sit alanına zarar vermiştir (K.V.K.K. Arşivi, EK-2[5]).

Şekil 4.2.5.2.4: Restorasyon öncesi kuzeybatı cephesinde yapılan yeşil alan düzenlenmesi [4]
Şekil 4.2.5.2.5: Restorasyon sonrası ağaç ve çim alandan temizlenen Kuzeybatı cephesi (Deniz Alkan, Ocak 2015)

Bu sebeple yapının kuzeybatı cephesine bitişik çim alan kaldırılarak parke taş ile yürüme yolu olarak düzenlenmiştir. Hamamın çevresinde düzenlenen parke taş alan Kuzeybatı cephesi boyunca 5 m genişliğinde olup, hamamın arsasına katılmak suretiyle hamamın arsa alanı büyümüştür.

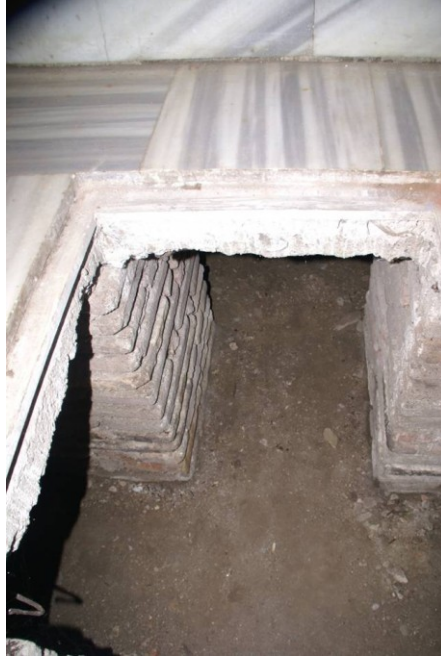
Şekil 4.2.5.2.6: Sökülen mermerler ve harcı (V.B.M.Arşivi EK-2[8])

Hamamın erkekler ve kadınlar kısmı soğukluk, ılıkılık, sıcaklık bölümlerinde taban döşemeleri yakın dönemde yapılan onarımlarda yapılan, mermer plakalar ve yüksek dozlu Portland çimento katkılı harçlar sökülerek temizlenmiştir.

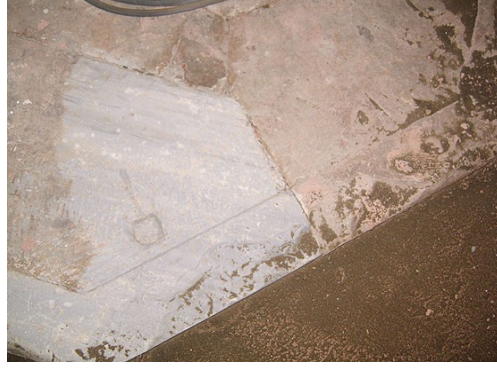
Şekil 4.2.5.2.7: Döşeme taşların kumlama ile temizlenmesi [7]

Revaklı girişin önünde bulunan taşlar, düşük basınçlı püskürtme sistemi, 0.1 bar ile kumlanarak mekanik yöntemle temizlenmiştir [7].

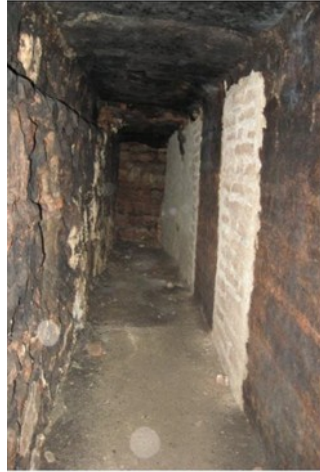
Erkek ılıklıktan başlayıp kesintisiz olarak kadınlar ılıklıık kısmının sonuna kadar devam eden cehennemlikteki hipokast ayakları⁶ arasında sonradan örülerek kapatılan ve hava dolaşımını engelleyen duvarlar kaldırılmıştır. Hava bacalarının kapalı olmasından dolayı oluşan nem, ana taşıyıcı duvarlarda yosunlaşmaya ve taş dökülmelerine sebep olmuştur. Cehennemlikten başlayan hava ve ateş bacaları tespit edilerek temizlenmiştir.

Şekil 4.2.5.2.8: Hipokast ayaklar arasına örülen duvarlar (Tevfik İlter Arşivi EK-2[12])

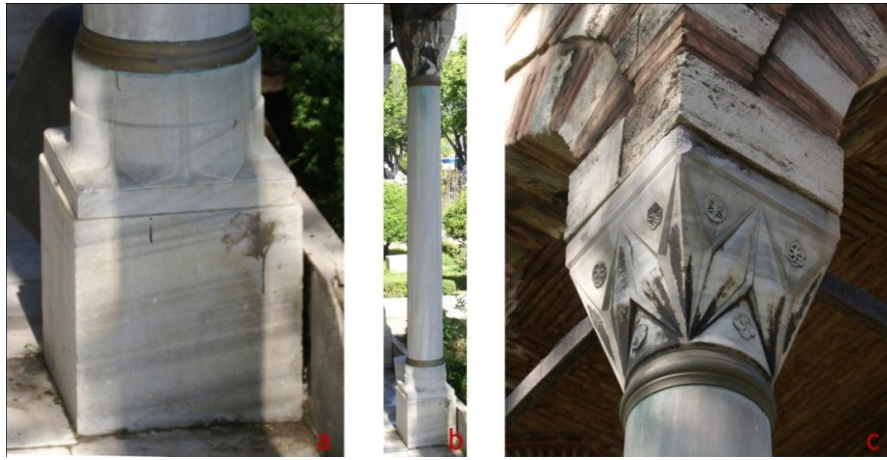
Şekil 4.2.5.2.9a - 4.2.5.2.9b - 4.2.5.2.9c: Revaklı erkek soğukluk girişindeki mermer ters lale ayak, sütun , baklava dilimi başlık ve kaidelerinde oluşan kirlenmeler (K.V.K.K. Arşivi, EK-2[5])

Erkekler Kısmı Soğukluk Bölümü; revaklı girişteki mermer sütun, ters lale mermer ayak ve baklava dilimi mermer başlıkların temizliklerinde modifiye edilmiş AB 57 adlı kimyasal madde kullanılarak temizlenmesi önerilmiştir..

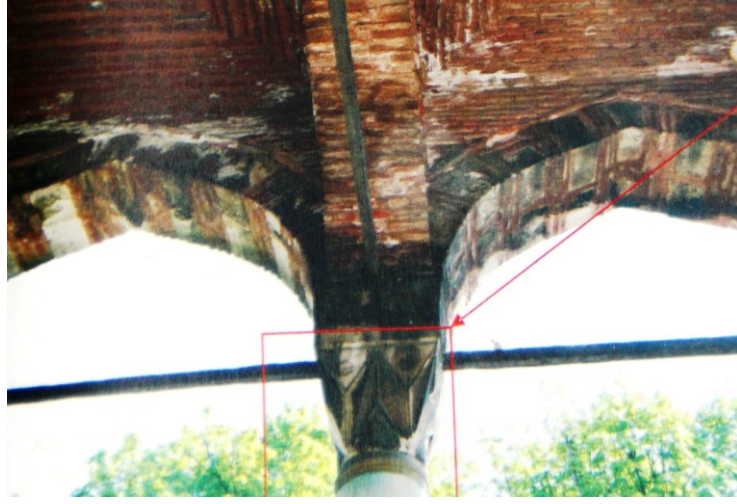
Şekil 4.2.5.2.10: Revak Kemerlerinde oluşan kir ve su almadan dolayı oluşan tuz oluşumları
(K.V.K.K. Arşivi, EK-2[7])

Erkekler ve Kadınlar Kısmı Soğukluk dış cephesindeki almalı duvarlarda bulunan kirliliklerin temizlikleri için yüzeylerde kirlenmenin olduğu yerlerde kısmi olarak, özellikle fazla tuz bulunan kısımlarda kuru mekanik yöntemi olan kontrollü kumlama yapılmıştır. Kumlama ile temizlemede kullanılan kum garnet veya organik agregalı parçacıklar ile, kullanılan basınç 1.5 atm'yi geçmeyip, işlemi yapan deneyimli ekibin, yüzeyi yıpranmış ve zayıflamış kısımlara zarar verilmeden çalışması önerilmiş ve uygulanmıştır.

Revakların mermer sütunları kimyasal temizlik ile, dış duvardaki almasıık duvarlar da kontrollü kuru mekanik temizlikle temizlenmiştir.

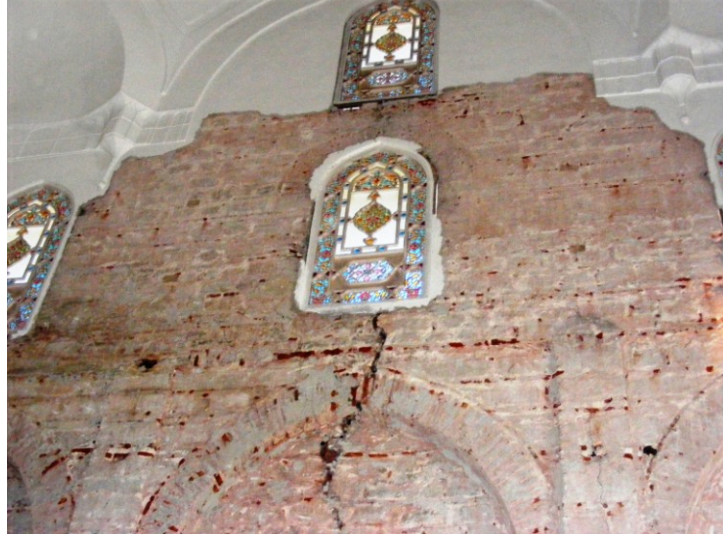
Şekil 4.2.5.2.12: Soğukluk duvarlarında çimento esaslı sıvanın raspa yapılması (Tevfik İlater Arşivi EK-2[12])

Duvarların içlerinde Portland çimento esaslı sıvalar mekanik yöntemle sökülmüş ve yapıdan uzaklaştırılmıştır.

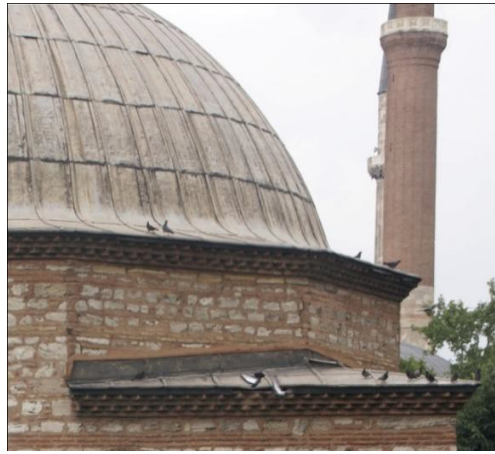
Her iki soğukluk kubbelerinin dış mekân örtü sistemi altında etek detayı olarak kullanılan çift sıra testere dişi (kirpi saçak) saçak, dökme çimento tuğladan yapılmıştır. Özgün olarak pişmiş tuğladan yapılması gereken bu kısım üst örtünün raspalanması sırasında yapıdan uzaklaştırılarak temizlenmiştir. Revaklı erkekler kısmı soğukluk girişinin örtü sisteminin eteklerinde olan tek sıra testere dişi (kirpi saçak) aynı şekilde yapıdan uzaklaştırılarak temizlenmiştir.

Şekil 4.2.5.2.13: Soğukluk kubbelerinin etek detayı olan çift sıra kirpi saçığında kullanılan dökme çimento tuğlalar (K.V.K.K. Arşivi, EK-2[5])

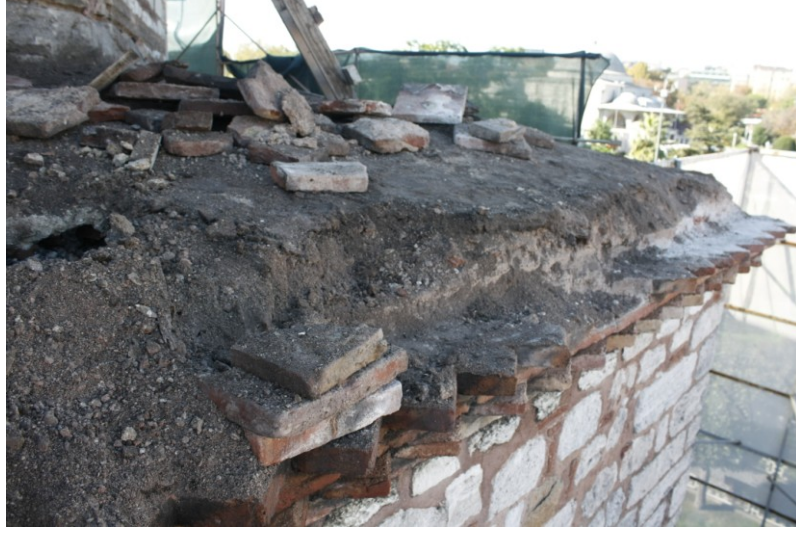
Şekil 4.2.5.2.14: Soğukluk kubbelerinin etek detayı olan çift sıra kirpi saçağında kullanılan dökme çimento tuğlaların temizlenmesi (Tevfik İlter Arşivi EK-2[12])

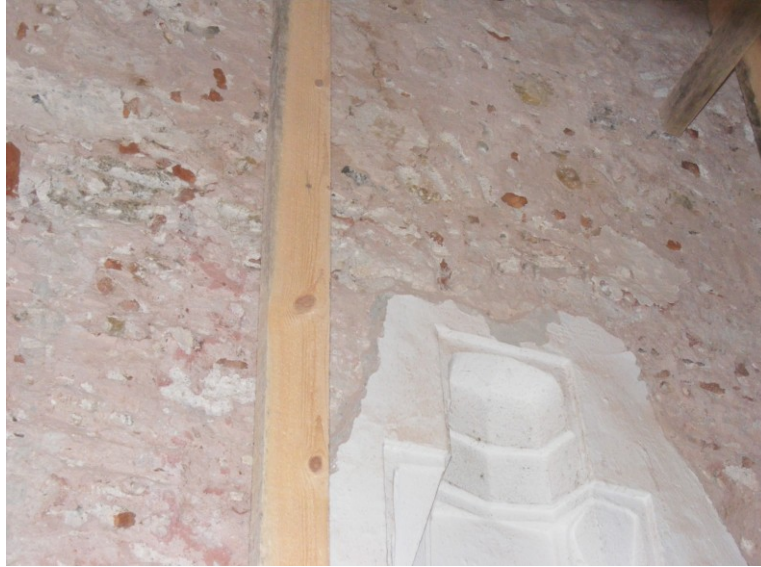
Şekil 4.2.5.2.15: Çimento esaslı iç sıvaların raspalanarak temizlenmesi (Tevfik İlter Arşivi EK-2[12])

Ilıklık duvarlarının Kuzeydoğu cephesindeki Portland çimento esaslı dış duvar sıvaları raspa yapılarak temizlenmiştir. Tüm duvarlardaki çimento esaslı iç sıvalar raspalanarak temizlenmiştir.

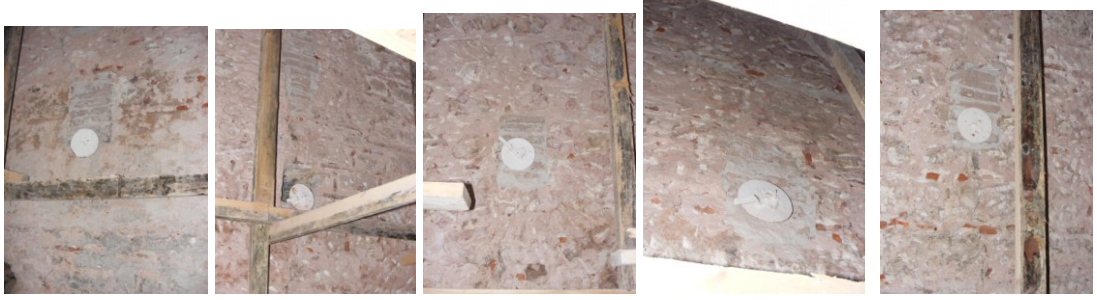
Cehennemlik tütekleri kapatıldığından, gerek cehennemlikte, gerek yapı ana mekânlarında yüksek rutubet ortamı oluşmuştur. Bu nedenle tüteklerin ağzı ve kapakları temizlenerek açılmıştır.

Şekil 4.2.5.2.16: Sıva rasparlarından sonra ılıkık ve sıcakık duvarlarında bulunan tütek kapakları (Tevfik İlter Arşivi EK-2[12])

Sıva rasparları sırasında duvarlarda ortaya çıkan tütek kapakları yenileri yapılmak üzere sökülüştür.

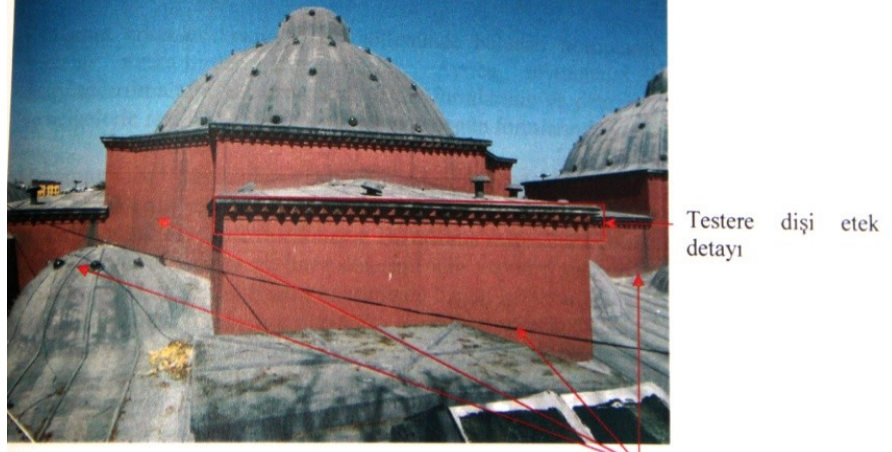
Raspa yapıldıktan sonra çıkan duvara göre restitüsyon yapılacak sıvalı duvarlar

Şekil 4.2.5.2.17: Sıcaklık orta kubbe ve eyvanların tonoz duvarlarının etek detayında olan tek sıra testere dişi (kirpi saçak) dökme çimento tuğlalar ve çimento esaslı dış duvar sıvaları (K.V.K.K. Arşivi, EK-2[7])

Her iki sıcaklık orta kubbelerinin dış mekân örtü sistemi altında ve sıcaklık eyvanlarının tonozlarının dış mekân duvarlarının etek detayı olarak, tek sıra testere dişi (kirpi saçak) şeklinde dökme çimento tuğla kullanılarak yapılmıştır. Özgün olarak pişmiş tuğladan yapılması gereken bu kısımlar, üst örtünün raspanması sırasında raspanarak yapıdan uzaklaştırılmış, temizlenmiştir.

Sıcaklık orta kubbelerinin oturduğu kasnak duvarlar ve eyvanların tonozlarının oturduğu duvarların, çimento esaslı dış duvar sıvaları raspalanarak temizlenmiştir. İç duvarlardaki sıvaların tamamı raspalanarak temizlenmiştir.

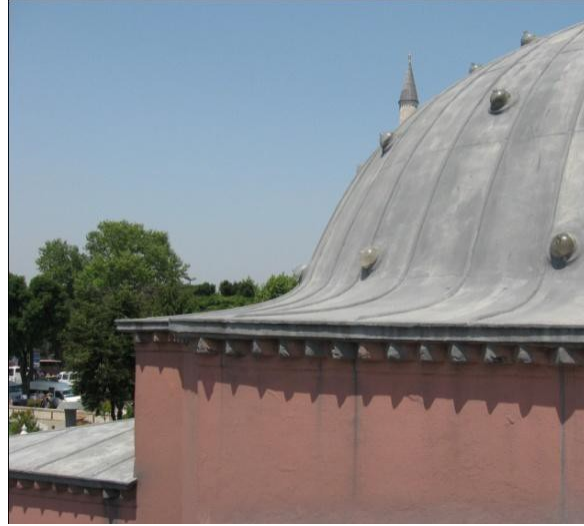
Şekil 4.2.5.2.18: Sıcaklık kubbelerinin kurşun taklidi sıva ile örtülü ve dökme çimento tuğla olan kirpi saçakları (K.V.K.K. Arşivi, EK-2[4])

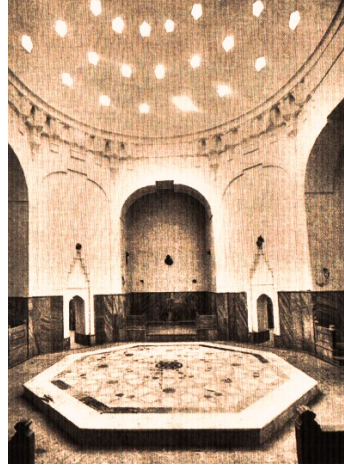
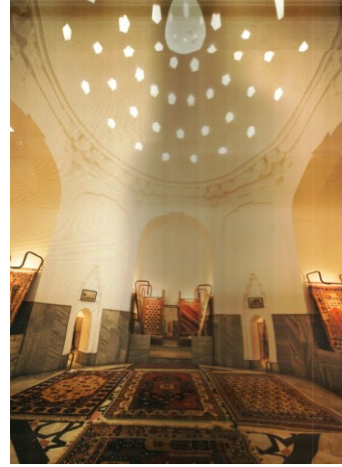
Sıcaklık duvarlarında bulunan ortalama 150-180 cm yüksekliğinde duvara döşenen Marmara mermerlerinin kalitesinin ve işçiliğinin iyi olmaması sebebi ve hamam işlevi için gerekli olan sıcak ve soğuk su tesisatının duvarda yapılabilmesi amacıyla sökülüştür. Mermerlerin duvara montajı esnasında kullanılan çimentolu harç ta raspanarak duvardan sökülüş, temizlenmiştir.

Şekil 4.2.5.2.19: Sıcaklık duvarlarından sökülerek temizlenen mermerler Ergin, Nina, (2012)

Şekil 4.2.5.2.20: Sıcaklık duvarlarından sökülerek temizlenen mermerler Ortaylı, İlber, Engin, Vahdettin, Afyoncu, Erhan, (2008)

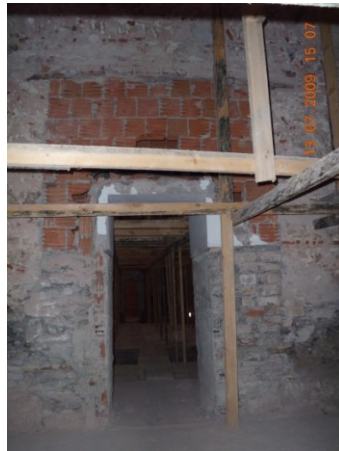
1916-1917 yıllarına doğru müze olmak üzere, erkekler ve kadınlar sıcaklık bölümleri eyvanlar arasında bölme duvarında geçit açılmıştır (Eyice, Semavi, 1992). Bu duvarın açılması sırasında oluşan çökme sonucu oluşan boşluğu kapatmak için kullanılan delikli tuğlalar sökülerek temizlenmiştir.

Şekil 4.2.5.2.21: Erkek-Kadın sıcaklık eyvanları arasında açılan geçit (Tevfik İlter Arşivi EK-2[12])

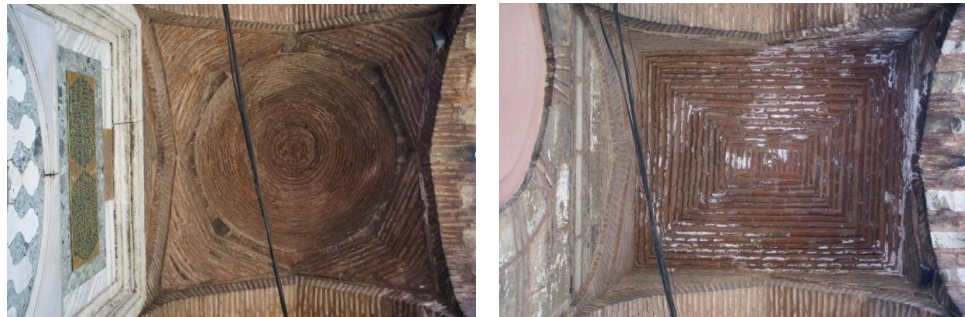
Erkekler soğukluk kubbelerinin 1988 yılında yapılan restorasyonu sırasında, yapının Ayasofya cephesindeki revaklarının kurşun çatı kaplamasının sökülerek, yerine harç yapılması sonucu yapının yağmur suyu alması, revak kubbe ve tonozlarının tuğlalarında tuz oluşumlarına ve kabarmalara neden olmuştur. Revakların üstünde yapılan harçlı izolasyon kaplaması sökülüp yapıdan uzaklaştırılarak temizlenmiştir (K.V.K.K. Arşivi, EK-2[4]).

Şekil 4.2.5.2.23: Revaklı girişin ortasındaki kubbe

Şekil 4.2.5.2.24: Revaklı girişin yan tonoz bölümlerden birinde su almadan dolayı tuz oluşumları (K.V.K.K. Arşivi, EK-2[4])

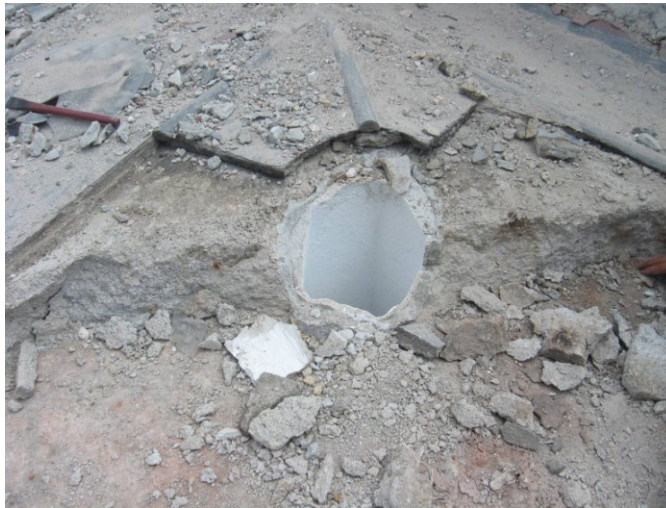
Ilıklık kubbelerinin üst örtüleri kurşun taklidi ve kurşun rengine boyanmış Portland çimentolu harç ile sıvanmış ve üzerine su izolasyon malzemesi sürülmüştür. Dıştan ve içten sıva raspası yapılarak, tuğla kubbelerdeki çatlak ve hasarlar tespiti yapılmıştır. Yapılan onarımlarda değiştirilmiş olan kubbedeki fil gözleri sökülmüştür.

Şekil 4.2.5.2.26: Kubbelerin üstündeki çimento katkılı sıvalar ve orijinal olmayan filgözü(V.B.M.Arşivi EK-2[8])

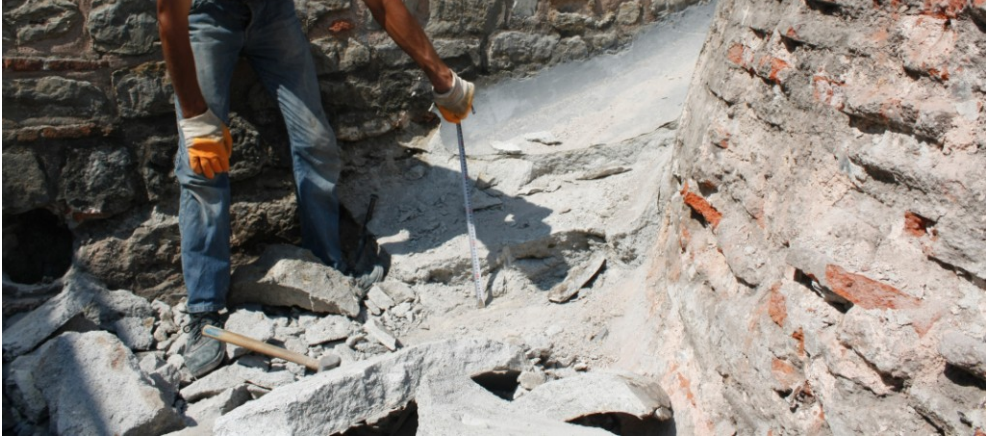
Kubbelerin kenarlarındaki üst örtüde yapılmış olan ve sökülerek yapıdan uzaklaştırılan çimentolu harcın 15 cm'yi bulan kalınlığı olduğu tespit edilmiştir.

Şekil 4.2.5.2.27: Kubbe aralarında yapılmış olan çimentolu harçların sökülmesi (Tevfik İlter Arşivi EK-2[12])

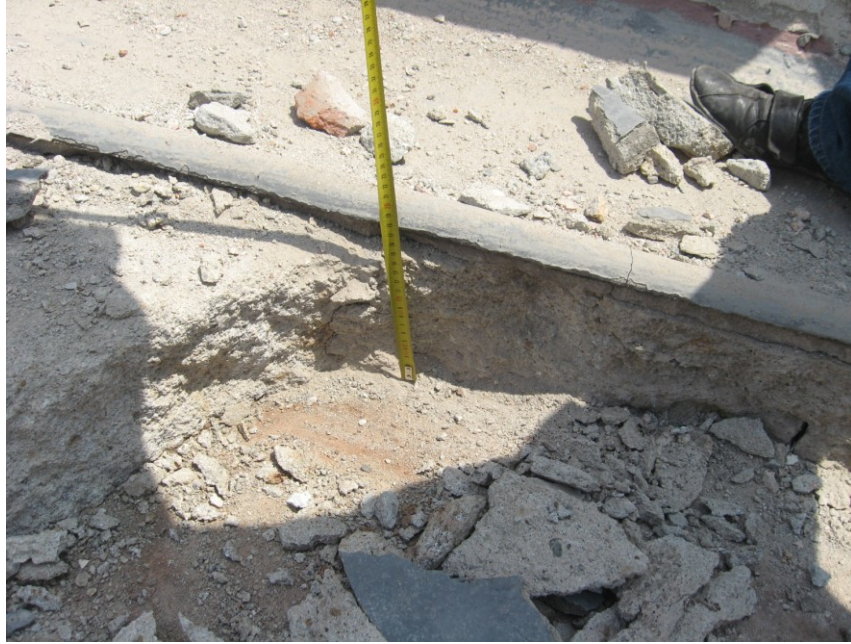
Şekil 4.2.5.2.28: Çimentolu harçların sökülmesi (Tevfik İlter Arşivi EK-2[12])

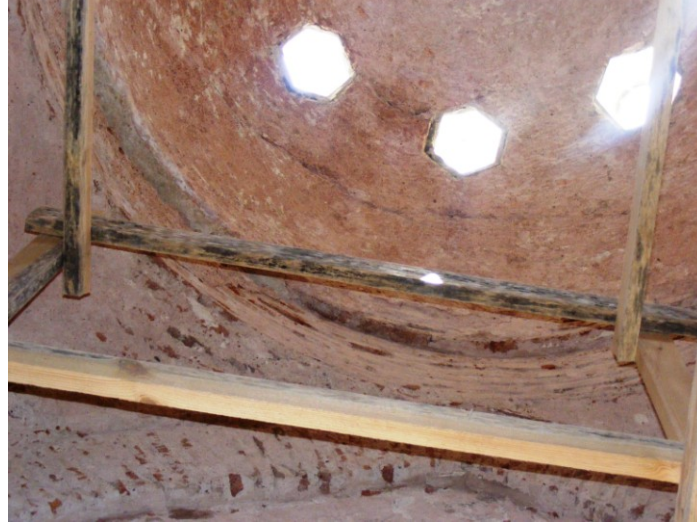
Şekil 4.2.5.2.29: Kubbelerin iç sıvalarının raspa yapılarak temizlenmesi (Tevfik İlder Arşivi EK-2[12])

İç sıvalar kubbelerin iç yüzeylerinde de raspa yapılarak temizlenmiştir. Çimento katkılı sıvalar yapıdan uzaklaştırılmış, aynı zamanda, kubbe hasarları da tespit edilebilmiştir.

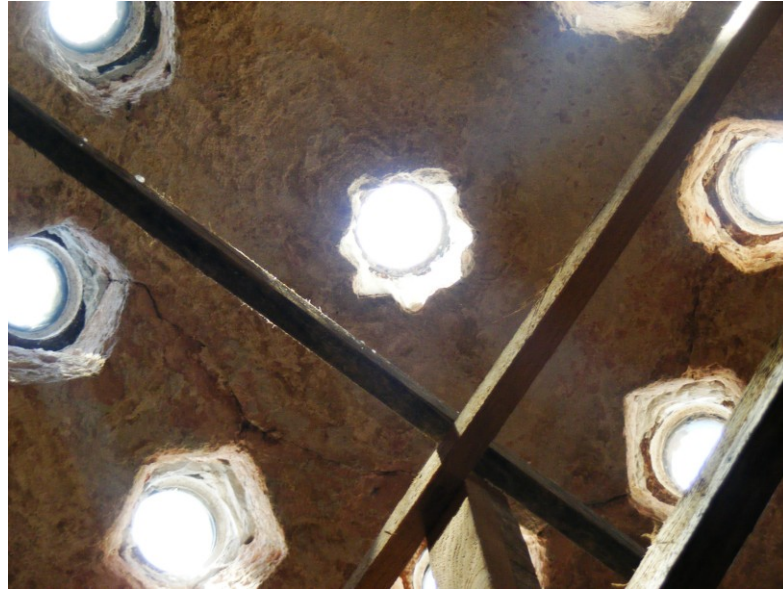
Şekil 4.2.5.2.30: Kubbelerin altıgen ve yıldız formlardaki fil gözlerinin sökülerek temizlenmesi (Tevfik İlder Arşivi EK-2[12])

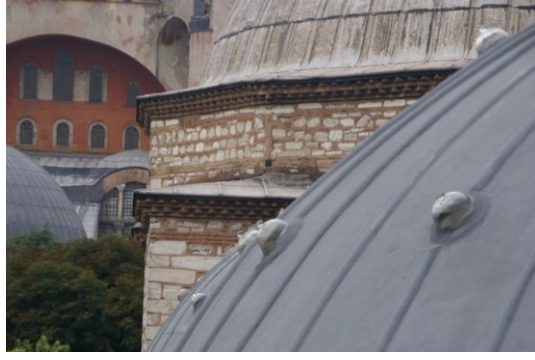
Şekil 4.2.5.2.31: Kurşun kaplı soğukluk kubbesi ve kurşun taklidi sıva ile kaplı sıcaklık kubbesi (K.V.K.K. Arşivi, EK-2[4])

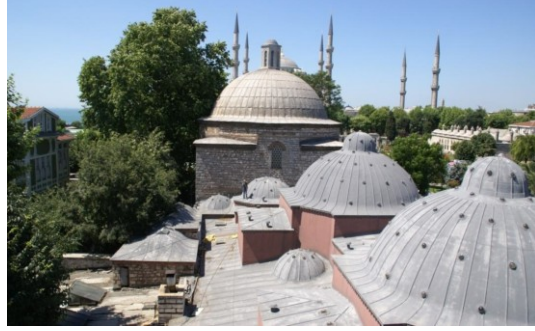
Şekil 4.2.5.2.32: Kurşun taklidi sıva ile kaplı ılık ve sıcaklık üst örtüleri (K.V.K.K. Arşivi, EK-2[4])

Üst örtü üzerinde yer alan Portland çimento esaslı sıvalar mekanik yöntemle sökülmüş ve yapıdan uzaklaştırılarak temizlenmiştir.

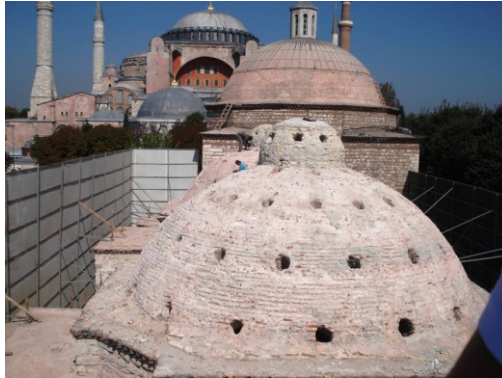
Şekil 4.2.5.2.33: Kadınlar ve erkekler sıcaklık orta kubbelerinin sıva raspaası yapılarak temizlenmesi (V.B.M.Arşivi EK-2[8])

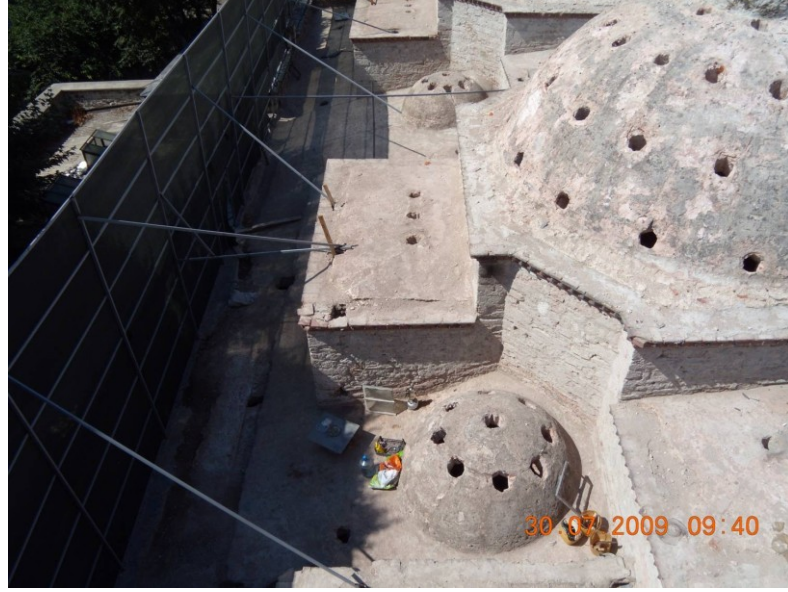
Şekil 4.2.5.2.34: Kadınlar sıcaklık orta kubbe, eyvan tonozu ve halvet kubbesi sıva raspa yapılarak temizlenmesi (V.B.M.Arşivi EK-2[8])

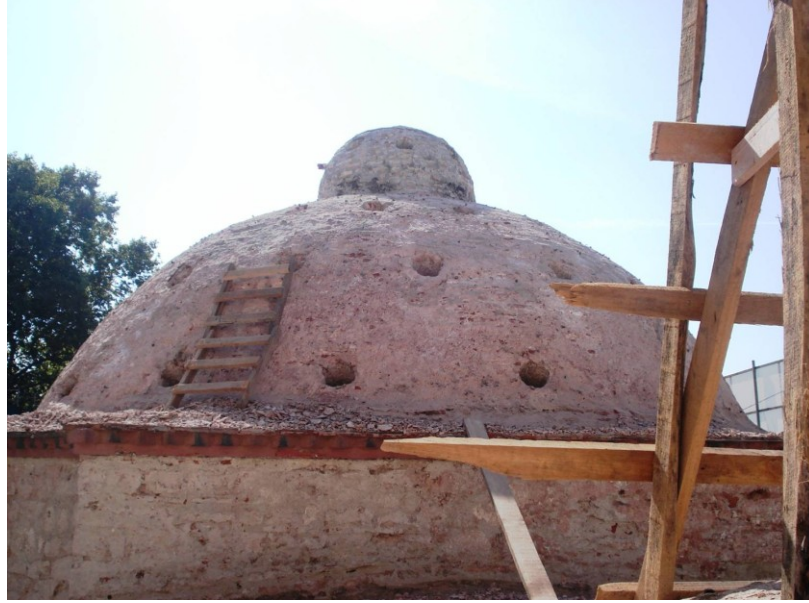
Şekil 4.2.5.2.35: Kurşunu sökülen ve sıva raspa yapılan sıcaklık kubbesi (V.B.M.Arşivi EK-2[8])

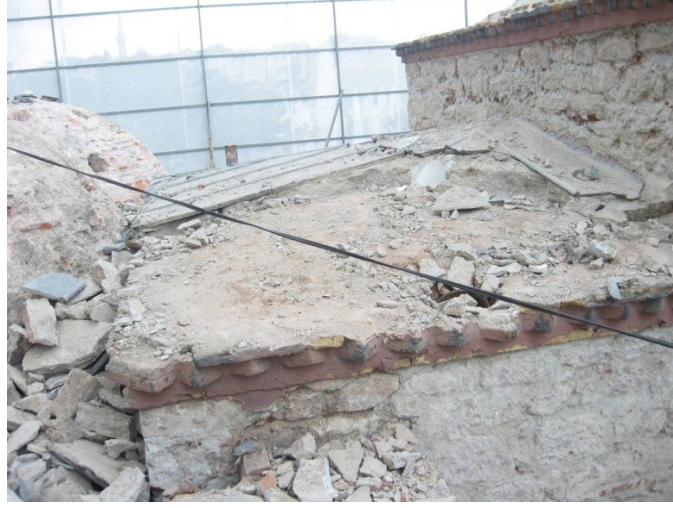
Şekil 4.2.5.2.36: Kurşun taklidi sıva ile kaplı sıcaklık eyvan tonoz üst örtüsünün raspalanarak temizlenmesi (Tevfik İlter Arşivi EK-2[12])

Çatlakların ve hasarların tespiti için ve özgün malzemesi olmayan kaplama ve harçlar temizlenerek uzaklaştırılması için kubbe ve tonozların üst örtü yüzeylerinin dış ve iç sıvalarının raspası yapılarak temizlenmiştir.

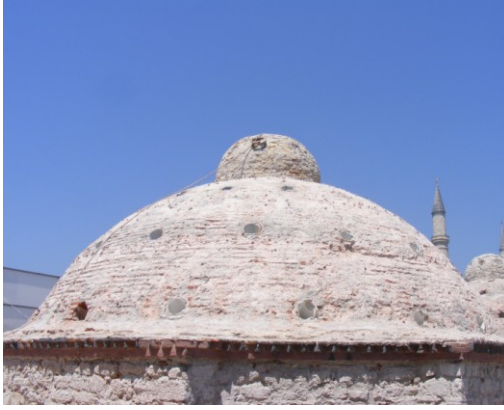
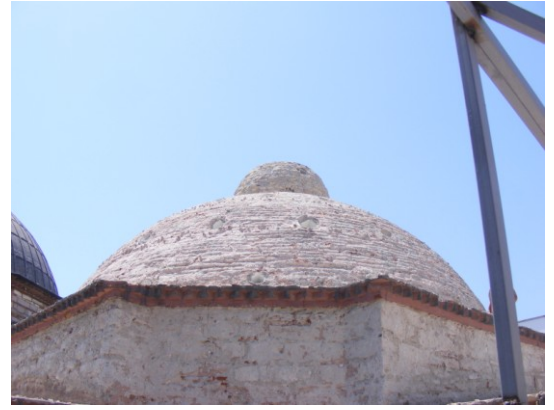
Şekil 4.2.5.2.37a - 4.2.5.2.37b : Sıva raspası yapılmış sıcaklık kubbesi(Tevfik İlter Arşivi EK-2[12])

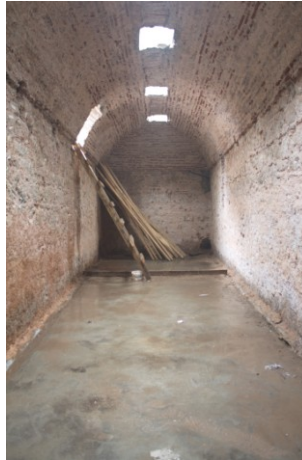
řekil 4.2.5.2.39: Soęuk su deposunun duvar ve tonozun iđer sıvalarının raspa ile temizlenmesi (Tevfik İter Arřivi EK-2[12])

Sıcak su ve soęuk su deposundaki tonoz ve duvarlarda iđer ve dıř sıvalar raspa yapılarak yapıdan uzaklařtırılarak temizlenmiřtir.

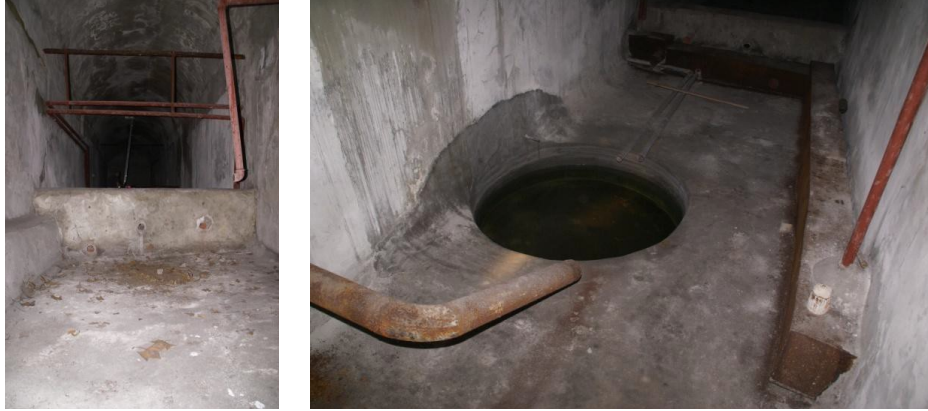
Şekil 4.2.5.2.40: Sıcak su deposunda bulunan kazan

Şekil 4.2.5.2.41: Suyun fazla ısınmasını engellemek amacıyla sirkülasyonu sağlayan duvardaki delikler(K.V.K.K. Arşivi, EK-2[4])

Sıcak su deposuna girildiğinde ortadaki bakır kazan hala durmaktadır. Bakır kazanın hemen iki yanında sıcak suyun çok fazla kaynamaması için sirkülasyonu sağlaması amacıyla, yerden yaklaşık 15-60 cm yüksekliğindeki delikli duvar bulunmaktadır. Yeniden hamam işlevi verilen hamamda, sıcak su deposu personel için ayrılmış servis mekânları olarak kullanılmıştır. Bakır kazan temizlenerek koruma altına alınmıştır.

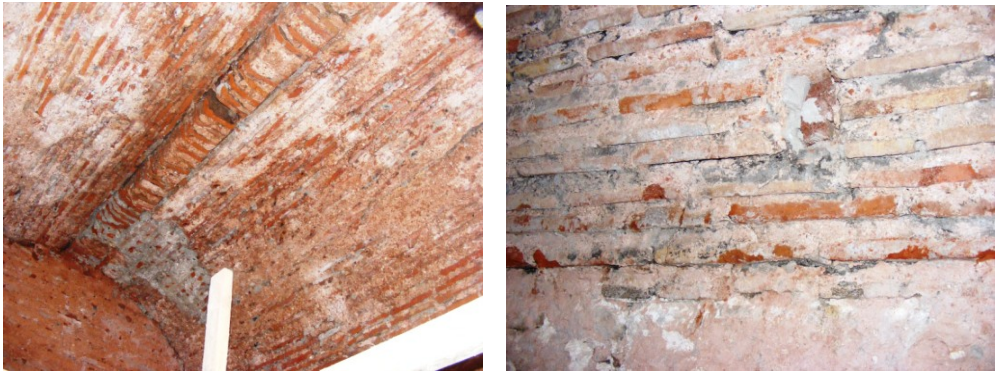
Sıcak su deposunun tonozunda ve duvarında çimento katkılı iç sıva rasparları yapılarak çatlak ve hasarların tespiti yapılmış, aynı zamanda tonozun üstündeki Portland çimentolu üst örtüdeki harçlar sökülerek temizlenmiştir.

Şekil 4.2.5.2.42a - 4.2.5.2.42b: Sıcak su deposunun tonozunda iç sıvaların raspa ile temizlenmesi (V.B.M.Arşivi EK-2[8])

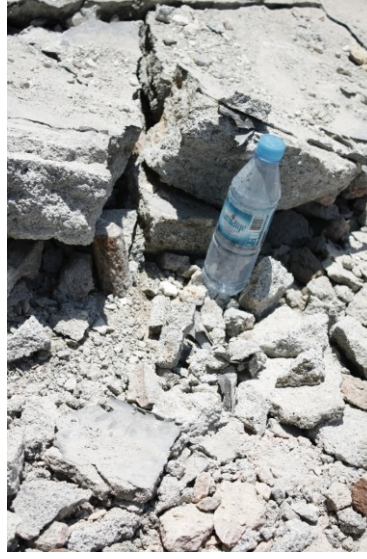
Şekil 4.2.5.2.43: Raspa yapılarak yapıdan uzaklaştırılmış olan sıcak su deposunun üstündeki çimentolu harçların çökme sonucu parçalanması(Tevfik İlder Arşivi EK-2[12])

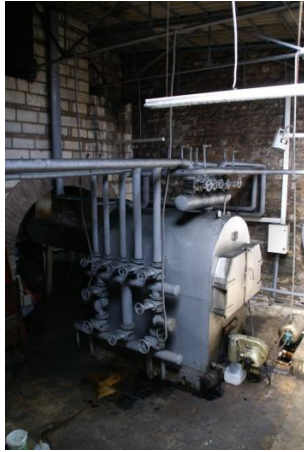
Şekil 4.2.5.2.44: Son yapılan restorasyondan sonra külhanda bulunan mevcut kazan

Külhanın üstündeki çelik konstrüksiyon kaldırılmıştır, önceki restorasyondaki halı satış mağazası işlevinden kalan ısıtma kazanı ve tesisatları sökülümüştür

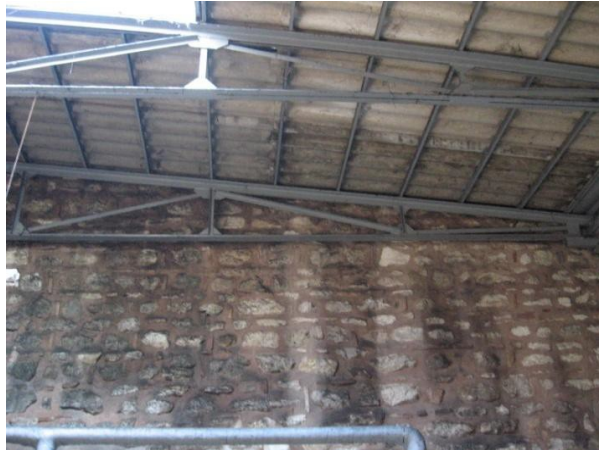
Şekil 4.2.5.2.45: Külhanın çatısını taşıyan çelik konstrüksiyon (K.V.K.K. Arşivi, EK-2[4])

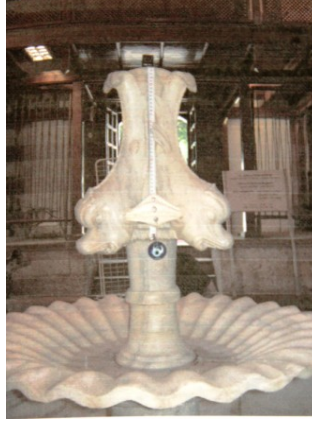
Şekil 4.2.5.2.46: Erkekler soyunmalık havuzu balık figürü fiskiye (K.V.K.K. Arşivi, EK-2[5])

Her iki soyunmalık bölümünde yer alan havuzlardan erkekler bölümündeki yivli çanaktan yükselen balık figürlü fiskiyesi, yapının onarımı sürecinde korumaya alınarak, tekniğine uygun olarak temizlenmiştir.

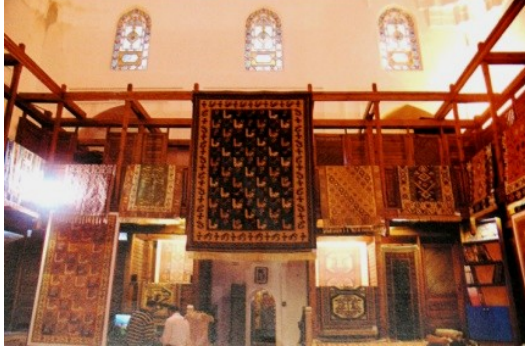
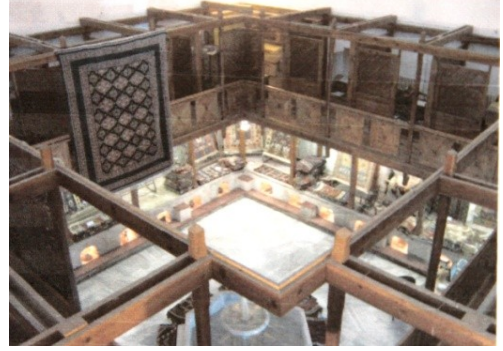
Soyunmalık pencerelerin durumuna bakıldığında, zemin katta özel soyunma odalarının olmadığı düşünülmektedir. Pencere sövesi üstünde yer alması gereken üst katın kotuna bakıldığında bu mesafenin tek kollu merdivenle çıkılması imkansız görünmektedir. Son yapılan restorasyonda erkekler ve kadınlar kısmı soyunmalık bölümlerinde yapılan şirvanların, dönem eki olmadığı ve mevcut pencereler ve

Şekil 4.2.5.2.47: Kadınlar kısmı soyunmalık bölümünde bulunan şirvan ve havuz (K.V.K.K. Arşivi, EK-2[4])

Şekil 4.2.5.2.48: Kadınlar kısmı soyunmalık bölümünde bulunan şirvan ve havuz (K.V.K.K. Arşivi, EK-2[5])

ılıklığa geçişteki yağmurlu hava bacası ile uyumlu olmaması sebebi ile sökülerek yapıdan uzaklaştırılmıştır.

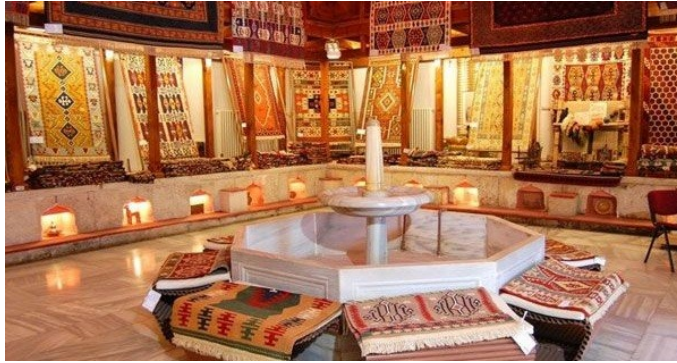
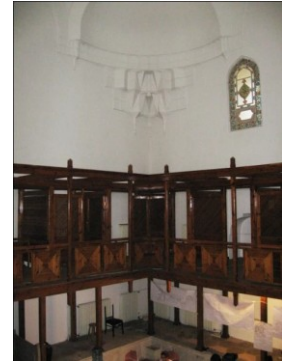
Şekil 4.2.5.2.49: Kadınlar kısmı soyunmalık bölümünde bulunan temizlenen şirvan ve havuz[4]

Şekil 4.2.5.2.50: Kadınlar kısmı soyunmalık bölümünde bulunan temizlenen şirvan (K.V.K.K. Arşivi, EK-2[4])

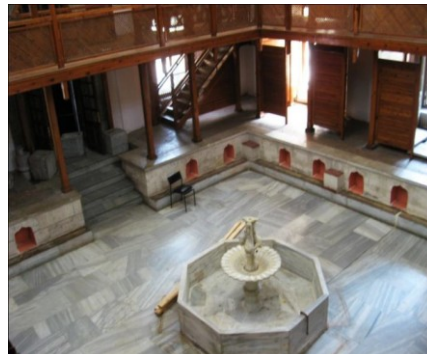
Şekil 4.2.5.2.51: Erkekler kısmı soyunmalık bölümünde bulunan şirvan ve havuz (K.V.K.K. Arşivi, EK-2[4])

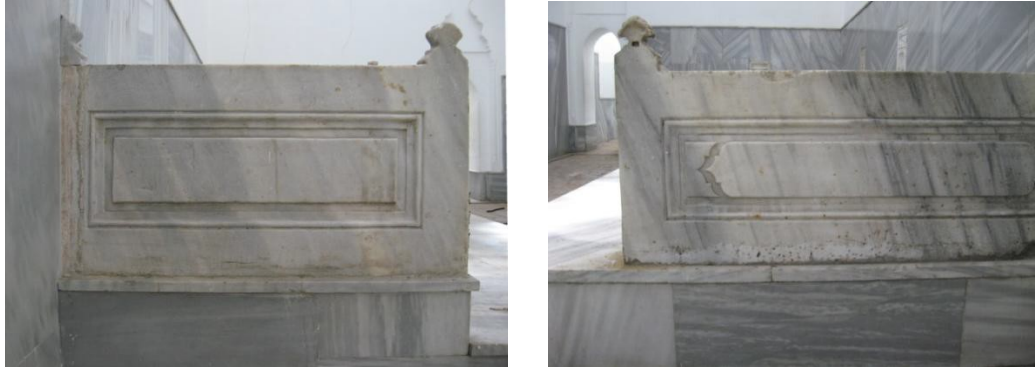
Şekil 4.2.5.2.53a - 4.2.5.2.53b: Sıcaklık bölümünde bulunan eyvan yıkanma sekilerinin mermer korkulukları (K.V.K.K. Arşivi, EK-2[4])

Ilıklık ve sıcaklıklarda bulunan orijinal olmayan, son onarımlarda yapılan mermer kurnalar, yıkanma seki korkulukları, çeşme aynalarından malzeme ve işçilik kalitesi ve detayına uygun olmayanlar yerlerinden sökülmüştür. Kullanılacak olanlar düşük basınçla rotasyon püskürtme tekniği, 0.1 bar basınç ile kumlanarak mekanik yöntemle temizlenmiştir [7].

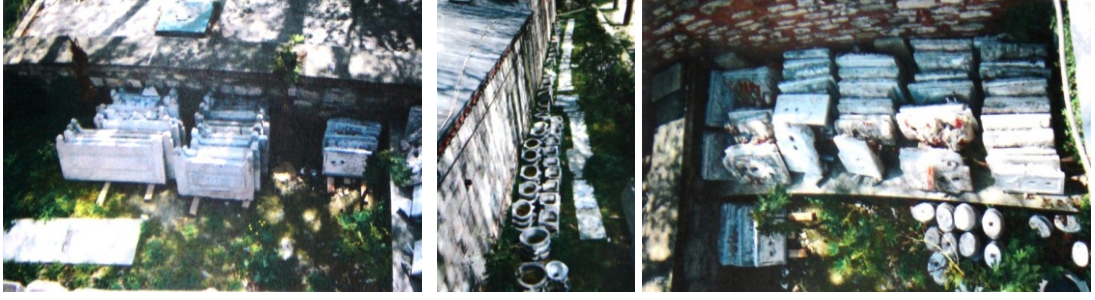
Şekil 4.2.5.2.54a - 4.2.5.2.54b - 4.2.5.2.54c: Hamamın bahçesinde sökülerek toplanan mermer kurnalar, çeşme aynaları ve seki korkulukları (K.V.K.K. Arşivi, EK-2[4])

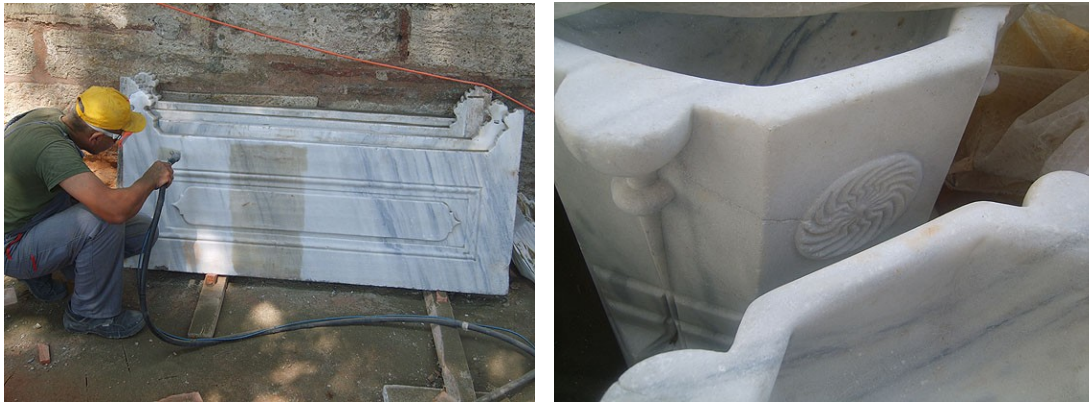
Şekil 4.2.5.2.55a - 4.2.5.2.55b.: Mermer seki korkuluk ve kurnalar, düşük basınçla rotasyon püskürtme tekniği ile temizlenmesi [7]
