İSTANBUL HAMAM RESTORASYONLARINDA UYGULANAN
MÜDAHALE TEKNİKLERİ

YÜKSEK LİSANS TEZİ

Deniz ALKAN
121418204

İstanbul Mayıs 2015

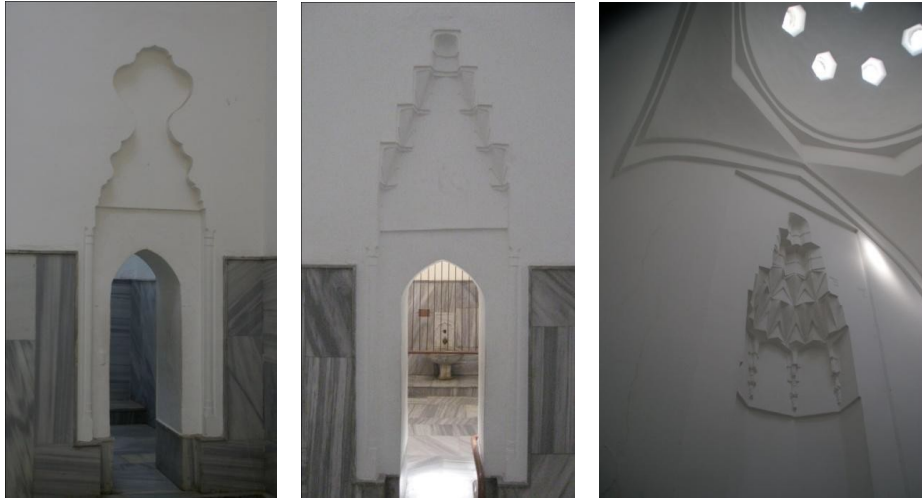
Şekil 4.2.5.2.57: Restorasyon öncesi halvet girişi alçı sövesi(K.V.K.K. Arşivi, EK-2[4])

Şekil 4.2.5.2.58a - 4.2.5.2.58b: Ilıklıkta bulunan soğuk yıkanma yeri mukarnas kavsaralı nişler şeklindeki girişi (K.V.K.K. Arşivi, EK-2[4])

Mimariye bağlı olarak kubbelerin geçiş bölgelerini oluşturan trompların kemer sarkıtlarında ve mukarnas nişleri ile soğukluktan ılıklığa ve ılıklıktan sıcaklığa geçiş kapıları, halvet kapıları, ılıklıktaki soğuk yıkanma mekânlarına giriş kapılarının mukarnas kavsaralı nişler şeklindeki alçı düzenlemeleri duvar ve kapı söve dokuları beyaz çimento ve pirinç tozundan yapılan sıvaları raspalanarak sökülerek temizlenmiştir (K.V.K.K. Arşivi, EK-2[5]).

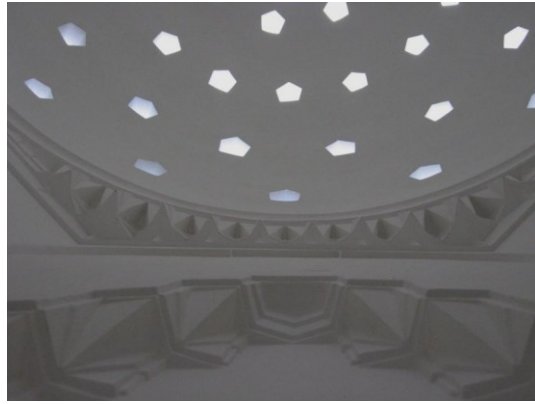
Şekil 4.2.5.2.61: Kadınlar Sıcaklık Bölümü Kubbesi mukarnasları ve çimentolu sıva ile yapılan halvet sövesi (K.V.K.K. Arşivi, EK-2[4])

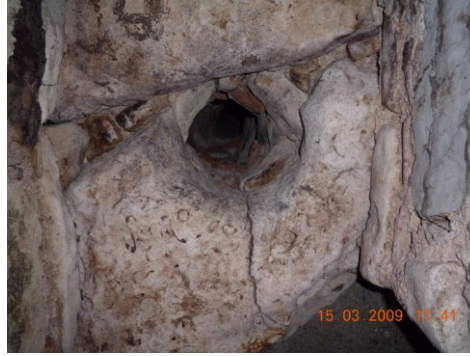
Şekil 4.2.5.3.1: Cehennemlikte bulunan hava bacası (V.B.M. Arşivi EK-2[8])

Restorasyon esnasında birkaç noktadan ulaşılabilen cehennemliğe giriş yapılarak hem cehennemlik bakım ve onarımı yapılmış, vakıflar arşivinden elde edilen projede varlığına dair çizimler olan hava kanallarının olup olmadığı tespit edilerek cehennemlik projesi hazırlanmıştır. Hipokast ayakları arasına örülerek kapatılan duvarlar kaldırılarak, cehennemliğin havalandırılması sağlanmıştır. (K.V.K.K. Arşivi, EK-2[4])

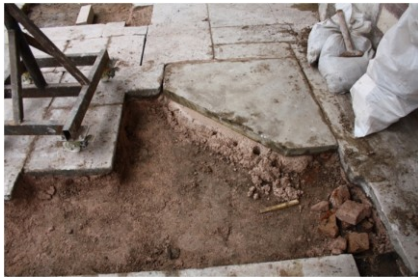
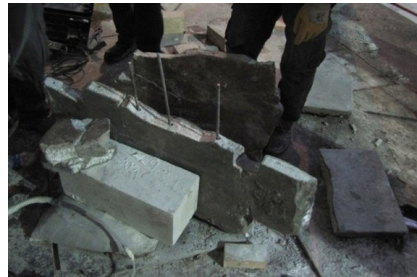
Şekil 4.2.5.3.5a - 4.2.5.3.5b - 4.2.5.3.5c: Revaklı erkekler girişinin dışındaki taşların bütünleme yapılması [8]

Erkekler revaklı girişinin dışındaki taşlardan hasarlı ve kırık olanlar sökülerek, içlerine çelik donatı koyulmuş ve sıkıştırılarak birbirine yapıştırılarak, hidrolik kireçli harçlar ile yerine konmuştur.

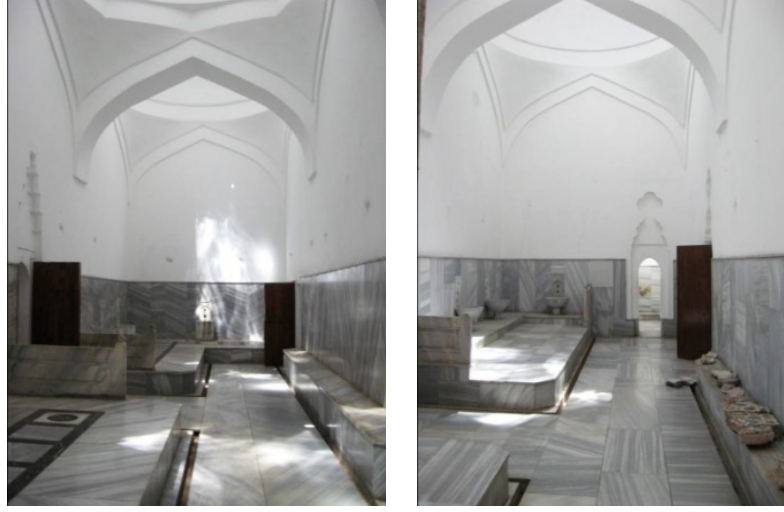
Şekil 4.2.5.3.7: Kadınlar ılıklik restorasyondan önce döşeme ve duvar mermer kaplamaları
Şekil 4.2.5.3.8: Erkekler ılıklik restorasyondan önce döşeme ve duvar mermer kaplamaları
(K.V.K.K. Arşivi, EK-2[4])

Ilıklık sekilerinin bordür içinde kare renkli mermer döşemeleri ve sıralama olarak döşenen Marmara mermerleri sökülerek, yeniden daha kaliteli mermer ve iyi işçilikle döşeme planına göre ve analogi yöntemi ile restitüsyona dayalı yeniden yapılmıştır.

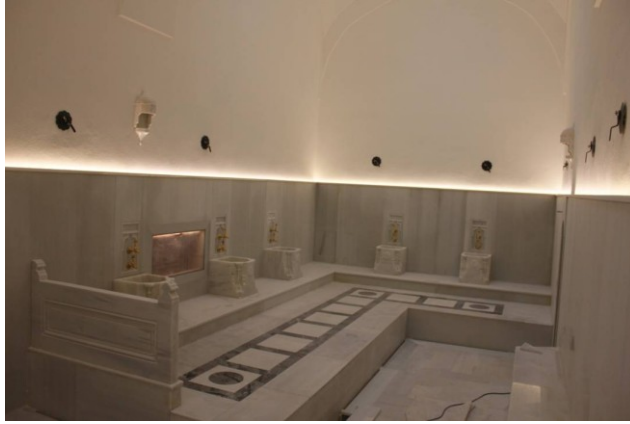
Şekil 4.2.5.3.9: Kadınlar ılıklik eyvan döşeme ve seki mermerlerinin yeniden yapımı (V.B.M. Arşivi EK-2[8])

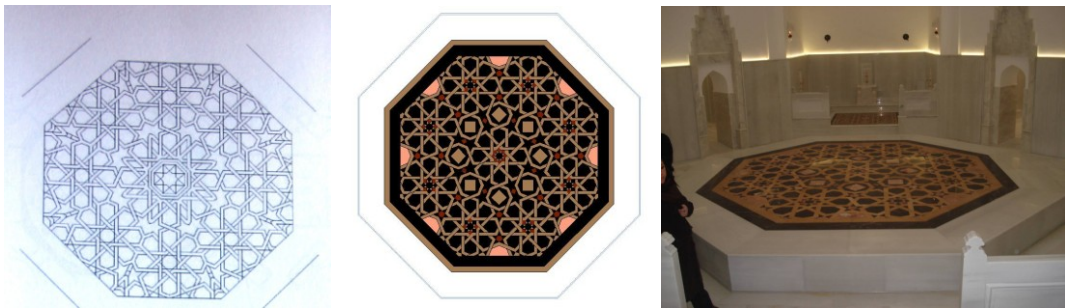
Erkekler bölümünün sıcaklığının ortasındaki sekizgen mermer göbek taşının Selçuklu motiflerinin orijinal olmadığı, Mimar Sinan'ın o dönem (en önemli özelliği Süleymaniye Camii'nde görülür) uyguladığı motiflerle karşılaştırıldığında ve de benzer Selçuklu motifleriyle karşılaştırıldığında motifin hatalı olduğu ortaya çıkmaktadır. (K.V.K.K. Arşivi, EK-2[4]).

Şekil 4.2.5.3.11: Restorasyondan önce erkekler sıcaklık göbek taşı motifi çizimi (K.V.K.K. Arşivi, EK-2[4])

Şekil 4.2.5.3.12: Erkekler sıcaklık ışınlı geometrik geçme motifli göbek taşı döşeme çizimi (V.B.M. Arşivi EK-2[8])

Şekil 4.2.5.3.13: Restorasyondan sonra erkekler sıcaklık göbek taşı uygulaması (V.B.M.Arşivi EK-2[8])

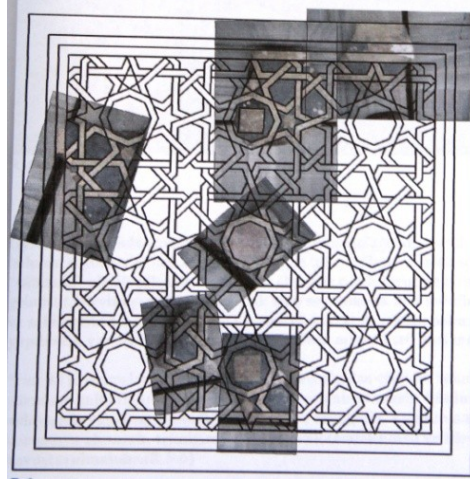
Yapının cehennemliğinden çıkan göbek taşı parçaları da bu saptamayı doğrulamaktadır. Ancak, bu parçaların sıcaklık bölümündeki sekizgen göbek taşına ait olmadığı, birkaç kaynaktaki da belirtildiği üzere eyvanlardan birinin döşemesine ait olduğu düşünülmektedir. Bazı kaynaklarda "sultan yıkanma yeri" olarak tanımlanan bu kısma ait kadınlar bölümünde bir de özel kurna bulunmaktadır. (K.V.K.K. Arşivi, EK-2[4])

Şekil 4.2.5.3.14: Sıcaklık eyvanlarından sadece birinde olan mermer döşemesi ve bulunan orijinal parçaları (K.V.K.K. Arşivi, EK-2[5])

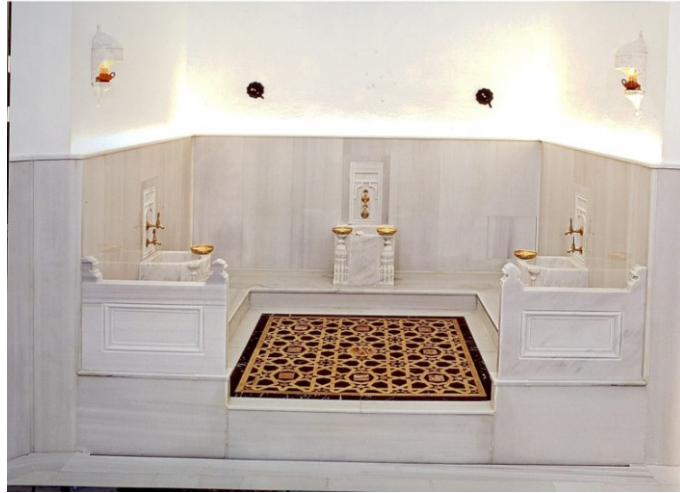
Şekil 4.2.5.3.15: Sıcaklık eyvanlarından sadece birinde olan yeniden yapılan ışıklı geometrik geçme motifli mermer yer döşemesi [5]

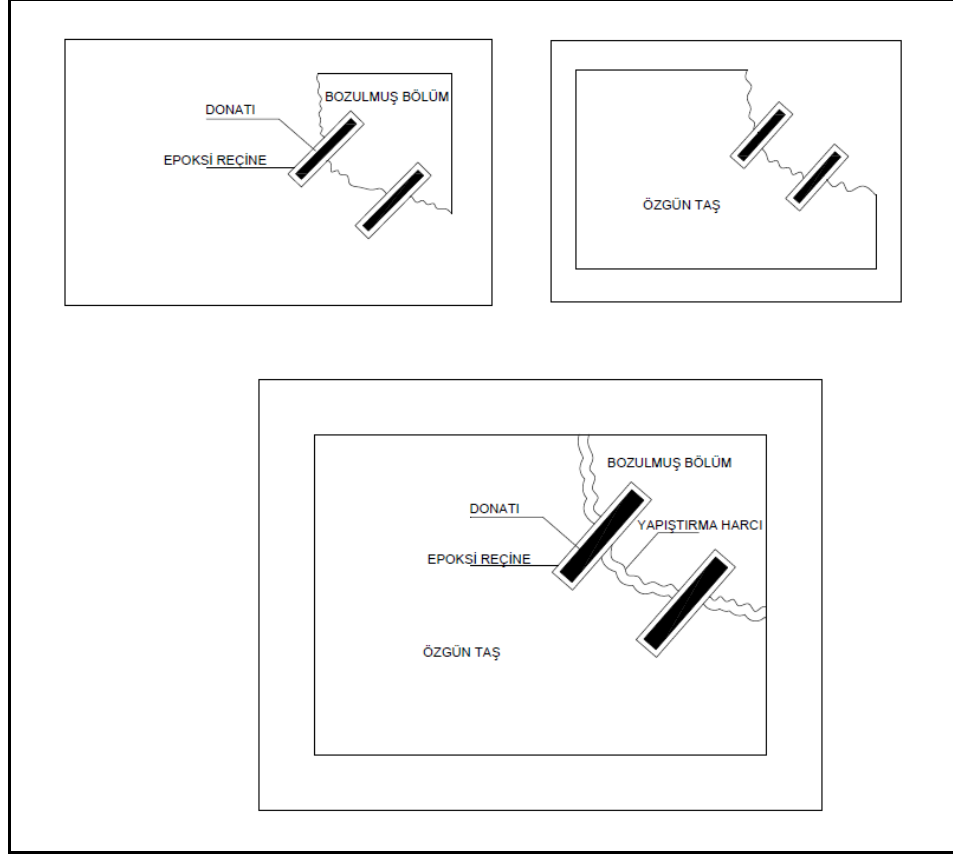
Şekil 4.2.5.3.19: Bozulan taşlarda kozmetik onarım yapılması detayı (K.V.K.K. Arşivi, EK-2[7])

onarım yapılmıştır. Taş yüzeylerinde, Vakıflar Genel Müdürlüğü'nün "Plastik Onarım Yapılmaması" konusundaki genelgesine uygun olarak plastik onarımlardan kaçınılmıştır.

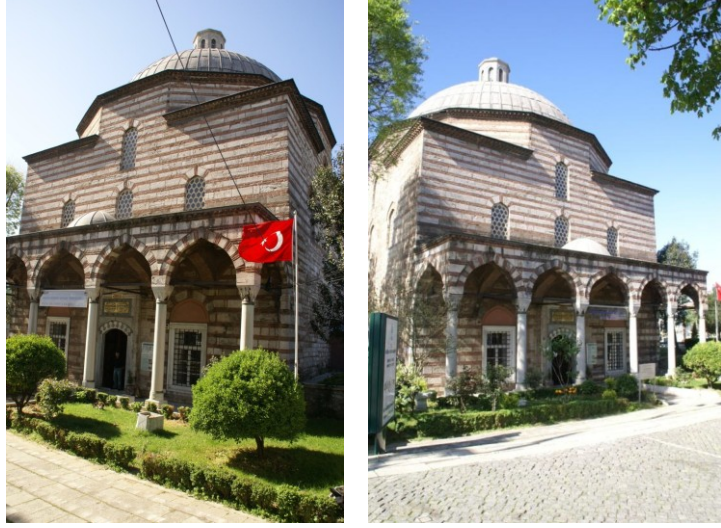
Şekil 4.2.5.3.20a - 4.2.5.3.20b: Kuzeydoğu erkek soğukluk revaklı giriş cephesi yenilemeden önce (K.V.K.K. Arşivi, EK-2[4])

Erkekler soğukluk girişinde almaşık duvarlarda kısmi olarak kozmetik onarım yapılmıştır.

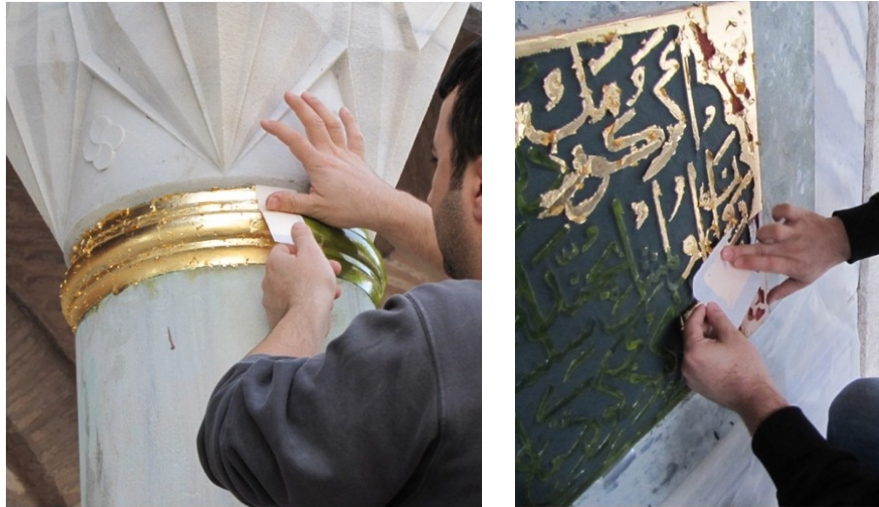
Şekil 4.2.5.3.21: Revaklı girişin mermer sütunlarında altın varak bütünlemesi

Şekil 4.2.5.3.22: Erkekler girişi üstündeki kitabenin altın varak bütünlemesi [8]

Revaklı girişin mermer sütun başlıklarında ve erkekler soğukluk giriş kapısı üstündeki kitabenin yazılarında altın varak işleri bütünleme yapılmıştır.

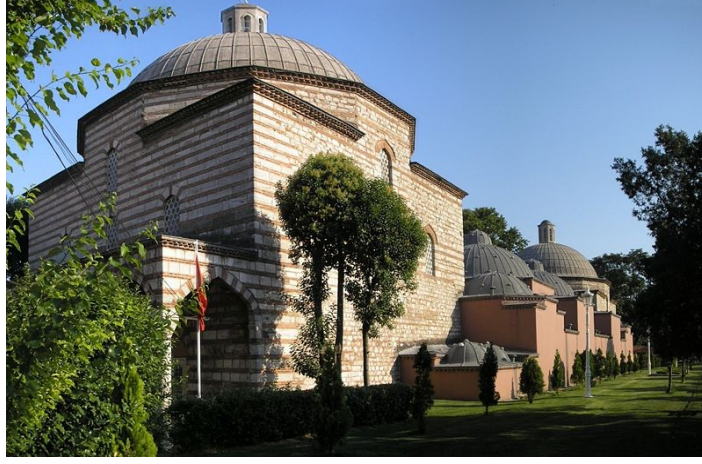
Şekil 4.2.5.3.26: Kuzeybatı cephesi erkekler soğukluk köşesi yenilemeden önce (K.V.K.K. Arşivi, EK-2[4])

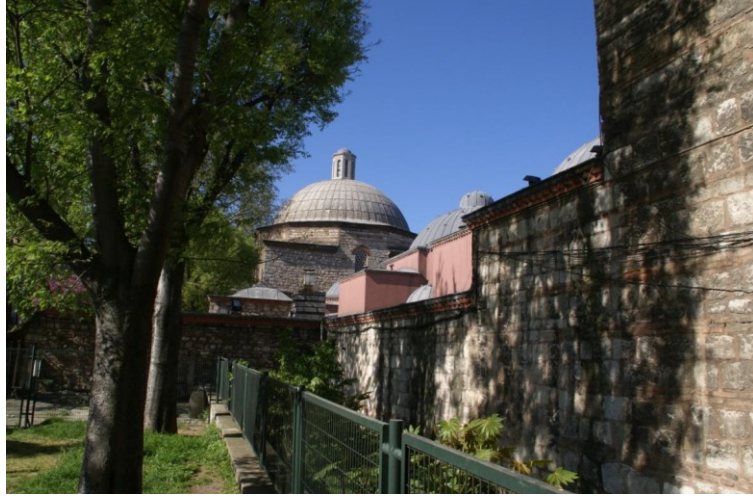
Şekil 4.2.5.3.35: Güneydoğu cephesi sıcak su deposu külhan ve arkada kadınlar soğukluk bölümü cephesi restorasyon öncesi (K.V.K.K. Arşivi, EK-2[4])

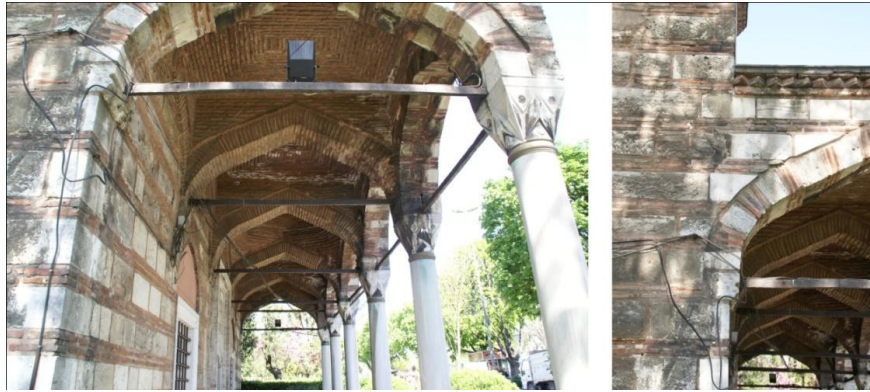
Şekil 4.2.5.3.37a - 4.2.5.3.37b : Güneydoğu cephesi revak kemerleri restorasyon öncesi (K.V.K.K. Arşivi, EK-2[4])

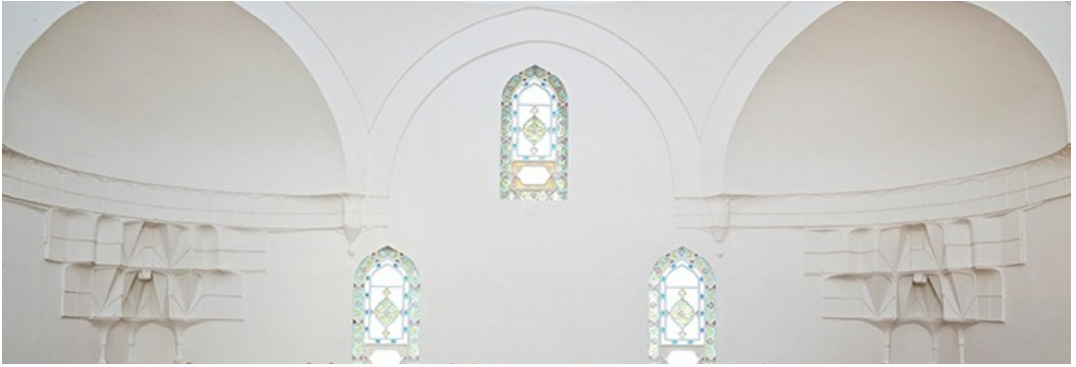
Şekil 4.2.5.3.41: Kadınlar kısmı soğukluk bölümünün iç sıva bütünlemesi [5]

Erkekler ve Kadınlar kısmı soğukluk bölümünün iç mekânlarının kireç harçlı sıva yapılarak bütünleme yapılmıştır. Hamamın çeşitli dönemlerde geçirmiş olduğu onarımlarda kullanılan Portland çimento katkılı sıva ve harçların raspalanarak yerine özgün sıva ve harç terkipleri kullanılarak onarımları yapılmıştır. Hamam yapısının iç mekânlarında yapılacak olan onarımlarda kullanılacak harç ve sıva terkipleri aşağıda verilmiştir.

1 kısım hidrolik kireç. Hidrolik kirecin su/katı oranı %35 olarak hesap edilmiştir, 2,5 kısım 1 mm elek altı tuğla kırığı ve tozu, 1,5 kısım 3 mm elek altı mermer kırığı ve tozu (K.V.K.K. Arşivi, EK-2[7]).

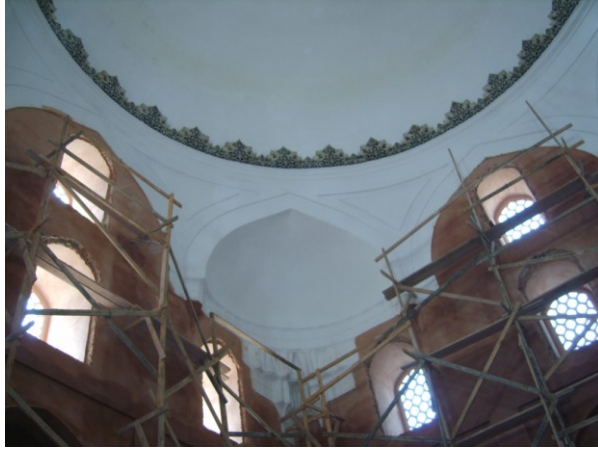
Şekil 4.2.5.3.42: Erkekler kısmı soğukluk bölümünde yapılan iç sıva bütünlemesi [7]

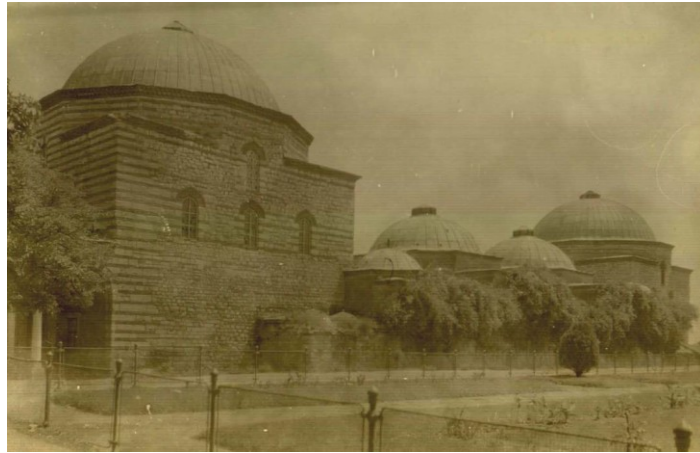
Hamamın planında erkekler ılıkıktan girilen tuvaletlerin yanında, erkekler kısmı soğukluk bölümünün kuzeybatı cephesine bitişik bir mekân görülmektedir (Şekil 4.2.5.3.44). Ancak bu mekâna ait elde bulunan fotoğraflarda bu yapıya ait belge bulunamadığı için bu yapının bütünlemesi yapılmamıştır (Şekil 4.2.5.3.46).

Şekil 4.2.5.3.46: Eski planlarda görülen erkekler soyunmalık bölümüne ek yapının görülmediği Vakıflar arşivi fotoğrafı (K.V.K.K. Arşivi, EK-2[4])

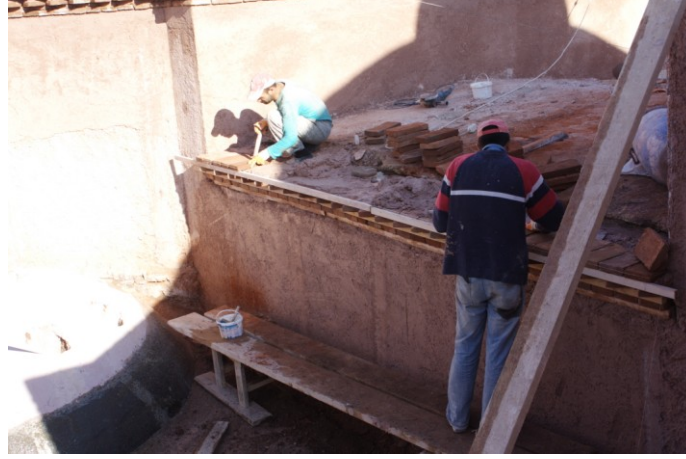
Şekil 4.2.5.3.53: Kirpi saçakların özgün olan pişmiş tuğla ile yeniden örülmesi (Tevfik İlter Arşivi EK-2[12])

Dış mekân örtü sistemi altında etek detayı olarak kullanılan testere dişi (kirpi saçak) şeklinde dökme çimento tuğlalar temizlendikten sonra, özgün olarak pişmiş tuğla kullanılarak restitüsyon projesine uygun olarak yeniden yapılmıştır. Tuğlaların, harç terkibi verildiği gibi yapılmıştır.

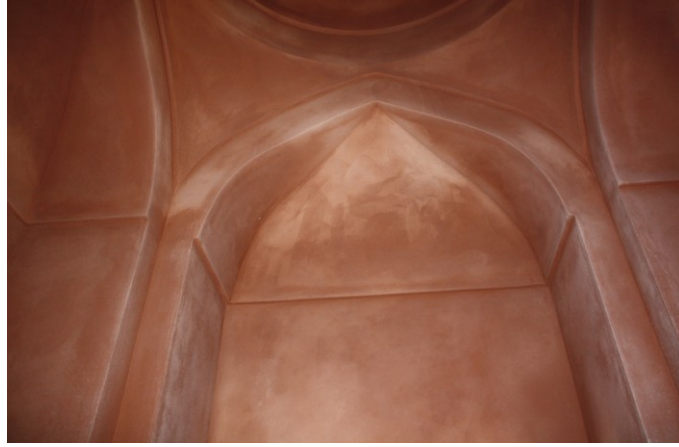
Şekil 4.2.5.3.54: Sıcaklık halvetinin Horasan harcı ile sıvanması (Tevfik İltter Arşivi EK-2[12])

İç sıvaların Portland çimento esaslı sıvalarının tamamı raspa yapılmış, duvardaki mermerler sökülmüştür. 180 cm yüksekliğe kadar duvarlardan sökülen mermerlerin yerine daha kaliteli ve işçiliği daha iyi olan Marmara mermeri duvarlara döşenmiştir. Mermerlerin üstüne verilen terkibe göre hidrolik kireç katkılı horasan sıva ile iç sıvalar yapılarak bütünleme yapılmıştır.

Hamamların yıkanma mekânları olan ılık ve sıcak mekânlarında, ortamda yüksek oranda nem vardır. Duvar yüzeylerinde yoğuşma olmaması için sıvaların, hidrolik kireç katkılı horasan sıvada olduğu gibi, su buharını geçirimsiz olması gerekir. Sıva üzerine yapılan boyanın da su buharını geçirmesi için kireç badana olması gerekmektedir. Ancak hamamda boya olarak kireç badana kullanılmamıştır. (Y. Mimar Tevfik İlter)

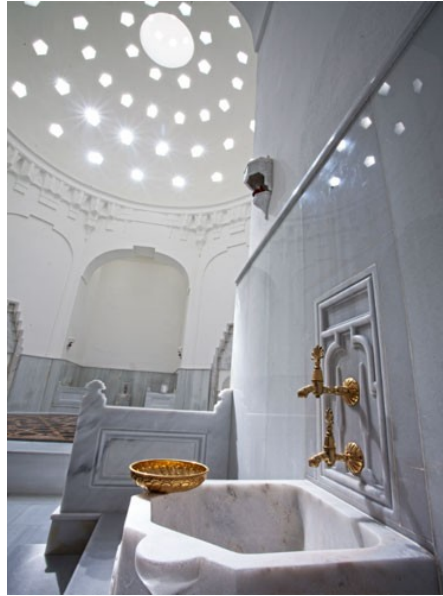
Şekil 4.2.5.3.55: Erkekler kısmı sıcaklık bölümünde duvarlara döşenen mermerlerin bittiği kottan itibaren iç sıvalar horasan sıva ile bütünleme yapılmıştır [6]

Duvardaki mermer plakaların yapıştırılmasında kullanılacak olan yapıştırma harcı aşağıda verilmiştir.

Mermer yapıştırma harcı: 1 kısım hidrolik kireç, 2 kısım 6 mm elek altı dere kumu, ½ kısım 3 mm elek altı tuğla kırığı, Harç suyuna %3-5'lik Primal AC 33 karıştırılmalıdır. (K.V.K.K. Arşivi, EK-2[7]).

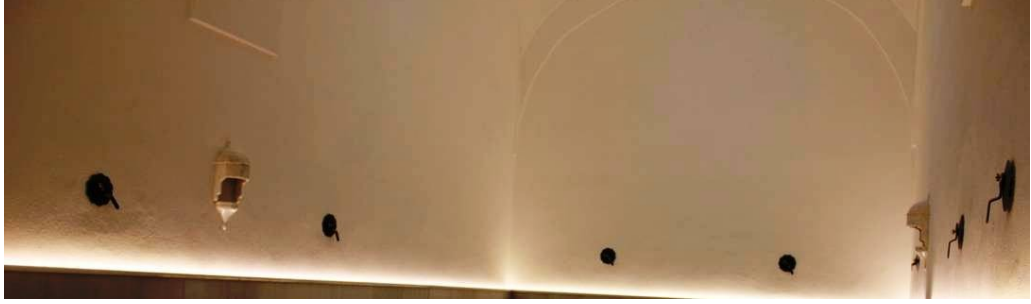
Ilıklık ve sıcaklık eyvanlarının duvarlarında bulunan tütek kapakları, duvar ve sıva bütünlemesi yapımı sırasında değiştirilerek, koyu renk boyalı, dekoratif etkisi fazla olan kapaklar takılmıştır.

Şekil 4.2.5.3.56: Ilıklık eyvanında değişen tütek kapakları ve çırağmanlar (V.B.M. Arşivi EK-2[8])

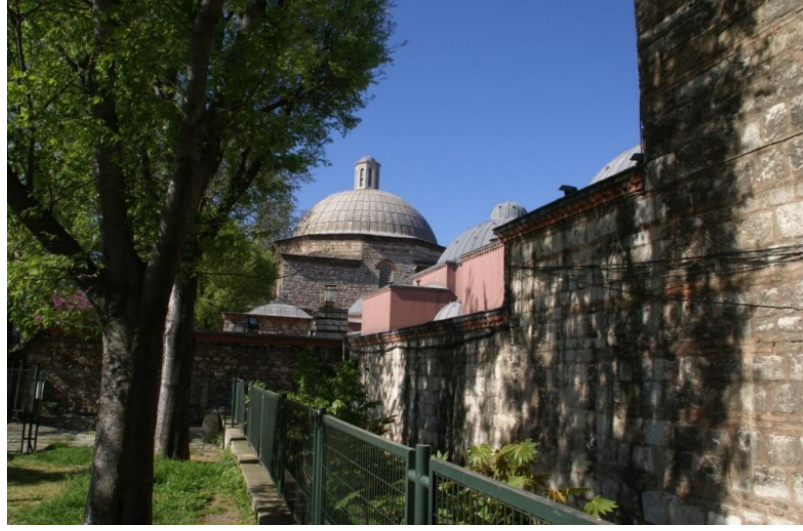
Şekil 4.2.5.3.57: Güneydoğu cephesinde bulunan külhan, sıcak ve soğuk su depolarının bulunduğu cephenin yenilemeden öncesi (K.V.K.K. Arşivi, EK-2[4])

Külhan, sıcak ve soğuk su depolarının duvarlarının iç sıvalarında bulunan çimentolu sıvanın raspasından sonra, hidrolik kireçli horasan sıva ile duvarlar sıvanarak bütünleme yapılmıştır.

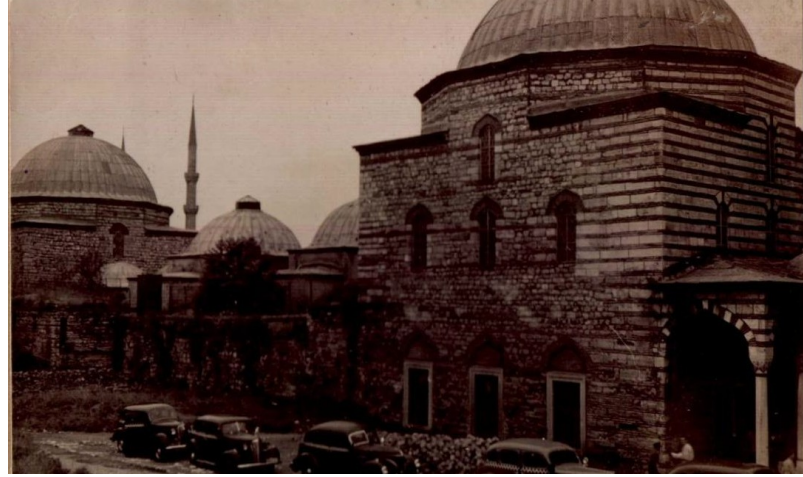
Şekil 4.2.5.3.58: Külhanın yıkılmış hali 1942 yılına ait fotoğraf (K.V.K.K. Arşivi, EK-2[4])

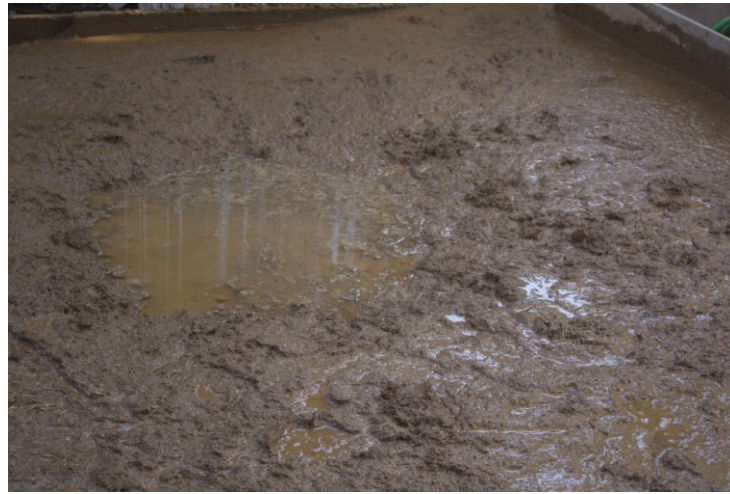
Şekil 4.2.5.3.64: Üst örtü kurşun kaplamamın altına hidrolik kireçle yapılan harcın terkbine göre hazırlanması (Tevfik İlder Arşivi EK-2[12])

Üst örtü ve kubbe kurşun altına uygulanacak sıva terkibi: 1 kısım hidrolik kireç (NHL 3,5 Mpa/orta), 2 kısım 6 mm elek altı ocak kumu, 2 kısım 4 mm elek altı tuğla kırığı ve tozu. Harç içerisine su katılmadan önce 1 m³ harç için 700–800 gram Polipropilen lif katılarak iyice karıştırılmalıdır. (K.V.K.K. Arşivi, EK-2[7])

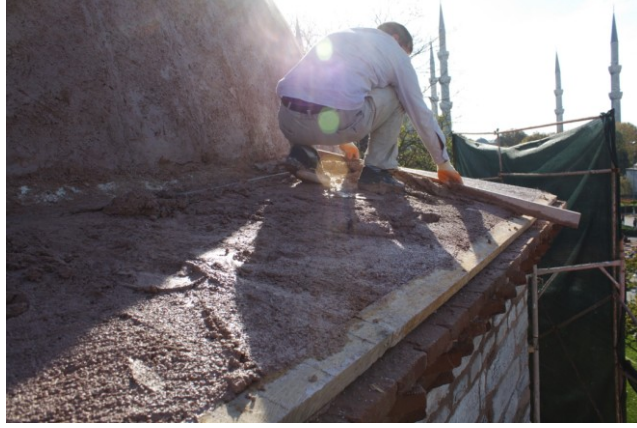
Şekil 4.2.5.3.65: Kubbelerin hazırlanan harç ile sıvanması (Tevfik İlter Arşivi EK-2[12])

Özgün malzeme ve yapım tekniği dışında, malzeme ve teknik ile yapılan uygulamaların ömrü kısa olmaktadır. Yapılan uygulamaların Portland çimento bağlayıcılı harçlarla yapılması durumunda, fiziksel ve kimyasal olarak da yapıya zarar verdiği göz önünde bulundurularak, özgün yapım tekniği dışında yöntemler kullanılmamalıdır. Mevcut olan tüm üst örtü sistemi açılarak altlarındaki sıva durumları, çatlak ve açılmaların tespiti yapıldıktan sonra, temizlenmesi ve sağlamlaştırılma müdahale teknikleri uygulanmıştır. Daha sonra orijinal üst örtüsü olan kurşun kaplama ile kaplanarak bütünleme yapılmıştır.

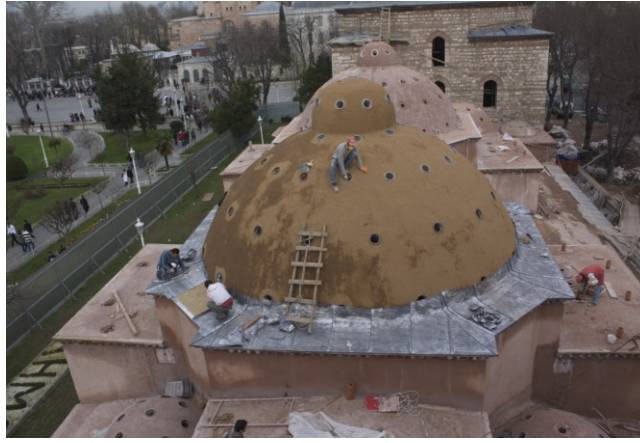
Şekil 4.2.5.3.66: Kubbelerin üstüne kaplanan kurşun kaplama ve altına geleneksel yöntemle yapılan çamurun sıvanması (Tevfik İlter Arşivi EK-2[12])

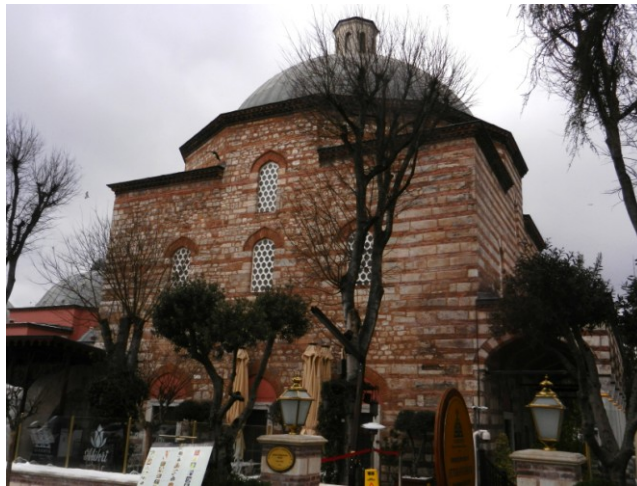
Şekil 4.2.5.3.67: Meridyenler şeklinde yapılan kurşun kaplama ile kubbelerin üst örtüsünün bütünlenmesi (Deniz Alkan, Ocak 2015)

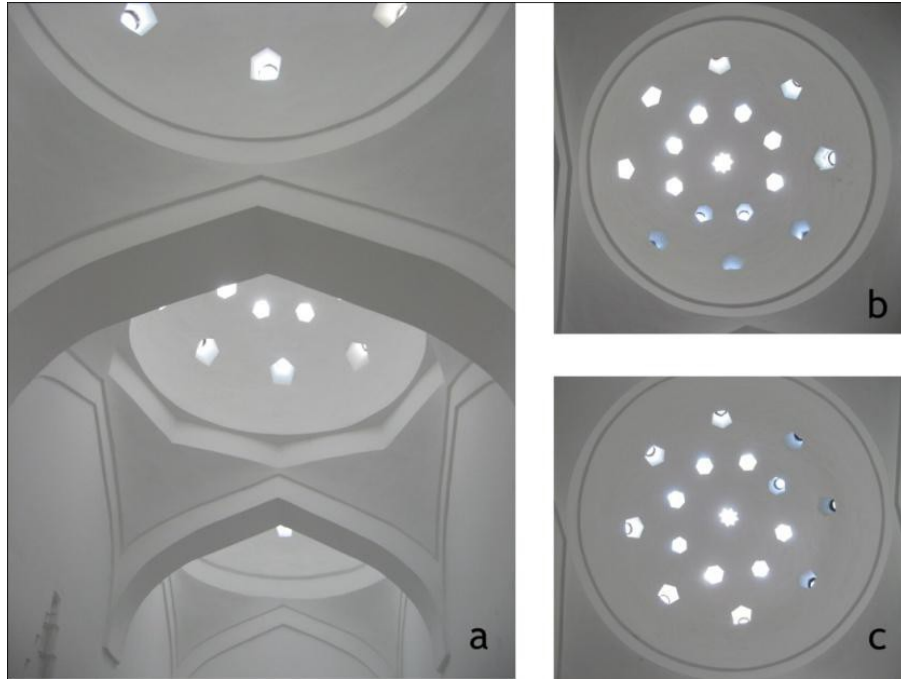
Hamamın erkekler ılıklik ve kadınlar ılıklik kısımlarının kubbe üst örtüsü kurşun taklidi Portland çimento sıvanmış ve üzerine su izolasyon malzemesi sürülmüştür. Üst örtü üzerinde yer alan Portland çimento esaslı sıvalar sökülerek yapıdan uzaklaştırılmıştır. Ardından, üst örtü ve kubbe kurşun altına uygulanacak sıva, terkibi verilen sıva ile sıvanmış, sonra üzerine geleneksel yapım tekniğinde olduğu üzere çamur sıva ile sıvandıktan sonra kurşun kaplaması tekniğine uygun olarak yapılmıştır.

Şekil 4.2.5.3.68: Ilıklık kubbelerinin yenilemeden öncesi a. Erkekler ılıklik kubbeleri b. c. Yan kubbeler (K.V.K.K. Arşivi, EK-2[4])

Yapılan onarımlarda değiştirilmiş olan kubbedeki fil gözleri cam fanusları, içeriden ve dışarıdan detaylarına uygun olarak yeniden yapılarak bütünlemesi yapılmıştır (K.V.K.K. Arşivi, EK-2[7]). Ilıklık kubbelerinde, ortada yıldız, çift sıra kenarlarda sekizer adet altıgen formda filgözü aydınlatma köşeleri keskinleştirilerek sıvanarak bütünleme yapılmıştır.

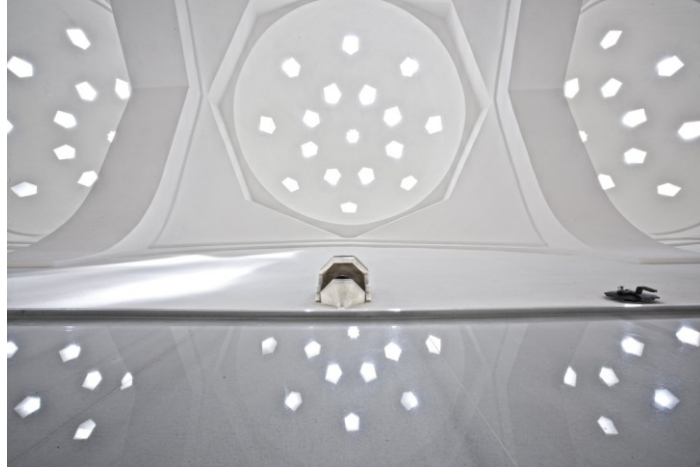
Şekil 4.2.5.3.69: Ilıklık kubbeleri ve filgözü aydınlatmaların yıldız ve altıgen formlarının kireç sıva ile sıvanarak bütünleme yapılması (Tevfik İlter Arşivi EK-2[12])

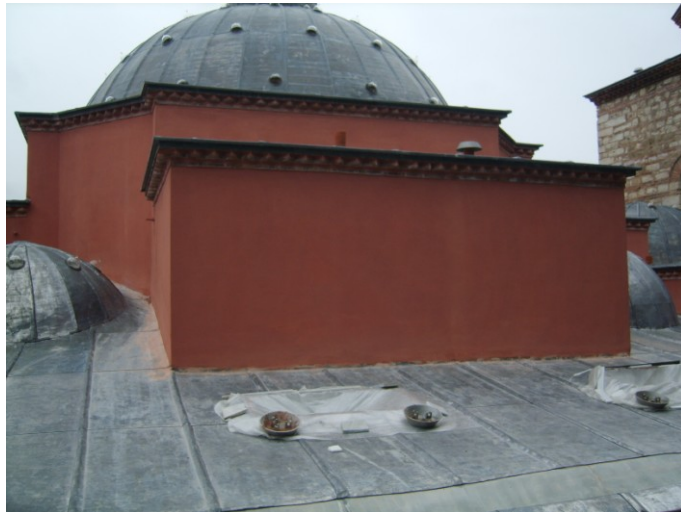
Şekil 4.2.5.3.70: Kurşun kaplaması yapılarak tamamlanan sıcaklık kubbeleri [7]

Sıcaklık bölümlerinde göbek taşının üstündeki merkez kubbelerde, halvet kubbelerinde ve sıcaklık eyvanda üst örtü ve kubbe kurşun altına uygulanacak sıva terkibi olarak verilen sıva ile sıvanmış, sonra üzerine geleneksel yapım tekniğinde olduğu üzere çamur sıva ile sıvandıktan sonra kurşun kaplaması tekniğine uygun olarak yapılmıştır.

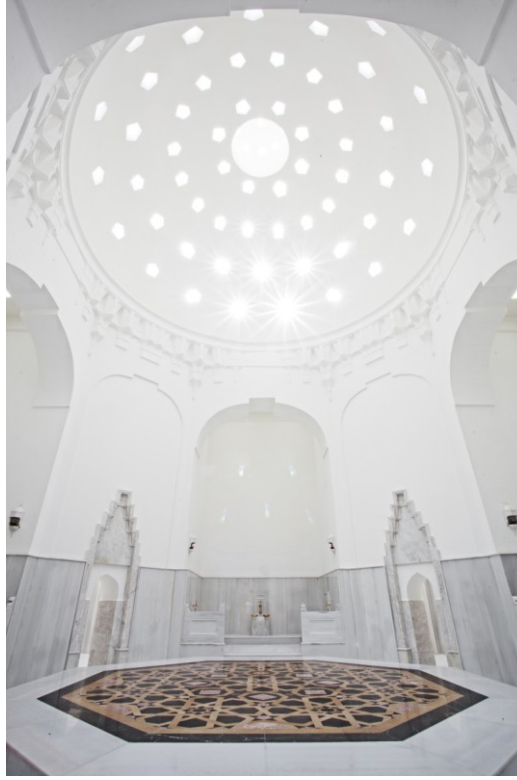
Şekil 4.2.5.3.71: Erkekler kısmı sıcaklık bölümünde göbek taşının üstündeki merkez kubbede sıva bütünlmesi (Tevfik İlder Arşivi EK-2[12])

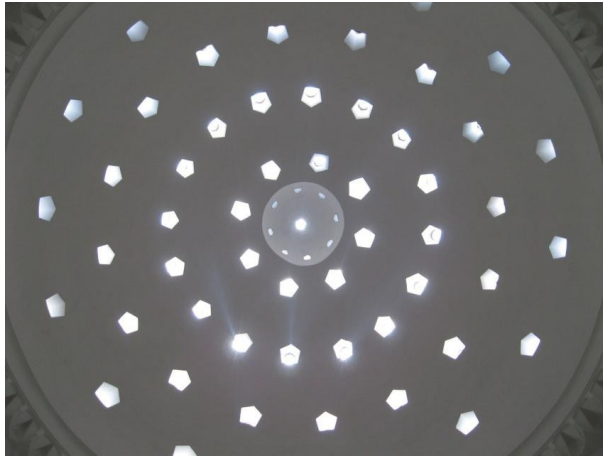
Şekil 4.2.5.3.72: Sıcaklık bölümünde kubbede sıva bütünlmesi (K.V.K.K. Arşivi, EK-2[4])

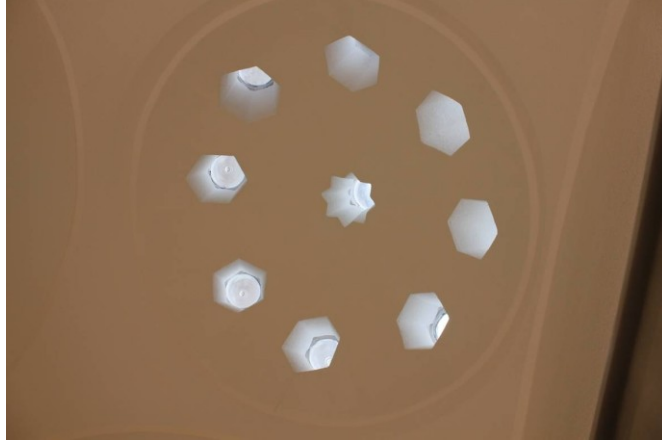
Şekil 4.2.5.3.73: Sıcaklık halvet kubbesi yenilemeden önce (V.B.M. Arşivi EK-2[8])

Yapılan onarımlarda değiştirilmiş olan kubbedeki fil gözleri cam fanusları, içeriden ve dışarıdan detaylarına uygun olarak yeniden yapılarak bütünlemesi yapılmıştır.

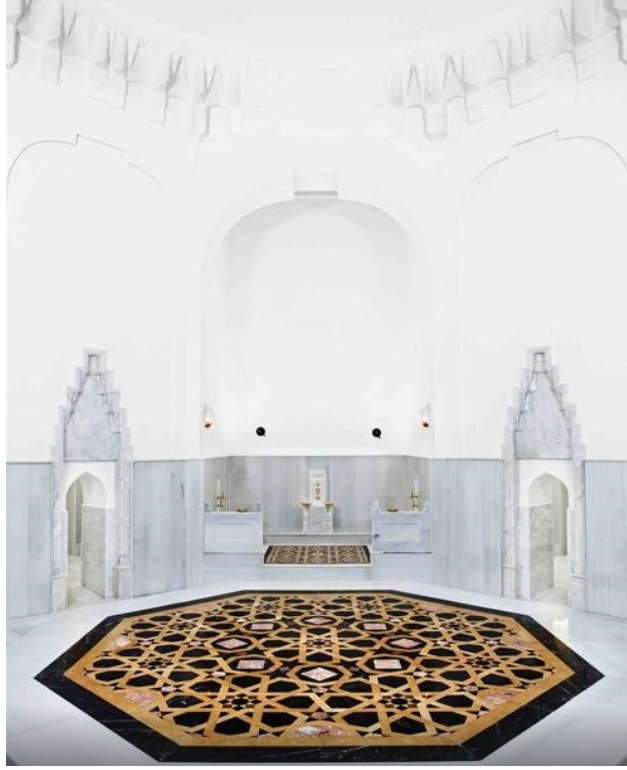
Şekil 4.2.5.3.74: Kadınlar kısmı sıcaklık bölümünde göbek taşının üstündeki merkez kubbede sıva bütünlmesi [6]

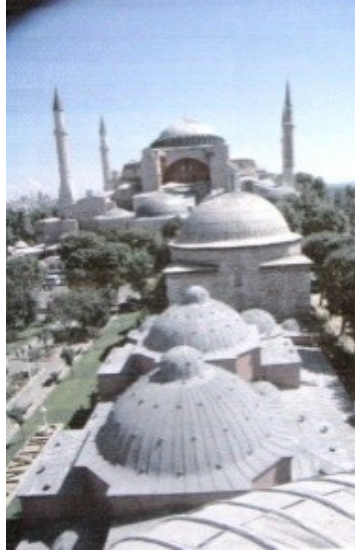
Vakıflar Müdürlüğü'ndeki 1935 ve 1942 yıllarına ait olan fotoğraflarda, erkekler ve kadınlar soyunmalık kubbelerinin tepelerindeki fenerlerin ve sıcaklık kubbelerinin tepesinde kapalı fenerler olduğu görülmektedir. 1957-1958'de onarılan hamamda kubbe tepesindeki kapalı fenerler, kapalı kubbecikler biçiminde yapılmıştır (Eyice, Semavi, 1992). Soğukluk kubbe fenerleri, 1988 yılındaki onarımda betonarme olarak yapılmıştır. Ayrıca burada kullanılan doğramalar, alüminyumdan yapılmıştır.

Şekil 4.2.5.3.79: 1957-1958'de onarılan hamamda kubbe tepesindeki kapalı fenerlerin, kapalı kubbecikler haline gelmiş durumu (K.V.K.K. Arşivi, EK-2[4])

Restorasyon sırasında fenerleri sökme işleminin kubbeye zarar vereceği göz önüne alınarak fenerler sökülmemiş, sağlamlaştırılmıştır. Alüminyum doğramalar değiştirilerek, emprenyeli ahşaptan ve uzaktan kumandalı açılabilir (havalandırma amaçlı) yapılmıştır.

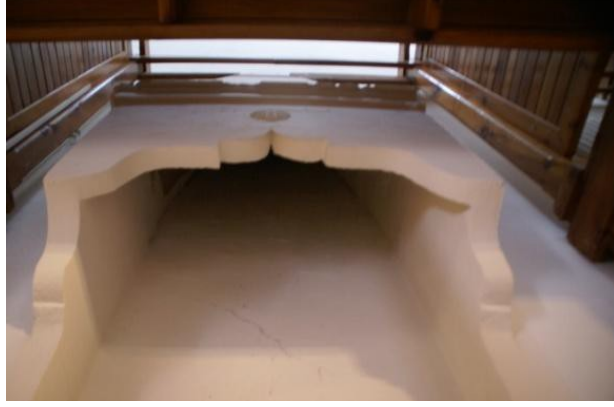
Soğukluk bölümünden ılıklik bölümüne geçiş kapısı üstünde, ılıklıktan gelen, buharı dışarı atmak üzere tasarlanmış, hava deliğini gizleyen bir yaşmak bulunmaktadır. Bu yaşmağın formundan dolayı hem kadınlar hem erkekler bölümünde üst kattaki soyunmalıkların yaşmağa gelindiğinde devam etmedikleri, eğer üst kat devam etseydi bu tip bir yaşmak yapmaktansa birçok örnekte rastlanan

Şekil 4.2.5.3.83: Yaşmaklı hava bacasında devam eden şirvan yenilemeden önce (K.V.K.K. Arşivi, EK-2[4])

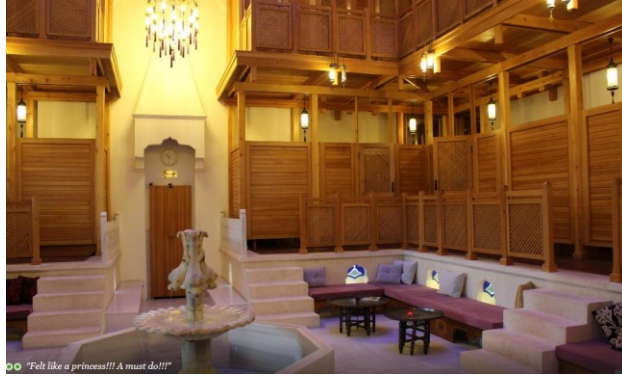
Şekil 4.2.5.3.84: Yaşmaklı hava bacasında devam etmeyen şirvan katları yenilemeden sonra [6]

Bütün soyunmalığı dolaşan bir set üzerinde giyinip soyunulduğu ya da bir miktar daha fazla ücret ödeyerek üst kattaki odalardan kiralandığı varsayılmaktadır. Üst kat, giriş kapısı üstünde ve yaşmakta devam etmediği ve yaşmağı görünür kılmak için yapıldığı sonucuna varılmıştır. Üst kat, pencerelerin üst sövelerinden daha yukarıda yer almaktadır. Giriş portalının içeriye kadar devam etmesi ve içerideki camekân kapının varlığından yola çıkarak giriş kapısının üstünde de üst katın devam etmediği tespiti yapılmıştır. Bu verilerden çıkarılan sonuç, kapı ve yaşmak aksı boyunca üst katın devam etmediği, U formunda iki parça bir üst kat olduğu ve üst katlara iki ayrı merdivenden çıkıldığıdır. Erkek ve kadın soğukluğunda ki şirvanların, bu verilere göre bütünlemesi yapılmıştır (K.V.K.K. Arşivi, EK-2[4]).

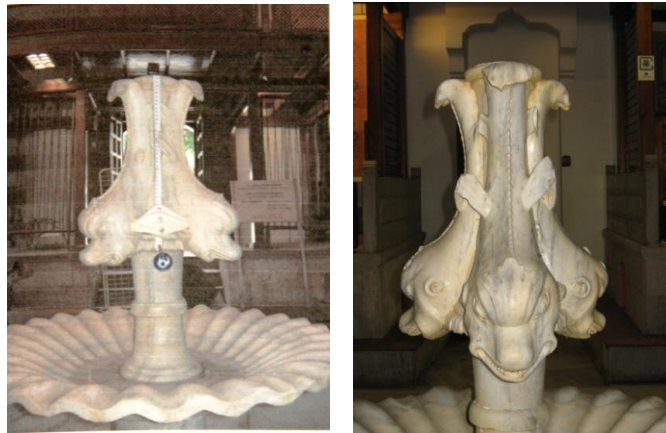
Erkekler soyunmalık bölümündeki çeşmenin hem kullanılan mermer, hem eteğindeki su toplanan bölgesinin mermerle uyumsuzluğu, hem de Mimar Sinan'ın yapılarında rastlanmayan balık figürünün kullanılmış olması nedeniyle sonradan yapıldığı düşünülmektedir (K.V.K.K. Arşivi, EK-2[4]).

Hamamlardaki soğukluğun ortasında bulunan havuzların insanların seslerinin uğultusunu bastırarak kadar hafif bir su sesi sağlamak amacıyla yapıyor olması sebebiyle, erkekler kısmında mevcut havuz haznesinin büyüklüğünün bu işlev için fazla olduğu saptanmıştır. Havuzun yüksekliğine de, o döneme ait su seviyesi ve suyun devir daim yüksekliği ölçütlerine göre normal seviyesinden yüksekte olduğu da gözlemlenmiştir. (K.V.K.K. Arşivi, EK-2[4]).

Şekil 4.2.5.3.91a - 4.2.5.3.91b: Balık fiskiyeli havuz (K.V.K.K. Arşivi, EK-2[4])

Havuzun balıklı fiskiyesi için farklı kaynaklardan elde edilen bilgilerin ortak noktasının bu heykelsi figürün, hamamın yapımından kalan orijinal bir mimari öge olmadığı, ama önemli bir dönem eki olduğudur. Bu sebeple havuzun bütünlümesinde, balıklı fiskiye ve dilimli çanak temizlendikten sonra tekrar birleştirilmiştir ve havuzda kullanılmıştır. Havuz haznesi yükseklik, genişlik ve üstündeki sıcaklık döşemelerinde bulunan ışınsal geçmeli motiflere benzer şekilde restitüsyona dayalı olarak yeniden yapılarak bütünlülmüştür.

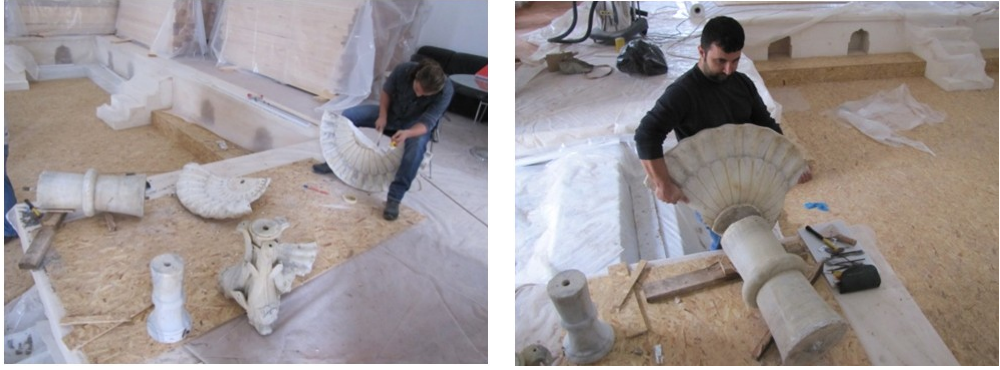
Şekil 4.2.5.3.92a - 4.2.5.3.92b: Balıklı fiskiye ve dilimli çanağın sökülerek bütünlüme yapılması [8]

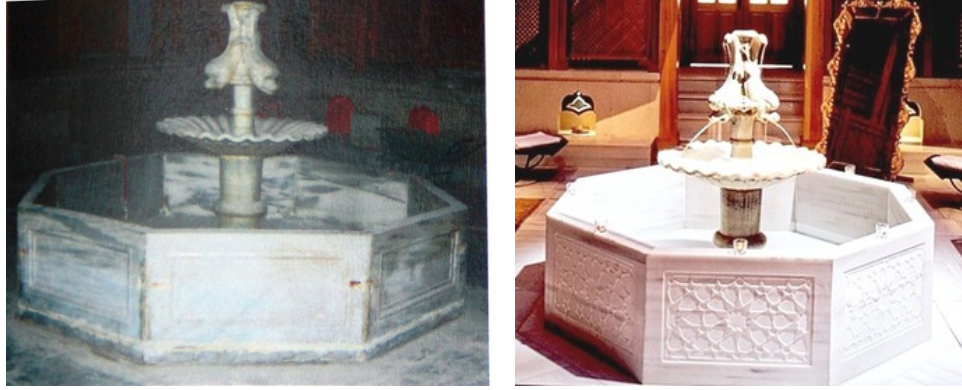
Şekil 4.2.5.3.93: Restorasyon öncesi erkekler soğukluk havuzu (K.V.K.K. Arşivi, EK-2[4])

Şekil 4.2.5.3.94: Restorasyon sonrası erkekler soğukluk havuzu [5]

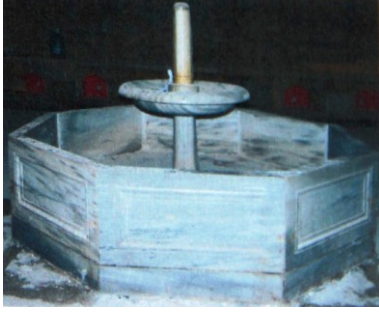
Kadınlar bölümü havuzu ve fiskiyesinin orijinal olmadığı tespit edilmiştir. Kadınlar havuzunda tek çanak yerine, dönem araştırmaları sonucunda restitüsyona dayalı, üç çanaklı havuz haznesi yeniden mermerden yapılarak tamamlanmıştır.

Şekil 4.2.5.3.95: Kadınlar soğuklukta restorasyon öncesi bulunan havuz (K.V.K.K. Arşivi, EK-2[4])

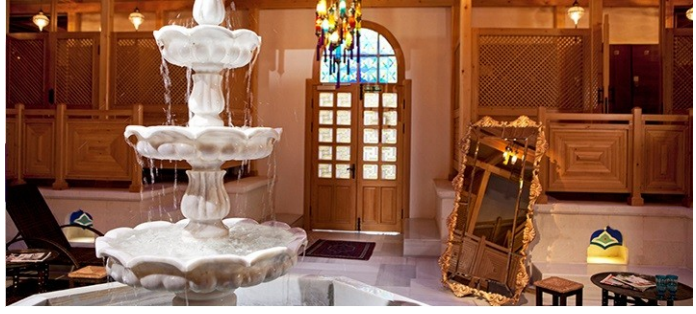
Şekil 4.2.5.3.96: Kadınlar soğuklukta restorasyon sonrası bütünleme yapılan havuz

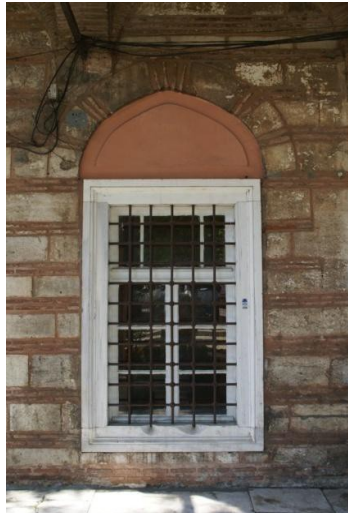
Yapının tamamındaki doğramaların nitelik kaybına uğradığı tespit edilmiştir. Doğramaların tamamı empenyeli ahşaptan cilalı olarak yapılmıştır. Doğramaların şekli, analogi yöntemi ile restitüsyona dayanarak bütünleme yapılmıştır. (K.V.K.K.Arşivi, EK-2[4]).

Şekil 4.2.5.3.97: Erkekler soyunmalık zemin kat kotundaki lokma demirli pencere restorasyondan önce (K.V.K.K. Arşivi, EK-2[4])

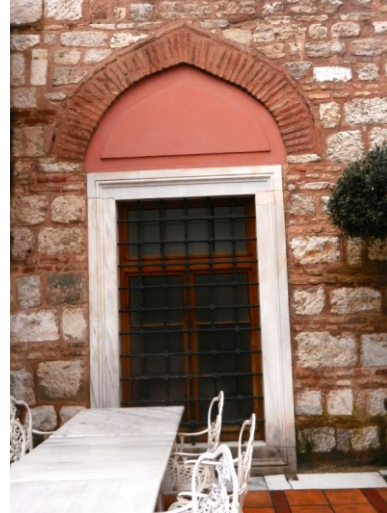
Şekil 4.2.5.3.98: Güneydoğu cephesi yeniden yapılan soğukluk zemin kat penceresi (Deniz Alkan, Ocak 2015)

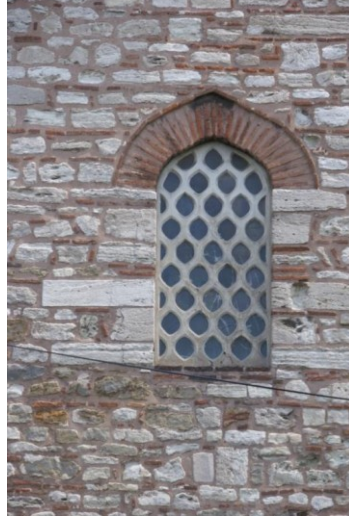
Şekil 4.2.5.3.99: Yenilenen soğukluk dış pencerresi (Deniz Alkan Ocak 2015)

1935 ve 1942 tarihli, Vakıflar arşivinde bulunan fotoğraflarda, soğukluk pencerelerinde dış pencere kullanılmadığı, sadece iç pencere bulunduğu görülmektedir. Kepenk kullanıldığı veya hem kepenk hem de dış pencerenin kullanılmadığının görüldüğü fotoğraflara da rastlanmaktadır. (K.V.K.K. Arşivi, EK-2[4]). Soğukluklarda bulunan tüm dış pencereler dönem eki olduğu için korunmuştur. Ancak, yapım tekniği ve malzemesi aşağıda verilen terkibe göre içlerine çelik donatı konarak yeniden yapılmıştır.

Değiştirilen dışlık pencerelerinin yeniden üretiminde aşağıdaki terkip kullanılmıştır: 400–450 dozajlı beyaz çimento, karışımda agrega olarak 6 mm elek altı kireç taşı kırığı, karışımın içeriğinde %3'lük konsantrasyonda Primal AC 33 (1 birim primal AC 33'e, 17 birim su katılarak) harç suyu olarak kullanılmıştır. Harç içerisine su katılmadan önce 1 m³ harç için 600-800 g Polipropilen lif katılarak iyice karıştırılması önerilmiştir (K.V.K.K. Arşivi, EK-2[7]).

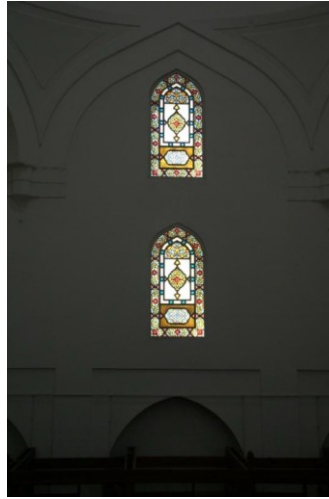
Soyunmalık mekânının pencerelerine ait olan, depolanan içlikler (revzenler) tekniğine uygun olarak üretilmemiştir. 1957 onarımı sırasında üretildiği anlaşılmaktadır. (K.V.K.K. Arşivi, EK-2[5]).

Şekil 4.2.5.3.103: Restorasyon öncesi erkekler kısmı soğukluk bölümü içlik pencereleri (K.V.K.K. Arşivi, EK-2[4])

"İçlik revzenlerinin yapının dönemine bağlı olarak analogi yöntemiyle restitüsyonu yapılmalı ve buna göre imal edilmeleri gerekmektedir." (K.V.K.K. Arşivi, EK-2[7]). Ancak, revzenler değiştirilmeyerek, korumaya alınmış, tamiratları yapılarak yeniden yerlerine yerleştirilmiştir.

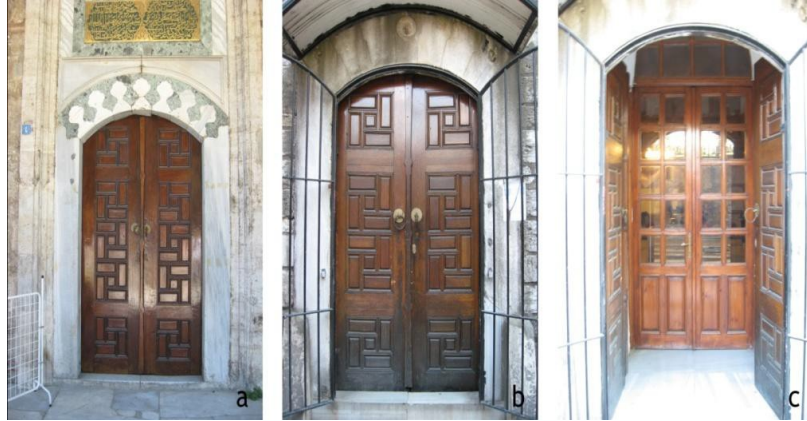
Erkekler ve kadınlar hamamının mevcut giriş kapılarının, ne form, ne de yapım şekli bakımından kayıtlarda geçtiği üzere künde-kâri kapılar olmadıkları görülmüştür. Bu sebeple, kapının özgün halinde olmadığı saptanmıştır. Ayrıca, kapının üstündeki portal yapımında kullanılan taş örgü içeride de sıvasız olarak bırakılmış ve içeride kapı lentosu biraz daha yükseltilerek daha yüksek ve tam daire kemerli bir iç kapı yapılmıştır. İç kapının yapımı sırasında kullanılan keresteden ve o kerestenin yapımı için kullanılan profillerin şeklinden ve profili yapmak için kullanılan makinelerin izlerinden kapının son 20 yıl içinde yapıldığı sonucuna varılmıştır. (K.V.K.K. Arşivi, EK-2[4]).

Şekil 4.2.5.3.104a - 4.2.5.3.104b - 4.2.5.3.104c: Yenilemeden önce kapılar
a.) Erkekler soğukluk dış kapısı b.) Kadınlık soğukluk dış kapısı c.) Kadınlık soğukluk iç kapısı
(K.V.K.K. Arşivi, EK-2[4])

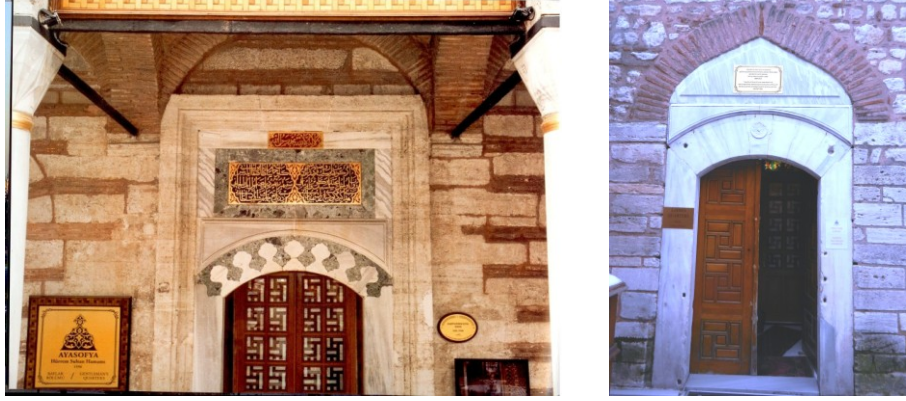
Şekil 4.2.5.3.105a - 4.2.5.3.105b: Yenilemeden sonra kapılar a.) Erkekler soğukluk dış kapısı [5]
b.) Kadınlık soğukluk dış kapısı (Deniz Alkan, Ocak 2015)

Son yapılan restorasyonda erkekler hamamının dış kapısı değiştirilmiştir, ancak özgün künde-kârî tekniği uygulanmamıştır.

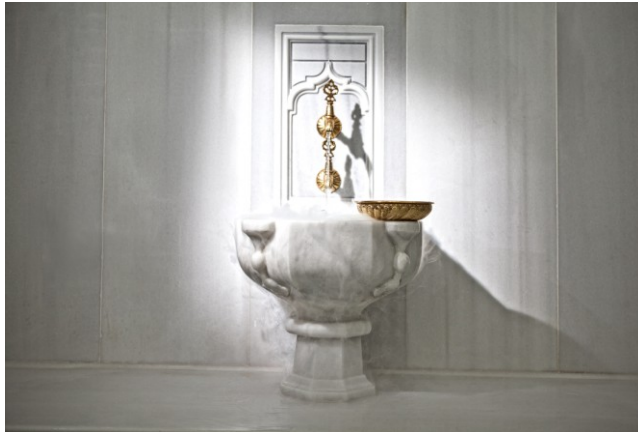
Şekil 4.2.5.3.108: Yeniden yapılan mermer kurna ve çeşme aynası (Tevfik İlter Arşivi EK-2[12])

Orijinal olmayan, ancak özgün detayında yapılan kullanılabilir kurnalar, çeşme aynası ve musluklar temizlenerek yerine konmuş, eksik ve kötü işçilik ile yapılanlar yeniden özgün detaylarında, daha kaliteli mermer ve işçilik ile yeniden yapılmıştır.

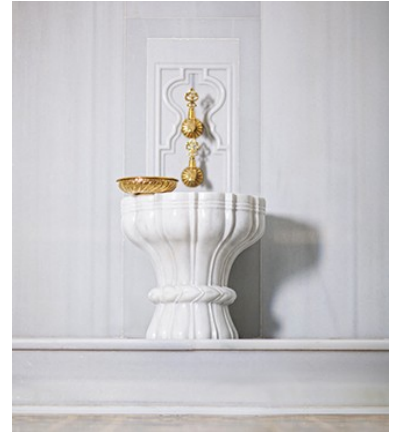
Şekil 4.2.5.3.109: Yeniden yapılan mermer kurna ve çeşme aynası [6]

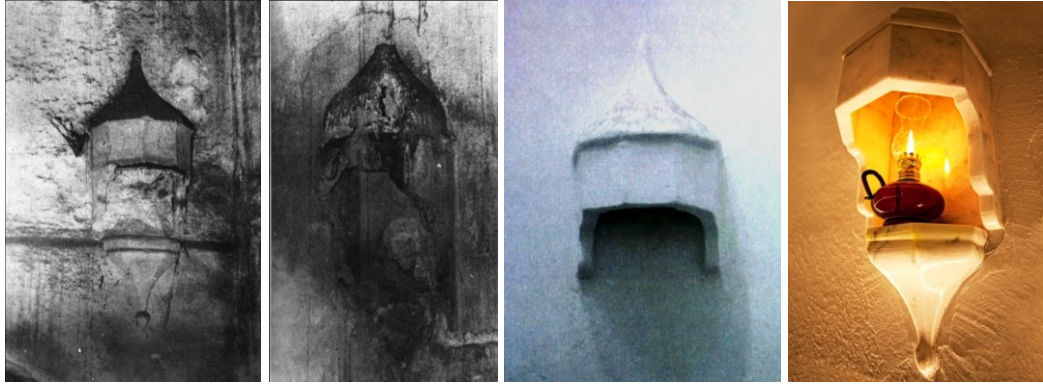
Şekil 4.2.5.3.113: Çırağman örneği (Yılmaz Önge, Anadolu Hamamları ve Mimar Koca Sinan'ın inşaat ettiği hamamlar, 1988) (K.V.K.K. Arşivi, EK-2[4])

Şekil 4.2.5.3.114: "Çırağman" kalıntısı örneği (K.V.K.K. Arşivi, EK-2[4])

Halvetlerin duvarlarından birinde kalan çırağman kalıntısı ve analogi yöntemi ile başka örneklerin incelenmesi ile orijinal detayında mermerden çırağmanlar yapıp mevcut yerlerine konarak, bütünleme yapılmıştır.
